**Pré-Rapport de repérage des matériaux et produits contenant de l'amiante avant réalisation de travaux dans un immeuble bâti**

**Nom du site :** Hôtel du Châtelet

Immeuble de bureaux : Hôtel du Chatelet  
127 rue de Grenelle  
75007 PARIS 7EME ARRONDISSEMENT

**Référence du rapport :** 10139640/S14.25.2.R

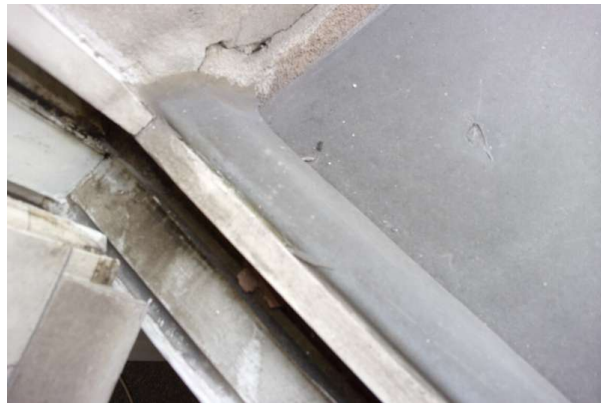
Prélèvement - P149 : R+1 / D125 - Joint de vitrage- (Absence d'amiante)

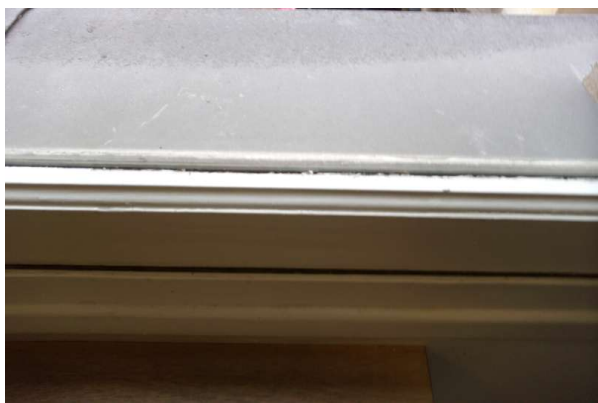
Prélèvement - P150 : R+1 / D125 - Joint d'étanchéité entre menuiserie et structure- (Absence d'amiante)

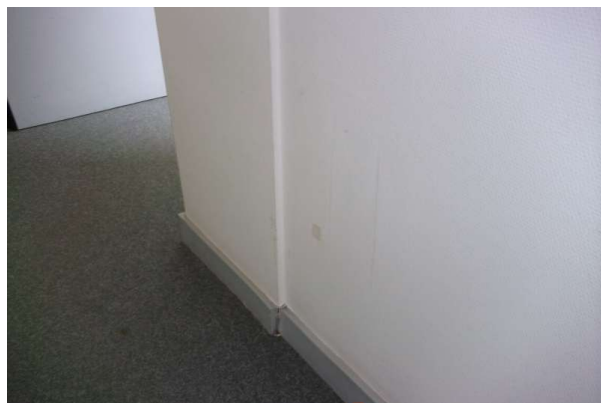
Prélèvement - P155 : R+1 / D102 - Colle- (Absence d'amiante)

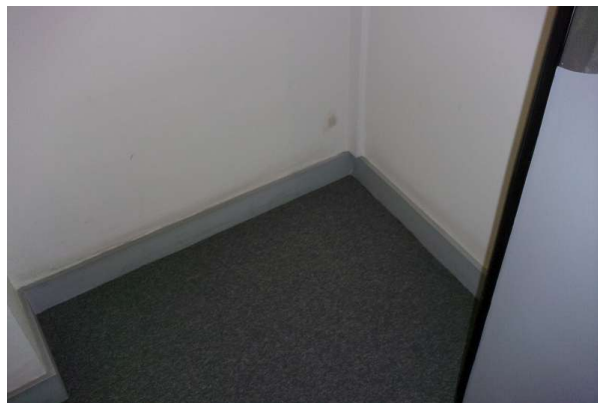
Prélèvement - P157 : R+1 / D102 - Enduit- (Absence d'amiante)

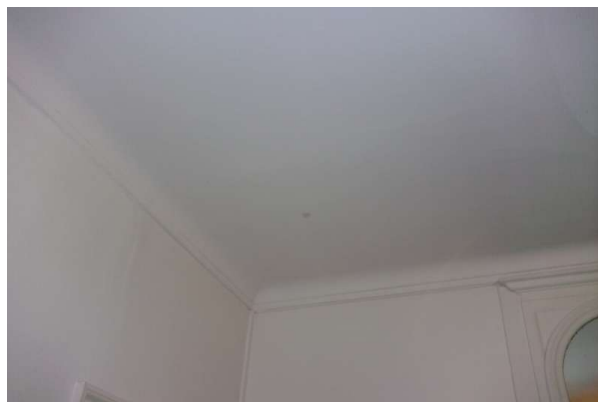
Prélèvement - P159 : R+1 / D102 - Enduit- (Absence d'amiante)

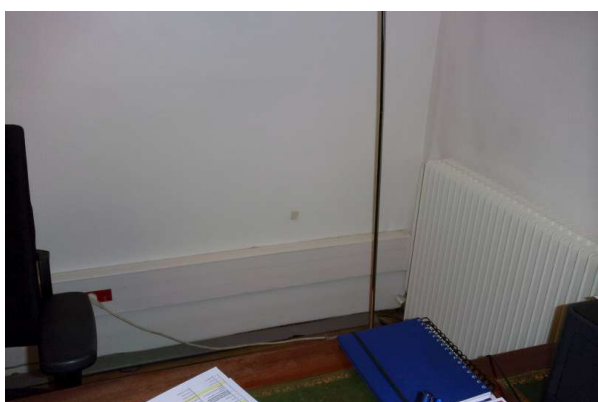
Prélèvement - P160 : R+4 / H400 - Enduit- (Absence d'amiante)

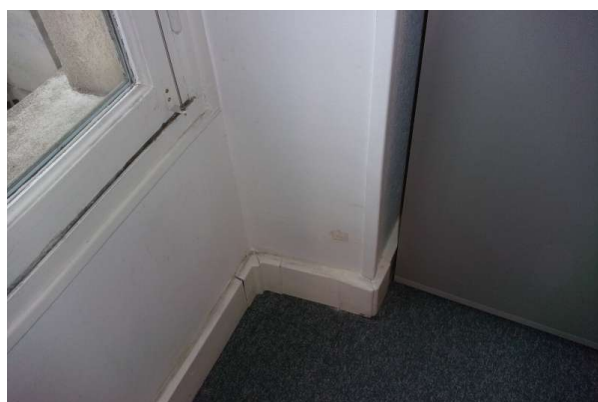
Prélèvement - P161 : R+4 / H400 - Enduit- (Absence d'amiante)

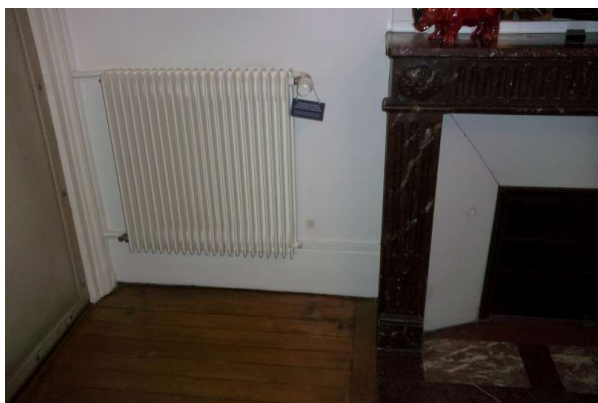
Prélèvement - P162 : R+4 / H400 - Enduit- (Absence d'amiante)

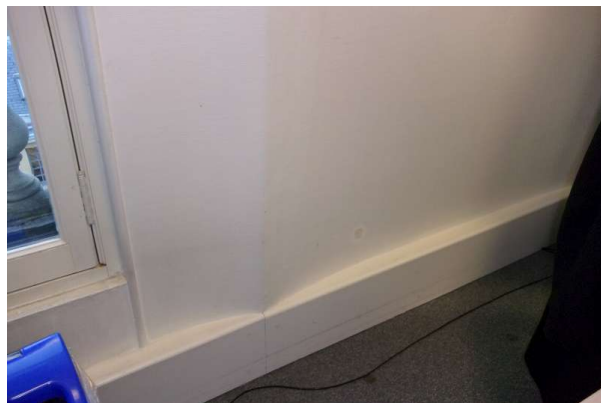
Prélèvement - P163 : R+4 / H400 - Enduit- (Absence d'amiante)

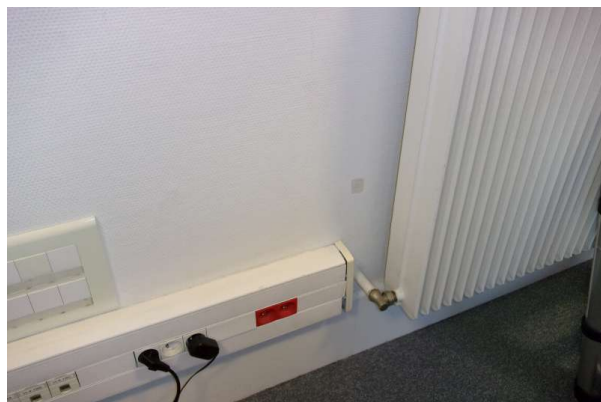
Prélèvement - P165 : R+4 / H406 - Enduit- (Absence d'amiante)

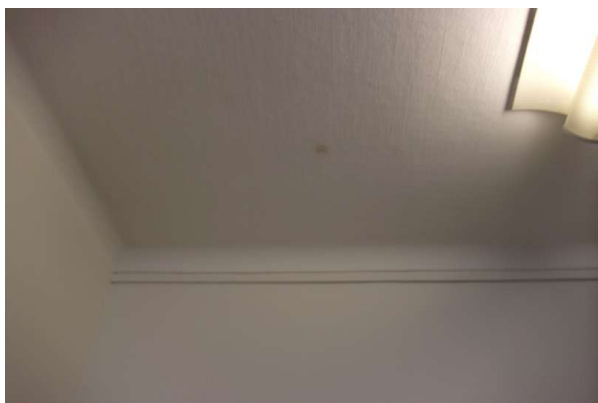
Prélèvement - P168 : R+4 / Petit escalier - Enduit- (Absence d'amiante)

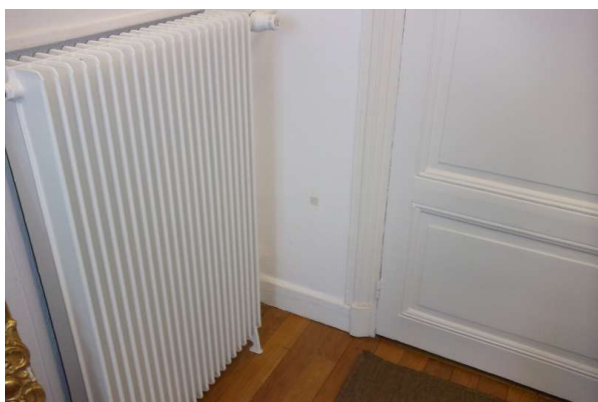
Prélèvement - P170 : R+4 / H415 - Enduit- (Absence d'amiante)

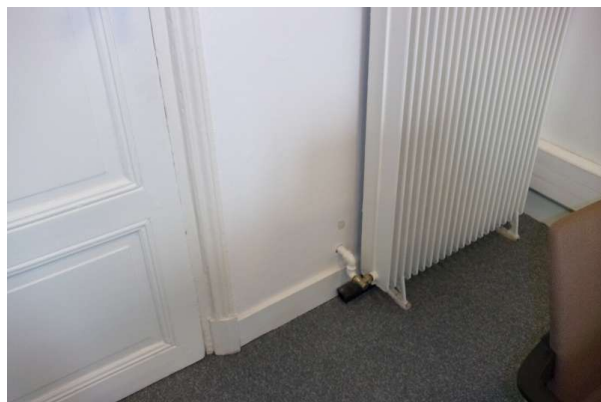
Prélèvement - P173 : R+4 / H417 - Enduit- (Absence d'amiante)

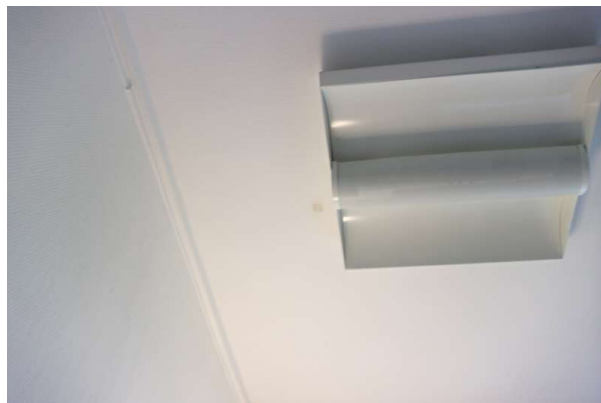
Prélèvement - P175 : R+4 / H417 - Enduit- (Absence d'amiante)

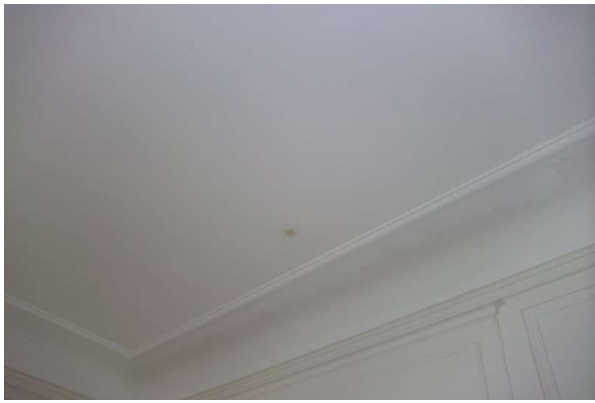
Prélèvement - P180 : R+4 / H402 - Enduit- (Absence d'amiante)

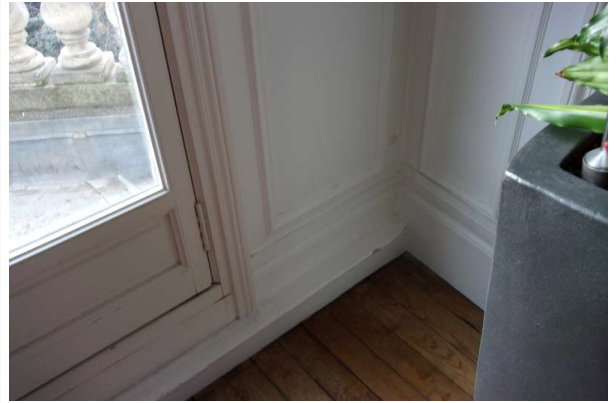
Prélèvement - P181 : R+4 / H402 - Enduit- (Absence d'amiante)

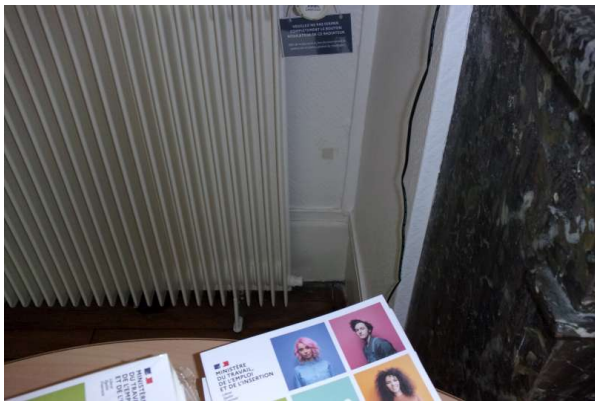
Prélèvement - P182 : R+4 / H402 - Enduit- (Absence d'amiante)

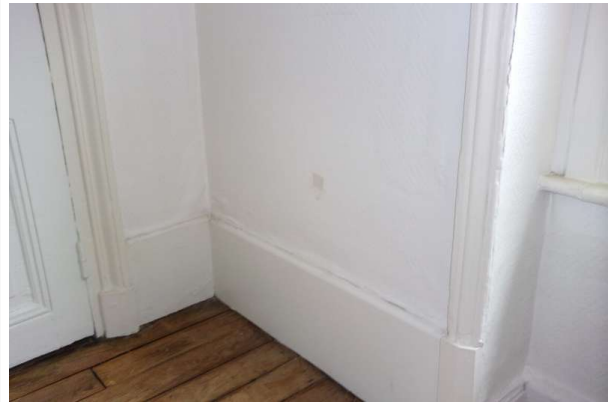
Prélèvement - P183 : R+4 / H404 bis - Enduit- (Absence d'amiante)

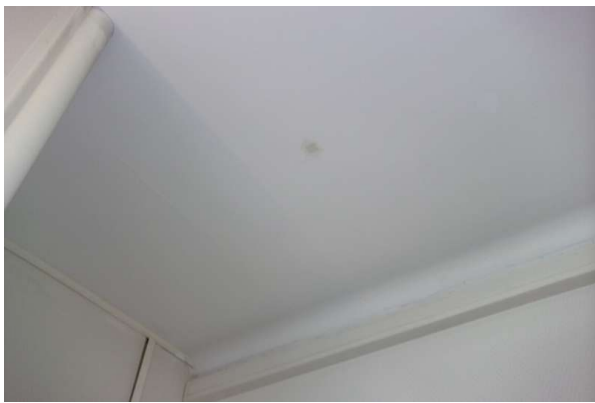
Prélèvement - P184 : R+4 / H404 bis - Enduit- (Absence d'amiante)

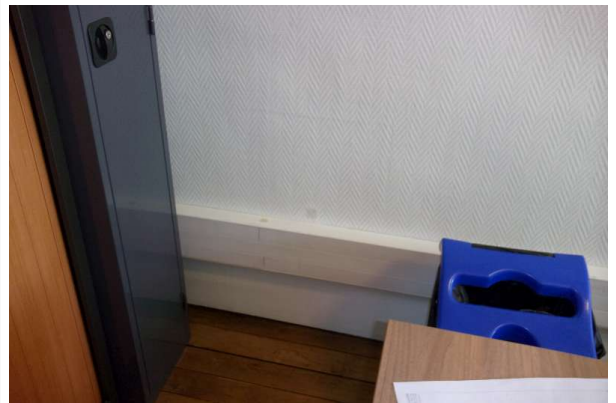
Prélèvement - P185 : R+4 / H405 bis - Enduit- (Absence d'amiante)

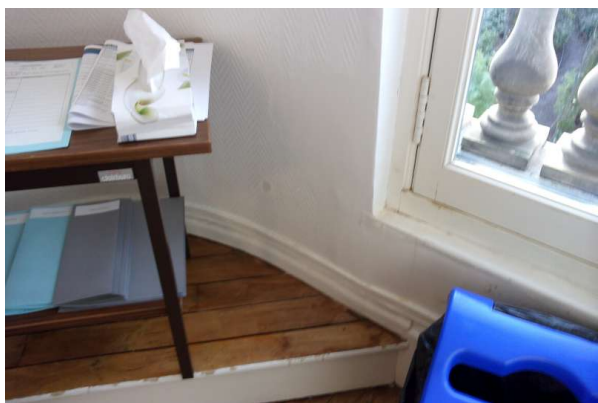
Prélèvement - P186 : R+4 / H405 bis - Enduit- (Absence d'amiante)

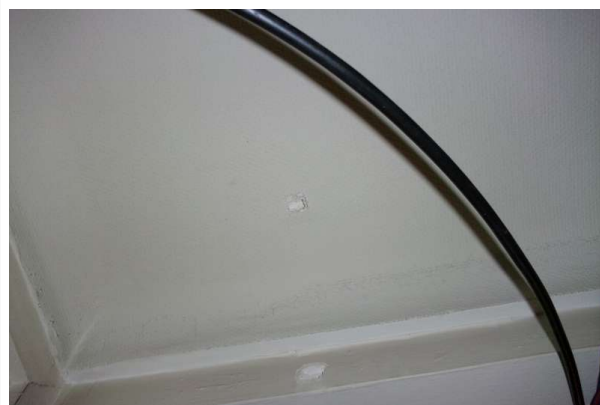
Prélèvement - P191 : R+4 / H413 - Enduit- (Absence d'amiante)

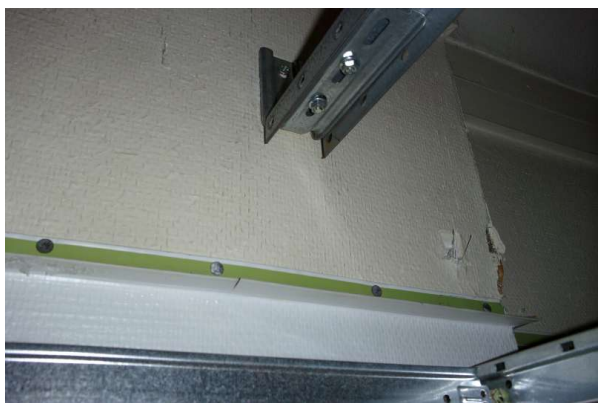
Prélèvement - P192 : R+4 / H411 bis - Enduit- (Absence d'amiante)

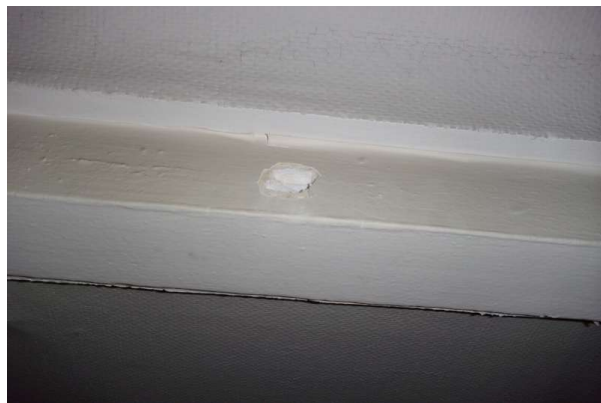
Prélèvement - P193 : R+4 / H411 bis - Enduit- (Absence d'amiante)

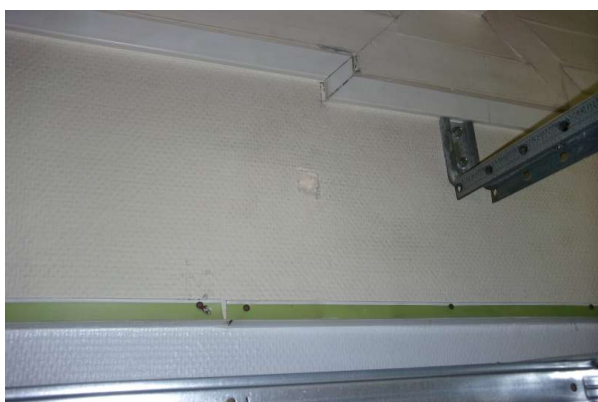
Prélèvement - P194 : R+4 / H411 bis - Enduit- (Absence d'amiante)

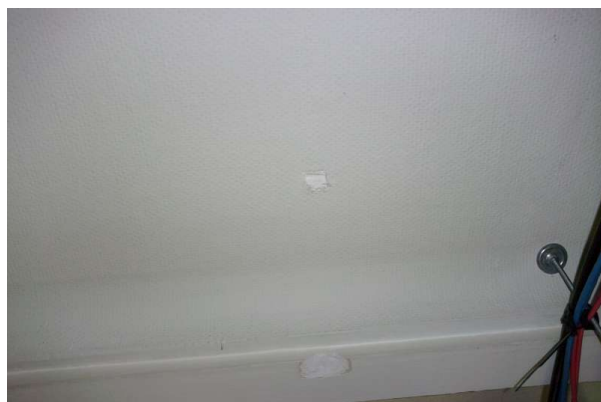
Prélèvement - P195 : R+4 / H411 bis - Enduit- (Absence d'amiante)

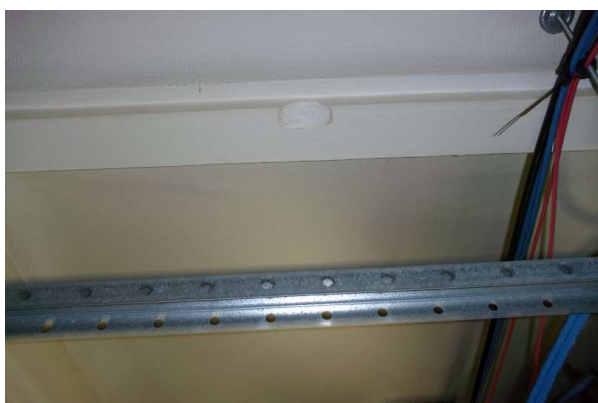
Prélèvement - P196 : R+4 / H411 bis - Enduit- (Absence d'amiante)

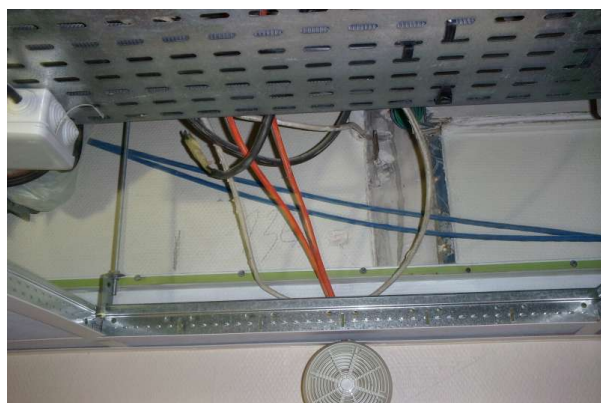
Prélèvement - P197 : R+4 / H411 bis - Enduit- (Absence d'amiante)

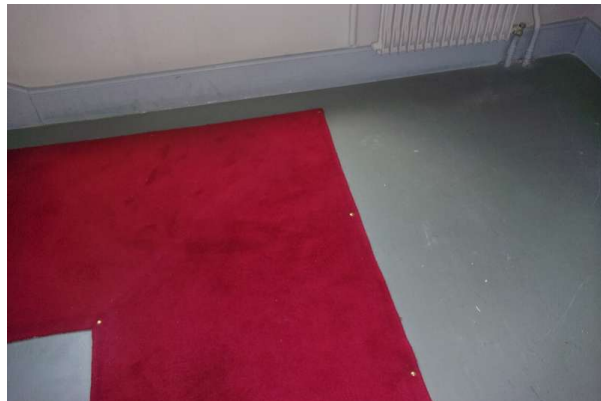
Prélèvement - P199 : R+4 / H420 - Enduit- (Absence d'amiante)

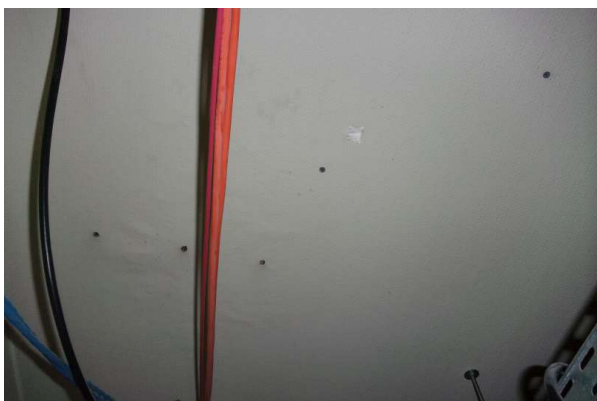
Prélèvement - P202 : R+4 / H412 - Enduit- (Absence d'amiante)

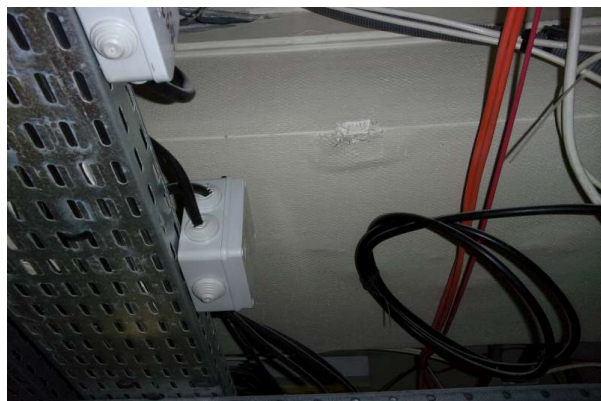
Prélèvement - P203 : R+4 / H412 - Enduit- (Absence d'amiante)

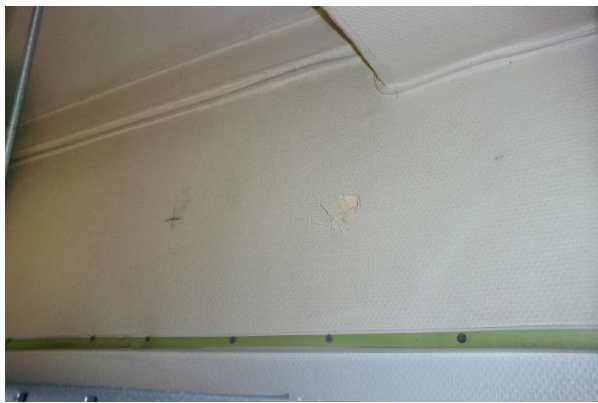
Prélèvement - P204 : R+4 / H412 - Enduit- (Absence d'amiante)

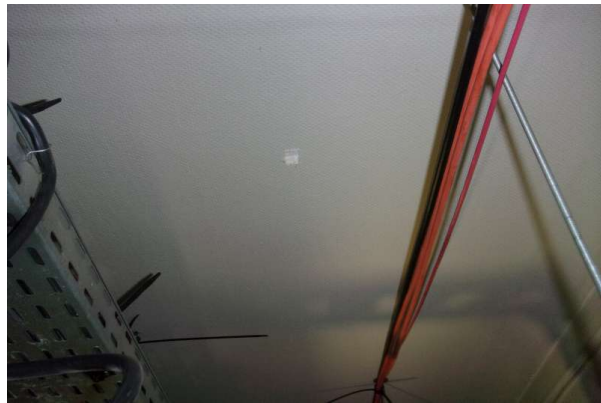
Prélèvement - P205 : R+4 / H412 - Enduit- (Absence d'amiante)

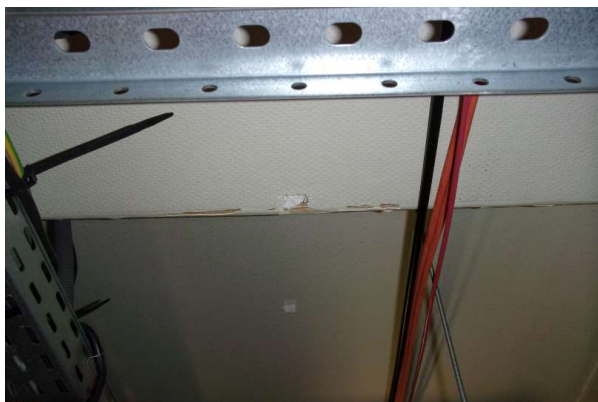
Prélèvement - P206 : R+4 / H412 - Enduit- (Absence d'amiante)

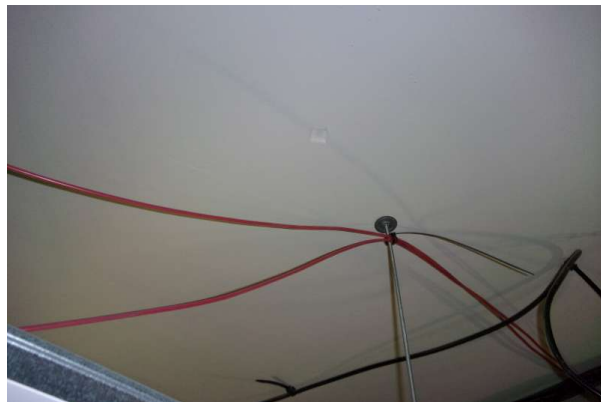
Prélèvement - P207 : R+4 / H412 - Enduit- (Absence d'amiante)

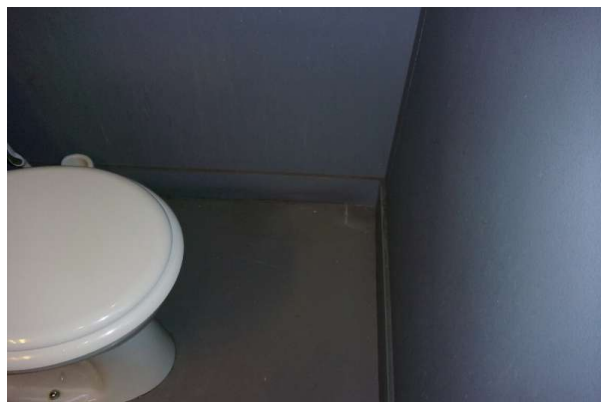
Prélèvement - P209 : R+1 / D140 - Colle- (Absence d'amiante)

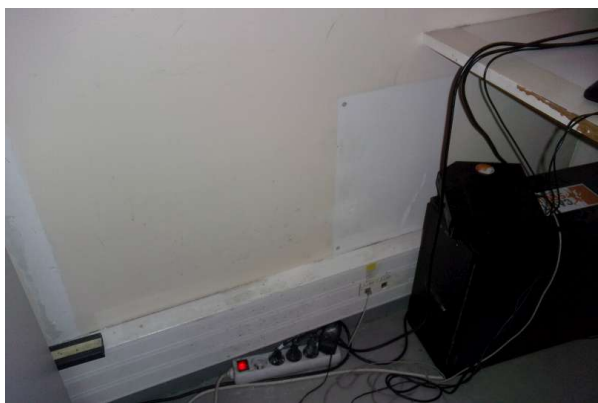
Prélèvement - P210 : R+1 / D140 - Colle- (Absence d'amiante)

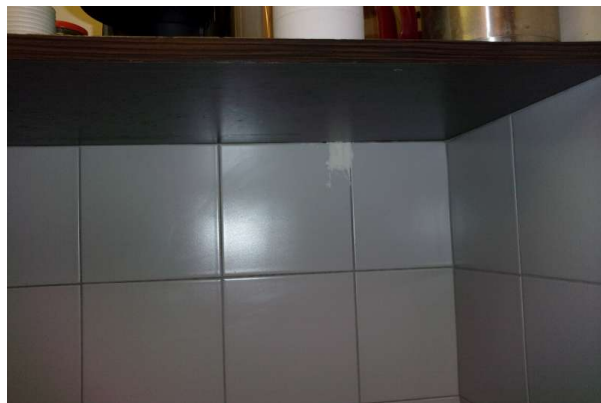
Prélèvement - P211 : R+1 / D140 - Enduit- (Absence d'amiante)

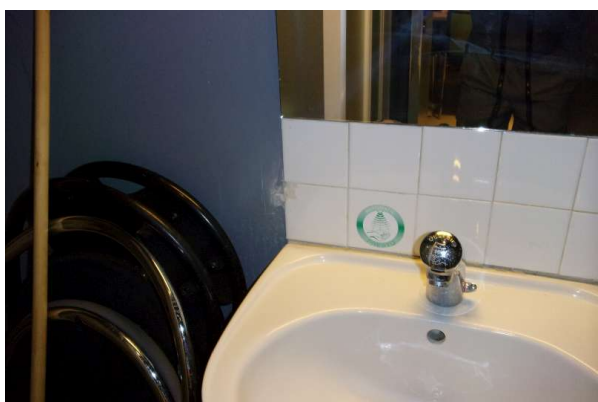
Prélèvement - P212 : R+1 / D140 - Colle de faïence- (Absence d'amiante)

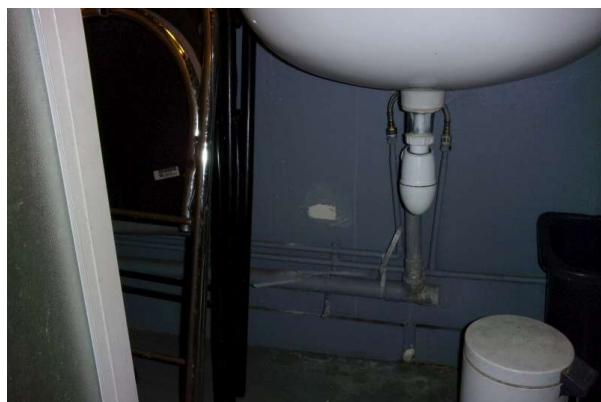
Prélèvement - P213 : R+1 / D140 - Colle de faïence- (Absence d'amiante)

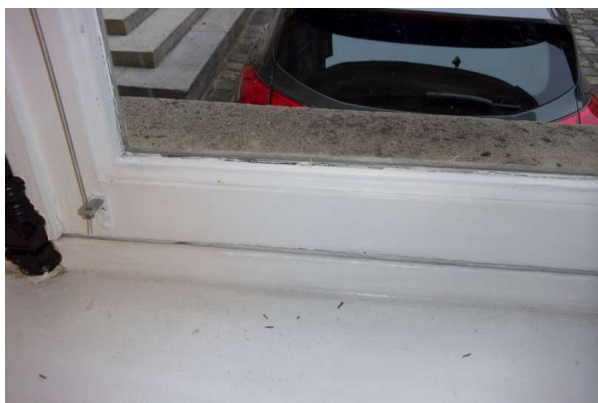
Prélèvement - P216 : R+0 / D42 - Enduit- (Absence d'amiante)

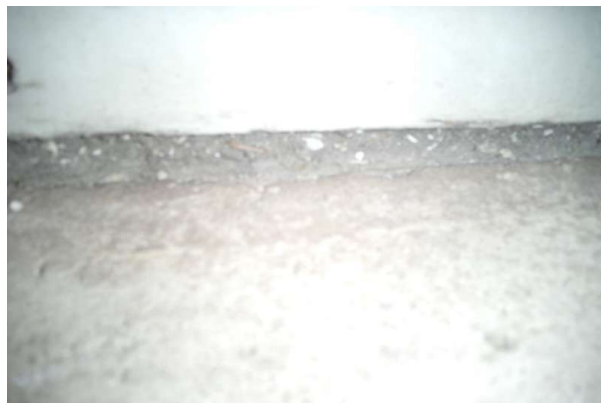
Prélèvement - P218 : R+0 / G14 - Rebouchage- (Absence d'amiante)

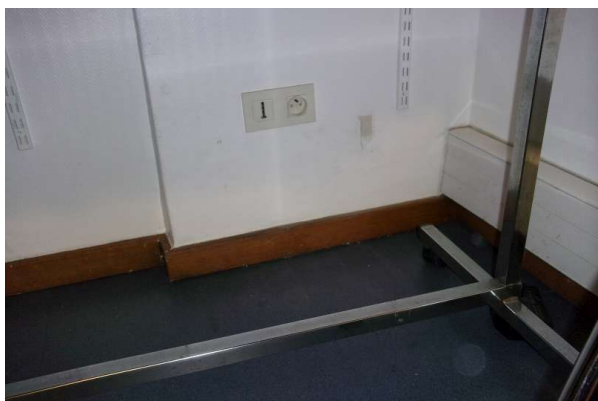
Prélèvement - P221 : R+0 / G13 - Enduit- (Absence d'amiante)

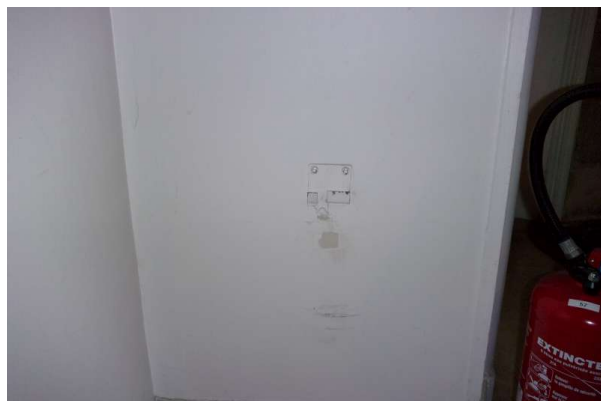
Prélèvement - P222 : R+0 / G10 - Enduit- (Absence d'amiante)

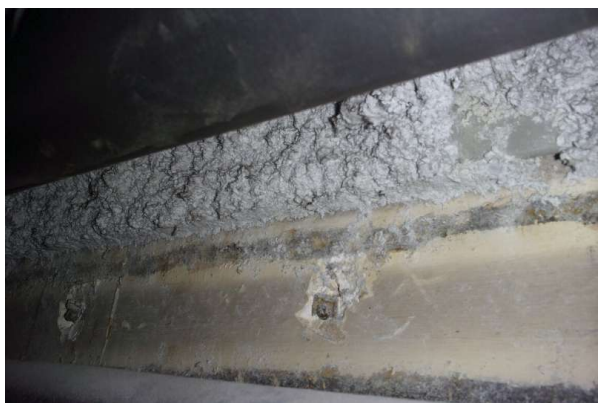
Prélèvement - P223 : R+0 / G12 - Flocage- (Absence d'amiante)

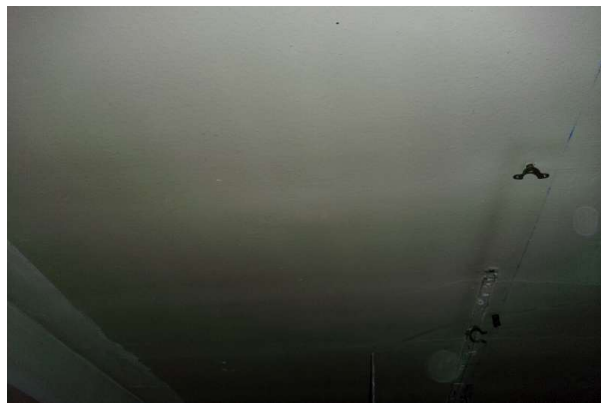
Prélèvement - P224 : R+0 / G12 - Enduit- (Absence d'amiante)

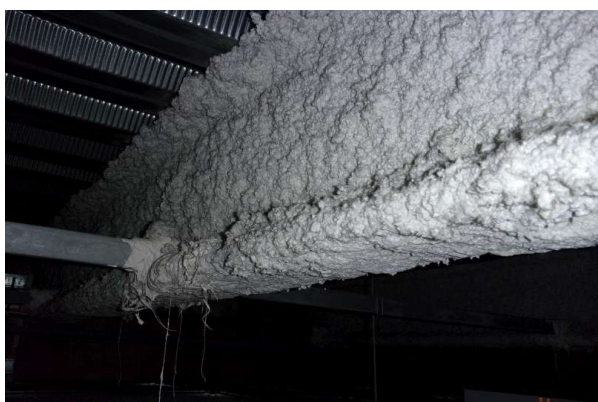
Prélèvement - P225 : R+0 / G14 - Flocage- (Absence d'amiante)

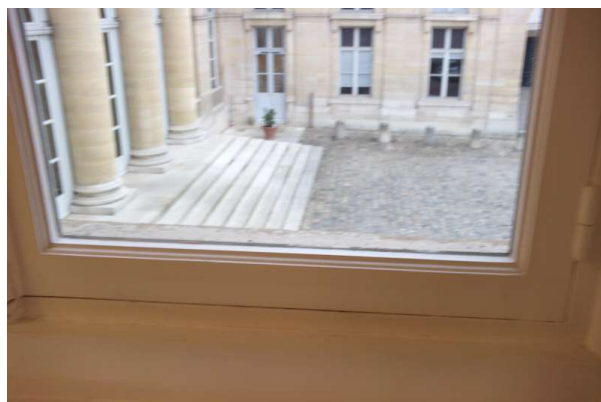
Prélèvement - P226 : R+1 / G102 - Joint de vitrage- (Absence d'amiante)

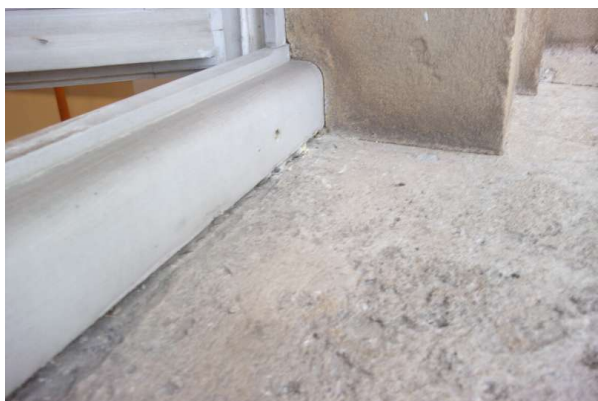
Prélèvement - P227 : R+1 / G102 - Rebouchage- (Absence d'amiante)

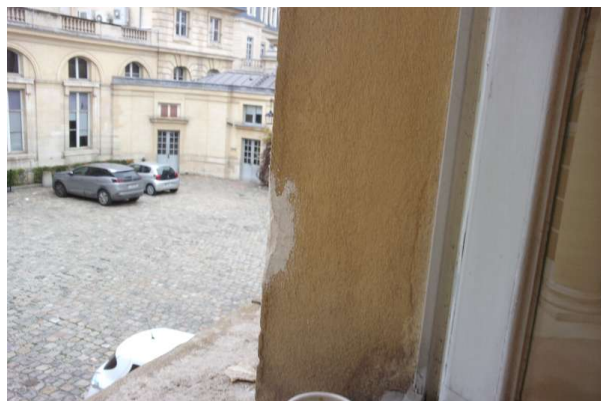
Prélèvement - P228 : R+1 / G102 - Enduit taloché- (Absence d'amiante)

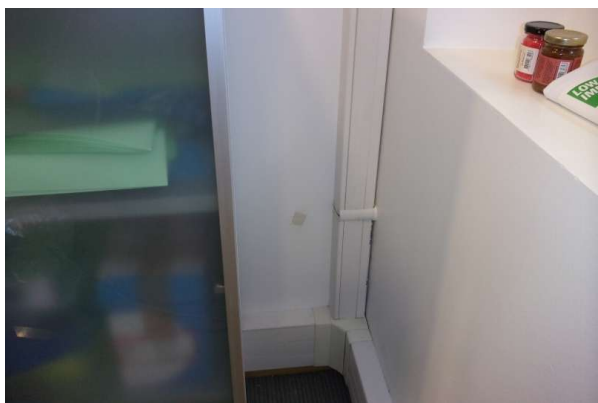
Prélèvement - P229 : R+1 / G102 - Enduit- (Absence d'amiante)

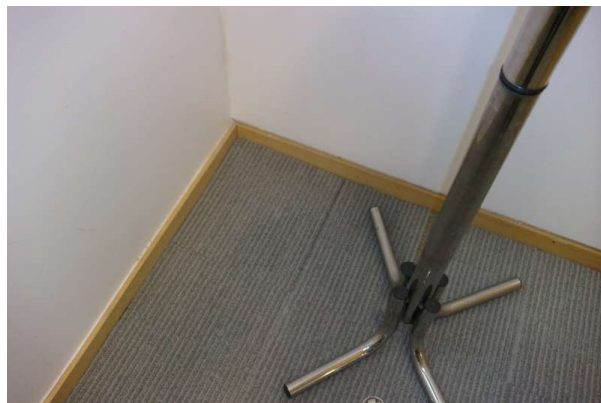
Prélèvement - P230 : R+1 / G102 - Colle- (Absence d'amiante)

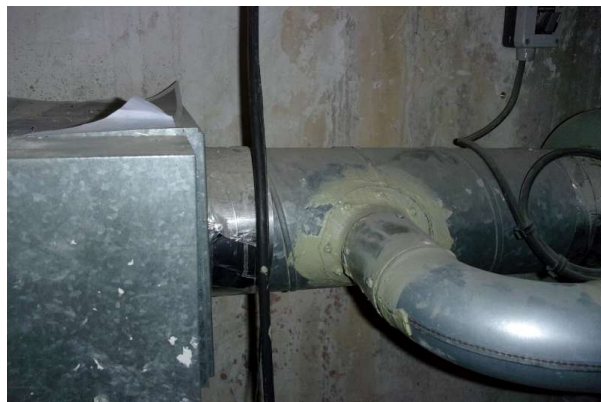
Prélèvement - P232 : R+1 / G117 / Placard technique - Mastic- (Absence d'amiante)

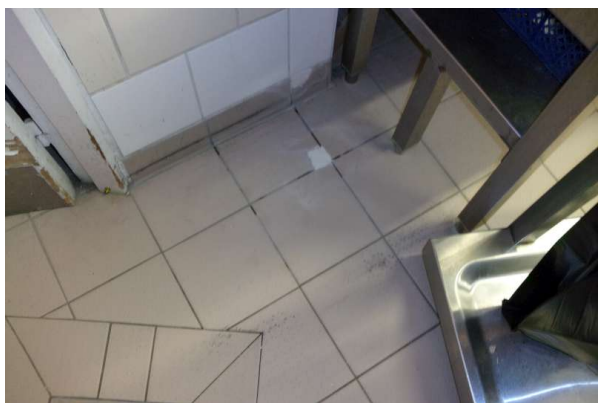
Prélèvement - P233 : R+2 / H216 - Colle de carrelage- (Absence d'amiante)

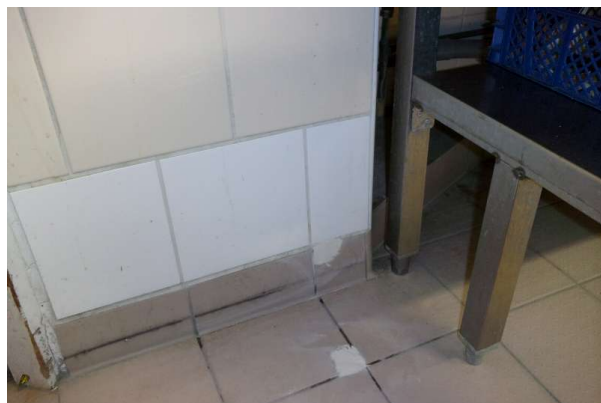
Prélèvement - P234 : R+2 / H216 - Colle de plinthe- (Absence d'amiante)

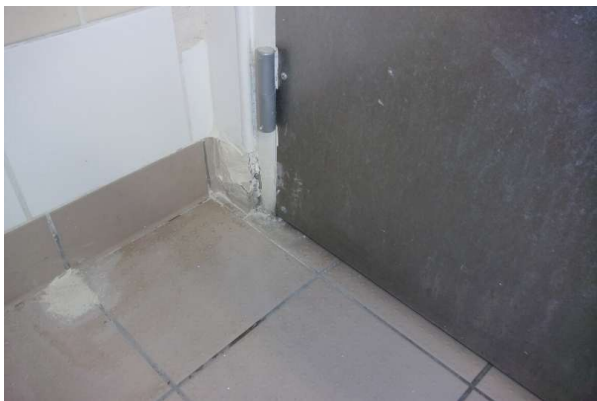
Prélèvement - P235 : R+2 / H216 - Colle de plinthe- (Absence d'amiante)

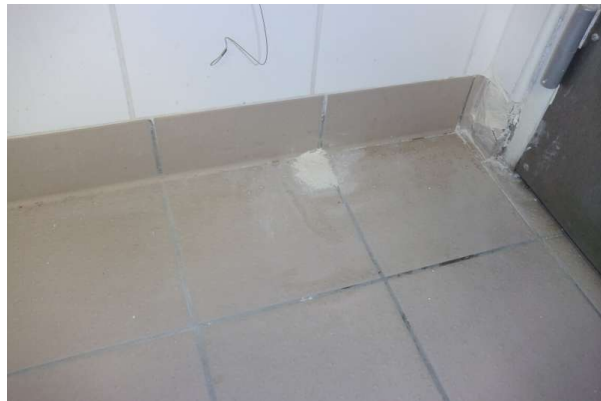
Prélèvement - P236 : R+2 / H216 - Colle de carrelage- (Absence d'amiante)

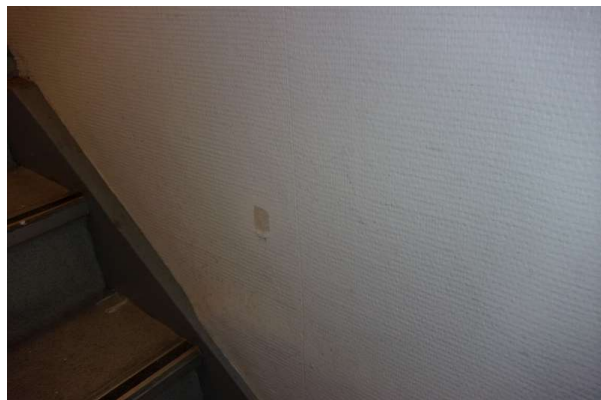
Prélèvement - P238 : R+2 / H216 - Enduit- (Absence d'amiante)

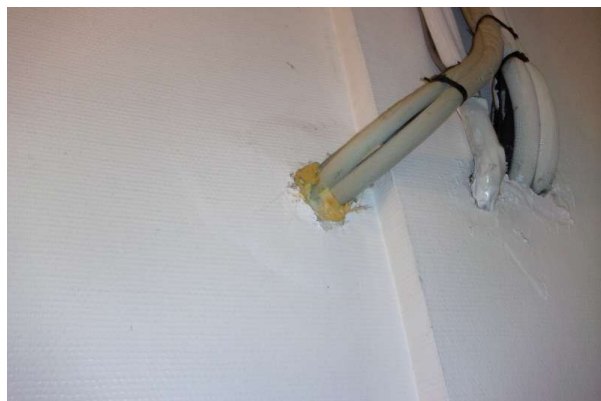
Prélèvement - P240 : R+2 / H216 - Rebouchage- (Absence d'amiante)

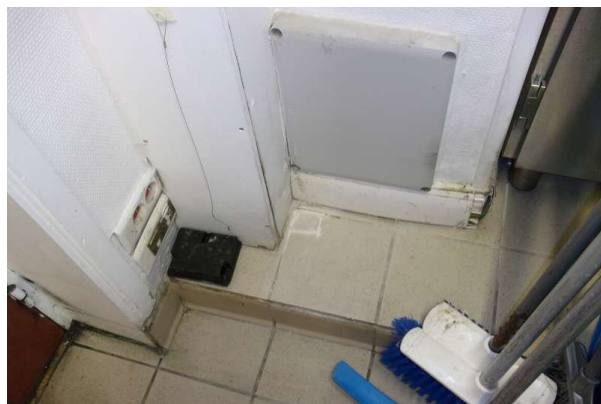
Prélèvement - P244 : R+2 / H215 - Colle de carrelage-  
(Absence d'amiante)

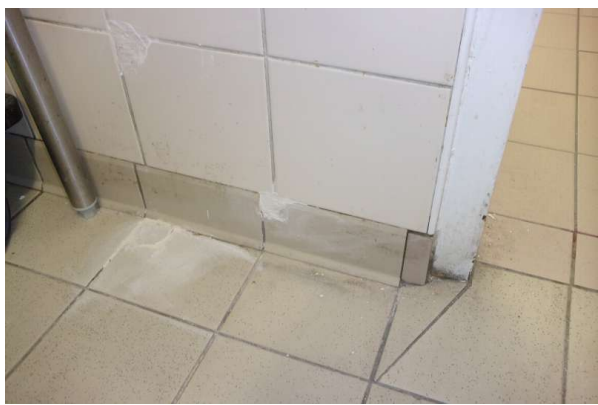
Prélèvement - P245 : R+2 / H215 - Colle de plinthe- (Absence  
d'amiante)

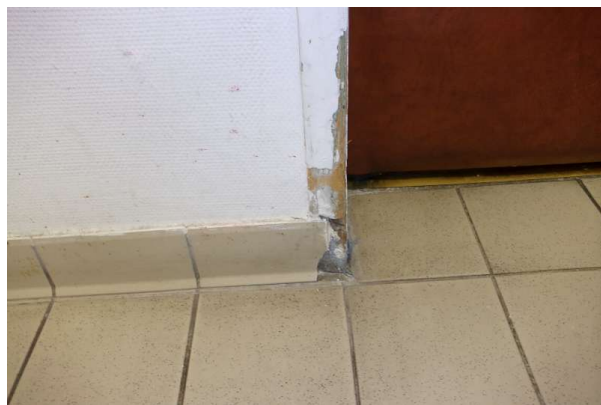
Prélèvement - P246 : R+2 / H215 - Colle de plinthe- (Absence  
d'amiante)

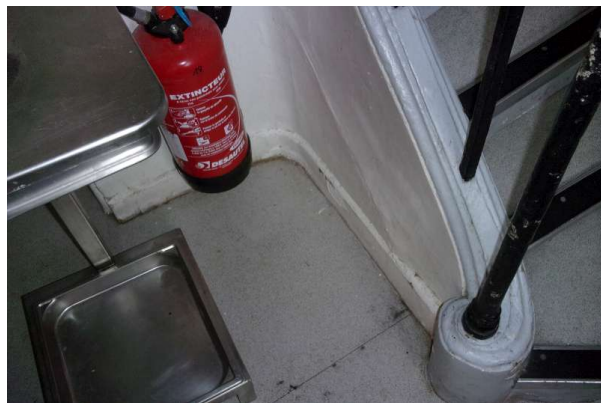
Prélèvement - P248 : R+2 / H217 - Colle- (Absence d'amiante)

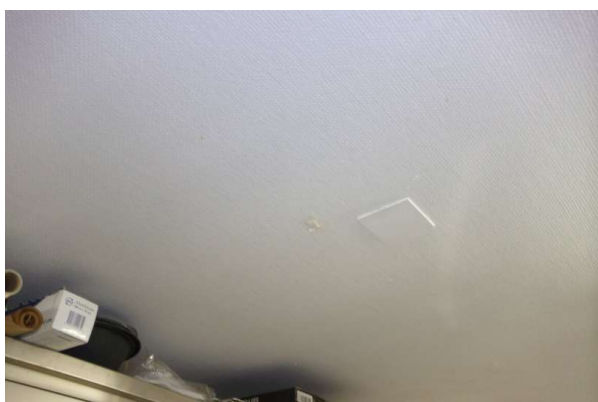
Prélèvement - P249 : R+2 / H216 - Plaque- (Absence d'amiante)

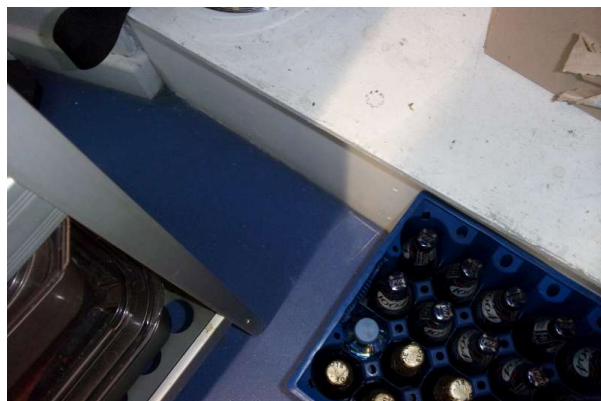
Prélèvement - P252 : R+3 / H301 - Colle- (Absence d'amiante)

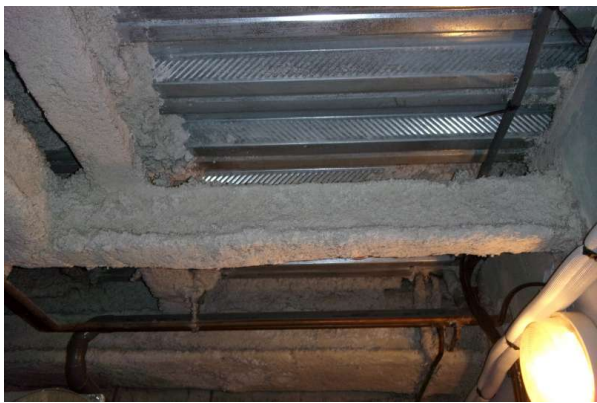
Prélèvement - P253 : R+3 / H300 - Flocage- (Absence d'amiante)

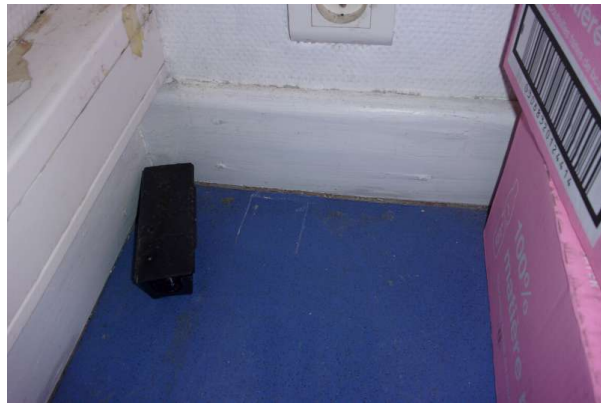
Prélèvement - P254 : R+3 / H301 - Colle- (Absence d'amiante)

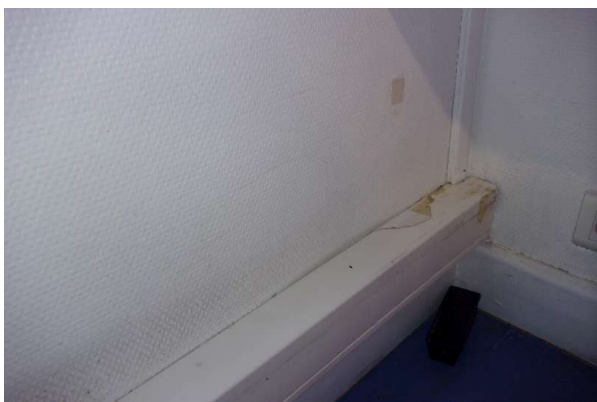
Prélèvement - P255 : R+3 / H301 - Enduit- (Absence d'amiante)

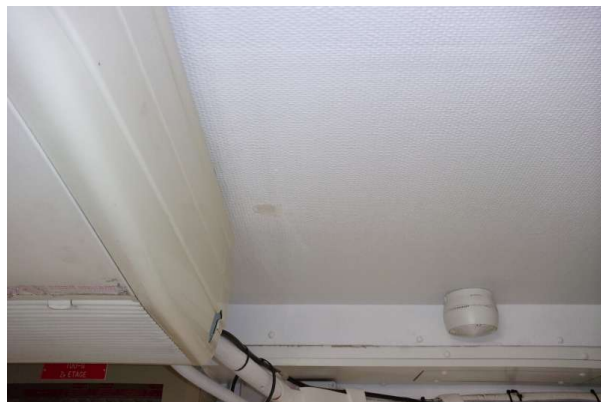
Prélèvement - P256 : R+3 / H301 - Plaque- (Absence d'amiante)

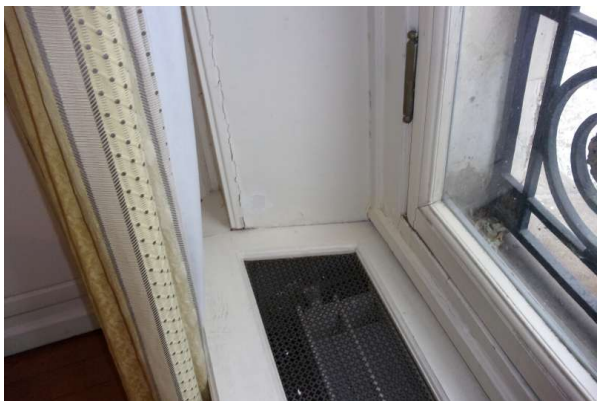
Prélèvement - P257 : R+2 / H201 - Enduit- (Absence d'amiante)

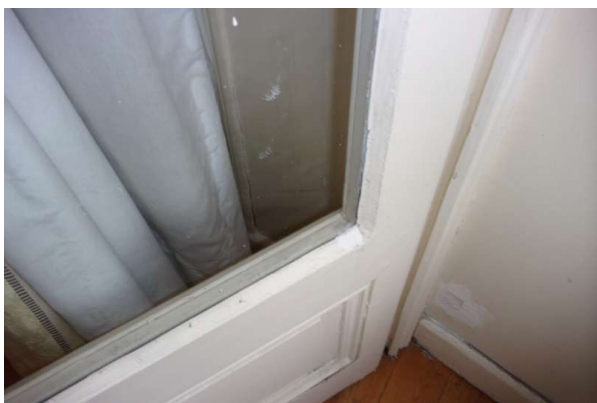
Prélèvement - P259 : R+2 / H201 - Mastic- (Absence d'amiante)

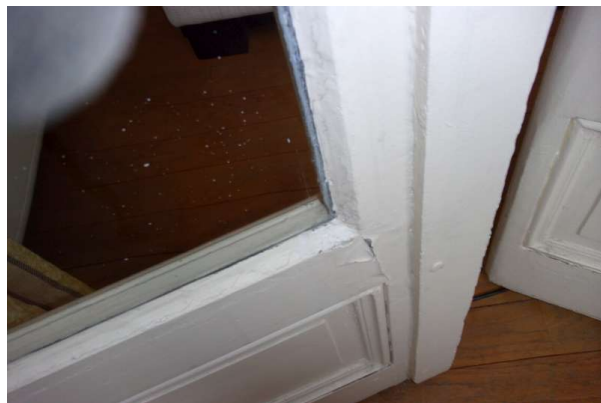
Prélèvement - P260 : R+2 / H201 - Mastic- (Absence d'amiante)

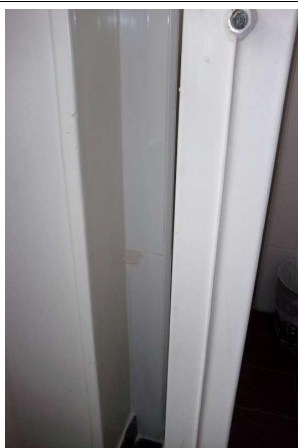
Prélèvement - P261 : R+2 / H202 - Colle de faïence- (Absence d'amiante)

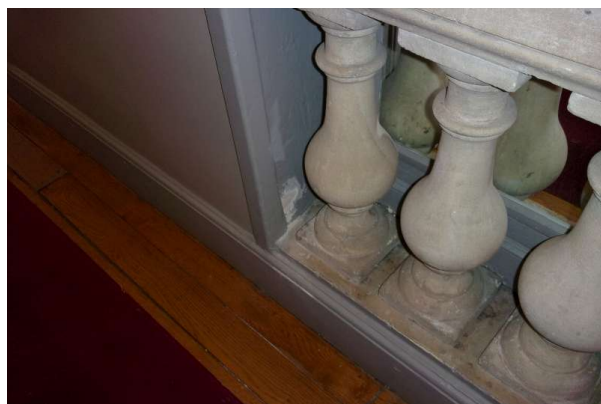
Prélèvement - P262 : R+2 / H206 - Enduit- (Absence d'amiante)

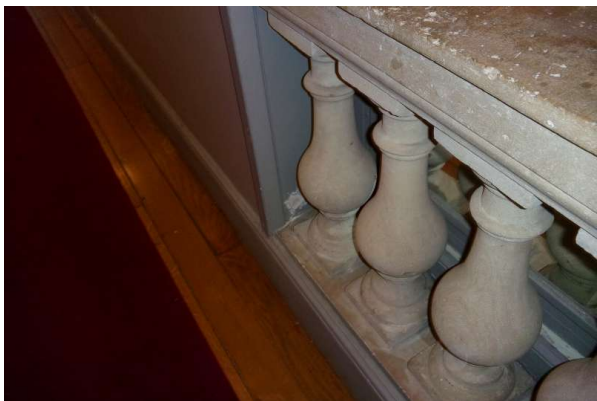
Prélèvement - P263 : R+2 / H206 - Enduit- (Absence d'amiante)

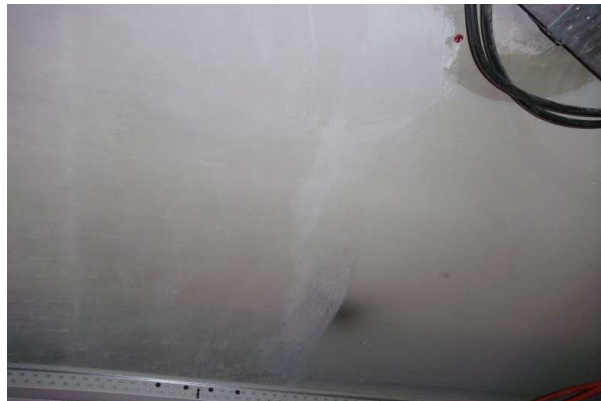
Prélèvement - P264 : R+2 / H205 - Enduit- (Absence d'amiante)

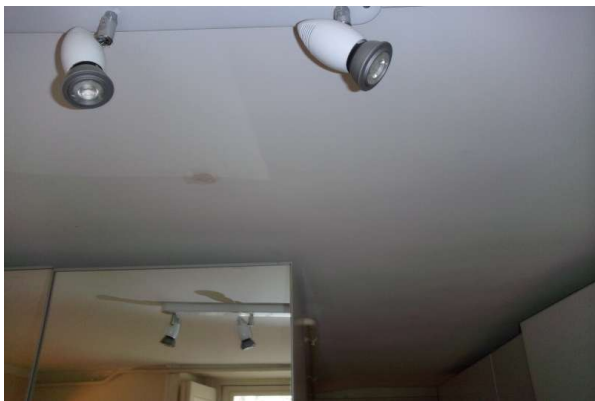
Prélèvement - P265 : R+2 / H203 - Enduit- (Absence d'amiante)

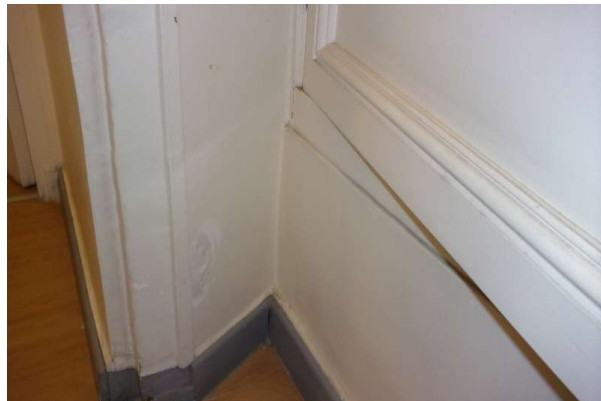
Prélèvement - P266 : R+2 / H203 - Enduit- (Absence d'amiante)

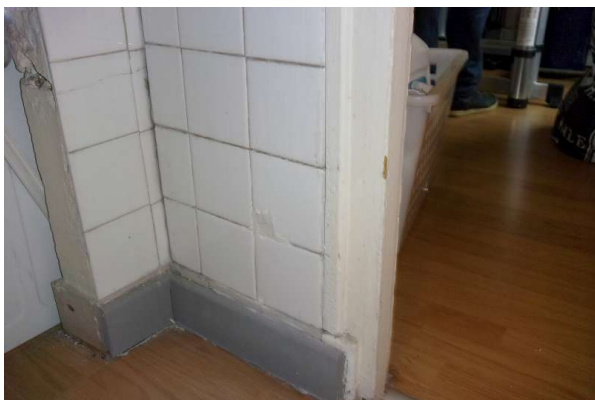
Prélèvement - P267 : R+2 / H203 - Colle de faïence- (Présence d'amiante)

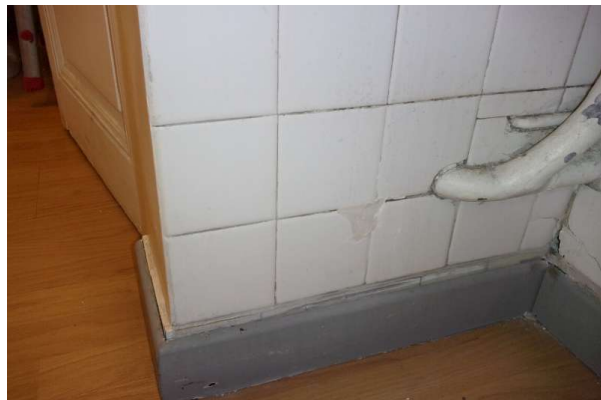
Prélèvement - P268 : R+2 / H203 - Colle de faïence- (Présence d'amiante)

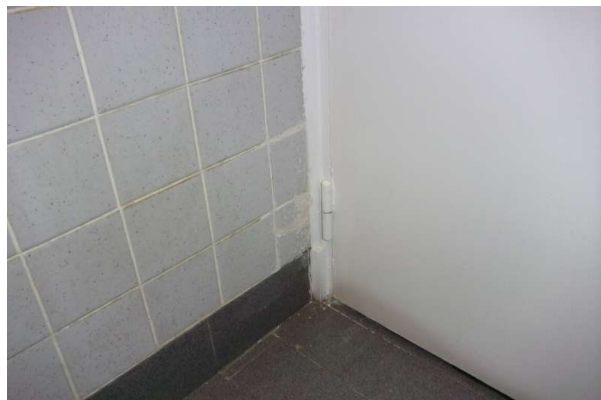
Prélèvement - P274 : R+1 / D127 - Colle de faïence- (Absence  
d'amiante)

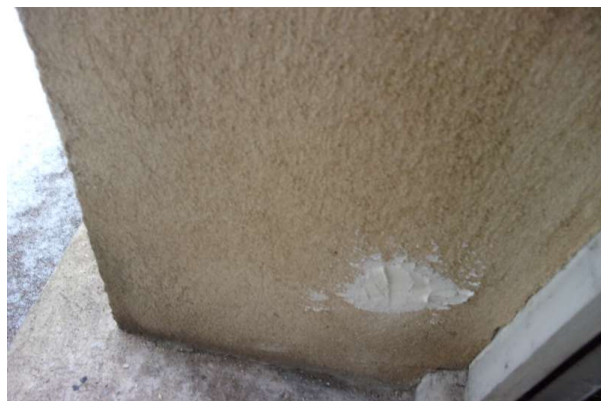
Prélèvement - P276 : R+1 / D127 - Enduit taloché- (Absence  
d'amiante)

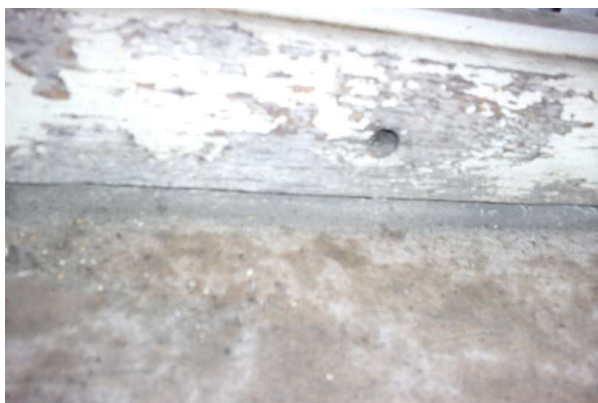
Prélèvement - P277 : R+1 / D127 - Rebouchage- (Absence d'amiante)

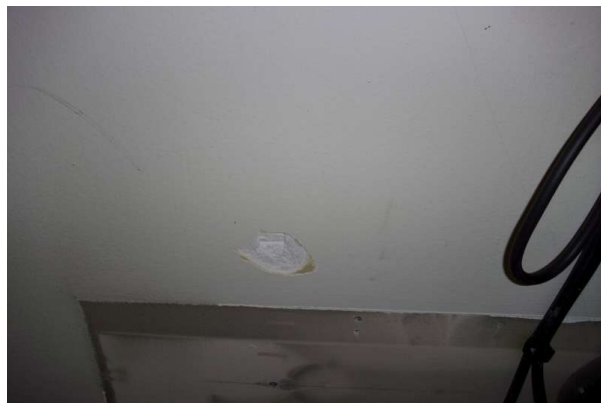
Prélèvement - P278 : R+1 / D128 - Enduit- (Absence d'amiante)

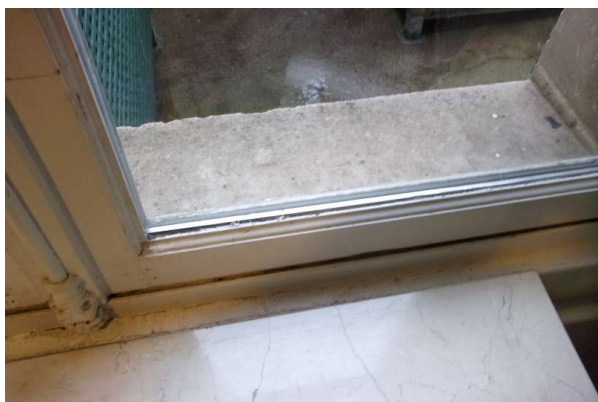
Prélèvement - P279 : R+0 / H8 - Joint de vitrage- (Absence d'amiante)

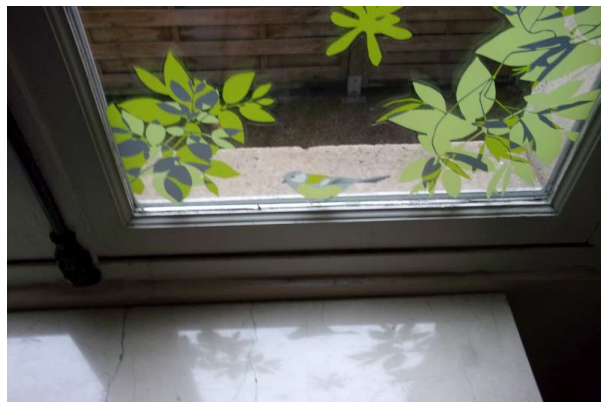
Prélèvement - P280 : R+0 / H7 - Joint de vitrage- (Absence d'amiante)

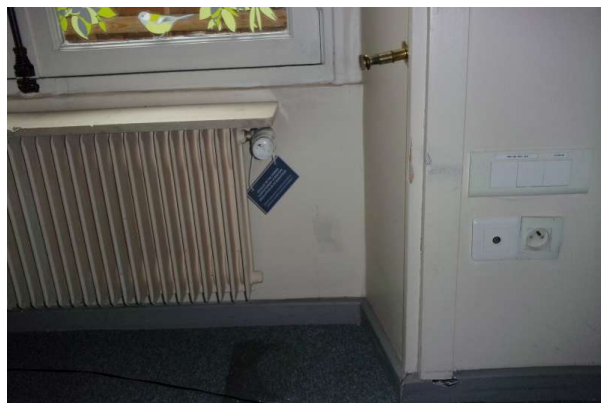
Prélèvement - P282 : R+0 / H7 - Enduit- (Absence d'amiante)

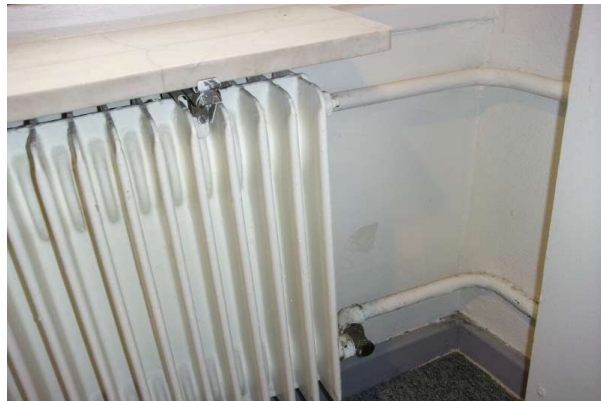
Prélèvement - P284 : R+0 / H8 - Enduit- (Absence d'amiante)

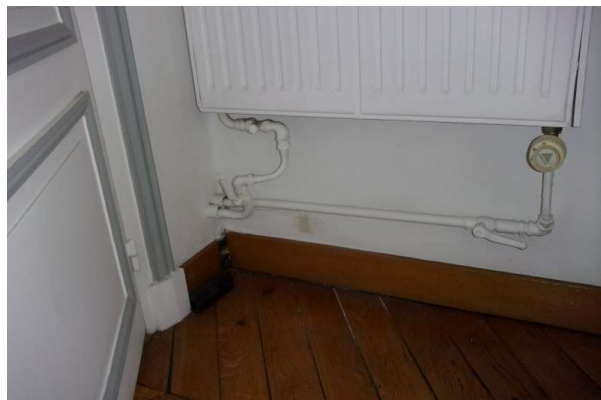
Prélèvement - P286 : R+0 / H9 - Enduit- (Absence d'amiante)
