**Pré-Rapport de repérage des matériaux et produits contenant de l'amiante avant réalisation de travaux dans un immeuble bâti**

**Nom du site :** Hôtel du Châtelet

Immeuble de bureaux : Hôtel du Chatelet  
127 rue de Grenelle  
75007 PARIS 7EME ARRONDISSEMENT

**Référence du rapport :** 10139640/S14.25.2.R

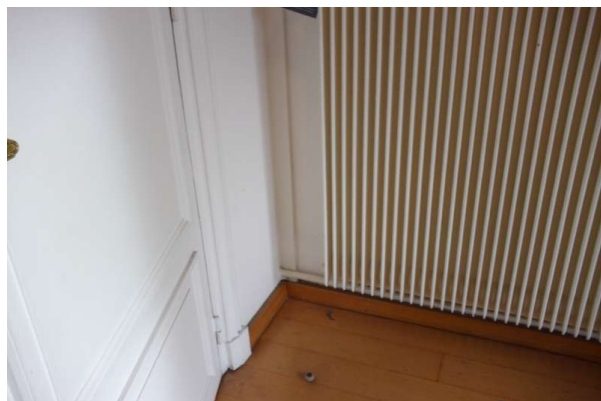
Prélèvement - P288 : R+0 / H10 - Enduit- (Absence d'amiante)

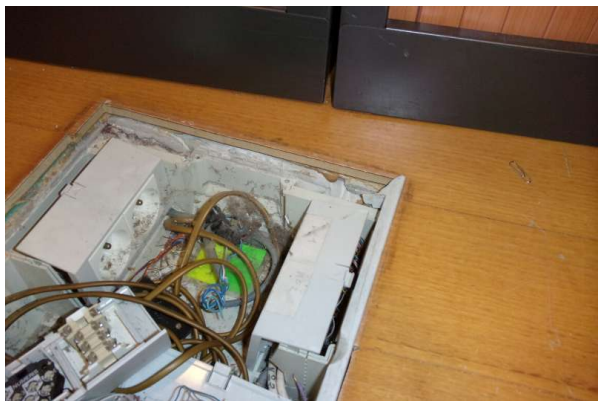
Prélèvement - P289 : R+0 / H10 - Colle- (Absence d'amiante)

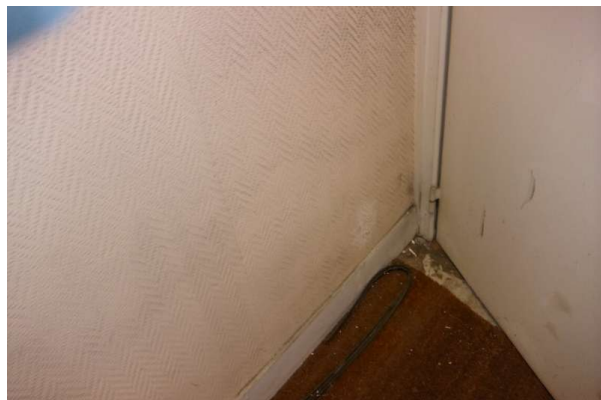
Prélèvement - P292 : R+0 / H12 - Enduit- (Absence d'amiante)

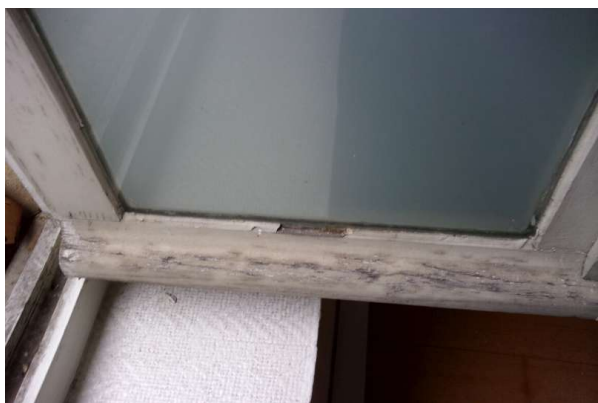
Prélèvement - P293 : R+0 / H11 - Mastic- (Absence d'amiante)

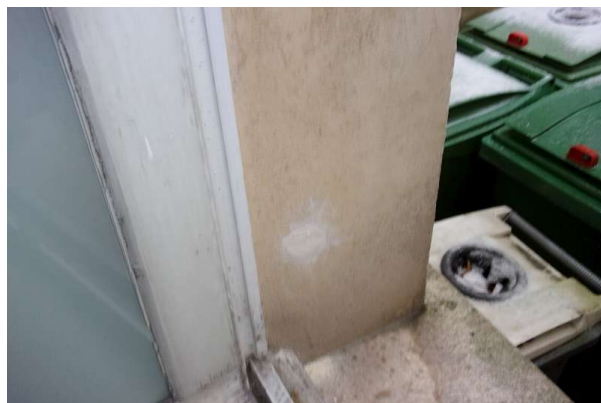
Prélèvement - P294 : R+0 / H11 - Enduit taloché- (Absence d'amiante)

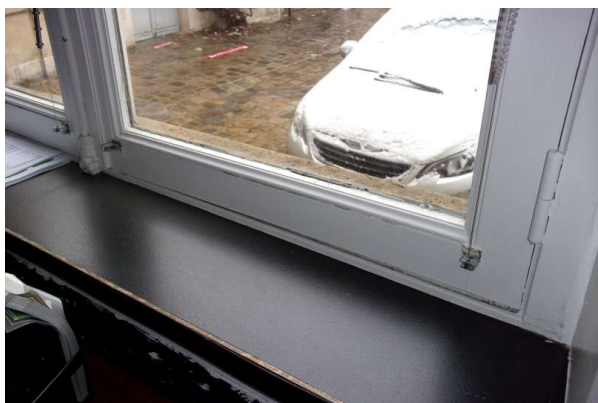
Prélèvement - P295 : R+0 / D18 - Joint de vitrage- (Absence d'amiante)

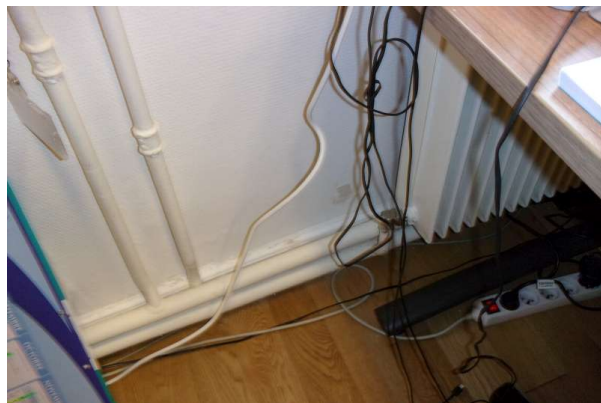
Prélèvement - P296 : R+0 / D18 - Enduit- (Absence d'amiante)

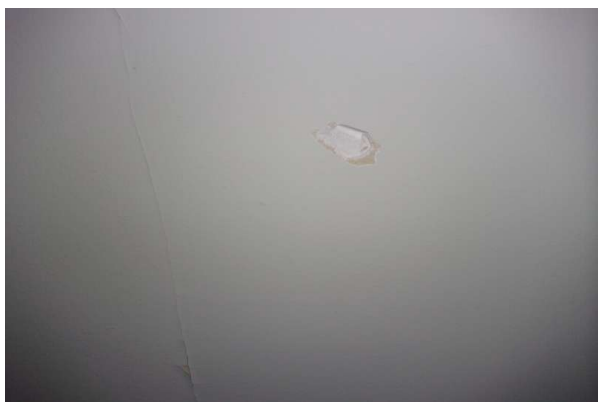
Prélèvement - P297 : R+0 / D18 - Enduit- (Absence d'amiante)

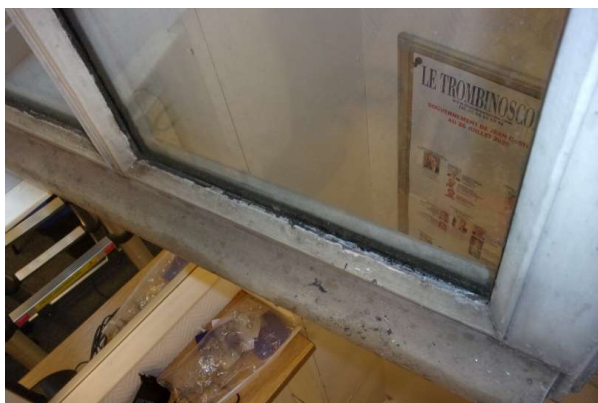
Prélèvement - P298 : R+0 / D8 bis - Colle- (Absence d'amiante)

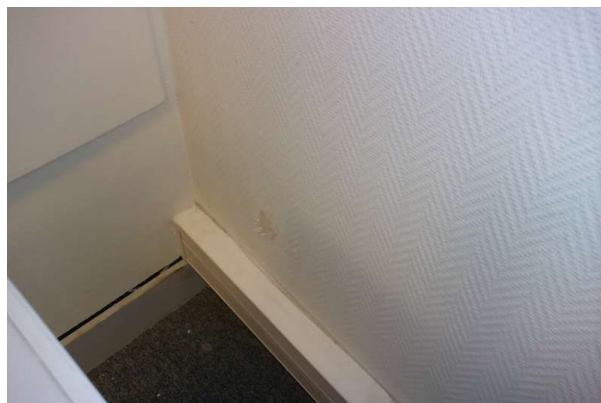
Prélèvement - P299 : R+0 / D8 bis - Joint de vitrage- (Absence d'amiante)

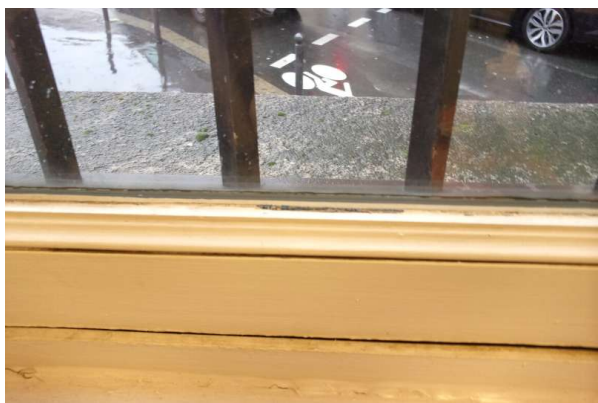
Prélèvement - P300 : R+0 / D8 bis - Enduit- (Absence d'amiante)

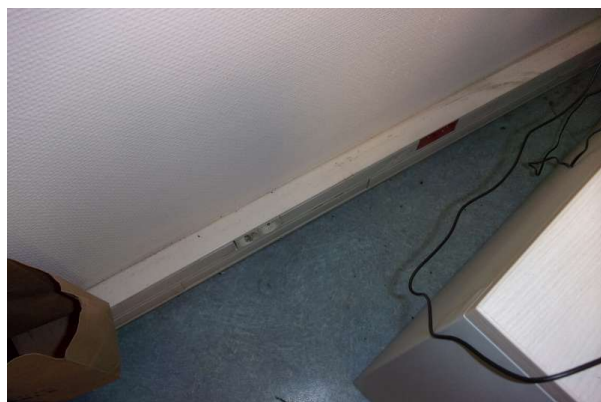
Prélèvement - P303 : R+0 / D11 - Enduit- (Absence d'amiante)

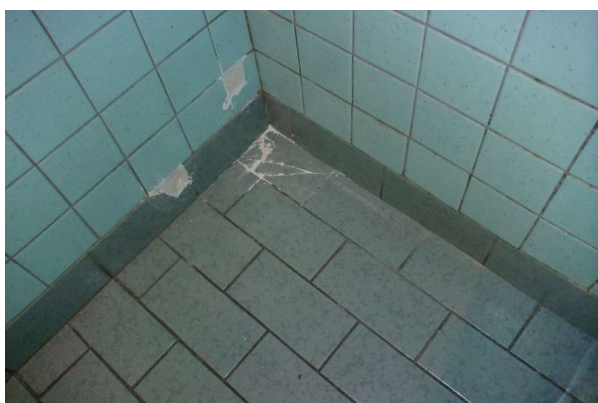
Prélèvement - P304 : R+0 / D11 - Colle- (Absence d'amiante)

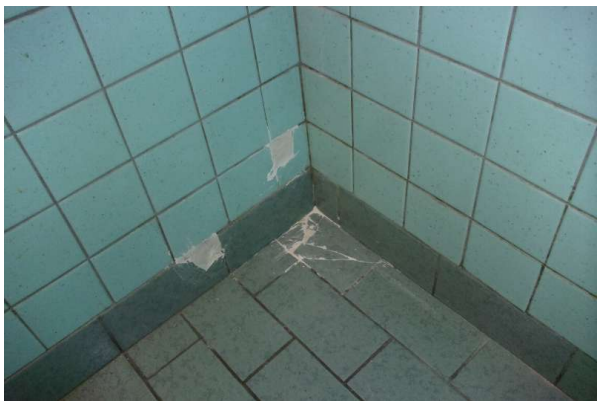
Prélèvement - P306 : R+0 / D20 - Colle de plinthe- (Absence d'amiante)

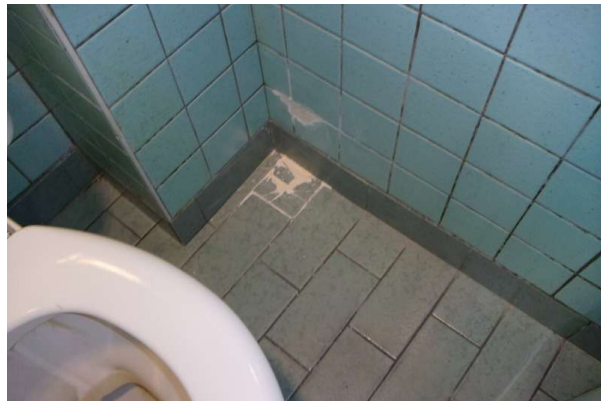
Prélèvement - P307 : R+0 / D20 - Colle de faïence- (Absence d'amiante)

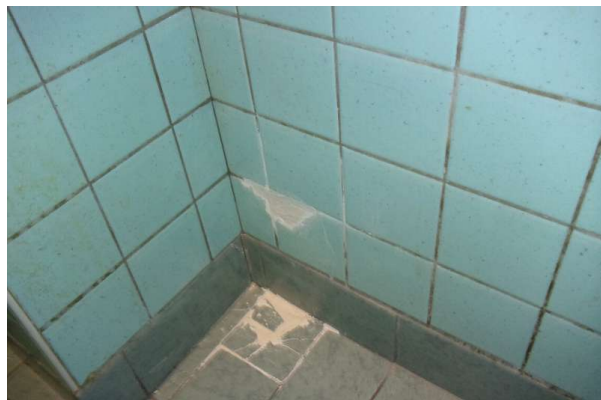
Prélèvement - P309 : R+0 / D21 - Colle de plinthe- (Absence d'amiante)

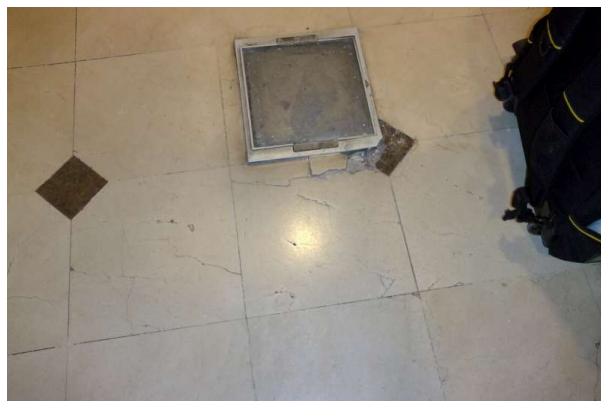
Prélèvement - P311 : R+0 / D22 - Enduit- (Absence d'amiante)

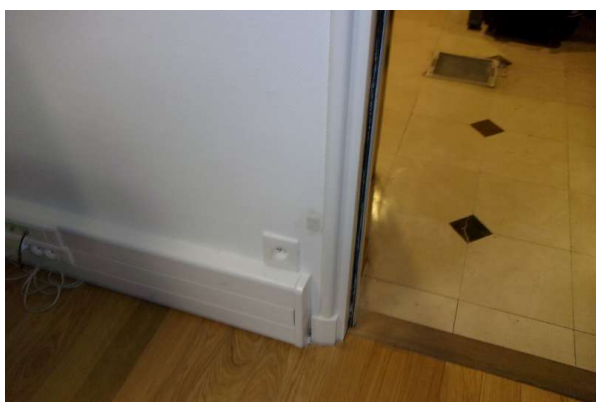
Prélèvement - P314 : R+0 / D22 - Enduit- (Absence d'amiante)

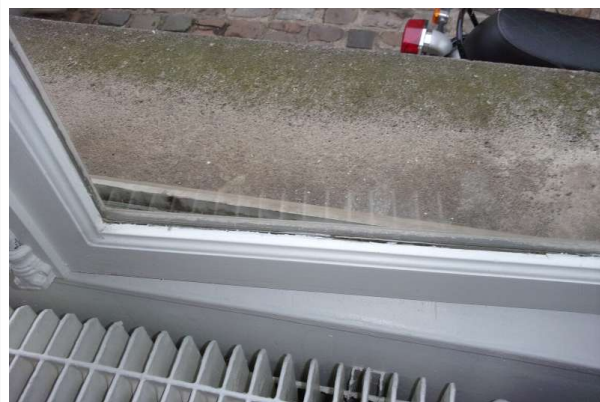
Prélèvement - P315 : R+0 / D28 - Enduit- (Absence d'amiante)

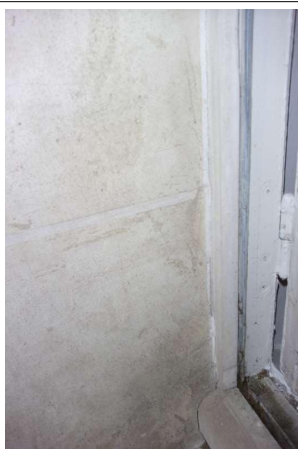
Prélèvement - P316 : R+0 / D29 - Joint de vitrage- (Absence d'amiante)

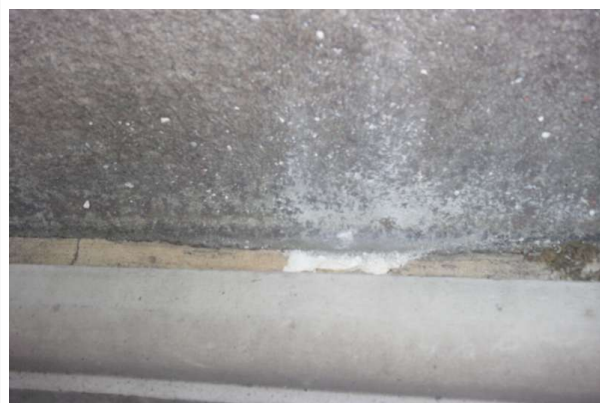
Prélèvement - P317 : R+0 / D29 - Joint d'étanchéité entre menuiserie et structure- (Absence d'amiante)

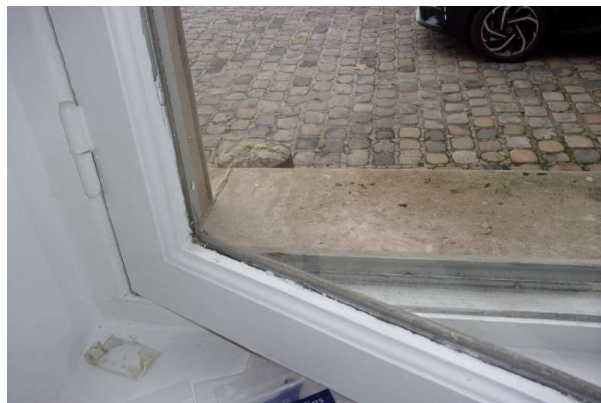
Prélèvement - P319 : R+0 / D29 - Enduit- (Absence d'amiante)

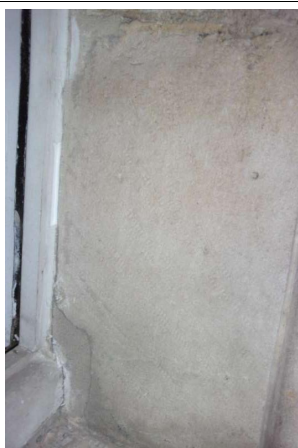
Prélèvement - P320 : R+0 / D29 - Joint de vitrage- (Absence d'amiante)

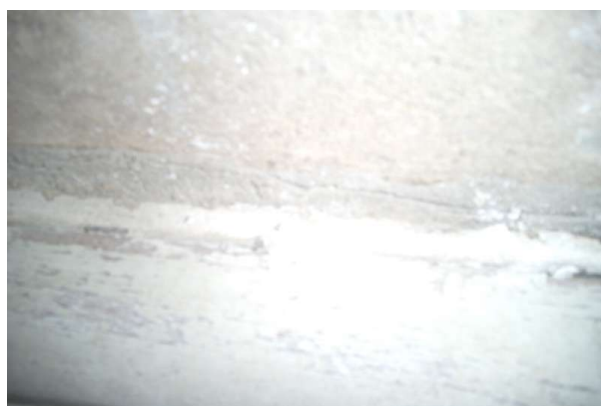
Prélèvement - P321 : R+0 / D29 - Joint d'étanchéité entre menuiserie et structure- (Absence d'amiante)

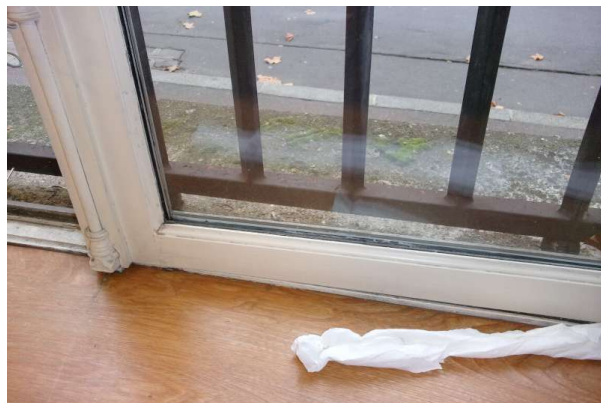
Prélèvement - P323 : R+0 / D29 - Enduit- (Absence d'amiante)

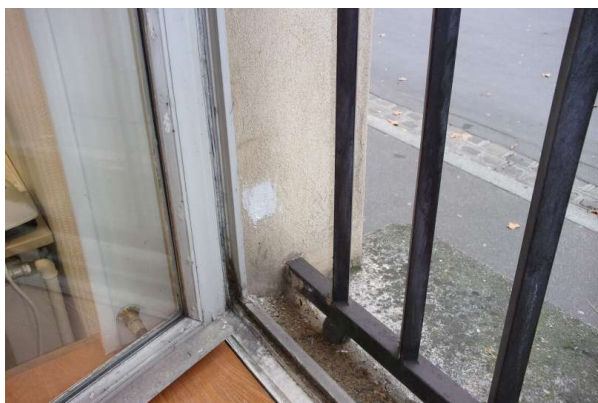
Prélèvement - P324 : R+0 / D27 - Joint de vitrage- (Absence d'amiante)

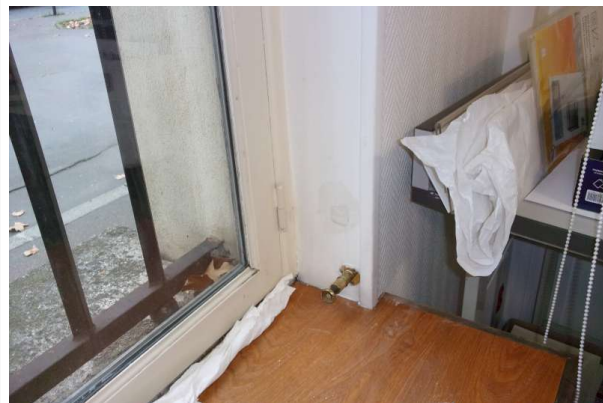
Prélèvement - P325 : R+0 / D27 - Enduit taloché- (Absence d'amiante)

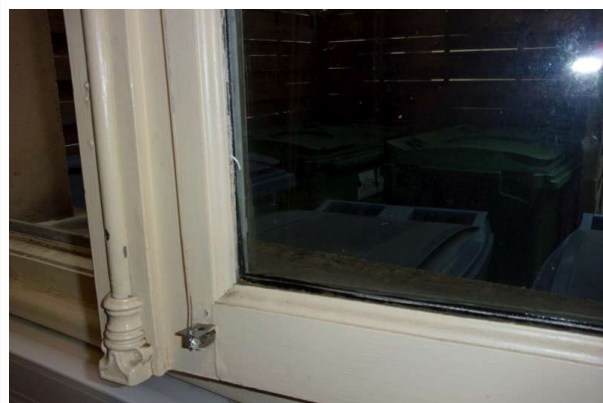
Prélèvement - P329 : R+0 / D27 - Ragréage- (Absence d'amiante)

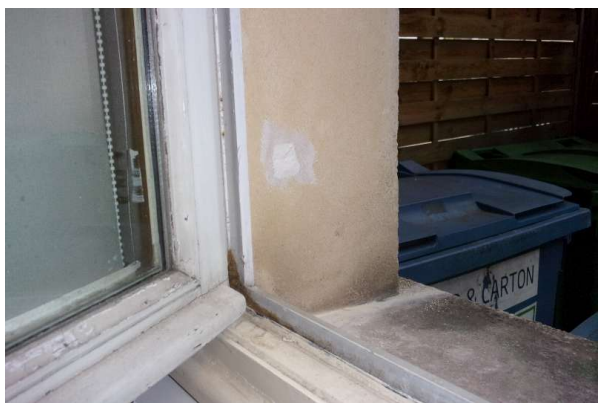
Prélèvement - P330 : R+0 / H5 - Joint de vitrage- (Absence d'amiante)

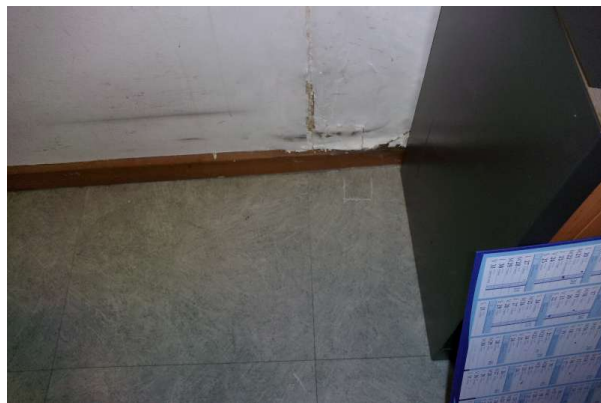
Prélèvement - P331 : R+0 / H5 - Enduit taloché- (Absence d'amiante)

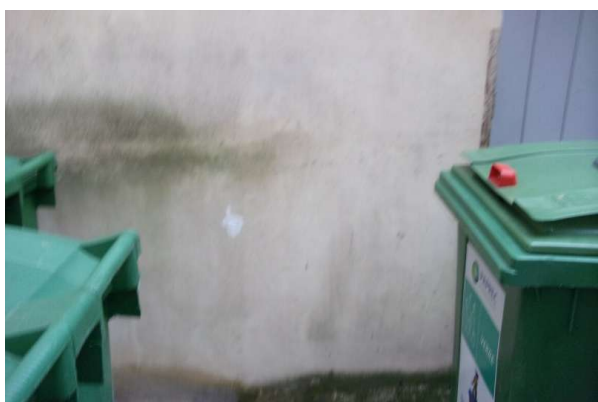
Prélèvement - P332 : R+0 / H5 - Colle- (Absence d'amiante)

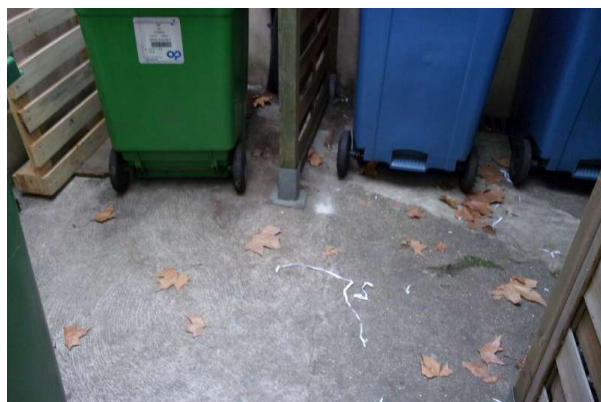
Prélèvement - P333 : R+0 / Cour intérieure - Enduit taloché- (Absence d'amiante)

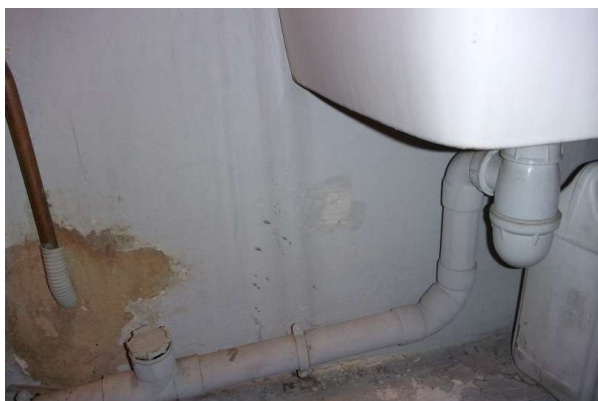
Prélèvement - P334 : R+0 / Cour intérieure - Enduit de ragréage- (Absence d'amiante)

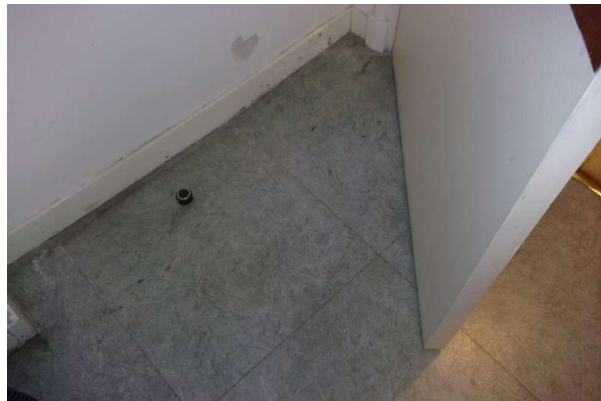
Prélèvement - P338 : R+0 / D30 - Colle- (Absence d'amiante)

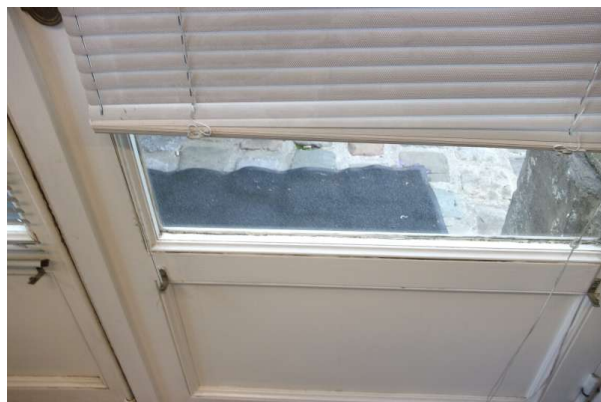
Prélèvement - P340 : R+0 / D17 - Joint de vitrage- (Absence d'amiante)

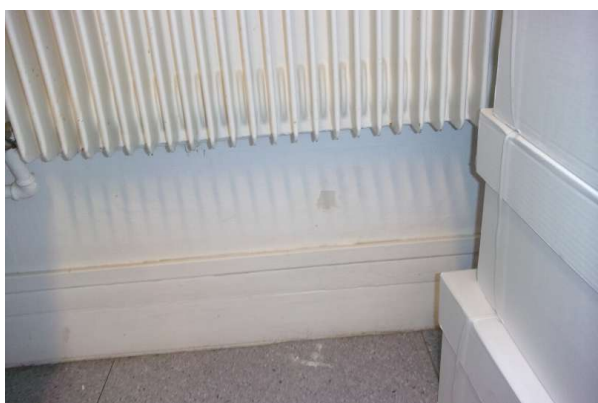
Prélèvement - P341 : R+0 / D17 - Enduit- (Absence d'amiante)

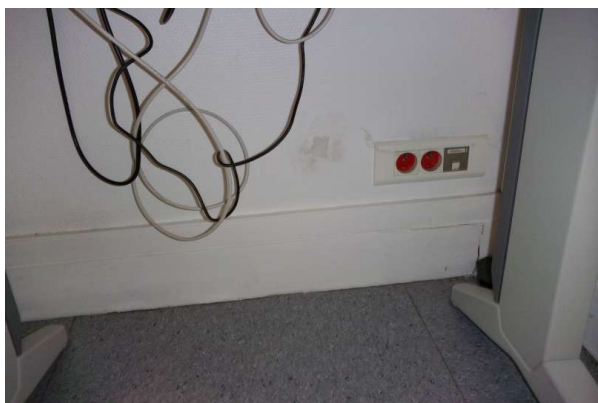
Prélèvement - P343 : R+0 / D17 - Enduit- (Absence d'amiante)

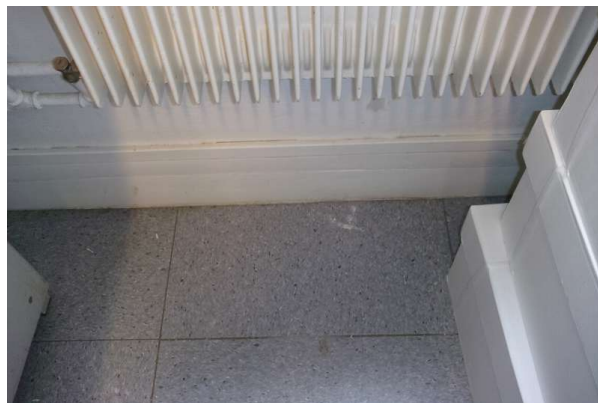
Prélèvement - P344 : R+0 / D17 - Colle- (Absence d'amiante)

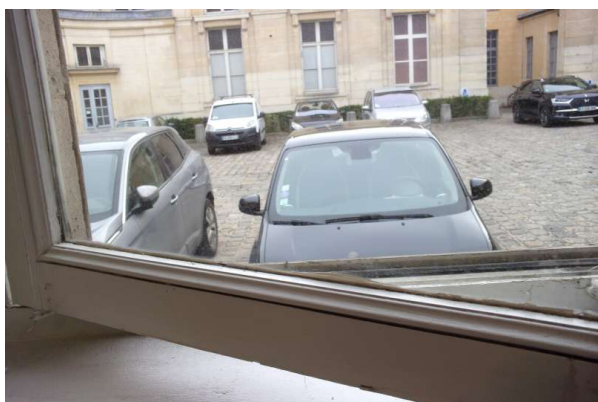
Prélèvement - P345 : R+0 / D17 - Joint de vitrage- (Absence d'amiante)

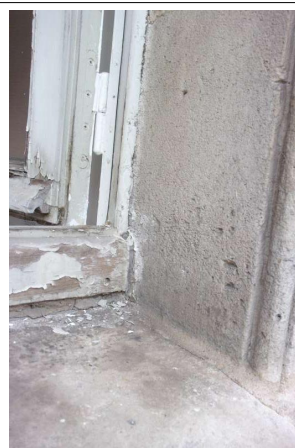
Prélèvement - P346 : R+0 / D17 - Joint d'étanchéité entre menuiserie et structure- (Absence d'amiante)

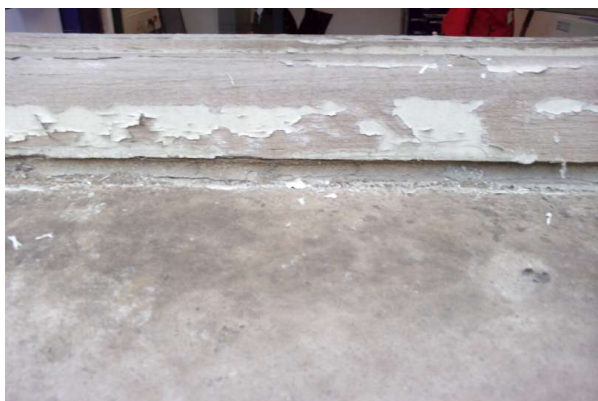
Prélèvement - P347 : R+0 / D17 - Rebouchage- (Absence d'amiante)

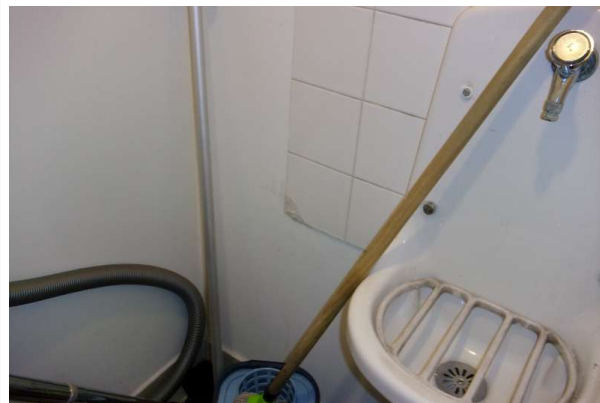
Prélèvement - P350 : R+0 / D19 - Colle de faïence- (Absence d'amiante)

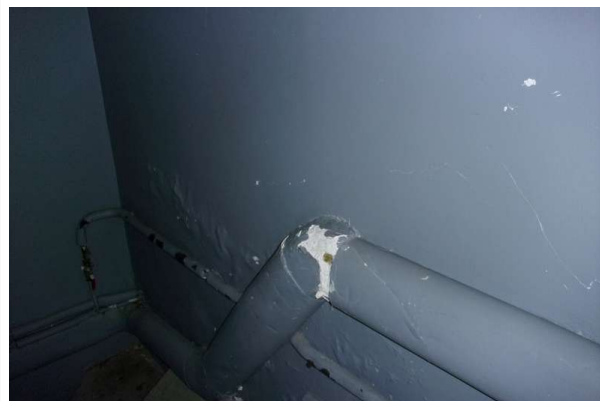
Prélèvement - P354 : R+0 / D2 - Enveloppe de calorifugeage- (Absence d'amiante)

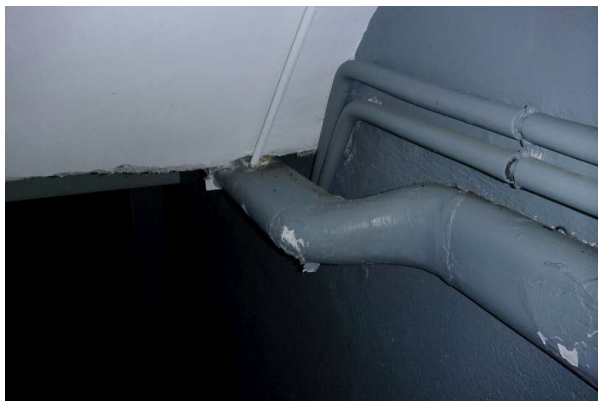
Prélèvement - P355 : R+0 / D2 - Enveloppe de calorifugeage- (Absence d'amiante)

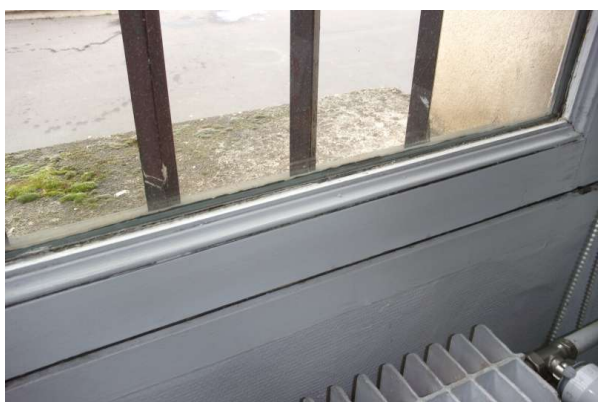
Prélèvement - P357 : R+0 / D15 - Joint de vitrage- (Absence d'amiante)

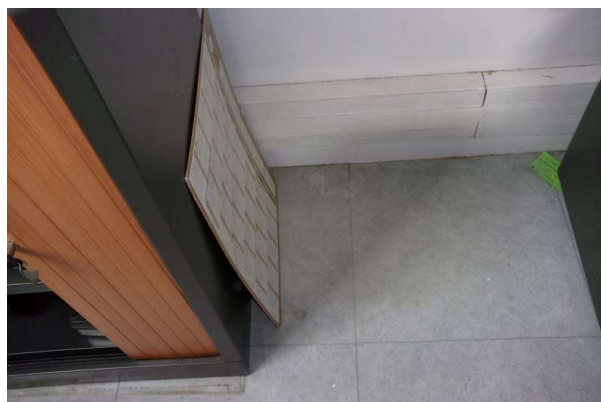
Prélèvement - P358 : R+0 / D15 - Colle- (Absence d'amiante)

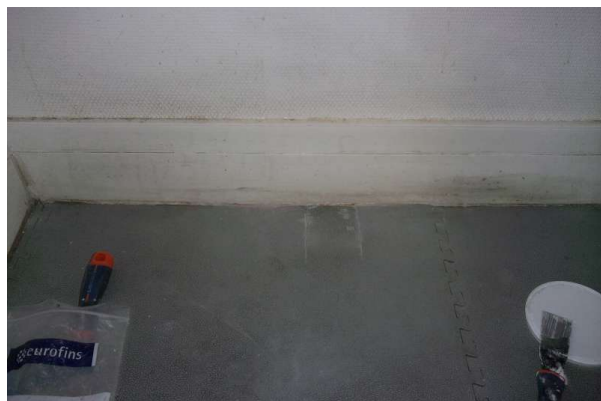
Prélèvement - P360 : R+0 / D16 - Ragréage- (Absence d'amiante)

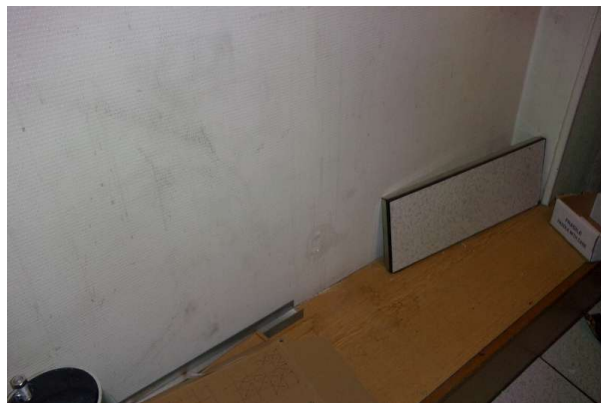
Prélèvement - P362 : R+0 / D13 - Enduit- (Absence d'amiante)

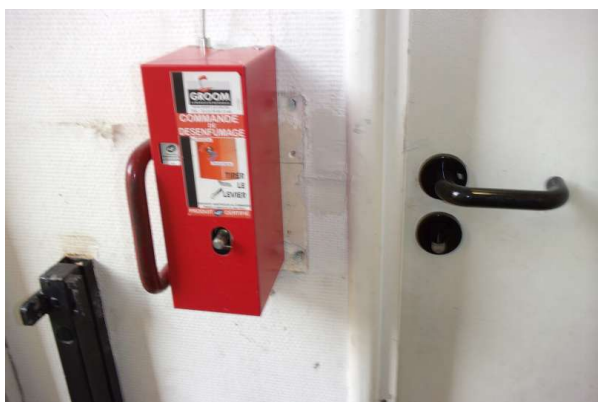
Prélèvement - P363 : R+0 / G31 - Enduit- (Absence d'amiante)

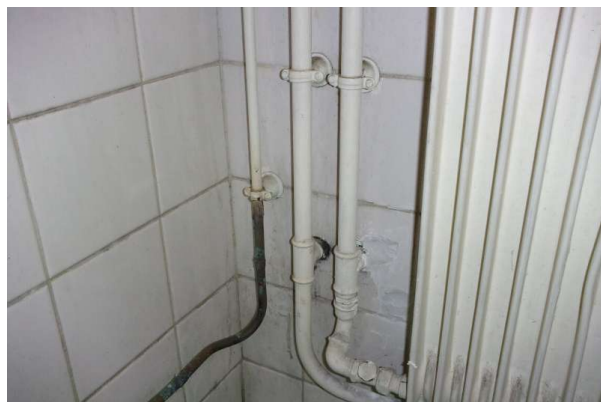
Prélèvement - P364 : R+0 / G29 - Colle de faïence- (Absence d'amiante)

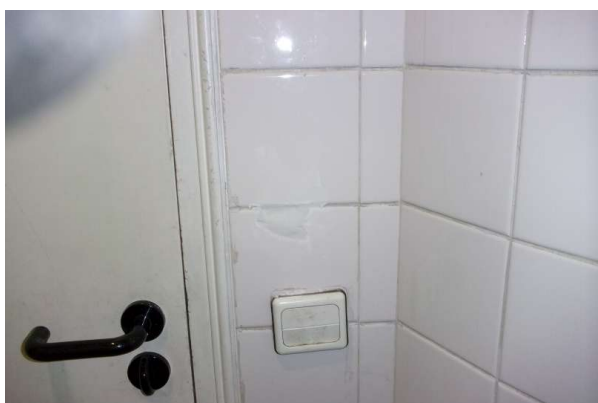
Prélèvement - P365 : R+0 / G29 - Colle de faïence- (Absence d'amiante)

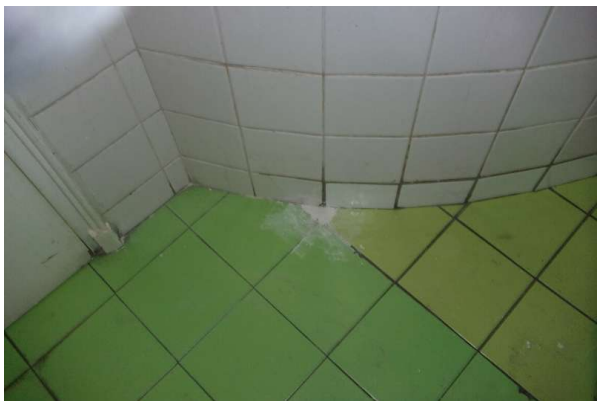
Prélèvement - P367 : R+0 / G29 - Colle de carrelage- (Absence d'amiante)

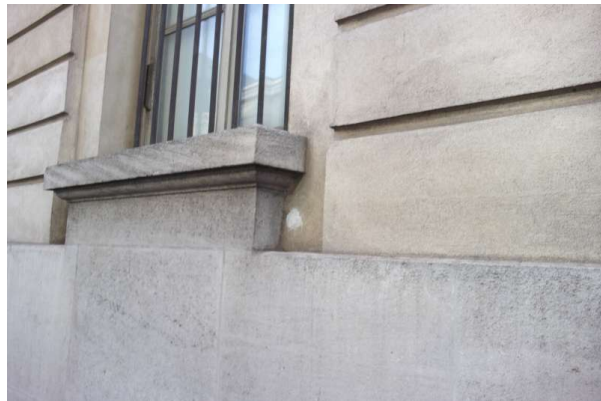
Prélèvement - P368 : R+0 / D11 - Enduit taloché- (Absence d'amiante)

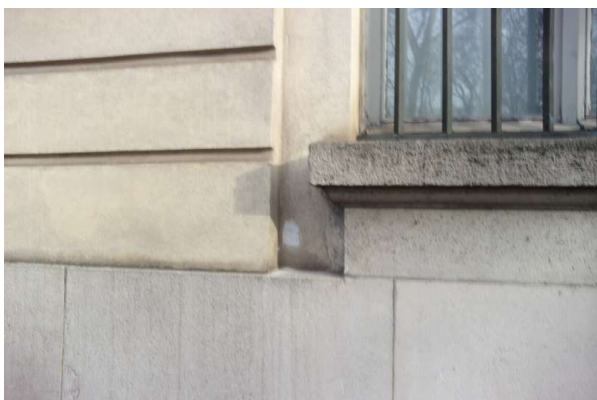
Prélèvement - P369 : R+0 / D14 - Enduit taloché- (Absence d'amiante)

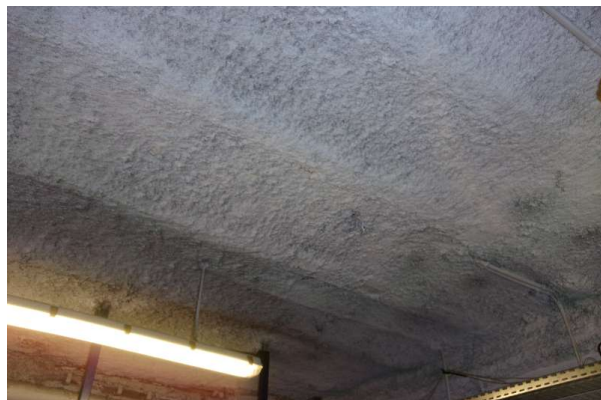
Prélèvement - P370 : R-1 / S10 - Flocage- (Absence d'amiante)

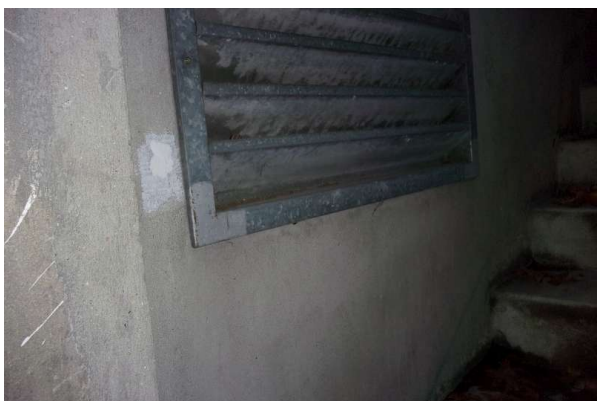
Prélèvement - P371 : R-1 / Escalier vers chaufferie - Enduit- (Absence d'amiante)

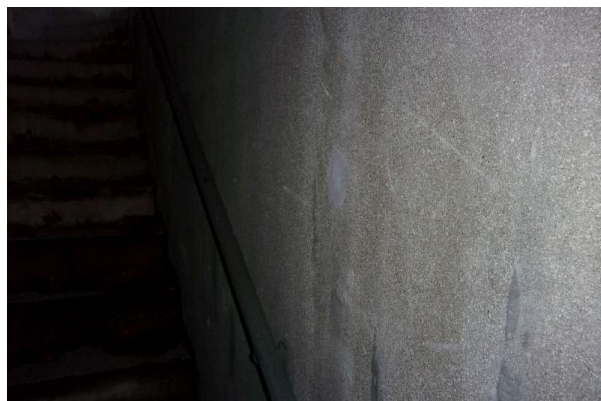
Prélèvement - P372 : R-1 / Escalier vers chaufferie - Enduit- (Absence d'amiante)

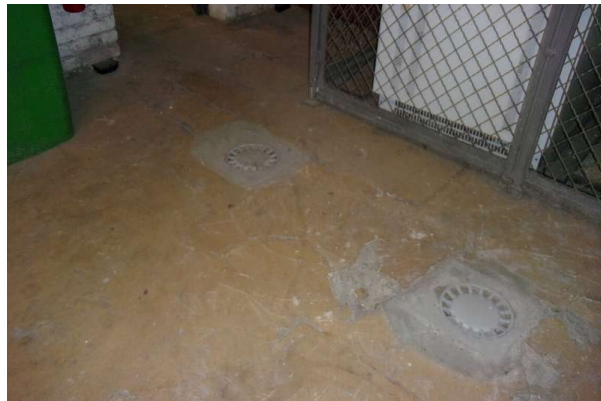
Prélèvement - P374 : R-1 / S13 - Enduit de ragréage- (Absence d'amiante)

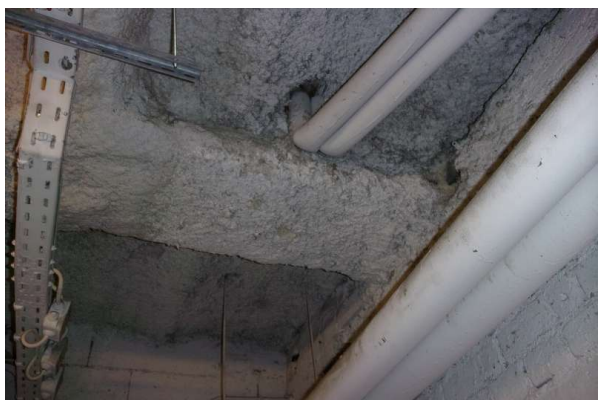
Prélèvement - P375 : R-1 / S13 - Flocage- (Absence d'amiante)

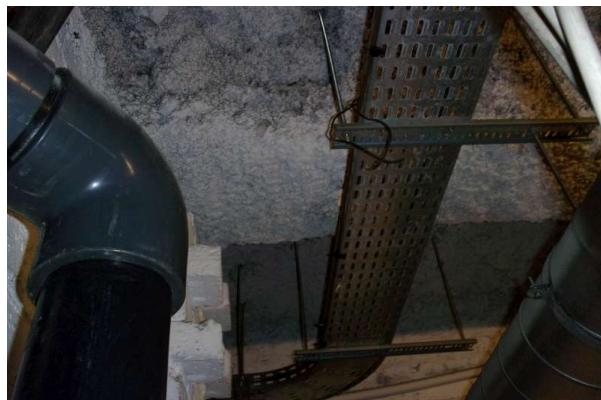
Prélèvement - P376 : R-1 / S13 - Flocage- (Absence d'amiante)

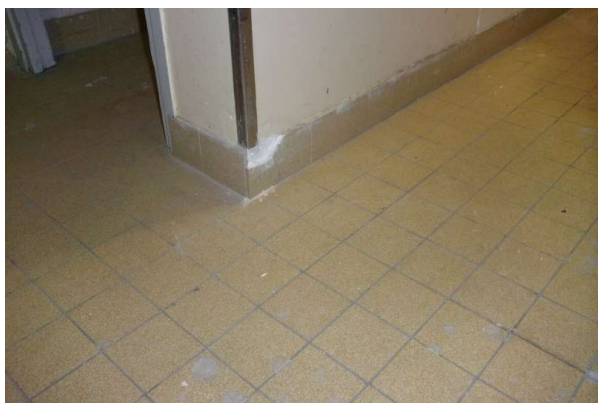
Prélèvement - P378 : R-1 / S12 - Colle de faïence- (Absence d'amiante)

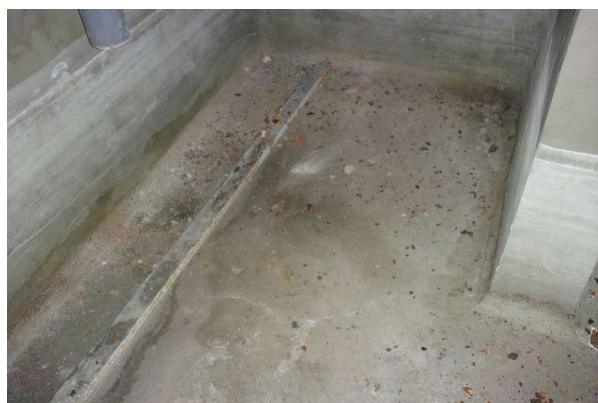
Prélèvement - P383 : R-2 / S13 bis - Enduit de ragréage- (Absence d'amiante)

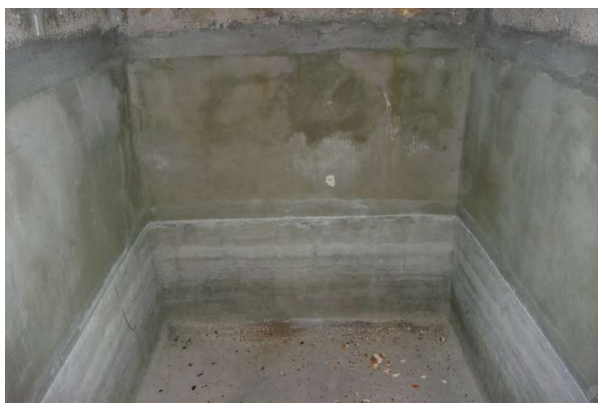
Prélèvement - P384 : R-2 / S13 bis - Enduit de ragréage- (Absence d'amiante)

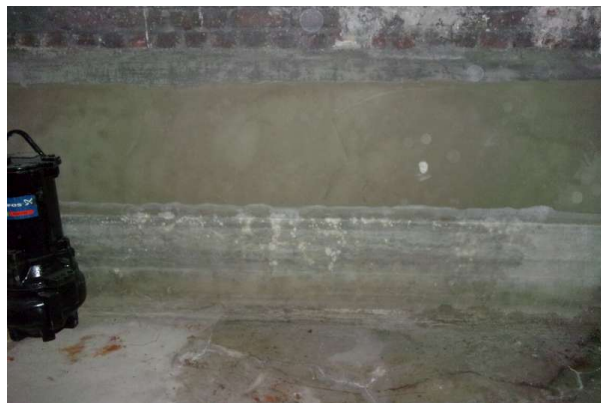
Prélèvement - P385 : R-2 / S13 bis - Enduit- (Absence d'amiante)

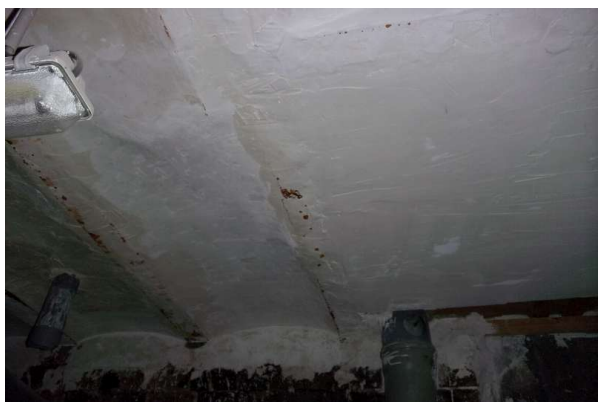
Prélèvement - P386 : R-2 / S13 bis - Enduit- (Absence d'amiante)

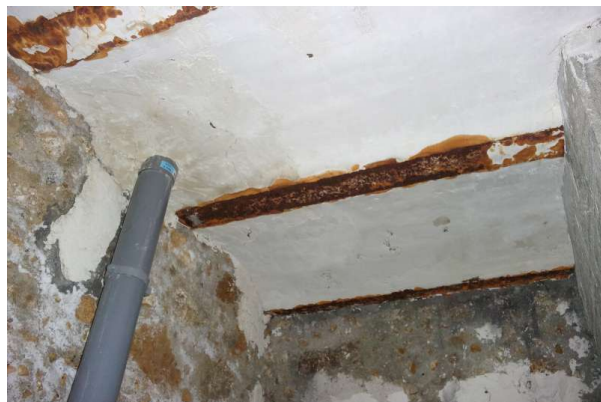
Prélèvement - P387 : R-2 / S13 bis - Enduit- (Absence d'amiante)

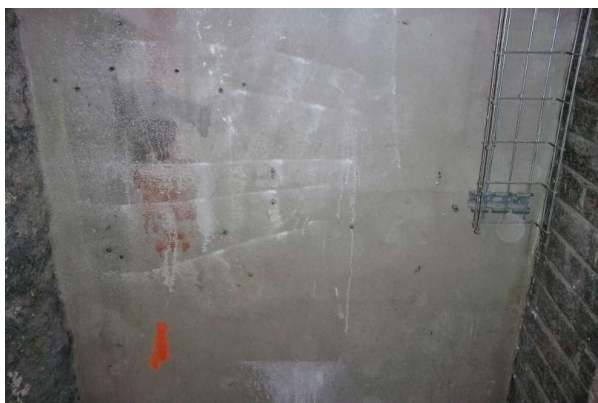
Prélèvement - P388 : R-2 / S13 bis - Enduit- (Absence d'amiante)

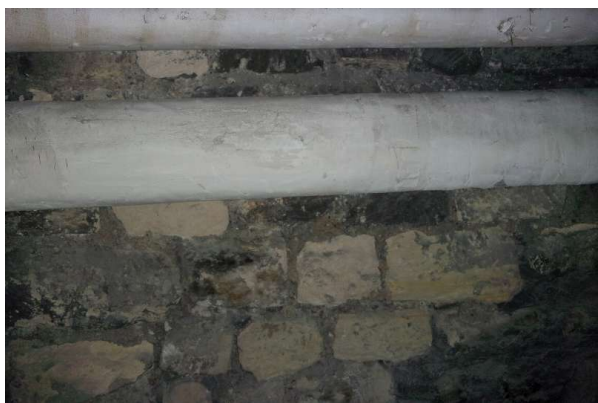
Prélèvement - P390 : R-1 / S14 - Enduit- (Absence d'amiante)

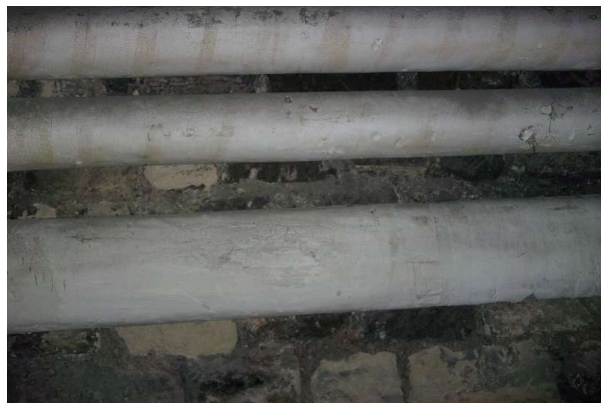
Prélèvement - P391 : R-1 / S15 - Enveloppe de calorifugeage-  
(Absence d'amiante)

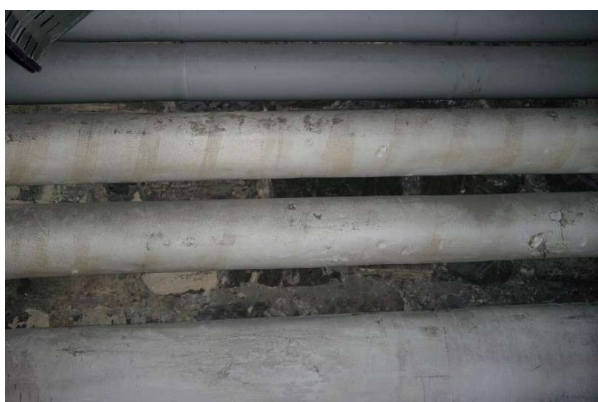
Prélèvement - P392 : R-1 / S15 - Enveloppe de calorifugeage-  
(Absence d'amiante)

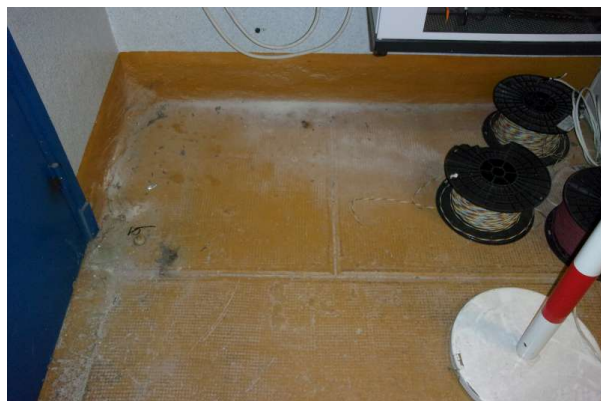
Prélèvement - P395 : R-1 / S15 - Enduit- (Absence d'amiante)

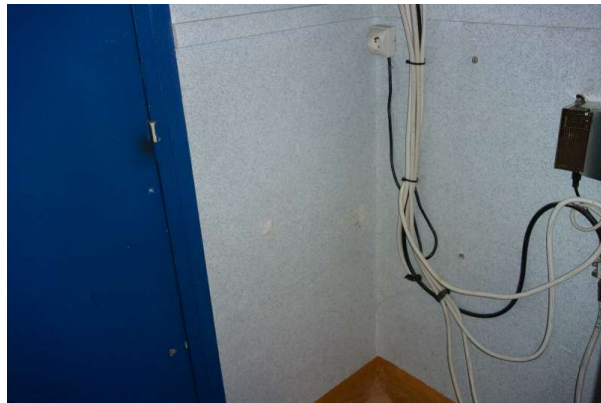
Prélèvement - P397 : R-1 / S17 - Enduit- (Absence d'amiante)

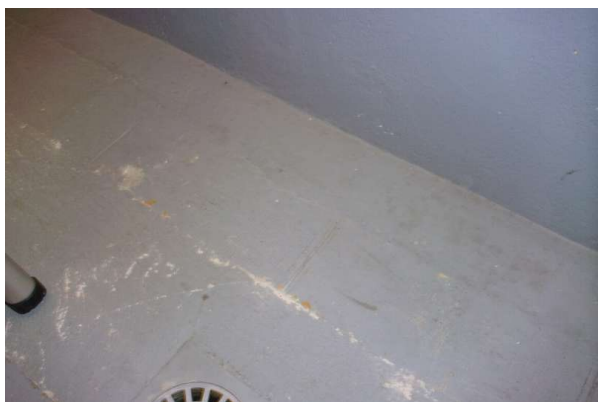
Prélèvement - P400 : R-1 / S18 - Enduit- (Absence d'amiante)

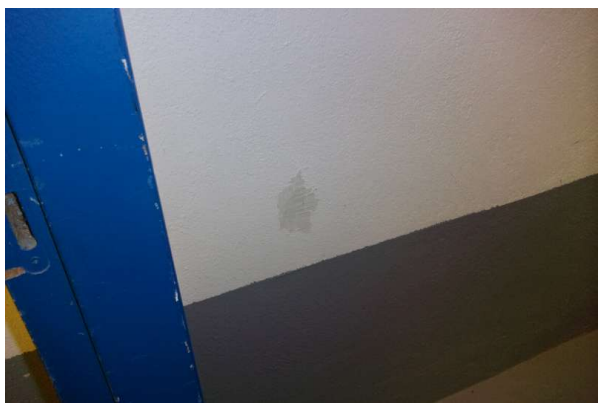
Prélèvement - P402 : R-1 / S30 - Enduit- (Absence d'amiante)

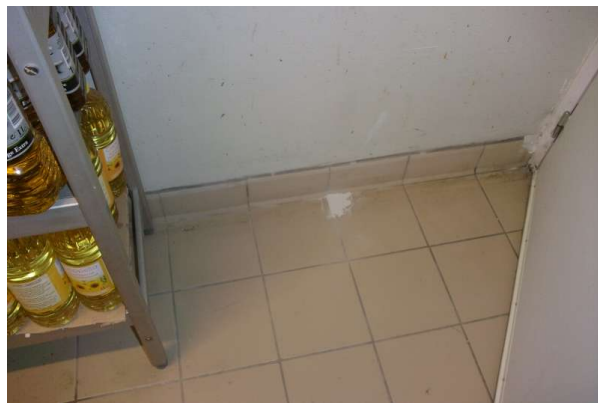
Prélèvement - P403 : R-1 / S30 - Enduit- (Absence d'amiante)

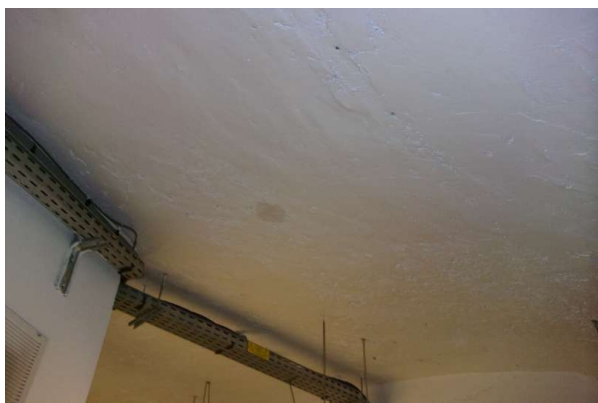
Prélèvement - P406 : R-1 / S30 - Enduit de ragréage- (Absence d'amiante)

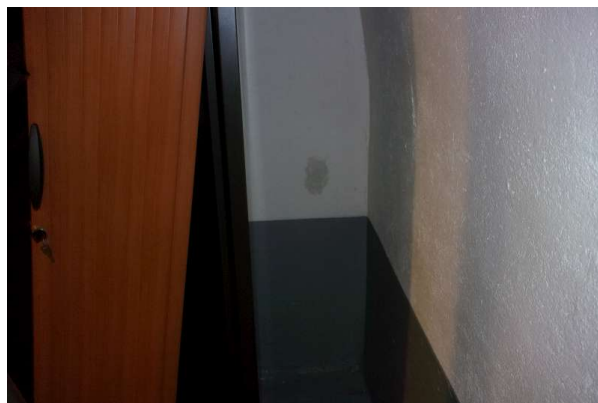
Prélèvement - P407 : R-1 / S30 - Enduit- (Absence d'amiante)

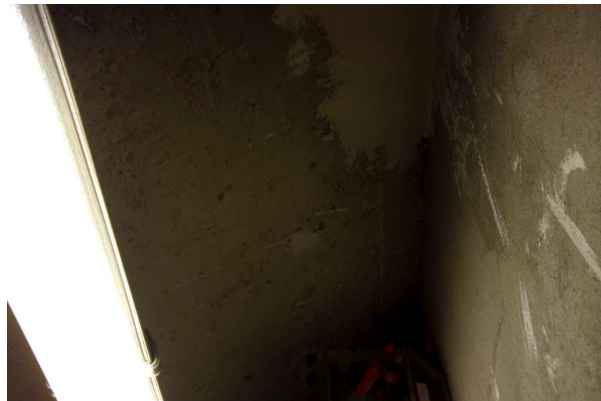
Prélèvement - P409 : R-1 / S23 - Colle- (Absence d'amiante)

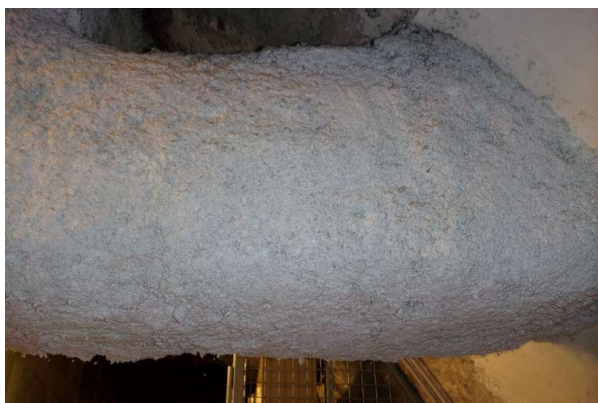
Prélèvement - P412 : R-1 / S24 - Enduit de ragréage- (Absence d'amiante)

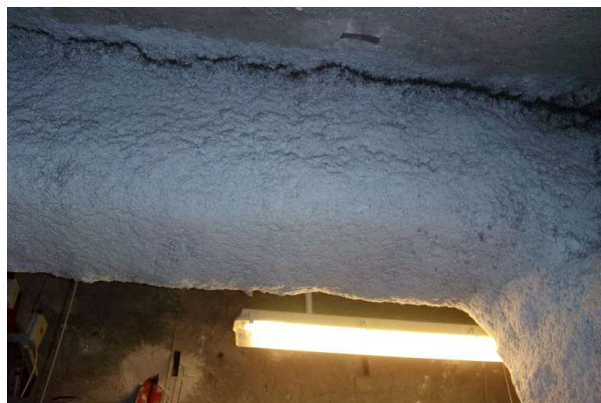
Prélèvement - P413 : R-1 / S24 - Flocage- (Absence d'amiante)

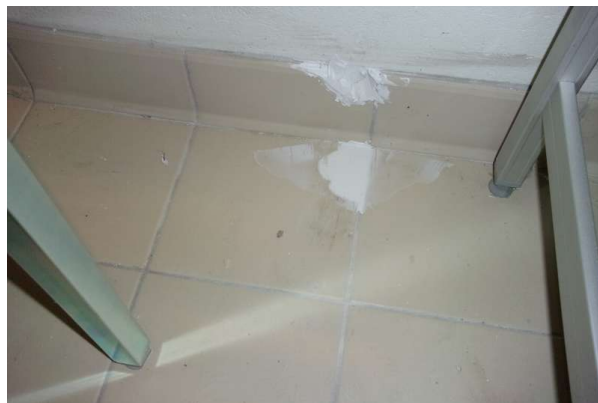
Prélèvement - P415 : R-1 / S18 / Réserve - Colle de plinthe-  
(Absence d'amiante)

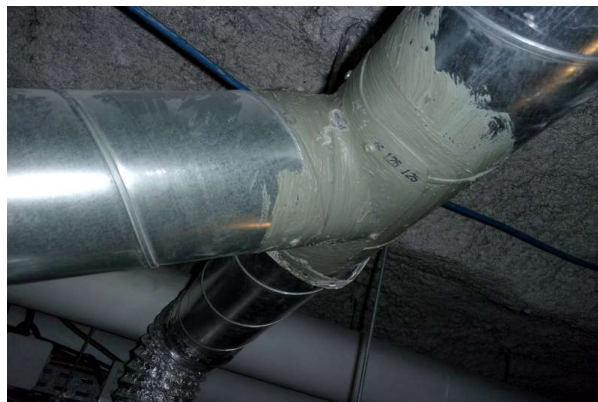
Prélèvement - P418 : R-1 / S2 - Mastic- (Absence d'amiante)

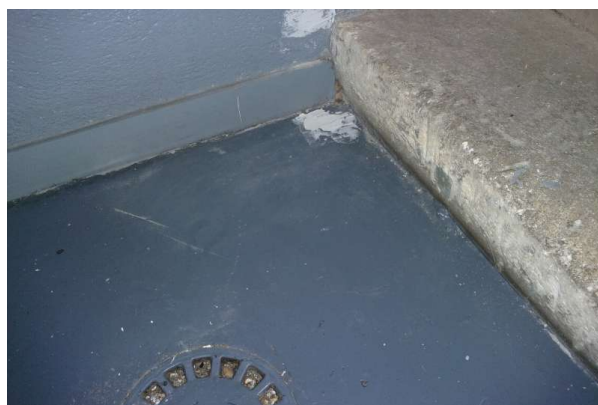
Prélèvement - P420 : R-1 / S2 - Enduit de ragréage- (Absence  
d'amiante)

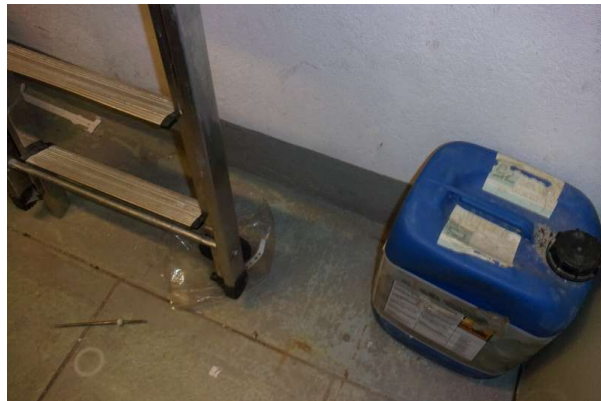
Prélèvement - P422 : R-1 / S1 - Enduit de ragréage- (Absence d'amiante)

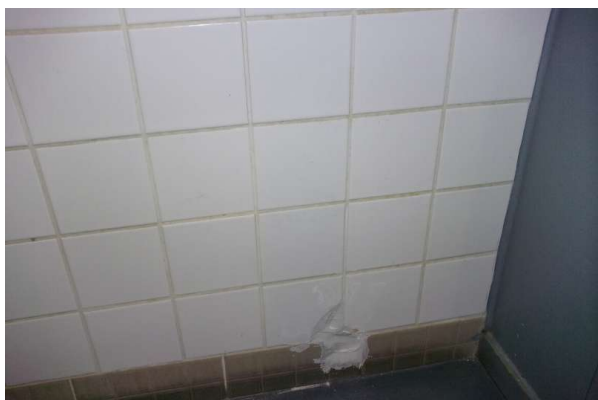
Prélèvement - P423 : R-1 / S9 - Colle de faïence- (Absence d'amiante)

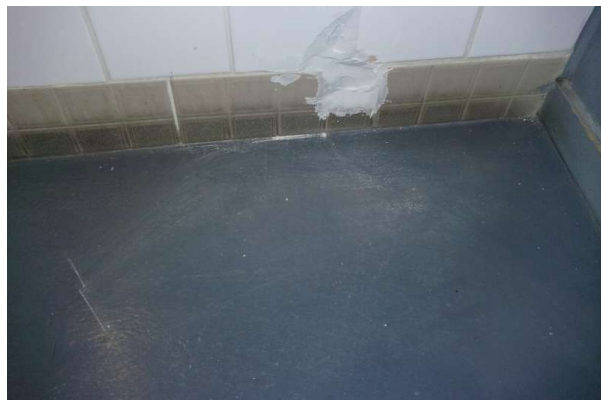
Prélèvement - P424 : R-1 / S9 - Colle de plinthe- (Absence d'amiante)

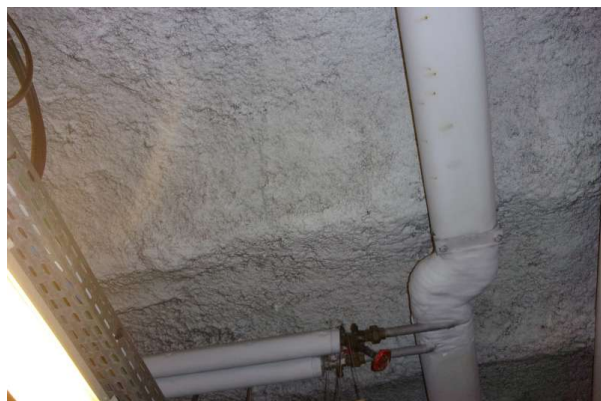
Prélèvement - P426 : R-1 / S3 - Flocage- (Absence d'amiante)

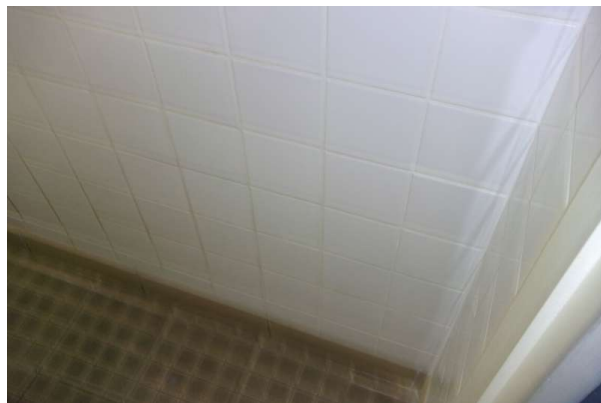
Prélèvement - P428 : R-1 / S9 - Colle de faïence- (Absence d'amiante)

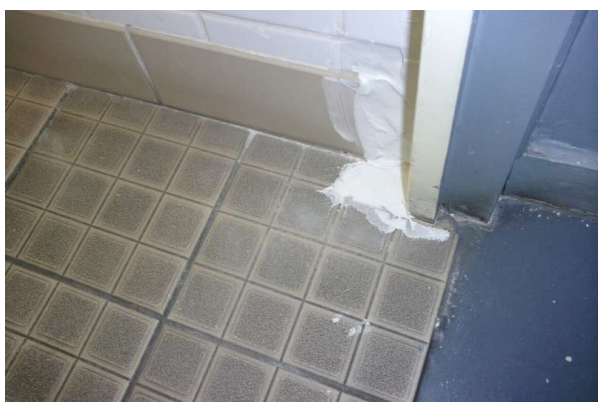
Prélèvement - P429 : R-1 / S9 - Colle de carrelage- (Absence d'amiante)

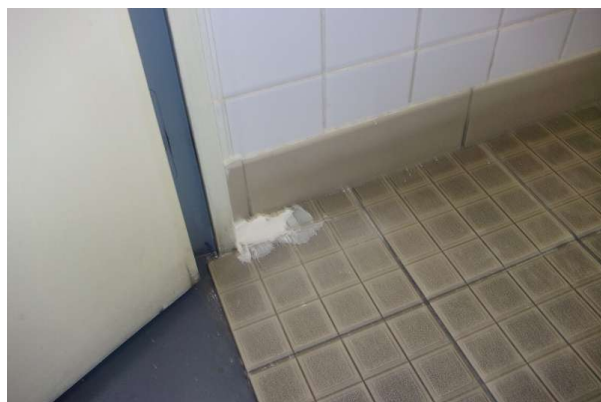
Prélèvement - P430 : R-1 / S9 - Colle de carrelage- (Absence d'amiante)
