**Pré-Rapport de repérage des matériaux et produits contenant de l'amiante avant réalisation de travaux dans un immeuble bâti**

**Nom du site :** Hôtel du Châtelet

Immeuble de bureaux : Hôtel du Chatelet  
127 rue de Grenelle  
75007 PARIS 7EME ARRONDISSEMENT

**Référence du rapport :** 10139640/S14.25.2.R

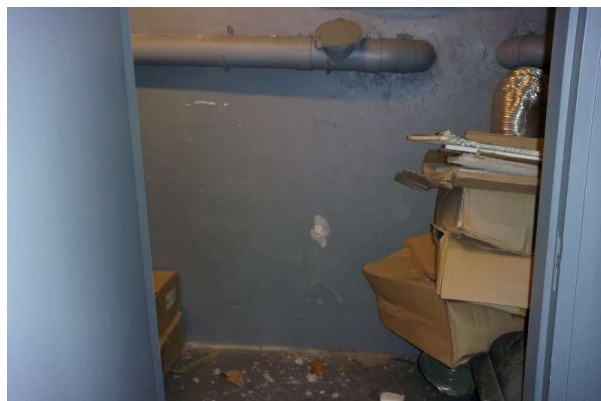
Prélèvement - P432 : R-1 / S8 - Enduit- (Absence d'amiante)

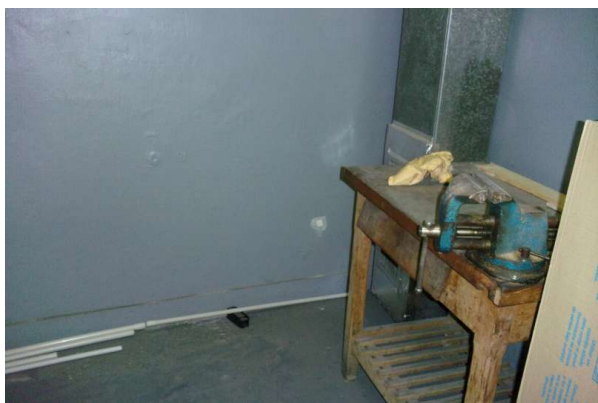
Prélèvement - P433 : R-1 / S8 - Enduit- (Absence d'amiante)

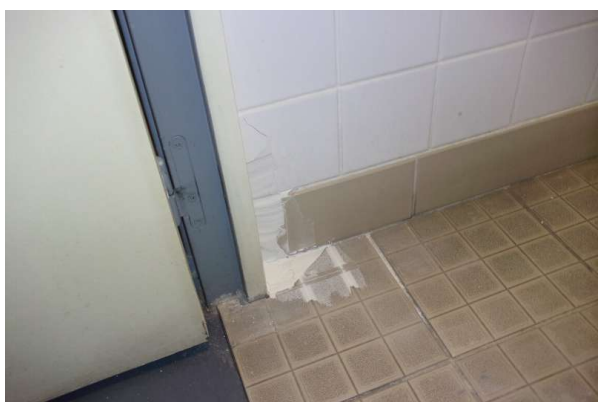
Prélèvement - P435 : R-1 / S4 - Colle de plinthe- (Absence d'amiante)

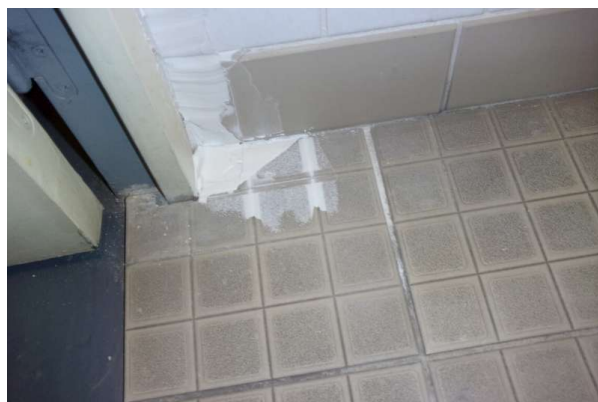
Prélèvement - P436 : R-1 / S4 - Colle de carrelage- (Absence d'amiante)

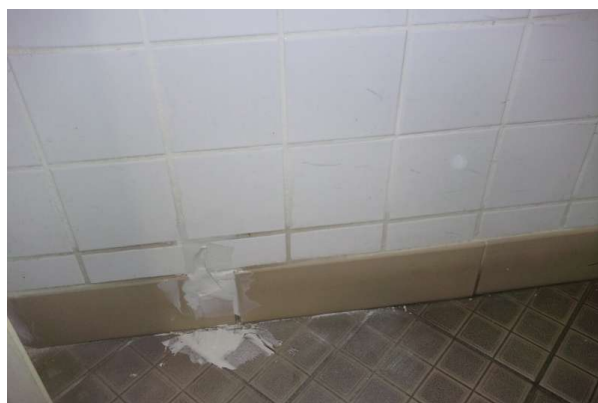
Prélèvement - P438 : R-1 / S4 - Colle de plinthe- (Absence d'amiante)

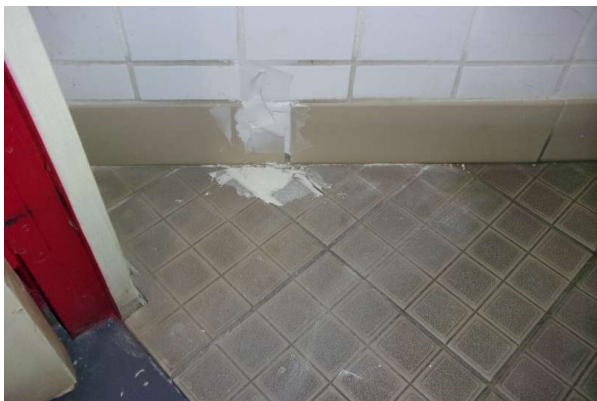
Prélèvement - P439 : R-1 / S4 - Colle de carrelage- (Absence d'amiante)

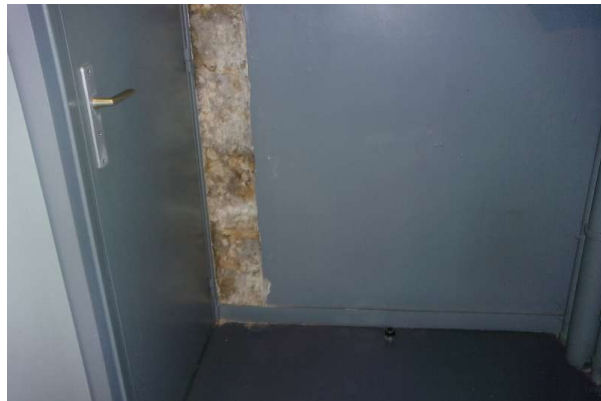
Prélèvement - P440 : R-1 / S7 - Enduit- (Absence d'amiante)

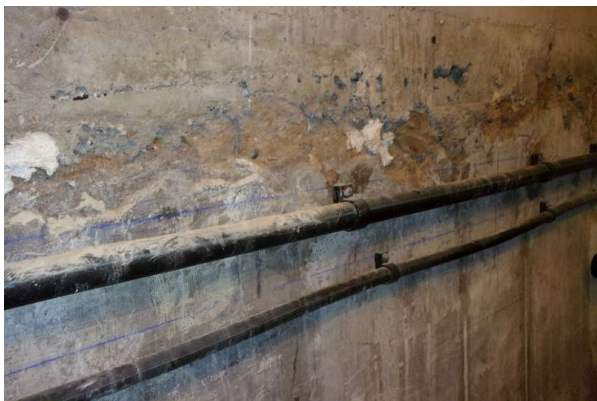
Prélèvement - P443 : R-1 / S36 - Enduit- (Absence d'amiante)

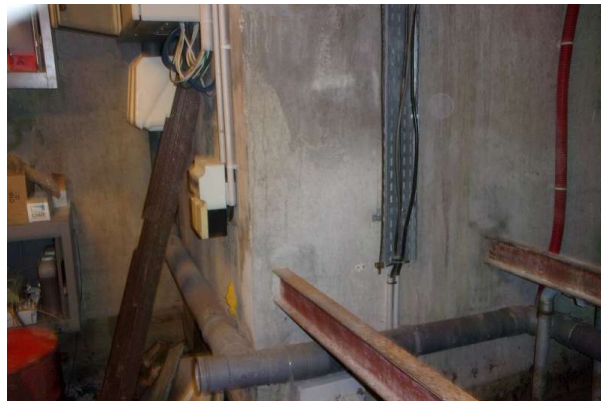
Prélèvement - P444 : R-1 / S36 - Enduit- (Absence d'amiante)
