Dossier N° 2018-07-038 #A3

Rapport de repérage des matériaux et produits contenant de l'amiante avant réalisation de travaux

Adresse de l'immeuble
Institut de Biologie Marine
Corniche Georges Pompidou
83500 LA SEYNE SUR MER

Rapport de repérage des matériaux et produits contenant du plomb avant réalisation de travaux

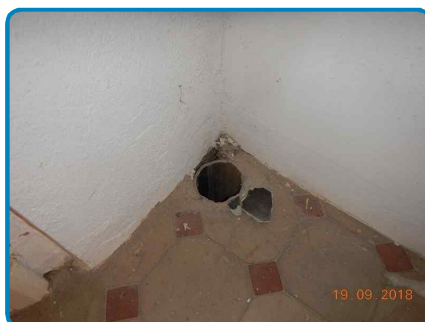
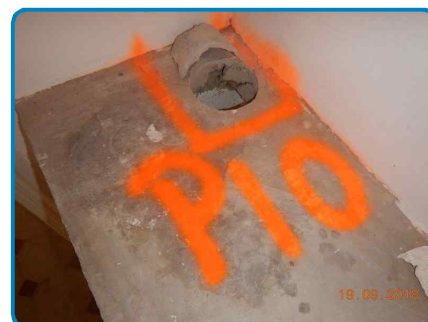
PRLV n° 10 sur Conduit(s) de fluide Fibres ciment Amiante ciment / C

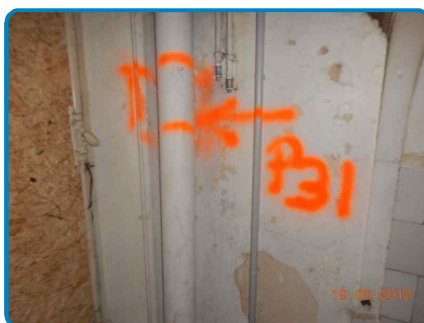
PRLV n° 31 sur Conduit(s) de fluide Fibres ciment Amiante ciment / B

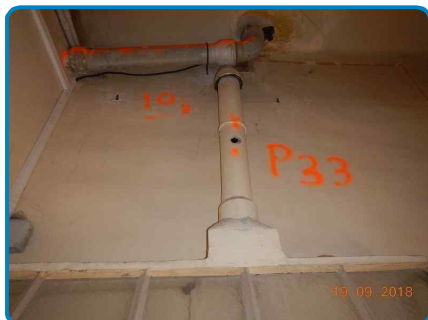
PRLV n° 33 sur Conduit(s) cheminée Fibres
ciment Amiante ciment / B

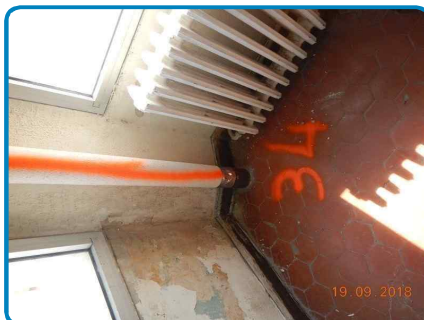
PRLV n° 34 sur Conduit(s) de fluide Fibres
ciment Amiante ciment

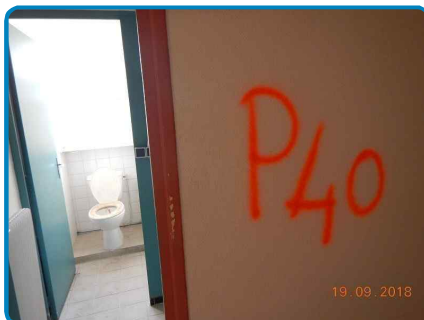
PRLV n° 40 sur Mur(s) parpaing Papier-
Peint / B

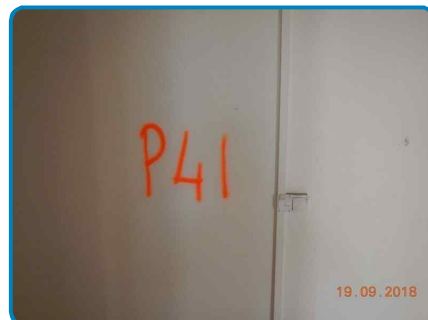
PRLV n° 41 sur Mur(s) parpaing Papier-
Peint / D

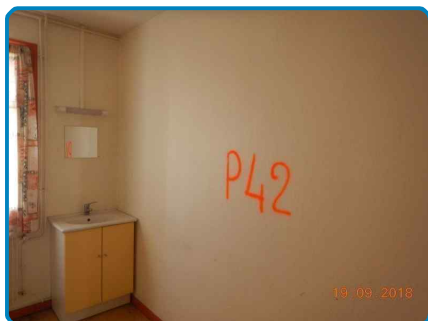
PRLV n° 42 sur Mur(s) parpaing Papier-
Peint / D

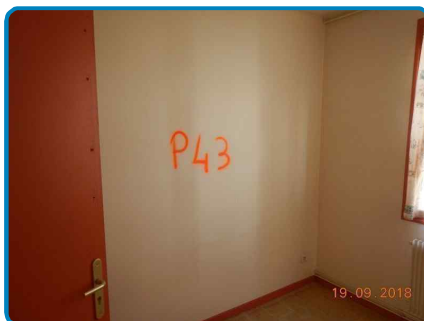
PRLV n° 43 sur Mur(s) Brique Papier-Peint
/ B

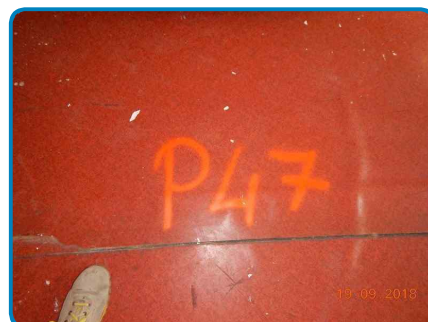
PRLV n° 47 sur Sol Béton Lino

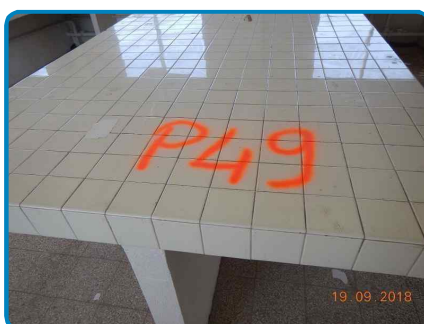
PRLV n° 49 sur Paillasse Béton Faïence

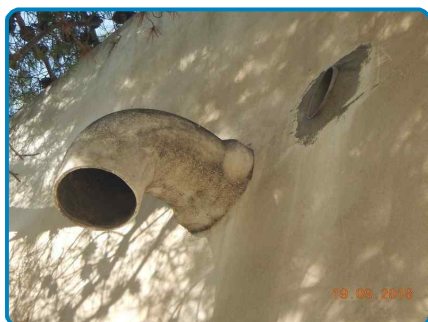
PRLV n° 51 sur Conduit(s) cheminée Fibres
ciment Amiante ciment

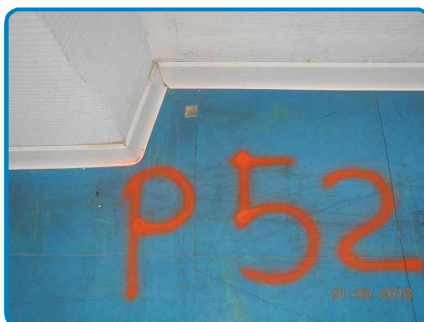
PRLV n° 52 sur Sol dalles

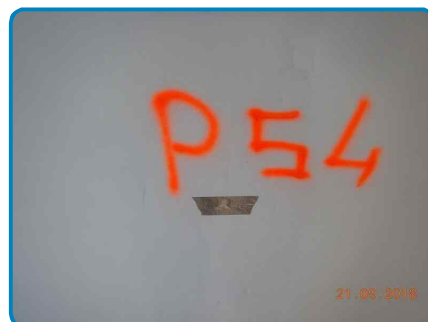
PRLV n° 54 sur Mur(s) Pierres Enduit
peinture / C

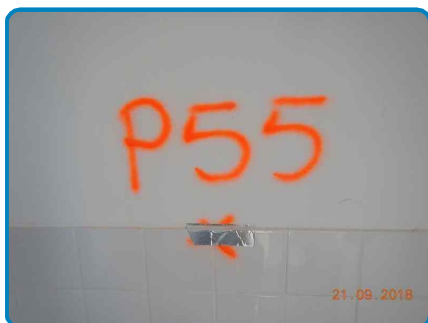
PRLV n° 55 sur Mur(s) Brique Faïence
peinture / B

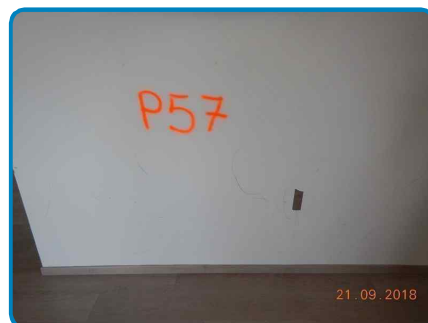
PRLV n° 57 sur Mur(s) Brique Enduit
peinture / B

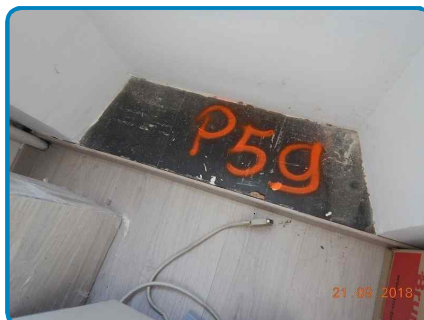
PRLV n° 59 sur Sol parquet bois Dalles

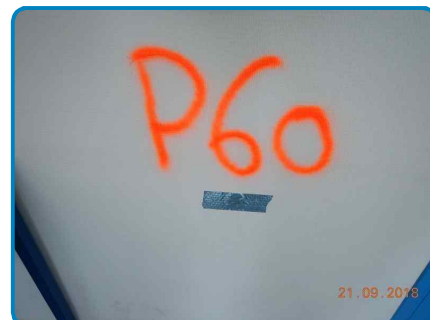
PRLV n° 60 sur Mur(s) Brique Papier-Peint /
D

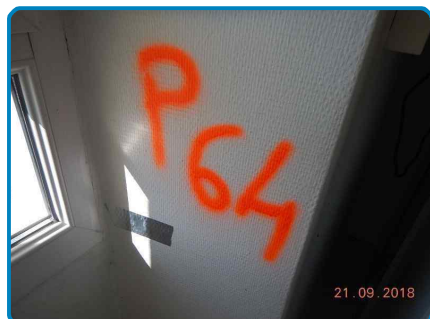
PRLV n° 64 sur Mur(s) Pierres Enduit
peinture / C

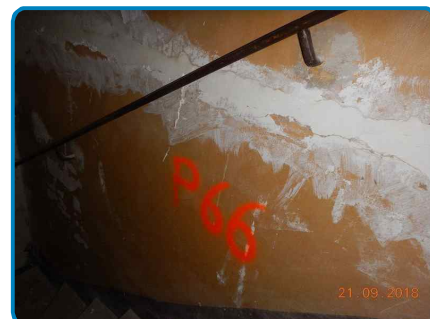
PRLV n° 66 sur Mur(s) Pierres Enduit
peinture

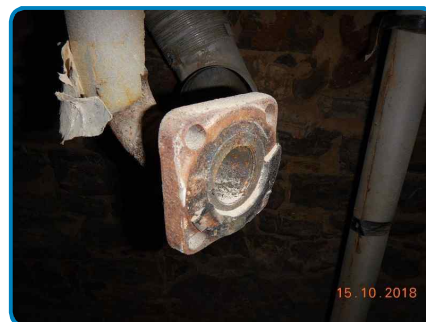
PRLV n° 70 sur Conduit(s) de fluide Métal
Joints

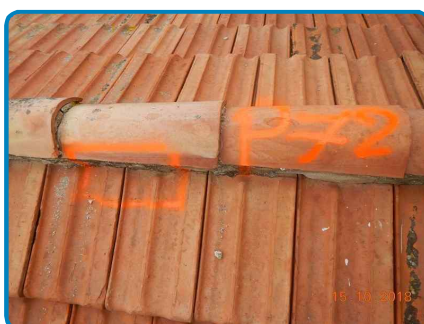
PRLV n° 72 sur Plafond Charpente
traditionnelle bois Tuiles faitiâires
