**Pré-Rapport de repérage des matériaux et produits contenant de l'amiante avant réalisation de travaux dans un immeuble bâti**

Nom du site : SANTE PUBLIQUE FRANCE - Amiante

Bâtiment "VACASSY"  
12 rue du Val d Osne  
94410 ST MAURICE

Référence du rapport : 21201101/S6.7.2.rev1.R

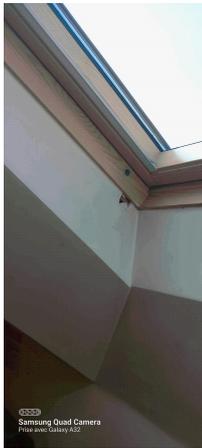
Prélèvement - P051 : Niveau 1 / Aile C1 / Plateau de bureau -  
Panneau- (Absence d'amiante)

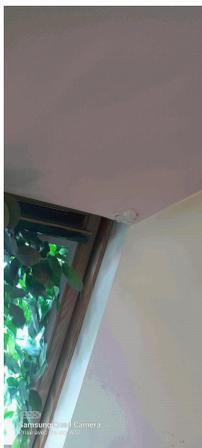
Prélèvement - P053 : Niveau 1 / Aile C1 / Plateau de bureau -  
Panneau collé ou vissé- (Absence d'amiante)

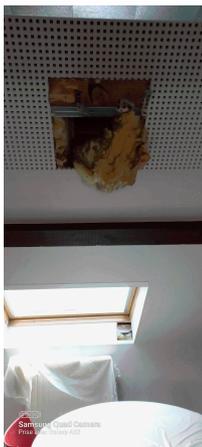
Prélèvement - P055 : Niveau 4/5 / Combles C2 / Plateau de  
bureau - Isolant- (Absence d'amiante)

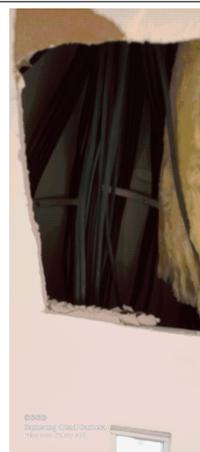
Prélèvement - P071 : Niveau 2/3 / Combles A1 / Plateau de bureau - Enduit- (Absence d'amiante)
