**Pont sur bras mort de la Moselle
Commune de Montigny-lès-Metz - 57**

Inspection détaillée du 05/05/2021

Inspection Détaillée Périodique

AFFAIRE 21 662

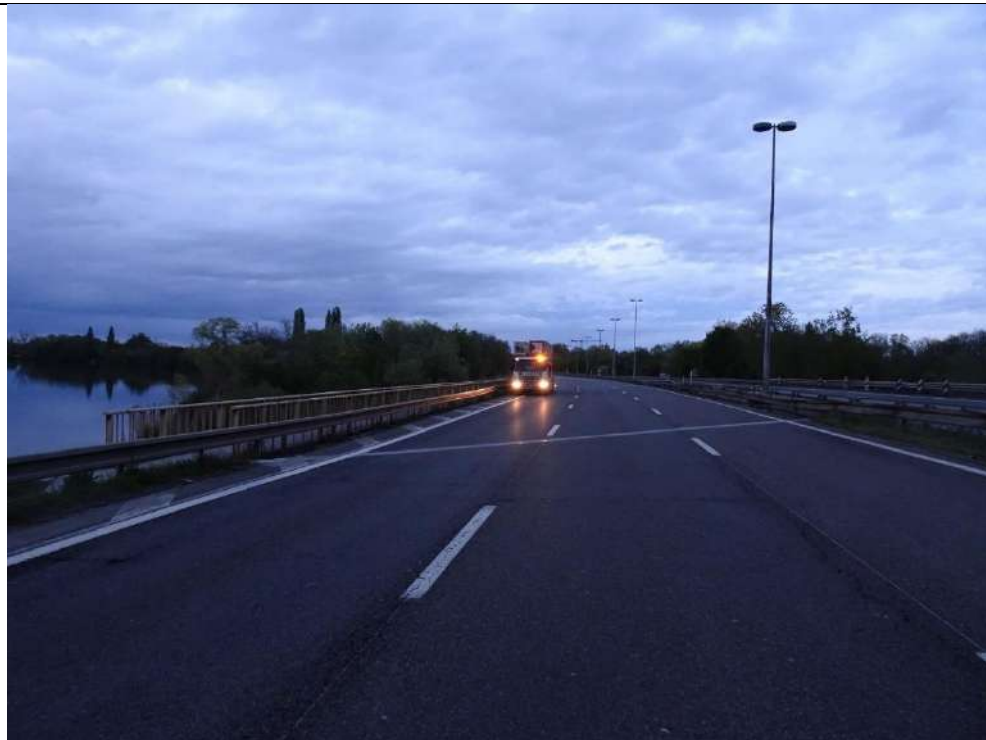
1 : Vue générale de la voie portée depuis le côté de Nancy

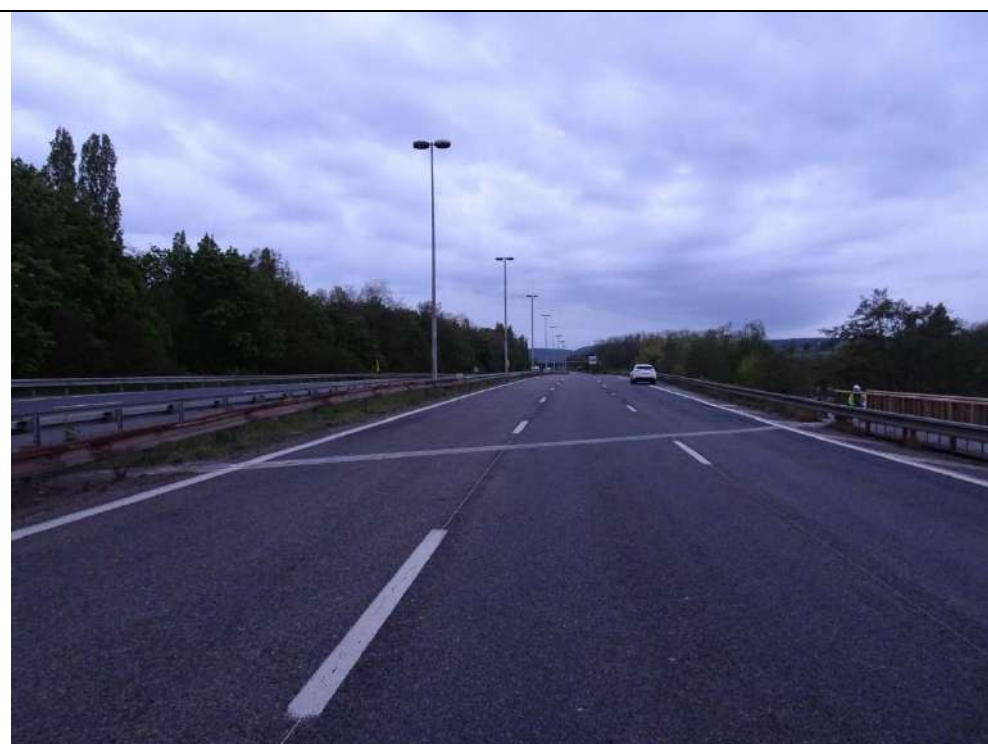
4 : Vue générale de la chaussée hors ouvrage côté Nancy

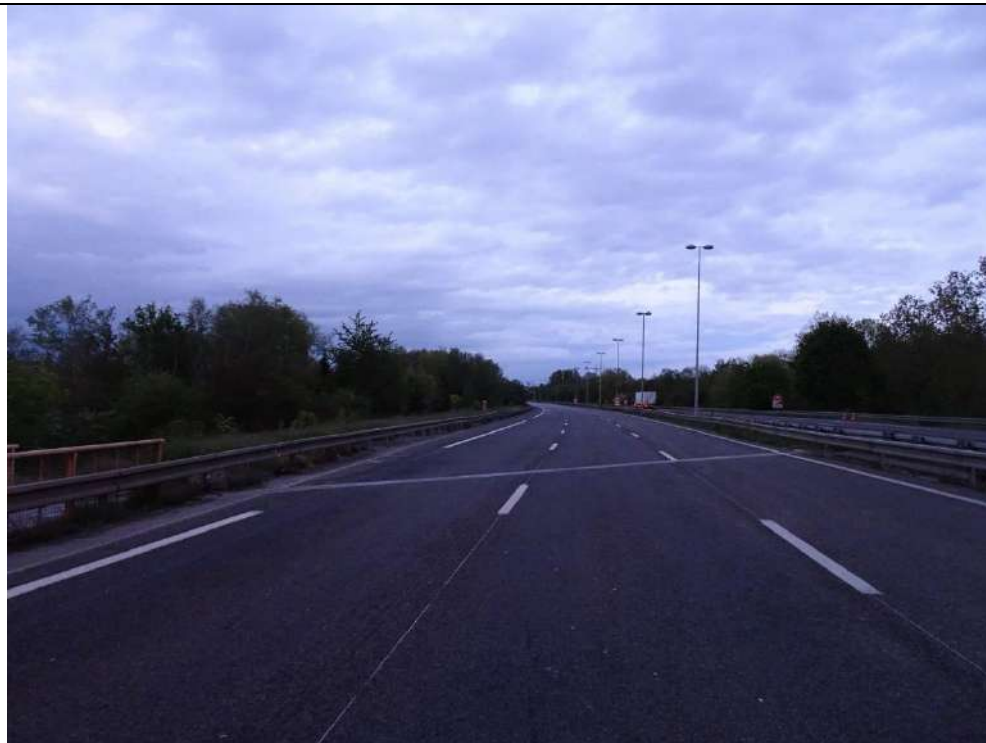
5 : Vue générale de la chaussée hors ouvrage côté Metz

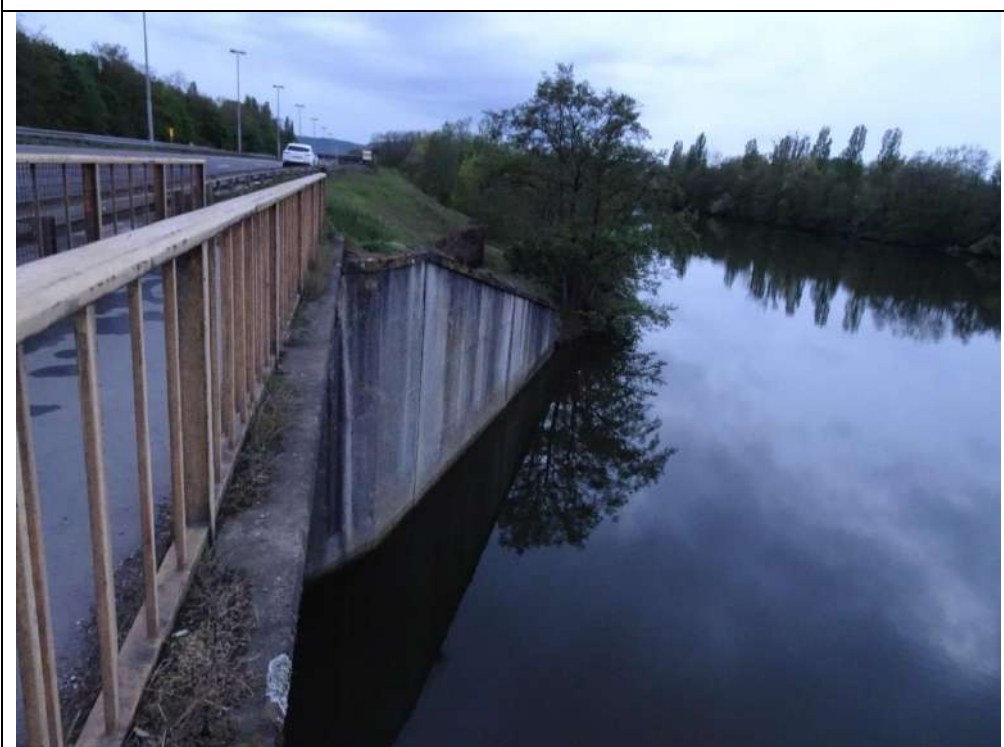
8 : Environnement amont côté Nancy

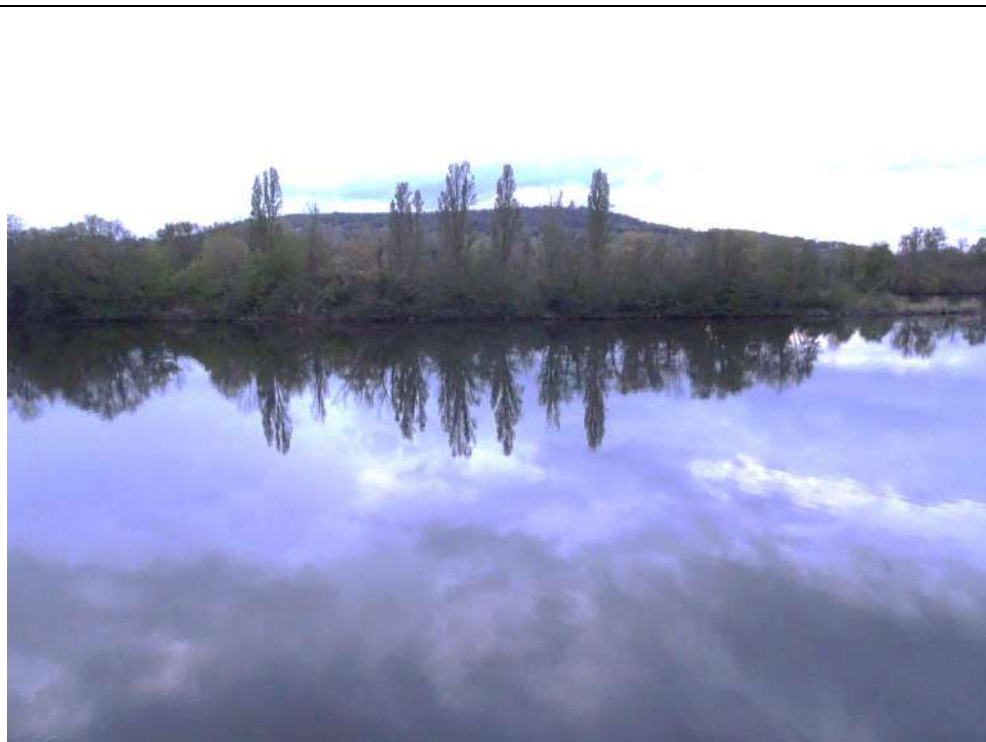
9 : Environnement amont

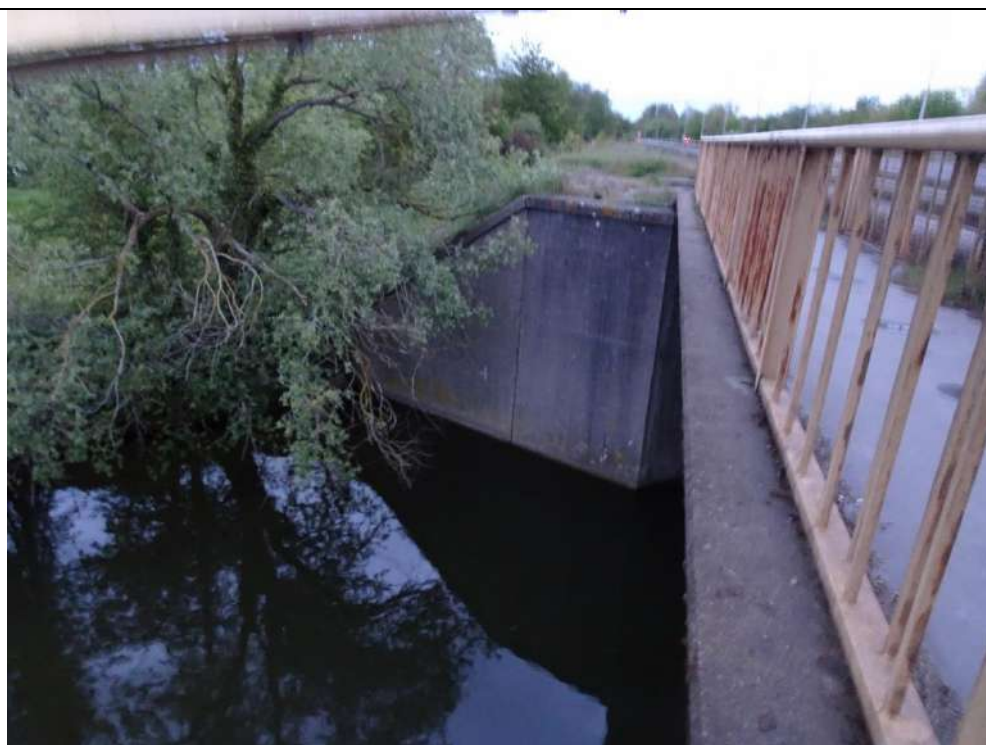
10 : Environnement amont côté Metz

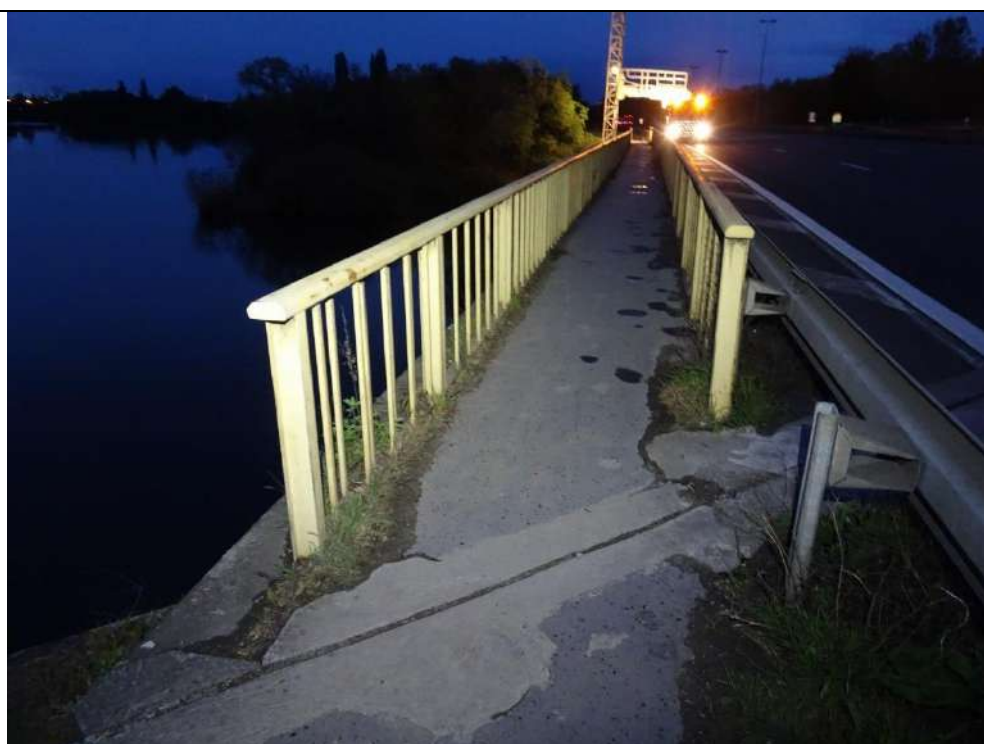
14 : Vue générale du trottoir aval depuis le côté de Nancy

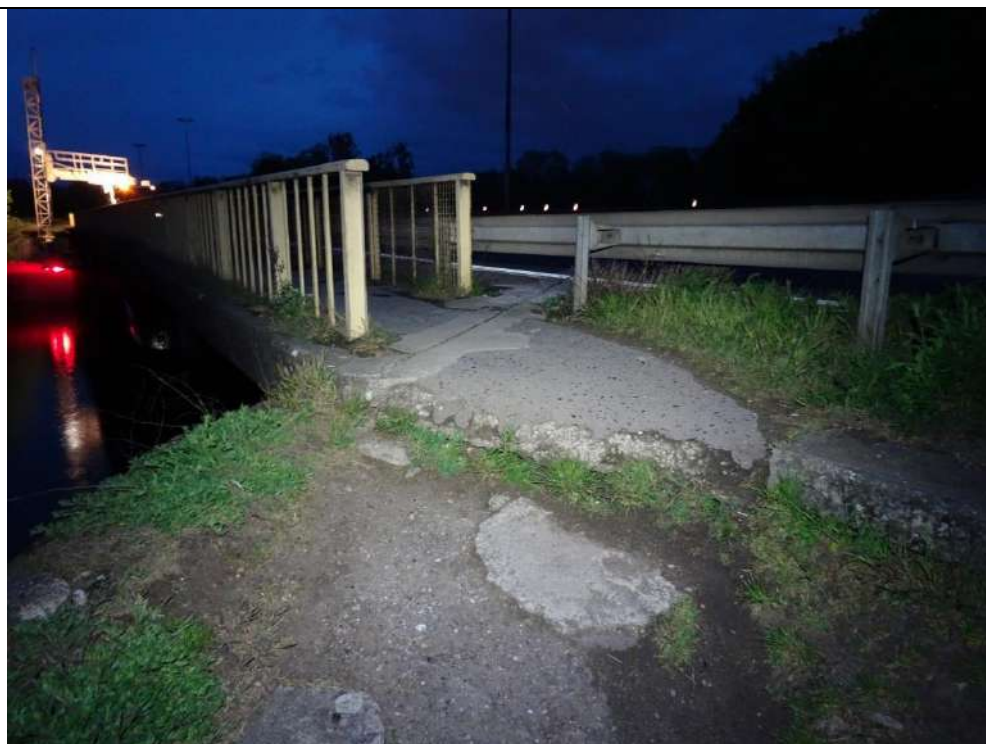
15 : Accès au trottoir amont côté Nancy

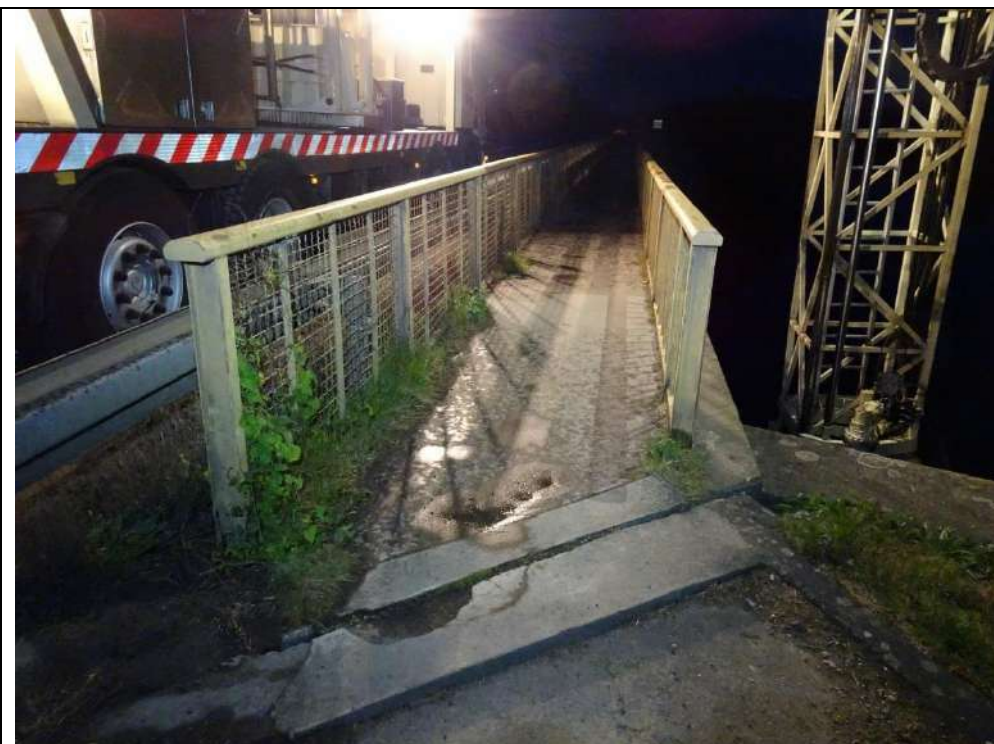
21 : Vue générale du trottoir aval depuis le côté de Metz

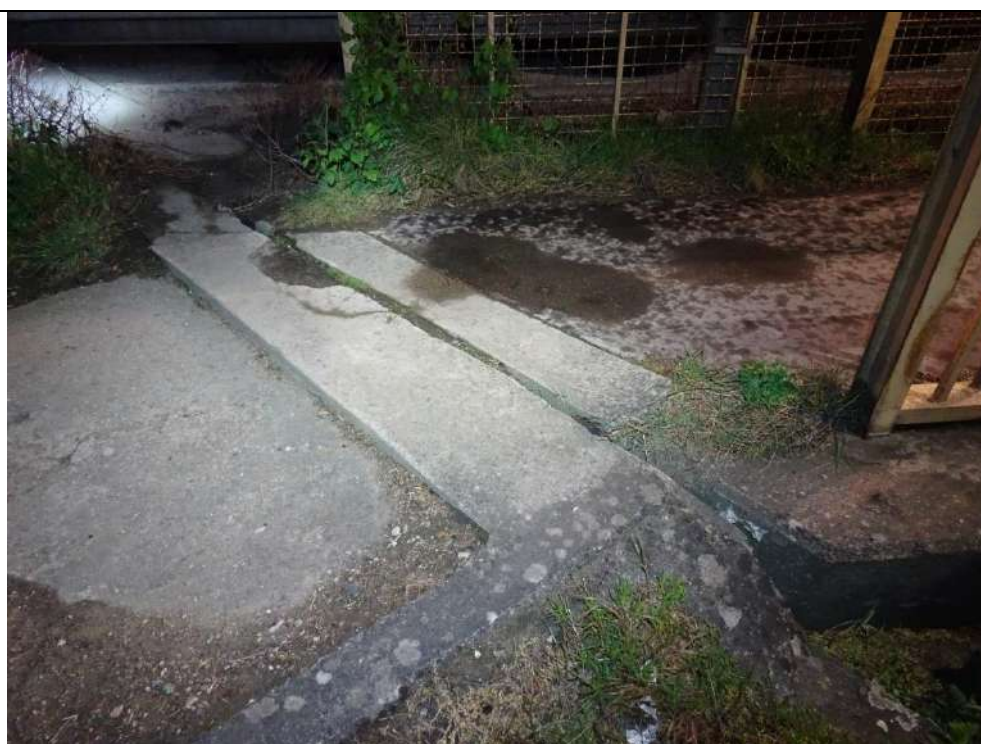
22 : Accès au trottoir amont côté Metz

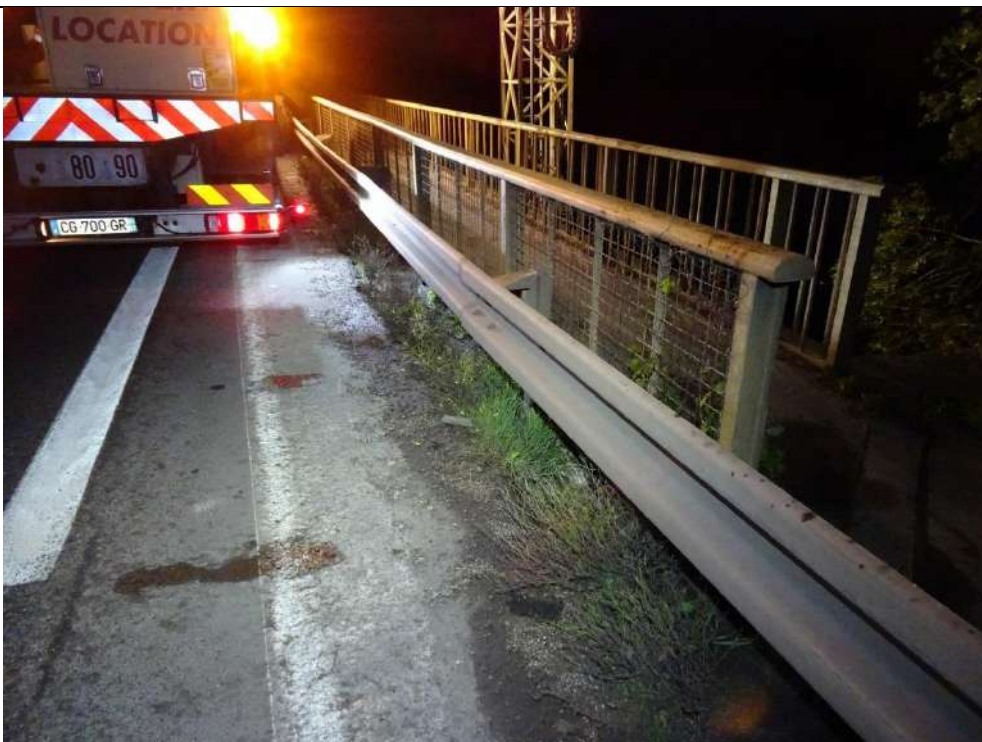
- L'asphalte du trottoir amont est en bon état général
- 3 zones de tassement de l'asphalte du trottoir amont côté Nancy
- 3 zones de rétention d'eau sur le trottoir amont au droit de la travée T1
- Dépôts de terre et végétation tout le long sur le trottoir amont côté amont
- Dépôts de terre et végétation ponctuels sur le trottoir amont côté aval
- Longrine aval maintenant les caillebotis dégradée
- Affaissement de 70mm de l'extrémité du trottoir amont à l'arrière du joint côté Metz

24 : Trottoir amont côté Metz

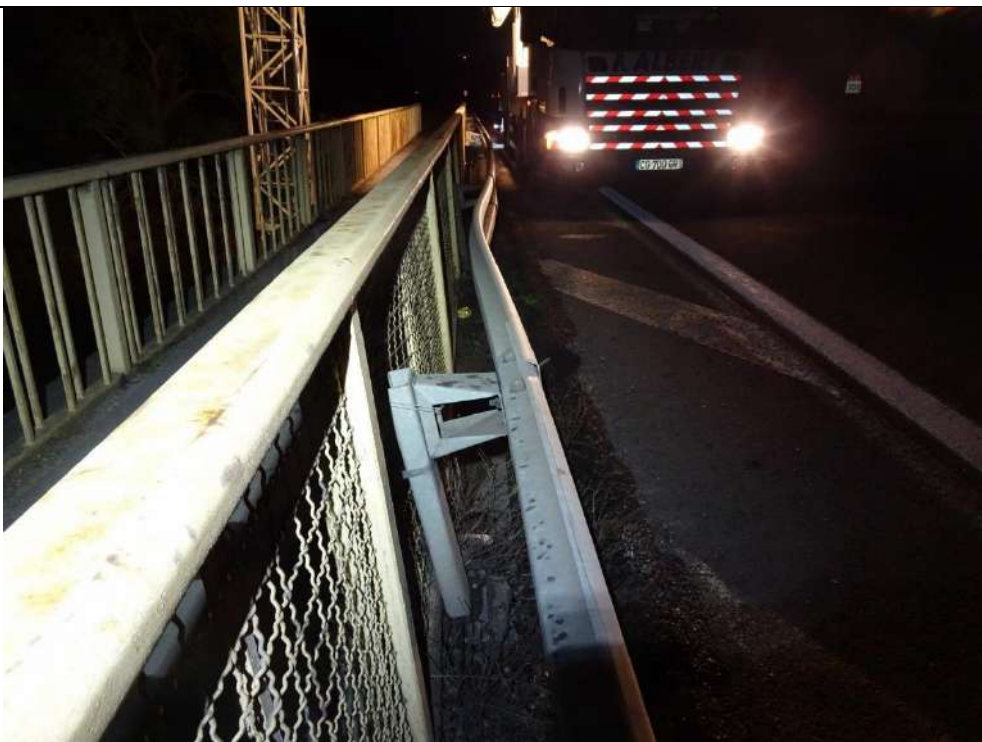
- Quelques écarteurs tordus
- 2 zones de glissière de sécurité déformée côté amont et une zone côté aval
- Lisse corrodée sur la glissière de sécurité aval
- Un montant de glissière de sécurité aval desserré en pied à proximité de la culée C2

28 : Déformation de la glissière de sécurité aval avec déformation du garde-corps

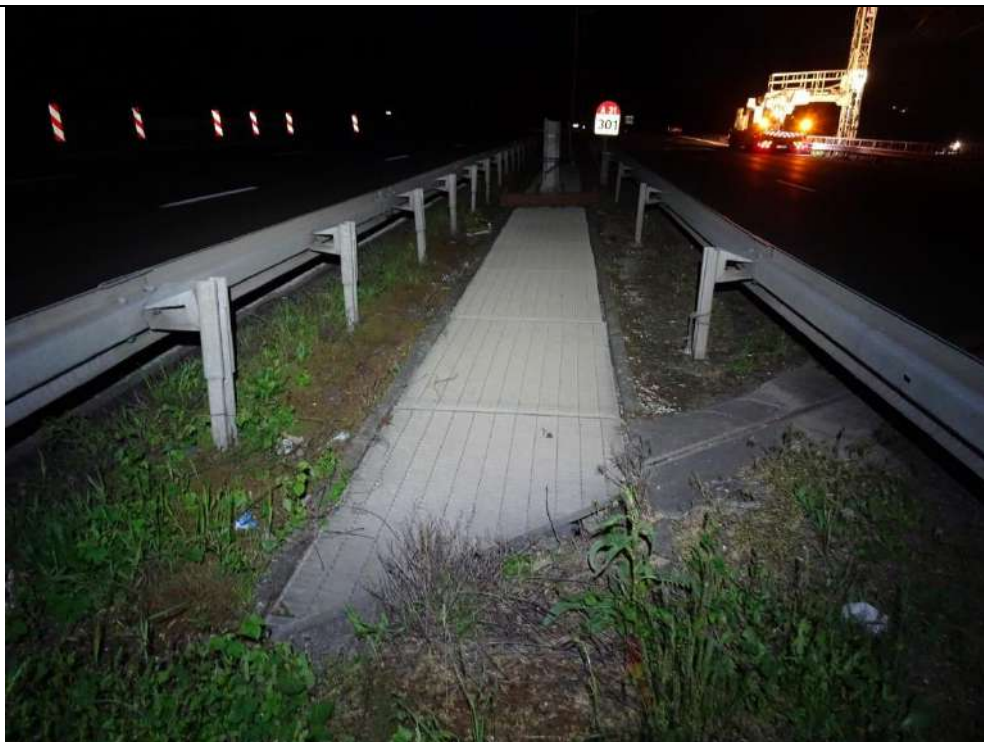
37 : Vue générale des caillebotis côté Metz

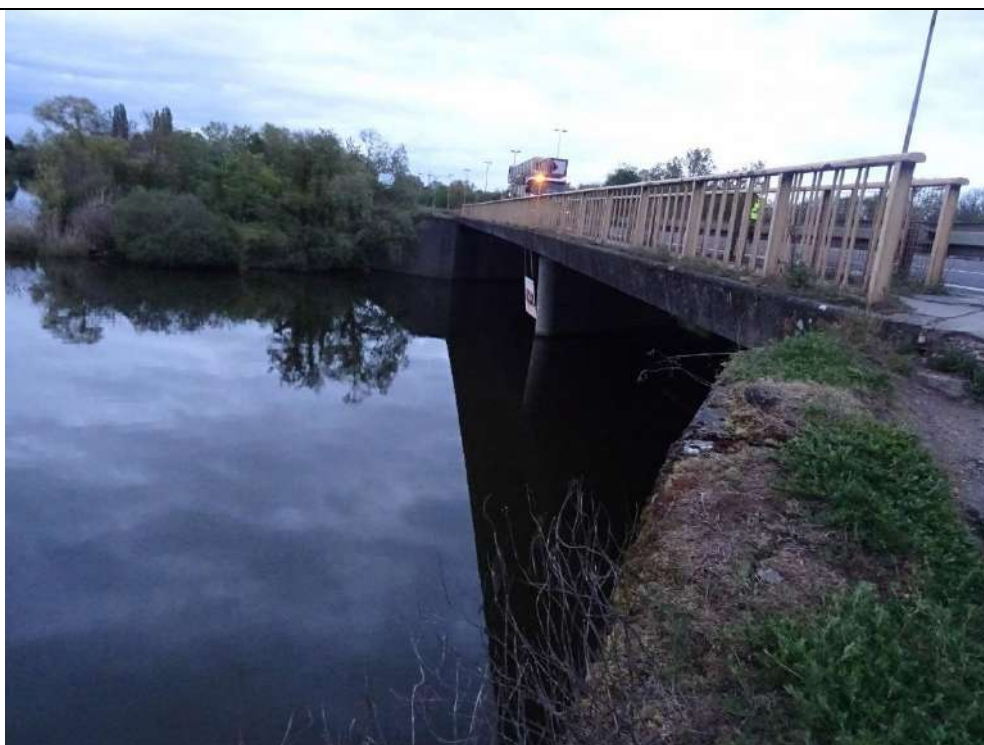
1001 : Elévation amont depuis la rive droite

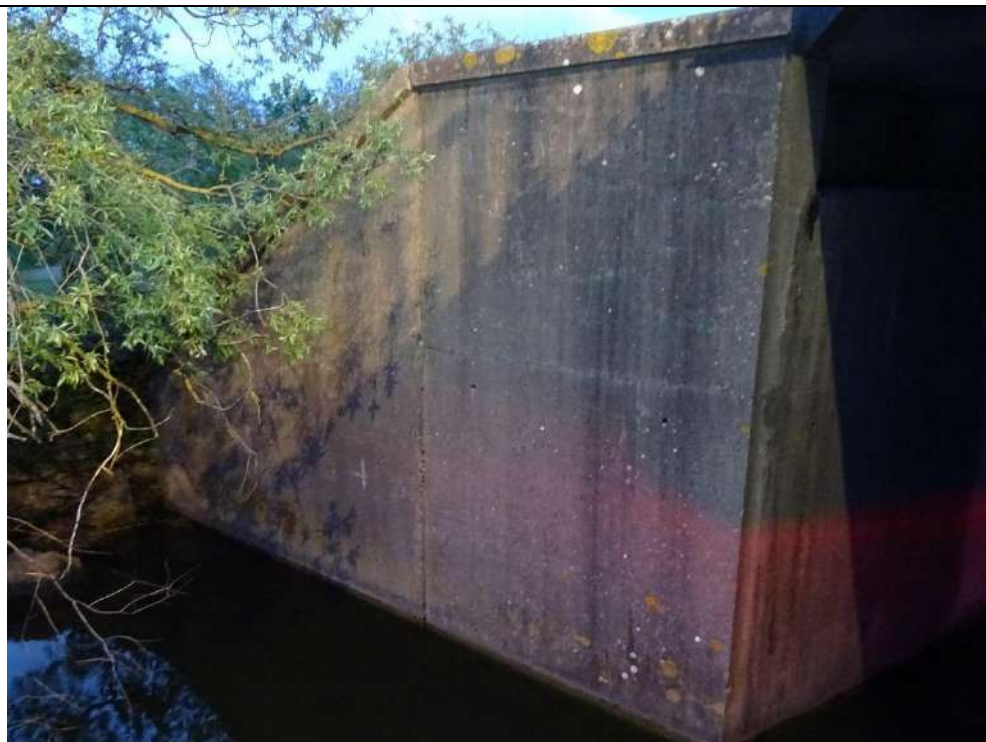
1002 : Mur en aile amont rive gauche

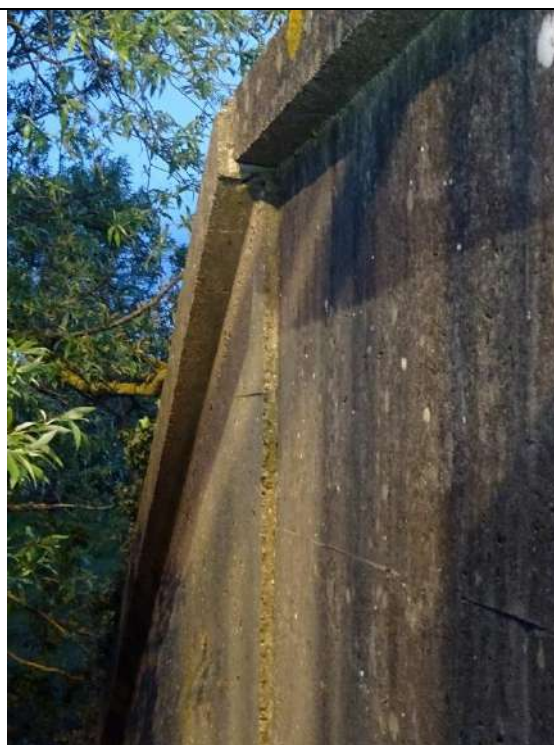
1003 : Déversement du mur en aile amont rive gauche

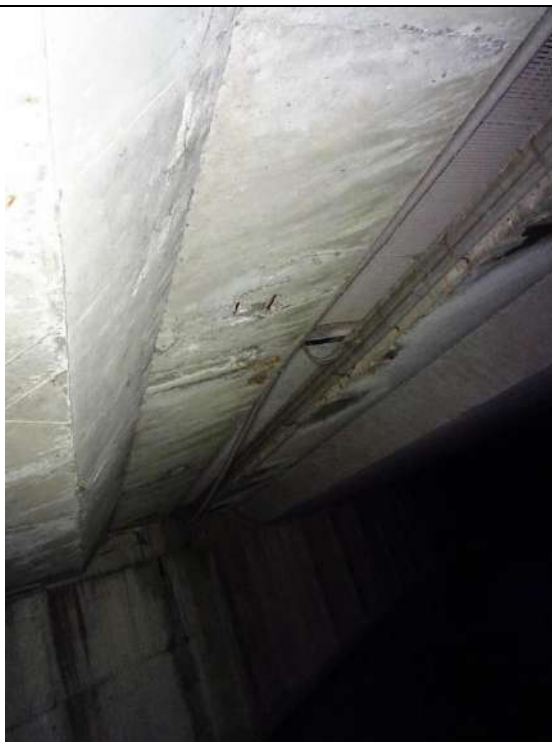
1012 : Encorbellement aval de la travée T1 côté C0

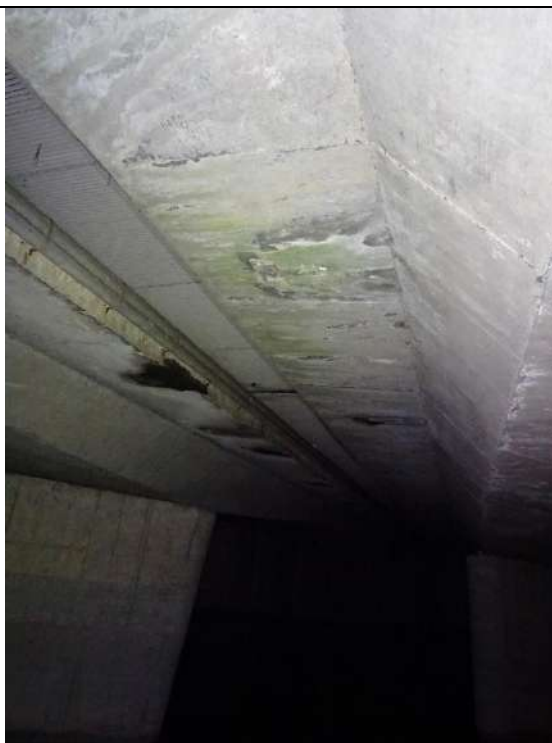
1013 : Encorbellement aval de la travée T1 côté P1

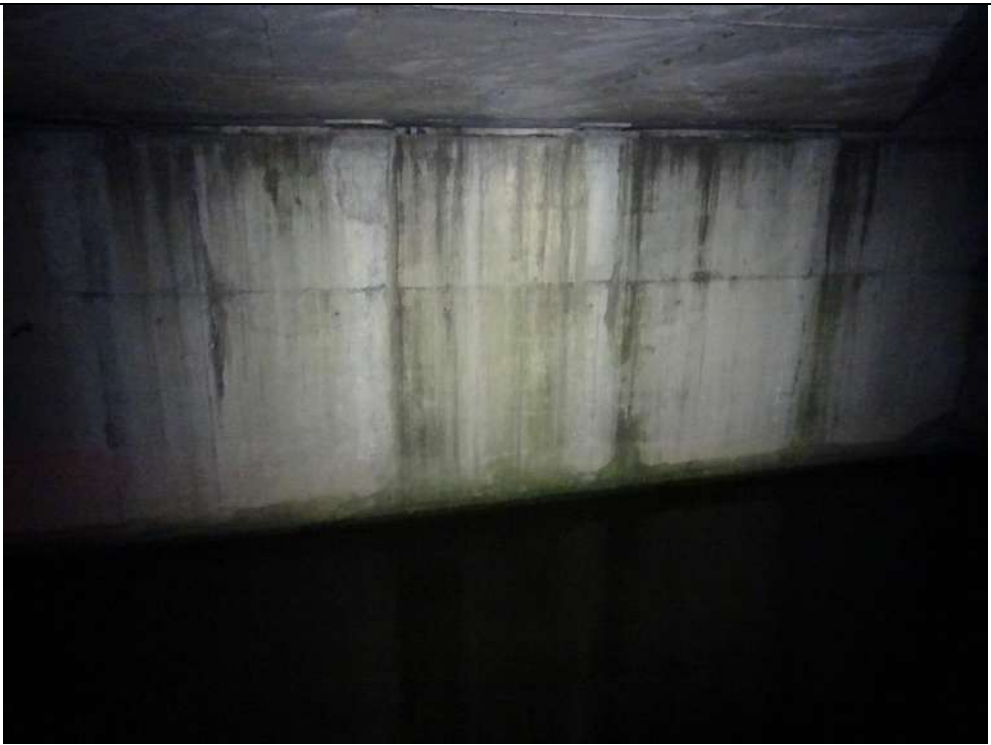
1014 : Culée C0 rive gauche côté aval

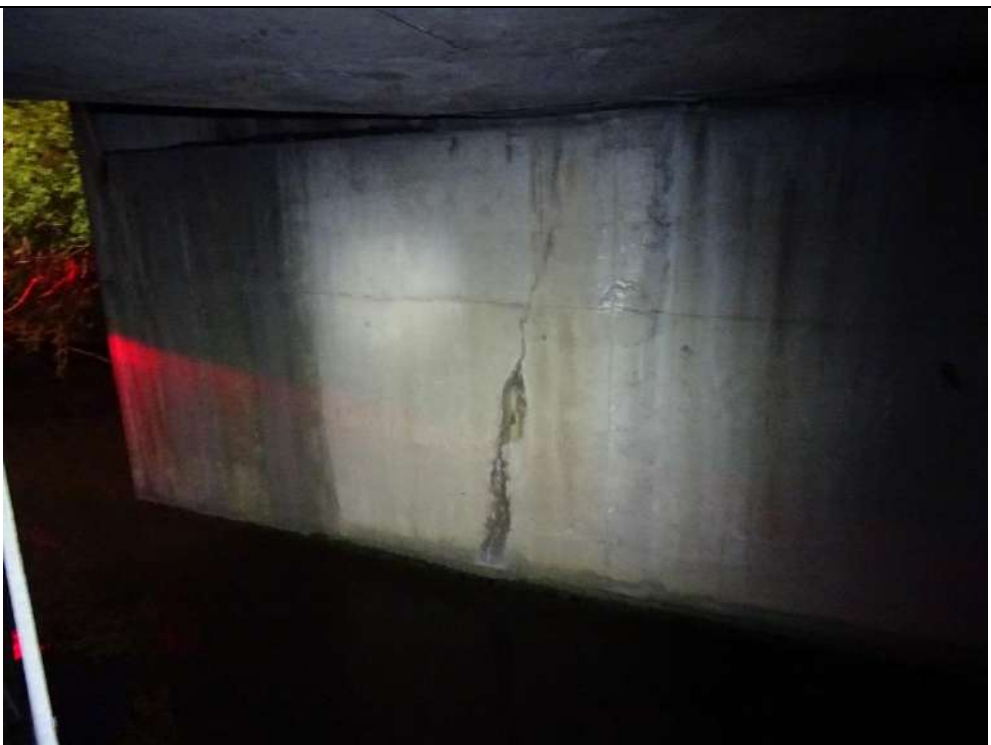
1015 : Culée C0 rive gauche côté amont

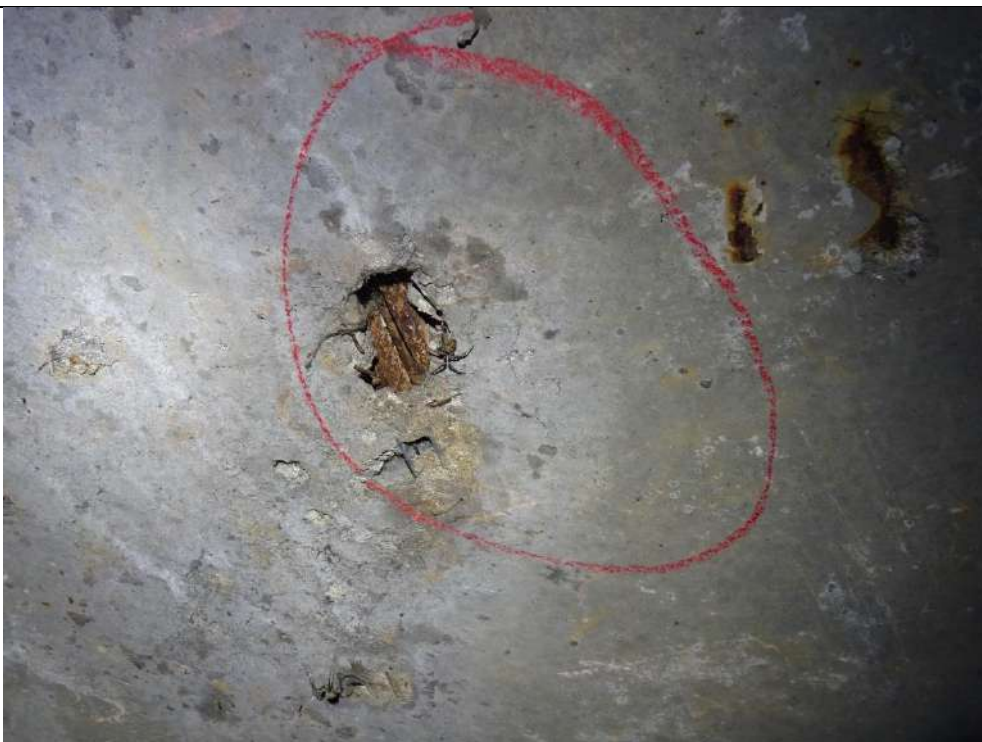
1017 : Aciers apparents oxydés en sous-face de dalle de la travée T1

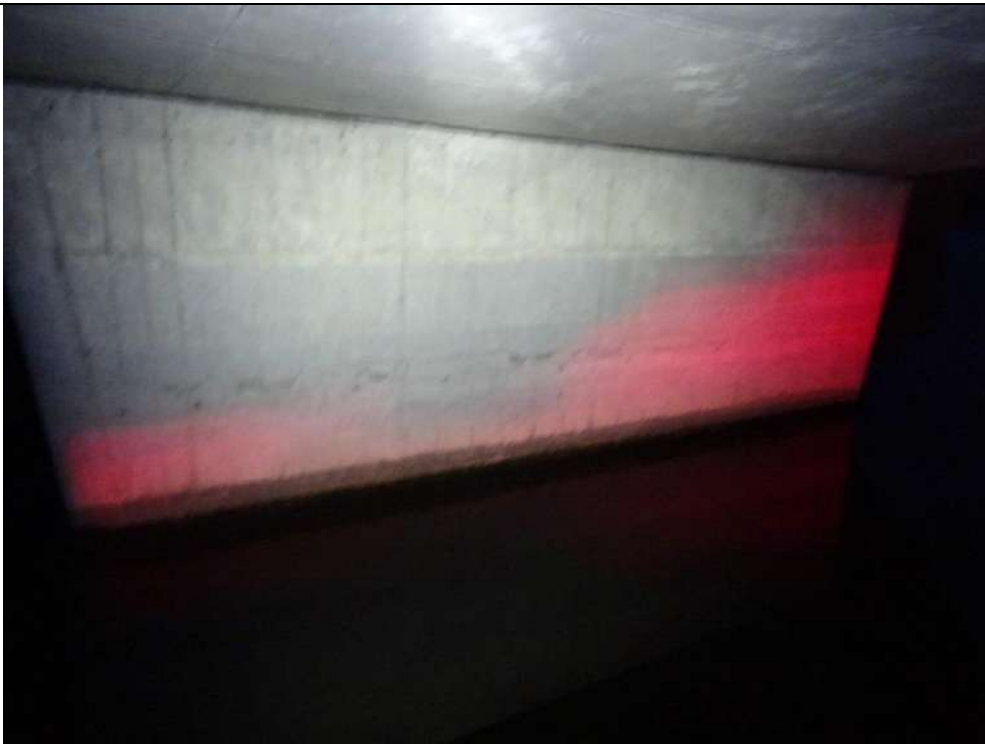
1020 : Pile P1 face C0

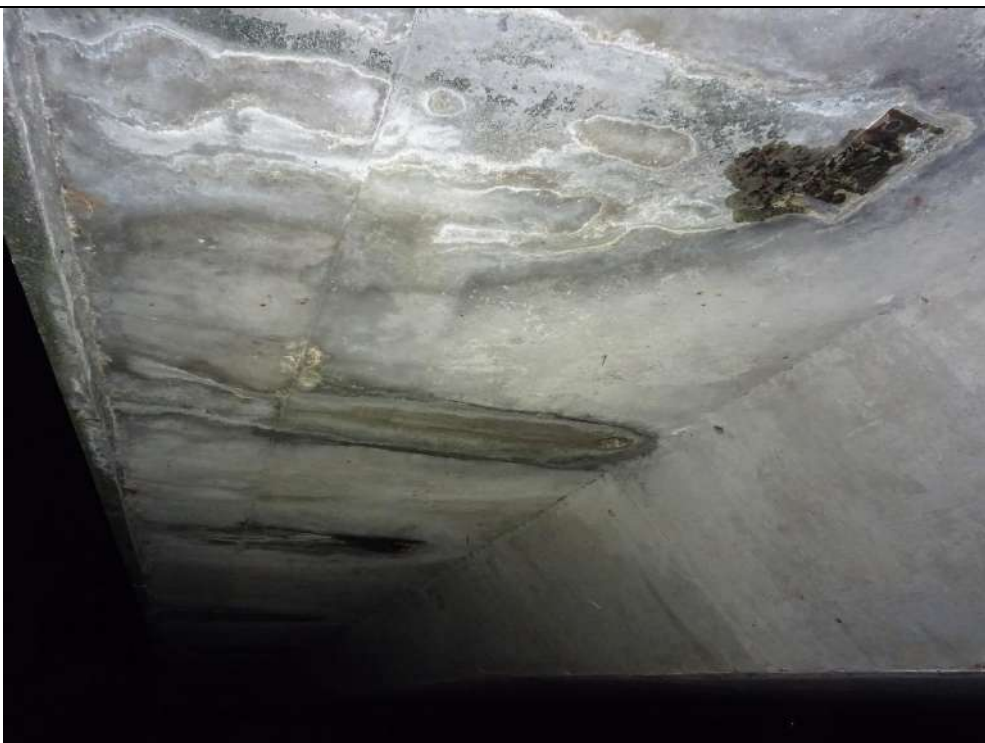
1021: Encorbellement amont rive gauche depuis la pile P1

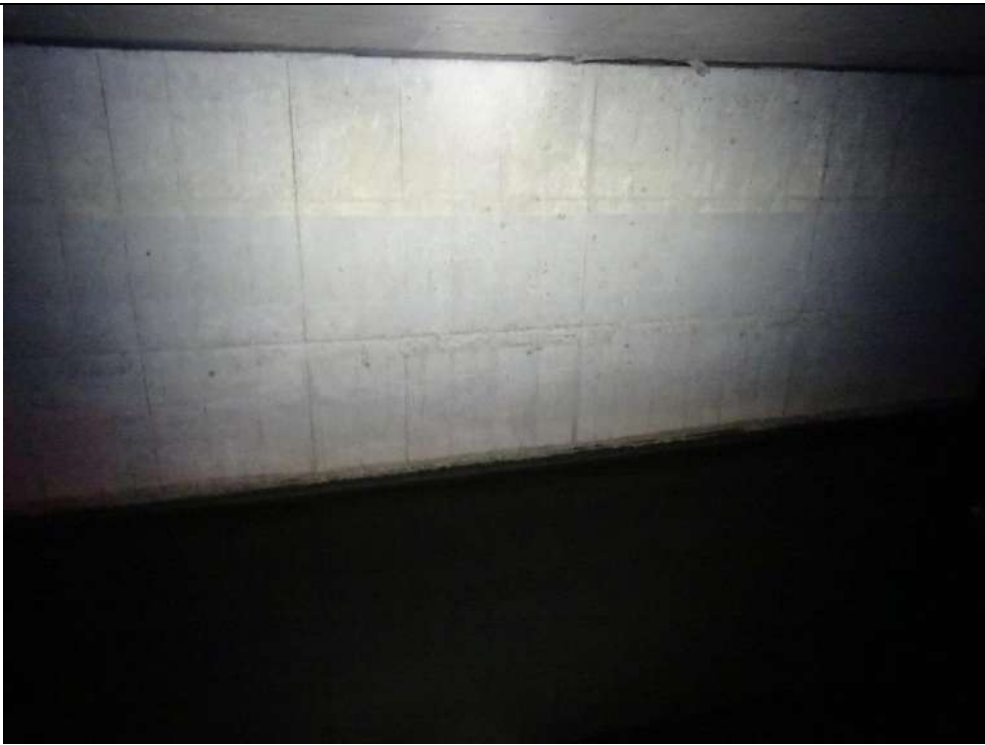
1024 : Pile P1 face C2

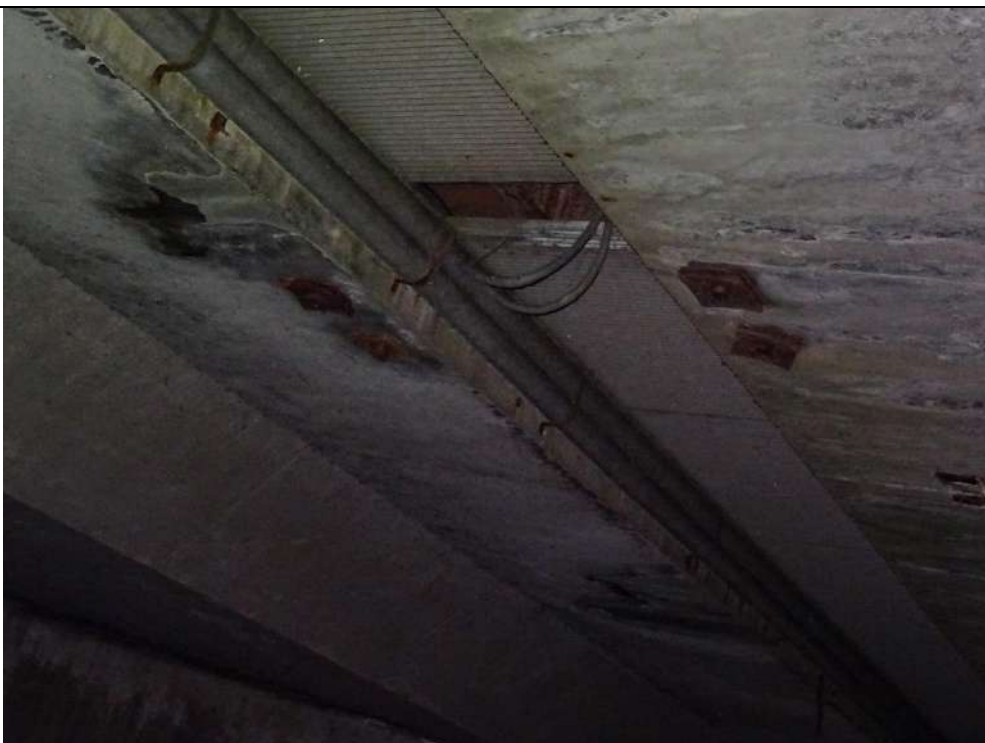
1025 : Caillebotis aval au droit de la travée T2

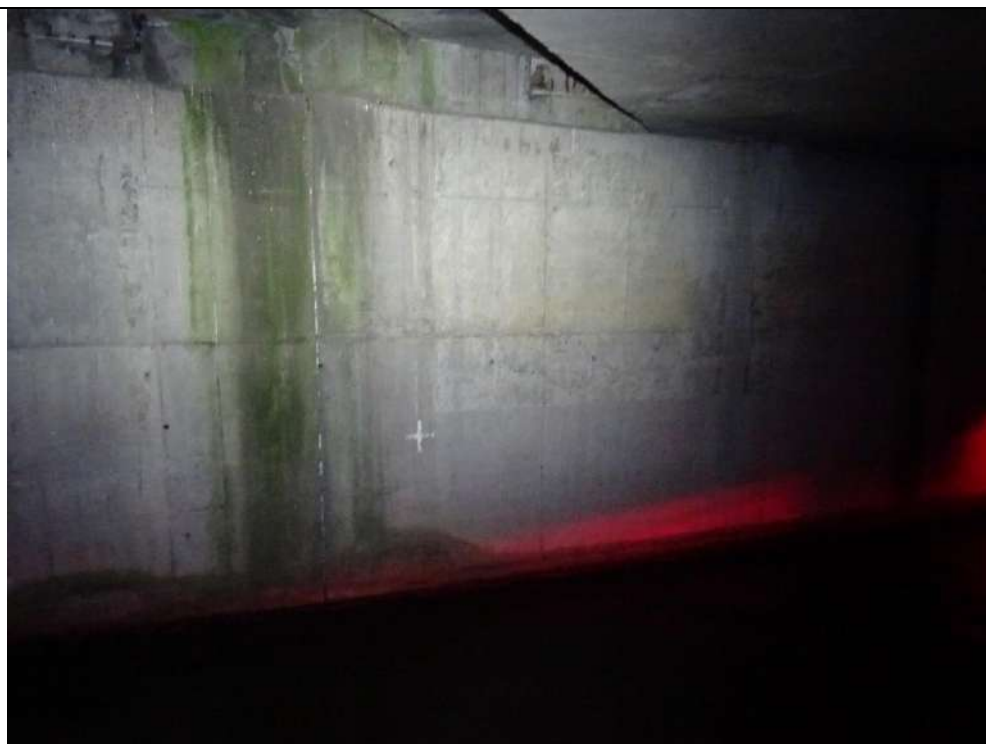
1026 : Culée C2 rive droite côté aval

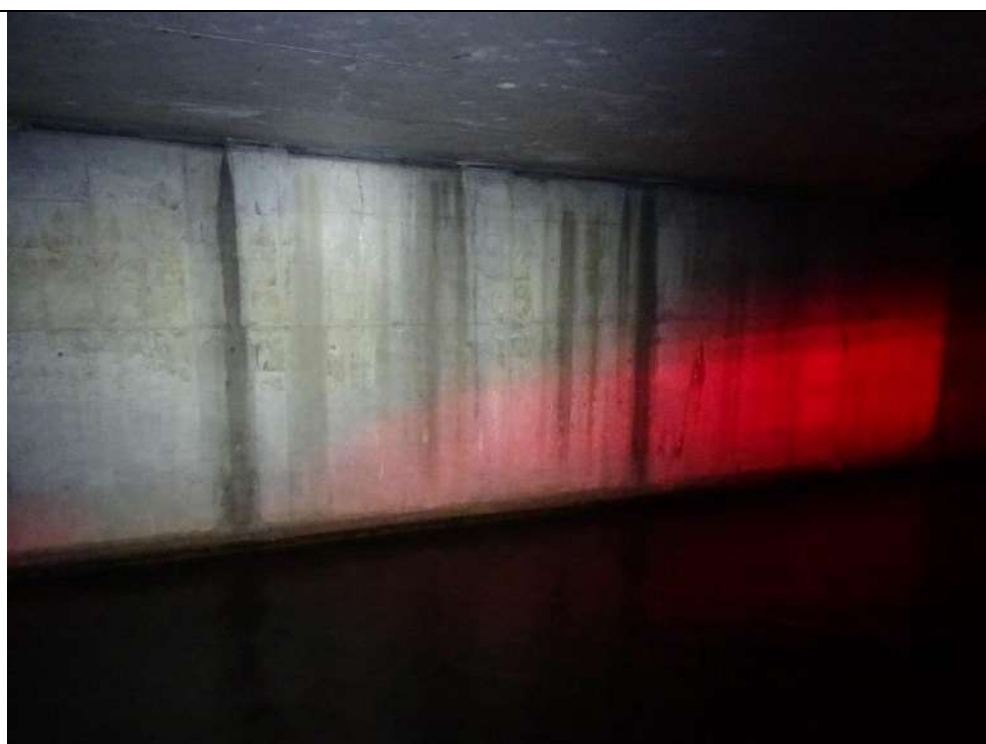
1027 : Culée C2 rive droite côté amont

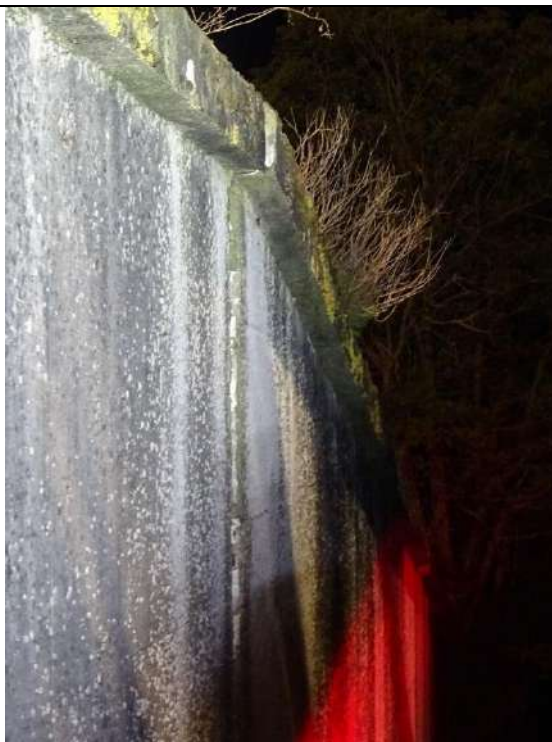
1028 : Déversement du mur en aile amont rive droite
