Rapport de repérage des matériaux et produits contenant de l'amiante avant réalisation de travaux

Date(s) du repérage : le 11/03/2020

Batiment 221
1625 ROUTE DE SAINTE ANNE
29280 PLOUZANE

Numéro d'affaire : 8440418
Référence du rapport : 8440418/S1.3.2.R
Rédigé le : 19/06/2020
Par l'opérateur de repérage : Cyrille BEYNARD
Date de la commande : 16/01/2020

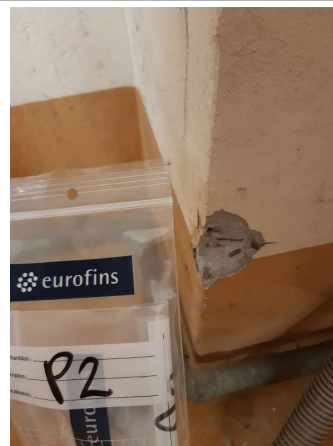
Prélèvement - P002 : RDC / 221.00.47 - Enduit- (Absence d'amiante)

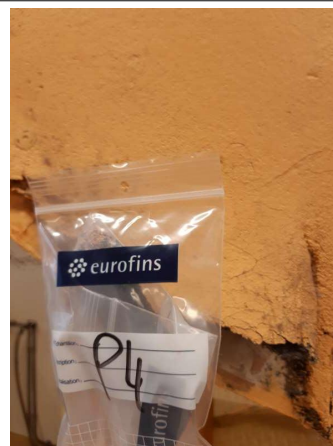
Prélèvement - P004 : RDC / 221.00.47 - Revêtement- (Absence d'amiante)

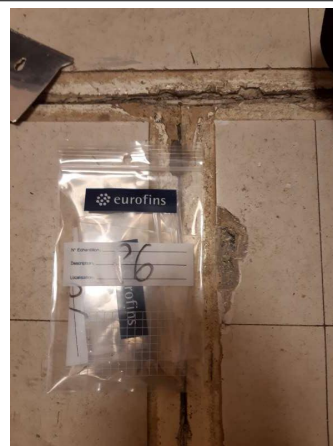
Prélèvement - P006 : R+1 / 221.01.47 - Colle- (Absence d'amiante)

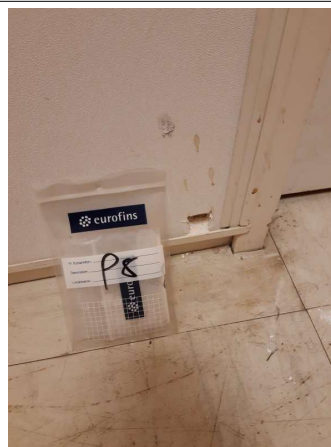
Prélèvement - P008 : R+1 / 221.01.47 - Enduit- (Absence d'amiante)

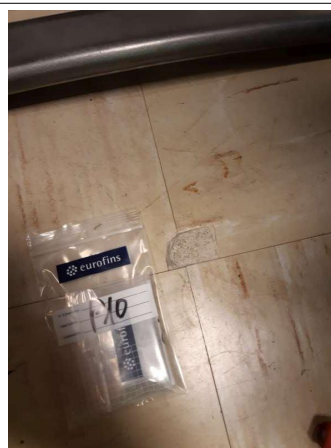
Prélèvement - P010 : R+1 / 221.01.47d - Colle- (Présence d'amiante)

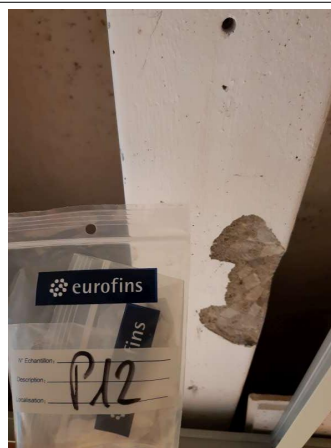
Prélèvement - P012 : R+1 / 221.01.47d - Enduit- (Absence d'amiante)

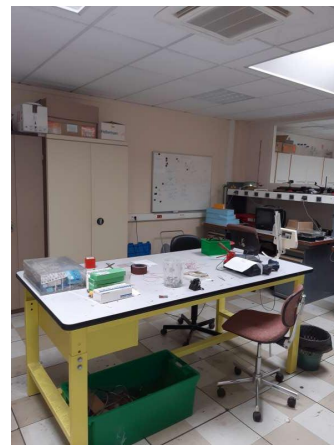
prélevé - idem P029 : RDC / 221.00.13 - Faux plafond- (Absence d'amiante)
