Rapport de repérage des matériaux et produits contenant de l'amiante avant réalisation de travaux**Article R4412-97 du Code du Travail, Norme NF X 46-020 du 5 aout 2017**

Nom du site : COUR D'APPEL DE REIMS

Immeuble bâti objet du repérage :
COUR D'APPEL DE REIMS
201 RUE DES CAPUCINS
51100 REIMS

Numéro d'affaire : 7357348
Référence du rapport : 7357348/S1.1.3.R
Rédigé le : 22/04/2020
Par l'opérateur de repérage : Maxime OYANCE
Date de la commande : 01/01/2020

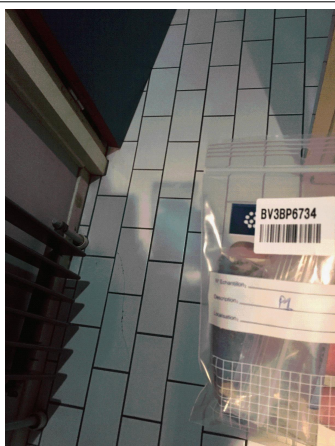
Prélèvement - P001 : BATIMENT 1 / RDC / Local 3 - Colle de carrelage- (Présence d'amiante)

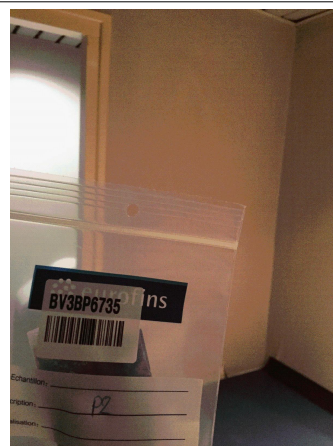
Prélèvement - P002 : BATIMENT 1 / RDC / Local 3 - Enduit- (Absence d'amiante)

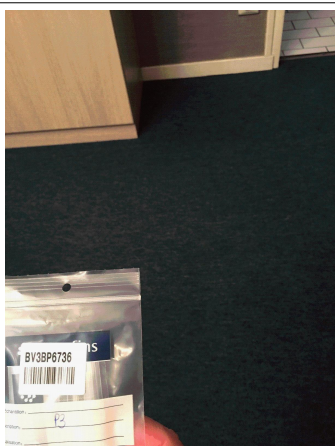
Prélèvement - P003 : BATIMENT 1 / RDC / Local 1 - Colle- (Absence d'amiante)

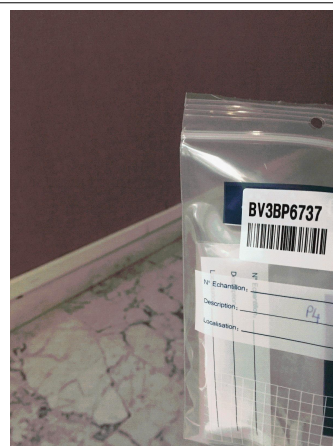
Prélèvement - P004 : BATIMENT 1 / RDC / Local 2 - Colle de plinthe- (Absence d'amiante)

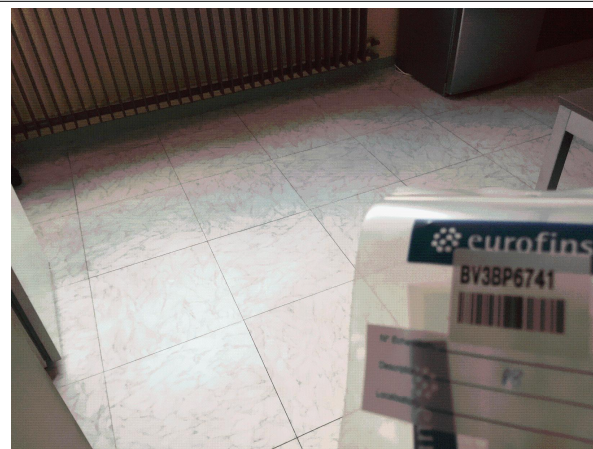
Prélèvement - P008 : BATIMENT 1 / RDC / Local 18 - Colle-
(Absence d'amiante)

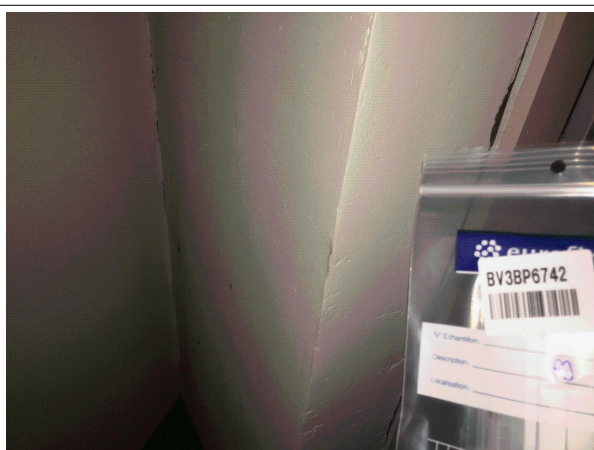
Prélèvement - P009 : BATIMENT 1 / RDC / Local 16 - Enduit-
(Absence d'amiante)

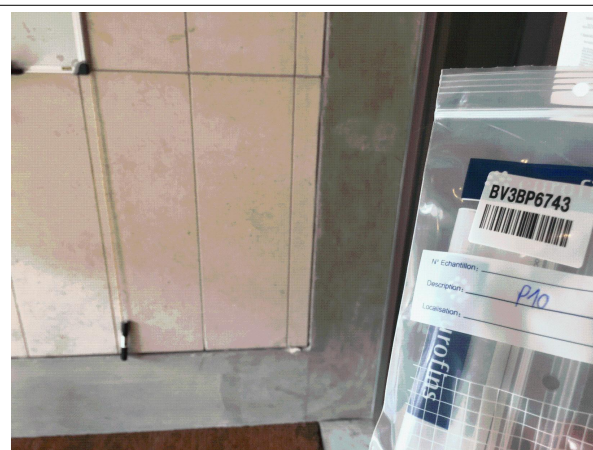
Prélèvement - P010 : BATIMENT 1 / RDC / Local 20 - Enduit-
(Présence d'amiante)

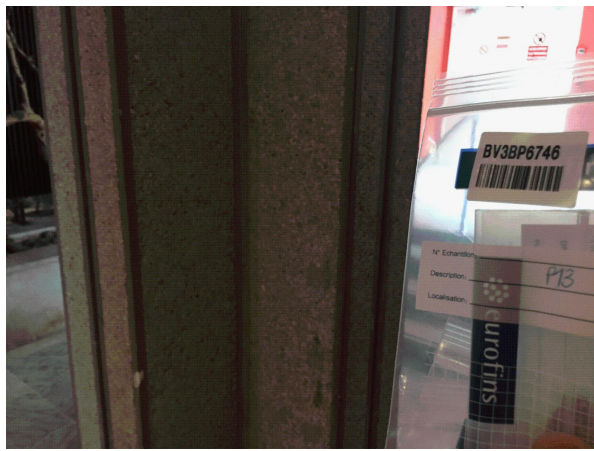
Prélèvement - P013 : BATIMENT 1 / RDC / Local 21 - Enduit lissé- (Présence d'amiante)

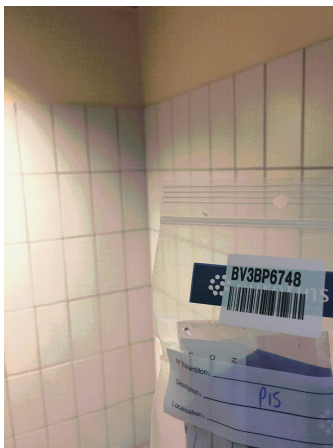
Prélèvement - P015 : BATIMENT 1 / RDC / Local 24 - Colle de faïence- (Absence d'amiante)

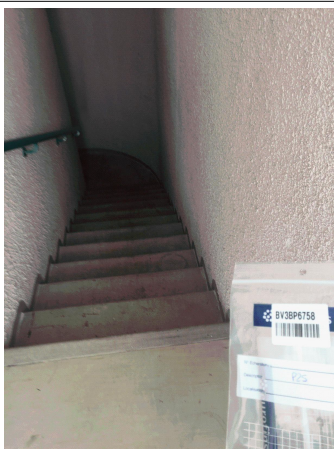
Prélèvement - P024 : BATIMENT 1 / RDC / Escalier 4 - Enduit lissé- (Présence d'amiante)

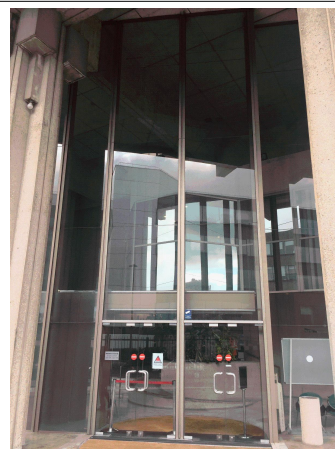
Prélèvement - P025 : BATIMENT 1 / RDC / Escalier 4 - Lé-
plastique- (Absence d'amiante)

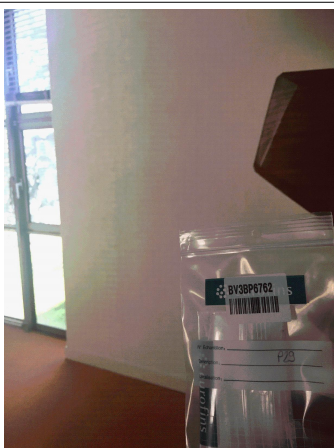
Prélèvement - P028 : BATIMENT 1 / RDC / Local 9 - Colle-
(Absence d'amiante)

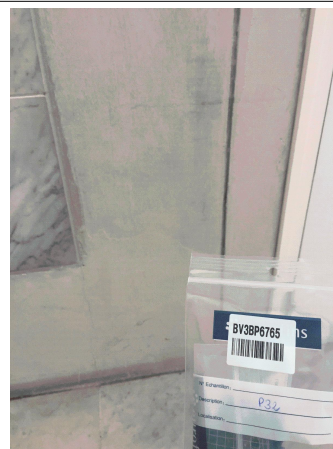
Prélèvement - P031 : BATIMENT 1 / RDC / Local 12 - Joint-
(Absence d'amiante)

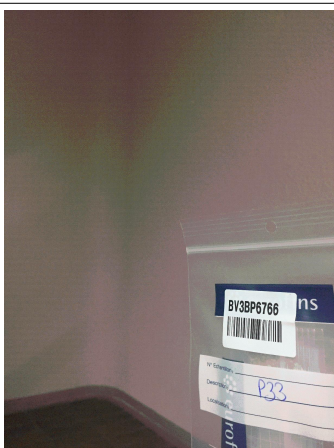
Prélèvement - P032 : BATIMENT 1 / RDC / Local 12 - Enduit
lissé- (Présence d'amiante)

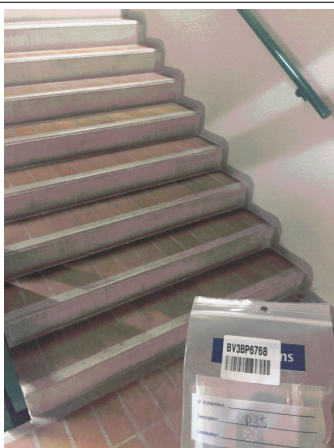
Prélèvement - P034 : BATIMENT 1 / RDC / Escalier 1 - Enduit
lissé- (Absence d'amiante)

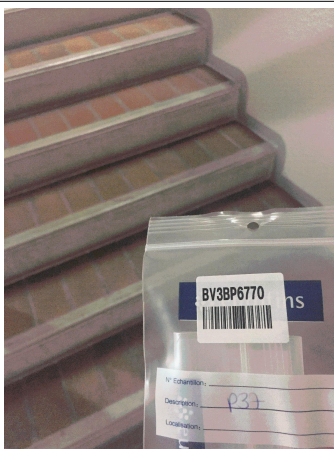
Prélèvement - P036 : BATIMENT 1 / RDC / Escalier 1 - Enduit-
(Absence d'amiante)

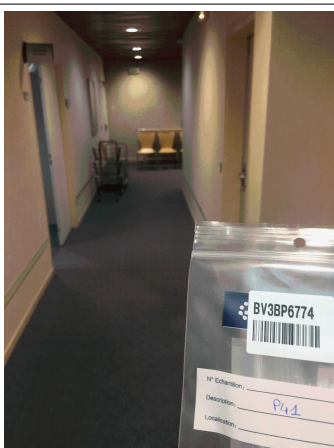
Prélèvement - P040 : BATIMENT 1 / MEZZANINE / Local 012 - Enduit- (Absence d'amiante)

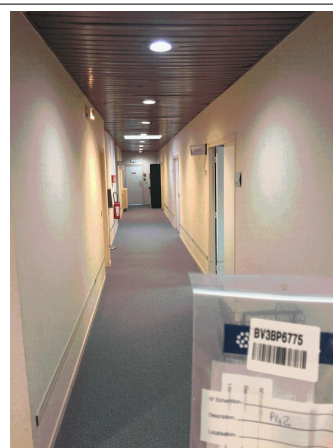
Prélèvement - P041 : BATIMENT 1 / MEZZANINE / Local 006 - Colle- (Absence d'amiante)

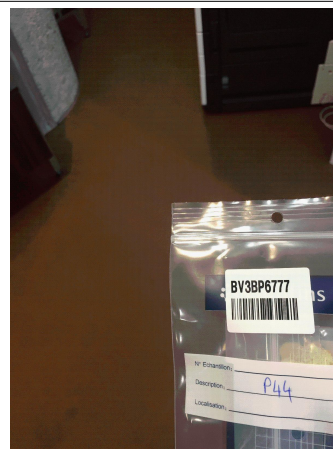
Prélèvement - P043 : BATIMENT 1 / MEZZANINE / Local 006 - Enduit lissé- (Absence d'amiante)

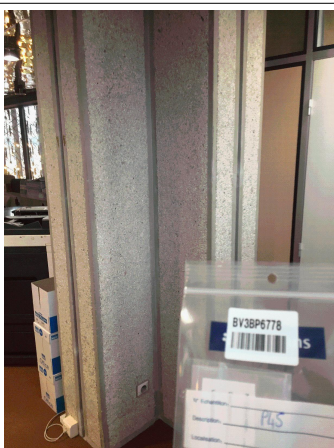
Prélèvement - P044 : BATIMENT 1 / MEZZANINE / Local 002 - Colle- (Absence d'amiante)

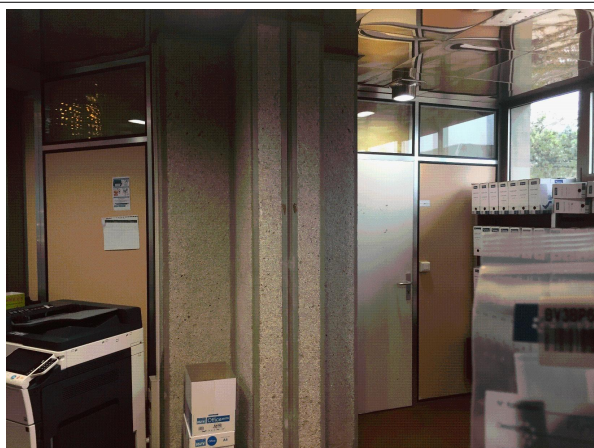
Prélèvement - P046 : BATIMENT 1 / MEZZANINE / Local 002 - Enduit lissé- (Présence d'amiante)

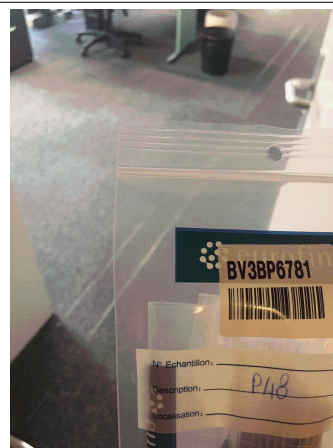
Prélèvement - P047 : BATIMENT 1 / MEZZANINE / Local 002 - Panneau de cloison- (Absence d'amiante)

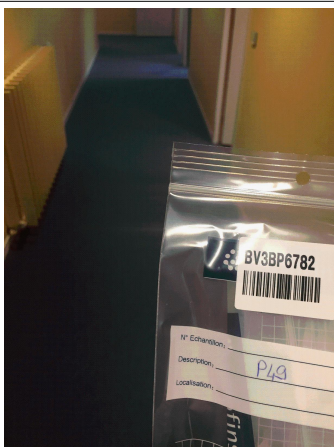
Prélèvement - P048 : BATIMENT 1 / ETAGE1 / Local 122 BIS - Colle- (Absence d'amiante)

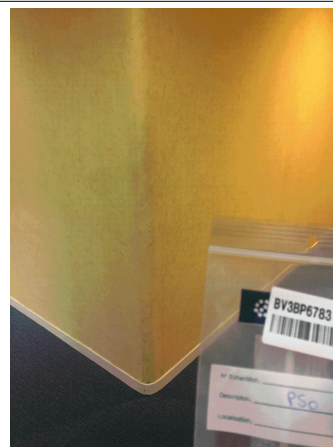
Prélèvement - P049 : BATIMENT 1 / ETAGE1 / Circulation -
Colle- (Absence d'amiante)

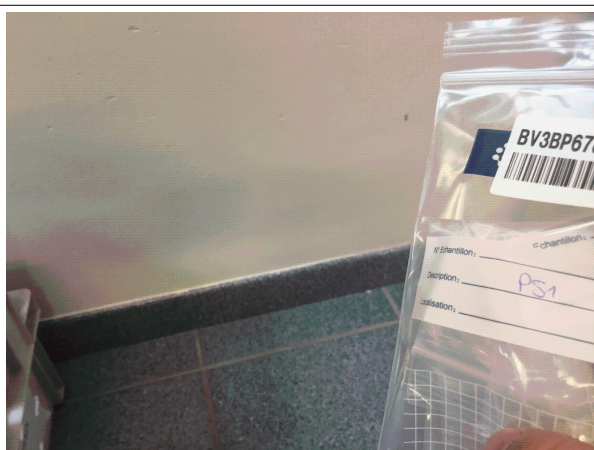
Prélèvement - P050 : BATIMENT 1 / ETAGE1 / Circulation -
Enduit- (Présence d'amiante)

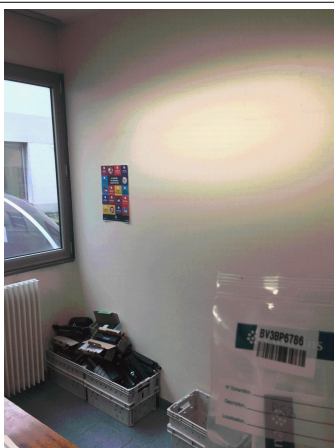
Prélèvement - P052 : BATIMENT 1 / ETAGE1 / Local 111 -
Colle de carrelage- (Absence d'amiante)

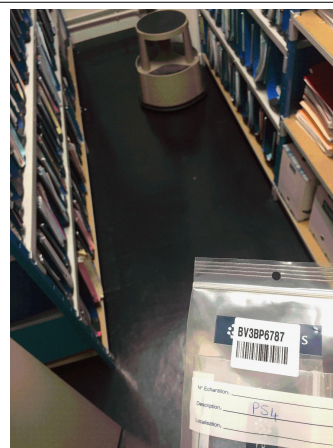
Prélèvement - P053 : BATIMENT 1 / ETAGE1 / Local 111 -
Enduit- (Absence d'amiante)

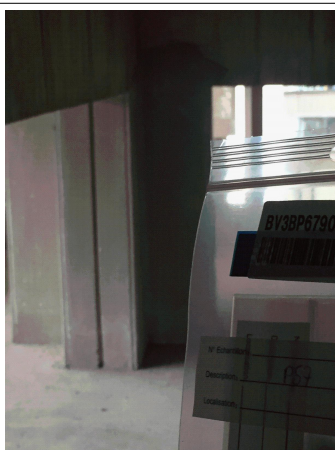
Prélèvement - P056 : BATIMENT 1 / ETAGE1 / Salle d'attente -
Enduit- (Absence d'amiante)

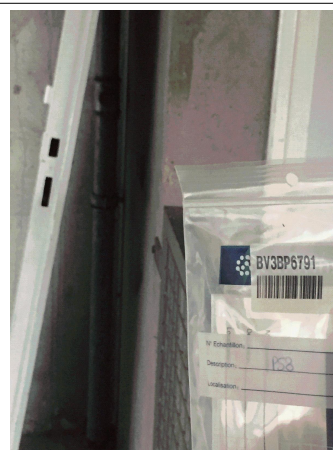
Prélèvement - P057 : BATIMENT 1 / PLATE FORME / Local
015 - Enduit lissé- (Présence d'amiante)

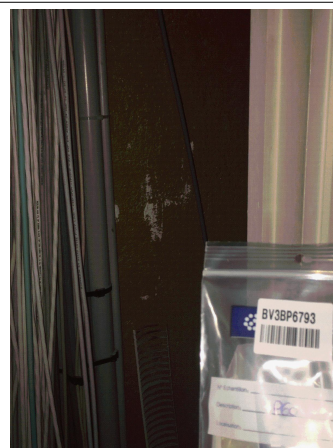
Prélèvement - P059 : BATIMENT 1 / PLATE FORME / Local
015 - Enduit- (Absence d'amiante)

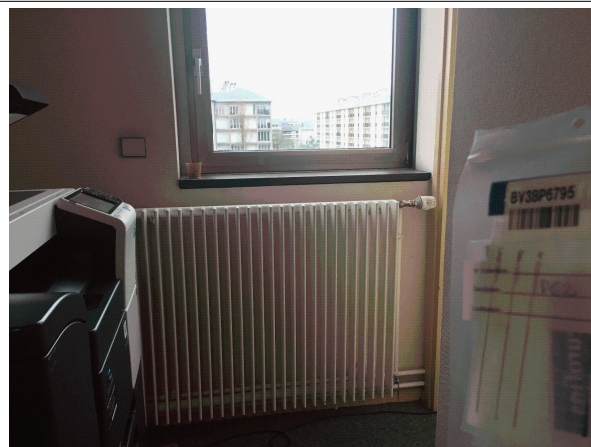
Prélèvement - P061 : BATIMENT 1 / ETAGE2 / Circulation -
Colle- (Absence d'amiante)

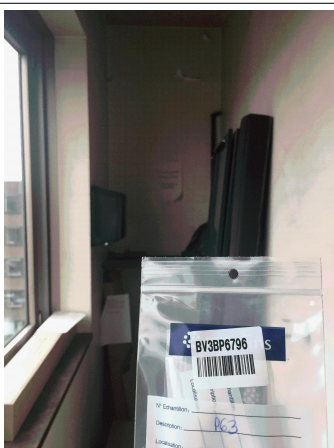
Prélèvement - P062 : BATIMENT 1 / ETAGE2 / Circulation -
Enduit- (Présence d'amiante)

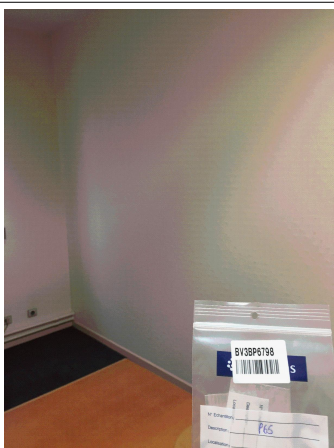
Prélèvement - P064 : BATIMENT 1 / ETAGE2 / Local 218 -
Colle- (Absence d'amiante)

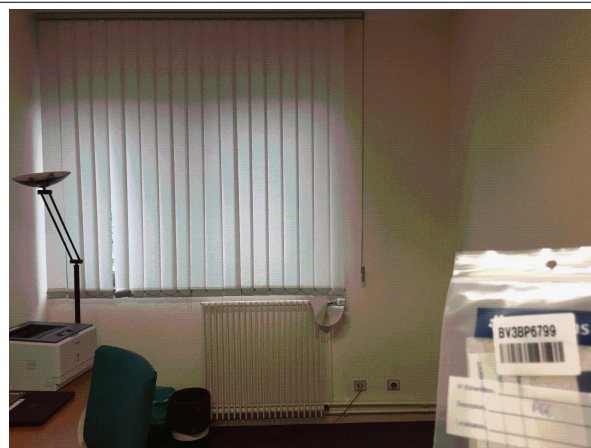
Prélèvement - P065 : BATIMENT 1 / ETAGE2 / Local 218 -
Enduit- (Absence d'amiante)

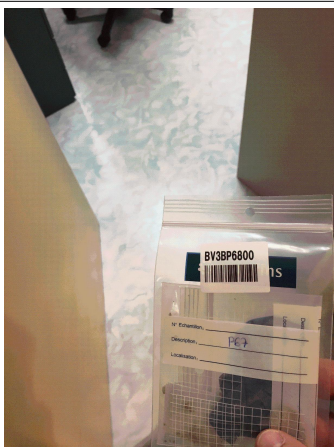
Prélèvement - P066 : BATIMENT 1 / ETAGE2 / Local 218 -
Enduit- (Absence d'amiante)

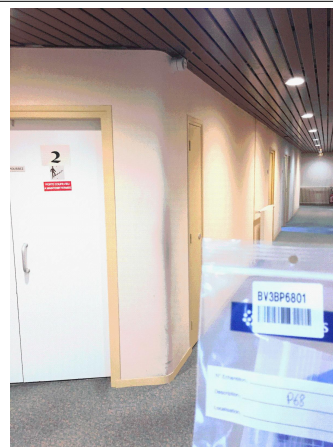
Prélèvement - P067 : BATIMENT 1 / ETAGE2 / Local 208 - Lé
plastique- (Absence d'amiante)

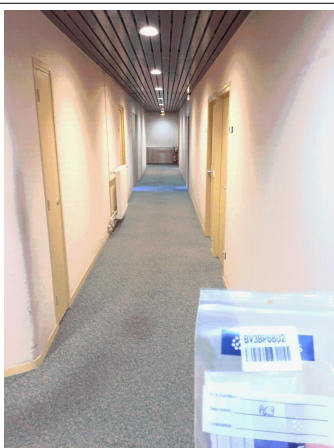
Prélèvement - P068 : BATIMENT 1 / ETAGE2 / Circulation -
Enduit- (Présence d'amiante)

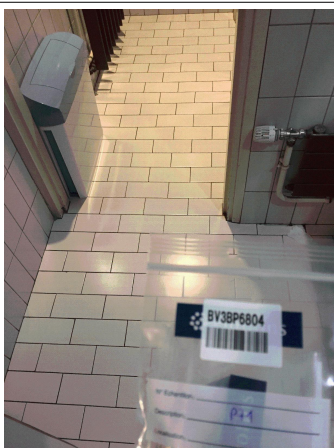
Prélèvement - P070 : BATIMENT 1 / ETAGE2 / Toilettes 2 -
Colle de faïence- (Absence d'amiante)

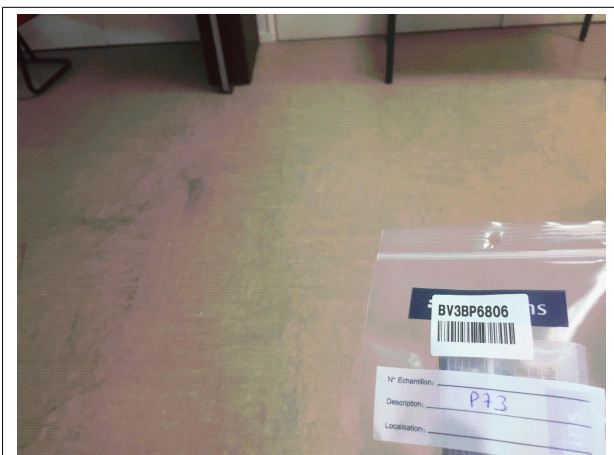
Prélèvement - P072 : BATIMENT 1 / RDC / Local 27 - Enduit de
jointoiment de plaques de plâtre- (Absence d'amiante)

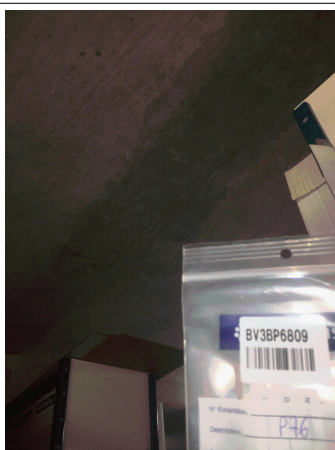
Prélèvement - P075 : BATIMENT 1 / SOUS SOL 2 / Local -207
- Peinture sur béton- (Absence d'amiante)

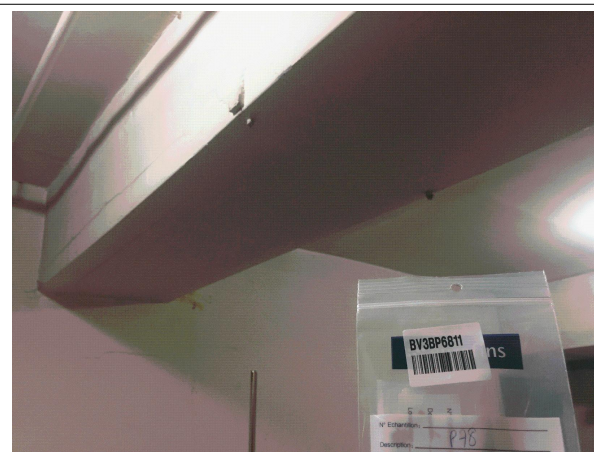
Prélèvement - P077 : BATIMENT 1 / SOUS SOL 2 / Local -205
- Flocage- (Absence d'amiante)

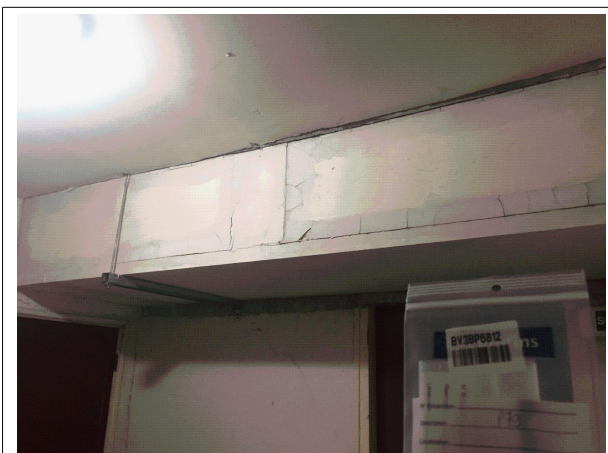
Prélèvement - P078 : BATIMENT 1 / SOUS SOL 2 / Local -208
- Enduit- (Absence d'amiante)

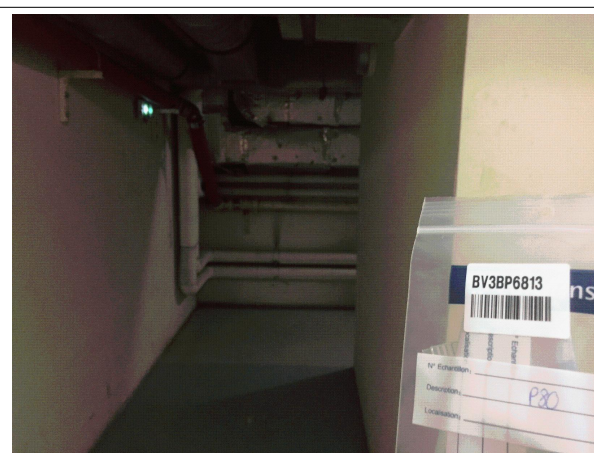
Prélèvement - P079 : BATIMENT 1 / SOUS SOL 2 / Local -208
- Enduit- (Absence d'amiante)

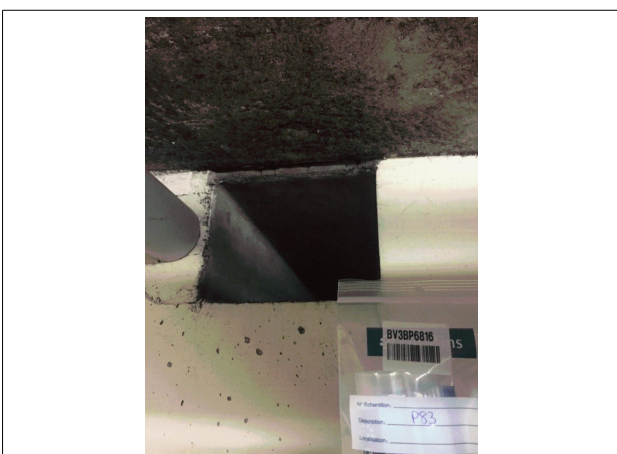
Prélèvement - P082 : BATIMENT 1 / SOUS SOL 2 / Escalier -
Enduit- (Absence d'amiante)

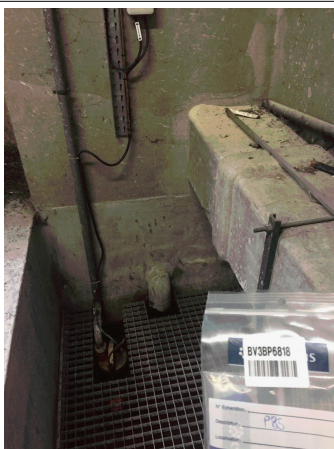
Prélèvement - P084 : BATIMENT 1 / SOUS SOL 2 / Local -201
- Enduit- (Présence d'amiante)

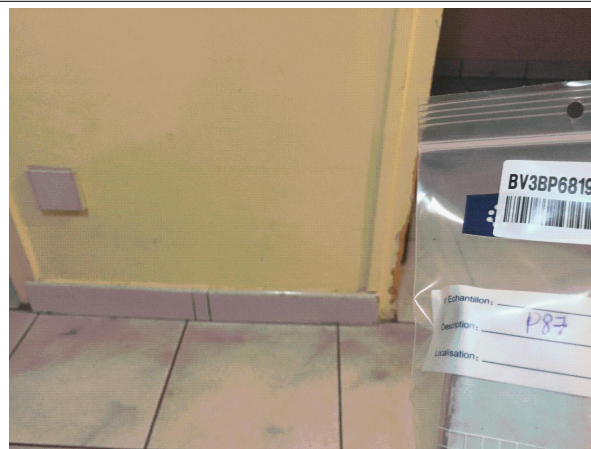
Prélèvement - P085 : BATIMENT 1 / SOUS SOL 2 / Local -201
- Conduit- (Présence d'amiante)

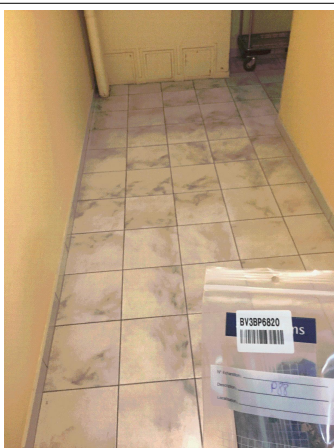
Prélèvement - P087 : BATIMENT 1 / SOUS SOL 1 / Local -122
- Colle de plinthe- (Absence d'amiante)

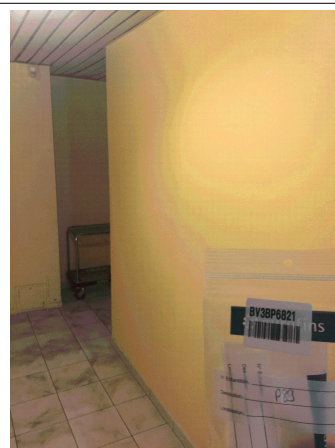
Prélèvement - P088 : BATIMENT 1 / SOUS SOL 1 / Local -121
- Colle de carrelage- (Absence d'amiante)

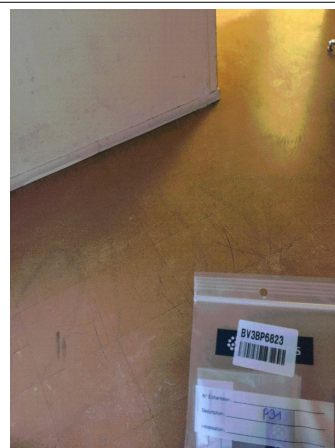
Prélèvement - P090 : BATIMENT 1 / SOUS SOL 1 / Escalier 2 -
Dalle de sol- (Présence d'amiante)

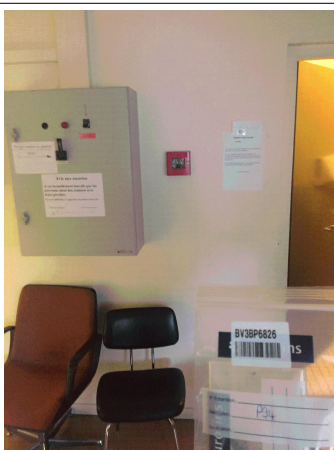
Prélèvement - P093 : BATIMENT 1 / SOUS SOL 1 / Local -104
- Colle de carrelage- (Absence d'amiante)

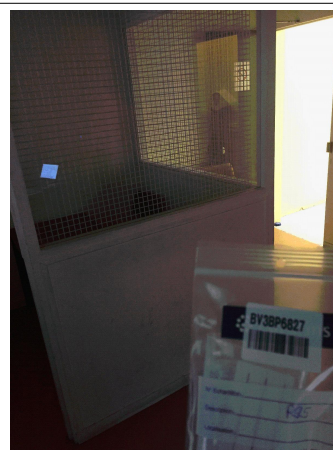
Prélèvement - P094 : BATIMENT 1 / SOUS SOL 1 / Local -103
- Enduit- (Présence d'amiante)

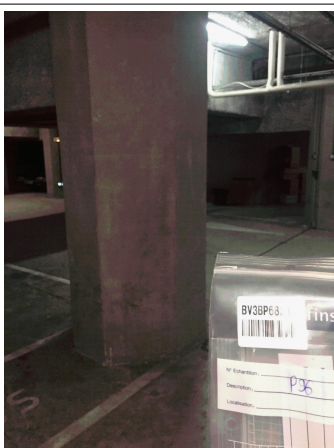
Prélèvement - P095 : BATIMENT 1 / SOUS SOL 1 / Local -103
- Enduit de jointoiment de plaques de plâtre- (Absence d'amiante)

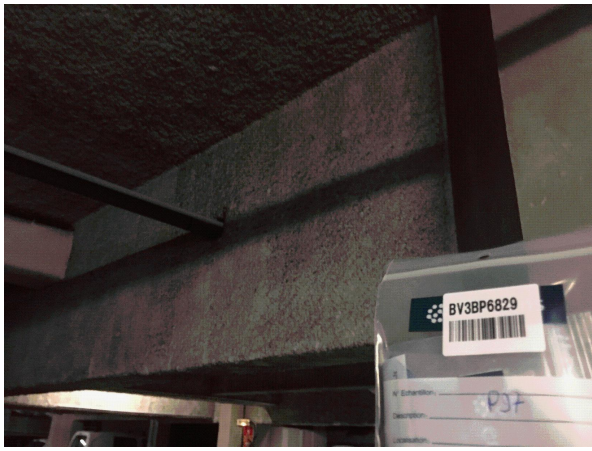
Prélèvement - P096 : BATIMENT 1 / SOUS SOL 1 / Local -115
- Enduit lissé- (Présence d'amiante)

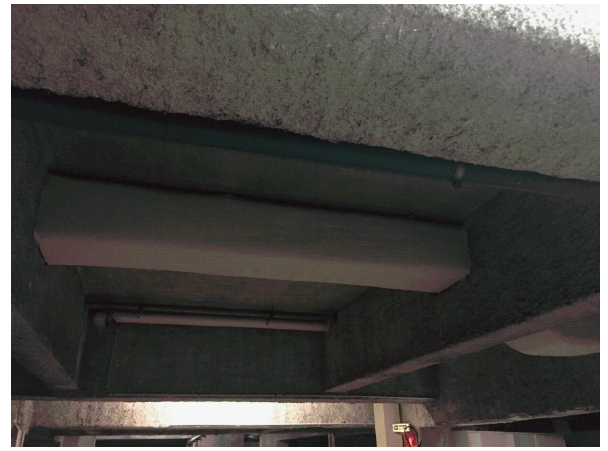
Prélèvement - P097 : BATIMENT 1 / SOUS SOL 1 / Local -115
- Flocage- (Absence d'amiante)

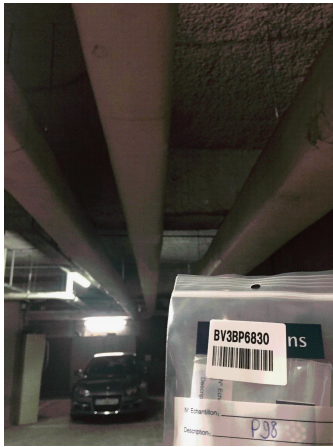
Prélèvement - P097 : BATIMENT 1 / SOUS SOL 1 / Local -115
- Flocage- (Absence d'amiante)

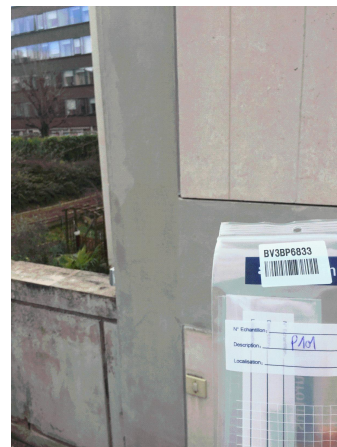
Prélèvement - P100 : FACADES - Joint- (Absence d'amiante)

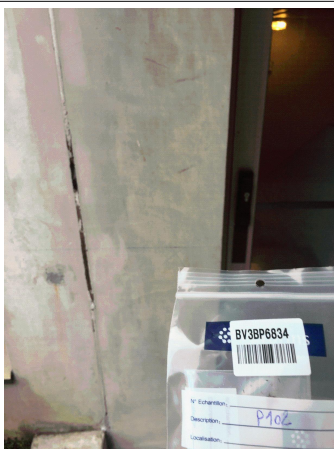
Prélèvement - P101 : FACADES - Enduit lissé- (Présence
d'amiante)

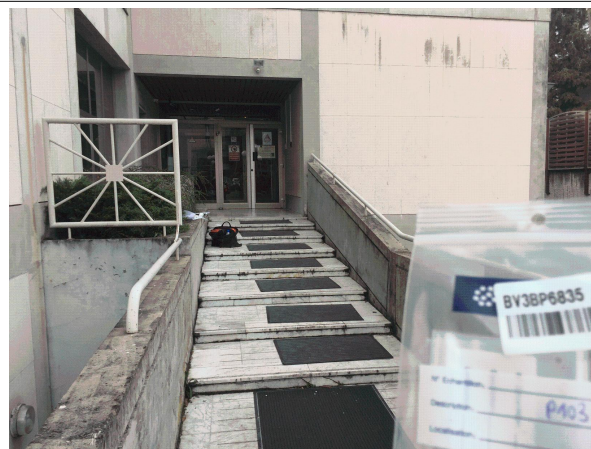
Prélèvement - P102 : FACADES - Joint de dilatation- (Absence d'amiante)

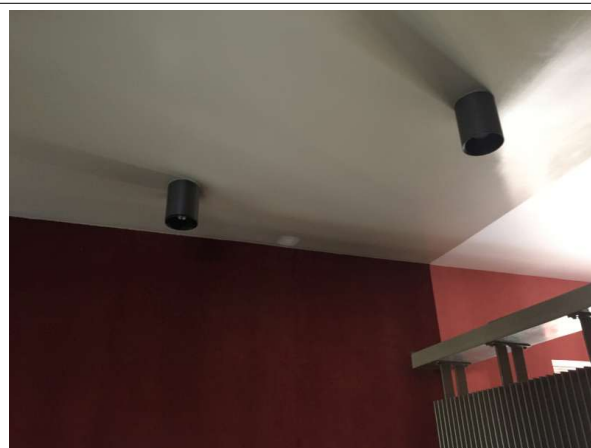
Prélèvement - P104 : BATIMENT 1 / RDC / Local 12 - Joint de dilatation- (Absence d'amiante)

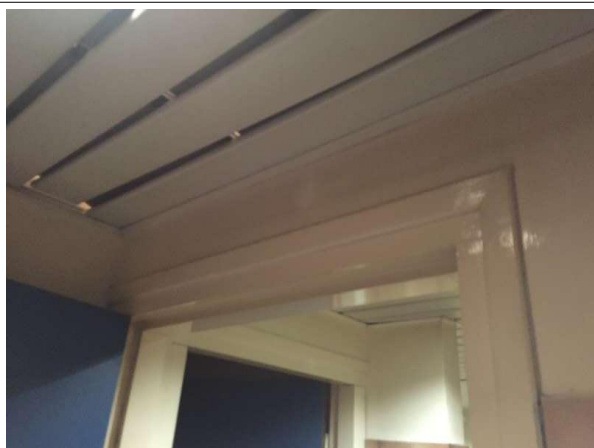
Prélèvement - P106 : BATIMENT 1 / RDC / Local 12 - Enduit- (Absence d'amiante)

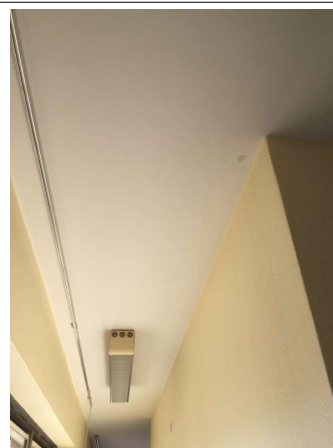
Prélèvement - P107 : BATIMENT 1 / RDC / Local 22 - Enduit- (Absence d'amiante)

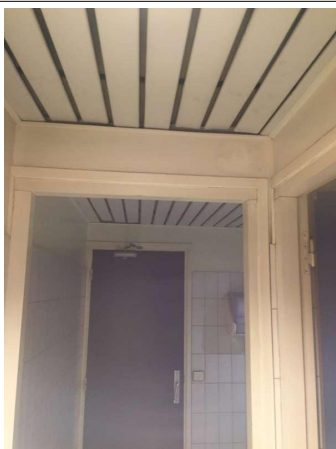
Prélèvement - P108 : BATIMENT 1 / ETAGE1 / Local 113 - Enduit- (Présence d'amiante)

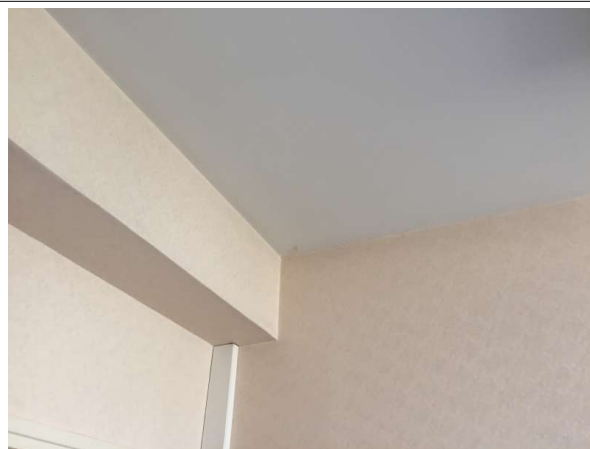
Prélèvement - P109 : BATIMENT 1 / ETAGE1 / Toilettes 1 -
Enduit- (Absence d'amiante)

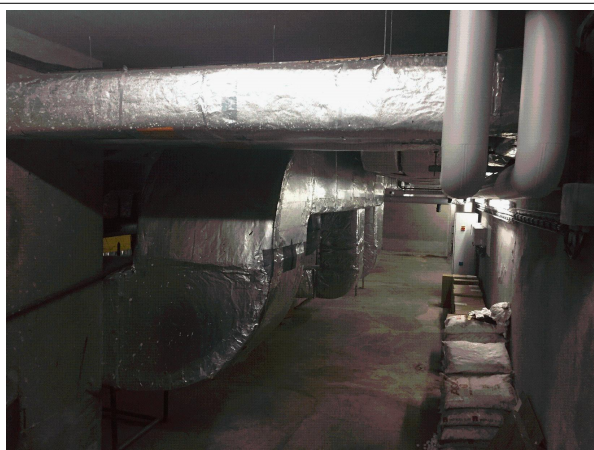
Prélèvement - P110 : BATIMENT 1 / ETAGE2 / Local 205 -
Enduit- (Absence d'amiante)

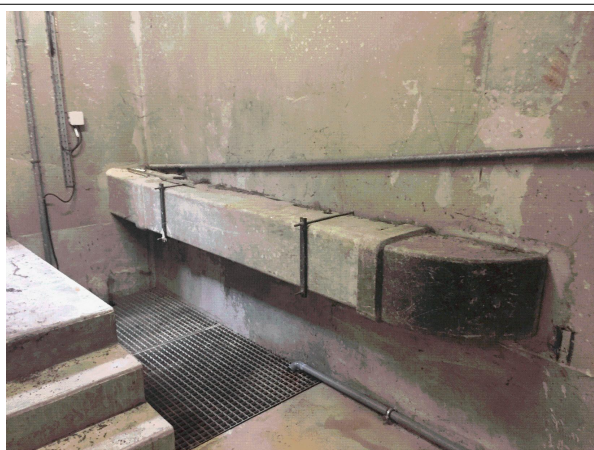
déclaré - : BATIMENT 1 / SOUS SOL 2 / Local -210 -
Calorifugeage- (Absence d'amiante)
