VNF Direction Nord-Est
UTI Moselle

**Écluses n°14 et 14 bis sur le canal de la Marne au Rhin avec
vannages amont et aval d'épargne d'eau - Commune de Foug (54)**

Diagnostics génie civil sur ouvrages fluviaux

Rapport d'inspection v.2 - 2014

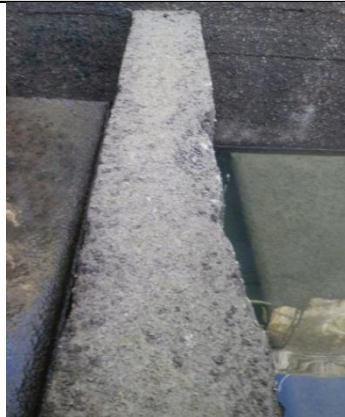
CLASSEMENT DE L'OUVRAGE			2
Zone	Observations / Désordres principaux	Image représentative	Notation
Radier en tête amont de 6 m de large	Les principaux désordres se trouvent sur l'entretoise. Dégradation généralisée, surtout à l'angle. Aciers apparents sur la retombée de l'entretoise.

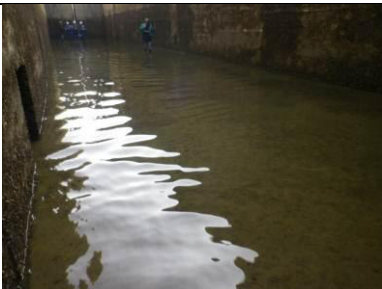
2
Radier en sas de 6 m de large	Présence variable de détrit. Visibilité réduite.

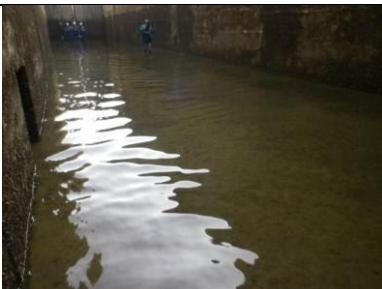
2
Radier en tête aval de 6 m de large	Présence variable de détrit. Visibilité réduite.

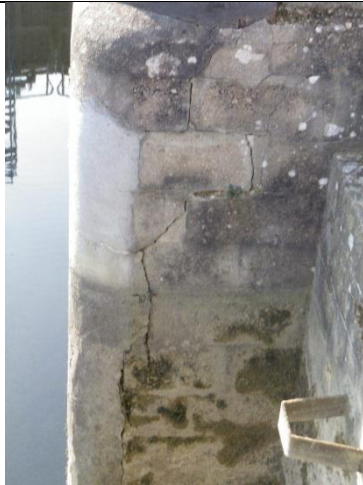
<p>2</p>
<p>Bajoyer RG en tête aval de 9 m de haut</p>	<p>Erosions d'ensemble de la surface des parpaings.</p> <p>Lézarde vertical qui se développe sur toute la hauteur.</p>

Ecluse 14, bajoyer RG tête aval	Remplacement du béton dégradé	Hydrodémolition des 10 cm superficiels du bajoyer- 3,5x2	 	m2	7,0	60	420
		Mise en place du béton projeté		m3	0,5	260	137
Ecluse 14, bajoyer RD SAS	Remplacement du béton dégradé	Hydrodémolition des 10 cm superficiels du bajoyer- 1,5x4 m	 	m2	6,0	60	360
		Mise en place du béton projeté		m3	0,2	260	39

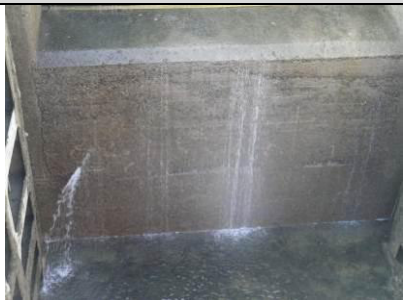
CLASSEMENT DE L'OUVRAGE			2
Zone	Observations / Désordres principaux	Image représentative	Notation
Radier en tête amont de 6 m de large	<p>Sur la retombé du mur de chute : venue d'eau à mi-hauteur et du côté RD.</p> <p>Sur la retombée aval de l'entretoise : présence de ferrailage apparent.</p>

m2	18,0	60	1080
		Mise en place du béton projeté		m3	1,8	260	468
Ecluse 14 bis, radier amont	Remplacement du béton avec des armatures apparentes sur la retombée aval de l'entretoise	Hydrodémolition des 5 cm superficiels des parois dans la zone où les aciers sont apparents (coin et retombée) - 6x1 m

m2	6,0	60	360
		Mise en place de nouveau ferraillage		kg	240,0	3	720
		Mise en place du béton projeté		m3	3,0	260	780
Ecluse 14 bis, bajoyer RD SAS	Remplacement du béton dégradé	Hydrodémolition des 10 cm superficiels du bajoyer- 6x3 m

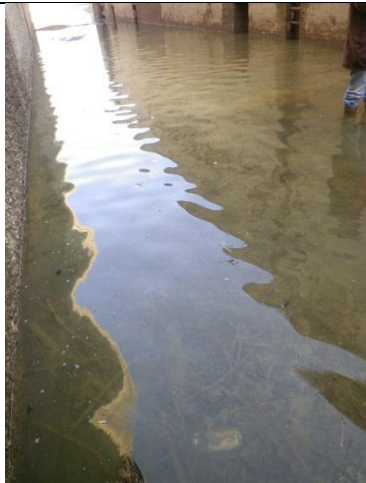
2
Radier en SAS de 6 m de large	Présence d'épaisseurs variables de détritux dans la chambre des vantaux et au niveau du busc et faux-busc.

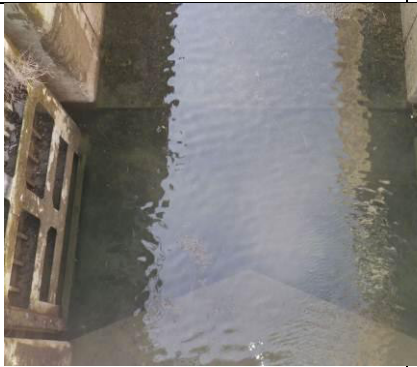
1
Radier en tête aval de 6 m de large	Présence d'épaisseurs variables de détritux. Visibilité réduite.

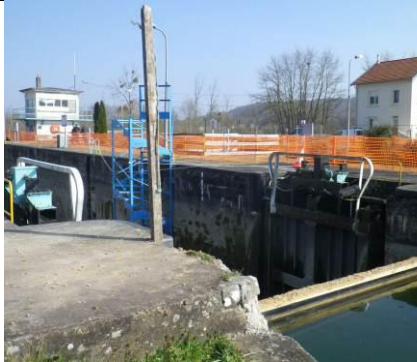
1
Bajoyer RG en tête amont de 9 m de haut	Absence de désordres apparents.

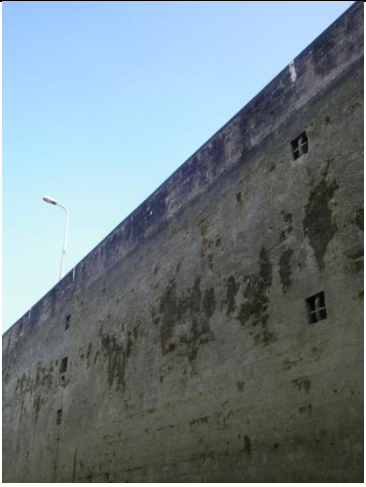
<p>Bajoyer RG en sas de 9 m de haut</p>	<p>Sur plusieurs endroits, présence d'érosion de la surface des parpaings. Au droit de l'échelle, érosions locales et ponctuelles avec jointoiements fatigués entre 2 et 5 m de profondeur.</p>

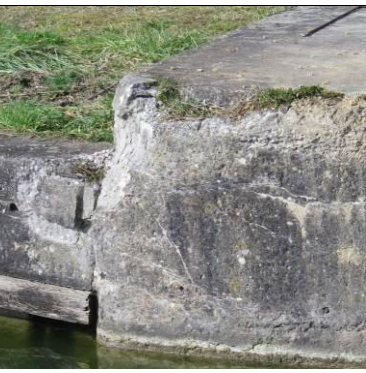
<p>2</p>
<p>Bajoyer RD en tête amont de 9 m de haut</p>	<p>Coin présentant des dégradations en tête de la rainure à batardeau.</p>

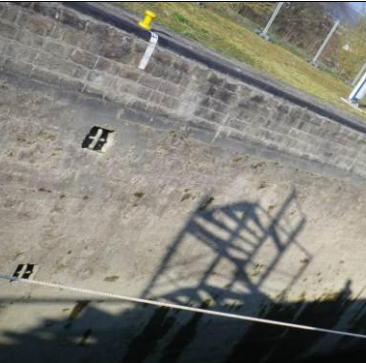
<p>2</p>
<p>Bajoyer RD en sas de 9 m de haut</p>	<p>Peu d'érosion de la surface des parpaings sur l'ensemble du mur.</p>

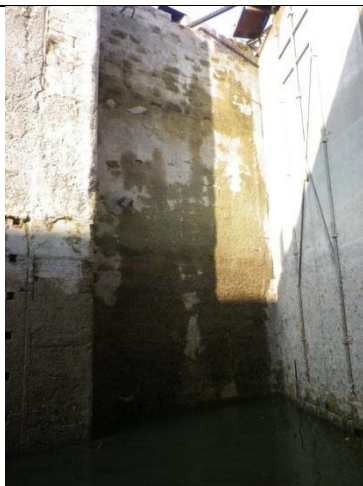
Bajoyer RD en tête aval de 9 m de haut	Oxydation du blindage métallique et dégradation des bétons supports en angle du musoir/mur de fuite.

m2	30,0	60	1800
		Mise en place du béton projeté		m3	1,0	260	260
Ecluse 14 bis, bajoyer RD tête aval	Remplacement du béton dégradé	Hydrodémolition des 10 cm superficiels du bajoyer- 5x9 m	 	m2	45,0	60	2700
		Mise en place du béton projeté		m3	0,5	260	130
Ecluse 14 bis, bajoyer RG tête amont	Réfection du coin en état dégradé	Démolition et ragréage du béton du coin

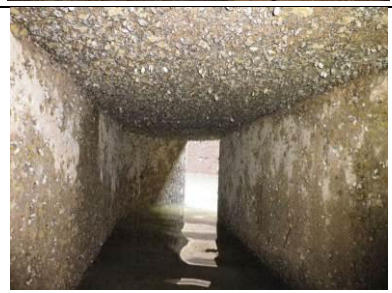
1
Conduits vers RG 14	Lixiviation du béton des parois des galeries sur les reprises de bétonnage (présence des granulats).

- L'impact de la coque des bateaux pour les désordres rencontrés sur les bajoyers (partiellement) et les retombés du mur de chute et de l'entretoise (radier) ;
- Les écoulements constants (et éventuellement, la vitesse élevée de l'eau) pour la lixiviation du béton des parois des galeries du vannage d'épargne.

- Remplacer les zones en béton dégradé des 8 galeries du vannage d'épargne ;
- Réparer localement les murs des bajoyers, ceux qui sont les plus endommagés.

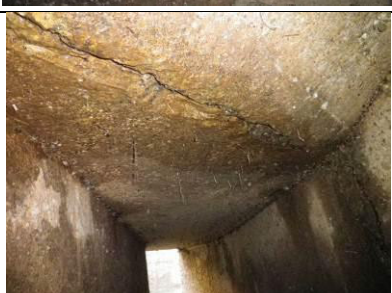
1
Conduits vers RD 14 bis	Lixiviation du béton des parois des galeries sur les reprises de bétonnage (présence des granulats) et présence de fissures.

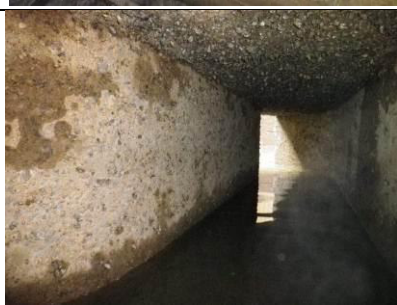
1
Conduits vers RG 14	Lixiviation du béton des parois des galeries sur les reprises de bétonnage (présence des granulats).

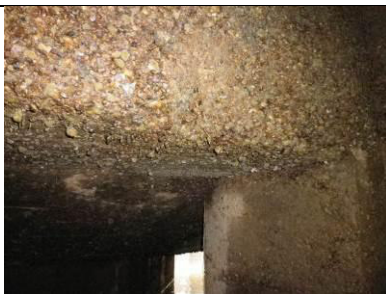
Conduits vers RD 14 bis	Lixiviation du béton des parois des galeries sur les reprises de bétonnage (présence des granulats).

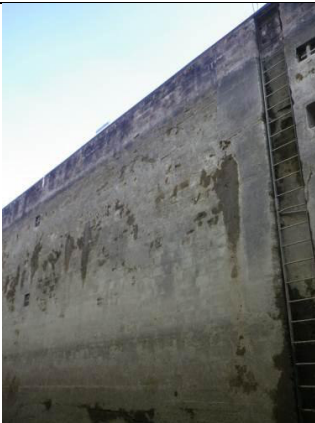
Ecluse 14 bis, bajoyer RD SAS	Remplacement du béton dégradé	Hydrodémolition des 10 cm superficiels du bajoyer- 10x3 m

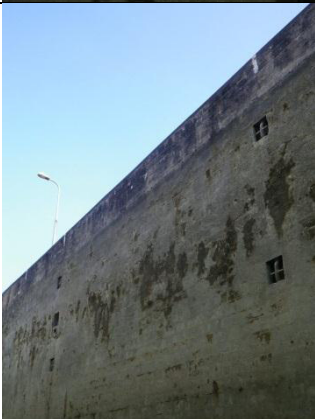
m2	30,0	60	1800
		Mise en place du béton projeté		m3	1,0	260	260
Ecluse 14 bis, bajoyer RD SAS	Remplacement du béton dégradé	Hydrodémolition des 10 cm superficiels du bajoyer- 12x3 m

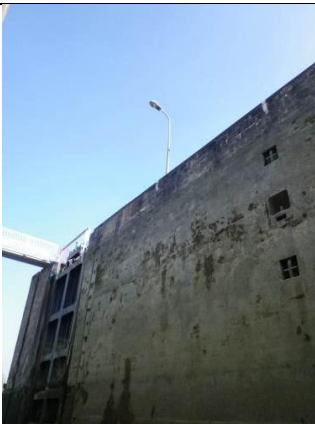
Ecluse 14 bis, bajoyer RD SAS	Remplacement du béton dégradé	Hydrodémolition des 10 cm superficiels du bajoyer- 10x3 m

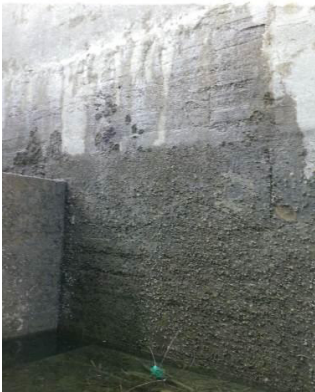
Écluse 14 bis, bajoyer RG en SAS	Remplacement du béton dégradé	Hydrodémolition des 10 cm superficiels du bajoyer- 6x9 m

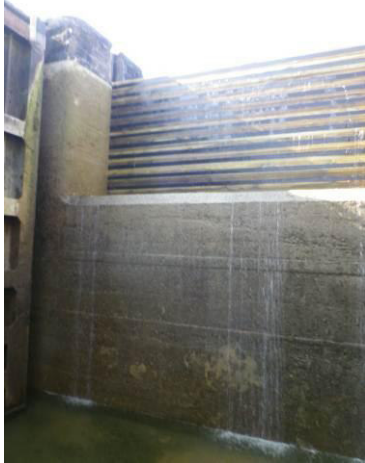
Zone et description du désordre	Image représentative
Radier en tête amont de 6 m de large	Classe : 2 (voir armatures apparentes en retombée aval entretoise)
Mur de chute en RD sans désordres

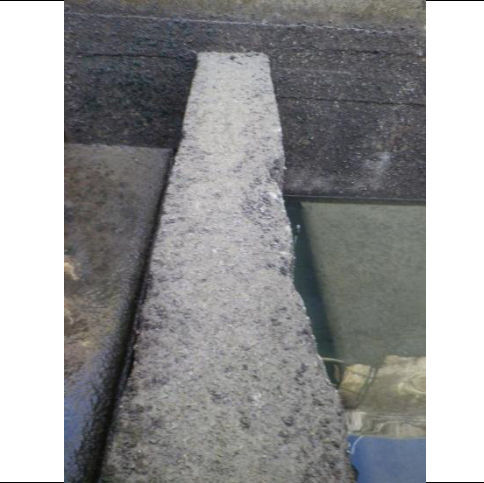
Face supérieure d'arase entretoise avec angle aval cassé à mi- longueur (0,8 m de large)

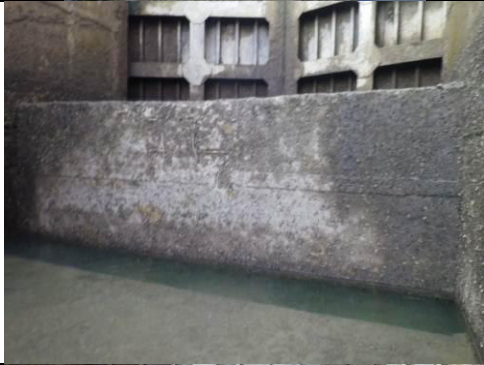
Vue d'ensemble retombée aval entretoise (hauteur de 1,9 m)

Armatures lisses apparentes en 1/2 portée et en moitié haute: -les longitudinales enrobées de 3 cm ont des diamètres de 30 mm en étant espacées de 40 cm en retombée et distantes de 20 cm par rapport à la face supérieure d'arase, tandis que celles transversales sont espacées de 20 cm en diamètre de 10 mm et enrobées de 2 cm

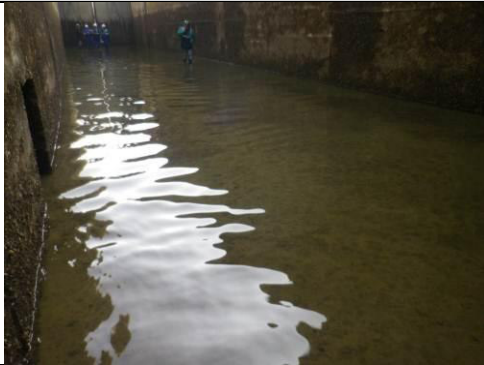
Zone et description du désordre	Image représentative
<p>Hauteur de 0,2 m d'eau sur l'ensemble du radier du sas avec présence d'épaisseurs variables de détrit. Vision restreinte.</p>

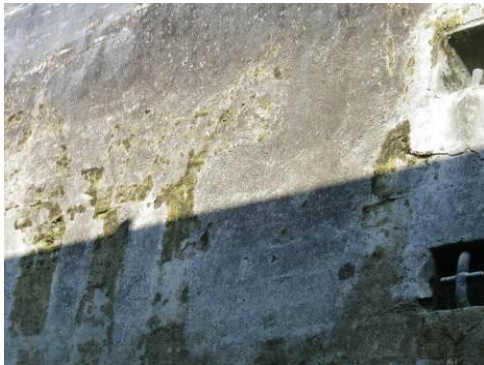
<p>De 0 m de profondeur jusqu'à 2 m de profondeur: absence de désordre</p>

<p>De 2 m de profondeur à 4 m de profondeur, érosions ponctuelles et locales de surface des parpaings pleins hauts de 20 cm et longs de 40 cm sur environ 5 m de long, demandant une régénération</p>	
<p>De 4 m de profondeur à 6 m de profondeur (correspondant approximativement au P.E. aval 240,2 m), tenue des parements des parpaings</p>	
<p>De 6 m de profondeur à 9 m, parement béton du bajoyer</p>

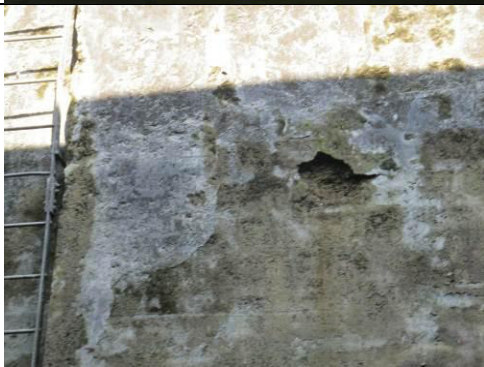
<p>Ponctuelles et locales érosion de surface des parpaings pleins à une profondeur de 4,5 m et demandant une régénération</p>

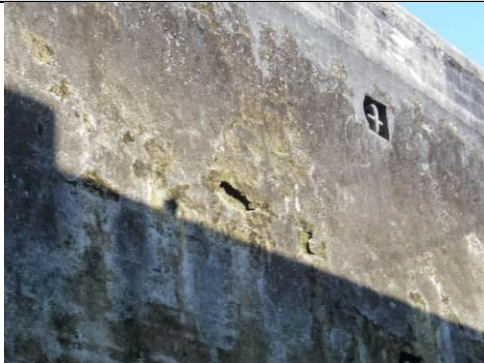
Zone et description du désordre	Image représentative
De 1 m de profondeur à 5 m de profondeur, érosions ponctuelles et locales de surface des parpaings pleins entre 16 m et 25 m, demandant une régénération

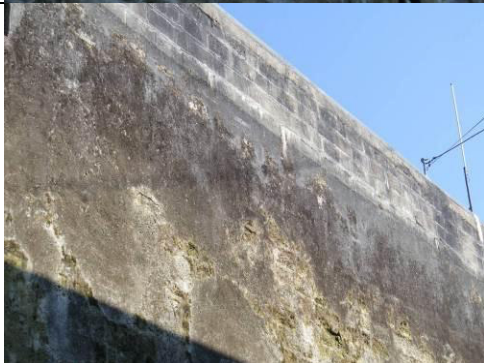
De 1 m de profondeur à 5 m de profondeur, érosions ponctuelles et locales de surface des parpaings pleins entre 25 m et 34 m, demandant une régénération

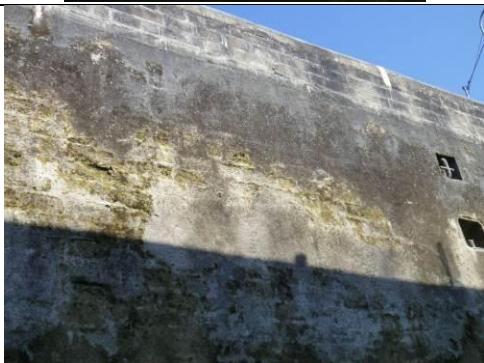
De 2 m de profondeur à 5 m de profondeur, érosion d'ensemble de surface des parpaings pleins entre 30 m et 35 m, demandant une régénération.

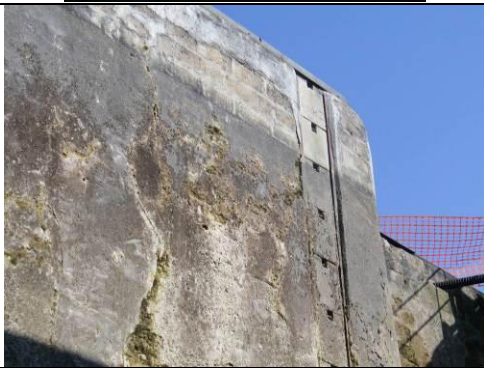
<p>De 1 m de profondeur à 5 m de profondeur, érosion d'ensemble de surface des parpaings pleins entre 35 m et 40 m, demandant une régénération</p>

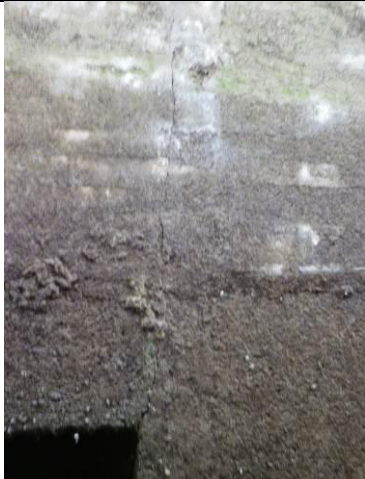
<p>Lézarde se développant pratiquement verticalement depuis l'angle haut aval du conduit aval fosse aval vannage épargne d'eau vers 14 RG à 35 m</p>

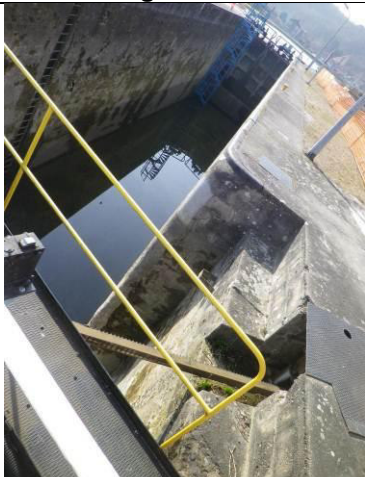
<p>Bajoyer RG en tête aval de 9 m de haut</p>	<p>Classe : 2 (voir développements non contrôlés de végétations et érosions)</p>
<p>Absence d'écart de verticalité</p>

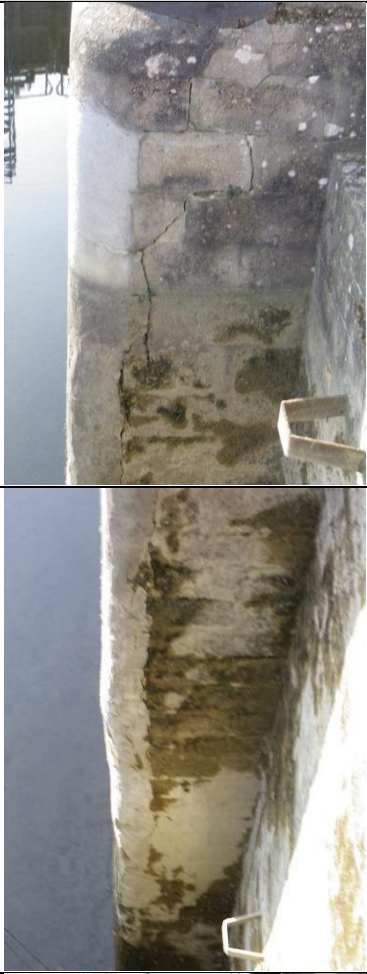
Zone et description du désordre	Image représentative
<p>Lézarde se développant pratiquement verticalement depuis l'angle haut amont de l'enclave du vantail et jusqu'en pied à 40 m.</p>

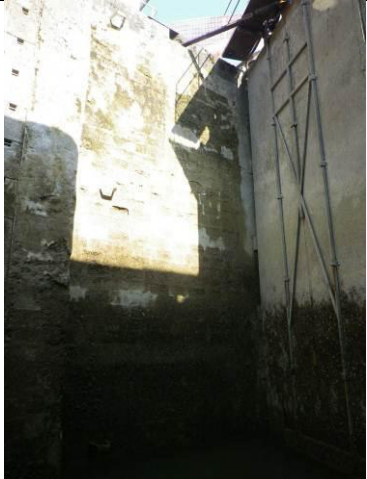
<p>A mi-profondeur, érosion d'ensemble de surface des parpaings pleins entre 40 m et 45 m.</p>

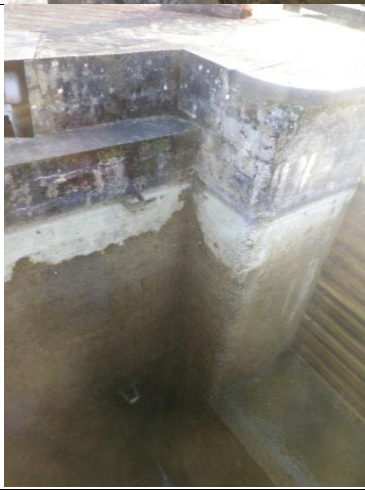
Entre 0,5 m et 2 m de profondeur, angle amont enclave vantail avec exsudations de calcite et sans exsudations de corrosion d'armatures

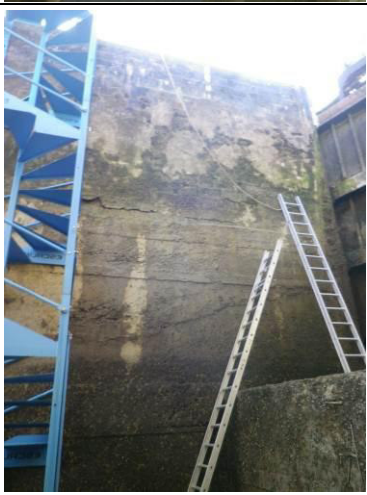
<p>Entre 1 m et 2,5 m de profondeur, érosion de surface des parpaings pleins hauts de 20 cm et longs de 40 cm sur environ 4 m de long, demandant une régénération (reprise verticale de bétonnage située à 6 m, derrière montants amont de la tour d'accès)</p> <p>Entre 2 m et 4 m à une profondeur de 3 m, le pied du coffrage perdu en parpaings pleins est érodé</p> <p>Entre 4 m et 6 m, à une profondeur de 3 m, le pied du coffrage perdu en parpaings pleins a disparu</p> <p>A 5 m de profondeur, développement d'une reprise de coulage subhorizontale avec ségrégation des bétons sur 0,5 m² et à 0,5 m de la reprise verticale de bétonnage située à 6 m, demandant une régénération des bétons de parement au droit</p>

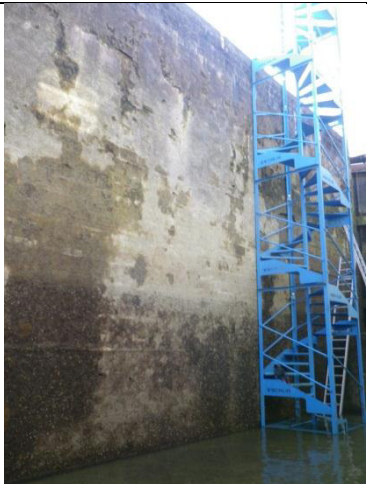
Entre 6 m et 10 m et entre 1 m et 5 m de profondeur, érosion de surface des parpaings pleins sur environ 4 m de long, demandant une régénération (la base du coffrage perdu en parpaings pleins se situant à 6 m de profondeur)

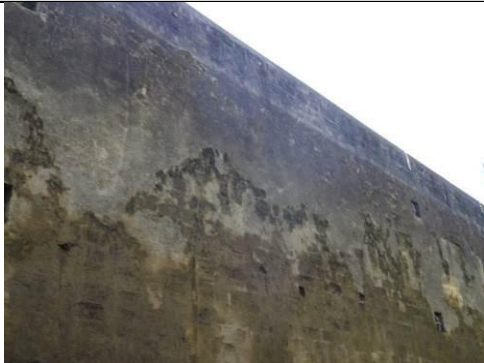
Zone et description du désordre	Image représentative
<p>Entre 10 m et 20 m et entre 1 m et 2,5 m de profondeur, érosion de surface des parpaings pleins sur environ 4 m de long, demandant une régénération (la base du coffrage perdu en parpaings pleins se situant à 6 m de profondeur)</p>

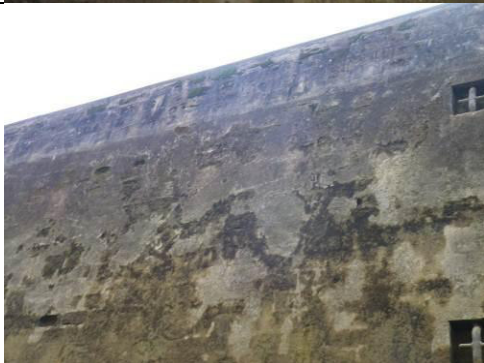
<p>Entre 20 m et 30 m et entre 1 m et 2,5 m de profondeur, érosion de surface des parpaings pleins sur environ 4 m de long, demandant une régénération (la base du coffrage perdu en parpaings pleins se situant à 6 m de profondeur)</p>

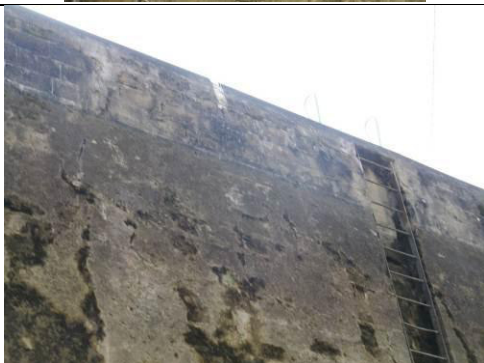
<p>Entre 33 m et 40 m et entre 1 m et 2,5 m de profondeur, érosion de surface des parpaings pleins sur environ 7 m de long, demandant une régénération (la base du coffrage perdu en parpaings pleins se situant à 6 m de profondeur)</p>

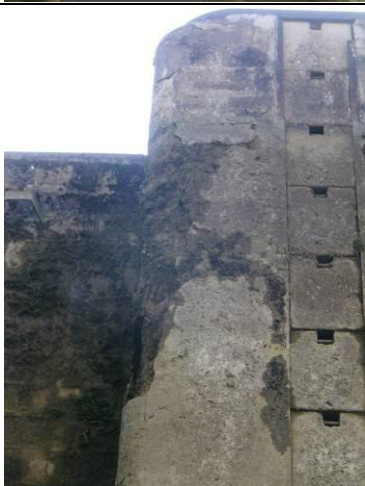
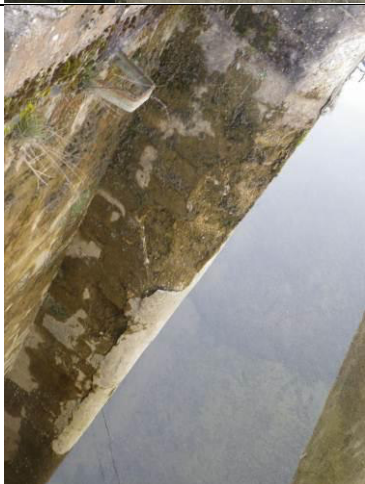
A 40 m, entre la tête et 3 m de profondeur, angle pignon amont enclave vanteil à parement déstructuré et à reprendre

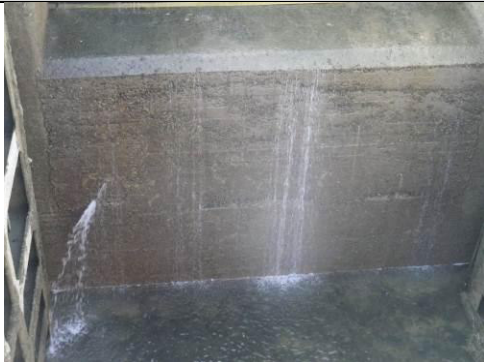
Zone et description du désordre	Image représentative
<p>La retombée aval du mur de chute comporte une reprise verticale de bétonnage côtés RD et RG, une reprise de bétonnage horizontale sensiblement à mi-hauteur et une reprise horizontale de coulage sous la face d'arase supérieure: une venue non négligeable d'eau a été détectée à mi- hauteur et du côté RD</p>

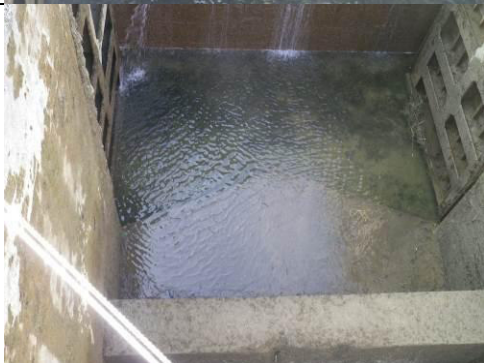
<p>Faux busc et busc sans désordre avec face d'arase supérieure de l'entretoise, comportant en zone centrale des chocs en angle aval (entre la face supérieure d'arase et la retombée aval)</p>

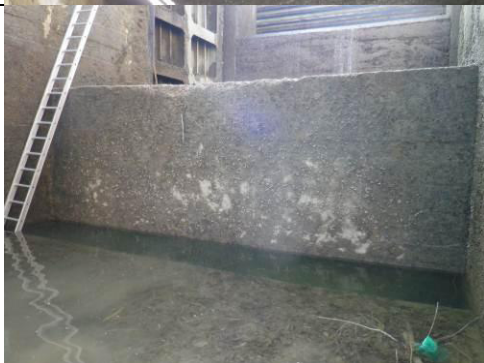
<p>Vue d'ensemble retombée aval entretoise (hauteur de 1,9 m hors eau et 0,2 m sous eau avec une largeur de 0,8 m et une épaisseur de semelle supérieure de 0,4 m)</p>

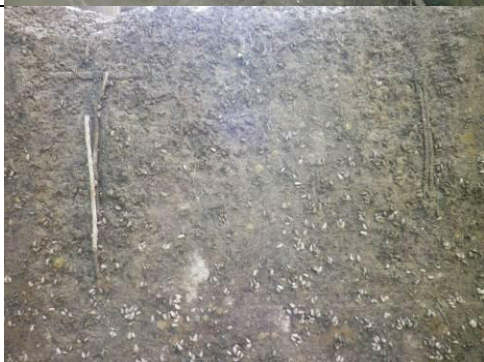
<p>Armatures lisses apparentes en 1/2 portée et en moitié haute: -la longitudinale enrobée de 3 cm a un diamètre de 30 mm et est distante de 20 cm par rapport à la face supérieure d'arase, celles transversales sont espacées de 20 cm en diamètre de 10 mm et enrobées de 2 cm</p>

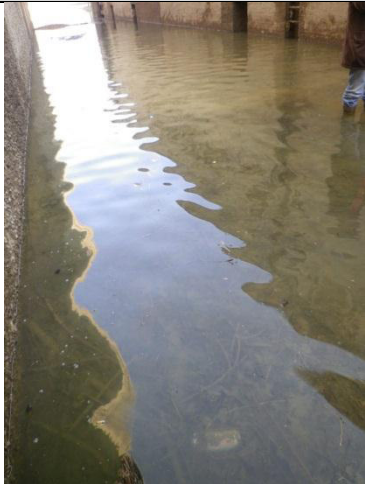
Zone et description du désordre	Image représentative
<p>Hauteur de 0,2 m d'eau sur l'ensemble du radier du sas avec présence d'épaisseurs variables de détritus</p>

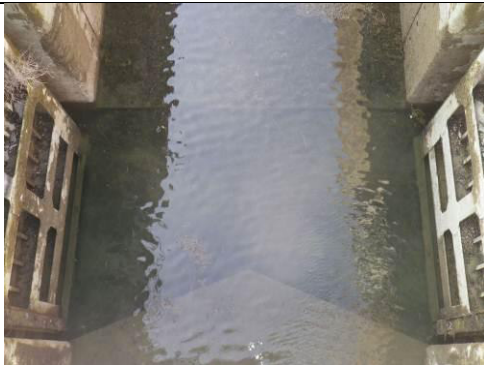
<p>Radier en tête aval de 6 m de large</p>	<p>Classe : 1</p>
<p>Hauteur de 0,2 m d'eau sur l'ensemble du radier du sas avec présence d'épaisseurs variables de détritus (dans la chambre des vantaux et au niveau du busc et du faux- busc)</p>

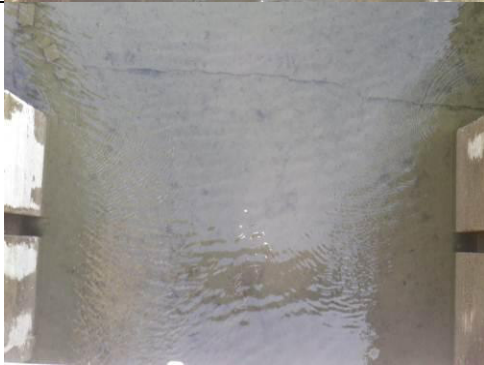
<p>Reprise de bétonnage au droit du mur de fuite entre le perré bétonné du bief aval et le busc sans épaufrures</p>

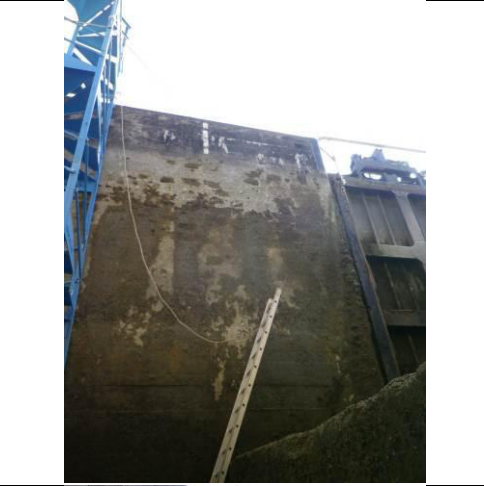
Entre 0 m et 6 m, puis de 1 m jusqu'à 4 m de profondeur, érosion d'ensemble de la surface des parpaings pleins hauts de 20 cm et longs de 40 cm sur environ 6 m de long, demandant une régénération (derrière montant amont de la tour d'accès reprise verticale de bétonnage)

Ecluse 14 bis, bajoyer RD SAS	Remplacement du béton dégradé	Hydrodémolition des 10 cm superficiels du bajoyer- 6x3 m	 	m2	18,0	60	1080
		Mise en place du béton projeté		m3	0,6	260	156
Ecluse 14 bis, bajoyer RD SAS	Remplacement du béton dégradé	Hydrodémolition des 10 cm superficiels du bajoyer- 2x2 m	 	m2	4,0	60	240
		Mise en place du béton projeté		m3	0,2	260	52

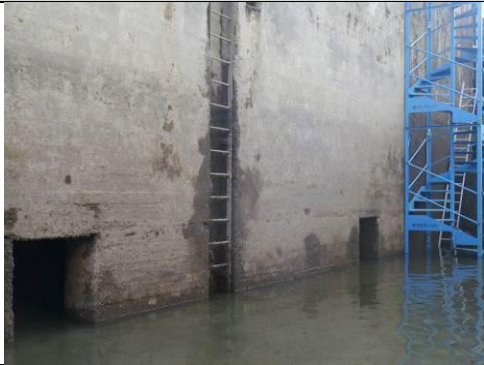
<p>Au droit de l'échelle entre 12 m et 14 m, érosions locales et ponctuelles avec jointoiements/hourdages fatigués entre 2, 5 m et 3 m de profondeur demandant une régénération</p>

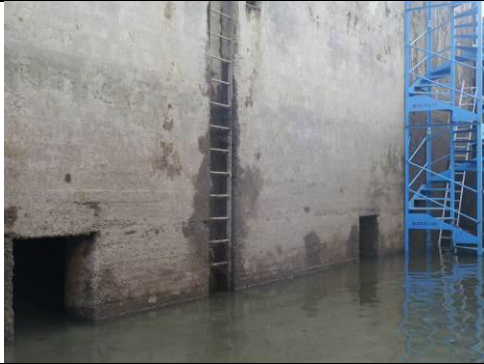
<p>Entre 14 m et 24 m, puis de 1 m jusqu'à 4 m de profondeur, érosion d'ensemble ponctuelles et locales de surface des parpaings sur environ 10 m de long, demandant une régénération</p>

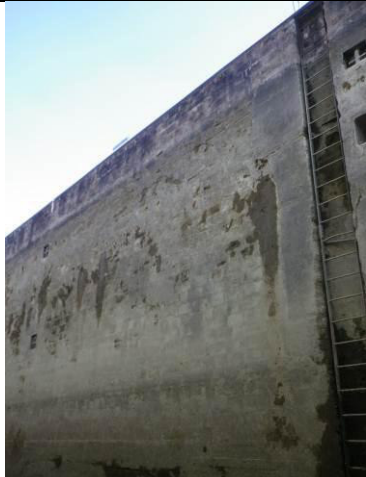
Zone et description du désordre	Image représentative
<p>Pour ce qui est du parement béton entre 6 m et 9 m de profondeur, il a été détecté entre 14 m et 24 m (entre conduite aval vers bajoyer RD 14 bis de fosse amont et conduite amont vers bajoyer RD 14 bis de fosse aval), une reprise de coulage subhorizontal au niveau des toits des conduites</p>

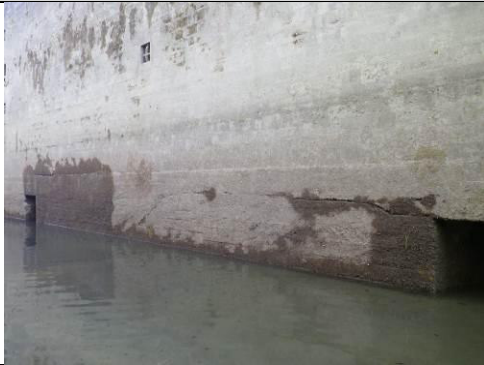
<p>Entre 24 m et 36 m, puis de 1 m jusqu'à 4 m de profondeur, érosions ponctuelles de surface des parpaings sur l'ensemble du mur ponctuelles 10 m de long, demandant une régénération</p>

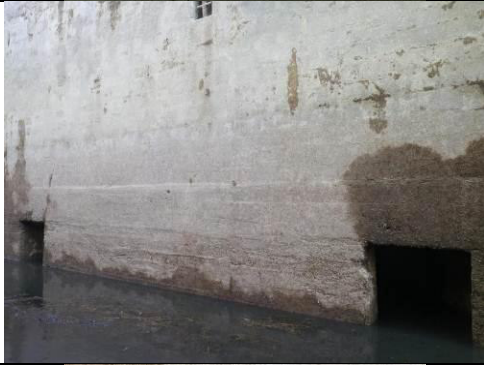
<p>En angle amont de la conduite aval vers bajoyer RD 14 bis de fosse aval (entre toit et paroi amont), développement d'une fissure fine avec colmatage par exsudation de calcite</p>

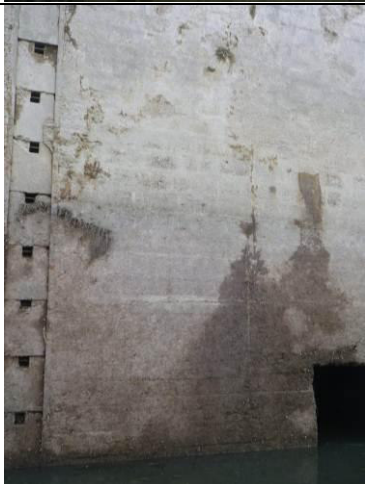
<p>Pour ce qui est du parement béton entre 6 m et 9 m de profondeur et entre conduite aval vers bajoyer RD 14 bis de fosse aval et 40 m, absence de désordre (détection d'une reprise fine et verticale de coulage avec exsudation de calcite entre 6 m et 7,5 m de profondeur)</p>

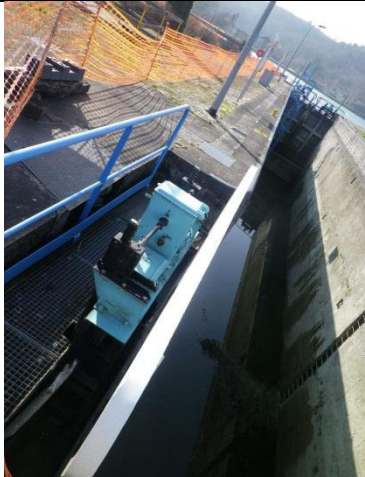
Zone et description du désordre	Image représentative
Erosion des parements depuis l'angle haut amont de l'enclave du vantail et jusqu'en pied à 40 m

A mi-profondeur, érosions d'ensemble de surface des parpaings pleins entre 40 m et 45 m, demandant une régénération

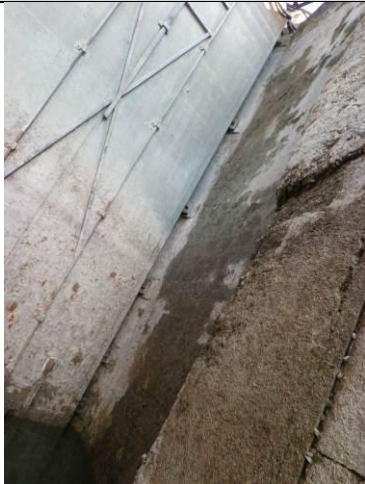
<p>Vue d'ensemble de la rainure à batardeau hors eau avec exsudation de calcite entre 4 m et 6 m de profondeur</p>

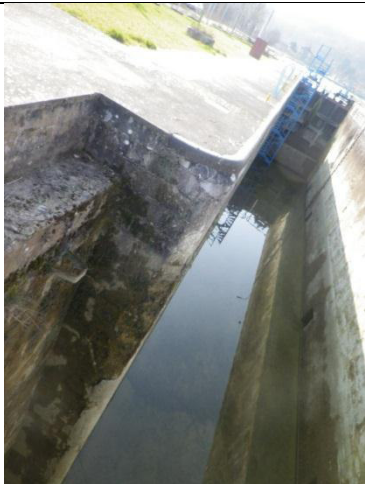
Entre 0 m et 1 m de profondeur, coin déstructuré amont en tête de la partie amont de la rainure à batardeau

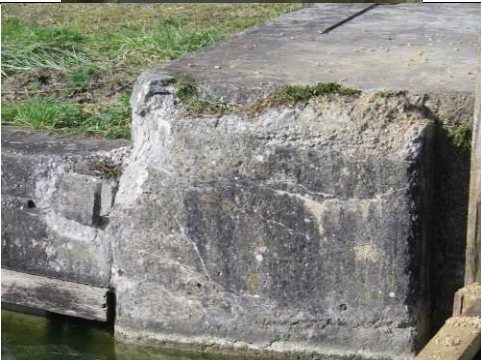
Zone et description du désordre	Image représentative
<p>Vue d'ensemble de la rainure à batardeau hors eau et au droit du mur de chute</p>	 
<p>Entre 0 m et 1 m de profondeur, coin déstructuré amont en tête de la partie aval de la rainure à batardeau</p>	 
<p>Absence désordres en tête pour bajoyer en aval rainure à batardeau et en enclave vanteil</p>

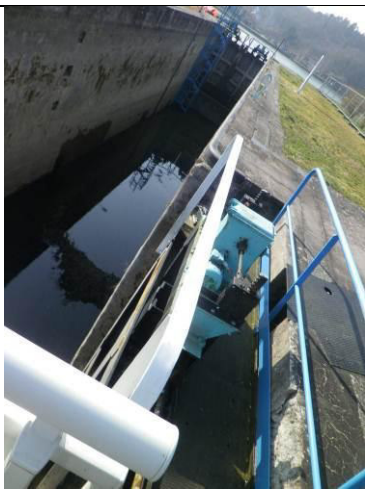
Entre 0 m et 6 m et entre 0 m et 6 m de profondeur, peu d'érosion de surface des parpaings pleins sur environ 6 m de long (la base du coffrage perdu en parpaings pleins se situant à 6 m de profondeur)

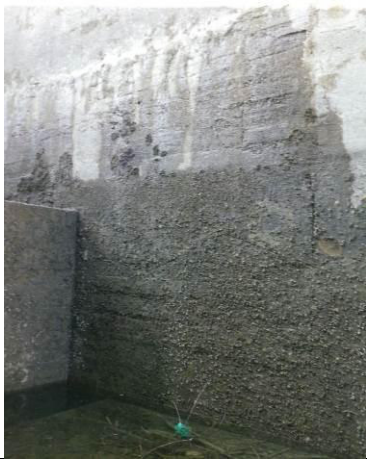
<p>Entre 6 m et 12 m et entre 0 m et 6 m de profondeur, peu d'érosion de surface des parpaings pleins sur environ 6 m de long (la base du coffrage perdu en parpaings pleins se situant à 6 m de profondeur)</p>

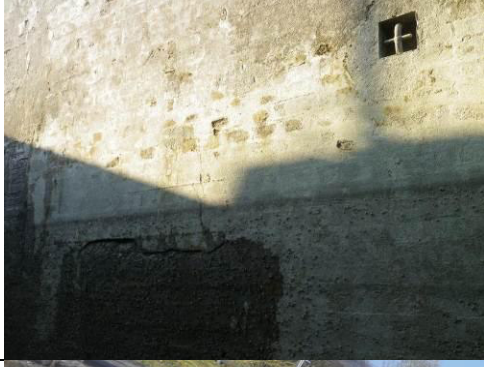
<p>Entre 12 m et 23 m et entre 0 m et 6 m de profondeur, peu d'érosion de surface des parpaings pleins sur environ 11 m de long (la base du coffrage perdu en parpaings pleins se situant à 6 m de profondeur)</p>

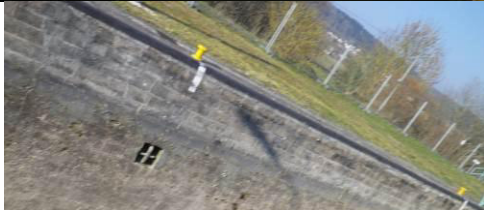
Entre 23 m et 34 m et entre 4 m et 6 m de profondeur, fatigues des joints et des hourdages des parpaings sur 11 m de long

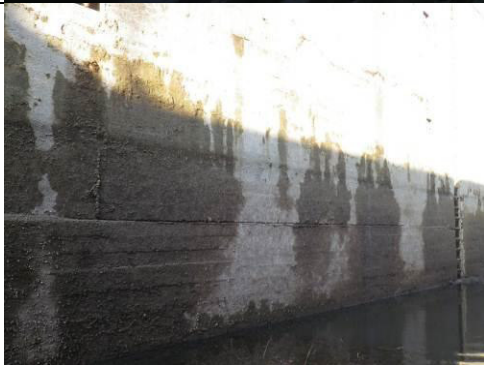
Entre 34 m et 40 m et entre 0 m et 6 m de profondeur, élimination des parpaings et réparation

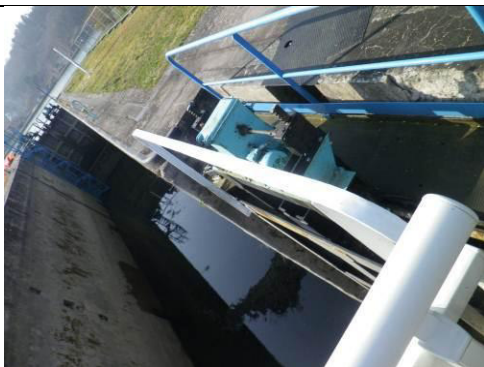
A 40 m et entre la tête et 5 m de profondeur, peu d'érosion de surface des parpaings pleins sur environ 11 m de long (la base du coffrage perdu en parpaings pleins se situant à 6 m de profondeur)

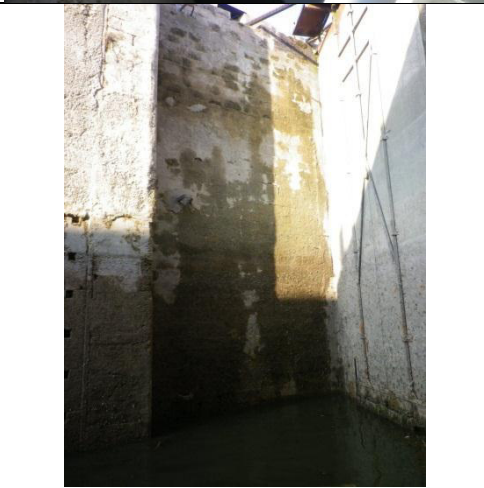
Verticale d'appuis pour le vantail (absence détection désordres)

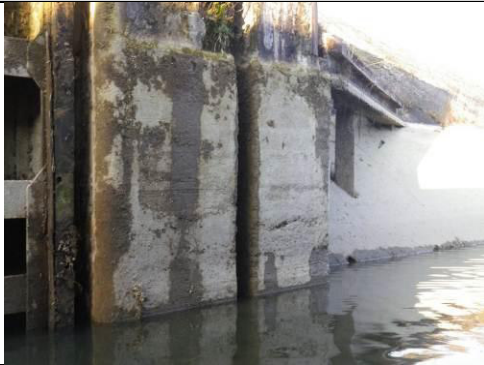
<p>Entre 0 m et 2,5 m de profondeur, oxydation seulement du blindage métallique en angle musoir/mur de fuite</p>

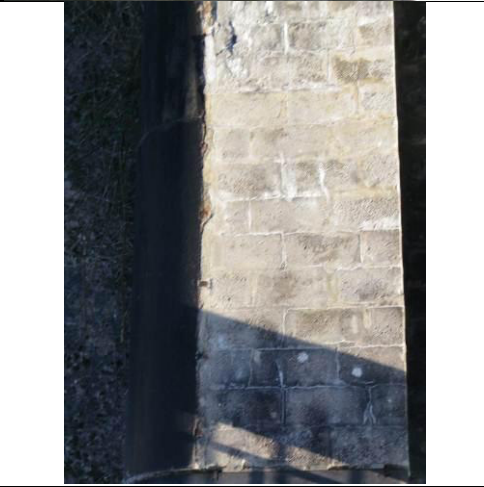
<p>Entre 2,5 m et 6 m de profondeur, oxydation du blindage métallique et dégradation des bétons supports en angle musoir/mur de fuite</p>

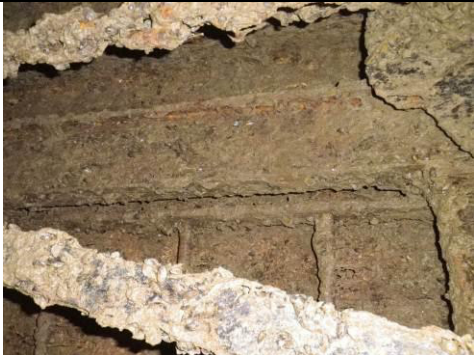
Absence galet haut amont vanne principale vers 14 (hors intervention)

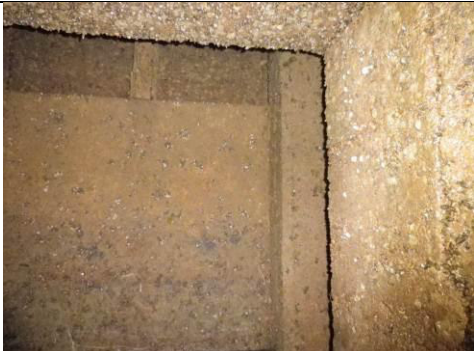
Zone et description du désordre	Image représentative
Face inférieure vanne secours 14 RG (talon bois et joint caoutchouc)

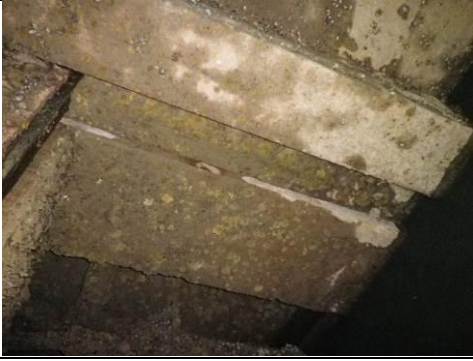
Conduits vers RG 14	Classe : 2E
Reprise bétonnage amont entre pied fosse extradoss et paroi conduit vers RG 14 à traiter

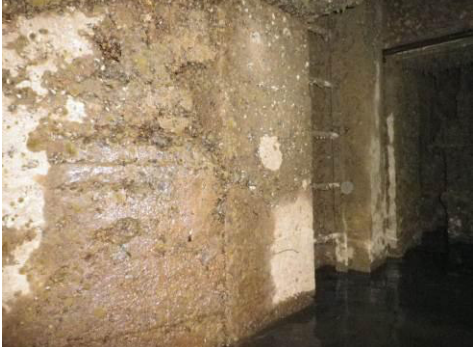
Zone et description du désordre	Image représentative
<p>Reprise bétonnage toit entre fosse extradors et paroi conduit vers RG à traiter</p>

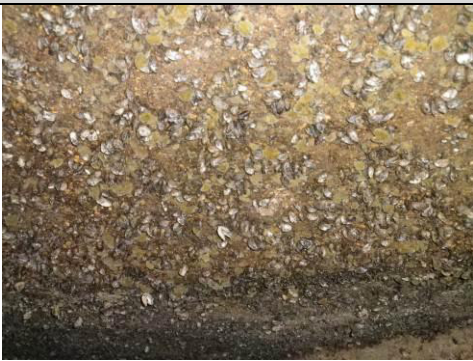
<p>Reprise bétonnage toit entre fosse et paroi conduit vers RG 14 à traiter</p>

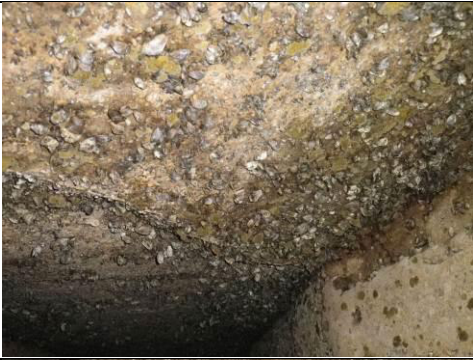
<p>Reprise bétonnage aval entre pied fosse extradors et paroi conduit vers RG 14 à traiter</p>

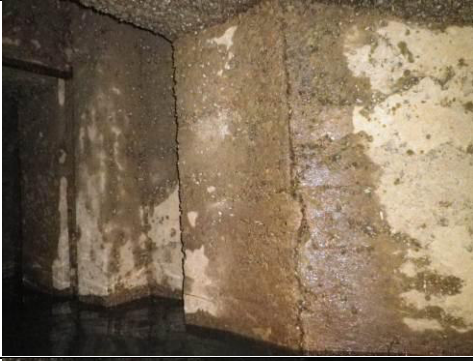
<p>Reprise bétonnage aval passage fosse 14 vers bajoyer RG 14 à traiter</p>

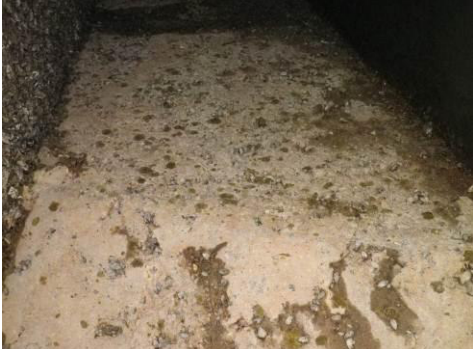
Zone et description du désordre	Image représentative
Reprise bétonnage aval passage fosse 14 vers bajoyer RG 14 à traiter

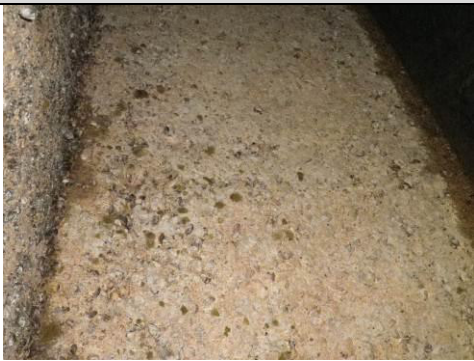
Reprise bétonnage toit passage fosse 14 vers bajoyer RG 14 à traiter

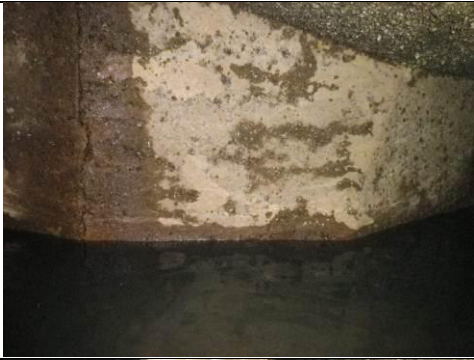
Reprise bétonnage amont passage fosse 14 vers bajoyer RG 14 à traiter

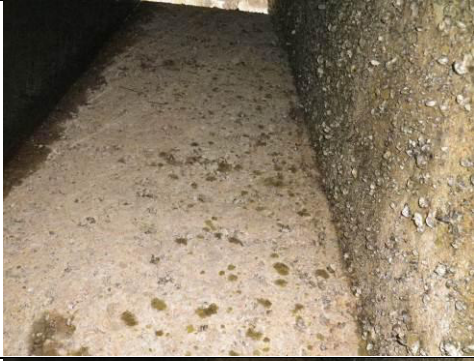
Reprise bétonnage amont passage fosse 14 vers bajoyer RG 14

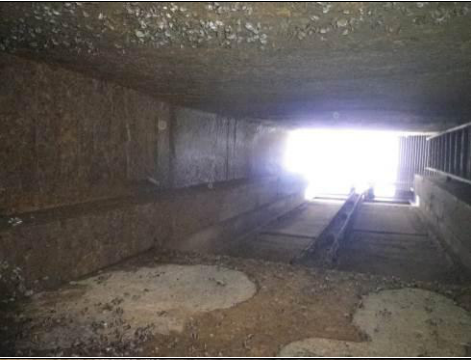
Face inférieure vanne secours RD 14 bis (talon bois et joint caoutchouc)

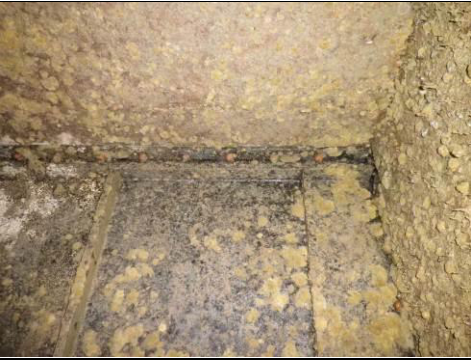
Conduits RD 14 bis	Classe : 2E
14 bis, amont, conduit, passage fosse vers RD14 bis, paroi amont, reprise béton entre extrados fosse et conduit à traiter

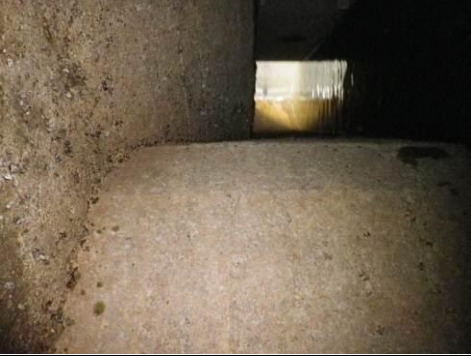
14 bis, conduit amont vers bajoyer, paroi amont, reprise béton à traiter

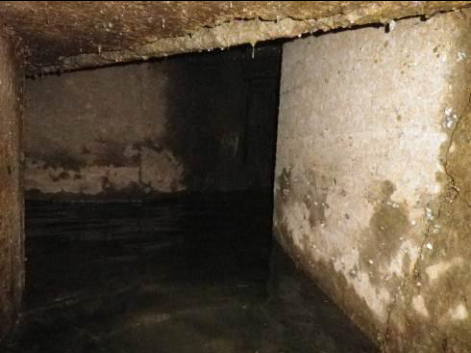
14 bis, conduit amont vers bajoyer, toit, reprise béton à traiter	
14 bis, conduit amont vers bajoyer, paroi amont, reprise béton à traiter

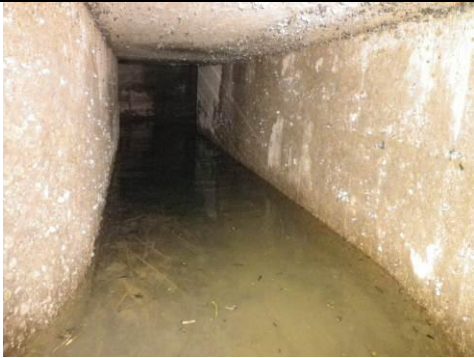
14 bis, conduit aval vers bajoyer, paroi amont, reprise béton à traiter

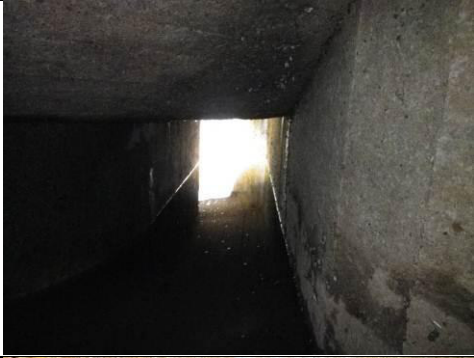
14 bis, conduit aval vers bajoyer, toit, reprise béton à traiter

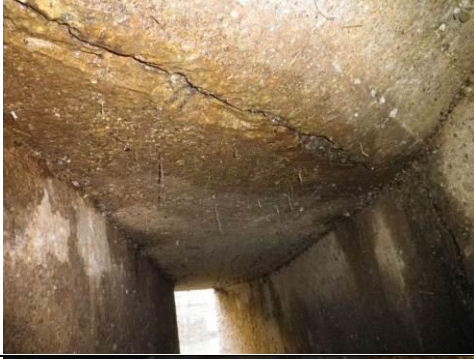
14 bis, conduit aval vers bajoyer, paroi aval, reprise béton à traiter

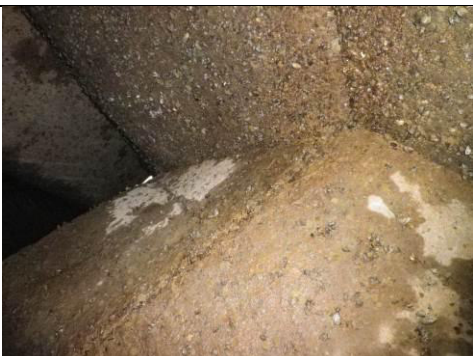
Reprise bétonnage toit entre fosse extradados et paroi conduit vers RG 14 à traiter

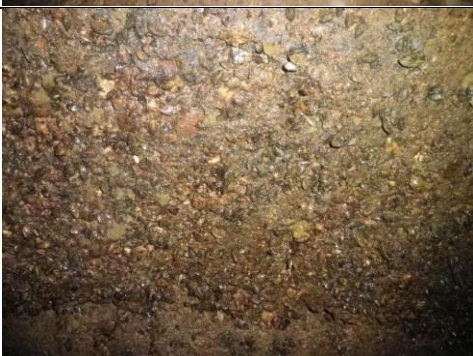
Reprise bétonnage aval entre pied fosse extradados et paroi conduit vers RG 14 à traiter

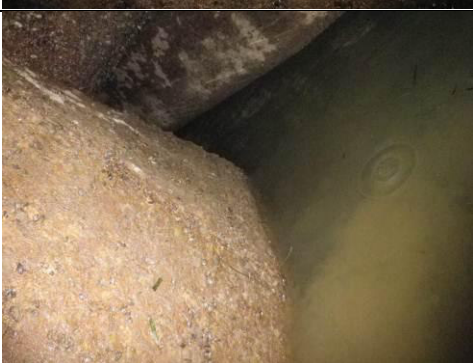
Zone et description du désordre	Image représentative
Reprise bétonnage amont passage amont fosse 1 vers RG 14 à traiter

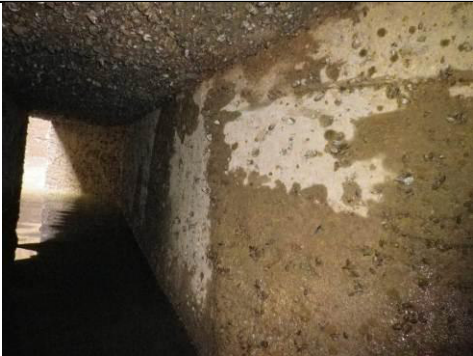
Reprise bétonnage toit passage amont fosse vers RG 14 à traiter

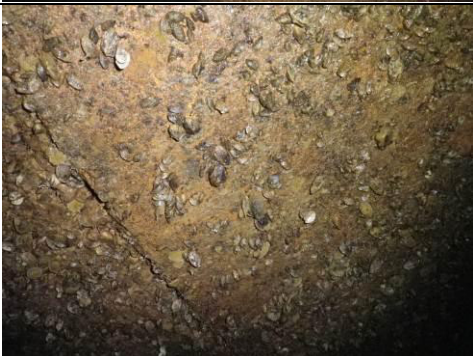
Reprise bétonnage toit passage amont fosse vers RG 14 à traiter

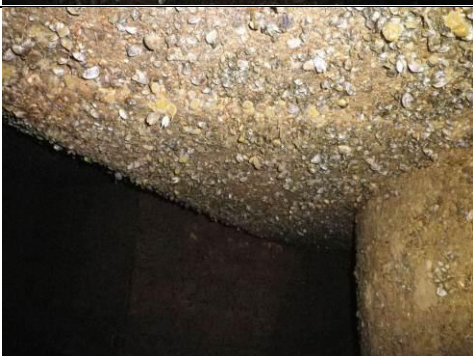
Reprise bétonnage aval passage amont fosse vers RG 14 à traiter

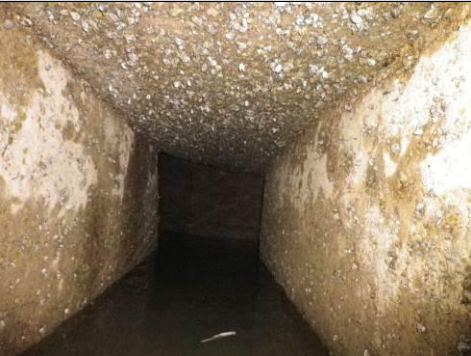
Reprise bétonnage amont passage aval fosse vers RG 14 à traiter

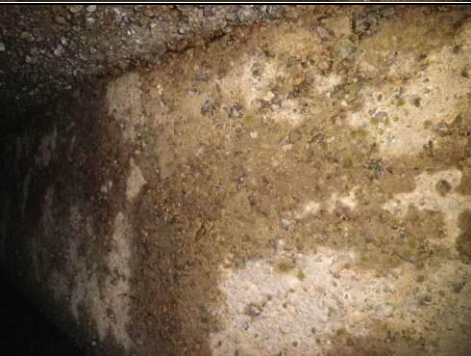
Reprise bétonnage toit passage aval fosse vers RG 14

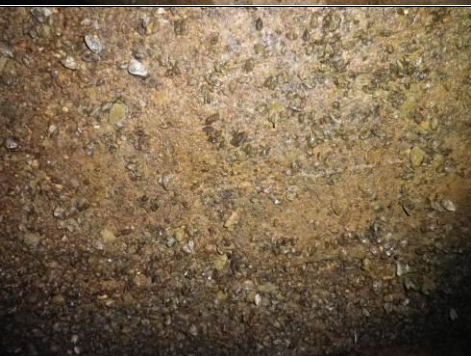
Reprise bétonnage aval passage aval fosse vers RG 14

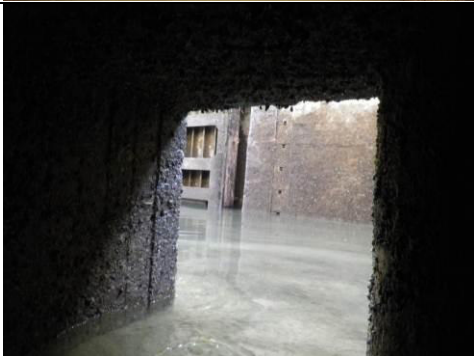
Puits vanne secours RD 14 bis	Classe : 1
Sous caillebotis en amont vanne secours vers 14 RD bis

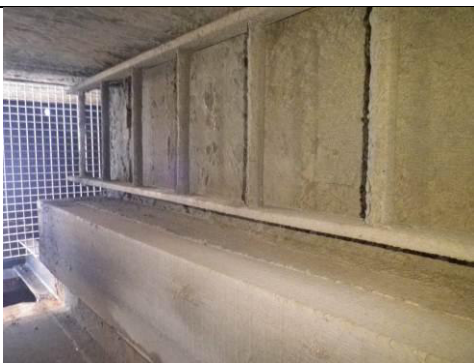
UPN 160 amont milieu guide vanne secours RD 14 bis

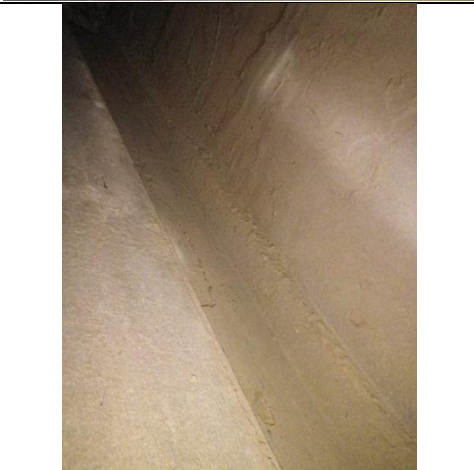
Zone et description du désordre	Image représentative
UPN 160 amont inférieur vanne secours RD 14 bis

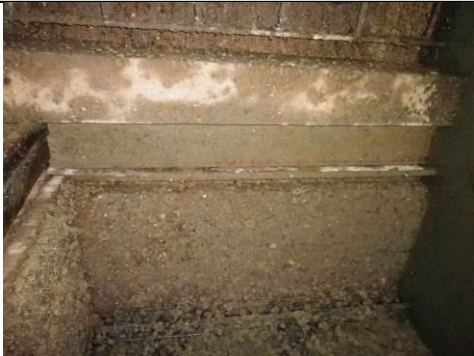
UPN 160 amont pied vanne secours RD 14 bis

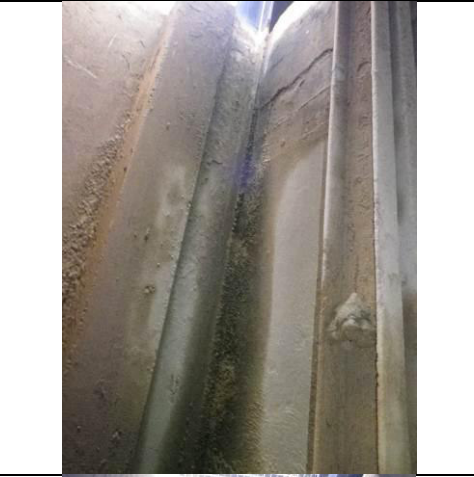
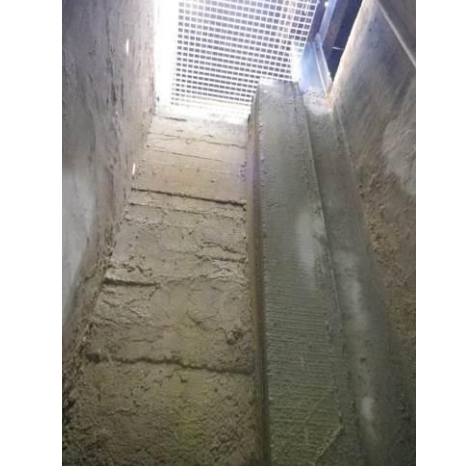
Zone et description du désordre	Image représentative
UPN 160 aval milieu guide vanne secours RD 14 bis

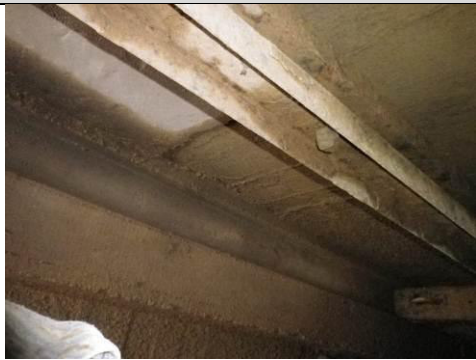
UPN 160 aval inférieur vanne secours RD 14 bis
