VNF Direction Nord-Est
UTI Moselle

**Écluses n°14 et 14 bis sur le canal de la Marne au Rhin avec
vannages amont et aval d'épargne d'eau - Commune de Foug (54)**

Diagnostics génie civil sur ouvrages fluviaux

Rapport d'inspection v.2 - 2014

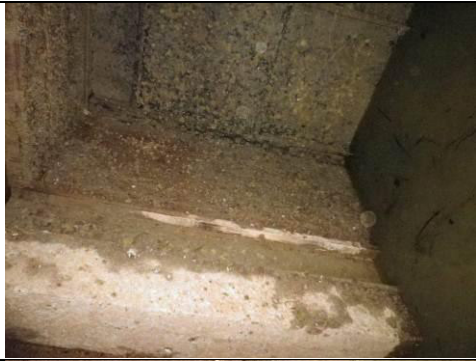
UPN 160 aval pied vanne secours RD14 bis

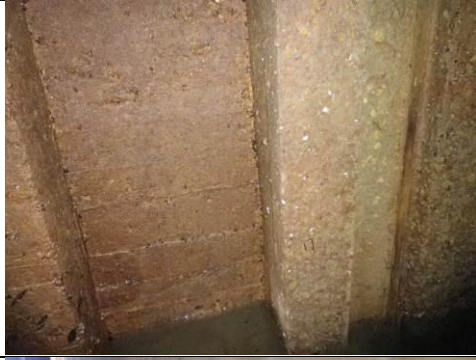
Haut timon vanne secours RD 14 bis

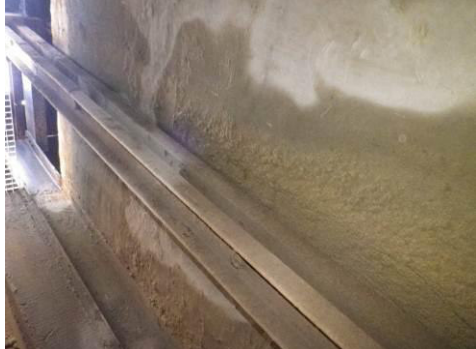
Zone et description du désordre	Image représentative
Milieu timon vanne secours RD 14 bis

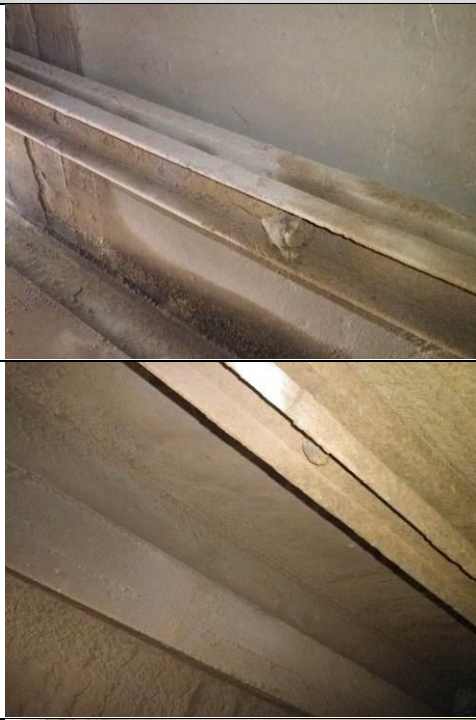
Bas timon et face arase supérieure vanne secours RD 14 bis

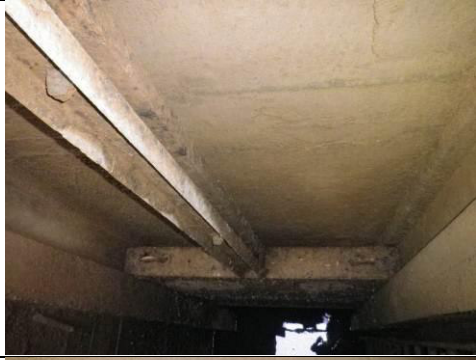
Pied timon et face arase supérieure vanne secours RD14 bis

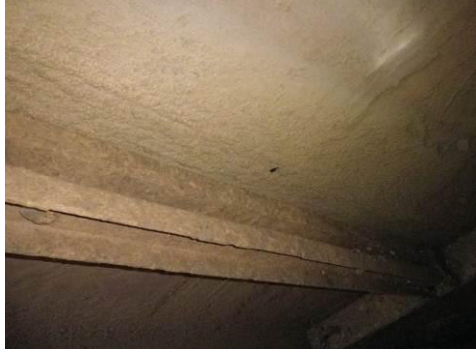
Zone et description du désordre	Image représentative
Face arase supérieure vanne secours RD 14 bis

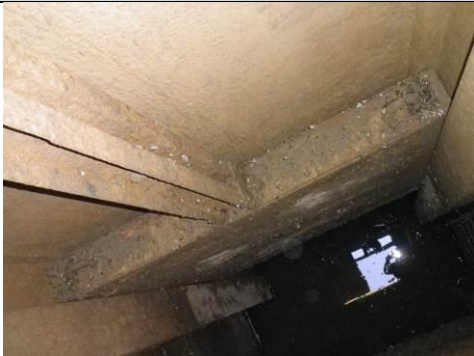
Vanne secours RD 14 bis, côté amont

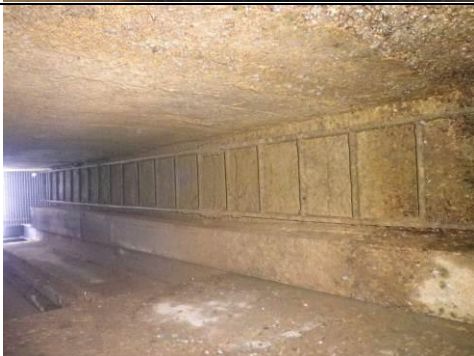
Bas vanne secours RD 14 bis, côté amont

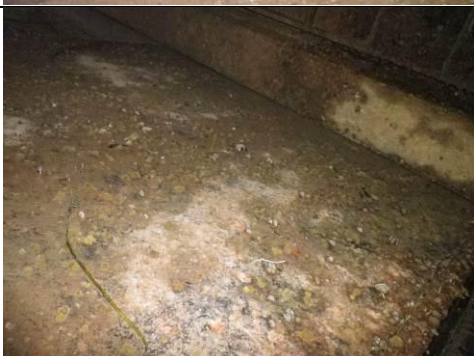
Bas vanne secours RD 14 bis, côté aval

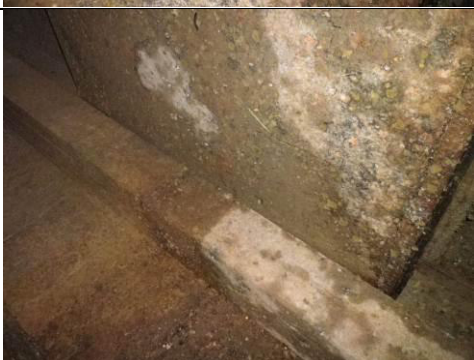
Zone et description du désordre	Image représentative
Face talon amont vanne secours RD 14 bis (talon bois et joint caoutchouc)

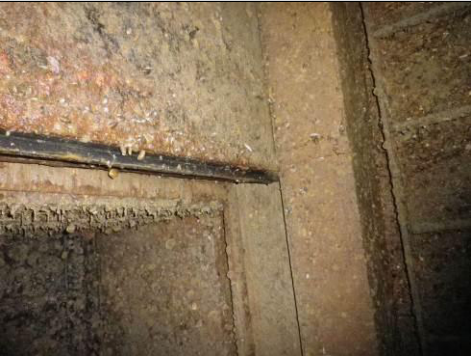
Face talon aval vanne secours 14 bis (talon bois et joint caoutchouc)

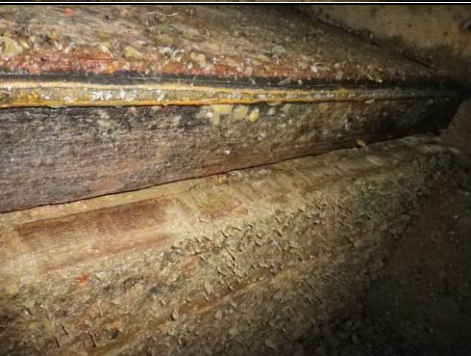
Conduits vers RD 14 bis	Classe : 2
Vanne principale vers RD 14 bis, amont

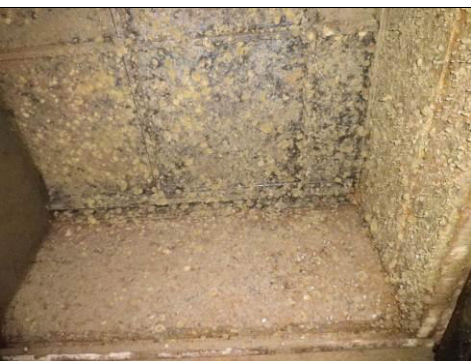
Vanne principale vers RD 14 bis, amont

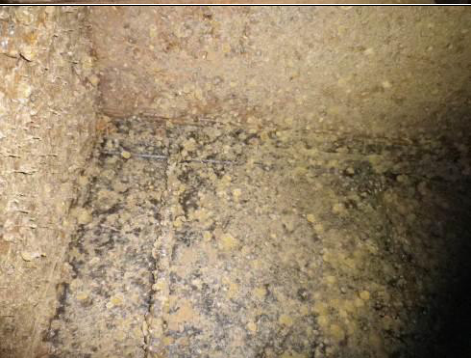
Zone et description du désordre	Image représentative
Vanne principale vers RD 14 bis

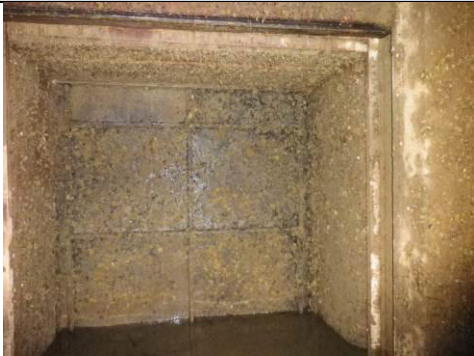
Vanne principale vers RD 14 bis, aval

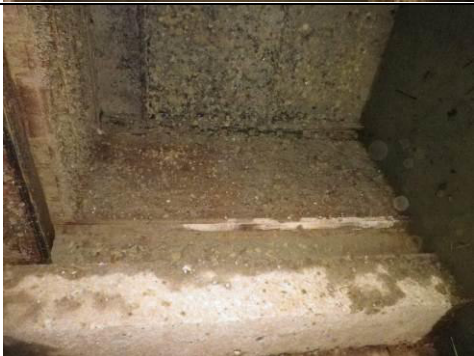
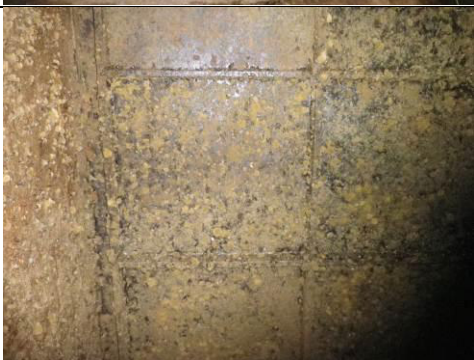
Conduits vers RD 14 bis	Classe : 2
1/2 portée linteau passage fosse vers 14 bis en intrados à traiter (choc)

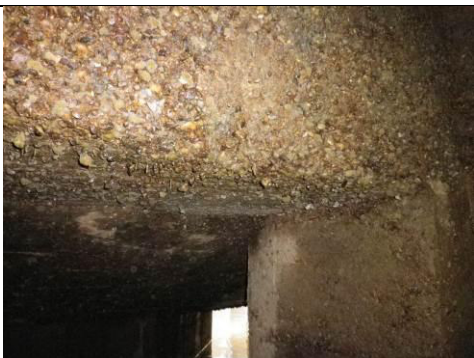
Zone et description du désordre	Image représentative
Conduit amont RD 14 bis, paroi amont, reprise béton à traiter

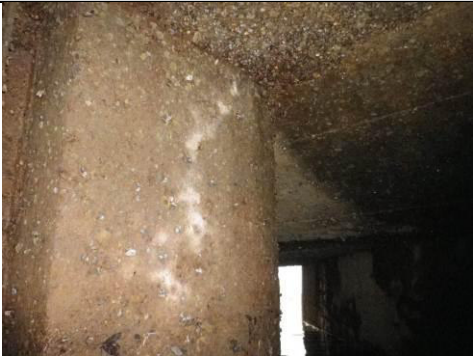
Conduit aval RD 14 bis, paroi amont, reprise béton à traiter

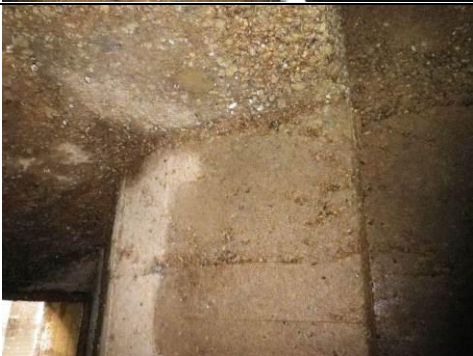
Conduit amont RD 14 bis, paroi amont, reprise béton à traiter

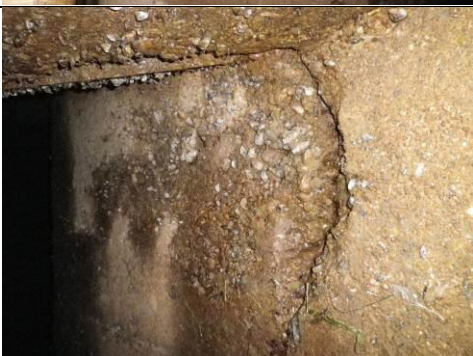
Conduit amont vers RD 14 bis et paroi aval, reprises béton à traiter

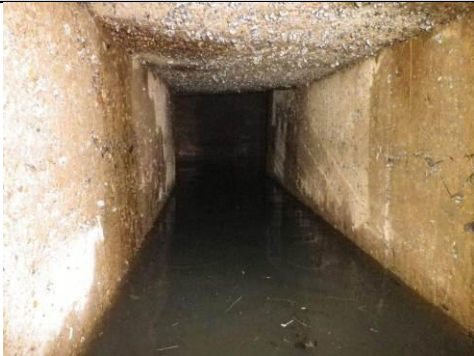
Conduit amont vers RD 14 bis, toit et paroi amont, conduit aval avers bajoyer, reprises béton à traiter

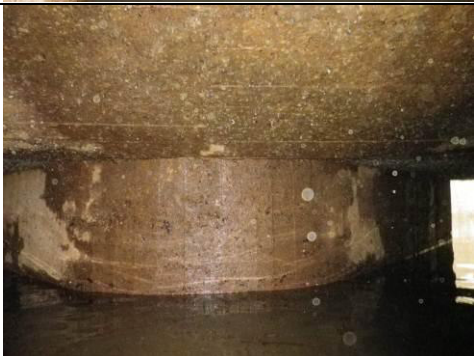
Conduit aval vers RD 14 bis toit, paroi aval, reprises béton à traiter

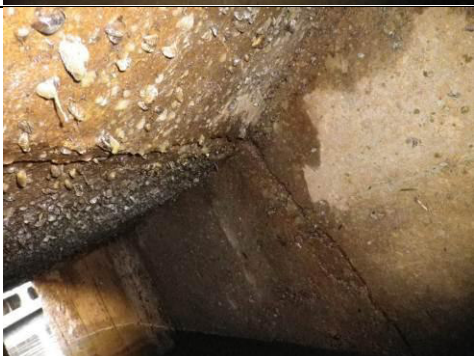
Conduit aval vers RD 14 bis, partie courante
