Rapport de repérage des matériaux et produits contenant de l'amiante avant réalisation de travaux dans un immeuble bâti

**CHU Charles Nicolle
Bâtiment Central
Zones A, B, C, D, E + Hall du RDC, façades, toitures
37, Boulevard Gambetta
76000 Rouen**

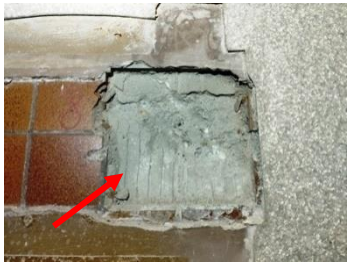
<div>   Matériaux et produits contenant de l'amiante (Les ZPSO sont répertoriées sur les plans/croquis) </div>				
<div> Sur analyse Matériaux prélevés le jour de notre intervention </div>				
Référence du prélèvement	Localisation du prélèvement	Nature du matériau ou produit	Conclusion	Photo
P8	R+1 Zone A	Colle de carrelage marron 5x5 + joint	Présence d'amiante

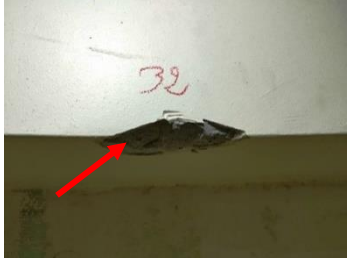
P16	R+1 Zone A	Peinture + toile de verre + enduit sur mur béton	Présence d'amiante dans la peinture + l'enduit plâtre	 
P29	R+1 Zone A	Enduit plâtre + enduit gris sur plafond béton	Présence d'amiante	 
P31	R+1 Zone A	Peinture + enduit plâtre + enduit gris sur plafond béton	Présence d'amiante dans la peinture + l'enduit plâtre	 
P32	R+1 Zone A	Peinture + enduit plâtre + enduit gris sur plafond béton	Présence d'amiante dans la peinture + l'enduit plâtre

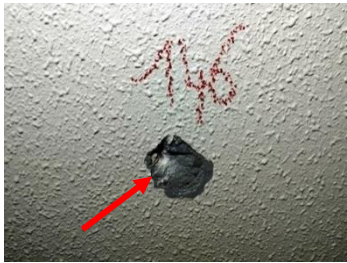
P146	R+1 Zone E	Peinture gouttelette + enduit gris sur poteau béton	Présence d'amiante

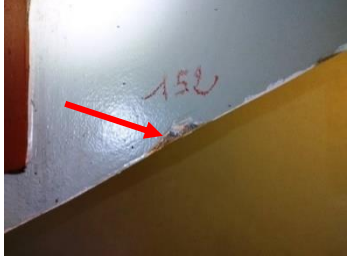
- P149, P152, P157, P319, P111 Bis : Peintures + enduits sur crémaillères d'escalier
Présence sur l'ensemble des crémaillères d'escalier de l'ensemble des cages, tous niveaux

P152	RDC Zone A Cage escalier L5	Peinture + enduit plâtre + enduit gris sur crémaillère escalier	Présence d'amiante

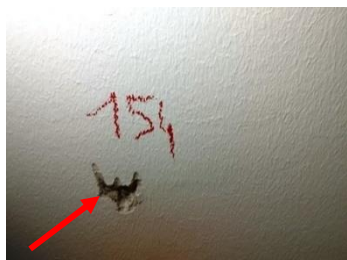
P154	RDC Zone A Cage escalier L5	Peinture + enduit gris sous face escalier	Présence d'amiante dans l'enduit plâtre

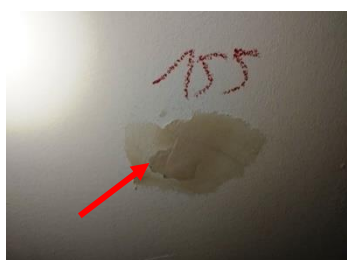
P155	R+1 Zone A Cage escalier L7	Peinture + enduit plâtre sur plafond béton	Présence d'amiante dans l'enduit gris

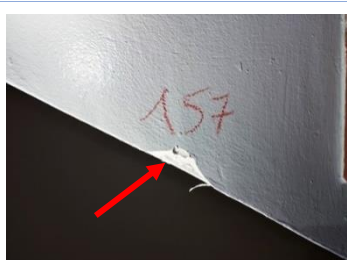
P157	R+1 Zone A Cage escalier L7	Peinture + enduit plâtre + enduit gris sur crémaillère escalier béton	Présence d'amiante dans l'enduit plâtre

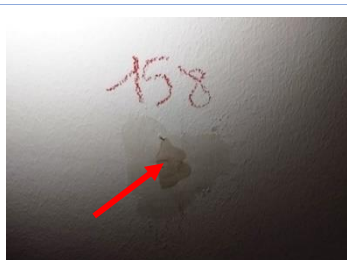
P158	R+1 Zone A Cage escalier L7	Peinture + enduit plâtre sous face escalier béton	Présence d'amiante dans l'enduit plâtre

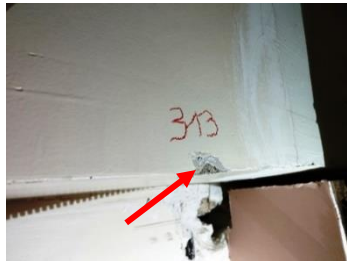
P313	R+1 Zone D USIR	Peinture + enduit plâtre + enduit gris sur poutre béton	Présence d'amiante dans l'enduit plâtre

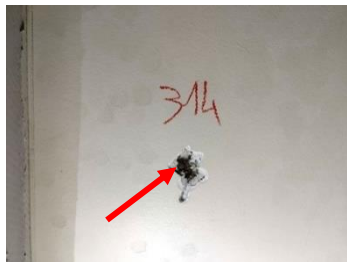
P314	R+1 Zone D USIR	Peinture + enduit plâtre + enduit gris sur plafond béton	Présence d'amiante dans l'enduit plâtre

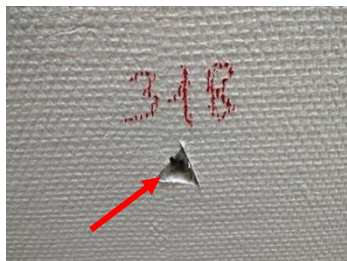
P318	R+1 Zone D USIR Cage escalier L10	Peinture + Toile de verre + enduit plâtre sur mur parpaing	Présence d'amiante dans l'enduit plâtre

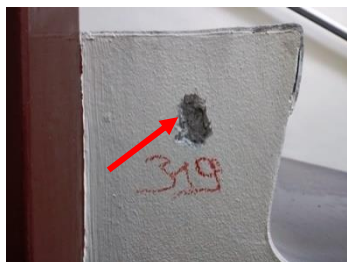
P319	R+1 Zone D USIR Cage escalier L10	Peinture + enduit plâtre + enduit gris crémaillère escalier	Présence d'amiante dans l'enduit plâtre

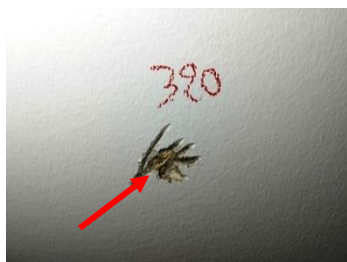
P320	RDC Zone D USIR Cage escalier L10	Peinture + enduit plâtre + enduit gris sur plafond béton	Présence d'amiante

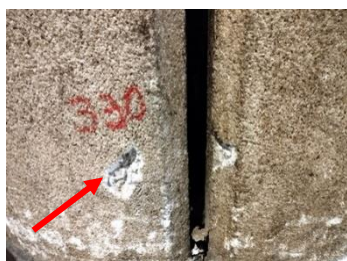
P330	Hall RDC	Enduit granuleux + enduit plâtre + enduit gris poteau béton	Présence d'amiante dans l'enduit plâtre

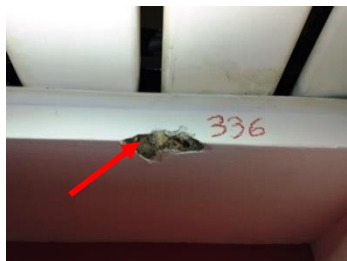
P334	Hall RDC Circulation	Tapisserie + enduit plâtre + enduit ciment sur mur parpaing	Présence d'amiante	 
P335	Hall RDC Circulation	Tapisserie + enduit plâtre + enduit gris sur poteau béton	Présence d'amiante	 
P336	Hall RDC Circulation	Peinture + enduit plâtre + enduit gris sur poutre béton	Présence d'amiante dans la peinture + l'enduit plâtre

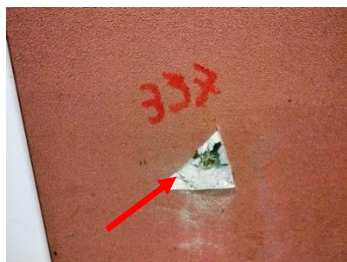
P337	Hall RDC Circulation	Tapisserie + enduit plâtre + enduit gris sur mur béton	Présence d'amiante

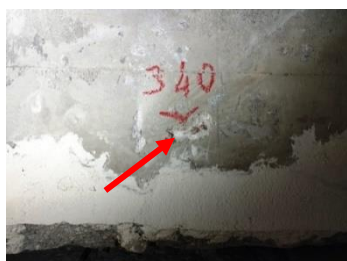
P338	Hall RDC Circulation	Tapisserie + enduit plâtre + enduit gris sur poteau béton	Présence d'amiante dans l'enduit plâtre	 
P340	Hall RDC Circulation	Enduit gris sur plafond béton	Présence d'amiante

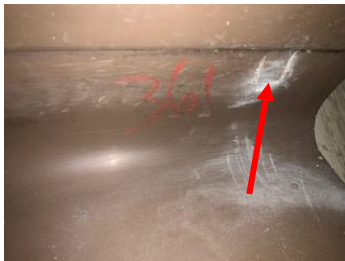
P361	R-1 Zone A Cage escalier L5	Colle jaune de lino + ragréage sur contre marche escalier	Présence d'amiante

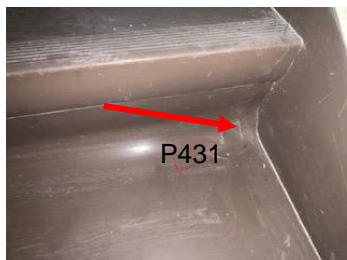
P431	RDC Zone D Cage escalier L10	Colle de lino + ragréage sur angle marche et contre marche escalier	Présence d'amiante

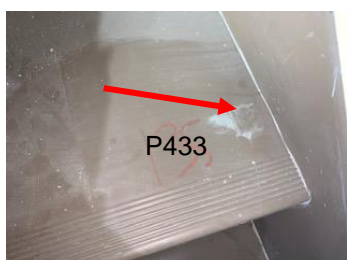
P433	R+1 Zone D Cage escalier L10	Colle de lino + ragréage sur marche escalier	Présence d'amiante

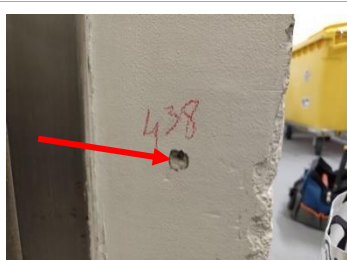
P438	Ascenseur L1 R-1	Peinture + enduit gris embrasure porte ascenseur	Présence d'amiante dans l'enduit gris

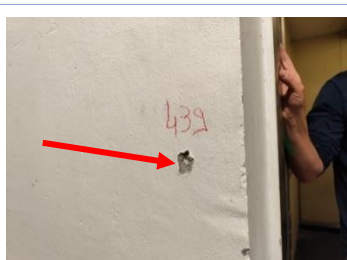
P439	Ascenseur L1 R-1	Peinture + enduit gris sur mur devant ascenseur	Présence d'amiante dans l'enduit gris

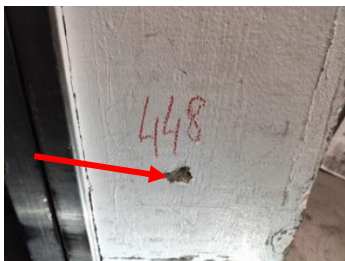
P448	Ascenseur L3 R-1	Peinture + enduit sur embrasure porte ascenseur	Présence d'amiante dans l'enduit gris

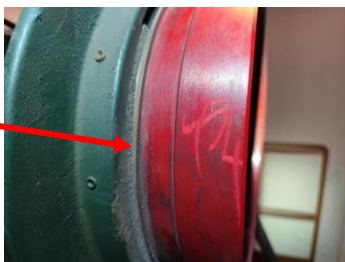
P454	Ascenseur L3 Local machinerie Toiture	Garniture de frein d'ascenseur (poussières)	Présence d'amiante

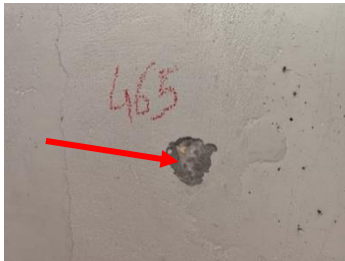
P465	Ascenseur L5 et L6 Local machinerie Toiture	Peinture + enduit gris type mortier sur mur	Présence d'amiante

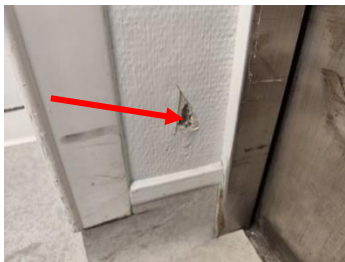
P470	Ascenseur L5 et L6 RDC	Peinture + toile de verre + enduit dans embrasure de porte ascenseur	Présence d'amiante dans la peinture + enduit plâtre

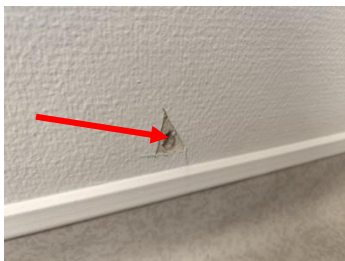
P471	Ascenseur L5 et L6 RDC	Peinture + toile de verre + enduit sur mur devant ascenseur	Présence d'amiante dans la peinture + enduit plâtre

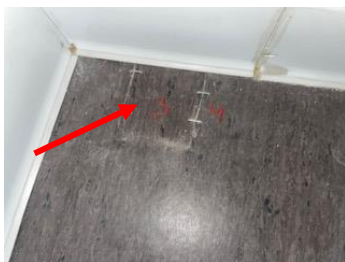
P4 Bis	R+1 Zone C	Colle de carrelage marron 5x5 + joint + ragréage gris + dalle béton	Présence d'amiante dans la colle de carrelage

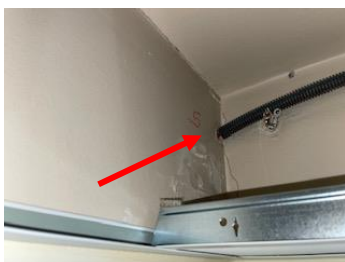
P5 Bis	R+1 Zone C	Peinture + enduit plâtre sur mur en parpaing	Présence d'amiante

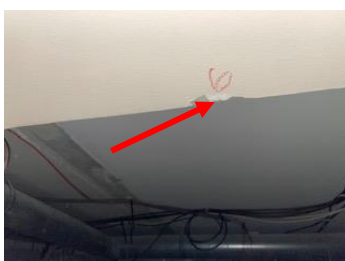
P6 Bis	R+1 Zone C	Peinture + enduit plâtre sur poutre béton	Présence d'amiante

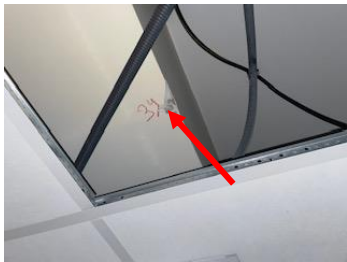
P39 Bis	R+1 Zone B	Peinture + enduit plâtre + enduit gris sur poutre béton	Présence d'amiante

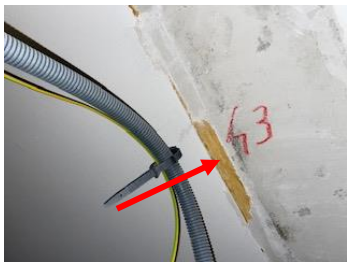
P43 Bis	R+1 Zone B	Colle jaune + Peinture + enduit plâtre sur plafond béton	Présence d'amiante dans la peinture + l'enduit plâtre

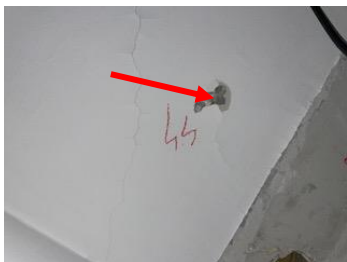
P44 Bis	R+1 Zone B	Peinture + enduit plâtre + enduit gris sur plafond béton	Présence d'amiante dans la peinture + l'enduit plâtre

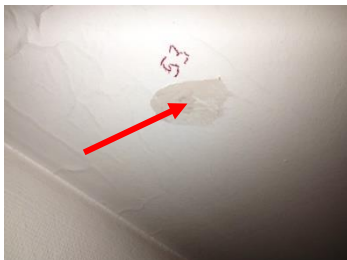
P53 Bis	R+1 Zone B	Peinture + enduit plâtre + enduit gris sur plafond béton	Présence d'amiante

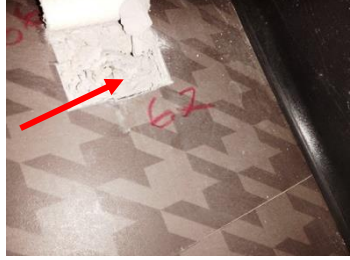
P67 Bis	R+1 Zone C	Colle de carrelage marron 5x5 + joint sous lino	Présence d'amiante dans la colle de carrelage (sous lino ne contenant pas d'amiante)

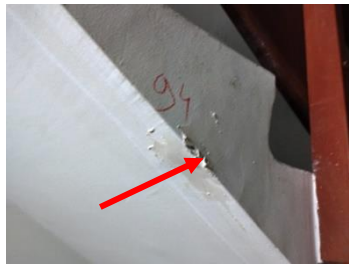
P88 Bis	R+1 Zone B	Colle barrette bois + peinture + enduit plâtre sur plafond béton	Présence d'amiante dans la peinture + l'enduit plâtre	Photo inexploitable
P93 Bis	RDC Zone C Cage escalier L1	Peinture gouttelette + enduit plâtre + enduit gris sur mur parpaing	Présence d'amiante	 
P94 Bis	RDC Zone C escalier L2	Peinture + enduit plâtre + enduit gris sous face escalier	Présence d'amiante

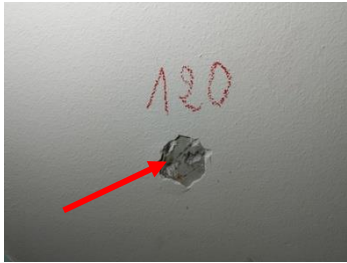
P120 Bis 1/2	R+2 (sortie toiture) Zone B escalier L3	Peinture + enduit plâtre + enduit gris sur plafond béton escalier	Présence d'amiante

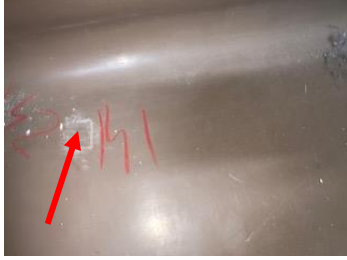
P142 Bis	R-1 cage d'escalier L4 Zone B	Colle de lino + ragréage gris sur contre marche d'escalier	Présence d'amiante

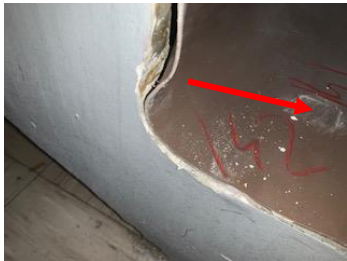
P143 Bis	RDC cage d'escalier L4 Zone B	Colle de lino + ragréage gris sur marche d'escalier	Présence d'amiante dans le ragréage

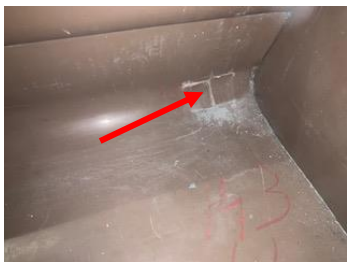
P144 Bis	RDC cage d'escalier L4 Zone B	Colle de lino + ragréage gris sur contre marche d'escalier	Présence d'amiante dans le ragréage

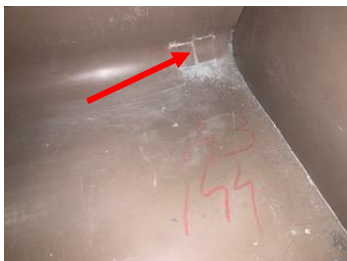
P145 Bis	R+1 cage d'escalier L4 Zone B	Colle de lino + ragréage gris sur marche d'escalier	Présence d'amiante dans le ragréage

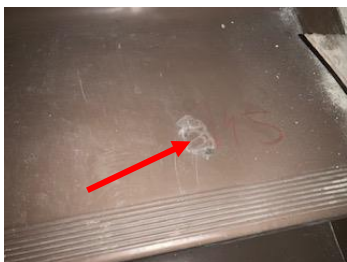
P146 Bis	R+1 cage d'escalier L4 Zone B	Colle de lino + ragréage gris sur contre marche d'escalier	Présence d'amiante dans le ragréage

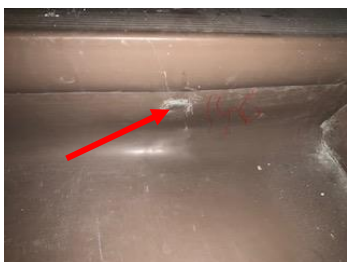
P150 Bis	R+1 Zone B	Peinture + TDV + enduit plâtre sur poteau béton	Présence d'amiante

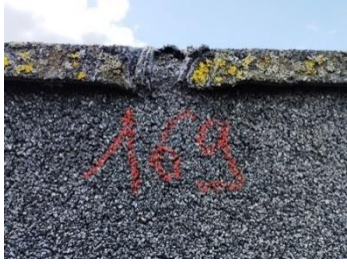
P170	Toiture	Relevé étanchéité type pax alu sur acrotère toiture édicule (escalier)	Absence d'amiante

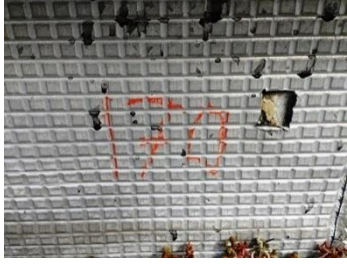
P171	Toiture	Etanchéité (membrane + isolant) sur toiture	Absence d'amiante

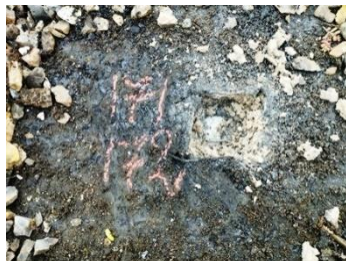
P172	Toiture	Pare vapeur + enduit bitumineux sur dalle	Absence d'amiante

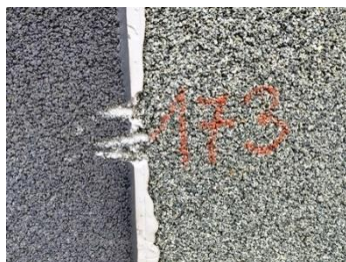
P173	Toiture	Joint mastic gris sur mur édicule (escalier)	Absence d'amiante

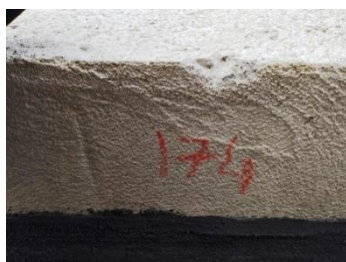
P174	Toiture	Peinture + enduit sur muret	Absence d'amiante

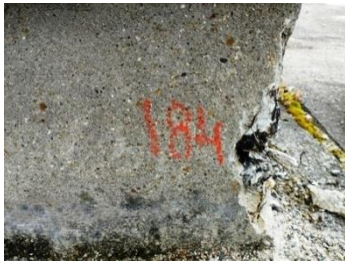
P184	Toiture	Etanchéité type pax alu sous mortier sur relevé édicule	Absence d'amiante

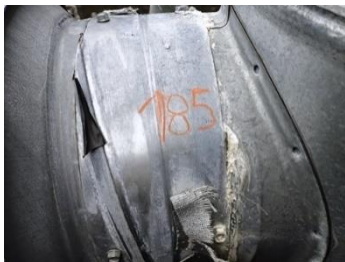
P185	Toiture	Enduit gris sur gaine de ventilation ronde	Absence d'amiante

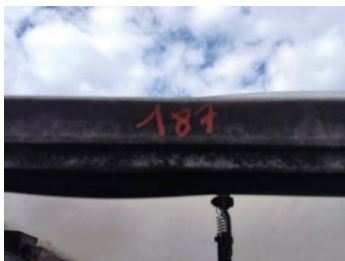
P187	Toiture	Joint étanchéité sur skydome	Absence d'amiante

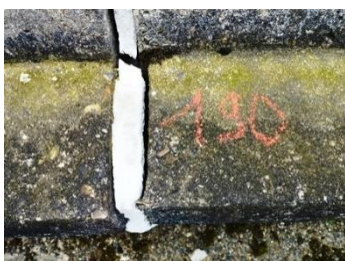
P190	Toiture	Joint gris étanchéité dans fractionnement acrotère	Absence d'amiante

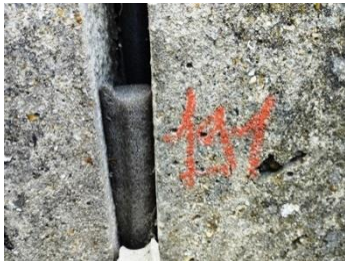
P191	Toiture	Joint mousse dans fractionnement acrotère	Absence d'amiante

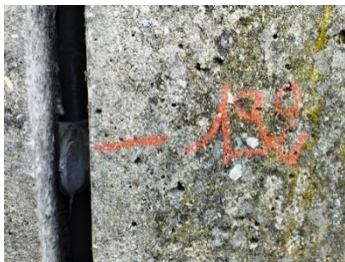
P192	Toiture	Joint gris souple dans fractionnement acrotère (entre boudins)	Absence d'amiante

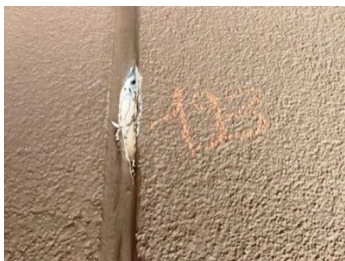
P193	Toiture	Peinture marron + joint souple + joint gris fractionnement façade	Absence d'amiante

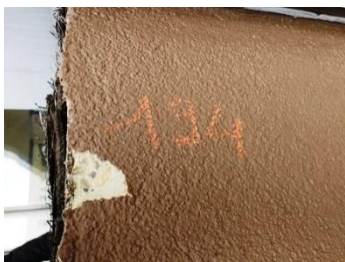
P194	Toiture	Enduit RPE sur façade	Absence d'amiante

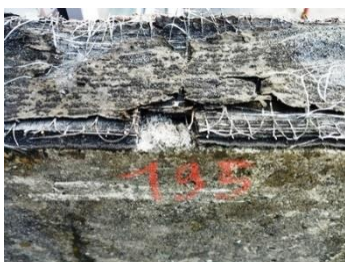
P195	Toiture	Etanchéité sous couverture zinc	Absence d'amiante

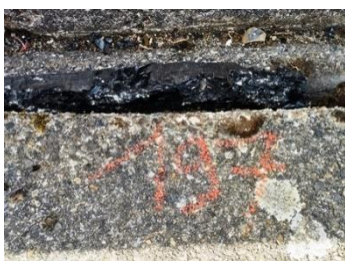
P197	Toiture	Etanchéité bitumineuse	Absence d'amiante

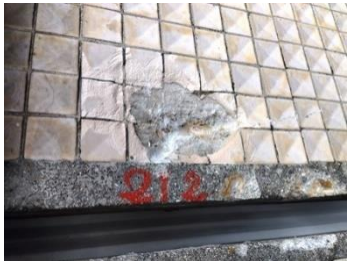
P212	Toiture	Mosaïque + colle sur panneau de façade	Absence d'amiante

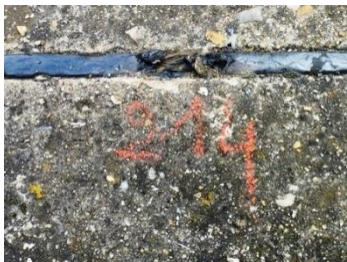
P214	Toiture	Joint bitumineux fractionnement dalle béton	Absence d'amiante

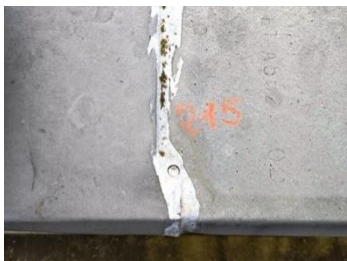
P215	Toiture	Mastic souple sur couvertine	Absence d'amiante

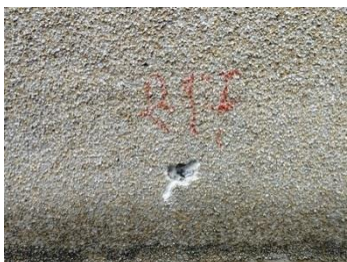
P217	Toiture	Enduit granuleux sur façade	Absence d'amiante

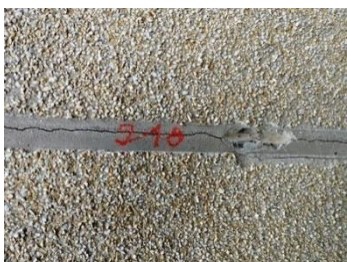
P218	Toiture	Enduit sur façade	Absence d'amiante

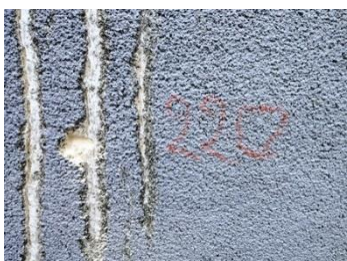
P220	Toiture	Enduit granuleux façade édicule machinerie	Absence d'amiante

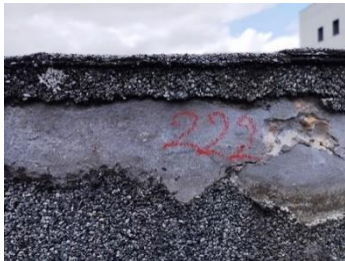
P222	Toiture	Enduit gris sur façade édicule	Absence d'amiante

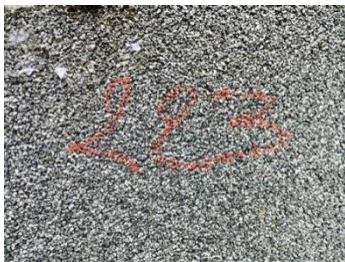
P223	Toiture	Enduit granuleux façade édicule	Absence d'amiante

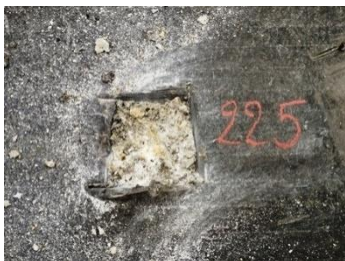
P225	Toiture	Etanchéité bitumineuse + primaire accroche sur dalle béton	Absence d'amiante

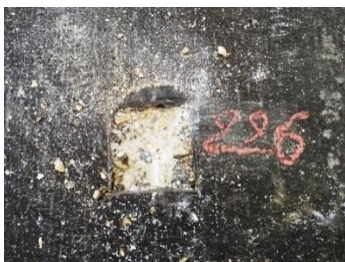
P226	Toiture	Etanchéité bitumineuse + primaire accroche sur dalle béton	Absence d'amiante

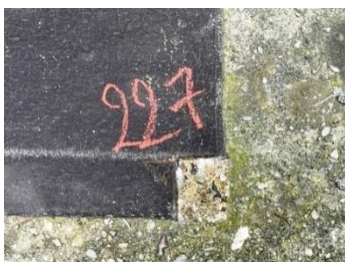
P227	Toiture	Etanchéité bitumineuse + primaire accroche sur dalle béton	Absence d'amiante

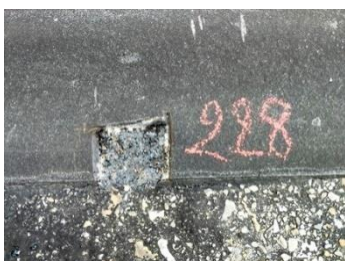
P228	Toiture	Pare vapeur entre dallé béton et enrobé	Absence d'amiante

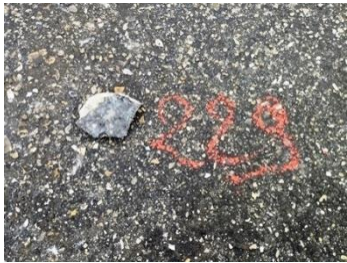
P229	Toiture	Revêtement bitumineux sur dalle béton	Absence d'amiante

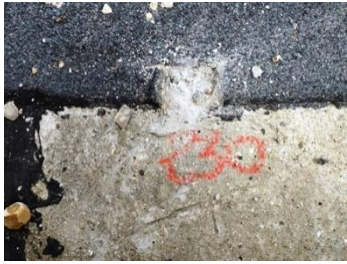
P230	Toiture	Etanchéité bardeau sur sol	Absence d'amiante

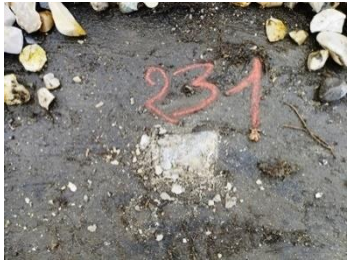
P231	Toiture	Etanchéité bitumineuse sur dalle béton (sous graviers)	Absence d'amiante

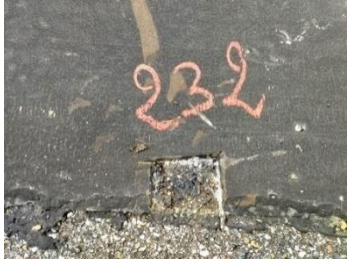
P232	Toiture	Etanchéité + alu sur dalle béton (sous dalles gravillonnées)	Absence d'amiante

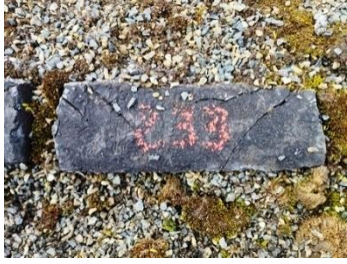
P233	Toiture	Etanchéité bordures (dalles gravillonnées)	Absence d'amiante

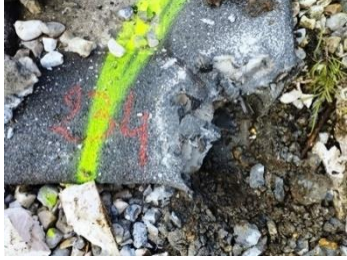
P234	Toiture	Primaire accroche + dalle béton (entre 2 dalles béton)	Absence d'amiante

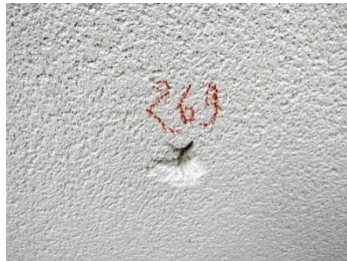
P269	Façades	enduit beige	Absence d'amiante

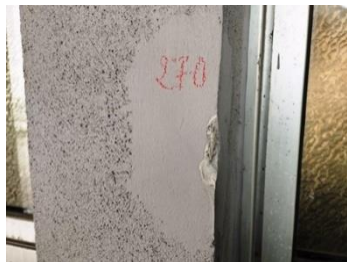
P270	Façades	enduit réparation	Absence d'amiante

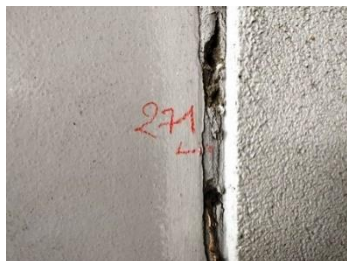
P271	Façades	joint étanchéité	Absence d'amiante

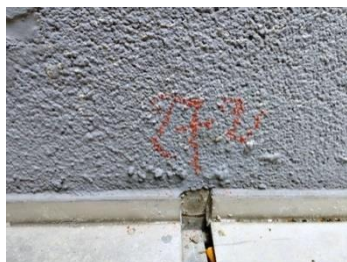
P272	Façades	joint étanchéité tablette appui fenêtre	Absence d'amiante

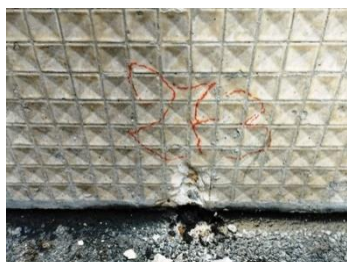
P273	Façades	mosaïque + colle panneau	Absence d'amiante

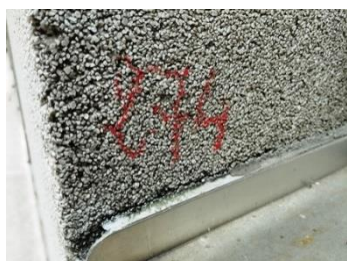
P274	Façades	joint étanchéité tablette appui fenêtre	Absence d'amiante

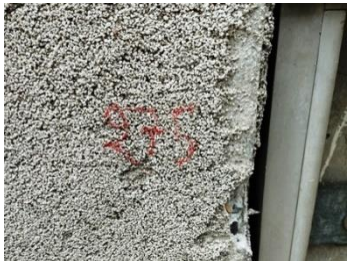
P275	Façades	enduit granuleux poteau	Absence d'amiante

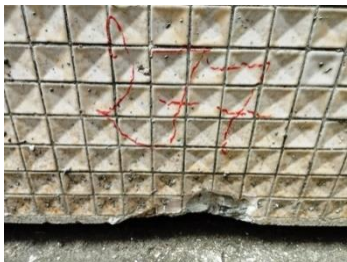
P277	Façades	mosaïque + colle panneau	Absence d'amiante

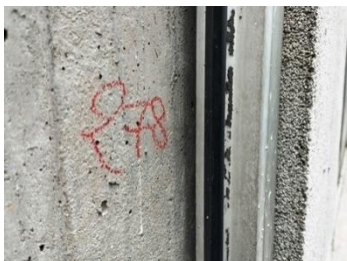
P278	Façades	joint dur noir sur verre (ensemble menuisé) façade	Absence d'amiante

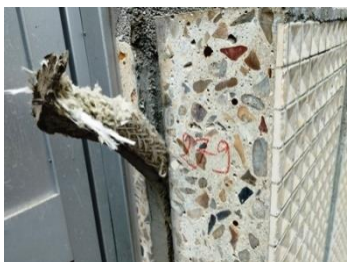
P279	Façades	trousse Litafeu	Absence d'amiante

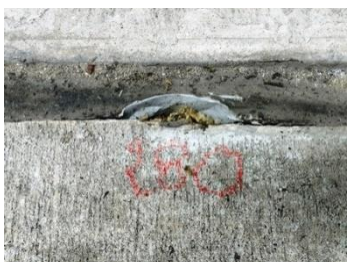
P280	Façades	joint étanchéité seuil porte	Absence d'amiante

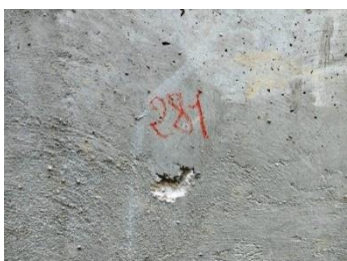
P281	Façades	enduit gris panneau	Absence d'amiante

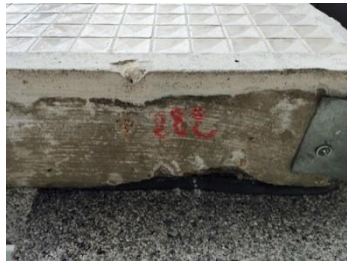
P282	Façades	enduit gris sous panneau	Absence d'amiante

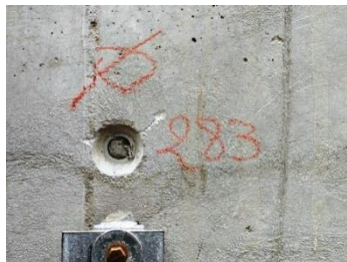
P283	Façades	enduit rebouchage trou de banche	Absence d'amiante

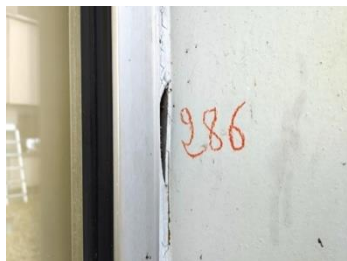
P286	Patio 3	joint étanchéité passerelle	Absence d'amiante

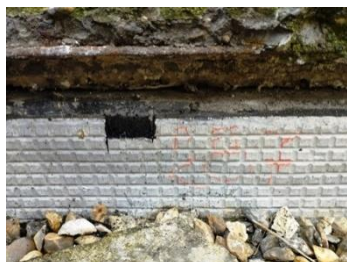
P287	Patio 3	relevé étanchéité	Absence d'amiante

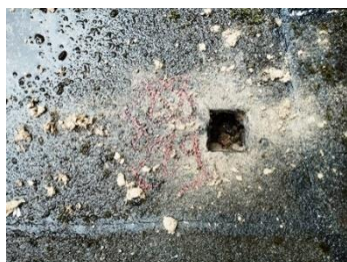
P288	Patio 3	membrane passerelle	Absence d'amiante

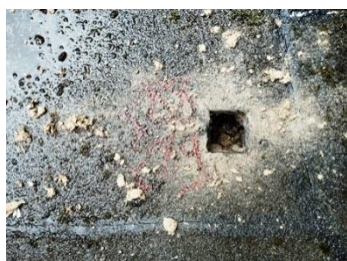
P289	Patio 3	étanchéité sur bac acier passerelle	Absence d'amiante

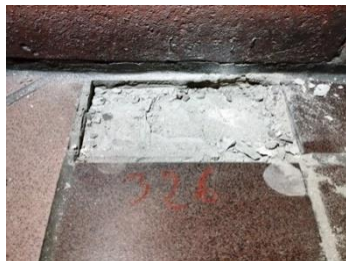
P326	Hall RDC	colle carrelage + ragréage	Absence d'amiante

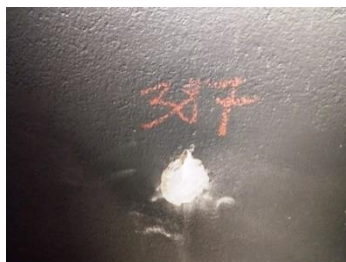
P327	Hall RDC	peinture + enduit soubassement mur brique	Absence d'amiante

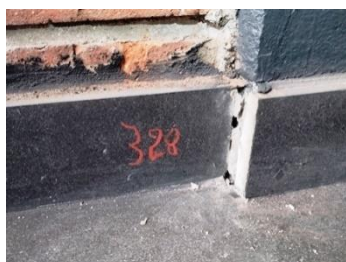
P328	Hall RDC	colle plinthe carrelage noire	Absence d'amiante

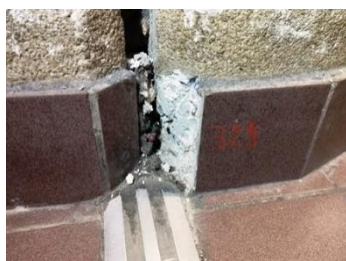
P329	Hall RDC	colle plinthe carrelage marron	Absence d'amiante

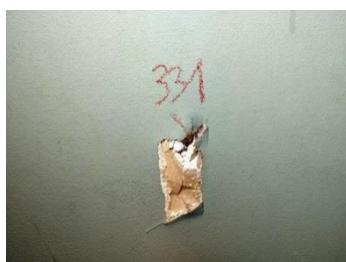
P331	Hall RDC	peinture + calicot doublage mur	Absence d'amiante

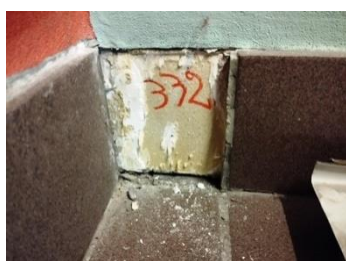
P332	Hall RDC	colle plinthe carrelage marron	Absence d'amiante

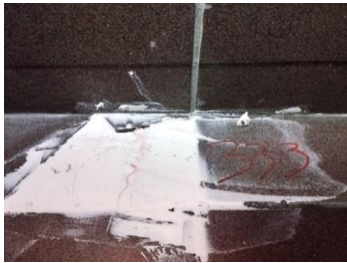
P333	Hall RDC	colle carrelage marron	Absence d'amiante

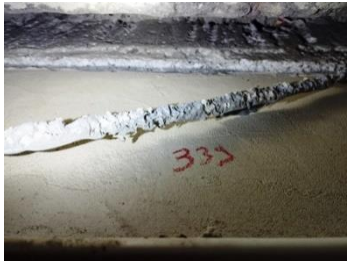
P339	Hall RDC	joint gris fractionnement plafond	Absence d'amiante

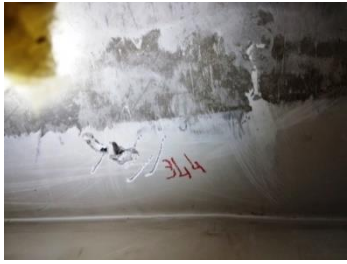
P344	Hall RDC	enduit plafond	Absence d'amiante

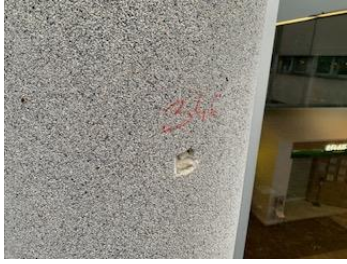
P346	Patio 2	Enduit granuleux sur poteau béton de façade	Absence d'amiante

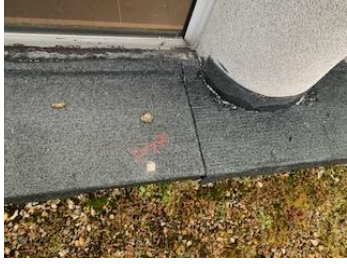
P347	Patio 2	Bardeau bitumineux + pax alu + colle bitumineuse sur couverture	Absence d'amiante

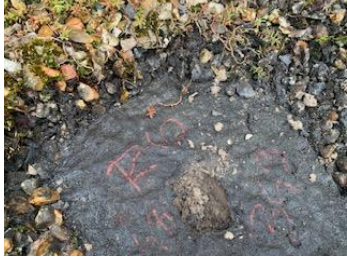
P348	Patio 2	Isolant laine de roche sous couche asphalte Toiture	Absence d'amiante

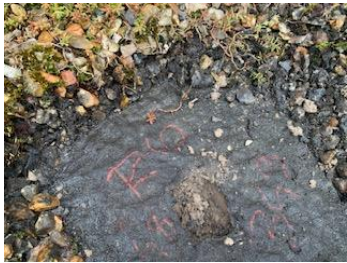
P349	Patio 2	Pare vapeur bitumineux + dalle béton	Absence d'amiante

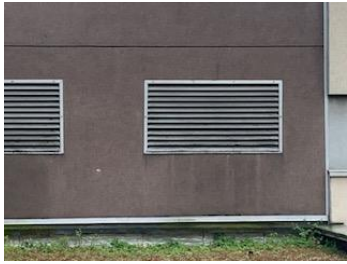
P350	Patio 2	Enduit granuleux en façade	Absence d'amiante

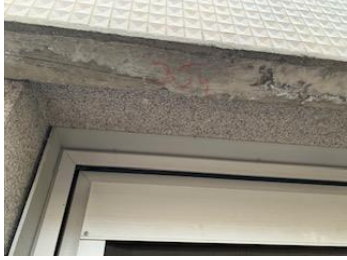
P353	Patio 2	Joint mastic étanchéité entre mur et couverture	Absence d'amiante	 
P354	Patio 2	Enduit gris sur façade	Absence d'amiante

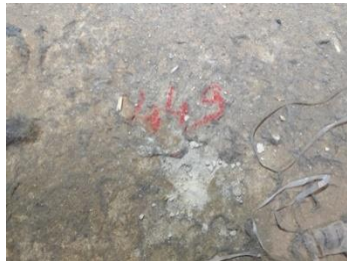
P449	Ascenseur L3 R-1	Peinture + chape cuvette	Absence d'amiante

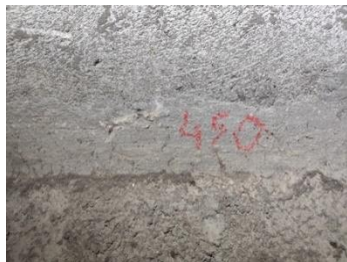
P450	Ascenseur L3 R-1	Enduit gris type mortier sur mur dans gaine ascenseur	Absence d'amiante

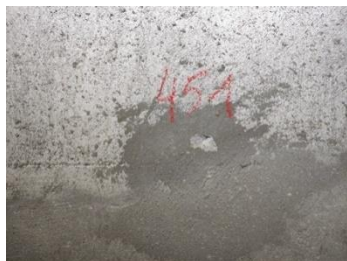
P451	Ascenseur L3 R-1	Enduit gris type mortier sur mur dans gaine ascenseur	Absence d'amiante

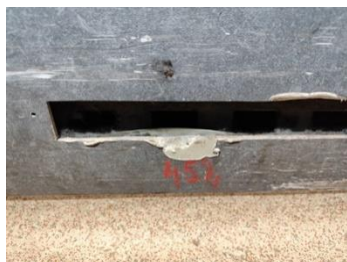
P452	Ascenseur L3 cabine	Revêtement mural + alu cabine ascenseur	Absence d'amiante

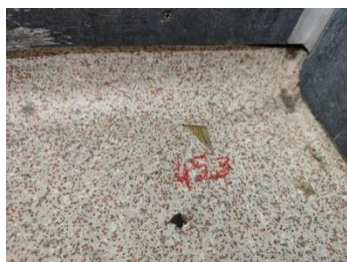
P453	Ascenseur L3 cabine	Revêtement de sol souple + colle jaune cabine	Absence d'amiante

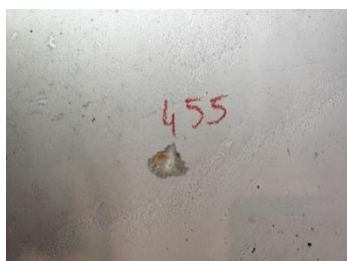
P455	Ascenseur L3 Local machinerie Toiture	Peinture blanche + enduit ciment sur mur	Absence d'amiante

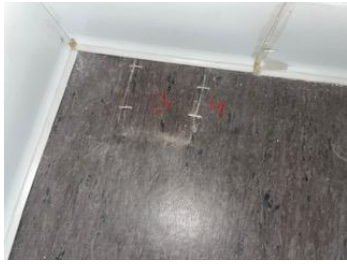
P1 Bis	R+1 Zone BC	Enduit + calicot doublage mur	Absence d'amiante	 
P2 Bis	R+1 Zone BC	Colle de plinthe PVC	Absence d'amiante	 
P3 Bis	R+1 Zone BC	Lino + colle + ragréage + revêtement souple sur carrelage	Absence d'amiante

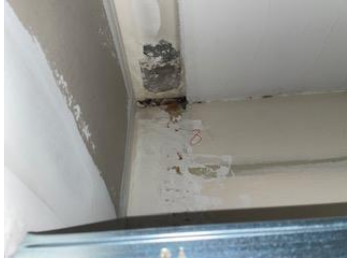
P10 Bis	R+1 Zone BC	Enduit plâtre sur mur en parpaing	Absence d'amiante

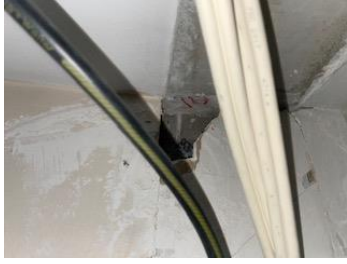
P11 Bis	R+1 Zone BC	Fourreau bitumineux autour tuyauterie métal	Absence d'amiante

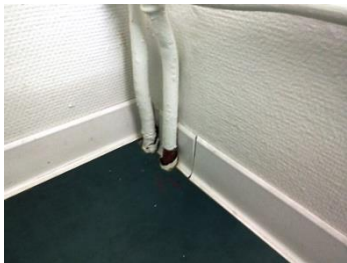
P82 Bis	R+1 Zone BC	Enduit + calicot sur doublage mur	Absence d'amiante

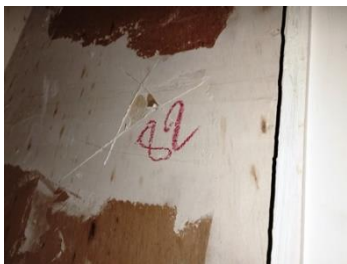
P83 Bis	R+1 Zone BC	Peinture + toile de verre + enduit plâtre sur poteau béton	Absence d'amiante

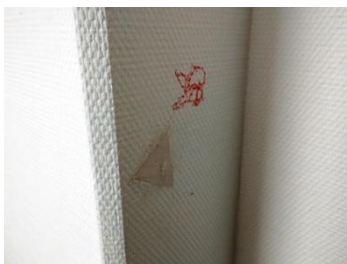
P84 Bis	R+1 Zone BC	Enduit sur gaine de ventilation carrée	Absence d'amiante

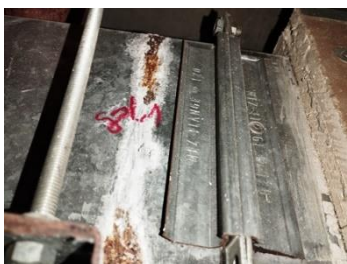
P85 Bis	R+1 Zone BC	Clapet CF marron (gaine ventilation carrée)	Absence d'amiante

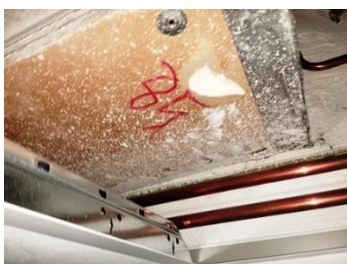
P86 Bis	R+1 Zone BC	Enduit gris sur poutre béton	Absence d'amiante

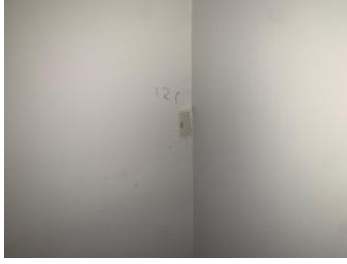
P122 Bis	R+1 circulation	Peinture + TDV + enduit + calicot doublage mur	Absence d'amiante

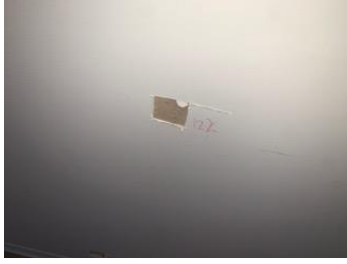
P123 Bis	R+1 circulation	Colle jaune sur mur	Absence d'amiante

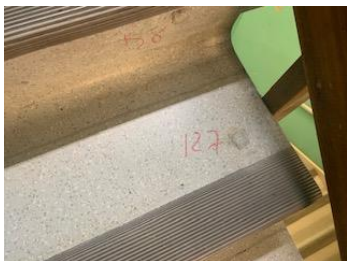
P128 Bis	RDC cage d'escalier L2	Colle de lino + ragréage gris sur contre marche d'escalier	Absence d'amiante

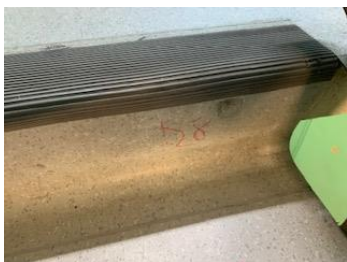
P138 Bis	R-1 cage d'escalier L1	Colle de lino + ragréage gris sur contre marche d'escalier	Absence d'amiante

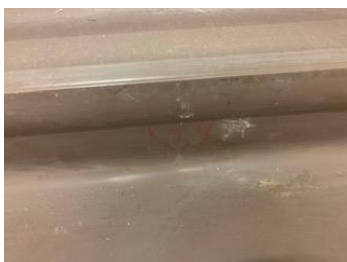
P147 Bis	R+1 Zone BC	Dalle de sol souple sous lino + colle jaune + ragréage + dalle béton	Absence d'amiante

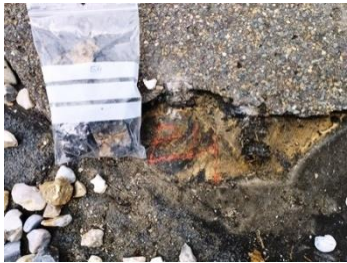
E5	Toiture	Enrobé	Absence d'amiante et teneur en HAP < à 50 mg/kg

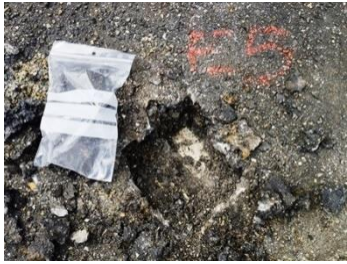
E6	Toiture	Enrobé	Absence d'amiante et teneur en HAP < à 50 mg/kg

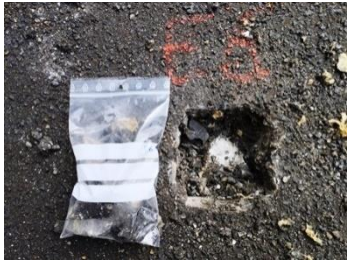
E7	Toiture	Enrobé sous E6	Absence d'amiante et teneur en HAP < à 50 mg/kg

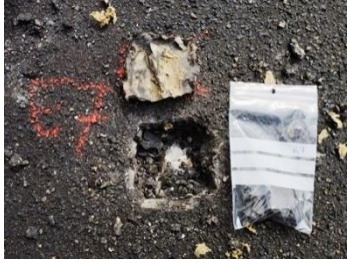
E8	Toiture	Enrobé	Absence d'amiante et teneur en HAP < à 50 mg/kg

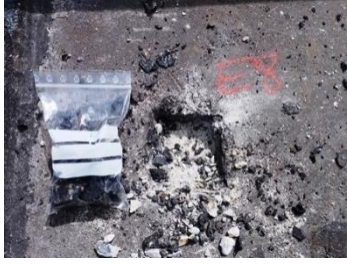
E9	Toiture	Enrobé	Absence d'amiante et teneur en HAP < à 50 mg/kg

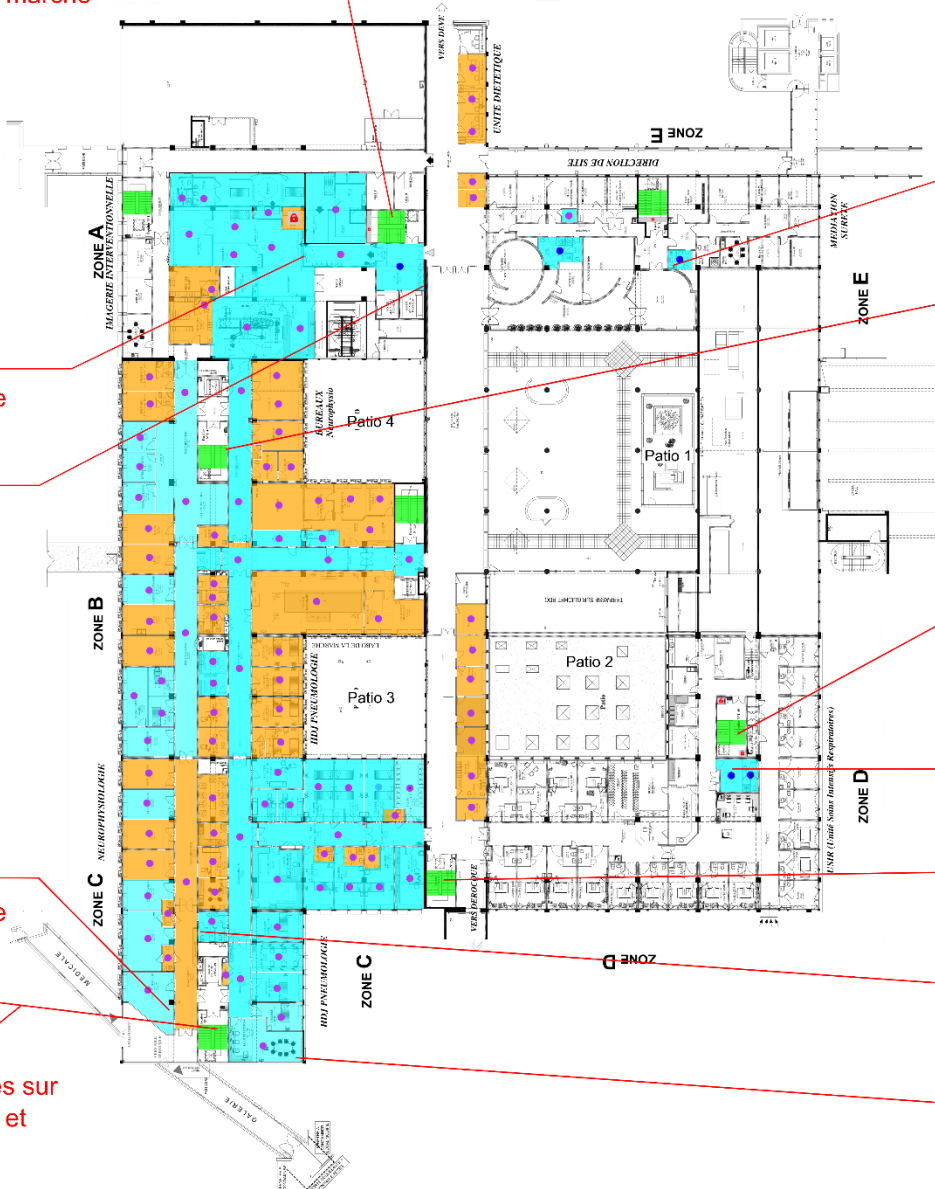
R-1

Localisation des matériaux et produits contenant de l'amiante
(Enduits murs et poteaux)
Extrait rapport APAVE
