Rapport d'Inspection Détaillée

Mur de soutènement à Bussang sur RN66

Rapport d'Inspection Détaillée Périodique

Mur de soutènement sur RN66 à Bussang

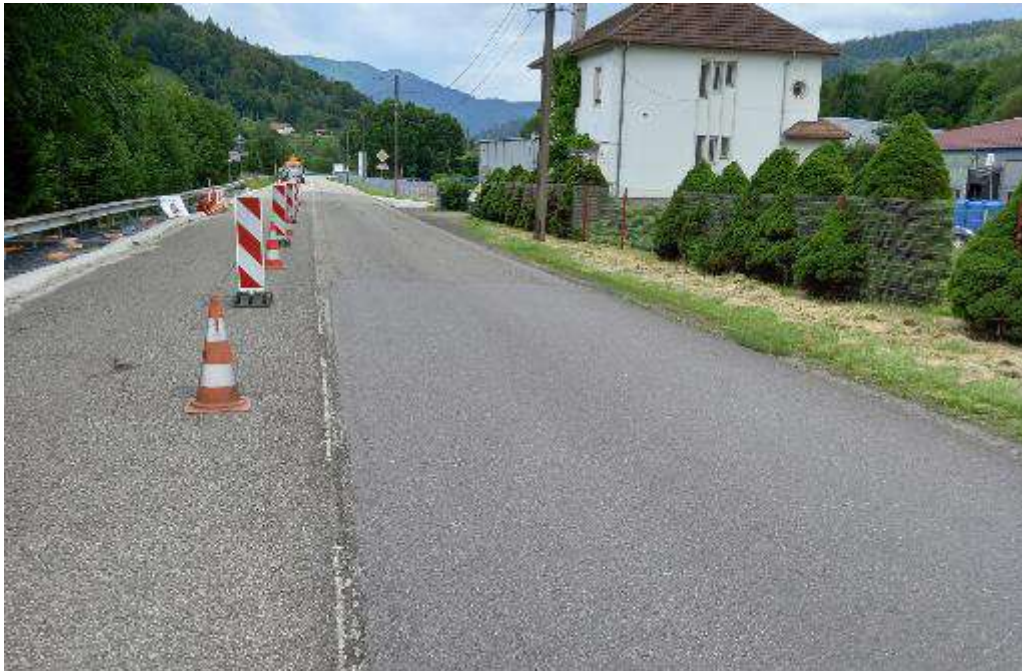
Figure 7 : vue générale depuis l'amont

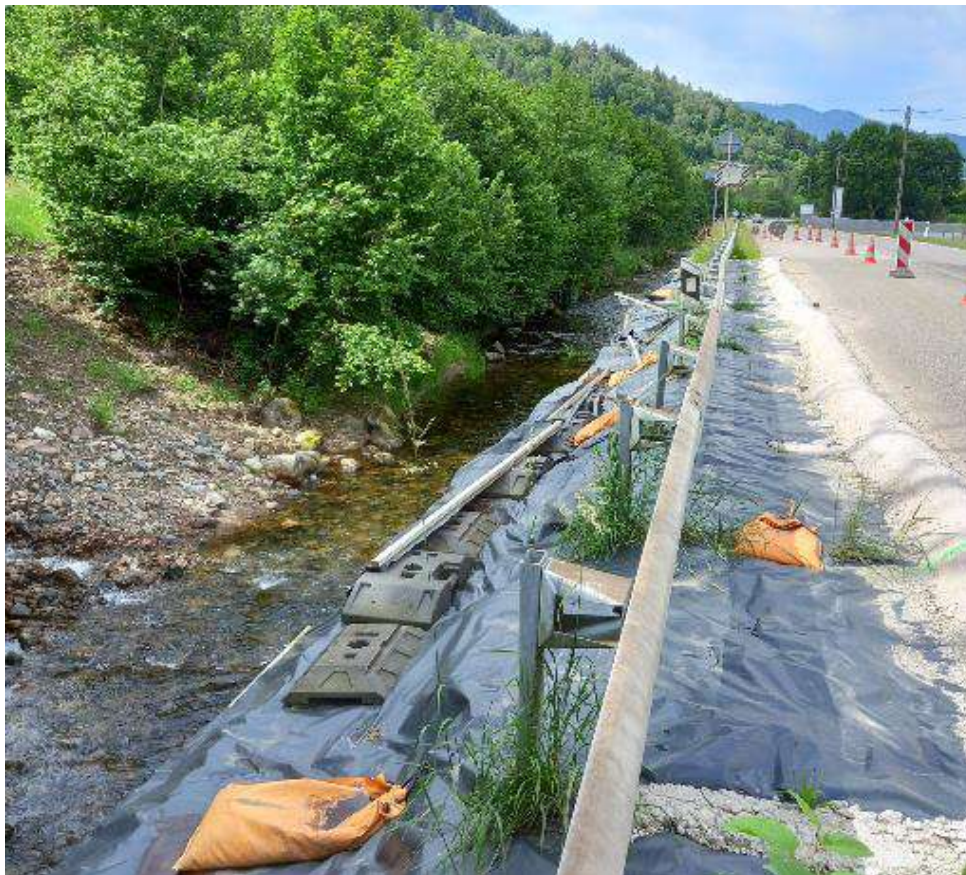
- un effritement du béton de la bordure temporaire servant à contenir les eaux de ruissellement ;
- des dépôts de sable devant la bordure temporaire en béton ;
- une légère stagnation d'eau sur la bâche due à un défaut de pente.

Figure 8 : bâche et bordure temporaire en béton, vue depuis l'amont

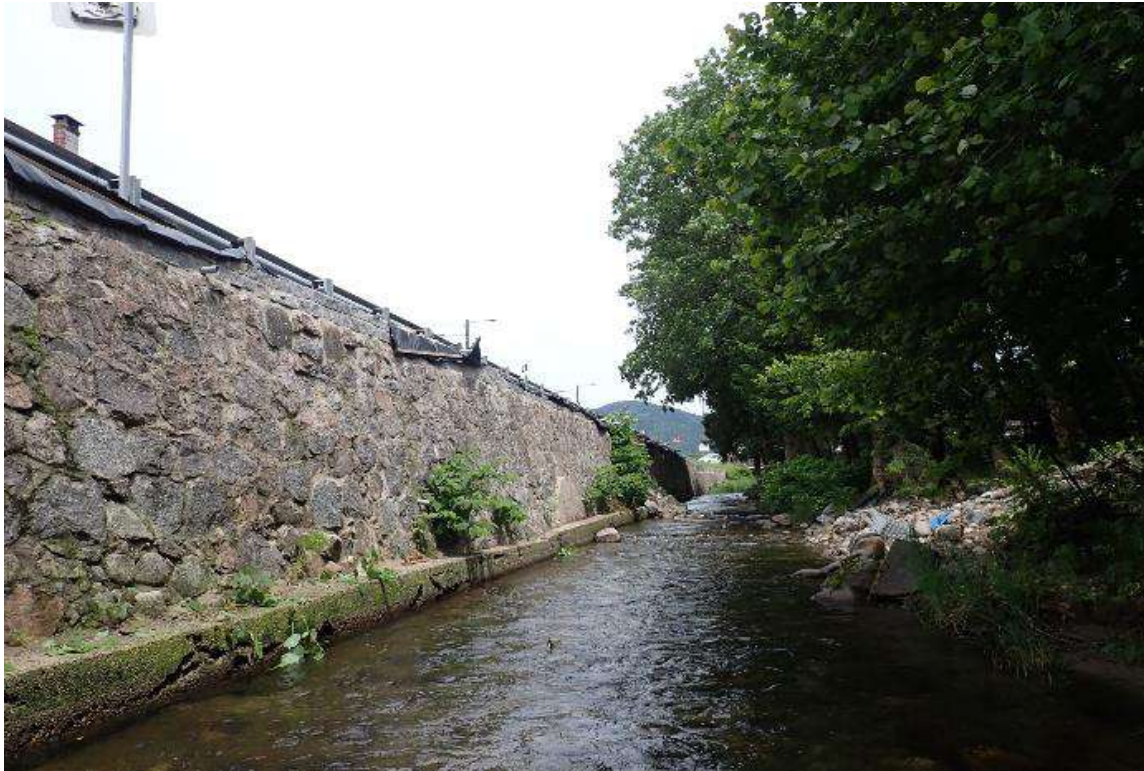
Figure 9 : vue générale en contrebas depuis l'aval

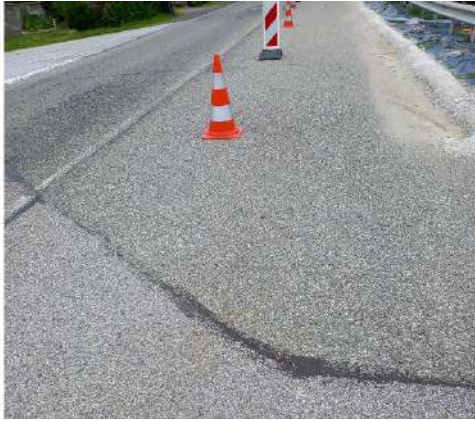
Figure 10 : vue générale de la chaussée en partie supérieure du mur

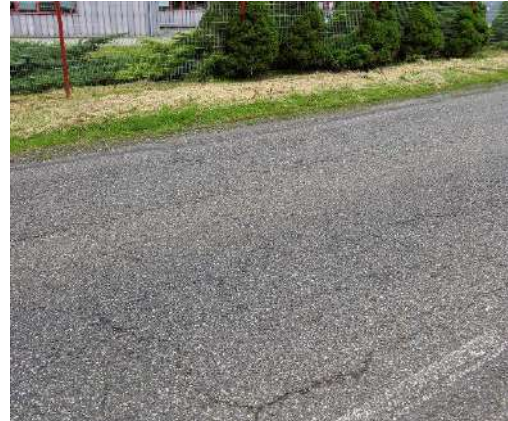
- une reprise d'enrobé avec un pontage au bitume ;
- du faïençage généralisé sur les chaussées dir. Bussang et dir. Saint-Maurice-sur-Moselle ;
- plusieurs fissures transversales sur les chaussées dir. Bussang et dir. Saint-Maurice-sur-Moselle ;
- des arrachements réparés de l'enrobé ;
- plusieurs fissures longitudinales.

Figure 11 : faïençage généralisé chaussée dir. Saint-Maurice-sur-Moselle

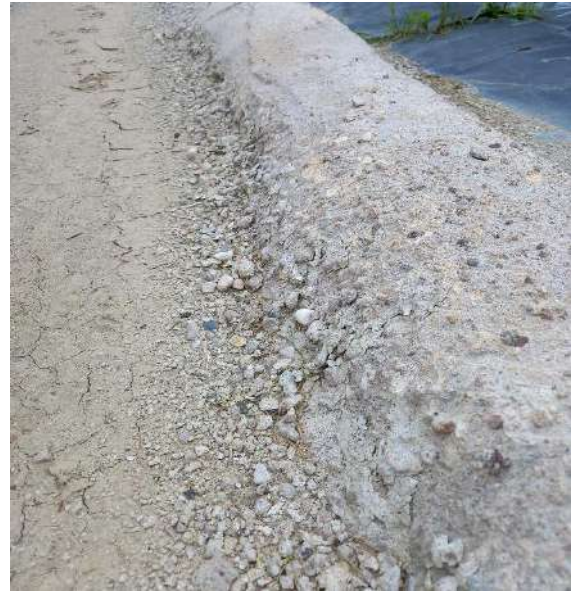
Figure 15 : effritement du béton sur la bordure temporaire en béton destinée à contenir l'eau

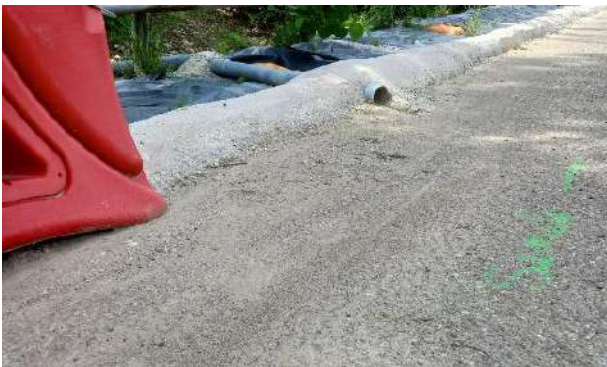
Figure 16 : dépôt de sable en rive de chaussée

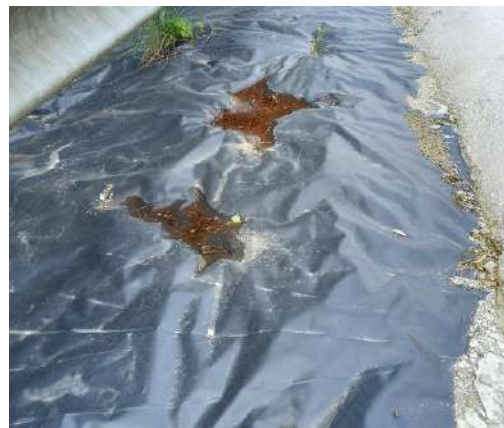
Figure 17 : légère stagnation d'eau sur la bâche

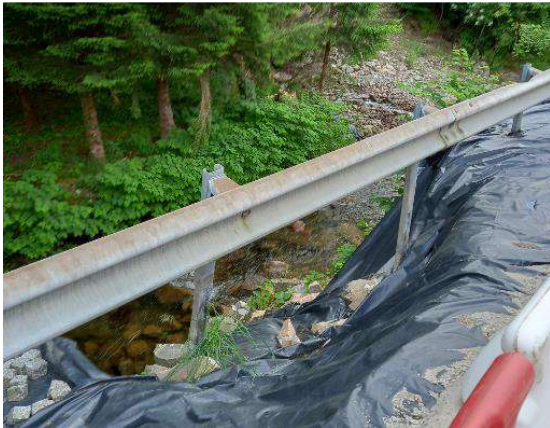
Figure 20 : montants détachés de la glissière dans la zone effondrée

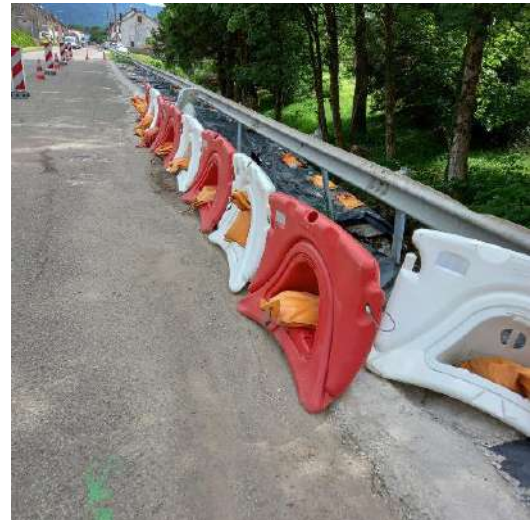
Figure 21 : vue générale de la chaussée près de la zone effondrée

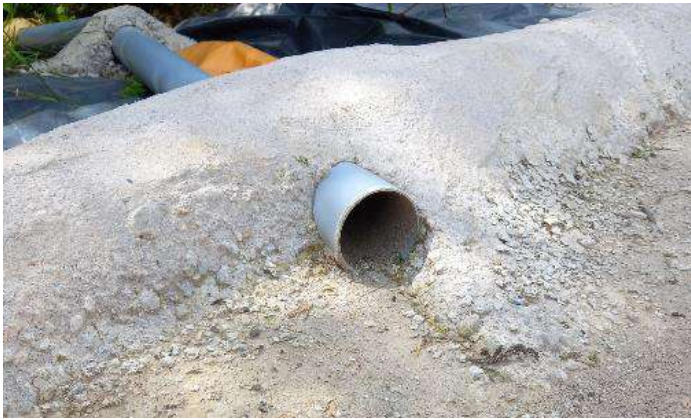
Figure 22 : vue générale de la descente d'eau temporaire

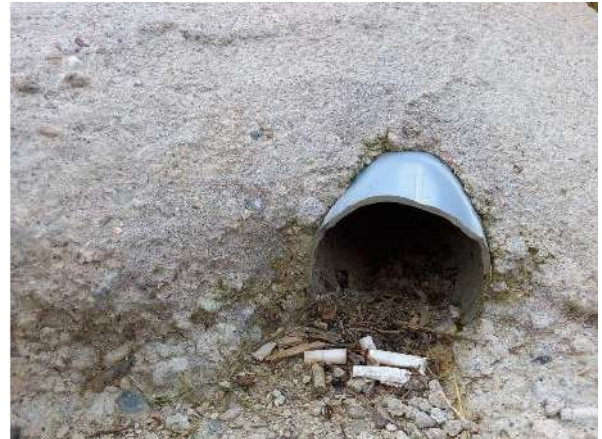
Figure 23 : de légers dépôts au niveau de la descente d'eau temporaire

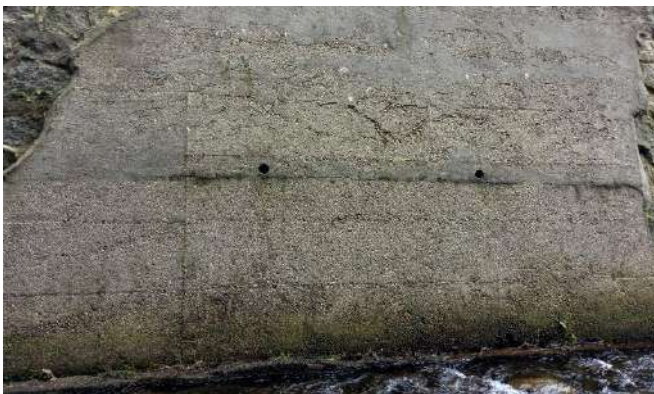
Figure 30 : barbacane 80-90 m

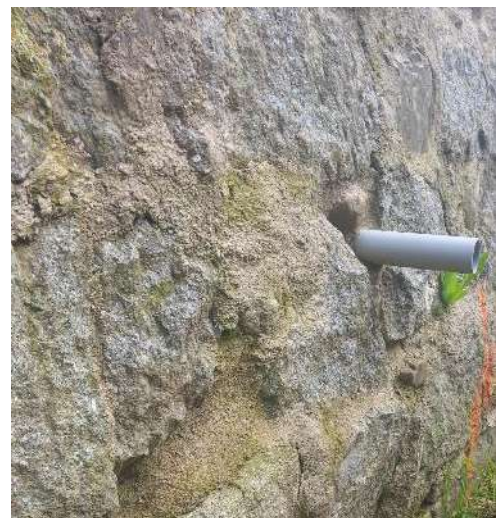
Figure 31 : barbacane section 95-100 m

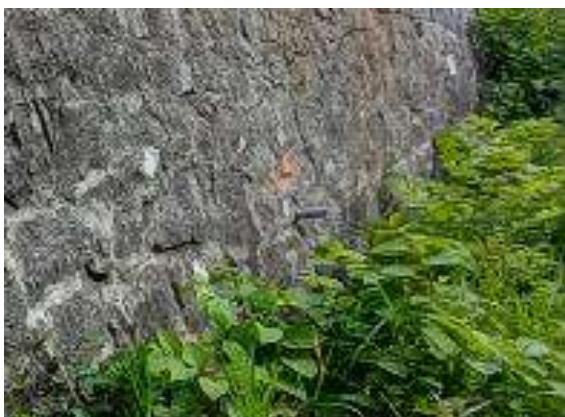
Figure 32 : barbacane section 100-105 m

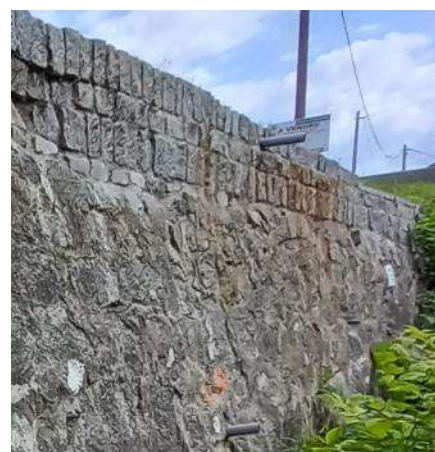
Figure 33 : barbacanes section 105-110 m

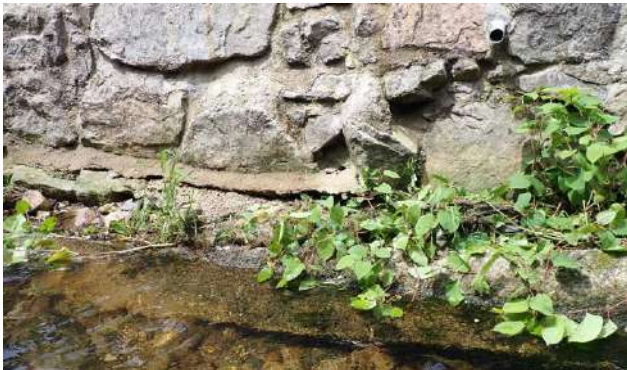
Figure 34 : végétation entre le mur et la longrine béton

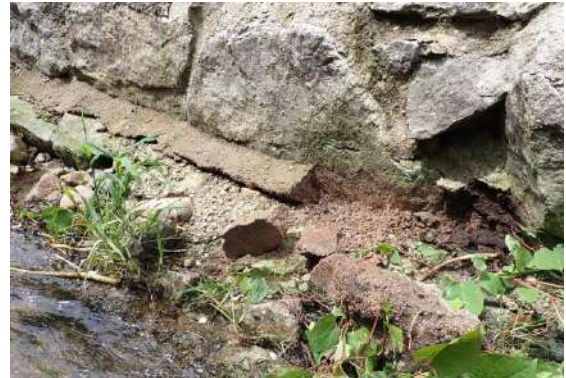
Figure 35 : dislocation du mortier de rejointoiement

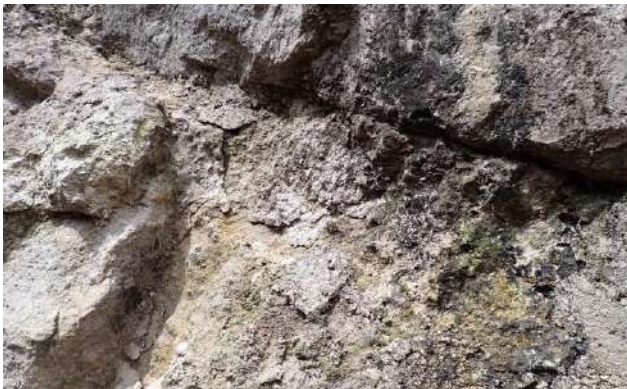
Figure 36 : un effritement du mortier de rejointoiement

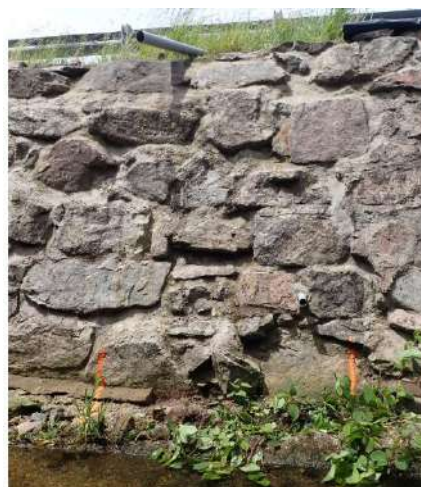
Figure 38 : vue générale de la section 0-2 m

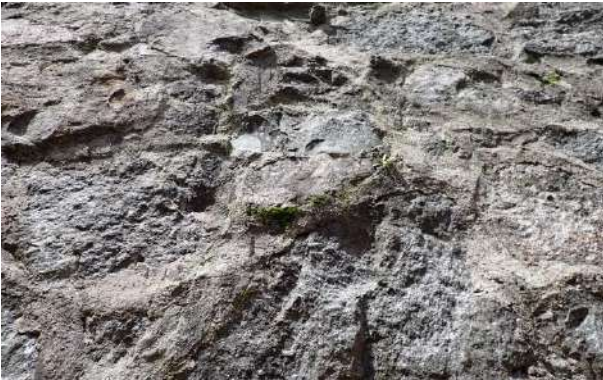
Figure 39 : mousse dans les joints

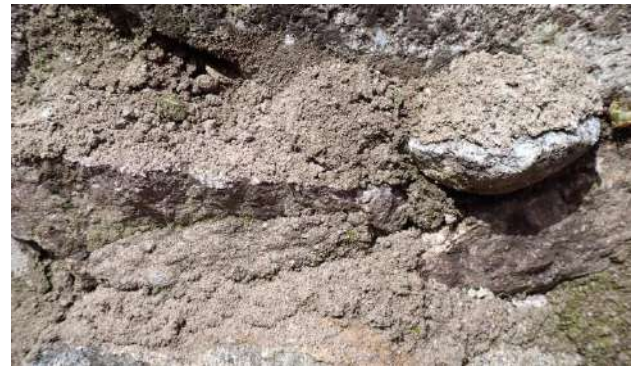
Figure 40 : effritement du mortier de rejointoiment

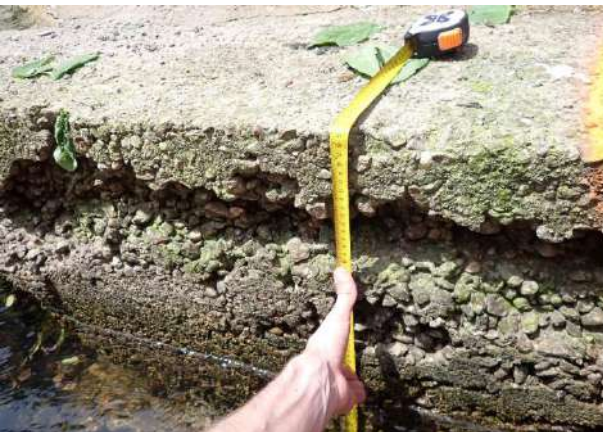
Figure 41 : longrine d'une hauteur de 60 cm

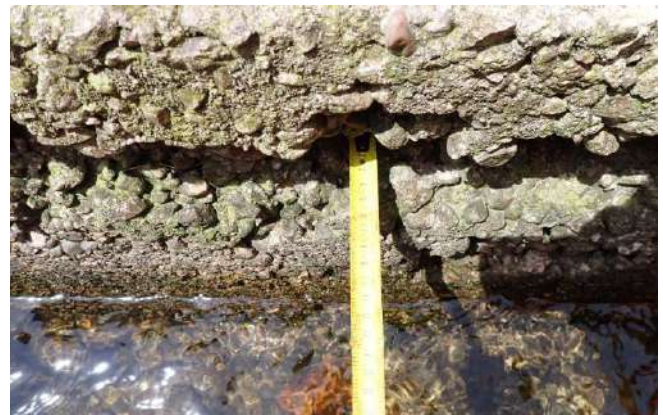
Figure 42 : lacune et nids de cailloux sur longrine en béton

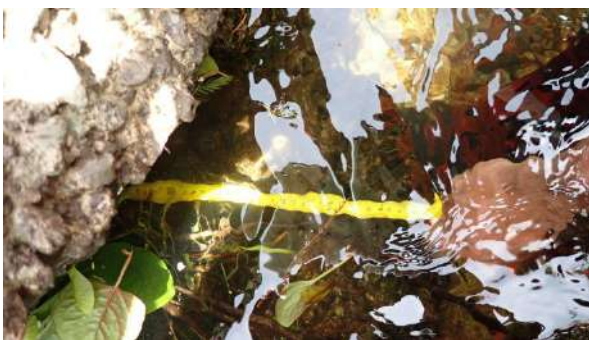
Figure 43 : affouillement sous la longrine

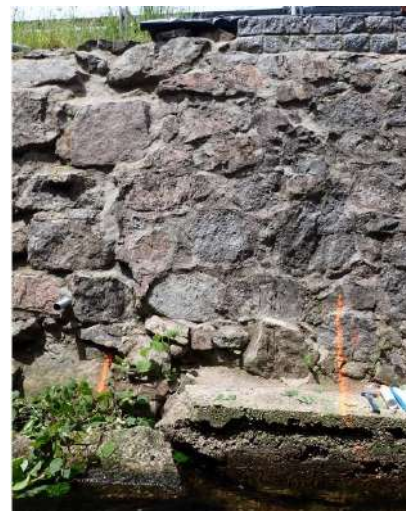
Figure 44 : vue générale de la section 2-4m

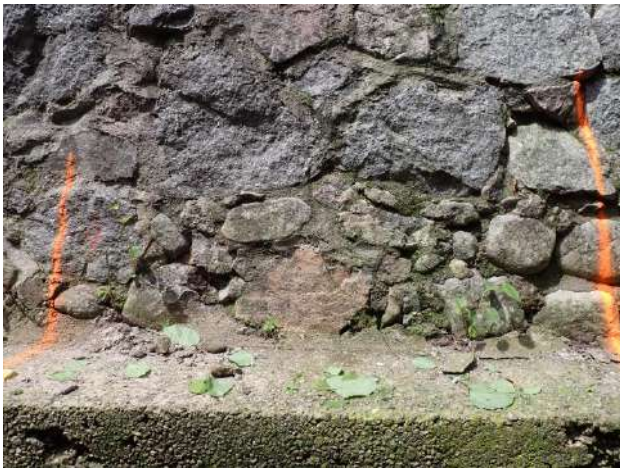
Figure 47 : vue générale de la partie basse de la section 4-6m

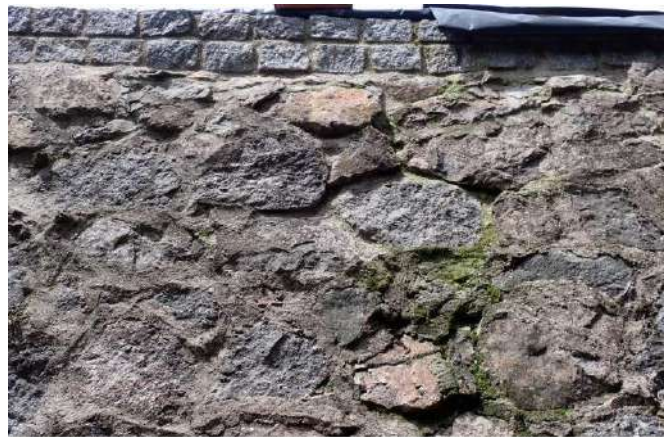
Figure 48 : vue générale de la partie supérieure de la section 4-6m

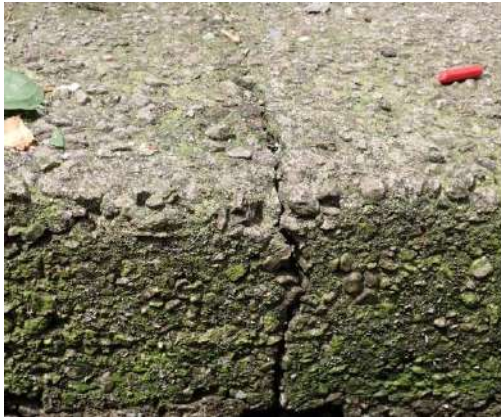
Figure 49 : reprise de bétonnage sur longrine

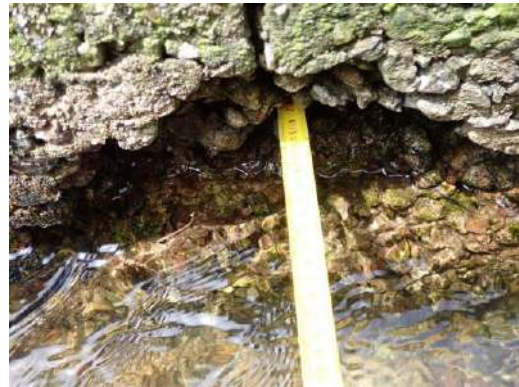
Figure 50 : vue lacune sur la longrine

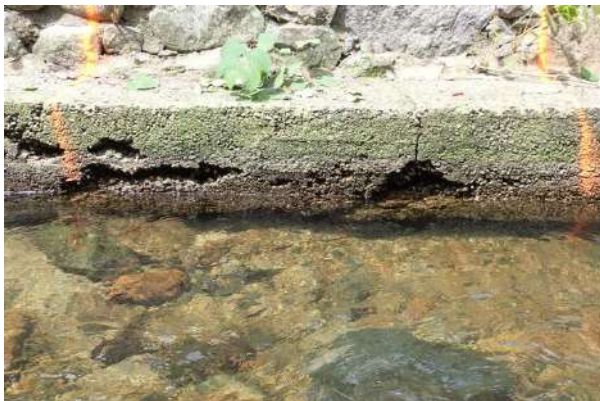
Figure 51 : vue générale de la longrine avec nids de cailloux et affouillement

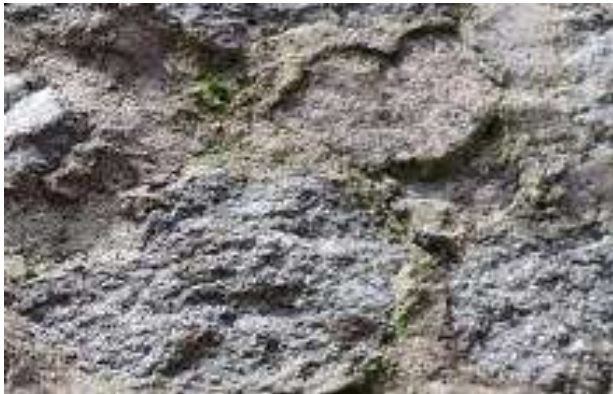
Figure 53 : présence de mousse dans les joints

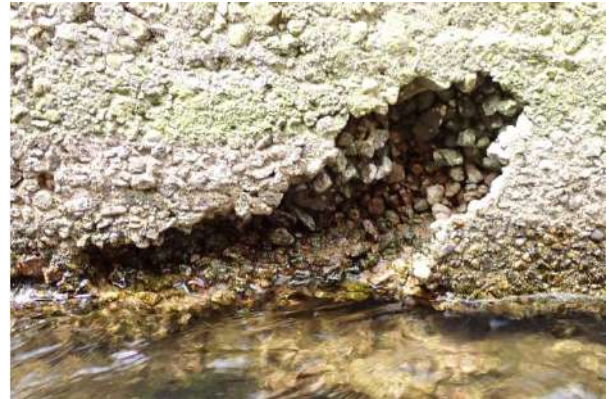
Figure 54 : lacunes et nids de cailloux sur la longrine

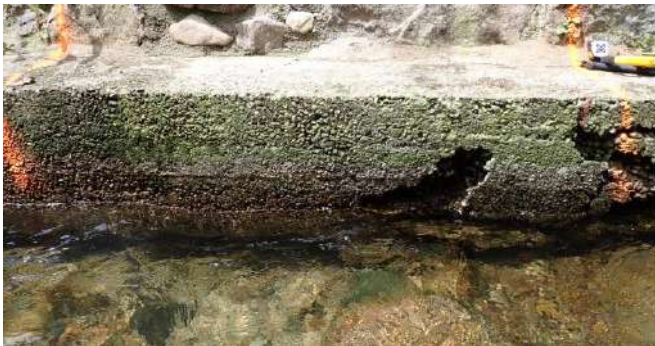
Figure 55 : vue générale de la longrine : lacunes, nids de cailloux et affouillement

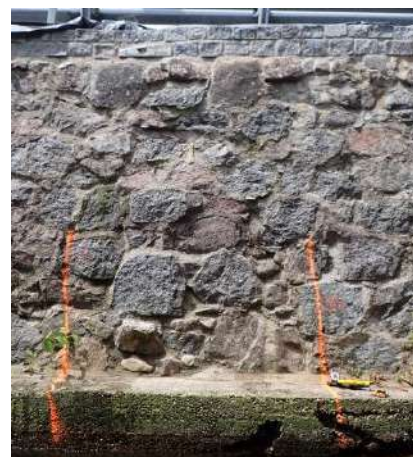
Figure 58 : vue générale de la section

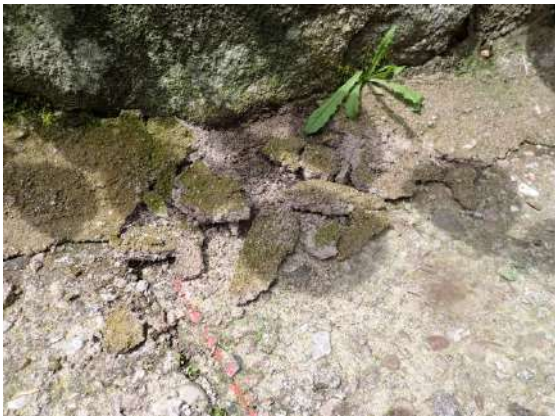
Figure 59 : effritement du mortier de rejointoiement

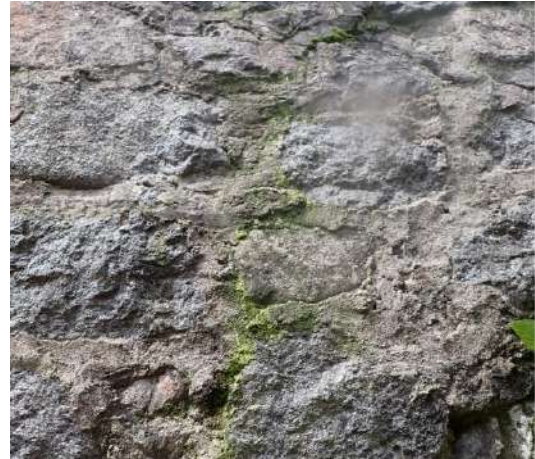
Figure 60 : traces de mousse dans les joints

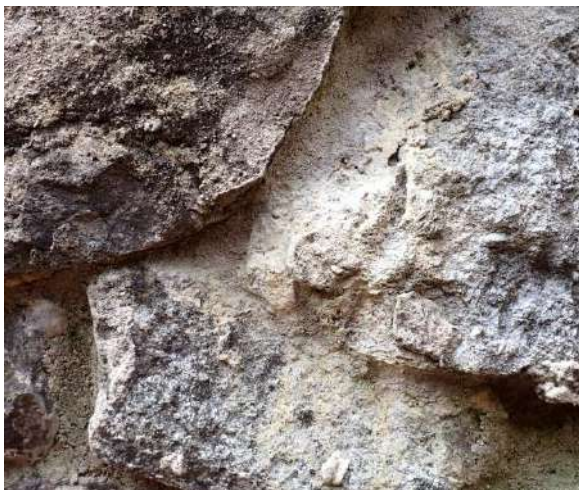
Figure 63 : léger bombement

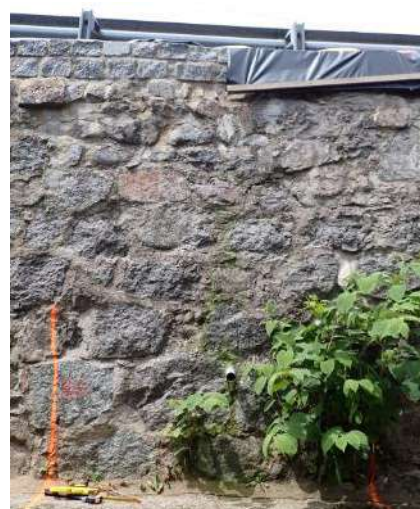
Figure 64 : vue générale de la section 10-12m

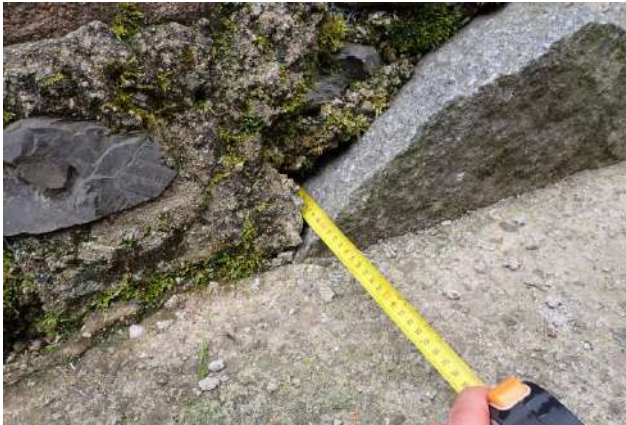
Figure 65 : petite lacune dans la maçonnerie

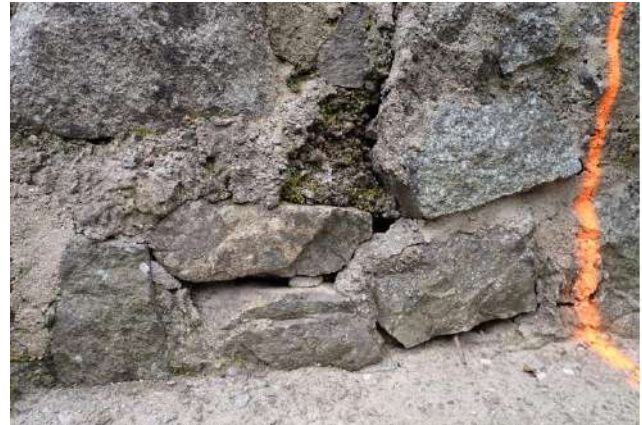
Figure 66 : vue générale du disjointement

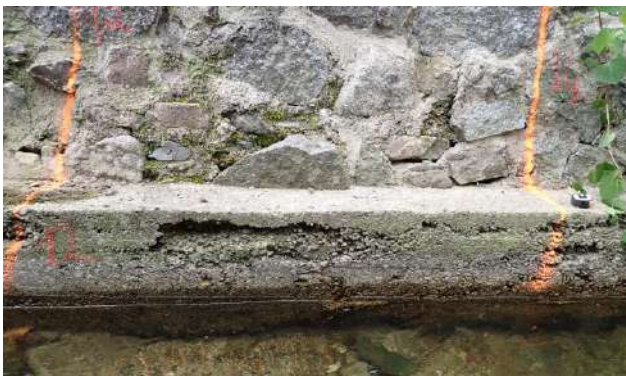
Figure 67 : vue générale de la longrine : lacune, nids de cailloux et affouillement

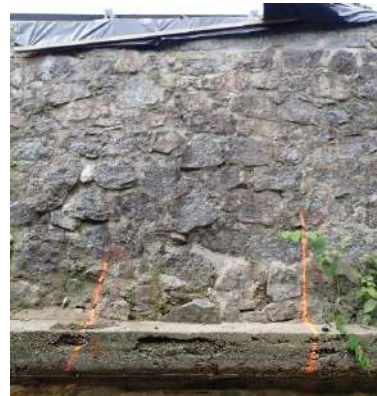
Figure 68 : vue générale de la section 12-14m

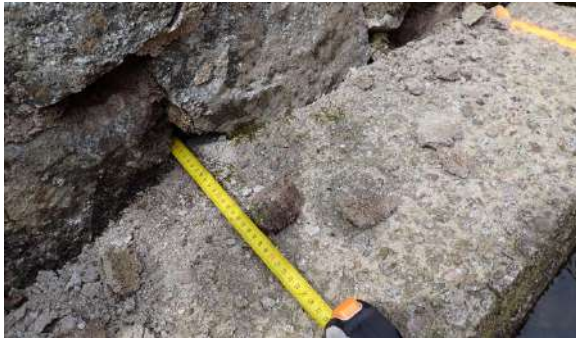
Figure 69 : lacune dans la maçonnerie sur 50 cm de profondeur

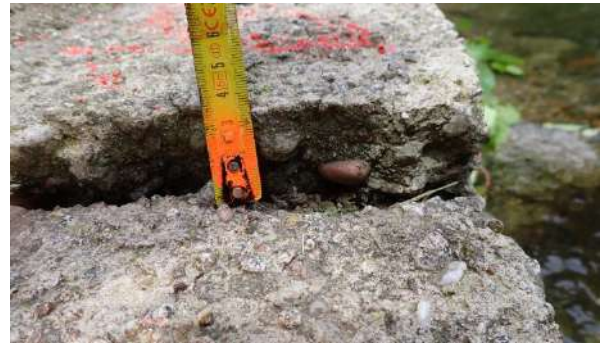
Figure 70 : désaffleurement de 4 cm de la longrine

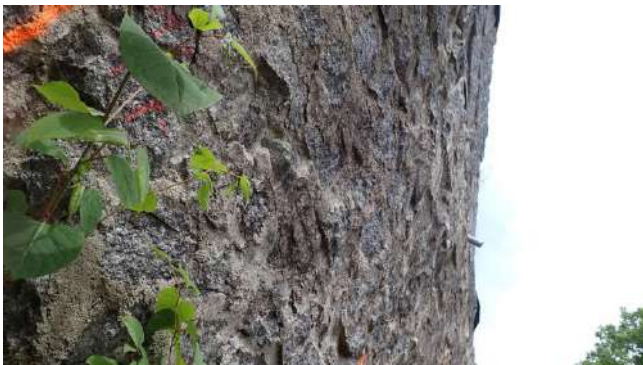
Figure 71 : léger bombement à mi-hauteur du mur

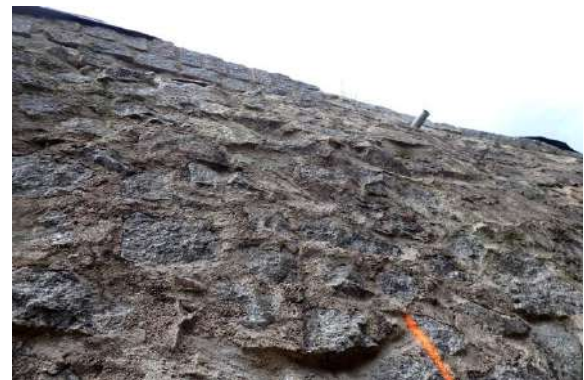
Figure 72 : bombement près de la cote 16m

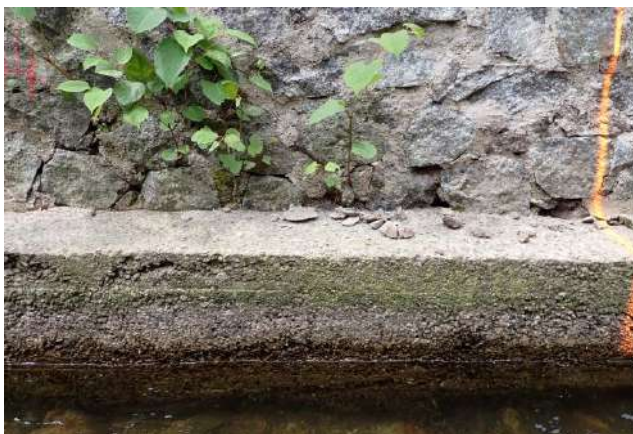
Figure 73 : végétation en partie basse du mur et affouillement

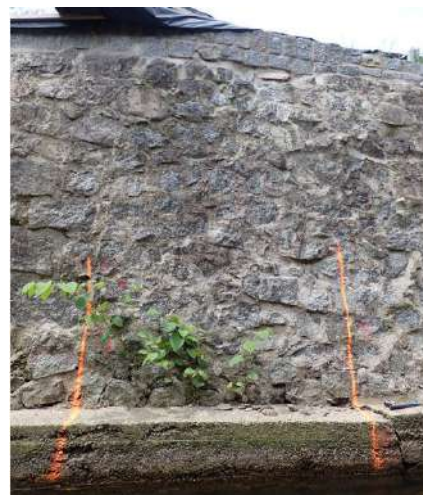
Figure 74 : vue générale de la section 14-16m

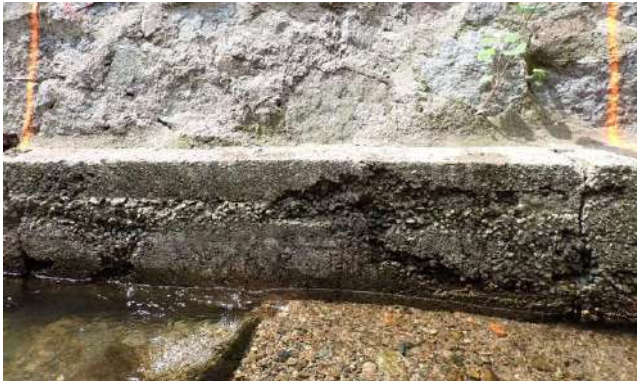
Figure 75 : vue générale de la longrine : nids de cailloux avec lacunes et affouillement

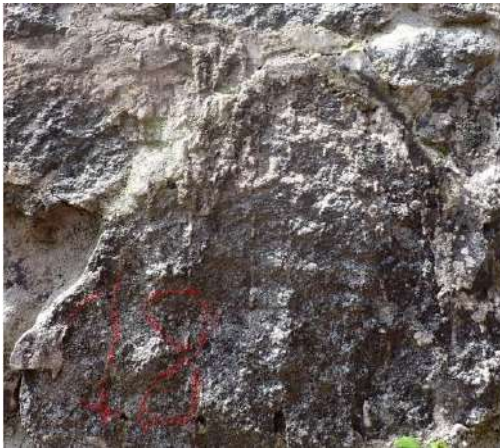
Figure 81 : mortier raviné par l'eau avant sa prise

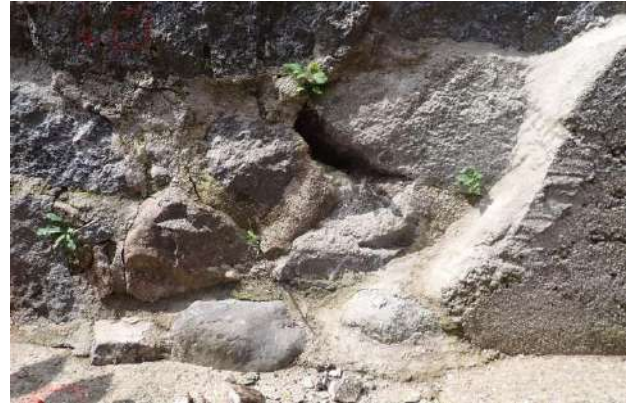
Figure 82 : décollement du mortier de rejointoiement

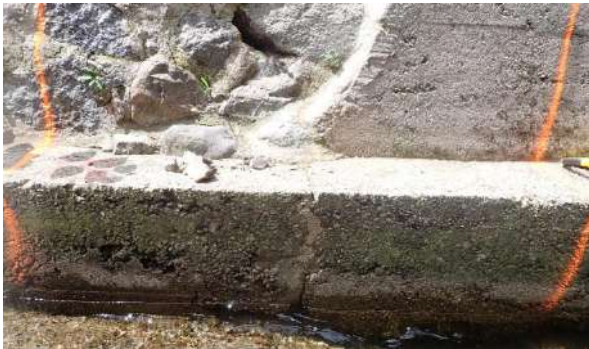
Figure 83 : renforcement en béton au-dessus de la longrine

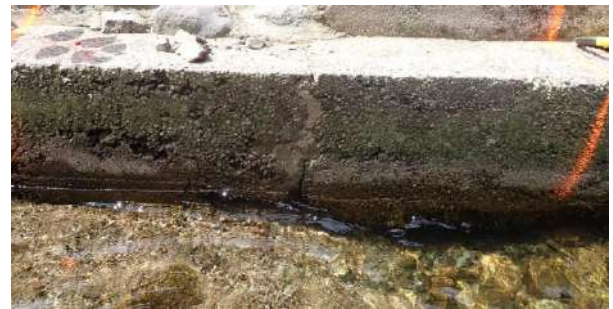
Figure 84 : affouillement sous la longrine

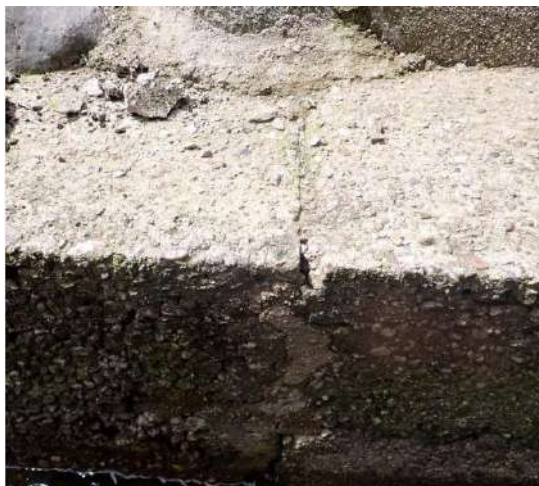
Figure 85 : reprise de bétonnage, nids de cailloux et granulats apparents sur longrine

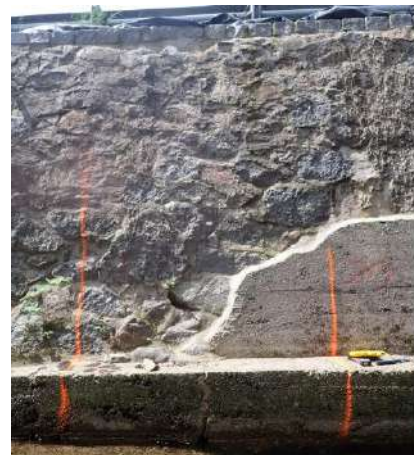
Figure 86 : vue générale de la section 18-20m

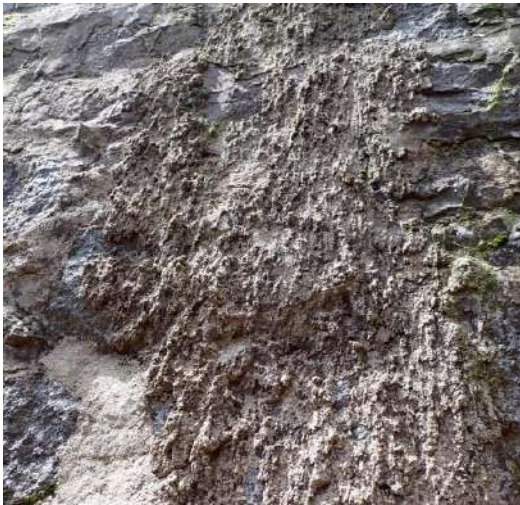
Figure 87 : ravinement du mortier par la pluie avant sa prise

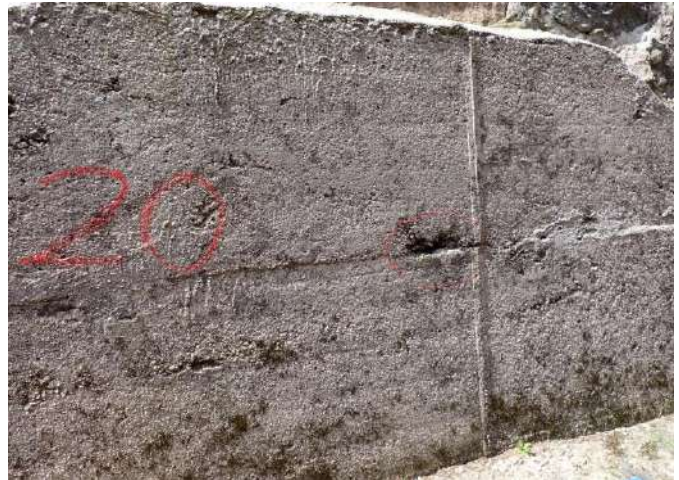
Figure 88 : ancien renforcement en béton avec présence de nids de cailloux

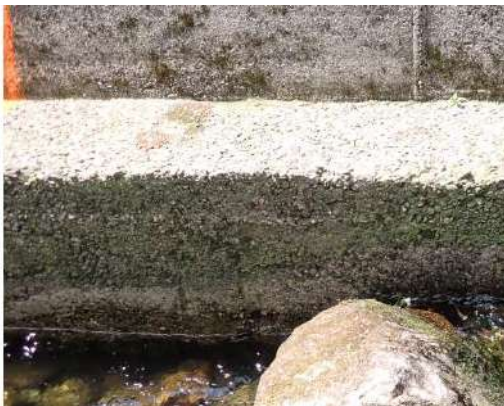
Figure 89 : affouillement sous la longrine en partie aval

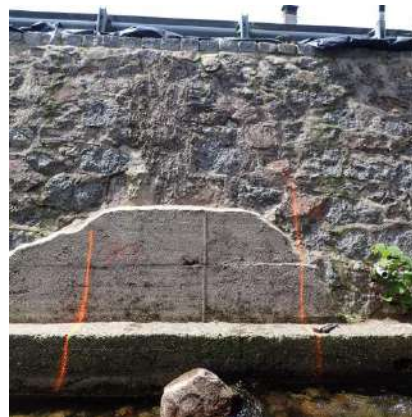
Figure 90 : vue générale de la section 20-22m

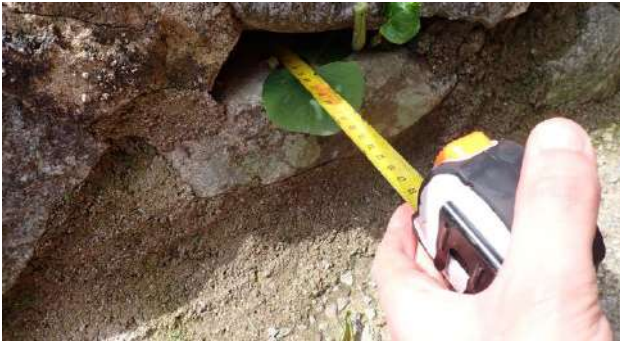
Figure 91 : lacune profonde dans la maçonnerie au pied du mur

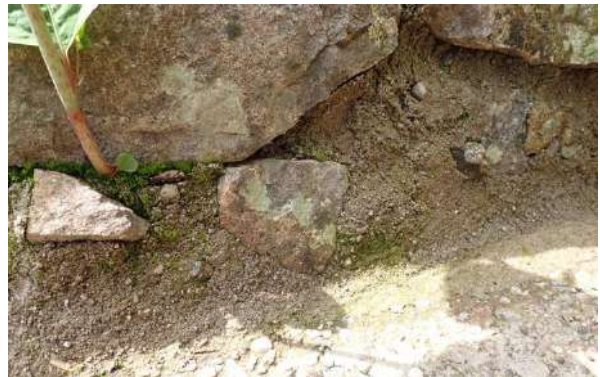
Figure 92 : des traces de mousse dans les joints

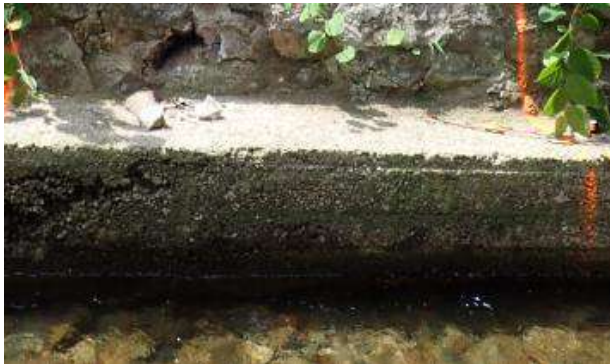
Figure 93 : affouillement sous la longrine

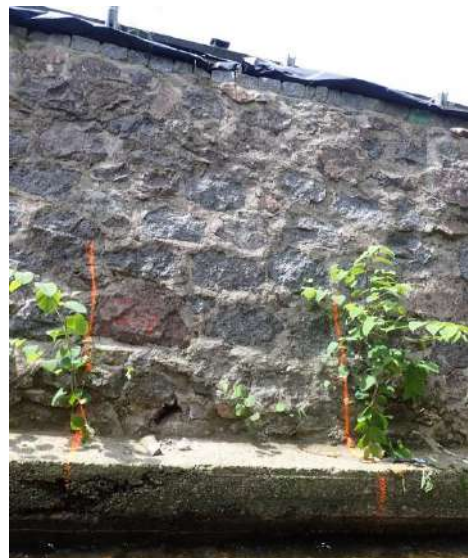
Figure 94 : vue générale de la section 22-24m

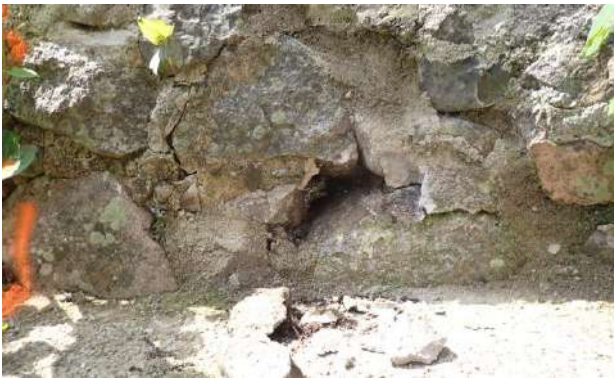
Figure 95 : végétation en partie basse

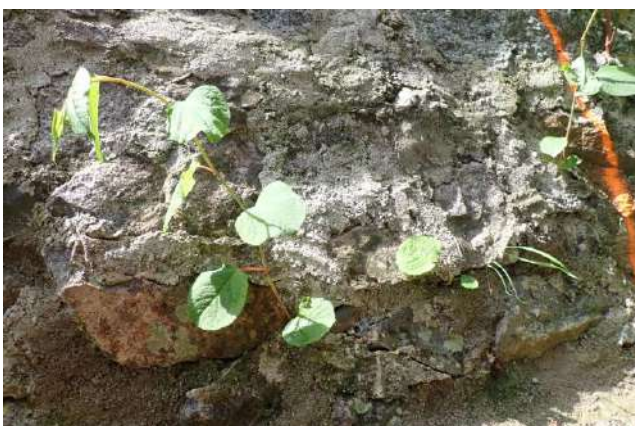
Figure 99 : léger bombement en partie basse du mur

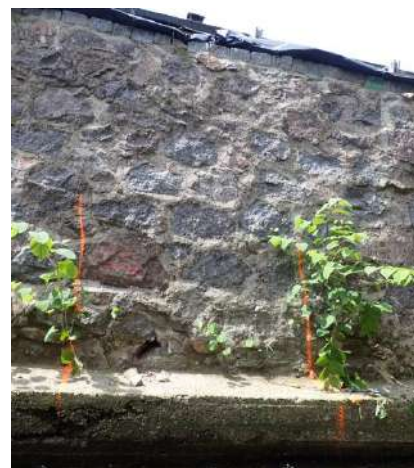
Figure 100 : Vue générale de la section 24-26m

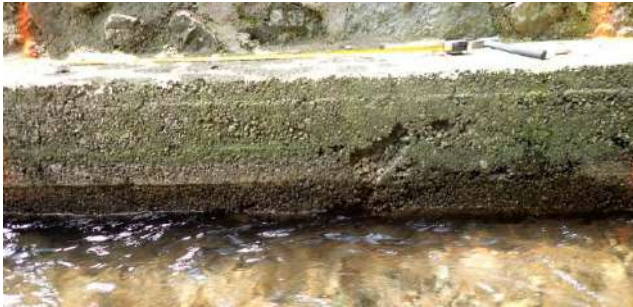
Figure 101 : nids de cailloux, lacunes et affouillement sous la longrine

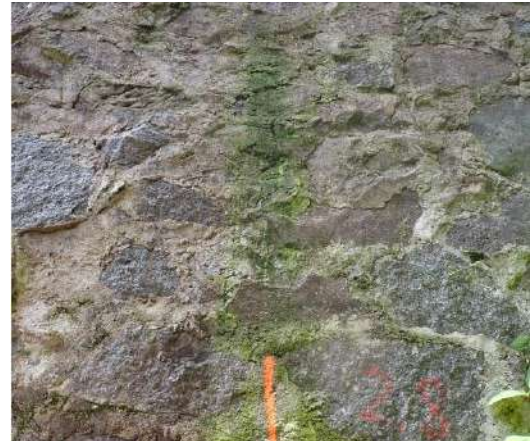
Figure 102 : traces de mousse dans les joints

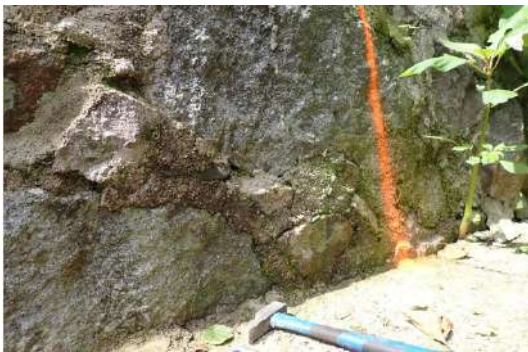
Figure 103 : bombement en partie basse du mur

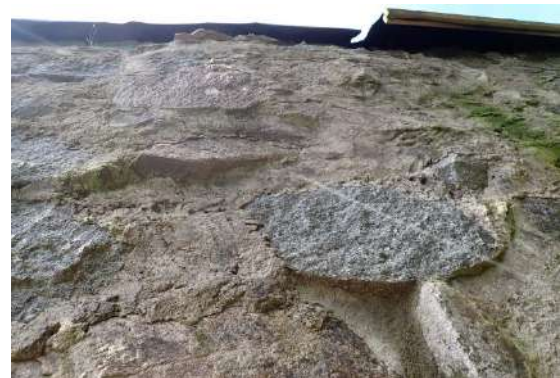
Figure 104 : bombement en partie haute

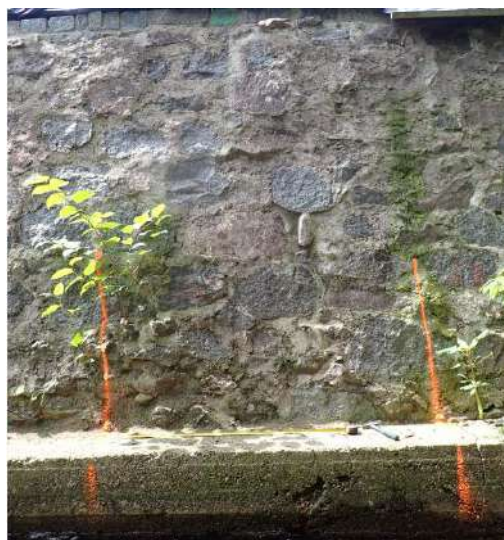
Figure 105 : vue générale de la section 26-28m

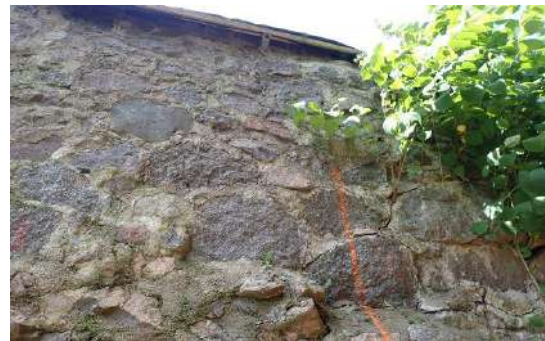
Figure 109 : mouvement en partie haute du mur

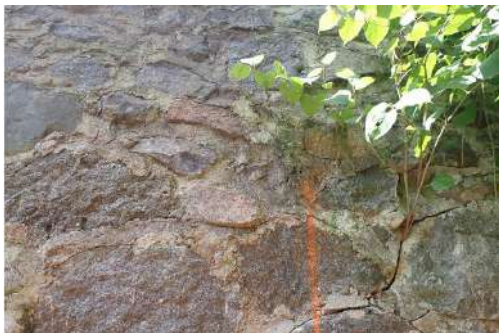
Figure 110 : ouverture dans les joints de la maçonnerie

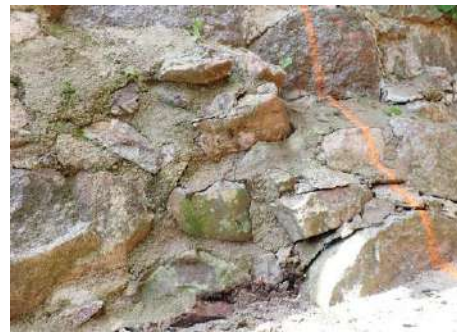
Figure 111 : bombement en partie basse du mur

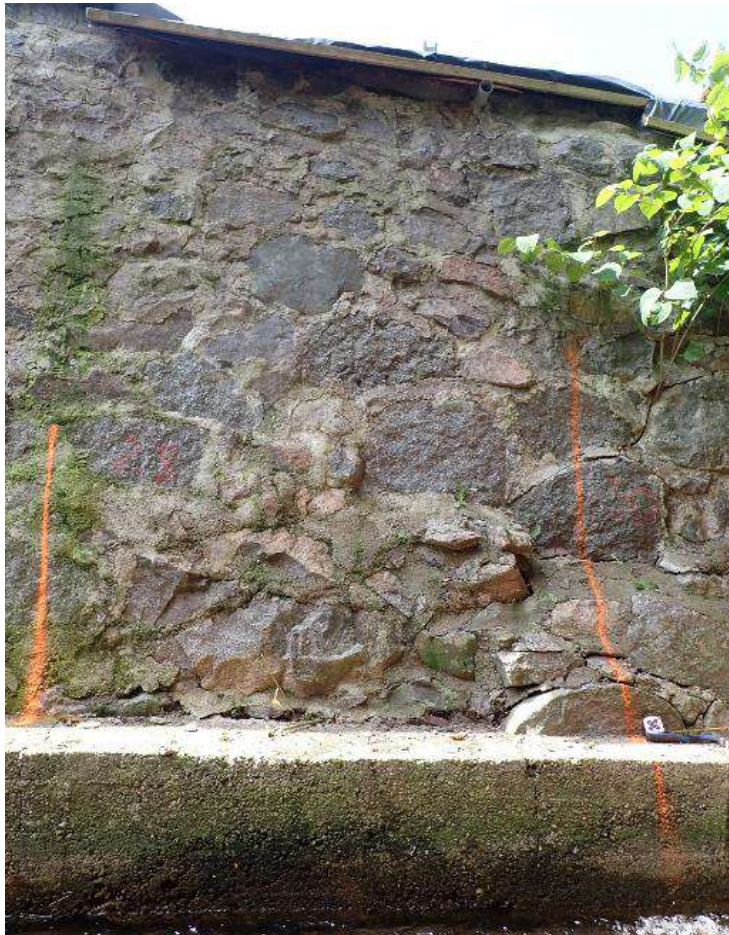
Figure 112 : vue générale de la section 28-30m

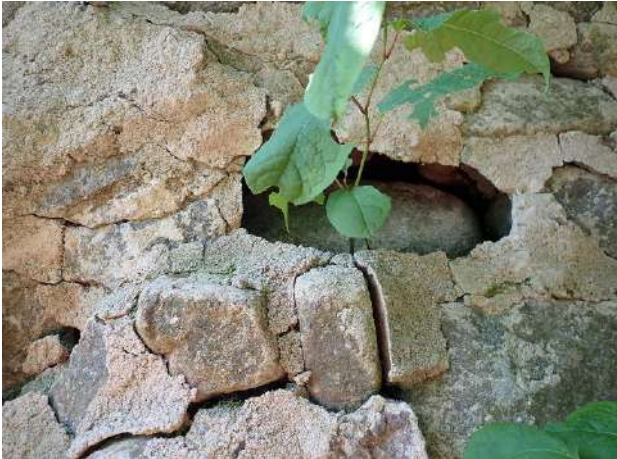
Figure 113 : dislocation du mortier de rejointoiment

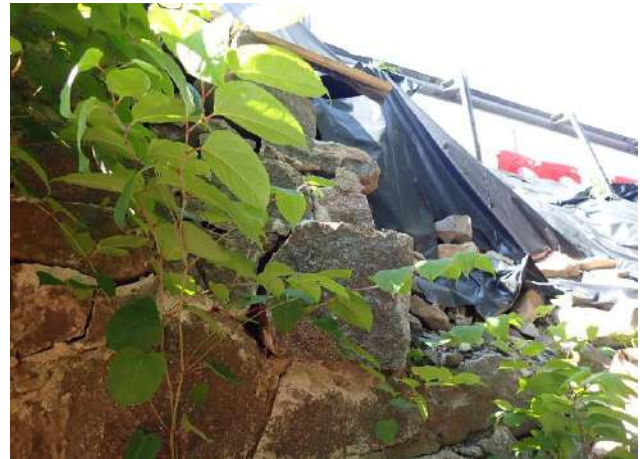
Figure 114 : pierres proches de l'effondrement

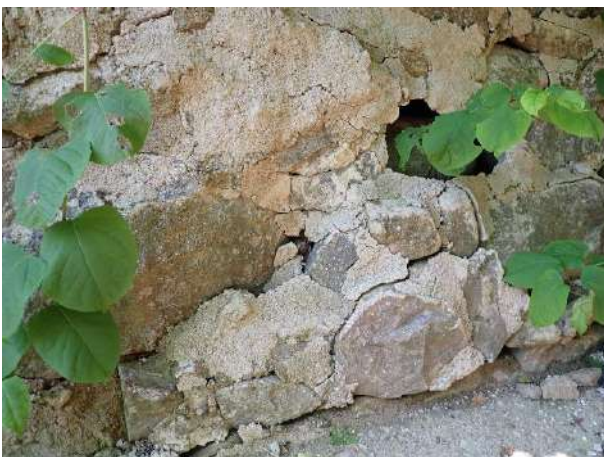
Figure 117 : lacune au niveau du joint

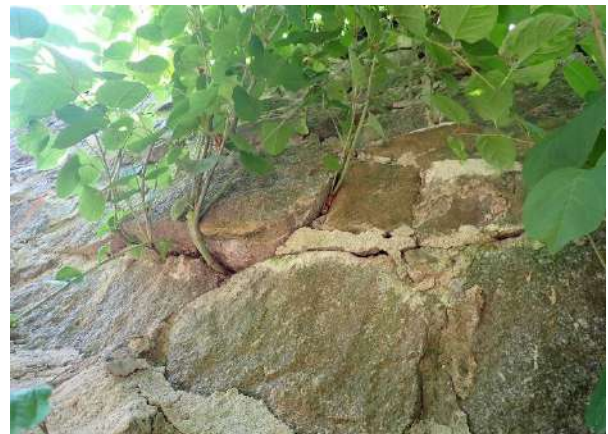
Figure 118 : végétation et bombement en partie haute du mur
