Rapport d'Inspection Détaillée

Mur de soutènement à Bussang sur RN66

Rapport d'Inspection Détaillée Périodique

Mur de soutènement sur RN66 à Bussang

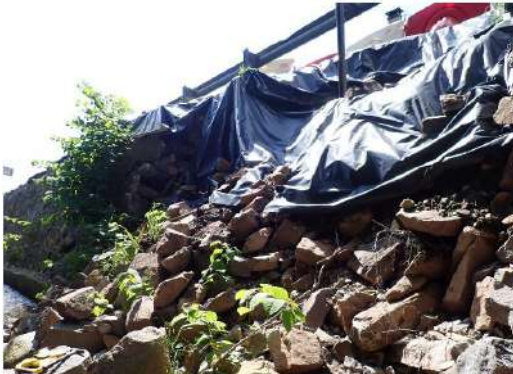
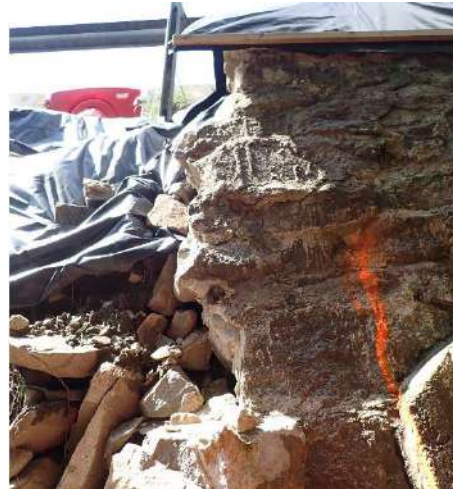
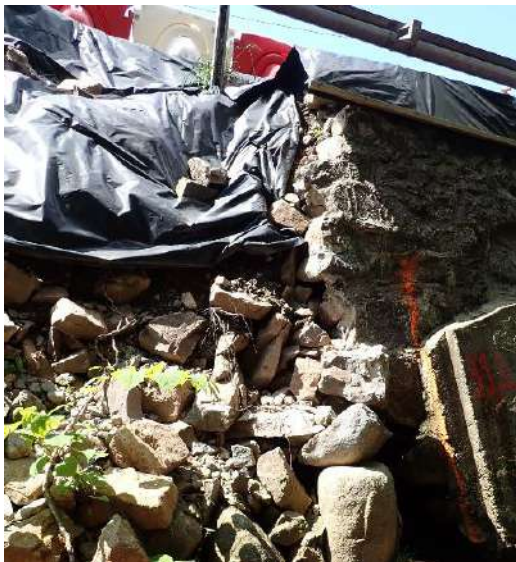
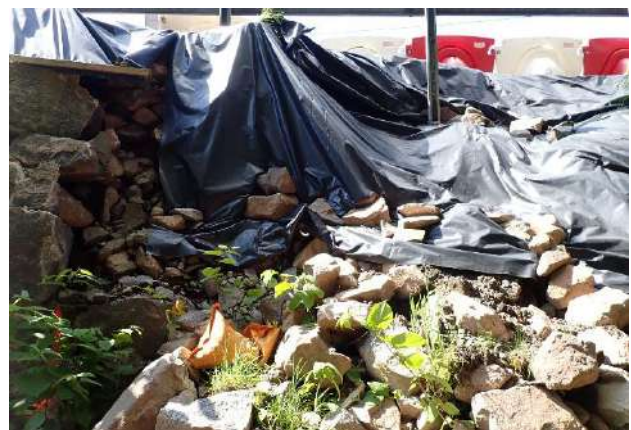
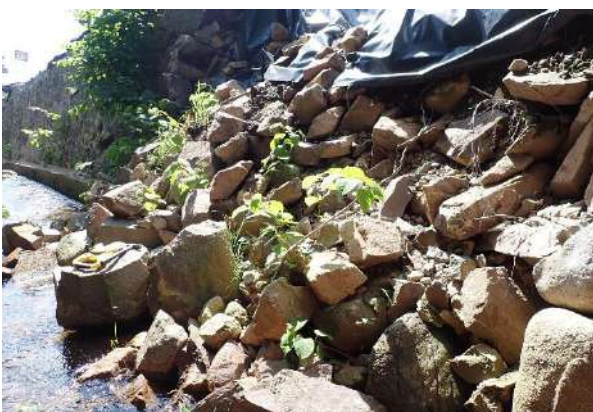
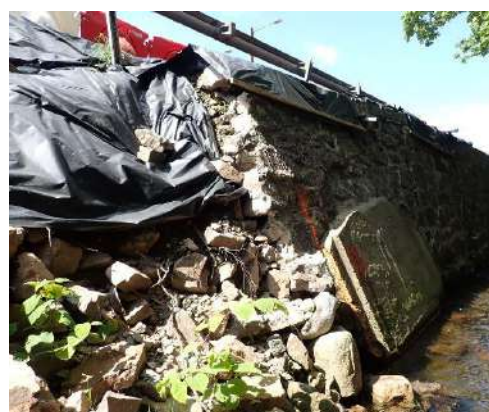
Figure 120 : zone de l'effondrement (1/6)

Figure 121 : zone de l'effondrement (2/6)

Figure 122 : zone de l'effondrement (3/6)

Figure 123 : zone de l'effondrement (4/6)

Figure 124 : zone de l'effondrement (5/6)

Figure 125 : zone de l'effondrement (6/6)

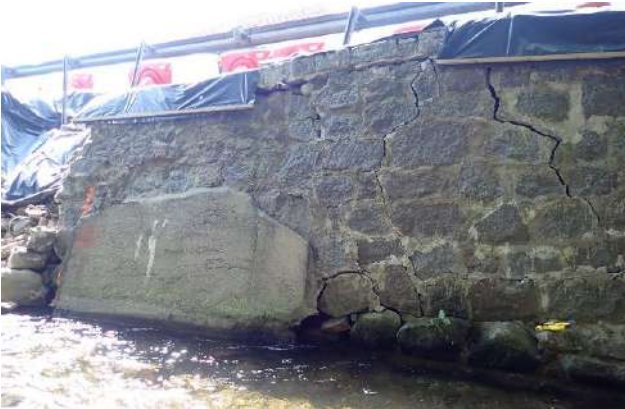
Figure 126 : vue générale de la section proche de la zone effondrée (1/2)

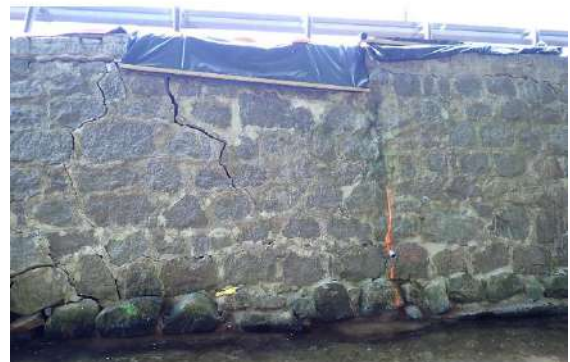
Figure 127 : vue générale proche de la zone effondrée (2/2)

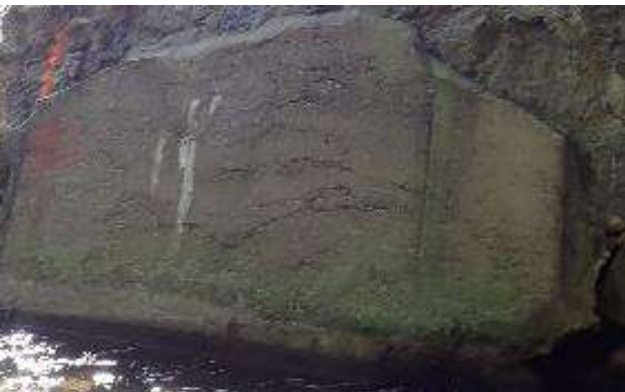
Figure 128 : massif en béton

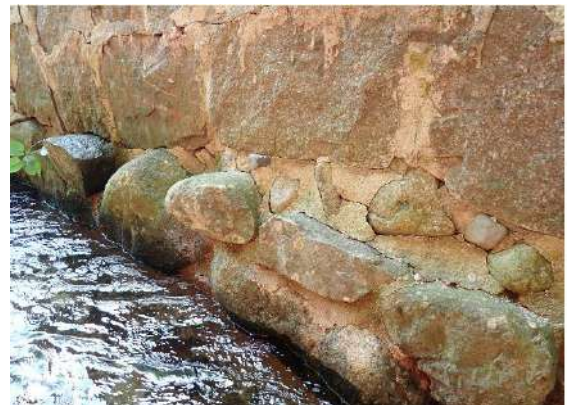
Figure 129 : mouvement de pierres en soubassement

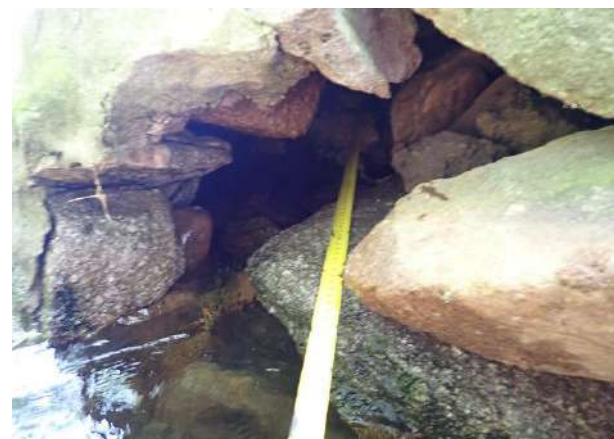
Figure 130 : lacune en partie basse

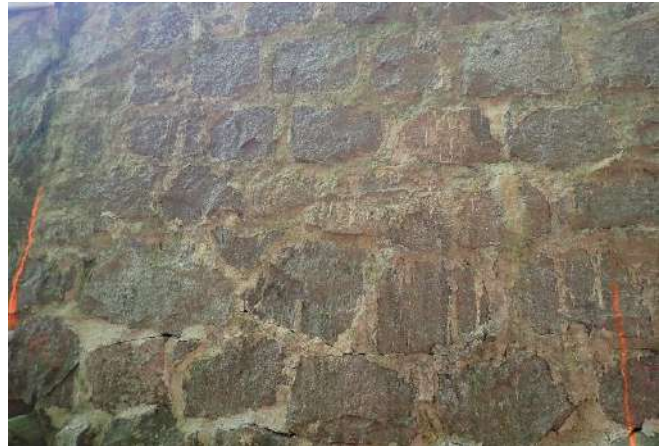
Figure 133 : lessivage du mortier de rejointoiement

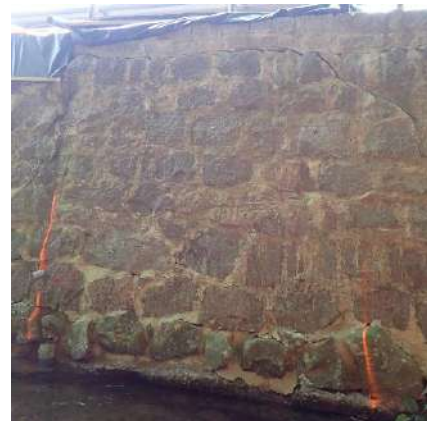
Figure 137 : vue générale de la section 46,9-50m

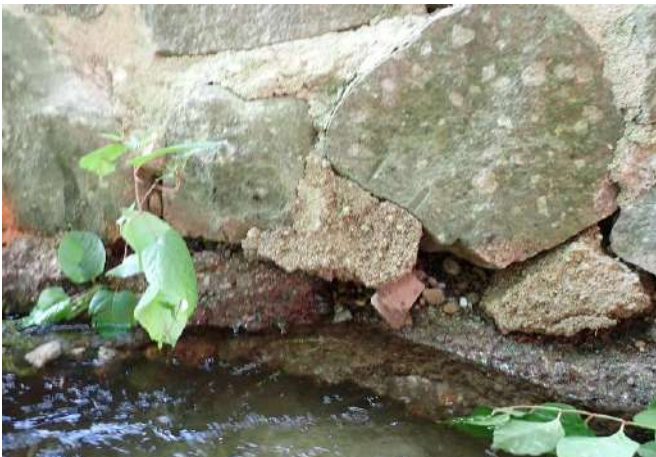
Figure 140 : décollement du mortier de rejointoiment et lacune dans la maçonnerie

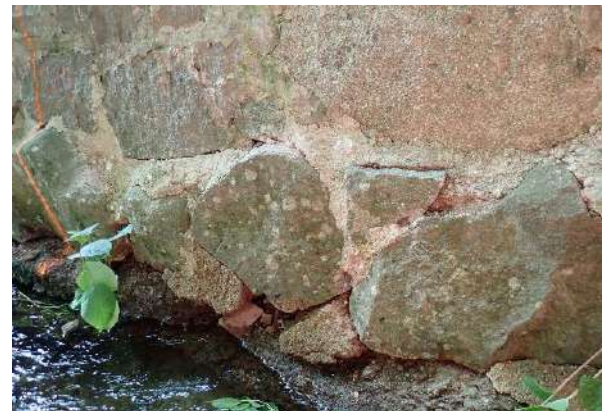
Figure 141 : mouvement de la maçonnerie en soubassement

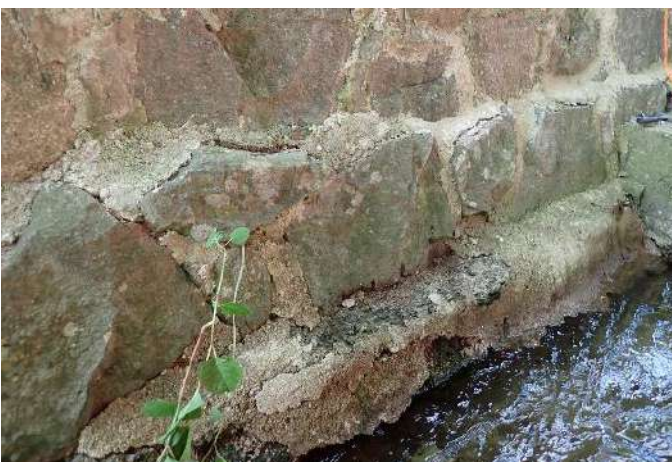
Figure 142: affouillement sur toute la largeur de la section

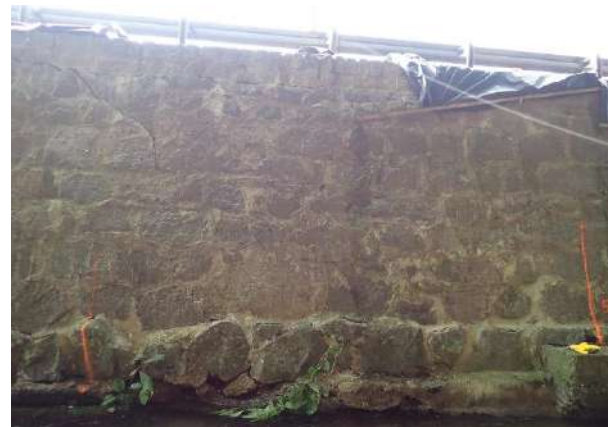
Figure 143 : vue générale de la section 50-55m

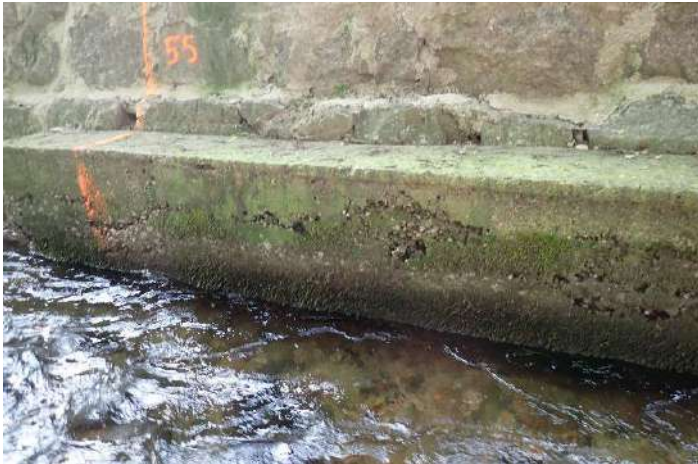
Figure 144 : longrine avec mousse, nids de cailloux et lacunes

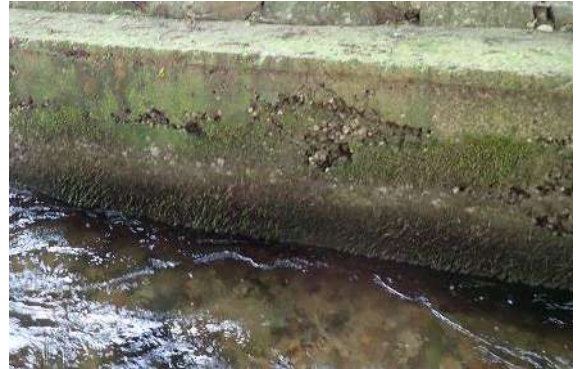
Figure 145 : affouillement généralisé sous la longrine

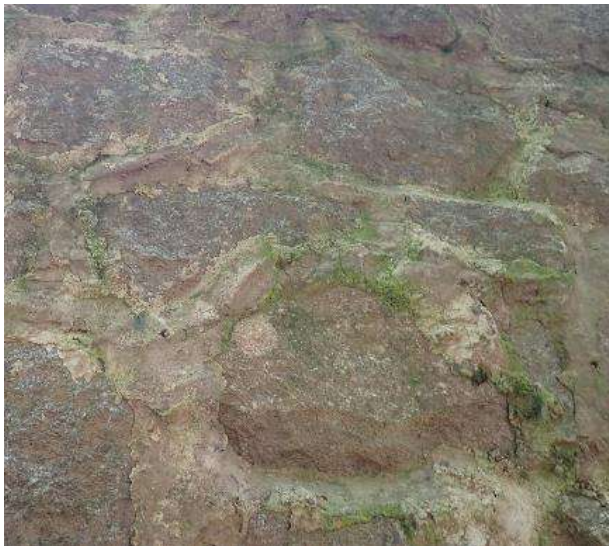
Figure 146 : traces de mousse dans les joints

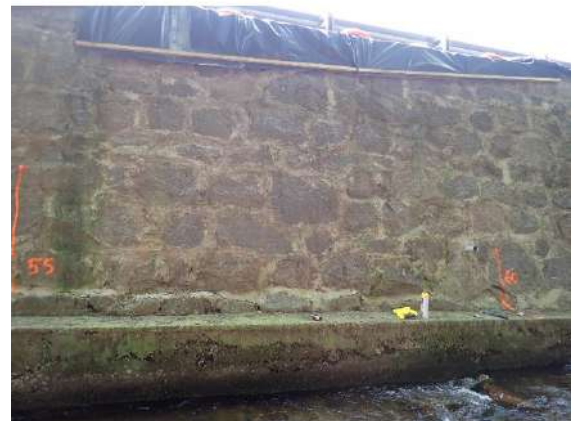
Figure 147 : vue générale de la section 55-60m

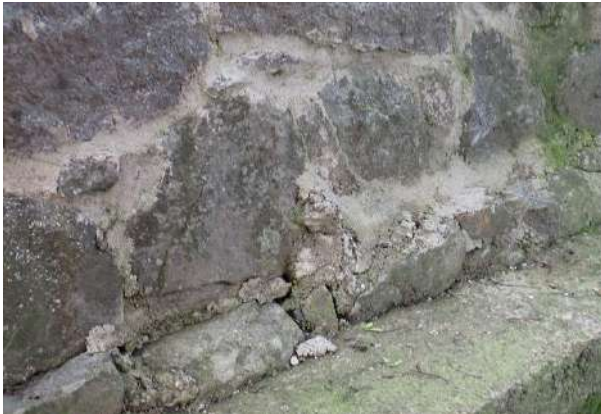
Figure 148 : décollement et effritement du mortier de rejointoiement

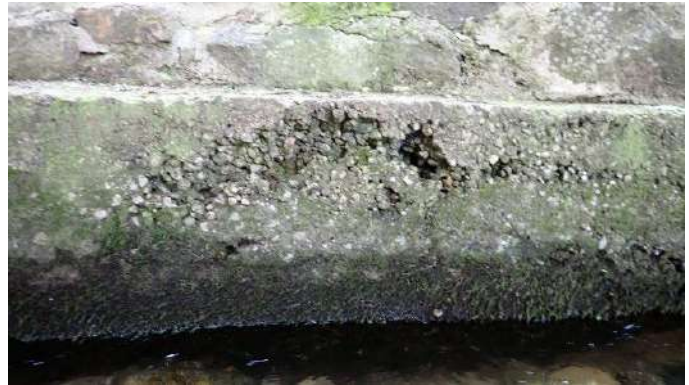
Figure 149 : nids de cailloux et cavité sur la longrine

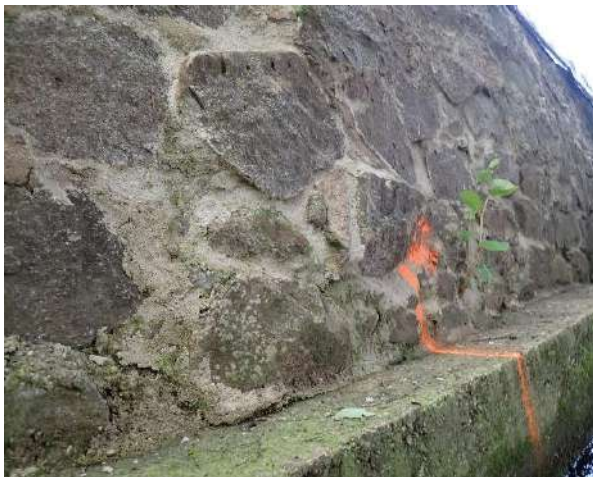
Figure 150 : bombement en partie basse

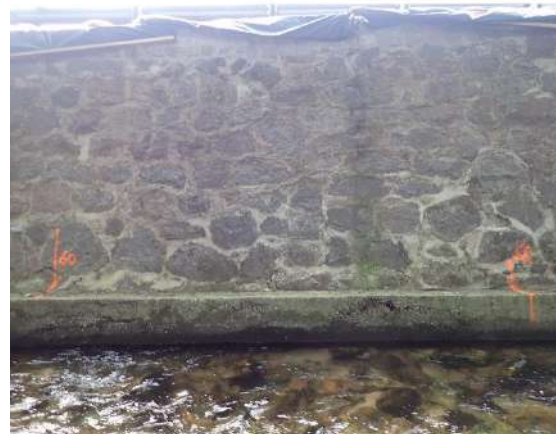
Figure 151 : vue générale de la section 60-65m

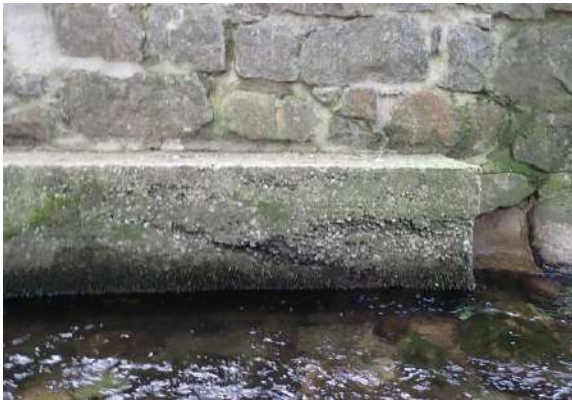
Figure 152 : nids de cailloux sur la longrine

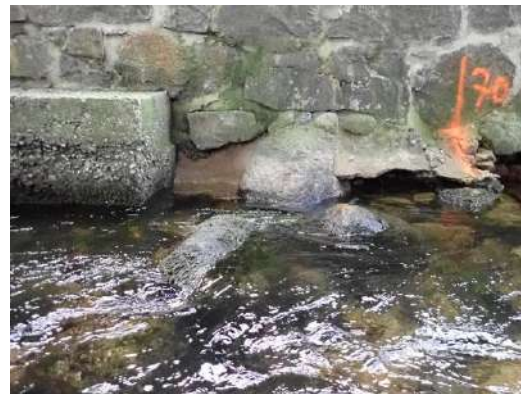
Figure 153 : affouillement généralisé au pied du mur

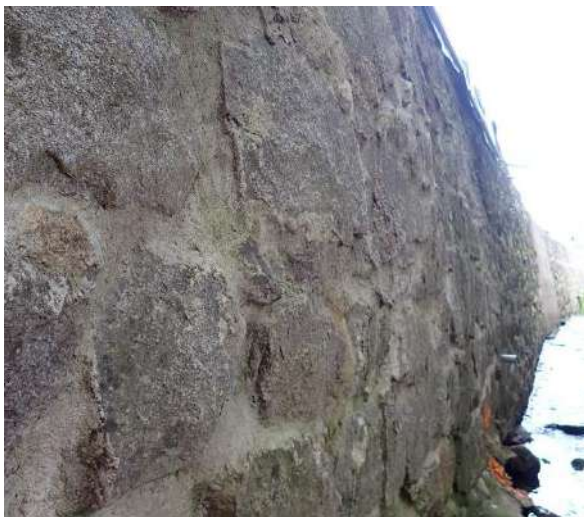
Figure 154 : bombement sur toute la hauteur

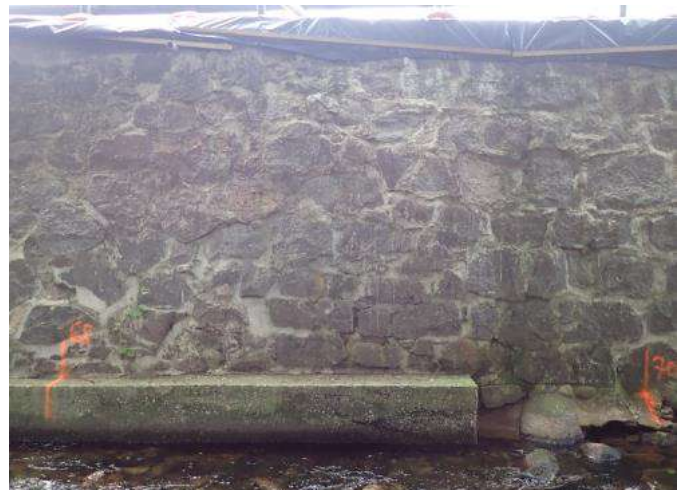
Figure 155 : vue générale de la section 65-70m

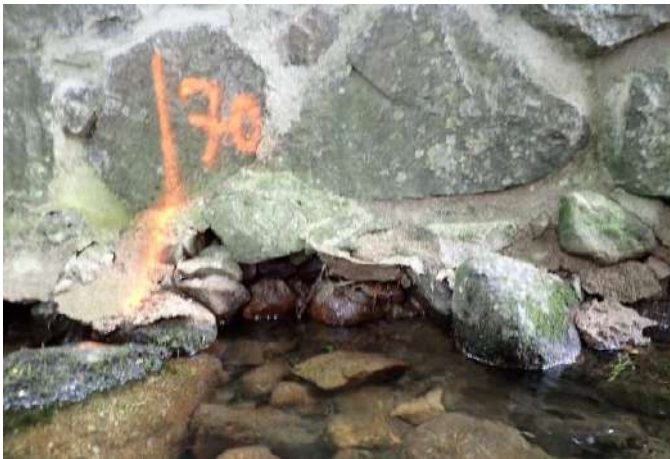
Figure 156 : léger affouillement au pied du mur

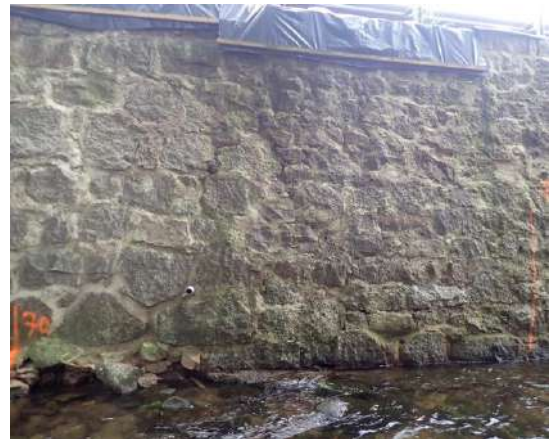
Figure 157 : vue générale de la section 70-75m

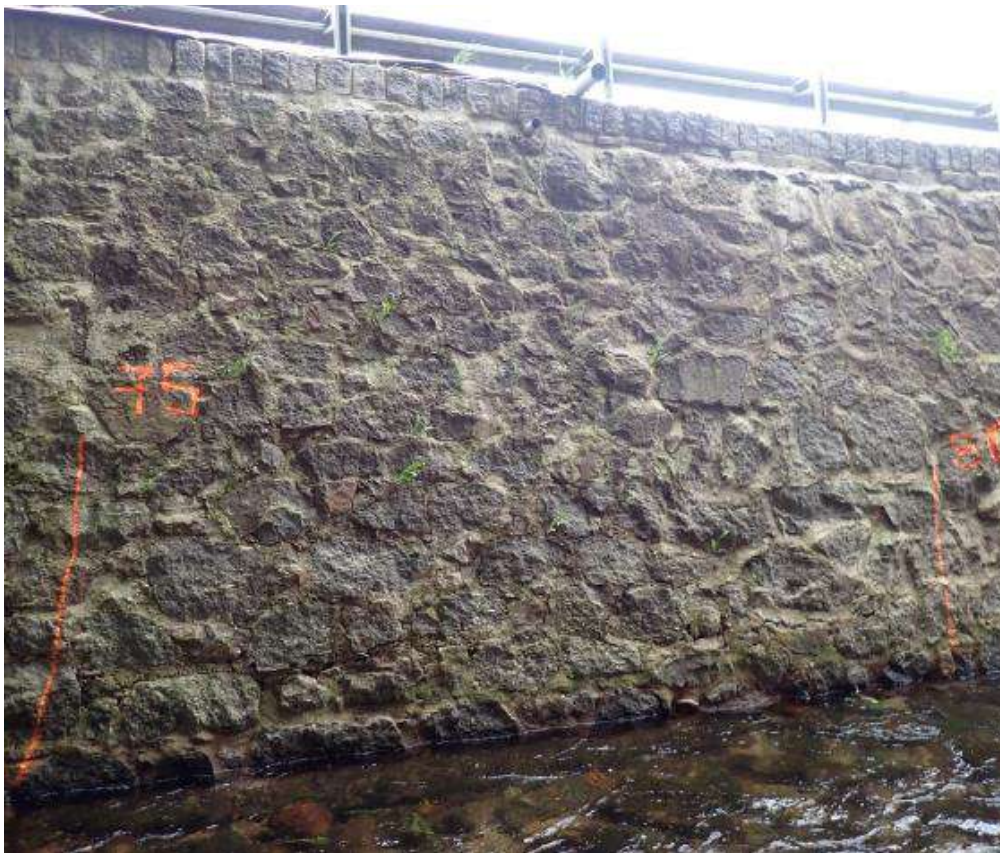
Figure 158 : vue générale de la section 75-80m

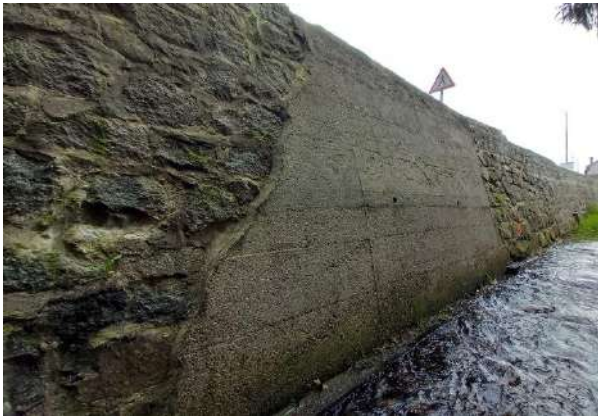
Figure 159 : ancien « voile » de réparation en béton

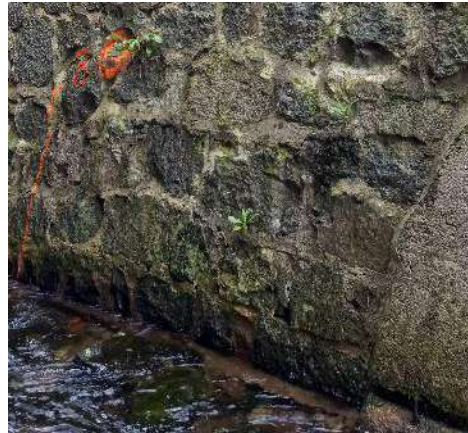
Figure 160 : léger affouillement en partie aval de l'ancien « voile » de réparation en béton

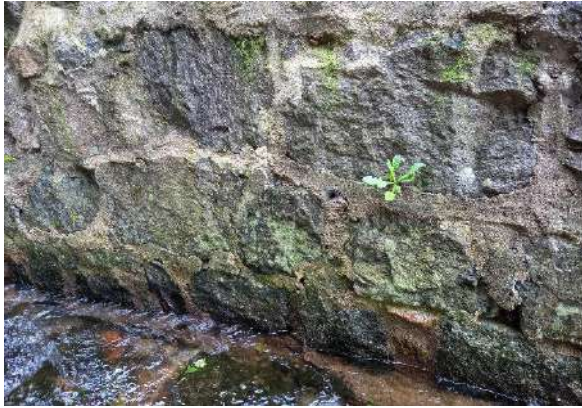
Figure 161 : effritement du mortier de rejointoiement en partie basse du mur

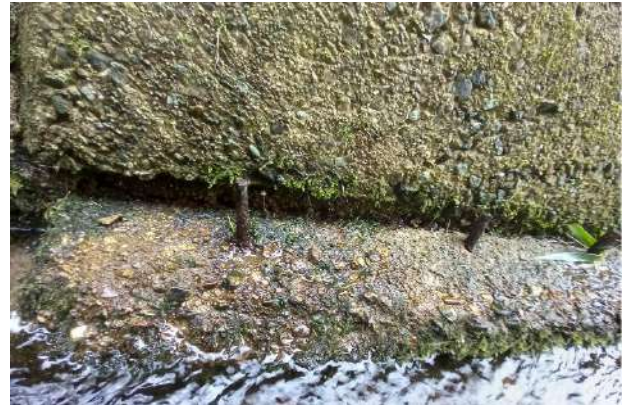
Figure 162 : fers apparents sur la longrine situés au pied de mur

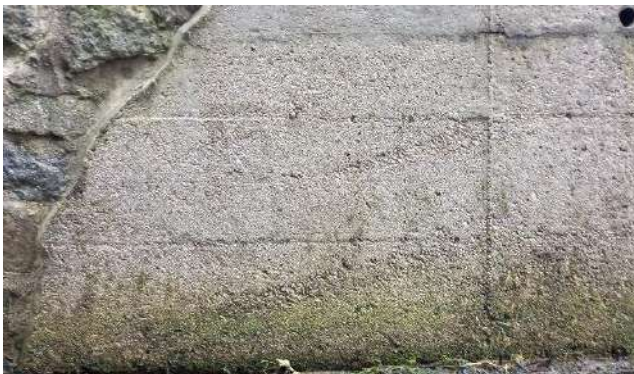
Figure 163 : nids de cailloux en partie basse de l'ancien « voile » de réparation en béton

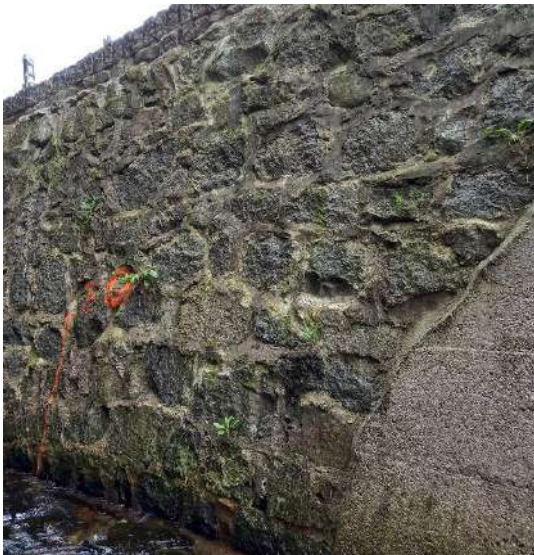
Figure 165 : vue du mur en aval de l'ancien « voile » de réparation en béton

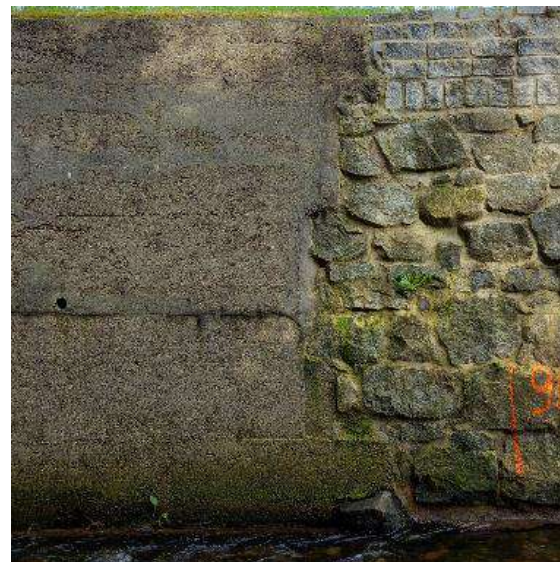
Figure 166 : vue de la partie du mur après l'ancien « voile » de réparation en béton

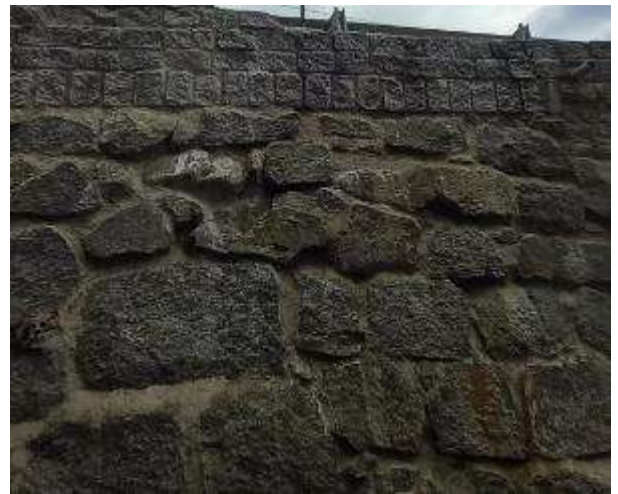
Figure 168 : couronnement en pavé et barbacane en partie supérieure

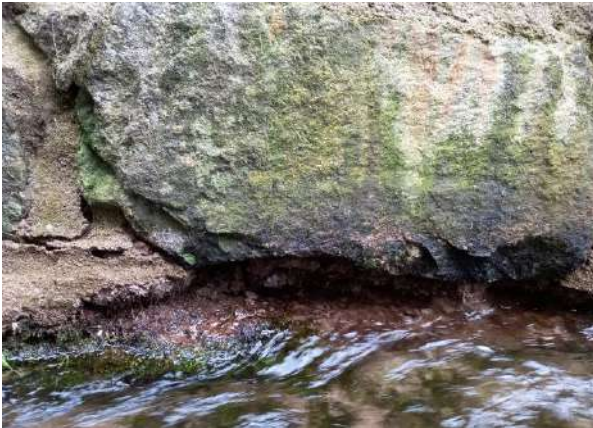
Figure 169 : affouillement en pied de mur

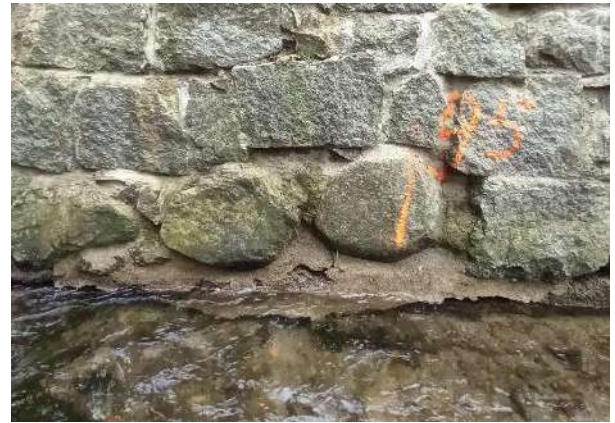
Figure 170 : affouillement en pied de mur à la cote 95 m

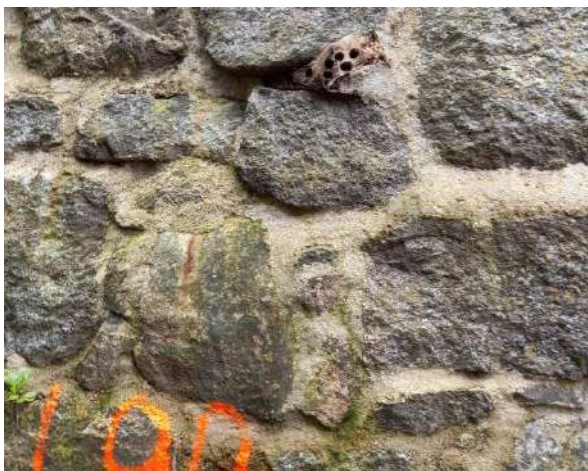
Figure 171 : présence d'ancienne racine dans le mur

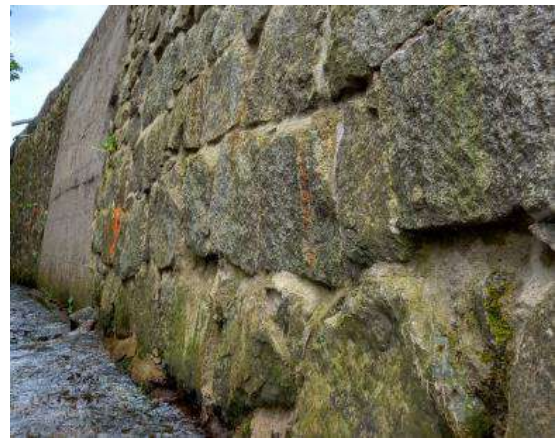
Figure 172 : léger bombement au pied du mur

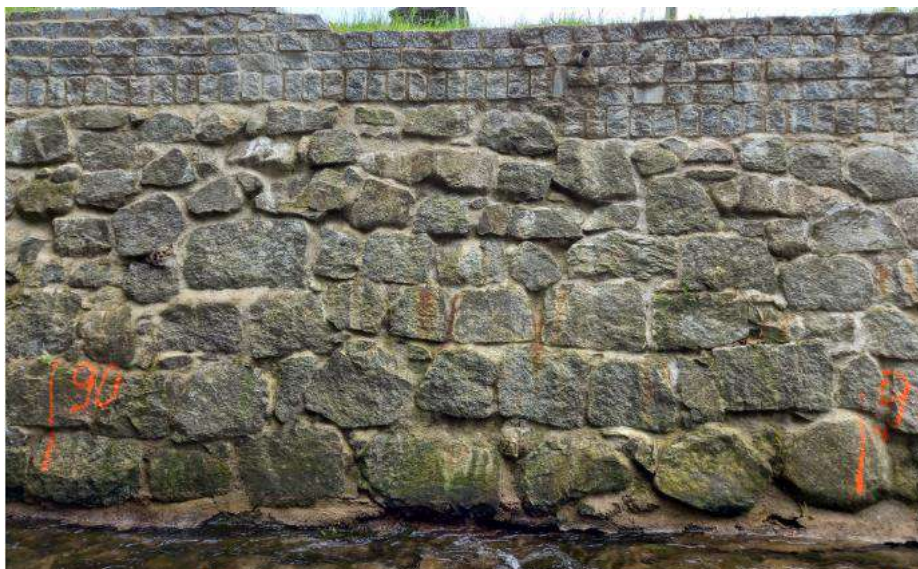
Figure 173 : vue générale de la section 90-95m

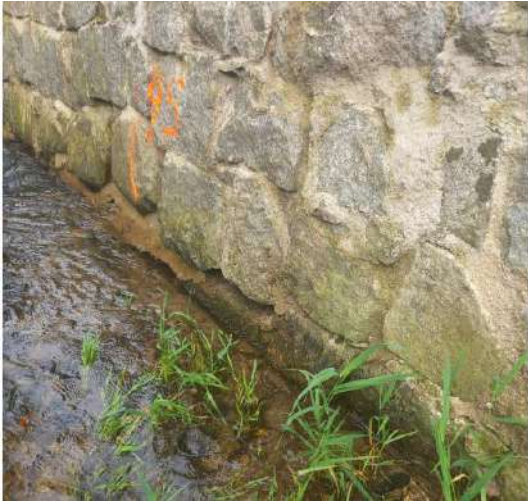
Figure 174 : dépôts de sédiment et végétation au pied du mur

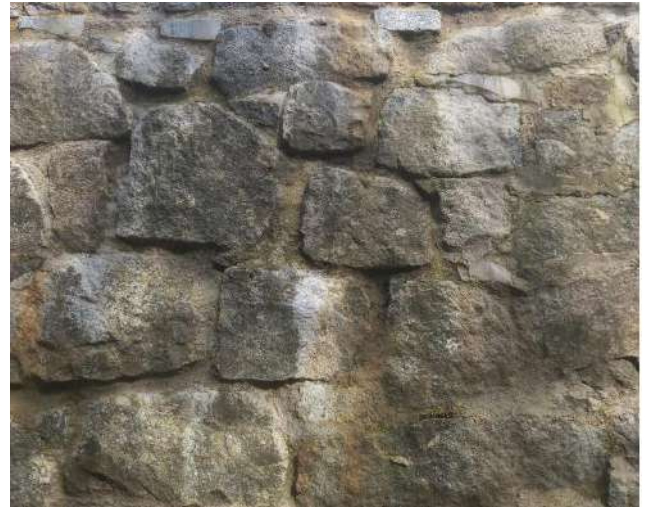
Figure 175 : des traces de ruissellement

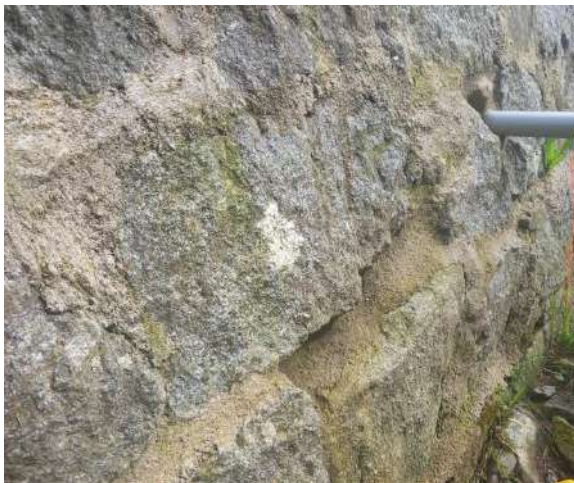
Figure 176 : léger bombement en pied de mur

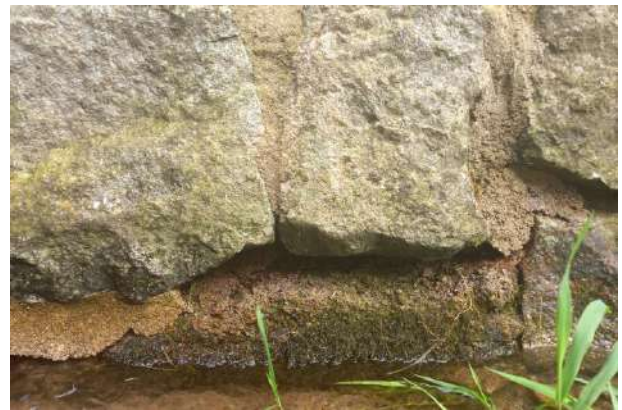
Figure 177 : petite lacune en pied de mur

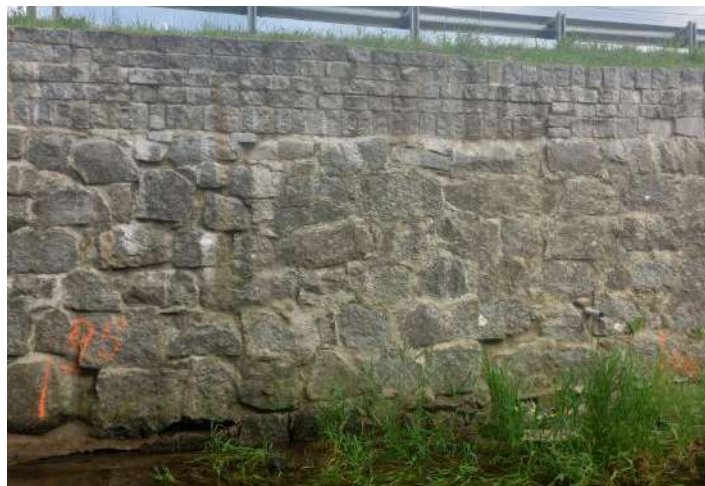
Figure 178 : vue générale de la section 95-100m

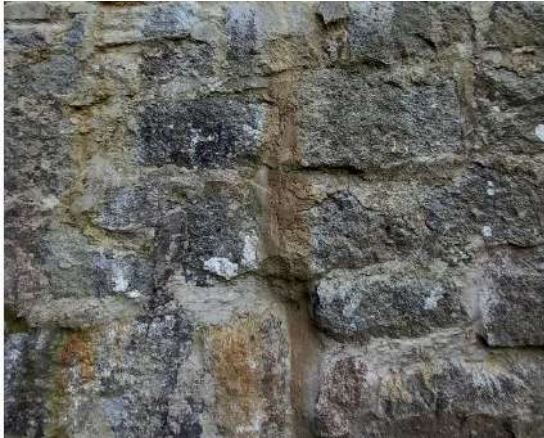
Figure 179 : des traces de ruissellement dans les joints et sur les pierres

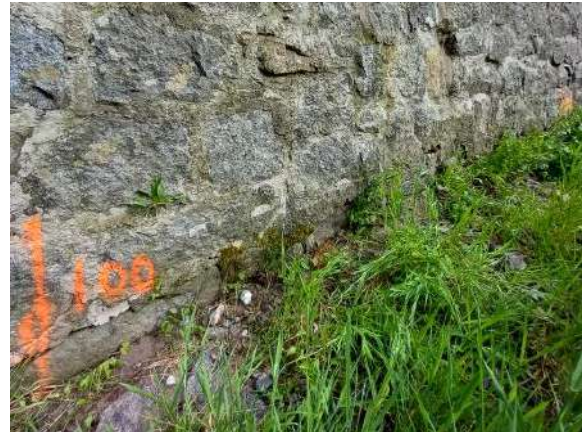
Figure 180 : des dépôts de sable, de sédiments et de végétation

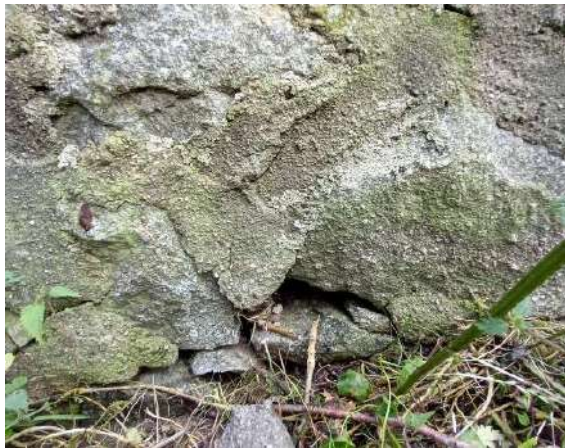
Figure 181 : petite lacune dans la maçonnerie en pied de mur

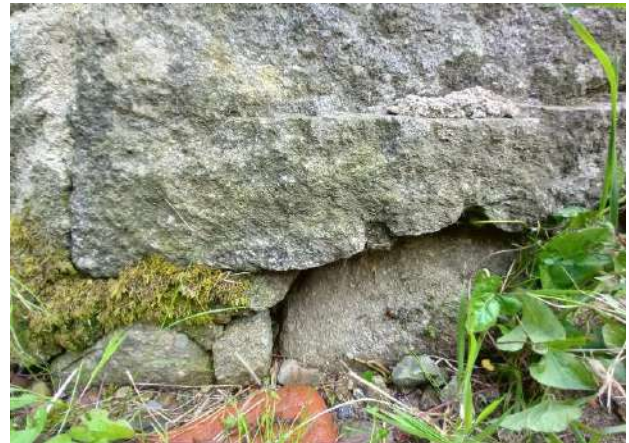
Figure 182 : petite lacune dans la maçonnerie

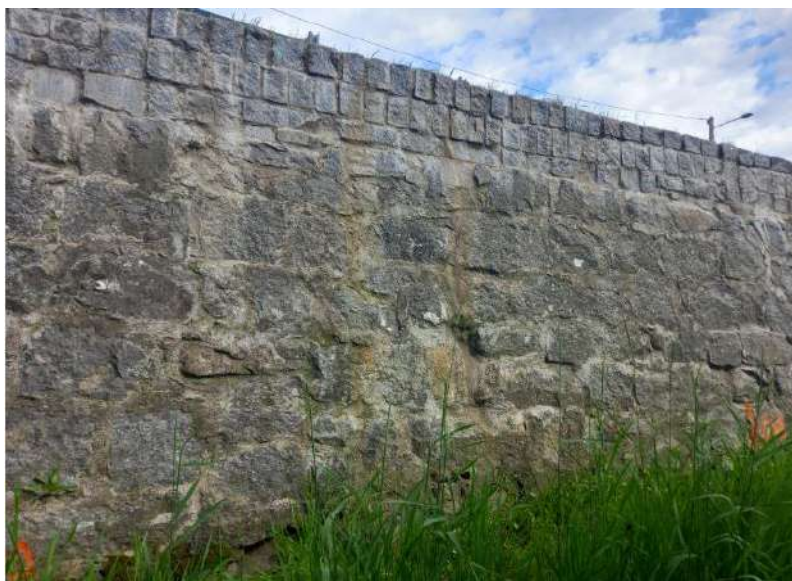
Figure 183 : vue générale de la section 100-105m

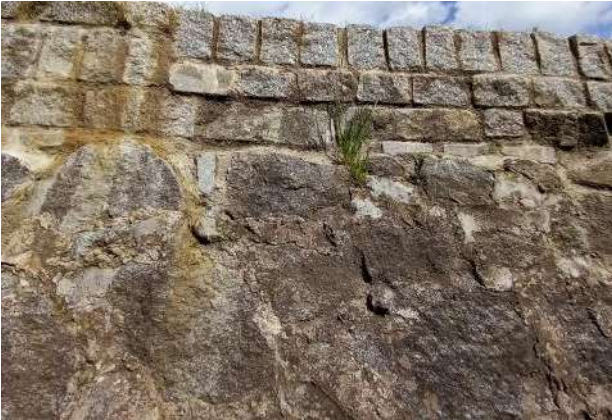
Figure 184 : végétation dans les joints en partie supérieure du mur

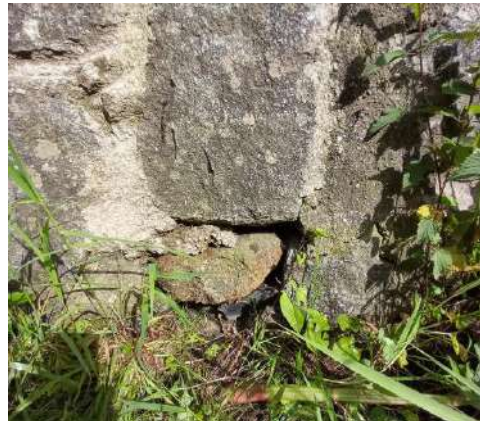
Figure 185 : petite lacune en pied de mur

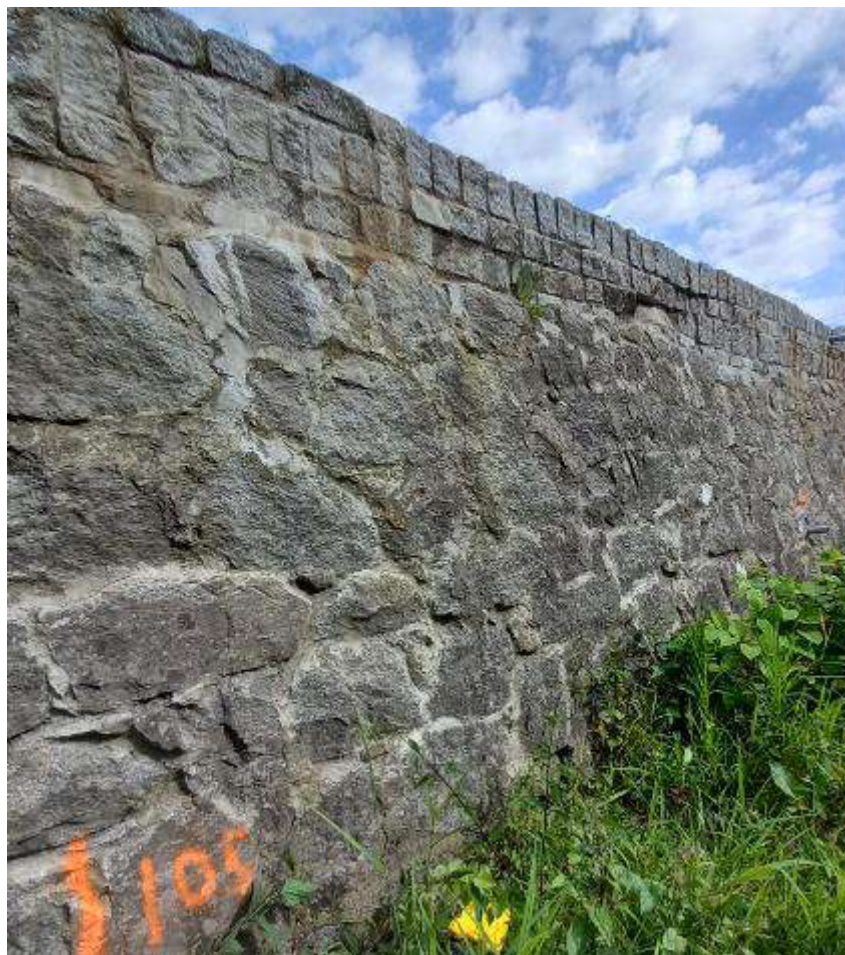
Figure 186 : vue générale de la section 105-110m

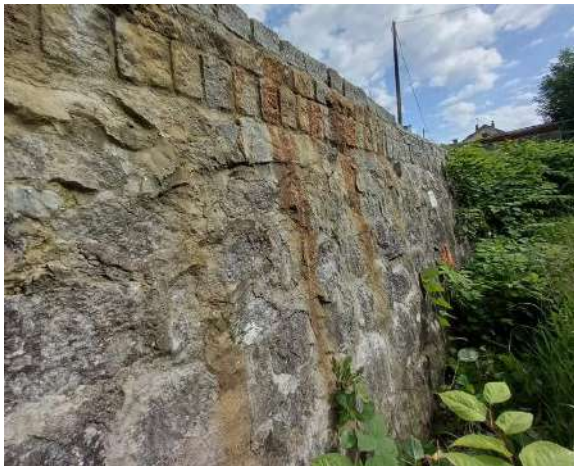
Figure 187 : des traces de ruissellement sur le parement du mur

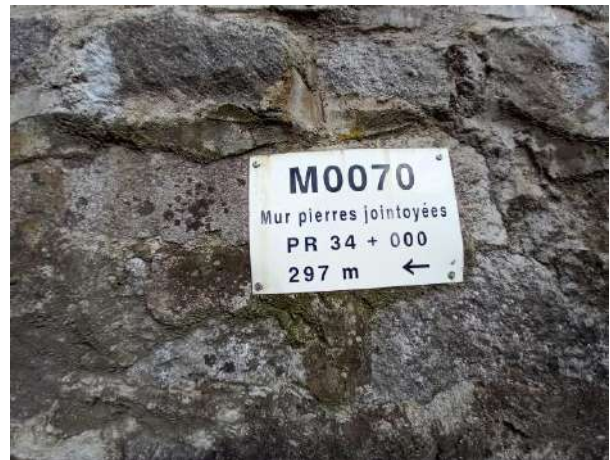
Figure 188 : plaque d'identification du mur
