Pré-Rapport du 16/05/2024 de la mission de repérage des matériaux et produits contenant de l'amiante avant réalisation de travaux dans un immeuble bâti

Centre des finances publiques d'Avranches 7 rue Louis Millet-remplacement menuiseries
50300 AVRANCHES

Date du rapport : 30/04/2024

Référence du dossier : 2402CHNCA - BI3280000000709

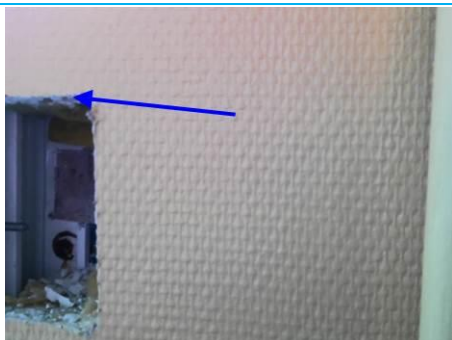
Description : toile de verre avec peinture
Localisation : 2ème étage_Aile droite - Bureau 210

Résultat : Absence d'amiante

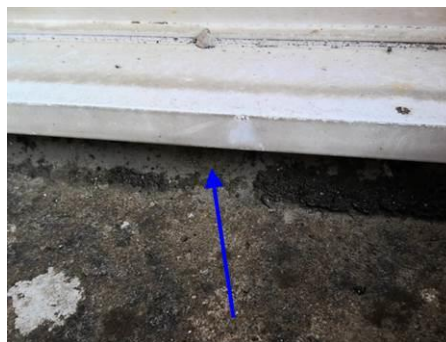
Matériaux : ZPSO-020

Localisation : 2ème étage_Aile droite - Bureau 210

Résultat : Absence d'amiante

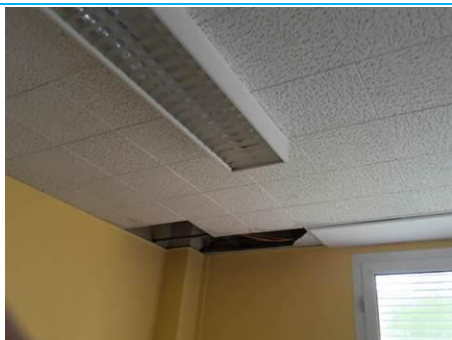
Matériaux : ZPSO-021

Localisation : 2ème étage_Aile droite - Bureau 210

Résultat : Absence d'amiante

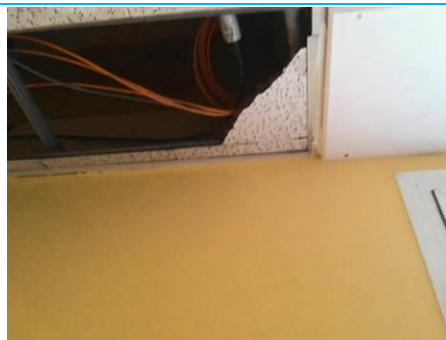
Matériaux : ZPSO-023

Localisation : 1er étage - Bureau 104

Résultat : Absence d'amiante

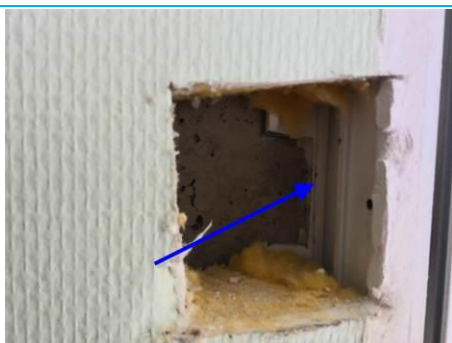
Matériaux : ZPSO-022

Localisation : 1er étage - Bureau 104

Résultat : Absence d'amiante

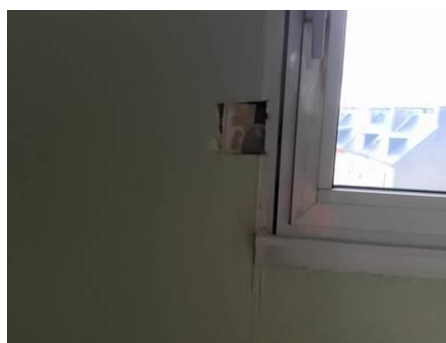
Matériaux : ZPSO-024

Localisation : 1er étage - PALIER

Résultat : Absence d'amiante

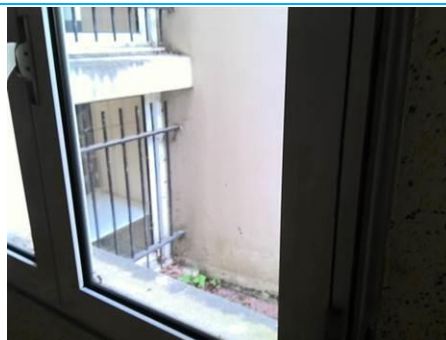
Matériaux : ZPSO-032

Localisation : Rez de chaussée - Restaurant

Résultat : Absence d'amiante

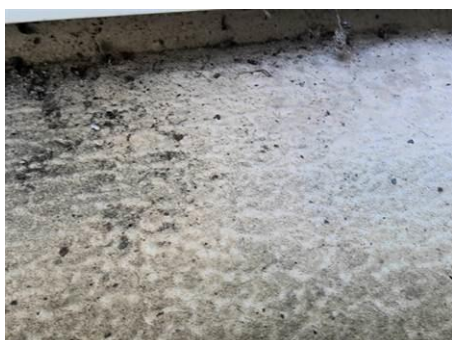
Matériaux : ZPSO-033

Localisation : Rez de chaussée - Restaurant

Résultat : Absence d'amiante

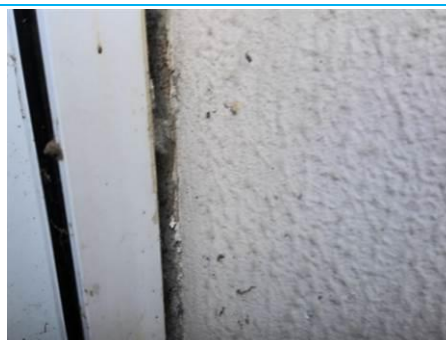
Matériaux : ZPSO-034

Localisation : Rez de chaussée - Restaurant

Résultat : Absence d'amiante

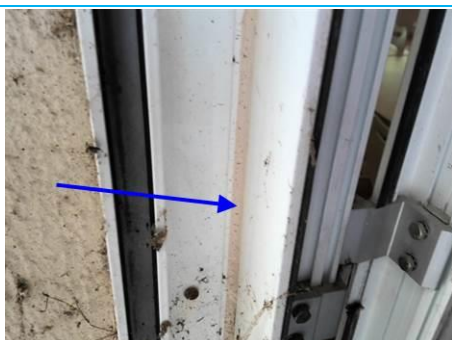
Matériaux : ZPSO-035

Localisation : Rez de chaussée - Restaurant

Résultat : Absence d'amiante

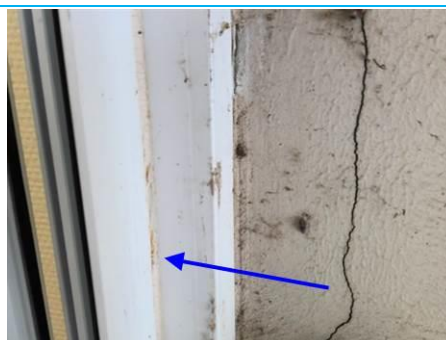
Matériaux : ZPSO-036

Localisation : Rez de chaussée - Restaurant

Résultat : Absence d'amiante

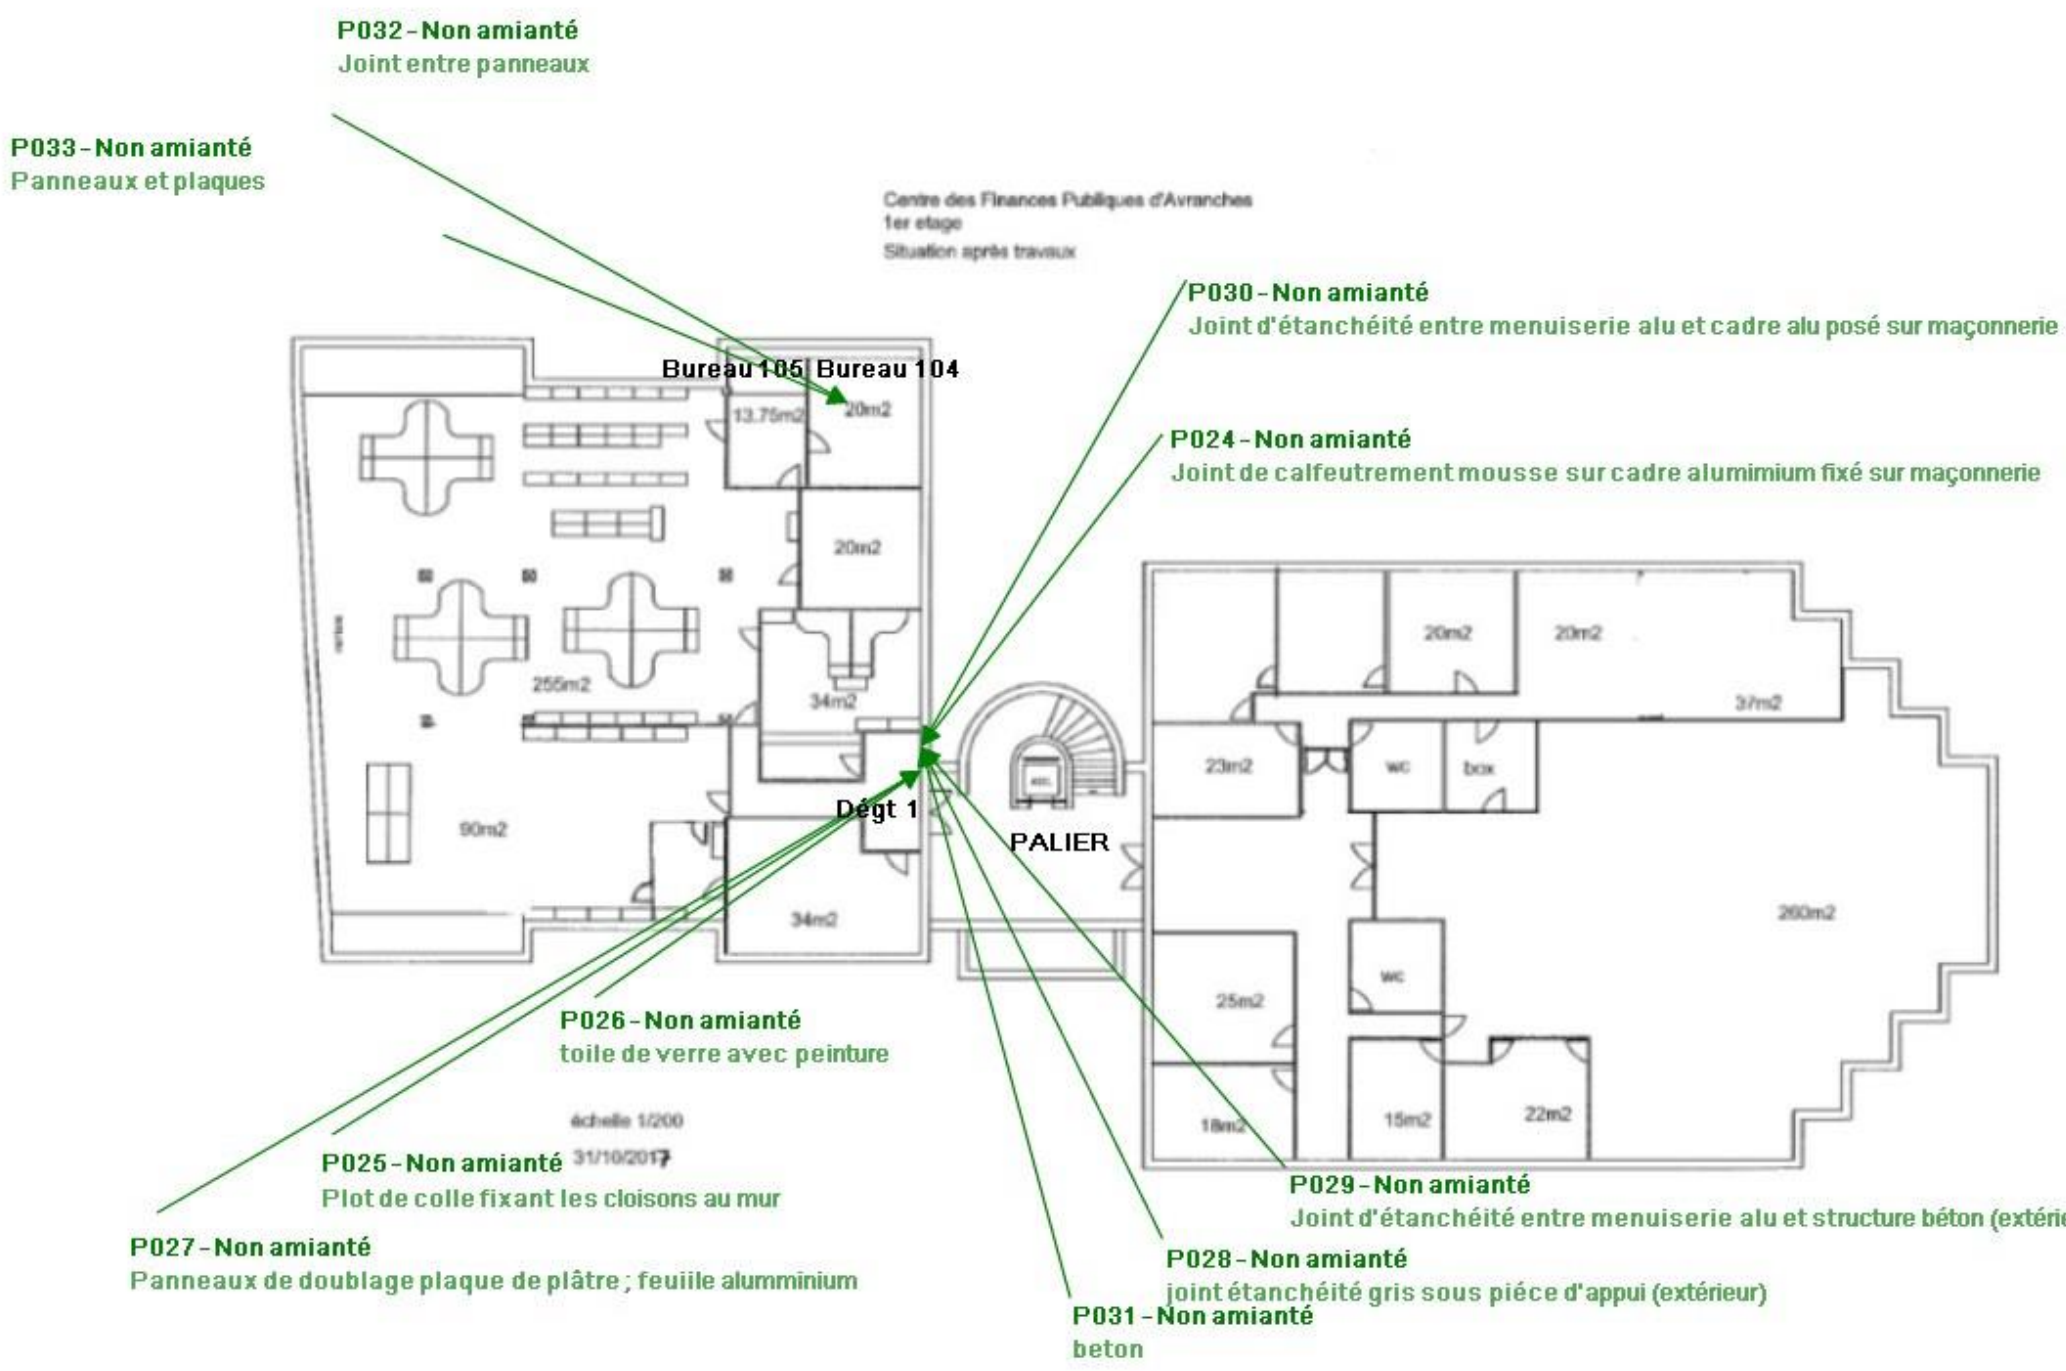
<p>P032 - Non amianté Joint entre panneaux</p> <p>P033 - Non amianté Panneaux et plaques</p> <p>P030 - Non amianté Joint d'étanchéité entre menuiserie alu et cadre alu posé sur maçonnerie</p> <p>P024 - Non amianté Joint de calfeutrement mousse sur cadre aluminium fixé sur maçonnerie</p> <p>P026 - Non amianté toile de verre avec peinture</p> <p>P025 - Non amianté Plot de colle fixant les cloisons au mur</p> <p>P027 - Non amianté Panneaux de doublage plaque de plâtre ; feuiile aluminium</p> <p>P029 - Non amianté Joint d'étanchéité entre menuiserie alu et structure béton (extérieur)</p> <p>P028 - Non amianté joint étanchéité gris sous pièce d'appui (extérieur)</p> <p>P031 - Non amianté beton</p> <p>Centre des Finances Publiques d'Avranches 1er étage Situation après travaux</p> <p>Bureau 105 Bureau 104</p> <p>Dég 1</p> <p>PALIER</p> <p>échelle 1/200 31/10/2017</p>	Planche de repérage technique

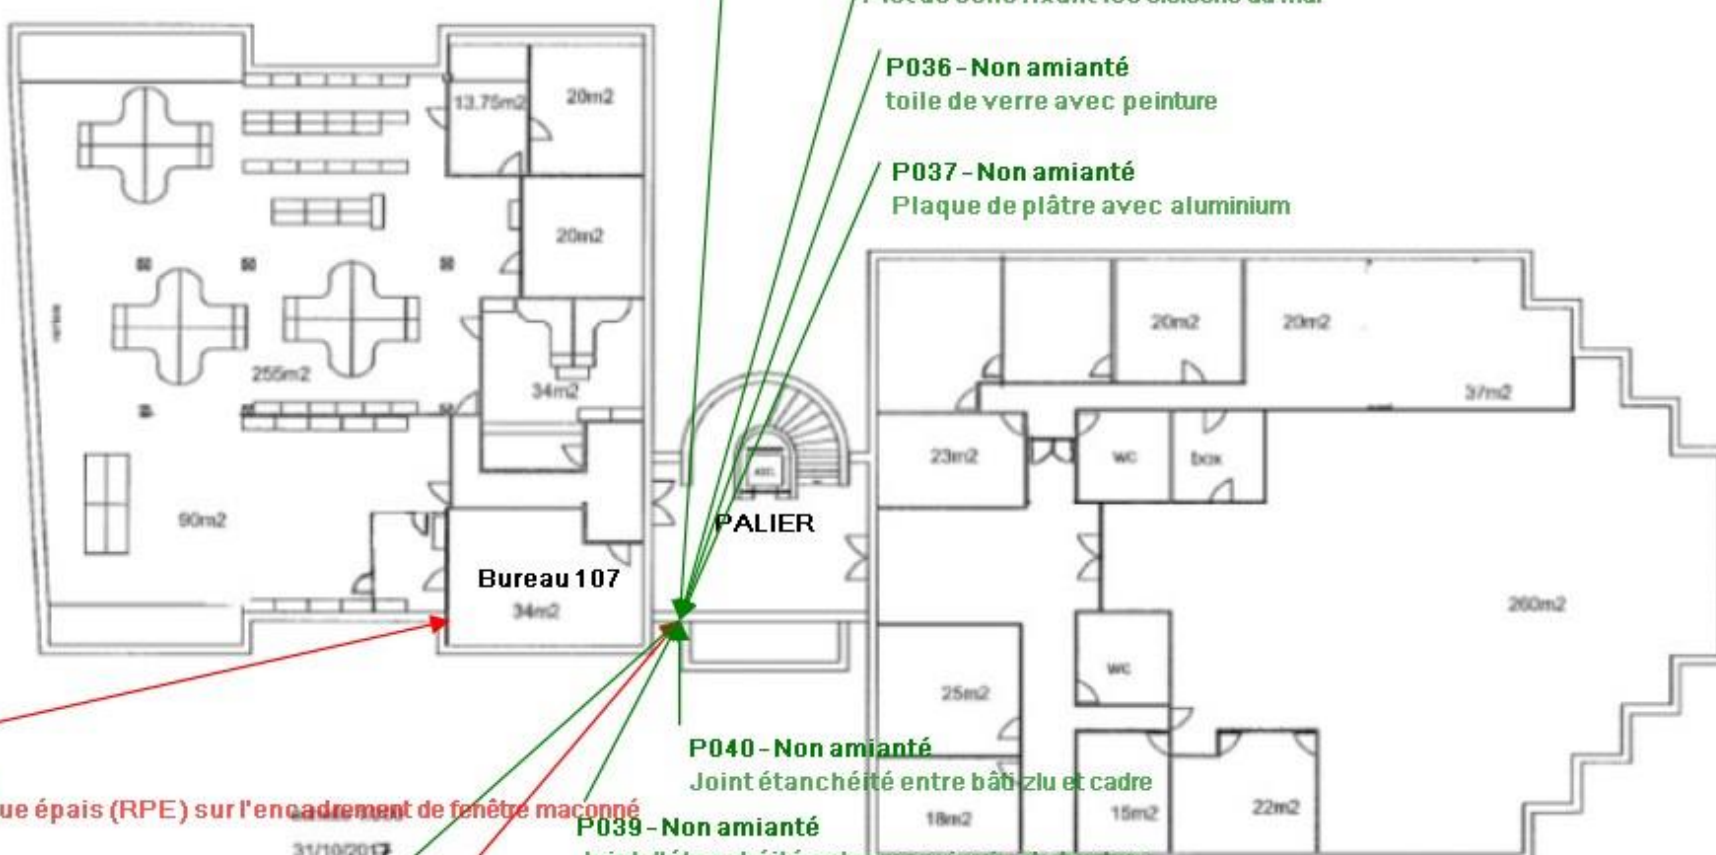
Planche de repérage technique
	N° planche : 4/14
	Nom du plan : 1er étage 2

<p>P041 - Non amianté Enduits à base de plâtre, lissés ou talochés</p> <p>P035 - Non amianté Plot de colle fixant les cloisons au mur</p> <p>P036 - Non amianté toile de verre avec peinture</p> <p>P037 - Non amianté Plaque de plâtre avec aluminium</p> <p>P040 - Non amianté Joint étanchéité entre bâtis et cadre</p> <p>P039 - Non amianté Joint d'étanchéité entre menuiserie et structure</p> <p>P038 - Amianté Revêtement plastique épais (RPE) sur l'encadrement de fenêtre maçonné</p> <p>P034 - Non amianté Joint de calfeutrement entre cadre et maçonnerie (intérieur derrière doublage)</p> <p>P042 - Amianté Revêtement plastique épais (RPE) sur l'encadrement de fenêtre maçonné</p> <p>Centre des Finances Publiques d'Avranches 1er étage Situation après travaux</p> <p>Bureau 107 34m2</p> <p>PALIER</p> <p>31/10/2017</p>	Entreprise réalisant le repérage : SOCOTEC Diagnostic Caen 267 rue Marie Curie - ZI de la Sphère-CS 30030 14201 HEROUVILLE-SAINT-CLAIR CEDEX

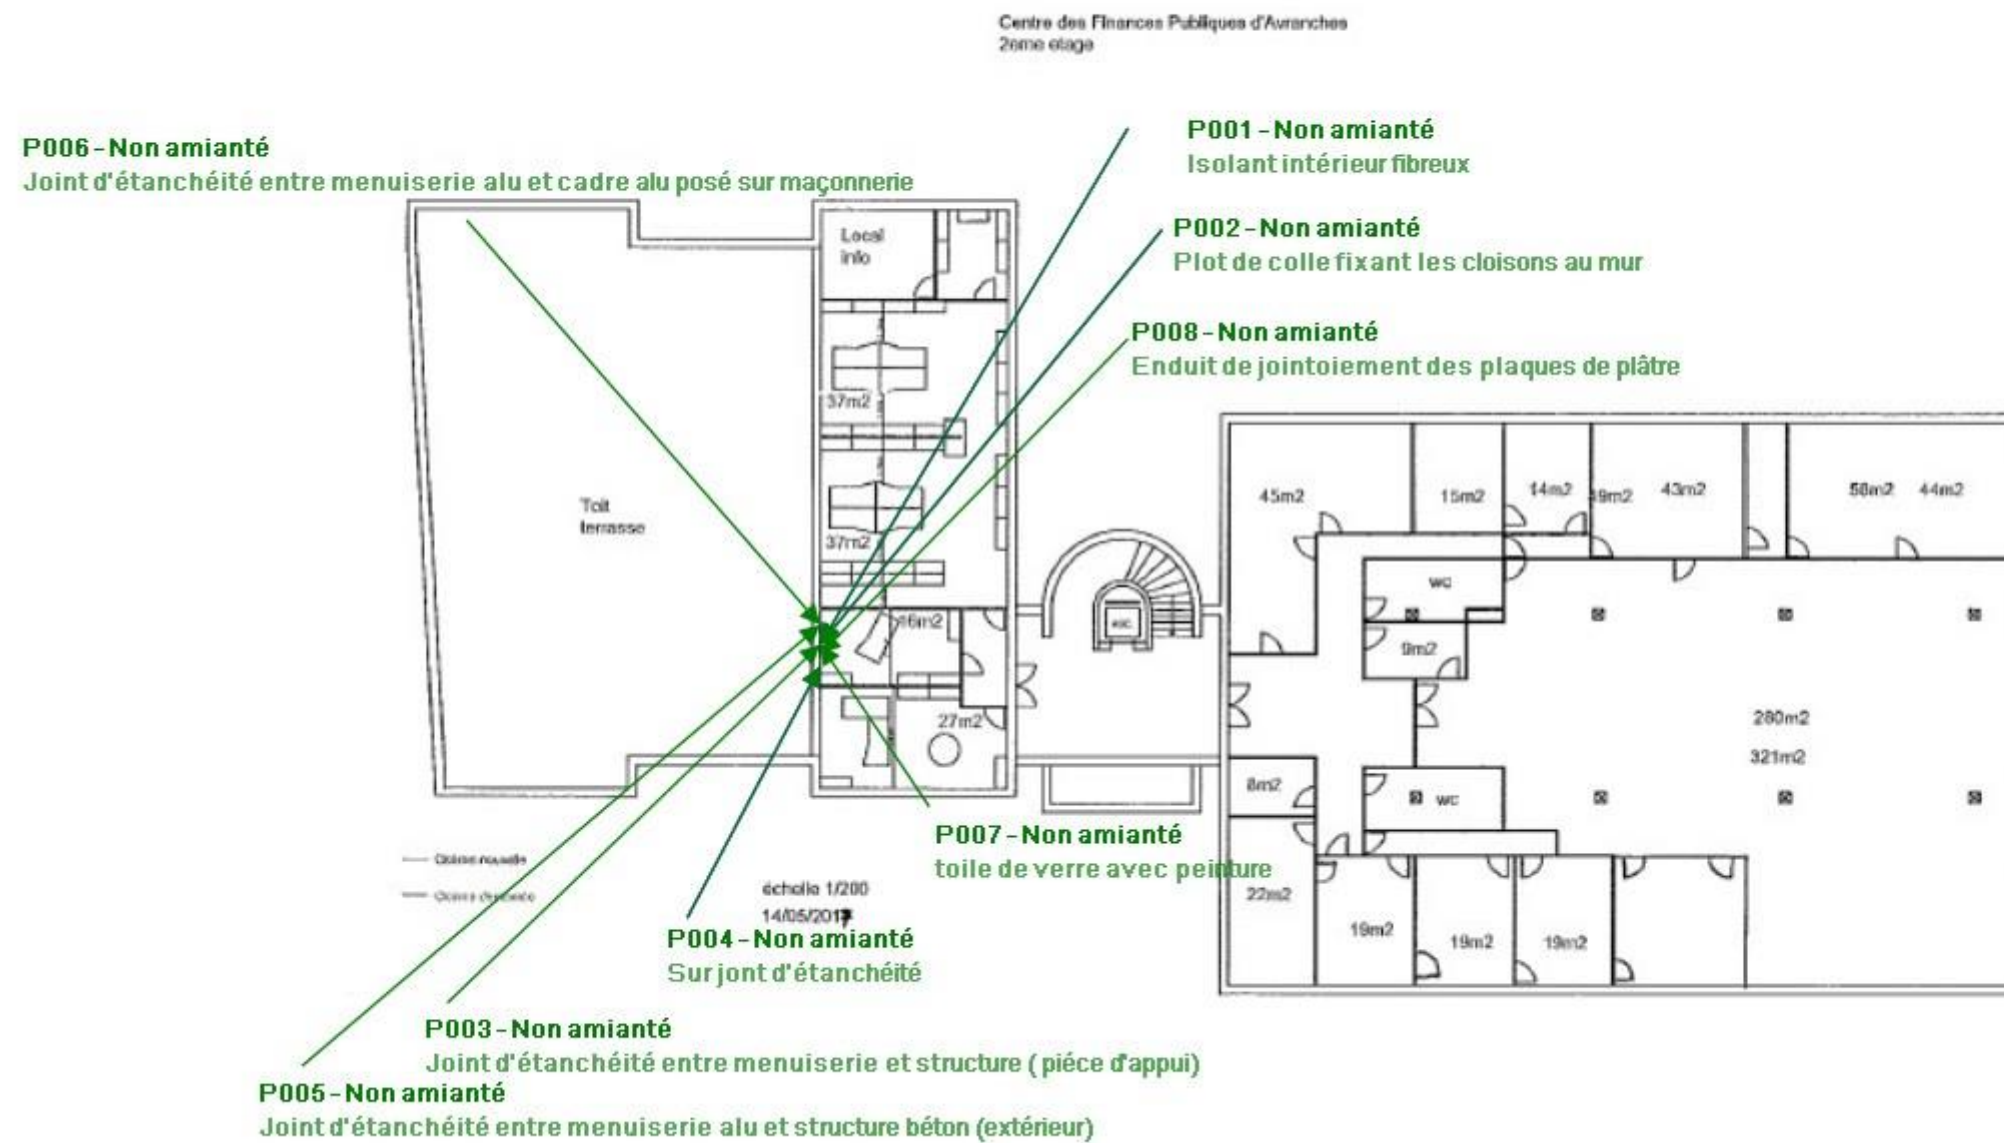
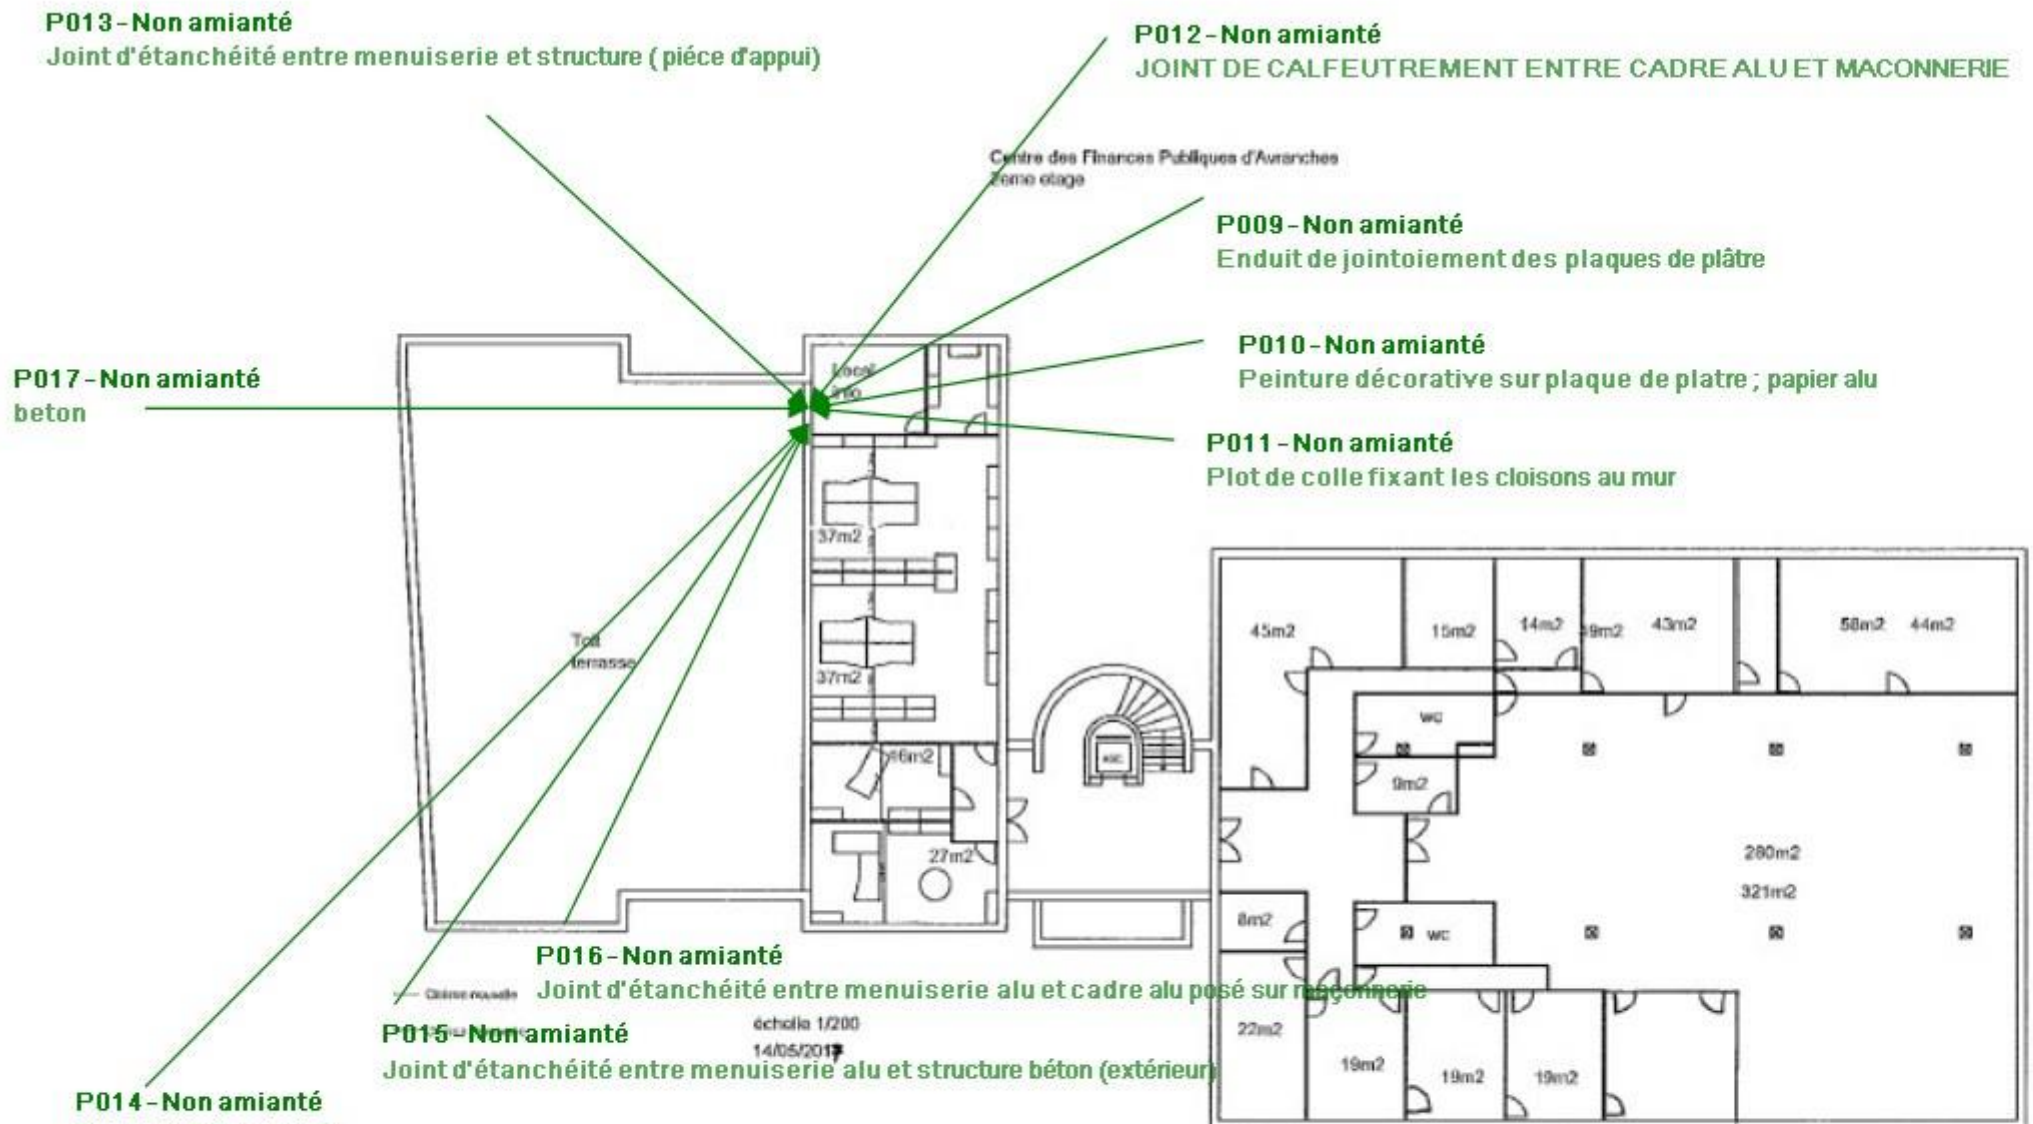
N° planche :5/14

<p>P013 - Non amianté Joint d'étanchéité entre menuiserie et structure (pièce d'appui)</p> <p>P012 - Non amianté JOINT DE CALFEUTREMENT ENTRE CADRE ALU ET MAÇONNERIE</p> <p>P009 - Non amianté Enduit de jointoiment des plaques de plâtre</p> <p>P010 - Non amianté Peinture décorative sur plaque de plâtre ; papier alu</p> <p>P011 - Non amianté Plot de colle fixant les cloisons au mur</p> <p>P016 - Non amianté Joint d'étanchéité entre menuiserie alu et cadre alu posé sur maçonnerie</p> <p>P015 - Non amianté Joint d'étanchéité entre menuiserie alu et structure béton (extérieur)</p> <p>P014 - Non amianté Sur joint d'étanchéité</p> <p>P017 - Non amianté beton</p> <p>Centre des Finances Publiques d'Avranches 2ème étage</p> <p>échelle 1/200 14/05/2017</p>	<p>Planche de repérage technique</p> <p>N° planche : 6/14</p> <p>Nom du plan : 2ème étage 2</p> <p><u>Entreprise réalisant le repérage :</u> SOCOTEC Diagnostic Caen 267 rue Marie Curie - ZI de la Sphère-CS 30030 14201 HEROUVILLE-SAINT-CLAIR CEDEX</p> <p><u>Adresse du bien :</u> Centre des finances publiques d'Avranches 7 rue Louis Millet-remplacement menuiseries 50300 AVRANCHES</p> <p><u>Informations relatives au rapport du repérage :</u> Réf. du rapport : 2402CHNCA - BI3280000000709 Rédacteur : David GUERIN Date : 16/05/2024</p> <p><u>Commentaires :</u></p>
