## DIAGNOSTIC TECHNIQUE SANITAIRE PREVENTION DU RISQUE LEGIONELLE Juin 2020

### FILIERIS – LA PLAINE DE LA SCARPE LALLAING

### TRANCHE 2 : EXTENSION

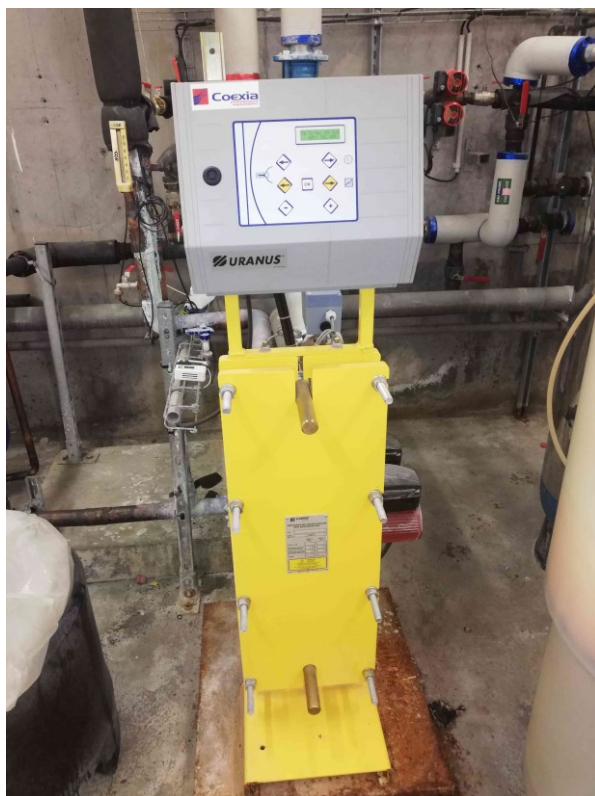
photo 1

Echangeur	Système simplex 1 échangeur à plaques Aqua URANUS P 213 ID de 2008 (Photo 1)
Recyclage ECS	2 pompes de bouclage SALMSON DSB 33-25B (Photo 2)
Mitigeur	NEANT
Température ECS	Oui par 1 thermomètre plongeant sur le Départ ECS mais absent sur les 2 retours de boucle ECS

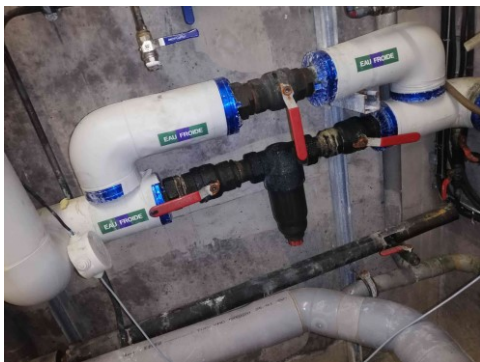
photo 3

Ce dernier est de type Oventrop DN 50 à cartouche. (photo 3)

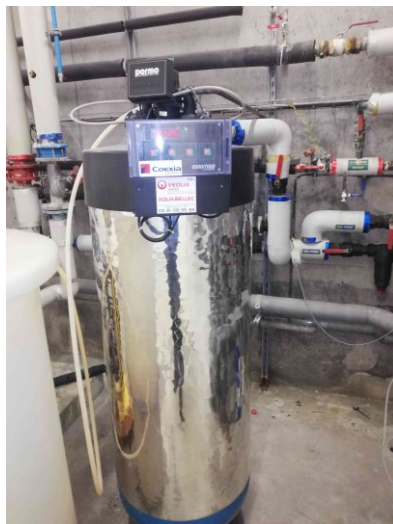
photo 4

- Adoucisseur d'année 2008 sur l'EF de type PERMO 7150, 150 litres de résines, pour appoint ECS (photo 4)
- Compteur totalisateur de type ITRON DN 50 pour comptabiliser les eaux adoucies consommées. (Relevé impossible m3) (photo 5)
- Un module de traitement continu de type PERMOPROBOX est à l'arrêt, by passé. (photo 6)
- Son ancien système de refroidissement est isolé mais pas déconnecté hydrauliquement.
- L'injection était réalisée avec du PERMO CHLORA ST. (photo 7)

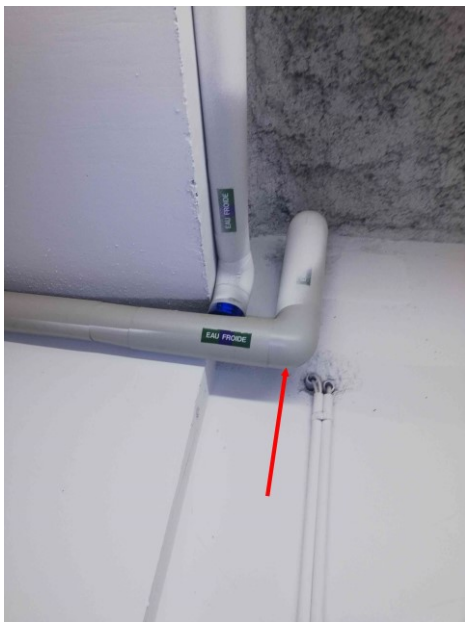
### a) Dispositif d'extraction des boues

- Sur pied de colonne : absence complète en faux plafond.

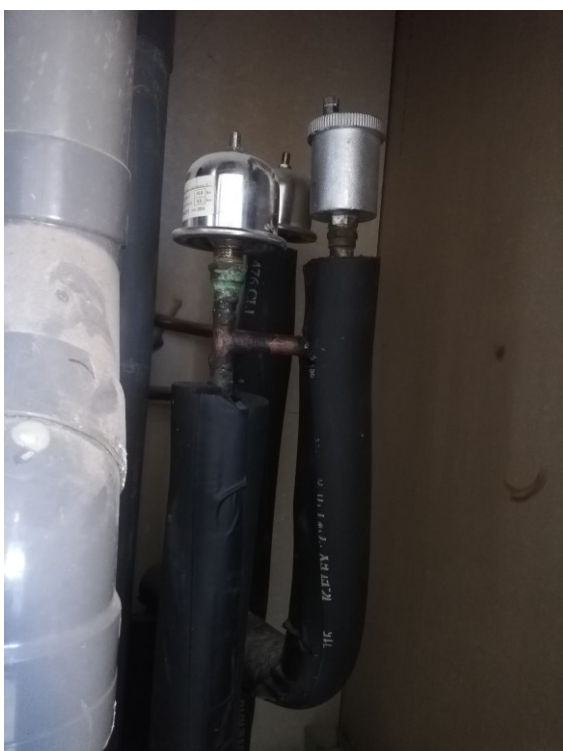
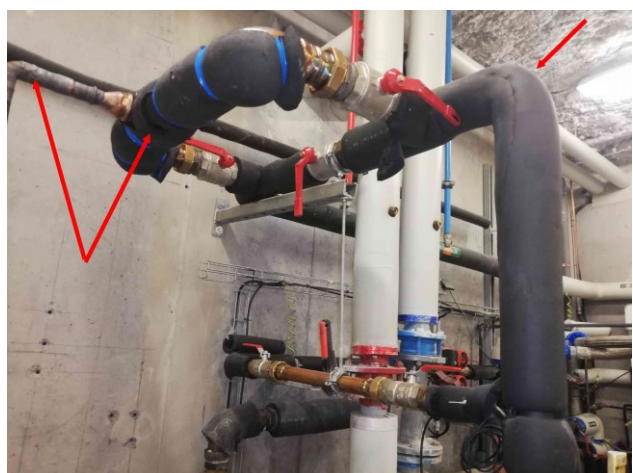
### b) Dispositif de purges de gaz

- Hauts de colonnes : Présent et conforme
- Hauts de production ECS : Absence

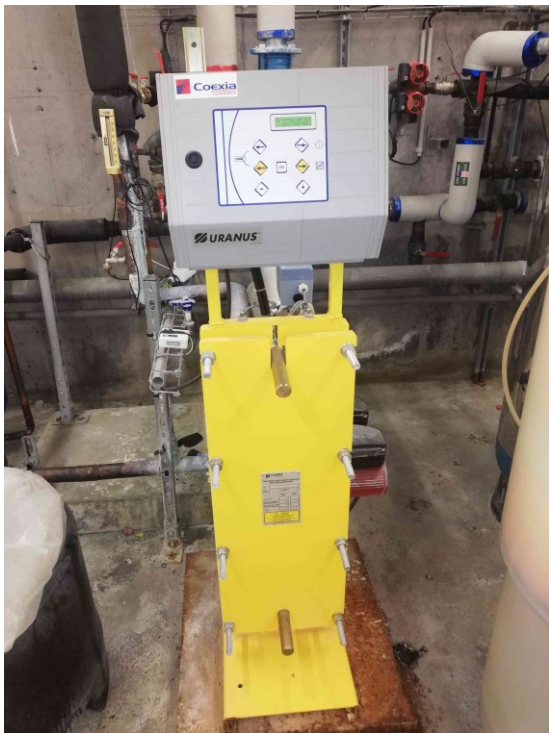
<b>Point critique N :</b>	4	<b>Désignation</b>	Absence de sécurité anti-brûlures
		<b>Localisation</b>	Sous-sol chaufferie
<b>Description</b>	<p>La production d'eau chaude a été installée en 2004, mais ce type d'échangeur ne dispose pas de sécurité anti-brûlures en cas de dérive de la vanne 3 voies.</p> <p>Ce type d'échangeur dispose d'un programme anti-légionnelle par élévation la nuit de la température à plus de 70°C, mais aucunement si l'heure est dérégulée et le programme actif.</p>		
<b>Photo (s)</b>

<b>Action corrective</b>	Mettre en place un système anti-brûlure mécanique de type Belimo ou équivalent.

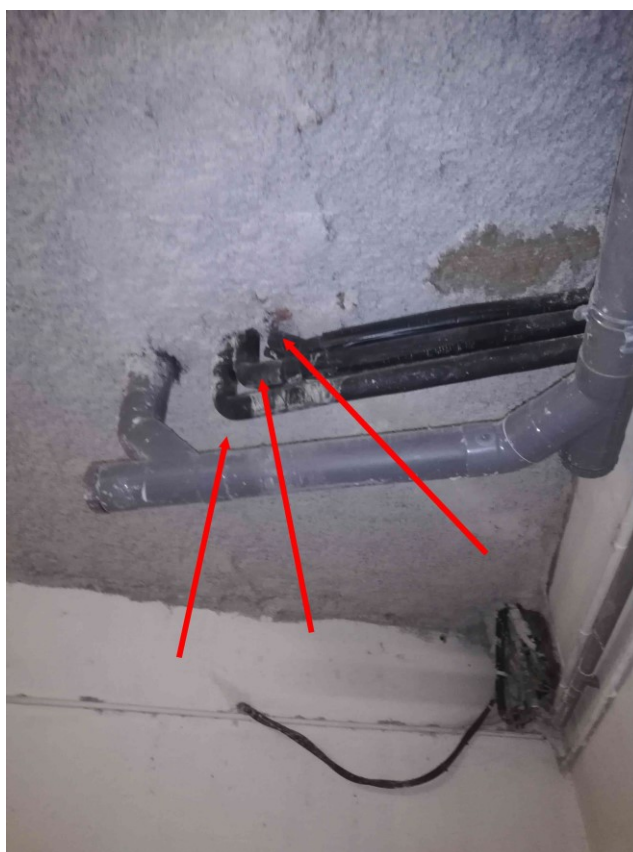
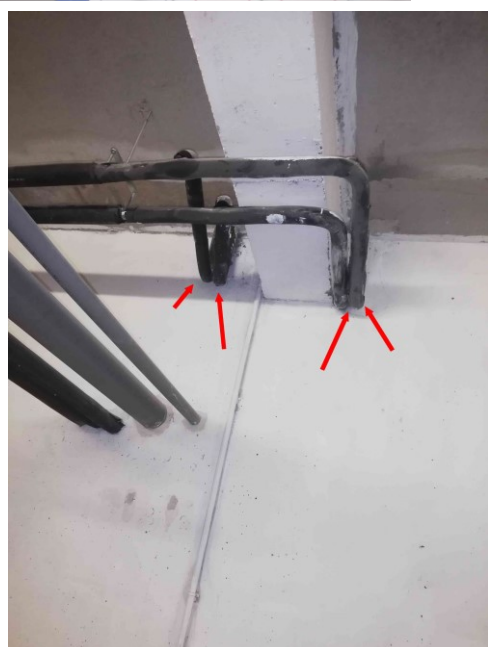
<b>Point critique N :</b>	15	<b>Désignation</b>	Equipements de pieds de Colonnes
		<b>Localisation</b>	Sous-sol 6 Accès archives Locaux 1.2.3.4.5 et rangements 1.2

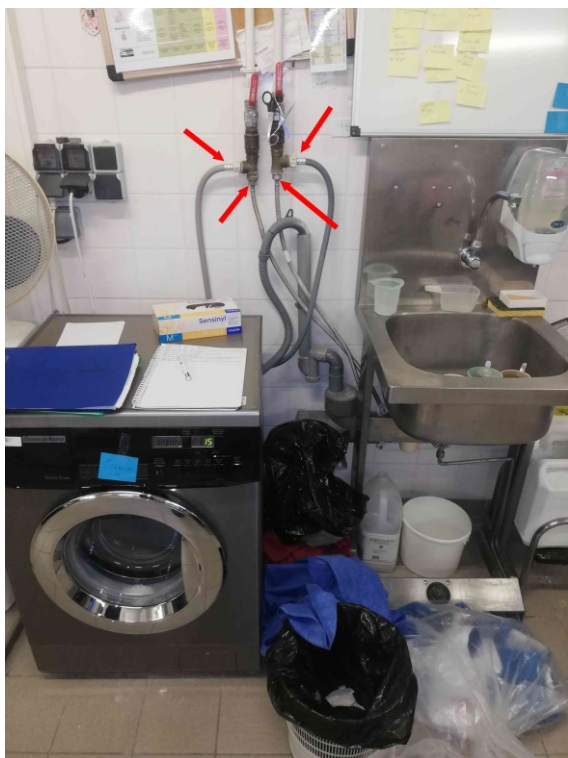
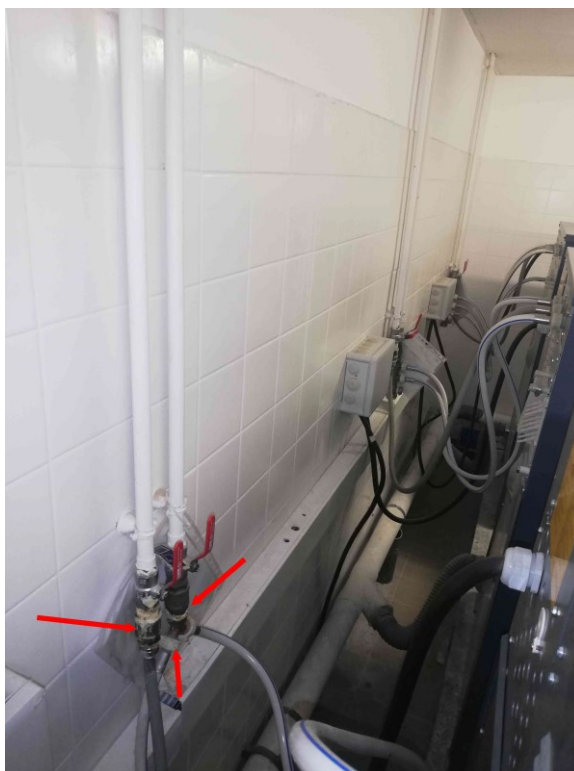
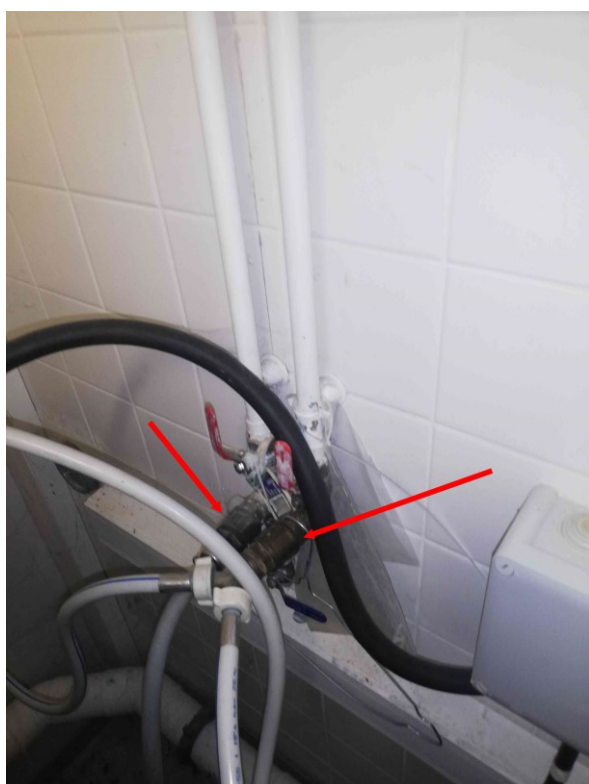
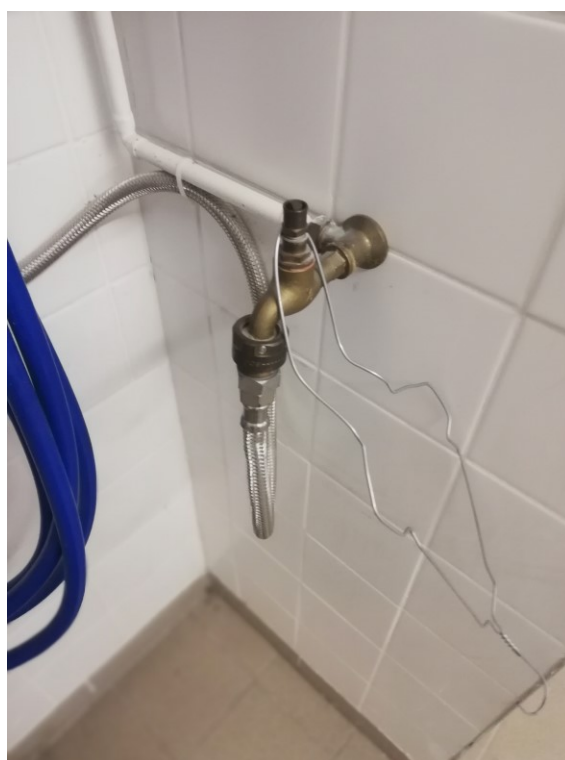
<b>Point critique N :</b>	16	<b>Désignation</b>	Divers
		<b>Localisation</b>	Sous sol - laverie

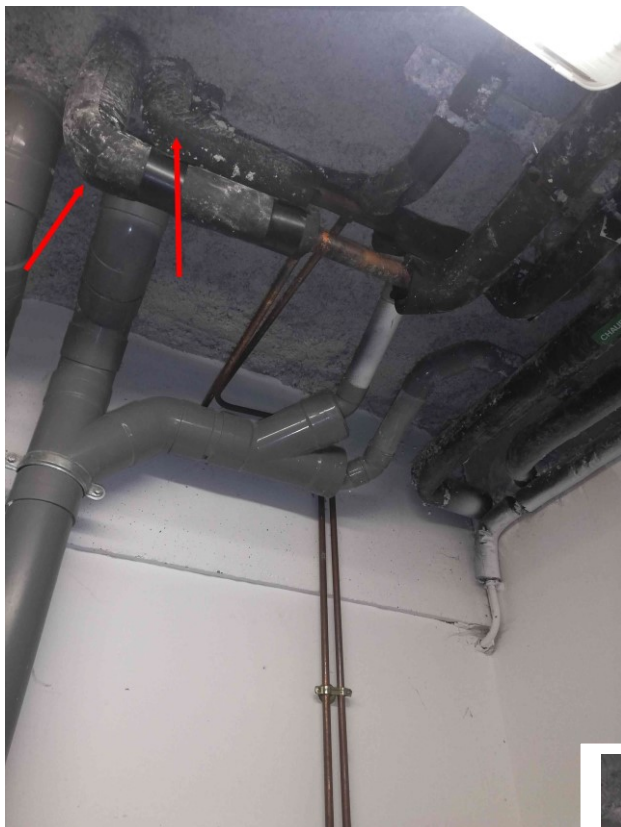
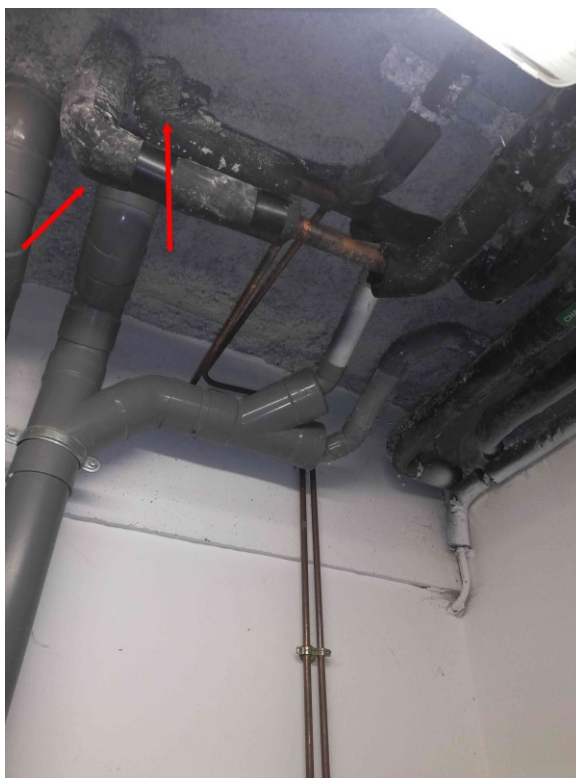
<b>Point critique N :</b>	17	<b>Désignation</b>	Divers
		<b>Localisation</b>	Sous sol – Local DASRI

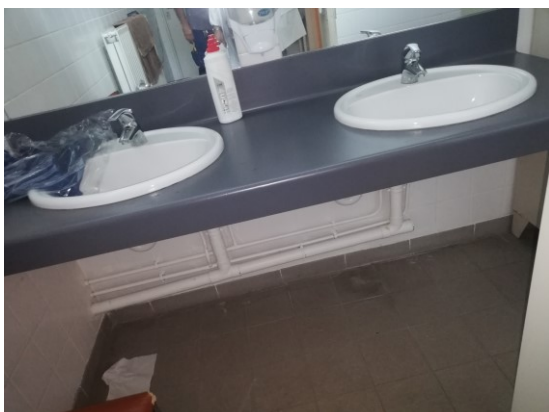
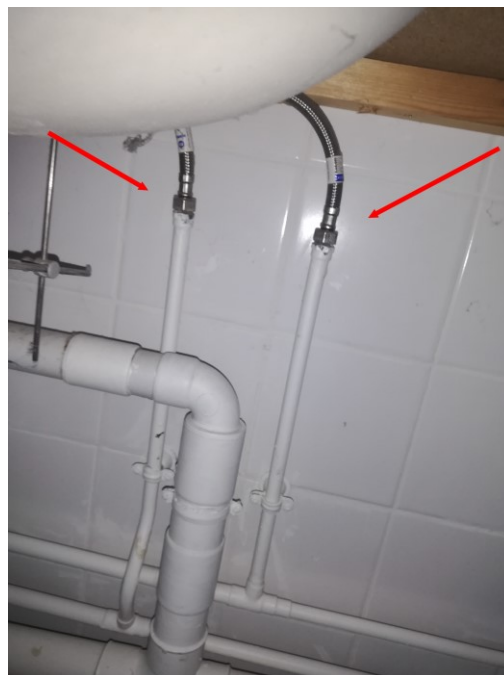
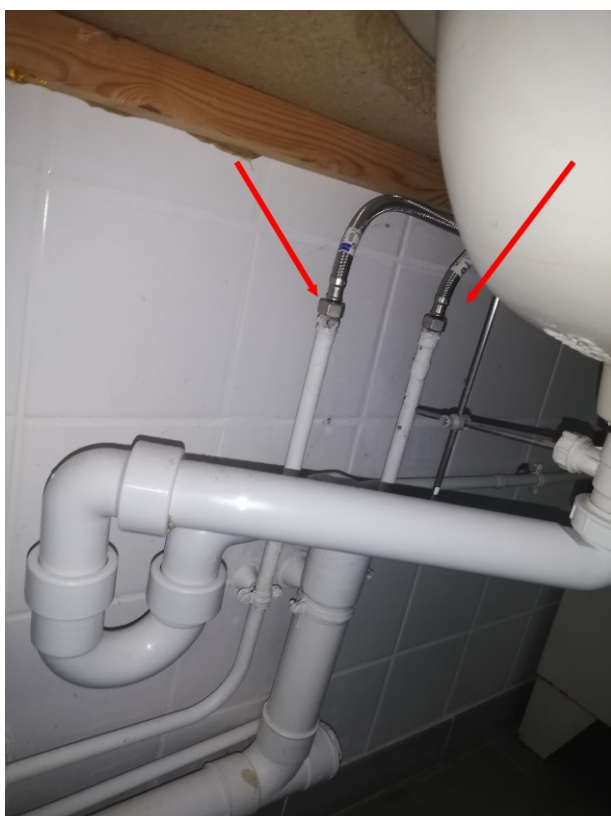
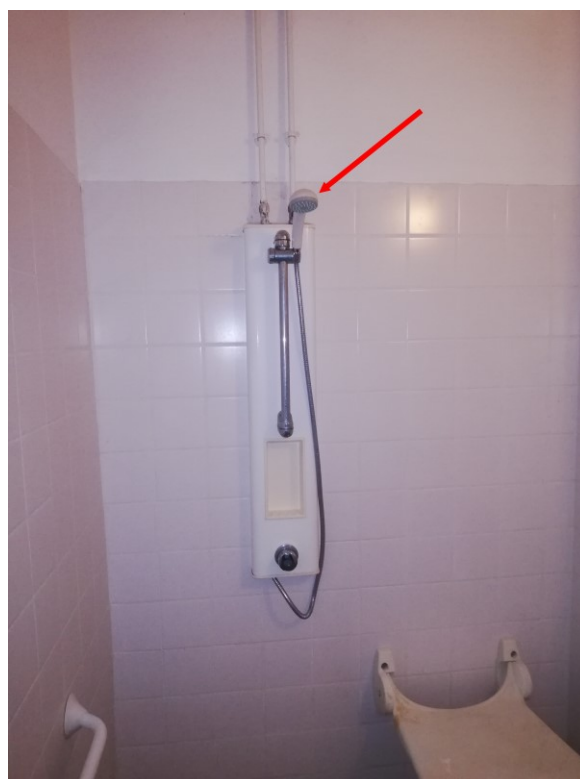
<b>Point critique N :</b>	18	<b>Désignation</b>	Divers
		<b>Localisation</b>	Sous sol – Vestiaires Hommes

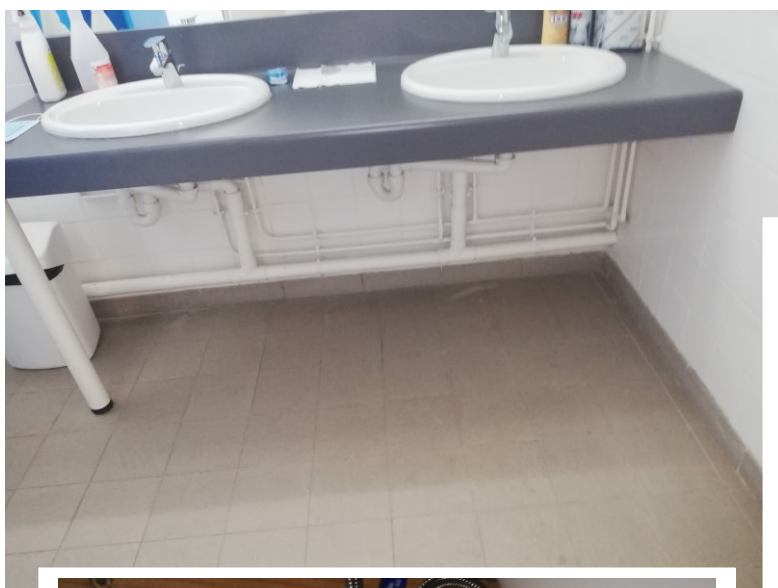
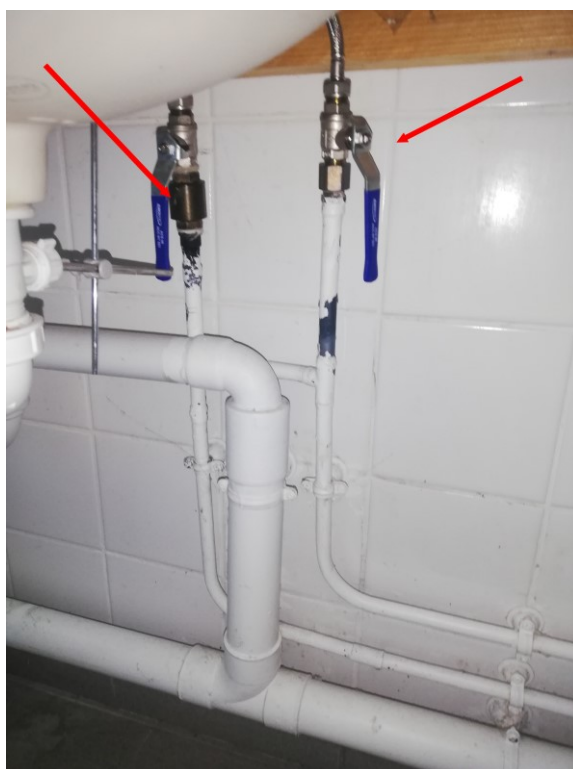
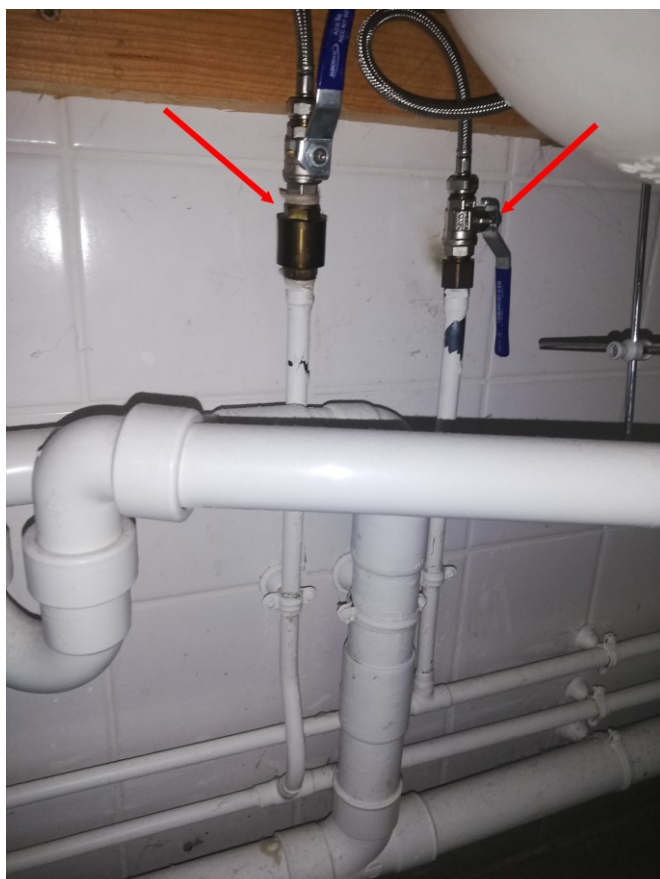
<b>Point critique N :</b>	19	<b>Désignation</b>	Divers
		<b>Localisation</b>	Sous sol – Vestiaires Homme Covid 19

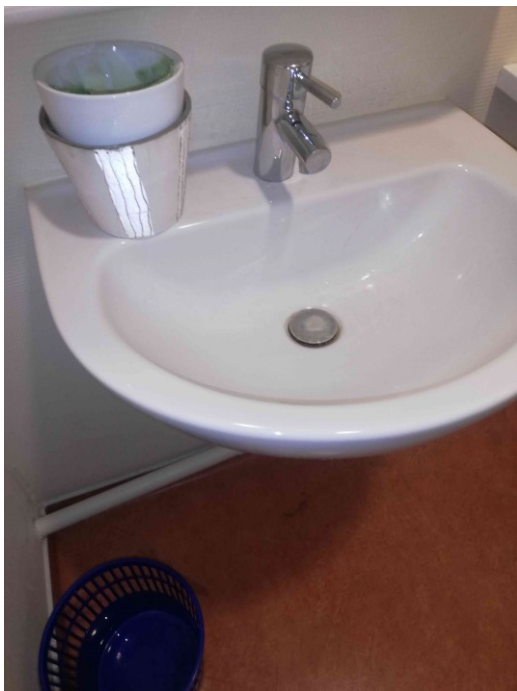
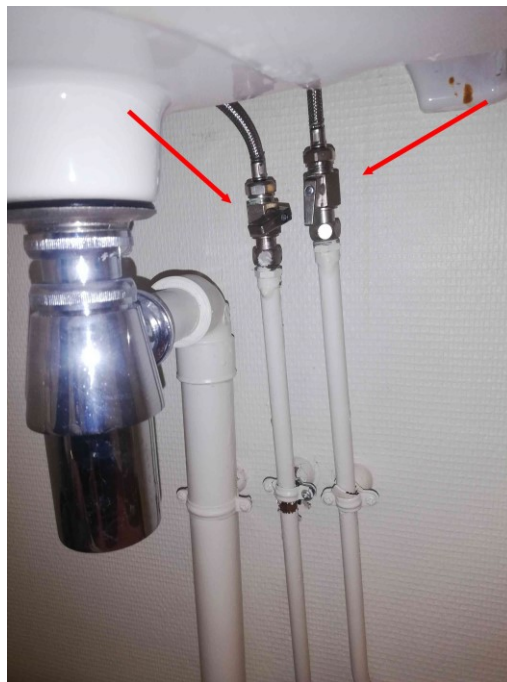
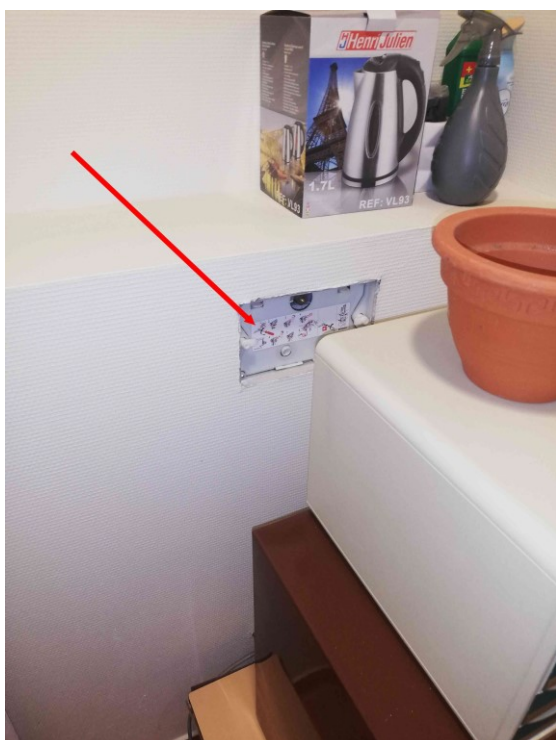
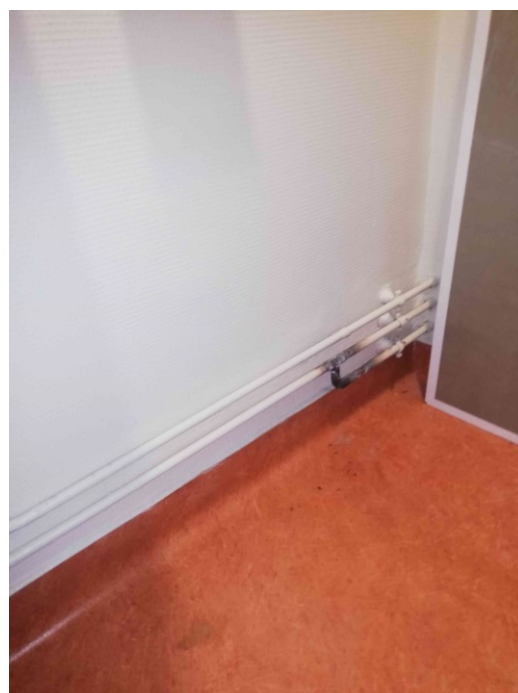
Point critique N :	20	Désignation	Divers
		Localisation	RDC – Bureau Directrice économe

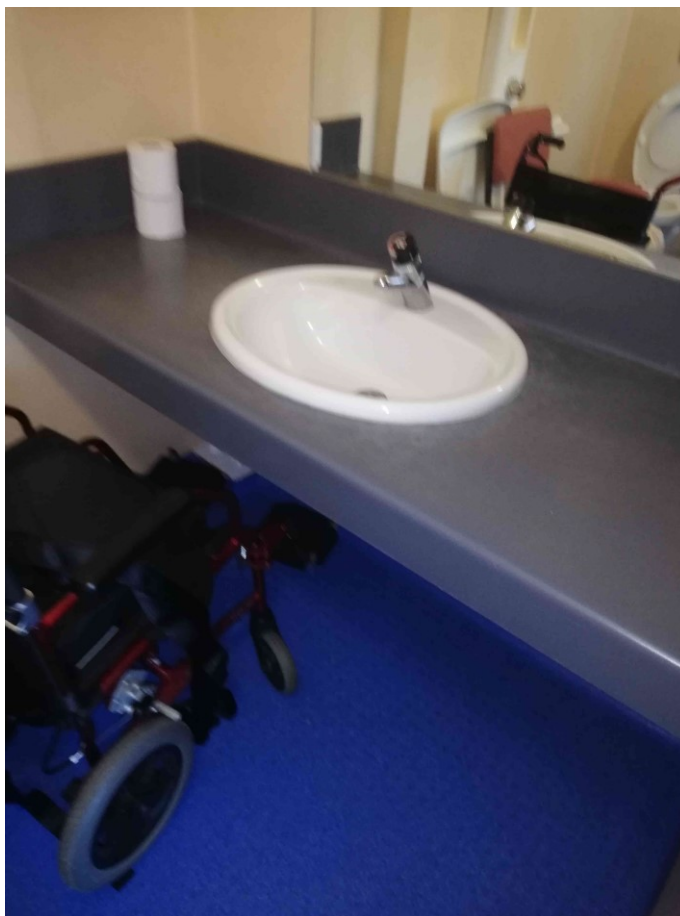
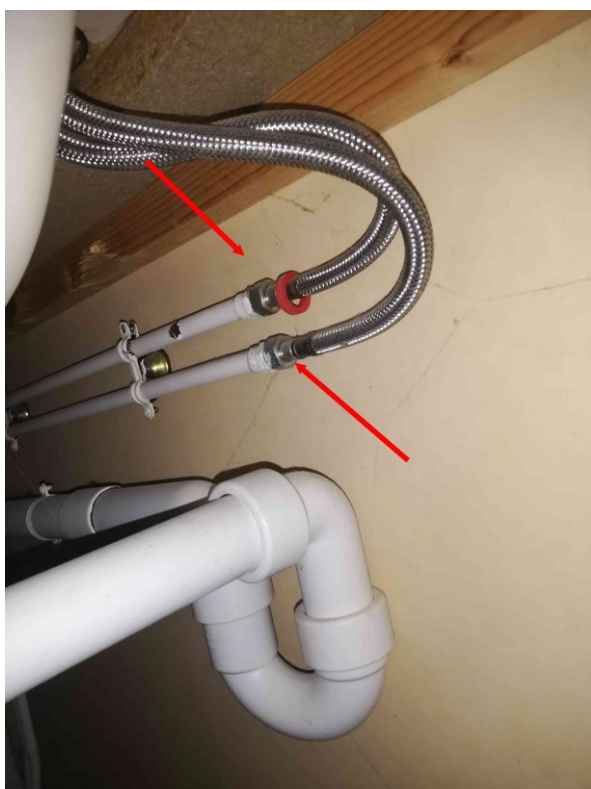
Point critique N :	73	Désignation	Divers
		Localisation	2 <sup>ème</sup> étage – Chambre

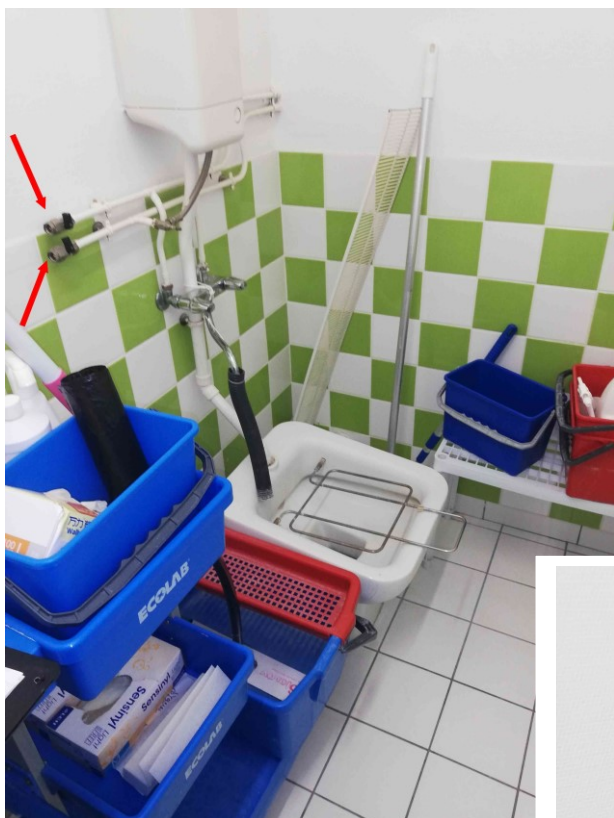
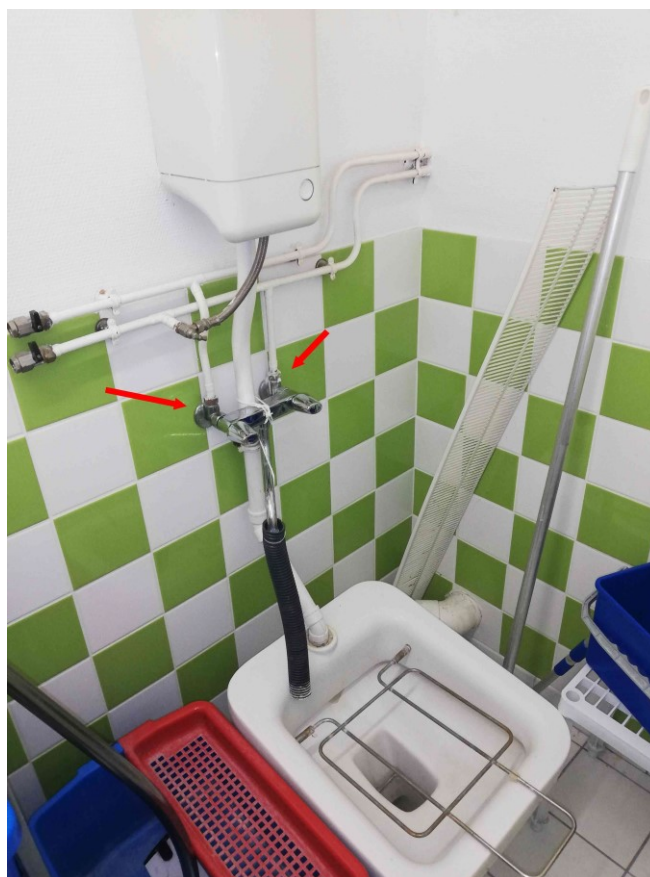
<b>Point critique N :</b>	74	<b>Désignation</b>	Divers
		<b>Localisation</b>	2 <sup>ème</sup> étage - Vidoir

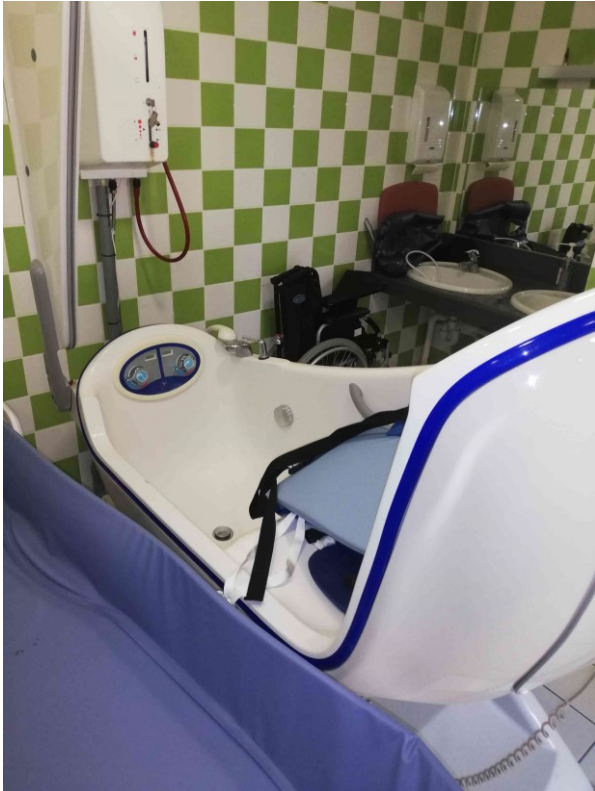
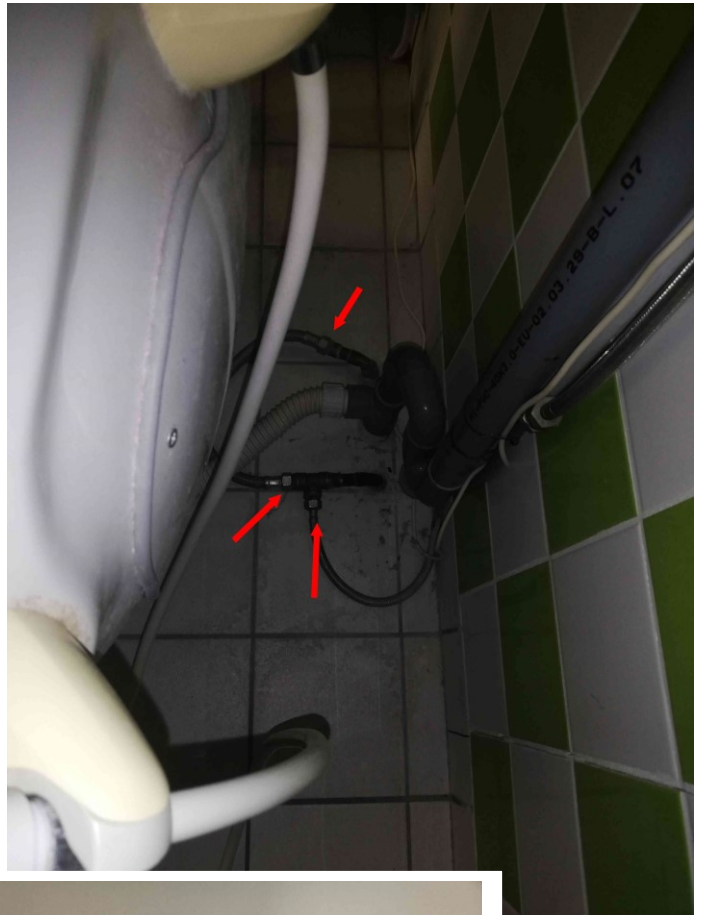
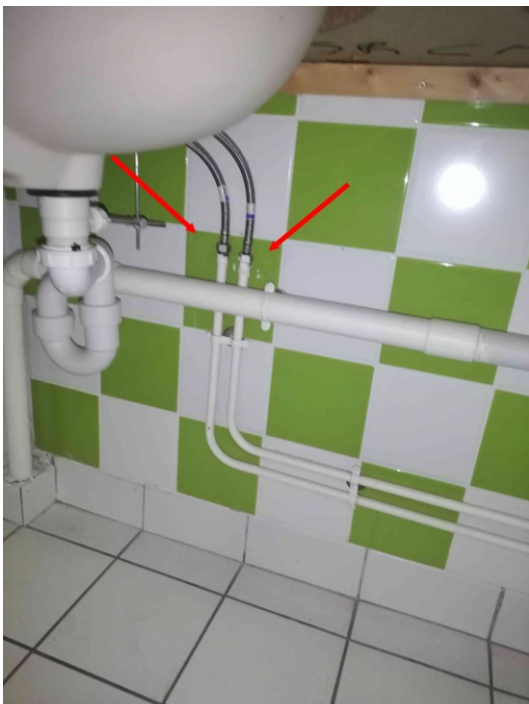
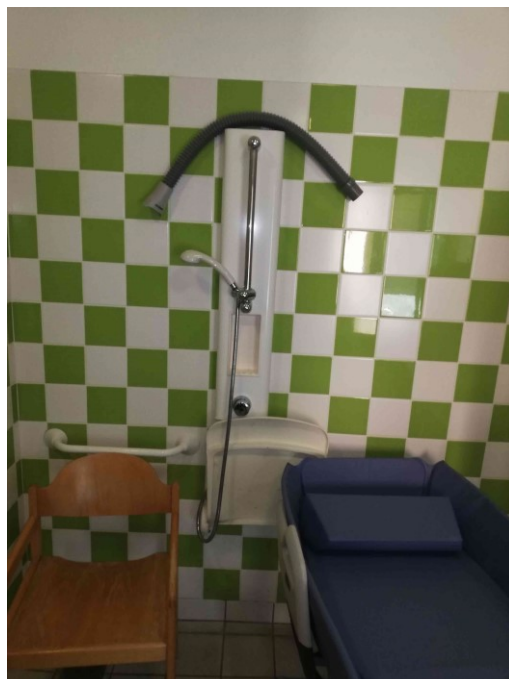
<b>Point critique N :</b>	75	<b>Désignation</b>	Divers
		<b>Localisation</b>	2 <sup>ème</sup> étage – Salle de bains

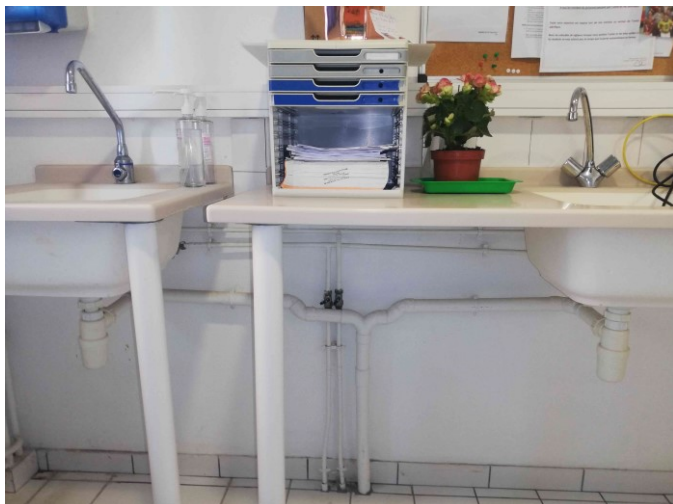
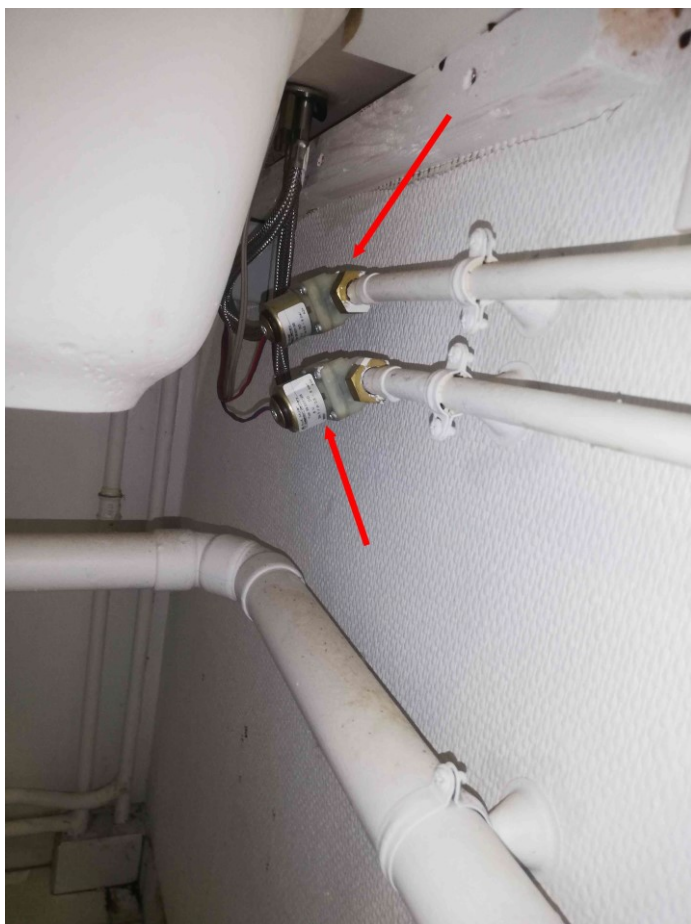
<b>Point critique N :</b>	76	<b>Désignation</b>	Divers
		<b>Localisation</b>	2 <sup>ème</sup> étage – Salle de soins

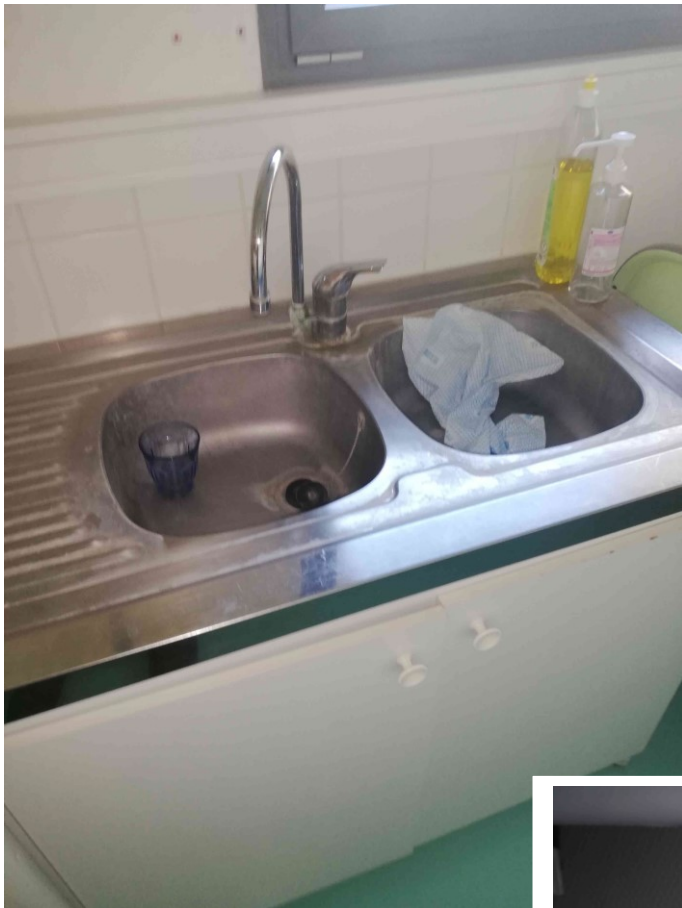
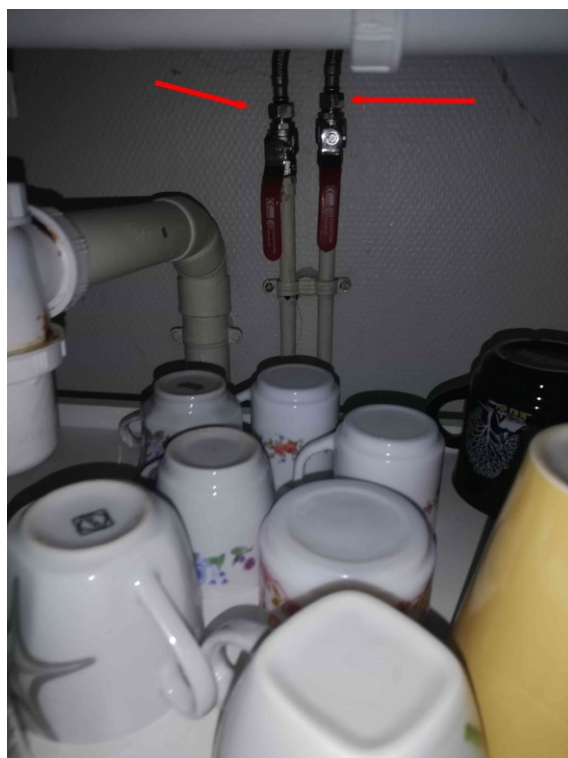
<b>Point critique N :</b>	77	<b>Désignation</b>	Divers
		<b>Localisation</b>	2 <sup>ème</sup> étage – Tisanerie

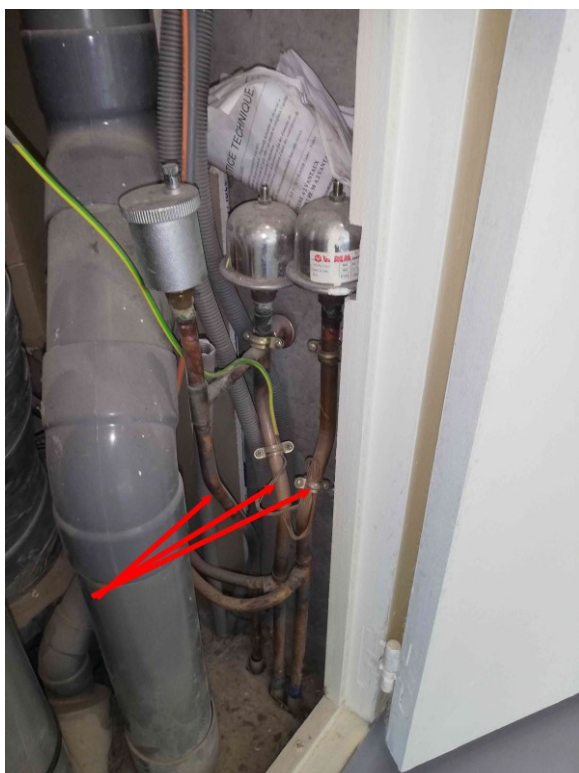
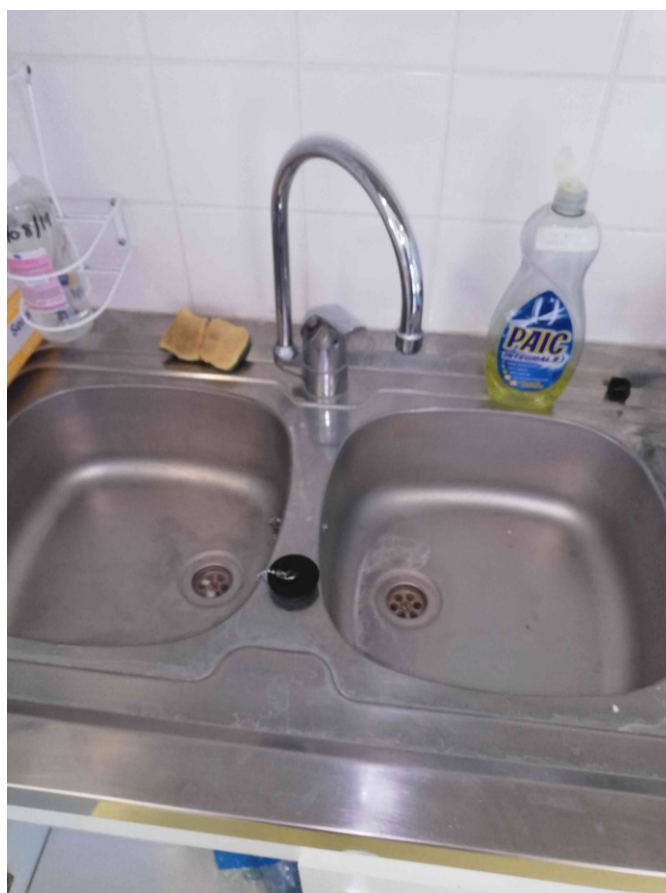
<b>Point critique N :</b>	80	<b>Désignation</b>	Divers
		<b>Localisation</b>	3 <sup>ème</sup> étage – Kitchenette

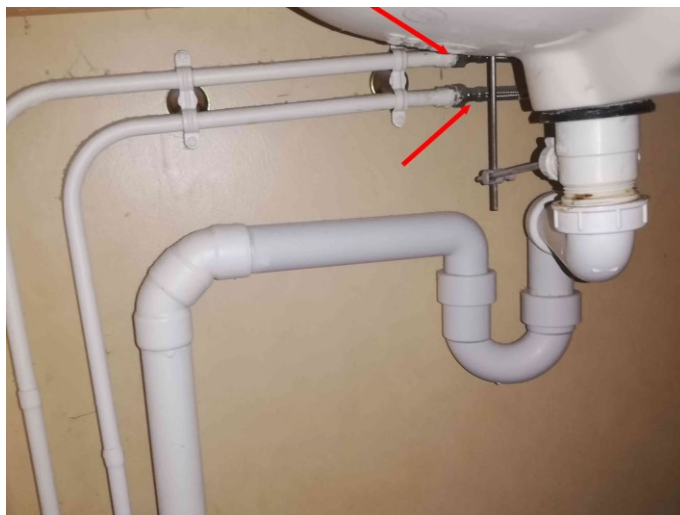
<b>Point critique N :</b>	82	<b>Désignation</b>	Divers
		<b>Localisation</b>	3ème étage – Chambre 322

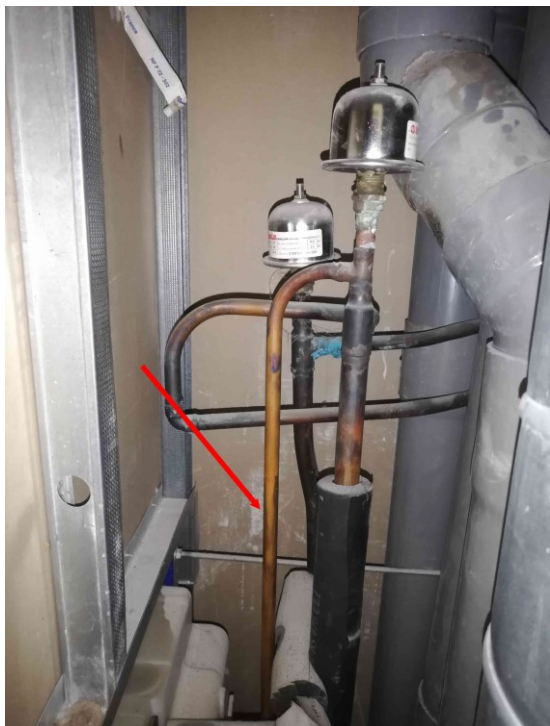
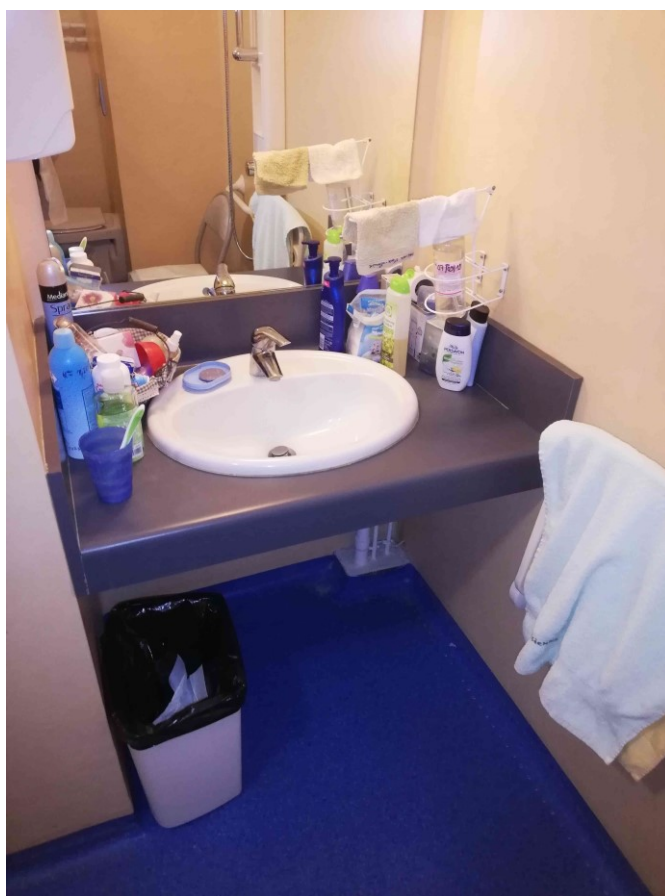
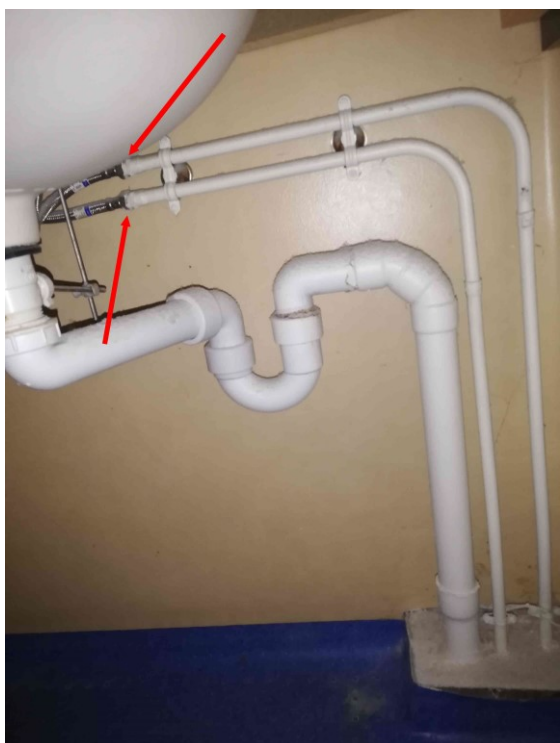
<b>Point critique N :</b>	83	<b>Désignation</b>	Divers
		<b>Localisation</b>	3ème étage – Chambre 323

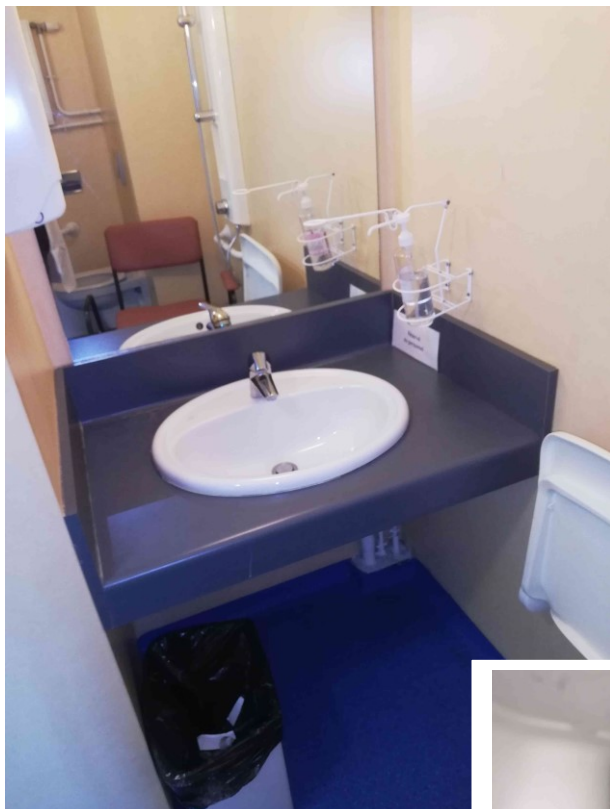
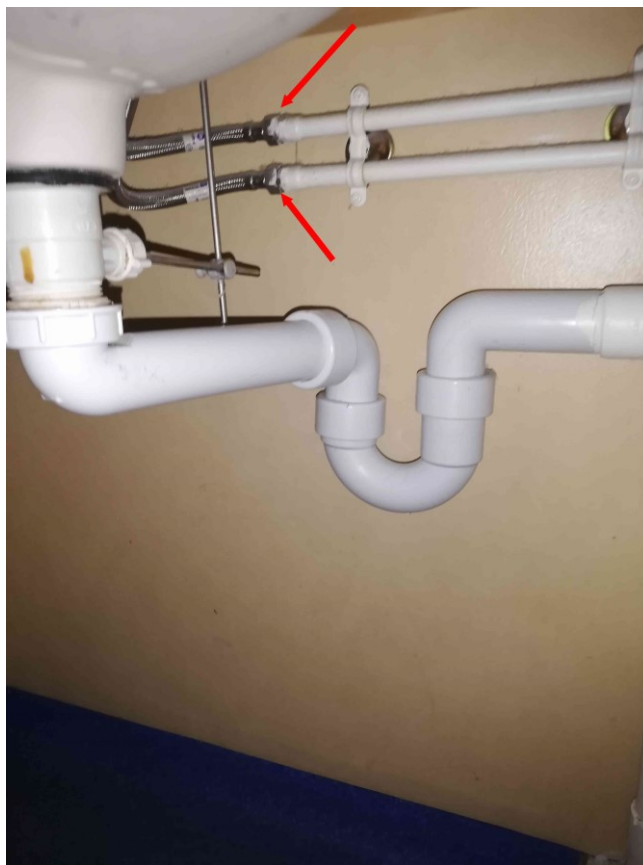
<b>Point critique N :</b>	84	<b>Désignation</b>	Divers
		<b>Localisation</b>	3ème étage – Chambre 325

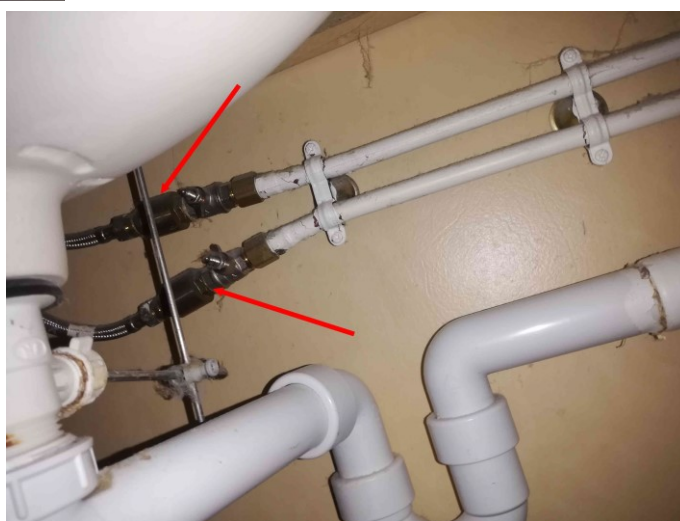
<b>Point critique N :</b>	85	<b>Désignation</b>	Divers
		<b>Localisation</b>	3ème étage – Chambre 326

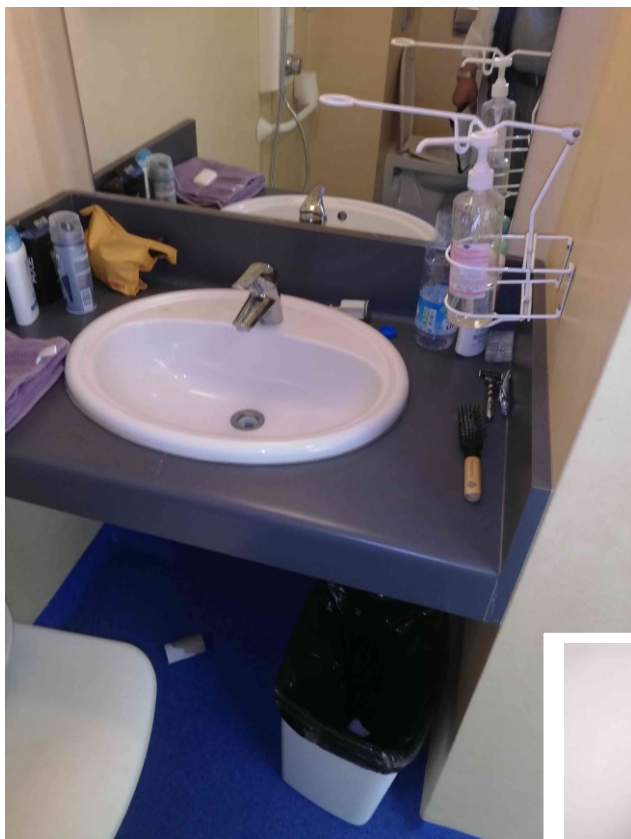
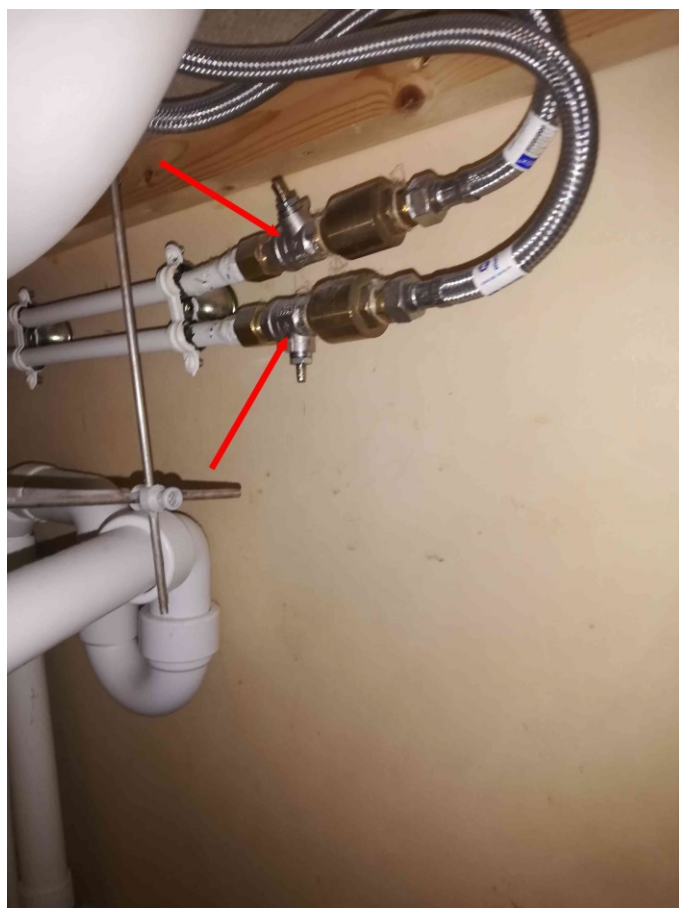
<b>Point critique N :</b>	86	<b>Désignation</b>	Divers
		<b>Localisation</b>	3ème étage – Chambre 327
