## DIAGNOSTIC TECHNIQUE SANITAIRE PREVENTION DU RISQUE LEGIONELLE Juin 2020

### FILIERIS – LA PLAINE DE LA SCARPE LALLAING

### TRANCHE 2 : EXTENSION

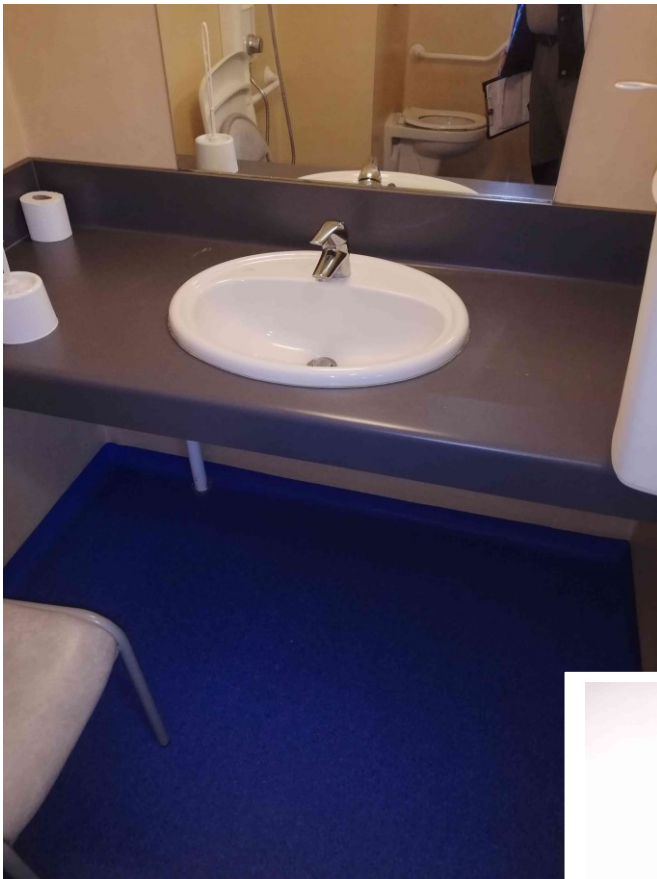
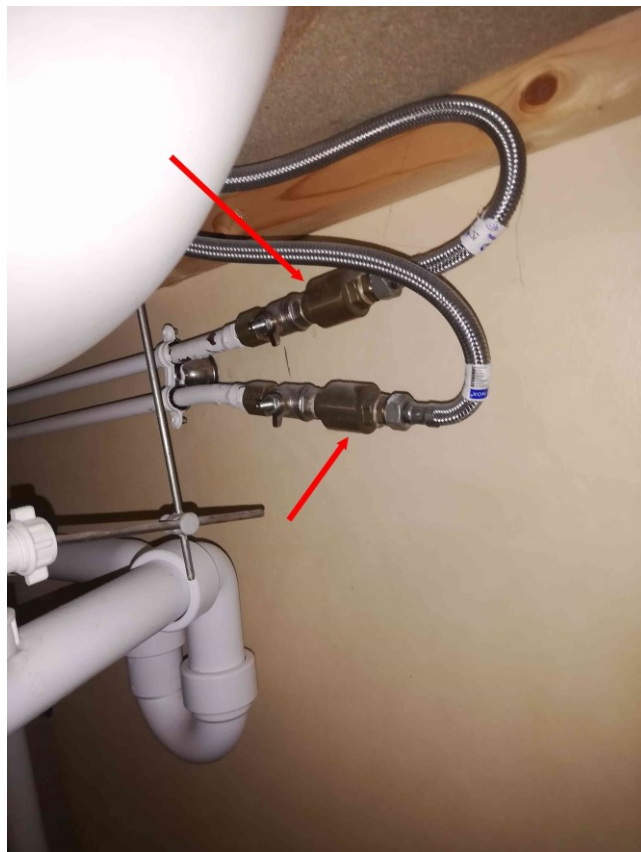
<b>Point critique N :</b>	87	<b>Désignation</b>	Divers
		<b>Localisation</b>	3ème étage – Chambre 328

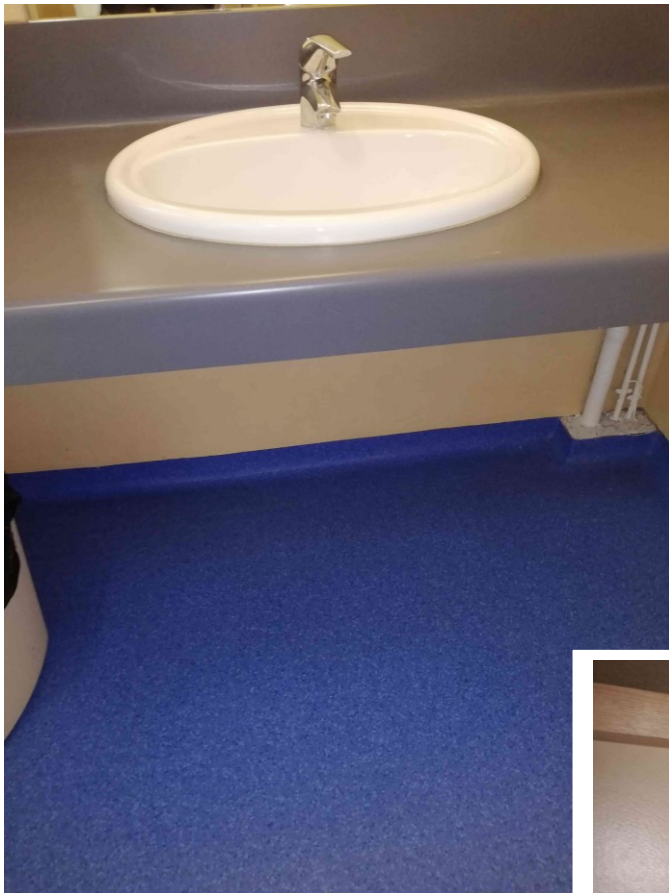
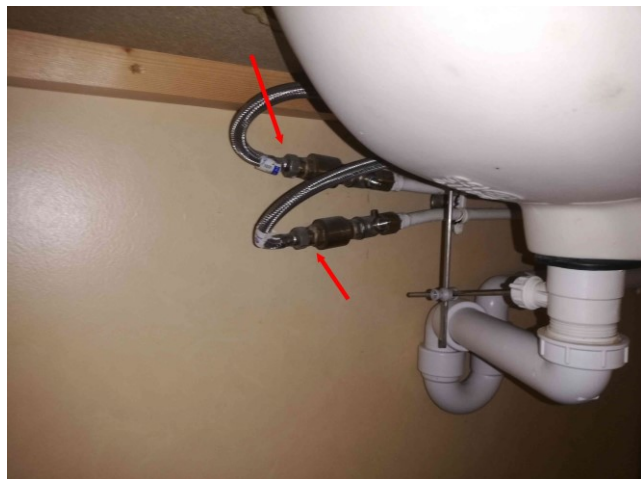
<b>Point critique N :</b>	88	<b>Désignation</b>	Divers
		<b>Localisation</b>	3ème étage – Chambre 329
