DIAGNOSTIC TECHNIQUE SANITAIRE PREVENTION DU RISQUE LEGIONELLE

Juin 2020

FILIERIS – LA PLAINE DE LA SCARPE LALLAING

TRANCHE 1 – BATIMENT 1981

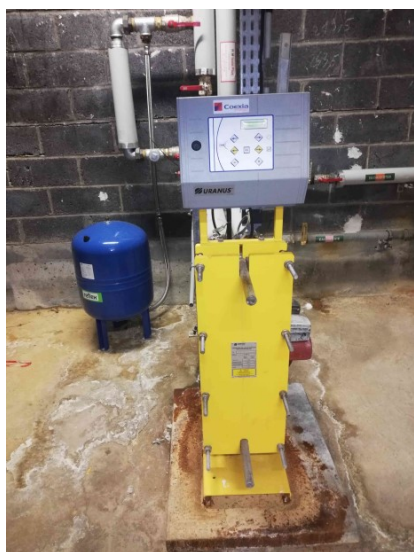
photo 1

Echangeur	Système simplex 1 échangeur à plaques URANUS AQUA P 227 ID de 2008 (Photo 1)
Recyclage ECS	2 pompes de bouclage SALMSON 2 pompes de bouclage WILO STAR Z25/6 (Photo 2)
Mitigeur	Ultramix Trubert DN30 en local Atelier HS
Température ECS	Oui par 1 thermomètre plongeant sur le Départ ECS

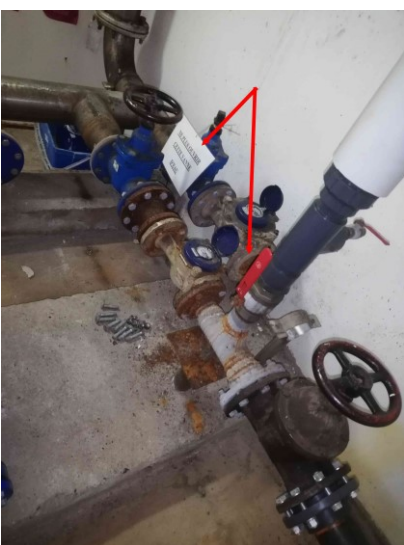
photo 3

La modification hydraulique en local Eau général avec départ eau froide ancien et nouveau bâtiment à engendré une dépose du filtre à panier en Y (photo 3)

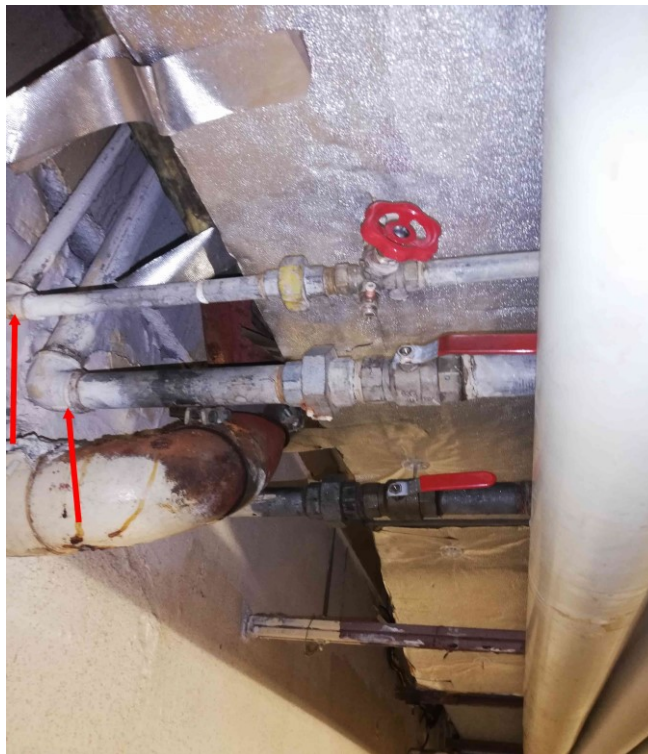
a) Dispositif d'extraction des boues

- Sur pied de colonne : absence complète sur l'ensemble des circuits.

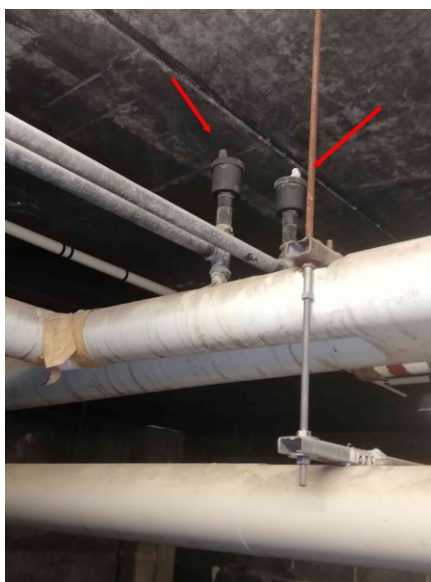
b) Dispositif de purges de gaz

- Hauts de colonnes : Présent mais compte tenu de l'état de vétusté, à faire contrôler.
- Hauts de production ECS : Absence

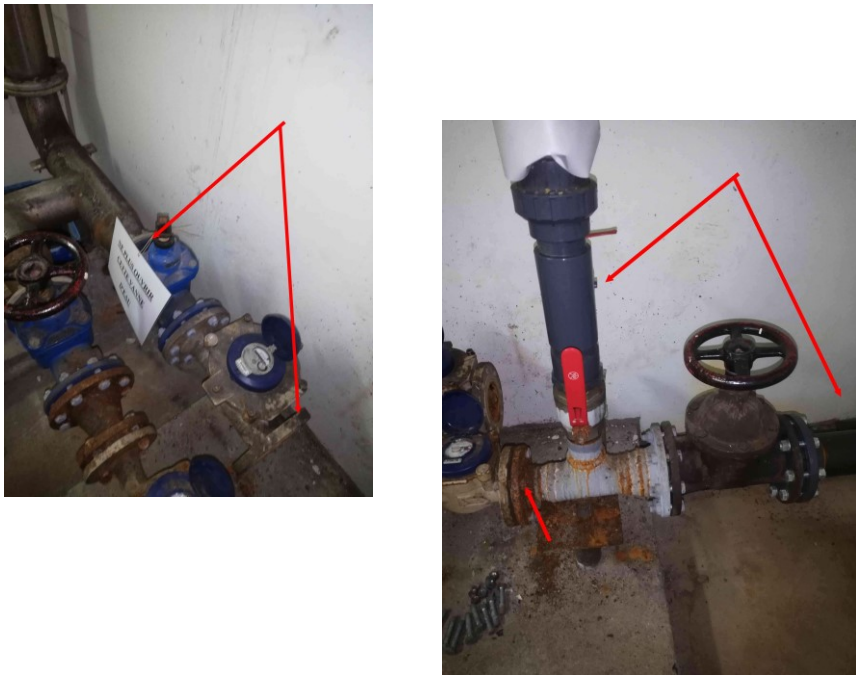
Point critique N :	1	Désignation	Bras morts sur l'eau froide General et absence de protection antipollution
		Localisation	Local comptage général
Description	<p>La présence de canalisations non utilisées et/ou bouchonnées, entraine un développement de biofilm propice au développement des bactéries dont la légionelle.</p> <p>Ces dernières peuvent être rétro contaminantes pour l'ensemble des circuits.</p> <p>La mise en œuvre de protection anti-pollution est obligatoire afin de protéger le réseau d'eau potable de Ville</p>		
Photo (s)

Action corrective	<p>Procéder à leur suppression au plus près des canalisations principales</p> <p>Mettre en place 2 clapets de type EA sur les réseaux eau froide ancien et nouveau Réseau.</p>

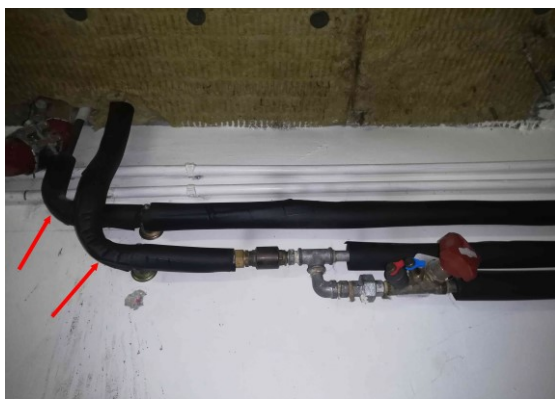
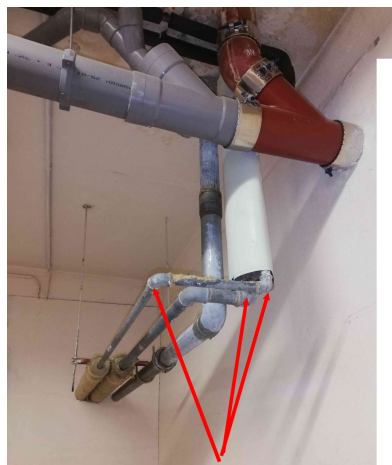
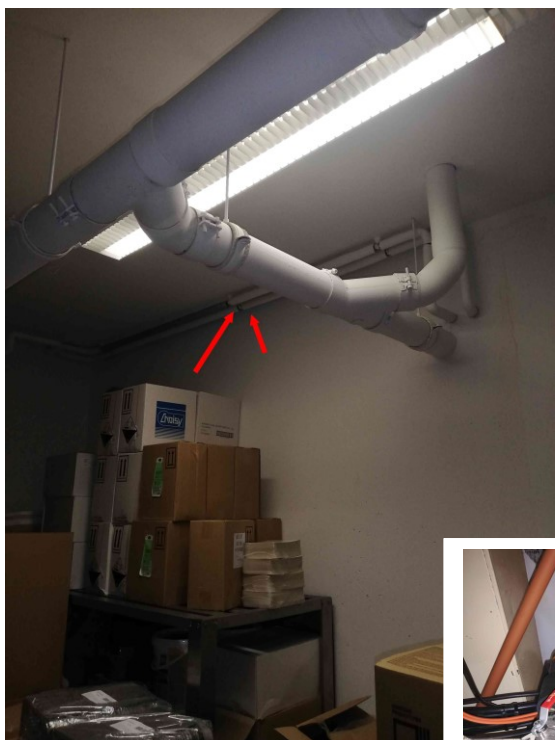
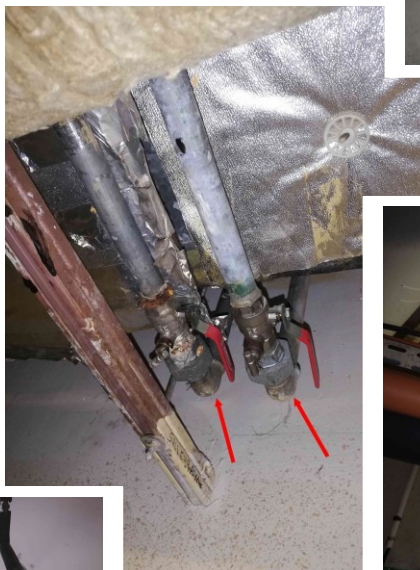
Point critique N :	21	Désignation	Divers
		Localisation	Equipements de pieds de Colonnes

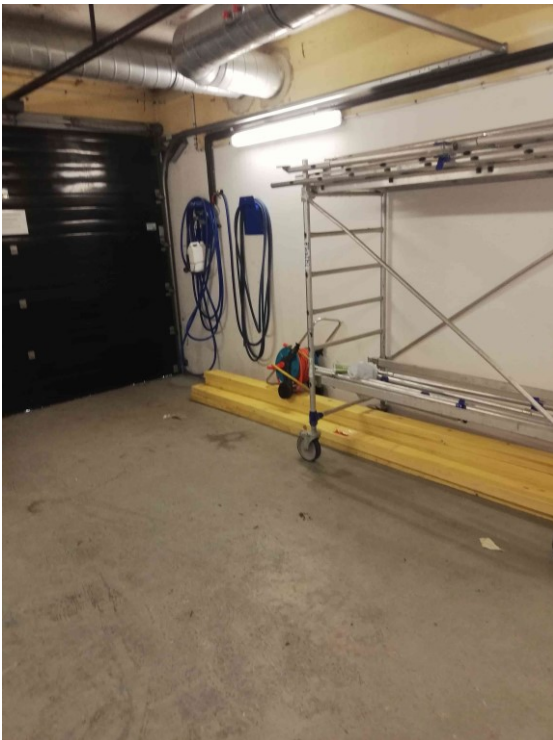
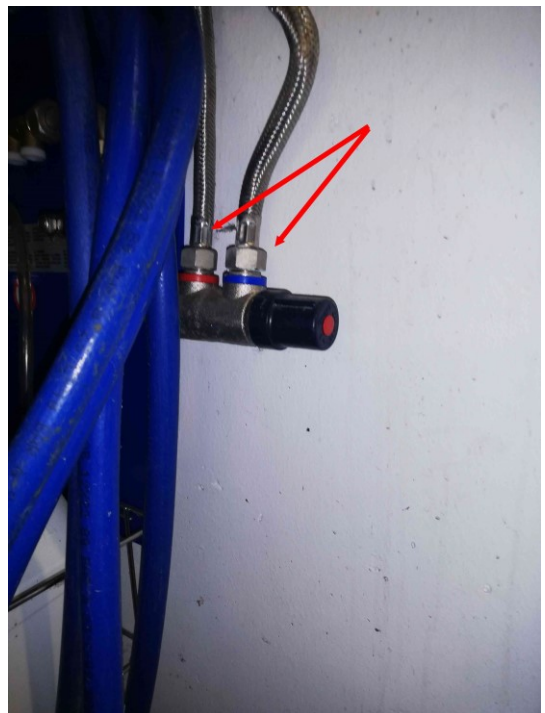
Point critique N :	23	Désignation	Divers
		Localisation	Garage Morgue

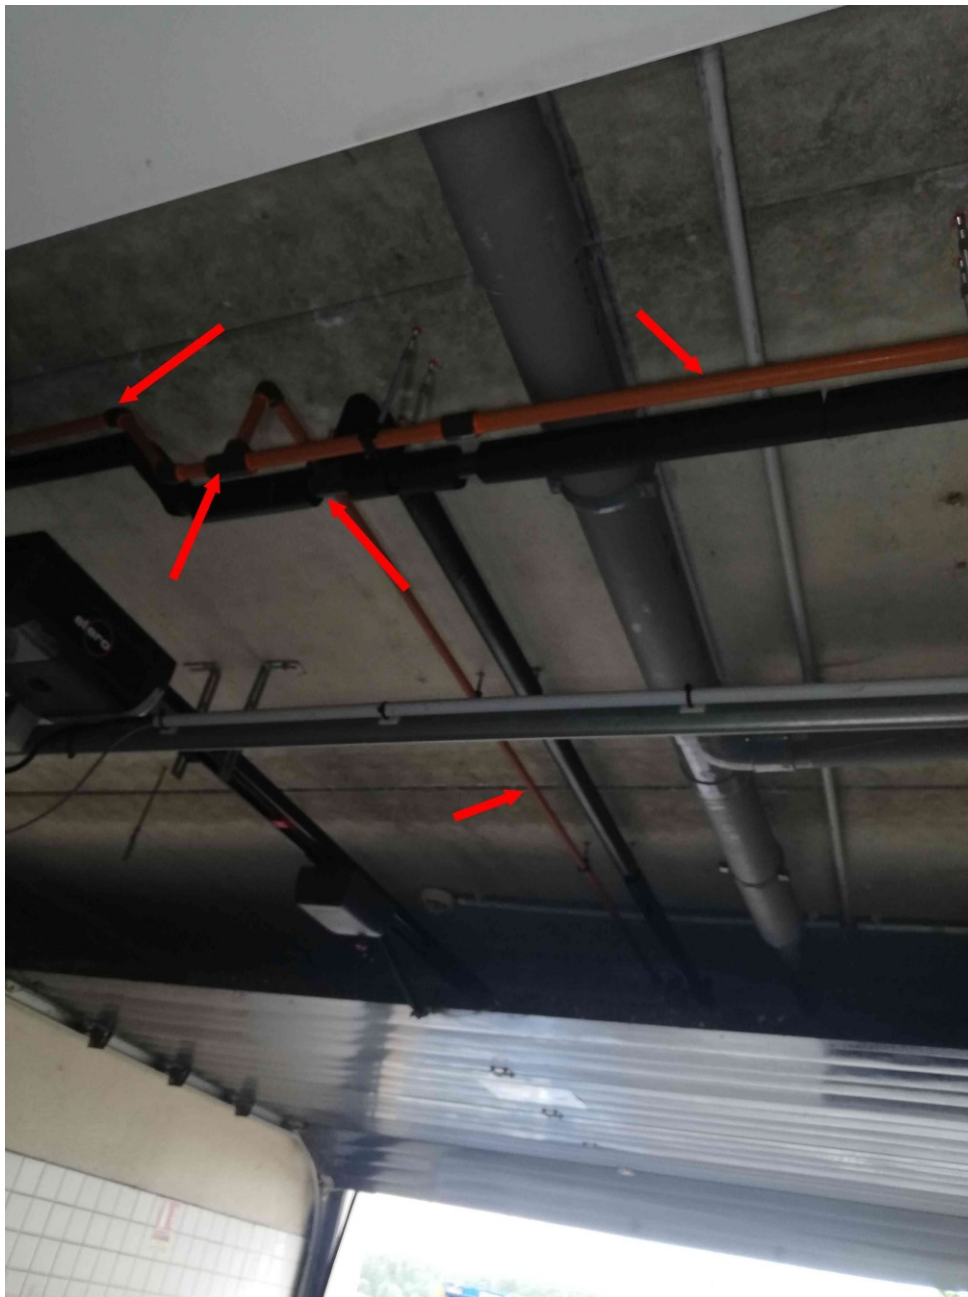
Point critique N :	24	Désignation	Divers
		Localisation	Garage tondeuse

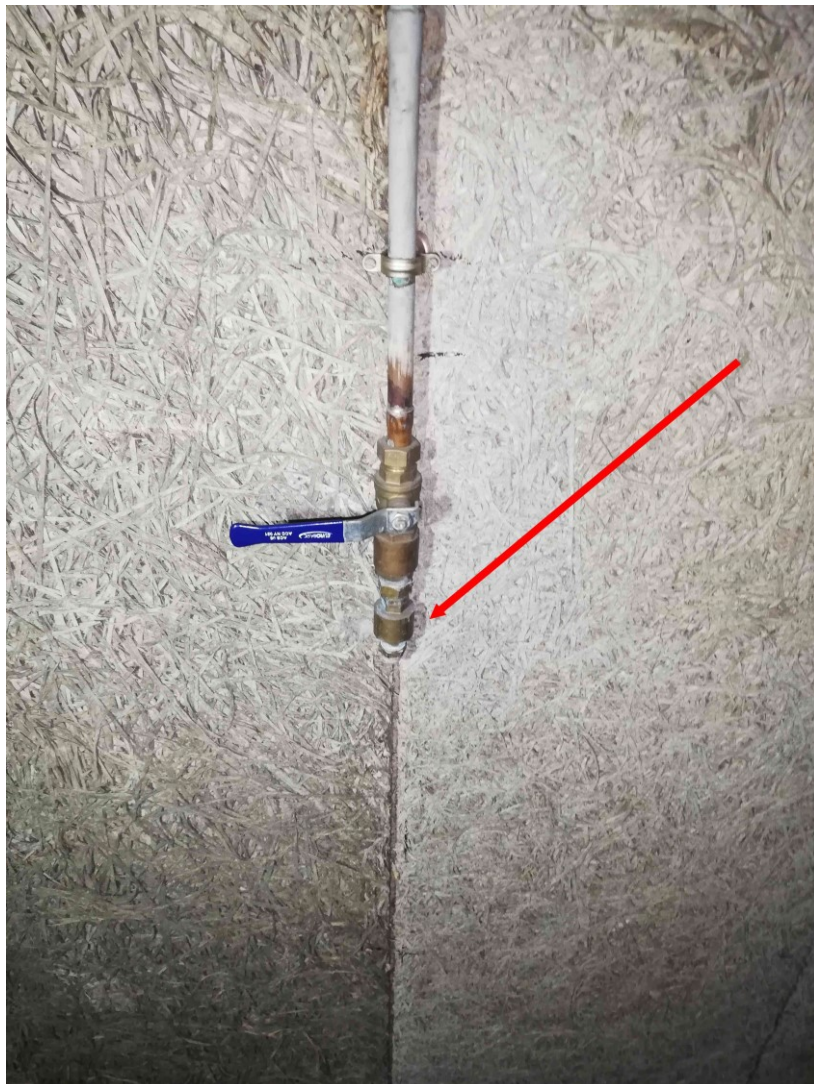
Point critique N :	25	Désignation	Divers
		Localisation	Zone Groupe électrogène

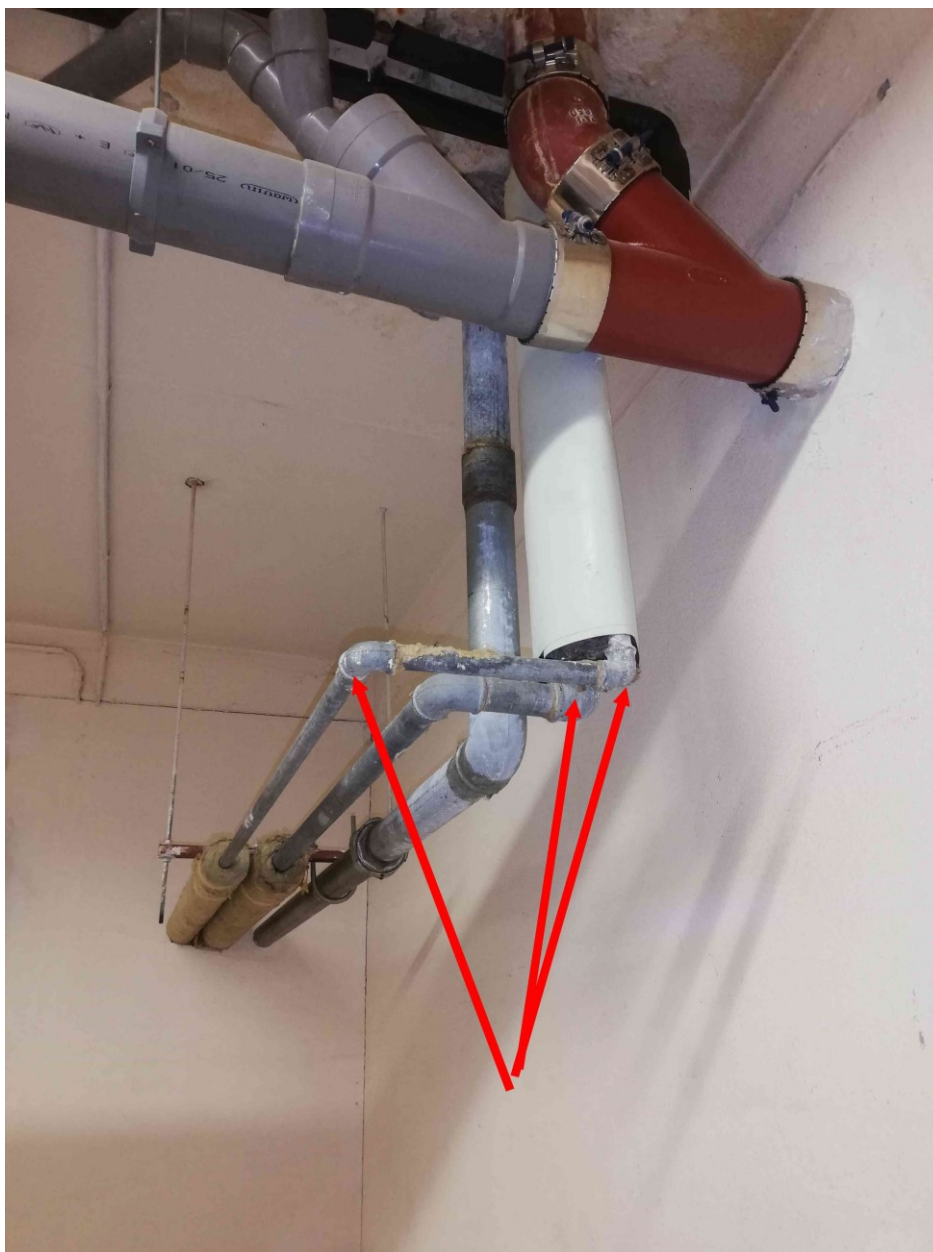
Point critique N :	26	Désignation	Divers
		Localisation	Sous sol – Local tampon

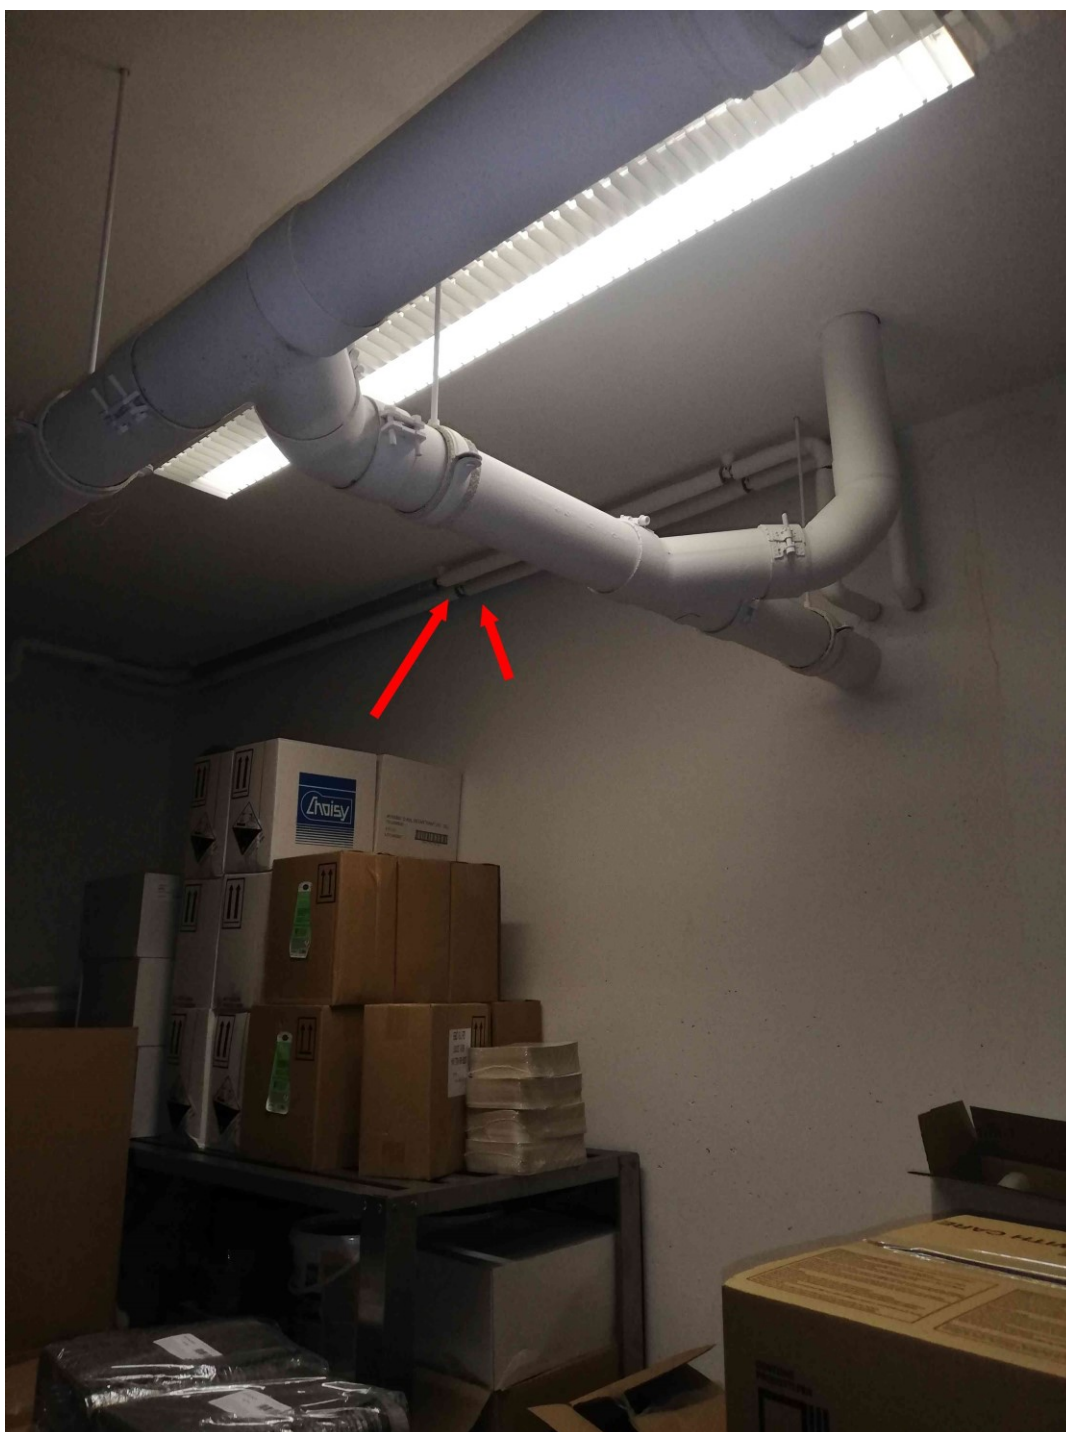
Point critique N :	27	Désignation	Divers
		Localisation	Sous sol – Matériel cuisine

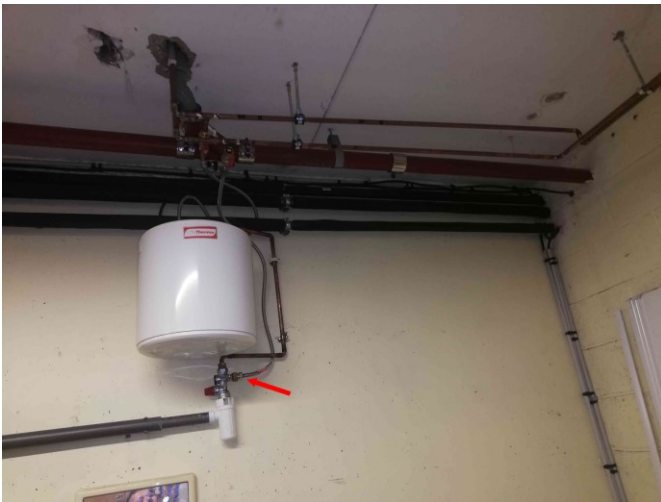
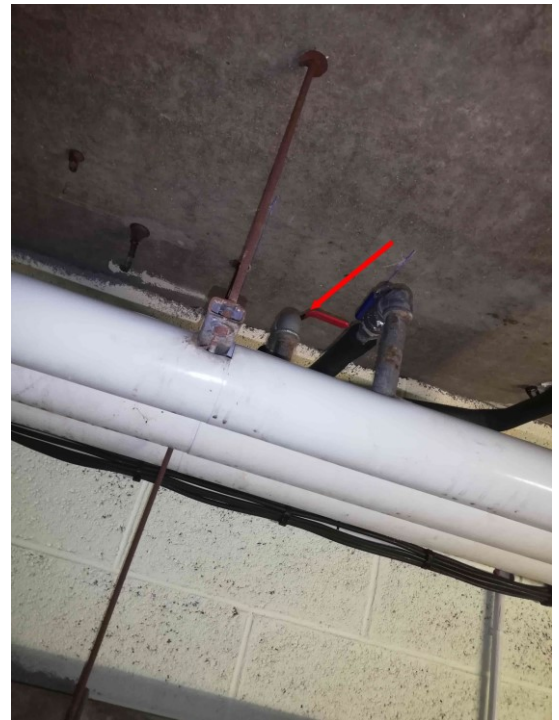
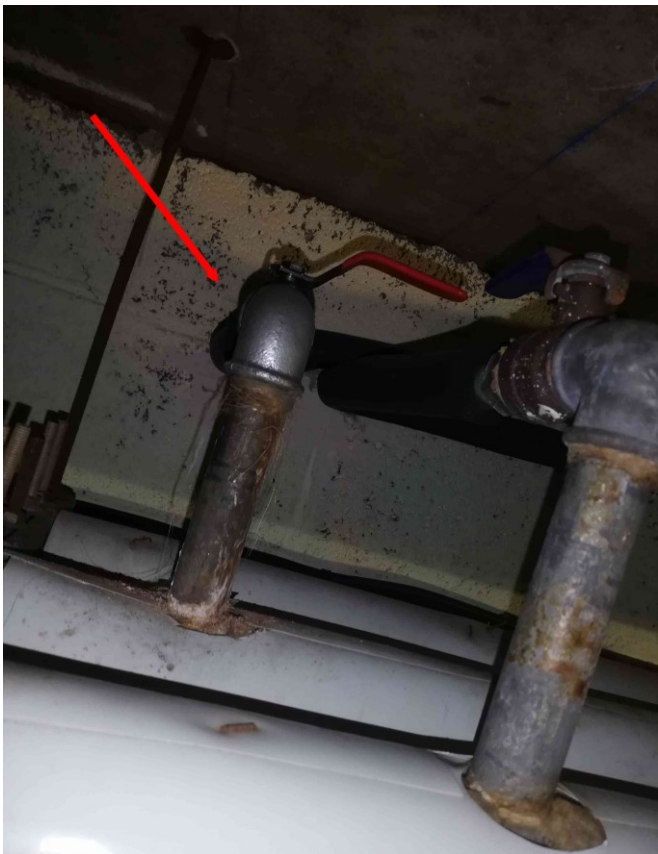
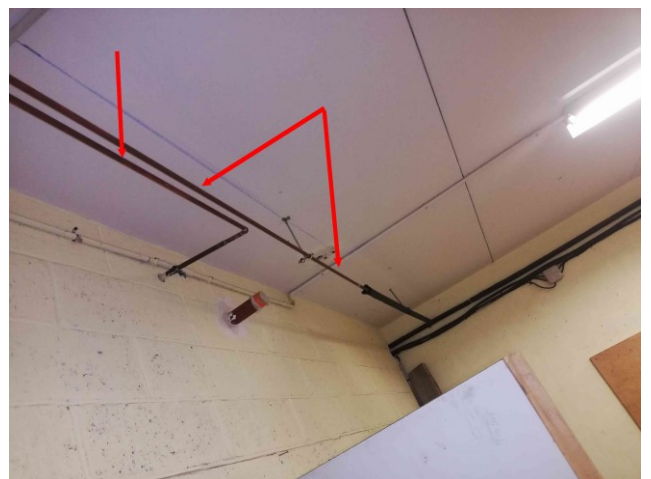
Point critique N :	28	Désignation	Divers
		Localisation	Sous sol - Mécanique

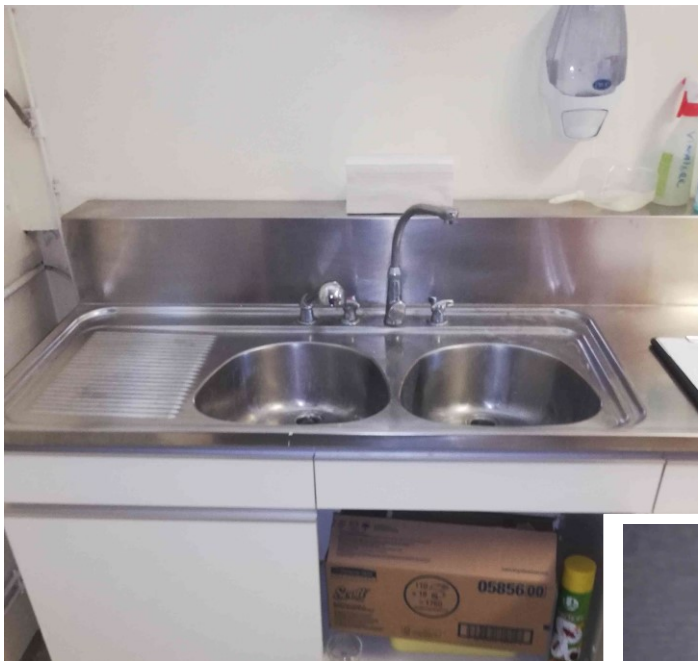
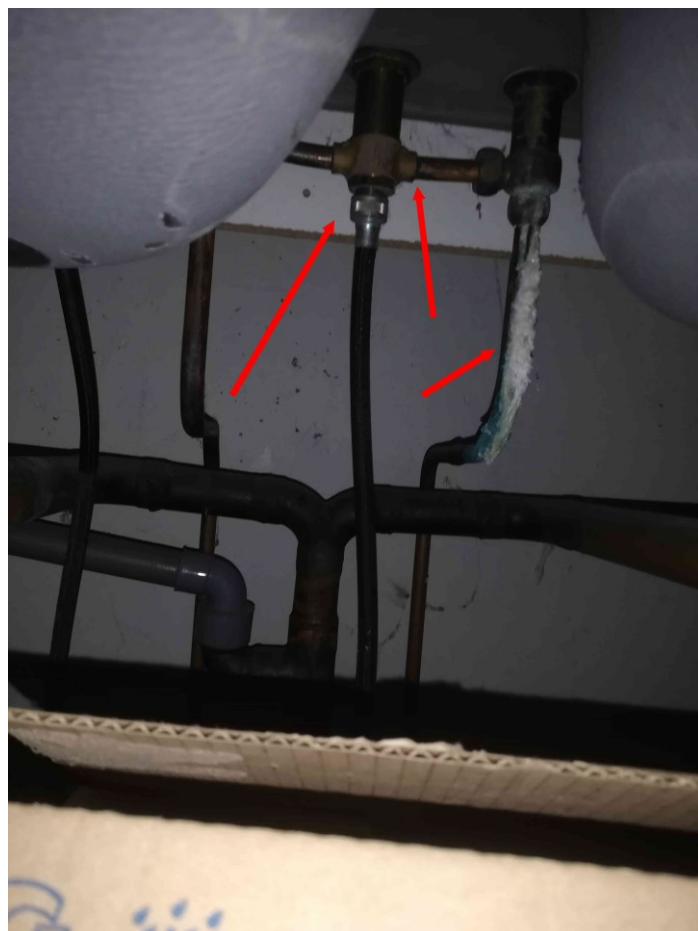
Point critique N :	29	Désignation	Divers
		Localisation	Sous sol - Pharmacie

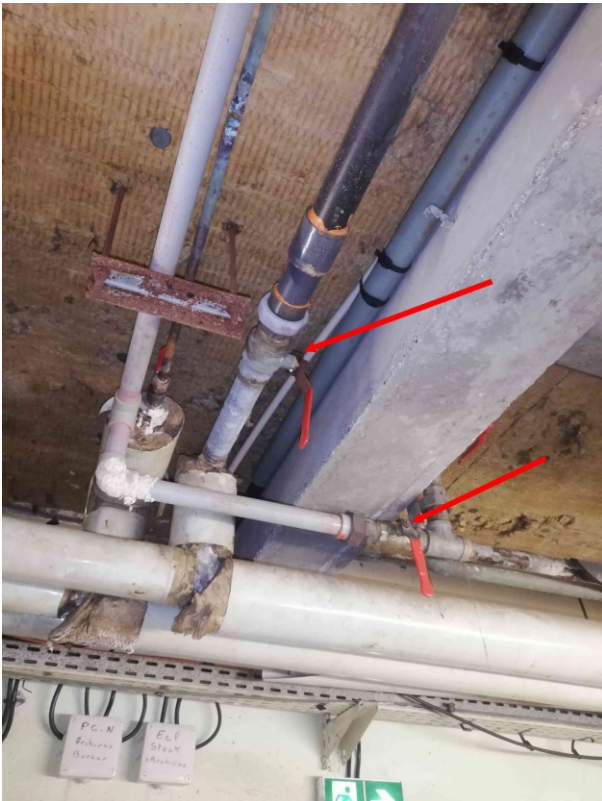
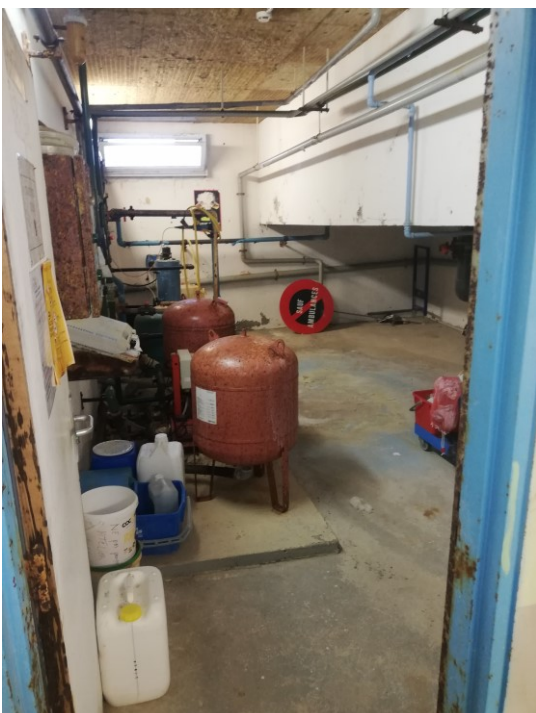
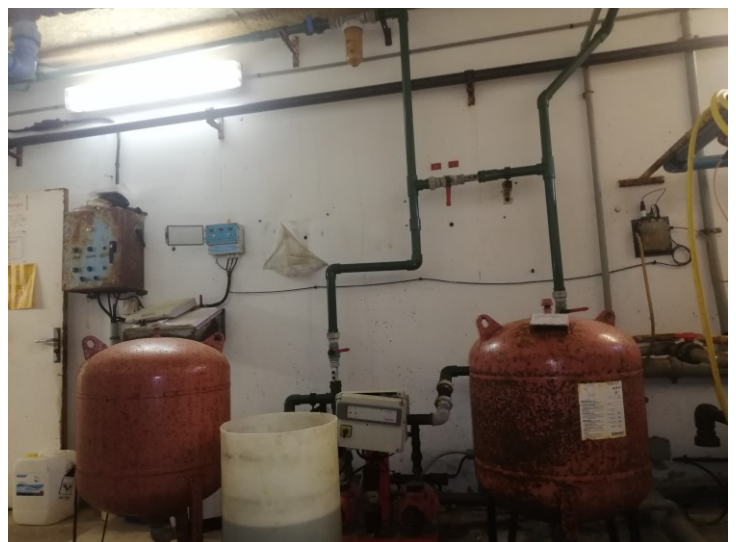
Point critique N :	30	Désignation	Divers
		Localisation	Sous sol – Local piscine

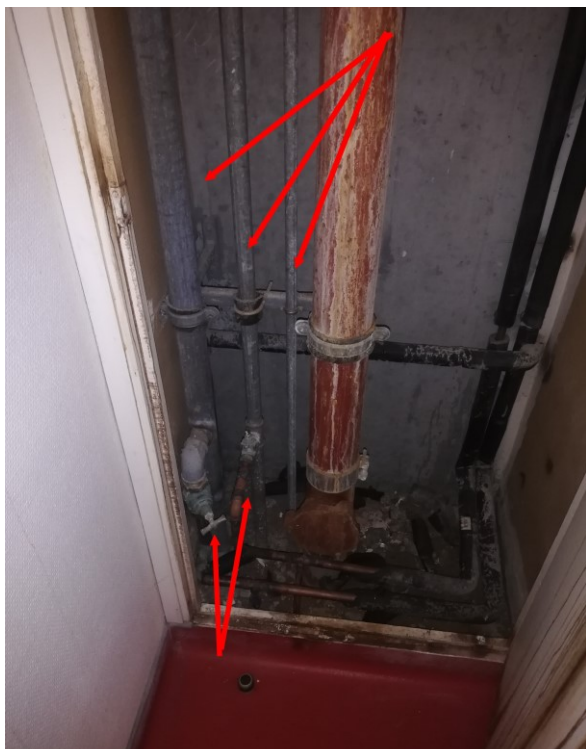
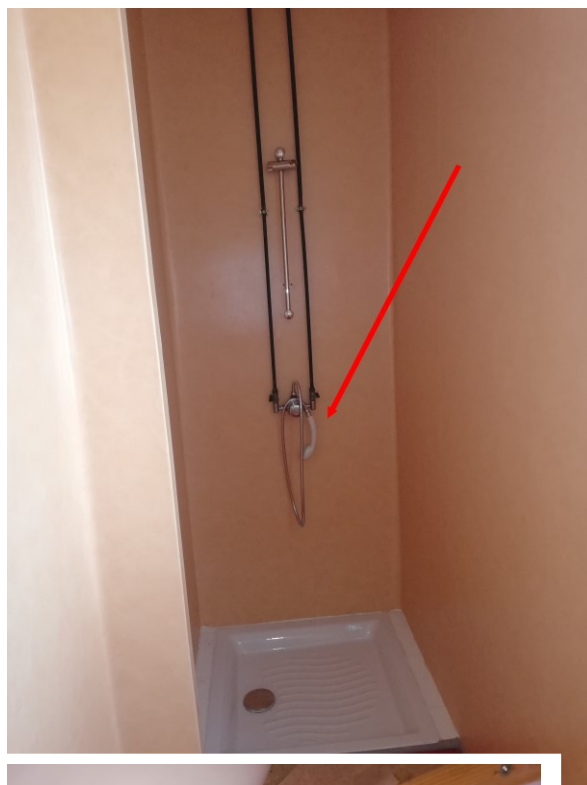
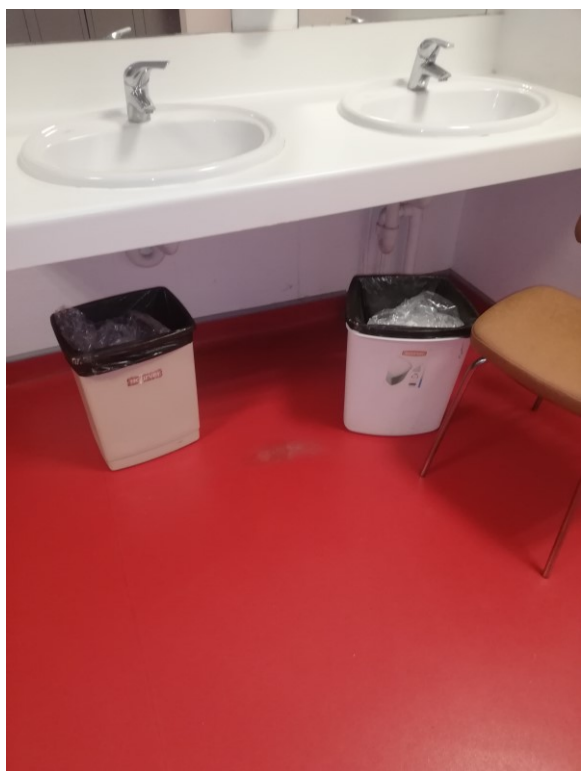
Point critique N :	63	Désignation	Divers
		Localisation	RDC – Vestiaires femmes

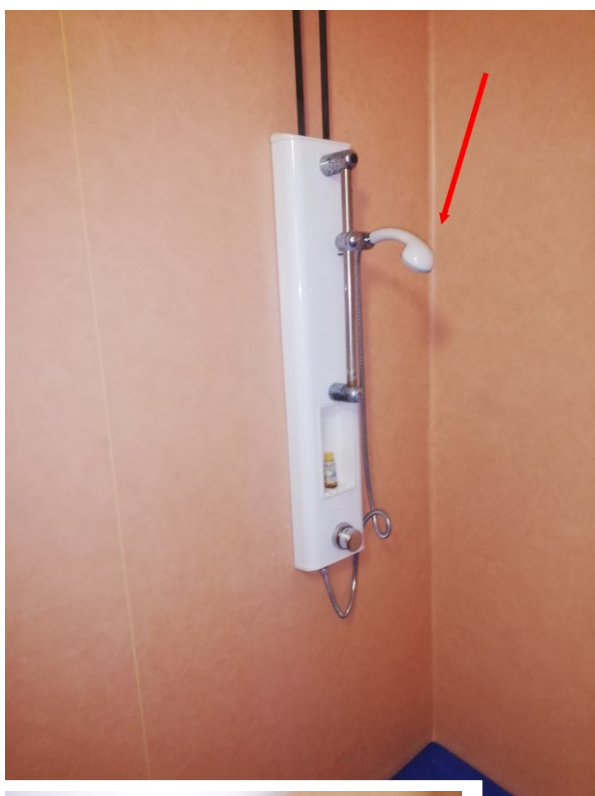
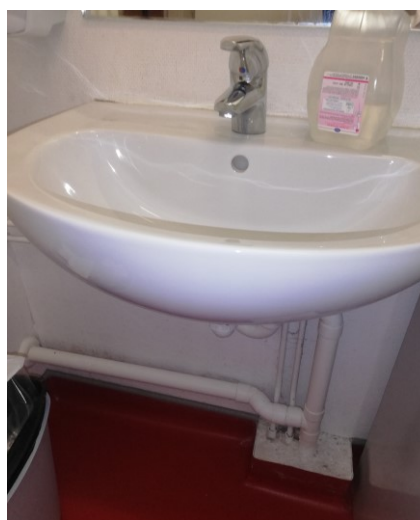
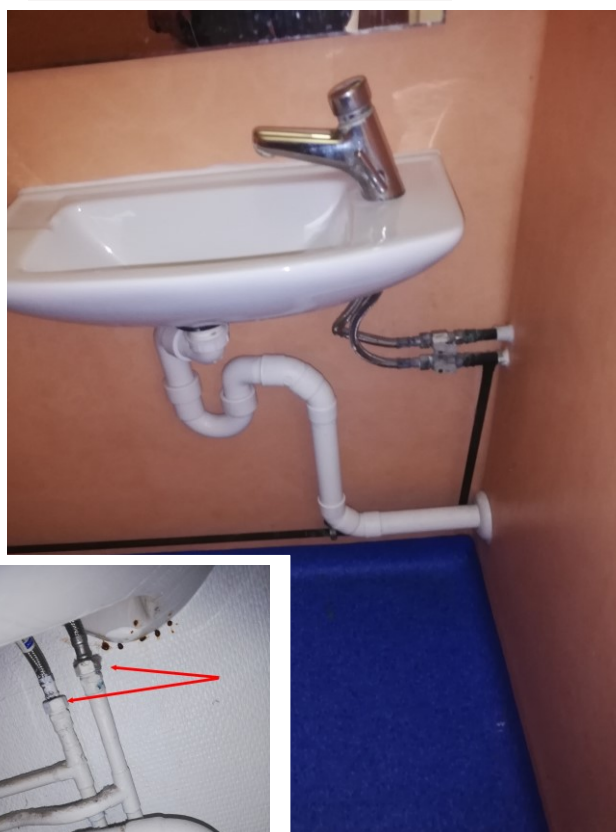
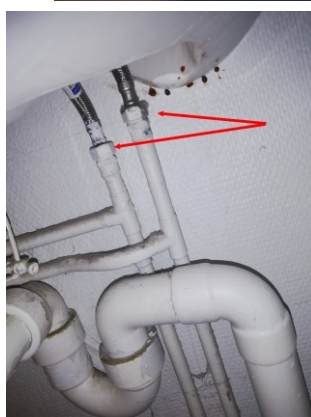
Point critique N :	64	Désignation	Divers
		Localisation	RDC – Vestiaires du Personnel de nuit

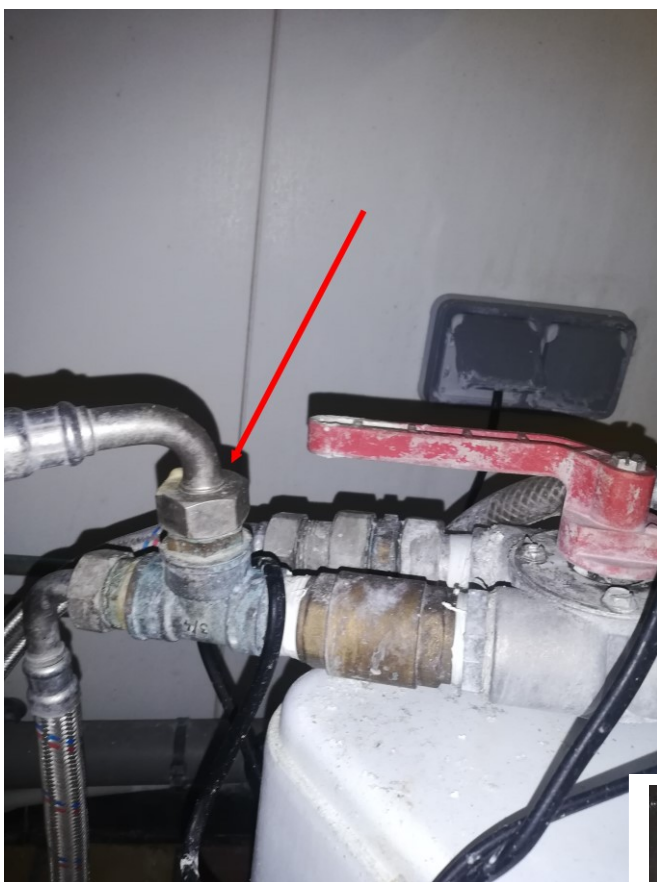
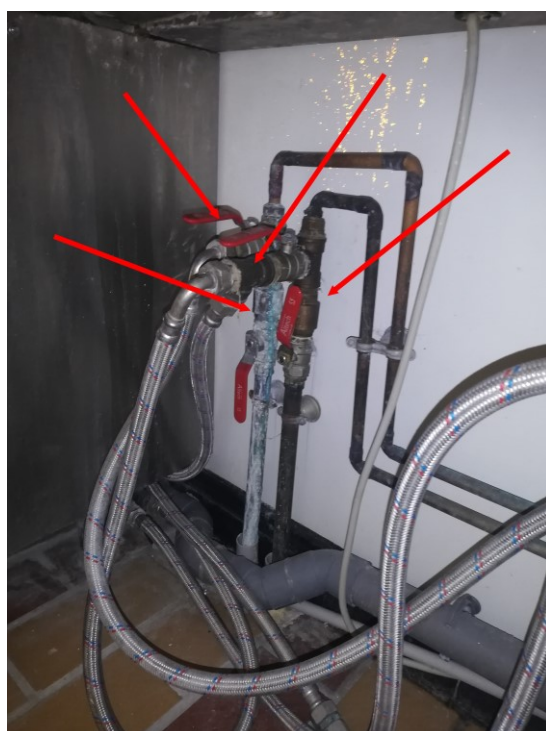
Point critique N :	65	Désignation	Divers
		Localisation	RDC – Cuisine lave Vaisselle

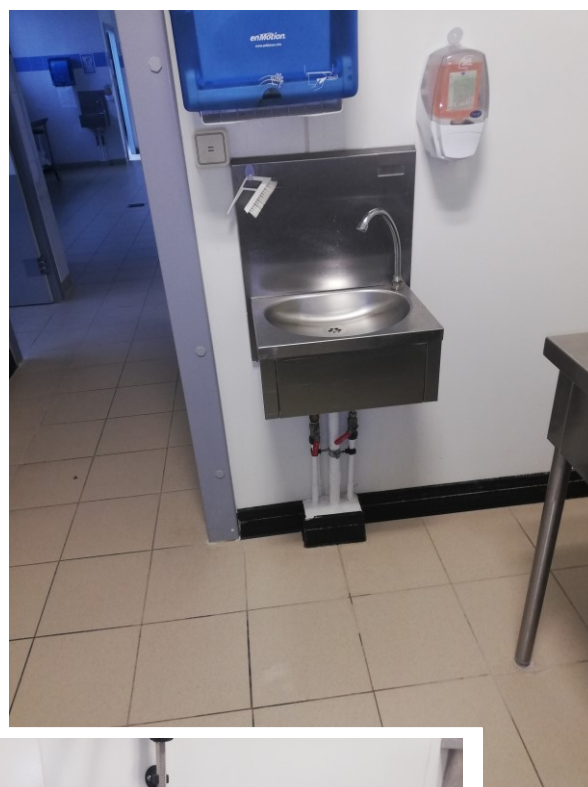
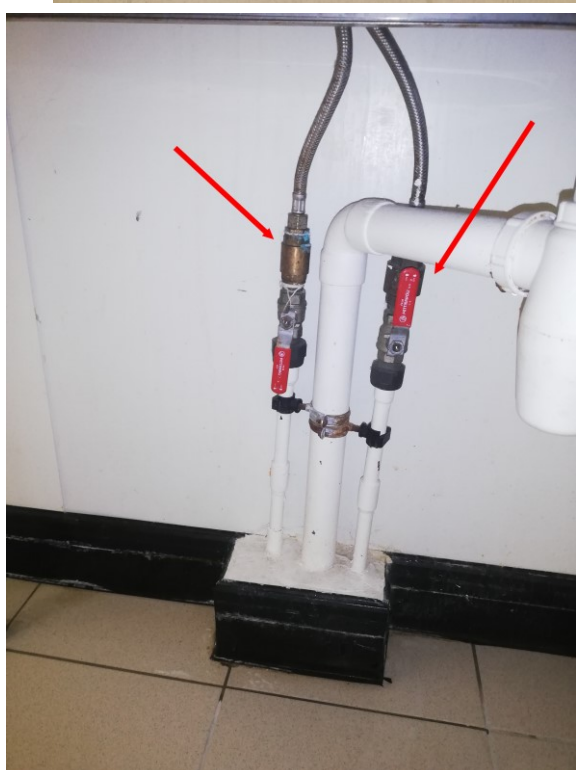
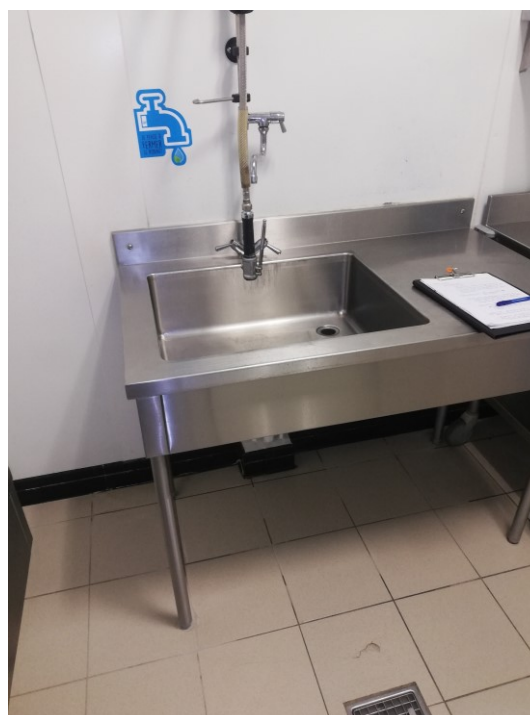
Point critique N :	66	Désignation	Divers
		Localisation	RDC – Cuisine Déconditionnement

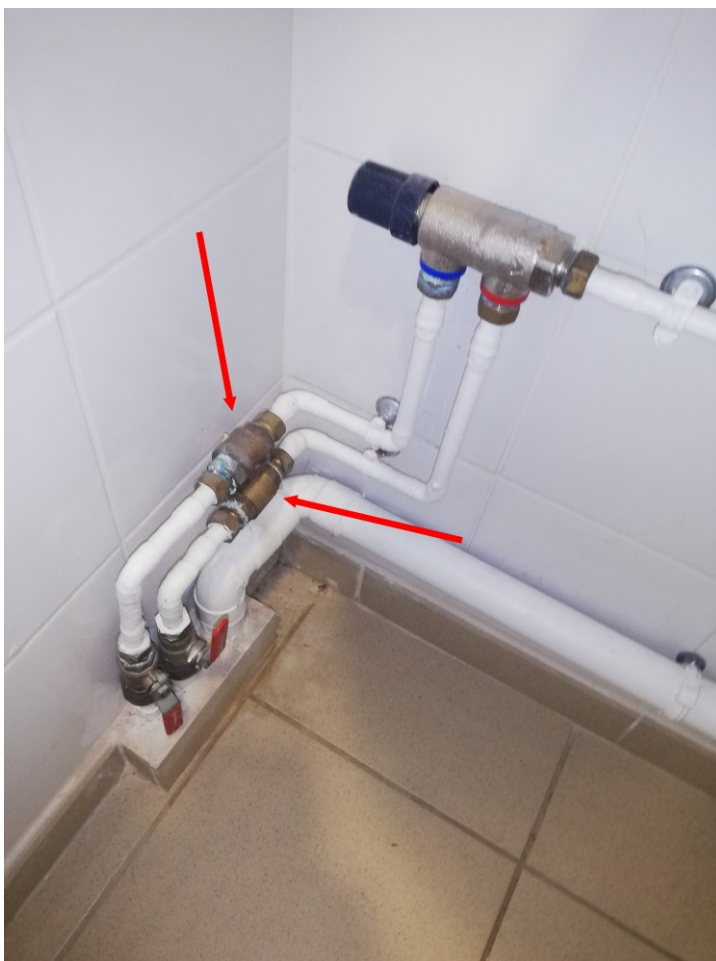
Point critique N :	67	Désignation	Divers
		Localisation	RDC – Cuisine lavabo Couloir vestiaires femmes

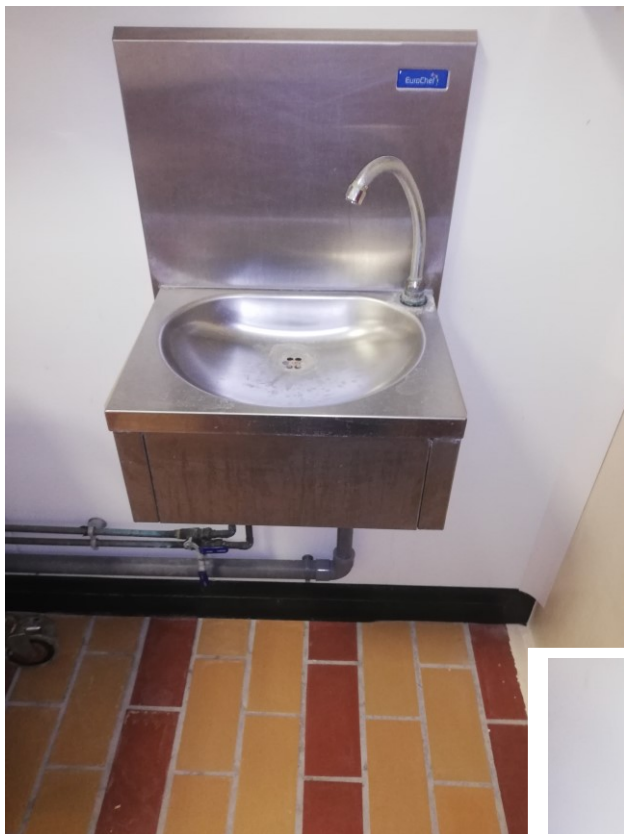
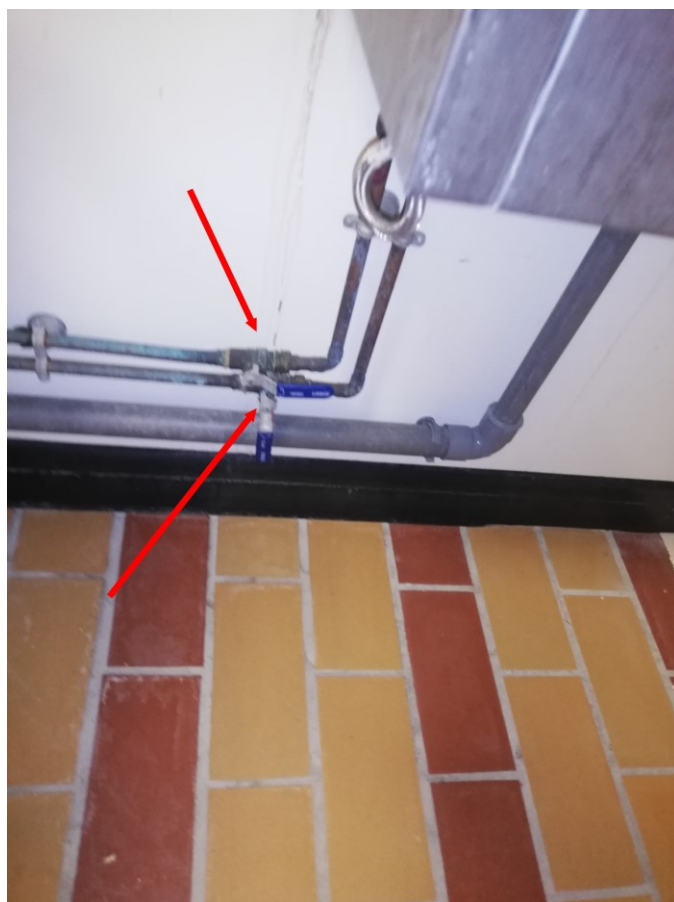
Point critique N :	68	Désignation	Divers
		Localisation	RDC – Cuisine lave mains

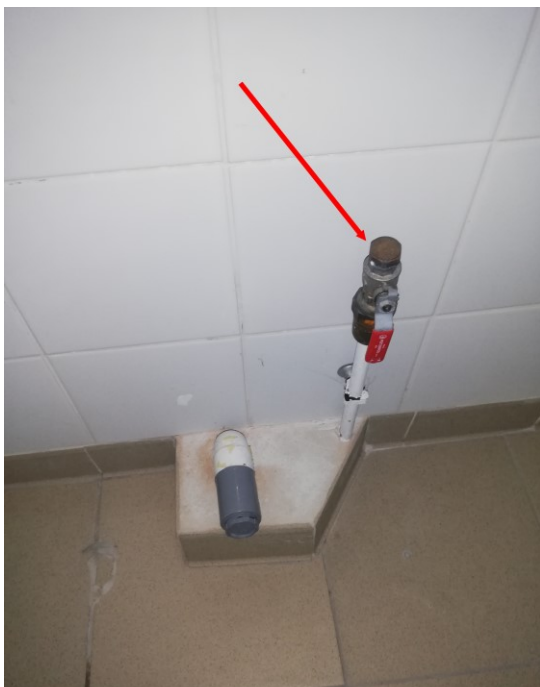
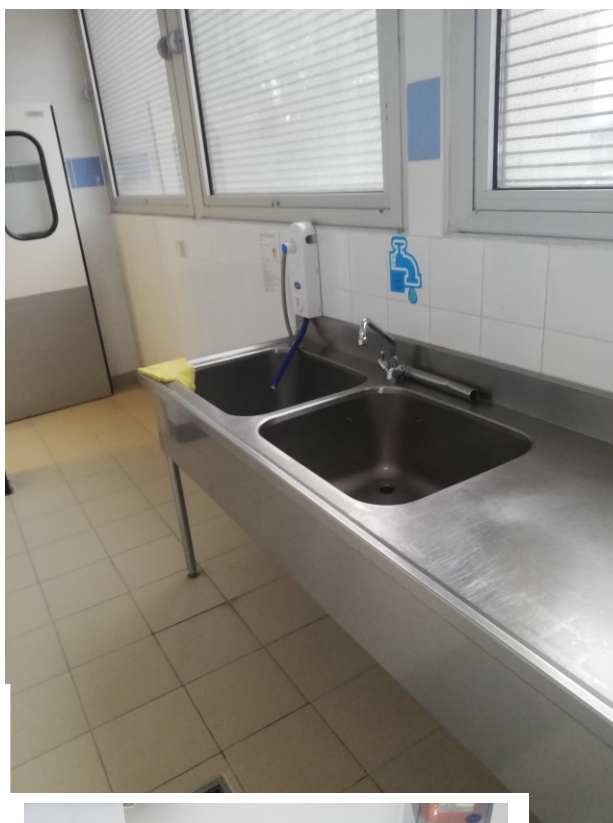
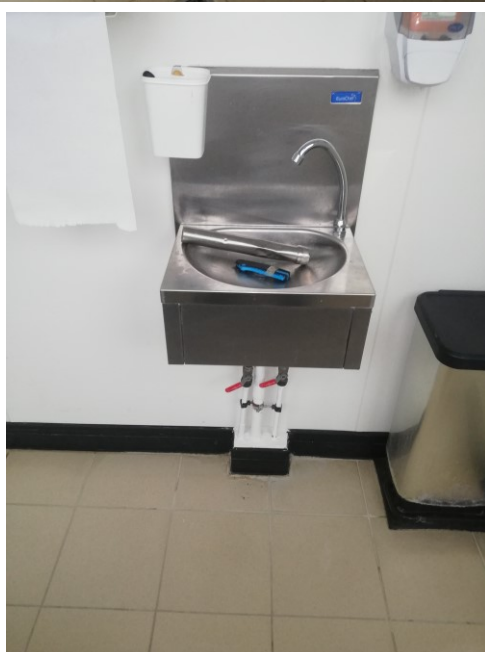
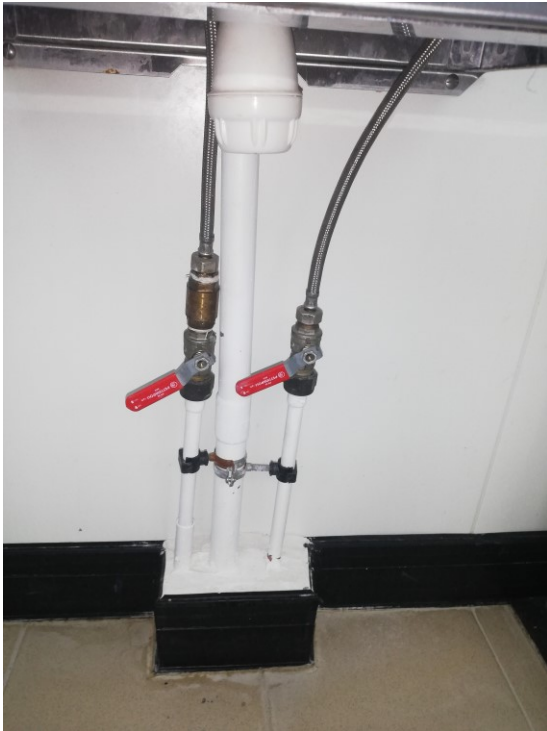
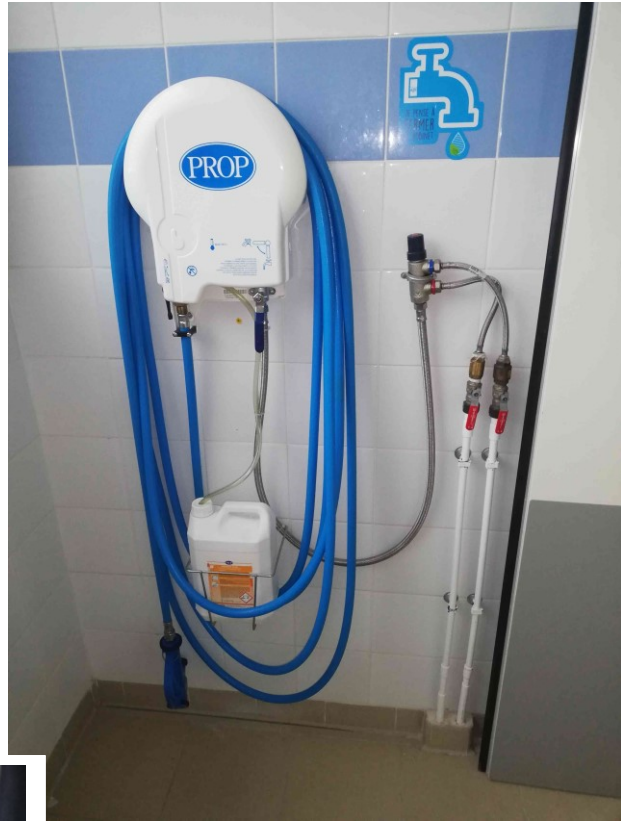
Point critique N :	69	Désignation	Divers
		Localisation	RDC - Légumerie

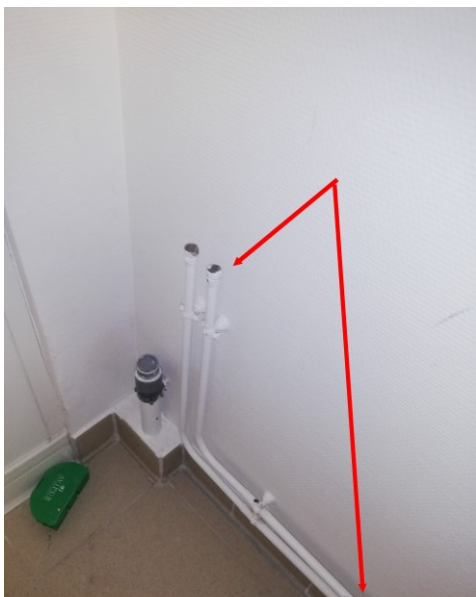
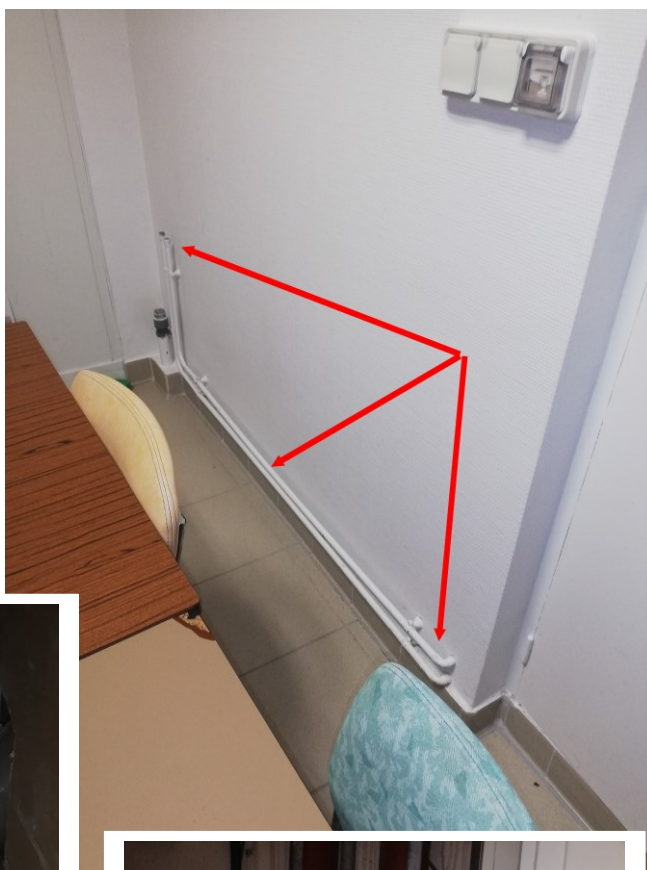
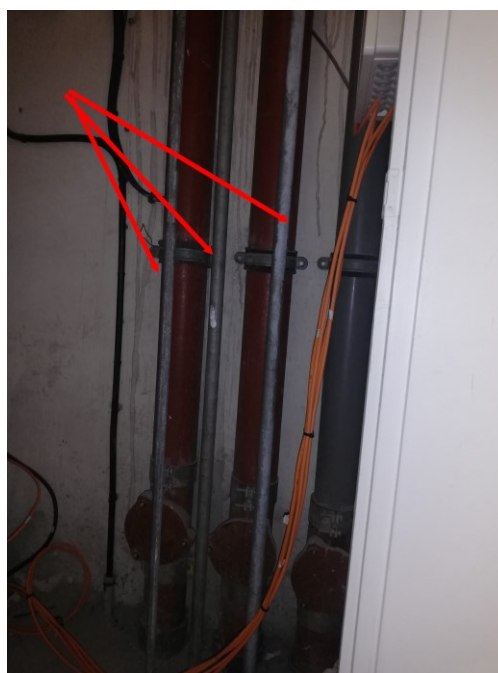
Point critique N :	70	Désignation	Divers
		Localisation	RDC – Cuisine salle de Pause personnel
