DIAGNOSTIC TECHNIQUE SANITAIRE PREVENTION DU RISQUE LEGIONELLE

Juin 2020

FILIERIS – LA PLAINE DE LA SCARPE LALLAING

TRANCHE 1 – BATIMENT 1981

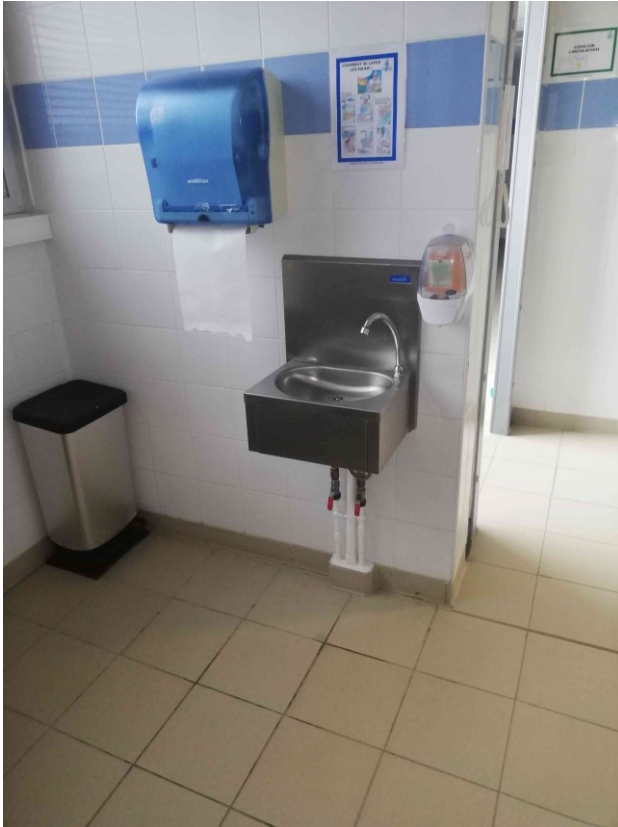
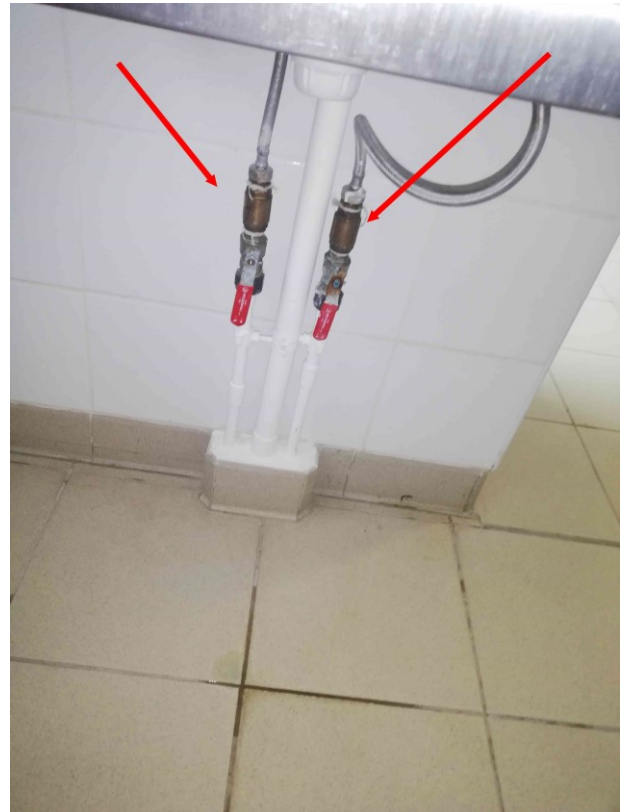
Point critique N :	71	Désignation	Divers
		Localisation	RDC – Cuisine salle de Préparation froide

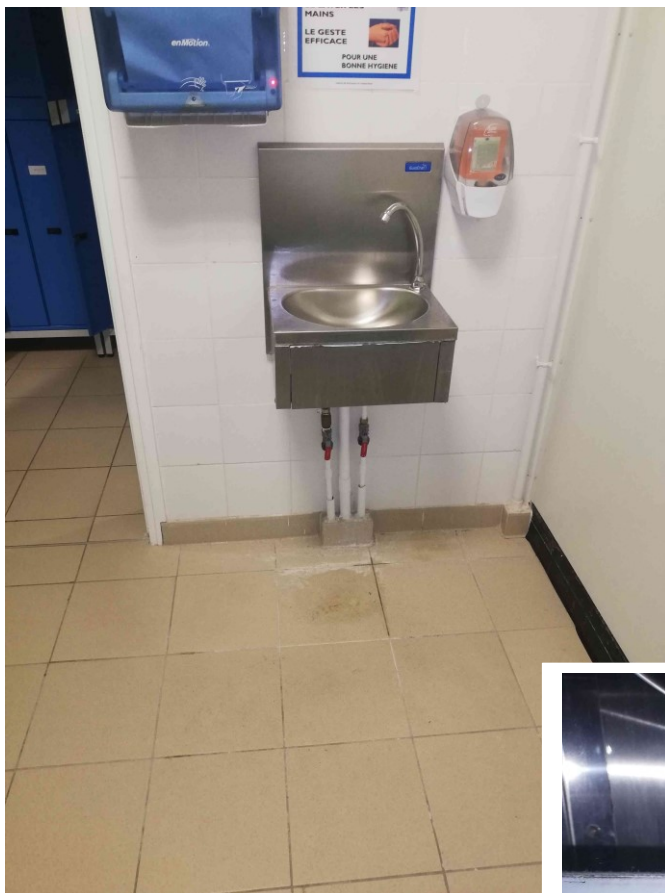
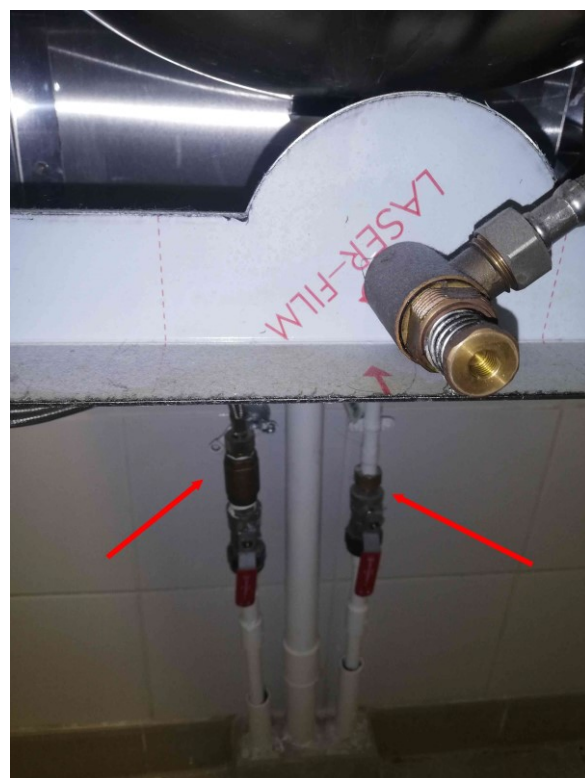
Point critique N :	72	Désignation	Divers
		Localisation	RDC – Cuisine Sas Hygiène

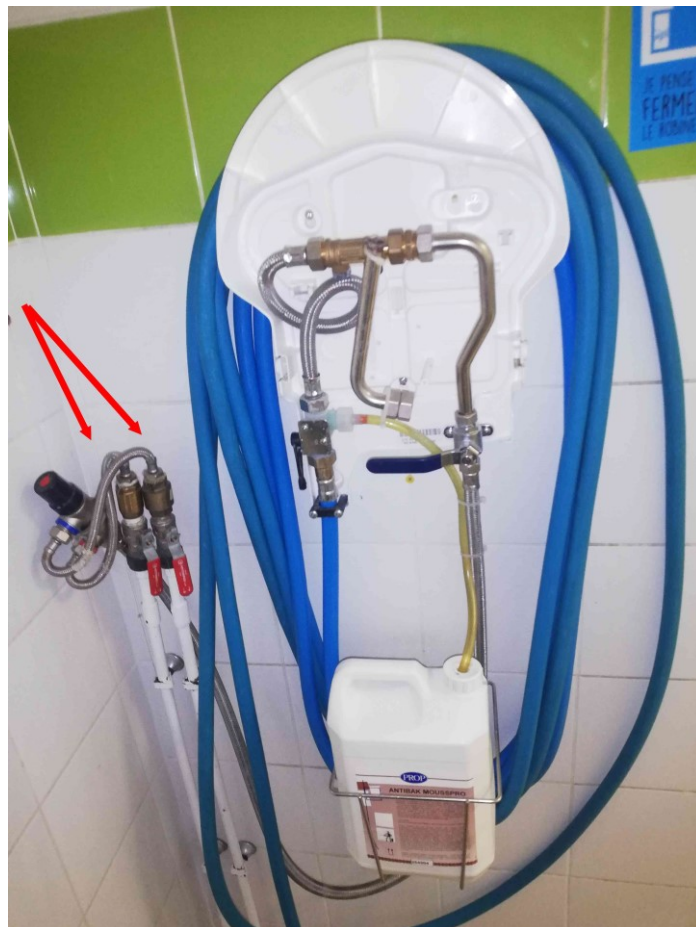
Point critique N :	73	Désignation	Divers
		Localisation	RDC – Cuisine Système Prop

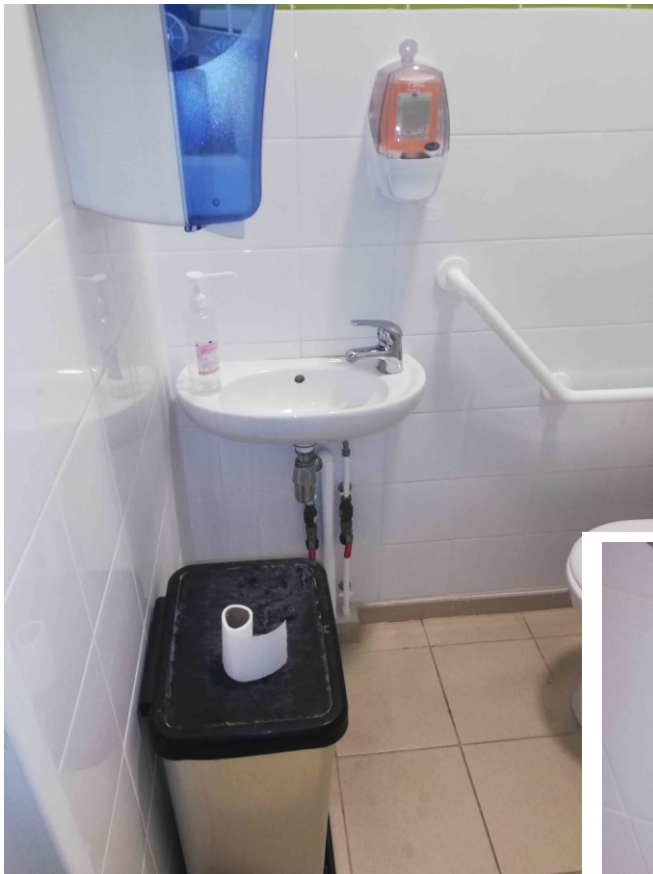
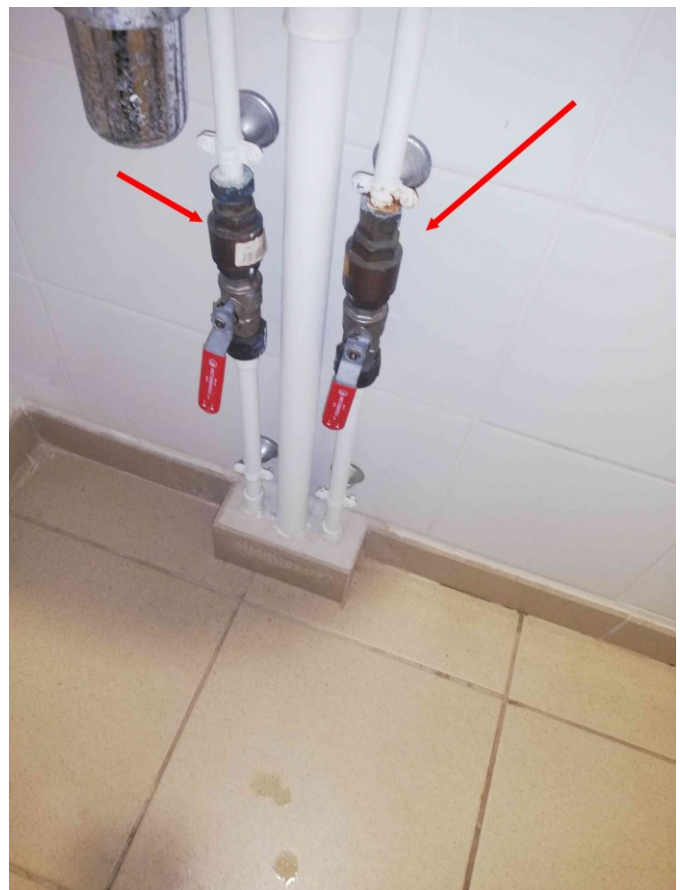
Point critique N :	74	Désignation	Divers
		Localisation	RDC – Cuisine vestiaires Femmes

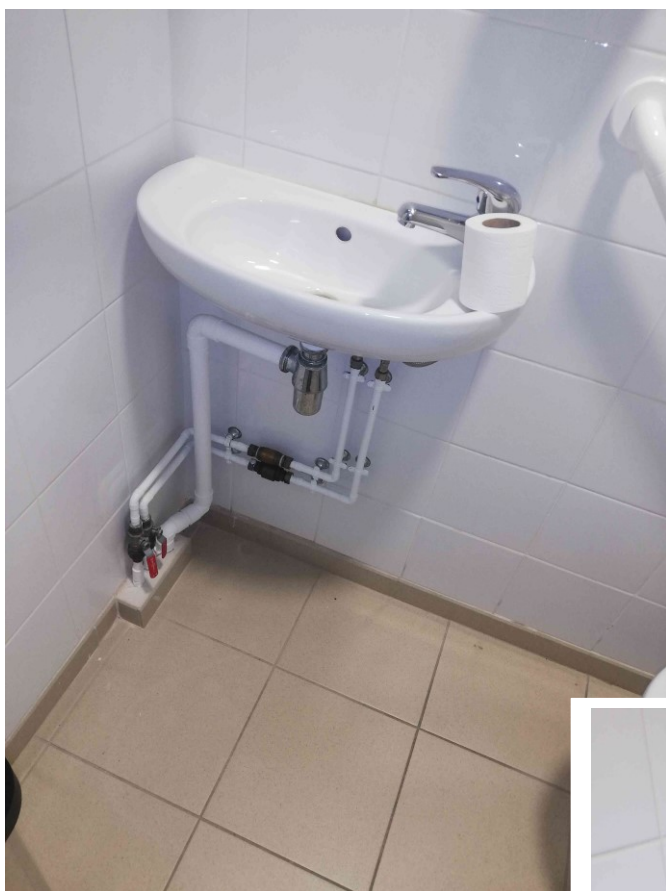
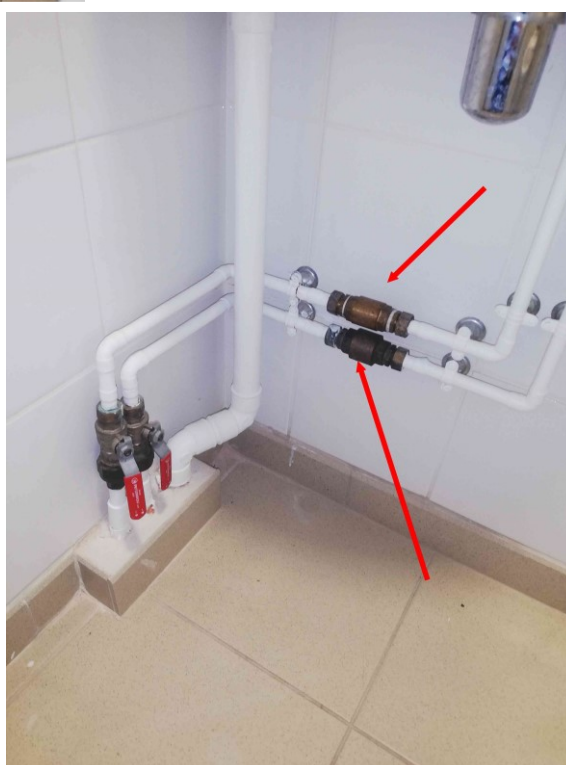
Point critique N :	75	Désignation	Divers
		Localisation	RDC – Cuisine vestiaire Hommes

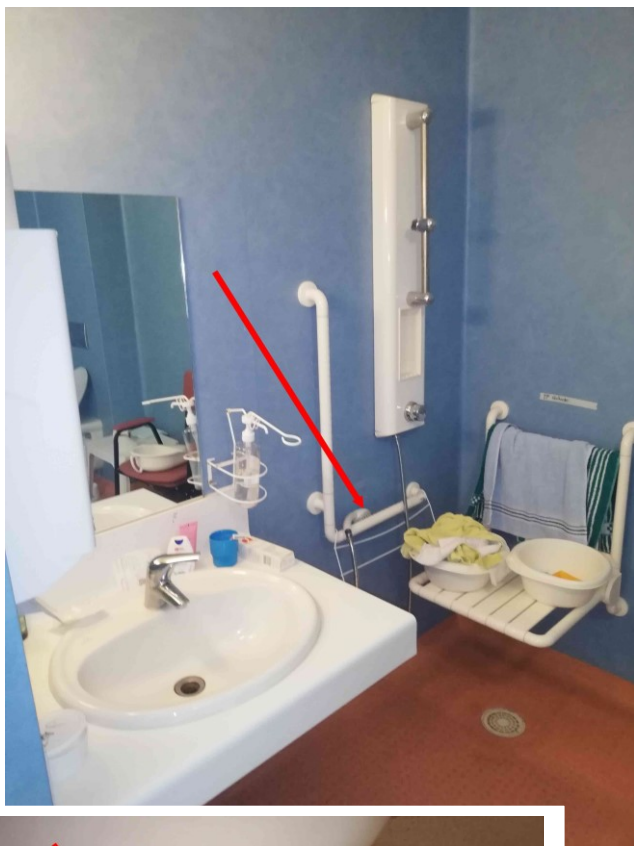
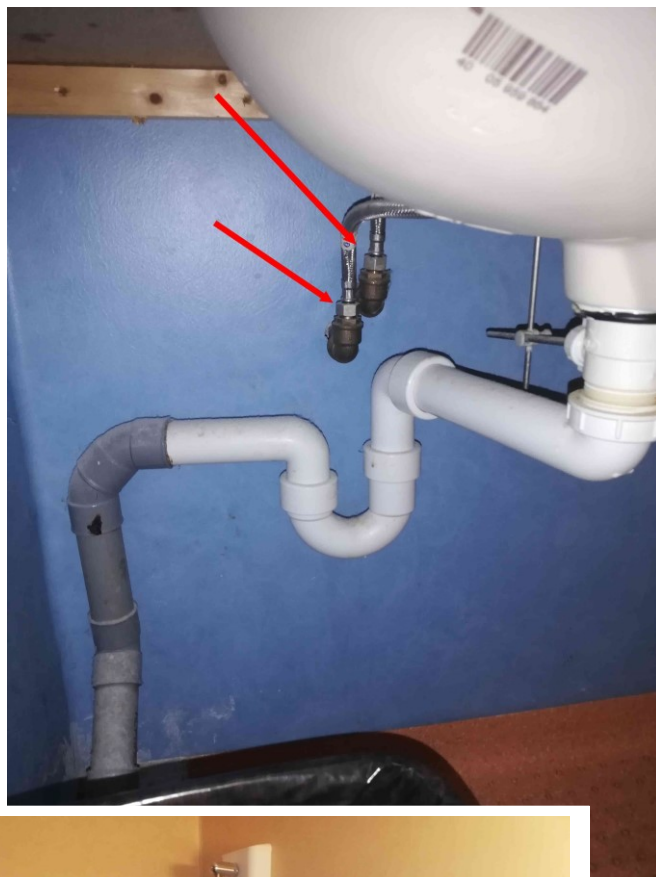
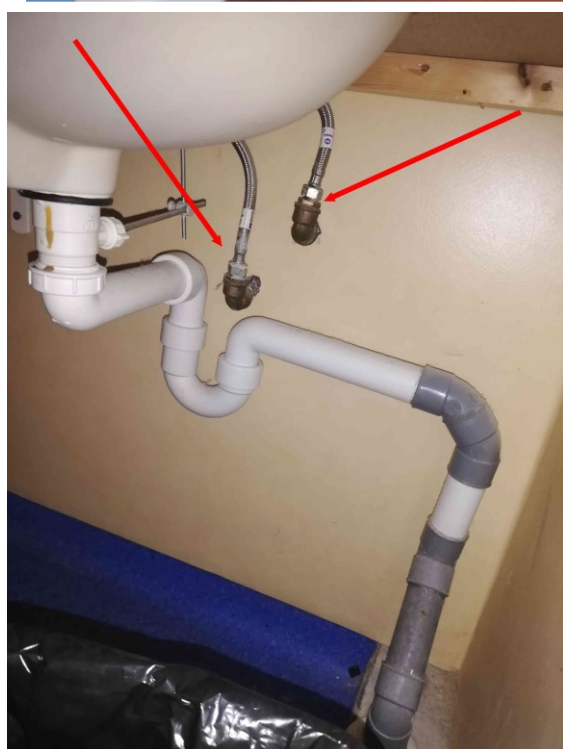
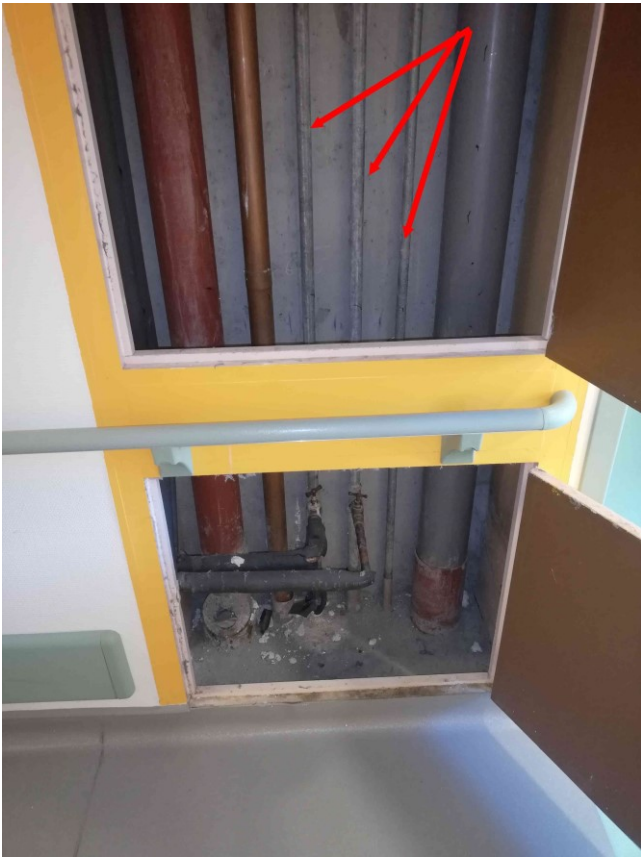
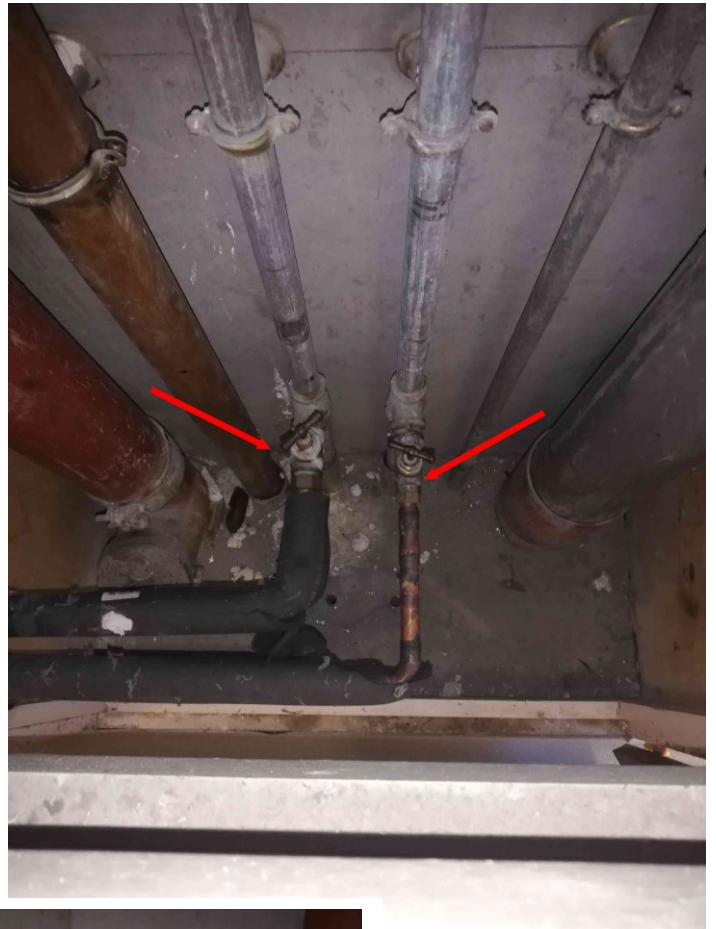
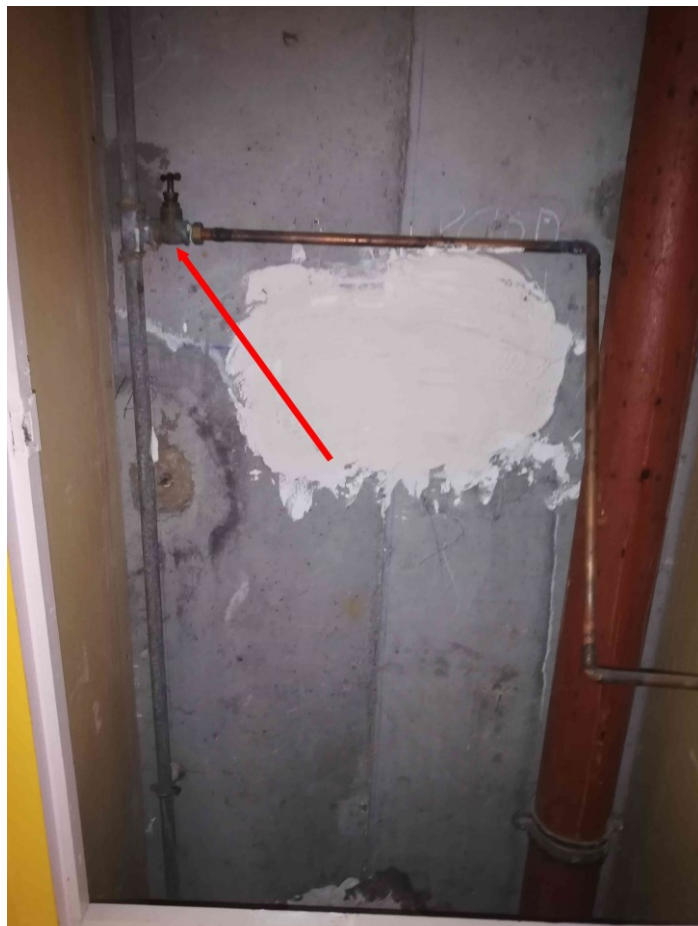
Point critique N :	109	Désignation	Divers
		Localisation	2ème étage - Aile B chambres 207 à 208

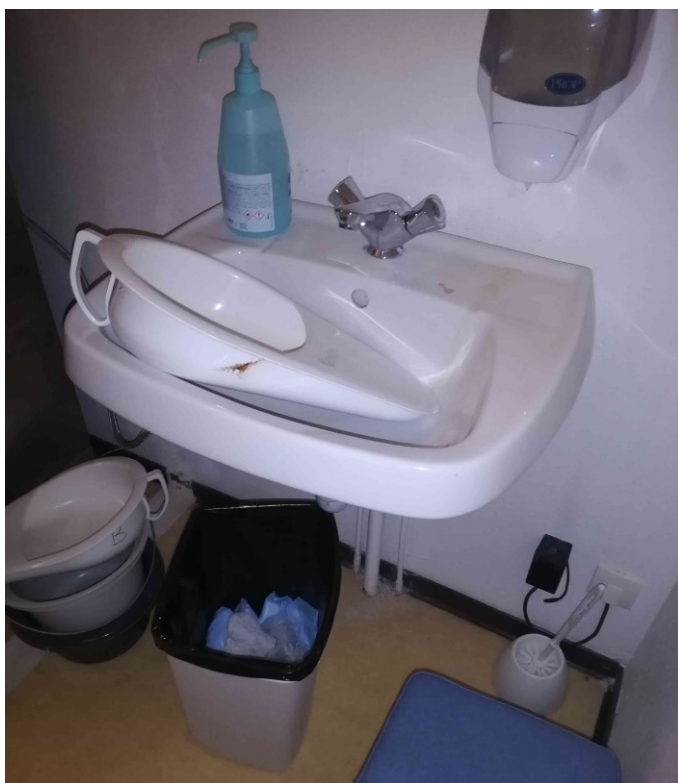
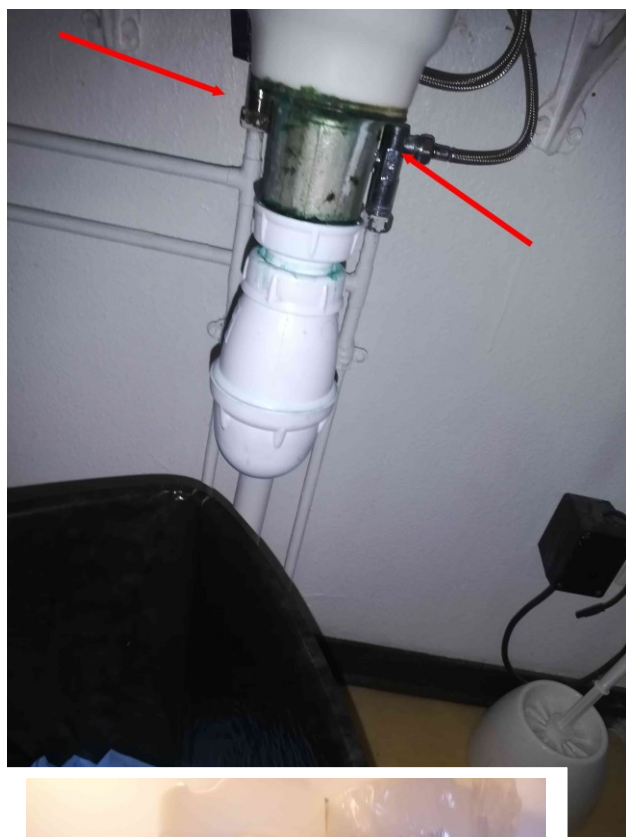
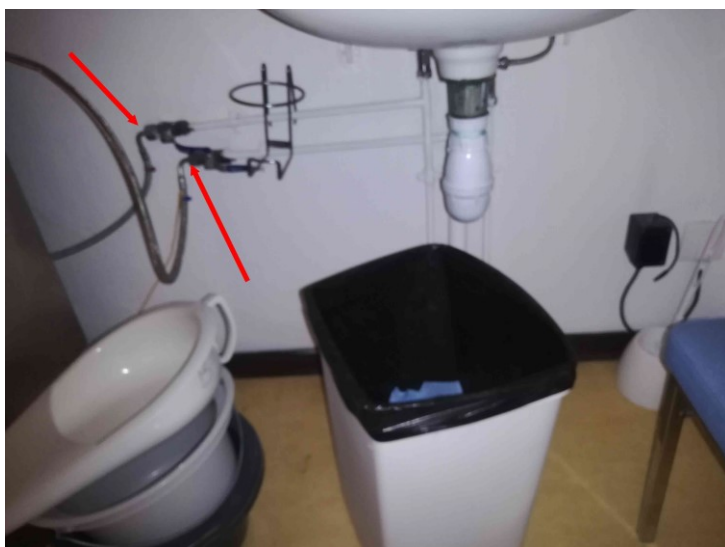
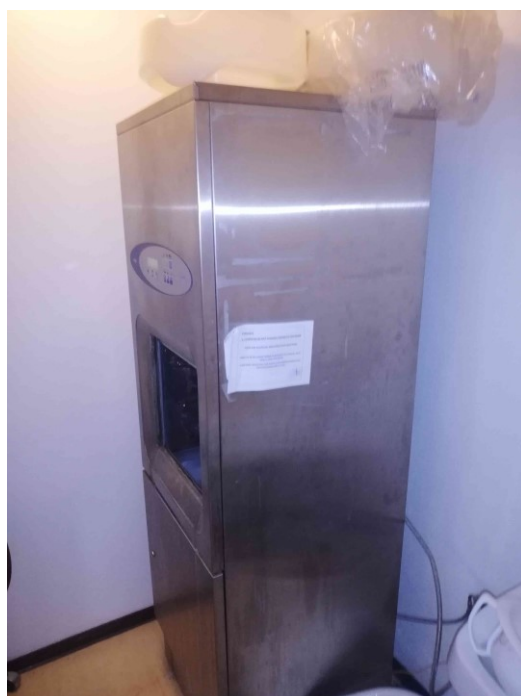
Point critique N :	110	Désignation	Divers
		Localisation	2ème étage - Aile B Lave bassins

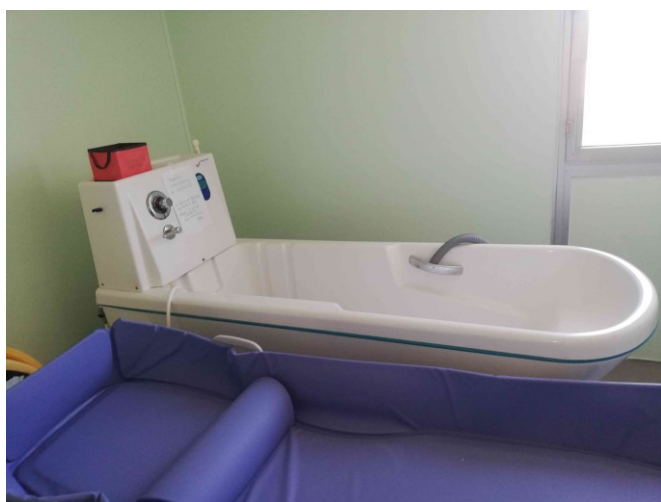
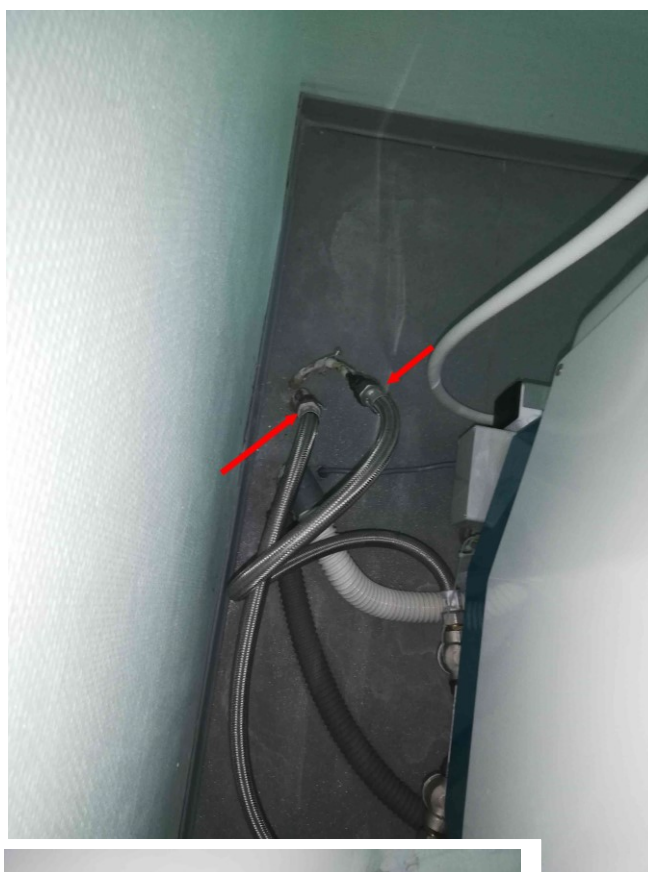
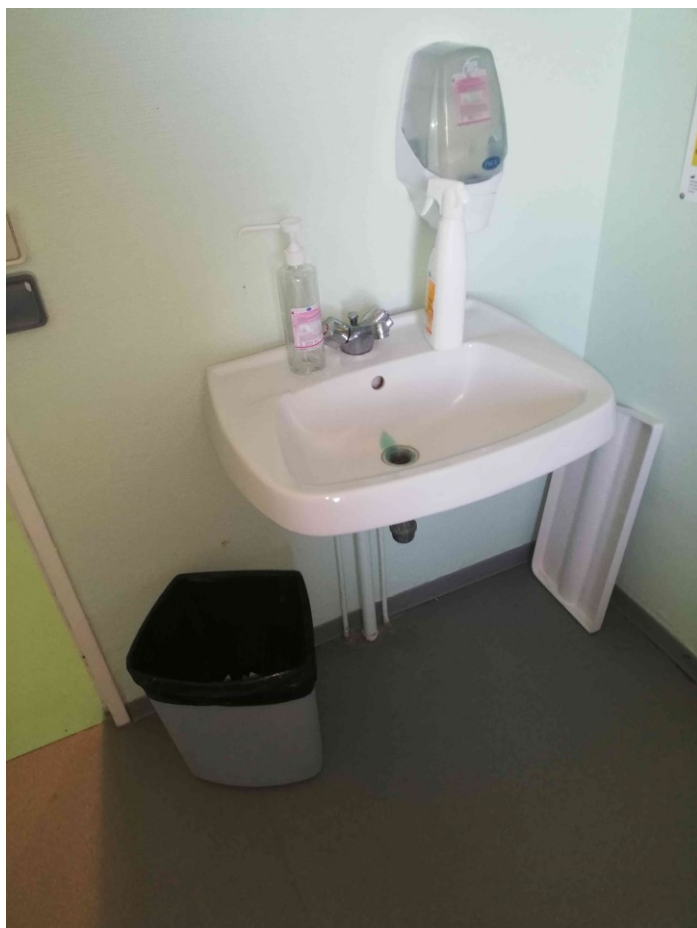
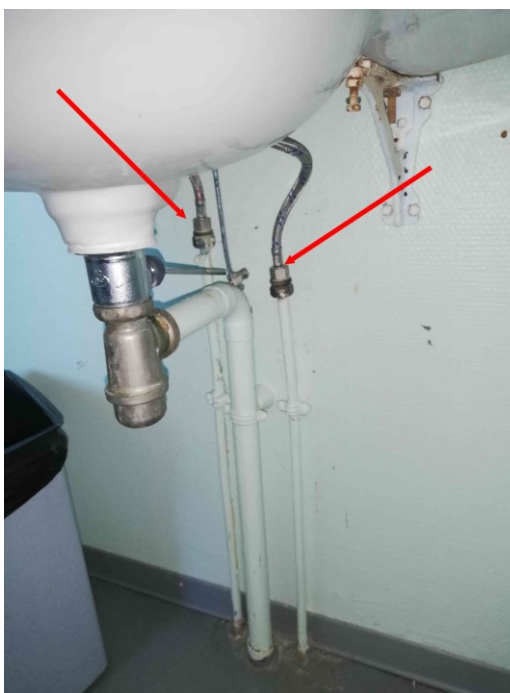
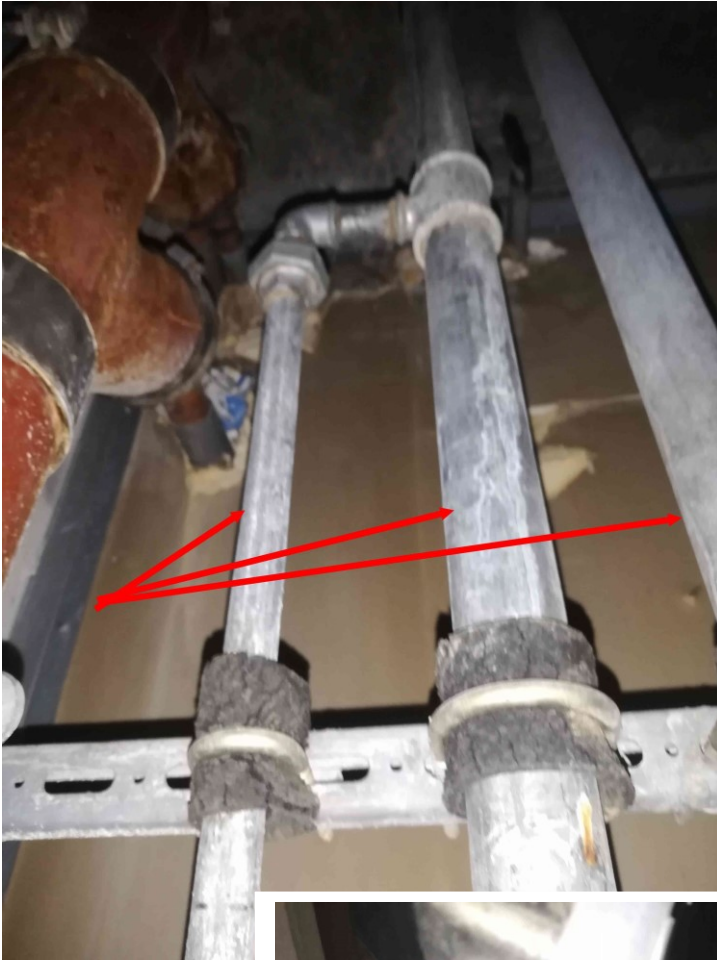
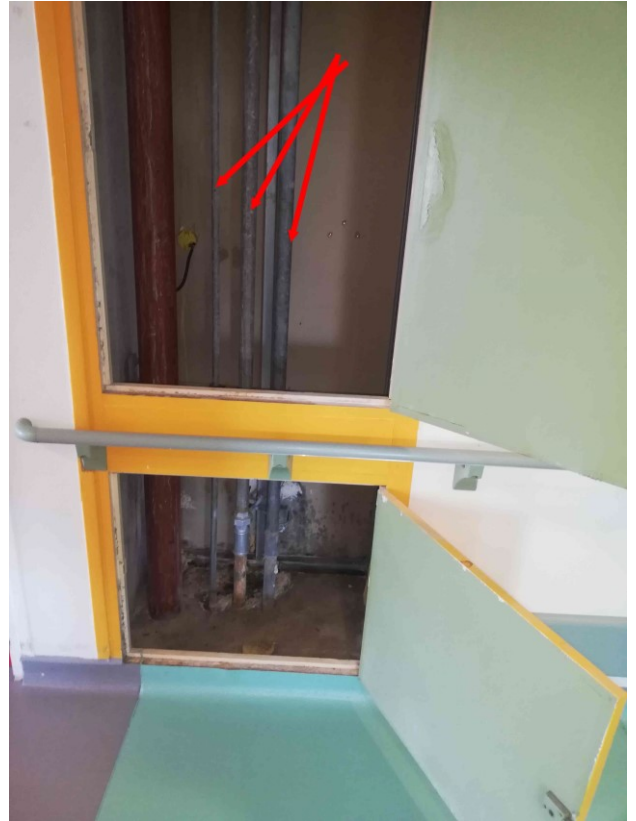
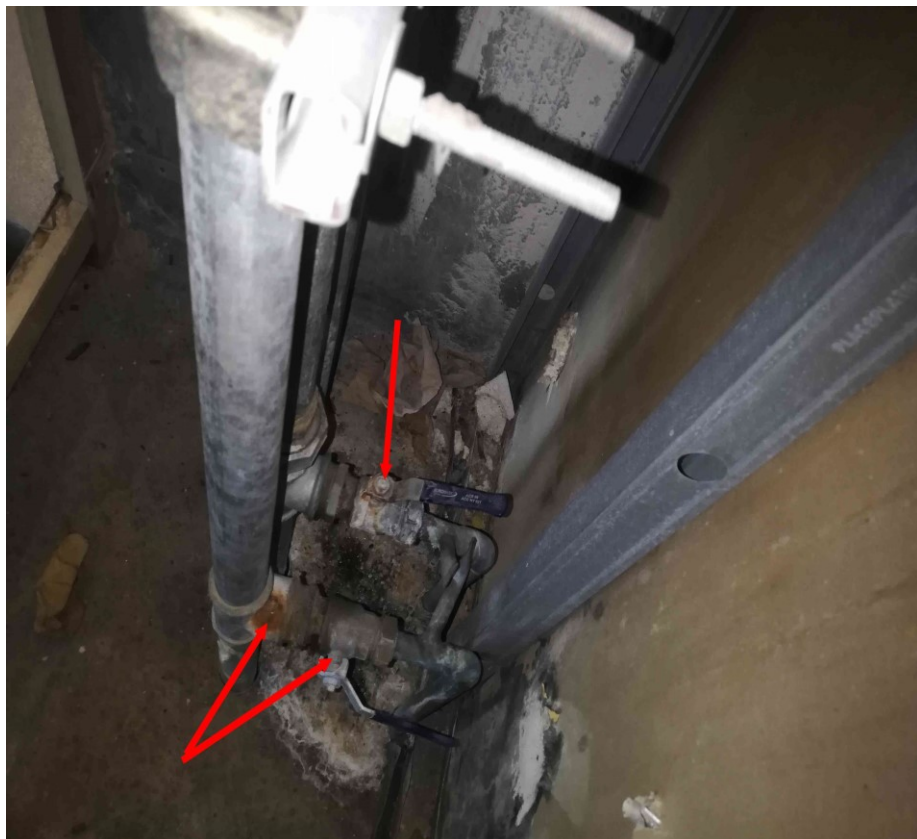
Point critique N :	111	Désignation	Divers
		Localisation	2ème étage - Aile B Salle de bains

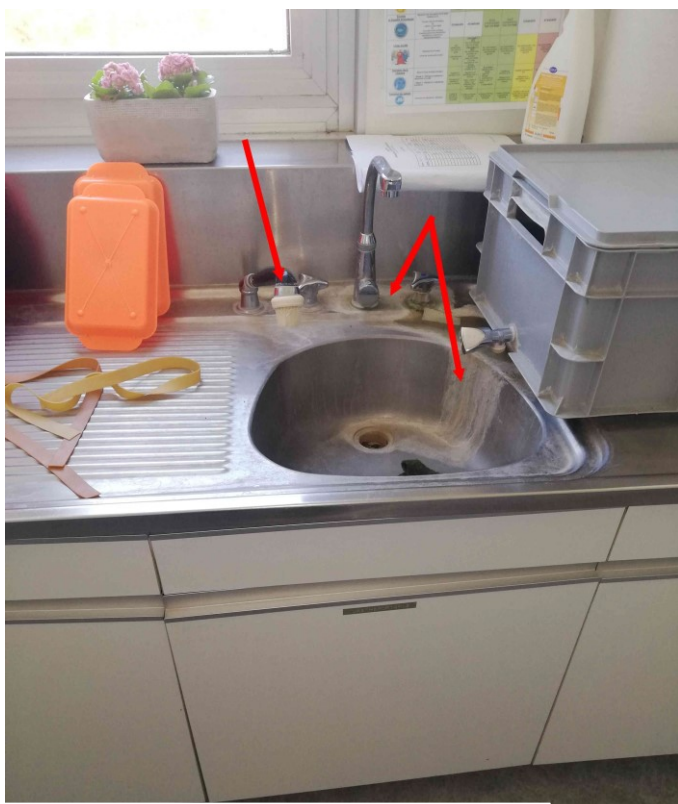
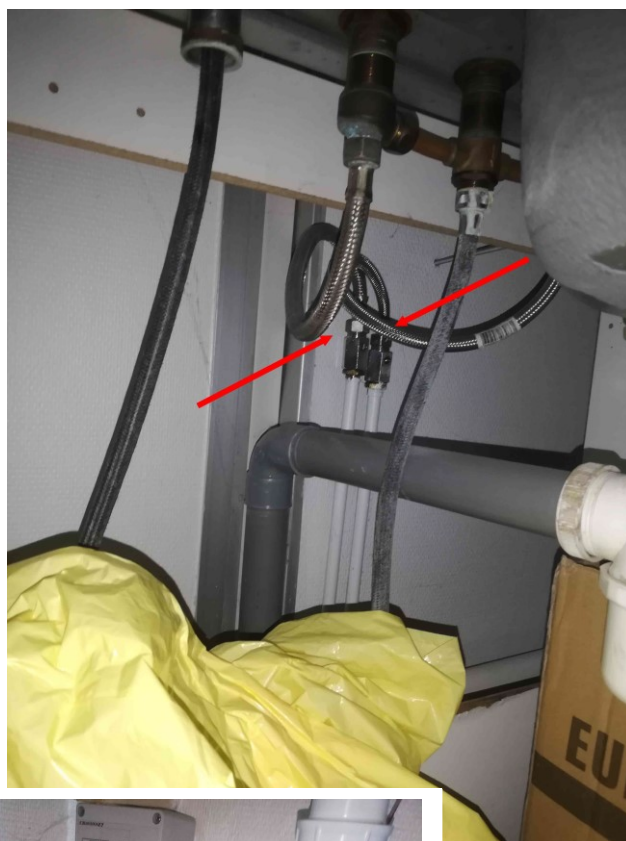
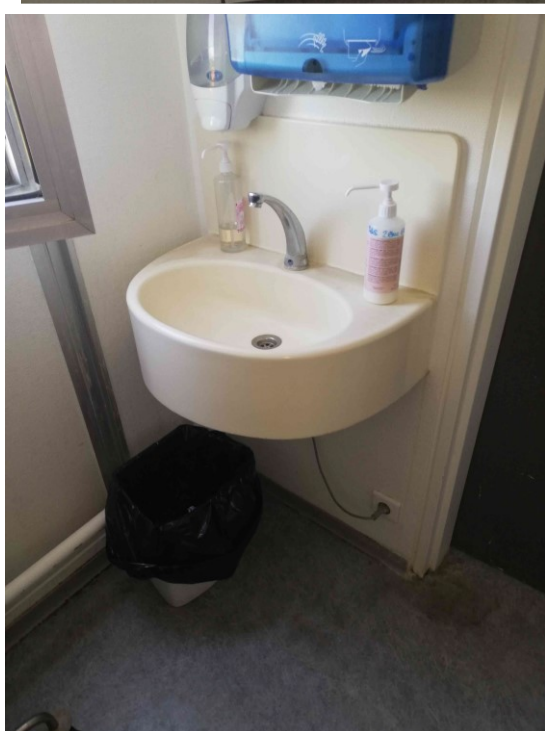
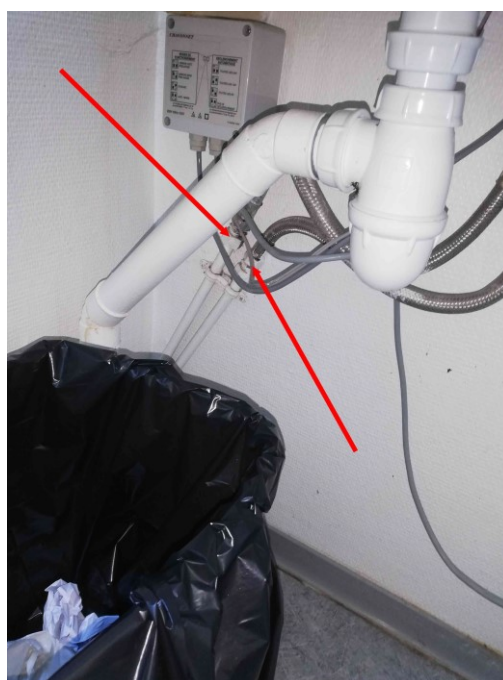
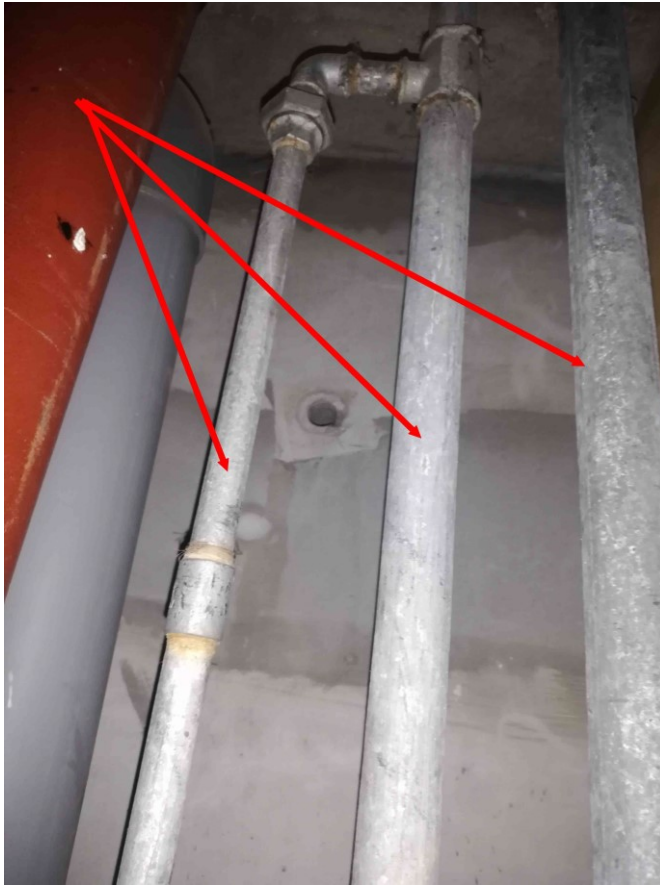
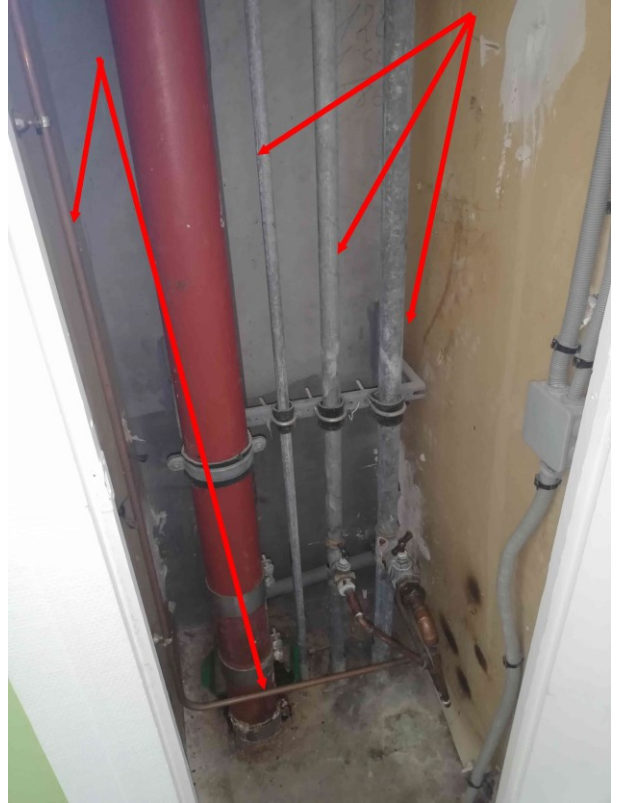
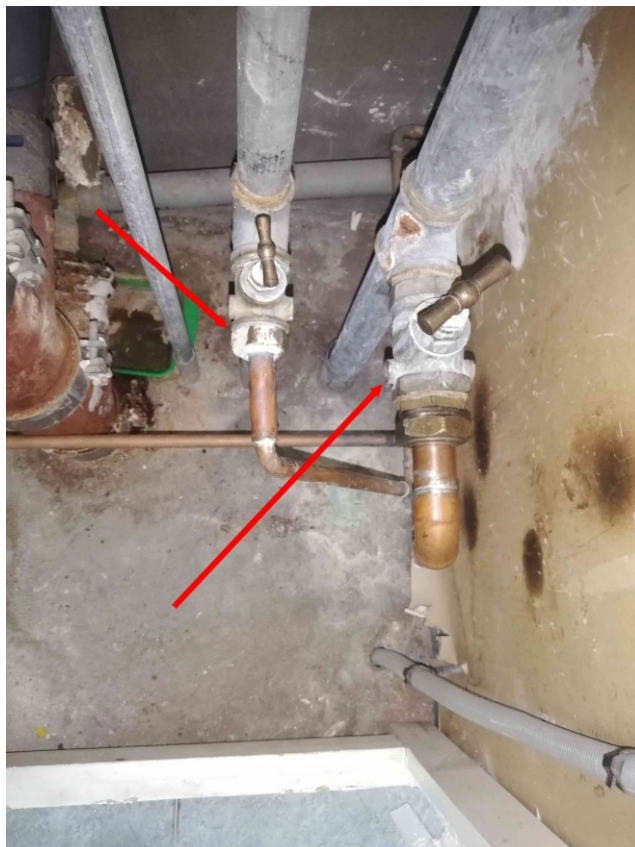
Point critique N :	112	Désignation	Divers
		Localisation	2ème étage - Aile B Salle de soins

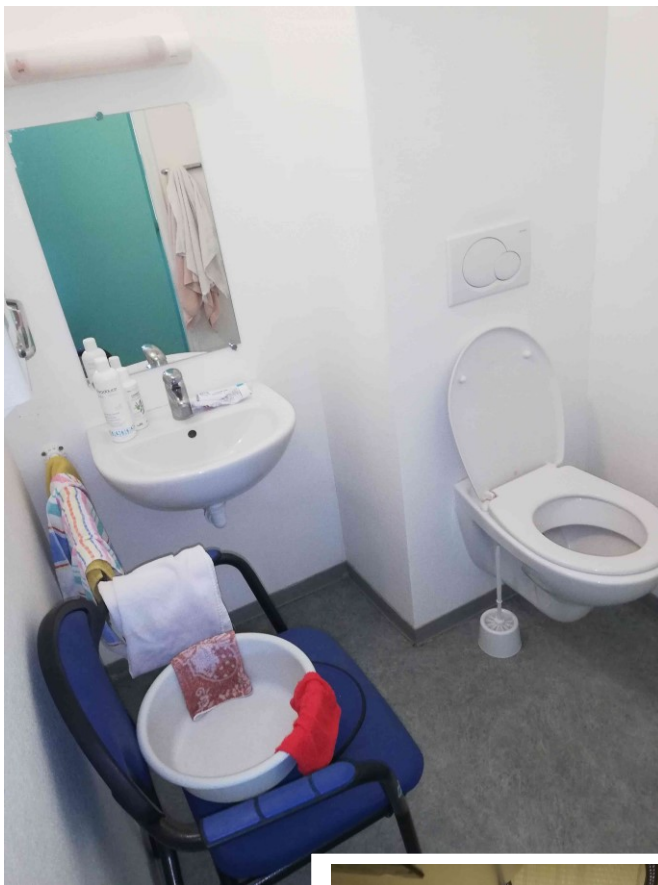
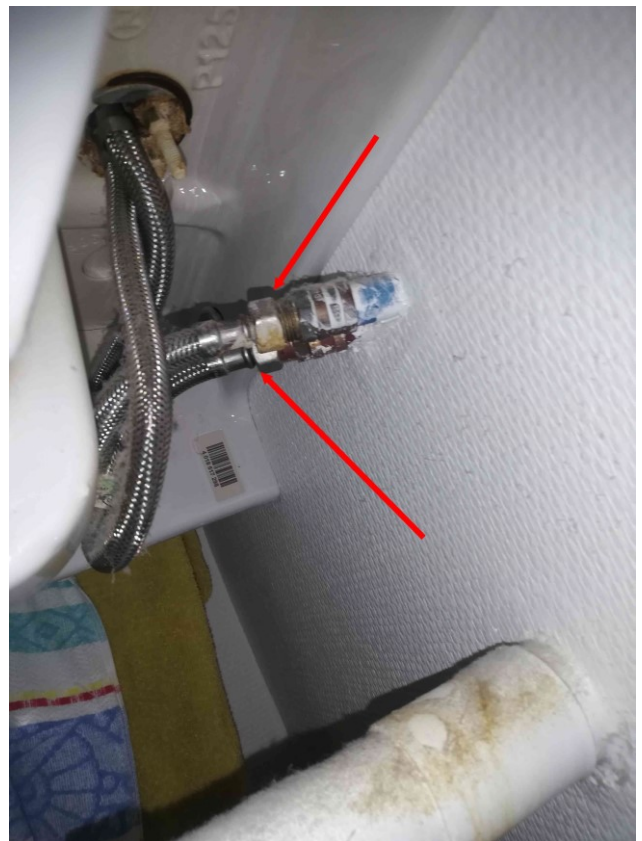
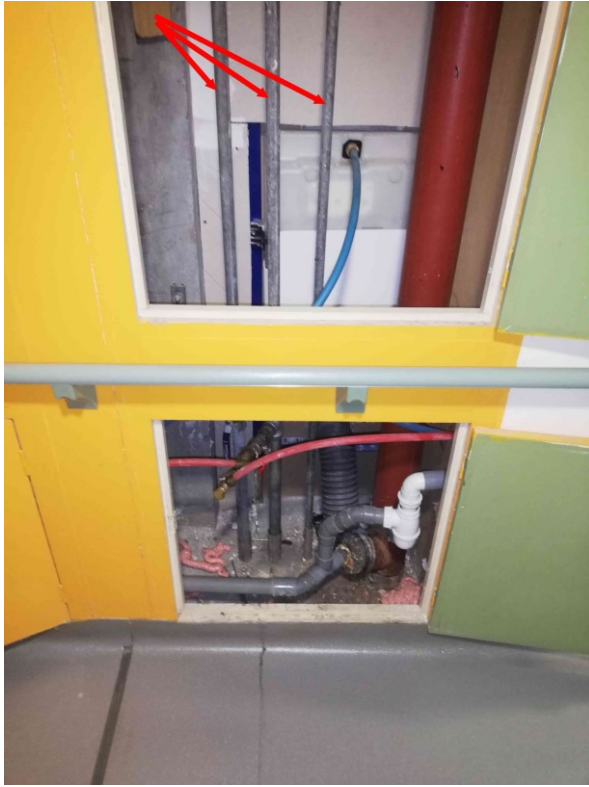
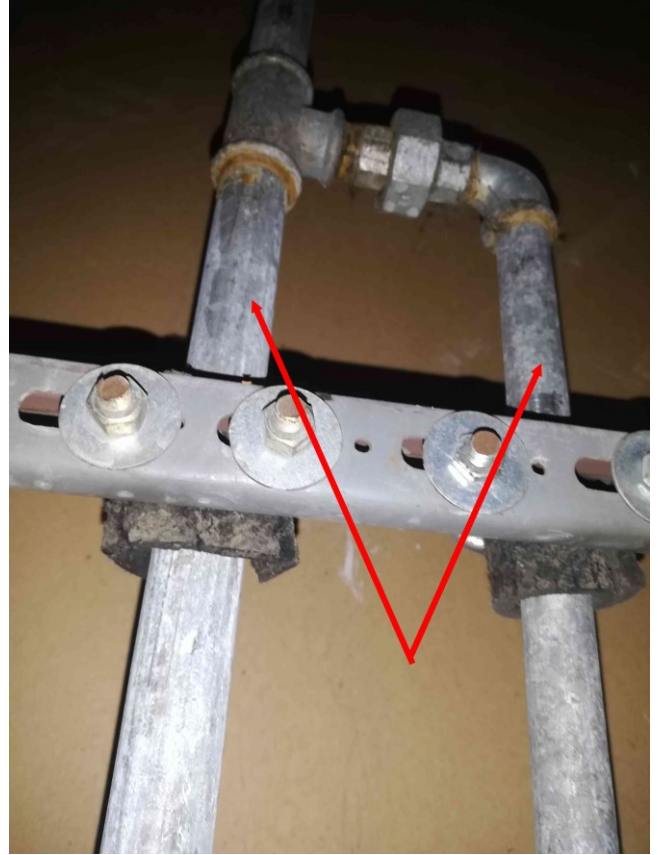
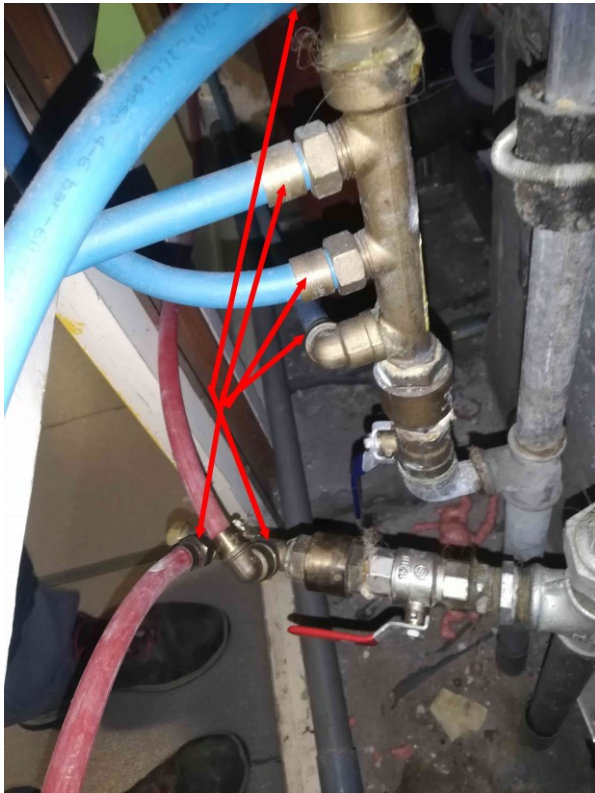
Point critique N :	113	Désignation	Divers
		Localisation	2ème étage - Aile C chambres 215 à 216

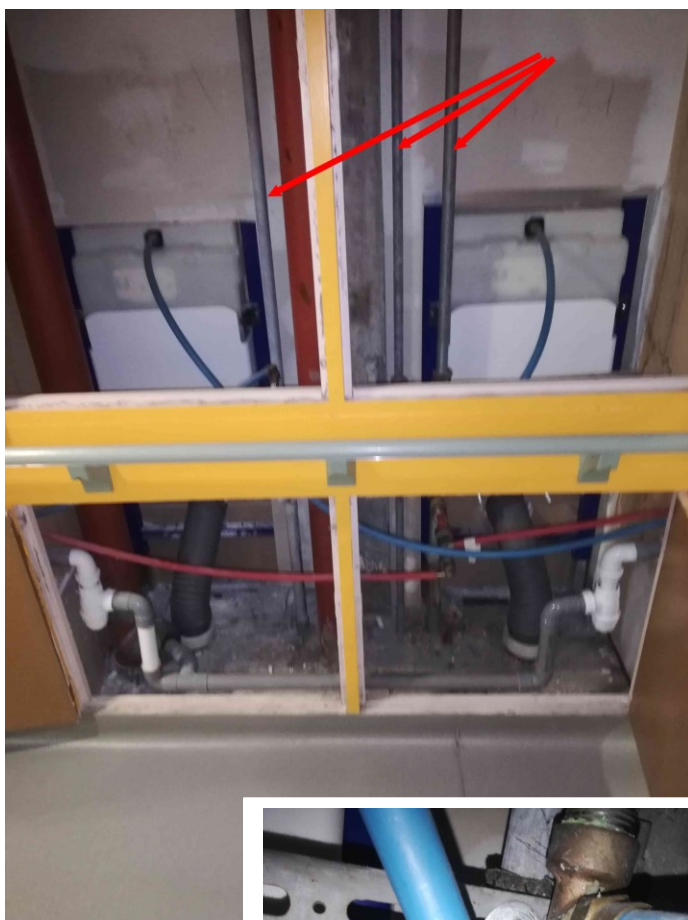
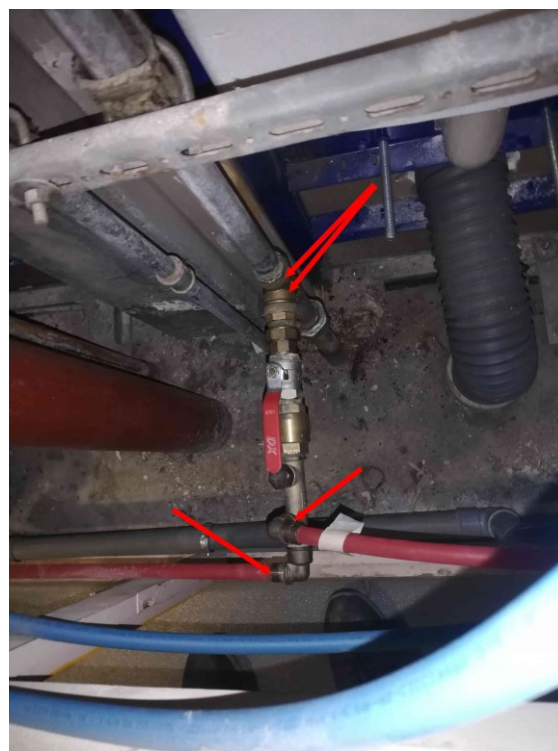
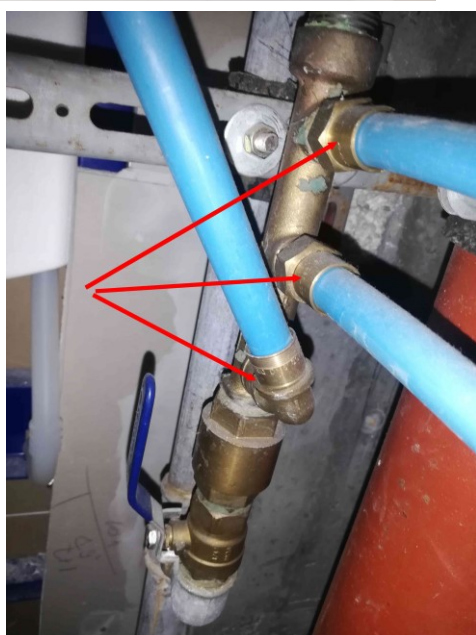
Point critique N :	114	Désignation	Divers
		Localisation	2ème étage - Aile C chambres 217 à 218

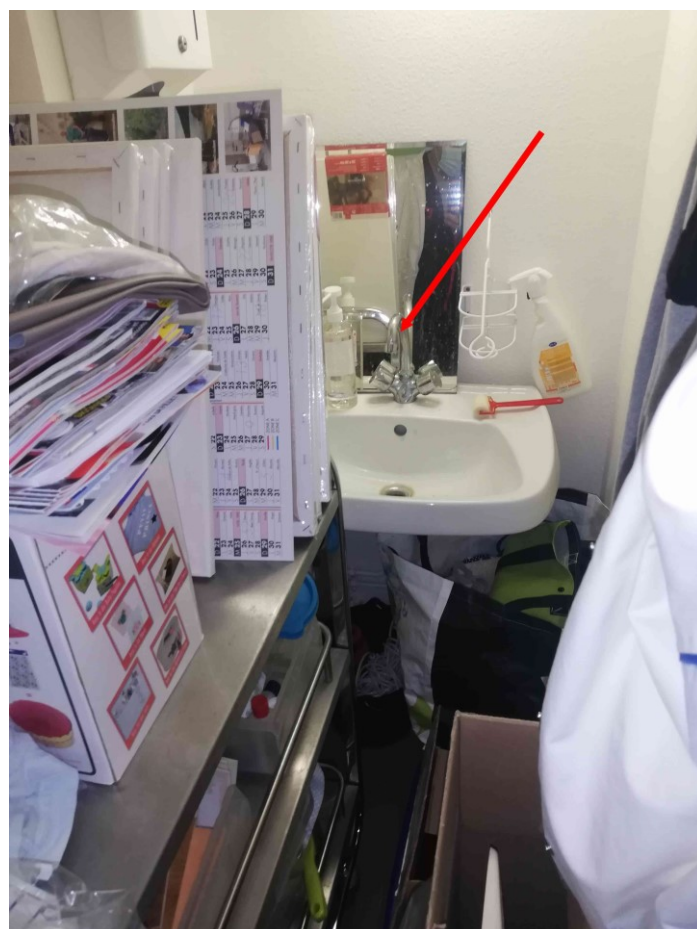
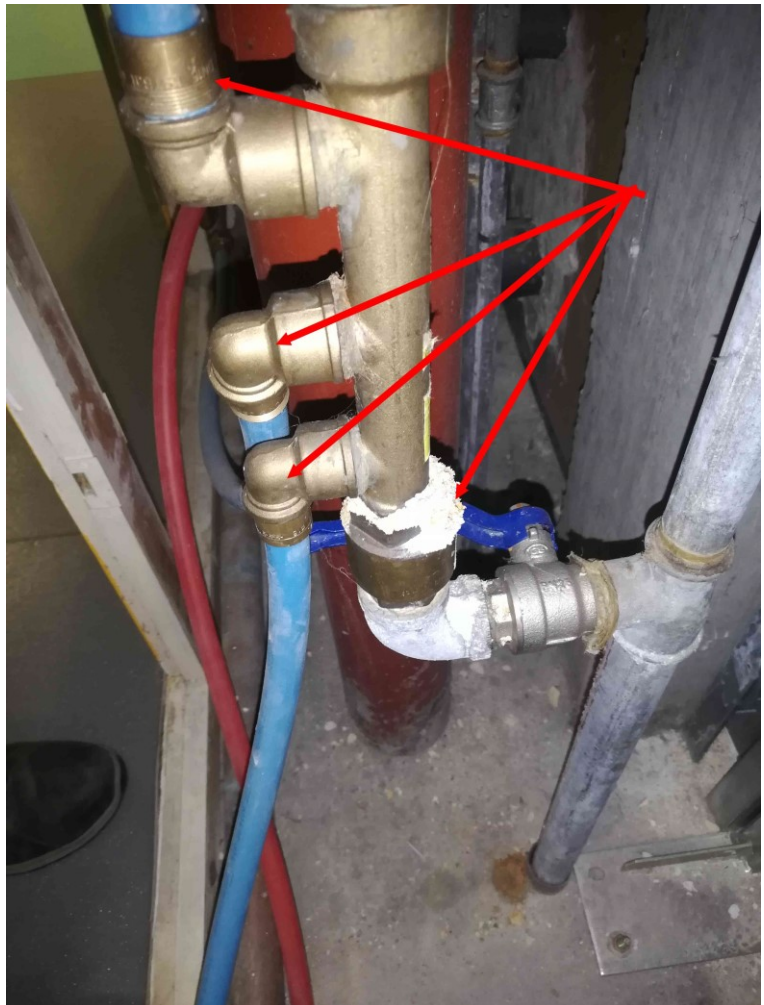
Point critique N :	115	Désignation	Divers
		Localisation	2ème étage - Aile C Bureau ergothérapeute et Chambre 220
