DIAGNOSTIC TECHNIQUE SANITAIRE PREVENTION DU RISQUE LEGIONELLE

Juin 2020

FILIERIS – LA PLAINE DE LA SCARPE LALLAING

TRANCHE 1 – BATIMENT 1981

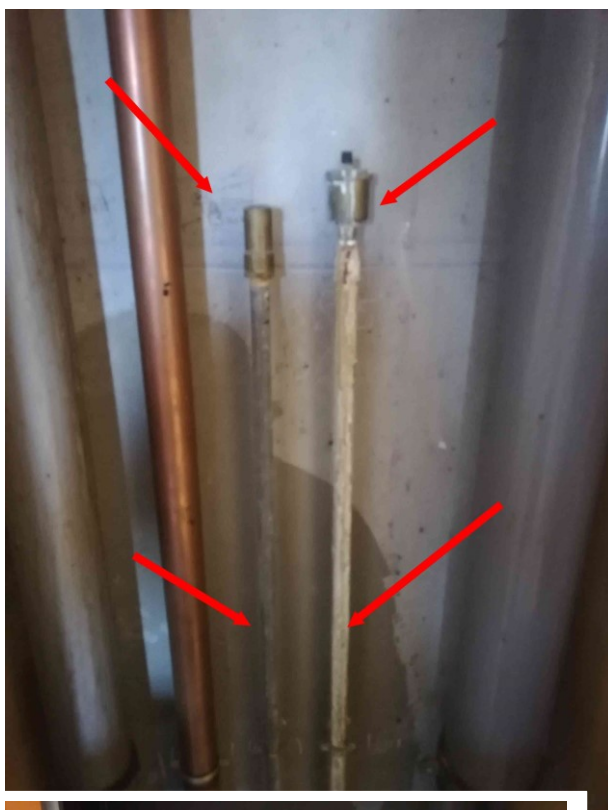
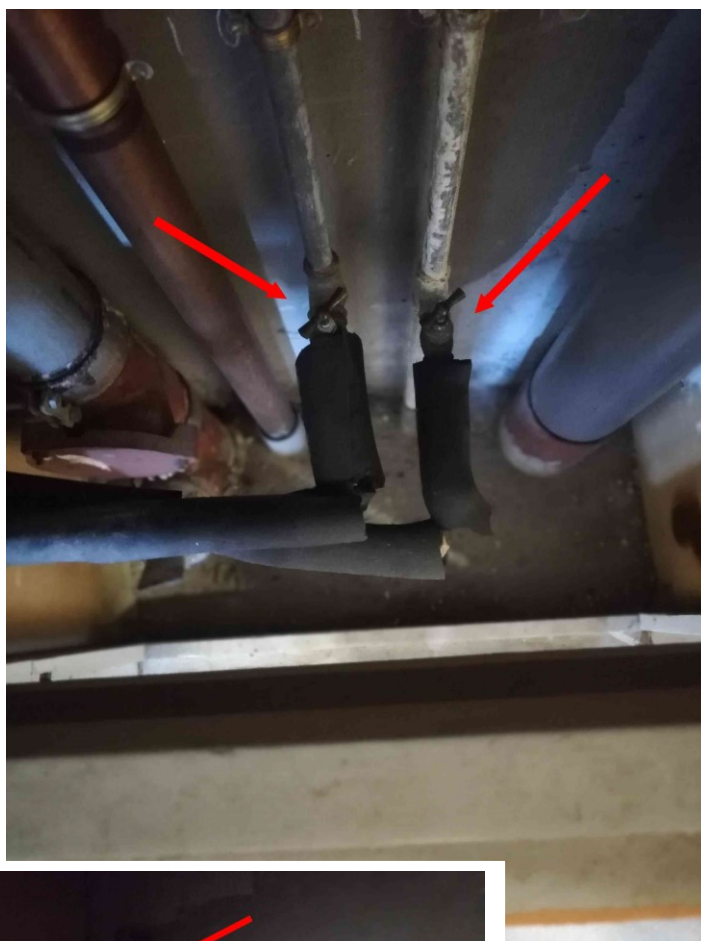
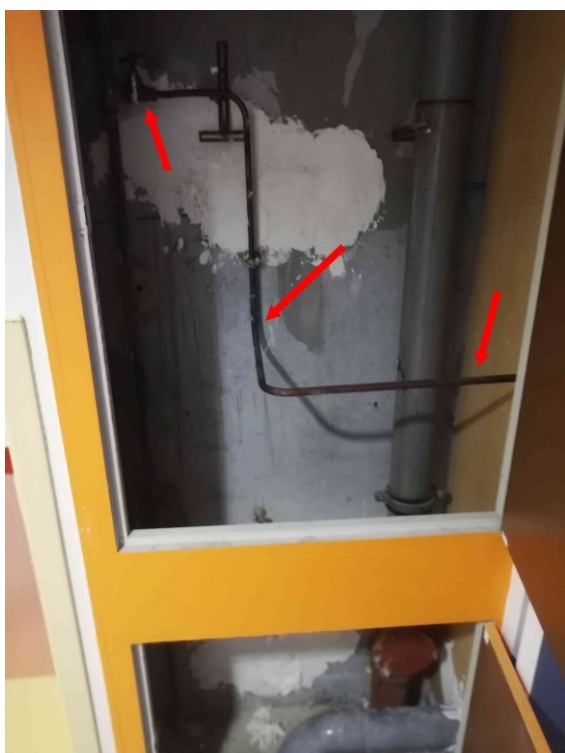
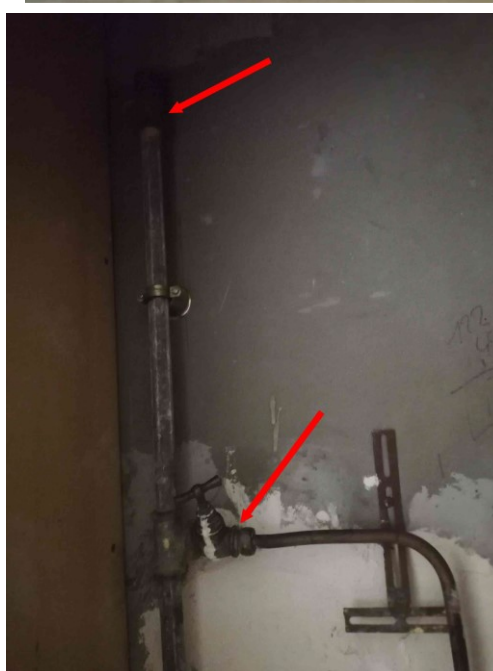
Point critique N :	128	Désignation	Divers
		Localisation	3ème étage - Aile B chambres 305 à 306

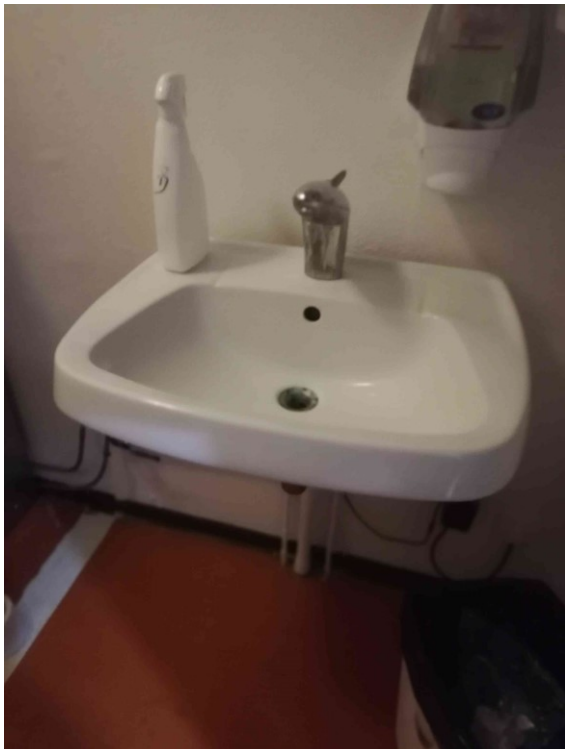
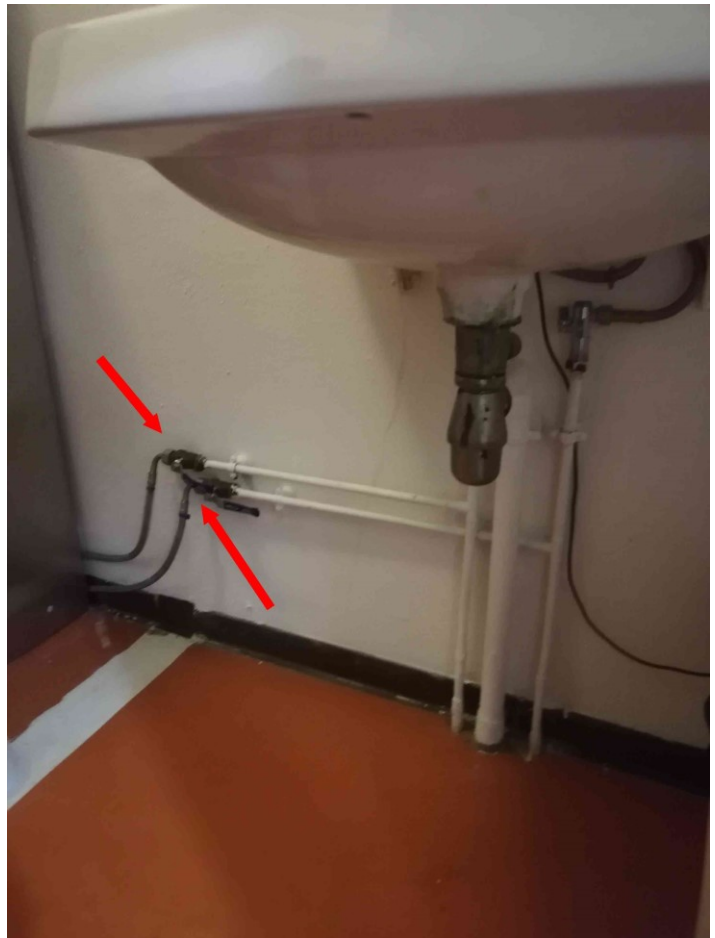
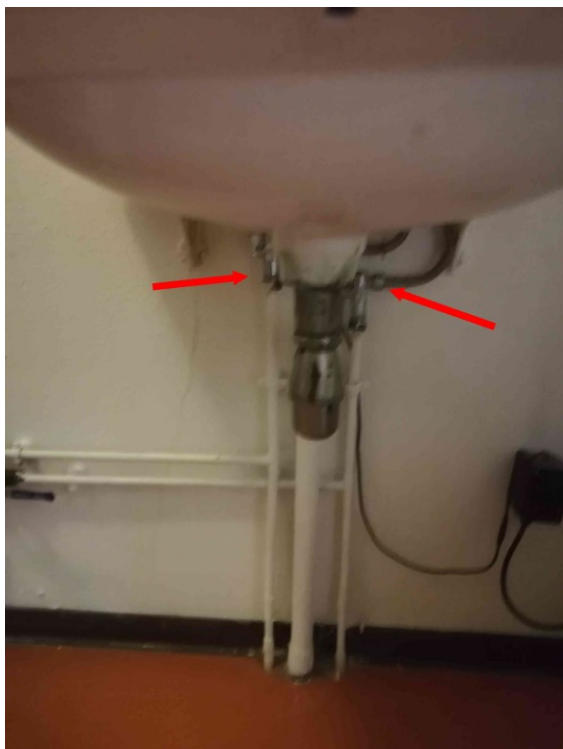
Point critique N :	129	Désignation	Divers
		Localisation	3ème étage - Aile B Lave bassins

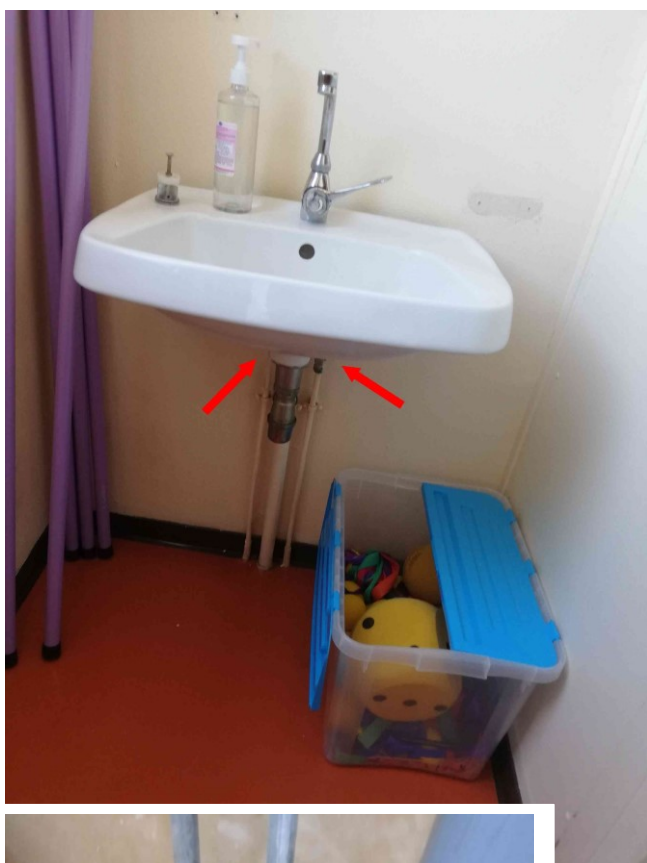
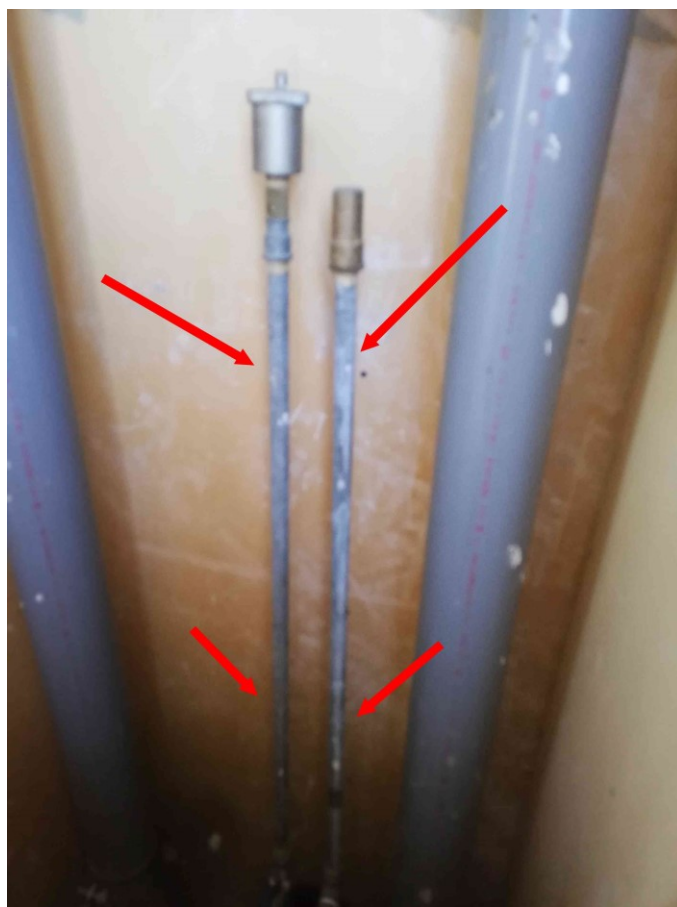
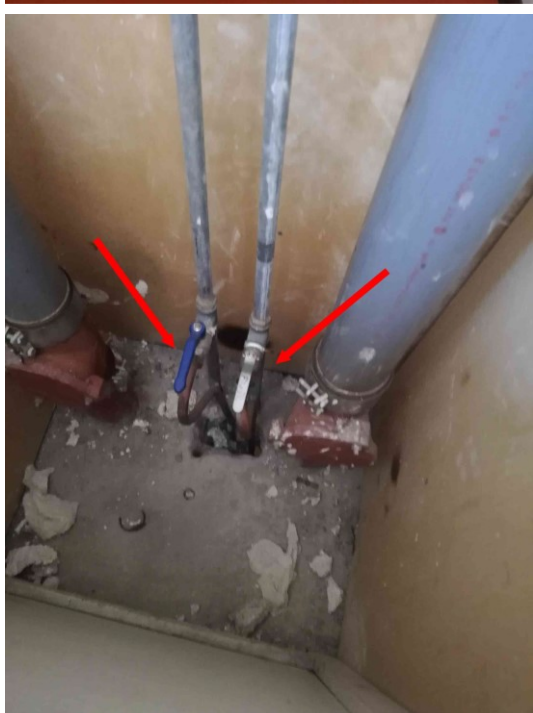
Point critique N :	130	Désignation	Divers
		Localisation	3ème étage - Aile B Professeur activités Physiques adaptées

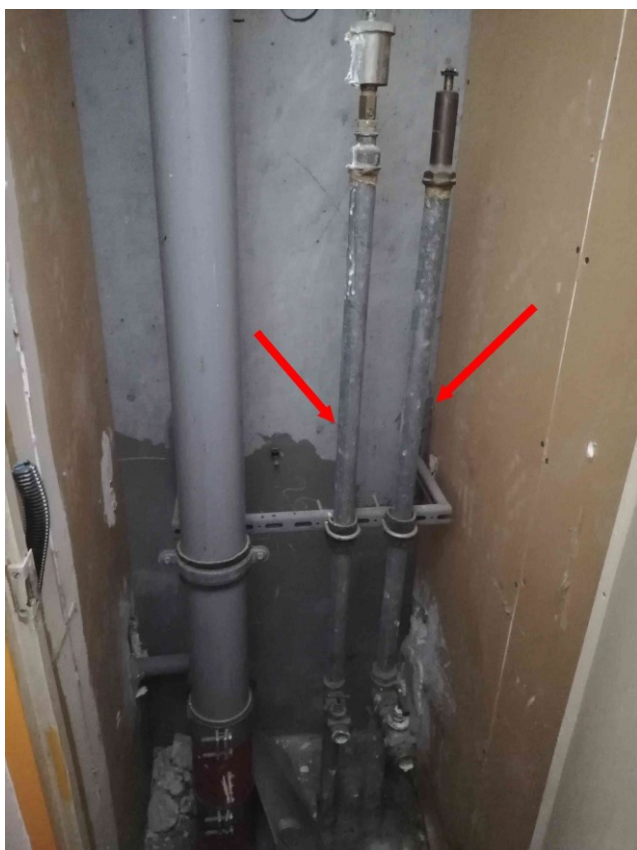
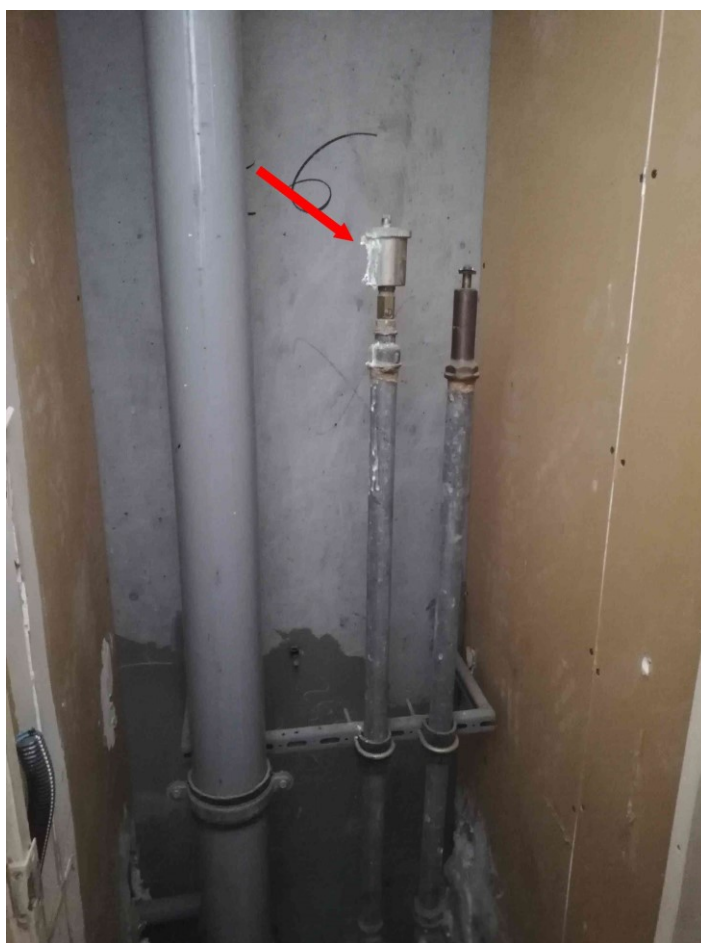
Point critique N :	131	Désignation	Divers
		Localisation	3ème étage - Aile B Responsable d'unité

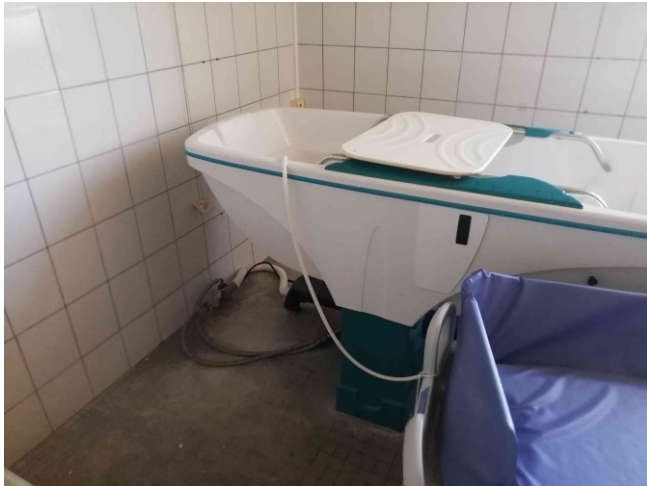
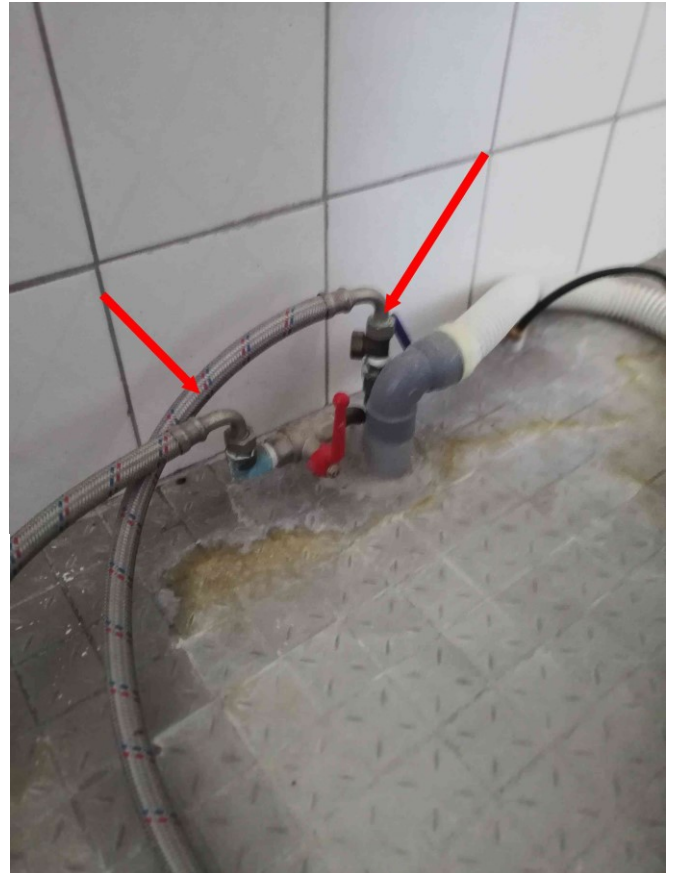
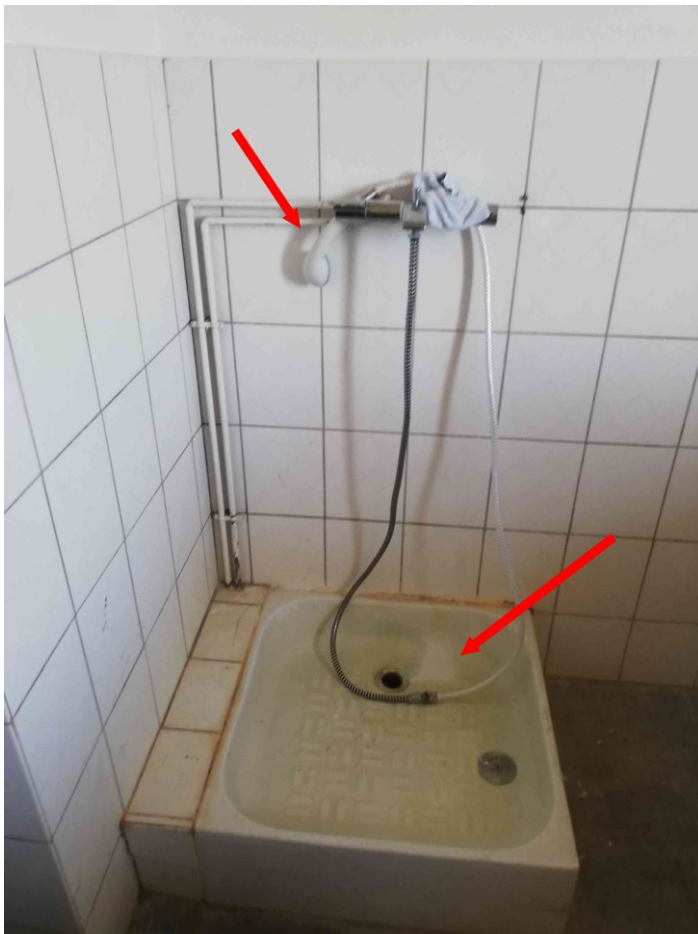
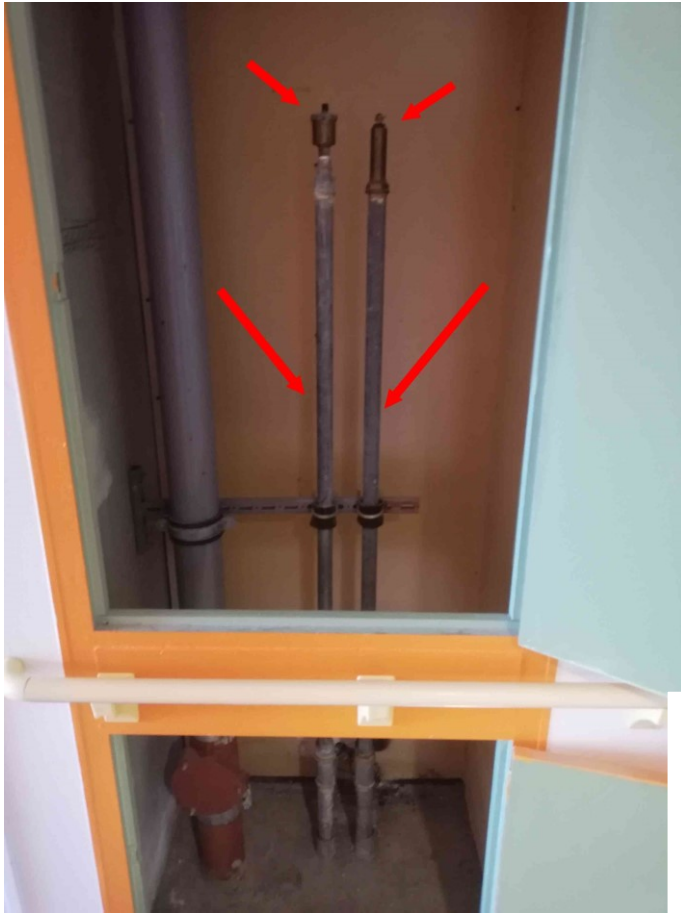
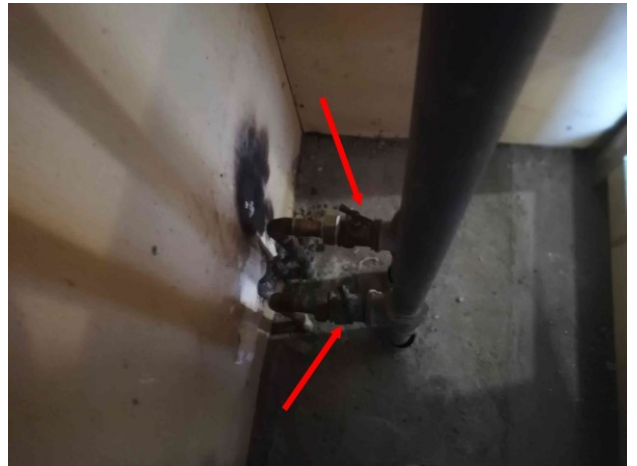
Point critique N :	132	Désignation	Divers
		Localisation	3ème étage - Aile B Salle de bains

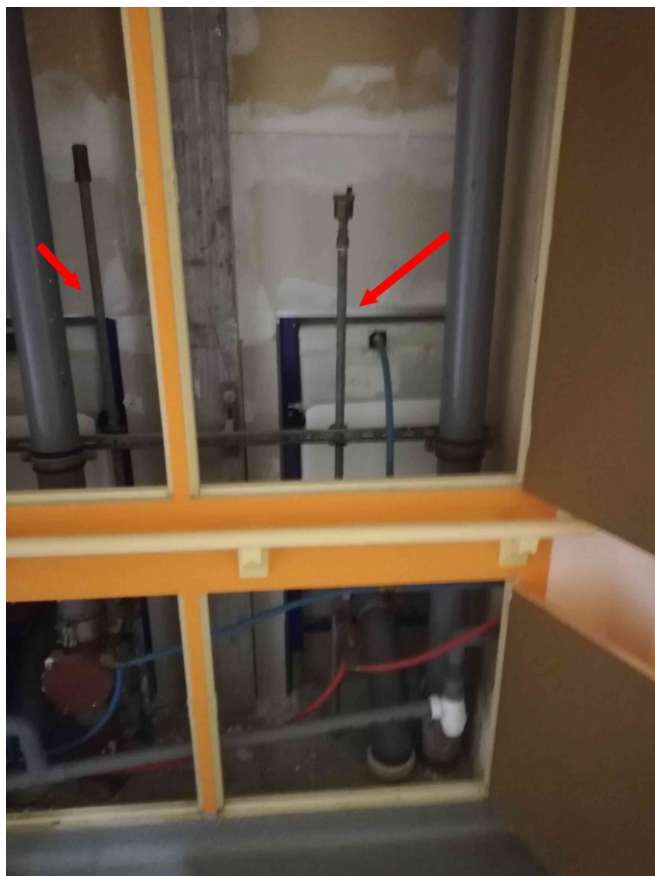
Point critique N :	133	Désignation	Divers
		Localisation	3ème étage - Aile C chambres 313 à 314

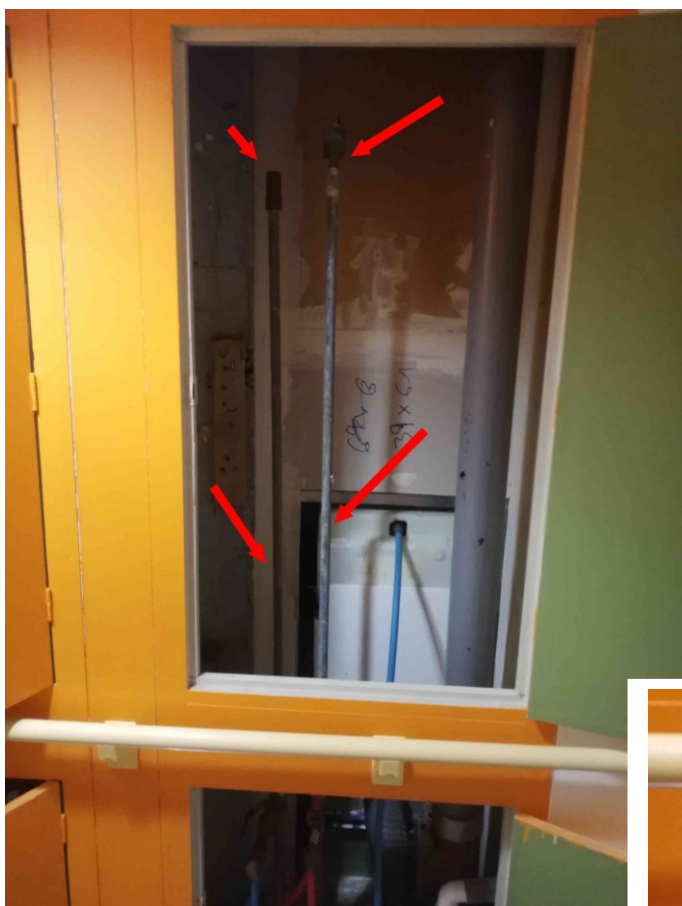
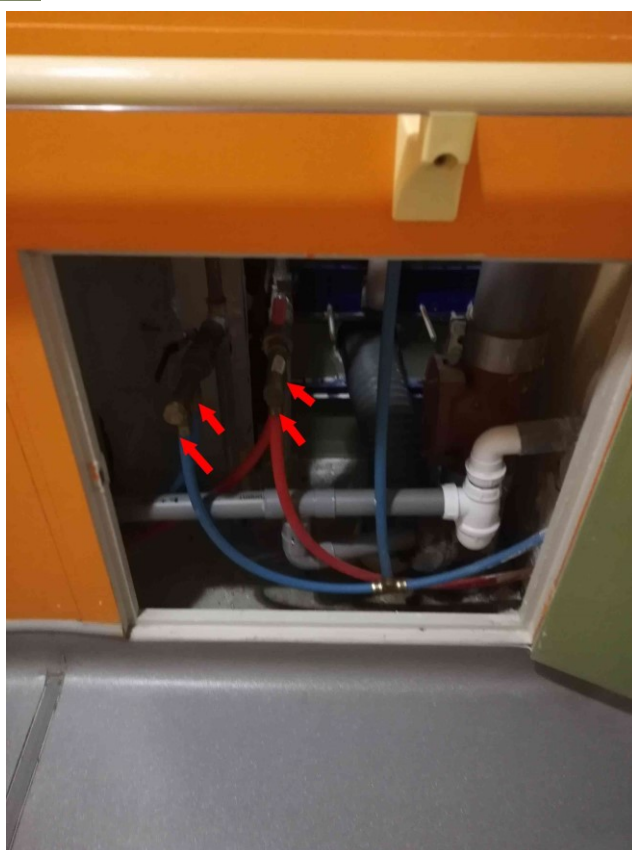
Point critique N :	134	Désignation	Divers
		Localisation	3ème étage - Aile C chambres 315 à 316

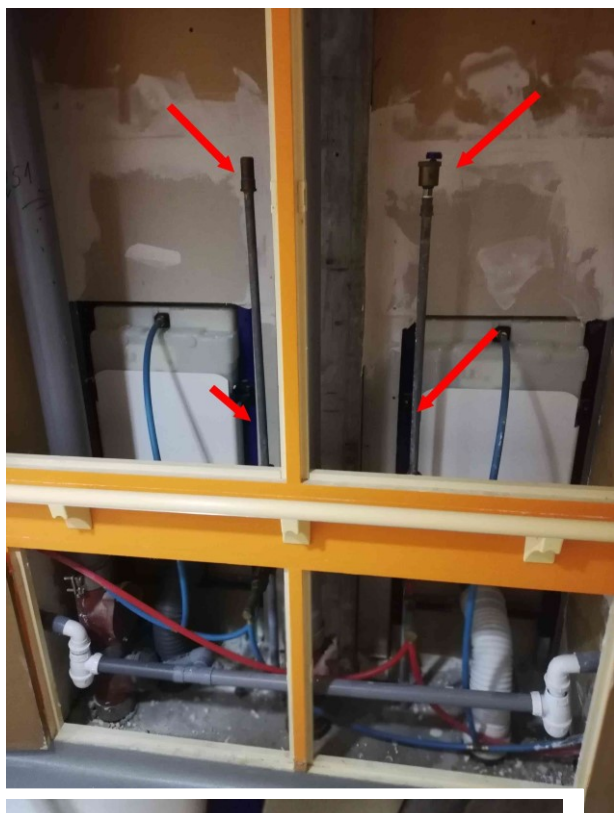
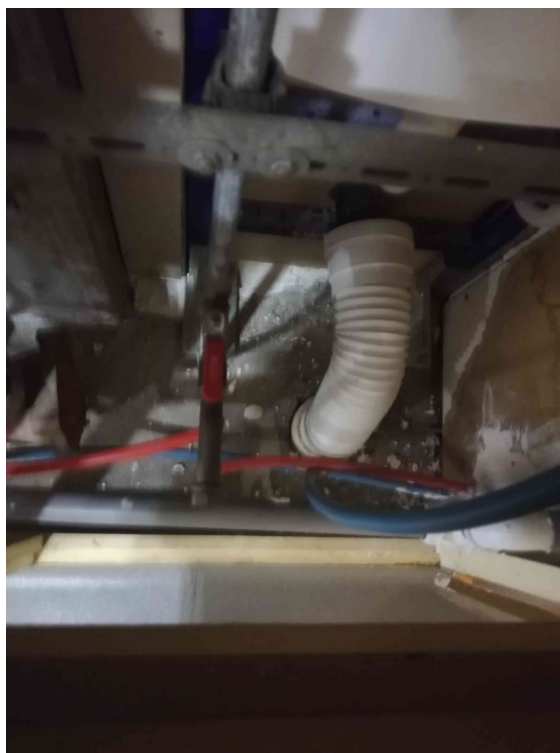
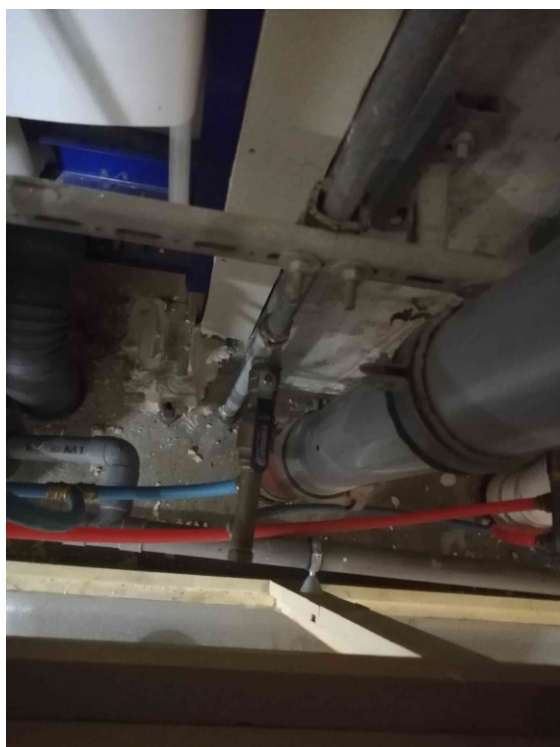
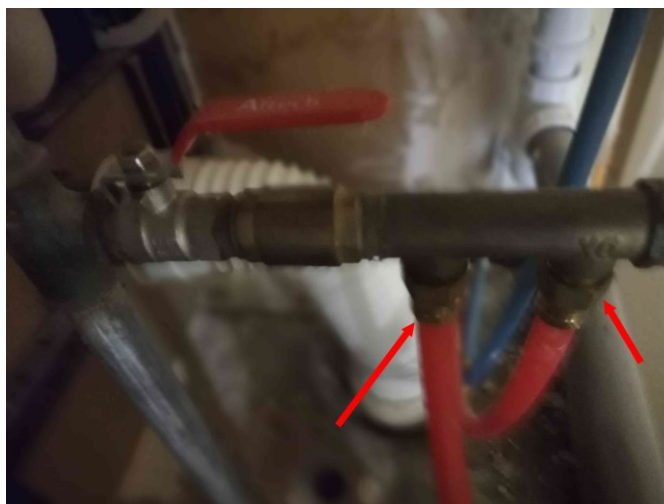
Point critique N :	135	Désignation	Divers
		Localisation	3ème étage - Aile C chambres 317 à 318

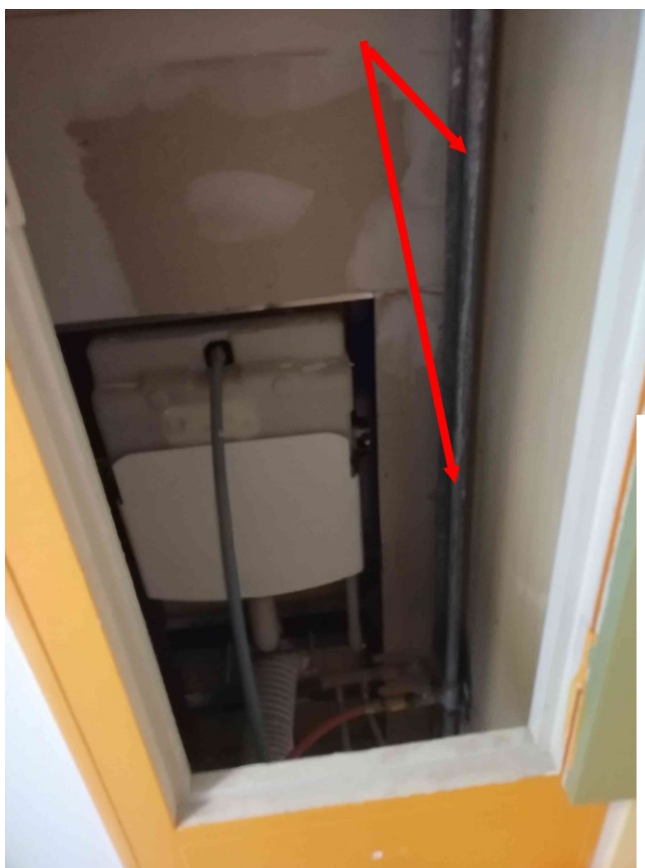
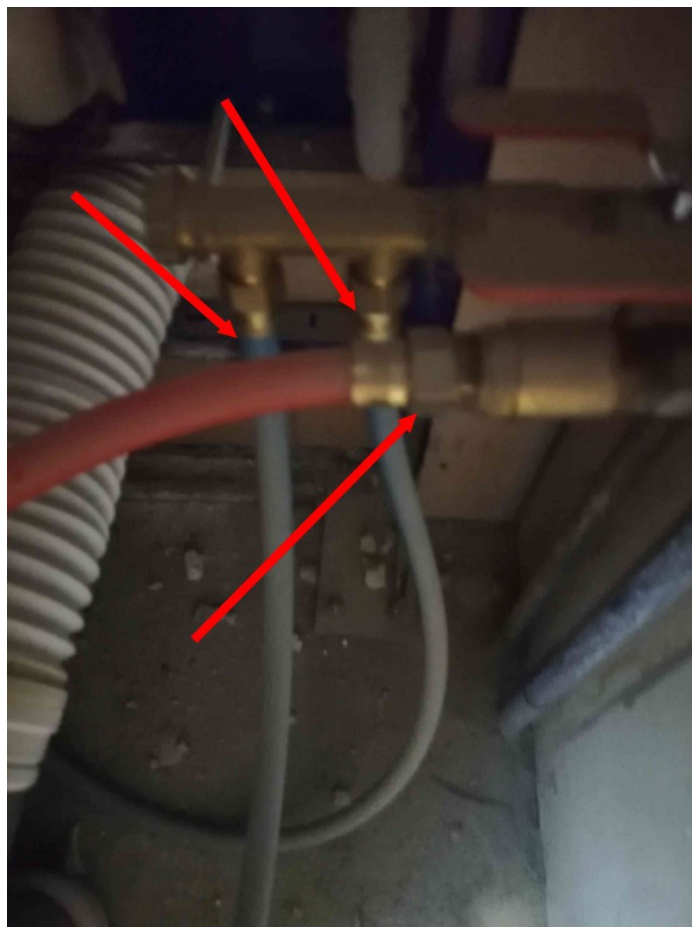
Point critique N :	136	Désignation	Divers
		Localisation	3ème étage - Aile C chambres 319

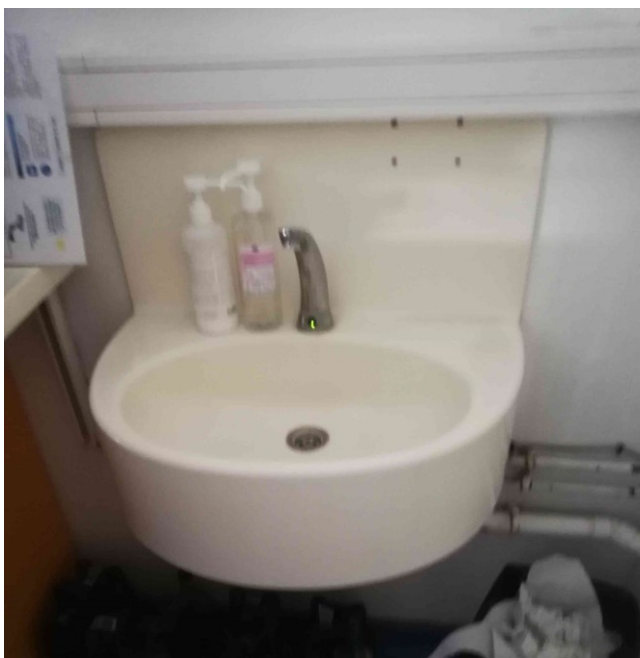
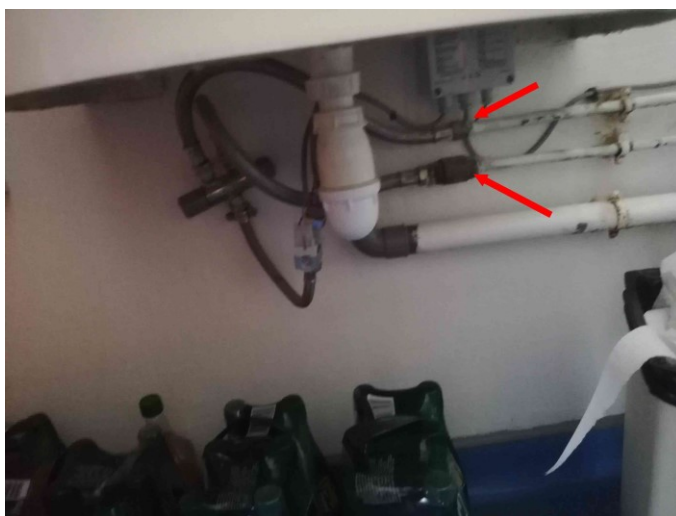
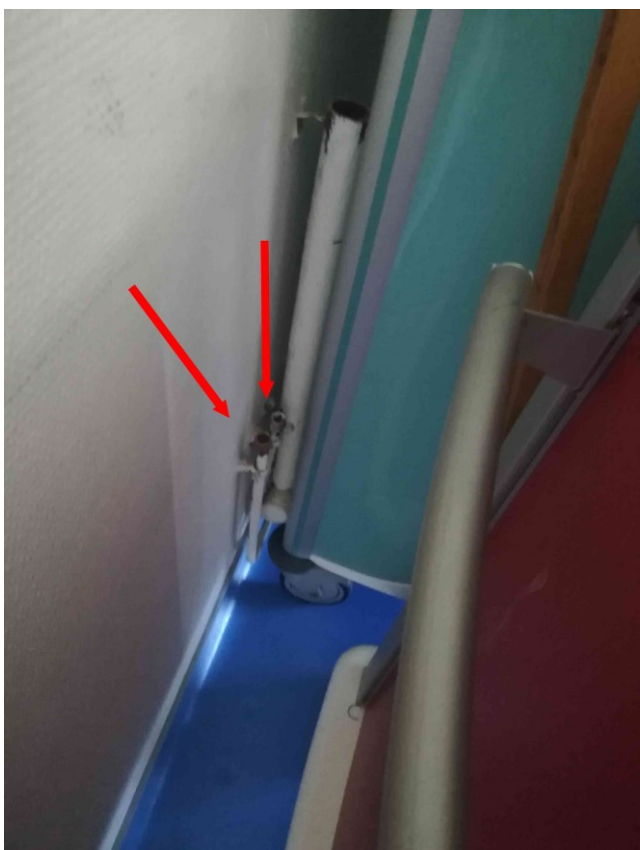
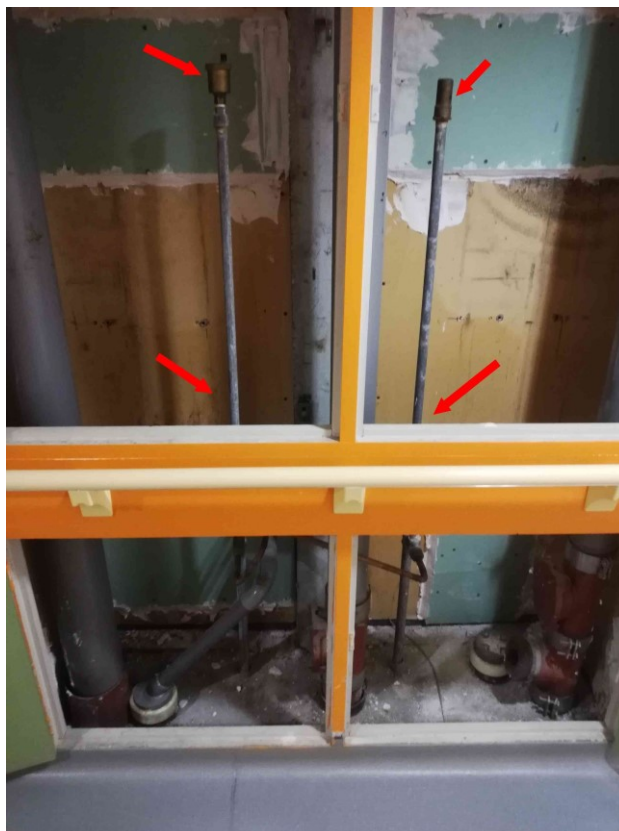
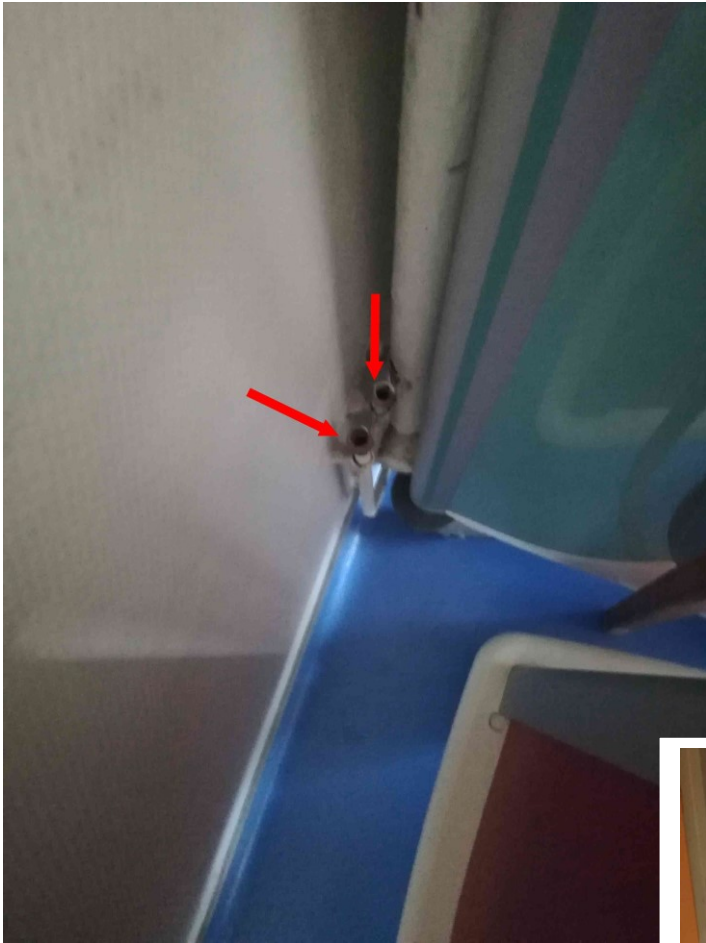
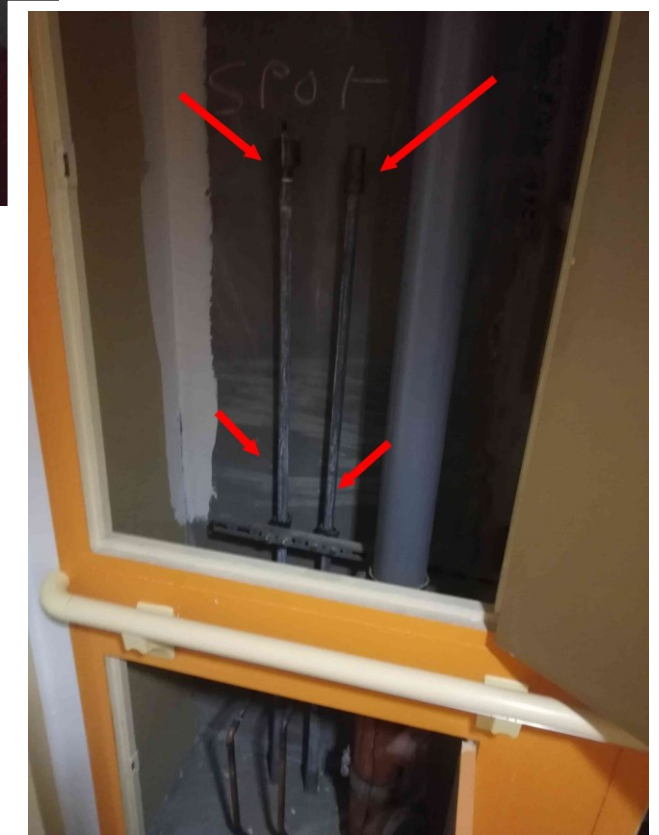
Point critique N :	137	Désignation	Divers
		Localisation	2ème étage - Aile C Salle de soins
