**RAPPORT D'ETUDE DE BOISERIES DAMASCENES OTTOMANES (1205H. /1790-91)  
CONSERVEES AU DEPARTEMENT DES ARTS DE L'ISLAM DU MUSEE DU LOUVRE**

**Titre : BOISERIES OTTOMANES**

**Numéro d'inventaire : RFML.AI.2023.34.1 à 12**

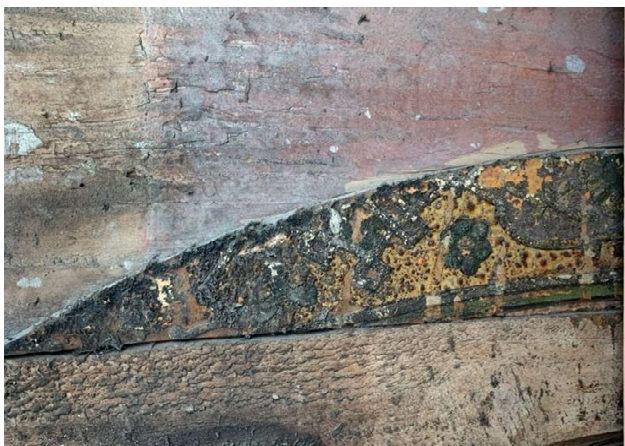
Décor au revers d'un panneau réutilisé

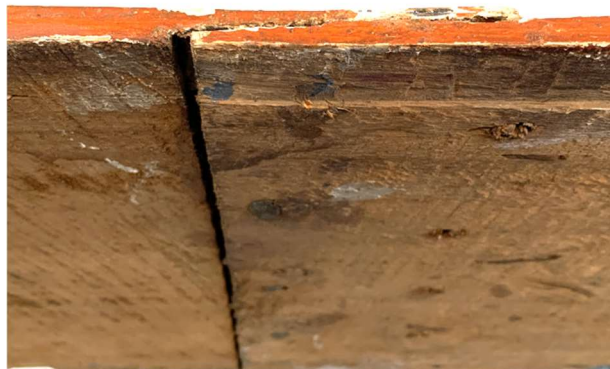
Enture à sifflet

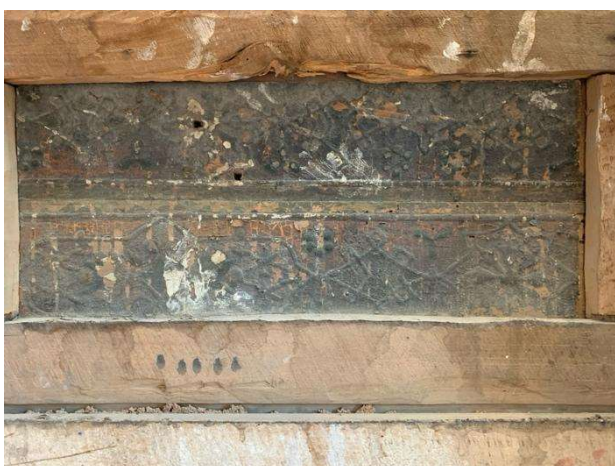
Décor au revers d'un panneau réutilisé

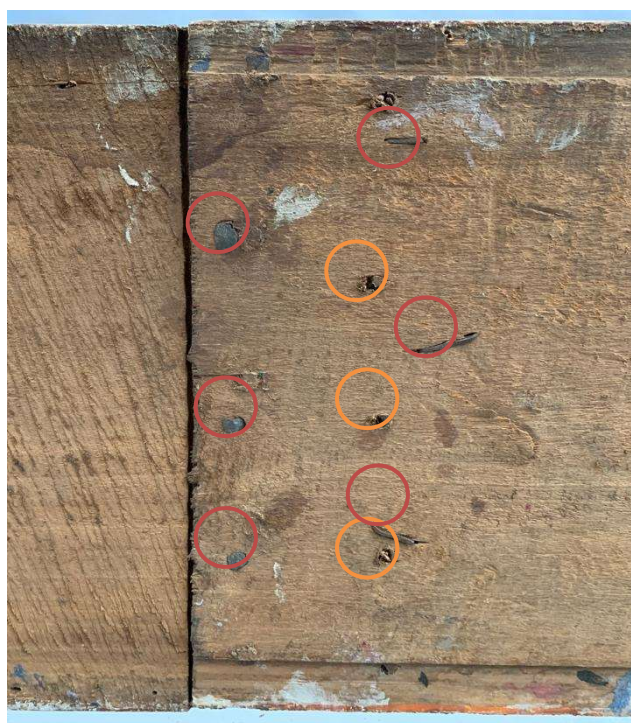
Chevilles et clous forgés maintenant les entures

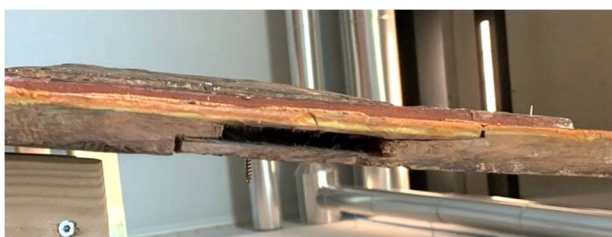
Réutilisation d'un montant enturé avec mortaise

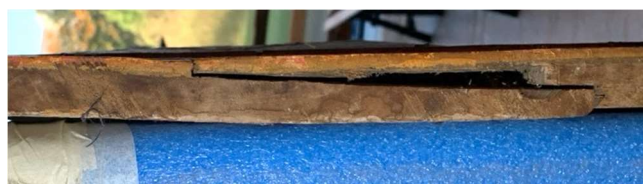
Réutilisation d'un montant avec mortaise, partiellement découpée par une enture

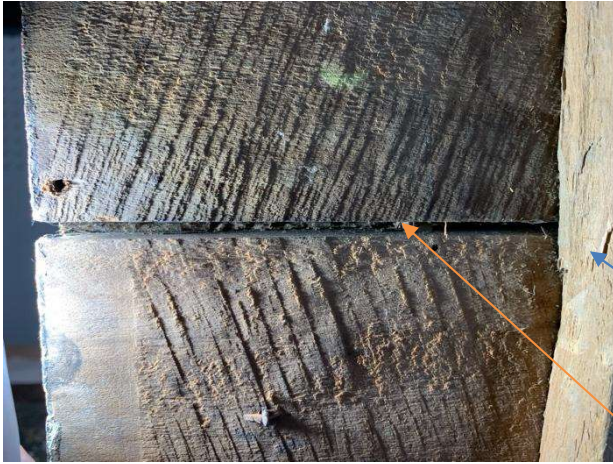
Assemblage à plat-joint renforcé de goujons et d'un tasseau cloué

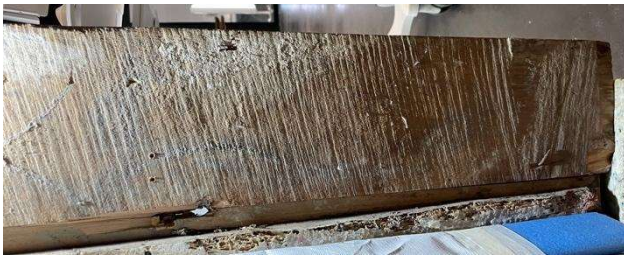
Traces de sciages au revers de montants

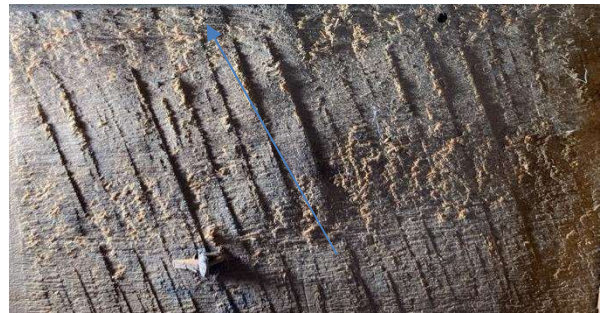
Détail de traces de sciage

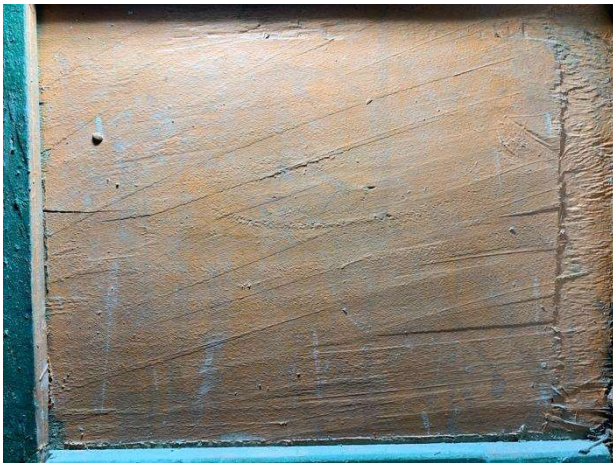
Traces de rabot

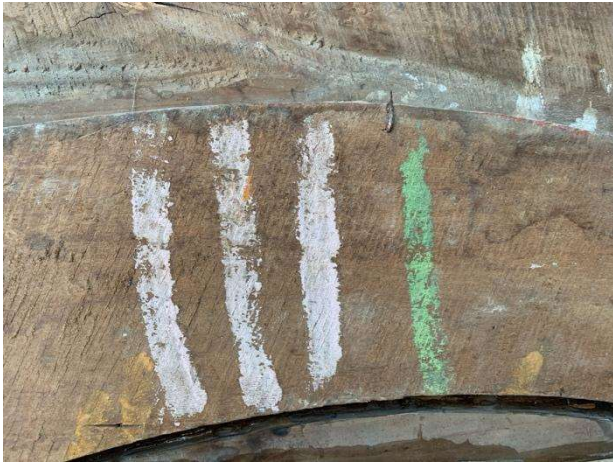
Repères de positionnement au revers

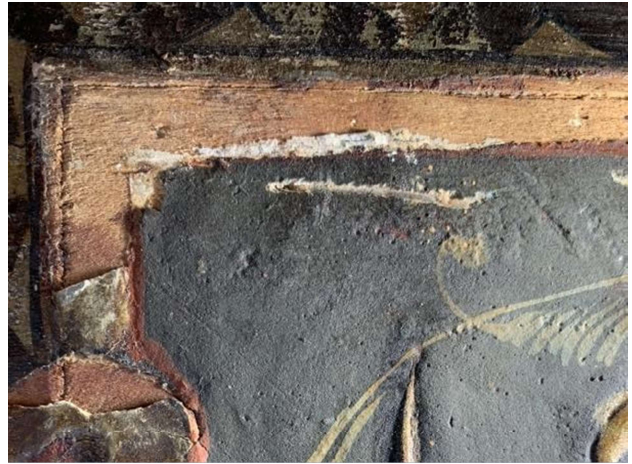
Tracés d'implantation des décors peints à la pointe sèche ou au trusquin

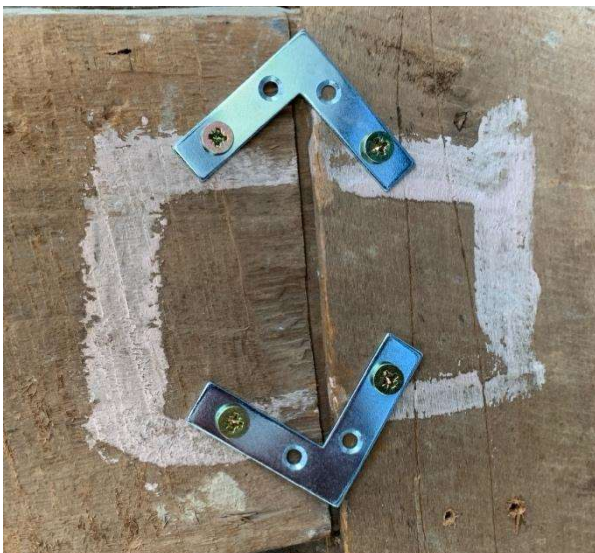
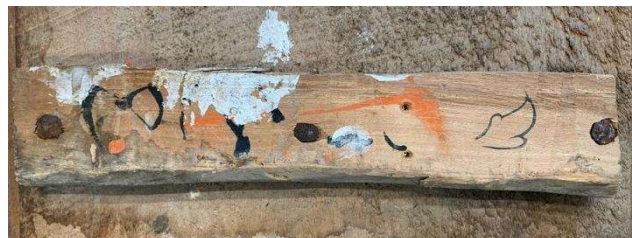
Fig 23 : Traces au revers des panneaux

Divers tracés au revers

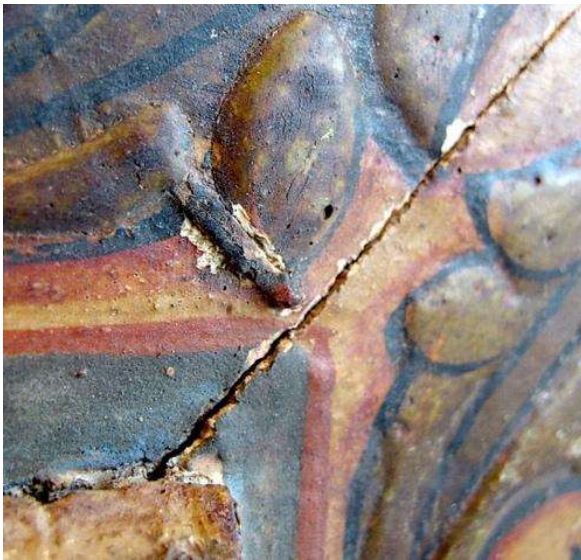
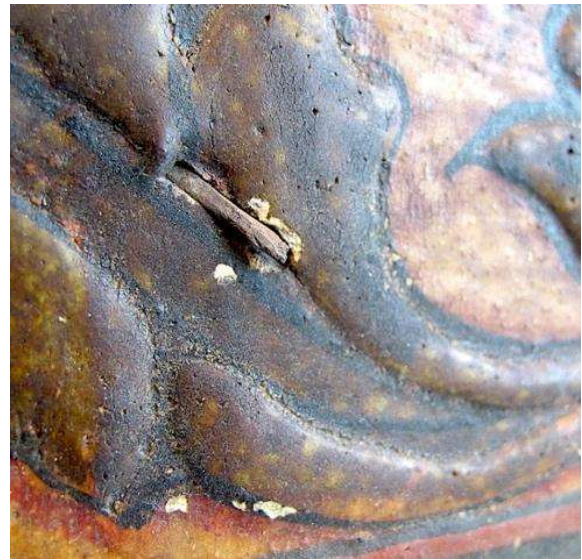
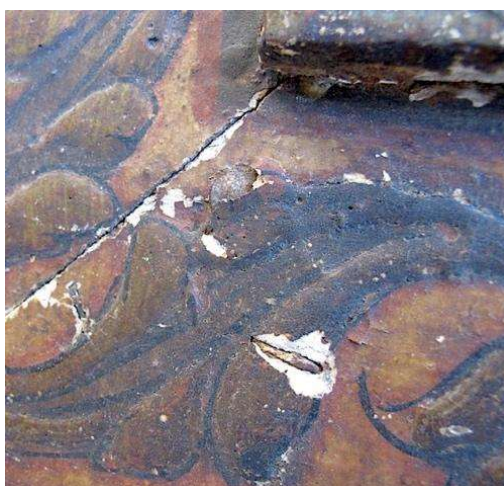
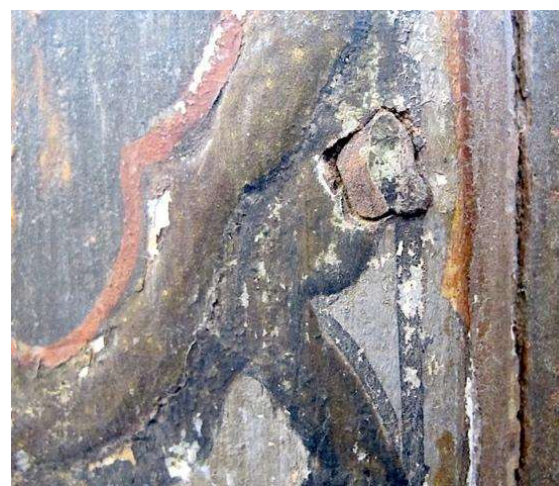
Clous en fer forgé à tête polymorphe écrasée par martelage avec pieds quadrangulaires rabattus par martelage. Les clous peuvent être insérés de l'avant vers l'arrière et inversement, pied rabattu sur la face peinte (système d'assemblage et de serrage des panneaux). Ces éléments ont été utilisés pour les assemblages mécaniques des panneaux en bois et pour la fixation des ferrures. Pour les premiers, ils ont été insérés avant la réalisation des décors peints et pour les seconds après. Ils sont soit encore en place soit manquants et peuvent être repérés grâce aux lacunes de peinture et empreintes autour des têtes et des pieds.

Éléments de fixation en fer forgé insérés avant mise en peinture visibles sur la face.

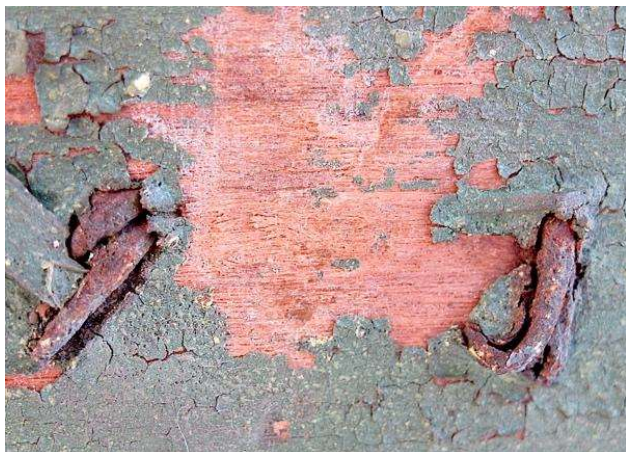
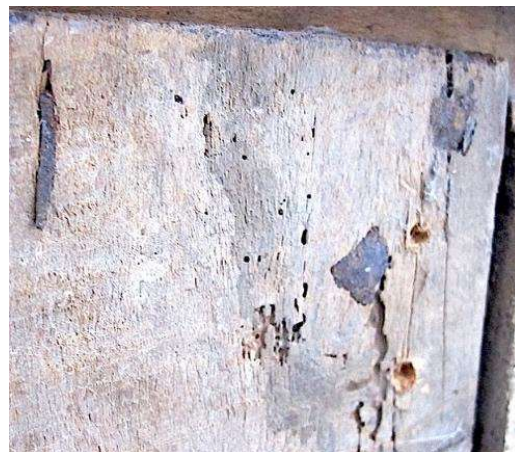
Éléments de fixation en fer forgé insérés avant mise en peinture. Insertion de la face vers l'arrière (pied visible) et inversement (tête visible).

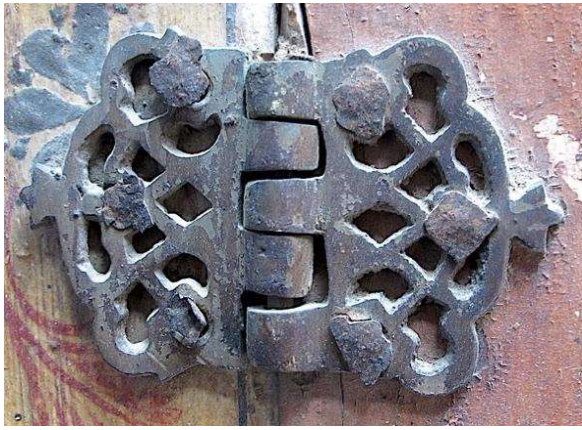
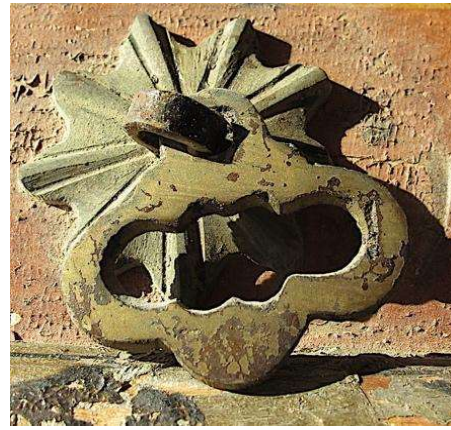
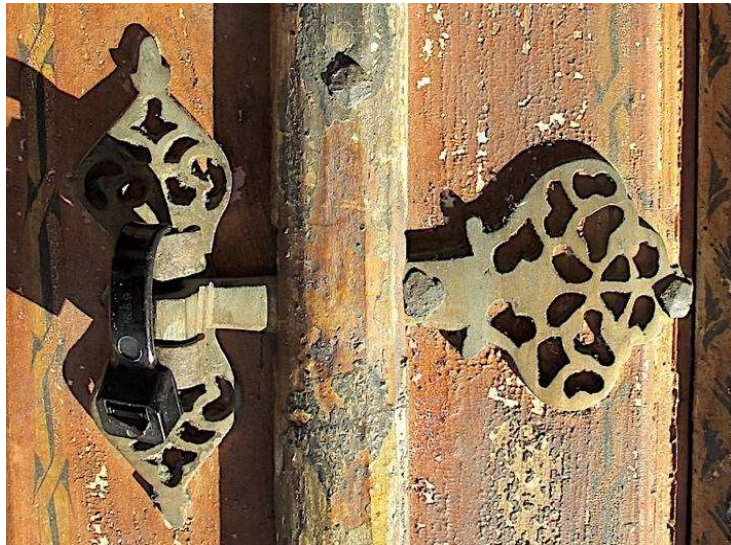
Sur chaque vantail, positionné juste en-dessous des appliques de préhension, le système de fermeture/ouverture est décoré de deux appliques ajourées en arabesque. Le montage d'origine repose sur une applique verticale dotée de deux boucles à doubles pattes superposées agencée sur le vantail gauche et sur une applique horizontale fixée sur le support en bois à l'aide de clous en fer forgé dont l'extrémité forme l'étrier, anneau massif, placé au centre et dans l'alignement des boucles à doubles pattes. Une clavette devait à l'origine s'insérer perpendiculairement et assurait ainsi l'immobilisation des deux vantaux. Toutes les clavettes sont manquantes. Le système est complet et semble d'origine sur les boiserie n°4.

Le battant des vantaux est assuré par deux charnières à fermeture dotées de 5 nœuds saillants fixées sur chacun des vantaux. Une charnière est composée de 2 charnons ajourés en arabesque (dimension moyenne d'un charnon : hauteur : 4,7 cm, largeur : 3,1 et 4 cm, profondeur : entre 0,2 et 0,3 cm). Les charnons sont quasiment identiques entre la série de ceux fixés au vantail et ceux fixés au montant. Les différences pourraient s'expliquer par le mode de fabrication, possiblement des fontes au sable. Il semble qu'à l'origine 3 clous en fer forgé étaient utilisés par charnon pour les fixer. Les axes ou broches ont des sections quadrangulaires pour ceux qui semblent avoir été employés à l'origine. Ce sont des clous, avec ou sans tête, dont l'extrémité inférieure est rabattue afin d'éviter leur extraction et la tête placée en position de blocage sur l'orifice supérieur.

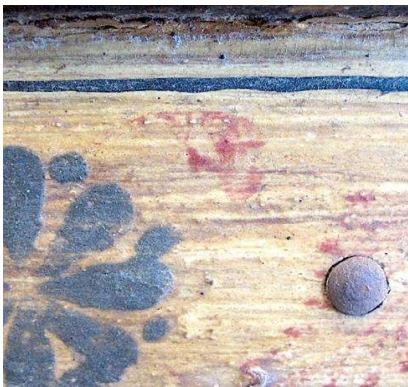
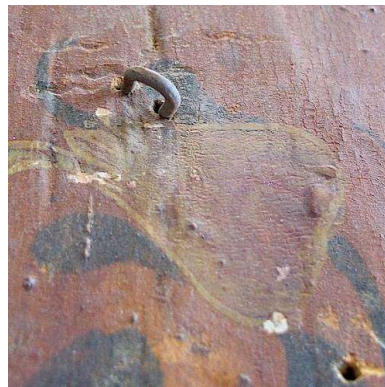
De petits éléments en fer en forme de U ont été fixés sur la face des panneaux. Ces éléments disparates permettaient probablement l'accroche d'accessoires complémentaires lors de l'usage (tenture, encens, lumière, etc.).

Exemples d'éléments modernes en fer ajoutés après fabrication (réparations, usage)

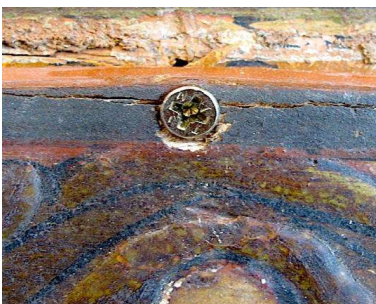
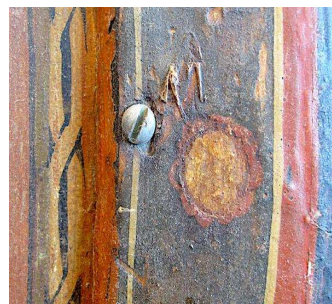
- Des vis à fente à tête plate ou bombée en acier (acier inox, zingué ?)

Cet ensemble est plus hétérogène et il semble avoir été employé avant le dernier remontage.

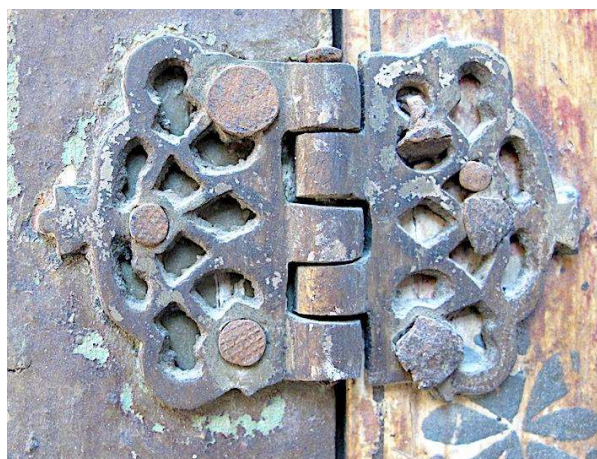
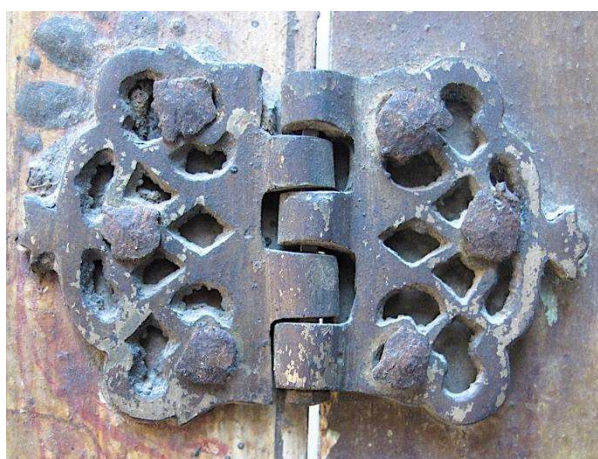
Clous en fer à tête plate ou bombée ajoutés après la fabrication distincts des clous en fer forgé d'origine.

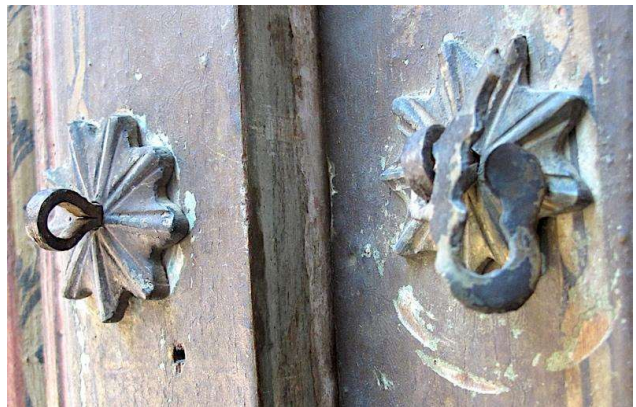
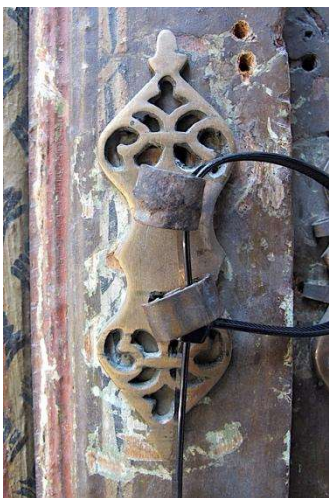
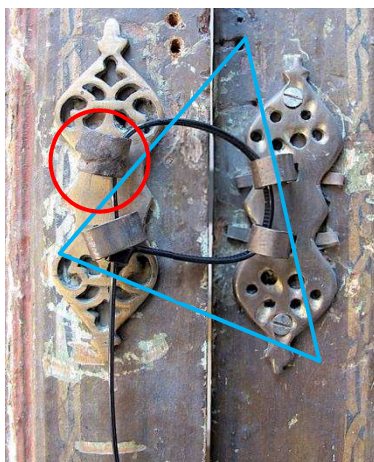
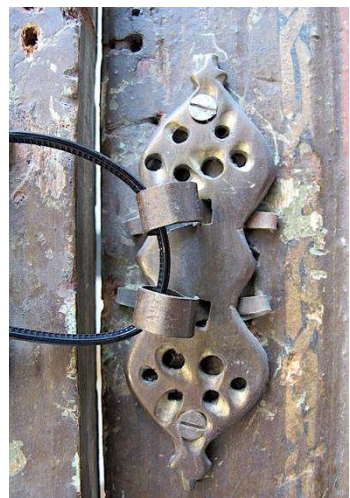
Boucles à doubles pattes : 3 restituées et 1 d'origine

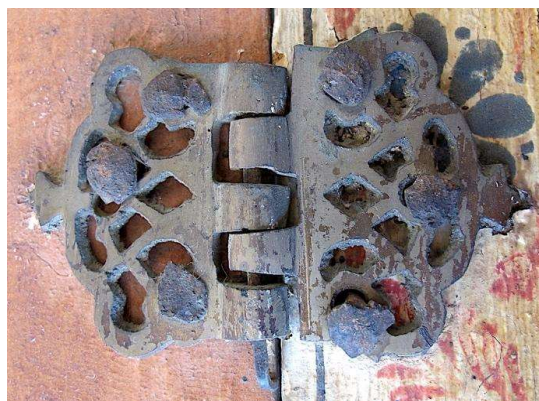
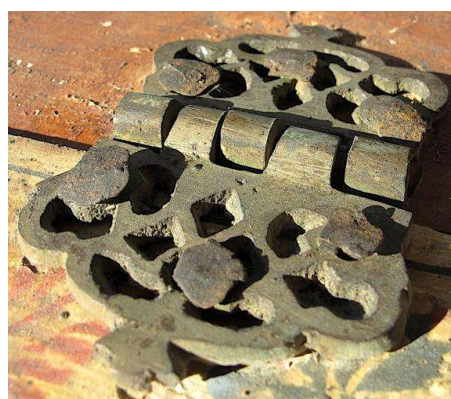
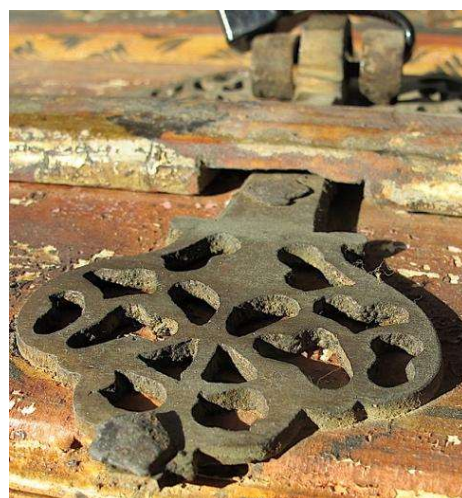
## Aperçu des éléments métalliques - Boiseries murales n°4

Boiserie sur laquelle les ferrures et les fixations semblent toutes d'origine.

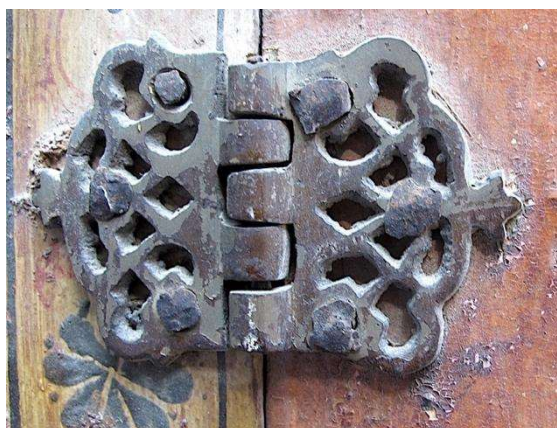
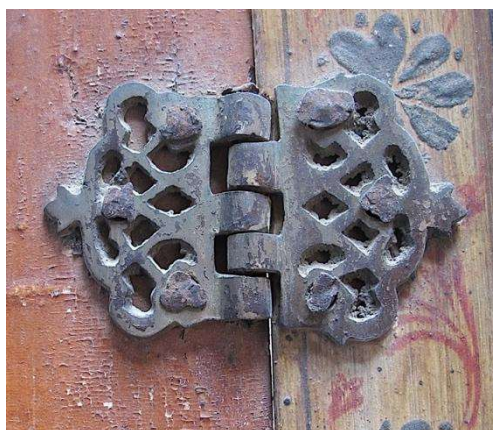
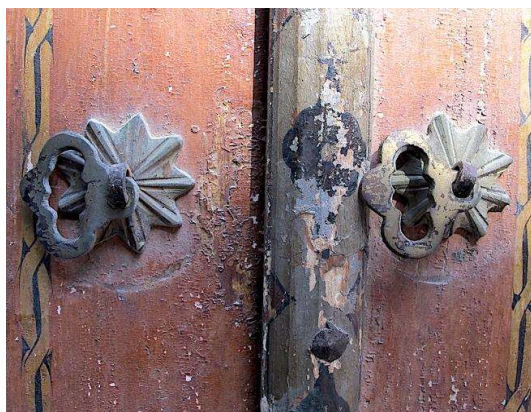
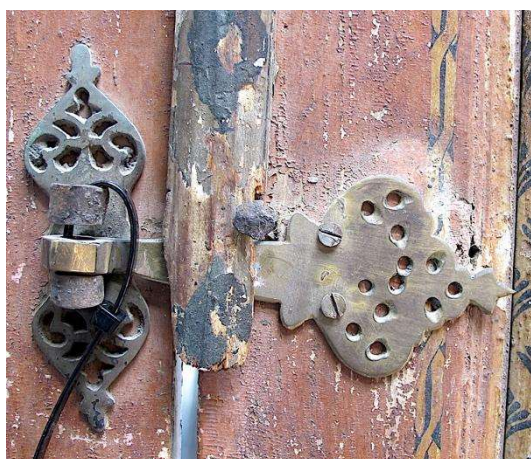
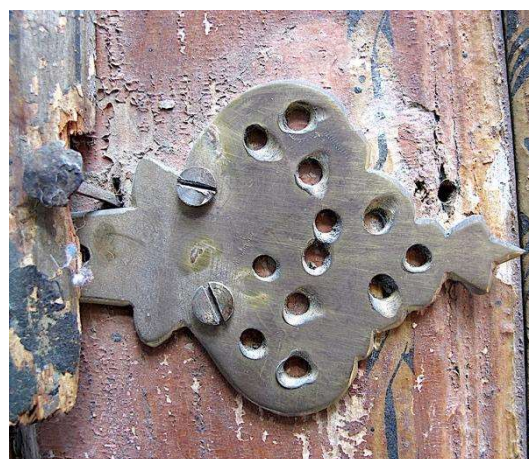
# Aperçu des éléments métalliques - Boiseries murales n°5

Applique ajourée horizontale restituée fixée par des vis à fente plate récentes (intervention au XXe siècle ?).

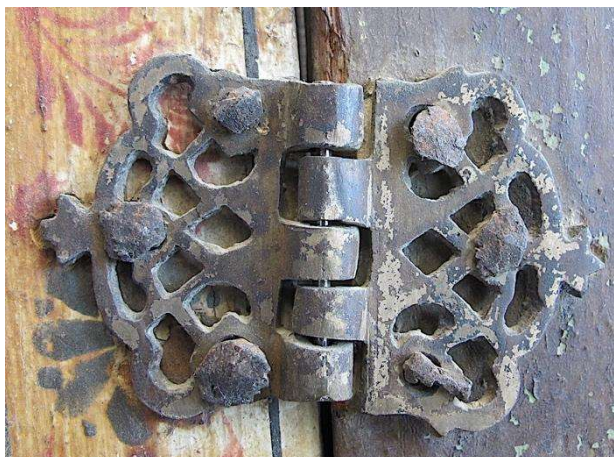
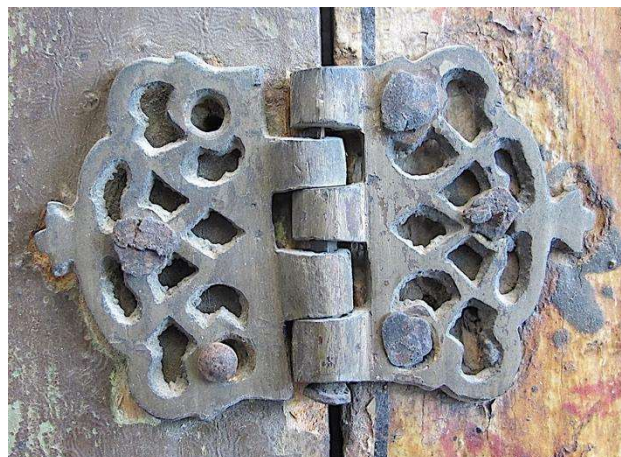
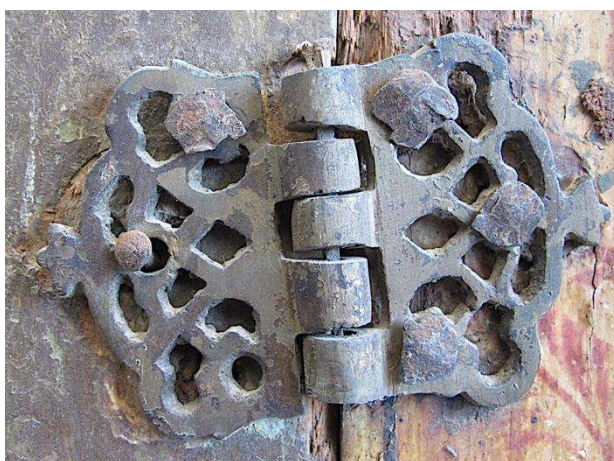
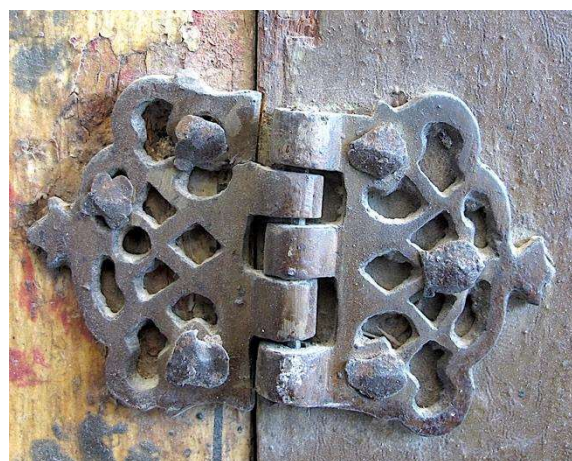
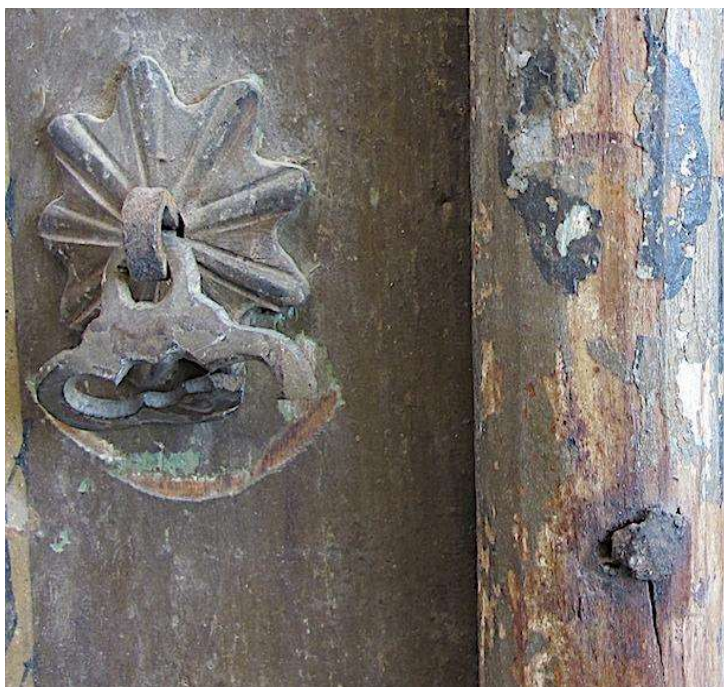
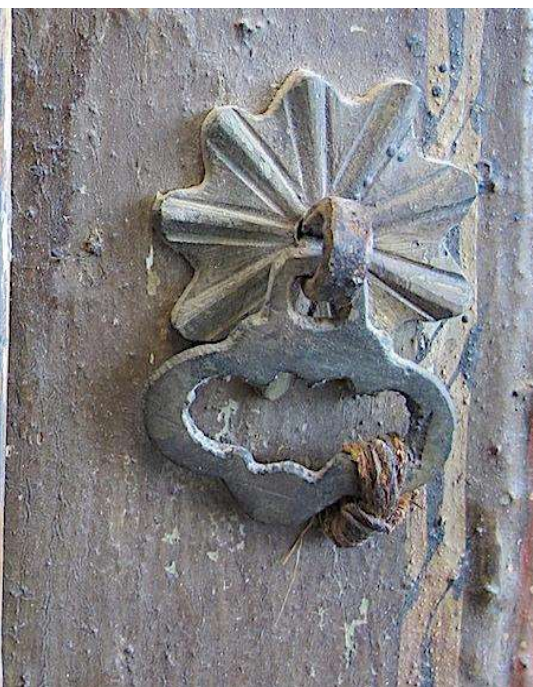
Aperçu des éléments métalliques - Boiseries murales n°6

Applique à droite d'origine dont le pied (étrier) a été sectionné et la surface abrasée, fixation moderne à l'aide de vis. Restitution d'une boucle à doubles pattes sur l'applique à gauche.

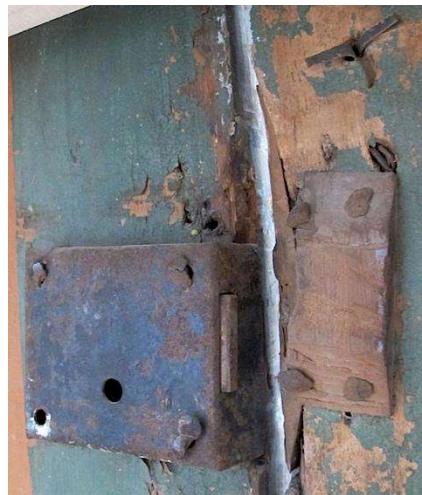
Coffre et plaque de serrure à clef. A la place de la gâche, une pièce de bois placée en renfort (état probablement modifié, partiellement ou intégralement ?).

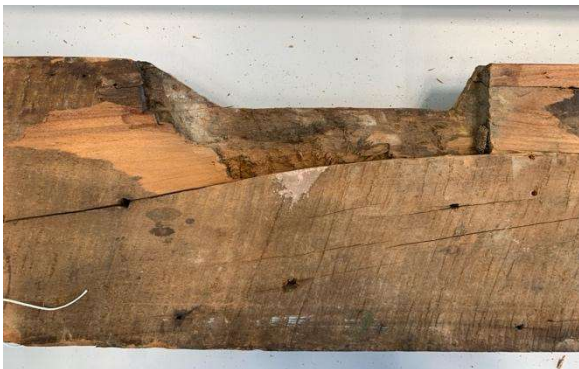
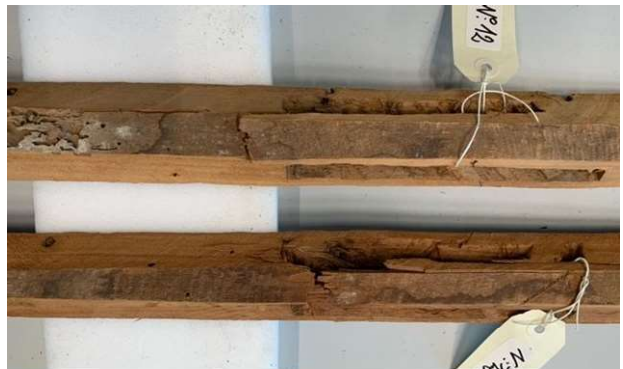
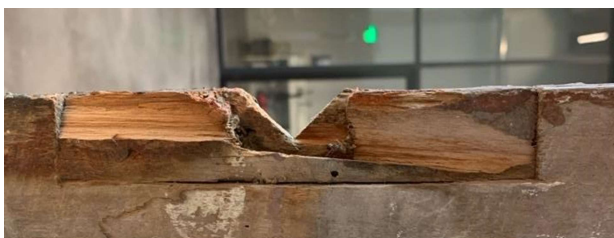
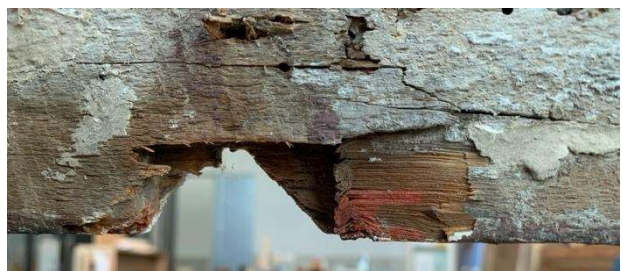
Mortaises cassées et lacunaire

- Consolidation des zones dégradées par les galeries de xylophages.
- Collage des fentes et cassures sur l'ensemble des bois.
- Ajustage et collage de flipots dans les plans de collage non jointifs.

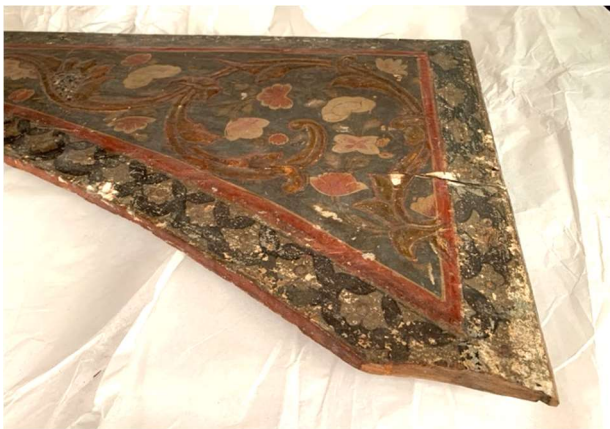
Cassure lacunaire d'un demi cintre appliqué

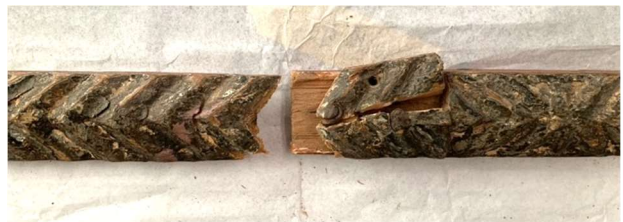
Désassemblage d'une enture de petite traverse sculptée

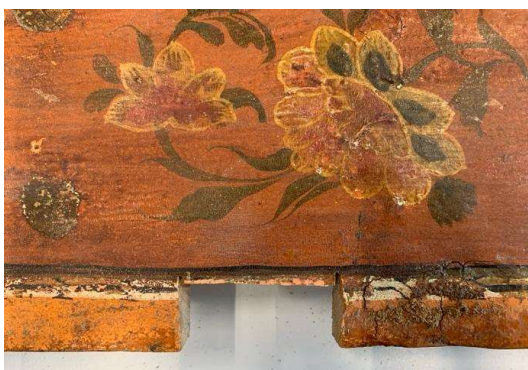
Découpe moderne d'un chant d'un panneau vertical appliqué

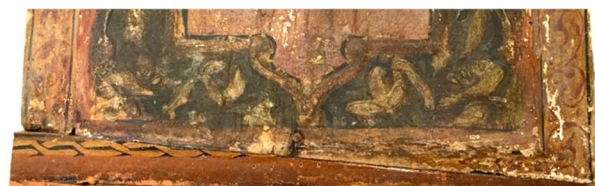
- De rares interventions de « restauration » sont visibles comme la greffe inadéquate au bas d'un panneau appliqué et la présence de mastic de bouchage.

Collage d'une greffe inappropriée au bas d'un panneau vertical appliqué

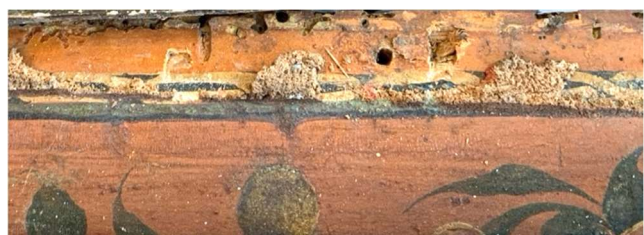
Présence de mastics de bouchage

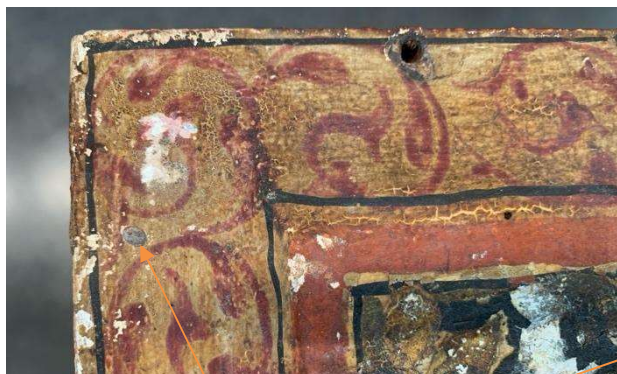
D'autres interventions plus récentes, comme des clous, traces de colle moderne, équerres métalliques et tasseaux cloués ou vis de fixation des panneaux appliqués, semblent dues au remontage des boiseries pour leur vente. La colle présente est sensible à l'acétone sans se dissoudre entièrement et elle apparaît en couleur blanchâtre sous éclairage ultra-violet (colle synthétique).

Clous récents

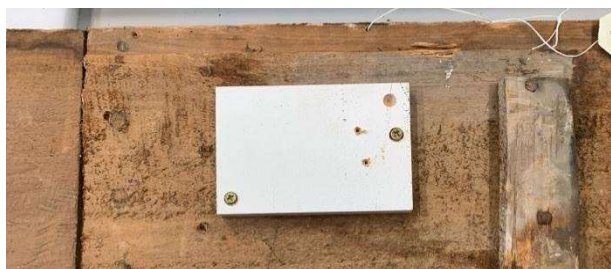
Taquets en aggloméré mélaminé vissés au revers

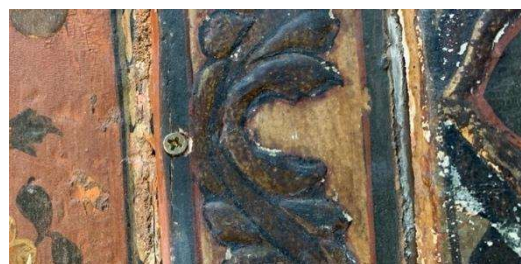
Vis de fixation des panneaux appliqués

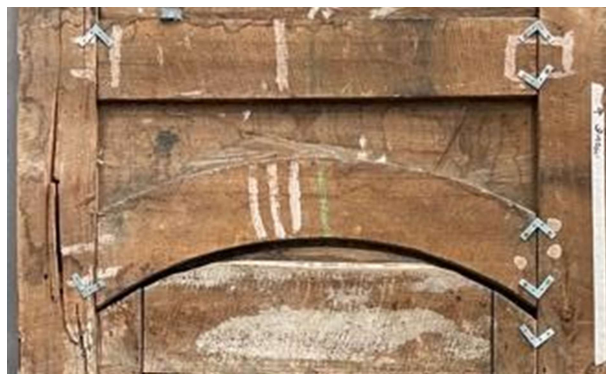
Détail des équerres de renfort fixées au revers

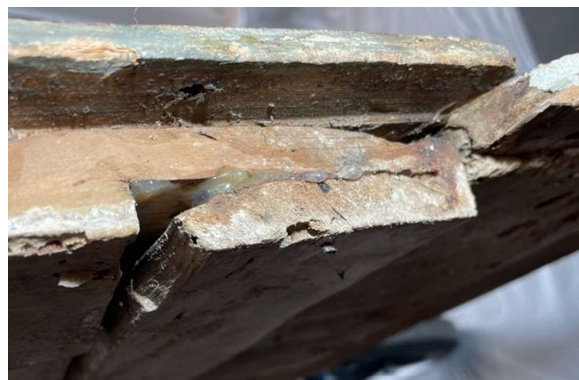
Traces de colle récentes

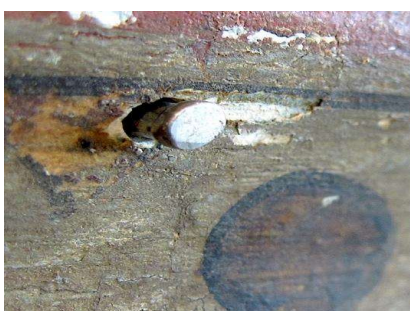
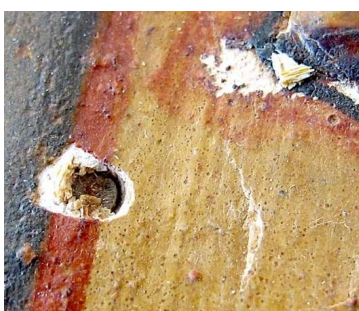
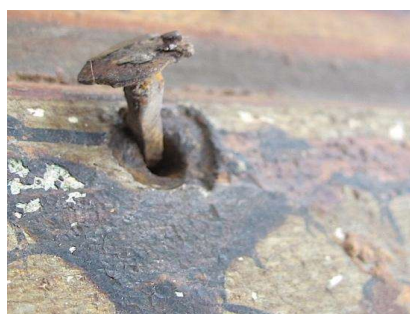
- Perte ou élimination d'une partie des clous et pointes d'assemblage.
- Perte de 2 appliques ajourées d'origine du système d'ouverture/fermeture et d'un battant de rosace.
- Pied et tête de clous coupés récemment.
- Têtes de clous forgés sortis de leur logement, légèrement surélevés pour la plupart non mobiles. La tige pénètre suffisamment dans les parties assemblées et cette extraction partielle n'engage pas la viabilité des assemblages.
- Déformation de 2 battants accompagnée de cassure avec perte partielle de matière.
- Les clous modernes reprennent souvent les anciennes perforations laissées vacantes.

- Élimination des produits de corrosion externes.
- Stabilisation éventuelle en fonction de la composition et de l'état de la surface d'origine. Dans ce cas de figure, toutes les précautions devront être prises afin de ne pas polluer la couche picturale.
- Application d'une protection de surface afin de limiter les échanges gazeux.
