**Rapport de repérage des matériaux et produits contenant de l'amiante avant réalisation de travaux dans un immeuble bâti**

**Nom du site :** MAISON DE L UNIVERSITE  
**Latitude :** 5.066398  
**Longitude :** 47.31282

MAISON UNIVERSITE  
ESPLANADE ERASME  
21000 DIJON

**Numéro d'affaire :** 22597533  
**Référence du rapport :** 22597533/S1.1.4.R  
**Rédigé le :** 23/07/2024  
**Par l'opérateur de repérage :** Olivier GUINOT  
**Date de la commande :** 10/06/2024

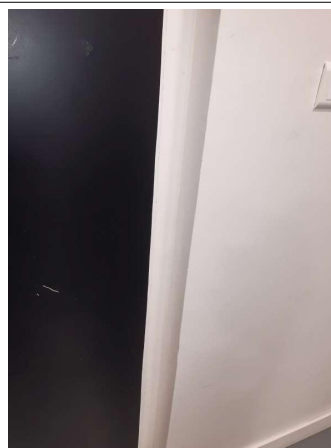
Prélèvement - P17 : R+1 / ACCES ASC - Enduit- (Absence d'amiante)

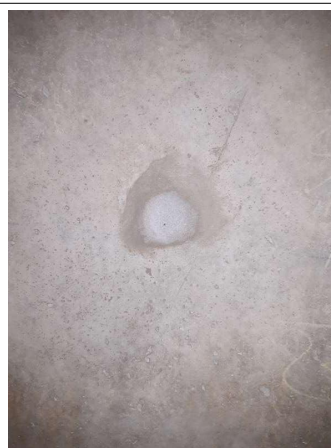
Prélèvement - P33 : R-1 / ARCHIVES - Ragréage- (Absence d'amiante)

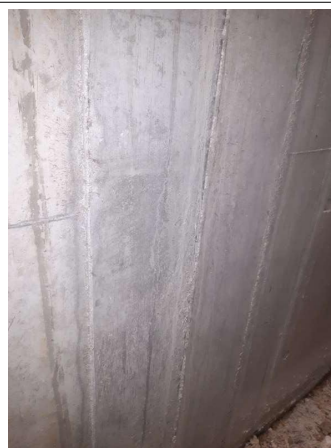
Prélèvement - P35 : R-1 / ARCHIVES - Flocage- (Absence d'amiante)

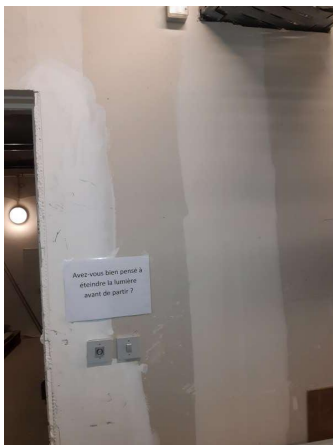
Prélèvement - P41 : R-1 / S6 - Enduit de jointoiement de plaques de plâtre- (Absence d'amiante)
