PRE-RAPPORT DE REPERAGE DES MATERIAUX ET PRODUITS CONTENANT DE L'AMIANTE AVANT TRAVAUX

Identification du bien : Bâtiment C

Situation du bien : Campus de la Métare – St Etienne

Programme de travaux : Renovations générales

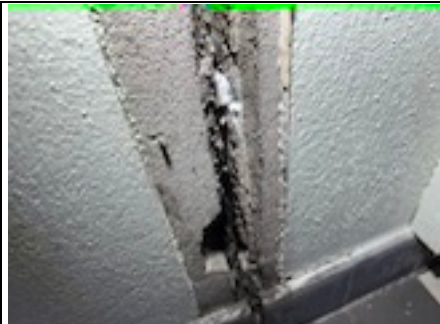
Joint de dilatation polystyrène	Équipement PARTENAIR 2016	Compresseur BOGE 1999

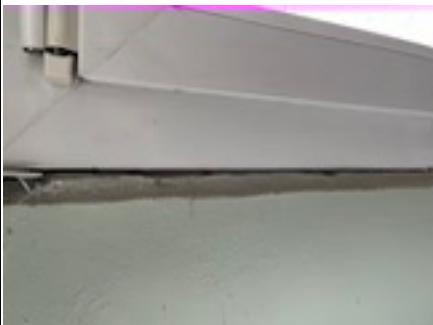
Machinerie hydraulique	Chaudière 2 2009	Absence de joint sous cadre fenêtre PVC sans dormant bois/alu
