## RAPPORT D'INTERVENTION

**2011523/13015MARSEILLE**

**CHANTIER AUTOROUTE A7  
Autoroute A7  
13015 MARSEILLE**

**Inspection vidéo collecteur des eaux pluviales.**

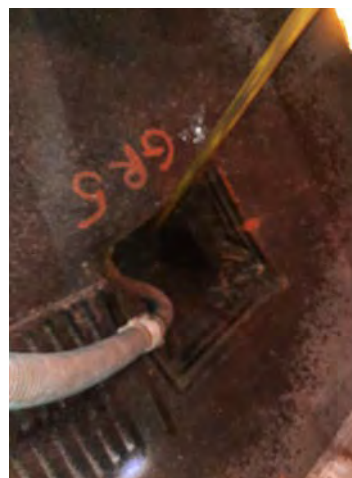
ASPIRATION DEPUIS GR5

Réseaux très engorgés - Nécessité d'aspiration et curag .e

Nous vous conseillons de procéder à un curage ou entretien régulier de ce réseau.

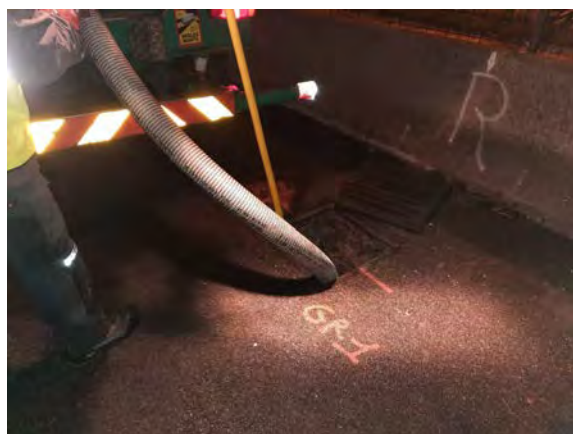
ASPIRATION CURAGE DEPUIS GR1

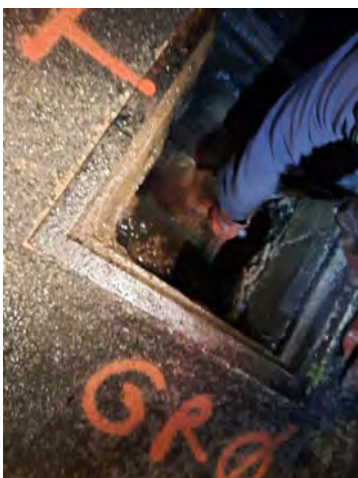
Présence de matières lourdes dans les regards et réseaux EP.

DÉGAGEMENT GR0

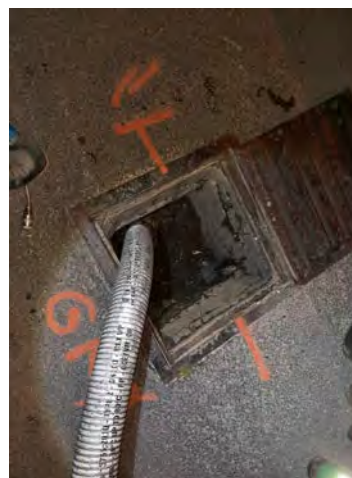
ASPIRATION GR0

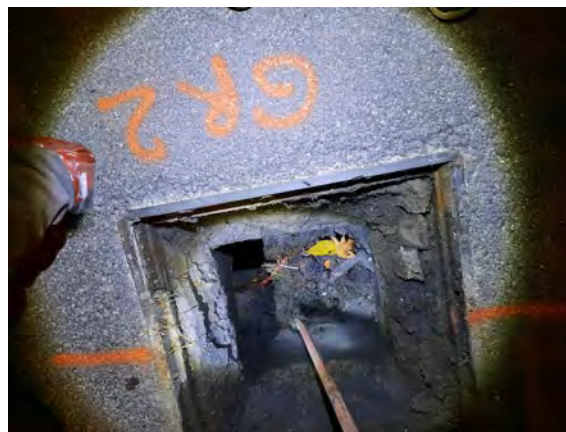
DÉGAGEMENT ENROBÉ GR2

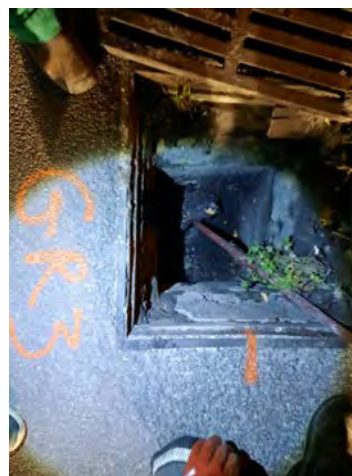
DÉGAGEMENT MATIÈRES LOURDES GR3

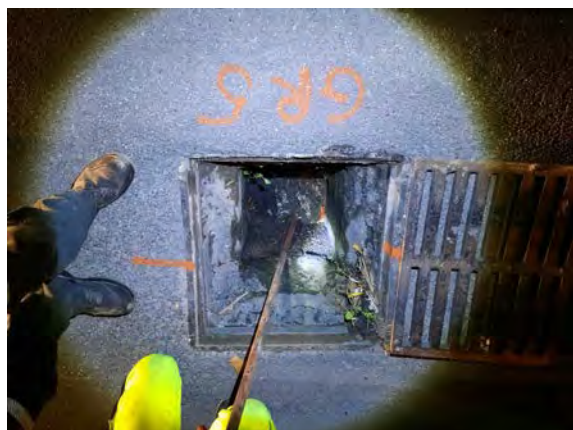
DÉGAGEMENT BÉTON GR5

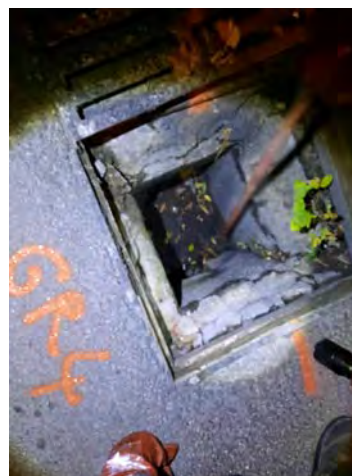
DÉGAGEMENT GR4

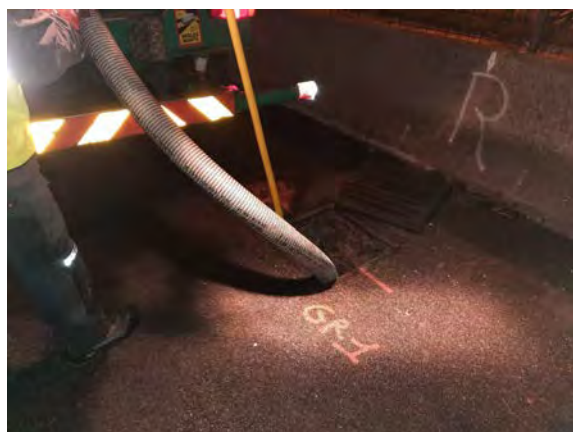
CURAGE ASPIRATION GR1

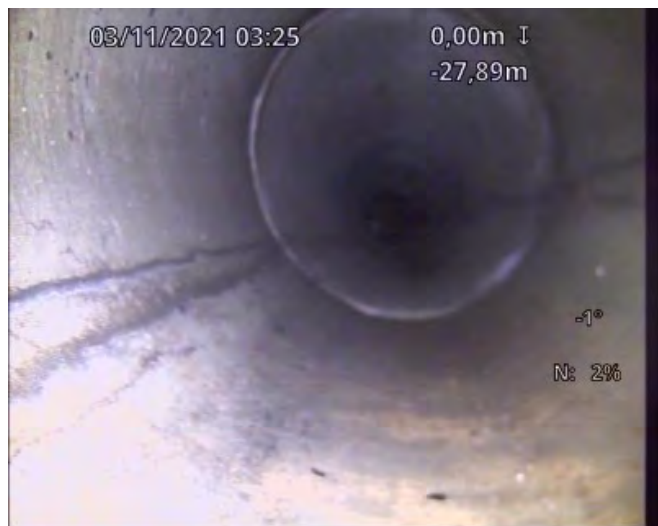
Photo img00000\_001.jpg Position 0,00 m  
Vidéo 00:00:00 Code BCD  
Type du noeud de départ, Photo capturée

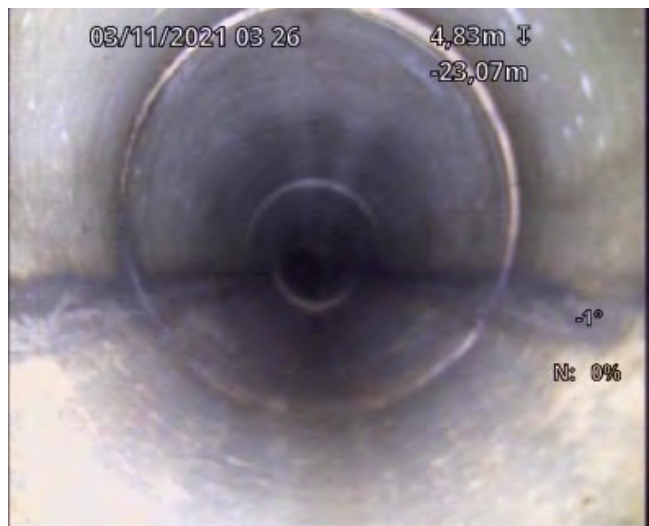
Photo img00040\_002.jpg Position 4,83 m  
Vidéo 00:00:40 Code BDA  
Photographie générale, Raccordement correct

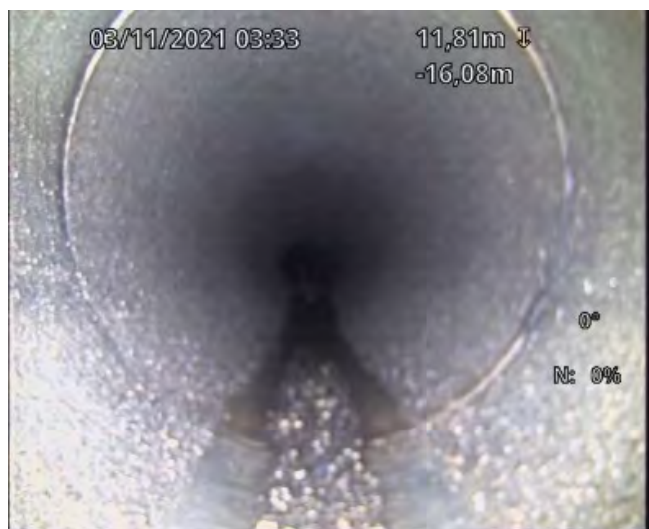
Photo img00421\_004.jpg Position 11,81 m  
Vidéo 00:04:21 Code BDA  
Photographie générale, Raccordement correct

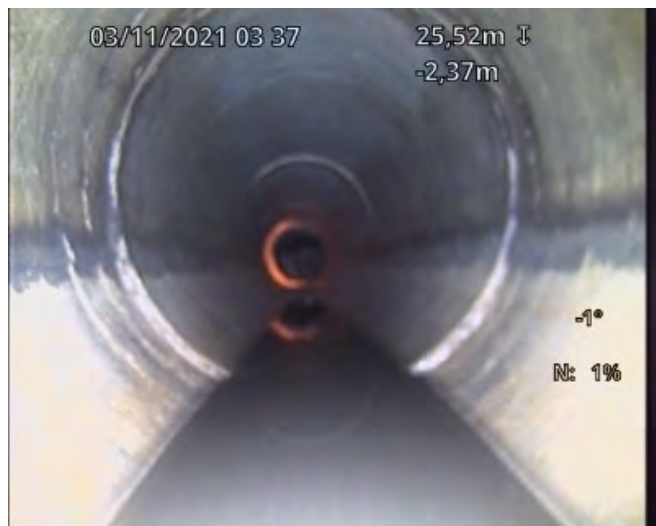
Photo img00749\_005.jpg Position 25,52 m  
Vidéo 00:07:49 Code BDA  
Photographie générale, Raccordement correct

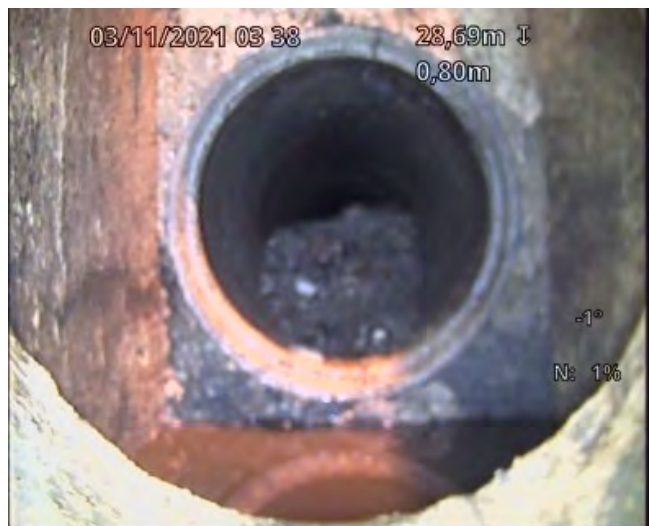
Photo img00809\_006.jpg Position 28,69 m  
Vidéo 00:08:09 Code BCE  
Référence du noeud d'arrivée, Regard de visite, Référence du noeud:  
4Nom, Coordonnées du noeud: 0Coordonnées , Regard GR4  
Fin Inspection, Photo capturée

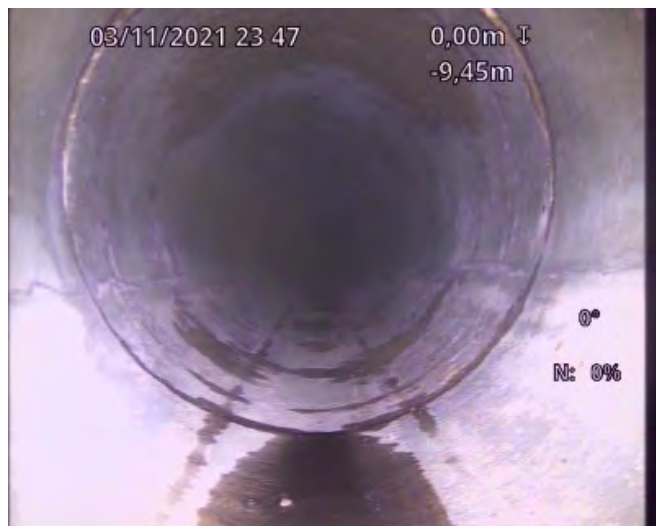
Photo img00000\_001.jpg Position 0,00 m  
Vidéo 00:00:00 Code BCD  
Type du noeud de départ, Photo capturée

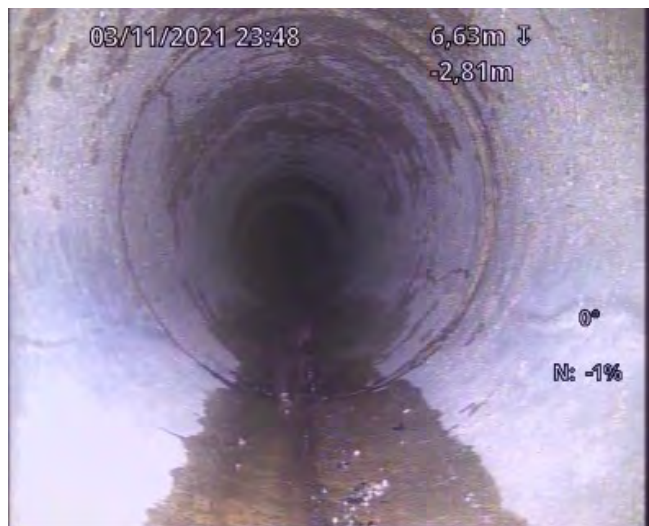
Photo img00031\_002.jpg Position 6,64 m  
Vidéo 00:00:31 Code BDA  
Photographie générale, Raccordement correct

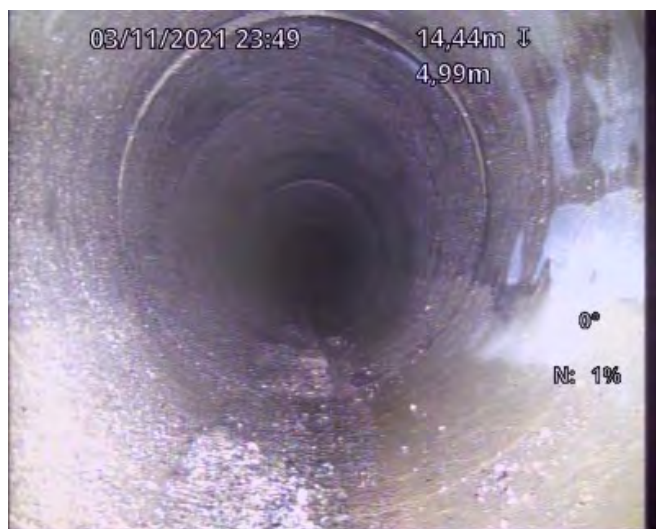
Photo img00057\_003.jpg Position 14,44 m  
Vidéo 00:00:57 Code BDA  
Photographie générale, Raccordement correct

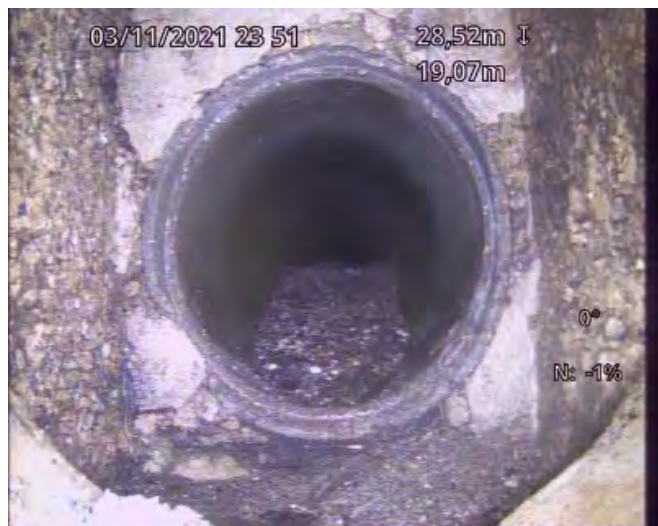
Photo img00156\_005.jpg

Référence du noeud d'arrivée, Regard de visite, Référence du noeud:

5Nom, Coordonnées du noeud: 0Coordonnées , Arrivée regard GR5

Fin ITV, Photo capturée

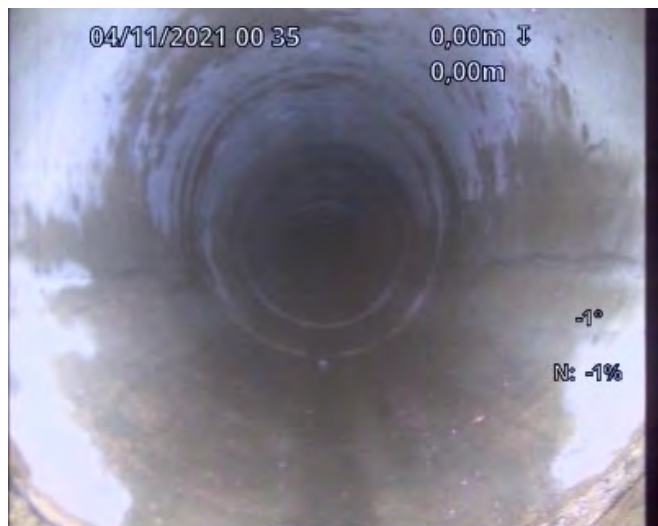
Photo img00000\_001.jpg Position 0,00 m  
Vidéo 00:00:00 Code BCD  
Type du noeud de départ, Photo capturée

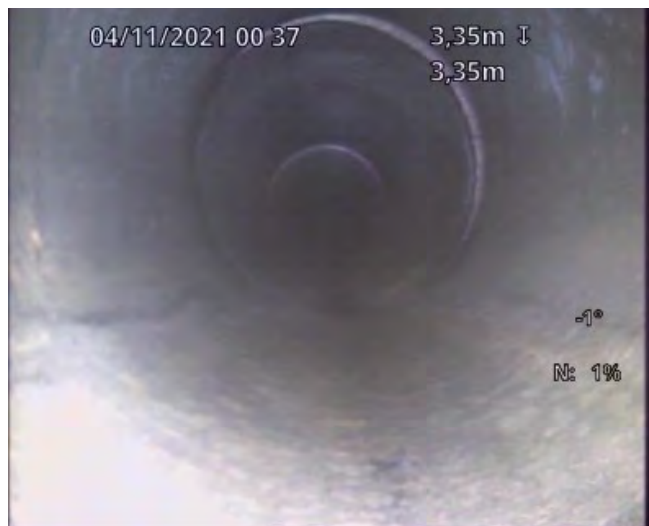
Photo img00156\_002.jpg Position 3,35 m  
Vidéo 00:01:56 Code BDA  
Photographie générale, Raccordement correct

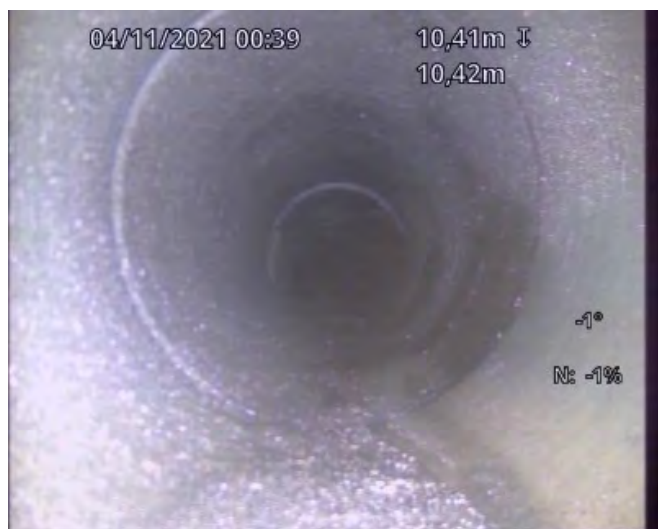
Photo img00323\_003.jpg Position 10,41 m  
Vidéo 00:03:23 Code BDA  
Photographie générale, Raccordement correct

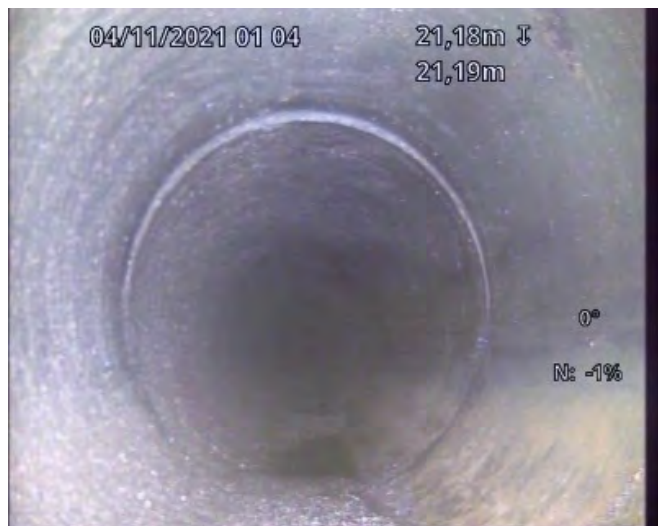
Photo img01013\_005.jpg Position 21,18 m  
Vidéo 00:10:13 Code BDA  
Photographie générale, Raccordement correct

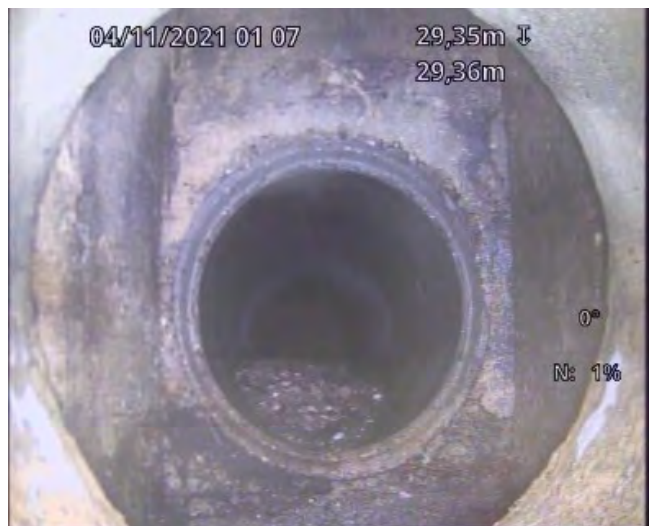
Photo img01140\_006.jpg Position 29,35 m  
Vidéo 00:11:40 Code BCE  
Référence du noeud d'arrivée, Regard de visite, Référence du noeud: 6Nom, Coordonnées du noeud: 0Coordonnées , dommages au niveau de l'assemblage des tuyaux, le dommage de la section nr. 1 commence ici, Arrivée GR6

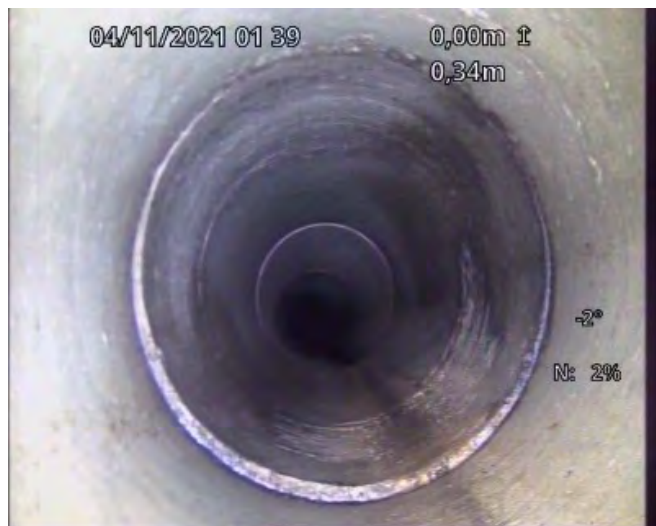
Photo img00000\_001.jpg Position 0,00 m  
Vidéo 00:00:00 Code BCD  
Type du noeud de départ, Photo capturée

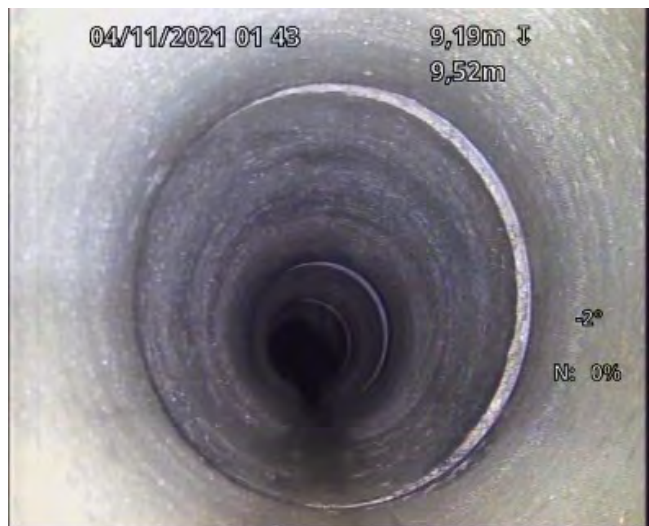
Photo img00317\_002.jpg Position 9,19 m  
Vidéo 00:03:17 Code BDA  
Photographie générale, Raccordement correct

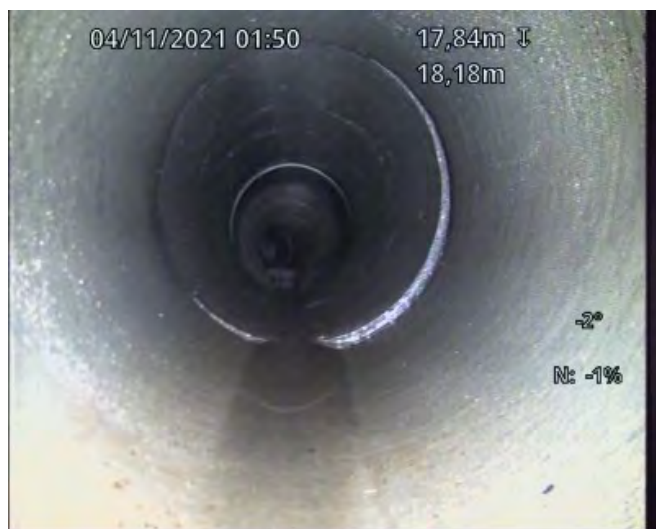
Photo img00945\_003.jpg Position 17,84 m  
Vidéo 00:09:45 Code BDA  
Photographie générale, Raccordement correct

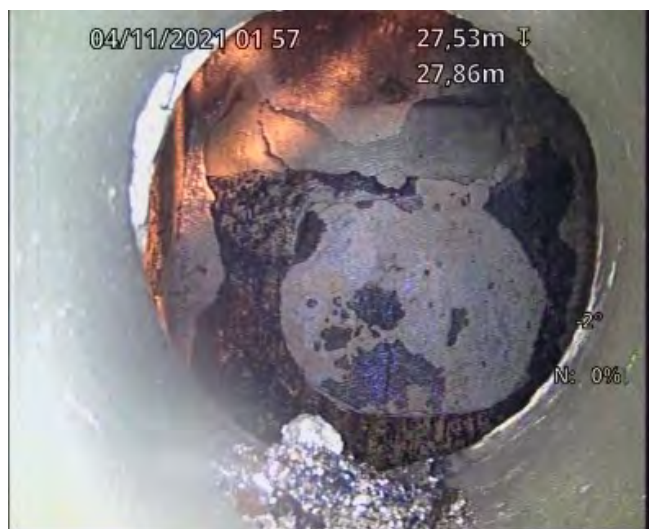
Photo img01538\_004.jpg Position 27,53 m  
Vidéo 00:15:38 Code BCE  
Référence du noeud d'arrivée, Regard de visite, Référence du noeud:  
7Nom, Coordonnées du noeud: 0Coordonnées , Arrivée regard GR7  
FIN ITV, Photo capturée
