RAPPORT DE MISSION

RLY3.I.103

Diagnostic structure, Chaufferie de la Doua, Villeurbanne (69)

Courrier RLY0.I.1180 - 29/08/2018

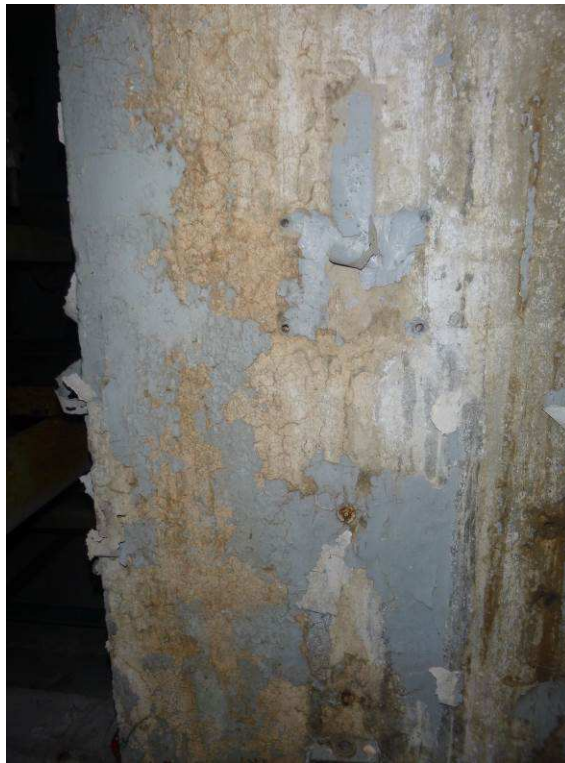
Photo 560

- On remarque au niveau des poteaux un faïençage avec des traces de rouille (photo 560), des armatures apparentes (photo 566).
- Les dalles hautes du sous-sol, sont fissurées avec des efflorescences et traces de rouille (photo 555-557), et parfois des stalactite (photo 565-567)

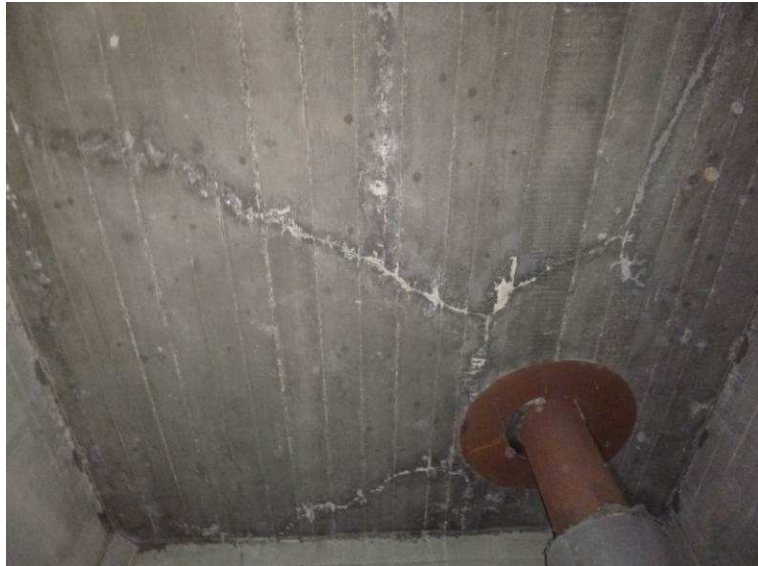
Photo 532

- Le plancher bas en sous-face présente des fissures calcifiées généralisées (photo 532-536)
- Ainsi que le plancher haut des fissures avec coulure de calcite sèche (photo 530)
On observe aussi des fissures multidirectionnelles avec stalactite, calcite, Efflorescences et Traces de rouille (photo 535)

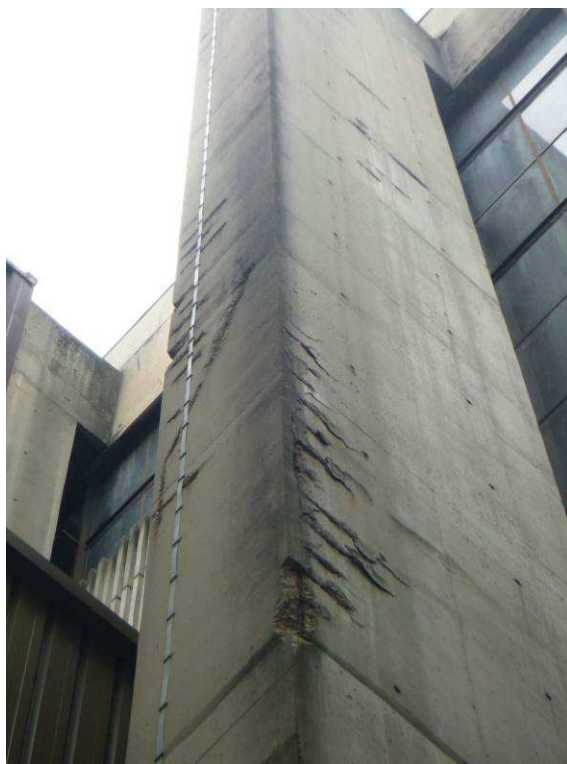
Photo 517

- Les poteaux portiques extérieur ont tous des éclats ou amorces d'éclats avec aciers apparents oxydés (photo 517).
- Sur l'acrotère, on note de nombreux éclats avec aciers apparents oxydés (photo 515)
- On note également en pied des voiles de façade un enduit dégradé (photo 518).

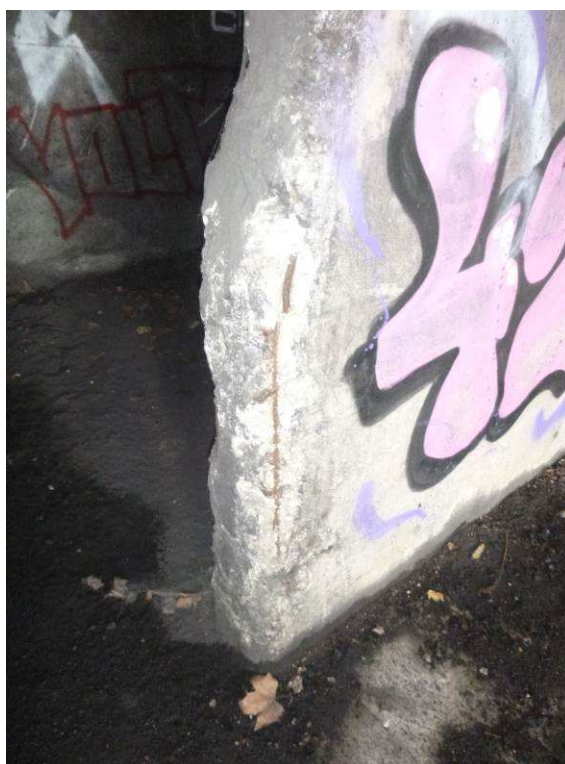
Photo 492

- Les murs en retour ont des éclats avec aciers apparents oxydés (photo 492)
- On observe sur les voiles de nombreux éclats avec aciers apparents corrodés en tête (photo 494)
Des traces de rouille avec formation d'éclats (photo 497).
- On note sur la structure poteaux /poutres : des éclats avec aciers apparents corrodés et perte de section généralisés, des épaufrures généralisées et des efflorescences généralisées (photo 495-496).
- En tête des poutres des anciennes toiture ont été arrachées, on observe donc : Dans les anciens caniveaux des aciers apparents oxydés (photo 539)
Des anciennes efflorescences avec traces de rouille (photo 538-540-541)

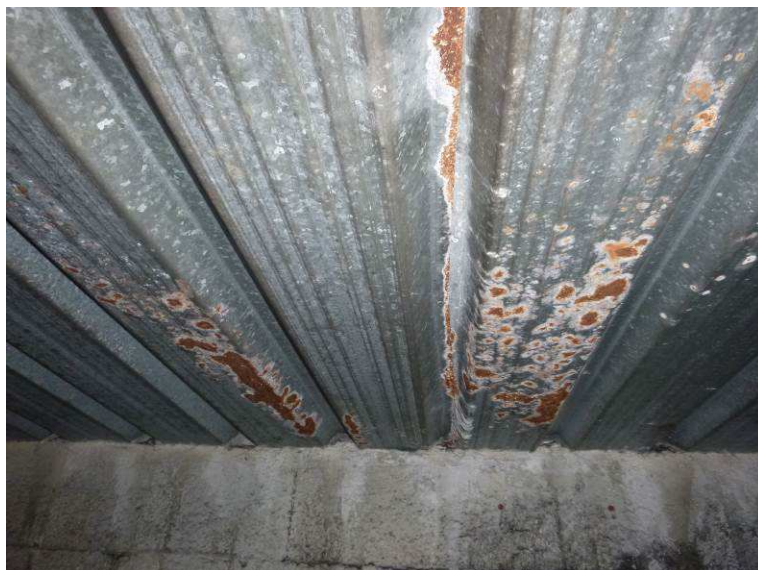
Photo 482

- On note en sous-face de dalle sous-sol les bacs aciers sont tordus et corrodés avec un béton oxydé (photo 482-485-486-487) et quelques aciers apparents (photo 483).
- Les profilés métalliques corrodés (photo 488).
- Et un niveau sous-sol inondé en point bas (photo 490)

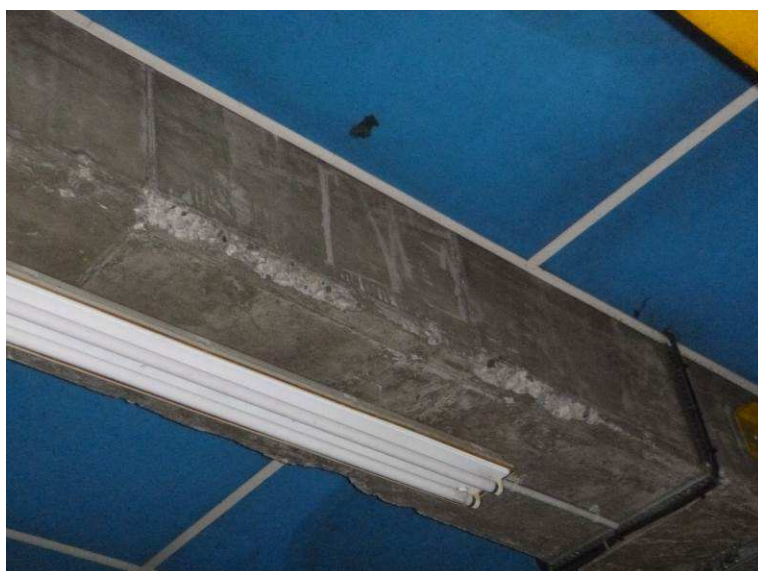
Photo 500

- On note quelques épaufrures sans aciers apparents au niveau des poutres (photo 501)
- En sous face de dalle (peu observable), on remarque du faïençage calcifié avec traces de rouille (photo 500)

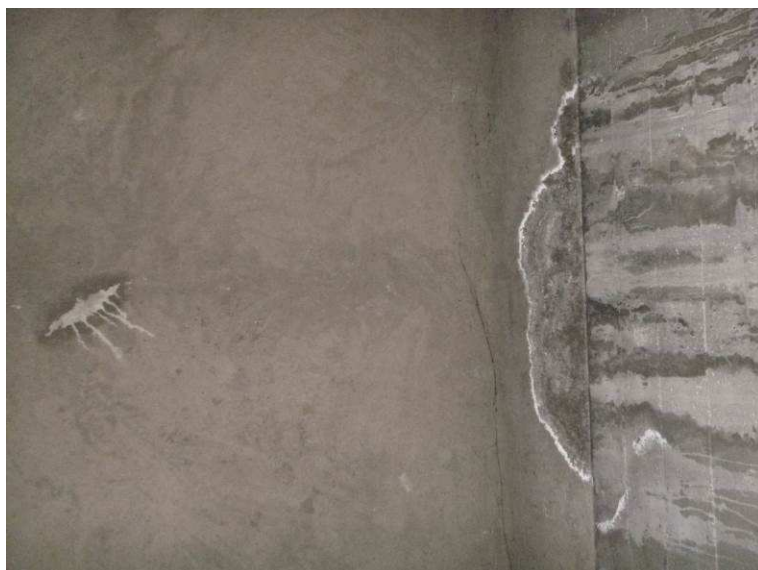
Photo 502

- On retrouve sur les poutres croisées, des efflorescences avec traces d'écoulements (photo 502-503-504-505)
Des fissures calcifiées avec aciers apparents généralisées (photo 509).
- Des traces d'écoulements (photo 507) et amorces d'éclats en tête des poteaux (photo 508).
- De légères efflorescences sur les voiles (photo 506).

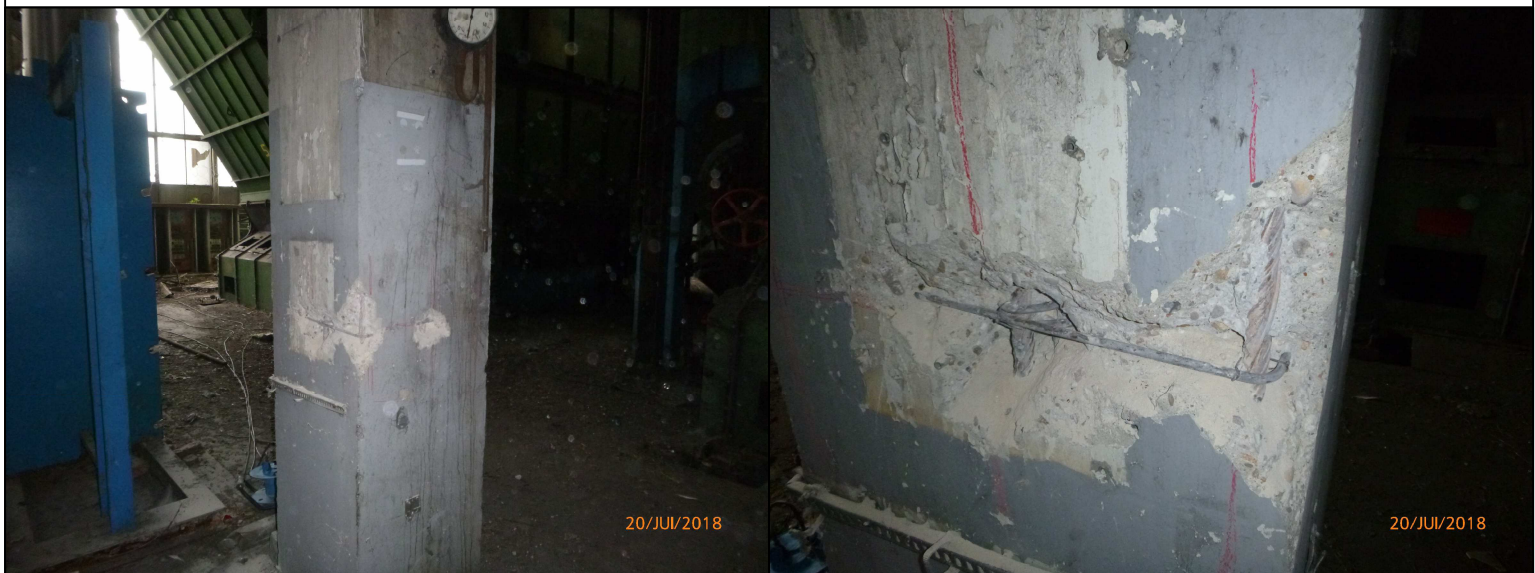
Espacement des cadres ≈ 25 cm

Cadre RL Ø8

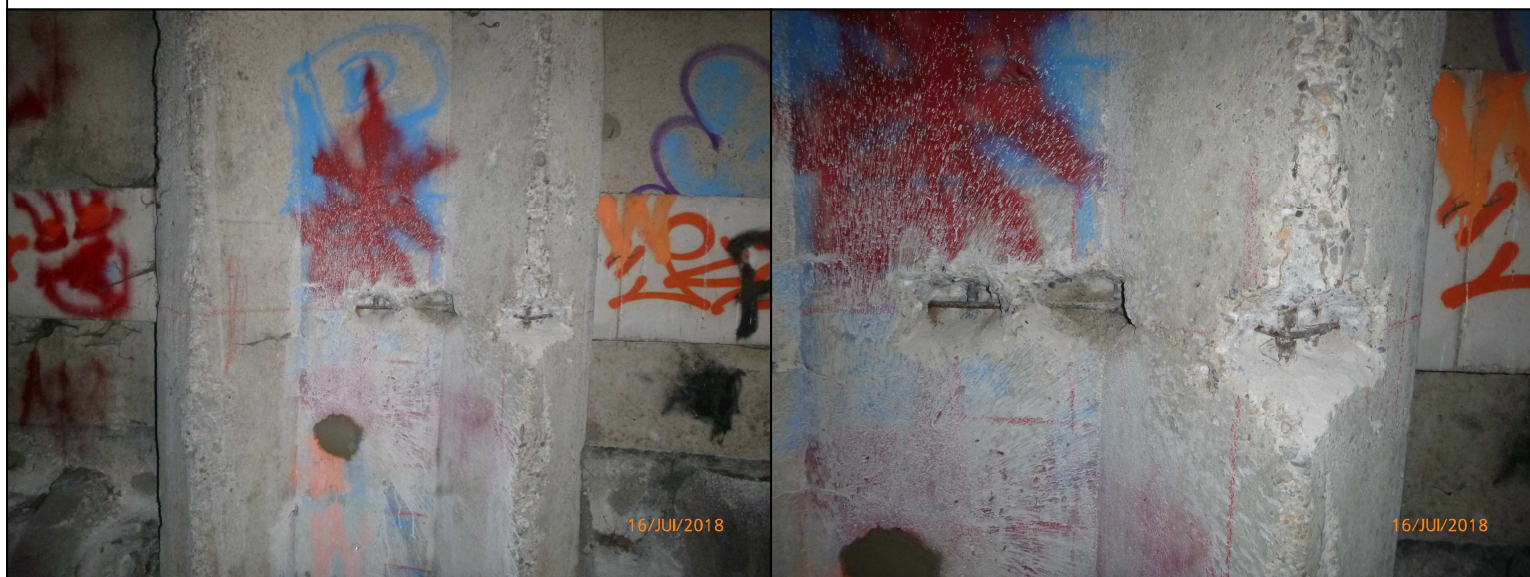
Référence sondage : P5

Hauteur poteau ≈ 12.00 m
Espacement des cadres ≈ 15 cm

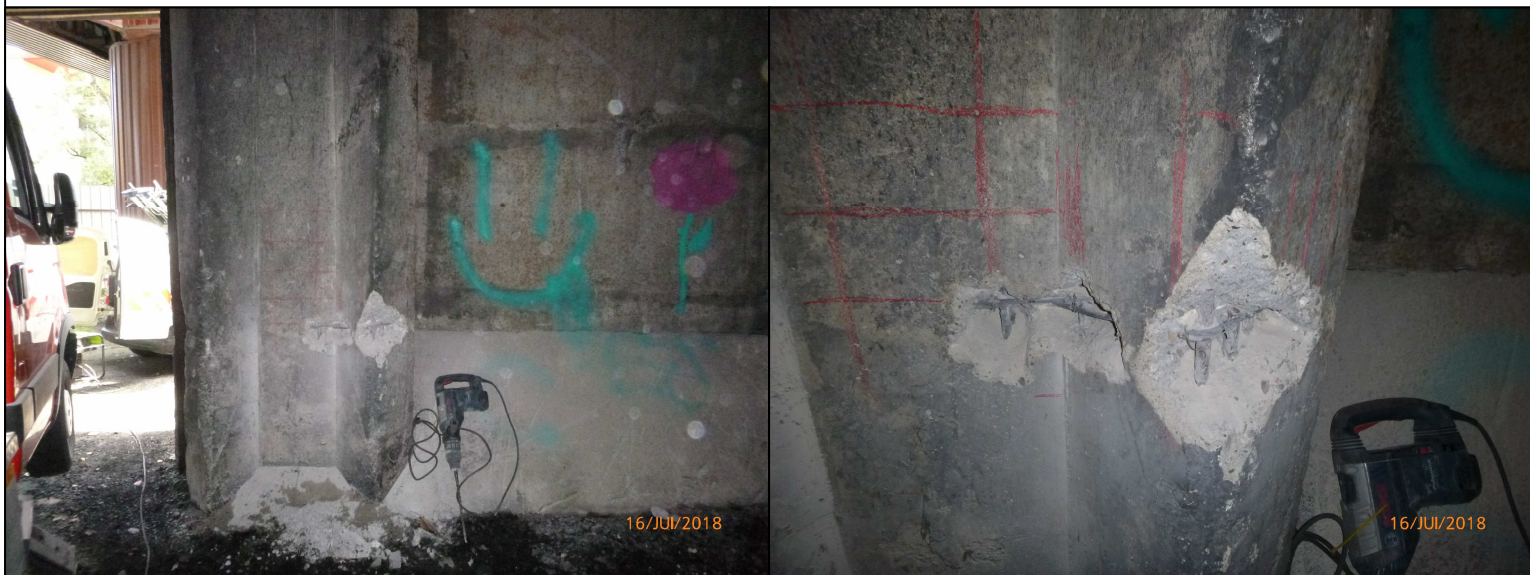
Hauteur poteau ≈ 12.00 m

Espacement des cadres ≈ 15 cm

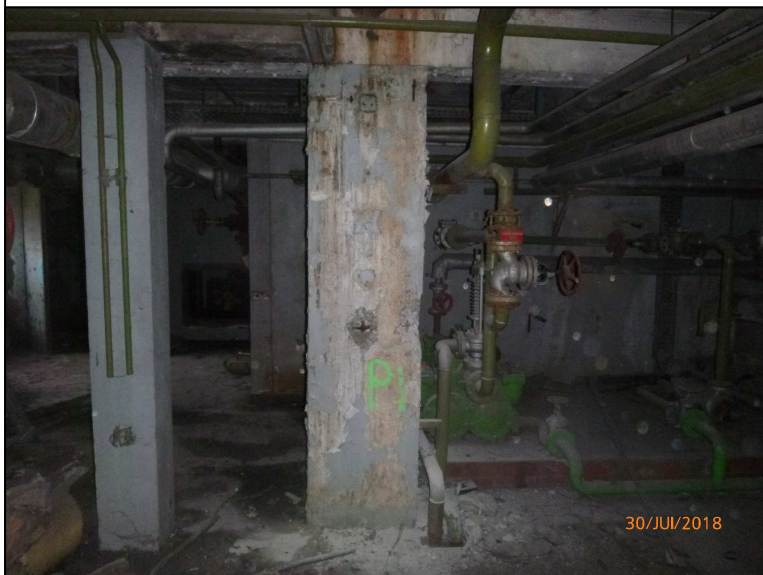
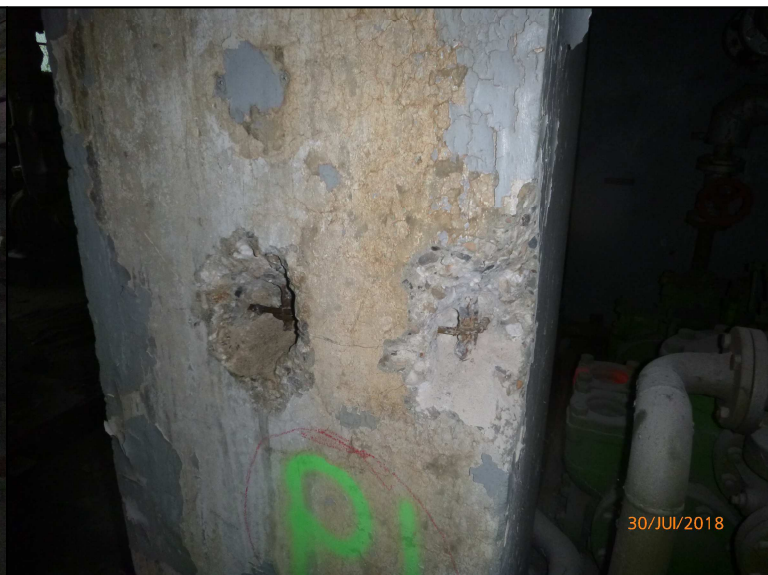
Référence sondage : P7

Espacement des cadres \approx 18 cm
Hauteur sous poutre = 2.44 m

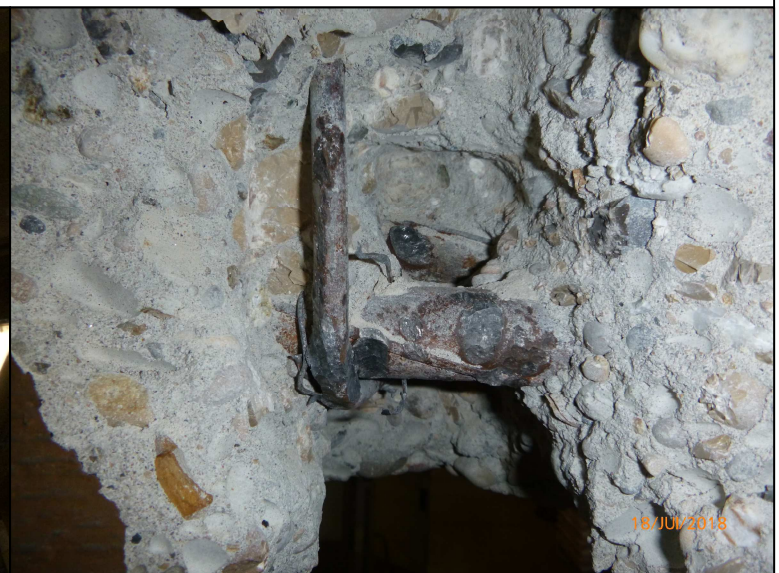
Portée = 1.30 m

Espacement des cadres \approx 15 cm

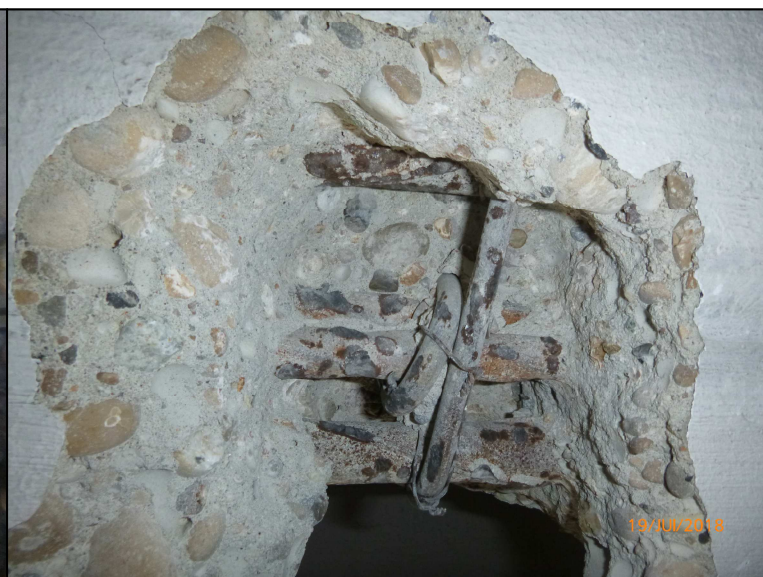
Hauteur sous poutre = 3.027 m

Espacement des cadres \approx 22 cm

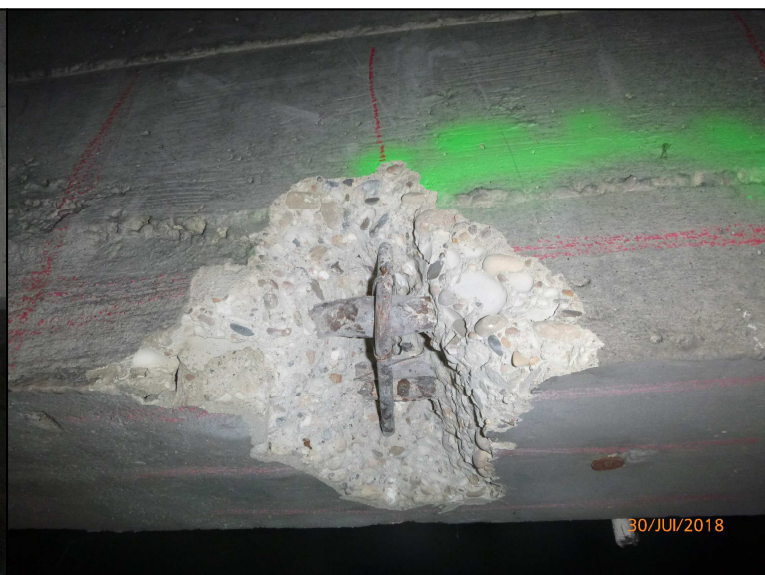
Référence sondage : T4

Dimensions = 0.27 x 1.80 m
Espacement des cadres \approx 20 cm

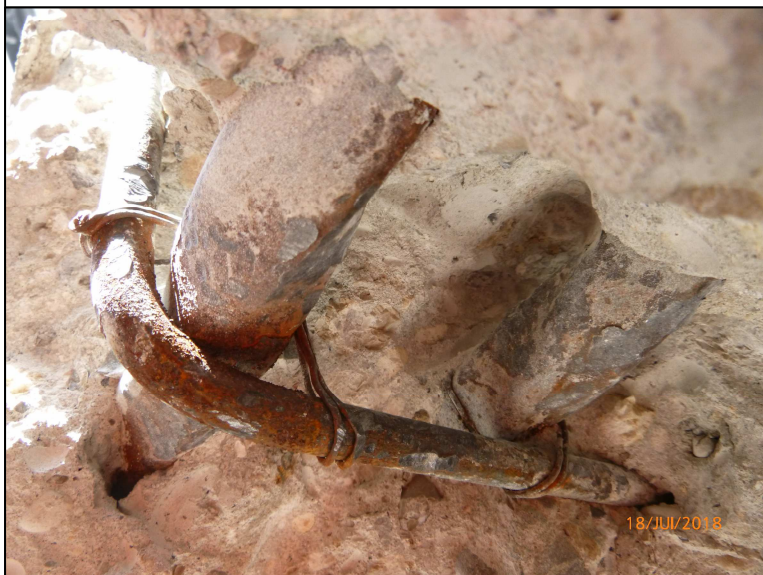
Longueur poutre = 17.09 m

Espacement des cadres \approx 25 cm

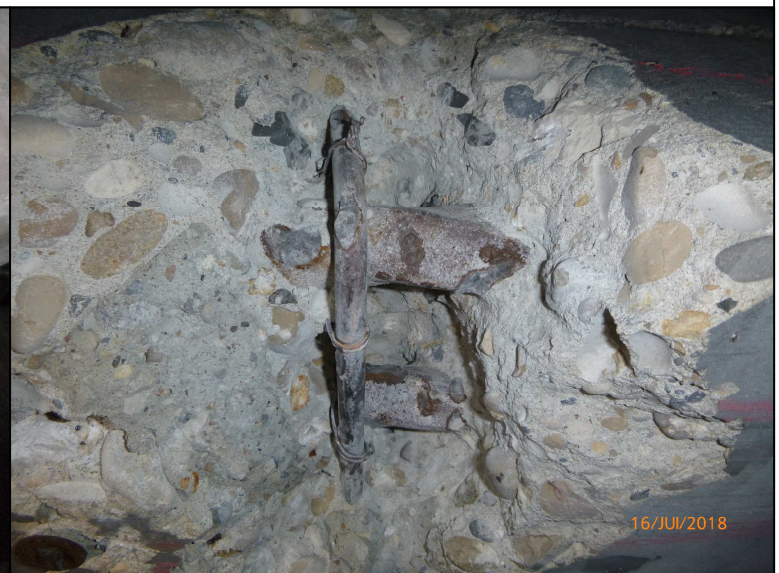
Référence sondage : T8

Dimensions = 0.27 x 1.81 m
Entre-nus = 3.45 m
Hauteur sous poutre = 10.189 m
Longueur poutre = 13.37 m
Espacement des cadres \approx 30 cm

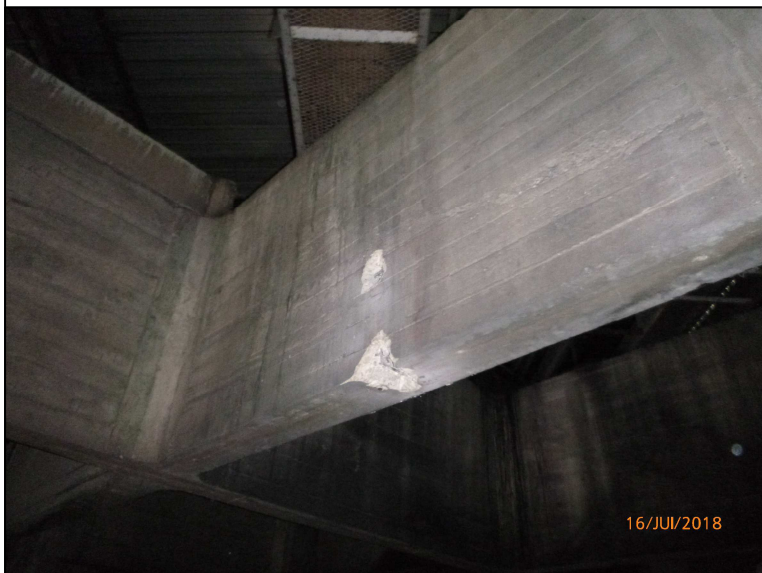
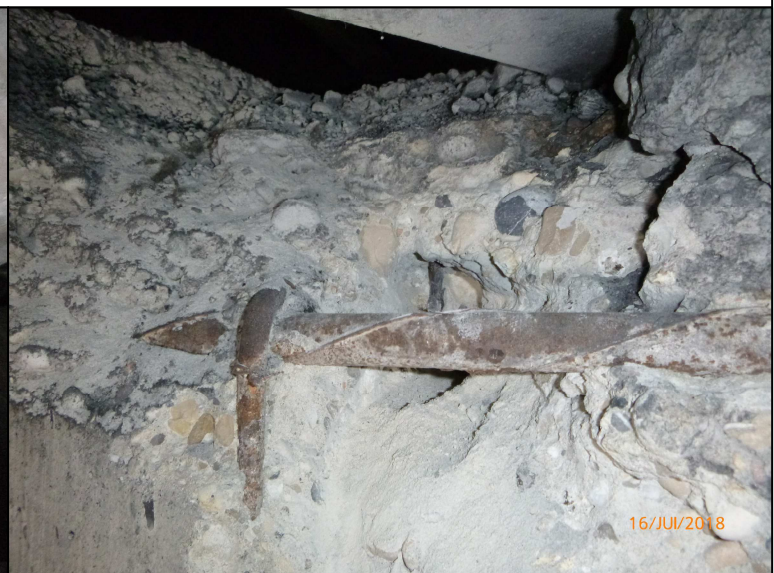
Référence sondage : T9

Dimensions = 0.27 x 1.81 m
Entre-nus = 3.45 m
Hauteur sous poutre = 10.189 m
Longueur poutre = 13.37 m
Espacement des cadres \approx 30 cm

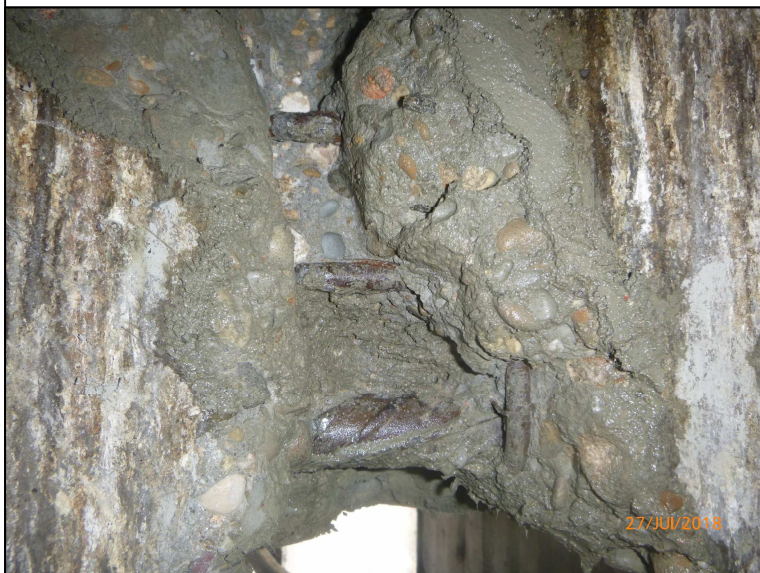
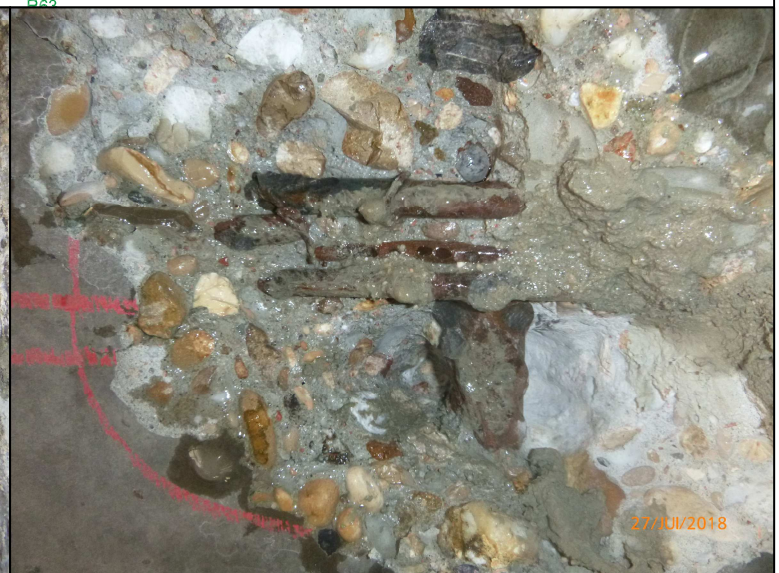
Référence sondage : T10

Dimensions = 0.90 x 2.05

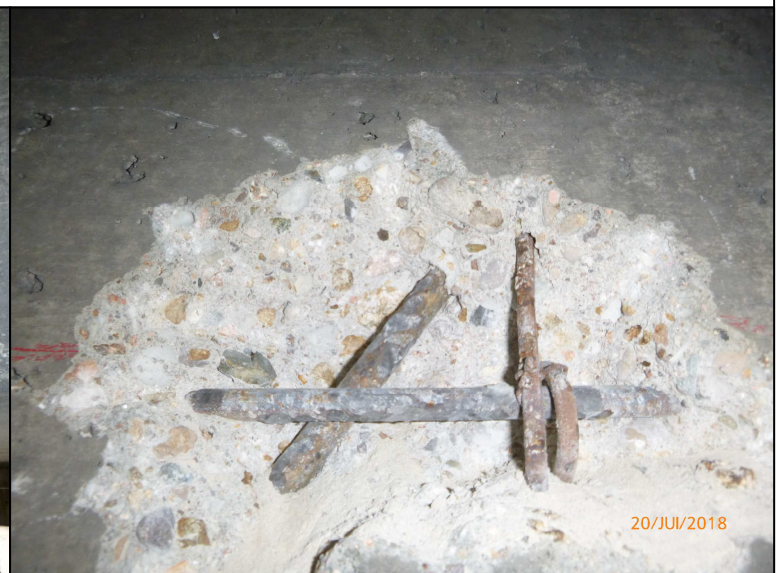
Référence sondage : T11

Dimensions = 0.61 x Hauteur variable

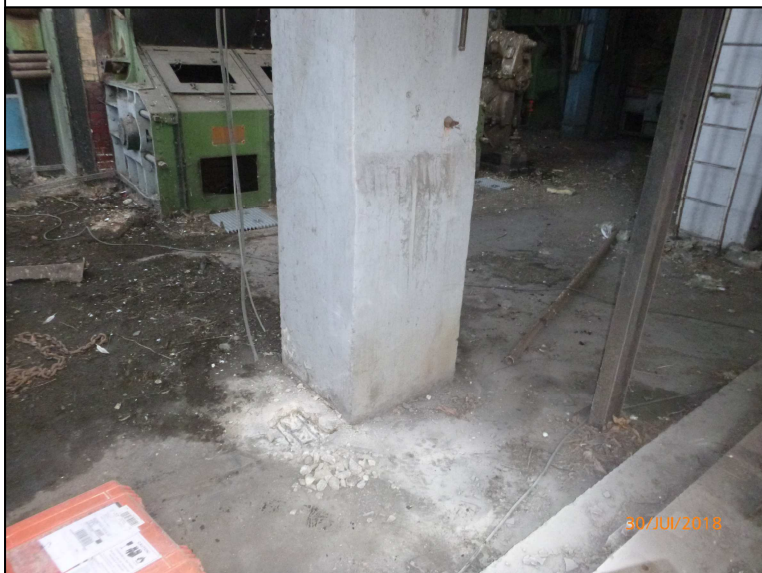
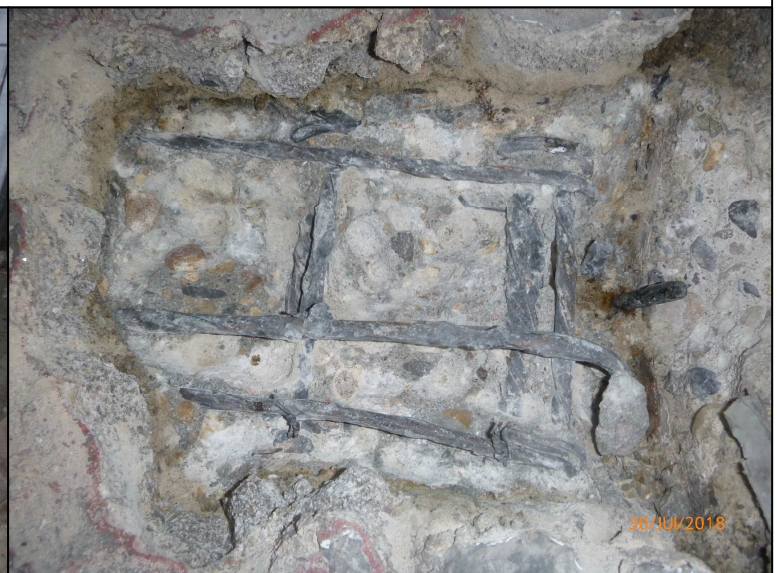
Référence sondage : S1

Epaisseur du plancher évaluée au radar ≈ 30 cm
