## Rapport – Diagnostic structurel

## Etude structurelle d'une construction

Cafétéria MAC1  
4-6 rue Lucie Aubrac,  
33600 PESSAC

Référence 01-24000524-WPO	Auteur W.P	Vérificateur R.D	Date 29 novembre 2024	Indice 0
------------------------------	---------------	---------------------	--------------------------	-------------

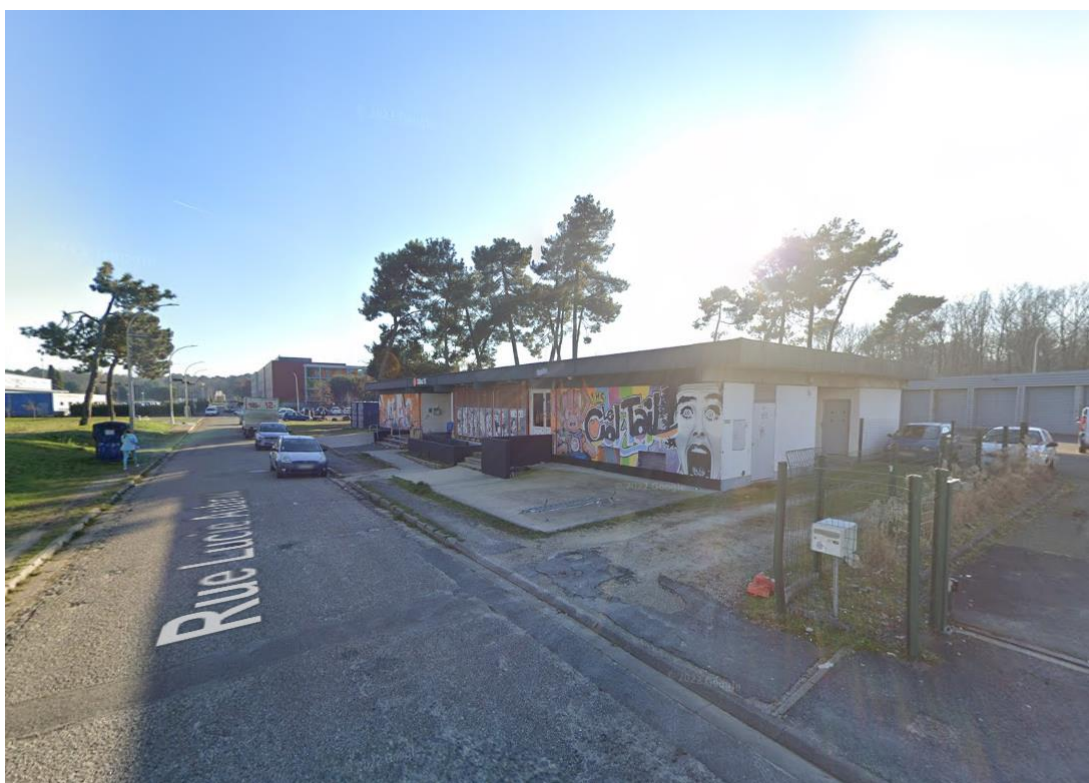
Figure 3 : Vue du local depuis la rue Lucie Aubrac

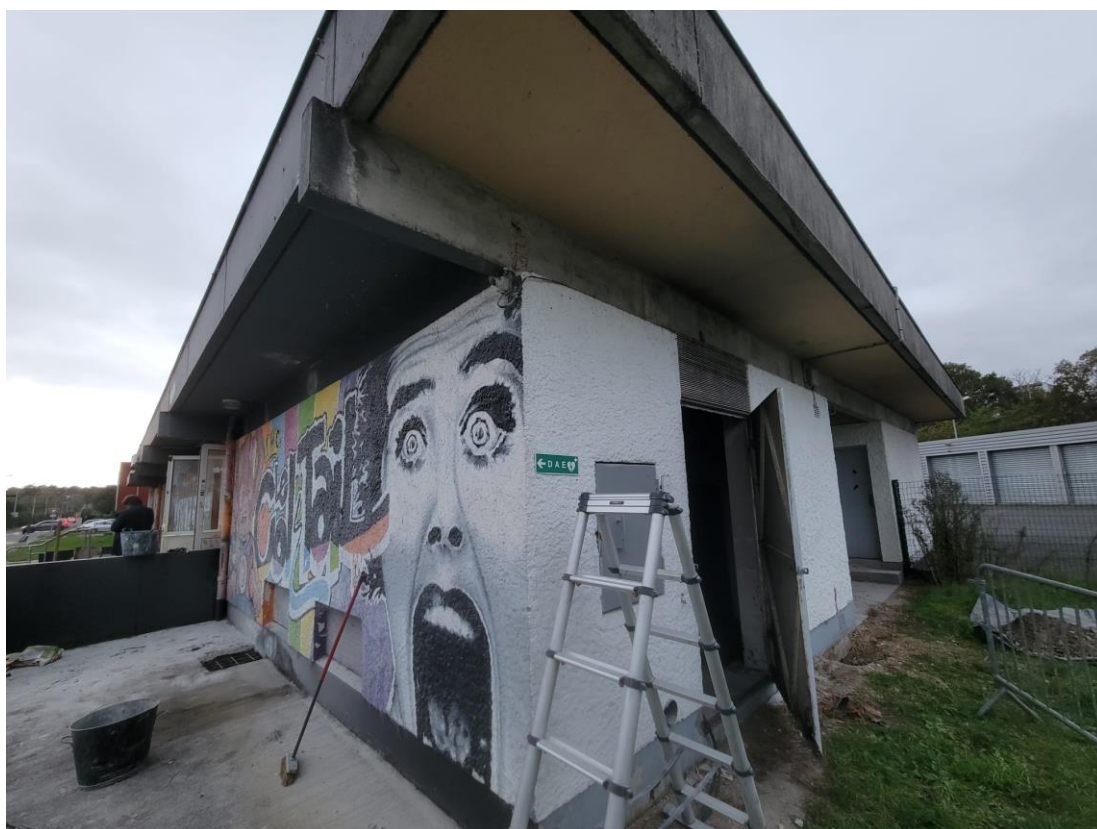
Figure 4 : Aile du bâtiment étudié

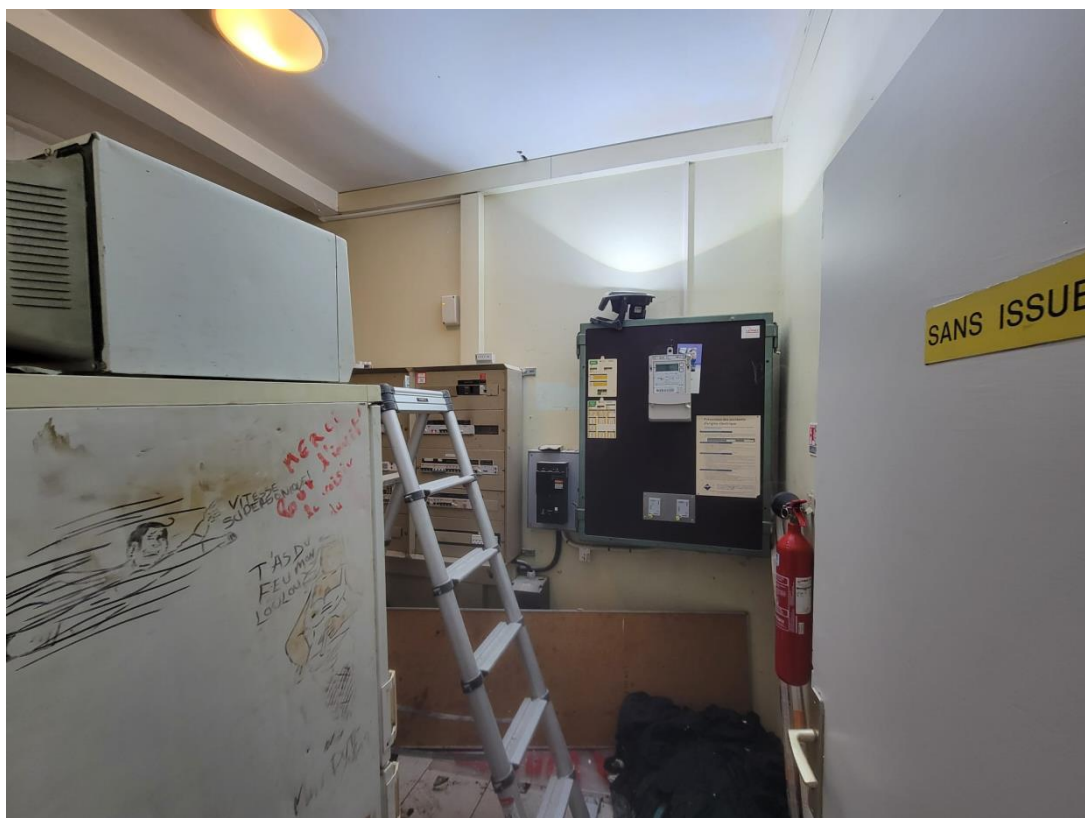
Figure 5 : Vue depuis le local technique

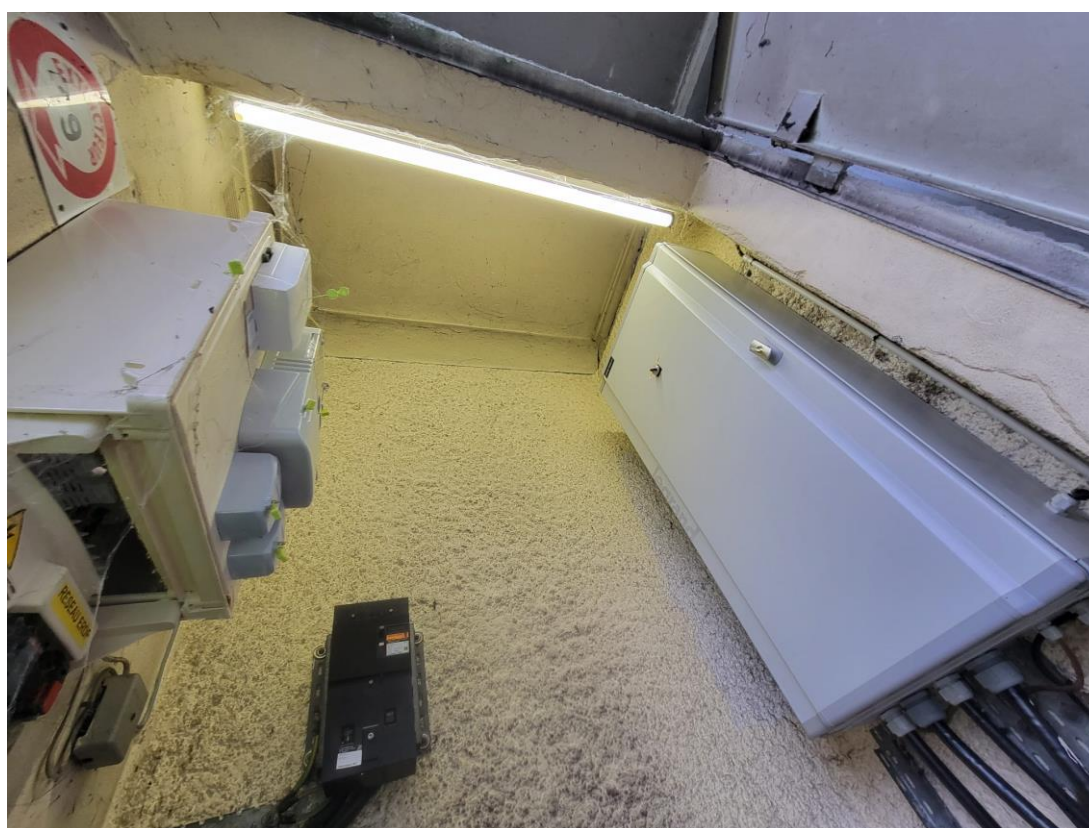
Figure 6 : Vue depuis le local électrique

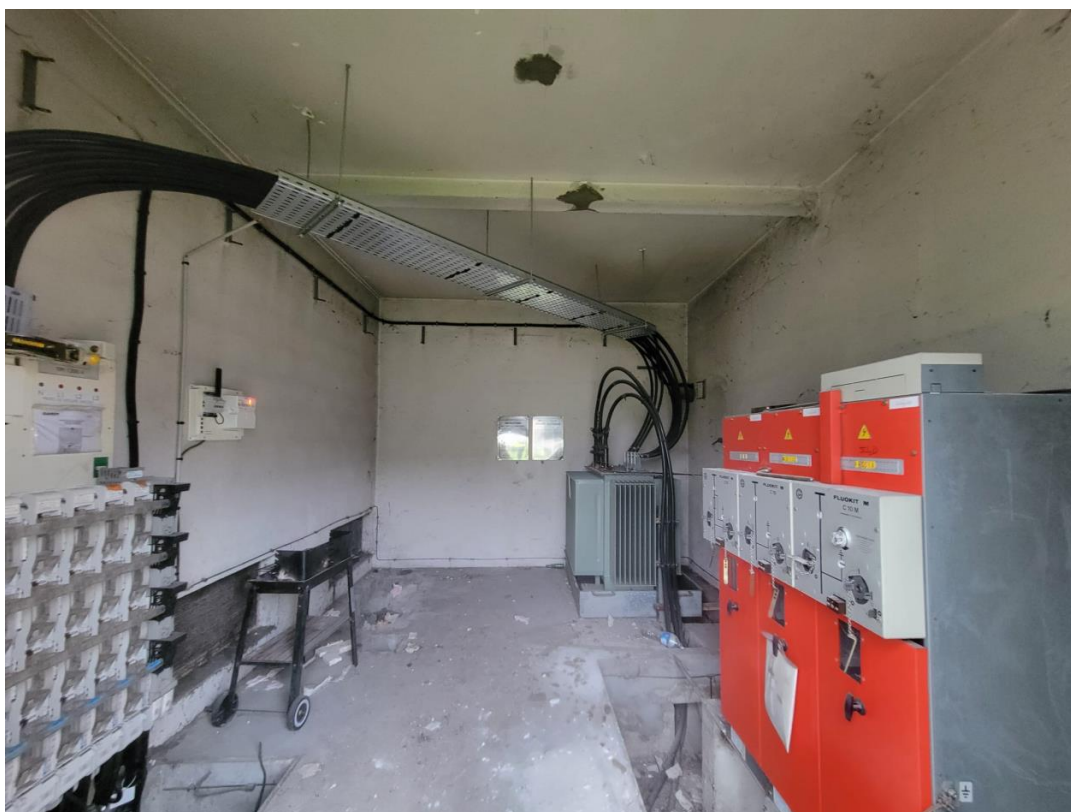
Figure 7 : Vue depuis le local transfo

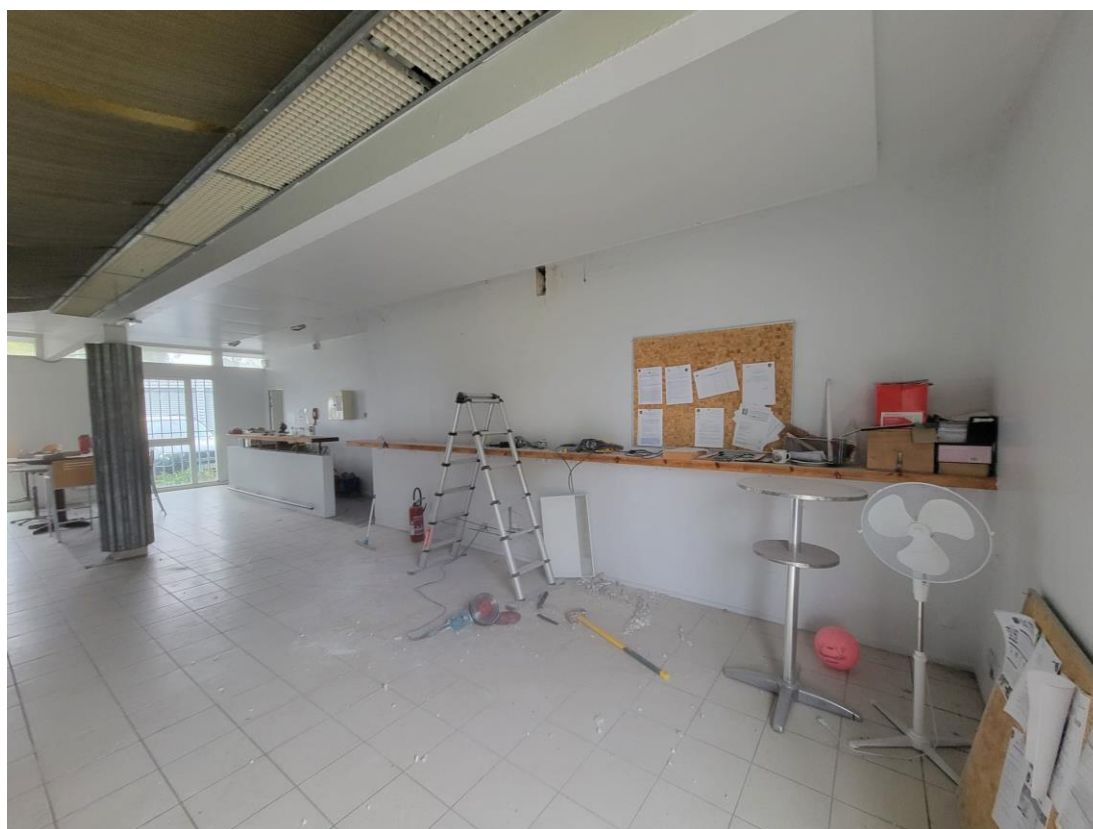
Figure 8 : Vue depuis l'intérieur de la grande salle du bâtiment MAC1
