A l'attention de CHAUVEAU Sébastien**Rapport de repérage des matériaux et produits contenant de l'amiante avant réalisation de travaux dans un immeuble bâti****Article R4412-97 du Code du Travail, Norme NF X 46-020 du 5 août 2017**

Nom du site : OFB POITIERS

OFB - POITIERS
112 Faubourg de La Cueilie Mirebalaise
86000 POITIERS

Numéro d'affaire : 15755212
Référence du rapport : 15755212/S1.8.2.rev1.R
Annule et remplace : 15755212/S1.8.2.R en date du 20/09/2022
Rédigé le : 18/11/2022
Par l'opérateur de repérage : Amandine AUGEREAU
Date de la commande : 01/08/2022

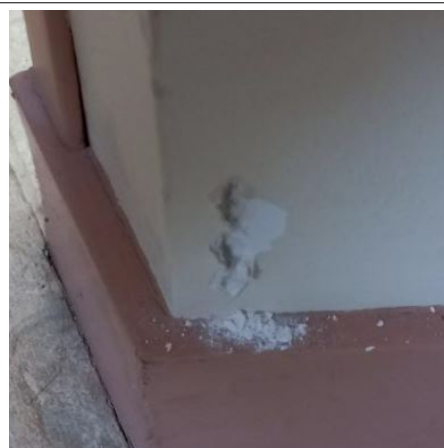
Prélèvement - P003 : OFB - POITIERS / R+1 / SALLE DE REUNION - Bande de plaque de plâtre- (Absence d'amiante)

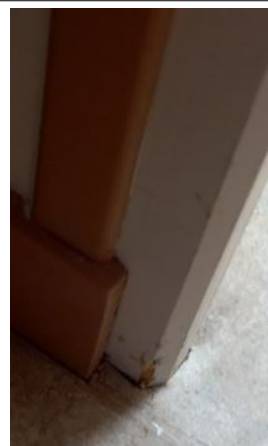
Prélèvement - P005 : OFB - POITIERS / R+1 / SALLE DE REUNION - Bande de plaque de plâtre- (Absence d'amiante)

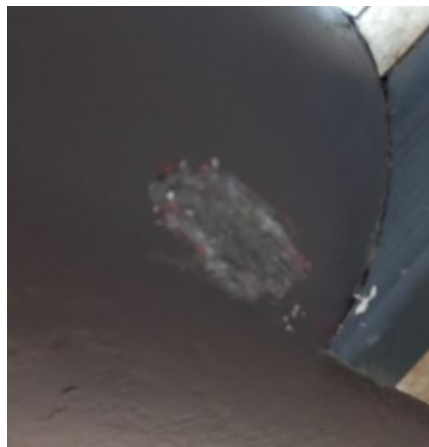
Prélèvement - P007 : OFB - POITIERS / R+1 / DEGAGEMENT
3 - Nez de marche- (Absence d'amiante)

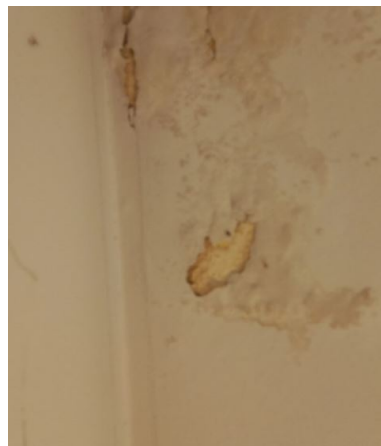
Prélèvement - P009 : OFB - POITIERS / R+1 / DEGAGEMENT
1 - Peinture- (Absence d'amiante)

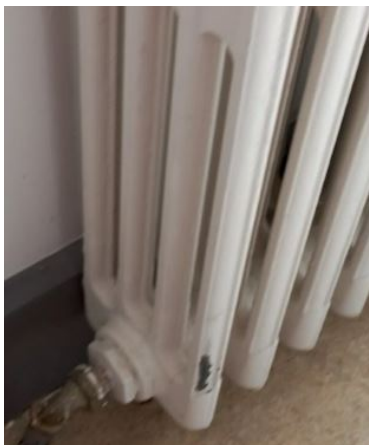
Prélèvement - P010 : OFB - POITIERS / R+1 / DEGAGEMENT
1 - Peinture- (Absence d'amiante)

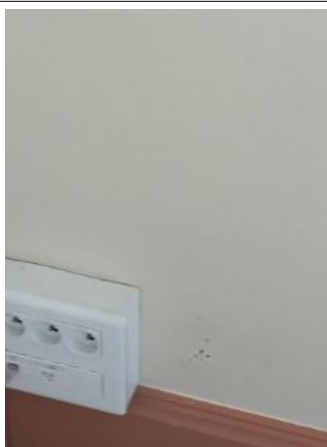
Prélèvement - P012 : OFB - POITIERS / R+1 / DEGAGEMENT
1 - Peinture- (Absence d'amiante)

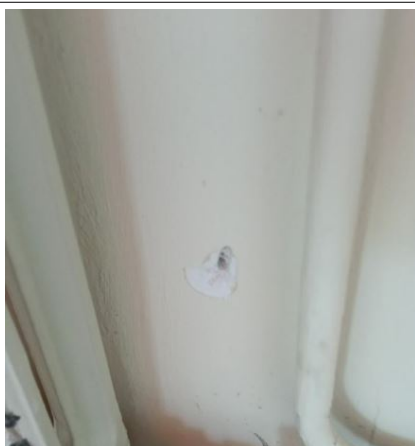
Prélèvement - P016 : OFB - POITIERS / R+1 / BUREAU 9 -
Isolant- (Absence d'amiante)

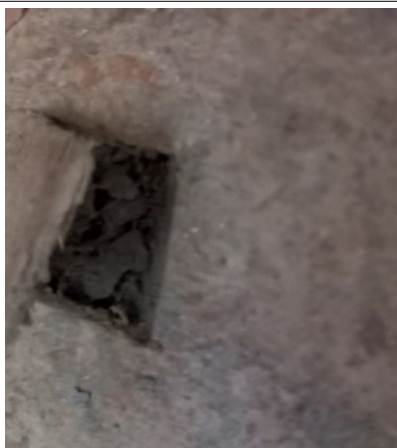
Prélèvement - P020 : OFB - POITIERS / R+1 / BUREAU 9 -
Peinture- (Absence d'amiante)

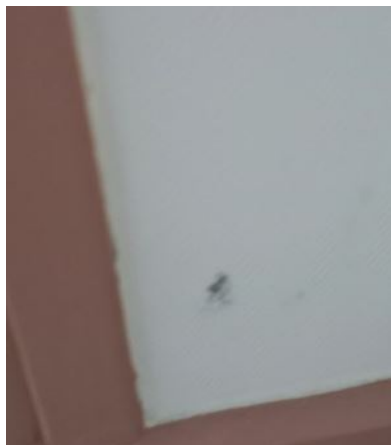
Prélèvement - P022 : OFB - POITIERS / R+1 / BUREAU 10 -
Peinture- (Absence d'amiante)

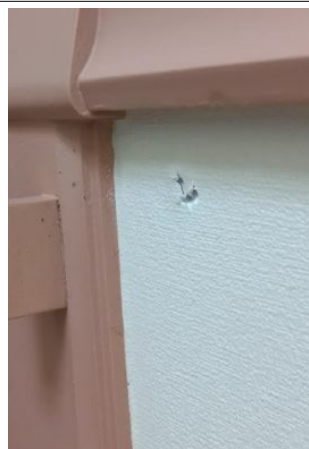
Prélèvement - P025 : OFB - POITIERS / R+1 / BUREAU 8 -
Bande de plaque de plâtre- (Absence d'amiante)

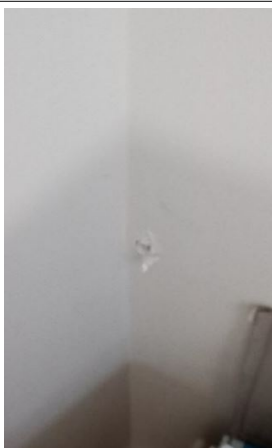
Prélèvement - P026 : OFB - POITIERS / R+1 / BUREAU 8 -
Peinture- (Absence d'amiante)

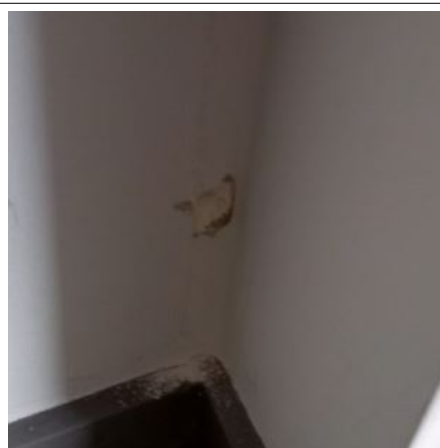
Prélèvement - P039 : OFB - POITIERS / RDC /
SACRETERIAT 2 - Colle- (Absence d'amiante)

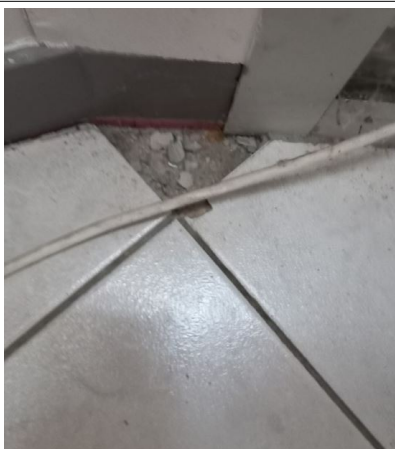
Prélèvement - P042 : OFB - POITIERS / RDC /
SACRETERIAT 2 - Peinture- (Absence d'amiante)

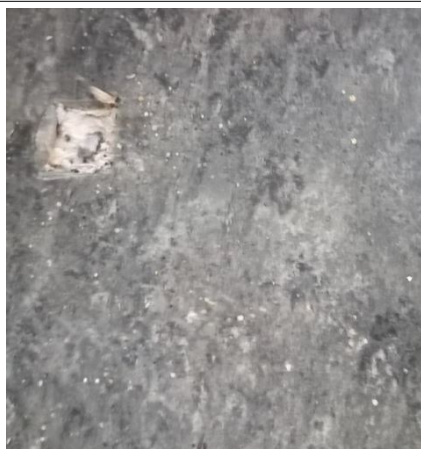
Prélèvement - P043 : OFB - POITIERS / RDC / HALL - Colle de carrelage- (Absence d'amiante)

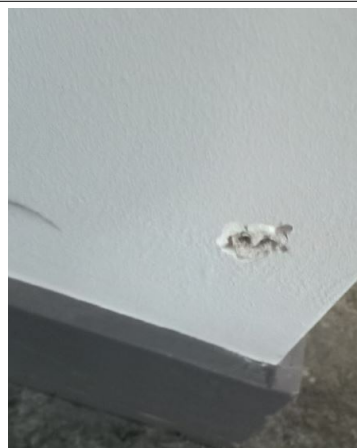
Prélèvement - P045 : OFB - POITIERS / RDC / SACRETERIAT 1 - Peinture- (Absence d'amiante)

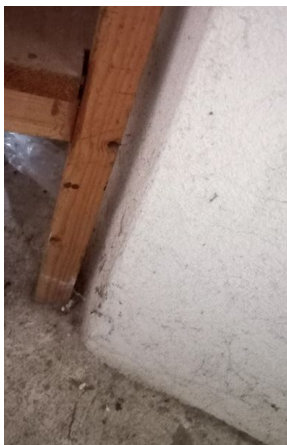
Prélèvement - P046 : OFB - POITIERS / RDC / SACRETERIAT 1 - Peinture- (Absence d'amiante)

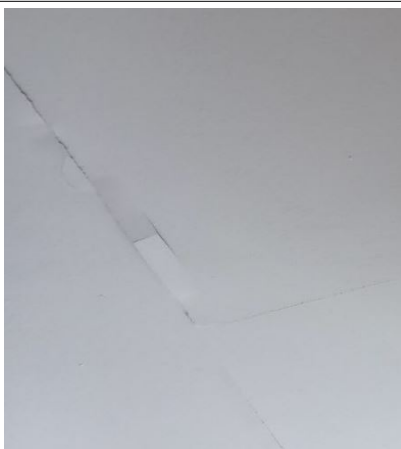
Prélèvement - P048 : OFB - POITIERS / RDC / ARCHIVES - Enduit- (Absence d'amiante)

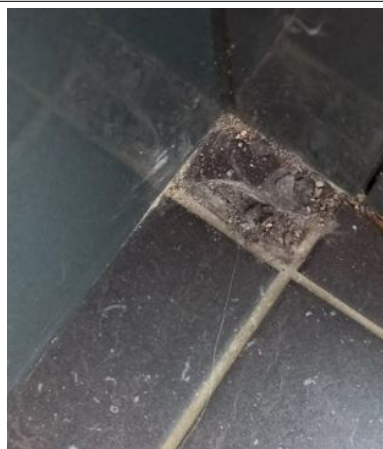
Prélèvement - P049 : OFB - POITIERS / RDC / HALL - Bande de plaque de plâtre- (Absence d'amiante)

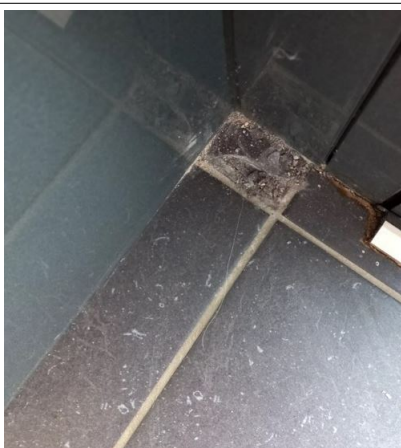
Prélèvement - P050 : OFB - POITIERS / RDC / HALL - Colle de carrelage- (Absence d'amiante)

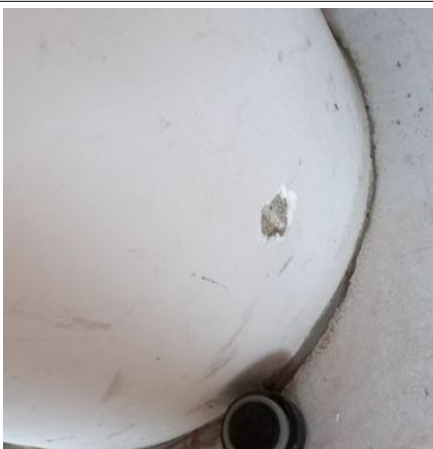
Prélèvement - P054 : OFB - POITIERS / R-1 / CAVE - Calorifugeage- (Absence d'amiante)

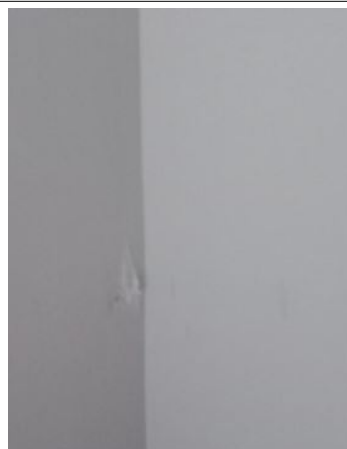
Prélèvement - P055 : OFB - POITIERS / RDC / HALL -
Peinture- (Absence d'amiante)

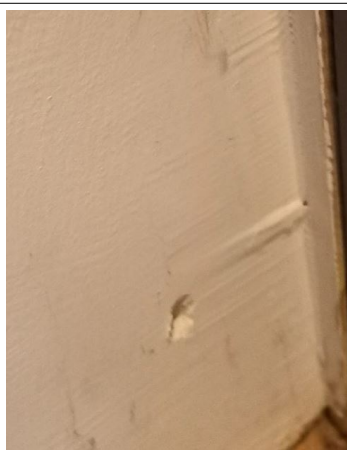
Prélèvement - P057 : OFB - POITIERS / RDC / LOCAL
TECHNIQUE - Peinture- (Absence d'amiante)

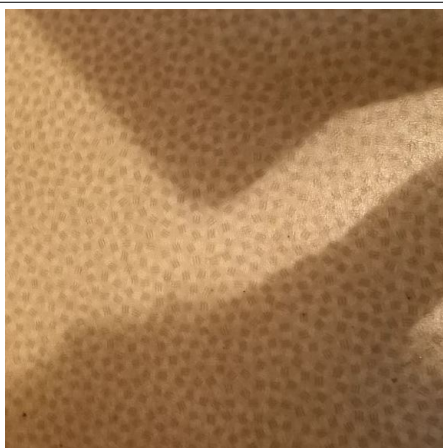
Prélèvement - P058 : OFB - POITIERS / RDC / LOCAL
TECHNIQUE - Peinture- (Absence d'amiante)

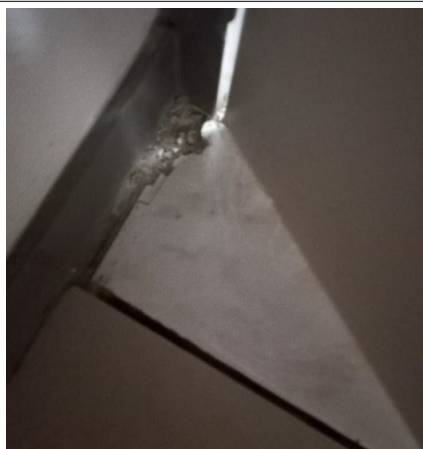
Prélèvement - P061 : OFB - POITIERS / RDC / HALL - Colle de carrelage- (Absence d'amiante)

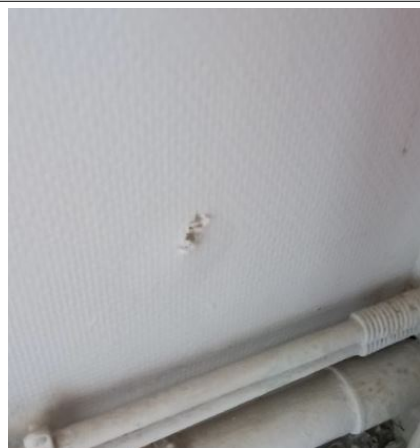
Prélèvement - P063 : OFB - POITIERS / RDC / DETENTE - Toile de verre- (Absence d'amiante)

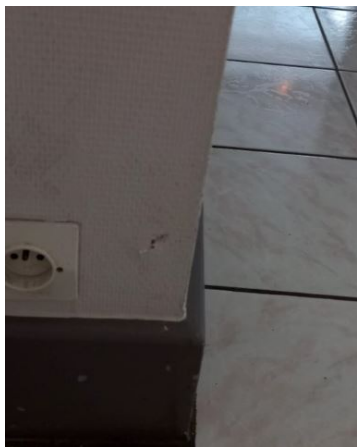
Prélèvement - P064 : OFB - POITIERS / RDC / SANITAIRES - Toile de verre- (Absence d'amiante)

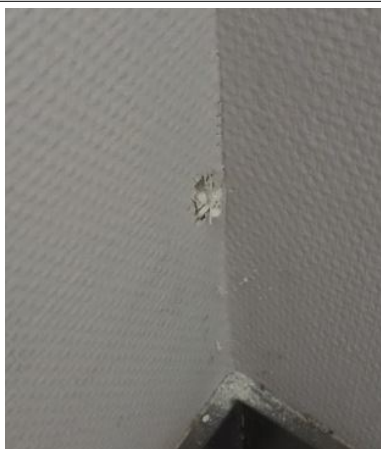
Prélèvement - P066 : OFB - POITIERS / RDC / SANITAIRES - Toile de verre- (Absence d'amiante)

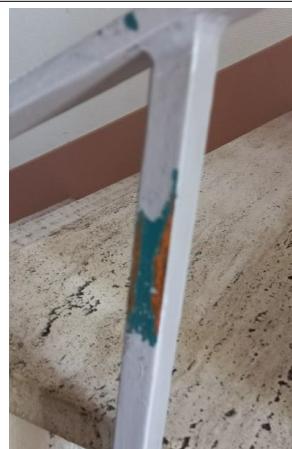
Prélèvement - P073 : OFB - POITIERS / RDC / LOCAL SOUS ESCALIER - Toile de verre- (Absence d'amiante)

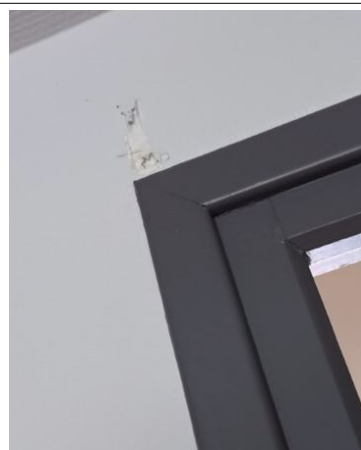
Prélèvement - P075 : OFB - POITIERS / RDC / BUREAU 4 - Toile de verre- (Absence d'amiante)

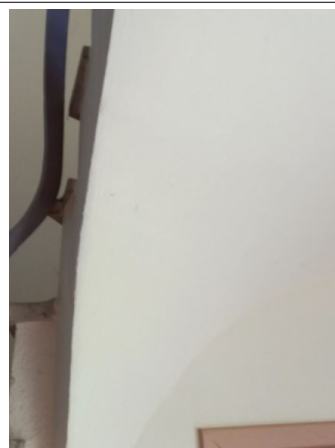
Prélèvement - P077 : OFB - POITIERS / RDC / ENTREE - Peinture- (Absence d'amiante)

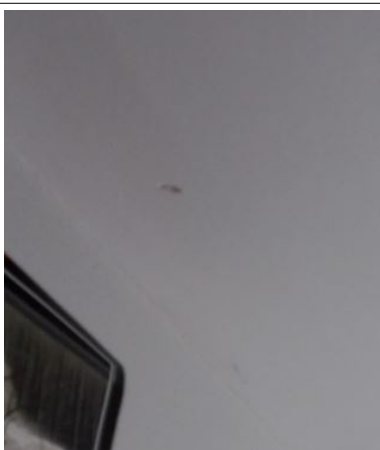
Prélèvement - P080 : OFB - POITIERS / RDC / BUREAU 5 -
Peinture- (Absence d'amiante)

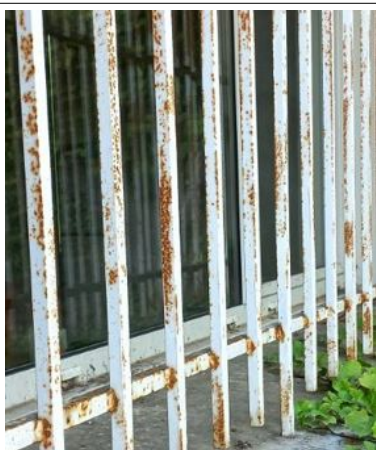
Prélèvement - P087 : OFB - POITIERS / EXTERIEUR /
FACADES - Peinture- (Absence d'amiante)

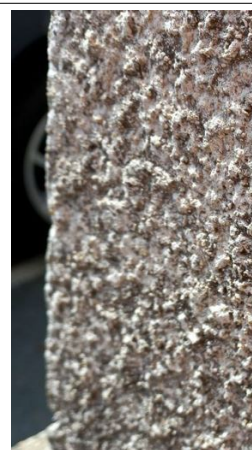
Prélèvement - P088 : OFB - POITIERS / EXTERIEUR /
FACADES - Enduit- (Absence d'amiante)

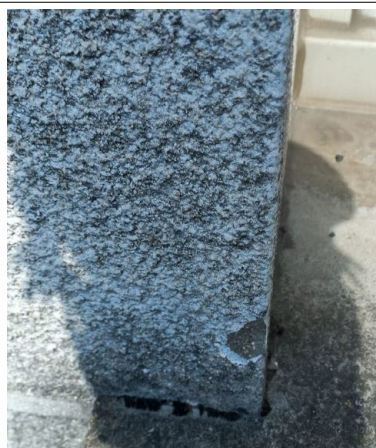
Prélèvement - P089 : OFB - POITIERS / EXTERIEUR /
FACADES - Enduit- (Absence d'amiante)

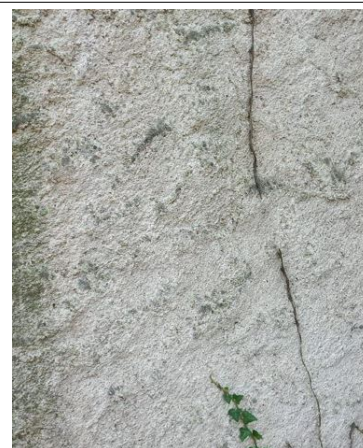
Prélèvement - P090 : OFB - POITIERS / EXTERIEUR /
FACADES - Enduit- (Absence d'amiante)

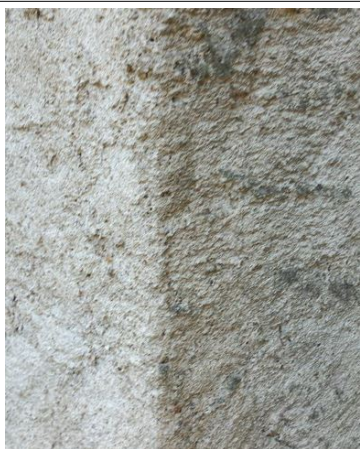
Prélèvement - P091 : OFB - POITIERS / EXTERIEUR /
FACADES - Enduit- (Absence d'amiante)

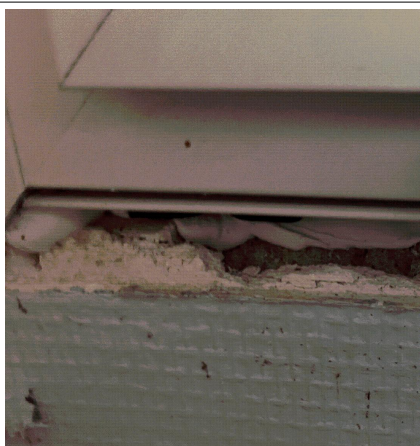
Prélèvement - P095 : OFB - POITIERS / R+1 / SANITAIRES -
Joint d'étanchéité entre menuiserie et structure- (Absence
d'amiante)

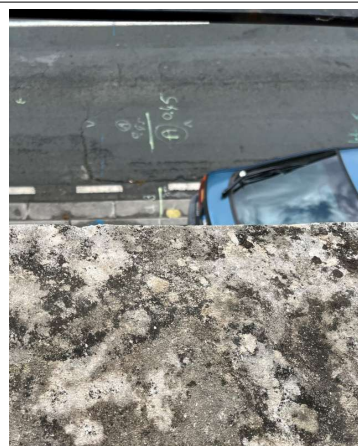
Prélèvement - P096 : OFB - POITIERS / EXTERIEUR /
FACADES - Enduit- (Absence d'amiante)

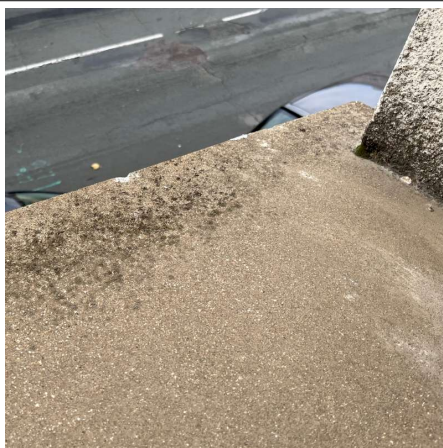
Prélèvement - P099 : OFB - POITIERS / EXTERIEUR /
FACADES - Enduit- (Absence d'amiante)

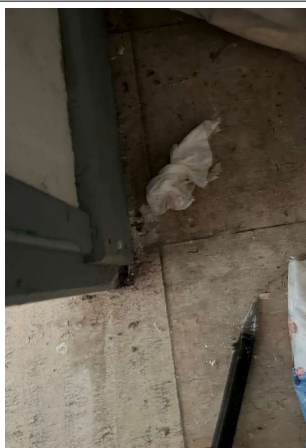
Prélèvement - P106 : OFB - POITIERS / RDC / ENTREE -
Colle- (Absence d'amiante)

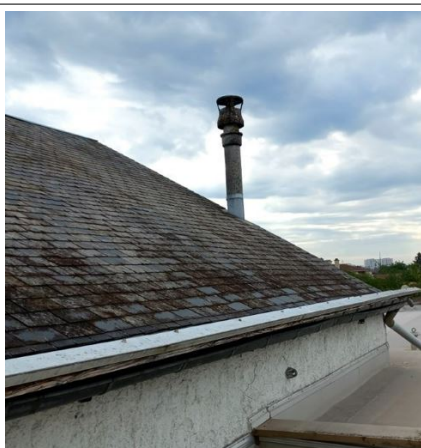
Déclaré - : OFB - POITIERS / EXTERIEUR / TOITURES -
Conduit- (Présence d'amiante)

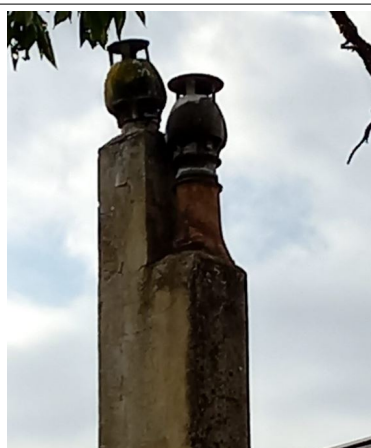
Déclaré - : OFB - POITIERS / EXTERIEUR / TOITURES -
Conduit- (Présence d'amiante)

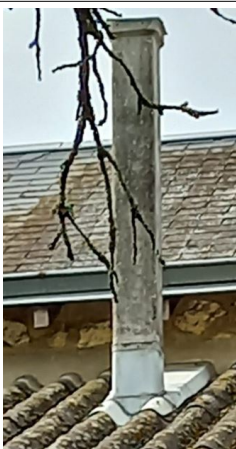
prélevé - idem P038 : OFB - POITIERS / EXTERIEUR /
TOITURES - Conduit- (Présence d'amiante)
