Amiens - Département de la Somme
Palais de Justice - Édifice inscrit MH en 1994

RESTAURATION DES COUVERTURES ET DES FAÇADES DONNANT SUR LA COUR A ET B

PRO DCE
04.2025

DOSSIER GRAPHIQUE

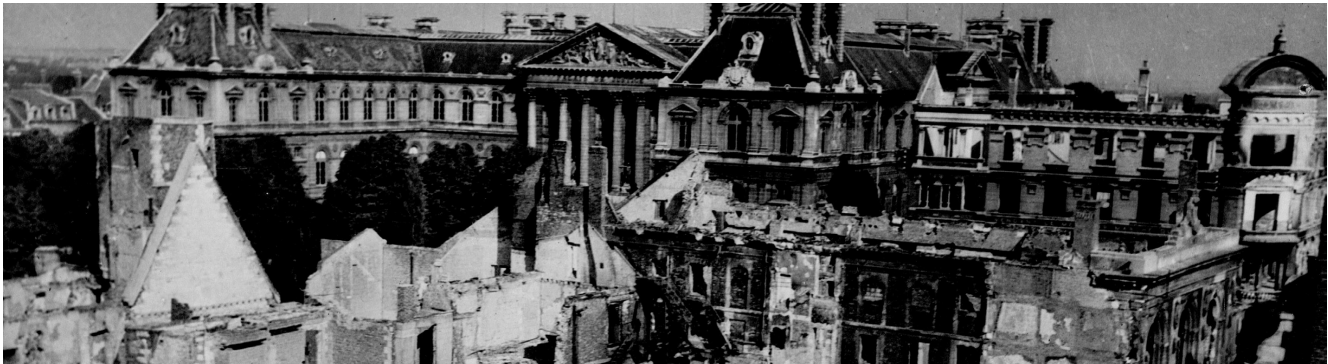
Carte postale de 1945 : Cette carte postale montre les dégâts causés par la seconde guerre mondiale à Amiens. En arrière-plan se trouve le palais de justice. Les toitures sont parfaitement visibles. Les travaux de 1933 ont supprimé le rythme horizontal des lucarnes (désormais une sur deux). Les cheminées ont encore leur couronnement en pierre.

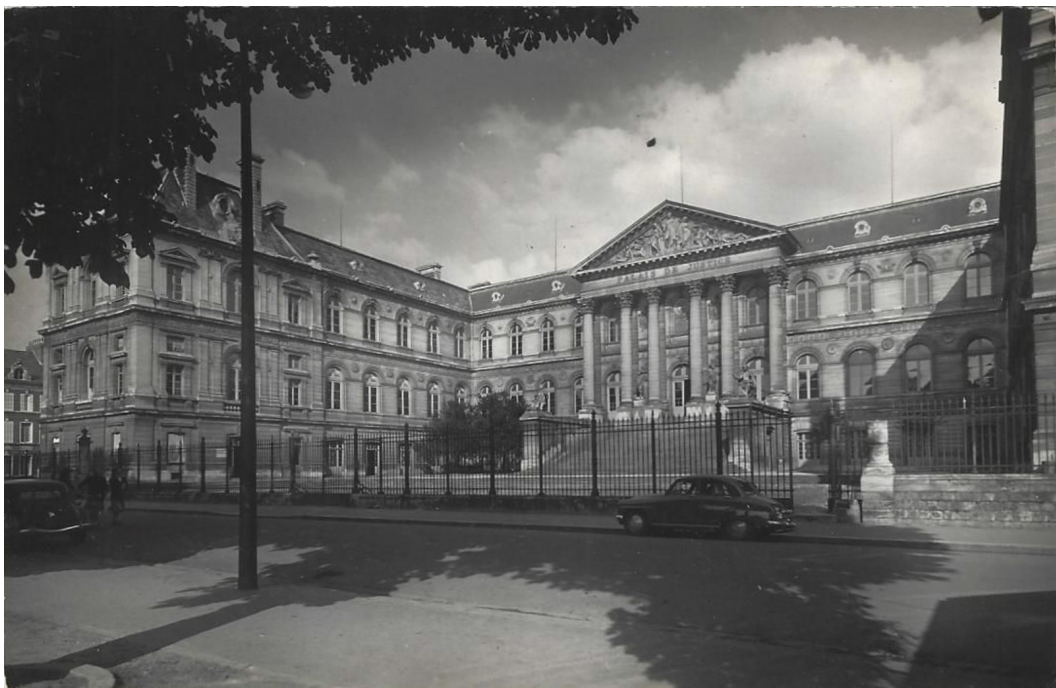
1955 - Cette carte postale montre les façades de la cour d'honneur après la restauration de l'édifice après la seconde guerre mondiale à Amiens. Les travaux de 1953 n'ont pas restitué le rythme horizontal des lucarnes (toujours une sur deux). Les cheminées ont encore leur couronnement en pierre et les têtes de lion des chéneaux sont toujours en place. Les couvertures de l'aile gauche ne sont pas restaurées.

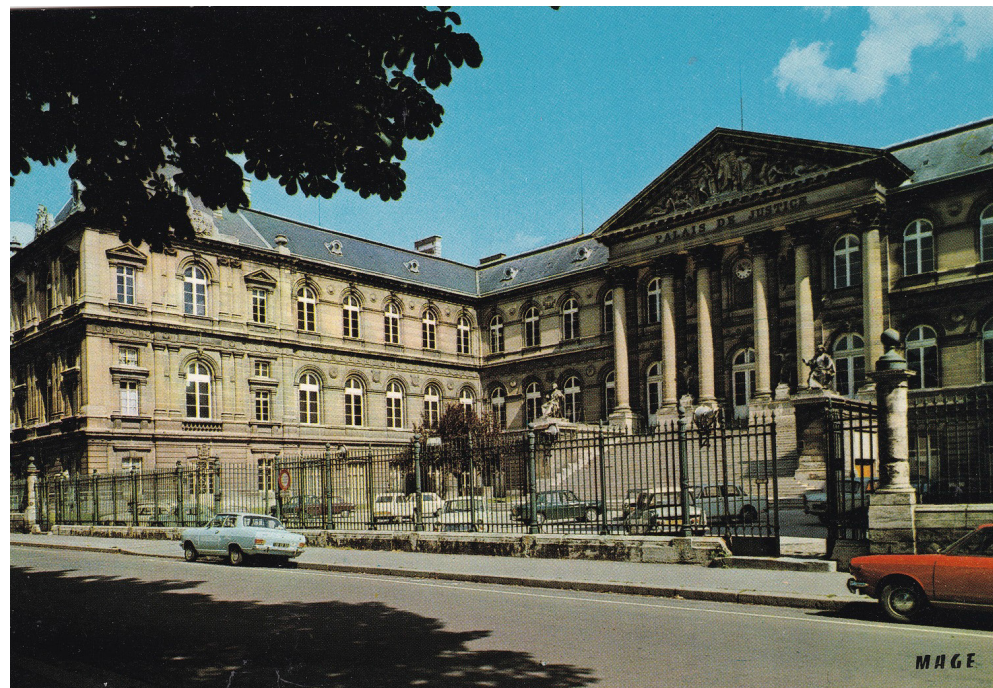
1970 - Cette carte postale montre les façades de la cour d'honneur. L'aile gauche est désormais restaurée et les couvertures du corps de logis principal montrent déjà les premiers signes de vétusté (coulures). Les travaux de 1953 et ultérieurs n'ont pas restitué le rythme horizontal des lucarnes (toujours une sur deux). Les cheminées ont encore leur couronnement en pierre mais les têtes de lion des chéneaux ont été supprimés. Les couvertures sont en ardoises d'Angers avec une teinte bleu foncé presque noire.

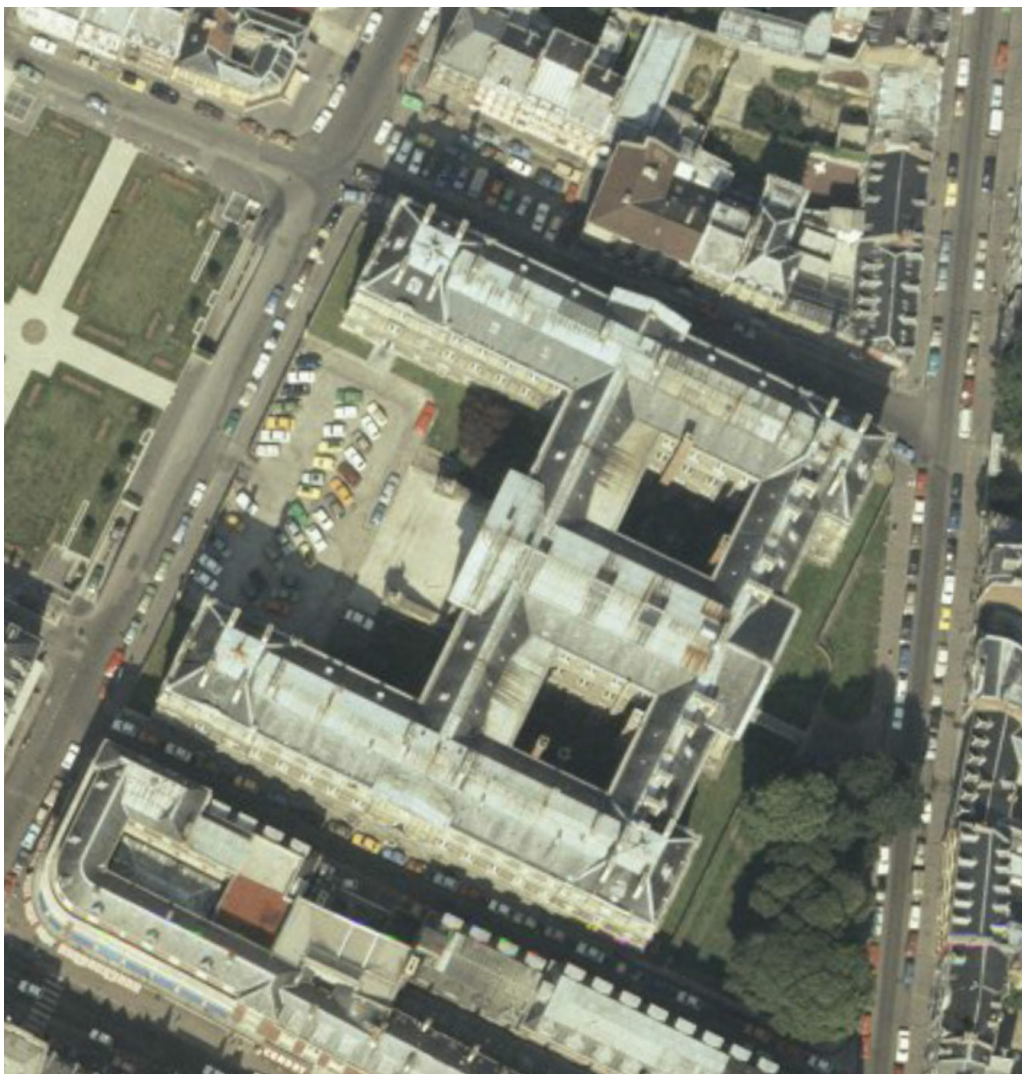
1980 - Cette photographie aérienne, la première en couleurs, montre les couvertures dans un état sanitaire médiocre : la zinguerie semble fatiguée. Les couvertures sont en ardoises d'Angers avec une teinte bleu foncé presque noire.

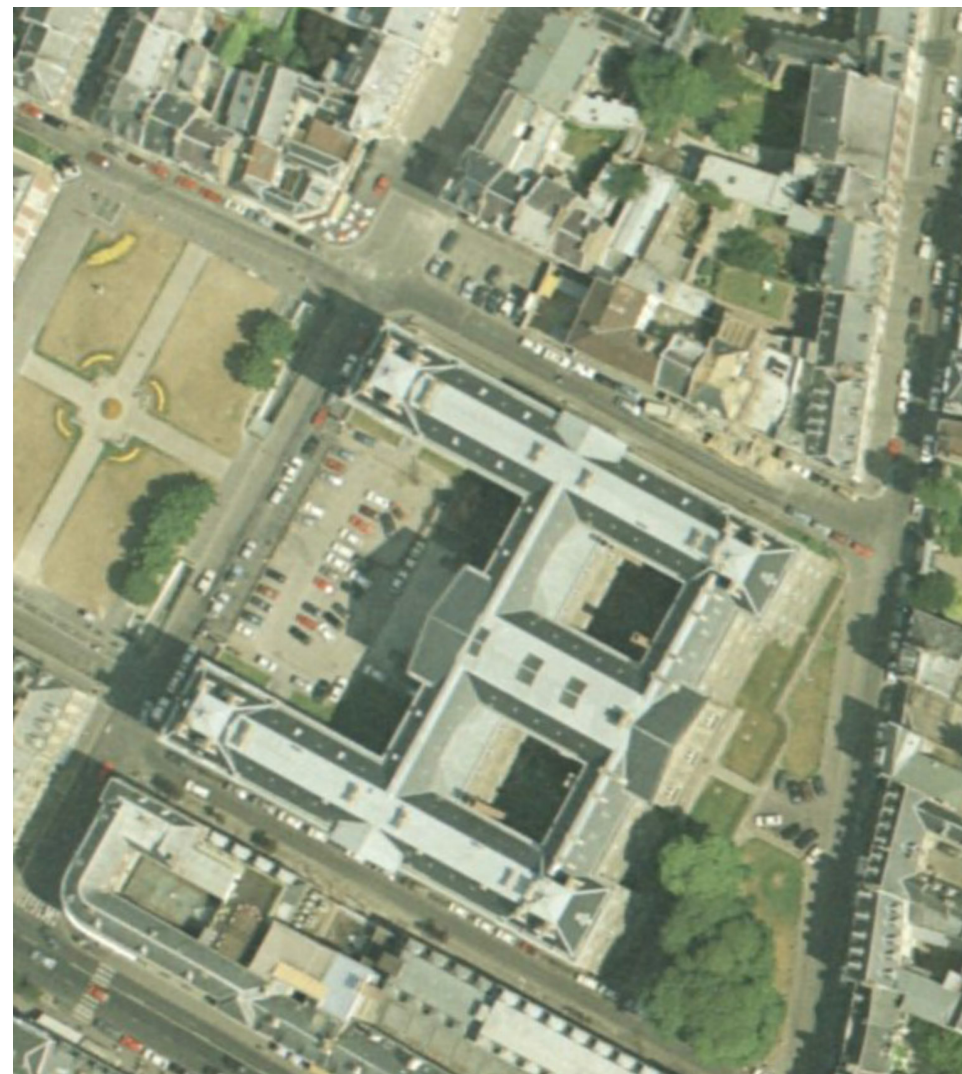
Cette photographie aérienne montre les couvertures après la campagne de travaux des Années 80 : la zinguerie est neuve. Les couvertures sont en ardoises d'Angers avec une teinte bleu foncé presque noire. Des châssis de toit ont été positionnés à l'emplacement des anciennes lucarnes procurant un rythme de nouveau horizontal mais avec une tabatière offrant un effet médiocre. Cette campagne de travaux supprima les têtes de lion en zinc estampé décorant les chéneaux

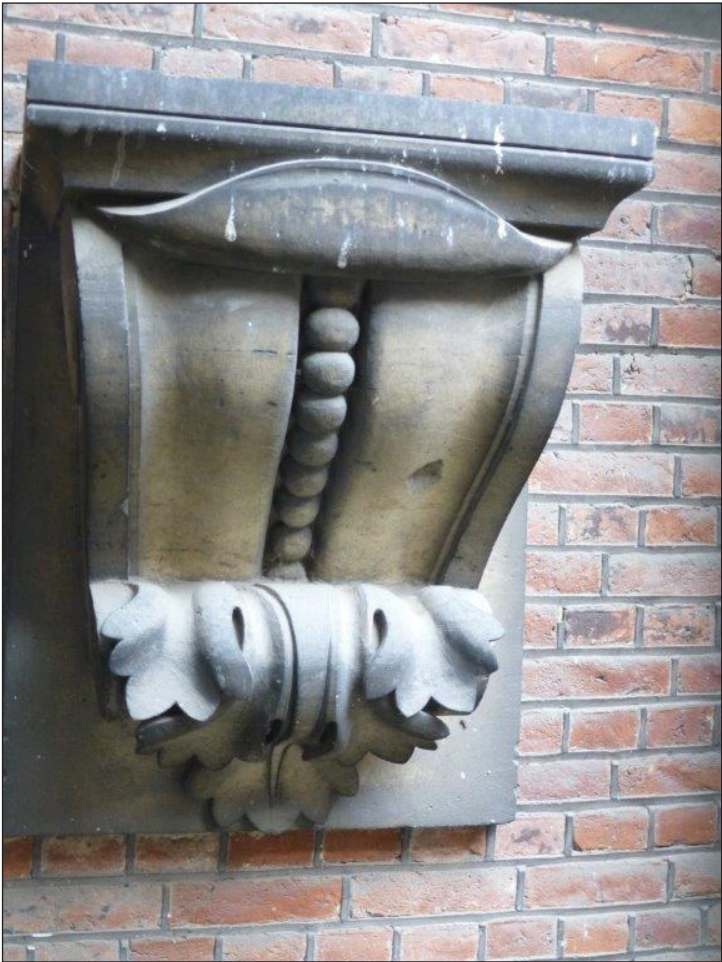
CONSOLE EN ZINC DE LA COUR A, SANS BUSTE

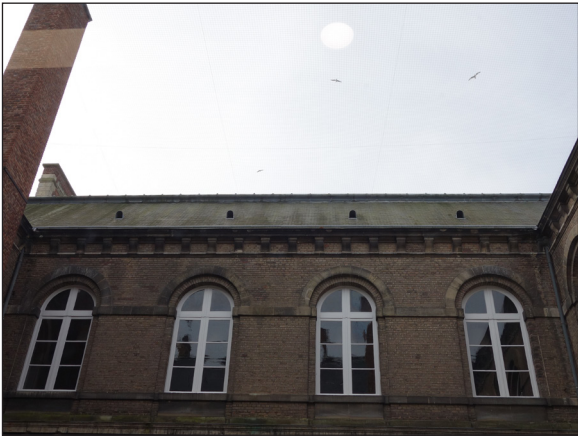
PASSE BARRE EN TOITURE

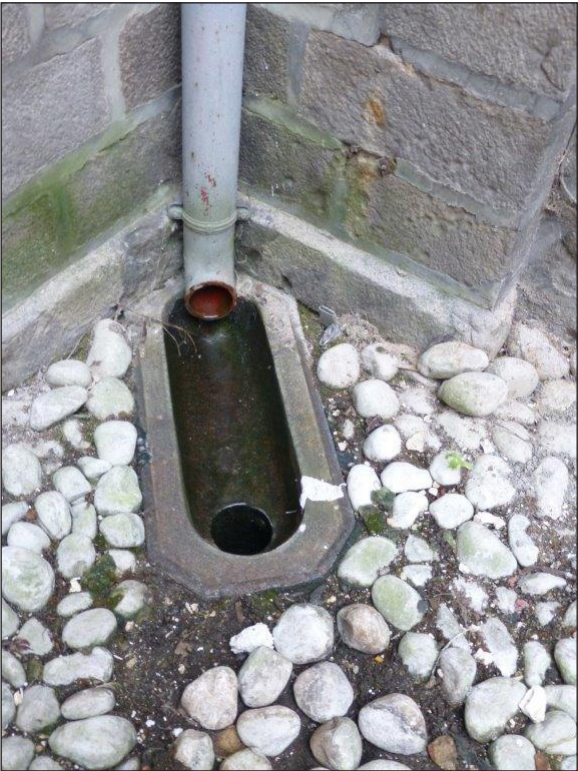
EGOUT EN PIED DE FAÇADE DANS LA COUR B

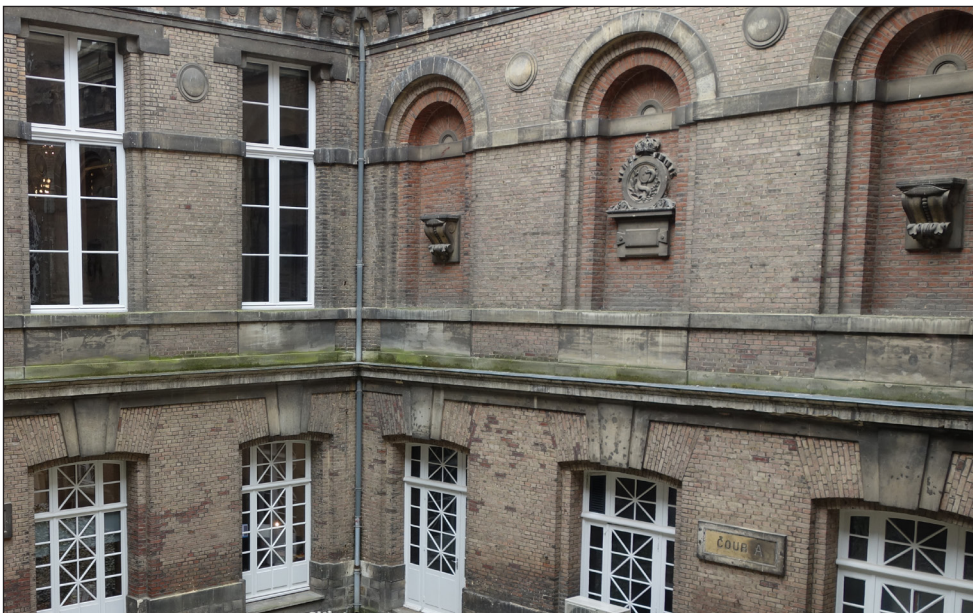
CONSOLES DE LA COUR A, SANS BUSTES, BRIQUE DE REMPLISSAGE DES BAIES DE NATURE DIFFÉRENTE DE CELLE DU RESTE DE LA FAÇADE

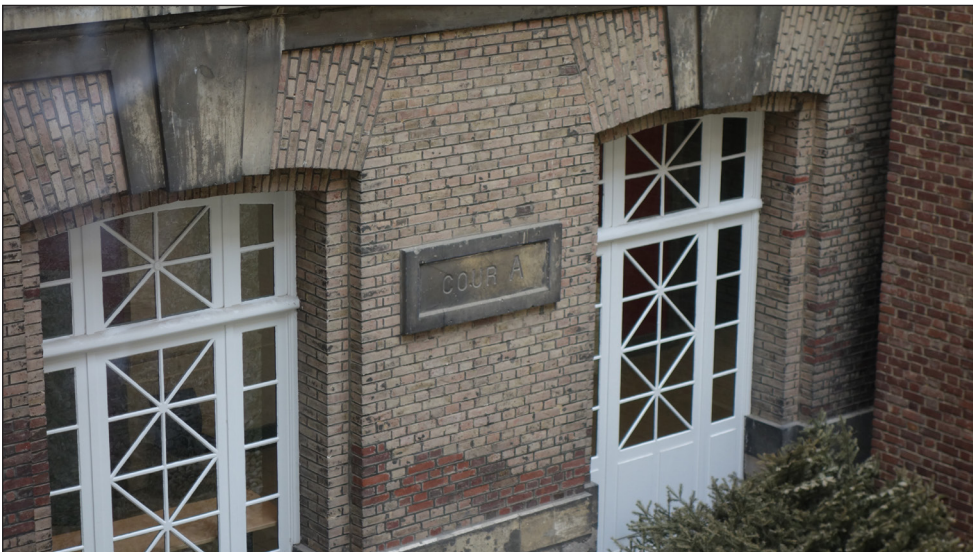
PLAQUE INDICANT LA COUR, PLUSIEURS NATURE DE BRIQUES PRÉSENTES EN FAÇADE

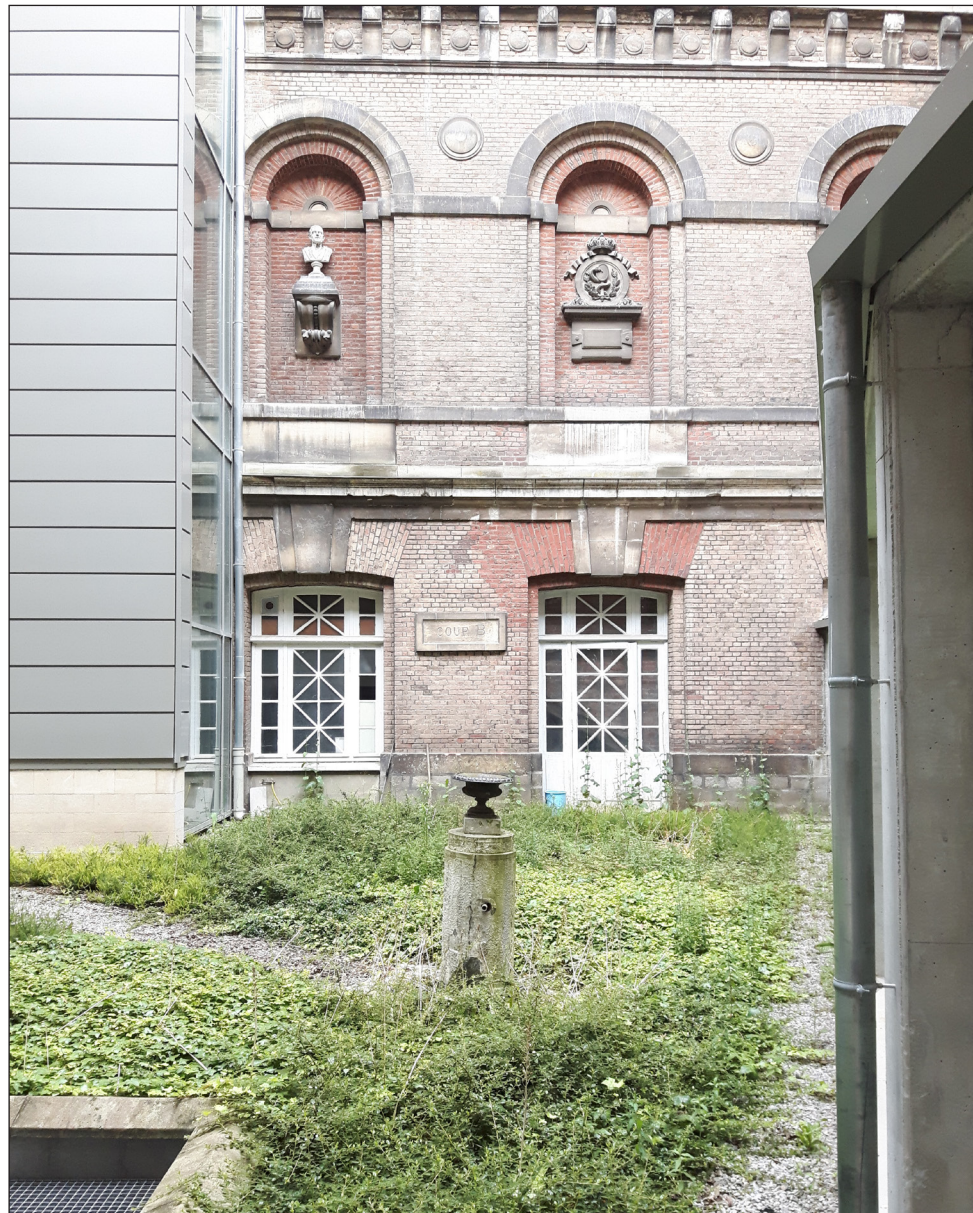
CONSOLES DE LA COUR B, AVEC BUSTES, BRIQUES DE REMPLISSAGE DES BAIES ET LES BRIQUES DU LINTEAU D'UNE DES BAIES DE NATURE DIFFÉRENTE DE CELLE DU RESTE DE LA FAÇADE

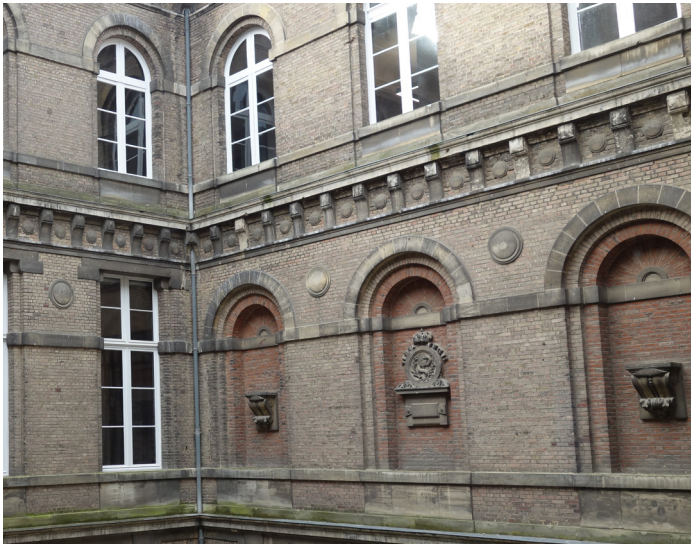
Cour A, façade de brique de nature différentes

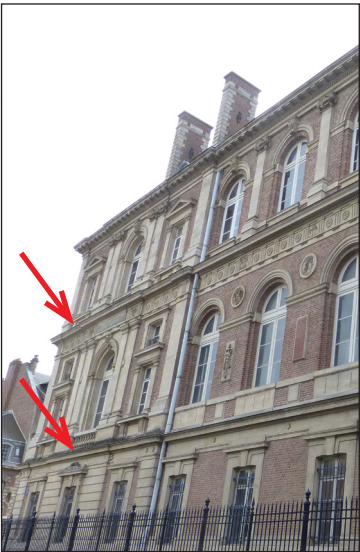
COUVERTINE EN ZINC AU DROIT DES BANDEAUX EN SAILLIE

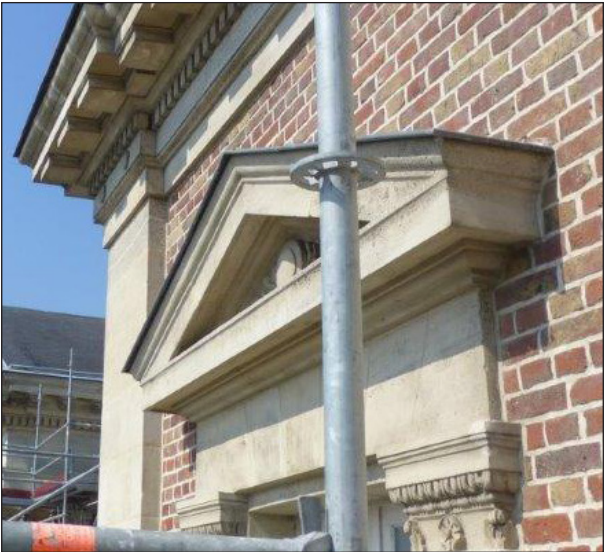
COUVERTINE EN ZINC AU DROIT DES FRONTONS TRIANGULAIRES

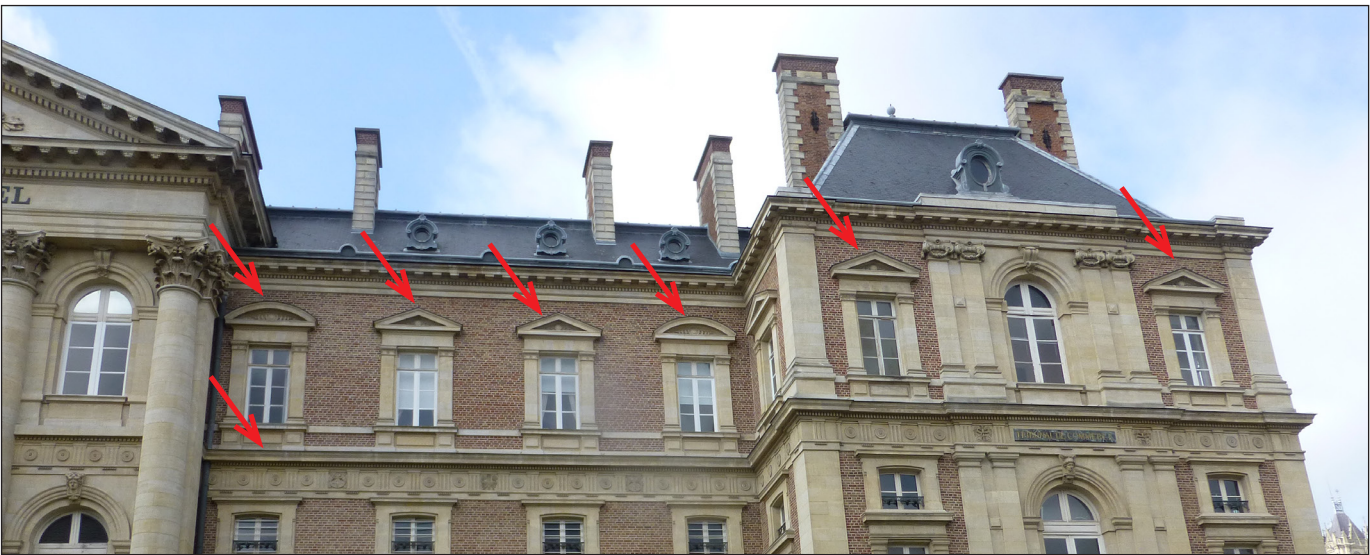
COUVERTINE EN ZINC AU DROIT DES BANDEAUX EN SAILLIE, DES FRONTONS TRIANGULAIRES ET DE CEUX À ARC À ANSE DE PANIER

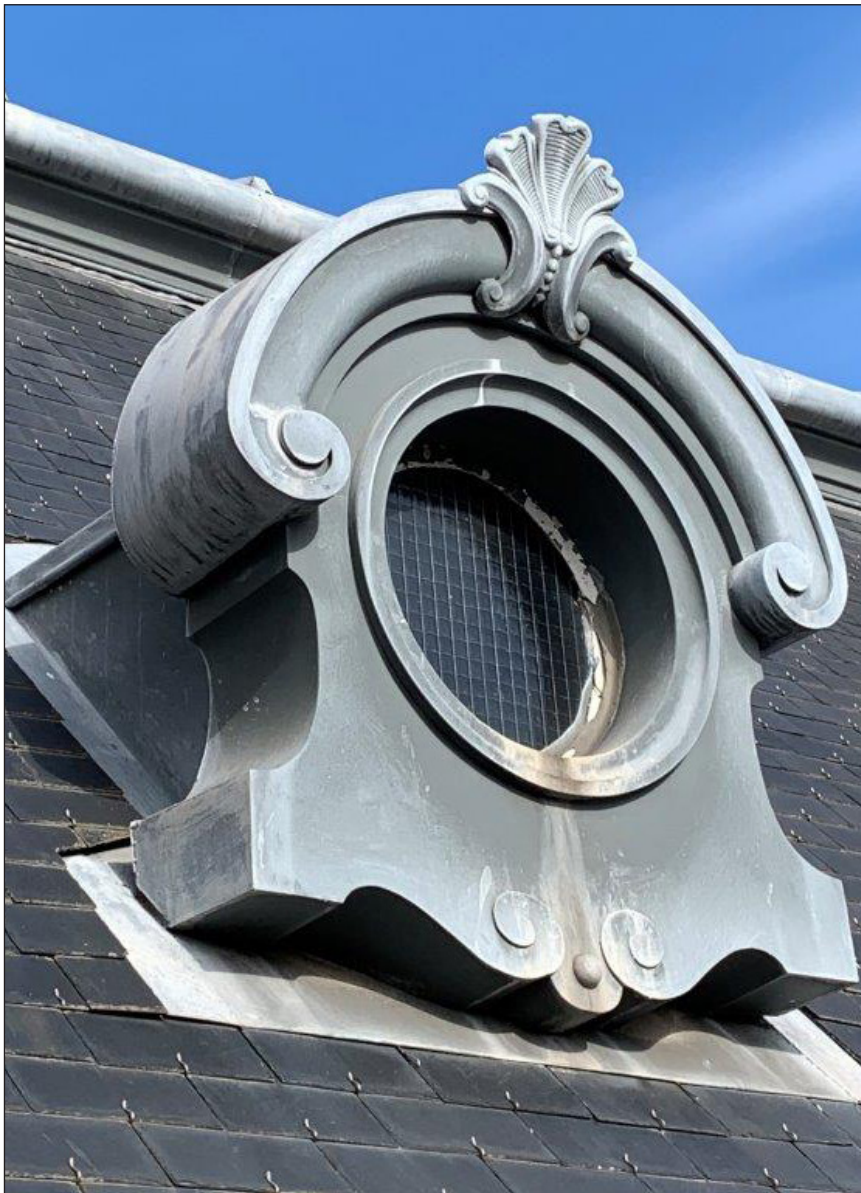
VÉTUSTÉ DU RECOUVREMENT DES PETITES LUCARNES EN OEIL DE BOEUF EN ZINC ALTÉRÉ

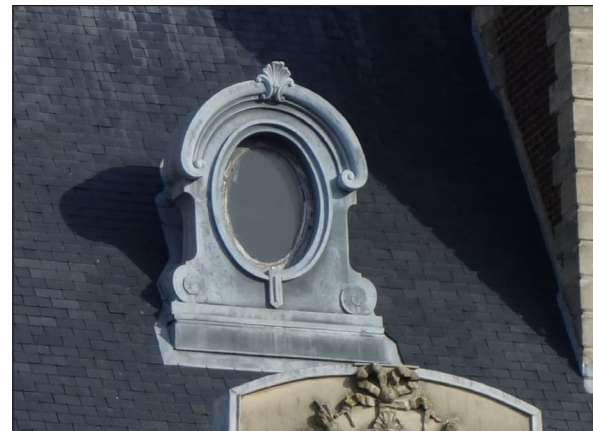
VÉTUSTÉ DE LA PROTECTION EN ZINC DES GRANDES LUCARNES EN OEIL DE BOEUF

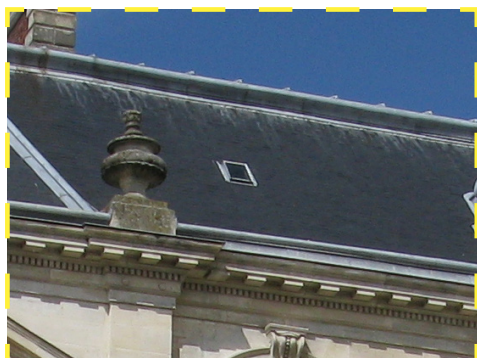
Tabatières qui ont remplacées les petites lucarnes (A) lors de campagne de restauration avant 1933

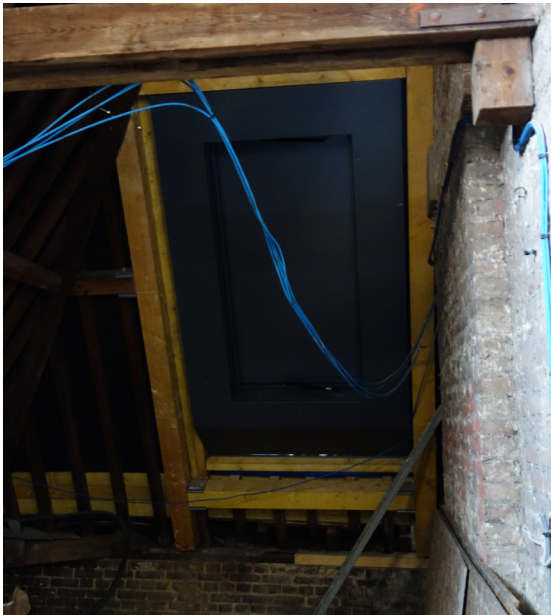
Châssis pour accès pompier en toiture, état existant sur l'aile sud donnant rue Dubois

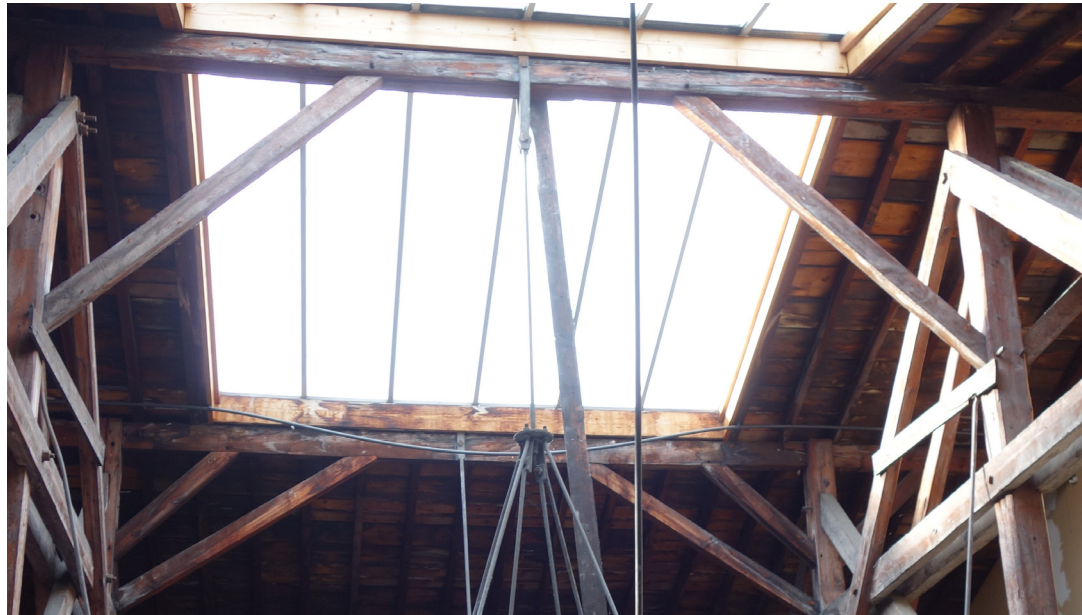
Vue de la verrière centrale depuis les combles. Révision de l'ensemble, réparation des verres cassés et remise en peinture de la structure métallique (RAL 7015)

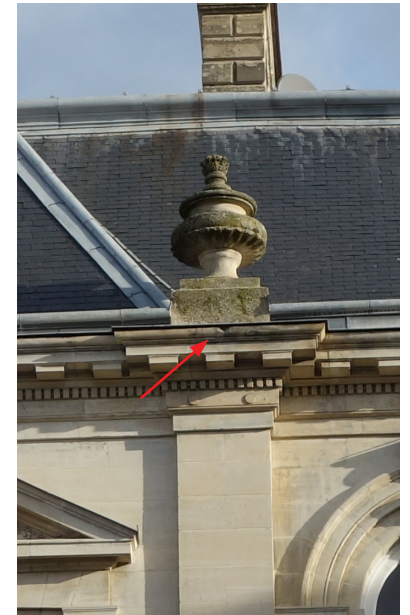
Perte de matière au niveau de la corniche sur cour d'honneur

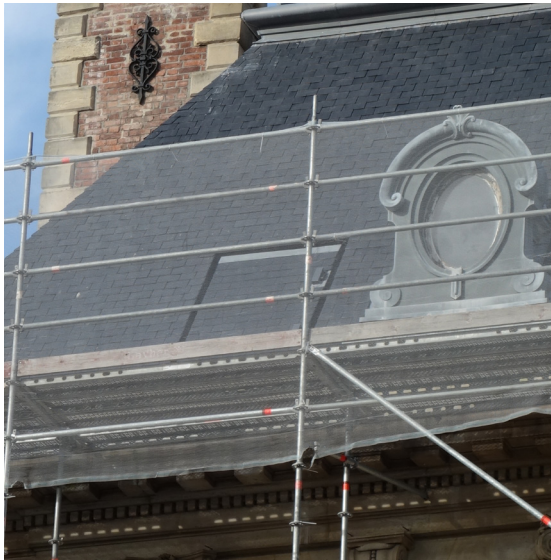
Châssis pour accès pompier en toiture, état existant sur l'aile sud donnant rue Hugo

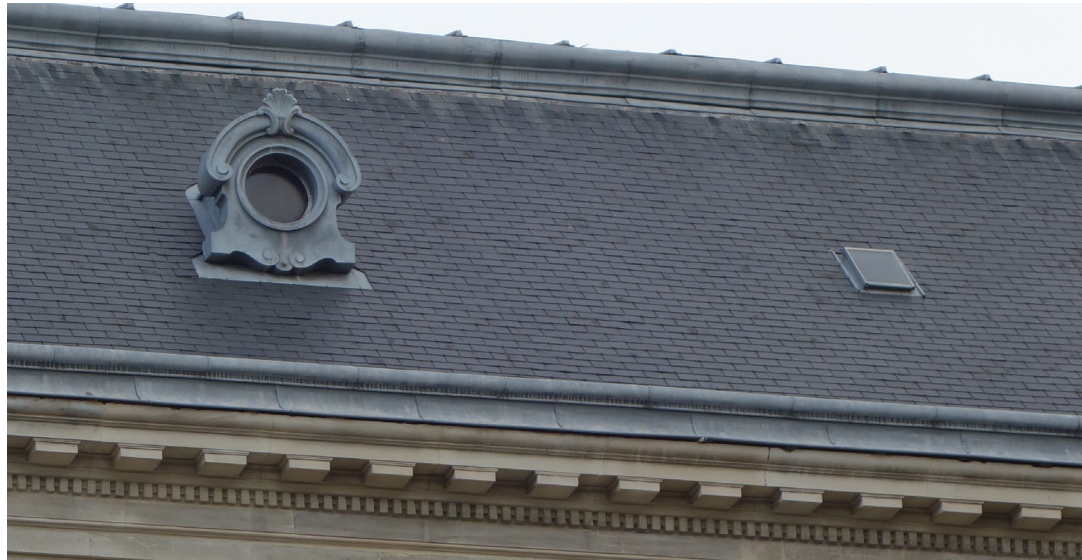
Lucarne et tabatière existantes (sur cour d'honneur). La restitution des lucarnes en remplacement des tabatières est préconisée pour restituer le rythme originel des façades, comme visible sur les cartes postales

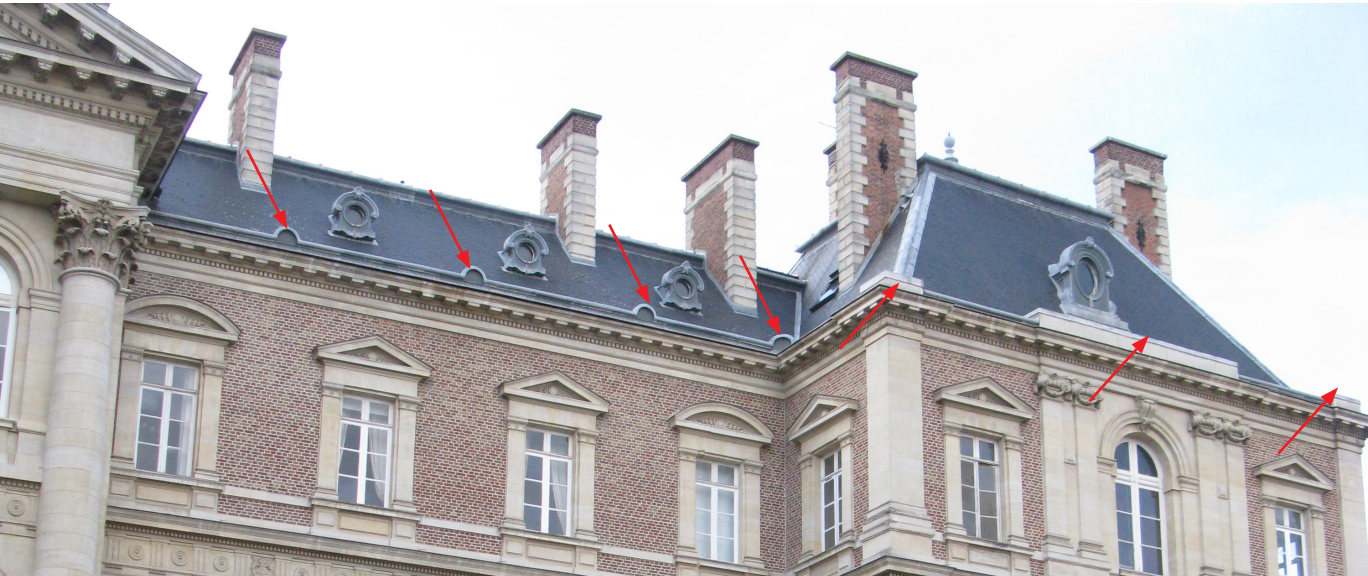
FAÇADE EST (RUE VICTOR HUGO) - ABSENCE DE FRONTONS SCULPTÉS ET DE VASES EN PIERRE (FLÈCHE VERS LE HAUT)
PRÉSENCE DES EMPLACEMENTS POUR LES TÊTES DE LIONS ESTAMPÉES EN ZINC QUI ONT ÉTÉ PRÉSERVÉS PAR RAPPORT À L'ÉTAT ORIGINAL (FLÈCHE VERS LE BAS)

- la dépose en démolition de la protection en zinc au droit des frontons et sa réfection à l'identique
- la restauration des vases présentant manques et désordres, puis l'application d'un produit biocide sur les vases existants intéressés par la présence de patine biologique et son rinçage à l'eau (4 vases du pavillon Nord Ouest)
- le nettoyage par micro-abrasion des éléments décoratifs en faisant attention à la granulométrie qui devra être adaptée aux éléments sculptés (essais au préalable)
- la réfection en totalité des joints
- la réalisation de ragréages ponctuels
- la pose d'une protection en zinc sur les socles des vases
- la réfection des têtes de lions aujourd'hui disparues au niveau des chéneaux (voir carte postale)

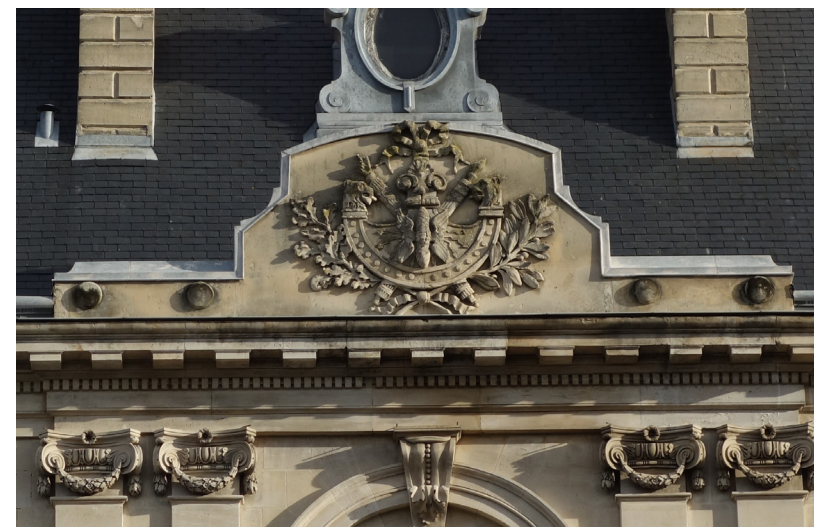
DÉCOR SCULPTÉS DES FRONTONS À NETTOYER, PAR MICRO ABRASION APRÈS TEST DE CONVENANCE

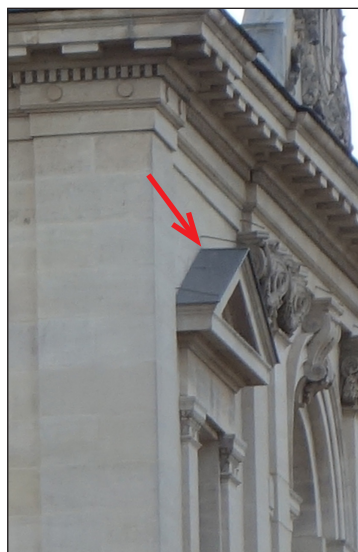
Concernant les pathologies, nous constatons la vétusté des protections en zinc. De plus, les solins sont dégradés et ils se détachent du support maçonné. Enfin, le système anti-volatiles est vétuste et inefficace. Nous préconisons :

COUVERTINE EN ZINC AU DROIT DES FRONTON ET VÉTUSTÉ DU SYSTÈME ANTI-VOLATILE

- la dépose en démolition des couvertines en zinc et leur réfection à l'identique

- la réfection du solin sur tout le linéaire

- la dépose en démolition du système anti-volatiles existant et son remplacement par un système de fils tendus.

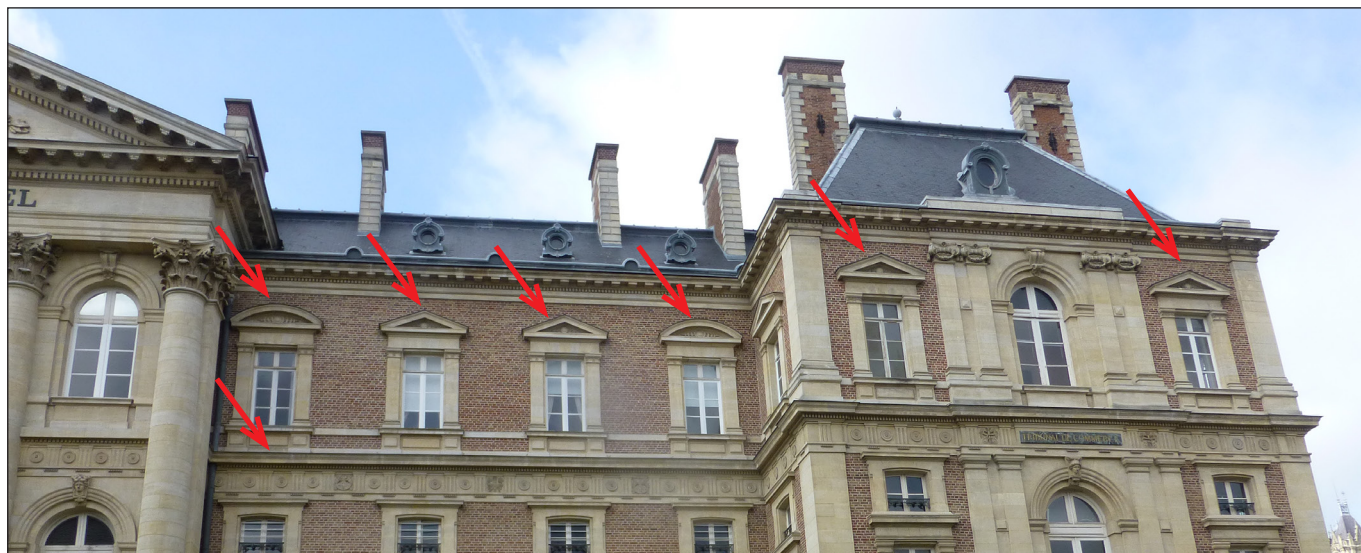
COUVERTINE EN ZINC AU DROIT DES BANDEAUX EN SAILLIE, DES FRONTONS TRIANGULAIRES ET DE CEUX À ANSE DE PANIER

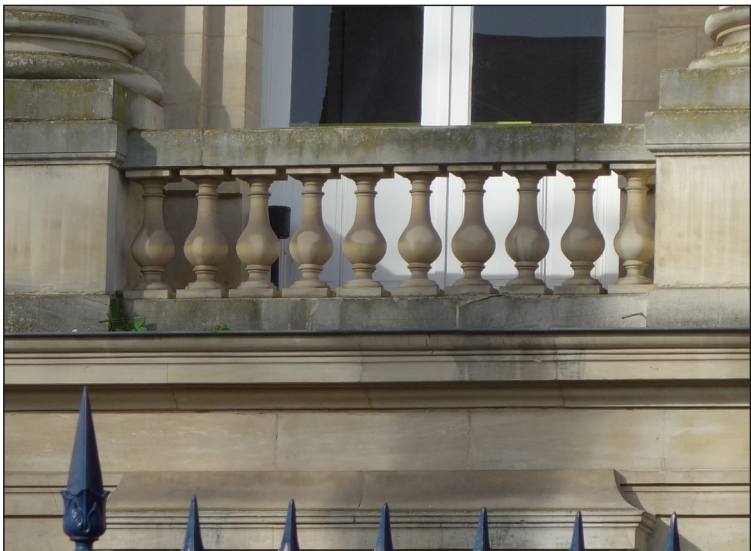
BALCON RUE VICTOR HUGO,

Concernant les pathologies, nous constatons l'absence de protection au droit du sol avec l'apparition de fractures dans le support. En revanche, les balustres paraissent être en bon état. Nous préconisons :

SOL FRACTURÉ À RESTAURER ET À PROTÉGER PAR UNE COUVERTINE EN PLOMB, POSITION D'UNE PISSETTE

- la réparation des fractures par injection après dégagement des zones fissurées pour vérifier la présence d'éléments métalliques corrodés

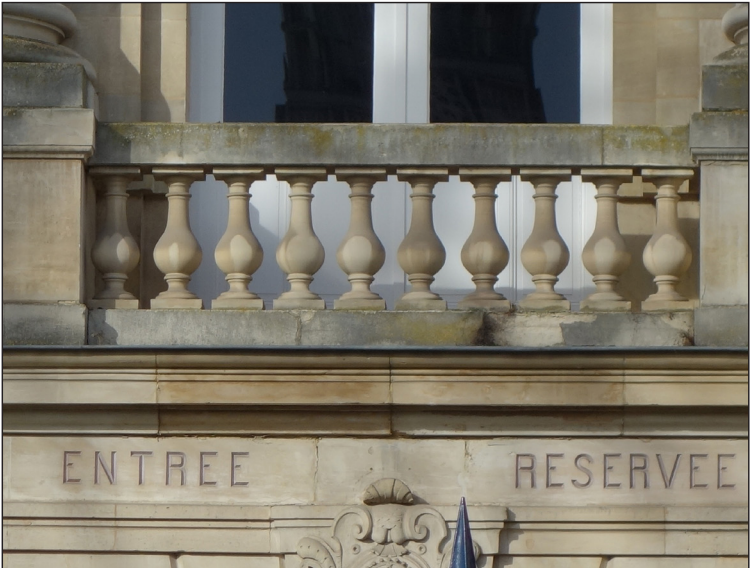
BALCON RUE VICTOR HUGO,

BALUSTRE EN RELATIVEMENT BON ÉTAT

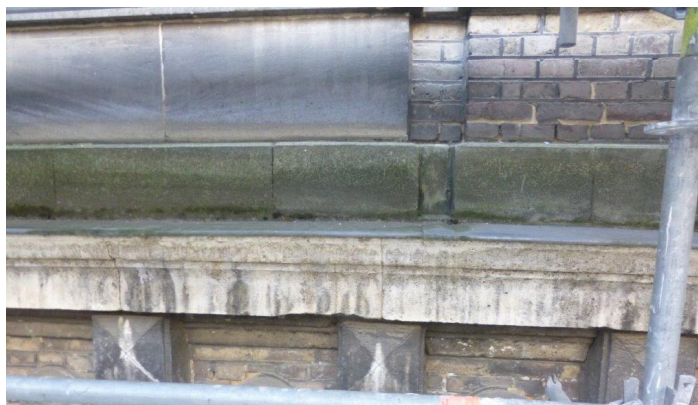
ALTÉRATION DES BANDEAUX, PERTE DE MATIÈRE ET ENCRASSEMENT GÉNÉRALISÉ

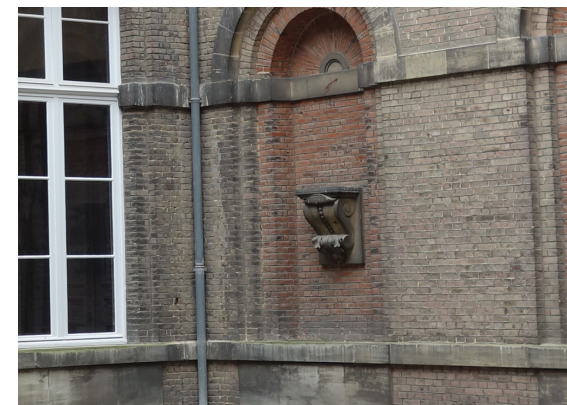
ABSENCE DE BUSTE SUR CONSOLE DANS LA COUR A, NON RESTITUÉ

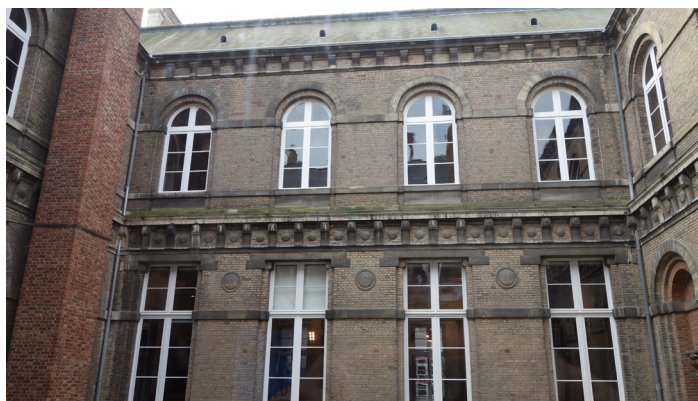
ENCRASSEMENT GÉNÉRALISÉ DES FAÇADES DES COURS INTÉRIEURES A ET B

- le nettoyage par micro-abrasion de l'ensemble des élévations

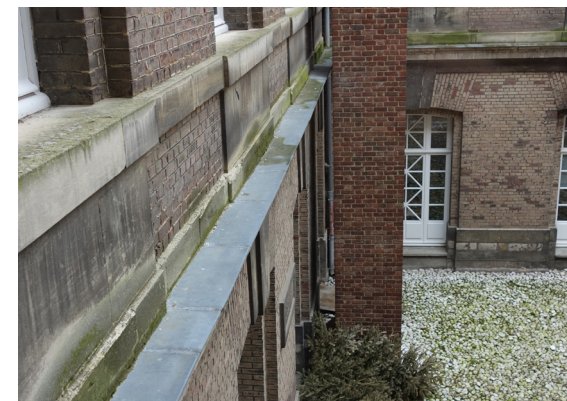
Les couvertines en zinc ne répondent plus à leur rôle d'étanchéité et leur léger débord ne permet pas un bon éloignement des eaux par rapport aux élévations. En effet, des traces de ruissellement sont visibles sur les consoles en-dessous.

DÉPOSE EN DÉMOLITION DES PROTECTIONS ZINC ET RÉFECTION À L'IDENTIQUE

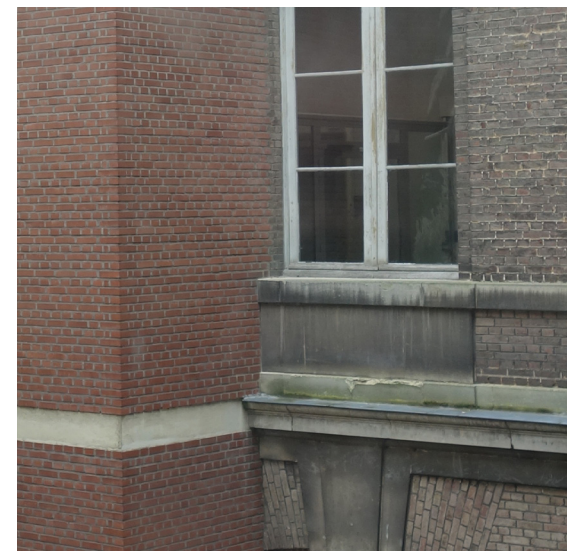
DESQUAMATION DE CERTAINES PIERRES À REMPLACER

- le remplacement des pierres les plus dégradées par des pierres ayant les mêmes caractéristiques que le support selon localisation (dans l'ordre de 5% de la surface)

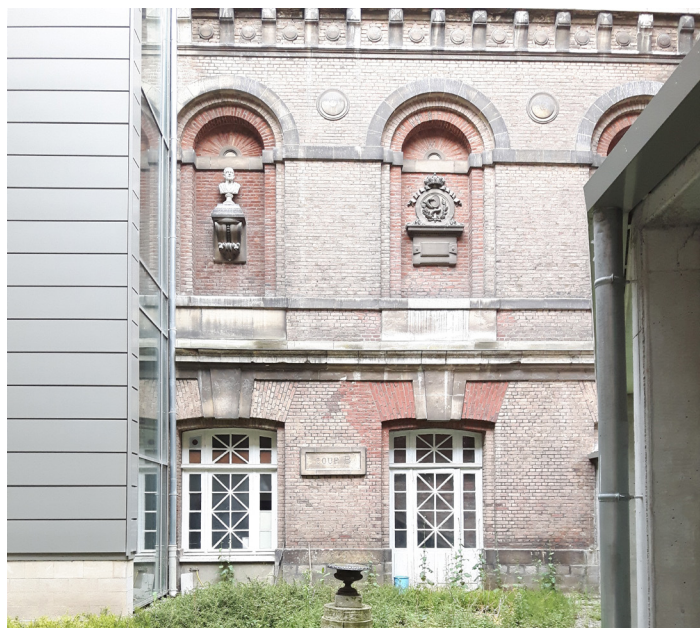
USAGE DE BRIQUES DE DIFFÉRENTE NATURE À PURGER ET RESTITUTION AVEC BRIQUES DE MÊMES CARACTÉRISTIQUES

- le relancis des briques altérées par des briques ayant les mêmes caractéristiques que le support selon localisation (dans l'ordre de 10% de la surface)

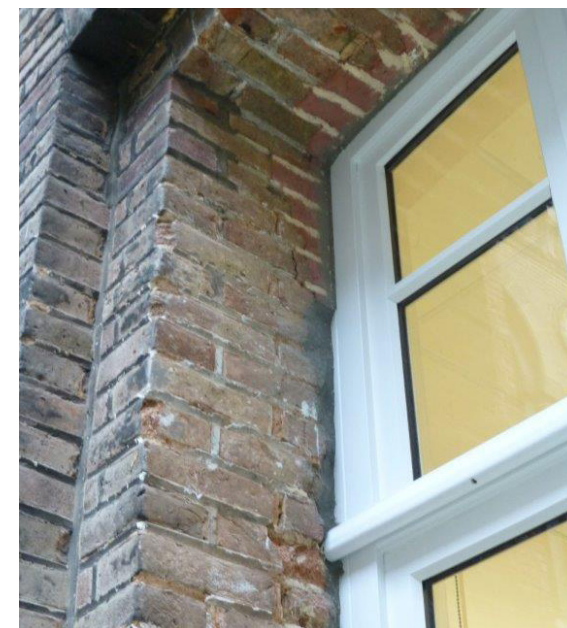
ALTÉRATION DES JOINTS ET USAGE DE DIFFÉRENTES NATURES DE BRIQUES, PURGE DES JOINTS, RÉFECTION À LA CHAUX
