Groupement Atelier Lutet-Toti mandataire/Atelier Mariotti

Rapport d'intervention présenté à la Drac Ile de France:
Restauration de « Mort de Monseigneur Affre », signé daté J.E Lafon, 1849. Peinture à l'huile sur toile conservée dans le bureau des Chanoines de la Cathédrale Notre Dame de Paris
Inv. NDP n°757

Remise en ordre du support de toile et de la couche picturale

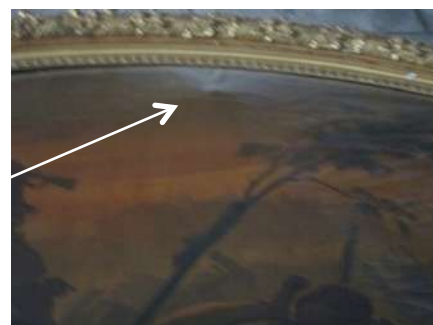
A l'observation difficile du revers en regardant par les côtés, nous pouvons néanmoins préciser que le **câble** de sustentation en excès a été enroulé :

Cet enroulement appuie fortement sur le revers de la toile en partie haute et crée la déformation importante en pointe observable par la face.

- L'ensemble est assez empoussiéré et présente de multiples altérations
- **La toile apparaît détendue de façon anisotrope :**
 - Affaissement en partie haute senestre avec ventre de déformation conséquent en partie basse
 - Godets de tension aux angles du cintre sur les verticales,
 - Fluage en partie dextre inférieure avec déformations,

- **Mise en extension modérée** sur bâti de travail extensible
- **Résorption progressive** et lente du fluage et des déformations : godets, fluage, affaissement, festons, rétractions, déformations nombreuses le long du bord inférieur dues aux scrupules. La **zone haute d'appui du câble**, (les fils de la toile ont été très fortement étirés et agressés par les brins d'acier du câble d'accrochage.) ; assouplissement en phase légèrement humide, mise sous presse, repassage doux, opération répétée jusqu'à la récupération de la planéité de référence

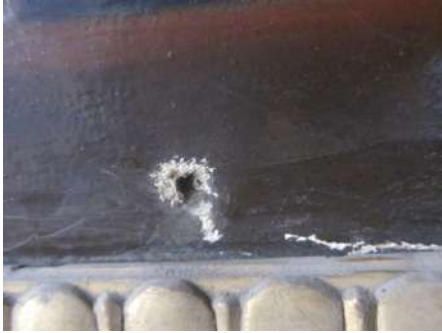
On observe aussi quelques percements et griffures avec arrachements et pertes de matière picturale

- **Incrustation** des trous et fermeture des déchirures de la toile, collage bords à bords, collage fil à fil pose d'intissés de consolidation au revers des accidents

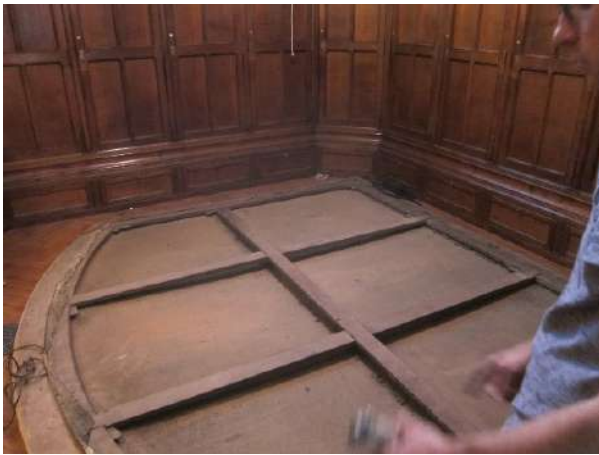
Tableau descendu et mis à plat pour désolidariser le cadre et toile.

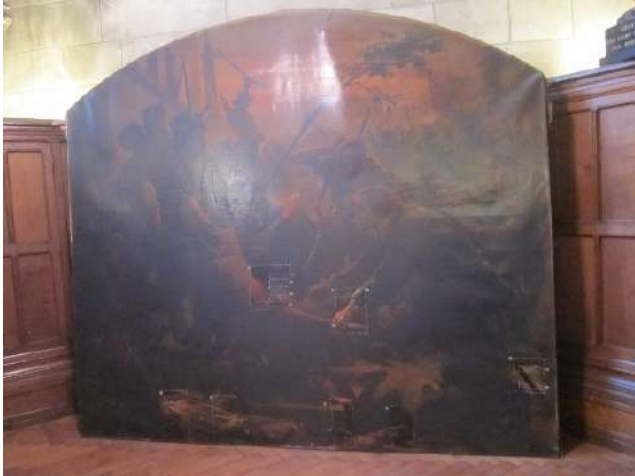
Après séparation du cadre

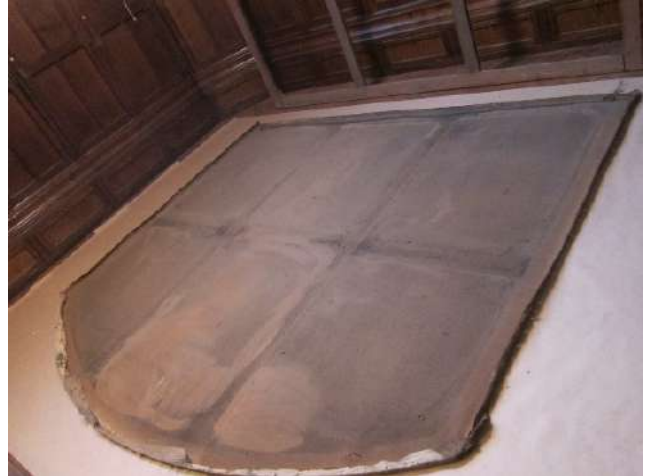
Revers après décrochage du châssis, en cours de dépoussiérage

- Le châssis est relevé et nous procédons au nettoyage par brossage/aspiration du revers de la toile très empoussiérée. Les scrupules coincés entre toile et châssis en partie basse sont aussi éliminés.

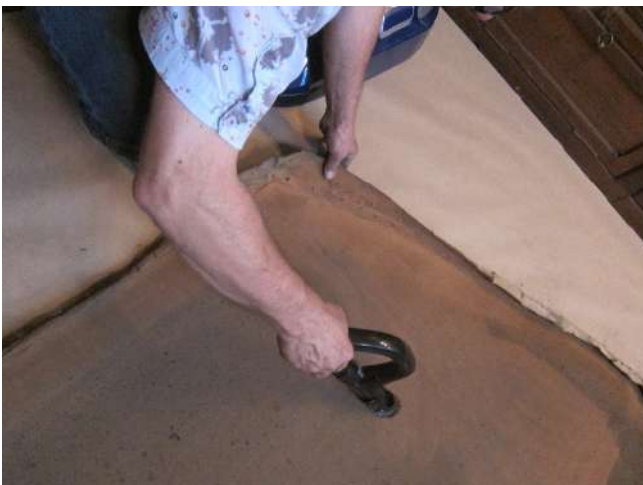
Dépoussiérage brosse souple et aspirateur

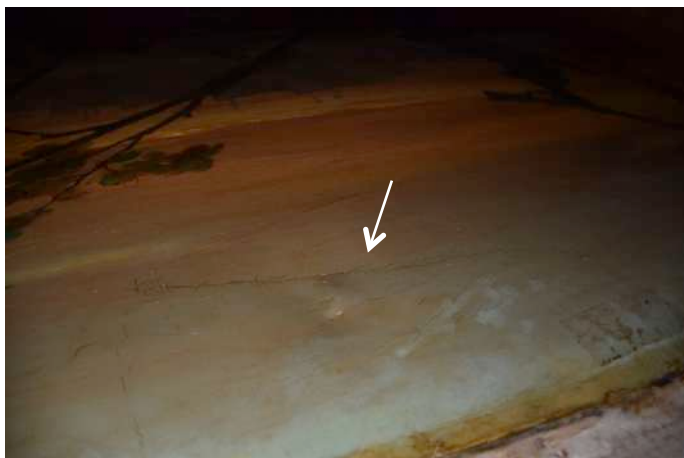
En extension sur la table de travail, avant mise en place pour le nettoyage

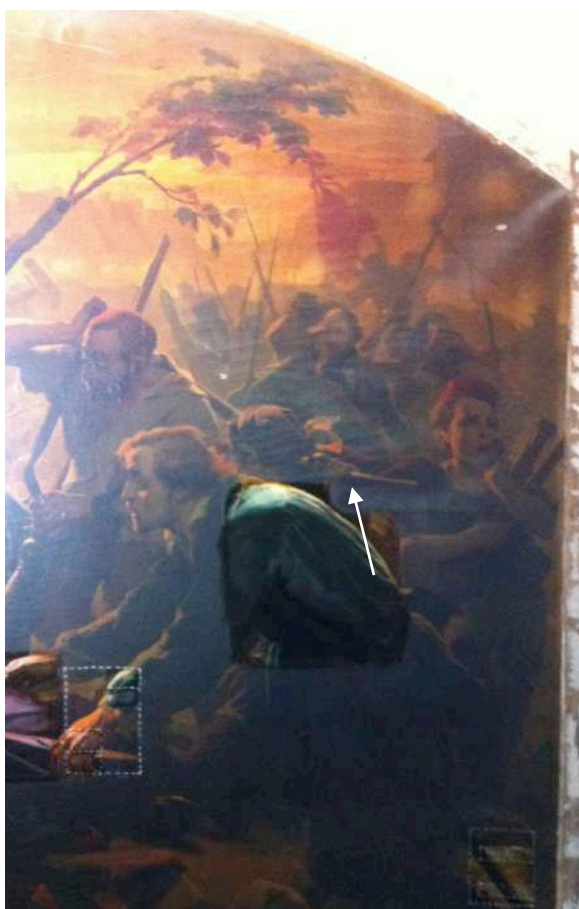
La chemise verte réapparaît dans la lumière de manière vigoureuse

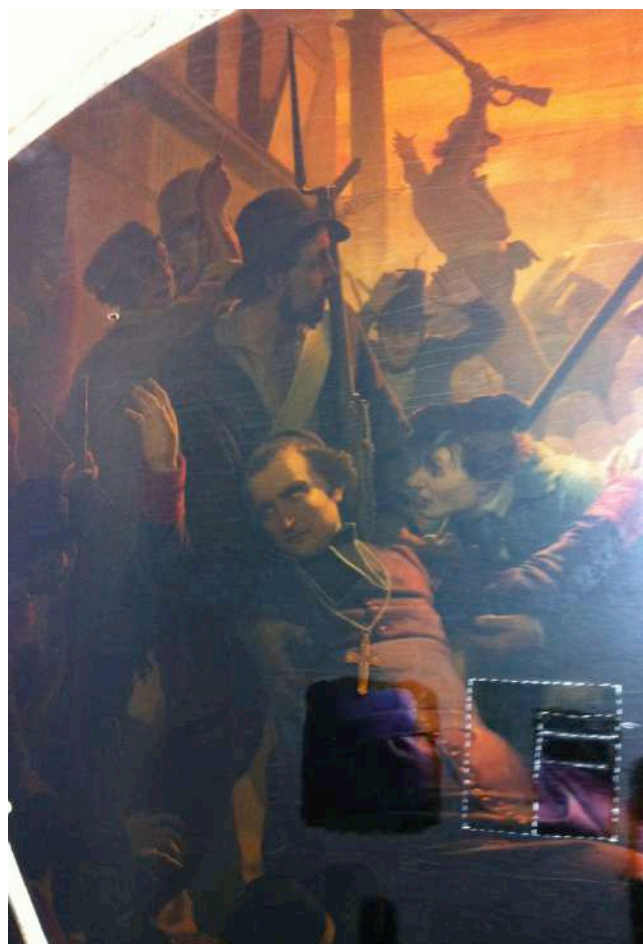
La soutane reprend des tons violets froids

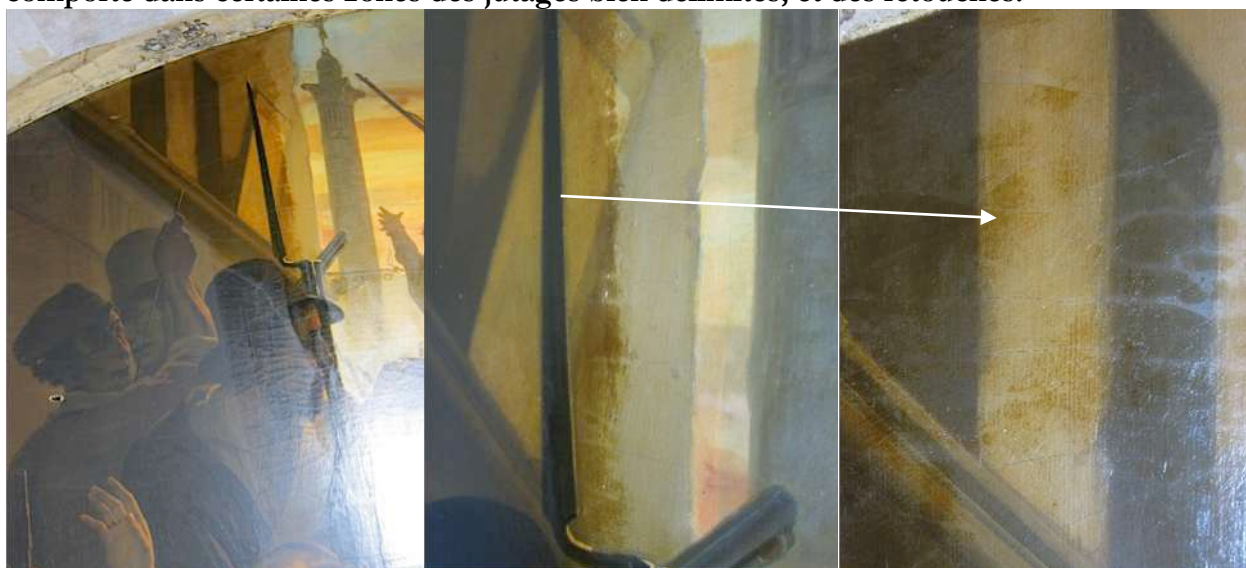
Allègement en cours

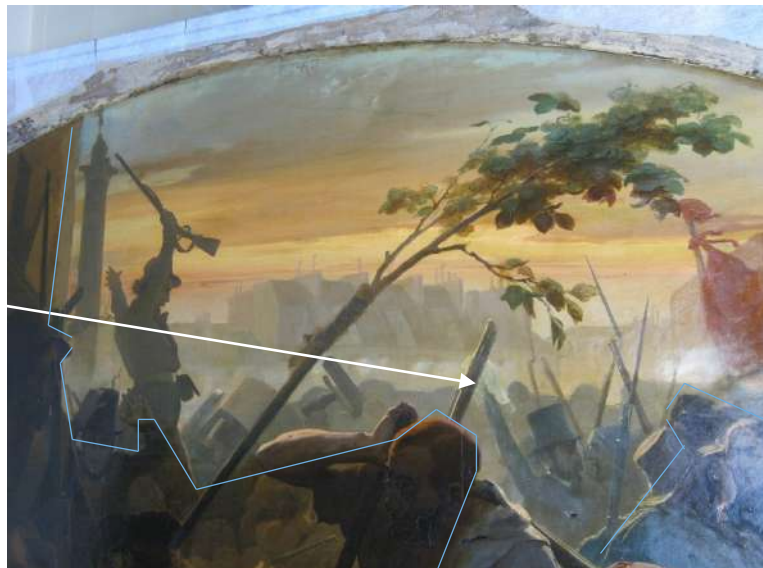
Ciel quasiment allégé

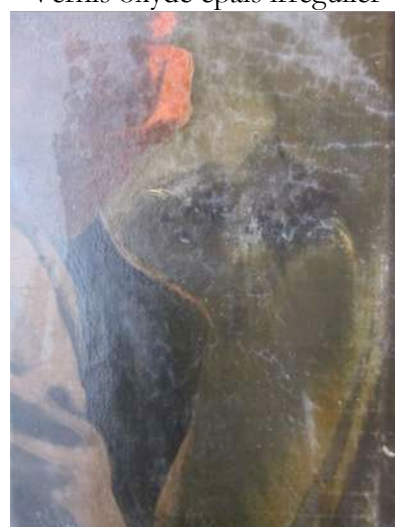
Tête de chien entre les jambes côté dextre

- Une sorte de **chien** entre les personnages est un repeint indéfini :
Il est décidé de le conserver
- Des usures sont présentes dans le **costume et le chapeau haut de forme** de l'homme qui nous fait face. Elles étaient camouflées par un léger jus et seront repiquées.

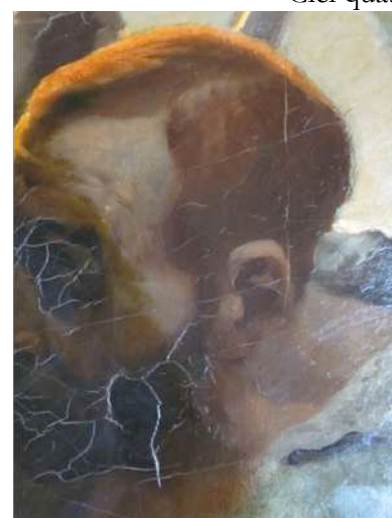
Allègement en cours

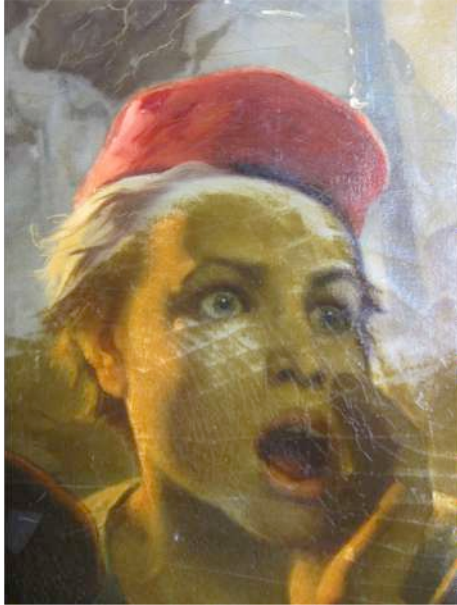
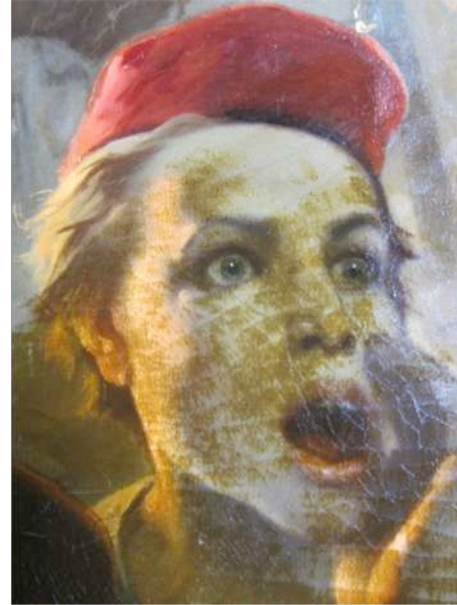
Allègement en cours jeune garçon côté sénestre

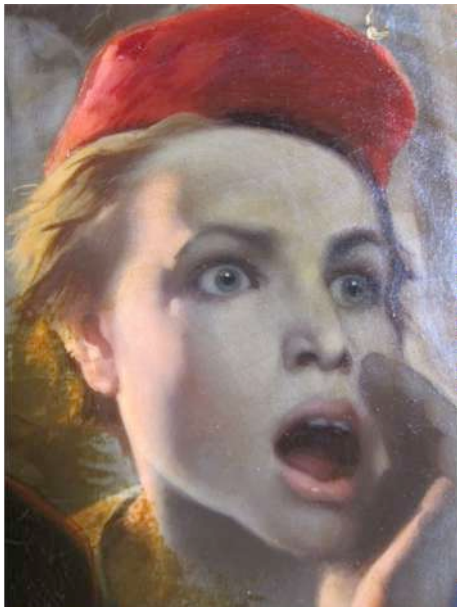
Restes de vernis oxydé encore présents. Véhiculage du dernier vernis non achevé.
Les craquelures prématurés deviennent plus visibles, ce vernis probablement teinté a été appliqué pour atténuer les craquelures ouvertes et les retouches et usures situées dans les zones sombres.

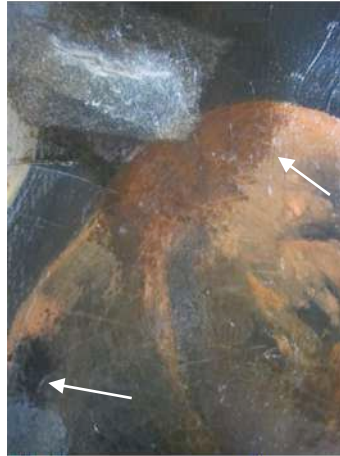
Repeints en cours de
dégagement

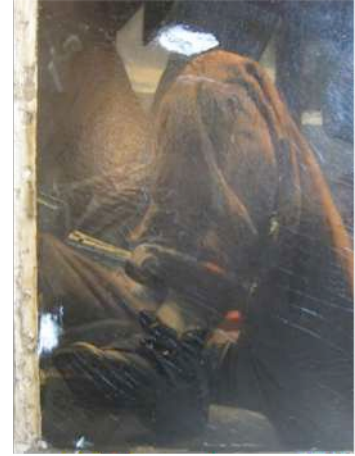
Après dégagement, refixage
et mastics en cours

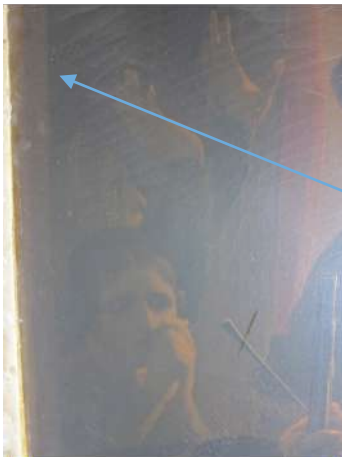
- Le long du bord dextre : **Zone de l'embrasure de la porte**, femme, homme, enseignes, **repeints sombres** ayant recouvert une bonne partie de la surface peinte, rajouté un châle à la femme (décision est prise de le conserver).
Le large réchamps brun est dégagé, une deuxième enseigne rouge est remise à jour, l'embrasure est moins sombre, les bras dressés retrouvent également leur teinte d'origine.

Avant : rechapé sombre

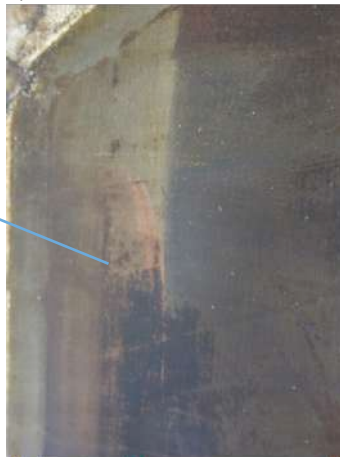
Dégagement du rechapé en cours : 2^{ème} enseigne. **Fin.**

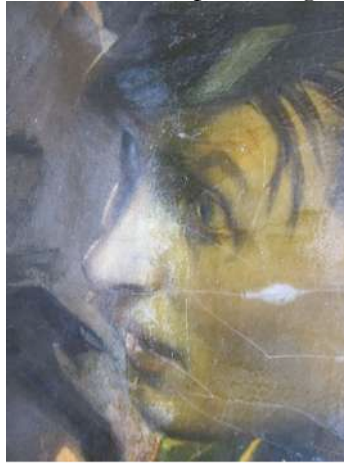
Vernis en cours
d'allègement

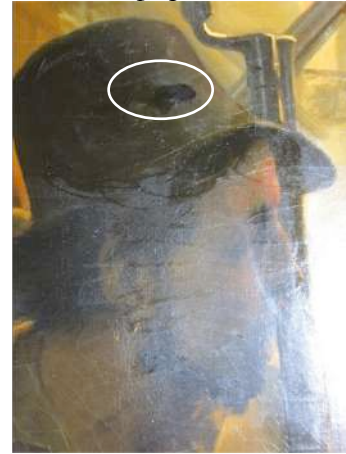
Premier décrassage,
repeint dans le chapeau

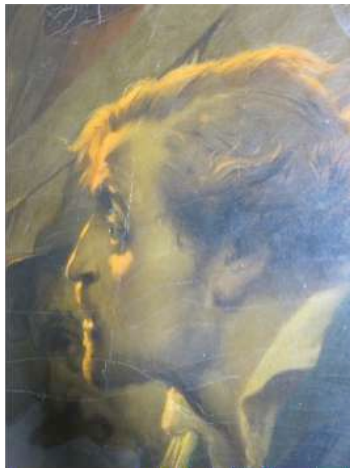
- **Derrière le serviteur de Mgr Affre en chemise verte : un visage de vieillard de profil à contrejour** de moins bonne facture est sondé. Une deuxième bouche est mise à jour par l'allègement et les mèches des cheveux sont des repeints de toute évidence. Il est décidé avec la conservation de dégager le repeint.
Sous celui-ci un visage plus jeune se présente en parfait état mais de face :

Après décrassage

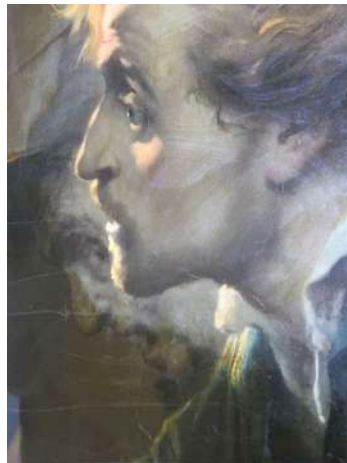
Début d'allègement, Méthyle
éthyle cétone/ ligroïne

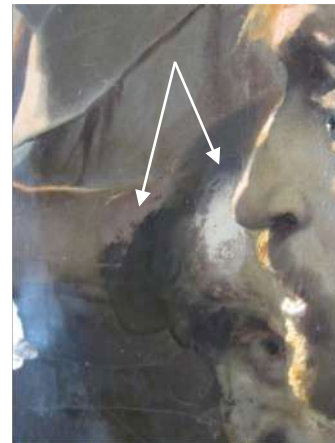
En clair : peinture originale
découverte par le premier
passage de solvant
Mèches noires : repeints

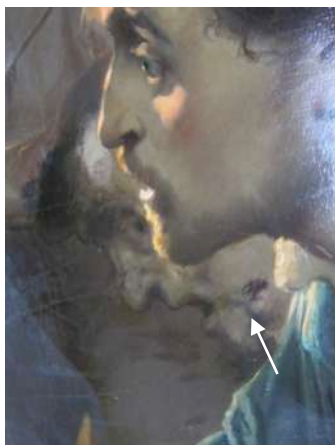
Apparition d'un 2^{ème} menton et 2^{ème} bouche au premier passage du solvant

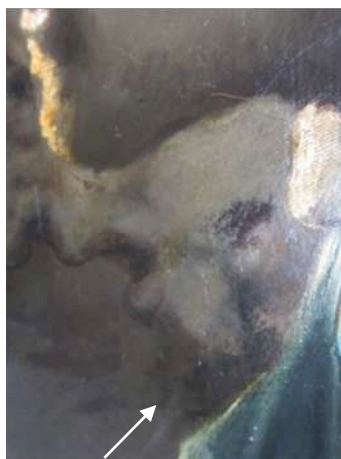
Repeint sombre en cours de solubilisation

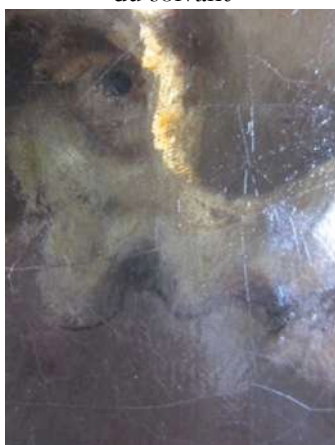
Oeil et arcade originaux
Nez et bouche ouverte repeints

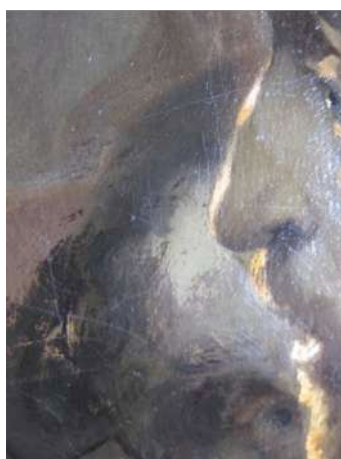
Peinture originale sous -jascente permettant de discerner le dessin initial.

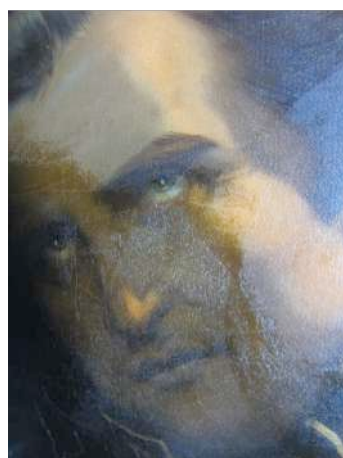
En cours d'allègement

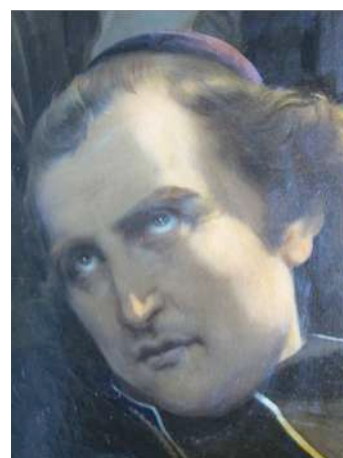
En fin d'allègement

Les anciennes usures transparaissent sous le vernis et restent plus claires une fois le vernis amincis.

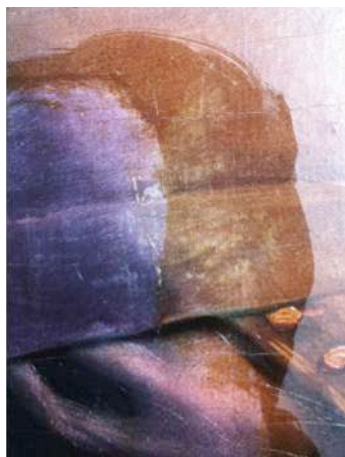
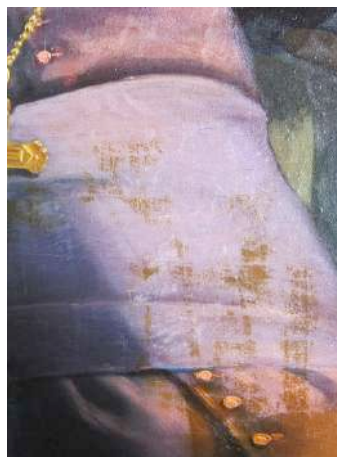
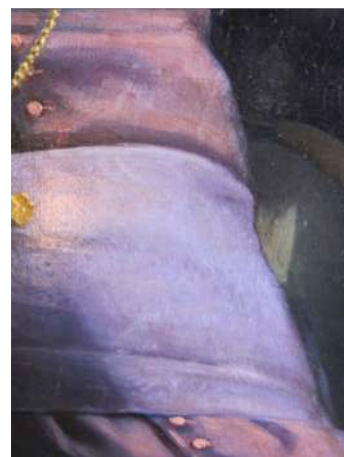
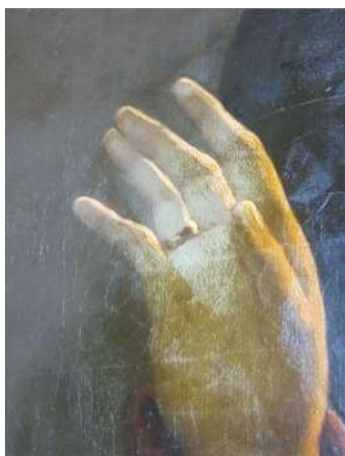
Craquelures prématurées après allègement

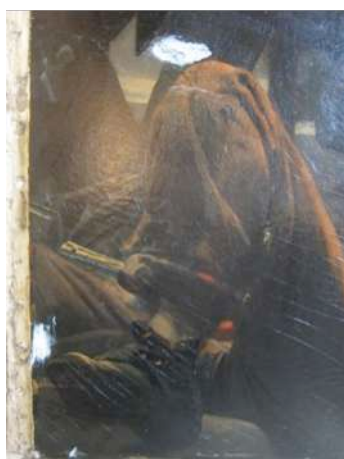
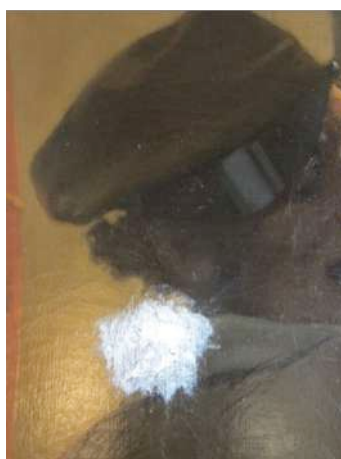
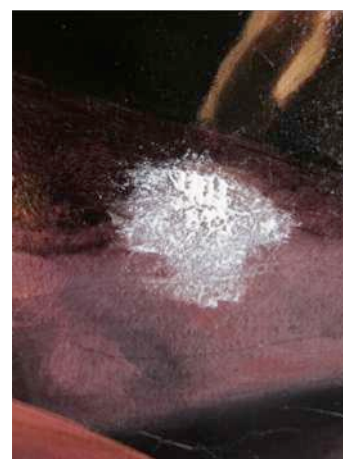
Mastics avant ragréage

Les lacunes sont mastiquées au Modostuc et l'enduit est structuré à l'identique de la matière originale pour une bonne continuité visuelle. :

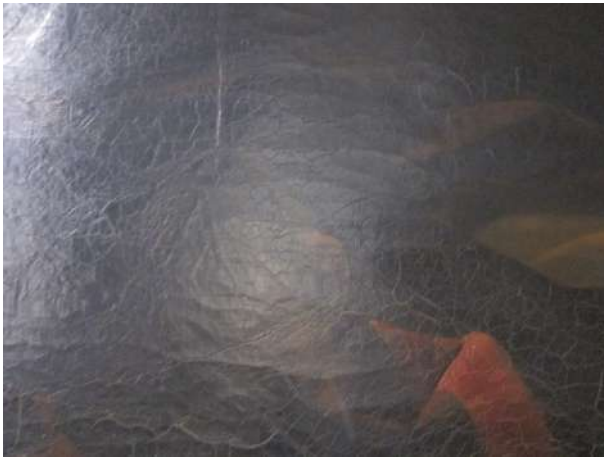
Avant intervention

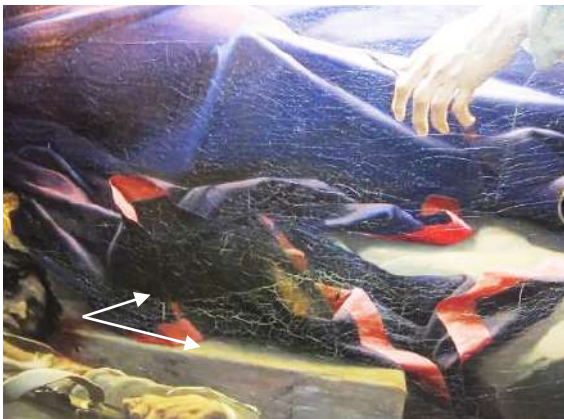
Retouche en cours permettant de retrouver l'unité
du drapé

Les craquelures prématurées sont retouchées dans le fond de leurs ouvertures également à la Mairie Restauro, au ton de chaque zone concernée :

- Soutane et cape du premier plan
- Grandes craquelures horizontales traversant le ciel
- Craquelures prématurées des visages au second plan
- Craquelures prématurées du fond de l'arrière-plan

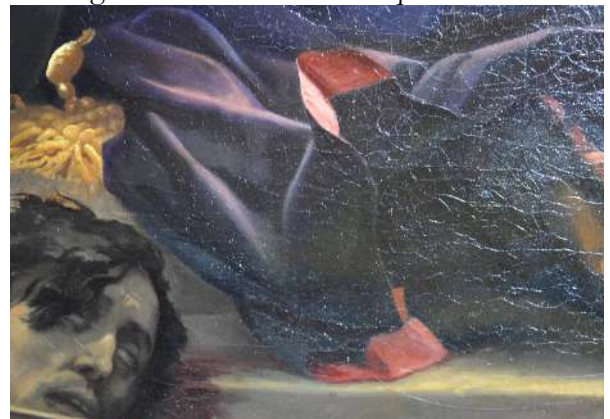
Détail en fin de retouche

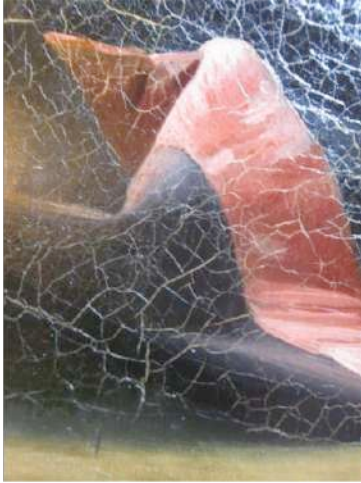
Avant réintégration

La réintégration picturale illusionniste des lacunes et principales usures est réalisée à la Mairie Restauro pour rétablir une bonne lisibilité de la composition.

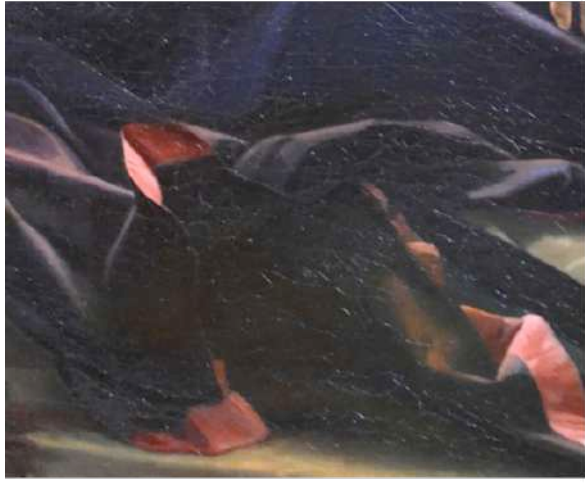
Après

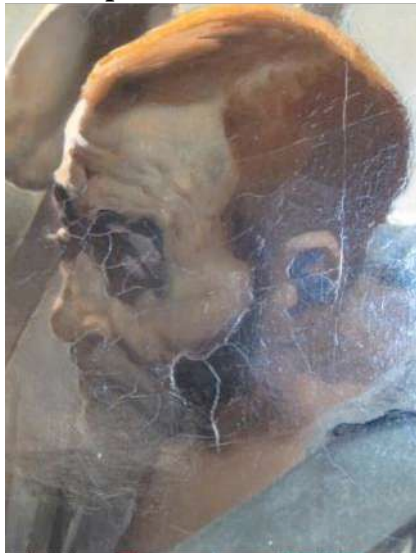
Avant et après retouche

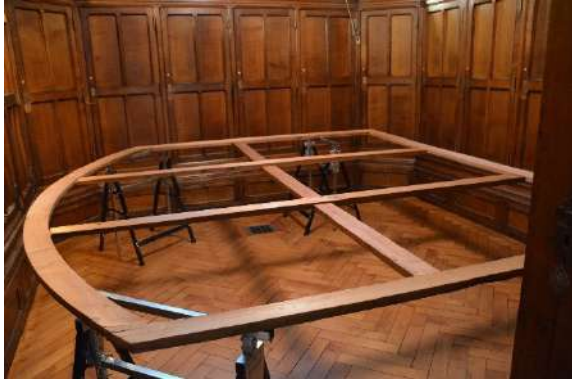
Installation du châssis

- L'œuvre est remontée la veille In situ sur son châssis puisque rapportée roulée.
- Pose d'un système d'accrochage également la veille :
Deux pattes de soutien métalliques sont posées au mur par nos soins afin d'éviter que les assemblages du cadre ne soient trop sollicités à l'avenir, et de sécuriser le système d'accrochage
Les pattes peintes antirouille sont recouvertes de mousse **Plastazote** afin de protéger le cadre s'appuyant dessus.

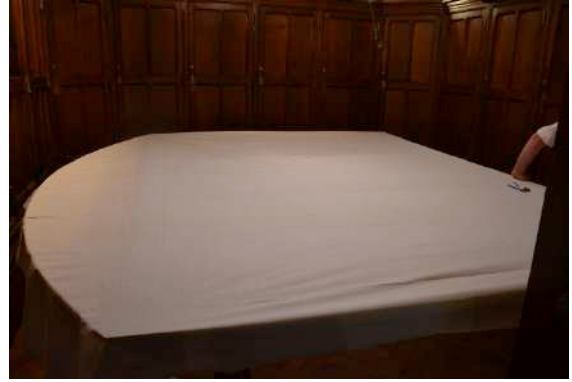
Tension de toile de soutien

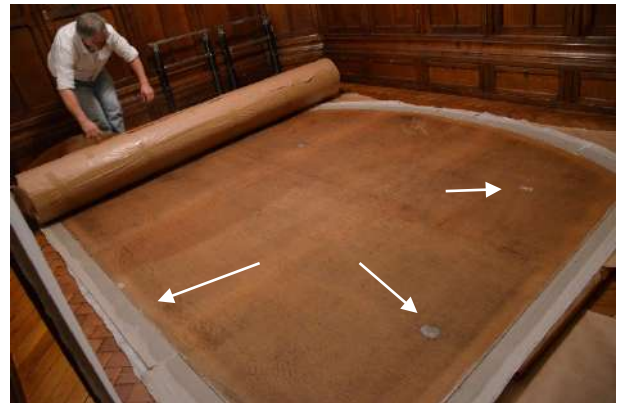
Déroutage : pièces et bandes de tension visibles au revers

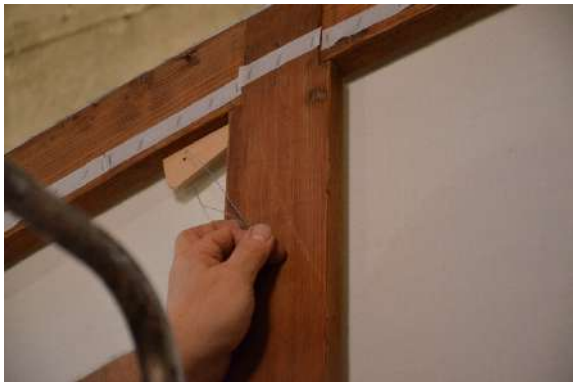
Clefs attachées au fil de nylon agrafé au châssis

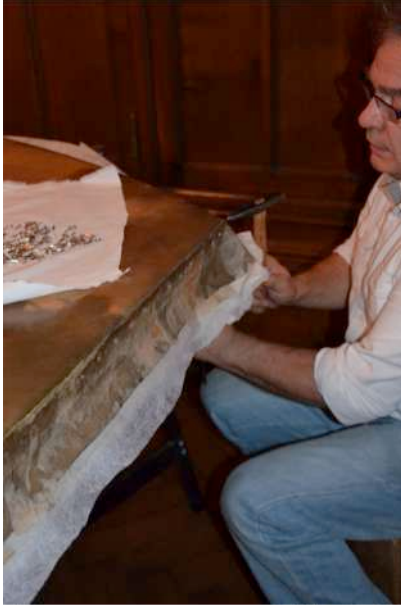
Tension du tableau avec semences inox

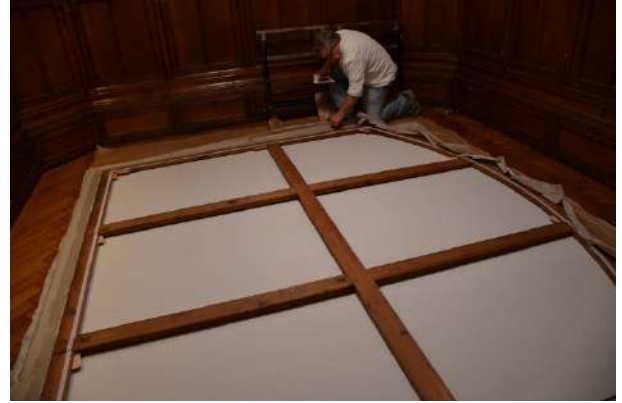
Fixation des bords de tension non coupés au revers

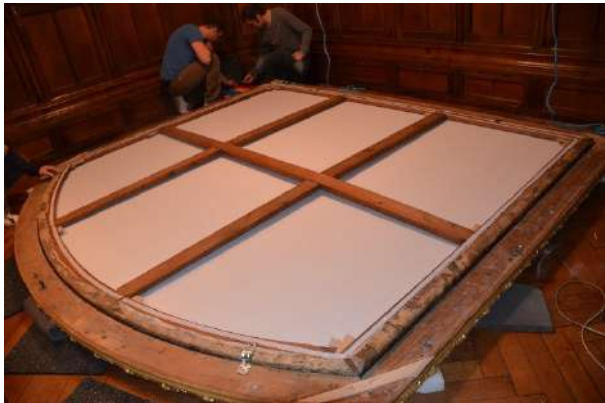
Réassemblage tableau/cadre

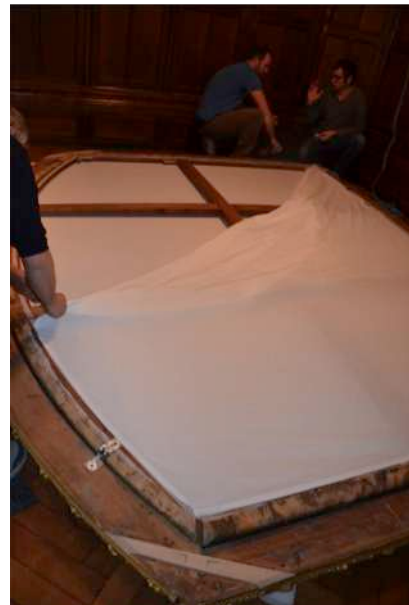
Pose de la toile de protection arrière (bandes velcro)

Pose d'une **protection arrière sur mesure souple fournie au format, amovible, anti-poussière** et permettant les échanges thermo-hygrométriques avec le milieu de conservation

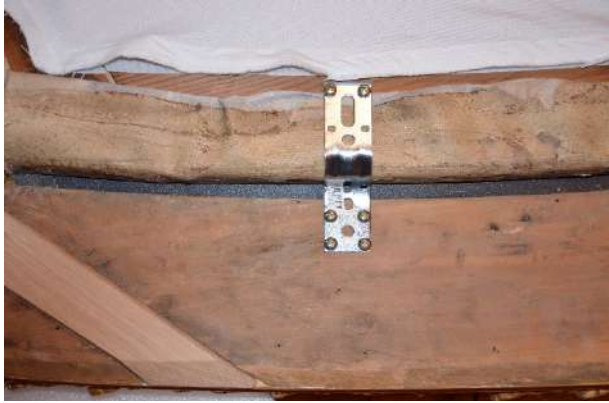
Patte d'accrochage, Bords , toile de protection anti poussière, revers châssis

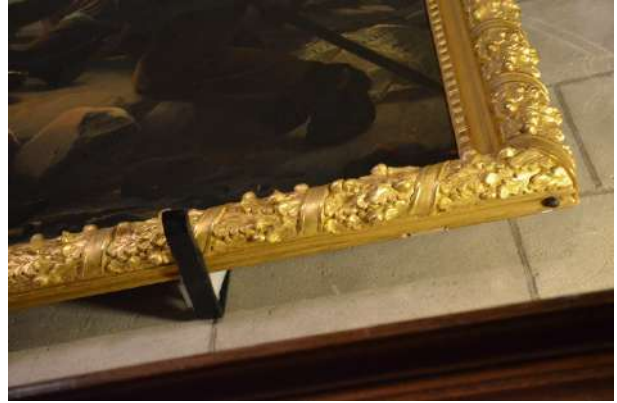
Patte de soutien et cale au revers du cadre

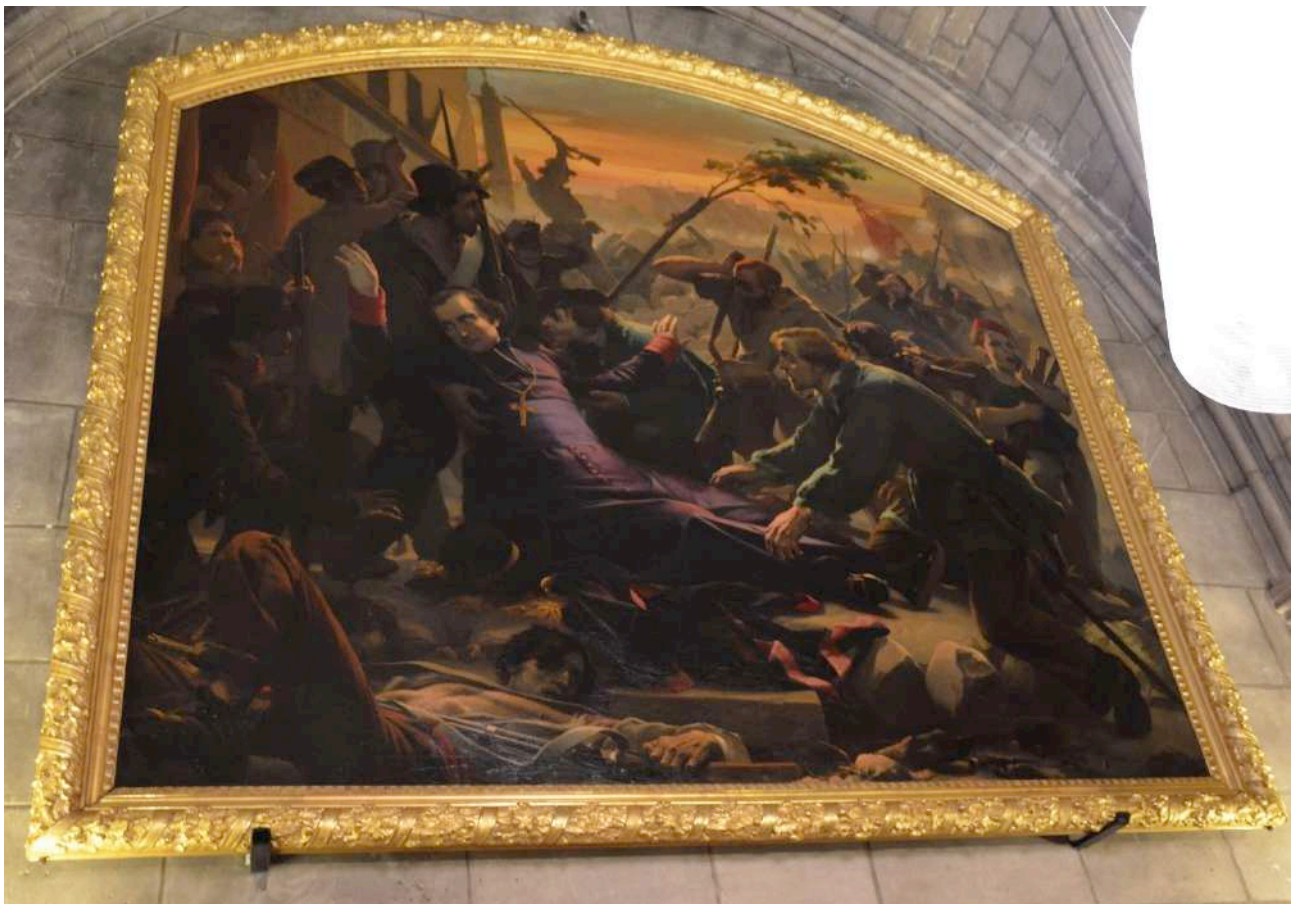
Ensemble après réinstallation
