Rapport N° : 22839246 /KE ind 1

FICHE DE REPÉRAGE DES DÉSORDRES

PARKING NIVEAU -2

**PROJET DE TRAITEMENT DES FISSURATIONS ET
RÉPARATION DES DÉSORDRES D'ÉTANCHÉITÉ SUR
PARKINGS DES NIVEAUX SOUS-SOL**

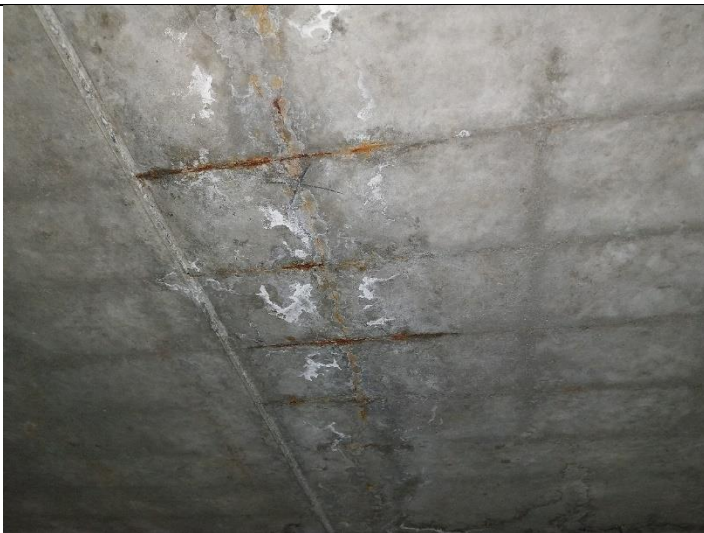
Z6	Plancher haut	Zones d'infiltrations liées aux problèmes d'étanchéité.

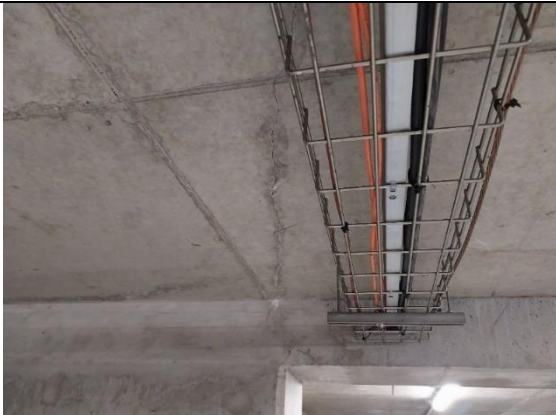
D3
F14'	Plancher haut	Ouverture : Microfissure (<0,2 mm)	-		D3
F208	Plancher haut	Ouverture : Microfissure (<0,2 mm)	-		D3
F39	Plancher haut	Ouverture : Microfissure (<0,2 mm) Infiltrante

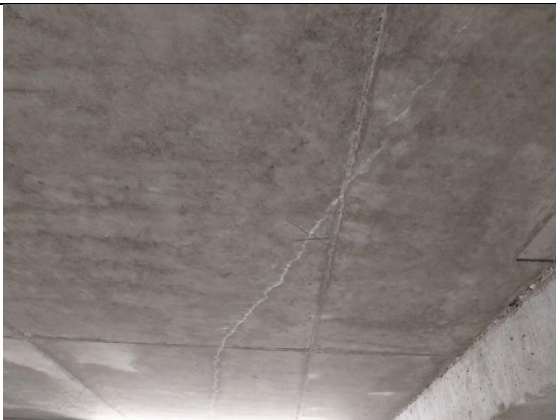
D3
F15'	Plancher haut	Ouverture : Microfissure (<0,2 mm)	-		D2
F55	Plancher haut	Ouverture : Microfissure (<0,2 mm) Infiltrante

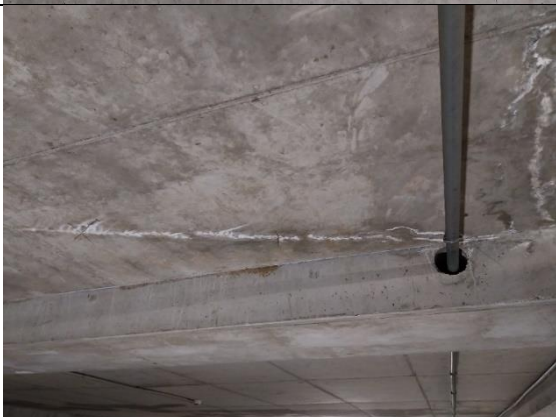
<i>D2</i>
<i>F7</i>	<i>Plancher haut</i>	<i>Ouverture : Microfissure (<0,2 mm) Infiltrante</i>

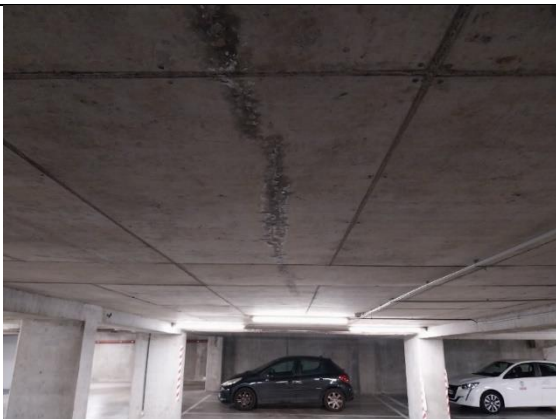
Désordre	Localisation	Caractéristiques	Photos		Degré de gravité
F51	Plancher haut	Ouverture : Microfissure ($<0,2$ mm) Infiltrante

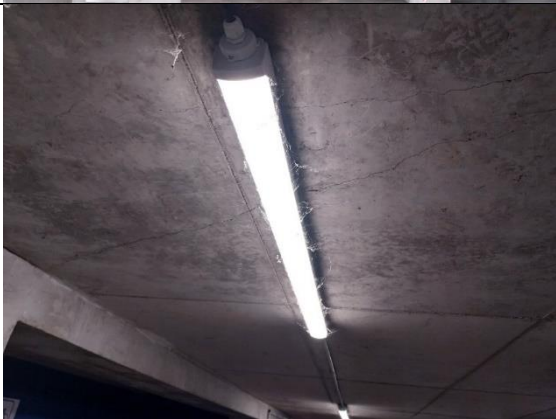
D2
F38	Plancher haut	Ouverture : Microfissure ($<0,2$ mm) Non Infiltrante

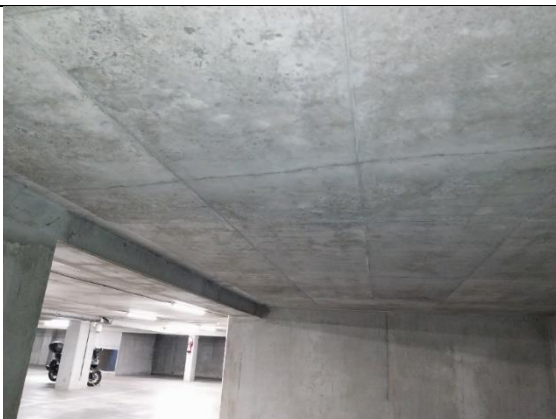
<i>Désordre</i>	<i>Localisation</i>	<i>Caractéristiques</i>	<i>Photos</i>		<i>Degré de gravité</i>
<i>F22</i>	<i>Plancher haut</i>	<i>Ouverture : Microfissure (<0,2 mm) Infiltrante</i>

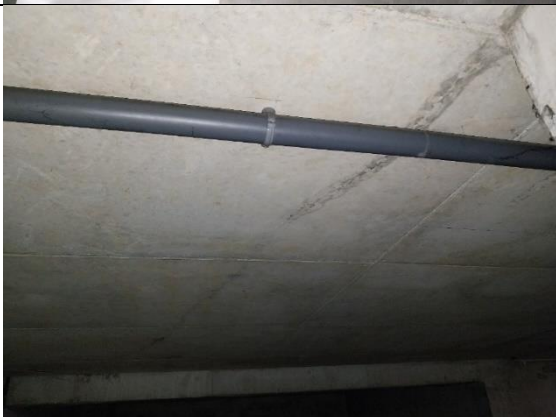
<i>D2</i>
<i>F16</i>	<i>Plancher haut</i>	<i>Ouverture : Microfissure (<0,2 mm) Infiltrante</i>

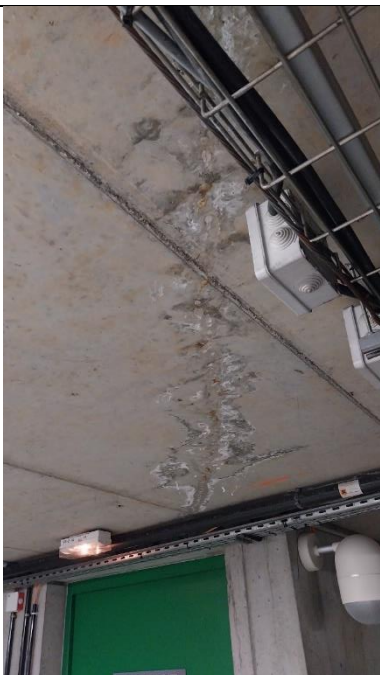
<i>Désordre</i>	<i>Localisation</i>	<i>Caractéristiques</i>	<i>Photos</i>		<i>Degré de gravité</i>
<i>F16'</i>	<i>Plancher haut</i>	<i>Ouverture : Microfissure (<0,2 mm) Infiltrante</i>

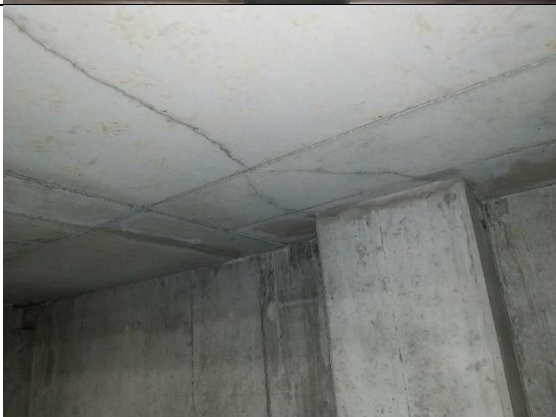
<i>D2</i>
<i>F25</i>	<i>Plancher haut</i>	<i>Ouverture : 1,0 mm Infiltrante</i>

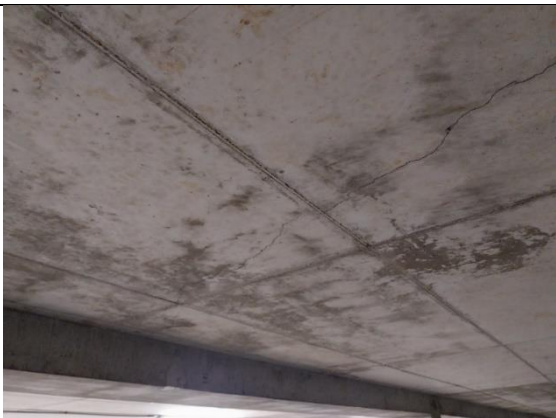
Désordre	Localisation	Caractéristiques	Photos		Degré de gravité
F31	Plancher haut	Ouverture : Microfissure ($<0,2$ mm) Infiltrante

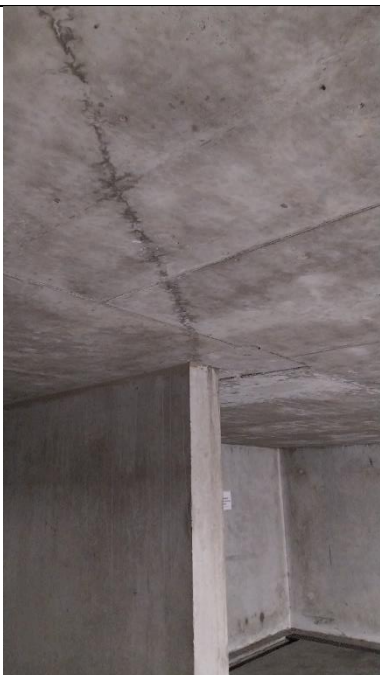
<i>Désordre</i>	<i>Localisation</i>	<i>Caractéristiques</i>	<i>Photos</i>		<i>Degré de gravité</i>
<i>F200</i>	<i>Plancher haut</i>	<i>Ouverture : Microfissure (<0,2 mm) Infiltrante</i>

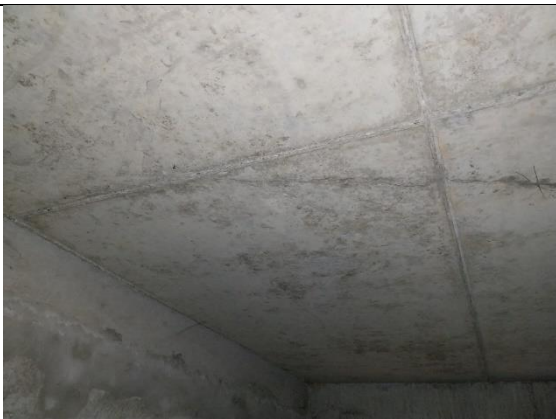
Désordre	Localisation	Caractéristiques	Photos		Degré de gravité
F40	Plancher haut	Ouverture : Microfissure ($<0,2$ mm) Infiltrante

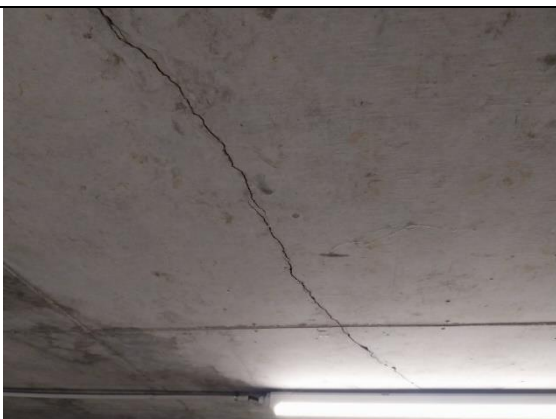
D2
F58'	Plancher haut	Ouverture : Microfissure ($<0,2$ mm) Infiltrante	-		D2
F43	Plancher haut	Ouverture : 1,5 mm Infiltrante

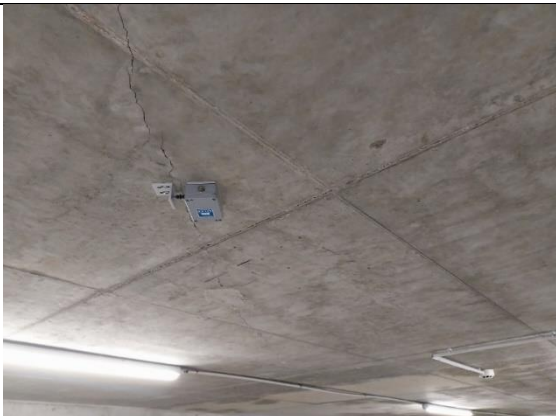
<i>Désordre</i>	<i>Localisation</i>	<i>Caractéristiques</i>	<i>Photos</i>		<i>Degré de gravité</i>
<i>F49</i>	<i>Plancher haut</i>	<i>Ouverture : 1 mm Infiltrante Témoin de fissure déjà installé</i>

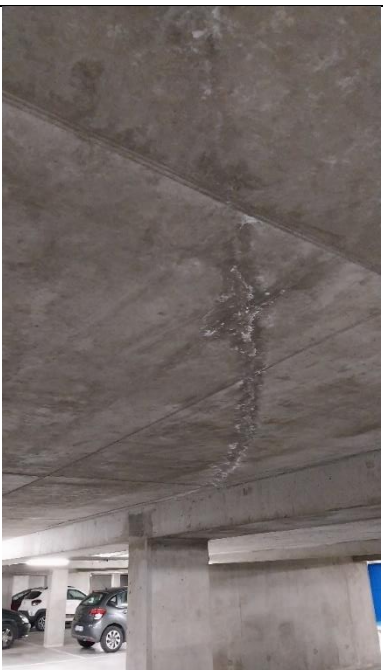
<i>Désordre</i>	<i>Localisation</i>	<i>Caractéristiques</i>	<i>Photos</i>		<i>Degré de gravité</i>
<i>F201</i>	<i>Plancher haut</i>	<i>Ouverture : Microfissure (<0,2 mm) Infiltrante</i>

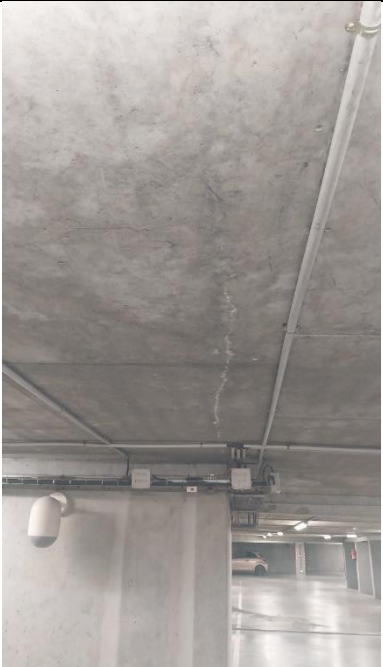
<i>Désordre</i>	<i>Localisation</i>	<i>Caractéristiques</i>	<i>Photos</i>		<i>Degré de gravité</i>
<i>F205</i>	<i>Plancher haut</i>	<i>Ouverture : Microfissure (<0,2 mm) Infiltrante</i>

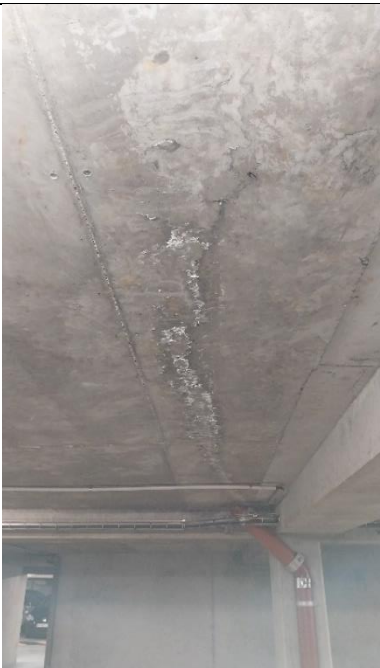
<i>Désordre</i>	<i>Localisation</i>	<i>Caractéristiques</i>	<i>Photos</i>		<i>Degré de gravité</i>
<i>F39'</i>	<i>Plancher haut</i>	<i>Ouverture : Microfissure (<0,2 mm) Infiltrante</i>

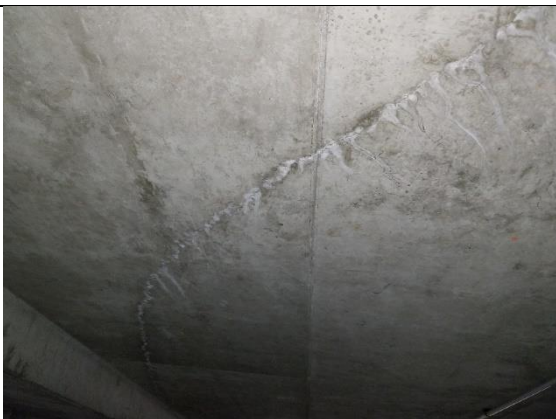
<i>Désordre</i>	<i>Localisation</i>	<i>Caractéristiques</i>	<i>Photos</i>			<i>Degré de gravité</i>
<i>F58</i>	<i>Plancher haut</i>	<i>Ouverture : Microfissure (<0,2 mm) Infiltrante</i>

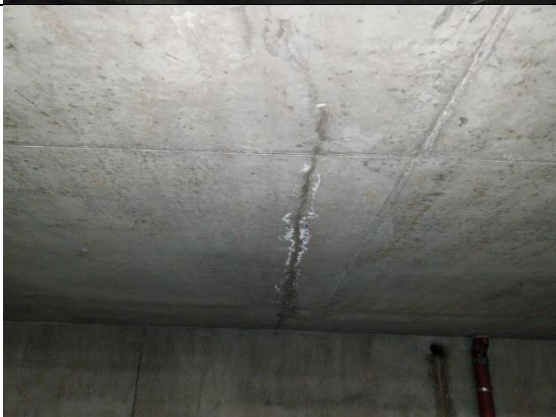
<i>D1</i>
<i>F23</i>	<i>Plancher haut</i>	<i>Ouverture : Microfissure (<0,2 mm) Infiltrante</i>

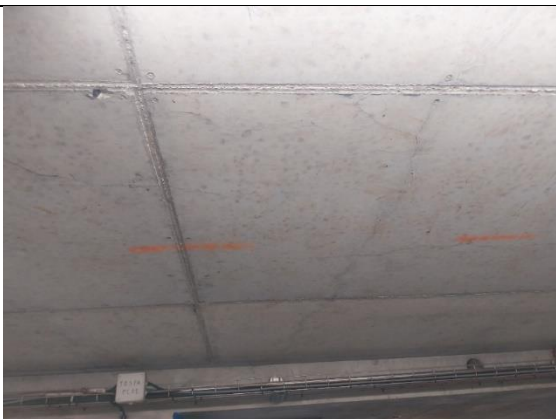
<i>Désordre</i>	<i>Localisation</i>	<i>Caractéristiques</i>	<i>Photos</i>		<i>Degré de gravité</i>
F46	Plancher haut	Ouverture : Microfissure (<0,2 mm) Infiltrante

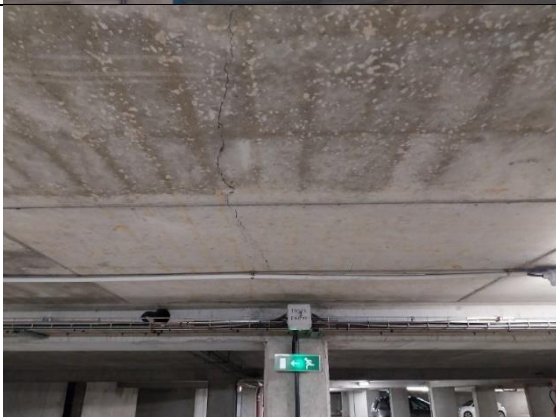
D1
F47	Plancher haut	Ouverture : Microfissure (<0,2 mm) Infiltrante

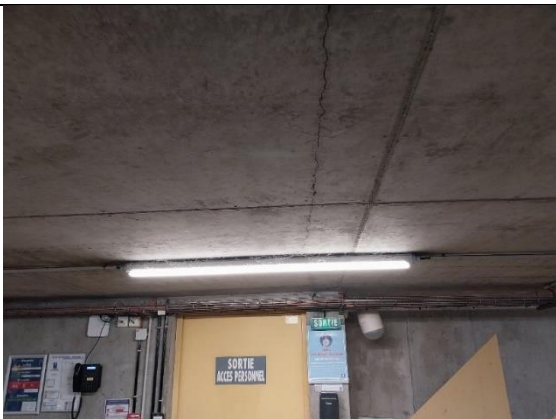
Désordre	Localisation	Caractéristiques	Photos		Degré de gravité
F63	Plancher haut	Ouverture : Microfissure ($<0,2$ mm) Infiltrante

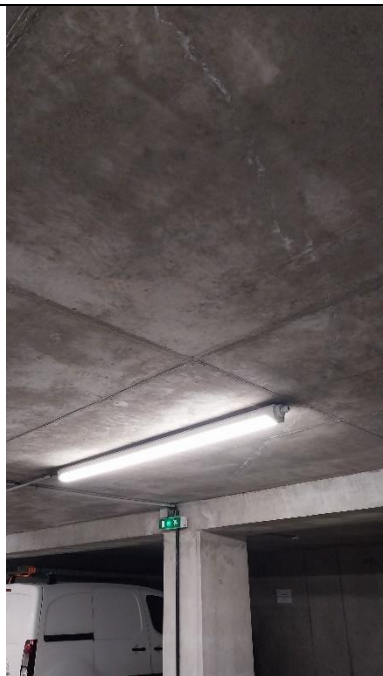
<i>Désordre</i>	<i>Localisation</i>	<i>Caractéristiques</i>	<i>Photos</i>		<i>Degré de gravité</i>
<i>F202</i>	<i>Plancher haut</i>	<i>Ouverture : Microfissure ($<0,2$ mm) Infiltrante</i>

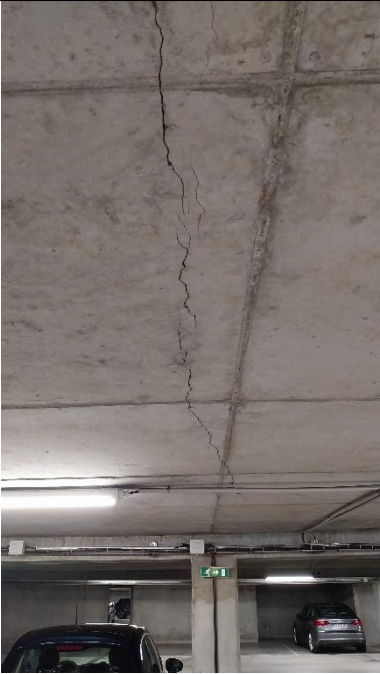
<i>Désordre</i>	<i>Localisation</i>	<i>Caractéristiques</i>	<i>Photos</i>	<i>Degré de gravité</i>
F203	Plancher haut	Ouverture : Microfissure ($<0,2\text{ mm}$) Infiltrante

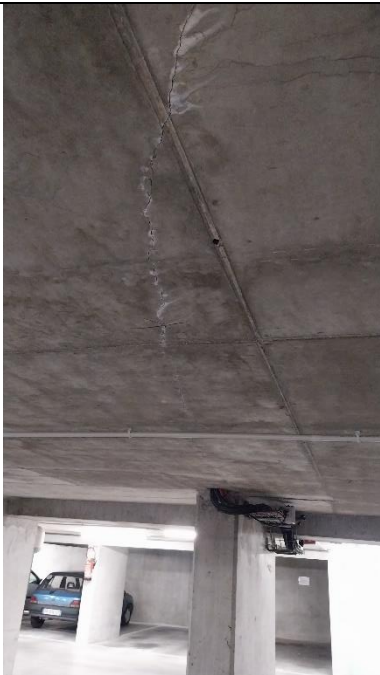
<i>Désordre</i>	<i>Localisation</i>	<i>Caractéristiques</i>	<i>Photos</i>		<i>Degré de gravité</i>
<i>F204</i>	<i>Plancher haut</i>	<i>Ouverture : Microfissure (<0,2 mm) Infiltrante</i>

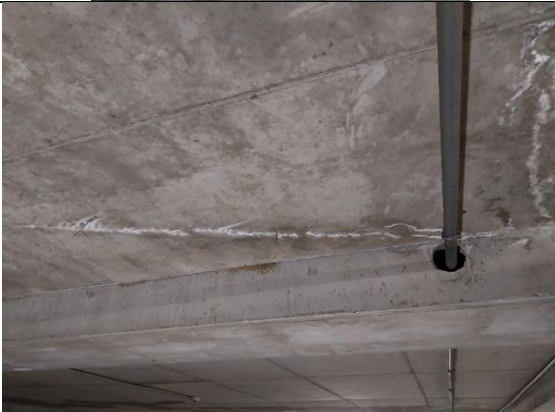
D3
F7	Plancher haut	Ouverture : Microfissure (<0,2 mm) Infiltrante

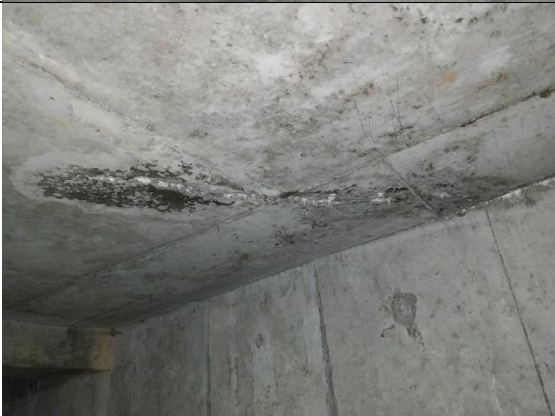
D2
F37	Plancher haut	Ouverture : 1,0 mm Infiltrante et formation de stalactites

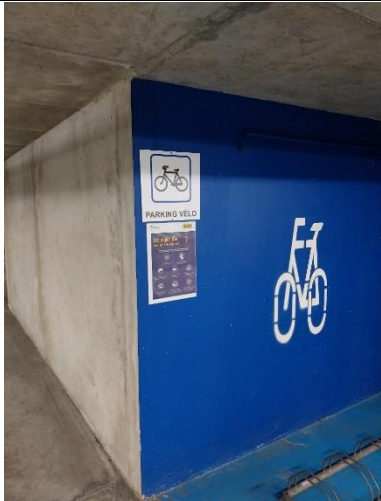
D2
FM5	Mur	Fissure verticale traverse la totalité du mur Ouverture : 2,0 mm

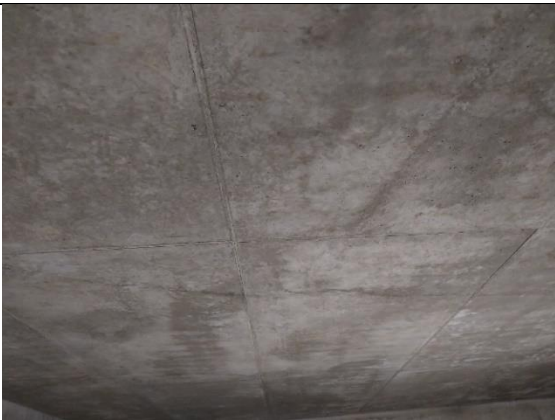
F4	Plancher haut	Ouverture : 0,4 mm Infiltrante

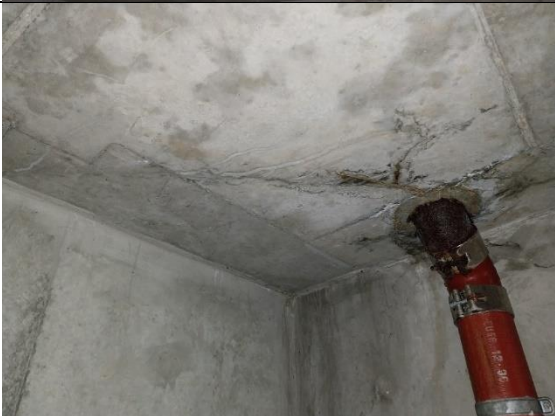
D1
F6	Plancher haut	Ouverture : Microfissure (<0,2 mm) Infiltrante

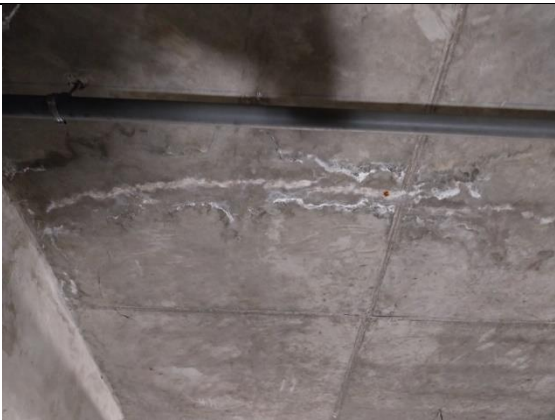
F8	Plancher haut	Ouverture : Microfissure (<0,2 mm) Infiltrante

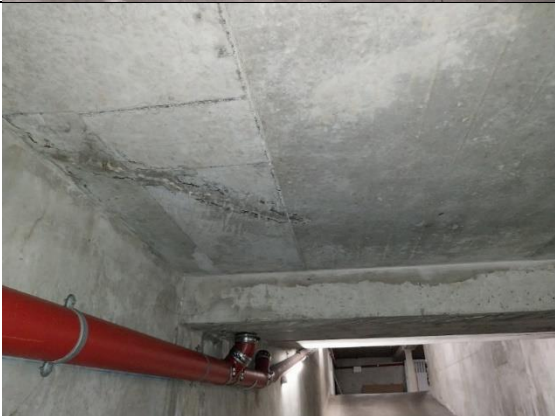
D1
F10	Plancher haut	Ouverture : Microfissure (<0,2 mm) Infiltrante avec formation des stalactites

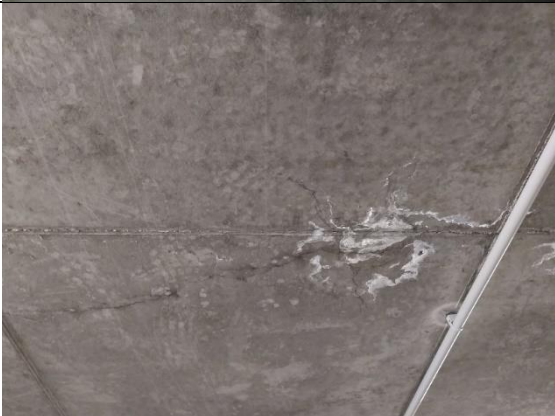
F12	Plancher haut	Ouverture : Microfissure (<0,2 mm) Infiltrante

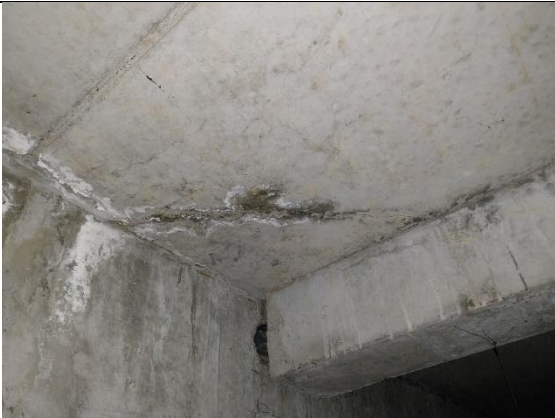
F15	Plancher haut	Ouverture : Microfissure (<0,2 mm) Infiltrante

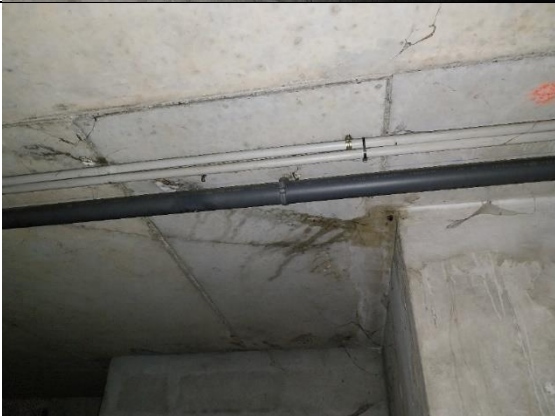
D1
F17	Plancher haut	Ouverture : Microfissure (<0,2 mm) Infiltrante

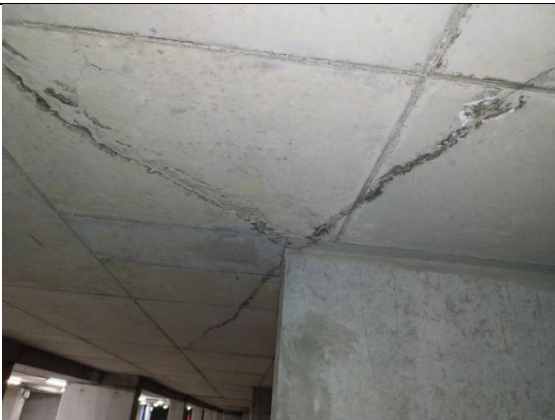
F26	Plancher haut	Ouverture : Microfissure (<0,2 mm) Infiltrante

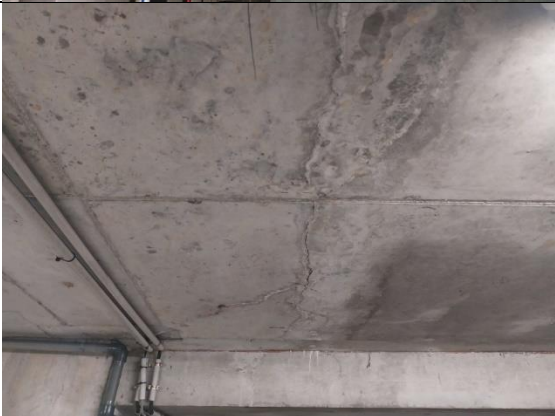
D1
F50	Plancher haut	Ouverture : Microfissure (<0,2 mm) Infiltrante

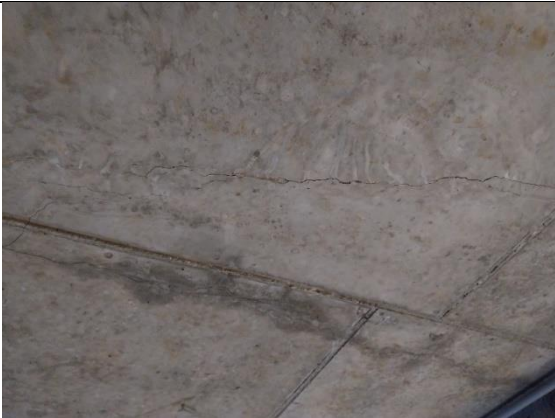
F52	Plancher haut	Ouverture : Microfissure (<0,2 mm) Infiltrante Fissure continue du mur jusqu'à la poutre. Elle traverse la poutre.

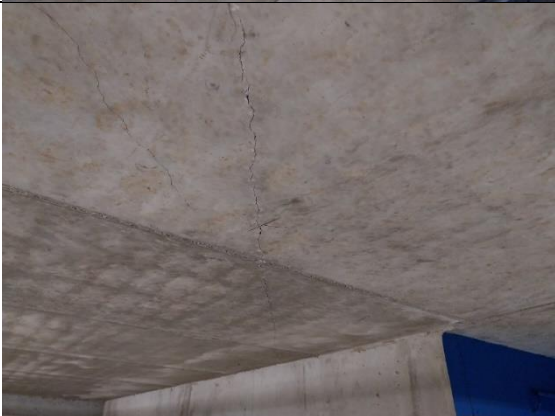
D1
F53	Plancher haut	Ouverture : Microfissure (<0,2 mm) Infiltrante

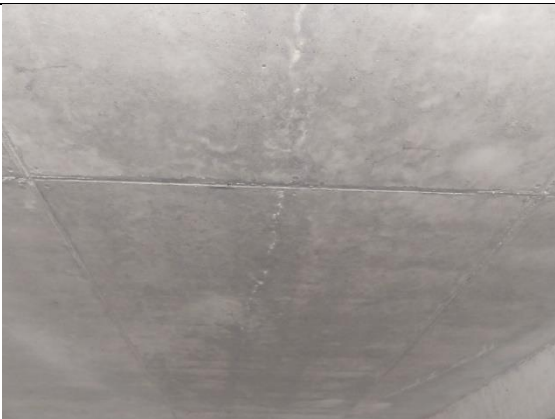
F56	Plancher haut	Ouverture : Microfissure (<0,2 mm) Infiltrante

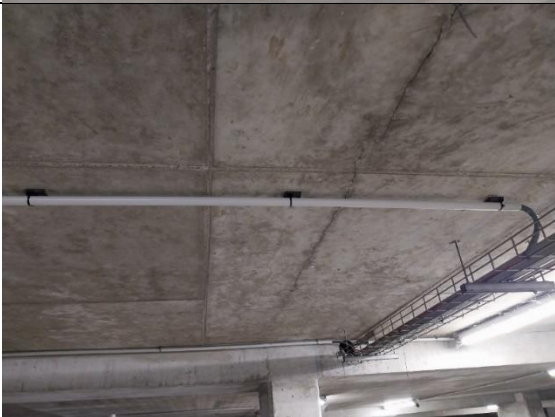
D1
F59	Plancher haut	Ouverture : Microfissure (<0,2 mm) Infiltrante

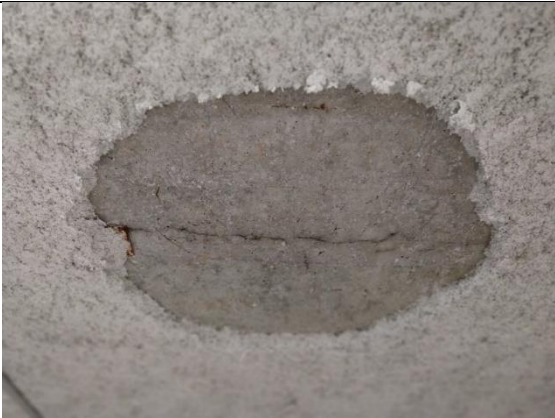
F60	Plancher haut	Ouverture : Microfissure (<0,2 mm) Infiltrante

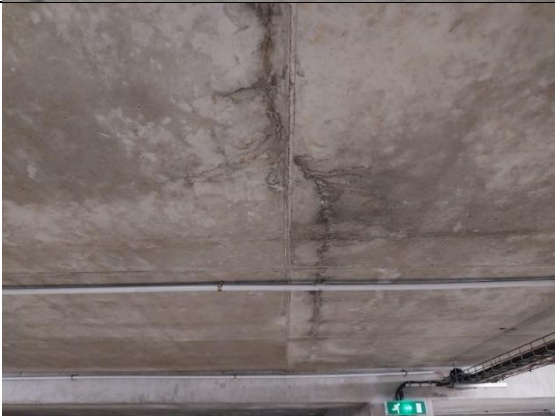
D1
F61	Plancher haut	Ouverture : Microfissure (<0,2 mm) Infiltrante

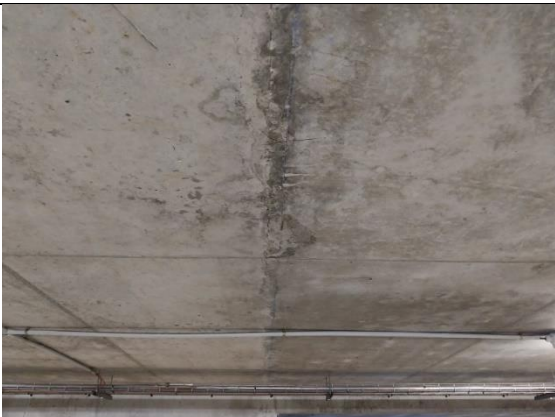
F62	Plancher haut	Ouverture : Microfissure (<0,2 mm) Infiltrante

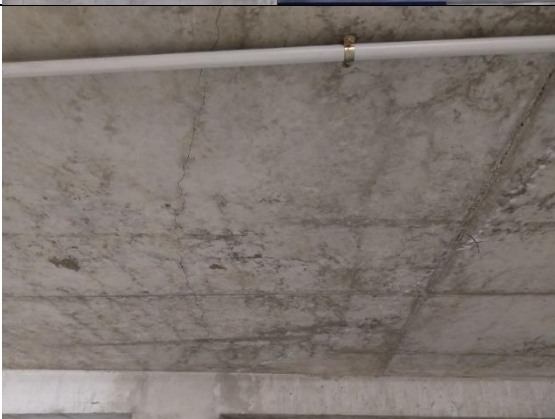
D1
F64	Plancher haut	Ouverture : Microfissure (<0,2 mm) Infiltrante

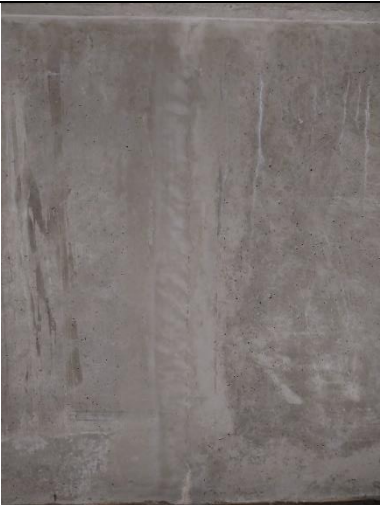
FM1	Mur	Fissure verticale traverse la totalité du mur Ouverture : 0,6 mm

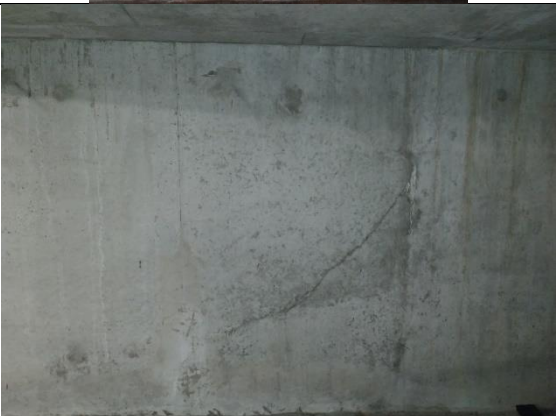
D1
FM4	Mur	Fissure oblique Ouverture : Microfissure (<2,0 mm)

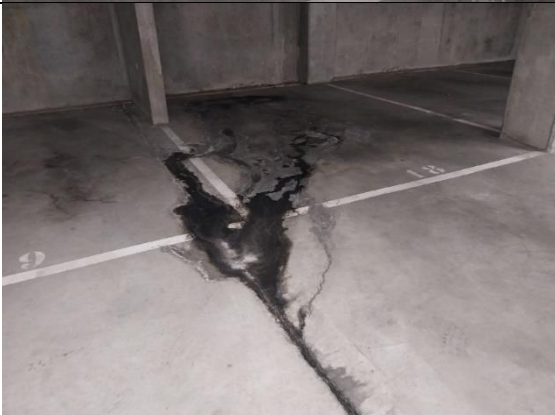
D3
F7	Plancher bas	Ouverture : Microfissure (<0,2 mm) Infiltrante avec remontée d'eau

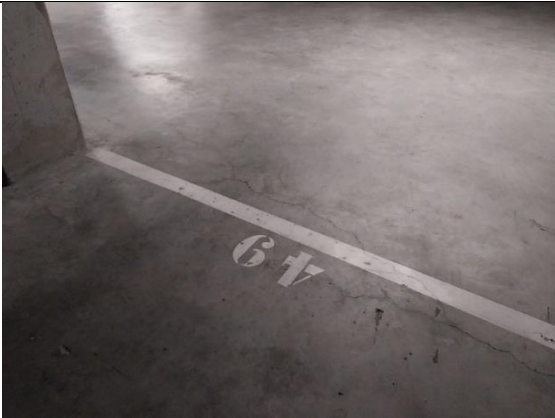
F1	Plancher bas	Ouverture : Microfissure (<0,2 mm)

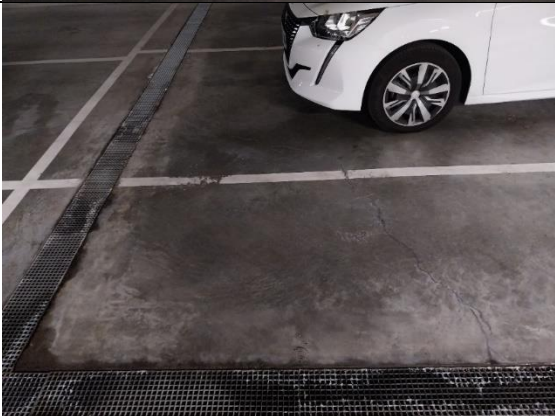
D1
F2	Plancher bas	Ouverture : Microfissure (<0,2 mm)

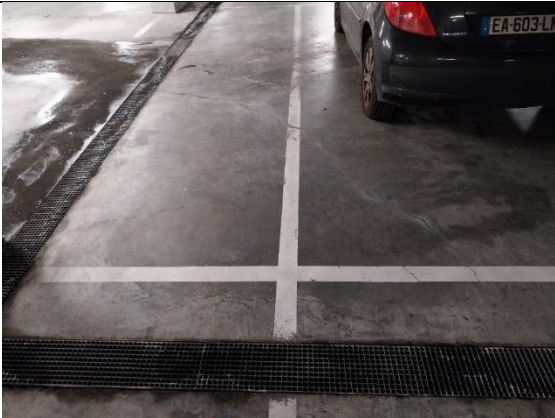
F3	Plancher bas	Ouverture : Microfissure (<0,2 mm)

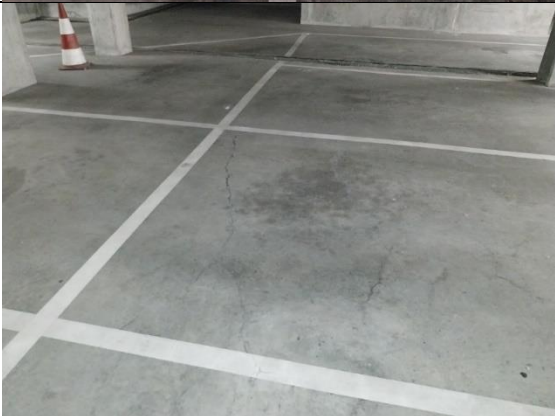
D1
F4	Plancher bas	Ouverture : Microfissure (<0,2 mm)

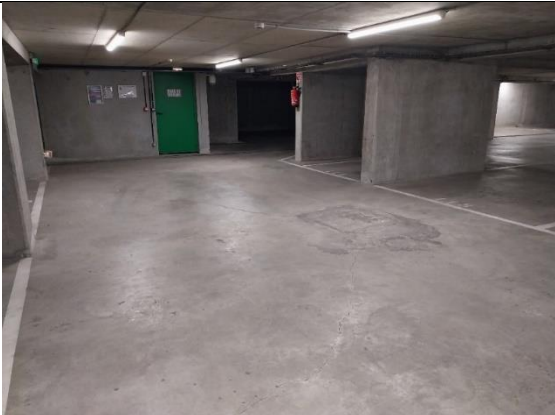
F5	Plancher bas	Ouverture : Microfissure (<0,2 mm)

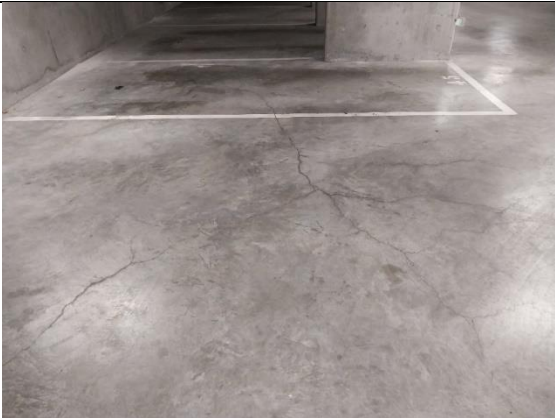
F9	Plancher bas	Ouverture : Microfissure (<0,2 mm)

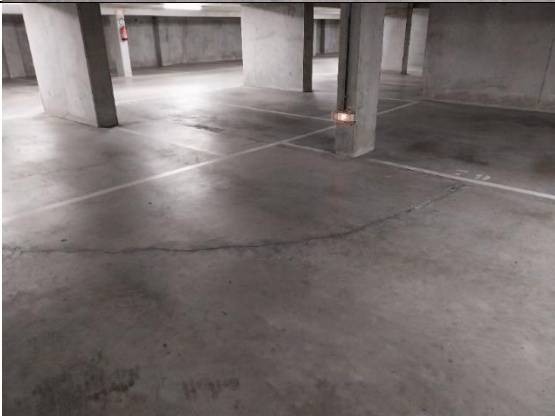
D1
F10	Plancher bas	Ouverture : Microfissure (<0,2 mm)

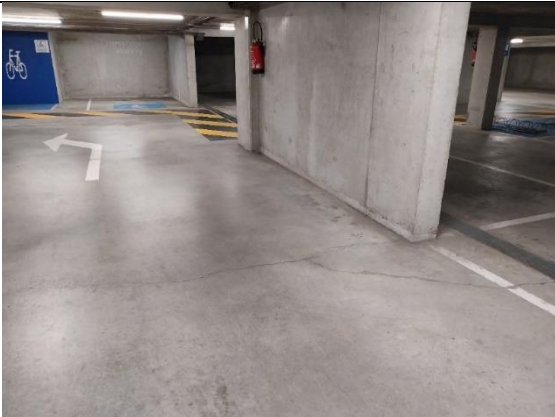
F13	Plancher bas	Ouverture : Microfissure (<0,2 mm)

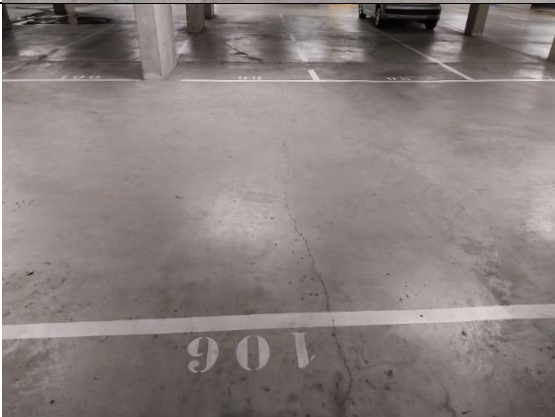
D1
F14	Plancher bas	Ouverture : Microfissure (<0,2 mm)
