Rapport de repérage amiante avant démolition d'un immeuble bâti

Rapport N° : 22026739/S4/3/AM-RDEM_V1

570089013N CAMP DE BITCHE GEP

Camp de Bitche
57230 BITCHE
0416 ANCIEN MESS

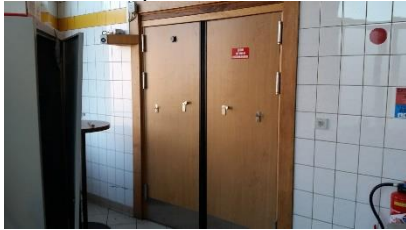
Localisation	Parties du local	Raison
RDC entrée 2, salle 1 RDC entrée 2, dégagement 1	-Portes coupe feux

Sondage destructif non possible car altération de la fonction coupe feux des portes.
RDC Salle1, Salle 2	-Cloison mobile

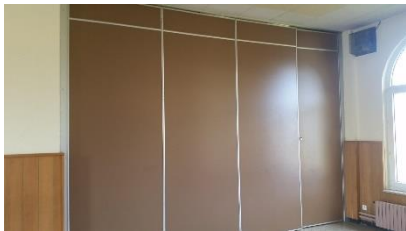
Sondage destructif non possible car altération de la fonction coupe feux et phonique.
RDC Dégagement 4	-Regard

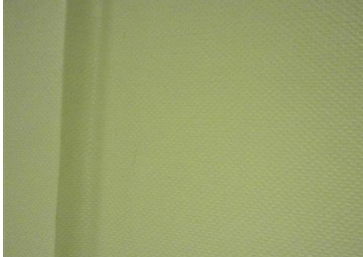
RDC - Salle 1; RDC - Salle 2	<u>Identifiant:</u> 049 <u>Réf. prélèvement:</u> ECHT049 <u>Réf. laboratoire:</u> IT021712-1162 <u>Description:</u> Enduit à base de plâtre lissé ou taloché <u>Composant de la construction:</u> 3 - Parois verticales intérieures - Murs et cloisons maçonnés <u>Partie à sonder:</u> Enduit à base de plâtre lissé ou taloché
