# VILLA PARADOU

VALLAURIS (06220)

## ETUDE ET DIAGNOSTIC PATRIMONIAL

Le présent rapport de diagnostic est réalisé à la demande du Conservatoire du Littoral, Maître d'ouvrage, dans le cadre de la campagne de travaux de réfection de la terrasse sud de la Villa PARADOU en vue de sa mise en sécurité.

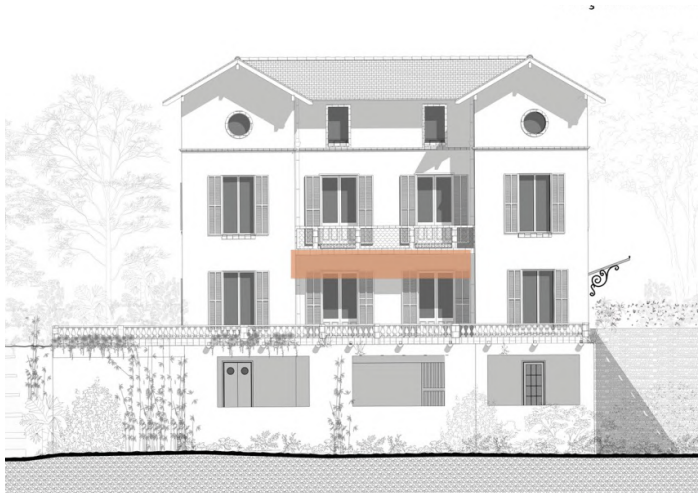
Cliché Façade Sud

La terrasse, quant à elle, présente de nombreux désordres.

La balustrade est cassée par endroits et certaines balustres ne sont plus scellées.

D'un point de vue structurel, l'état de la terrasse est altéré.

On observe en sous-face de nombreuses pathologies liées à des infiltrations d'eau.

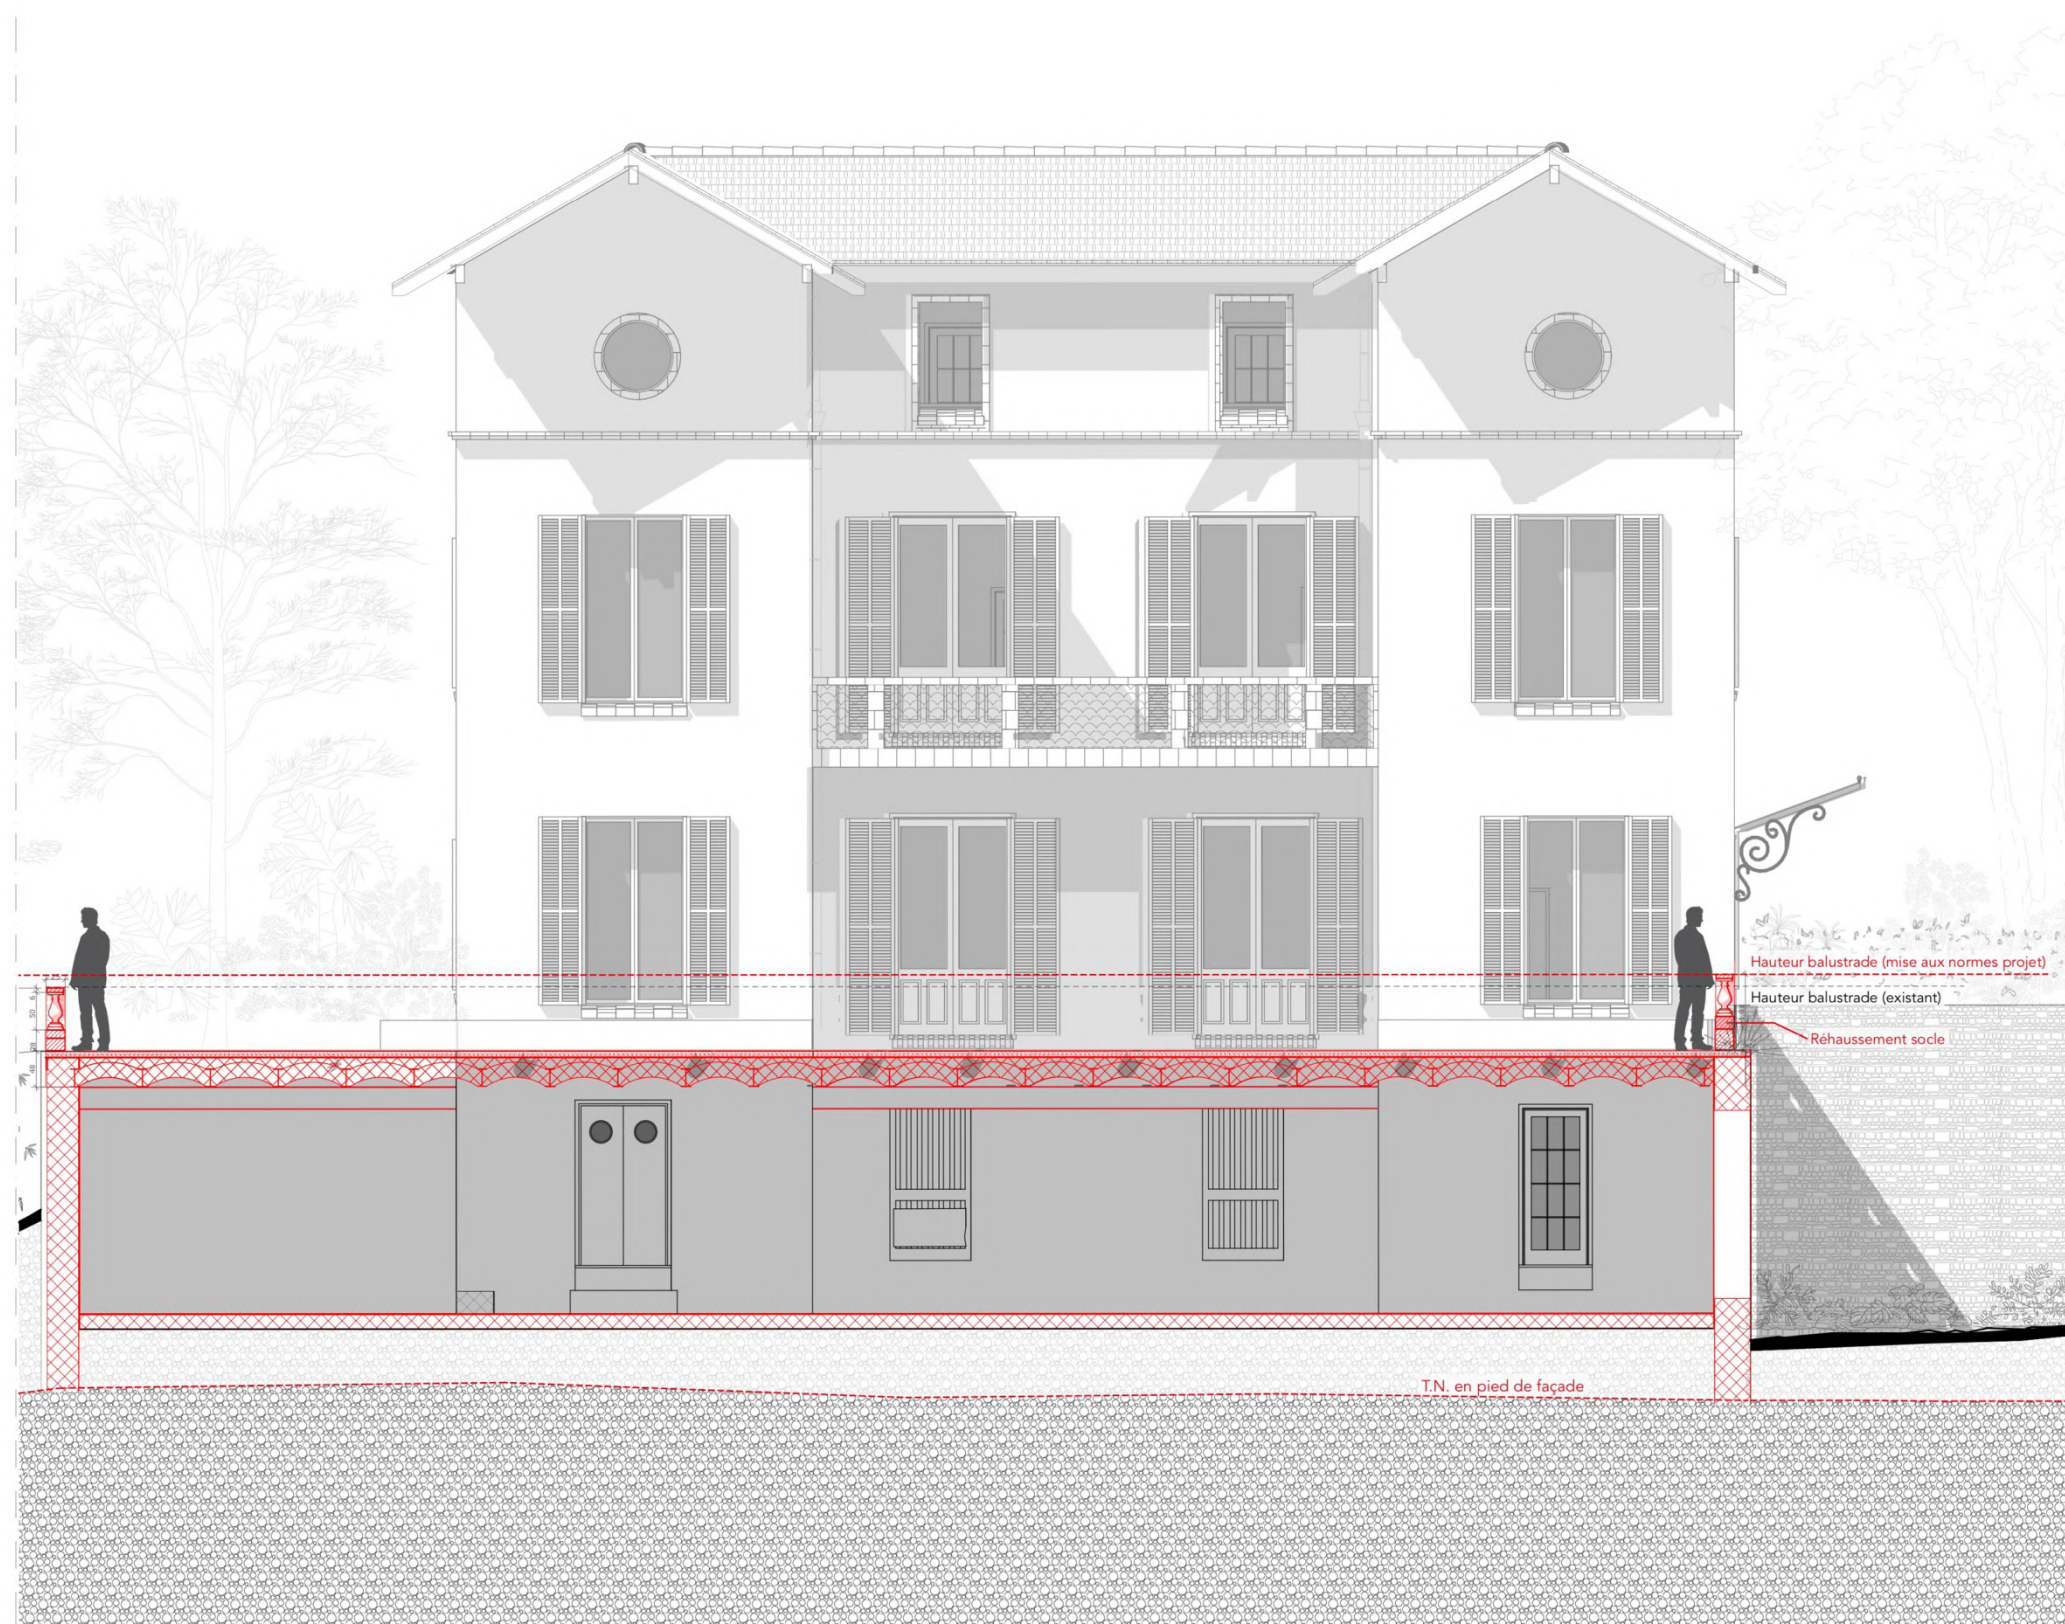
# Diagnostic Etat Sanitaire Graphique Coupe AA

Le plancher à une portée de 6.9 m environ, les poutres métalliques sont complètement endommagées, elles sont dans un état de corrosion très avancé avec perte de section, ce qui peut se justifier du fait qu'on est très proche de la mer et aussi par les problèmes d'étanchéité de la terrasse.

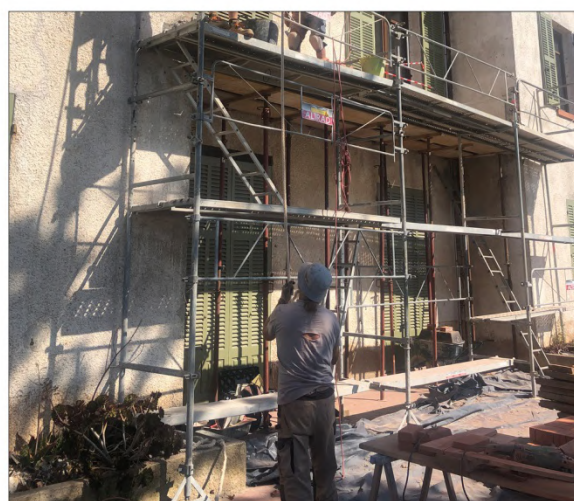
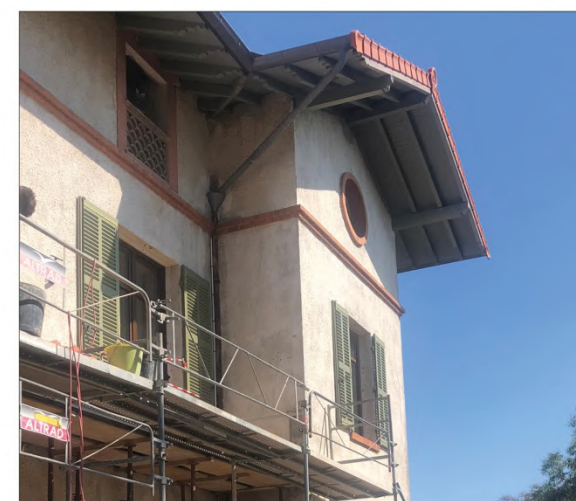
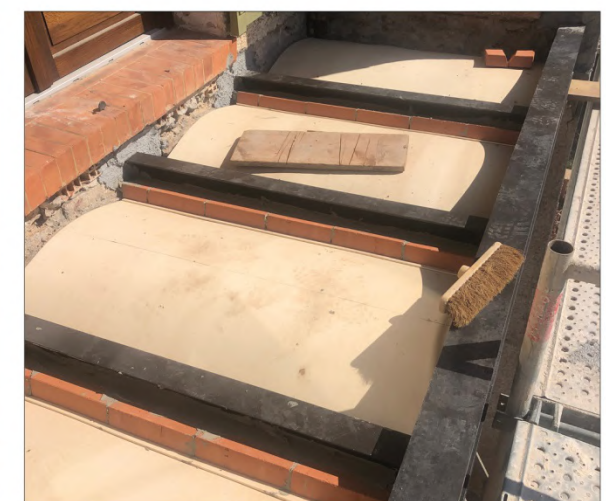
Façade Sud

Réfection du balcon

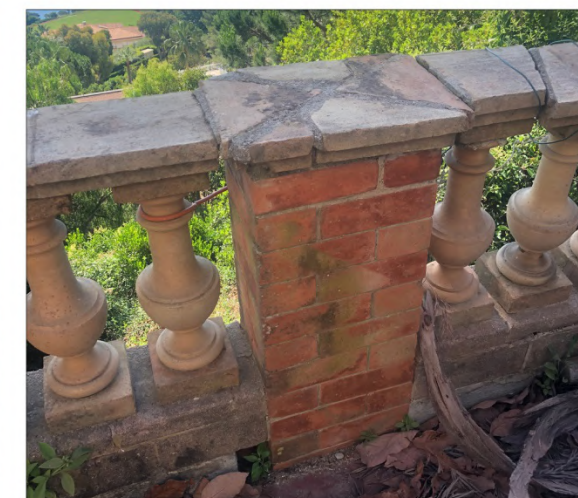
Détail de ballustrade - section rectangulaire

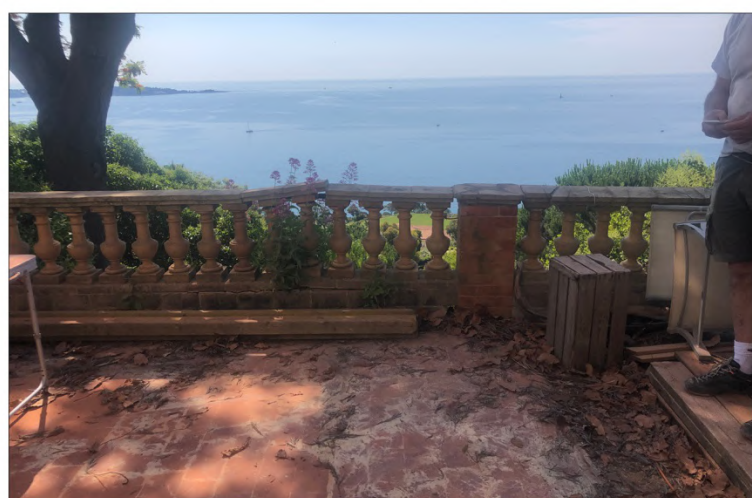
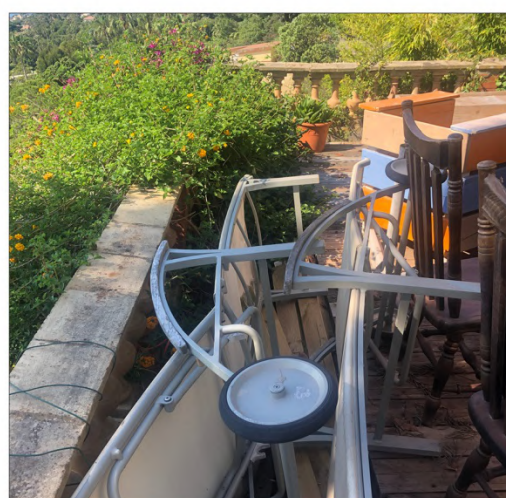
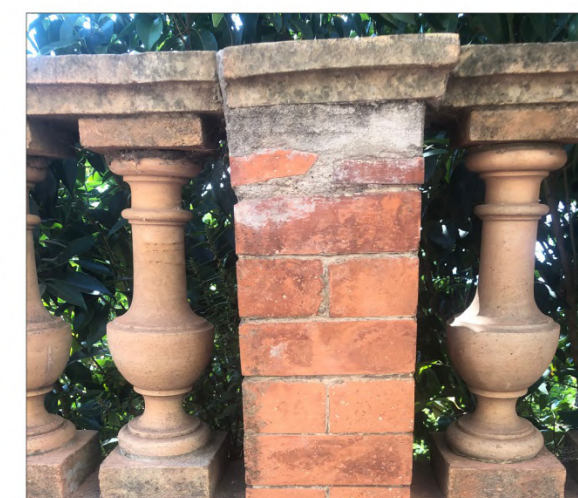
Détail de ballustrade - section carrée

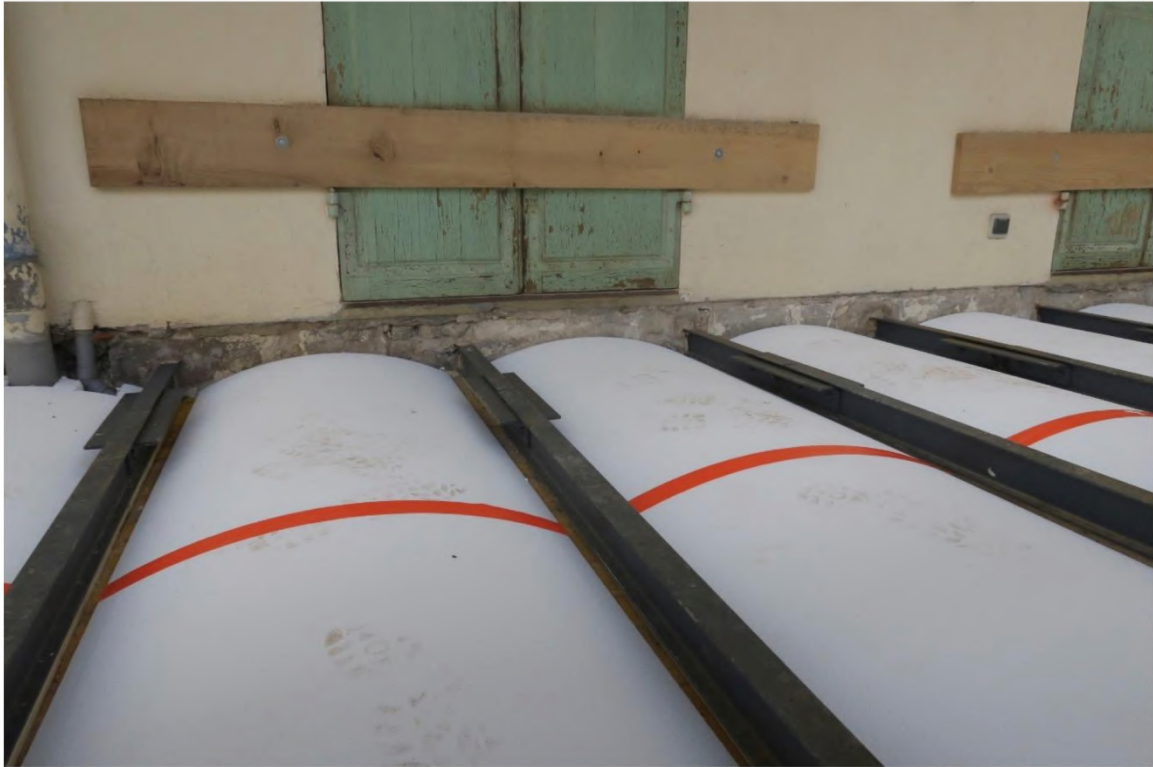
Ci-dessous un exemple de ce type de plancher qu'on a déjà réalisé sur un autre projet.

Deux solutions peuvent être envisagées : la première serait de refaire un nouveau plancher en poutrelles-hourdis ce qui nous semble plus adapté vu l'emplacement du bâtiment qui est très proche de la mer. Mais dans le cas où la reconstruction d'un plancher identique à l'existant est exigée par les architectes du patrimoine, on peut envisager la construction d'un plancher voutain polystyrène avec une structure métal béton, le principe étant d'utiliser le polystyrène comme coffrage en voûte entre les profilés métalliques, et de faire un remplissage en béton armé.

En vue de la très grande travée du plancher à recréer d'environ 7 m, on pourra envisager de mettre en place des poutres métalliques de type **IPN 180 tous les 60 cm** environ qui s'appuieraient de la même manière que les anciens profilés.
