Pré-rapport de repérage amiante avant réalisation de travaux dans un immeuble bâti

Rapport N° : 22334671/S1/4/AM-RDEM_V1

ENSA
2 rue Bastien Lepage
54000 NANCY
ENSA

Description succincte du programme des travaux
Démolition du bâtiment de l'école d'architecture de Nancy

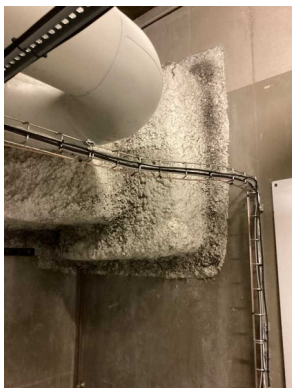
P152	ZPSO 95
R-1 -> Sous-station chaufferie

Gaines et coffres verticaux -> Flocages (Liste A)

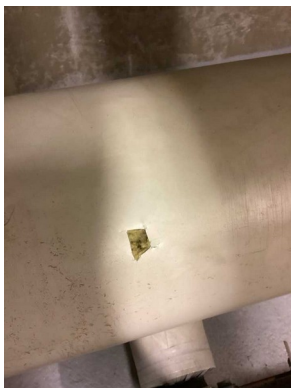
P138	ZPSO 81
R-1 -> Sous-station chaufferie

Conduits -> Calorifugeages (Liste A)

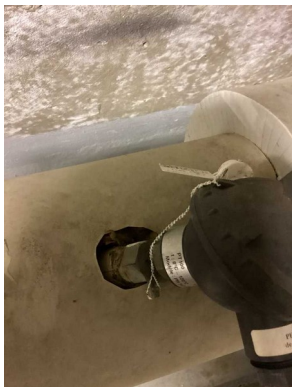
P139	ZPSO 82
R-1 -> Sous-station chaufferie

Conduits -> Calorifugeages (Liste A)

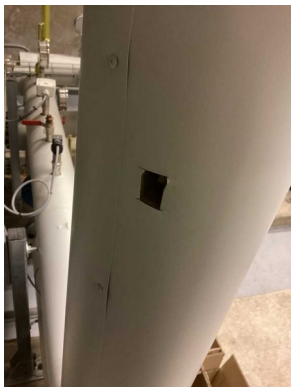
P140	ZPSO 83
R-1 -> Sous-station chaufferie

Conduits -> Calorifugeages (Liste A)

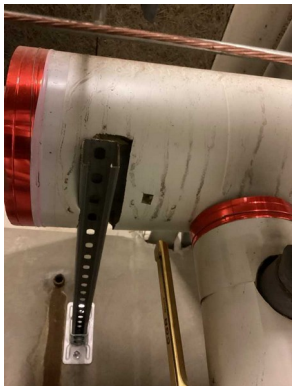
P141	ZPSO 84
R-1 -> Sous-station chaufferie

Conduits -> Calorifugeages (Liste A)

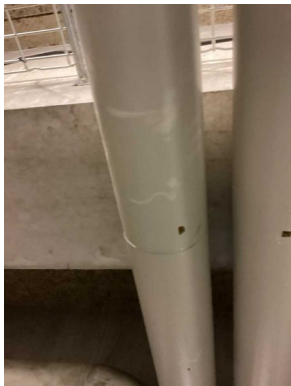
P142	ZPSO 85
R-1 -> Sous-station chaufferie

Conduits -> Calorifugeages (Liste A)

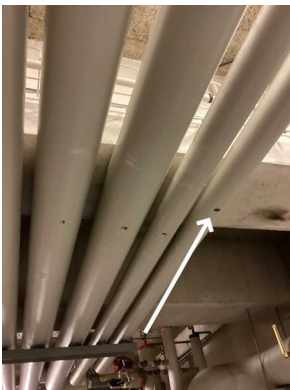
P147	ZPSO 90
R-1 -> Sous-station chaufferie

Conduits -> Calorifugeages (Liste A)

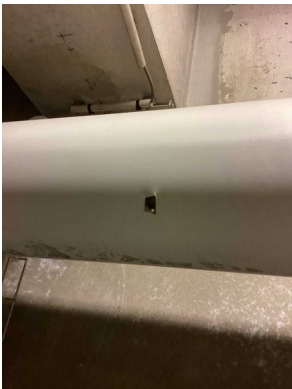
P148	ZPSO 91
R-1 -> Sous-station chaufferie

Conduits -> Calorifugeages (Liste A)

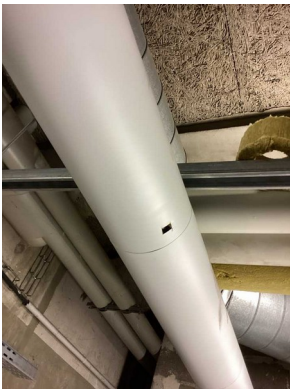
P149	ZPSO 92
R-1 -> Sous-station chaufferie

Conduits -> Calorifugeages (Liste A)

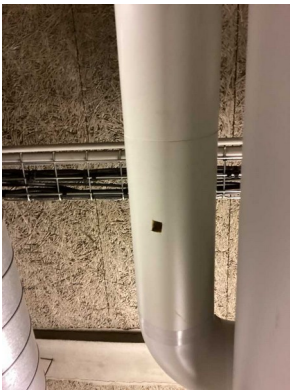
P151	ZPSO 94
R-1 -> Sous-station chaufferie

Conduits -> Calorifugeages (Liste A)

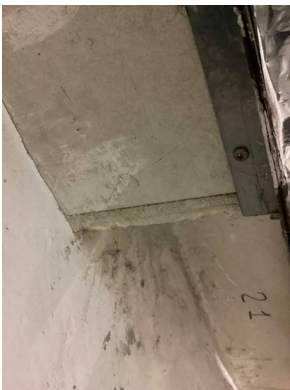
P133	ZPSO 78
R-1 -> Local CTA Hall d'exposition RDC

Clapets coupe-feu -> Clapets (Liste B)

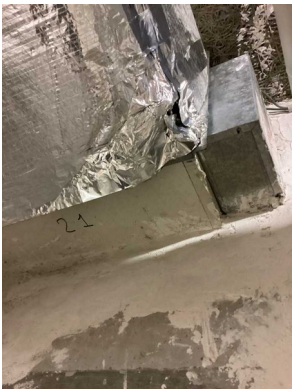
P134	ZPSO 78
R-1 -> Local CTA Hall d'exposition RDC

Clapets coupe-feu -> Clapets (Liste B)

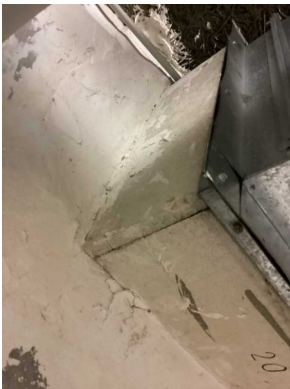
P135	ZPSO 78
R-1 -> Local CTA Hall d'exposition RDC

Clapets coupe-feu -> Clapets (Liste B)

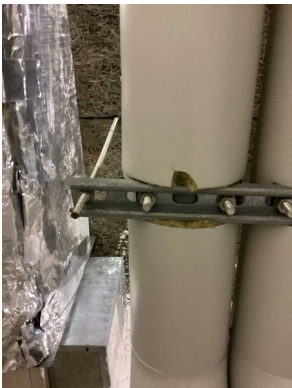
P129	ZPSO 74
R-1 -> Local CTA Hall d'exposition RDC

Conduits -> Calorifugeages (Liste A)

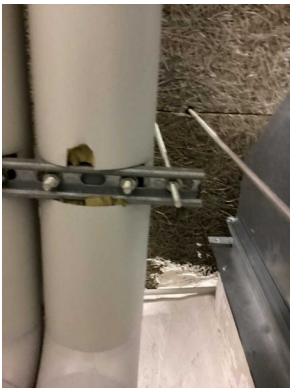
P130	ZPSO 75
R-1 -> Local CTA Hall d'exposition RDC

Conduits -> Calorifugeages (Liste A)

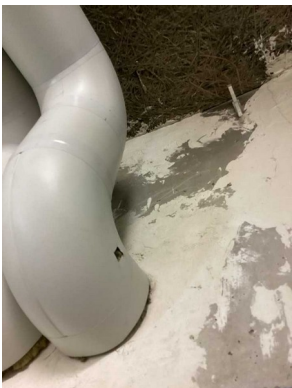
P131	ZPSO 76
R-1 -> Local CTA Hall d'exposition RDC

Conduits -> Calorifugeages (Liste A)

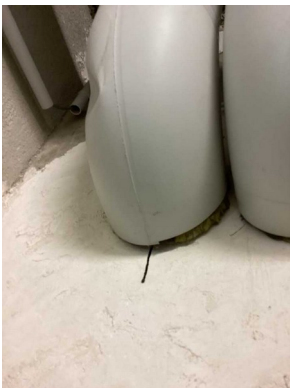
P132	ZPSO 77
R-1 -> Local CTA Hall d'exposition RDC

Conduits -> Calorifugeages (Liste A)

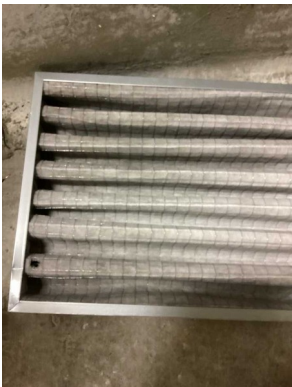
P137	ZPSO 80
R-1 -> Local CTA Hall d'exposition RDC

Equipements -> Plaques isolantes internes

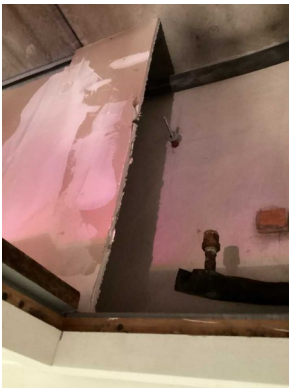
P153	ZPSO 10
R-1 -> Local infirmerie

Cloisons (légères et préfabriquées) -> Bandes calicot

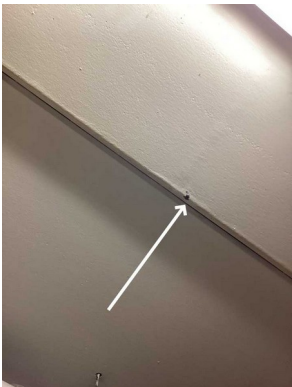
P163	ZPSO 103
R-1 -> Atelier INFRA

Plafonds -> Peintures décoratives

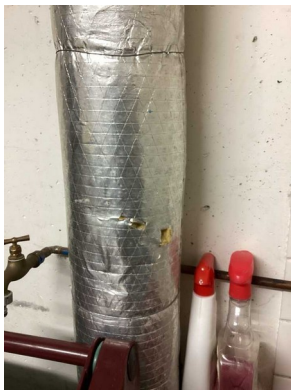
P158	ZPSO 99
R-1 -> Local poubelles

Conduits -> Calorifugeages (Liste A)

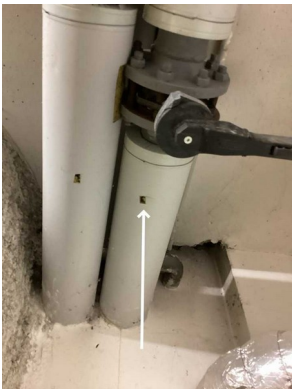
P159	ZPSO 100
R-1 -> Local poubelles

Conduits -> Calorifugeages (Liste A)

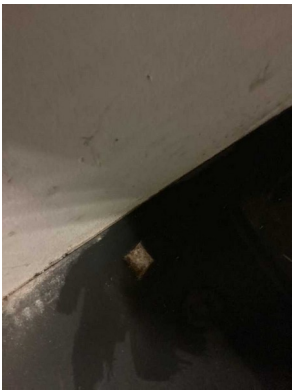
P166	ZPSO 106
R-1 -> Stockage mobilier INFRA

Revêtements de sol -> Ragréages

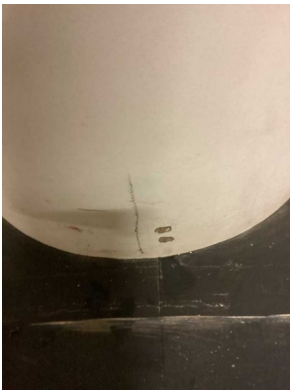
P171	ZPSO 111
R-1 -> Stockage mobilier INFRA

Revêtements de murs, poteaux, cloisons, gaines, coffres -> Peintures décoratives

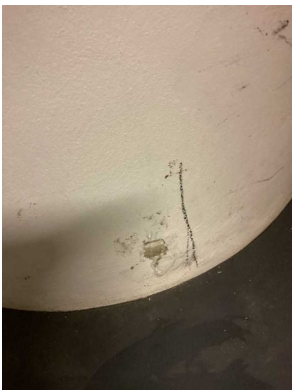
P172	ZPSO 111
R-1 -> Stockage mobilier INFRA

Revêtements de murs, poteaux, cloisons, gaines, coffres -> Peintures décoratives

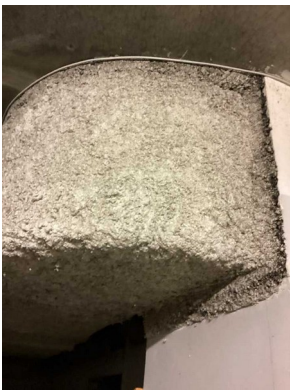
P173	ZPSO 112
R-1 -> Stockage mobilier INFRA

Gaines et coffres verticaux -> Flocages (Liste A)

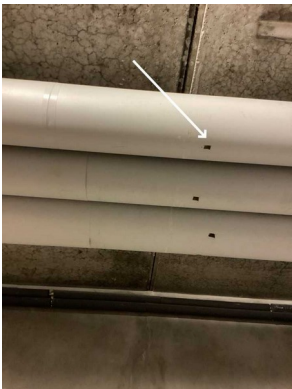
P167	ZPSO 107
R-1 -> Stockage mobilier INFRA

Conduits -> Calorifugeages (Liste A)

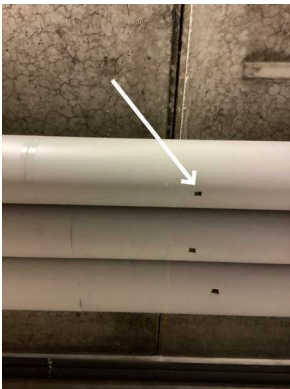
P167	ZPSO 107
R-1 -> Stockage mobilier INFRA

Conduits -> Calorifugeages (Liste A)

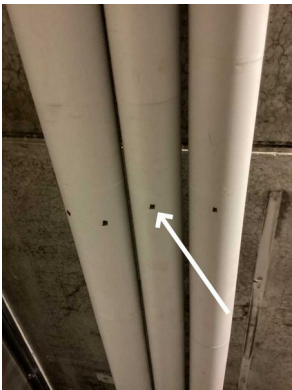
P168	ZPSO 108
R-1 -> Stockage mobilier INFRA

Conduits -> Calorifugeages (Liste A)

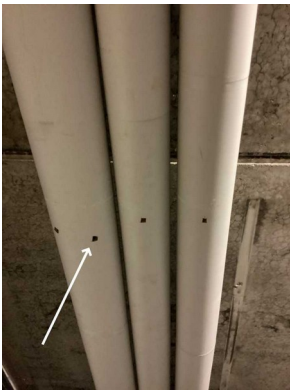
P169	ZPSO 109
R-1 -> Stockage mobilier INFRA

Conduits -> Calorifugeages (Liste A)

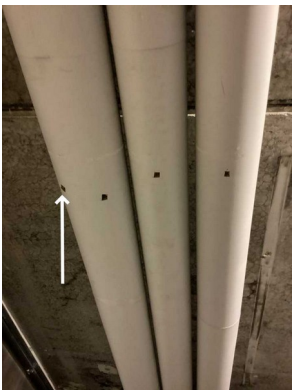
P170	ZPSO 110
R-1 -> Stockage mobilier INFRA

Conduits -> Calorifugeages (Liste A)

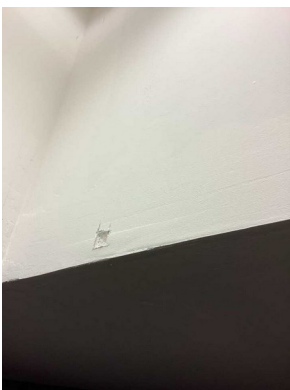
P176	ZPSO 113
R-1 -> Stockage reprographie

Cloisons (légères et préfabriquées) -> Bandes calicot

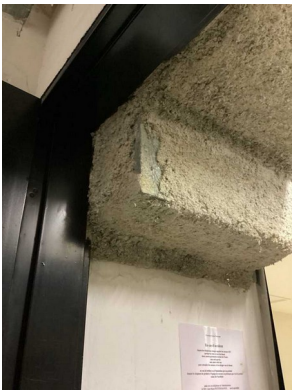
P177	ZPSO 114
R-1 -> Stockage ménage INFRA

Gaines et coffres verticaux -> Flocages (Liste A)

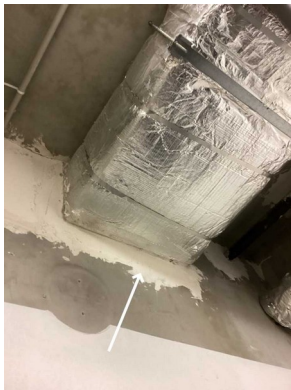
P181	ZPSO 118
R-1 -> Stockage ménage INFRA

Murs et cloisons maçonnées "en dur" -> Enduits lissés, projetés ou talochés

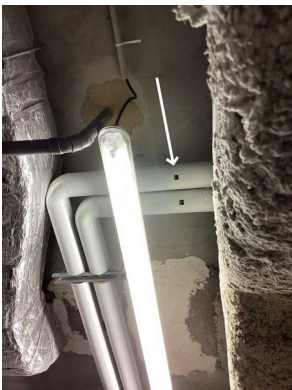
P178	ZPSO 115
R-1 -> Stockage ménage INFRA

Conduits -> Calorifugeages (Liste A)

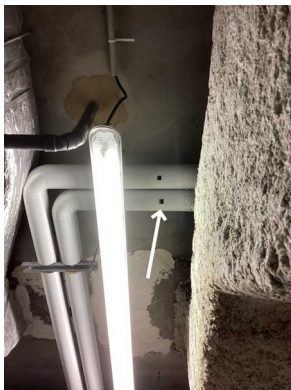
P179	ZPSO 116
R-1 -> Stockage ménage INFRA

Conduits -> Calorifugeages (Liste A)

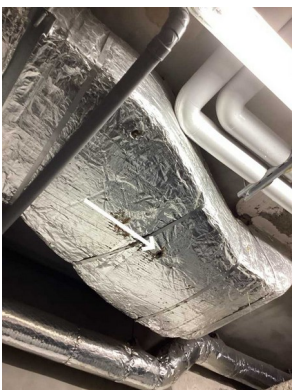
P180	ZPSO 117
R-1 -> Stockage ménage INFRA

Conduits -> Calorifugeages (Liste A)

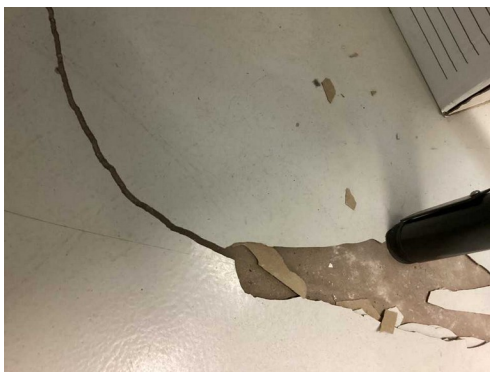
P191	ZPSO 124
R-1 -> Archives finances

Revêtements de sol -> Peintures de sol

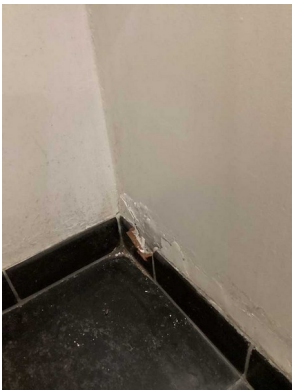
P187	ZPSO 122
R-1 -> WC hommes

Revêtements de murs, poteaux, cloisons, gaines, coffres -> Colles de plinthe

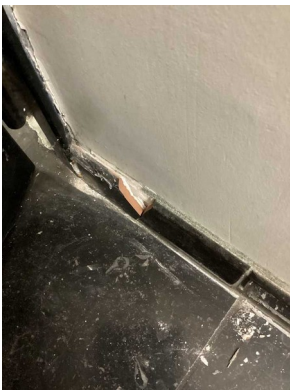
P190	ZPSO 122
R-1 -> WC hommes

Revêtements de murs, poteaux, cloisons, gaines, coffres -> Colles de plinthe

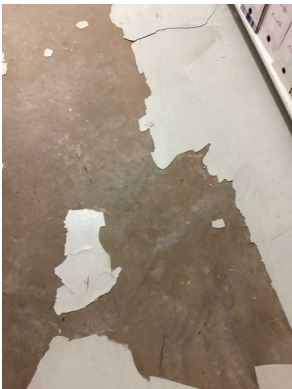
P192	ZPSO 124
R-1 -> Archives scolarité

Revêtements de sol -> Peintures de sol

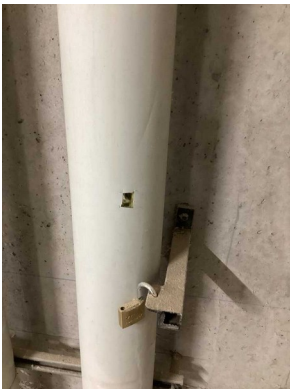
P198	ZPSO 129
R-1 -> Stockage 1 INFRA

Conduits -> Calorifugeages (Liste A)

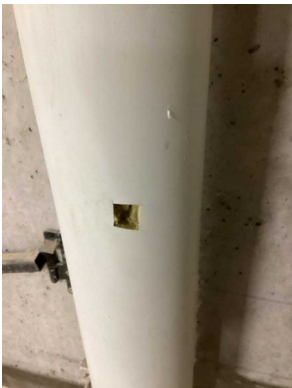
P199	ZPSO 130
R-1 -> Stockage 1 INFRA

Conduits -> Calorifugeages (Liste A)

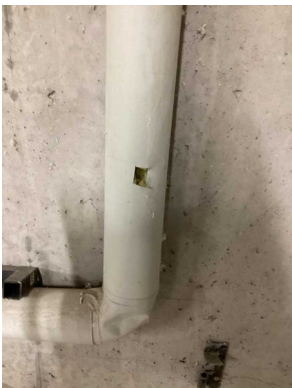
P201	ZPSO 132
R-1 -> Stockage 1 INFRA

Conduits -> Calorifugeages (Liste A)

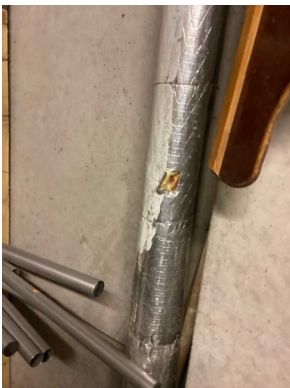
P203	ZPSO 134
R-1 -> Stockage 2 INFRA

Conduits -> Calorifugeages (Liste A)

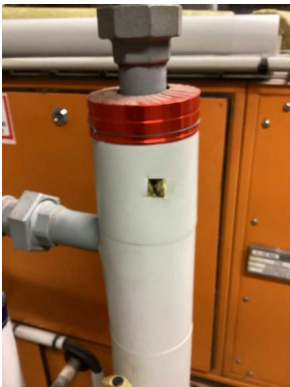
P209	ZPSO 138
R-1 -> Local CTA Médiathèque

Conduits -> Calorifugeages (Liste A)

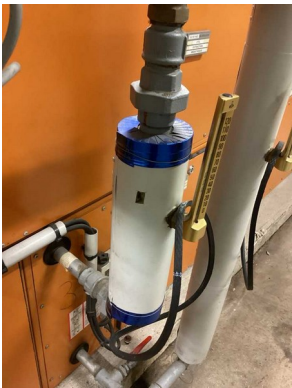
P210	ZPSO 139
R-1 -> Local CTA Médiathèque

Conduits -> Calorifugeages (Liste A)

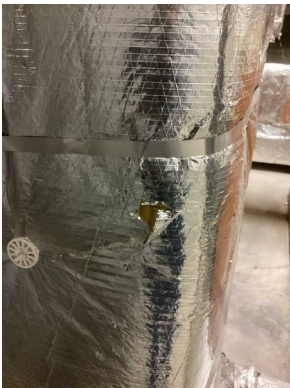
P211	ZPSO 140
R-1 -> Local CTA Médiathèque

Conduits -> Calorifugeages (Liste A)

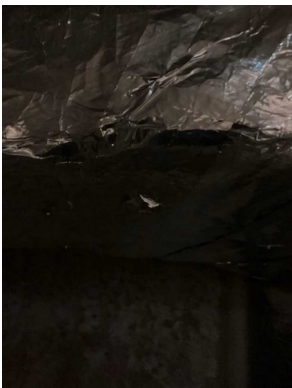
P212	ZPSO 141
R-1 -> Local CTA Médiathèque

Conduits -> Calorifugeages (Liste A)

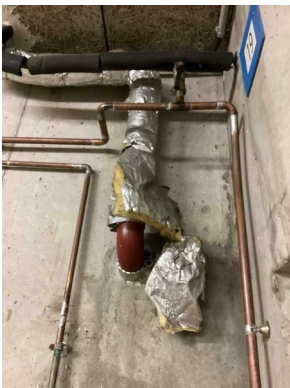
P213	ZPSO 142
R-1 -> Parking

Conduits -> Calorifugeages (Liste A)

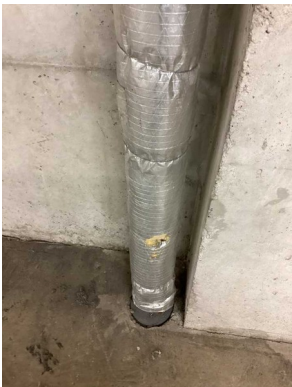
P214	ZPSO 143
R-1 -> Parking

Conduits -> Calorifugeages (Liste A)

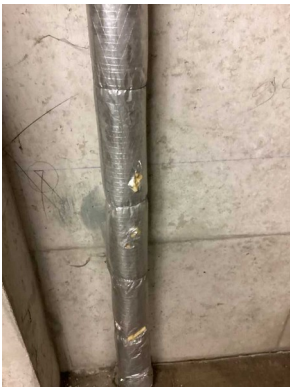
P215	ZPSO 144
R-1 -> Parking

Conduits -> Calorifugeages (Liste A)

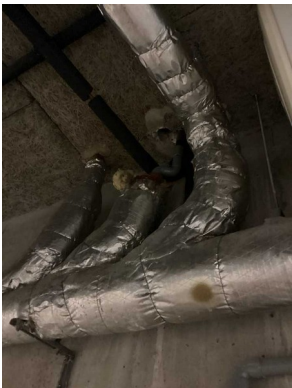
P216	ZPSO 145
R-1 -> Parking

Conduits -> Calorifugeages (Liste A)

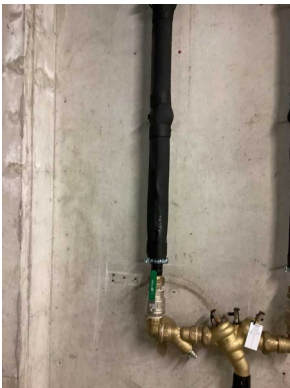
P217	ZPSO 146
R-1 -> Parking

Conduits -> Calorifugeages (Liste A)

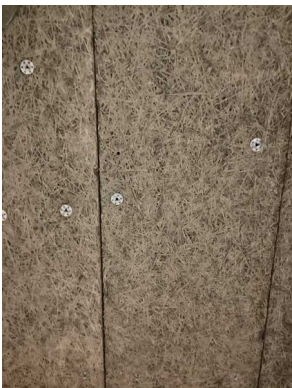
P197	ZPSO 79
R-1 -> Local CTA Amphithéâtre A et B

Plafonds -> Panneaux collés (Liste B)

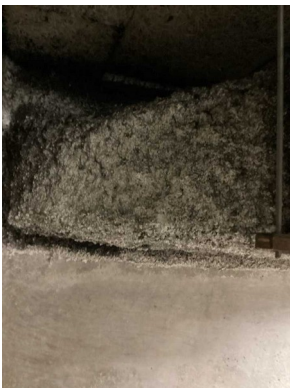
P193	ZPSO 125
R-1 -> Local CTA Amphithéâtre A et B

Gaines et coffres verticaux -> Flocages (Liste A)

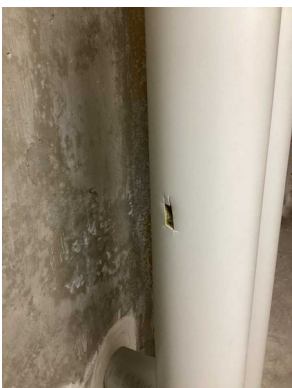
P194	ZPSO 126
R-1 -> Local CTA Amphithéâtre A et B

Conduits -> Calorifugeages (Liste A)

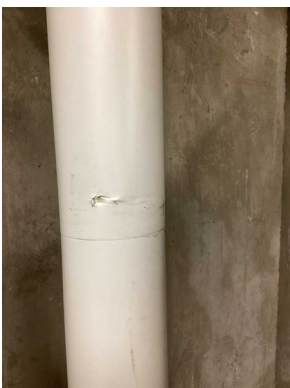
P195	ZPSO 127
R-1 -> Local CTA Amphithéâtre A et B

Conduits -> Calorifugeages (Liste A)

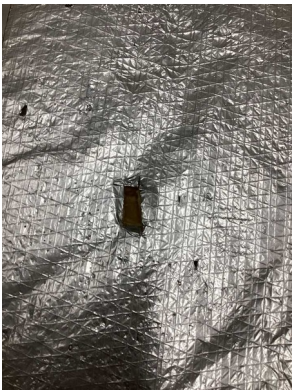
P196	ZPSO 128
R-1 -> Local CTA Amphithéâtre A et B

Conduits -> Calorifugeages (Liste A)

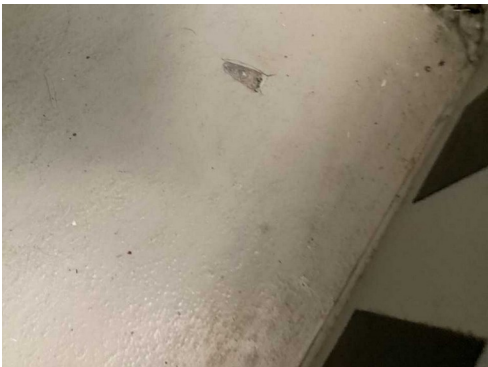
P124	ZPSO 72
R-1 -> Escalier central

Revêtements de sol -> Peintures de sol

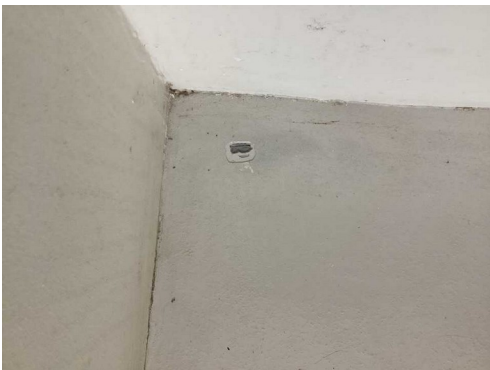
P127	ZPSO 72
R-1 -> Escalier central

Revêtements de sol -> Peintures de sol

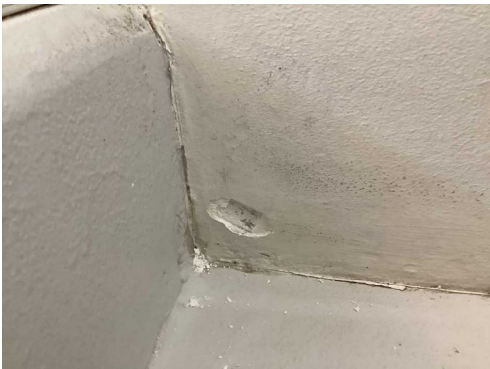
P126	ZPSO 71
R-1 -> Escalier central

Murs et cloisons maçonnées "en dur" -> Enduits lissés, projetés ou talochés

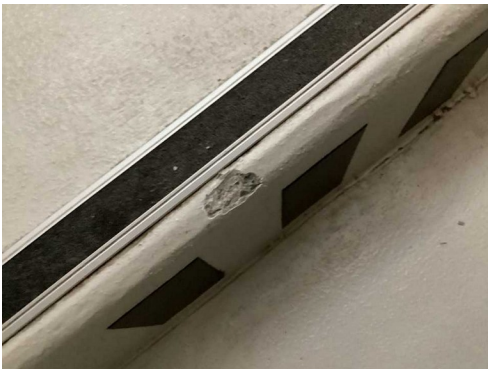
P122	ZPSO 70
R-1 -> Escalier central

Revêtements de sol -> Nez de marche

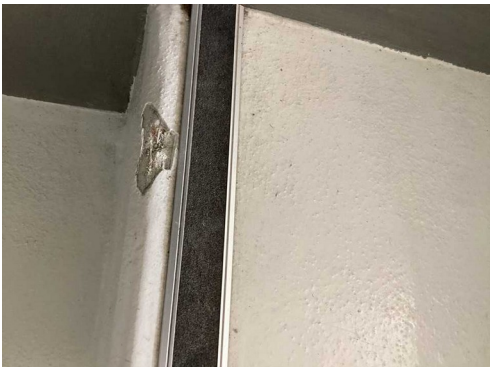
P125	ZPSO 70
R-1 -> Escalier central

Revêtements de sol -> Nez de marche

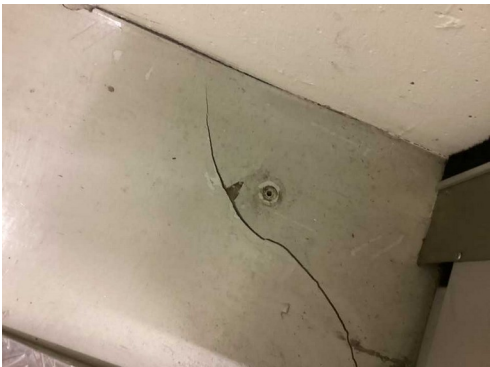
P186	ZPSO 121
R-1 -> Dégagement 1

Revêtements de sol -> Ragréages

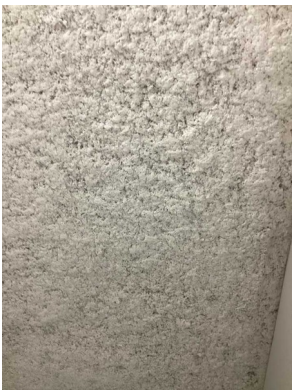
P206	ZPSO 136
R-1 -> Dégagement 2

Plafonds -> Flocages (Liste A)

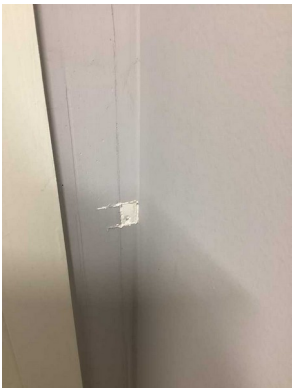
P205	ZPSO 135
R-1 -> Dégagement 2

Cloisons (légères et préfabriquées) -> Bandes calicot

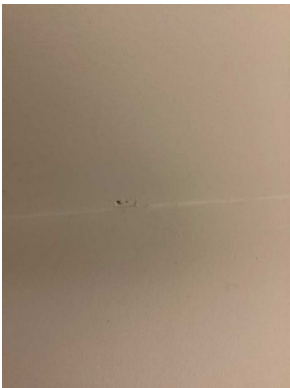
P182	ZPSO 119
R-1 -> Dégagement 3

Plafonds -> Bandes calicot

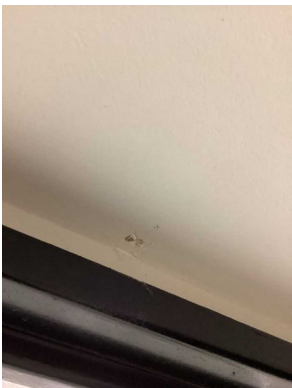
P183	ZPSO 119
R-1 -> Dégagement 3

Plafonds -> Bandes calicot

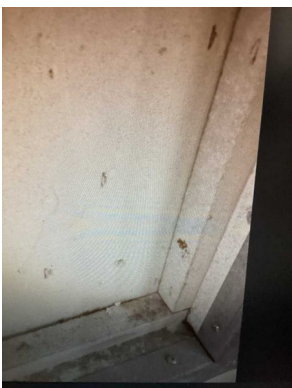
P275	ZPSO 183
R-1 -> Dégagement 3

Volets coupe-feu -> Volets (Liste B)

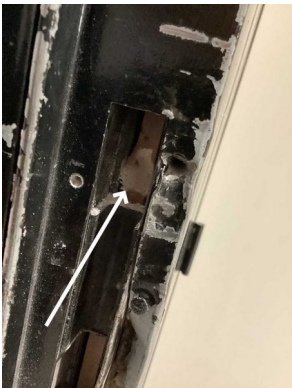
P128	ZPSO 73
R-1 -> Dégagement 3

Portes coupe-feu -> Panneaux

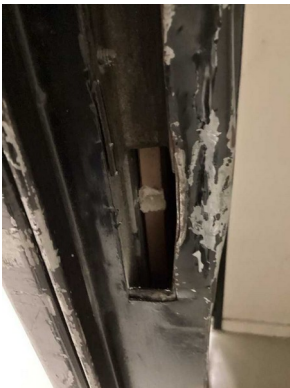
P184	ZPSO 120
R-1 -> Dégagement 3

Portes coupe-feu -> Panneaux

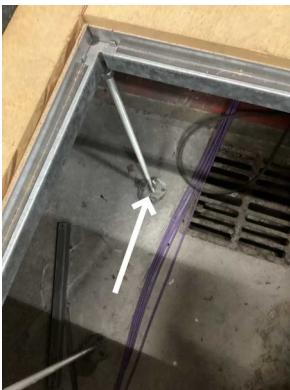
P252	ZPSO 173
RDC -> Amphithéâtre A

Revêtements de sol -> Peintures de sol

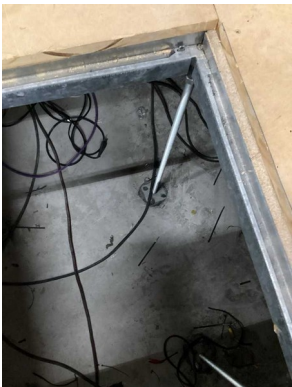
P253	ZPSO 173
RDC -> Amphithéâtre A

Revêtements de sol -> Colles bitumineuses

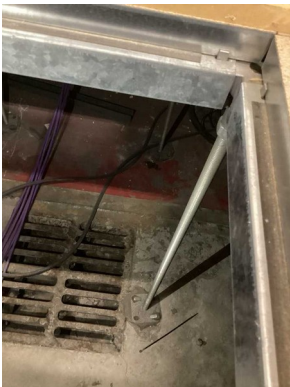
P254	ZPSO 172
RDC -> Amphithéâtre A

Revêtements de sol -> Colles bitumineuses

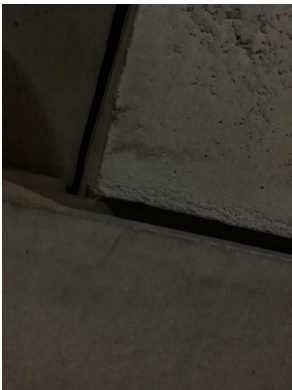
P269	ZPSO 181
RDC -> Amphithéâtre A

Revêtements de sol -> Peintures de sol

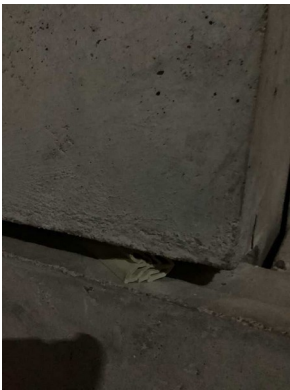
P270	ZPSO 181
RDC -> Amphithéâtre A

Murs et cloisons maçonnées "en dur" -> Joints d'assemblage

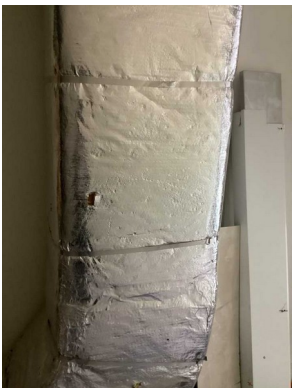
P249	ZPSO 171
RDC -> Régie

Conduits -> Calorifugeages (Liste A)

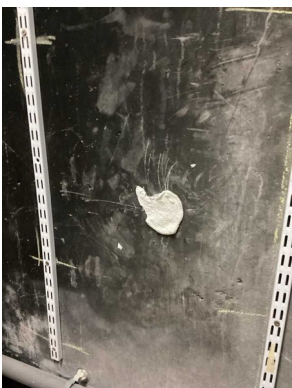
P245	ZPSO 168
RDC -> EXT n2

Gaines et coffres verticaux -> Flocages (Liste A)

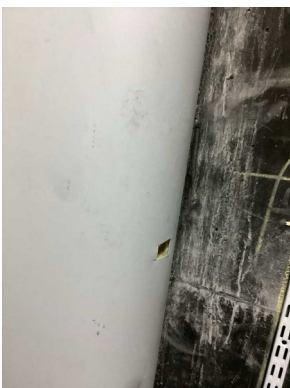
P241	ZPSO 164
RDC -> EXT n2

Cloisons (légères et préfabriquées) -> Plots de colle

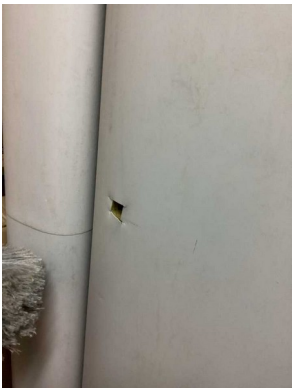
P242	ZPSO 165
RDC -> EXT n2

Conduits -> Calorifugeages (Liste A)

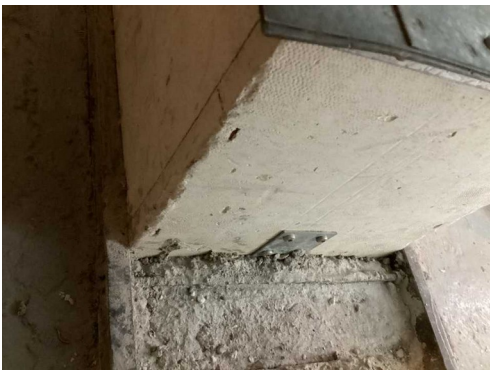
P239	ZPSO 163
RDC -> EXT n3

Conduits -> Calorifugeages (Liste A)

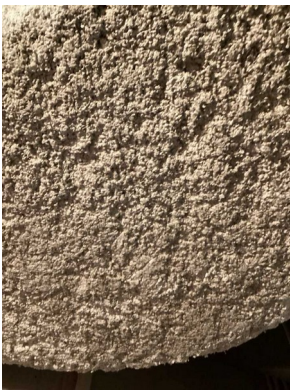
P232	ZPSO 155
RDC -> EXT n3

Clapets coupe-feu -> Clapets (Liste B)

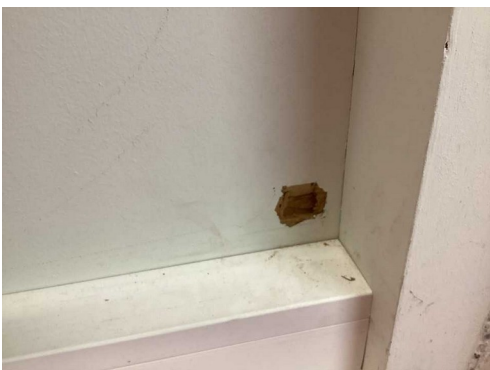
P231	ZPSO 154
RDC -> Reprographie

Gaines et coffres verticaux -> Flocages (Liste A)

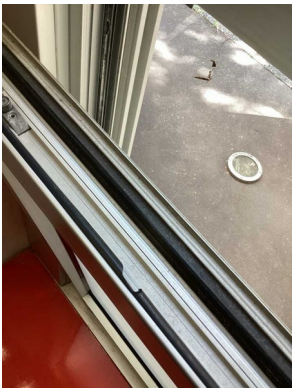
P225	ZPSO 151
RDC -> Reprographie

Menuiseries intérieures -> Joints de mastic de vitrage

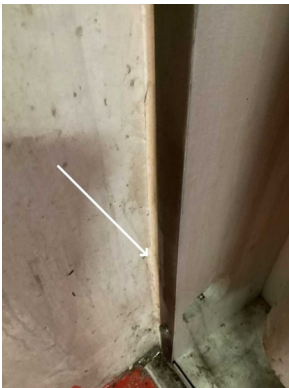
P226	ZPSO 148
RDC -> Reprographie

Menuiseries intérieures -> Joints d'étanchéité

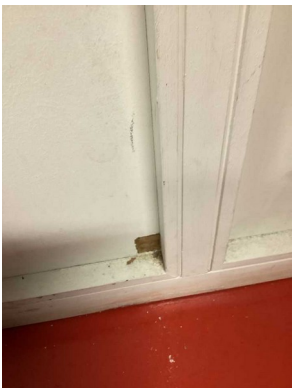
P229	ZPSO 154
RDC -> Espace travail étudiants

Menuiseries intérieures -> Joints d'étanchéité

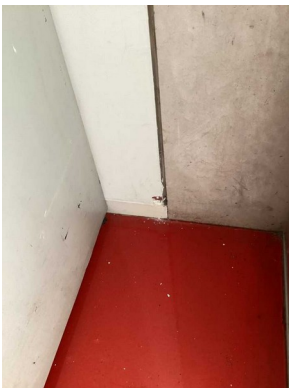
P230	ZPSO 2
RDC -> Espace travail étudiants

Cloisons (légères et préfabriquées) -> Peinture

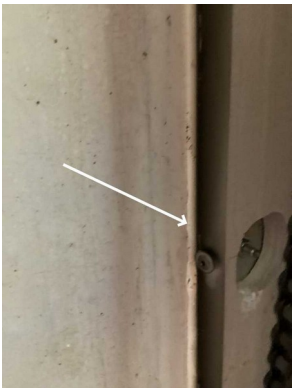
P219	ZPSO 148
RDC -> Cafétaria

Façades lourdes y compris poteaux -> Colle

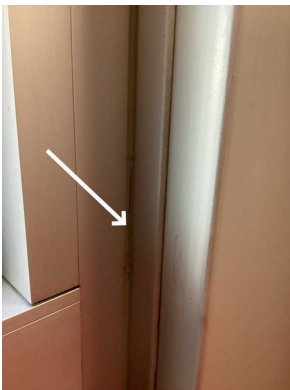
P227	ZPSO 152
RDC -> Cafétaria

Menuiseries intérieures -> Joints d'étanchéité

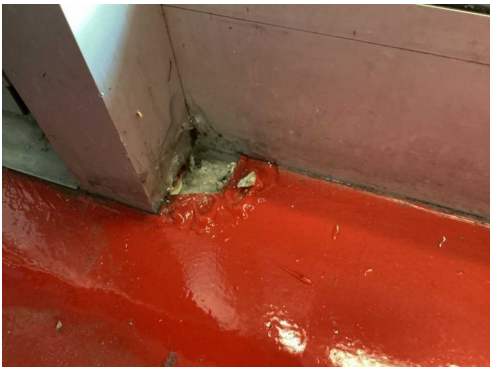
P228	ZPSO 153
RDC -> Hall sud

Menuiseries intérieures -> Joints d'étanchéité

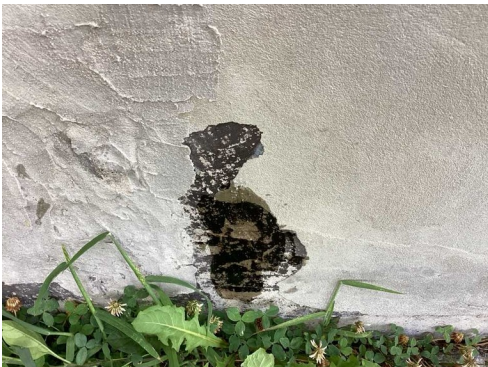
P265	ZPSO 179
RDC -> Hall sud

Revêtements de sol -> Peintures de sol

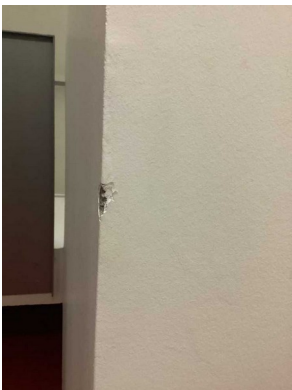
P48	ZPSO 25
RDC -> Cage escaliers 1

Revêtements de sol -> Peintures de sol

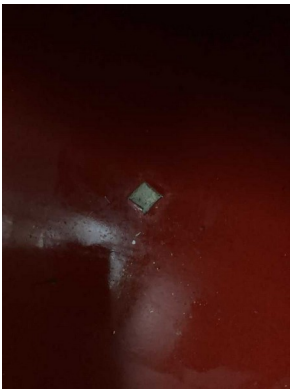
P51	ZPSO 27
RDC -> Cage escaliers 2

Revêtements de sol -> Nez de marche

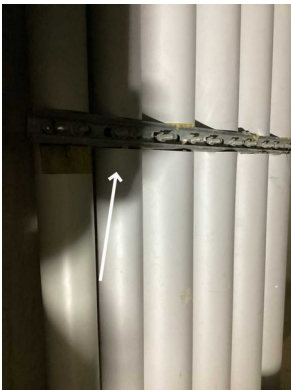
P234	ZPSO 157
RDC -> Local 3

Conduits -> Calorifugeages (Liste A)

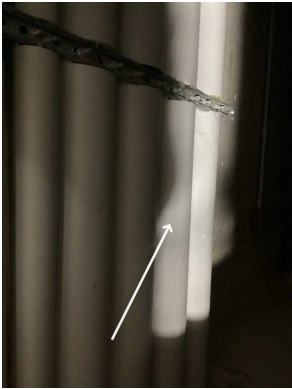
P237	ZPSO 160
RDC -> Local 3

Conduits -> Calorifugeages (Liste A)

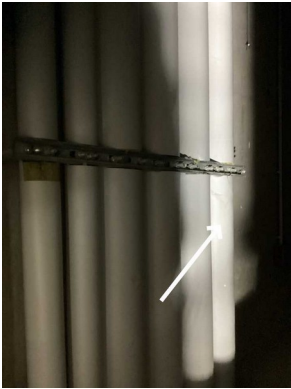
P238	ZPSO 161
RDC -> Local 3

Conduits -> Calorifugeages (Liste A)

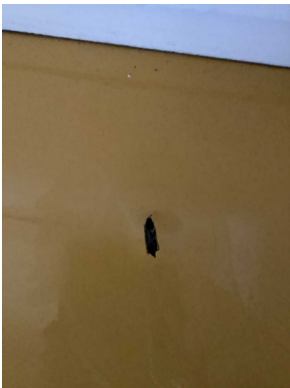
P78	ZPSO 45
R+1 -> Salle N

Revêtements de sol -> Peintures de sol

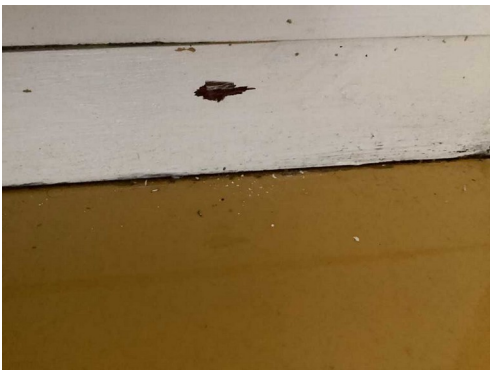
P79	ZPSO 3
R+1 -> Salle N

Revêtements de sol -> Peintures de sol

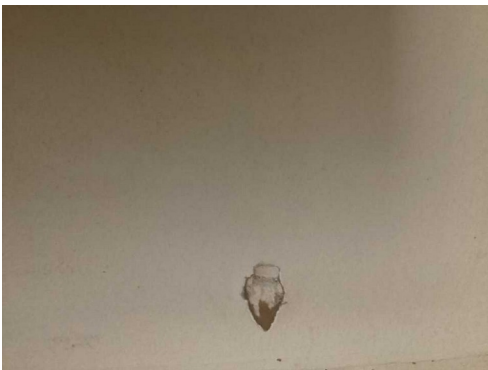
P80	ZPSO 2
R+1 -> Salle N

Plinthes -> Peintures

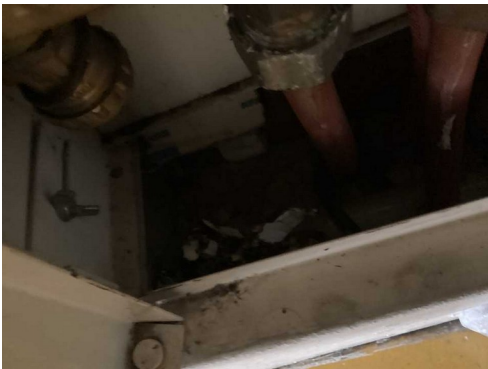
P91	ZPSO 52
R+1 -> Salle I

Equipements -> Flocages

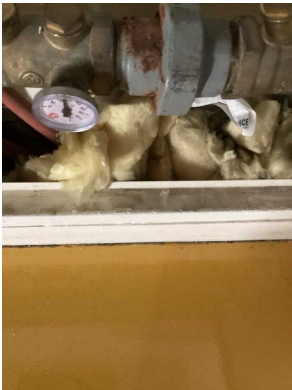
P90	ZPSO 51
R+1 -> Salle I

Revêtements de sol -> Ragrèages

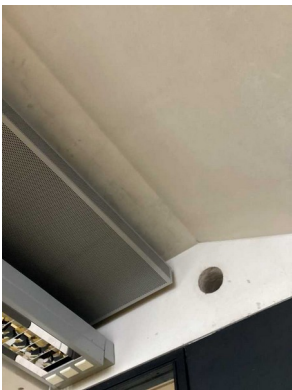
P105	ZPSO 59
R+1 -> Salle G

Plafonds -> Primaire d'accrochage

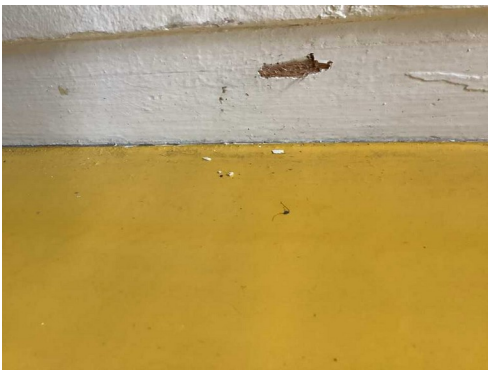
P120	ZPSO 3
R+1 -> Salle D

Plafonds -> Primaire d'accrochage

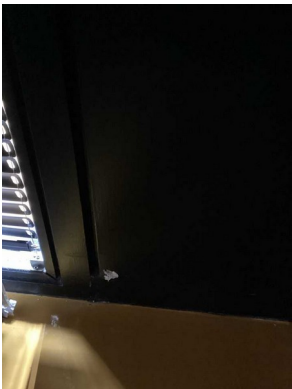
P121	ZPSO 68
R+1 -> Salle D

Plinthes -> Peintures

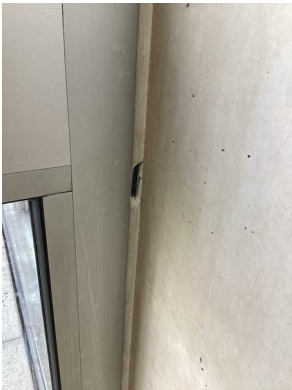
P112	ZPSO 64
R+1 -> Patio nord

Menuiseries intérieures -> Joints d'étanchéité

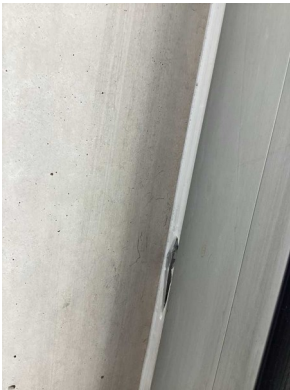
P115	ZPSO 64
R+1 -> Patio nord

Menuiseries intérieures -> Joints d'étanchéité

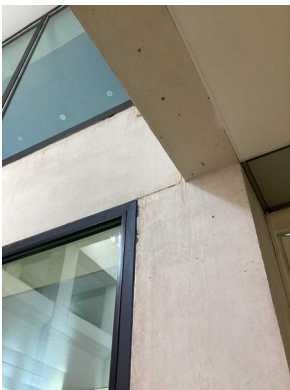
P103	ZPSO 58
R+1 -> Vide sur atrium

Menuiseries intérieures -> Joints de mastic de vitrage

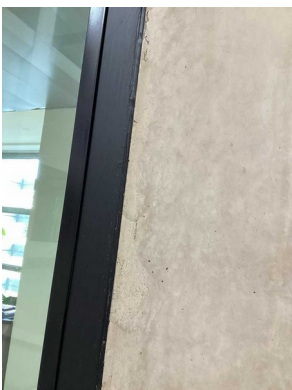
P104	ZPSO 58
R+1 -> Vide sur atrium

Menuiseries intérieures -> Joints d'étanchéité

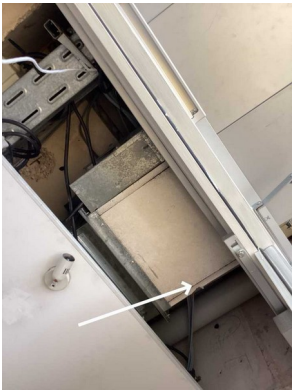
P89	ZPSO 21
R+1 -> Circulation 2

Revêtements de sol -> Peintures de sol

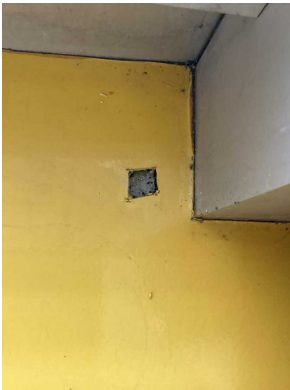
P92	ZPSO 45
R+1 -> Circulation 2

Clapets coupe-feu -> Clapets (Liste B)

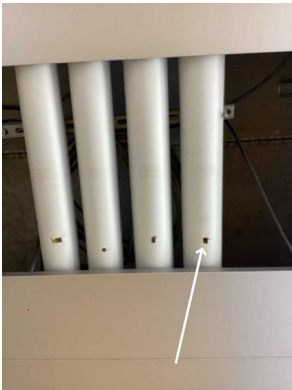
P101	ZPSO 56
R+1 -> Circulation 2

Conduits -> Calorifugeages (Liste A)

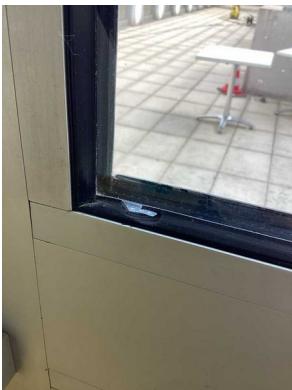
P114	ZPSO 66
R+1 -> Circulation 2

Menuiseries intérieures -> Joints d'étanchéité

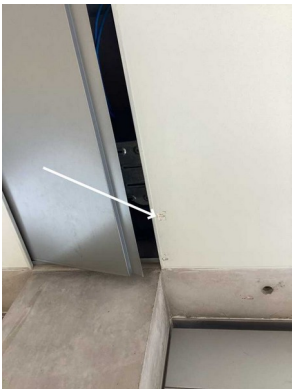
P83	ZPSO 47
R+1 -> Circulation 3

Plafonds -> Panneaux vissés (Liste B)

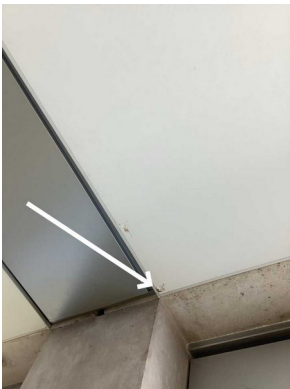
P84	ZPSO 5
R+1 -> Circulation 3

Plafonds -> Bandes calicot

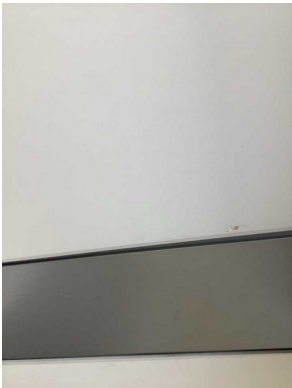
P85	ZPSO 47
R+1 -> Circulation 3

Plafonds -> Panneaux vissés (Liste B)

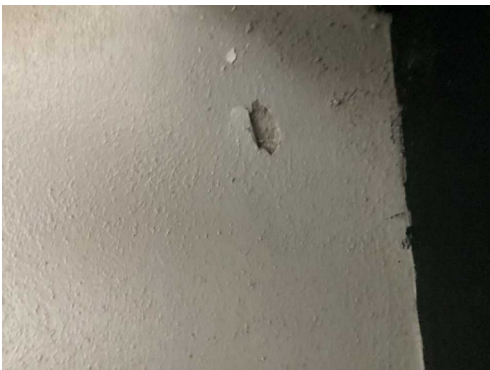
P44	ZPSO 22
R+1 -> Cage escaliers 1

Revêtements de sol -> Peintures de sol

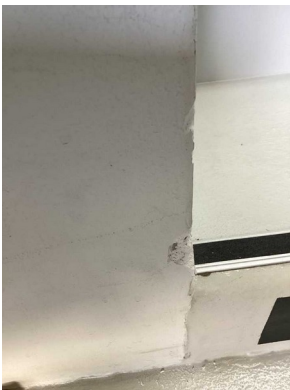
P42	ZPSO 25
R+1 -> Cage escaliers 1

Revêtements de sol -> Peintures de sol

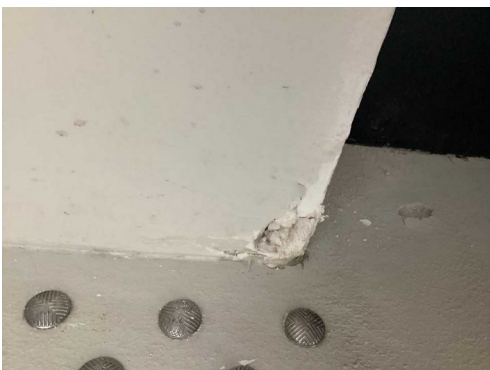
P45	ZPSO 26
R+1 -> Cage escaliers 1

Poteaux -> Enduits lissés, projetés ou talochés

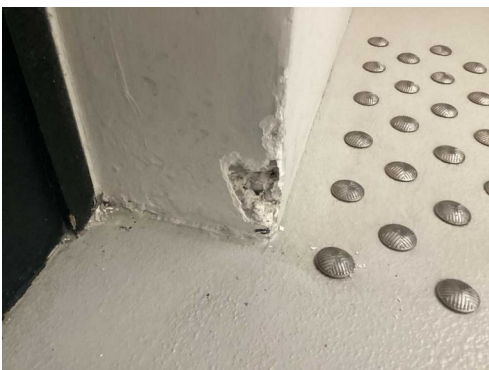
P46	ZPSO 23
R+1 -> Cage escaliers 1

Murs et cloisons maçonnées "en dur" -> Enduits lissés, projetés ou talochés

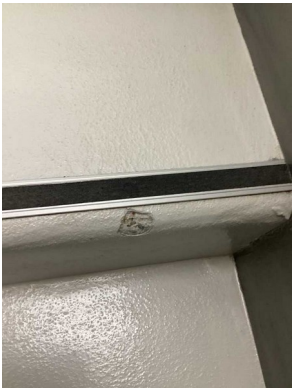
P43	ZPSO 24
R+1 -> Cage escaliers 1

Murs et cloisons maçonnées "en dur" -> Enduits de ragréage, débullage, lissage

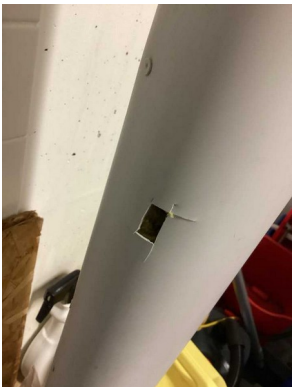
P107	ZPSO 60
R+1 -> Local 2

Revêtements de murs, poteaux, cloisons, gaines, coffres -> Colles de faïence

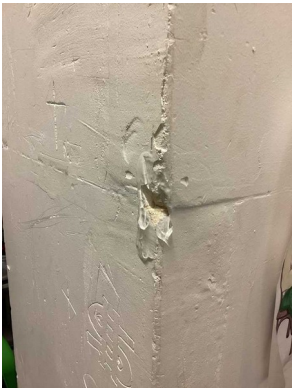
P109	ZPSO 20
R+1 -> Local 2

Conduits -> Calorifugeages (Liste A)

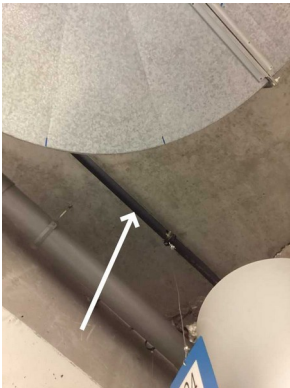
P110	ZPSO 62
R+1 -> Local 2

Murs et cloisons maçonnées "en dur" -> Joints d'assemblage

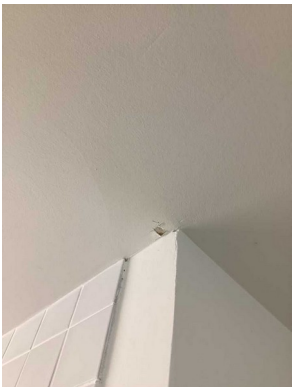
P97	ZPSO 10
R+1 -> Local 4

Revêtements de murs, poteaux, cloisons, gaines, coffres -> Colles de plinthe

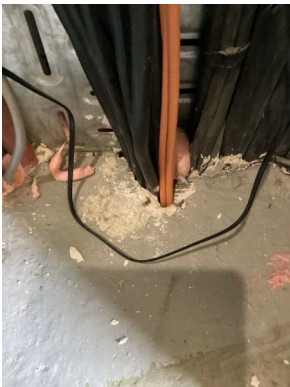
P87	ZPSO 50
R+1 -> Local 5

Cloisons (légères et préfabriquées) -> Bandes calicot

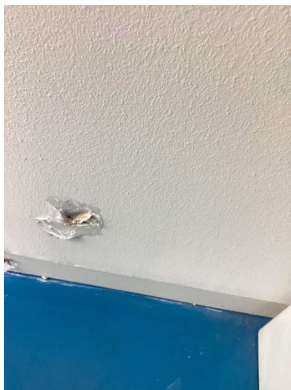
P10	ZPSO 2
R+2 -> Bureau valorisation

Revêtements de sol -> Peintures de sol Colles non bitumineuses

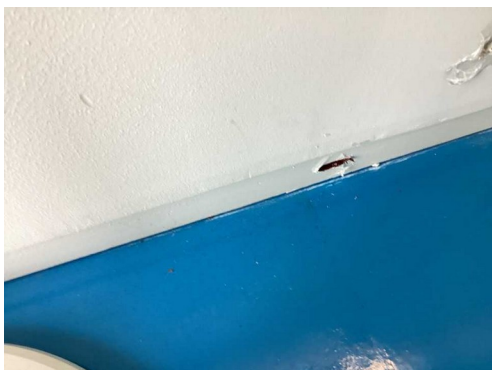
P11	ZPSO 3
R+2 -> Bureau valorisation

Cloisons (légères et préfabriquées) -> Peinture Enduits de jointoiement des plaques de plâtre

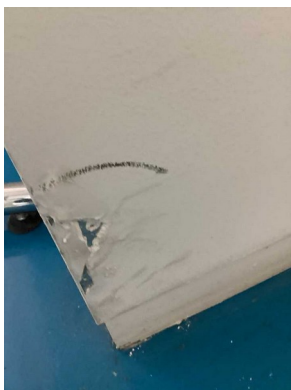
P5	ZPSO 2
R+2 -> Secrétariat direction

Plinthes -> Peintures

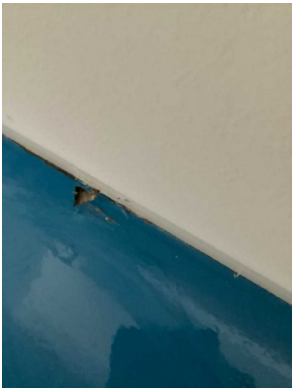
P1	ZPSO 1
R+2 -> Bureau direction

Cloisons (légères et préfabriquées) -> Peinture Enduits de jointoiement des plaques de plâtre

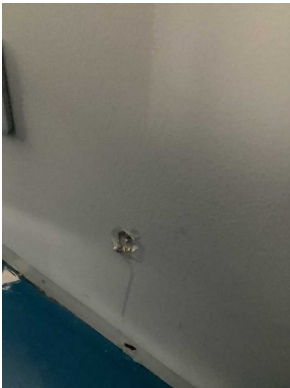
P2	ZPSO 2
R+2 -> Bureau direction

Revêtements de sol -> Peintures de sol Colles non bitumineuses

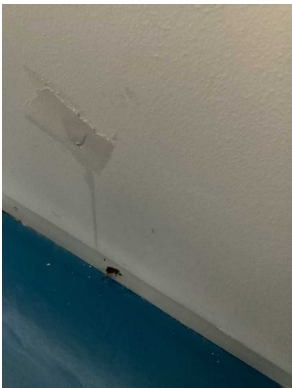
P3	ZPSO 3
R+2 -> Bureau direction

Cloisons (légères et préfabriquées) -> Peinture Enduits de jointoiment des plaques de plâtre

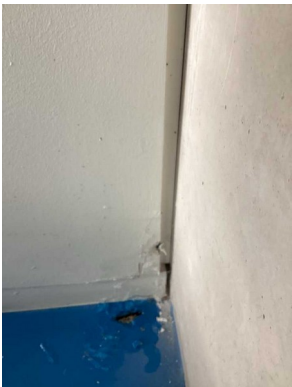
P20	ZPSO 2
R+2 -> Salle prouvée

Revêtements de sol -> Peintures de sol Colles non bitumineuses

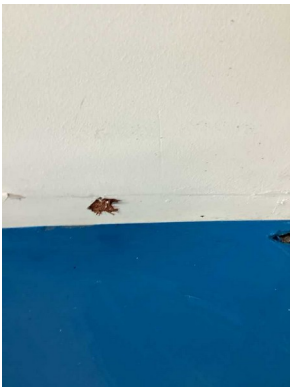
P22	ZPSO 3
R+2 -> Salle prouvée

Cloisons (légères et préfabriquées) -> Peinture Enduits de jointoiment des plaques de plâtre

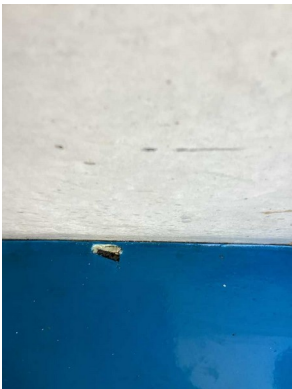
P23	ZPSO 1
R+2 -> Dégagement 5

Clapets coupe-feu -> Clapets (Liste B)

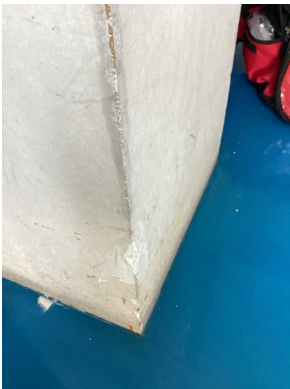
P24	ZPSO 4
R+2 -> Dégagement 5

Revêtements de sol -> Peintures de sol Colles non bitumineuses

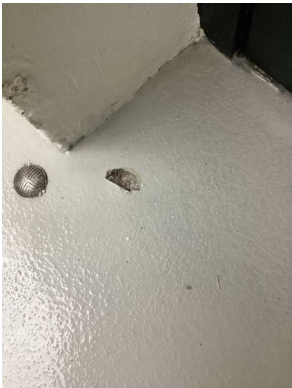
P38	ZPSO 22
R+2 -> Cage d'escaliers 1

Poteaux -> Entourages de poteaux (Liste B)

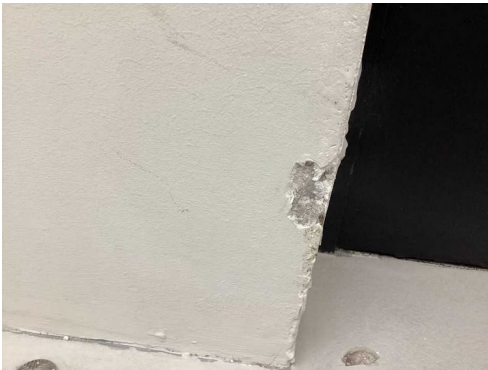
P39	ZPSO 23
R+2 -> Cage d'escaliers 1

Revêtements de sol -> Peintures de sol

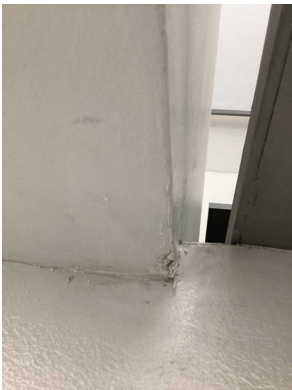
P41	ZPSO 25
R+2 -> Cage d'escaliers 1

Murs et cloisons maçonnées "en dur" -> Enduits de ragréage, débullage, lissage

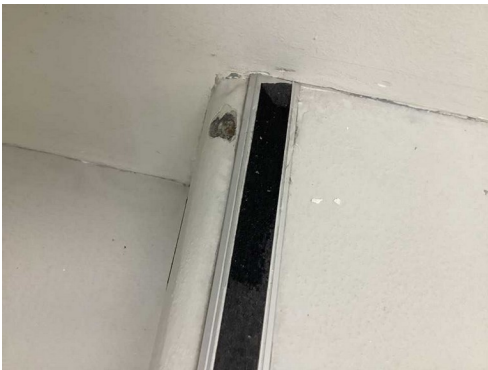
P40	ZPSO 24
R+2 -> Cage d'escaliers 1

Poteaux -> Enduits lissés, projetés ou talochés

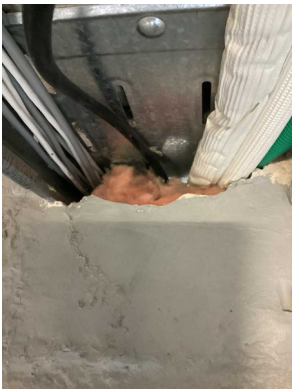
P34	ZPSO 19
R+2 -> Local 1

Revêtements de sol -> Rebouchages autour de conduits

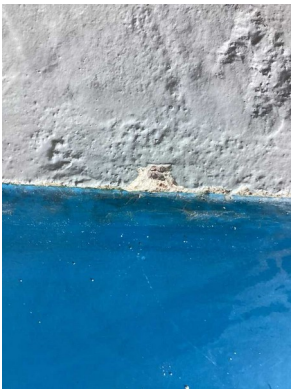
P35	ZPSO 13
R+2 -> Local 1

Revêtements de sol -> Peintures de sol

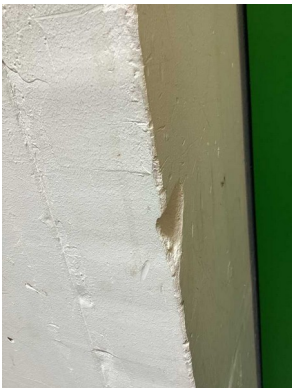
P26	ZPSO 15
R+2 -> Local 2

Gaines et coffres verticaux -> Enduits lissés, projetés ou talochés

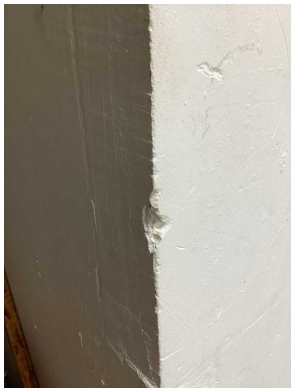
P27	ZPSO 15
R+2 -> Local 2

Gaines et coffres verticaux -> Enduits lissés, projetés ou talochés

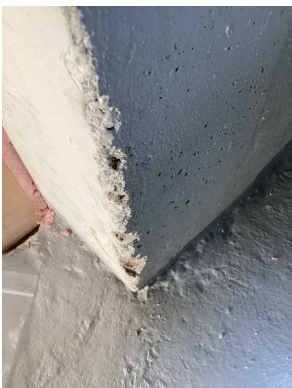
P28	ZPSO 14
R+2 -> Local 2

Murs et cloisons maçonnées "en dur" -> Enduits lissés, projetés ou talochés

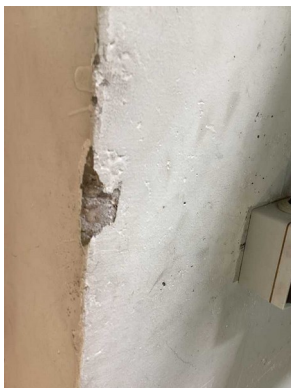
P29	ZPSO 14
R+2 -> Local 2

Murs et cloisons maçonnées "en dur" -> Enduits lissés, projetés ou talochés

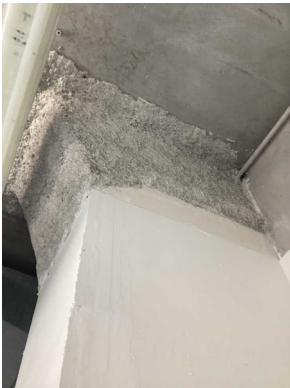
P33	ZPSO 18
R+2 -> Local 2

Gaines et coffres verticaux -> Flocages (Liste A)

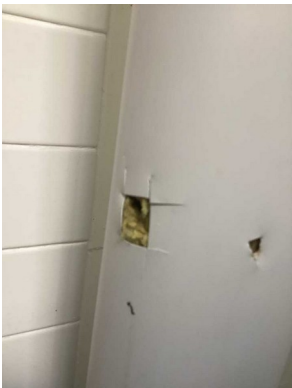
P31	ZPSO 17
R+2 -> Local 2

Conduits -> Calorifugeages (Liste A)

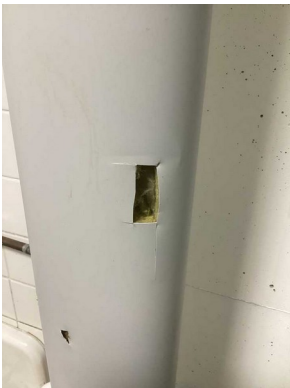
P32	ZPSO 17
R+2 -> Local 2

Conduits -> Calorifugeages (Liste A)

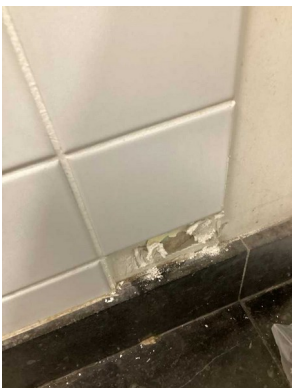
P18	ZPSO 9
R+2 -> Local 8

Revêtements de murs, poteaux, cloisons, gaines, coffres -> Colles de faïence

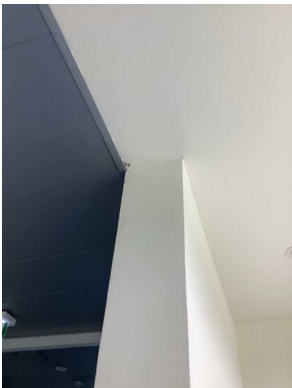
P15	ZPSO 5
R+2 -> Local 11

Plafonds -> Panneaux vissés (Liste B)

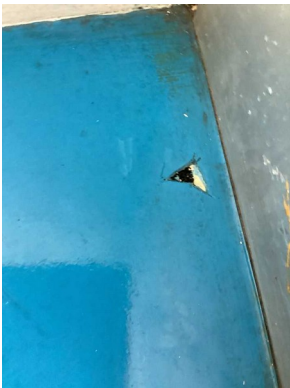
P12	ZPSO 1
R+2 -> Local 11

Revêtements de sol -> Peintures de sol Colles non bitumineuses

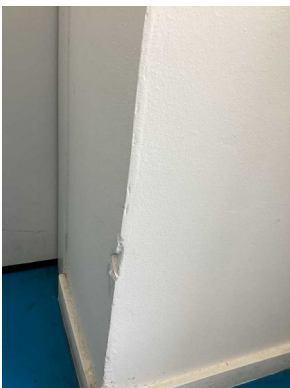
P14	ZPSO 2
R+2 -> Local 11

Cloisons (légères et préfabriquées) -> Peinture Enduits de jointoiement des plaques de plâtre

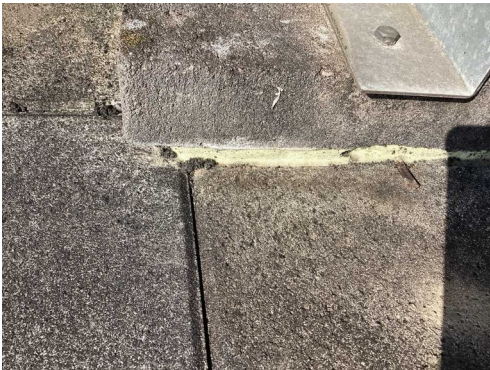
P61	ZPSO 36
Toiture

Tuyauteries -> Amortisseurs acoustiques

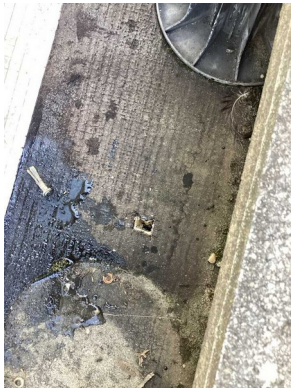
P52	ZPSO 29
Toiture

Etanchéité de toiture terrasse -> Revêtements bitumineux parties planes

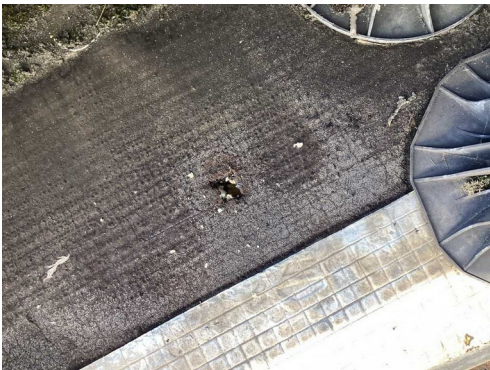
P53	ZPSO 29
Toiture

Etanchéité de toiture terrasse -> Revêtements bitumineux parties planes

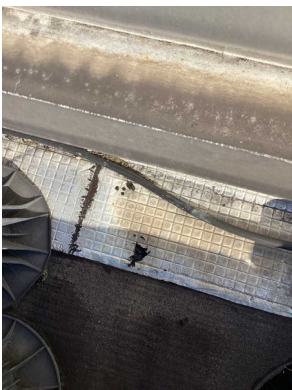
P55	ZPSO 32
Toiture

Etanchéité de toiture terrasse -> Revêtements bitumineux relevés
