Pré-rapport de repérage amiante avant réalisation de travaux dans un immeuble bâti

Rapport N° : 22334671/S1/4/AM-RDEM_V1

ENSA
2 rue Bastien Lepage
54000 NANCY
ENSA

Description succincte du programme des travaux
Démolition du bâtiment de l'école d'architecture de Nancy

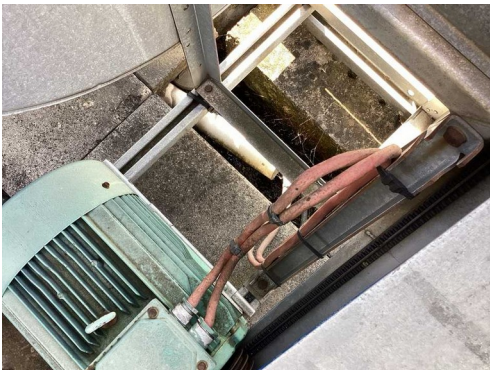
P59	ZPSO 34
Toiture

Câbles électriques -> Gaine/Enveloppe

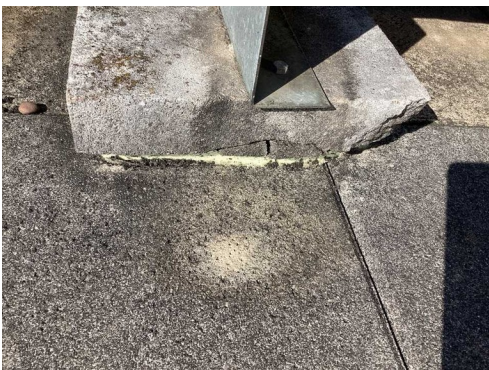
P63	ZPSO 36
Toiture

Tuyauteries -> Amortisseurs acoustiques

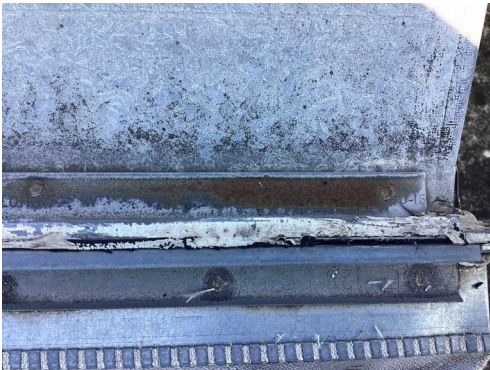
P71	ZPSO 40
Toiture

Aerothermes -> Plaques isolantes internes

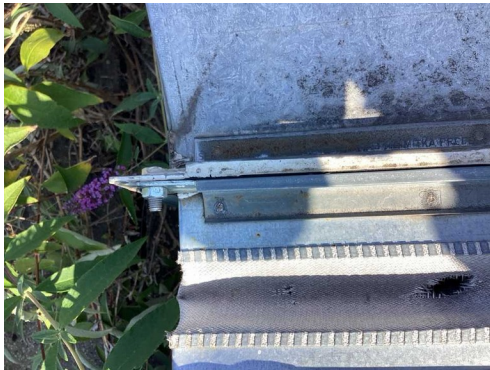
P72	ZPSO 40
Toiture

Aerothermes -> Plaques isolantes internes

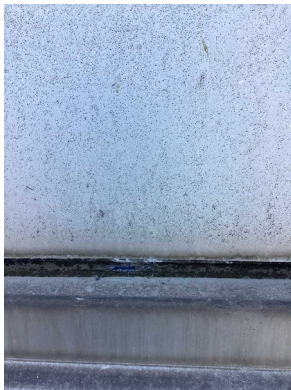
P74	ZPSO 42
Toiture

Façades légères, murs rideaux, bardages, panneaux sandwichs - > Joints d'assemblage

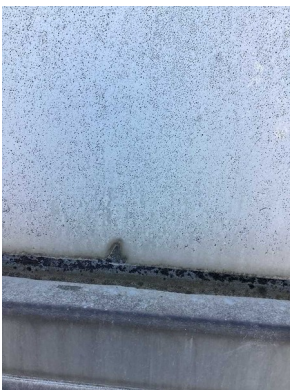
P75	ZPSO 42
Toiture

Façades légères, murs rideaux, bardages, panneaux sandwichs - > Joints d'assemblage

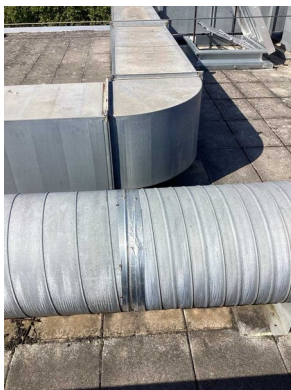
P76	ZPSO 35
Toiture

Tuyauteries -> Joints d'étanchéité

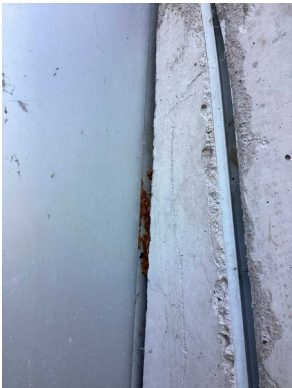
P263	ZPSO 178
Extérieur

Façades lourdes y compris poteaux -> Colle

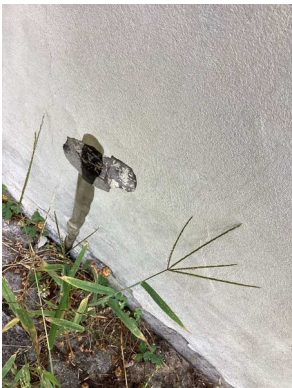
P266	ZPSO 179
Extérieur

Façades lourdes y compris poteaux -> Peintures

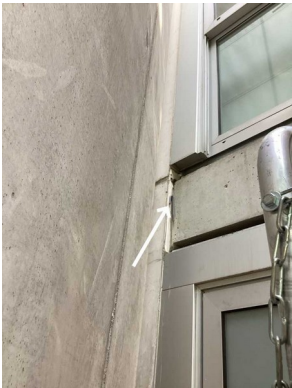
P259	ZPSO 176
Extérieur

Menuiseries extérieures -> Joints d'étanchéité

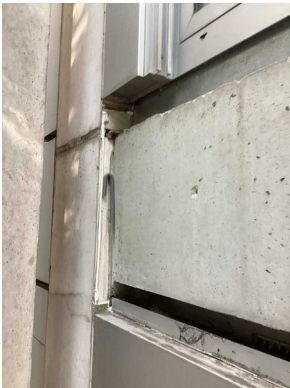
P260	ZPSO 176
Extérieur

Menuiseries extérieures -> Joints d'étanchéité

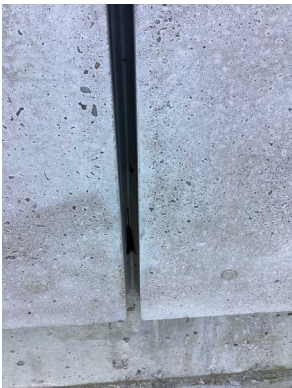
P261	ZPSO 177
Extérieur

Façades lourdes y compris poteaux -> Joints de dilatation

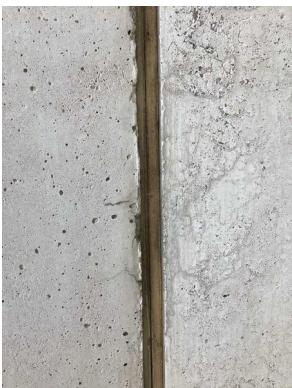
P267	ZPSO 180
Extérieur

Façades lourdes y compris poteaux -> Joints de dilatation

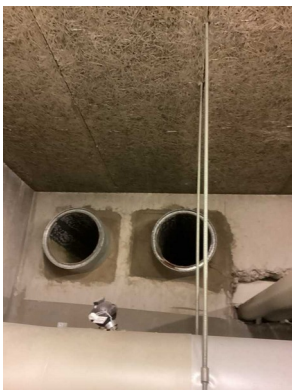
S43	ZPSO 96
R-1 -> Sous-station chaufferie

Conduits -> Conduits (Liste B)

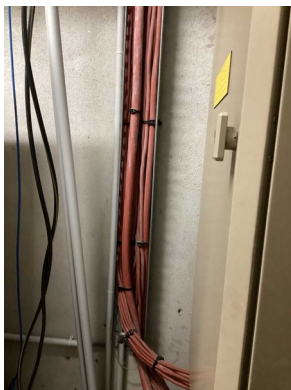
S42	ZPSO 34
R-1 -> Local TGBT

Câbles électriques -> Gaine/Enveloppe

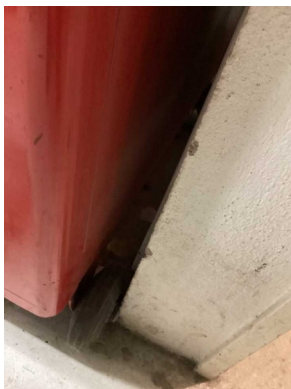
S45	ZPSO 2
R-1 -> Atelier INFRA

Cloisons (légères et préfabriquées) -> Peinture Enduits de jointoiment des plaques de plâtre

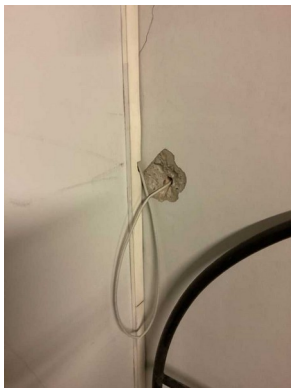
S47	ZPSO 57
R-1 -> Stockage enseignants

Murs et cloisons maçonnées "en dur" -> Enduits lissés, projetés ou talochés

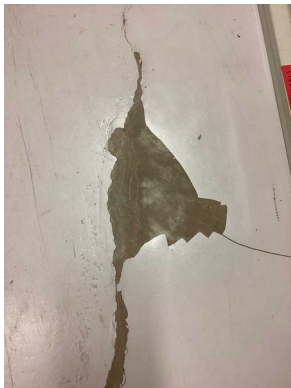
S51	ZPSO 124
R-1 -> Archives médiathèque

Revêtements de sol -> Peintures de sol

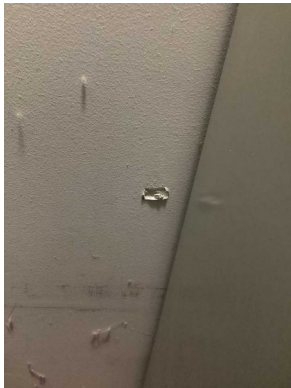
S53	ZPSO 2
RDC -> Bureau informatique

Revêtements de sol -> Ragréages

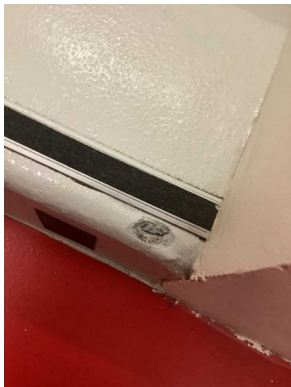
S16	ZPSO 24
RDC -> Cage escaliers 2

Murs et cloisons maçonnées "en dur" -> Enduits de ragréage, débullage, lissage

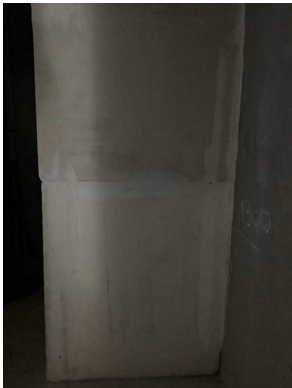
S57	ZPSO 16
RDC -> Local 3

Revêtements de sol -> Nez de marche

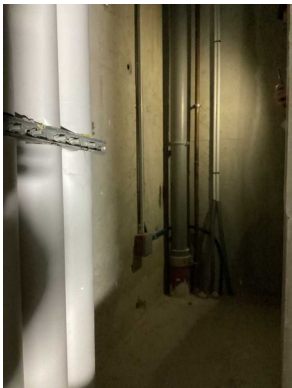
S58	ZPSO 28
RDC -> Local 3

Murs et cloisons maçonnées "en dur" -> Joints d'assemblage

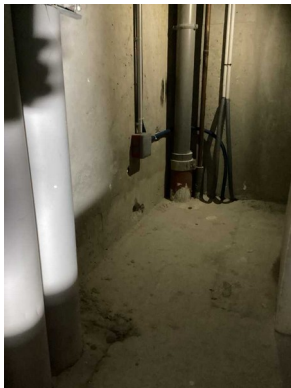
S59	ZPSO 162
RDC -> Local 3

Conduits -> Conduits (Liste B)

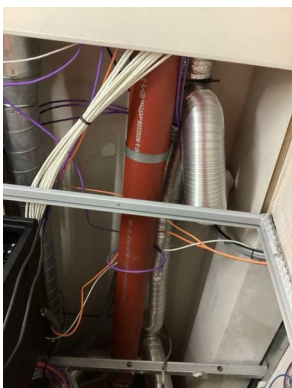
S54	ZPSO 31
RDC -> Dégagement 2

Conduits -> Conduits (Liste B)

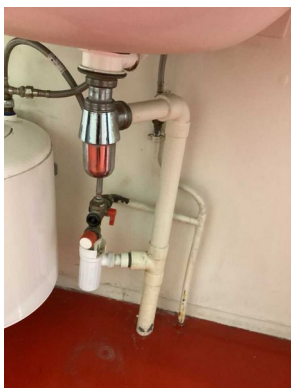
S55	ZPSO 28
RDC -> Dégagement 2

Éléments associés à la toiture -> Conduits

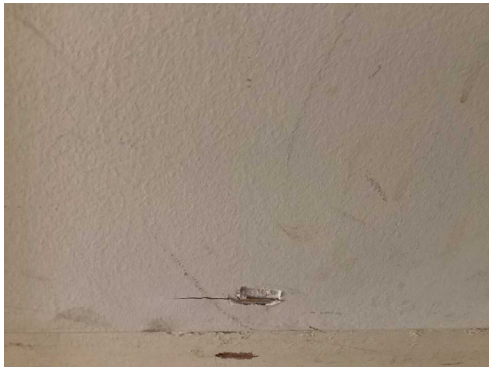
S24	ZPSO 2
R+1 -> Salle K

Clapets coupe-feu -> Clapets (Liste B)

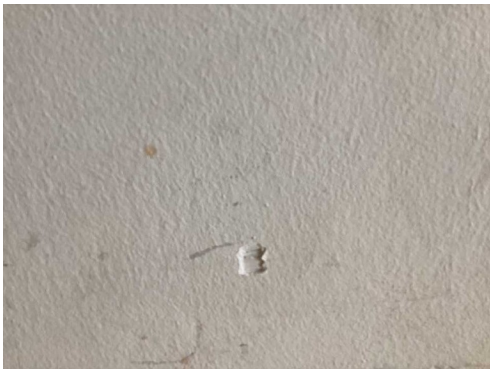
S37	ZPSO 2
R+1 -> Salle G

Revêtements de sol -> Peintures de sol

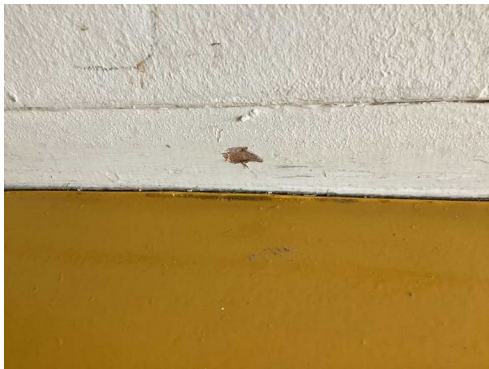
S38	ZPSO 3
R+1 -> Salle G

Cloisons (légères et préfabriquées) -> Peinture Enduits de jointoiement des plaques de plâtre

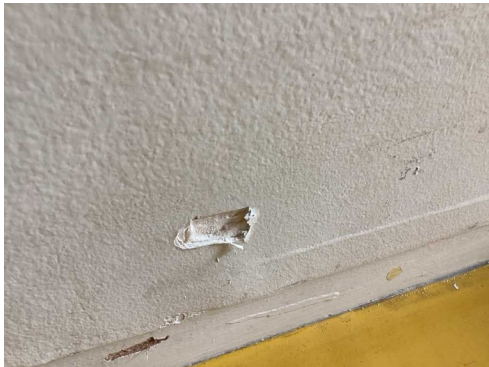
S40	ZPSO 2
R+1 -> Salle D

Revêtements de sol -> Peintures de sol

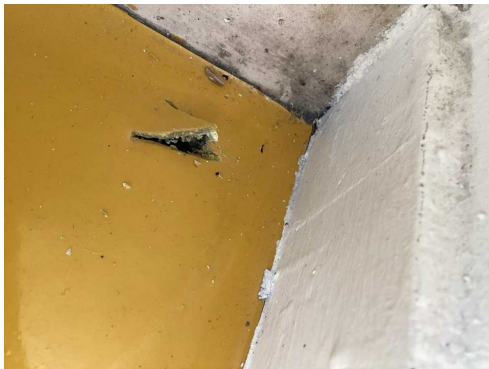
S35	ZPSO 45
R+1 -> Circulation 2

Revêtements de sol -> Peintures de sol

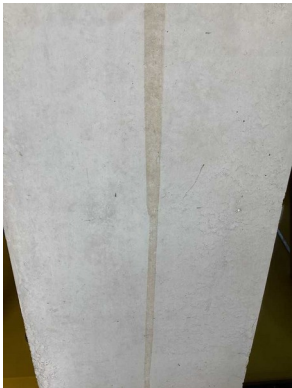
S23	ZPSO 4
R+1 -> Circulation 3

Revêtements de sol -> Peintures de sol

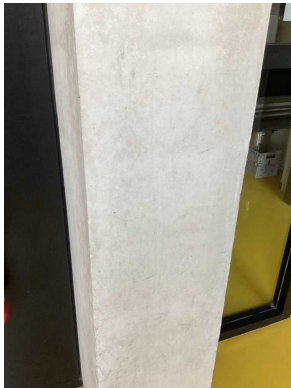
S26	ZPSO 4
R+1 -> Circulation 3

Poteaux -> Entourages de poteaux (Liste B)

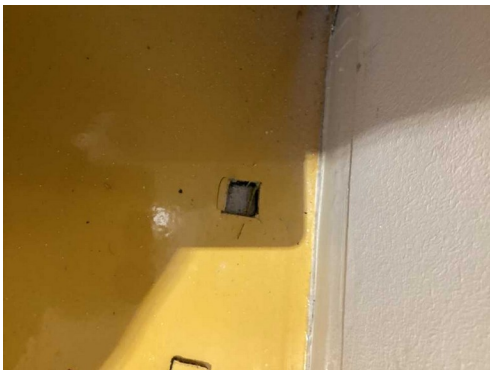
S31	ZPSO 45
R+1 -> Escaliers 2

Poteaux -> Entourages de poteaux (Liste B)

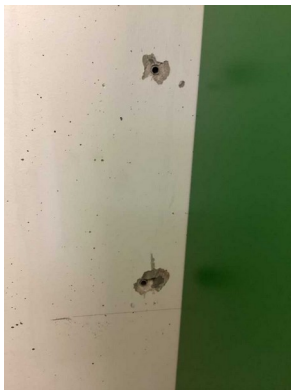
S39	ZPSO 14
R+1 -> Local 2

Revêtements de sol -> Peintures de sol

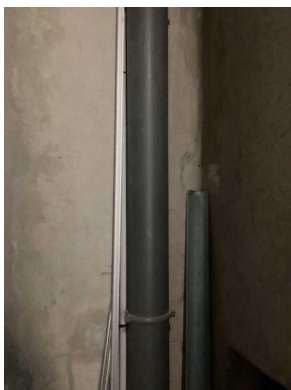
S27	ZPSO 48
R+1 -> Local 5

Murs et cloisons maçonnées "en dur" -> Enduits lissés, projetés ou talochés

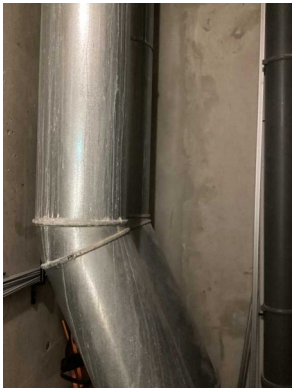
S28	ZPSO 49
R+1 -> Local 5

Conduits -> Conduits (Liste B)

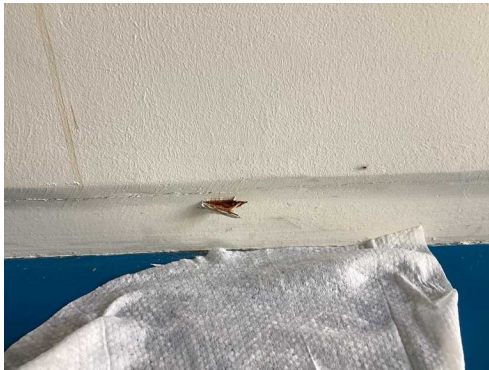
S5	ZPSO 3
R+2 -> LHAC

Conduits -> Conduits (Liste B)

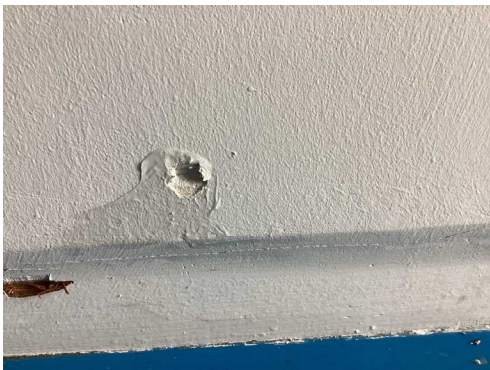
S6	ZPSO 2
R+2 -> LHAC

Plinthes -> Peintures

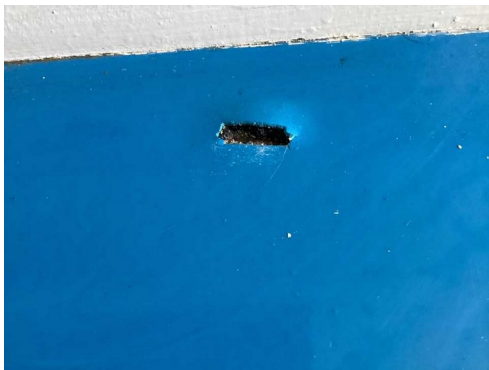
S7	ZPSO 1
R+2 -> LHAC

Cloisons (légères et préfabriquées) -> Peinture Enduits de jointoiment des plaques de plâtre

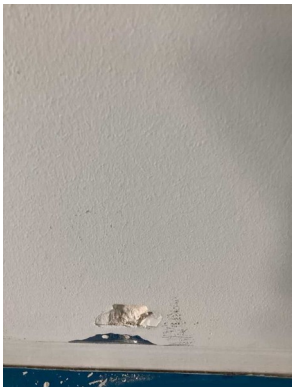
S13	ZPSO 2
R+2 -> Salle Q

Revêtements de sol -> Peintures de sol Colles non bitumineuses

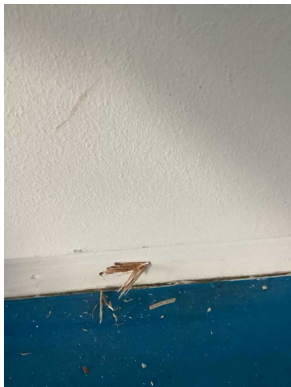
S14	ZPSO 3
R+2 -> Salle Q

Cloisons (légères et préfabriquées) -> Peinture Enduits de jointoiment des plaques de plâtre

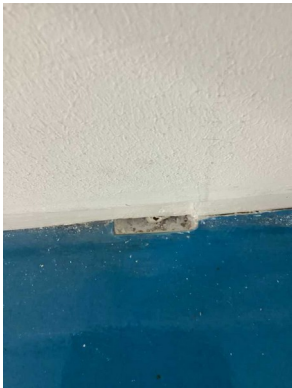
S12	ZPSO 1
R+2 -> Salle Q

Plinthes -> Peintures

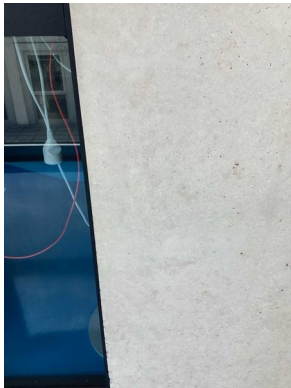
S9	ZPSO 4
R+2 -> Dégagement 1

Revêtements de sol -> Peintures de sol Colles non bitumineuses

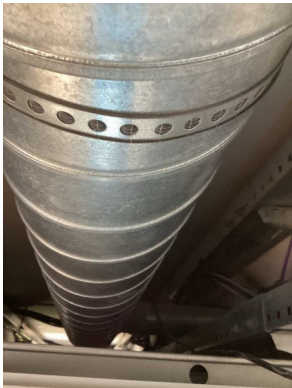
S3	ZPSO 12
R+2 -> Dégagement 5

Conduits -> Conduits (Liste B)

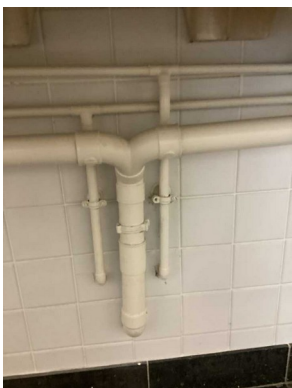
S1	ZPSO 7
R+2 -> Local 8

Conduits -> Conduits (Liste B)

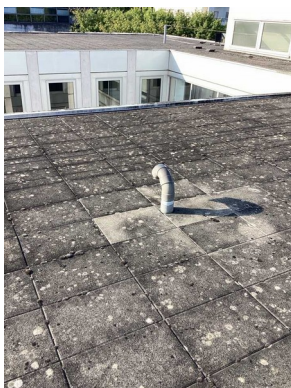
S20	ZPSO 28
Toiture

Conduits -> Conduits (Liste B)

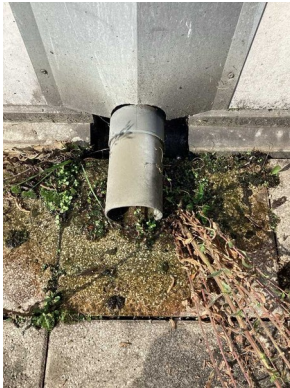
S22	ZPSO 43
Toiture

Conduits -> Conduits (Liste B)
