Rapport de repérage des matériaux et produits contenant de l'amiante avant réalisation de travaux

Nom du site : BAN LANDIVISIAU

BATIMENT 26E
BAN LANDIVISIAU
29400 LANDIVISIAU

Référence du rapport : 7305318/S1.1.2.rev1.R

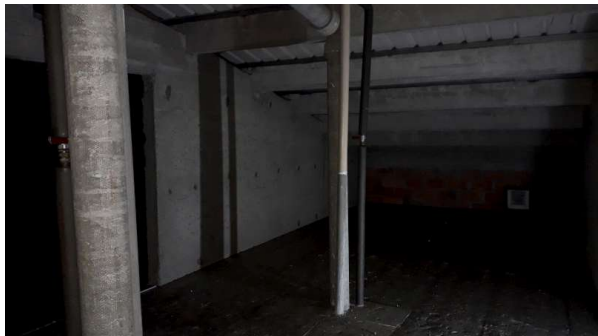
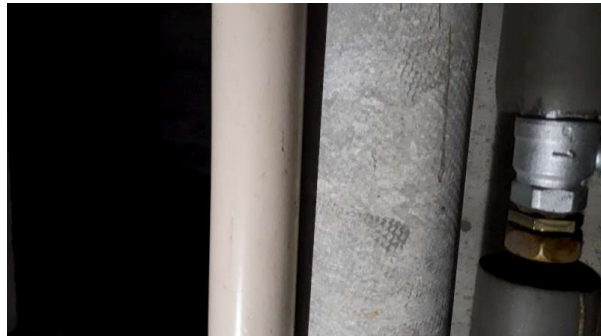
Prélèvement - P1 : R+2 / 02.001 - Conduit- (Présence d'amiante)

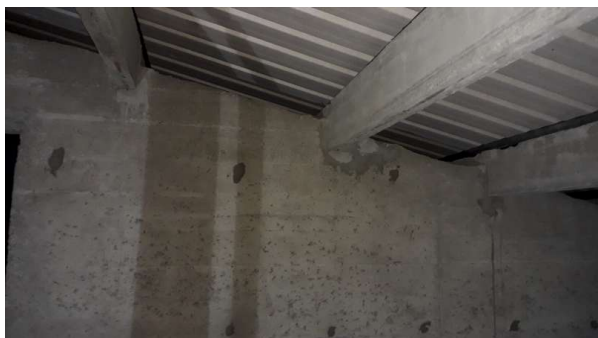
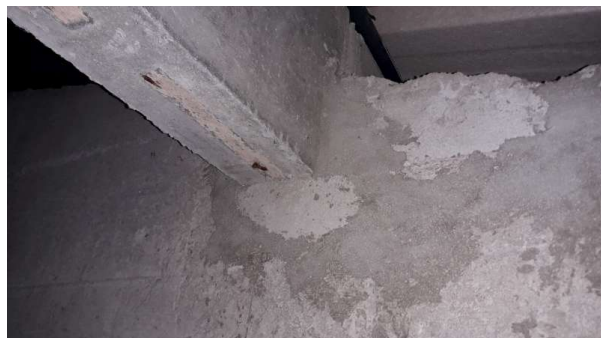
Prélèvement - P2 : R+2 / 02.001 - Rebouchage- (Absence d'amiante)

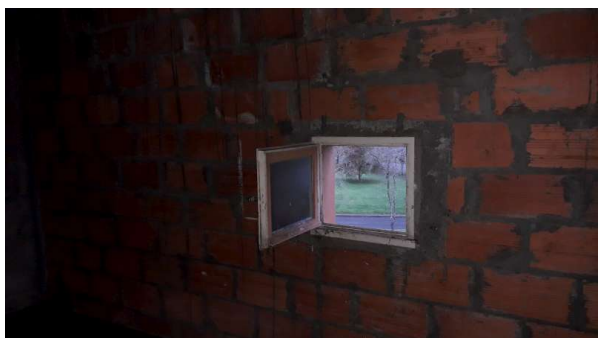
Prélèvement - P3 : R+2 / 02.001 - Mastic- (Absence d'amiante)

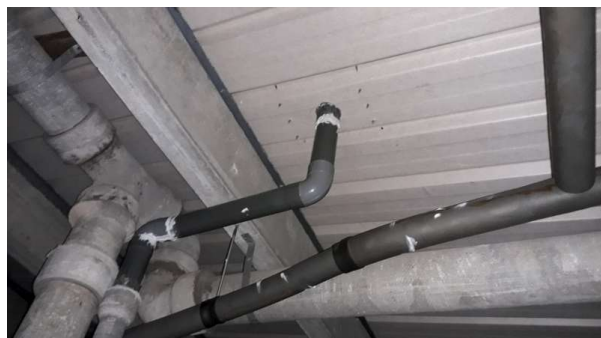
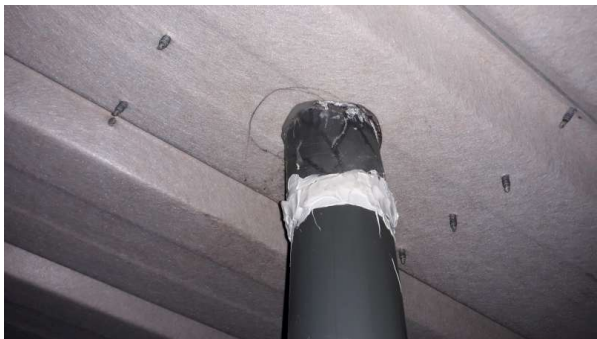
Prélèvement - P4 : R+2 / 02.001 - Mastic- (Absence d'amiante)

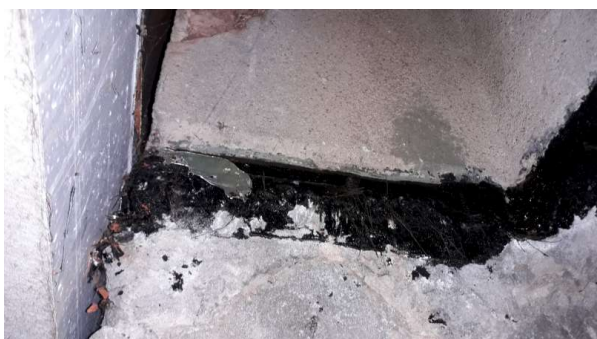
Prélèvement - P5 : R+2 / 02.004 - Enduit- (Absence d'amiante)

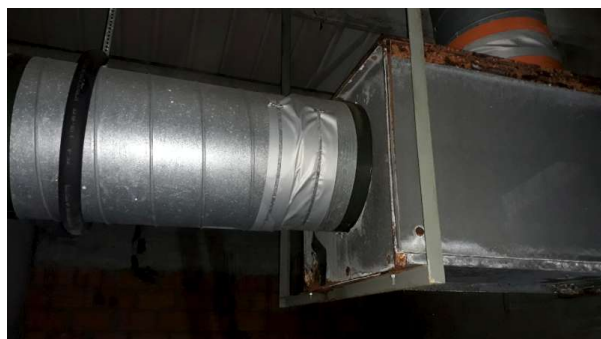
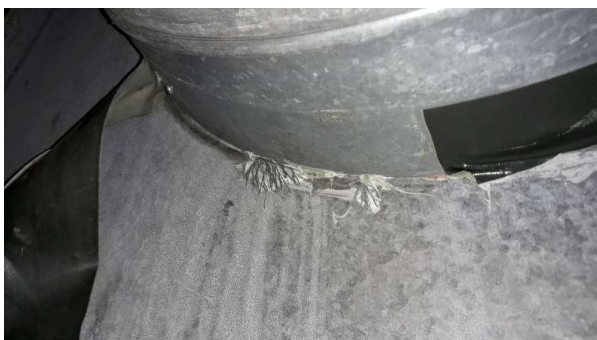
Prélèvement - P6 : R+2 / 02.004 - Mastic- (Absence d'amiante)

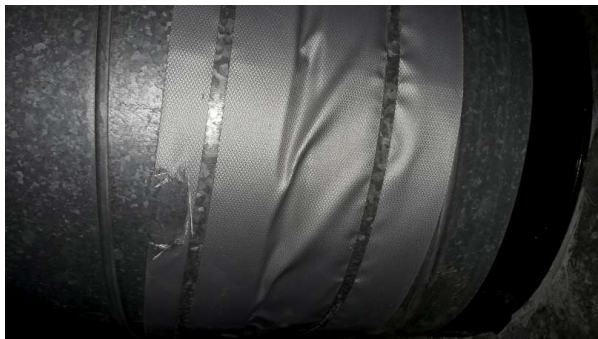
Prélèvement - P7 : R+2 / 02.004 - Soufflet- (Absence d'amiante)

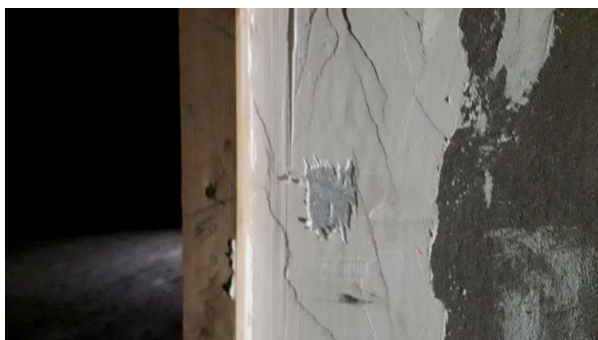
Prélèvement - P8 : R+2 / 02.004 - Rebouchage- (Absence d'amiante)

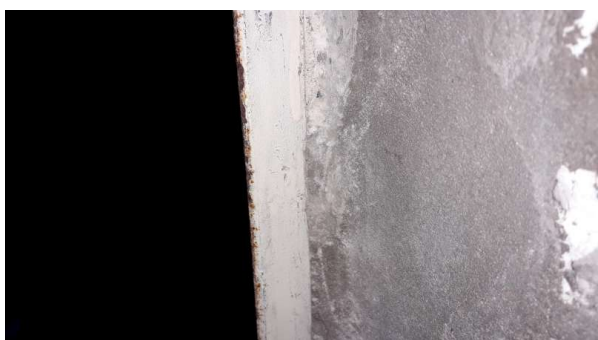
Prélèvement - P9 : R+2 / 02.004 - Rebouchage- (Absence d'amiante)

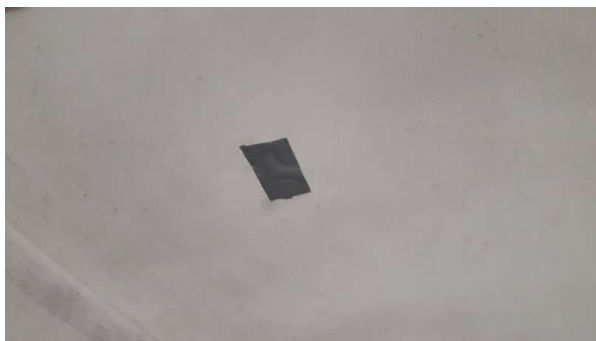
Prélèvement - P10 : R+2 / 02.006 - Peinture- (Absence d'amiante)

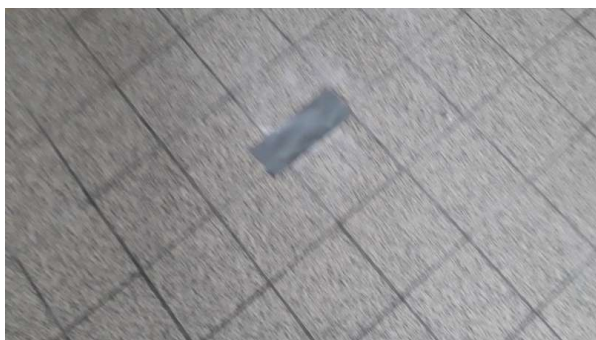
Prélèvement - P11 : R+1 / 01.009 - Colle de carrelage- (Absence d'amiante)

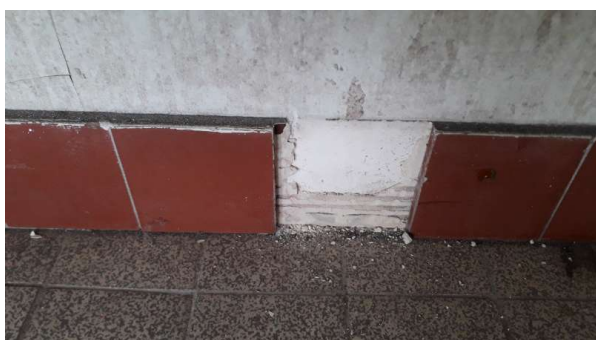
Prélèvement - P12 : R+1 / 01.009 - Colle de plinthe- (Présence d'amiante)

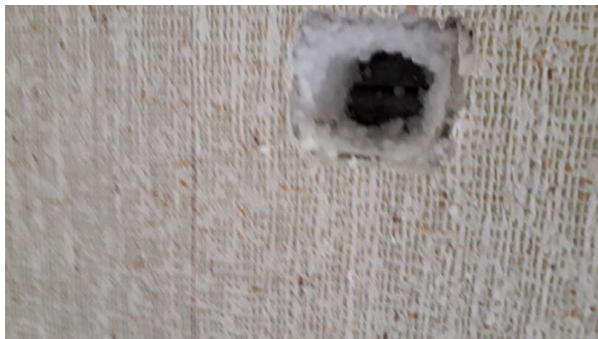
Prélèvement - P13 : R+1 / 01.009 - Revêtement- (Absence d'amiante)

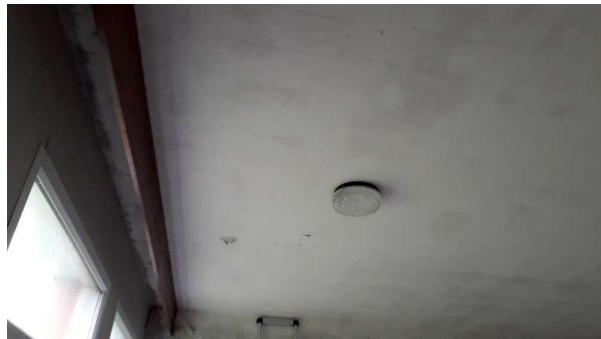
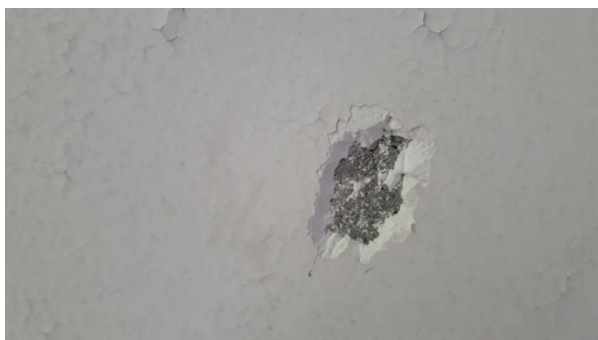
Prélèvement - P14 : R+1 / 01.009 - Peinture- (Absence d'amiante)

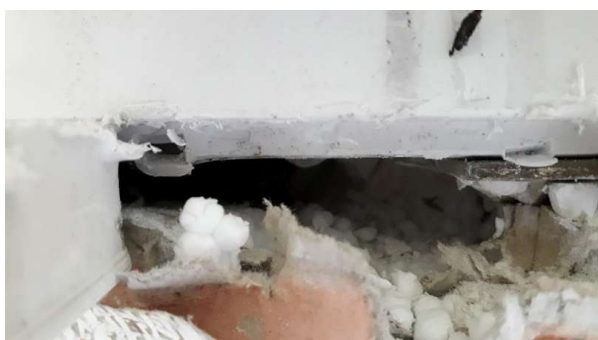
Prélèvement - P15 : R+1 / 01.009 - Plot de colle- (Absence d'amiante)

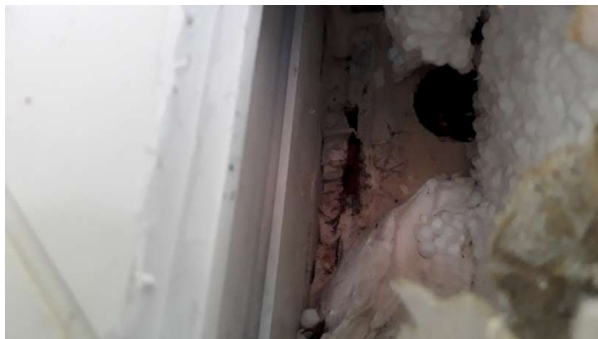
Prélèvement - P16 : R+1 / 01.009 - Joint d'étanchéité entre menuiserie et structure- (Absence d'amiante)

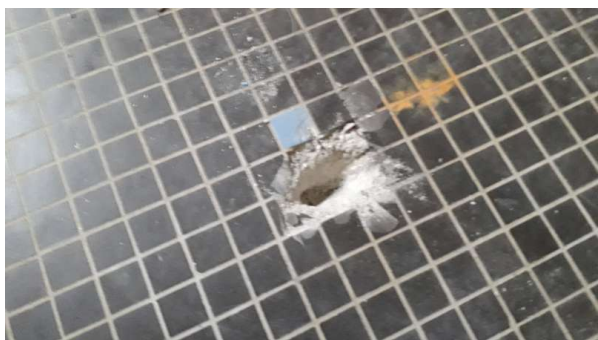
Prélèvement - P17 : R+1 / 01.010 - Colle de carrelage- (Absence d'amiante)

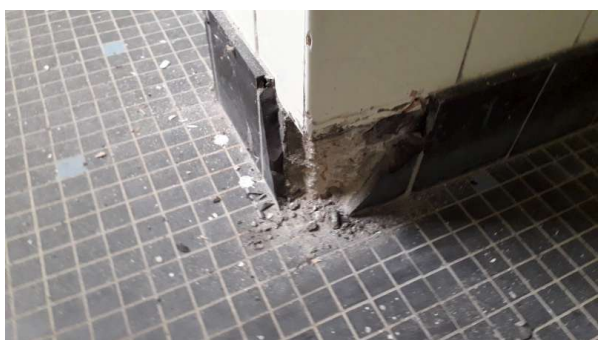
Prélèvement - P18 : R+1 / 01.010 - Colle de plinthe- (Absence d'amiante)

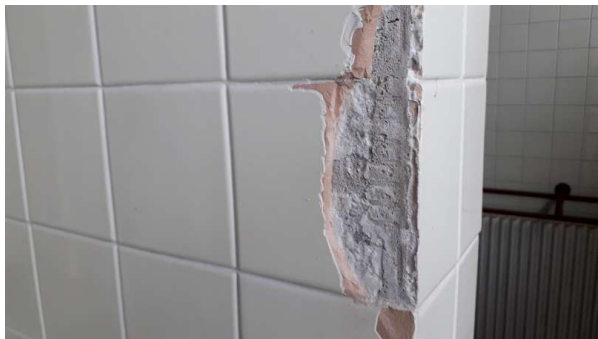
Prélèvement - P19 : R+1 / 01.010 - Colle de faïence- (Absence d'amiante)

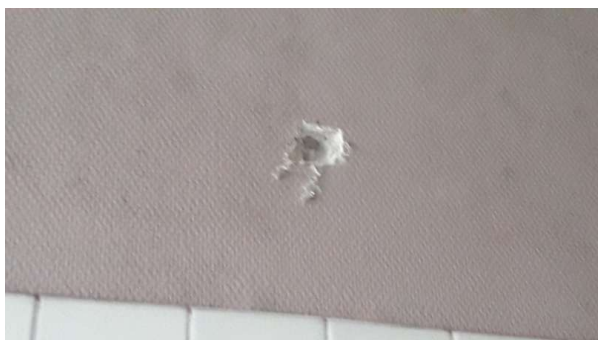
Prélèvement - P20 : R+1 / 01.010 - Peinture- (Absence d'amiante)

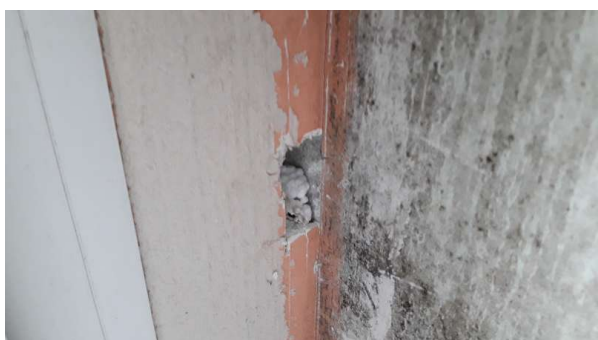
Prélèvement - P22 : R+1 / 01.009 - Bande de plaque de plâtre- (Absence d'amiante)

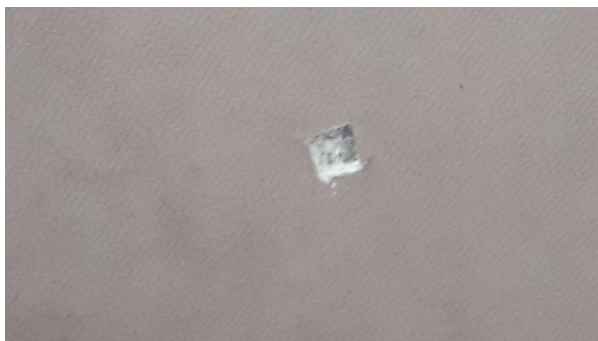
Prélèvement - P23 : R+1 / 01.010 - Mastic- (Absence d'amiante)

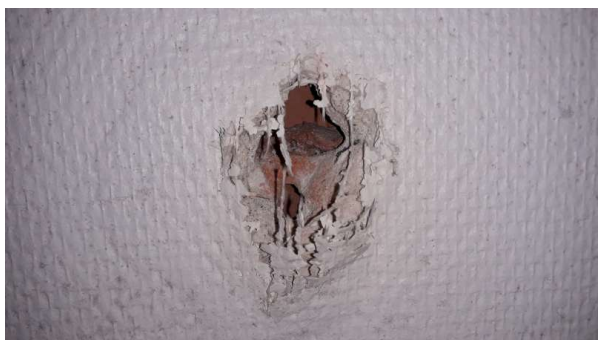
Prélèvement - P24 : R+1 / 01.026 - Peinture- (Absence d'amiante)

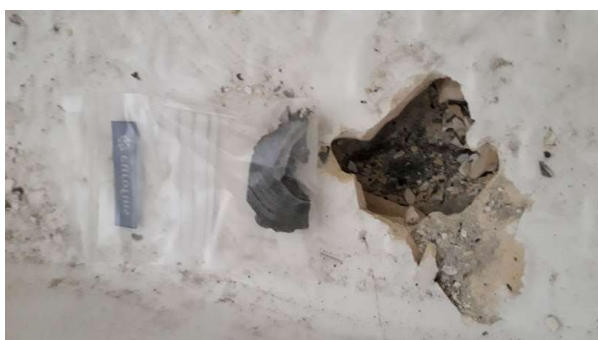
Prélèvement - P25 : R+1 / 01.010 - Revêtement bitumineux- (Absence d'amiante)

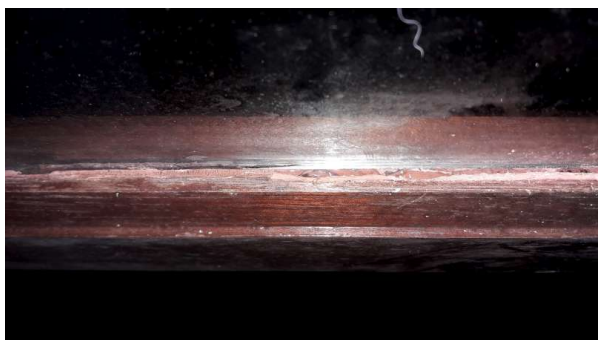
Prélèvement - P27 : R+1 / 01.026 - Mastic- (Absence d'amiante)

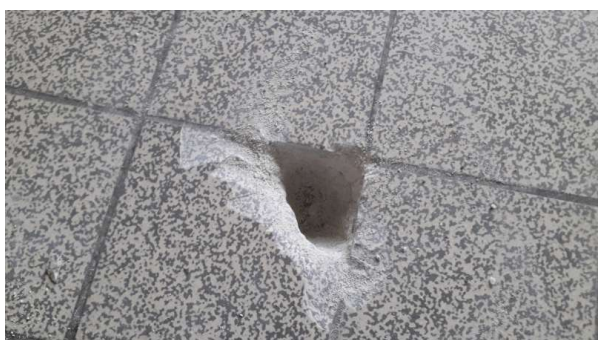
Prélèvement - P28 : R+0 / 00.020 - Colle de carrelage- (Absence d'amiante)

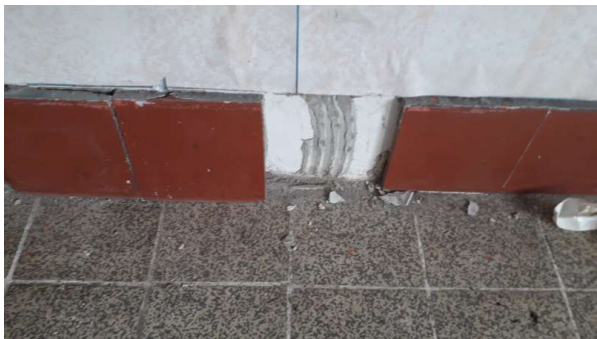
Prélèvement - P29 : R+0 / 00.020 - Colle de plinthe- (Présence d'amiante)

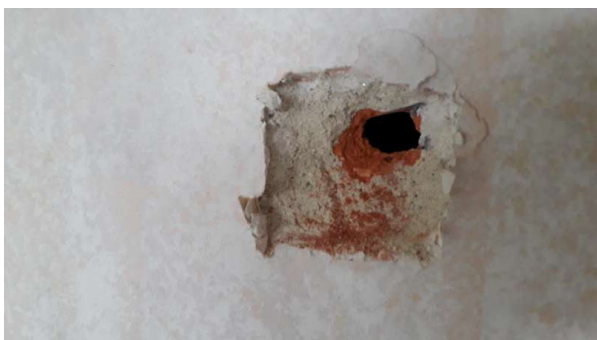
Prélèvement - P30 : R+0 / 00.020 - Revêtement- (Absence d'amiante)

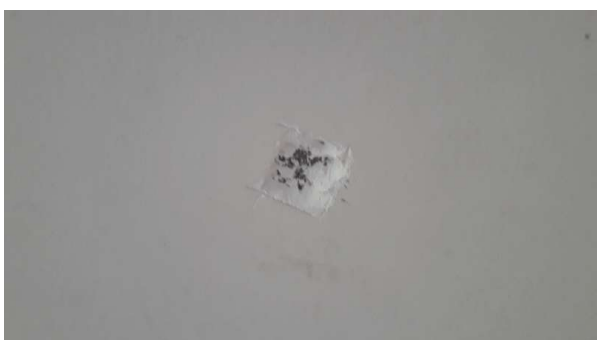
Prélèvement - P31 : R+0 / 00.020 - Peinture- (Absence d'amiante)

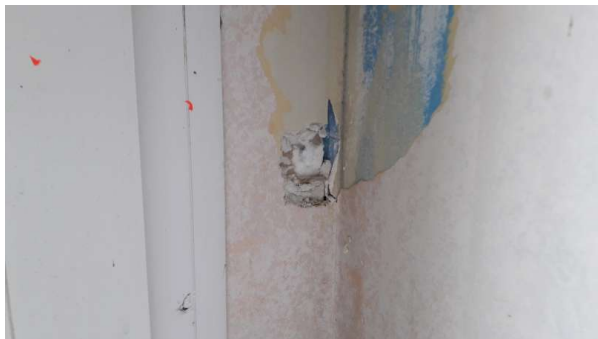
Prélèvement - P32 : R+0 / 00.020 - Bande de plaque de plâtre-
(Absence d'amiante)

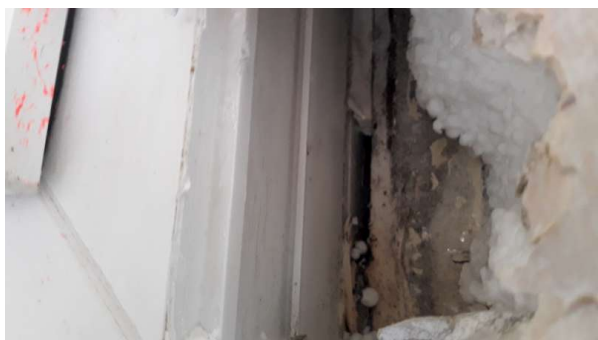
Prélèvement - P33 : R+0 / 00.020 - Plot de colle- (Absence
d'amiante)

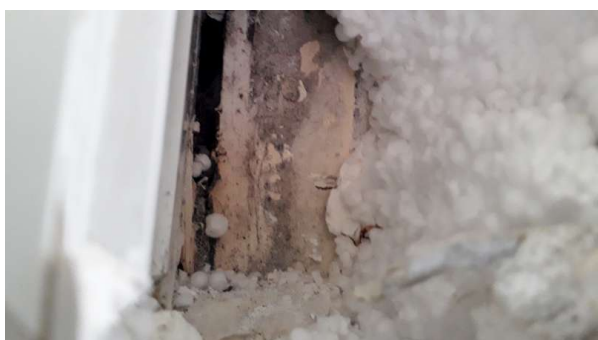
Prélèvement - P34 : R+0 / 00.020 - Joint d'étanchéité entre
menuiserie et structure- (Absence d'amiante)

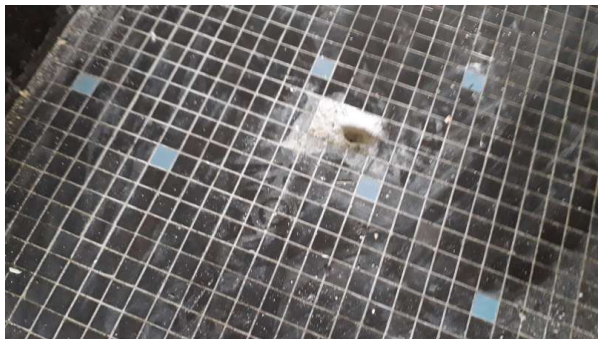
Prélèvement - P35 : R+0 / 00.021 - Colle de carrelage-
(Absence d'amiante)

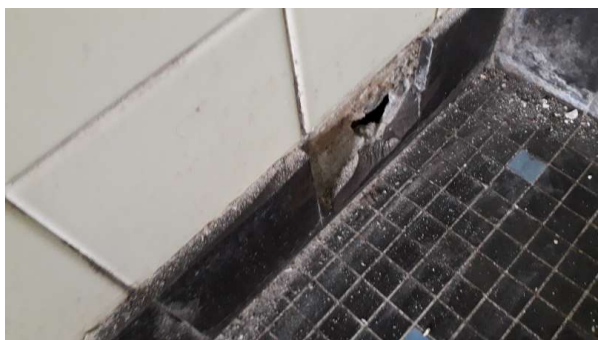
Prélèvement - P36 : R+0 / 00.021 - Colle de plinthe- (Absence
d'amiante)

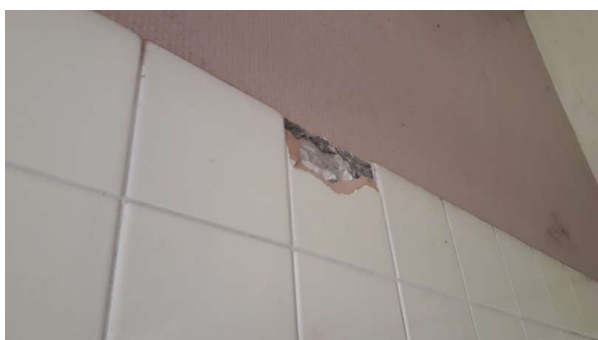
Prélèvement - P37 : R+0 / 00.021 - Colle de faïence- (Absence
d'amiante)

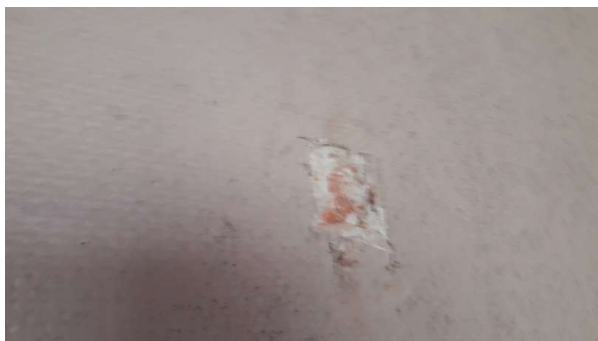
Prélèvement - P38 : R+0 / 00.021 - Peinture- (Absence
d'amiante)

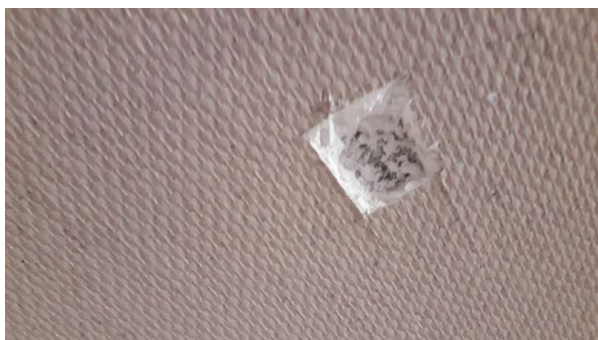
Prélèvement - P39 : R+0 / 00.021 - Peinture- (Présence
d'amiante)

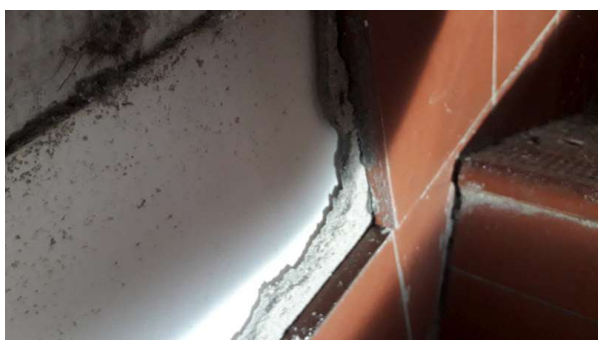
Prélèvement - P41 : R+0 / 00.025 - Colle de plinthe- (Absence
d'amiante)

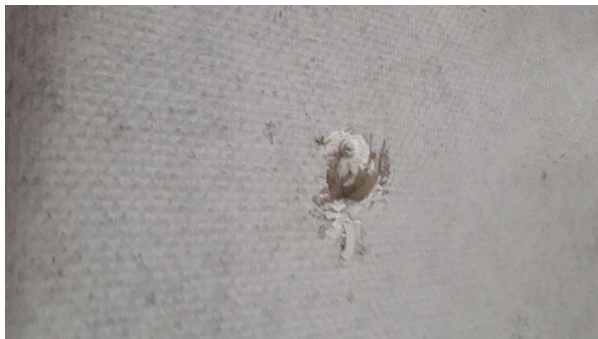
Prélèvement - P42 : R+0 / 00.025 - Peinture- (Absence d'amiante)

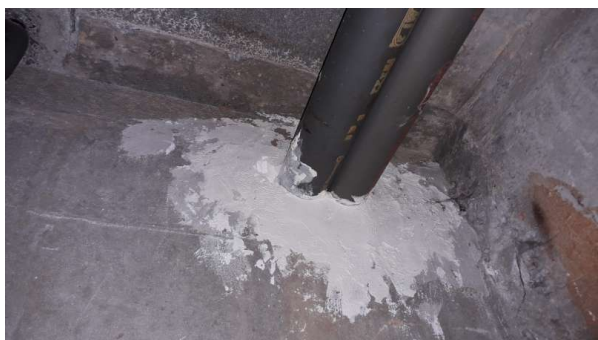
Prélèvement - P43 : R-1 / 0S1.16 - Rebouchage- (Absence d'amiante)

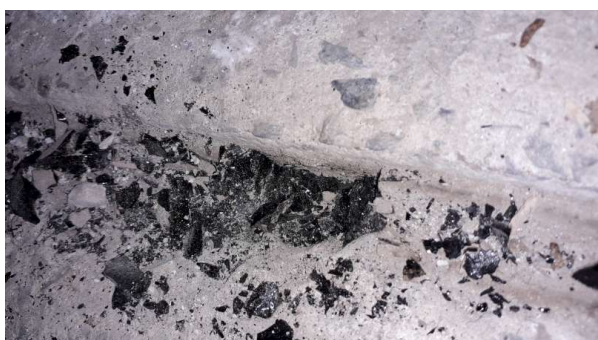
Prélèvement - P44 : R-1 / 0S1.16 - Joint de dilatation- (Absence d'amiante)

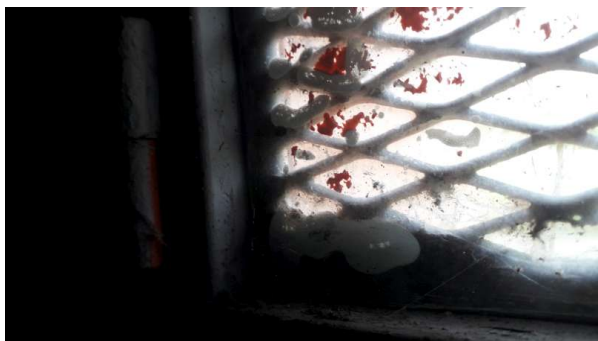
Prélèvement - P45 : R-1 / OS1.16 - Mastic- (Absence d'amiante)

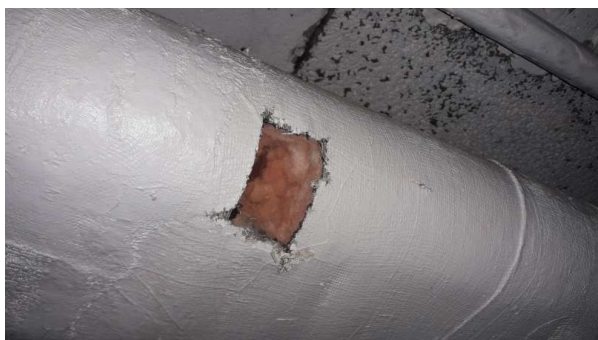
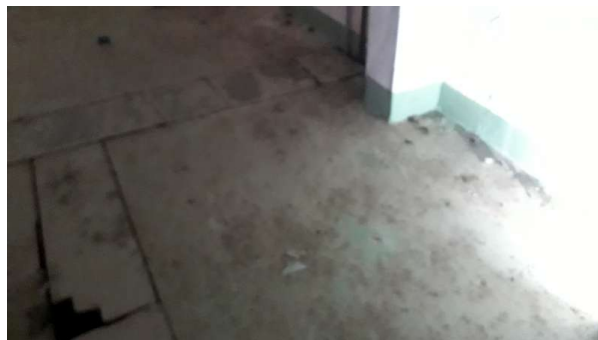
Prélèvement - P46 : R-1 / OS1.15 - Enveloppe de calorifugeage - (Absence d'amiante)

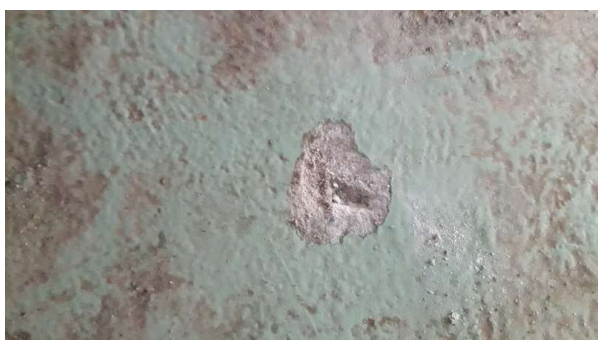
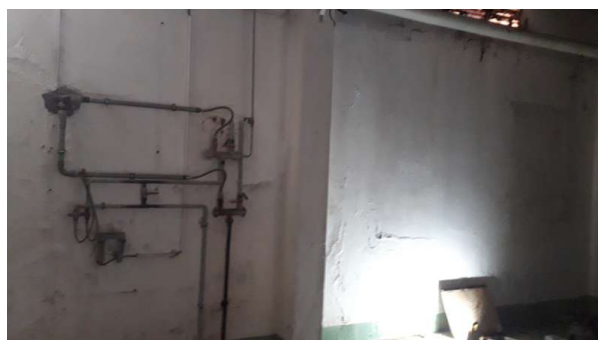
Prélèvement - P47 : R-1 / OS1.03 - Peinture- (Absence d'amiante)

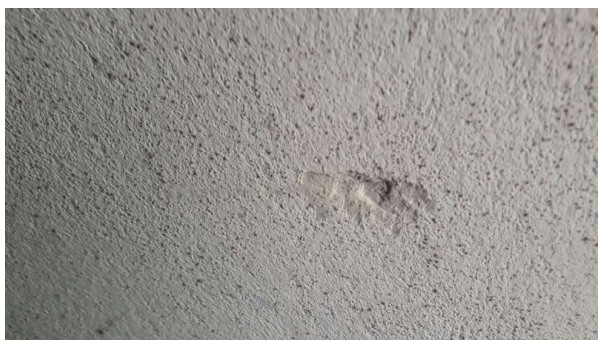
Prélèvement - P49 : R-1 / OS1.03 - Peinture- (Absence d'amiante)

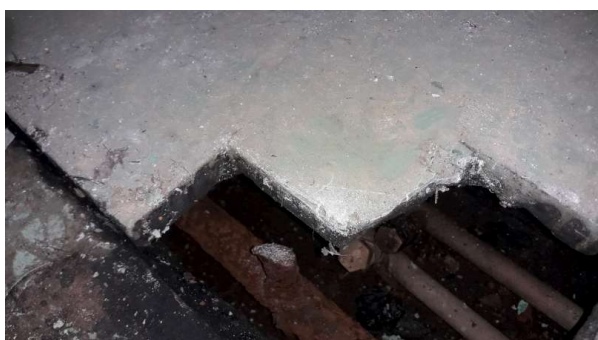
Prélèvement - P50 : R-1 / OS1.03 - Plaque de caniveau- (Présence d'amiante)

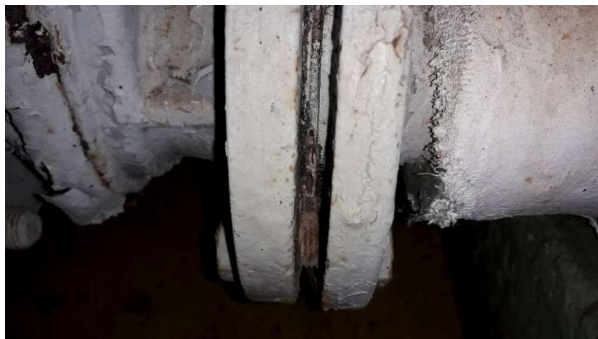
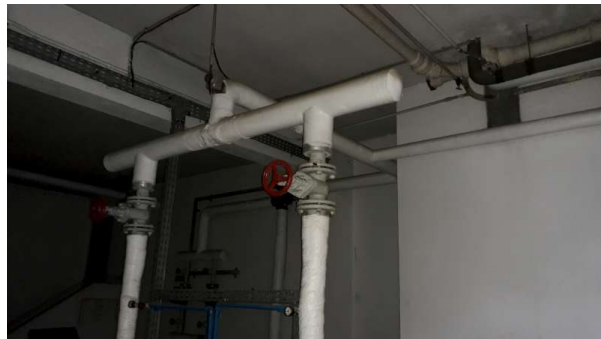
Prélèvement - P51 : R-1 / OS1.03 - Joint de bride- (Présence d'amiante)

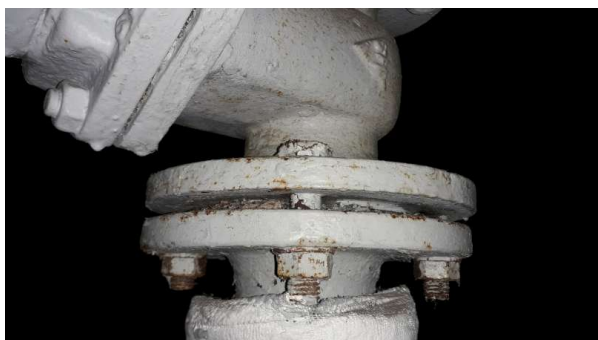
Prélèvement - P52 : R-1 / OS1.03 - Joint de bride- (Présence d'amiante)

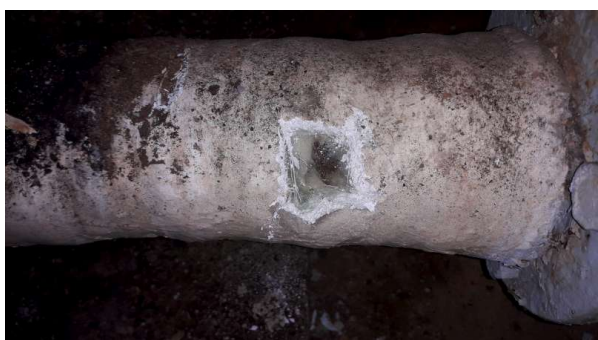
Prélèvement - P53 : R-1 / OS1.03 - Enveloppe de calorifugeage - (Absence d'amiante)

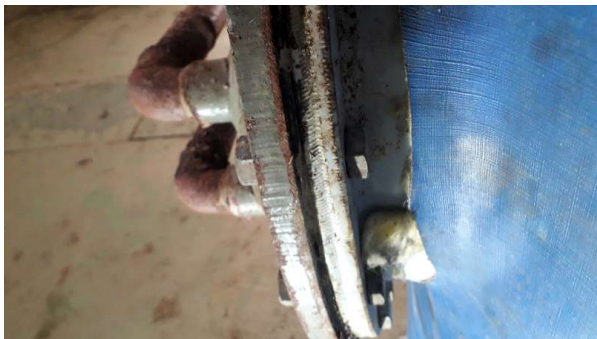
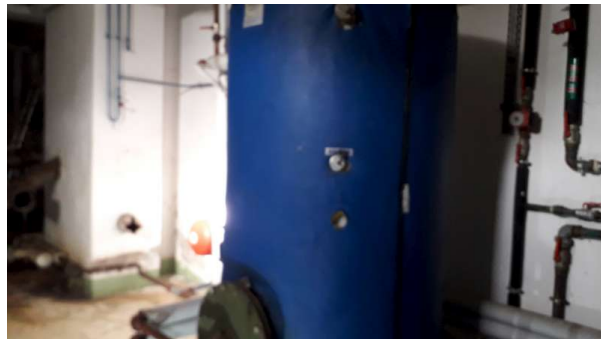
Prélèvement - P54 : R-1 / 0S1.03 - Joint- (Présence d'amiante)

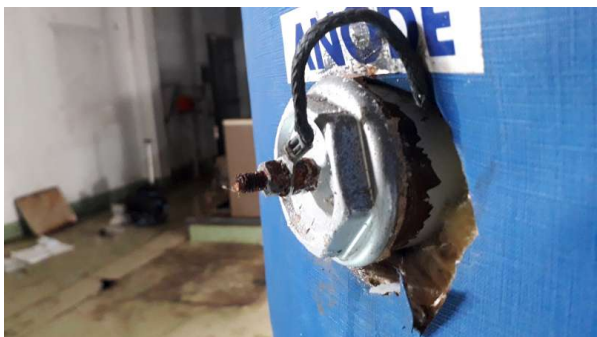
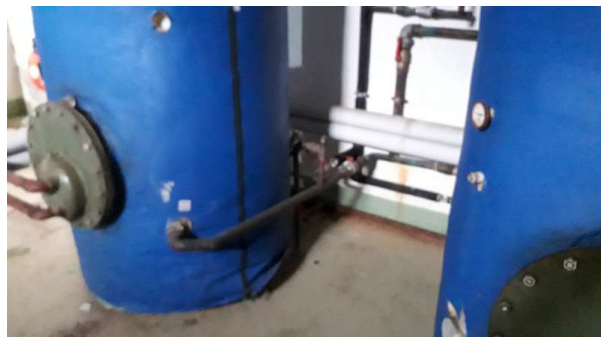
Prélèvement - P55 : R-1 / 0S1.03 - Joint- (Absence d'amiante)

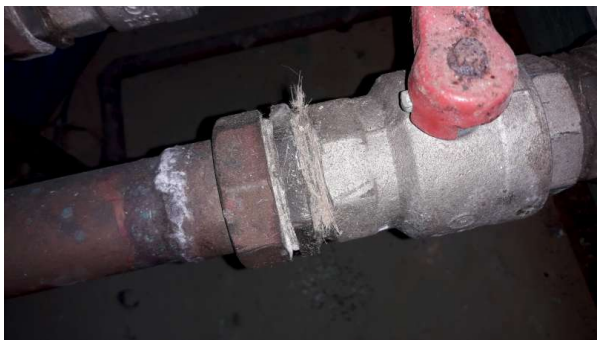
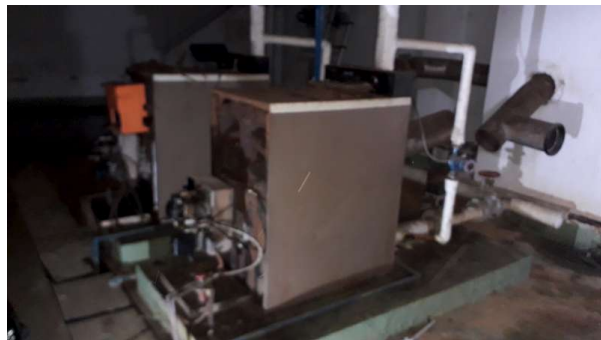
Prélèvement - P56 : R-1 / 0S1.03 - Joint- (Absence d'amiante)

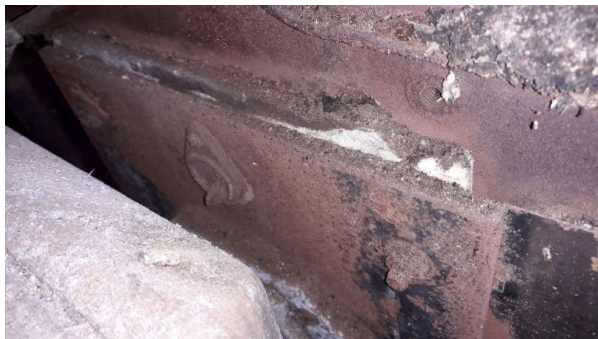
Prélèvement - P57 : R-1 / OS1.03 - Joint- (Absence d'amiante)

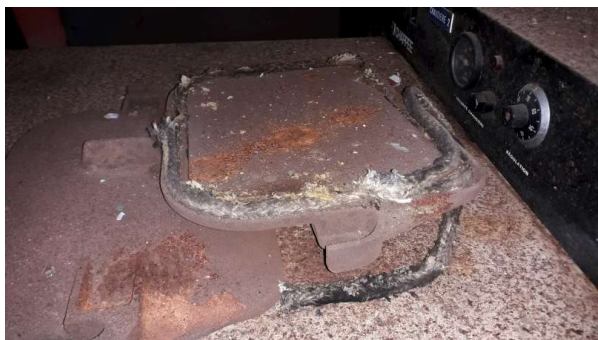
Prélèvement - P59 : R-1 / OS1.03 - Joint- (Absence d'amiante)

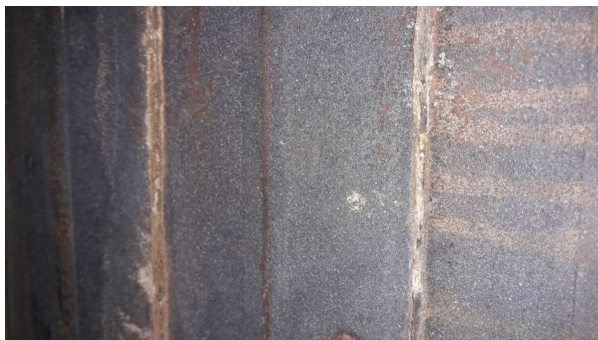
Prélèvement - P60 : R-1 / OS1.03 - Joint- (Absence d'amiante)

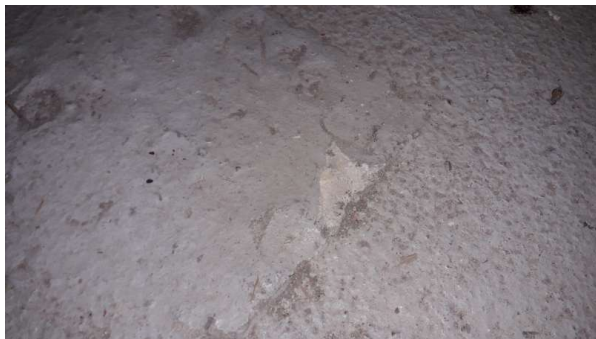
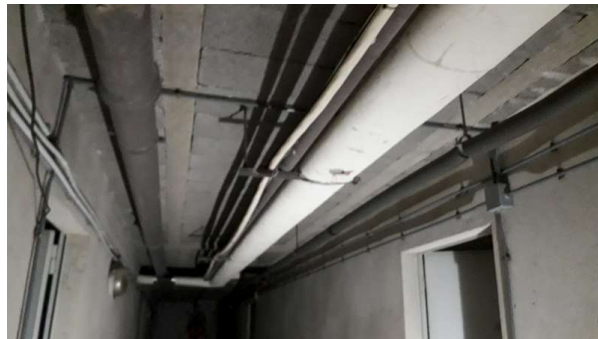
Prélèvement - P61 : R-1 / OS1.13 - Peinture- (Absence d'amiante)

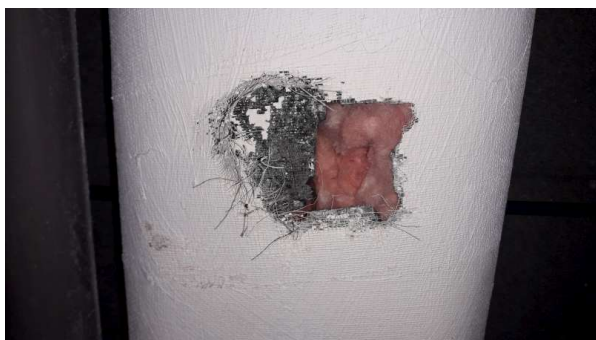
Prélèvement - P62 : R-1 / OS1.17 - Enveloppe de calorifugeage - (Absence d'amiante)

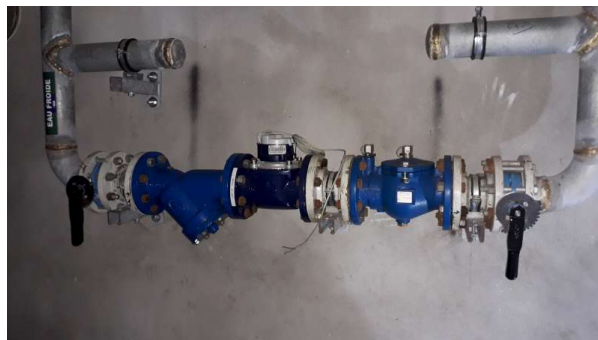
Prélèvement - P63 : R-1 / OS1.17 - Joint de bride- (Absence d'amiante)

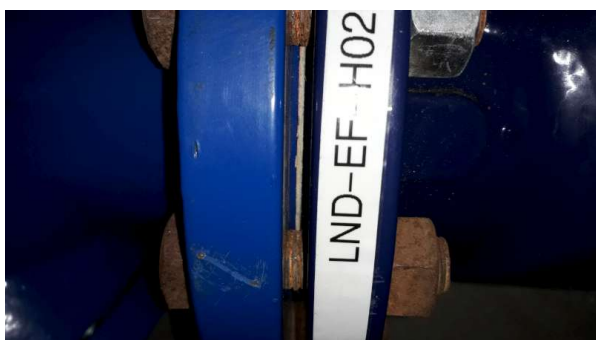
Prélèvement - P63 : R-1 / OS1.17 - Joint de bride- (Absence d'amiante)

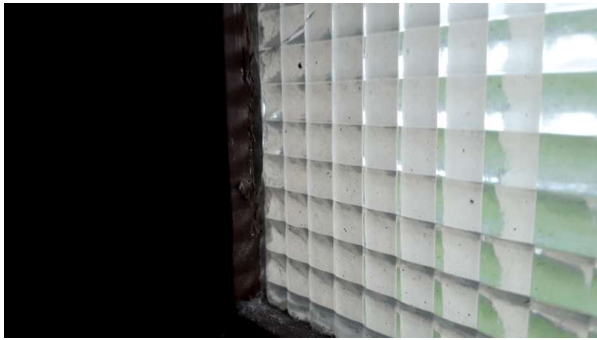
Prélèvement - P64 : R-1 à R+2 / Escalier 1 - Mastic- (Absence d'amiante)

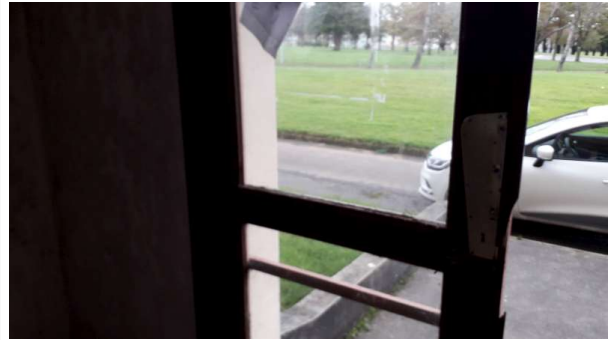
Prélèvement - P65 : R+0 / 00.019 - Mastic- (Absence d'amiante)

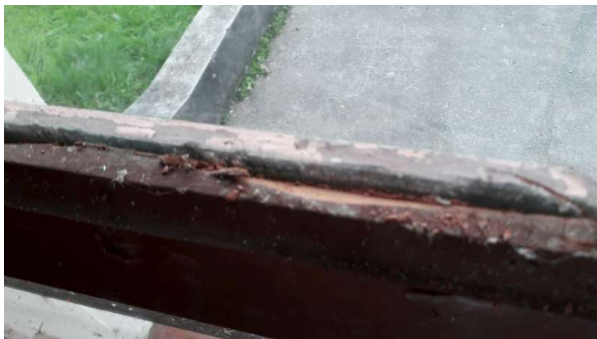
Prélèvement - P65 : R+0 / 00.019 - Mastic- (Absence d'amiante)

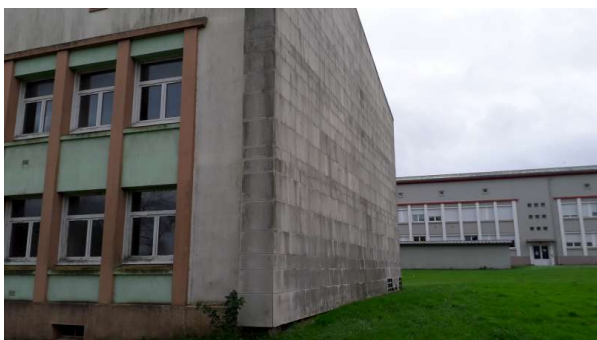
Prélèvement - P69 : FACADES - Plaque- (Absence d'amiante)

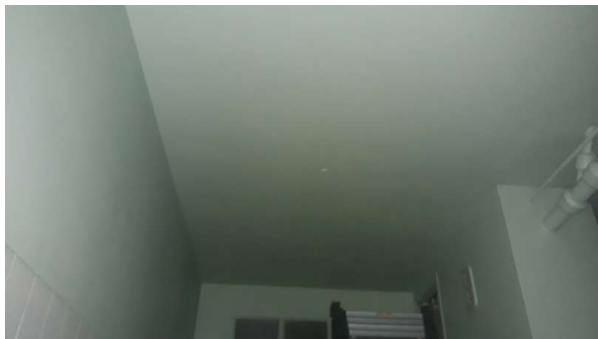
Prélèvement - P71 : R+0 / 00.002 - Peinture- (Absence d'amiante)

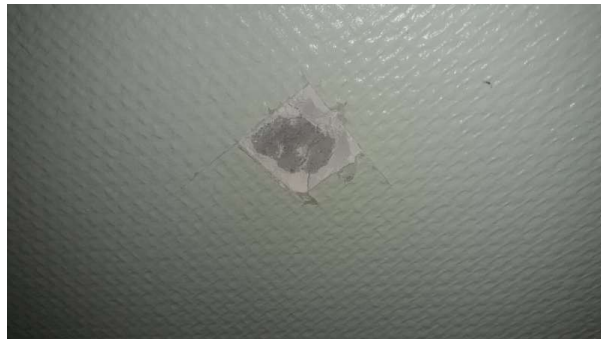
Prélèvement - P71 : R+0 / 00.002 - Peinture- (Absence d'amiante)

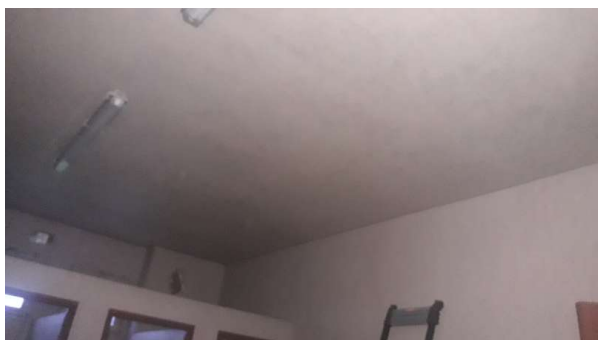
Prélèvement - P72 : R+0 / 00.004 - Peinture- (Absence d'amiante)

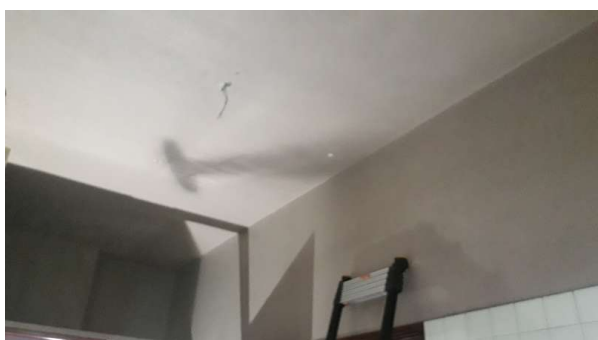
Prélèvement - P73 : R+0 / 00.006 - Peinture- (Absence d'amiante)

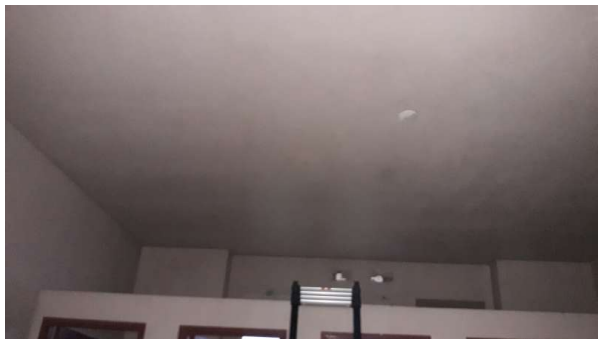
Prélèvement - P74 : R+0 / 00.008 - Peinture- (Absence d'amiante)

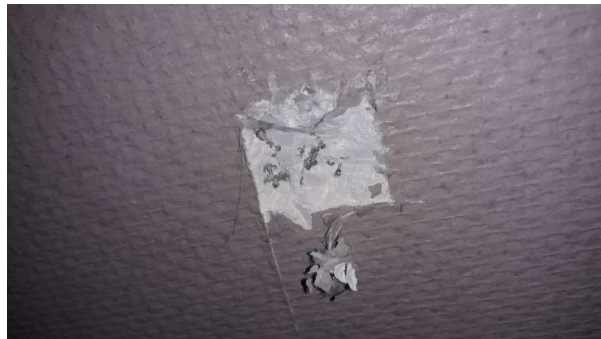
Prélèvement - P74 : R+0 / 00.008 - Peinture- (Absence d'amiante)

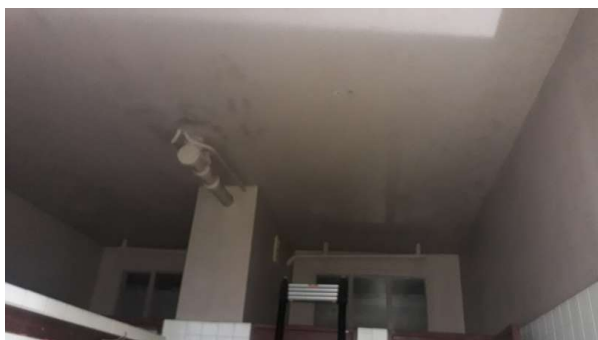
Prélèvement - P75 : R+0 / 00.010 - Peinture- (Absence d'amiante)

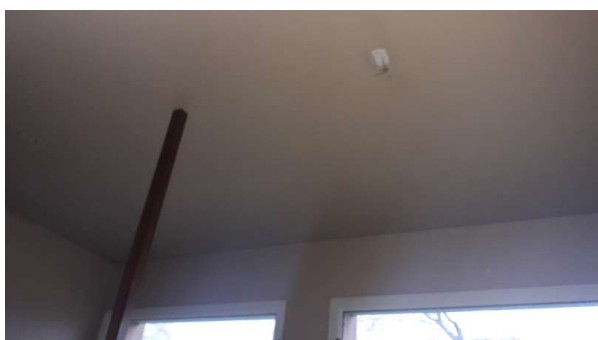
Prélèvement - P76 : R+0 / 00.013 - Peinture- (Absence d'amiante)

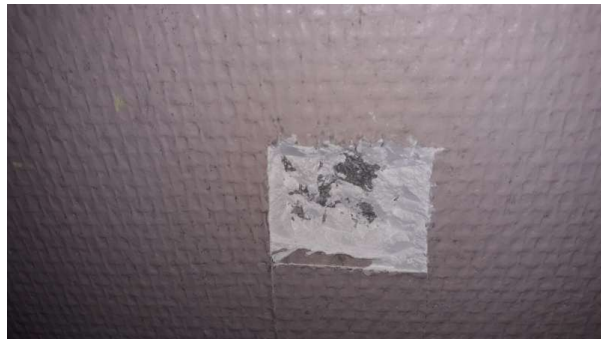
Prélèvement - P77 : R+0 / 00.017 - Peinture- (Absence d'amiante)

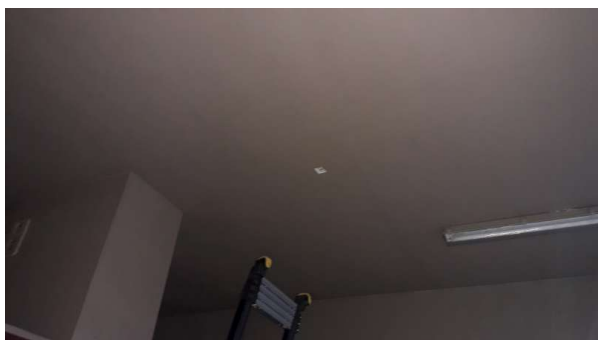
Prélèvement - P78 : R+1 / 01.002 - Peinture- (Absence d'amiante)

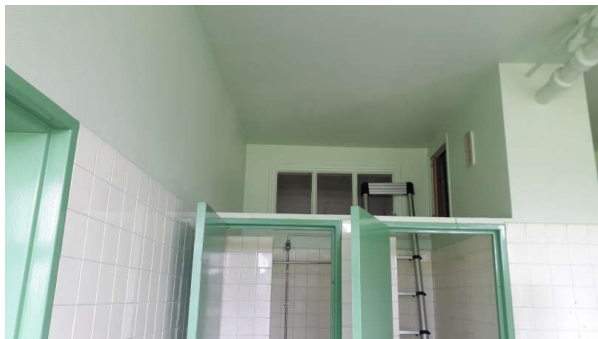
Prélèvement - idem P12 : R+1 / 01.001 - Colle de plinthe-
(Présence d'amiante)

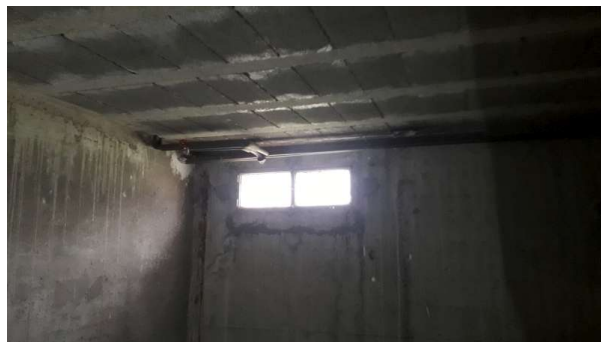
Déclaré - : R-1 / 0S1.16 - Joint- (Absence d'amiante)

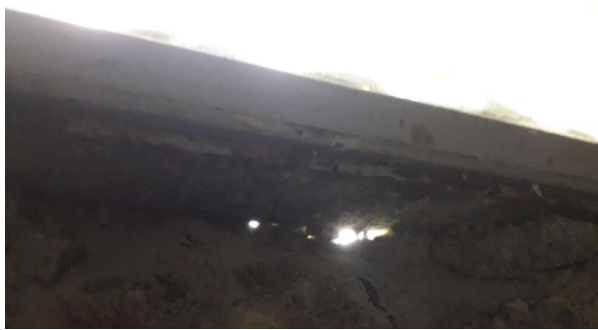
Déclaré - : R-1 / 0S1.16 - Joint- (Absence d'amiante)

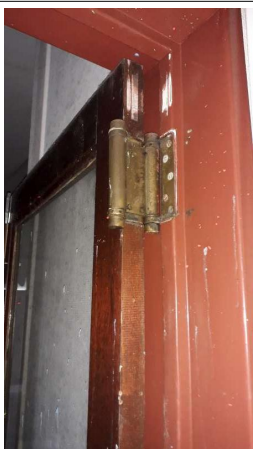
Déclaré - : R+1 / 01.024 - Joint de porte- (Absence d'amiante)

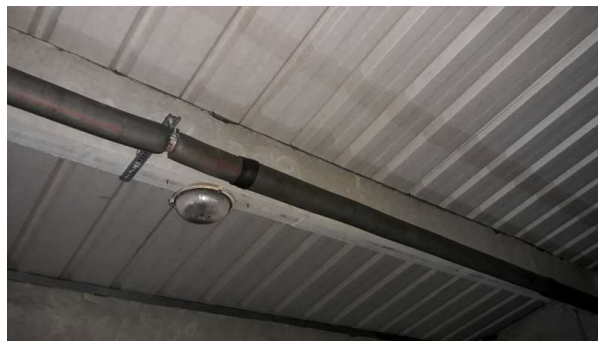
Déclaré - : R+2 / 02.001 - Calorifuge coquille- (Absence d'amiante)

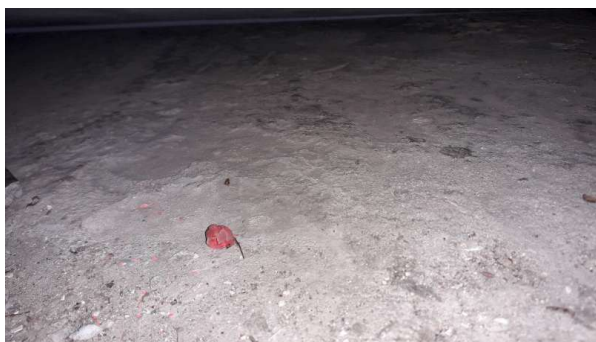
Déclaré - : R+2 / 02.001 - Colle- (Absence d'amiante)

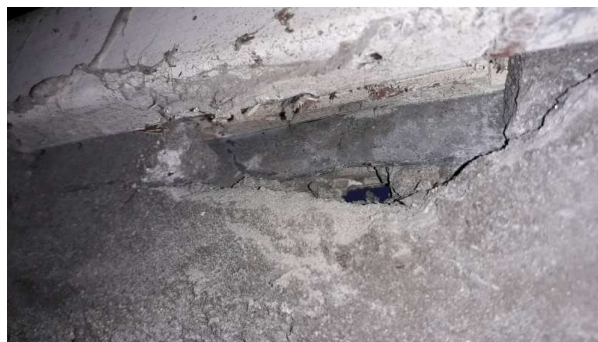
Déclaré - : R+2 / 02.001 - Joint- (Absence d'amiante)

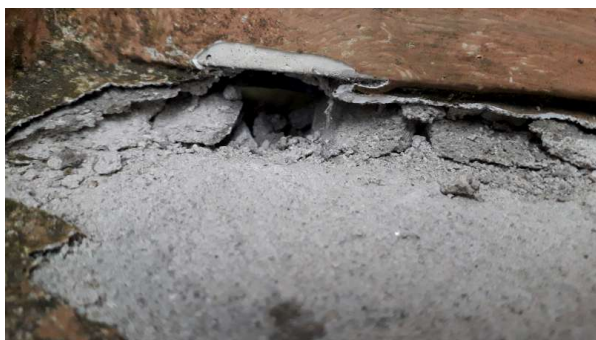
Déclaré - : R+2 / 02.001 - Joint- (Absence d'amiante)

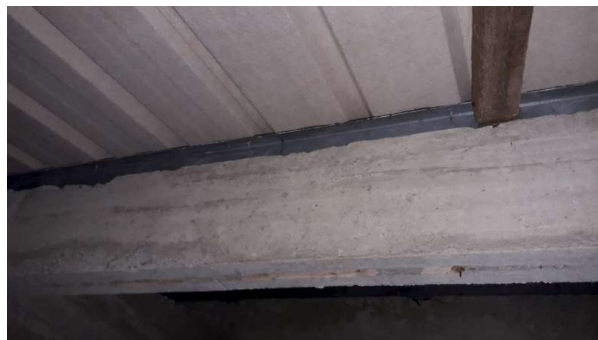
Déclaré - : R+2 / 02.001 - Joint- (Absence d'amiante)

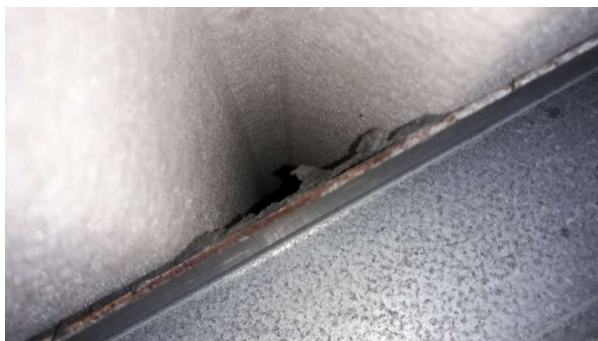
Déclaré - : R+2 / 02.001 - Joint- (Absence d'amiante)

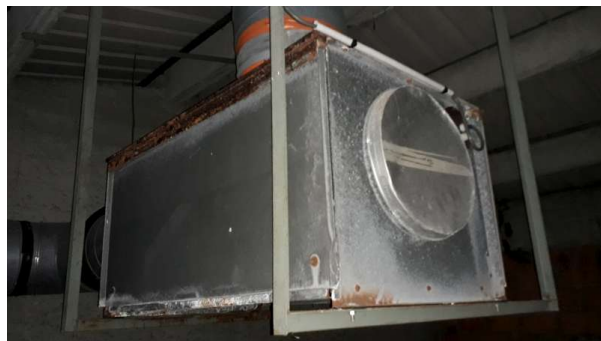
Déclaré - : R+2 / 02.004 - Joint- (Absence d'amiante)

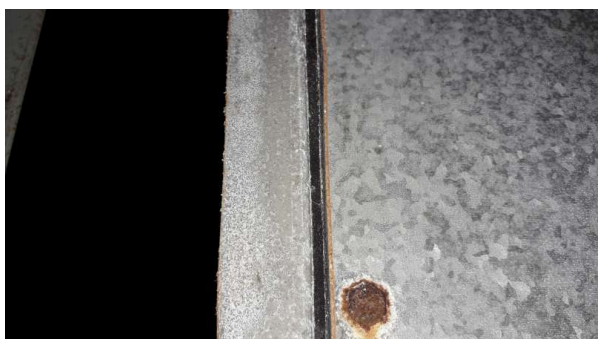
Déclaré - : R+2 / 02.004 - Joint- (Absence d'amiante)

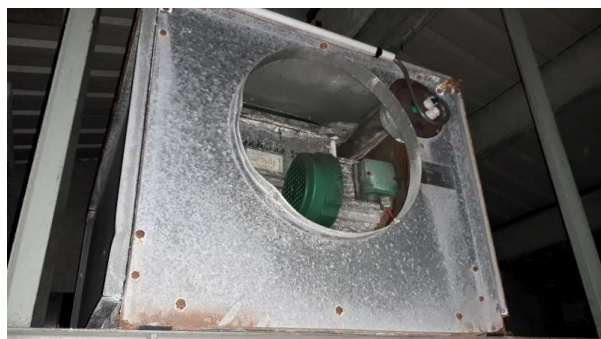
Déclaré - : R+2 / 02.004 - Joint- (Absence d'amiante)

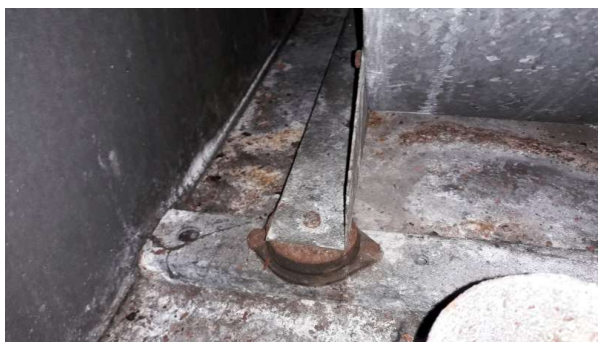
Déclaré - : R+2 / 02.004 - Joint- (Absence d'amiante)

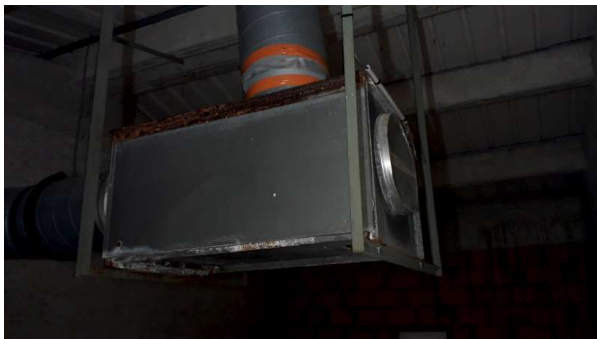
Déclaré - : R+2 / 02.004 - Plaque isolante- (Absence d'amiante)

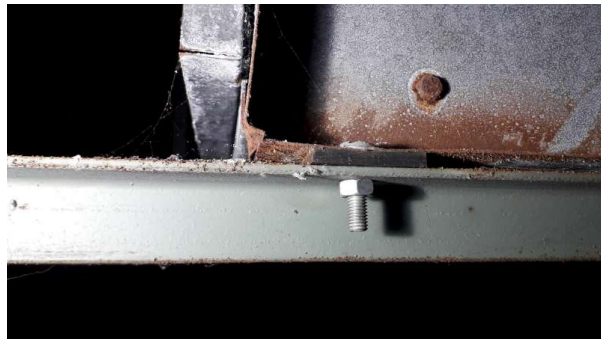
Déclaré - : R+2 / 02.004 - Plaque isolante- (Absence d'amiante)
