Pré-Rapport de repérage des matériaux et produits contenant de l'amiante avant réalisation de travaux dans un immeuble bâti

Nom du site : BAN LANDIVISIAU

BATIMENT 26E
BAN LANDIVISIAU
29400 LANDIVISIAU

Référence du rapport : 7305318/S1.1.2.R

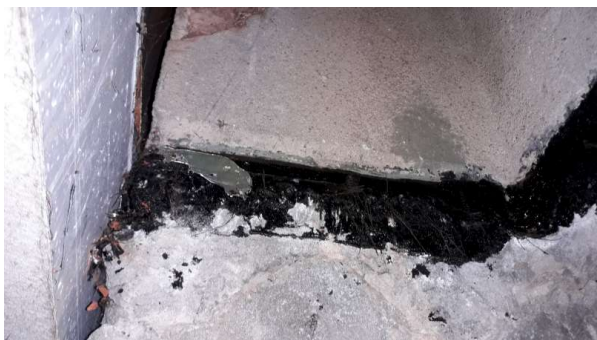
Prélèvement - P5 : R+2 / 02.004 - Enduit- (Absence d'amiante)

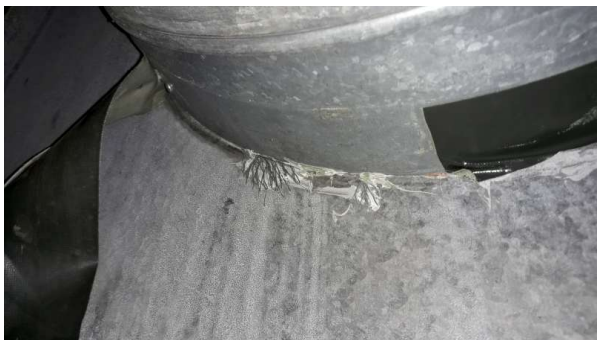
Prélèvement - P6 : R+2 / 02.004 - Mastic- (Absence d'amiante)

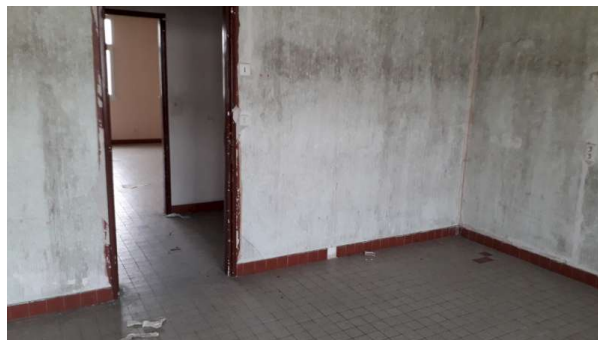
Prélèvement - P12 : R+1 / 01.009 - Colle de plinthe- (Présence d'amiante)

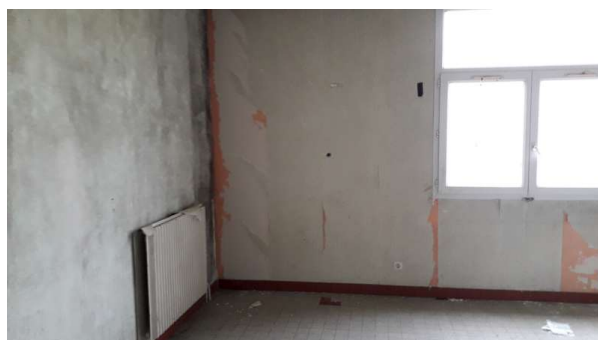
Prélèvement - P13 : R+1 / 01.009 - Revêtement- (Absence d'amiante)

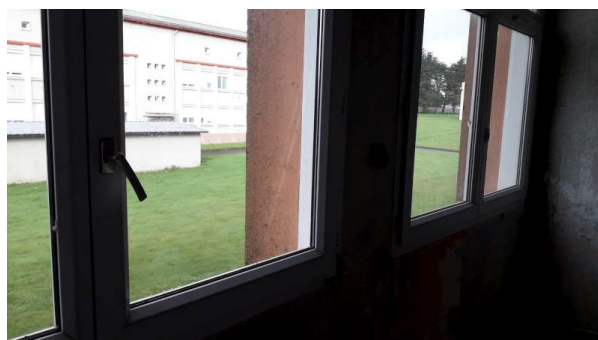
Prélèvement - P16 : R+1 / 01.009 - Joint d'étanchéité entre menuiserie et structure- (Absence d'amiante)

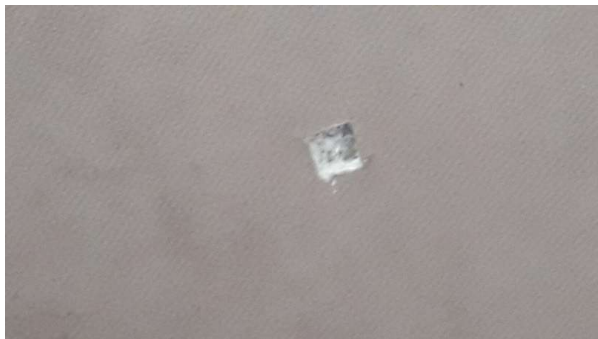
Prélèvement - P23 : R+1 / 01.010 - Mastic- (Absence d'amiante)

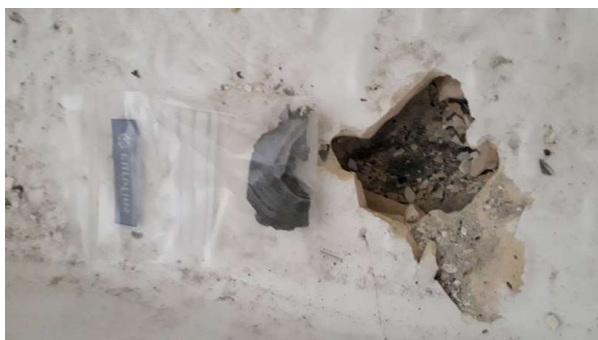
Prélèvement - P25 : R+1 / 01.010 - Revêtement bitumineux- (Absence d'amiante)

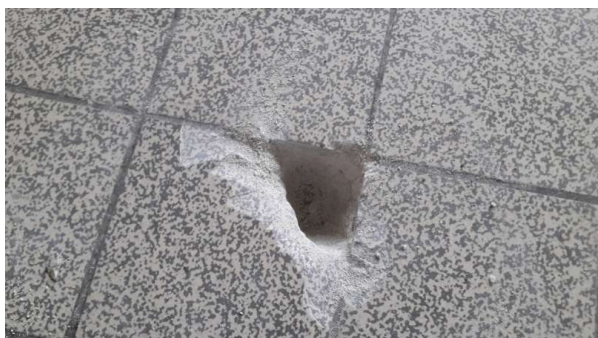
Prélèvement - P28 : R+0 / 00.020 - Colle de carrelage- (Absence d'amiante)

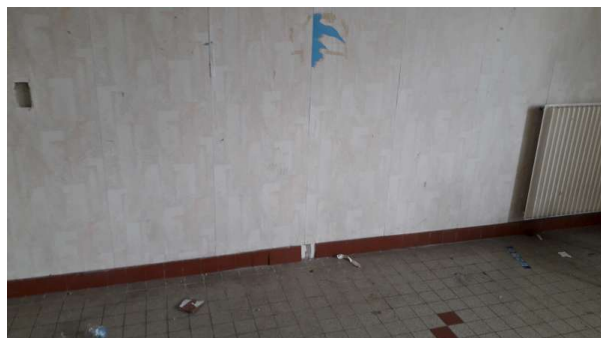
Prélèvement - P29 : R+0 / 00.020 - Colle de plinthe- (Présence d'amiante)

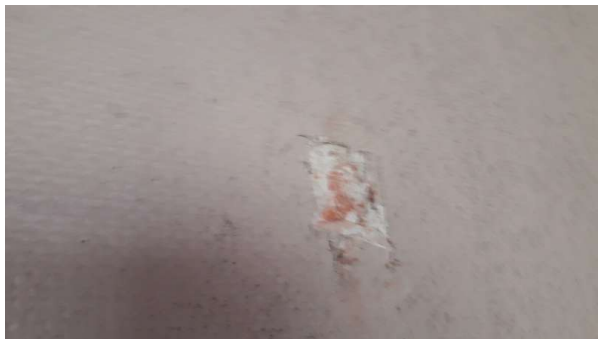
Prélèvement - P38 : R+0 / 00.021 - Peinture- (Absence
d'amiante)

Prélèvement - P38 : R+0 / 00.021 - Peinture- (Absence d'amiante)

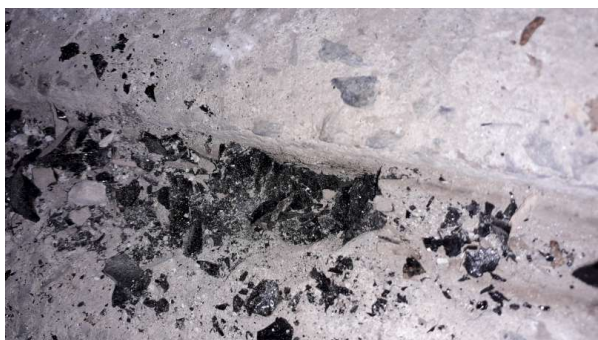
Prélèvement - P44 : R-1 / 0S1.16 - Joint de dilatation- (Absence d'amiante)

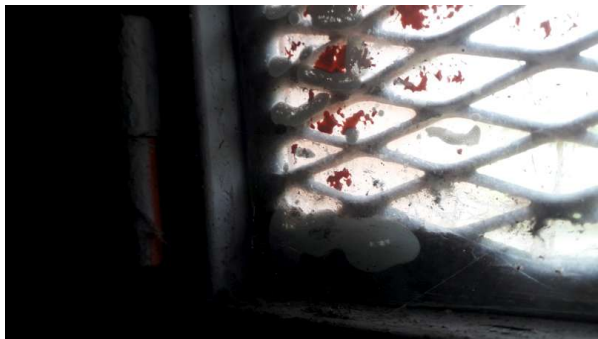
Prélèvement - P45 : R-1 / 0S1.16 - Mastic- (Absence d'amiante)

Prélèvement - P45 : R-1 / OS1.16 - Mastic- (Absence d'amiante)

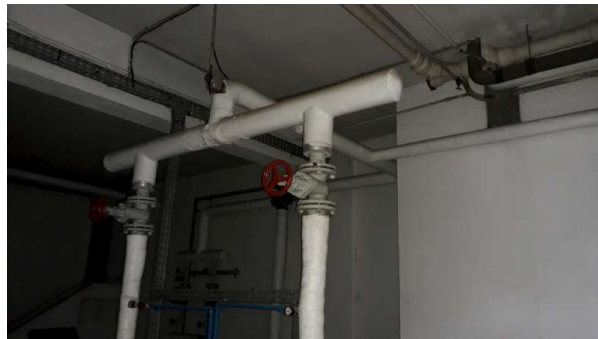
Prélèvement - P52 : R-1 / OS1.03 - Joint de bride- (Présence d'amiante)

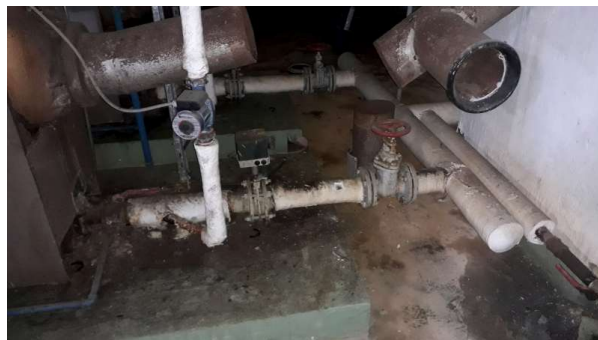
Prélèvement - P53 : R-1 / OS1.03 - Enveloppe de calorifugeage - (Absence d'amiante)

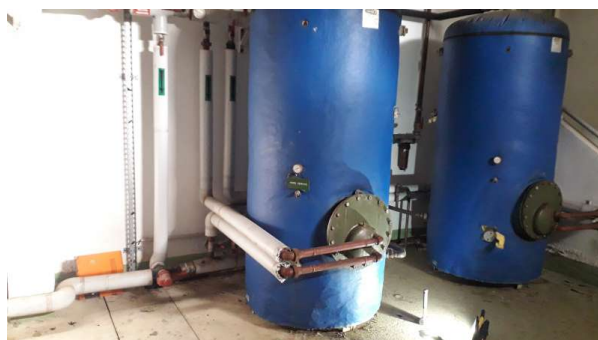
Prélèvement - P54 : R-1 / OS1.03 - Joint- (Présence d'amiante)

Prélèvement - P54 : R-1 / 0S1.03 - Joint- (Présence d'amiante)

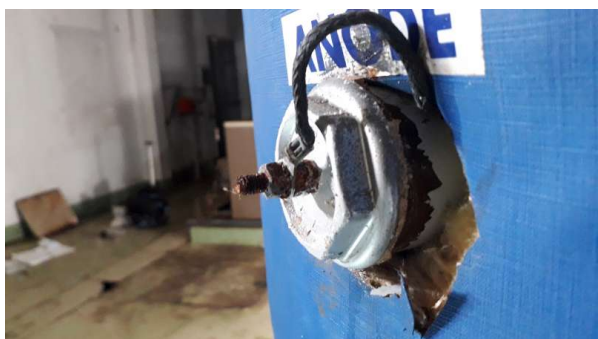
Prélèvement - P55 : R-1 / 0S1.03 - Joint- (Absence d'amiante)

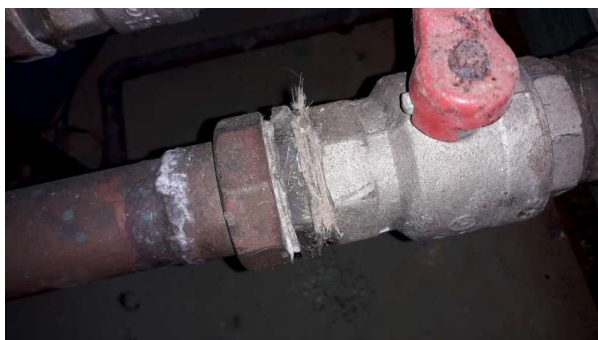
Prélèvement - P56 : R-1 / 0S1.03 - Joint- (Absence d'amiante)

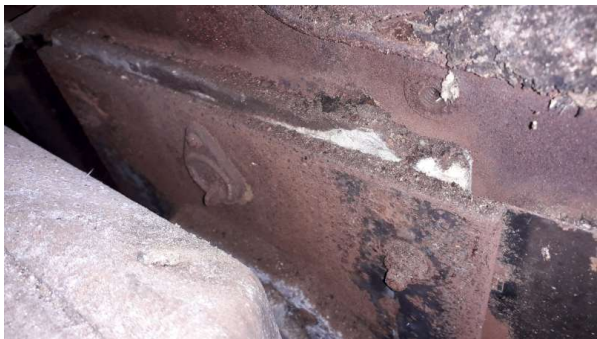
Prélèvement - P57 : R-1 / 0S1.03 - Joint- (Absence d'amiante)

Prélèvement - P57 : R-1 / OS1.03 - Joint- (Absence d'amiante)

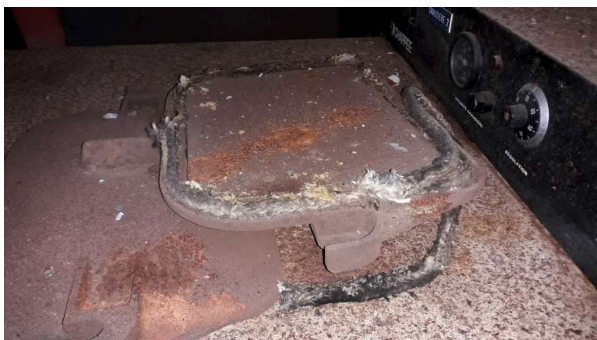
Prélèvement - P59 : R-1 / OS1.03 - Joint- (Absence d'amiante)

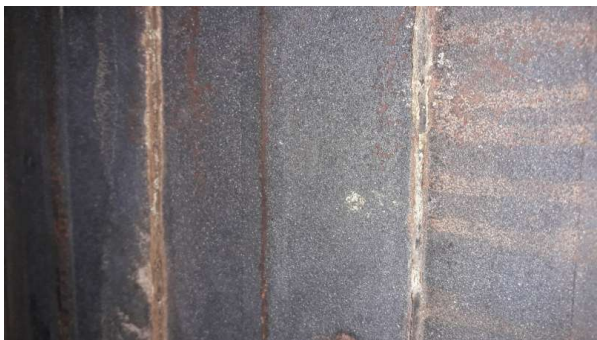
Prélèvement - P60 : R-1 / OS1.03 - Joint- (Absence d'amiante)

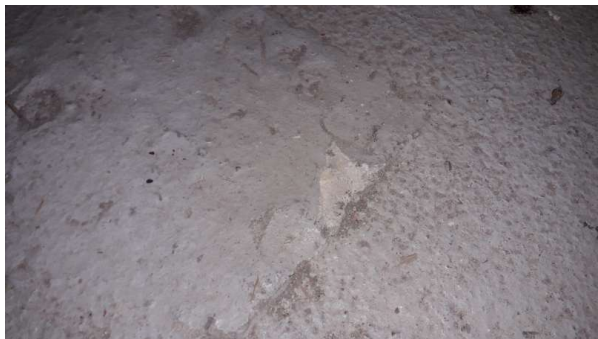
Prélèvement - P61 : R-1 / OS1.13 - Peinture- (Absence d'amiante)

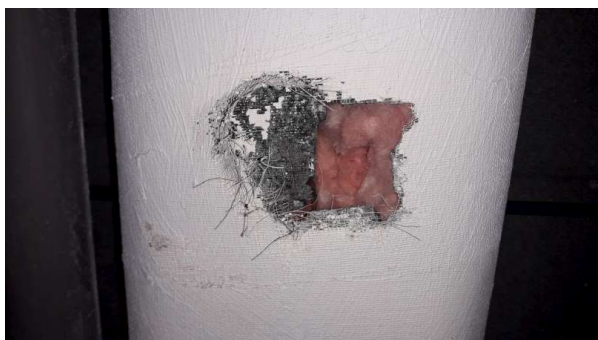
Prélèvement - P62 : R-1 / OS1.17 - Enveloppe de calorifugeage - (Absence d'amiante)

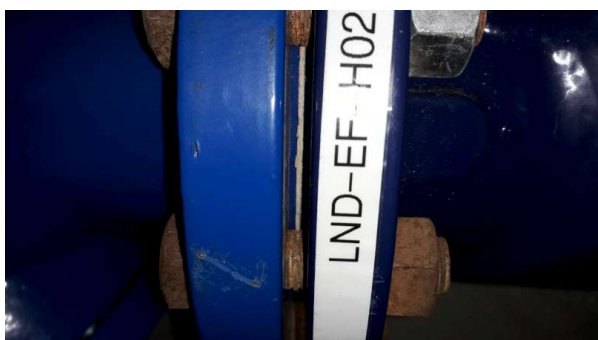
Prélèvement - P63 : R-1 / OS1.17 - Joint de bride- (Absence d'amiante)

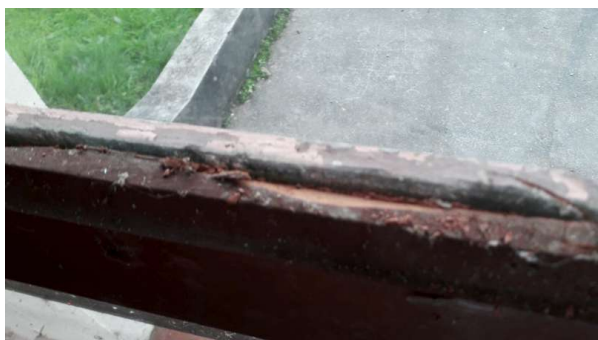
Prélèvement - P65 : R+0 / 00.019 - Mastic- (Absence d'amiante)

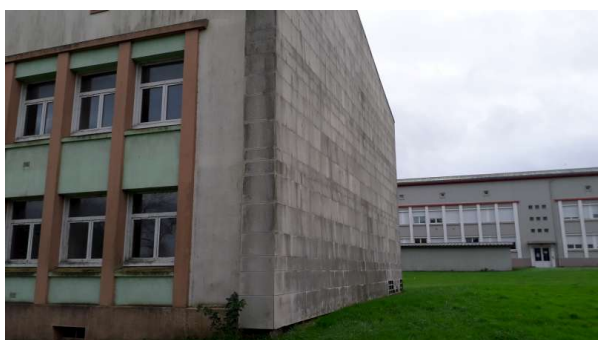
Prélèvement - P69 : FACADES - Plaque- (Absence d'amiante)

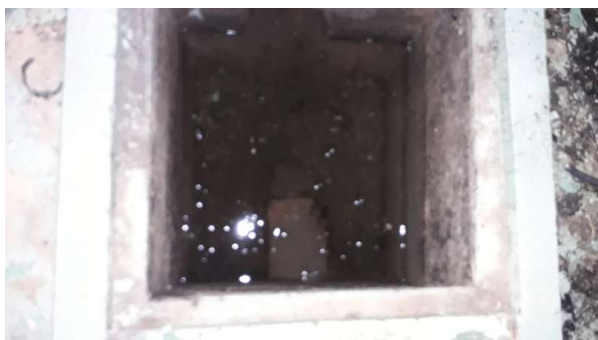
déclaré - : R-1 / 0S1.03 - Conduit- (Absence d'amiante)

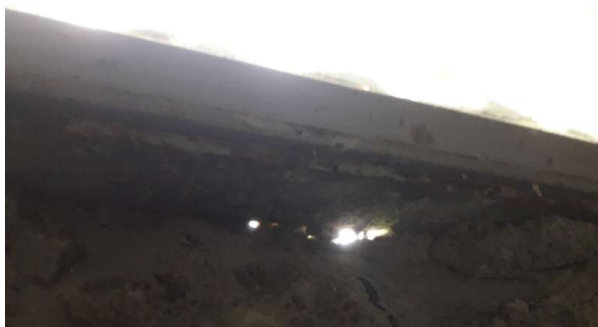
Déclaré - : R-1 / 0S1.16 - Joint- (Absence d'amiante)

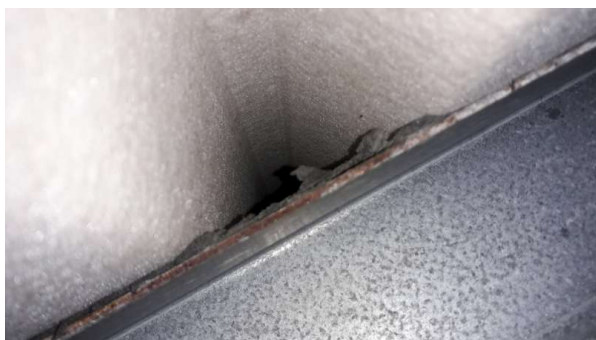
Déclaré - : R+2 / 02.001 - Joint- (Absence d'amiante)

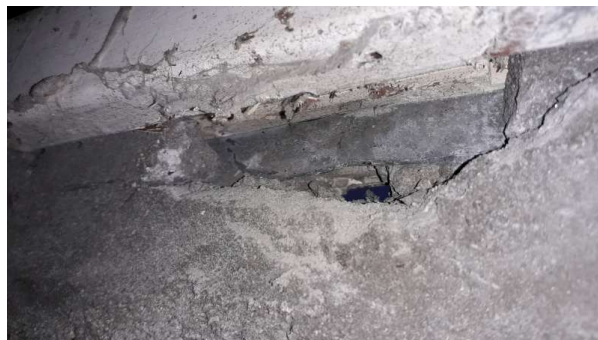
Déclaré - : R+2 / 02.001 - Joint- (Absence d'amiante)

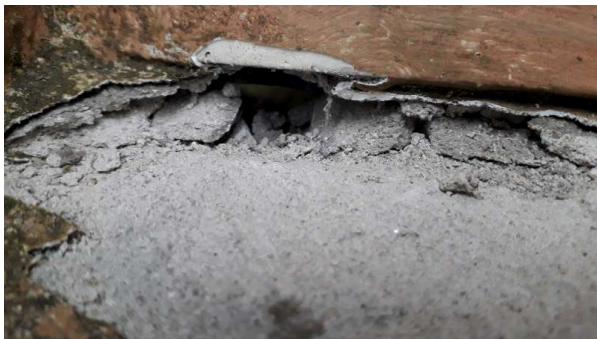
Déclaré - : R+2 / 02.001 - Joint- (Absence d'amiante)

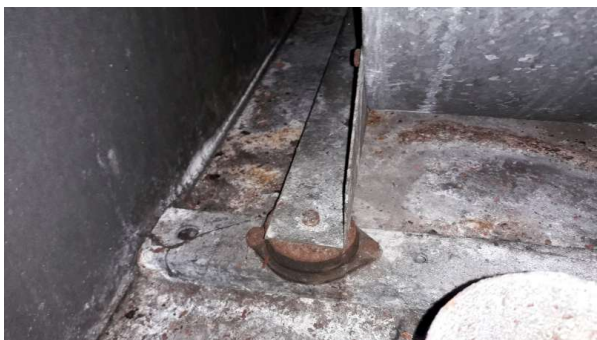
Déclaré - : R+2 / 02.004 - Joint- (Absence d'amiante)

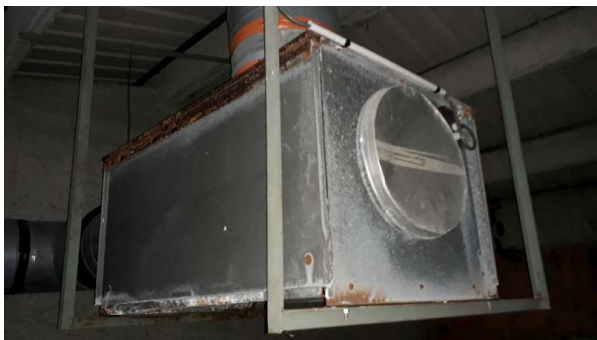
Déclaré - : R+2 / 02.004 - Joint- (Absence d'amiante)

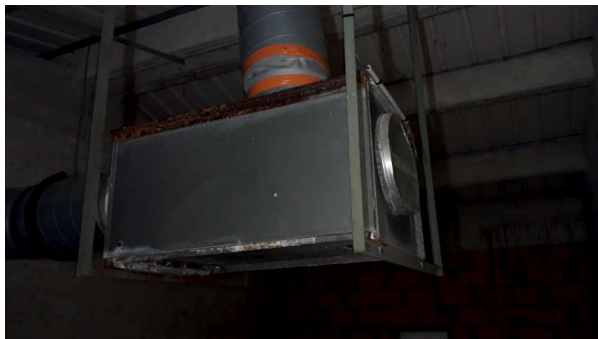
Déclaré - : R+2 / 02.004 - Plaque isolante- (Absence
d'amiante)
