RAPPORT D'INSPECTION DETAILLEE PERIODIQUE

Juin 2023

RN 77 – Pont de Vergigny sur voies SNCF
OA N077272 – PR 27+218
Inspection détaillée périodique – Juin 2023

INSPECTION DÉTAILLÉE PÉRIODIQUE

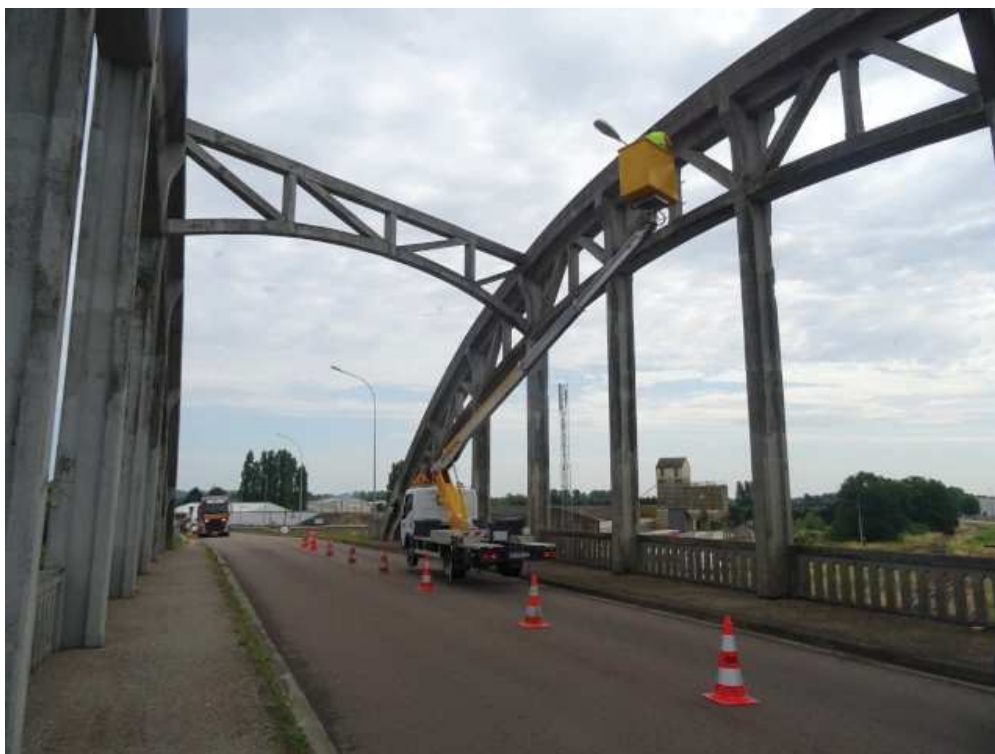
Photo n° 12 : Vue sur moyen d'inspection (nacelle positive).

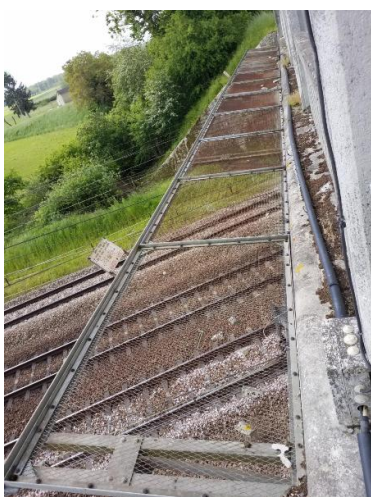
Photo n° 1 : Auvent caténaire côté Marseille

Localisation	Constatations	Evolution	N° photo
	Auvents caténaire en bon état	Sans évolution	1 et 2
côté Marseille	- des blocs de béton (épaufrements) sont tombés sur l'auvent - le 2ème panneau depuis C1: des mailles sont percées mais sans gravité	Sans évolution	3
Panneaux	les panneaux "attention risque électrique" sont présents et en bon état	Sans évolution

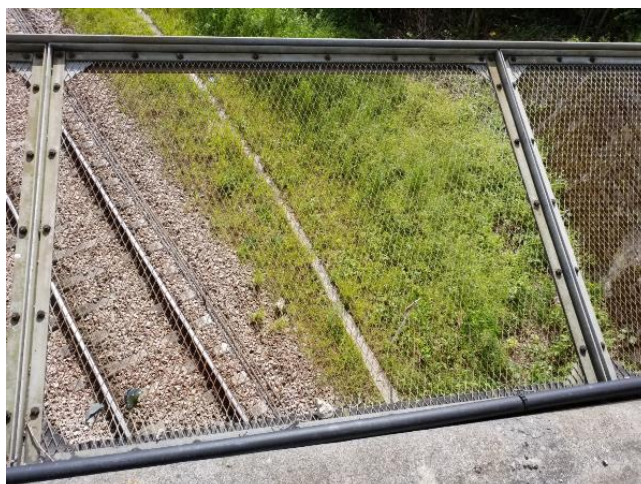
Photo n° 3 : Auvent caténaire côté Marseille - 2ème panneau côté C1

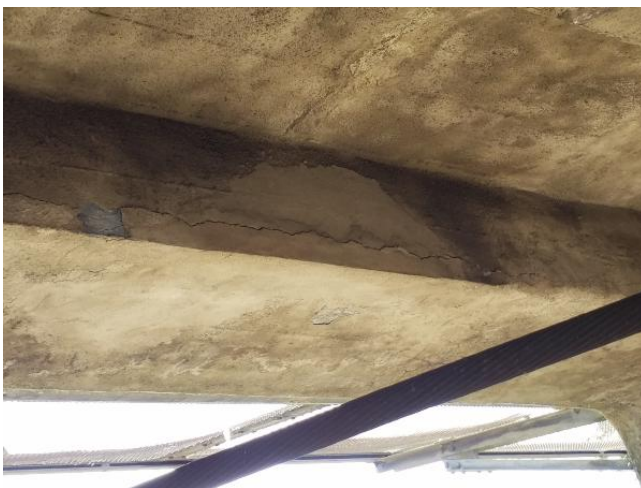
Photo n° 23 : P9' - poutre Marseille

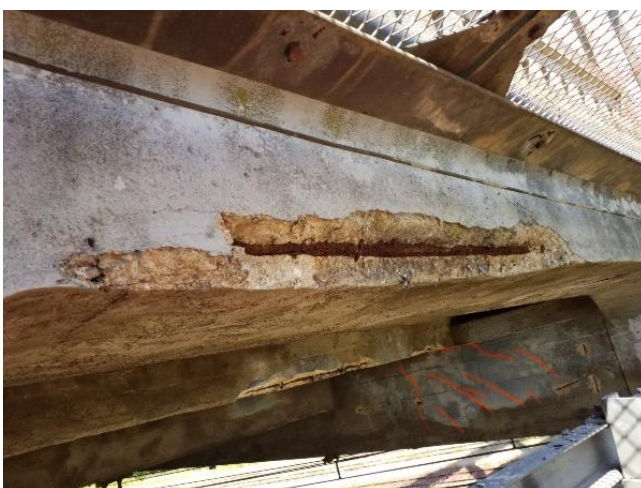
Photo n° 25 : P10' -poutre Marseille

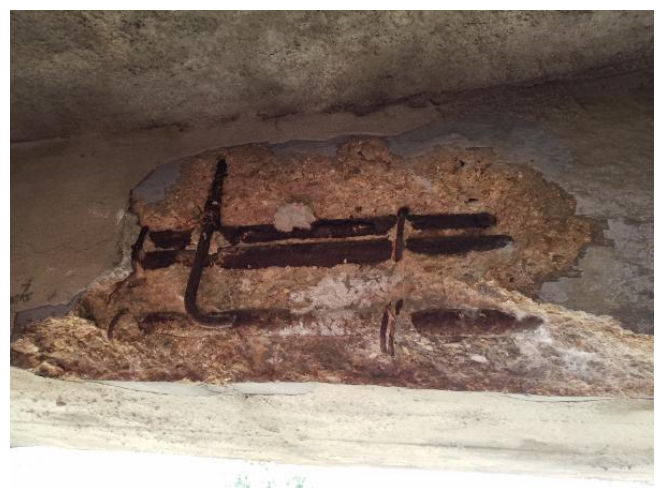
Photo n° 26 : P11' -poutre Marseille

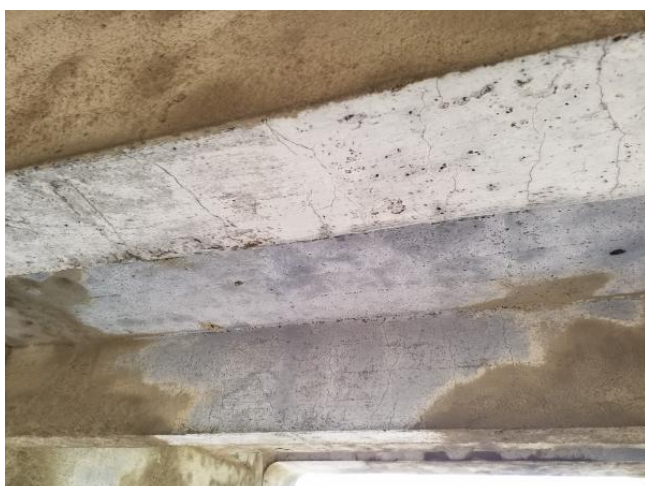
Photo n° 27 : L2 vers D35

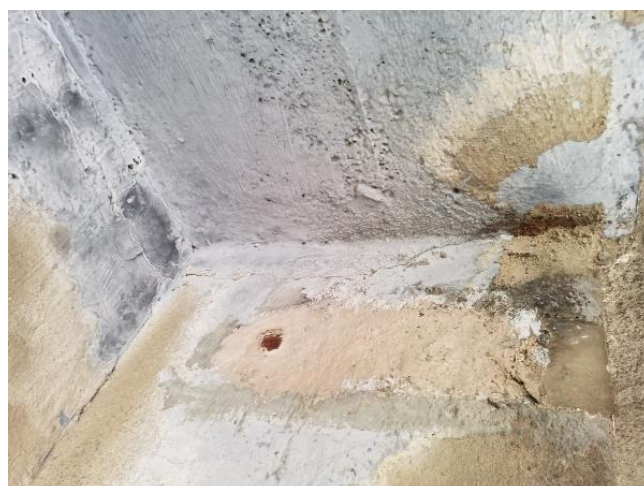
Photo n° 28 : jonction L2 et E5 vers D35

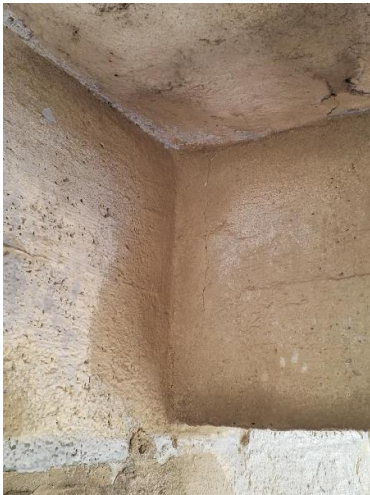
Localisation	Constatations	Evolution	N° photo
	3 Poutres en béton en état satisfaisant (L1 - L2 et L3)		
L1	<p>élévation</p> <ul style="list-style-type: none"> - Des fissures verticales de filiforme à 0.3mm - sur L1 côté D51: une fissure filiforme horizontale - sur L1 côté D51 et D57: 2 épaufréments de l'arete jusqu'à fers et filants apparents <p>En sous face</p> <ul style="list-style-type: none"> - Des fissures transversales de 0.1mm maxi - quelques sons creux 	Légère évolution	
L2	<p>élévation</p> <ul style="list-style-type: none"> - Des fissures verticales de filiforme à 0.3mm <p>En sous face</p> <ul style="list-style-type: none"> - Des fissures transversales de 0.1mm maxi - sur L2 entre D17 et D17: 1 fissure filiforme longitudinale 	Légère évolution	27 et 28
L3	<p>élévation</p> <ul style="list-style-type: none"> - Des fissures verticales de filiforme à 0.1mm - sur L3 vers D11: 1 fer apparent - sur L3 vers D63 et D64: 2 épaufréments de l'arete jusqu'à fers et filants apparents <p>En sous face</p> <ul style="list-style-type: none"> - Des fissures transversales de 0.1mm maxi 	Légère évolution	29, 30, 31 et 32

Photo n° 29 : Jonction L3 et E5 vers D35

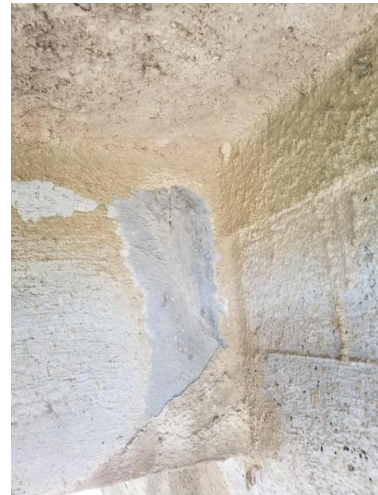
Photo n° 30 : Jonction L3 et E5 vers D36

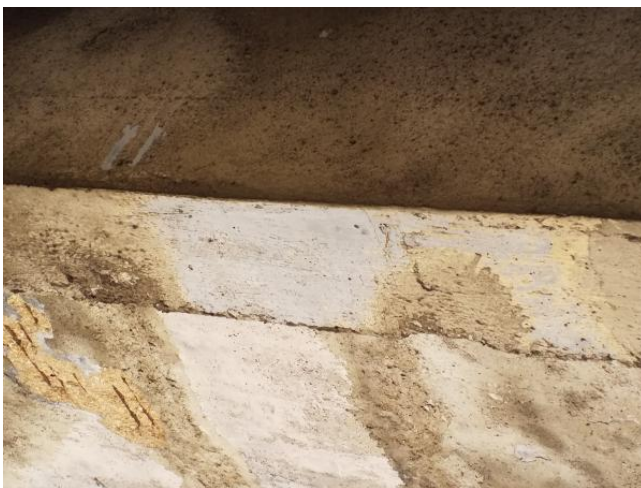
Photo n° 31 : L3 entre D23 et D24

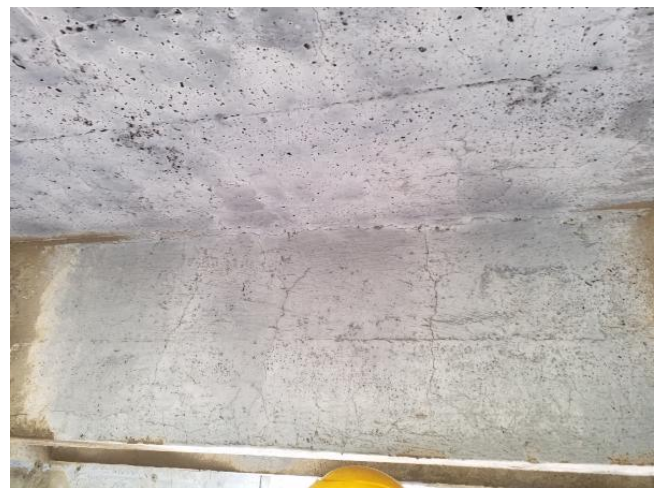
Photo n° 32 : L3 entre D35 et D36

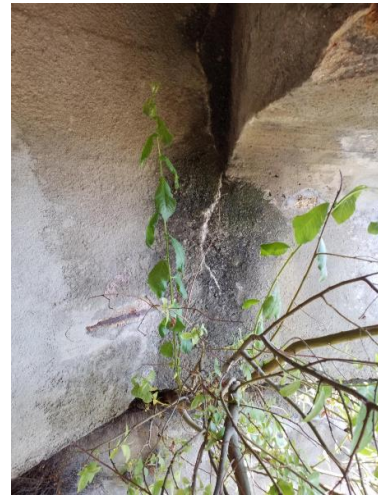
Photo n° 34 : E0 jonction avec P1'

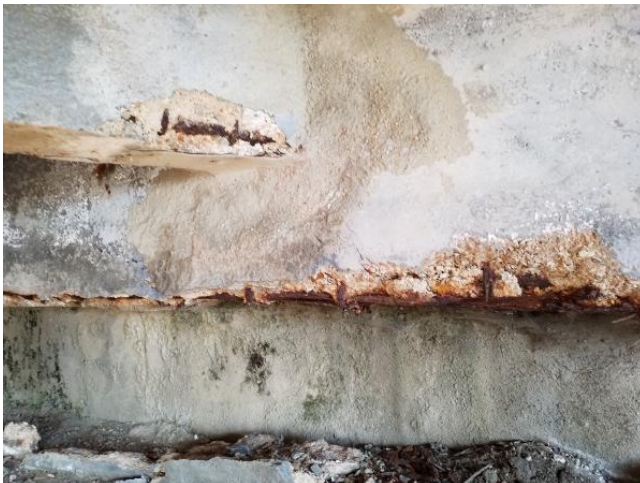
Photo n° 35 : E0 vers D63

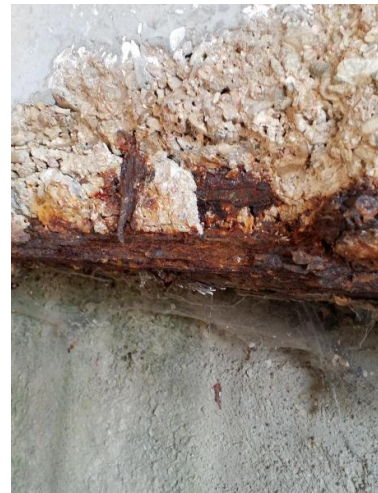
Photo n° 36 : E0 vers D63 oxydation des fers

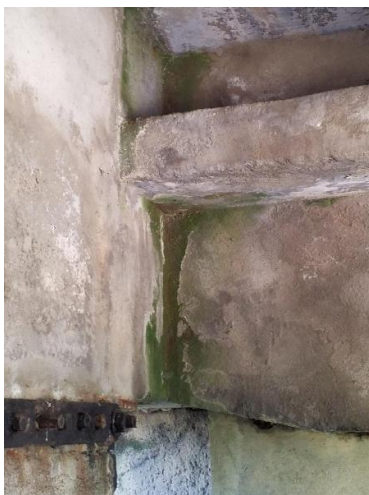
Photo n° 37 : E1 vers D56 - venue deau

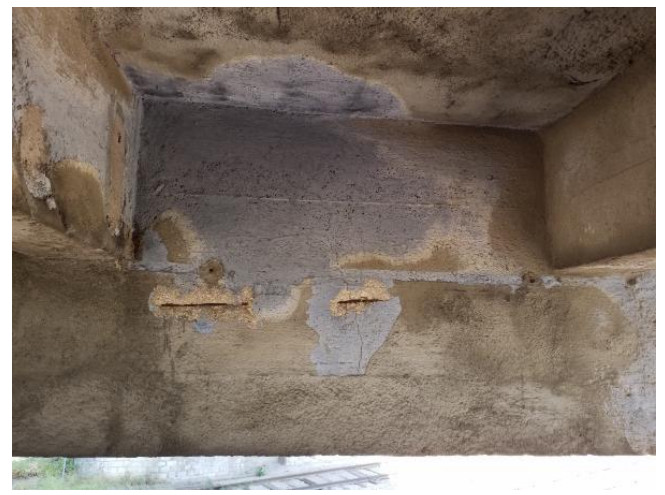
Photo n° 38 : E5 vers D35

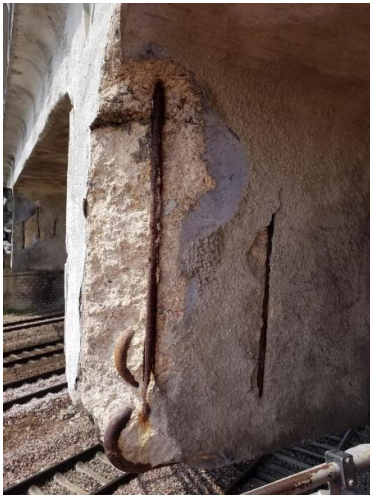
Photo n° 39 : E5 - extrémité Marseille

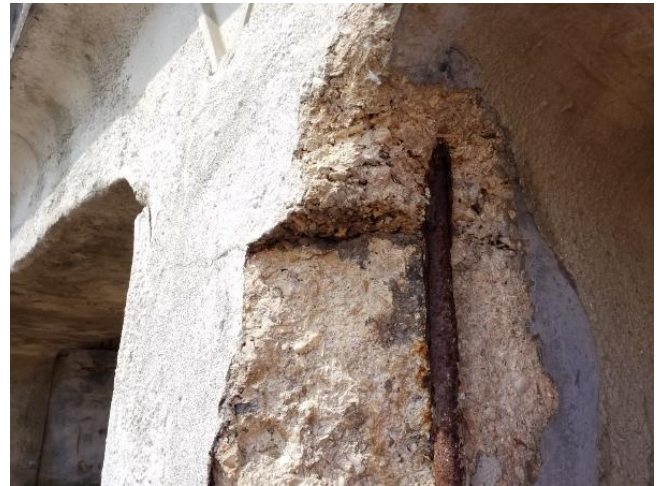
Photo n° 40 : E5 - extrémité Marseille

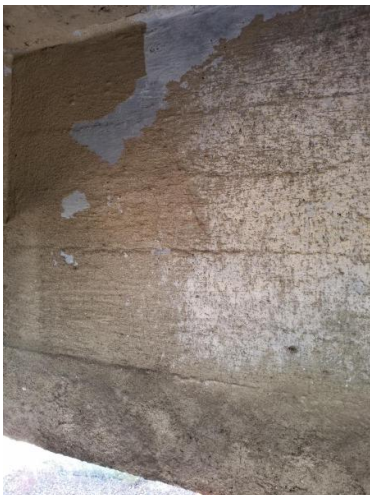
Photo n° 41 : E6 ver E28

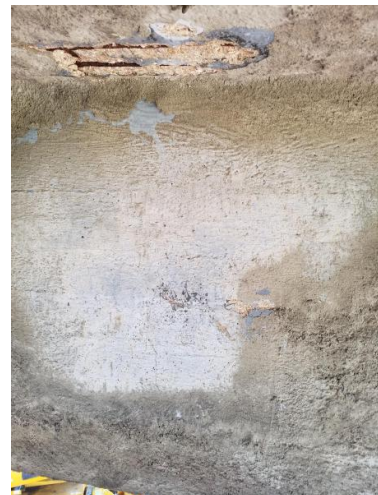
Photo n° 42 : E6 vers D33

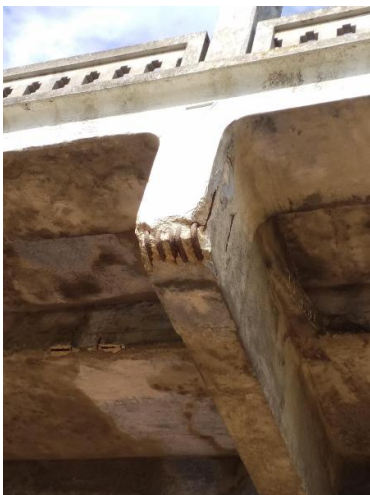
Photo n° 43 : E6 extrémité Paris

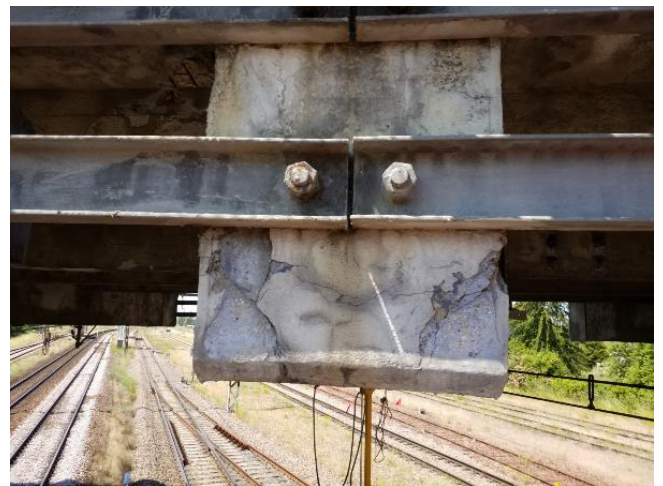
Photo n° 44 : E7 extrémité côté Lyon

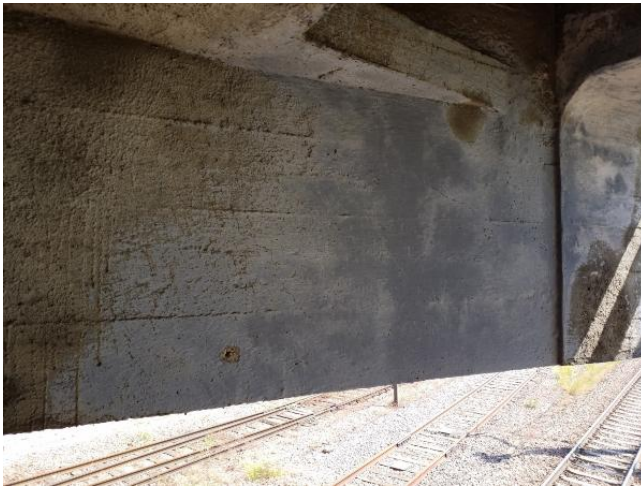
Photo n° 45 : E7 vers D25

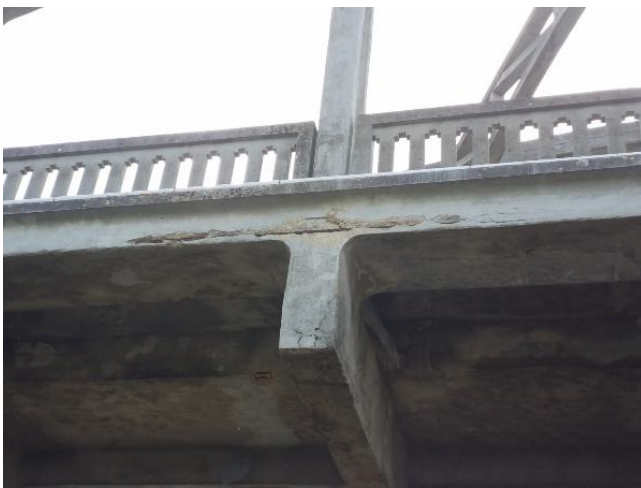
Localisation	Constatations	Evolution	N° photo
entretoise E5	sur élévation: - des fers apparents - des fissures verticales ou biaises de filiformes à 0.3mm sur l'arête inférieure: - 5 épaufrures importantes avec fers et filants apparents. Oxydation et réduction des fers	Sans évolution	38, 39 et 40
entretoise E6	sur élévation: - des fers apparents - des fissures verticales ou biaises de filiformes à 0.1mm - vers D30: mousse et humidité sur l'élévation sur l'arête inférieure: - 4 épaufrures importantes avec fers et filants apparents. Oxydation et réduction des fers	Légère évolution	41, 42 et 43
entretoise E7	sur élévation: - des fers apparents - des fissures verticales ou biaises de filiformes à 0.2mm sur l'arête inférieure: - 1 épaufrure importantes avec fers et filants apparents. Oxydation et réduction des fers	Sans évolution	44 et 45
entretoise E8	sur élévation: - des fers apparents - des fissures verticales ou biaises de filiformes à 0.2mm - Quelques venues d'eau localisée et humidité sur l'arête inférieure: - 3 épaufrures importantes avec fers et filants apparents. Oxydation et réduction des fers	Sans évolution	46, 47 et 48

Photo n° 47 : E8 extrémité côté Marseille

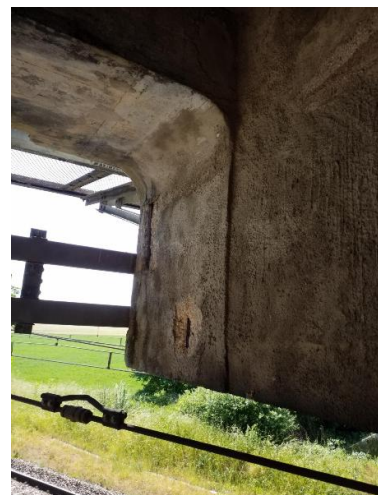
Photo n° 48 : E8 vers Marseille

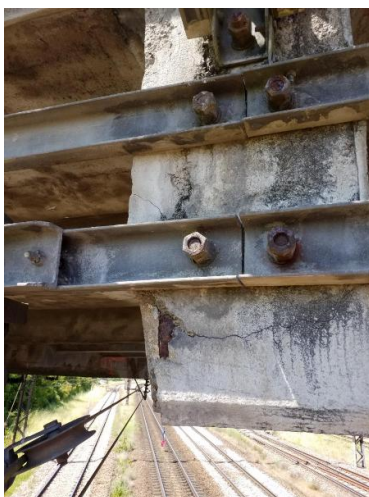
entretoise E9	sur élévation: - des fers apparents - des fissures verticales ou biaises de filiformes à 0.3mm sur l'arête inférieure: - 3 épaufrures importantes avec fers et filants apparents. Oxydation et réduction des fers	Sans évolution	49, 50 et 51

Photo n° 49 : E9 côté Marseille

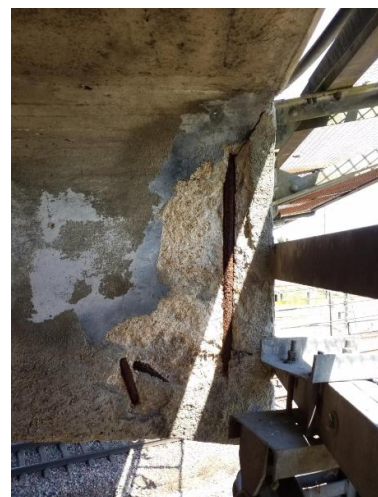
Photo n° 50 : E9 vers P10'

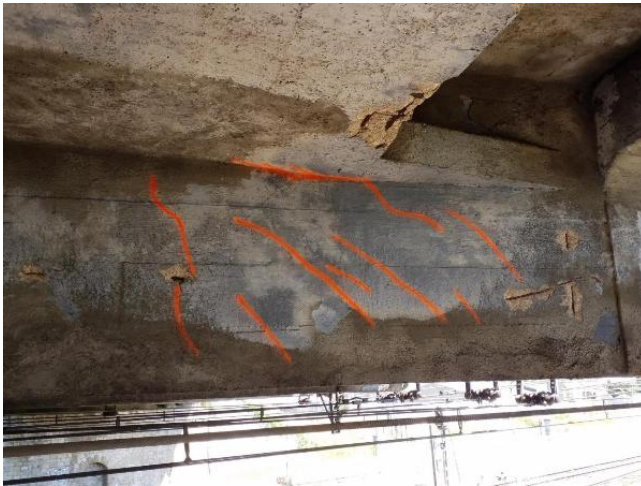
Photo n° 51 : E9 vers D12 et D13

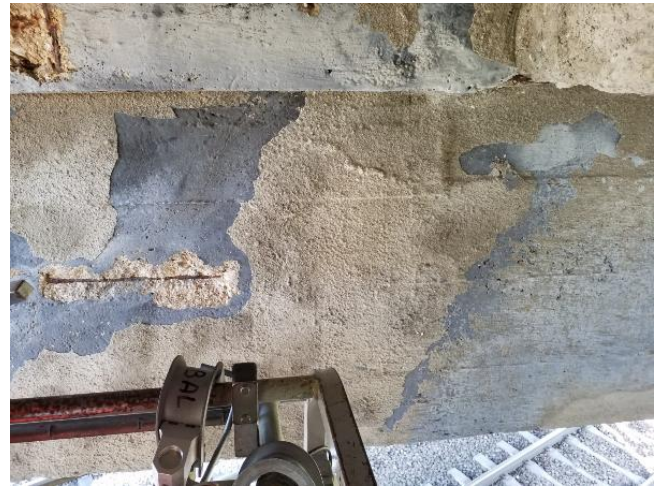
Localisation	Constatations	Evolution	N° photo
entretoise E10	sur élévation: - des fers apparents - des fissures verticales ou biaises de filiformes à 0.2mm sur l'arête inférieure: - 5 épaufrures importantes avec fers et filants apparents. Oxydation et réduction des fers	Légère évolution	52, 53, 54 et 55
entretoise E11	sur élévation: - des fissures verticales ou biaises de filiformes à 0.3mm sur l'arête inférieure: - les 3/4 de la poutre sont épaufrées avec fers et filants apparents. Oxydation et réduction des fers en sous face: - 1 fissure longitudinale de 0.2mm (à hauteur de D5)	Légère évolution	56, 57, 58 et 59
entretoise E12 sur C1	sur élévation: - une fissure verticale avec concrétion et boue sur l'arête inférieure: - les 3/4 de la poutre sont épaufrées avec fers et filants apparents. Oxydation et réduction des fers avec section des cadres apparents	Evolution significative	60 et 61
Jonction Longérons/Entretoises	Aux jonctions entre les longerons et les entretoises, il y a souvent des fissures verticales pouvant aller jusqu'à 0.7mm. VOIR LES PHOTOS POUR SE RENDRE COMPTE Les fissures étaient recouvertes d'un enduit béton qui s'effrite ce qui fait qu'elles deviennent apparente, mais qui du coup paraissent ancienne	Evolution significative

Photo n° 52 : E10 vers D13

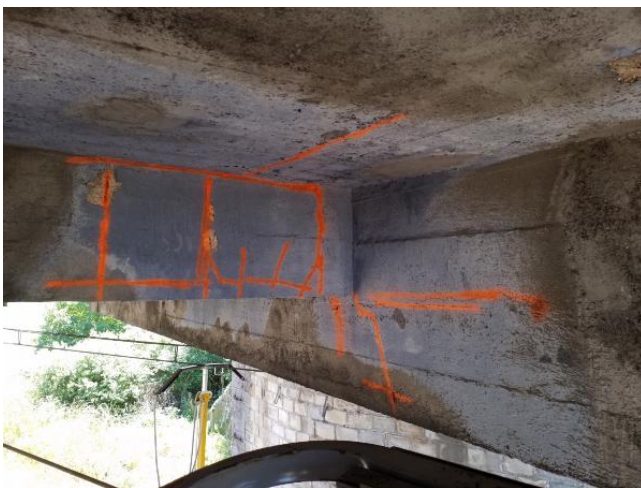
Photo n° 53 : Jonction E10 avec L1

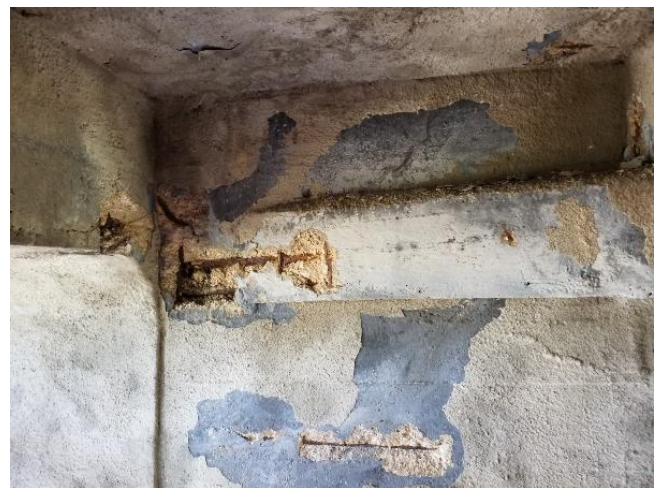
Photo n° 54 : E10 vers D2

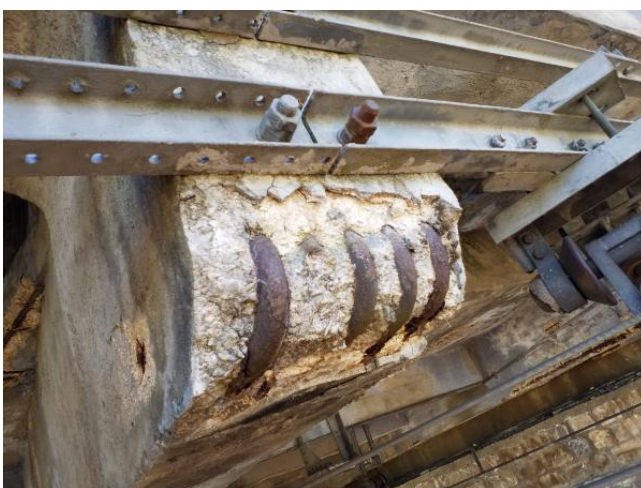
Photo n° 55 : E10 extrémité Paris

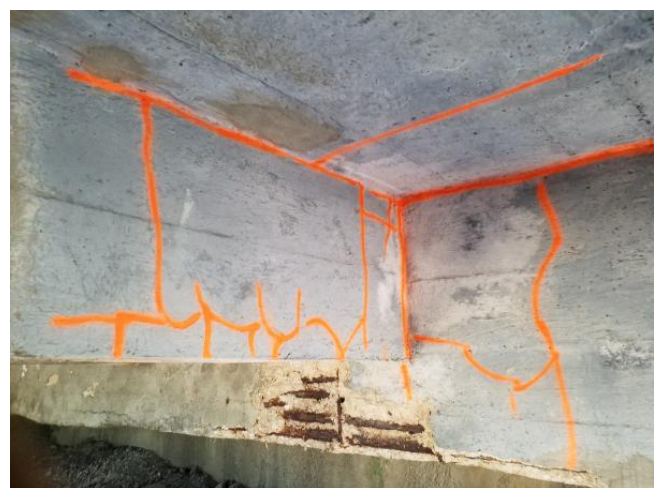
Photo n° 56 : Jonction E11 ver L2

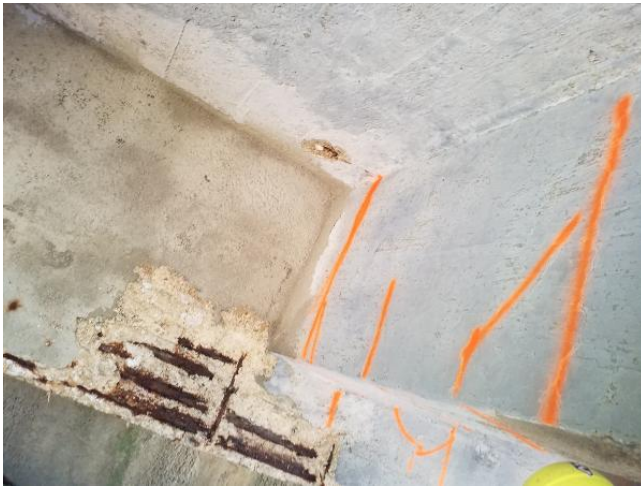
Photo n° 57 : Jonction E11vers L2

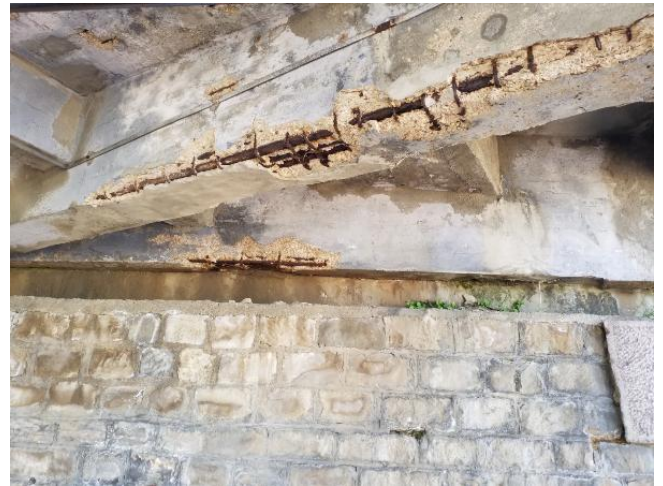
Photo n° 58 : E11 et E12 côté Paris

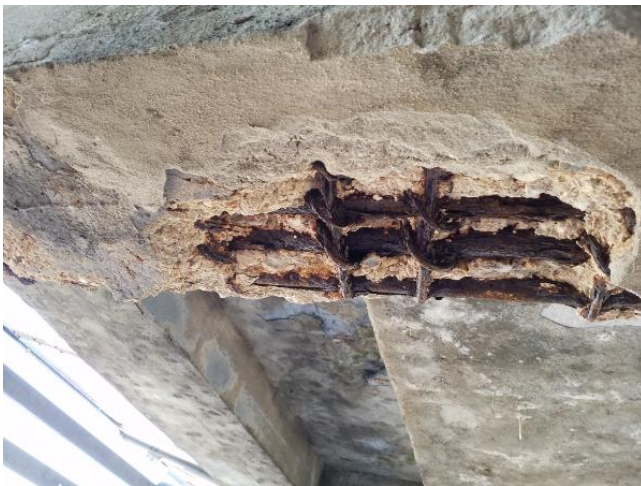
Photo n° 59 : E11

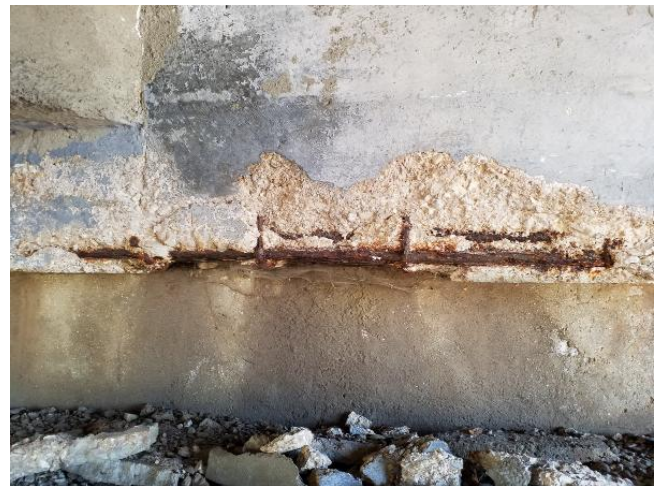
Photo n° 60 : E12

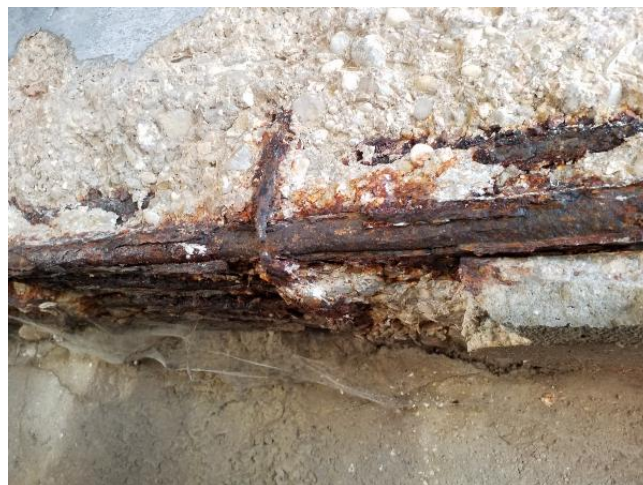
Photo n° 61 : E12

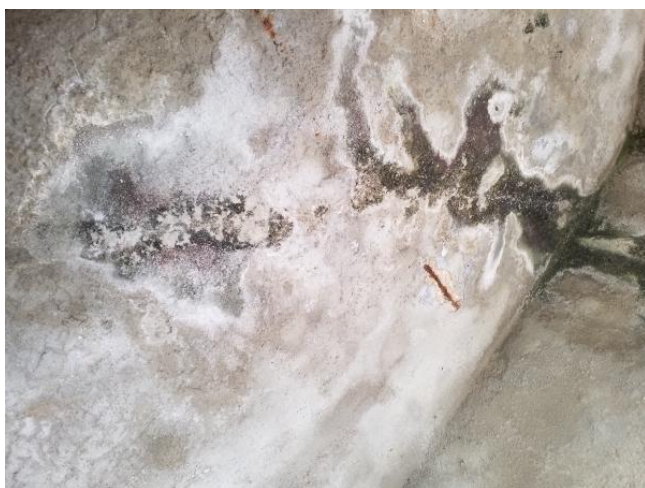
Localisation	Constatations	Evolution	N° photo
	Dalles en état satisfaisant (D0 à D64)	Légère évolution	
D0 à D9	D0: - une épaufrure avec fers apparents D1: - une épaufrure avec fers apparents - 1 fissure de 0.2mm biaise - une zone de concrétion D2: - 2 épaufrures avec fers apparents - une zone d'humidité D3: - 2 épaufrures avec fers apparents - 1 fer apparent - une zone de concrétion D4: - 2 fers apparents D5: - une fissure tansversale de 0.1mm D6: - 3 épaufrures avec fers apparents - 2 zones de concrétion - une fissure tansversale de 0.1mm avec concrétion D7: - 1 zone de concrétion et 1 zone d'humidité - 3 fers apparents D8: bon état D9: - 1 fer apparent - 1 épaufrure avec fers apparents	Légère évolution	62, 63 et 64

Photo n° 62 : D1

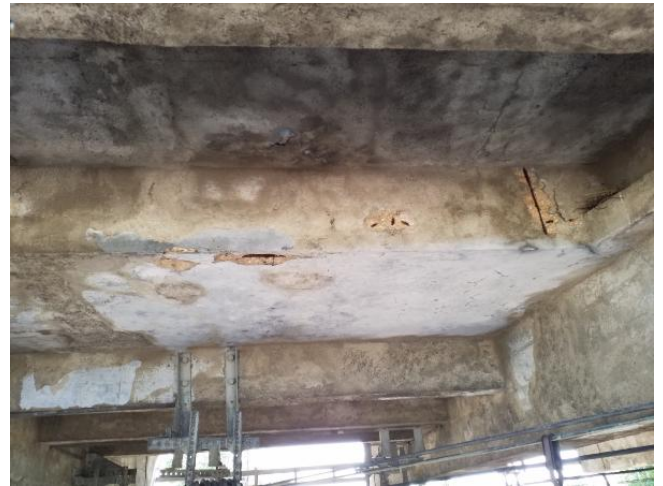
Photo n° 65 : D15

Localisation	Constatations	Evolution	N° photo
D10 à D19	<p>D10: - 1 fer apparent</p> <p>D11: - 1 fer apparent - 1 zone de faïencage de 0.1 à 0.2mm</p> <p>D12: - 6 épaufrures avec fers apparents - une fissure tansversale de 0.1mm avec concrétion - 2 fers apparents</p> <p>D13: - 1 épaufrure avec fers apparents et concrétion</p> <p>D14: - 2 épaufrures avec fers apparents - 4 fers apparents</p> <p>D15: - 1 épaufrure avec fers apparents - 1 fissure horizontale de 0.2mm sur l'élévation - 1 fer apparent - 2 zones de faïencage de 0.1 à 0.2mm</p> <p>D16: - 1 fer apparent - 1 zone de faïencage de 0.1 à 0.2mm</p> <p>D17: - des fissures longitudinales de 0.1mm dans les joints de coffrage</p> <p>D18: - 3 épaufrures avec fers apparents</p> <p>D19: - 1 épaufrure avec fers apparents de l'arete inférieure - 2 fissures filiformes tansversales</p>	Légère évolution	65, 66 et 67

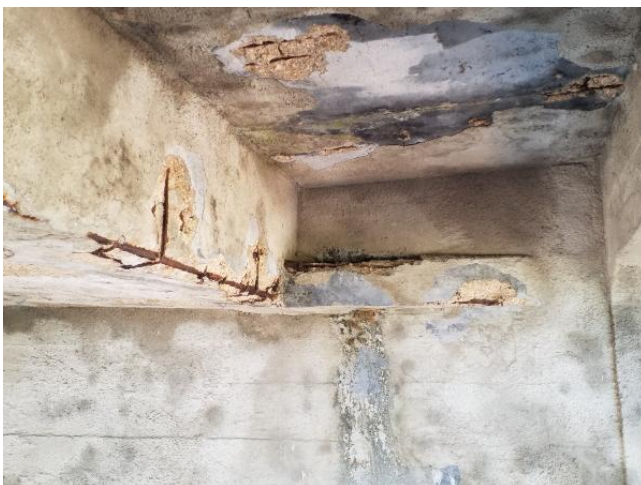
Photo n° 68 : D21

Localisation	Constatations	Evolution	N° photo
D20 à D29	<p>D20:</p> <ul style="list-style-type: none"> - 1 épaufrure avec fers apparents - une fissure transversale de 0.1mm - 1 venue d'eau - 6 fers apparents <p>D21:</p> <ul style="list-style-type: none"> - 2 épaufrures avec fers apparents de l'arete inférieure - 1 zone de fers apparents - faïencage généralisé avec sons creux <p>D22:</p> <ul style="list-style-type: none"> - une fissure tansversale de 0.1mm <p>D23:</p> <ul style="list-style-type: none"> - une fissure tansversale de 0.1mm - 1 fer apparent <p>D24:</p> <ul style="list-style-type: none"> - des fissures filiformes transversales - 2 fissures filiformes longitudinales - des fers apparents - 2 épaufrures avec fers apparents <p>D25:</p> <ul style="list-style-type: none"> - 1 fissure filiforme transversale - 1 fissure transversale de 2mm - 1 épaufrure avec fers apparents - des fers apparents <p>D26:</p> <ul style="list-style-type: none"> - 1 fissure transversale de 0.1mm - 1 fissure filiforme transversale - 1 zone de sons creux - 1 épaufrure avec fers apparents <p>D27:</p> <ul style="list-style-type: none"> - 3 fissures filiformes transversales - des fers apparents en sous face et sur l'élévation - 1 zone de faïencage - sur l'élévation: 1 fissure fiiforme verticale <p>D28:</p> <ul style="list-style-type: none"> - 2 fers apparents - 1 zone de faïencage - 1 épaufrure avec fers apparents <p>D29:</p> <ul style="list-style-type: none"> - des fers apparents - 1 zone de faïencage 	Légère évolution	68, 69, 70, 71, 72, 73 et 74

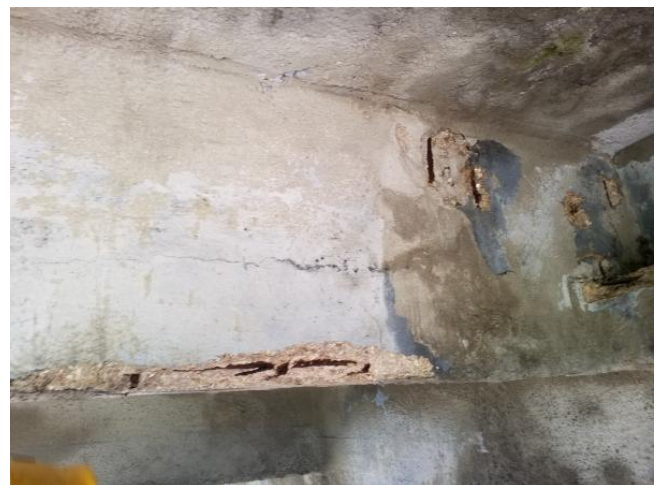
Photo n° 75 : D33

Localisation	Constatations	Evolution	N° photo
D30 à D39	<p>D30:</p> <ul style="list-style-type: none">- 5 épaufrures avec fers apparents- 3 fissures filiformes transversales <p>D31:</p> <ul style="list-style-type: none">- 2 épaufrures avec fers apparents <p>D32:</p> <ul style="list-style-type: none">- 5 fissures filiformes transversales- 2 fers apparents avec une venue d'eau <p>D33:</p> <ul style="list-style-type: none">- 2 fers apparents avec une venue d'eau- 3 épaufrures avec fers apparents en sous face et une sur l'arête inférieure- sur l'élévation: 1 fissure filiforme horizontale <p>D34:</p> <ul style="list-style-type: none">- 1 fer apparent avec une venue d'eau- 1 zone de faïencage- 1 fissure transversale de 0.1mm <p>D35:</p> <ul style="list-style-type: none">- 7 fissures filiformes transversales <p>D36:</p> <ul style="list-style-type: none">- 1 fissure filiforme transversale- 1 épaufrure avec fers apparents <p>D37:</p> <ul style="list-style-type: none">- 1 épaufrure avec fers apparents en sous face- 1 épaufrure avec fers apparents sur l'arête inférieure- 1 fissure filiforme verticale sur l'élévation <p>D38:</p> <ul style="list-style-type: none">- 3 fissures filiformes transversales avec concrétion- 1 épaufrure avec fers apparents <p>D39:</p> <ul style="list-style-type: none">- 1 épaufrure avec fers apparents sur l'arête inférieure- sur l'élévation: 1 fissure filiforme horizontale	Légère évolution	75

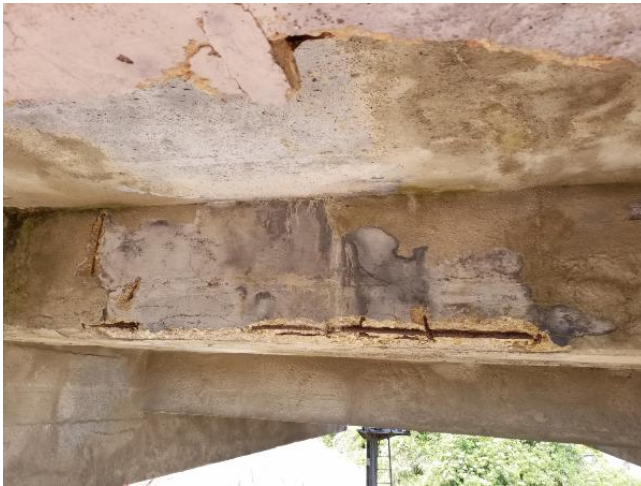
Photo n° 76 : D55

Localisation	Constatations	Evolution	N° photo
D50 à D59	<p>D50:</p> <ul style="list-style-type: none">- 2 fissures filiformes transversales- 1 zone d'humidité <p>D51:</p> <ul style="list-style-type: none">- 1 zone de concrétion- 2 épaufrures avec fers apparents sur l'arête inférieure- 4 épaufrures avec fers apparents- 2 fers apparents- sur l'élévation: 1 fissure filiforme horizontale et 1 fer apparent <p>D52:</p> <ul style="list-style-type: none">- 2 fers apparents <p>D53:</p> <ul style="list-style-type: none">- 1 zone de faïencage- 2 fissures filiformes transversales <p>D54:</p> <ul style="list-style-type: none">- 2 épaufrures avec fers apparents <p>D55:</p> <ul style="list-style-type: none">- 2 fissures filiformes transversales- 1 fer apparent- 1 zone d'humidité- sur l'élévation: 3 fers apparents- sur l'élévation: 3 fissures verticales de 0.2mm <p>D56:</p> <ul style="list-style-type: none">- 3 fers apparents- 1 fissure filiforme biaise avec concrétion- 1 zone d'humidité <p>D57:</p> <ul style="list-style-type: none">- 2 fers apparents- 1 zone d'humidité- 1 épaufrure avec fers apparents- 2 épaufrures avec fers apparents sur l'arête inférieure <p>D58:</p> <ul style="list-style-type: none">- 1 zone de faïencage- 1 fer apparent <p>D59:</p> <ul style="list-style-type: none">- 1 zone de faïencage	Légère évolution	76 et 77

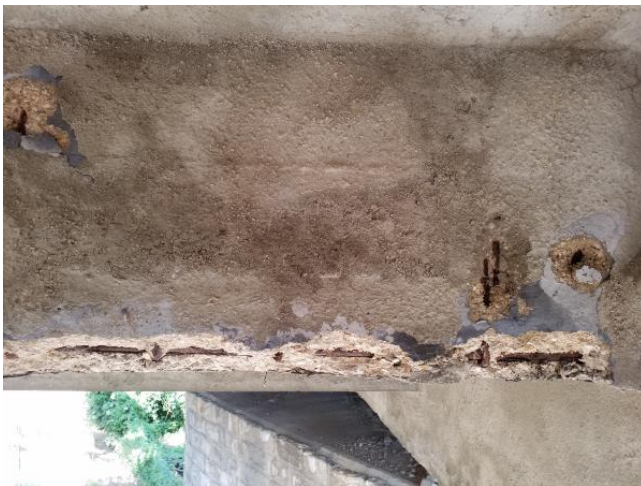
Photo n° 78 : D61

Localisation	Constatations	Evolution	N° photo
D 60 à D64	<p>D60: Bon état</p> <p>D61: - 3 fissures filiformes transversales - 1 fer apparent - 1 zone d'humidité - 1 zone de faïencage - 2 épaufrures avec fers apparents sur l'arête inférieure - sur l'élévation: 1 fissure horizontale de 0.1mm - sur l'élévation: 6 fers apparents</p> <p>D62: - 2 fers apparents - 1 zone d'humidité - 1 zone de faïencage - sur l'élévation: 1 fer apparent</p> <p>D63: - 1 zone de fers apparents - 2 épaufrures avec fers apparents</p> <p>D64: - 1 épaufrure avec fers apparents</p>	Légère évolution	78 et 79

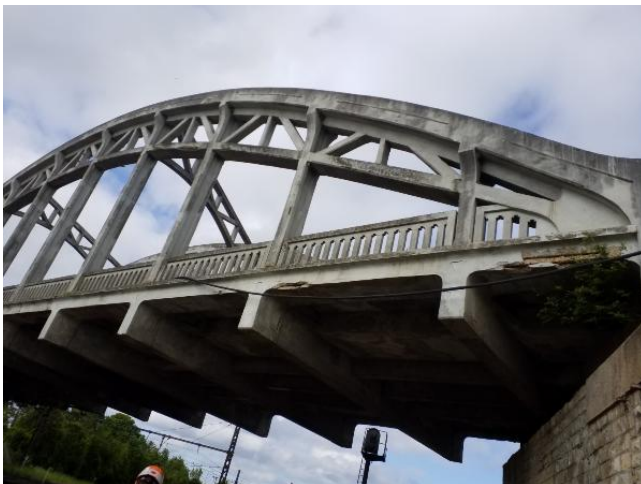
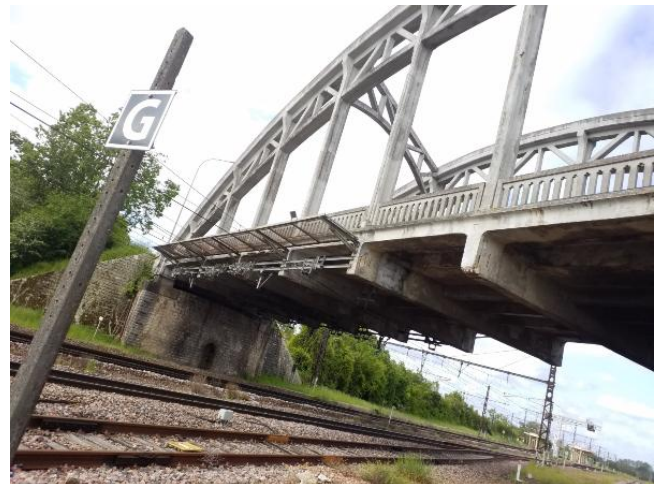
Localisation	Constatations	Evolution	N° photo
encorbellement Marseille	Voir le relevé d'avaries et les avaries de la poutre	Sans évolution	82 et 83

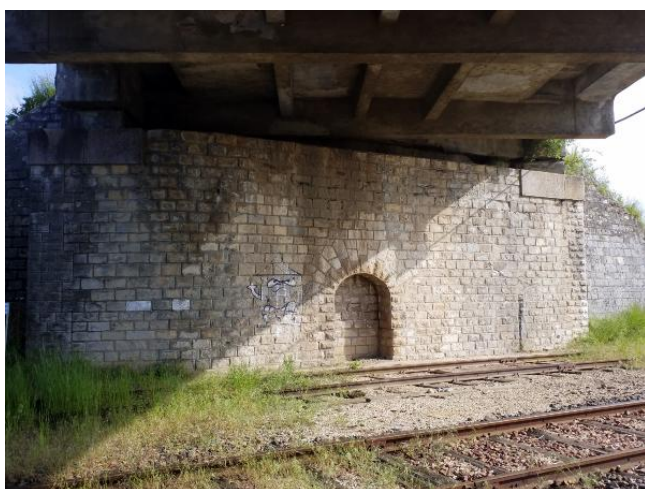
Photo n° 84 : C0

Localisation	Constatations	Evolution	N° photo
C0	<p>Culée en moellons assisés en bon état.</p> <ul style="list-style-type: none"> - des fissures de filiforme à 0.2mm avec concrétion dans les joints de la la niche avec humidité - 1 venue d'eau côté gauche à 1.5m du sol - 1 fissure horizontale de 0.2mm sous le 4ème rang de moellons en haut avec des petites venues d'eau - 1 fissure horizontale de 0.2mm avec joint creux localisé sous le 1er rang de moellons - quelques moellons épaufrés de 4cm de profondeur - concrétions sèches en parement localisé - 3 points d'humidité sur le parement en partie supérieure 	Sans évolution	84, 85, 86 et 87
S0	<p>Pierres de taille en bon état recouvertes de béton.</p> <ul style="list-style-type: none"> - Epaufrément du béton sur 1m avec venue d'eau côte Marseille - Murette garde grève: fracture horizontale, épaufrément, forte venue d'eau et végétation <p>le dessus du sommier a été nettoyé en juin 2023</p>	Sans évolution

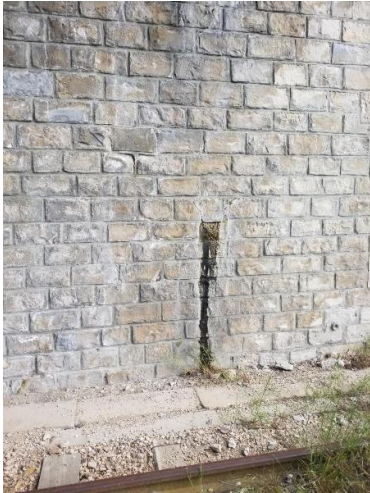
Photo n° 86 : C0 - venue d'eau

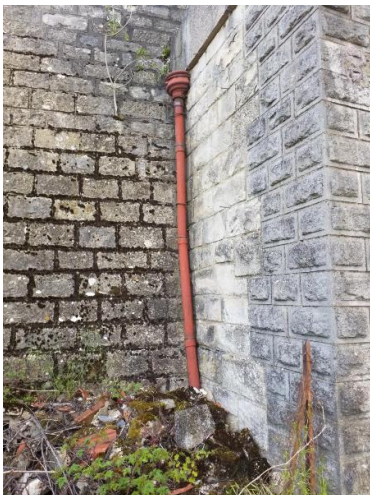
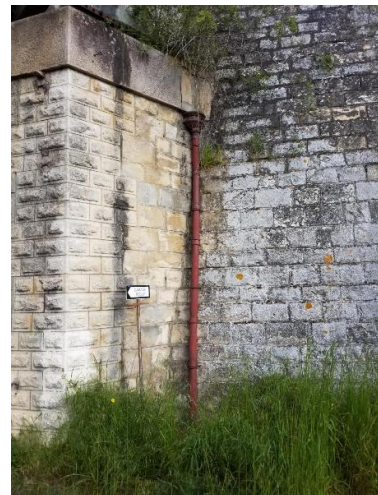
Les gouttières situées à l'arrière des culées sont en bon état et ont été nettoyées en juin 2023	Sans évolution	88 et 89

Photo n° 88 : C0 gouttière côté Paris avant nettoyage

Photo n° 89 : C0 gouttière côté marseille avant nettoyage

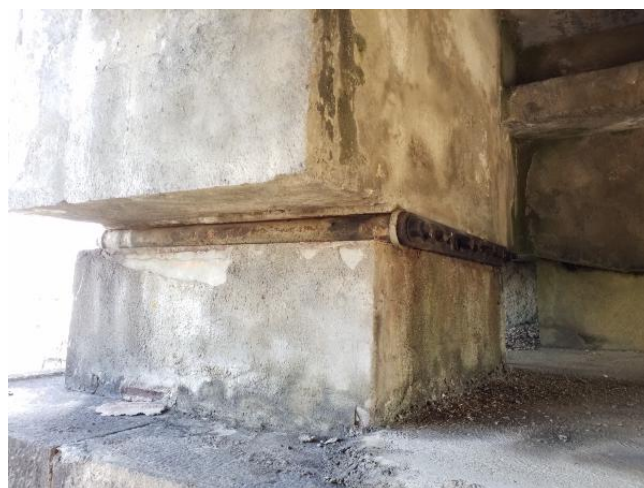
Photo n° 91 : C0 appui côté paris

Localisation	Constatations	Evolution	N° photo
appareil d'appui sur C0	<p>Appareil d'appui mobile à rouleaux en bon état.</p> <p>Sur poutre Paris</p> <ul style="list-style-type: none"> - l'écrou manquant a été remplacé et celui desserré à à repris - venue de concrétion sur les rouleaux - 1 fissure filiforme horizontale à 5cm sous les rouleaux - Sur le dé d'appui: fer apparent <p>Sur poutre Marseille</p> <ul style="list-style-type: none"> - corrosion des platines - 1 fissure verticale de 0.1mm sur le dé au droit de l'appui <p>les appuis ont été nettoyés et graissés en juin 2023</p>	Sans évolution	90, 91, 92, 93, 94 et 95

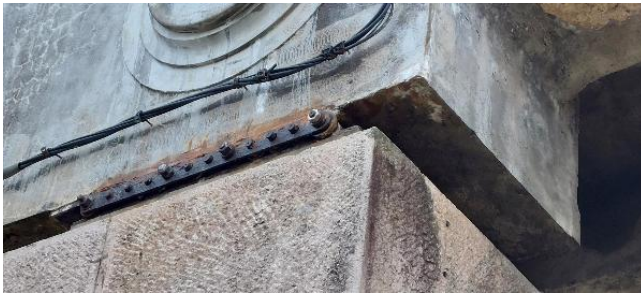
Photo n° 92 : C0 - Ecrou remplacé

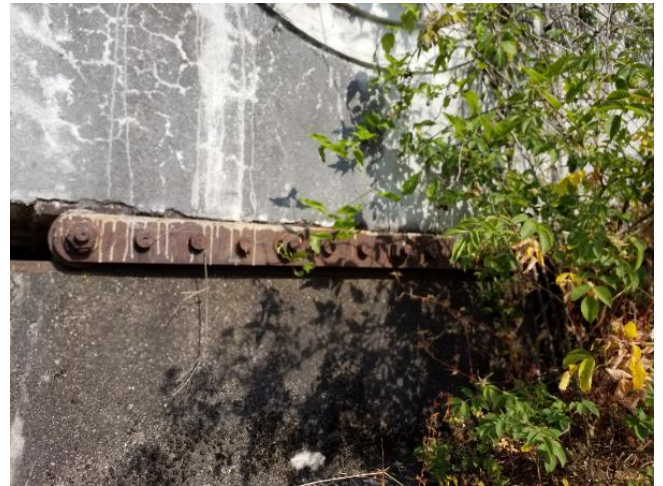
Photo n° 93 : C0 - appui côté Marseille avant débroussaillage

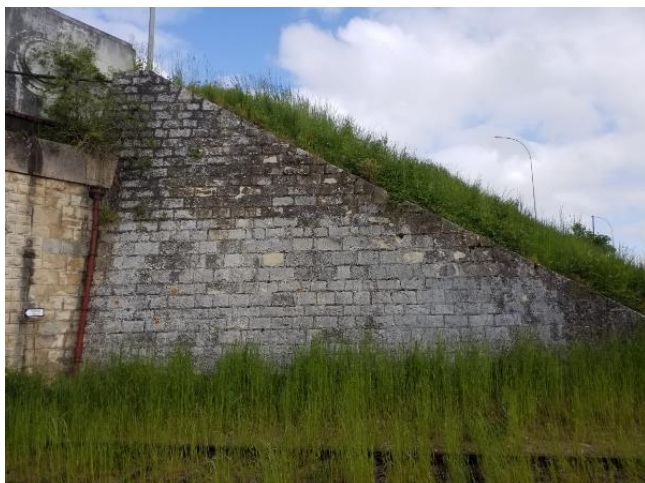
Photo n° 96 : M0G

Localisation	Constatations	Evolution	N° photo
M0G	Mur en moellons assisés en bon état. - fissure en escalier avec mousse sous le couronnement	Sans évolution	96 et 97

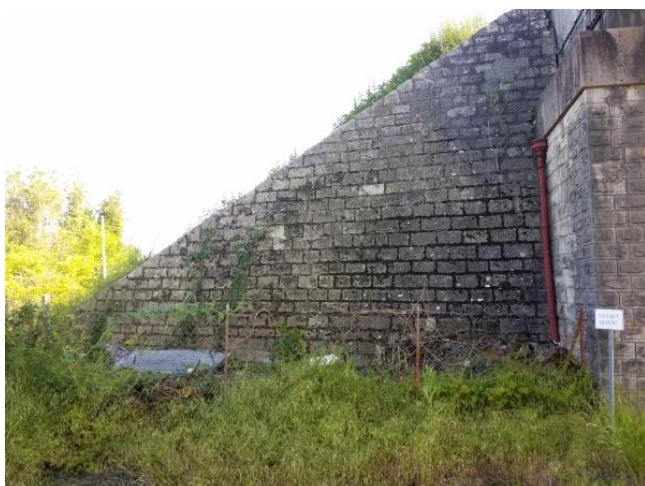
Photo n° 98 : M0D

Localisation	Constatations	Evolution	N° photo
M0D	Mur en moellons assisés en bon état - 1 fissure horizontale de 0.2mm sous le 11ème rang de moellons, puis cheminement en escalier sous le couronnement avec 1 moellon épaufré de 4cm - tas de gravats devant	Sans évolution	98 et 99

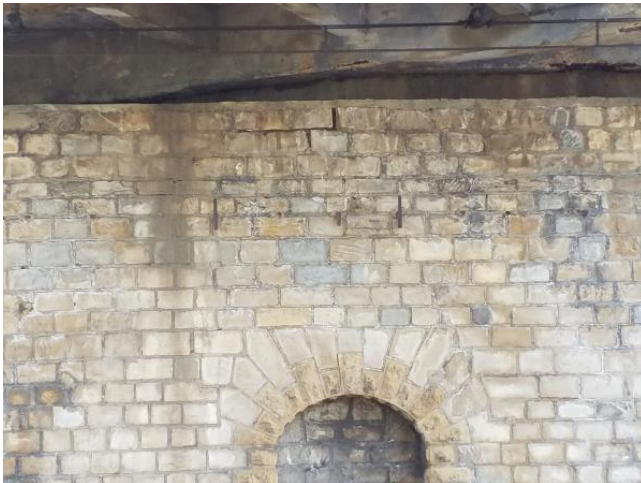
Localisation	Constatations	Evolution	N° photo
C1	<p>Culée en moellons assisés en bon état.</p> <ul style="list-style-type: none"> - des fissures avec concrétion dans les joints de la niche - quelques moellons épaufrés de 3cm de profondeur - venue d'eau sur l'arrière droit - au milieu, 3ml de joints creux de 6cm de profondeur (sable) en haut - sur le retour droit, 1m² de désorganisation, dislocation et végétation derrière - 1 fissure horizontale de filiforme à 0.2mm sous les 4 1er rang de moellons avec concrétion - 1 fissure verticale de 0.2mm avec épaufrage de 3cm et venue d'eau 	Sans évolution	100, 101, 102, 103, 104 et 105
S1	<p>Sommier en béton en bon état.</p> <ul style="list-style-type: none"> - décollement de l'enduit de l'entablement. - 1 fissure verticale de 0.2mm au milieu et 1 fissure filiforme verticale. -Murette garde grève: venue d'eau - Sur le retour vers M1D: 1 pierre enlevée <p>le dessus du sommier a été nettoyé en juin 2023</p>	Sans évolution	106 et 107

Photo n° 102 : C1 - joints creux

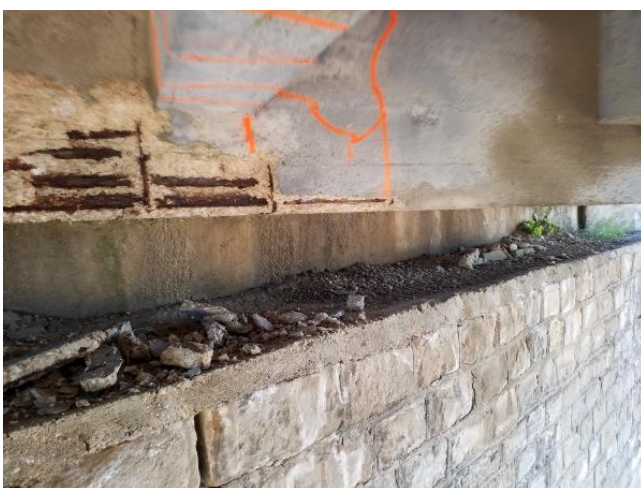
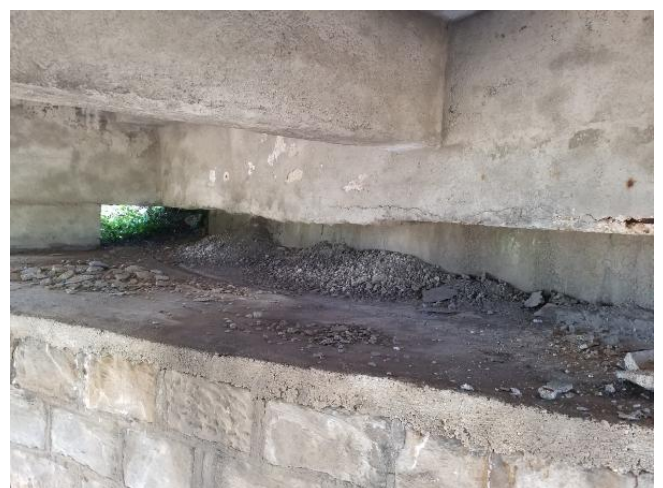
Photo n° 106 : S1 avant nettoyage

Photo n° 107 : S1 avant nettoyage

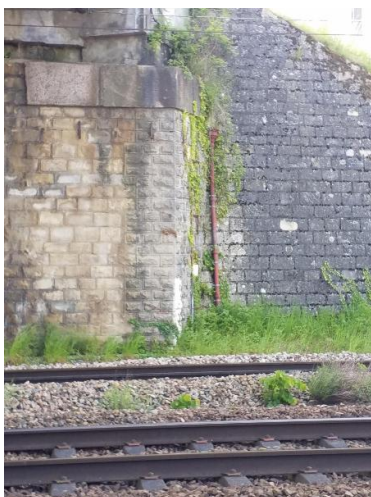
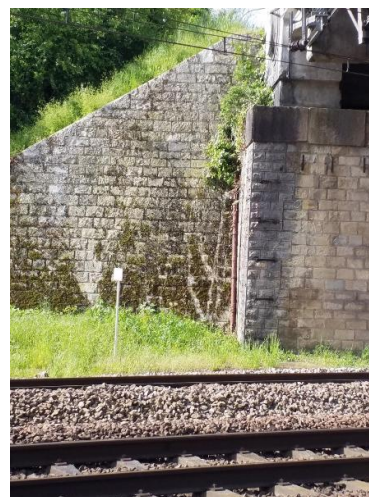
<p>Les gouttières situées à l'arrière des culées sont en bon état et ont été nettoyées en juin 2023</p>	Sans évolution	108 et 109

Photo n° 108 : C1 - gouttière côté Paris avant nettoyage

Photo n° 109 : C1 - gouttière côté Marseille avant nettoyage

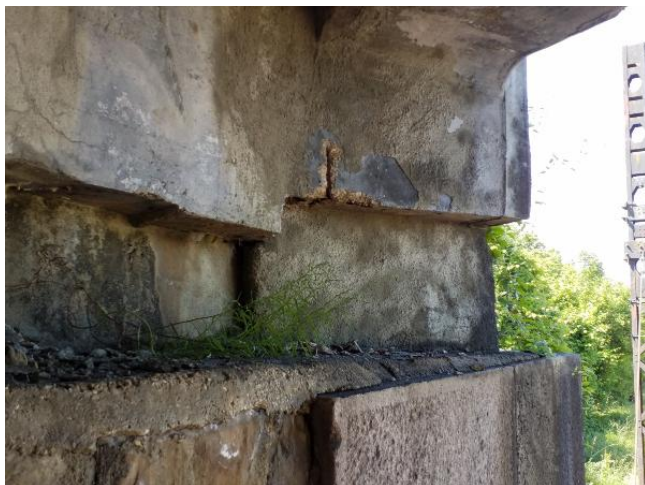
Localisation	Constatations	Evolution	N° photo
Appuis C1	Appareil d'appui fixe : encastrement - venue d'eau et de boue par l'arrière du tablier - infiltration côté droit venant de l'arrière du tablier - pierre côté droit disloquée par végétation au droit de la descente d'eau	Sans évolution	110, 111 et 112

Photo n° 110 : C1 appui côté Paris

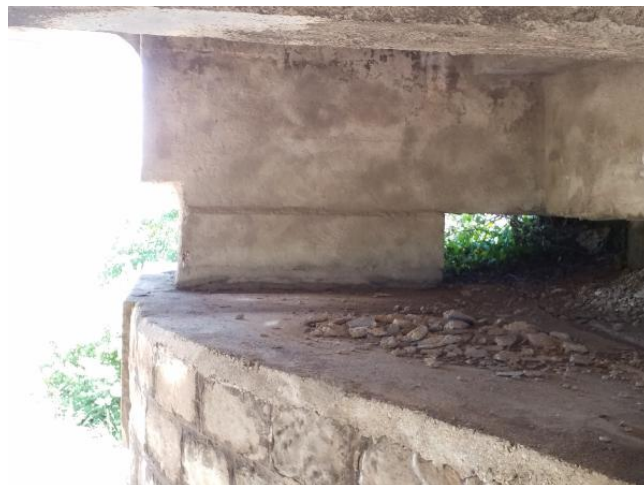
Photo n° 111 : C1 appui côté Marseille

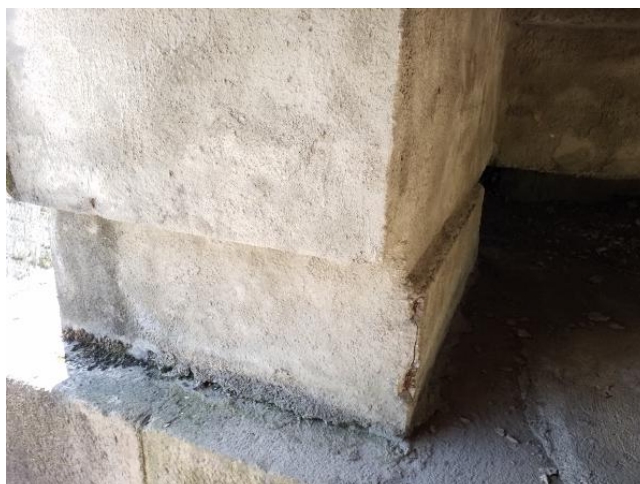
Photo n° 112 : C1 appui côté Marseille
