RAPPORT D'INSPECTION DETAILLEE PERIODIQUE

Juin 2023

RN 77 – Pont de Vergigny sur voies SNCF
OA N077272 – PR 27+218
Inspection détaillée périodique – Juin 2023

INSPECTION DÉTAILLÉE PÉRIODIQUE

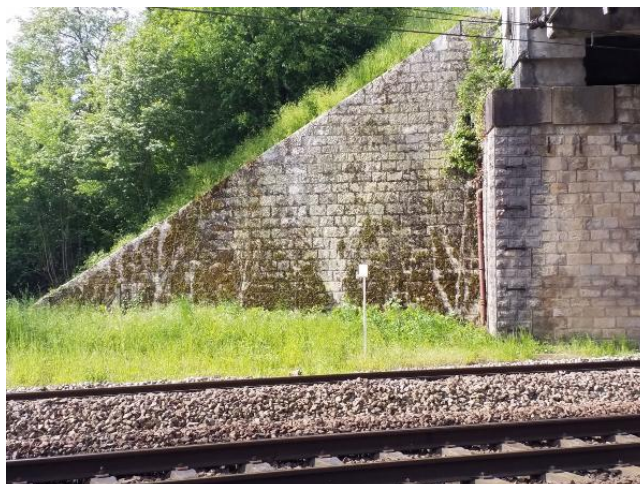
Photo n° 113 : M1G

Localisation	Constatations	Evolution	N° photo
M1G	Mur en moellons assisés en bon état - 3 moellons épaufrés de 2cm - mousse en parement	Sans évolution	113

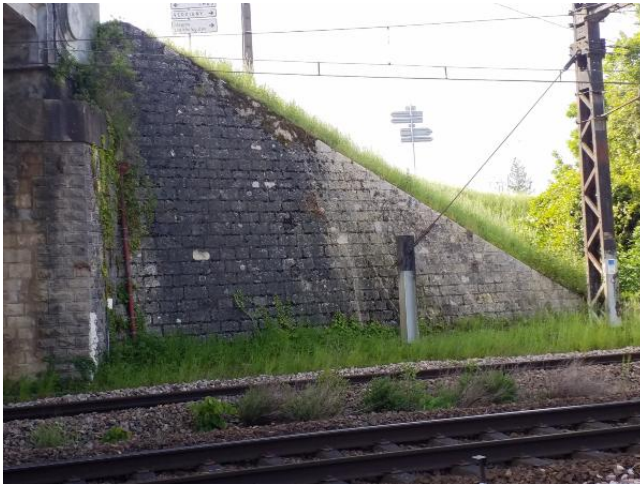
Photo n° 114 : M1D

Localisation	Constatations	Evolution	N° photo
M1D	Mur en moellons assisés en bon état - mousse et lierre en parement - quelques moellons épaufrés de 2cm - 1 fissure horizontale de 0,2mm en haut et après fissure sous le couronnement avec joint creux	Sans évolution	114 et 115
