Pré-Rapport de repérage des matériaux et produits contenant de l'amiante et des H.A.P. avant réalisation de travaux dans un immeuble bâti

Adresse de l'immeuble :
10, boulevard Georges Pompidou

05000 GAP

Référence du programme de travaux défini par le donneur d'ordre : **Réhabilitation complète du bâtiment siège de la Caisse Commune de Sécurité Sociale des Hautes-Alpes à GAP**

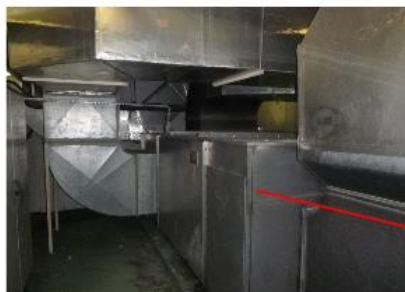
Etanchéité noire amiantée sur caisson CTA

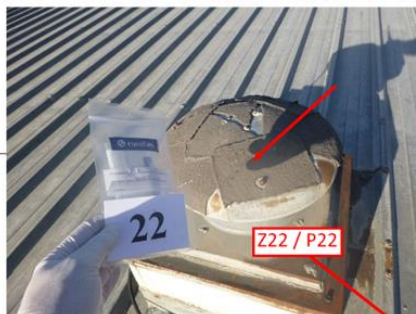
Plaques bitumineuses amiantées sur tourelle d'extraction

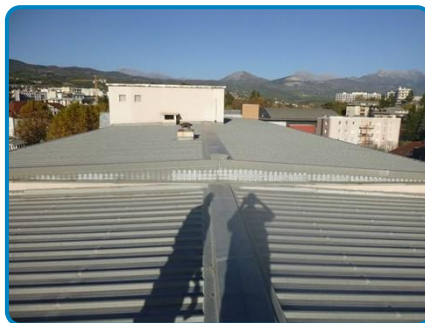
Vue générale toiture bac métal 5ème étage (accès depuis 4ème étage)

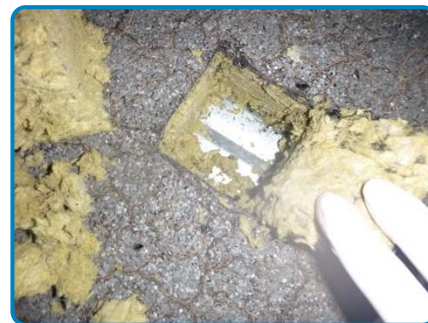
Vue générale toiture bac métal 5ème étage (accès depuis 4ème étage) - Réserve sur l'isolation sous couverture bac métal non accessible

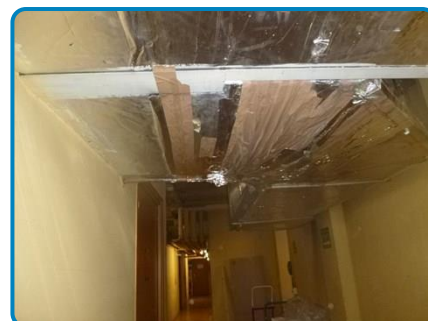
Caisson CTA avec étanchéité noire amiantée - Réserve sur pièces internes non accessibles de la CTA en fonctionnement

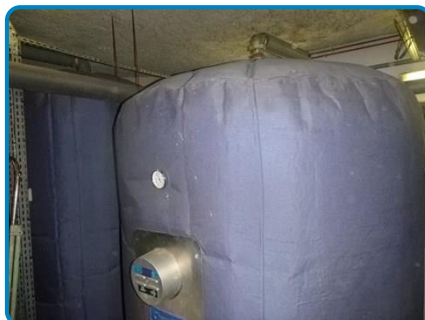
Joint de brides amiantés sur panoplie de chauffage

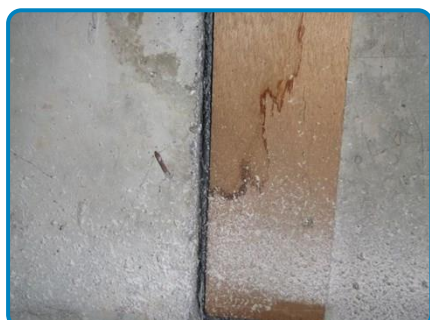
Trappe de compartimentage incendie amiantée (dans Sous-sol TGBT 1S1032)

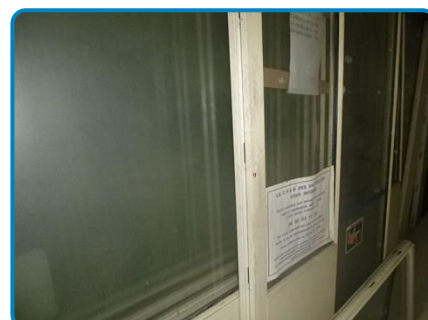
Vue des panneaux CLESTRA HAUSSMANN déposés

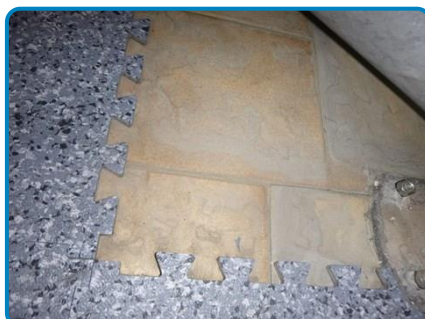
Carrelage Hall accueil public sous dalle grise

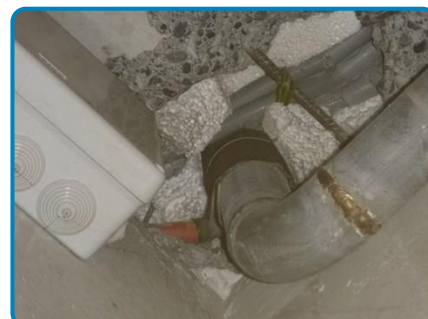
Traversée de plancher entre étages 1 et 2

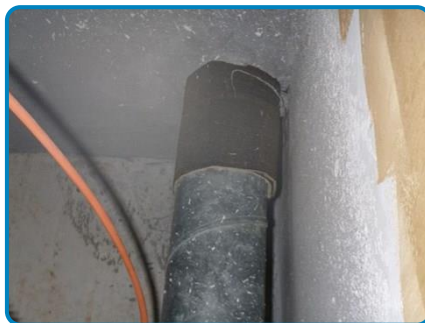
Entourage de gaine en traversée de mur (plenum WC)

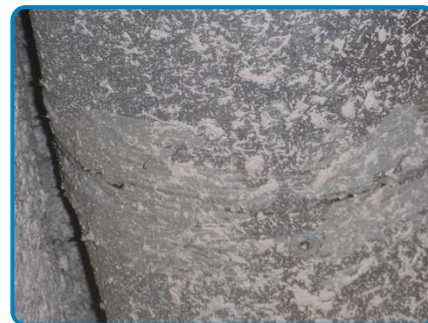
Mastic gris en jonction de conduit de ventilation

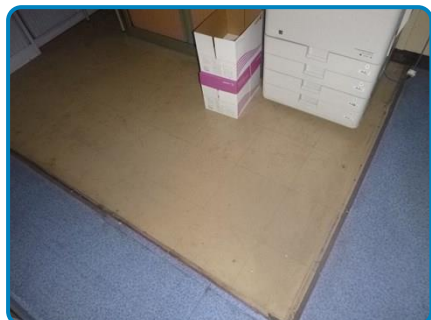
Sondage sur ZPSO n° 68 : Plancher Dalle de sol (dans 2ème étage Action sociale CAF 2 102005)

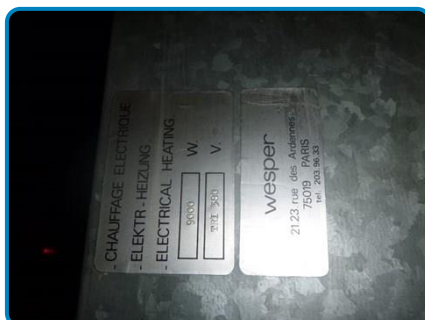
Plaque signalétique CTA WESPER (Réserve car non ouvert : matériel en fonctionnement)

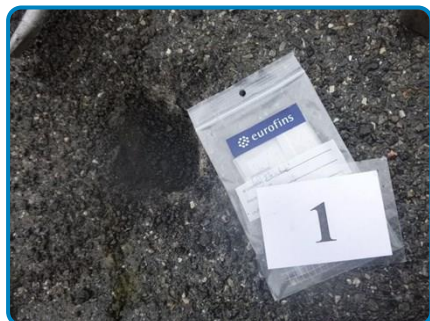
Prélèvement n° 1 : Sol Étanchéité (dans Extérieur Zone 1)

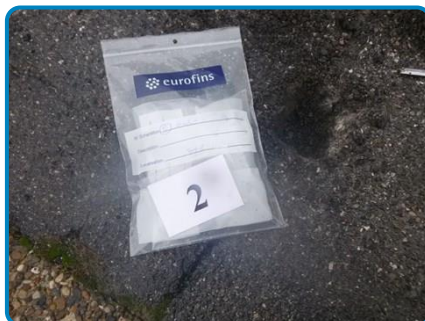
Prélèvement n° 2 : Sol Enrobé (dans Extérieur Zone 1)

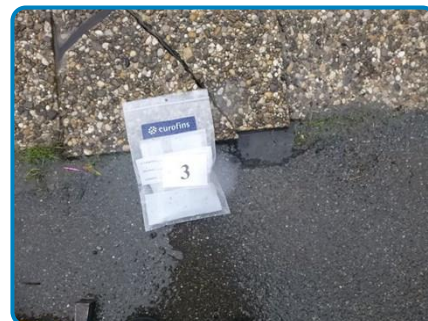
Prélèvement n° 3 : Sol Enrobé (dans Extérieur Zone 1)

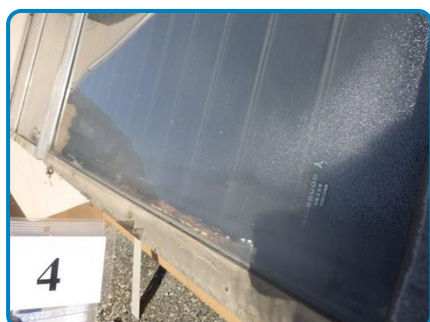
Prélèvement n° 4 : Panneau solaire Mastic de vitrage (dans Extérieur Terrasse étage 2)

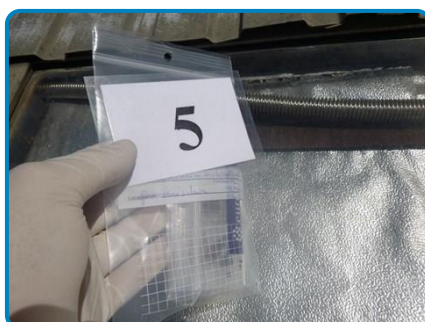
Prélèvement n° 5 : Panneau solaire Complexe mousse aluminium sous capteur solaire (dans Extérieur Terrasse étage 2)

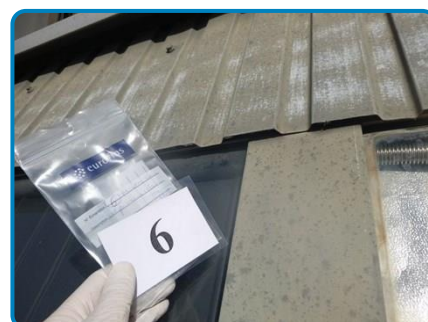
Prélèvement n° 6 : Panneau solaire Peinture noire intérieure (dans Extérieur Terrasse étage 2)

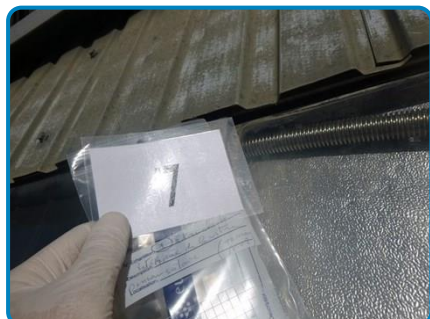
Prélèvement n° 7 : Panneau solaire Étanchéité intérieure de la vitre (dans Extérieur Terrasse étage 2)

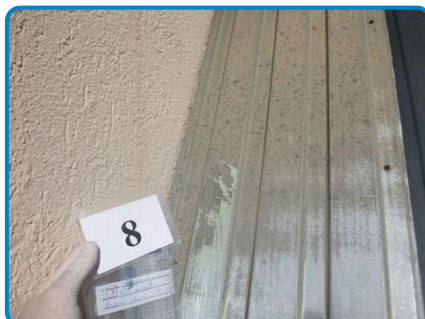
Prélèvement n° 8 : Bac métal Peinture (dans Extérieur Terrasse étage 2)

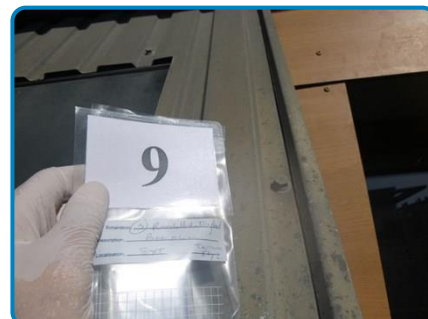
Prélèvement n° 9 : Tirefond de bac acier Rondelle (dans Extérieur Terrasse étage 2)

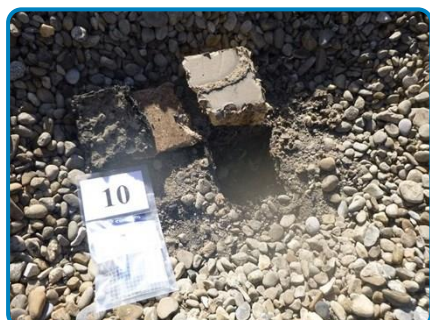
Prélèvement n° 10 : Complexe d'étanchéité Etanchéité supérieure (dans Extérieur Terrasse étage 2)

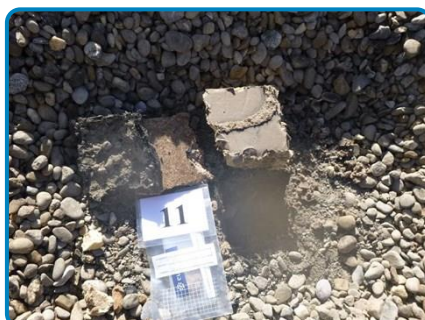
Prélèvement n° 11 : Complexe d'étanchéité Feutre fibreux (sous étanchéité supérieure) (dans Extérieur Terrasse étage 2)

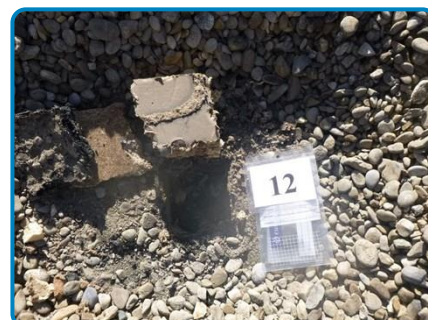
Prélèvement n° 12 : Complexe d'étanchéité Pare-vapeur (sous isolant) (dans Extérieur Terrasse étage 2)

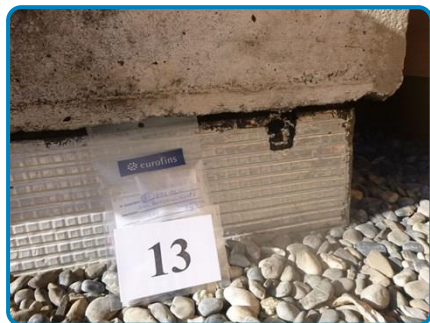
Prélèvement n° 13 : Boisseau de ventilation Paxalu (dans Extérieur Terrasse étage 2)

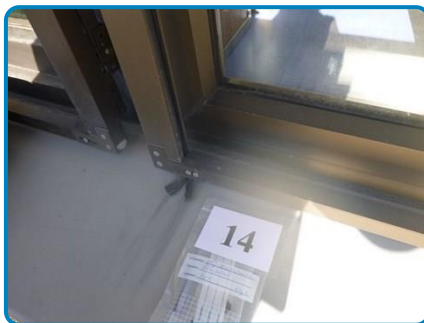
Prélèvement n° 14 : Pare soleil Glissière caoutchouc (dans Extérieur Terrasse étage 2)

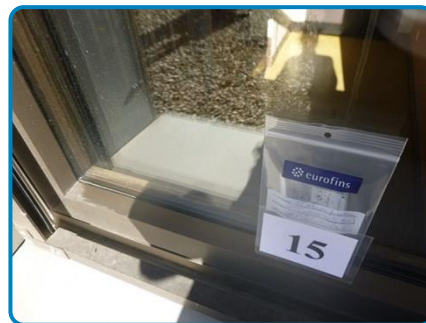
Prélèvement n° 15 : Fenêtre bois / alu Mastic côté alu (dans 2ème étage Dégagement 102029)

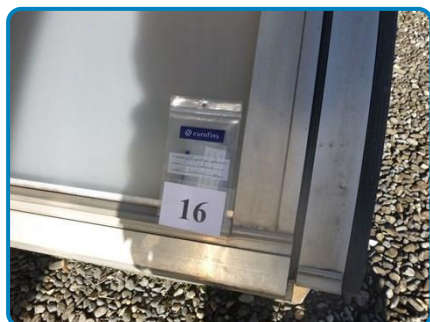
Prélèvement n° 16 : Lanterneau Joint périphérique caoutchouc (dans Extérieur Terrasse étage 2)

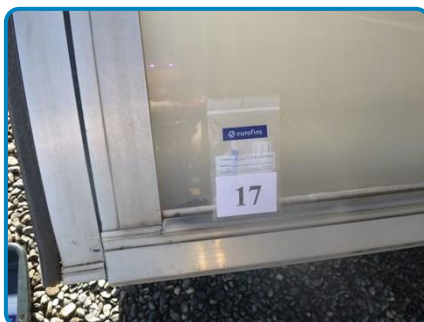
Prélèvement n° 17 : Lanterneau Vitrage plastique (dans Extérieur Terrasse étage 2)

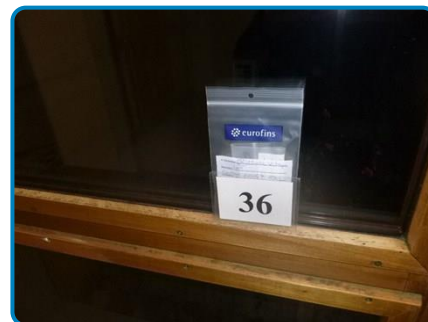
Prélèvement n° 35 : Étanchéité (dans
Extérieur Patio rez-de-chaussée)

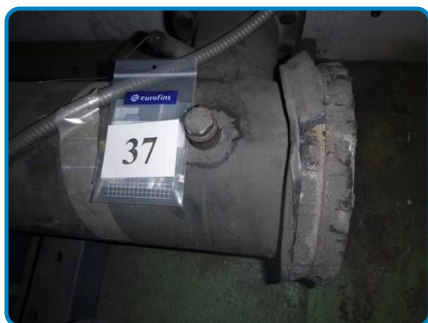
Prélèvement n° 36 : Menuiserie Mastic de
vitrage (dans Rez-de-chaussée Dégagement
100047)

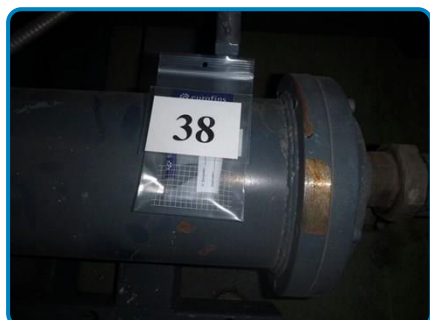
Prélèvement n° 37 : Evaporateur PAC
Calorifuge mousse (dans Sous-sol
Chaufferie 1S1016)

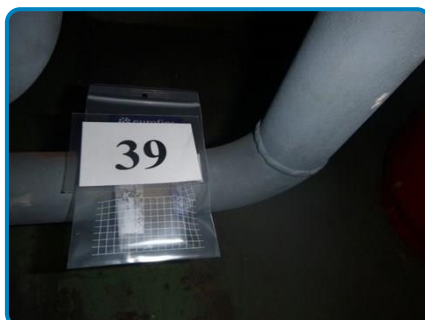
Prélèvement n° 38 : Condensateur PAC
Peinture grise (dans Sous-sol Chaufferie
1S1016)

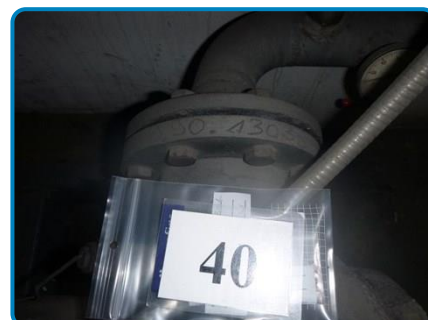
Prélèvement n° 39 : Canalisations PAC
Peinture grise (dans Sous-sol Chaufferie
1S1016)

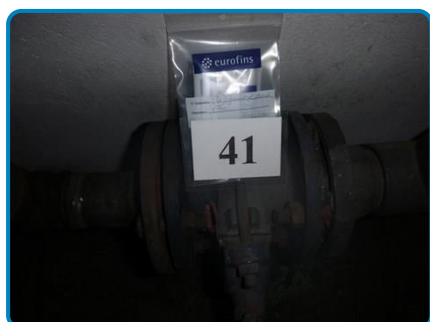
Prélèvement n° 40 : Pompe A Chaleur Joint
de bride (dans Sous-sol Chaufferie 1S1016)

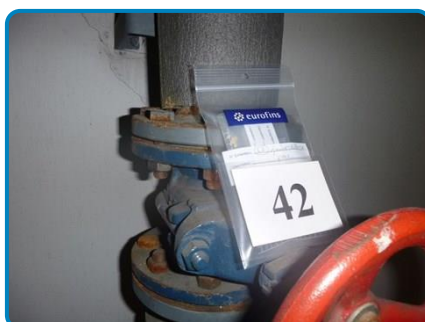
Prélèvement n° 41 : Vanne PAC Joint de
bride (dans Sous-sol Chaufferie 1S1016)

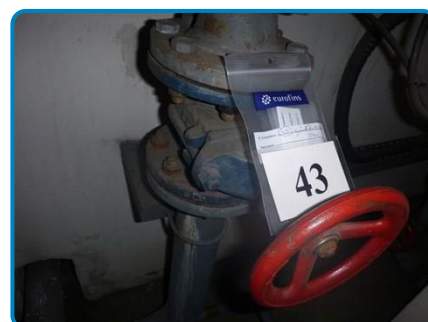
Prélèvement n° 42 : Vanne avant
circulateur PAC Joint de bride (dans Sous-
sol Chaufferie 1S1016)

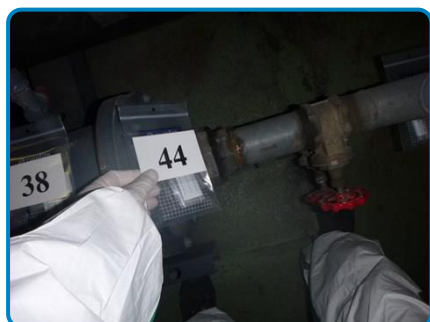
Prélèvement n° 43 : Circulateur PAC Joint
de bride (dans Sous-sol Chaufferie 1S1016)

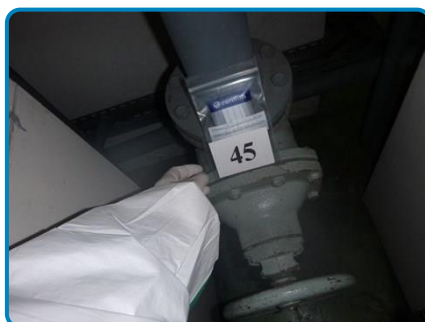
Prélèvement n° 44 : PAC Filasse et pâte à
joint (dans Sous-sol Chaufferie 1S1016)

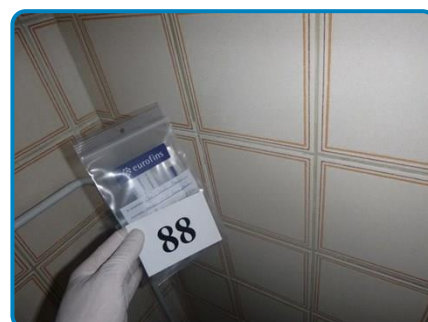
Prélèvement n° 87 : Cloison brique Enduit (dans Rez-de-chaussée WC public hall 100048)

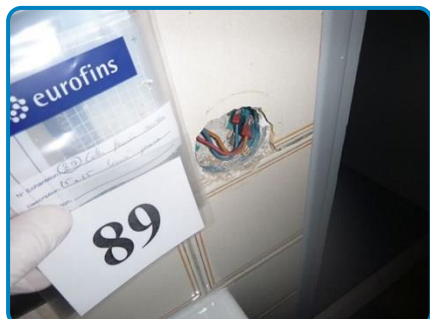
Prélèvement n° 88 : Mur Joint de faïence 15x15 blanche liseré jaune (dans Rez-de-chaussée WC public hall 100048)

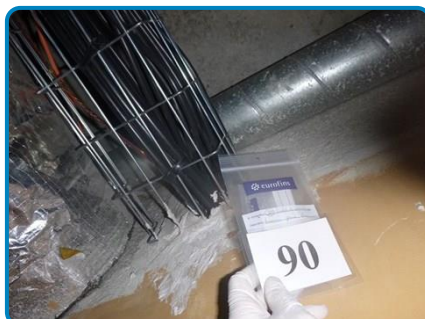
Prélèvement n° 89 : Mur Colle de faïence 15x15 blanche liseré jaune (dans Rez-de-chaussée WC public hall 100048)

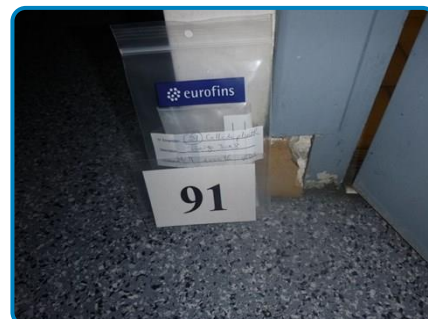
Prélèvement n° 90 : Traversée de gaine électrique Plâtre de rebouchage (dans Rez-de-chaussée WC public hall 100048)

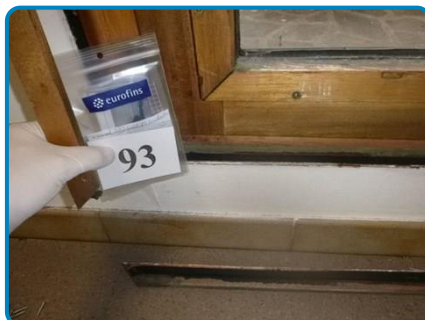
Prélèvement n° 92 : Porte battante intérieure Mastic de vitrage (dans Rez-de-chaussée Dégagement 100047)

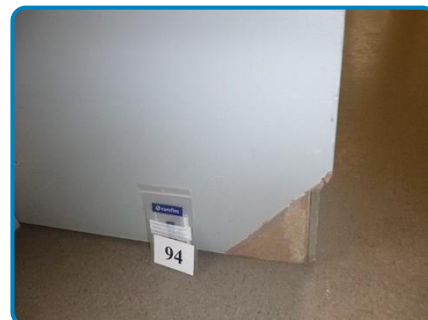
Prélèvement n° 93 : Jonction mousse / menuiserie Joint d'étanchéité (dans Rez-de-chaussée Dégagement 100047)

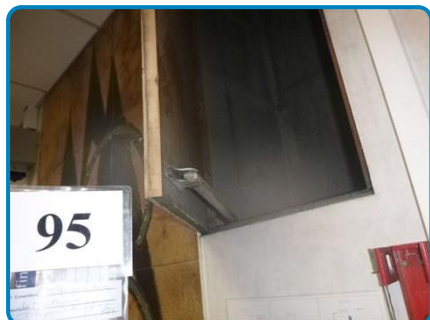
Prélèvement n° 94 : Porte coupe feu Âme bois aggloméré (dans Rez-de-chaussée Dégagement 100047)

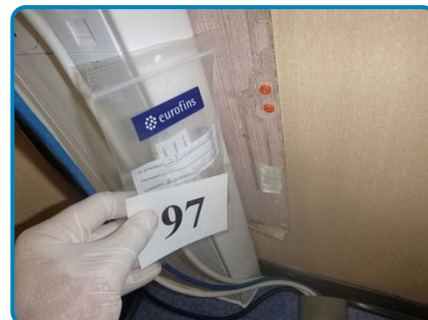
Prélèvement n° 96 : Trappe désenfumage
Colle de carreau de plâtre (dans Rez-de-
chaussée Grand hall Réception public
100016)

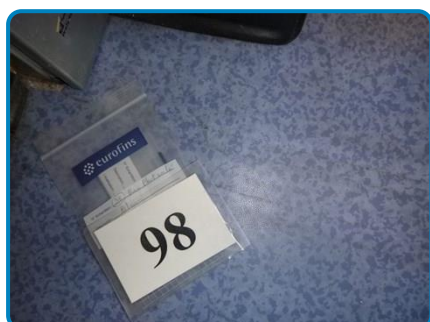
Prélèvement n° 97 : Mur banché Enduit
(dans 2ème étage Action sociale CAF 2
102005)

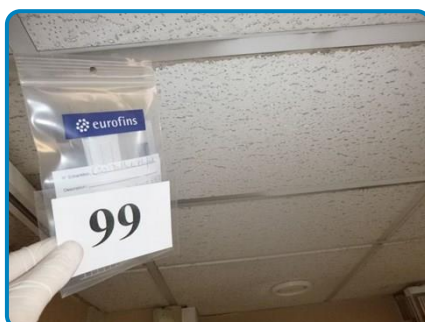
Prélèvement n° 98 : Plancher Revêtement
plastique en lé bleu (dans 2ème étage
Action sociale CAF 2 102005)

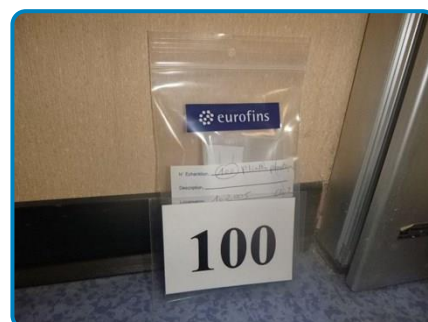
Prélèvement n° 99 : Plafond Dalle (dans
2ème étage Action sociale CAF 2 102005)

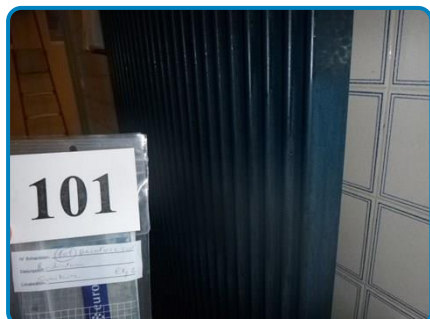
Prélèvement n° 100 : Mur Plinthe plastifiée
(dans 2ème étage Action sociale CAF 2
102005)

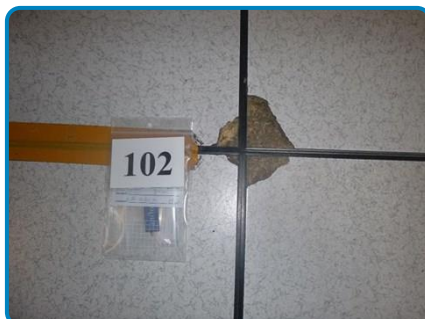
Prélèvement n° 101 : Radiateur Peinture
bleue (dans 2ème étage Sanitaires)

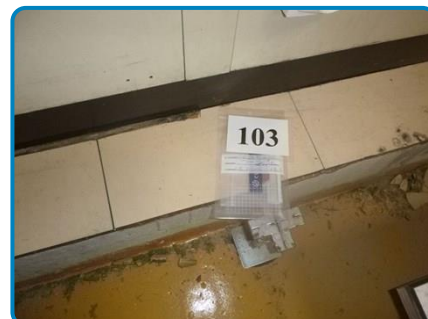
Prélèvement n° 102 : Plancher couche
supérieure Dalle grise sur plot (dans 2ème
étage Recouvrement CPAM - CAF 102030)

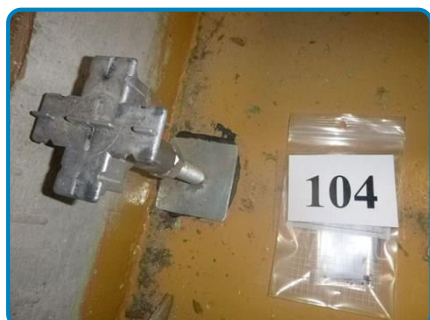
Prélèvement n° 103 : Mur A Dalle de sol et
colle (dans 2ème étage Recouvrement
CPAM - CAF 102030)

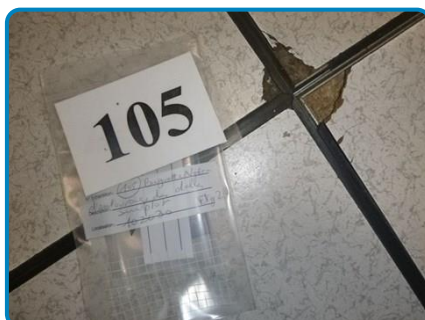
Prélèvement n° 104 : Plot Colle (dans
2ème étage Recouvrement CPAM - CAF
102030)

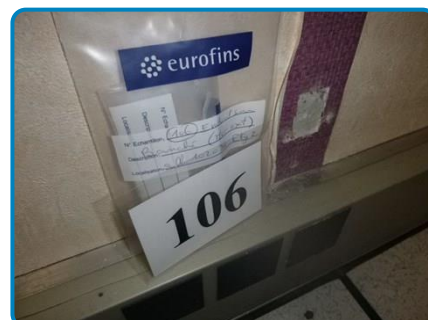
Prélèvement n° 105 : Entourage des dalles
sur plot Baguette noire (dans 2ème étage
Recouvrement CPAM - CAF 102030)

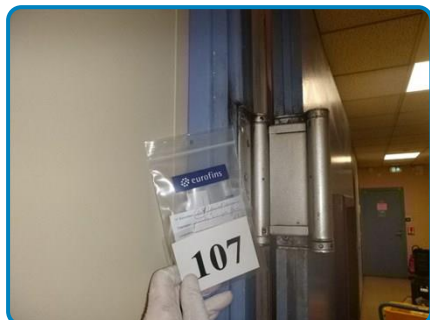
Prélèvement n° 106 : Mur banché sur
extérieur Enduit (dans 2ème étage
Recouvrement CPAM - CAF 102030)

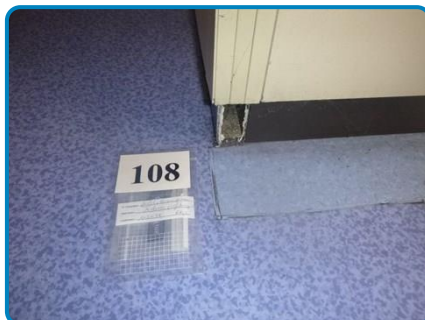
Prélèvement n° 107 : Porte coupe feu Joint
(dans 2ème étage Circulation 102001)

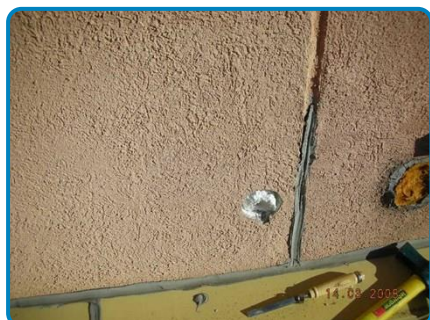
Prélèvement n° 5/D1 : Porche d'entrée personnel Enduit marron (dans Extérieur Façade Nord Ouest)

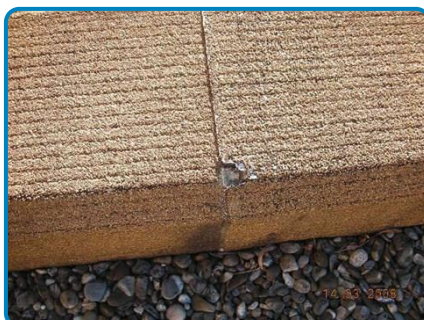
Prélèvement n° 6/D1 : Terrasse non circulaire 1er étage Enduit rose foncé (dans Extérieur Façade Nord Ouest)

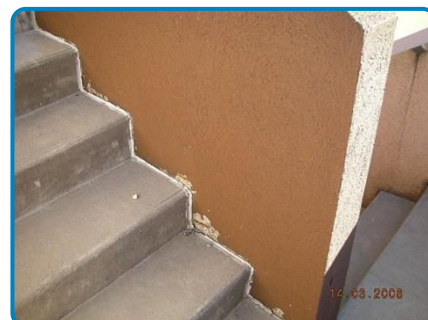
Prélèvement n° 7/D1 : Terrasse non circulaire 1er étage Remontée d'étanchéité sur acrotère patio (dans Extérieur Façade Nord Ouest)

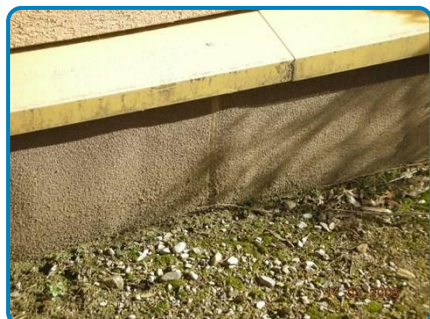
Prélèvement n° 8/D1 : Escalier de secours Enduit central marron (dans Extérieur Façade Nord Ouest)

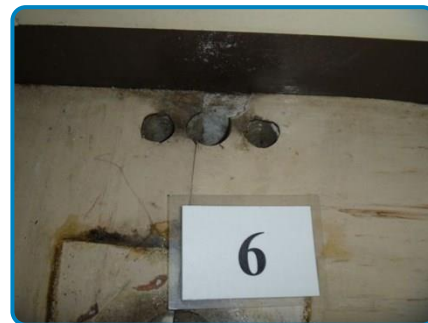
Prélèvement n° 5-D2 : Mur Plinthe
plastique + colle (dans 1er étage
Dégagement 101030)

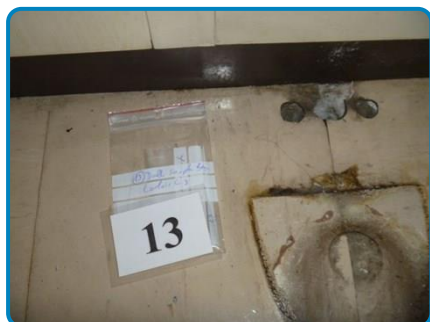
Prélèvement n° 6-D2 : Plancher Colle +
râgréage dalle de sol (dans 1er étage
Dégagement 101030)

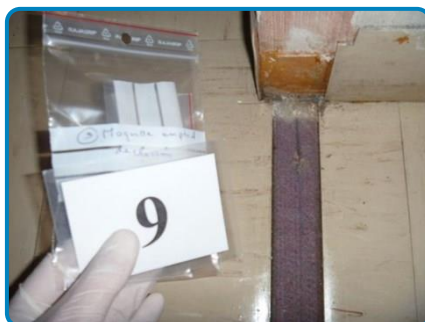
Prélèvement n° 13-D2 : Plancher Dalle
souple beige (dans 1er étage Dégagement
101030)

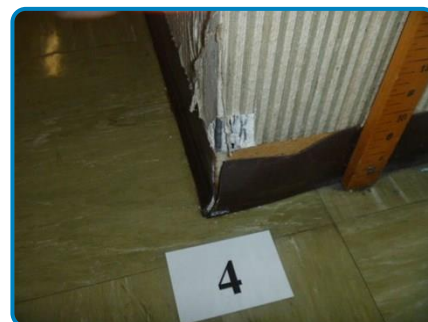
Prélèvement n° 9-D2 : Plancher Moquette
en pied de cloison (dans 1er étage
Dégagement 101030)

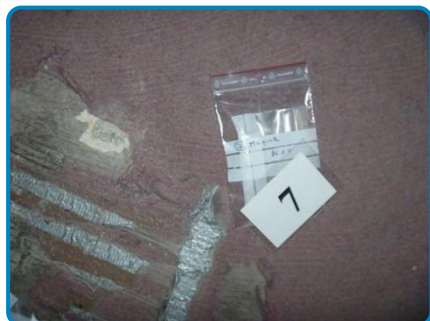
Prélèvement n° 4-D2 : Mur Sous-couche
des tissus muraux (dans 1er étage
Secrétariat n°2 101035)

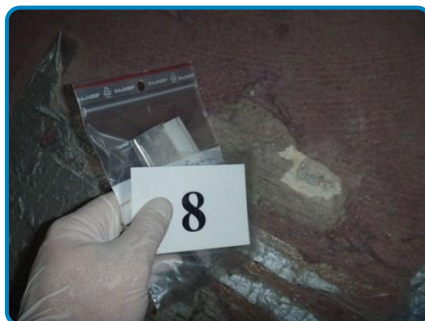
Prélèvement n° 8-D2 : Plancher Colle et
râgréage sous moquette (dans 1er étage
Secrétariat n°2 101035)

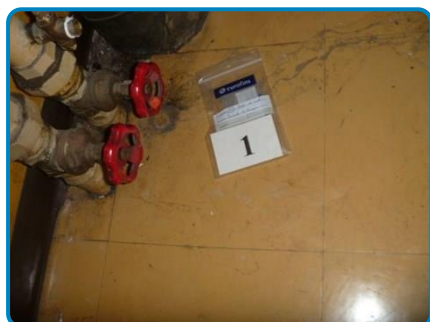
Prélèvement n° 1-D4 : Plancher Dalle de
sol (dans 3ème étage Circulation 103001)

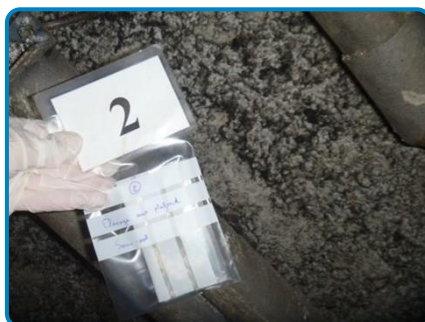
Prélèvement n° 2-D3 : Plafond Flocage
(dans Sous-sol Onduleur 1S1031)

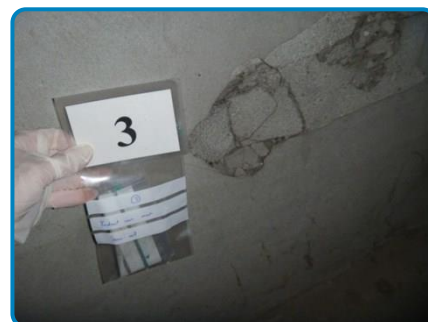
Prélèvement n° 3-D3 : Mur Enduit (dans
Sous-sol Espace 1S1041)

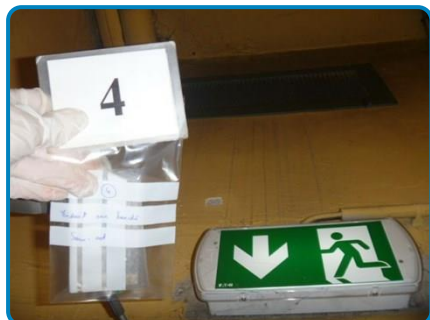
Prélèvement n° 4-D3 : Mur banché Enduit
(dans Sous-sol Espace 1S1041)

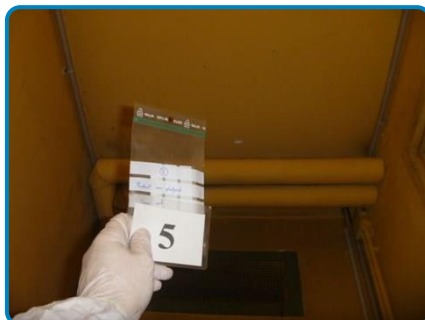
Prélèvement n° 5-D3 : Plafond Plâtre (dans
Sous-sol Espace 1S1041)

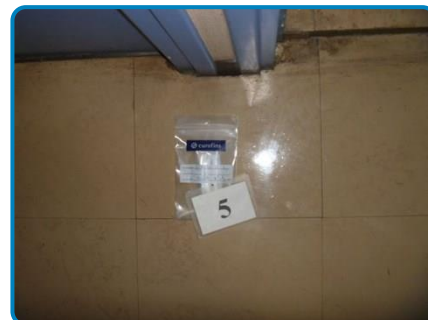
Prélèvement n° 5-D4 : Plancher Dalle de
sol (dans 2ème étage Circulation 2)

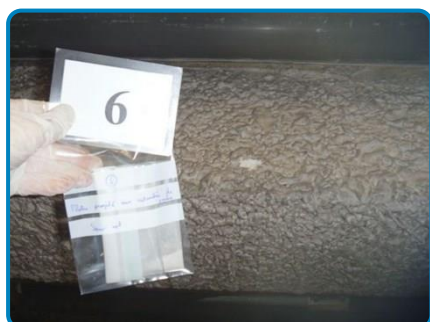
Prélèvement n° 6-D3 : Poutre en plafond
Flocage (dans Sous-sol Espace 1S1041)

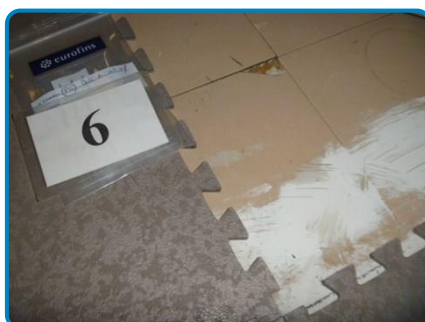
Prélèvement n° 6-D4 : Plancher couche
inférieur Dalle de sol (dans 1er étage Salle
réunion URSSAF 2 101019)

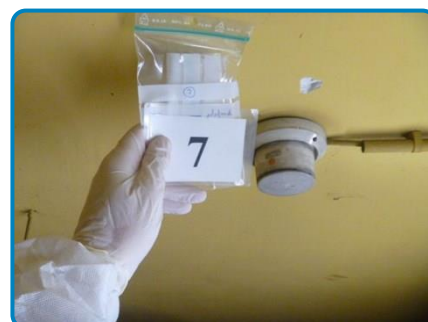
Prélèvement n° 7-D3 : Plafond Plâtre (dans
Sous-sol Circulation 1S1001)

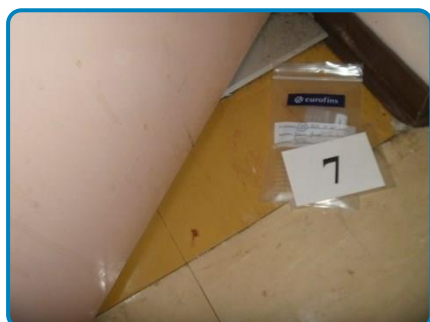
Prélèvement n° 7-D4 : Plancher (bande
d'entrée) Dalle de sol jaune foncé marbré
bordeaux (dans 1er étage Archives URSSAF
01 101021)

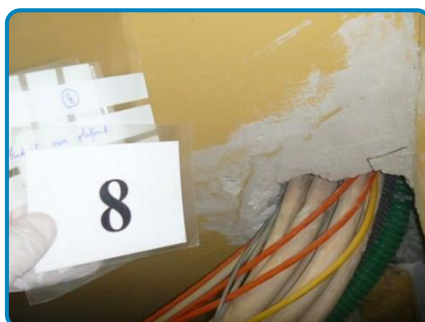
Prélèvement n° 8-D3 : Plafond Plâtre (dans
Sous-sol Stock mobilier 1S1002)

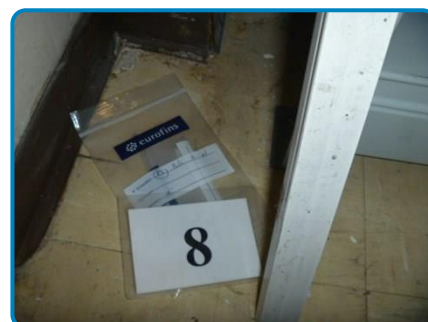
Prélèvement n° 8-D4 : Plancher Dalle de
sol souple (dans 1er étage Archives URSSAF
01 101021)

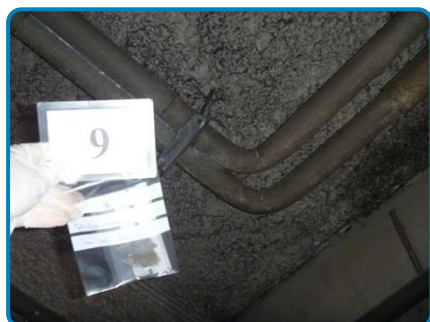
Prélèvement n° 9-D3 : Calorifuge Mousse
(dans Sous-sol TGBT 1S1032)

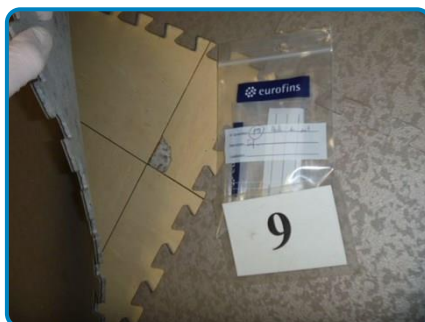
Prélèvement n° 9-D4 : Plancher couche
inférieure Dalle de sol (dans 1er étage Salle
de réunion 101020)

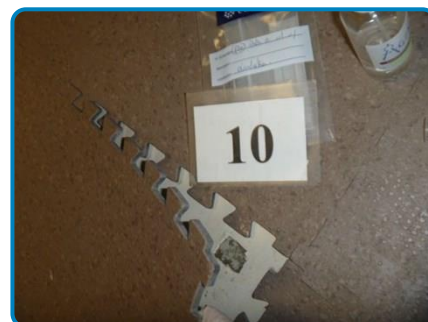
Prélèvement n° 10-D4 : Plancher Dalle de
sol (dans 1er étage Circulation (vers salles
Syndicats))

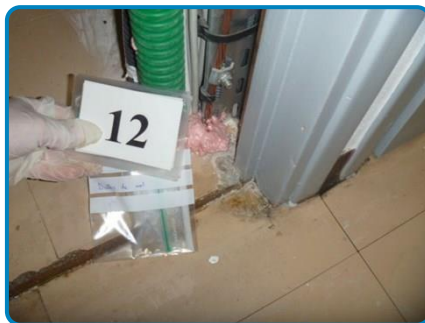
Prélèvement n° 12-D3 : Plancher Dalle de sol (dans 1er étage Placard technique)

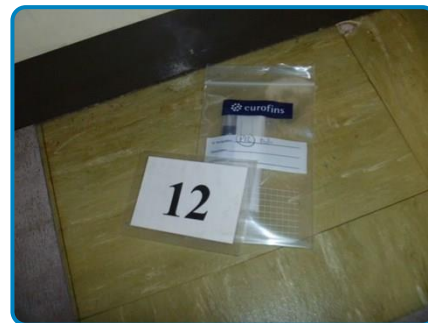
Prélèvement n° 12-D4 : Plancher couche inférieure Dalle de sol souple verte (dans 1er étage Secrétariat n° 1 101055)

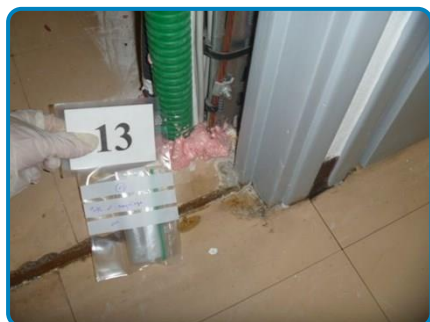
Prélèvement n° 13-D3 : Plancher Colle et/ou ragréage dalle de sol (dans 1er étage Placard technique)

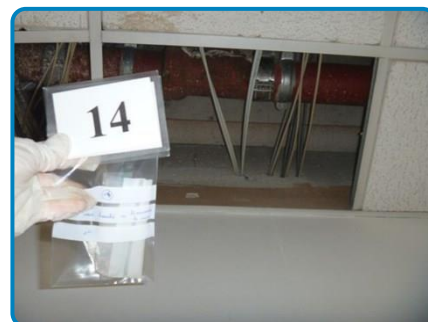
Prélèvement n° 14-D3 : Traversée de mur banché Enduit (dans 1er étage Dégagement)

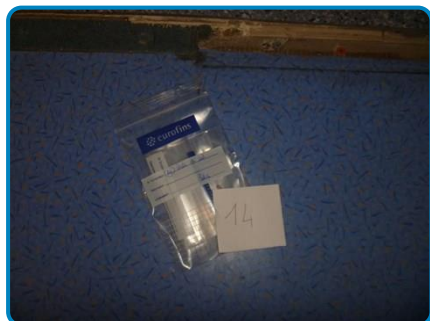
Prélèvement n° 14-D4 : Plancher Dalle de sol (dans Rez-de-chaussée Grand bureau CAF n°2 100008)

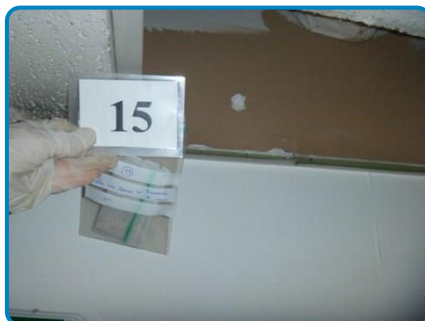
Prélèvement n° 15-D3 : Traversée de cloison Plâtre (dans 1er étage Circulation 101057)

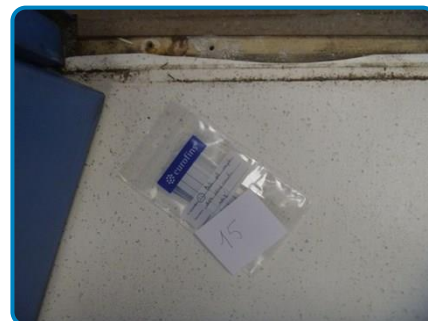
Prélèvement n° 15-D4 : Plancher Dalle de sol avec sous couche noire (dans Rez-de-chaussée Cabinet médical 100046)

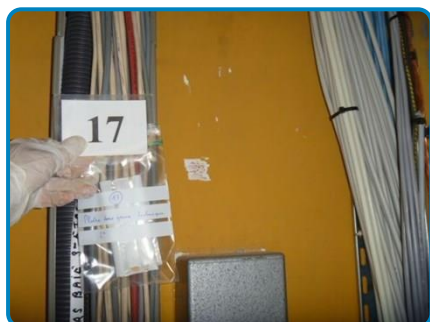
Prélèvement n° 17-D3 : Mur Plâtre (dans 2ème étage Circulation 2)

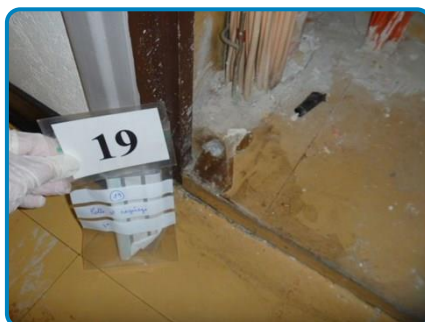
Prélèvement n° 19-D3 : Plancher Colle et/ou ragréage dalle de sol (dans 3ème étage Circulation 103001)

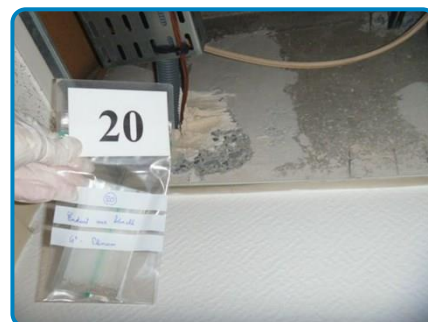
Prélèvement n° 20-D3 : Mur banché Enduit (dans 4ème étage Dégagement issue de secours)

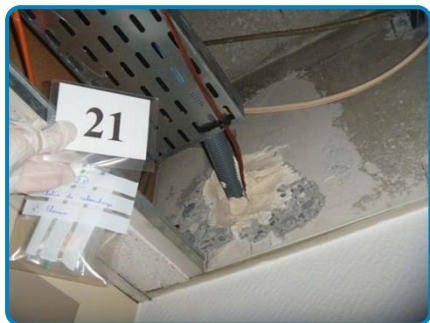
Prélèvement n° 21-D3 : Mur Plâtre de rebouchage (dans 4ème étage Dégagement issue de secours)
