# Rapport de mission de repérage des matériaux et produits contenant de l'amiante avant réalisation de travaux

Bâtiment 054  
Quartier Aboville  
86000 POITIERS

**Date du rapport :** 28/07/2020

**Référence du dossier :**  
2006CCETO65743-054

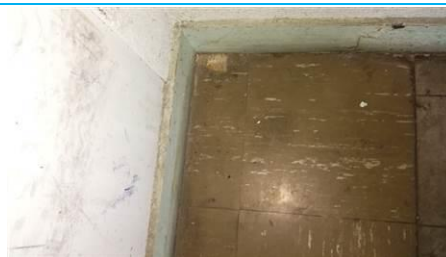
Matériaux : ZPSO-S02  
Prélèvement : P155  
Description : Dalle de sol 30\*30 marron et colle jaune  
Localisation : RdC - 014  
Résultat : Présence d'amiante  
Quantité : 3ml

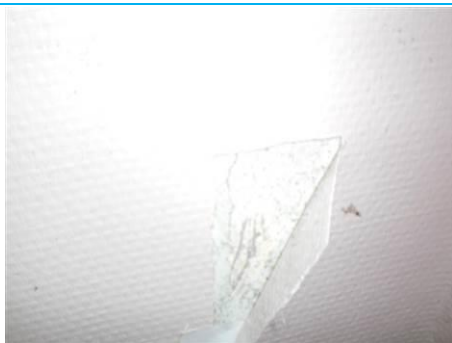
Matériaux : ZPSO-M02

Résultat : Absence d'amiante

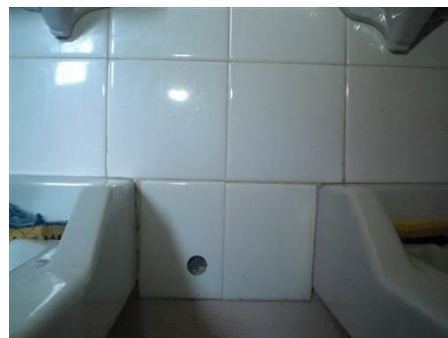
Matériaux : ZPSO-F02

Résultat : Absence d'amiante

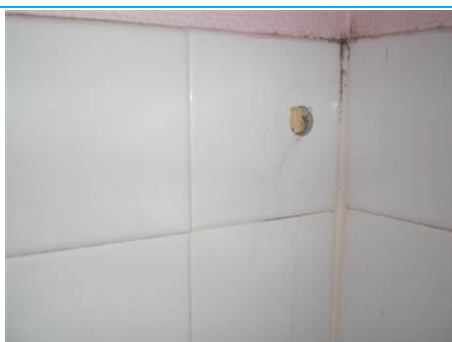
Matériaux : ZPSO-F02

Résultat : Absence d'amiante

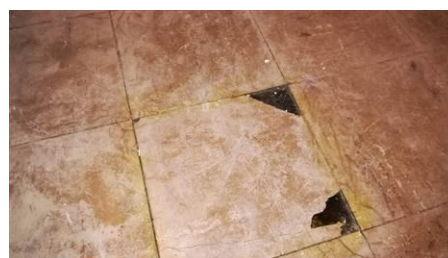
Matériaux : ZPSO-S07

Résultat : Présence d'amiante

Quantité : 45

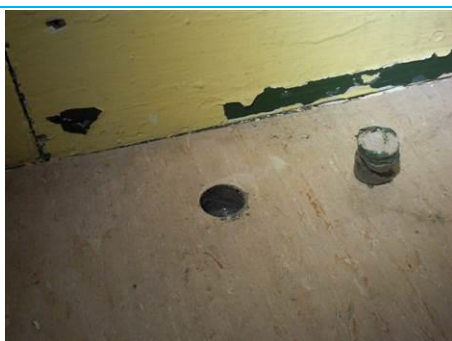
Matériaux : ZPSO-S03

Résultat : Présence d'amiante

Quantité : 175

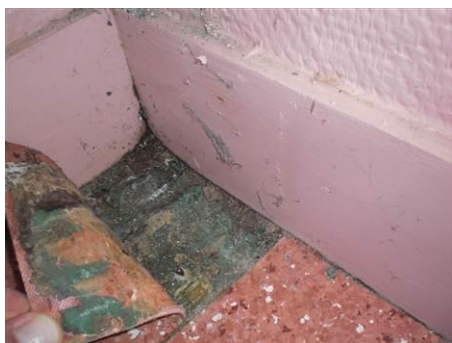
Matériaux : ZPSO-S03

Résultat : Présence d'amiante

Quantité : 175

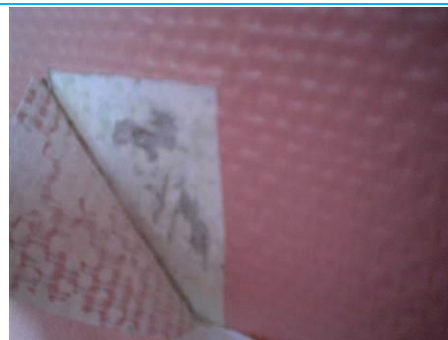
Matériaux : ZPSO-M05

Résultat : Absence d'amiante

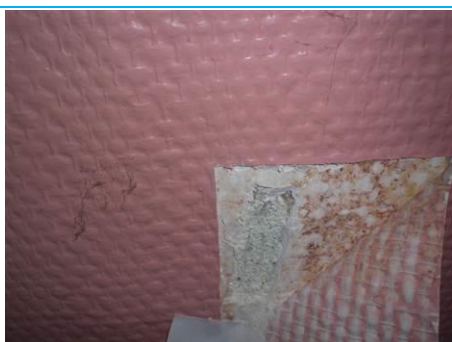
Matériaux : ZPSO-M06

Résultat : Absence d'amiante

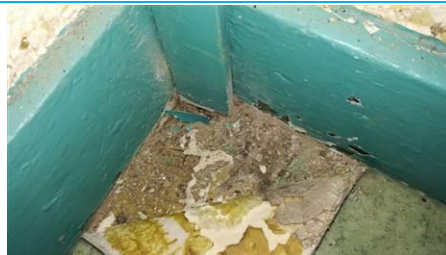
Matériaux : ZPSO-S12  
Prélèvement : P148  
Description : Dalle de sol 22\*22 verte, ragréage et colle noire sous lés souples  
Localisation : R1 - 035; R1 - 030  
Résultat : Présence d'amiante  
Quantité : 60

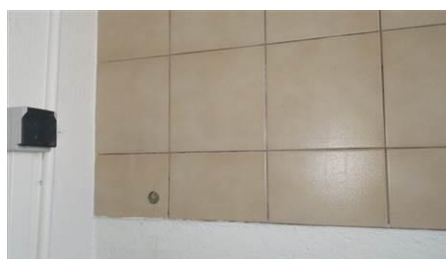
Matériaux : ZPSO-F04  
Prélèvement : P153  
Description : Colle de faïence 20\*20 crème  
Localisation : R1 - 014  
Résultat : Absence d'amiante  
Quantité :

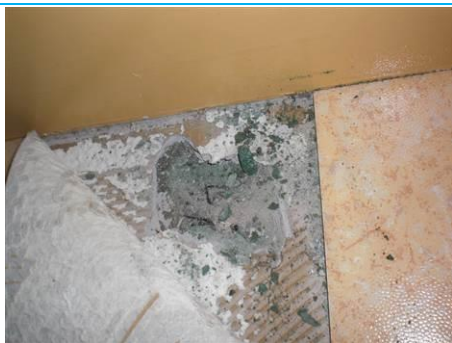
Matériaux : ZPSO-S14

Résultat : Présence d'amiante

Quantité : 210

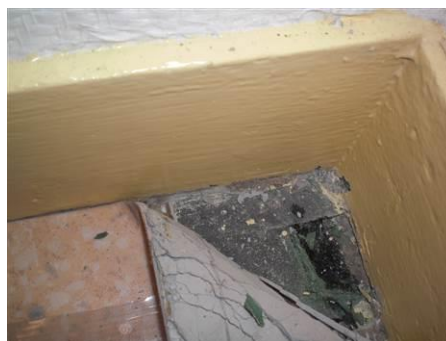
Matériaux : ZPSO-S14

Résultat : Présence d'amiante

Quantité : 210

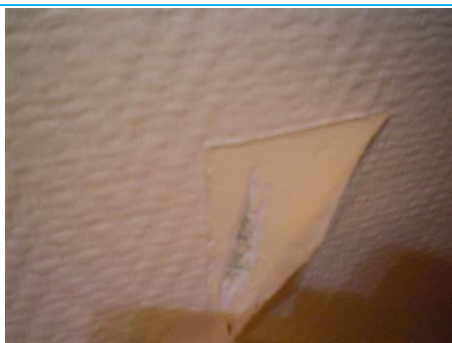
Matériaux : ZPSO-M09

Résultat : Absence d'amiante

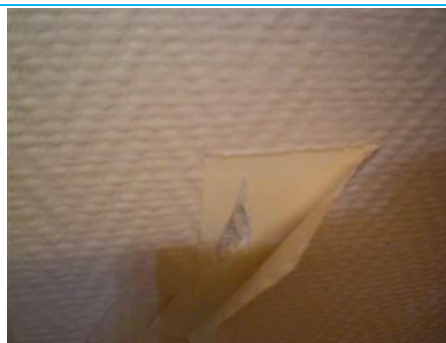
Matériaux : ZPSO-M10

Résultat : Absence d'amiante

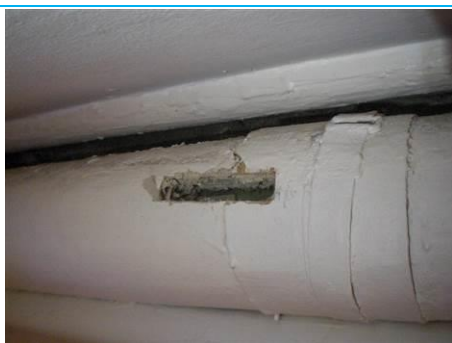
Matériaux : ZPSO-D01

Résultat : Présence d'amiante

Quantité : 54

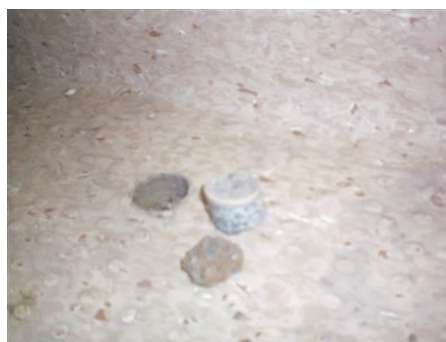
Matériaux : ZPSO-S15

Résultat : Absence d'amiante

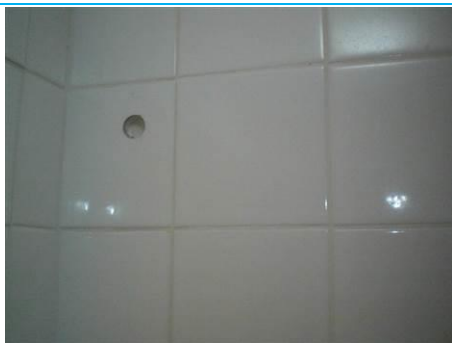
Matériaux : ZPSO-F05

Résultat : Absence d'amiante

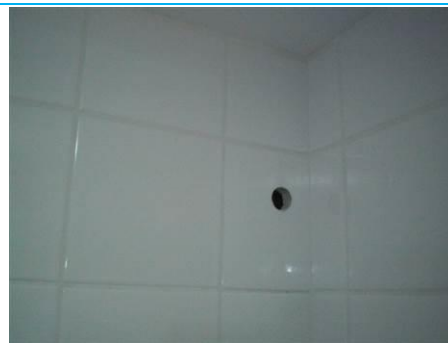
Matériaux : ZPSO-F05

Résultat : Absence d'amiante

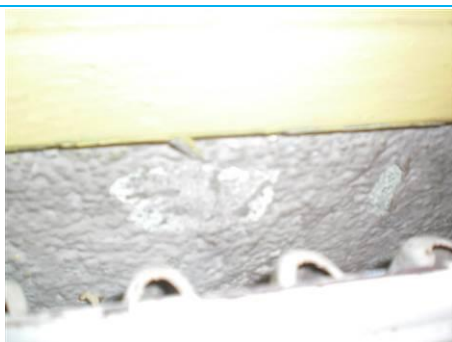
Matériaux : ZPSO-M11

Résultat : Absence d'amiante

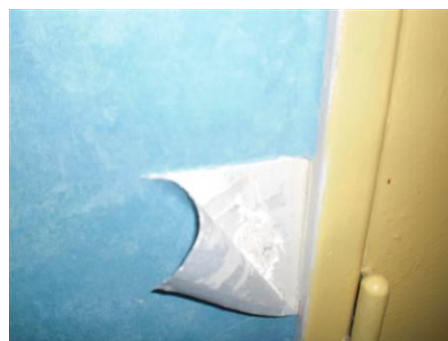
Matériaux : ZPSO-M12

Résultat : Absence d'amiante

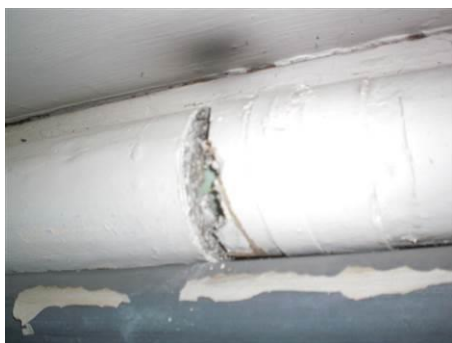
Matériaux : ZPSO-D01

Résultat : Présence d'amiante

Quantité : 54

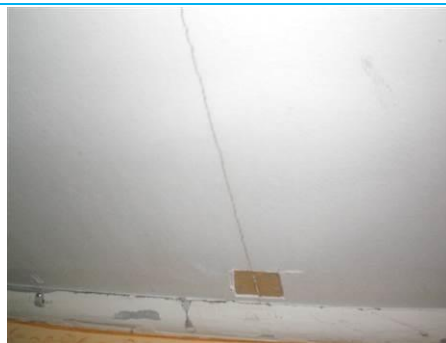
Matériaux : ZPSO-PI2

Résultat : Absence d'amiante

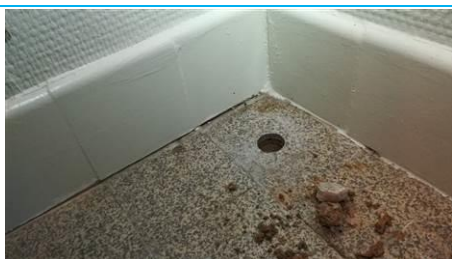
Matériaux : ZPSO-S16

Résultat : Absence d'amiante

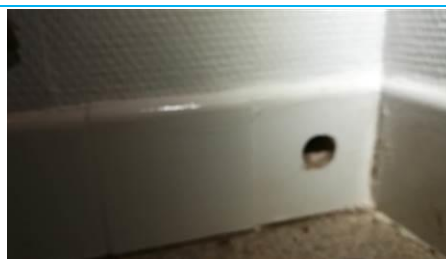
Matériaux : ZPSO-P02

Résultat : Absence d'amiante

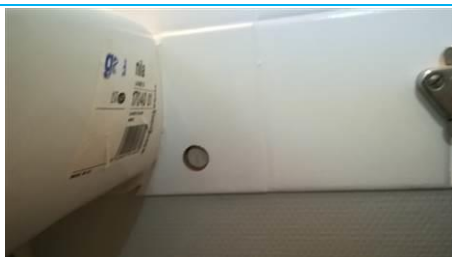
Matériaux : ZPSO-F06

Résultat : Absence d'amiante

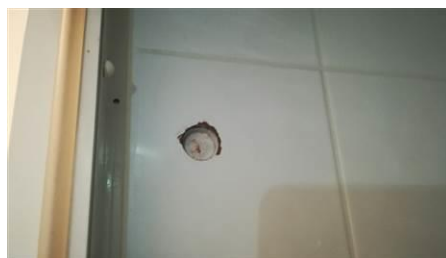
Matériaux : ZPSO-F07  
Prélèvement : P145  
Description : Colle de faïence  
Localisation : R1 - 018; R1 - 034; R1 - 032; R1 - 025  
Résultat : Absence d'amiante

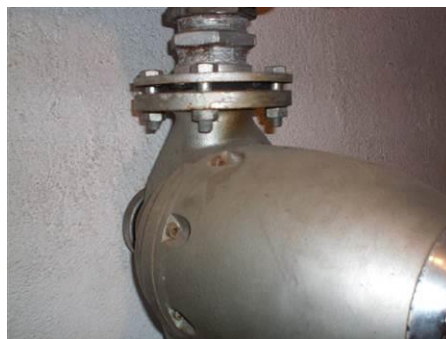
Matériaux : ZPSO-D04  
Prélèvement : P170  
Description : Joint plat prédécoupé pour brides  
Localisation : RdC - 002  
Résultat : Absence d'amiante
