## RESTAURATION DE LA BARAQUE CUISINE DE L'ANCIEN CAMP DE CONCENTRATION DE NATZWEILER-STRUTHOF

### B.9 DIAGNOSTIC AMIANTE AVANT TRAVAUX

## Rapport de repérage des matériaux et produits contenant de l'amiante avant réalisation de travaux dans un immeuble bâti

**Référence du rapport :** 18630105/S1/3/AM-RTV/1-95RZ0-180

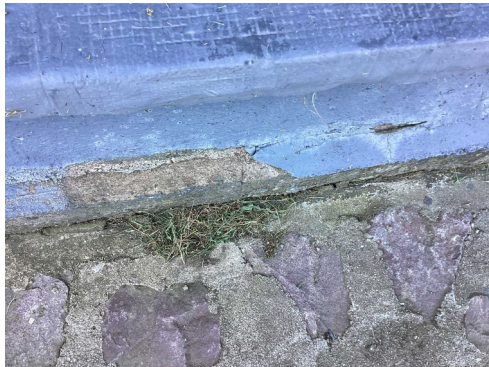
ZPSO - 3      Prélèvement 7      Enduits extérieurs projetés, lissés ou talochés

Localisation :    STRUTHOF -> EXTERIEUR -> FACADES

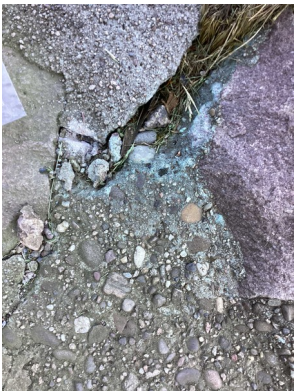
Matériau ou produit ne contenant pas d'amiante

ZPSO - 4      Prélèvement 8      Joints de carrelage

Localisation :    STRUTHOF -> EXTERIEUR -> FACADES

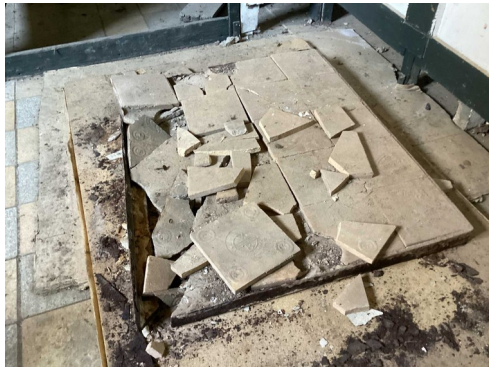
ZPSO - 27      Prélèvement 45      Colles de carrelage

Localisation :    STRUTHOF -> RDC -> SANITAIRES

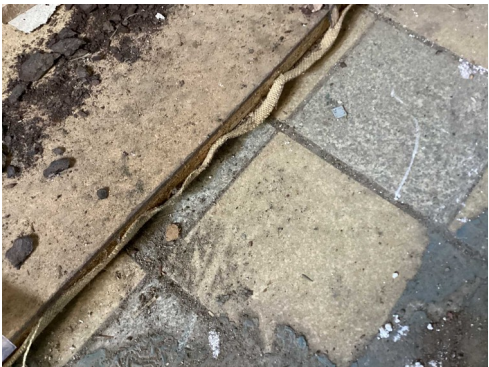
Matériau ou produit ne contenant pas d'amiante

ZPSO - 28      Prélèvement 46      Sous couches des tissus muraux

Localisation :    STRUTHOF -> RDC -> SANITAIRES

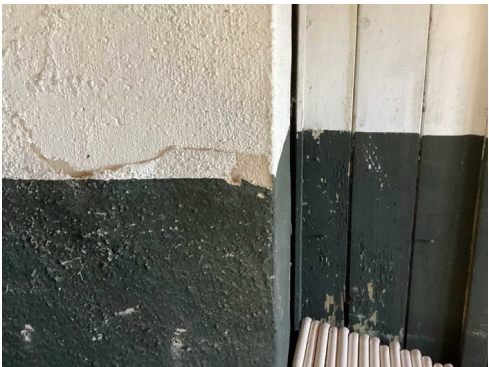
ZPSO - 21      Prélèvement 48      Enduits de ragréage, débullage, lissage

Localisation :    STRUTHOF -> RDC -> BUREAU 01

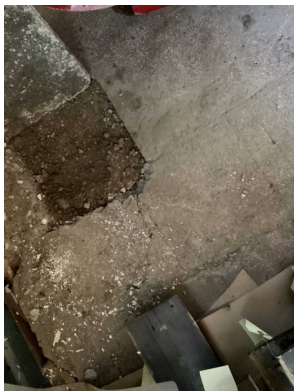
ZPSO - 11      Prélèvement 34      Ragréages

Localisation :    STRUTHOF -> RDC -> REFECTOIRE

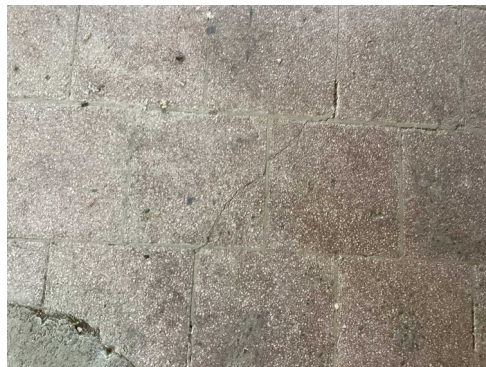
Matériau ou produit ne contenant pas d'amiante

ZPSO - 13      Prélèvement 36      Joints de carrelage

Localisation :    STRUTHOF -> RDC -> REFECTOIRE

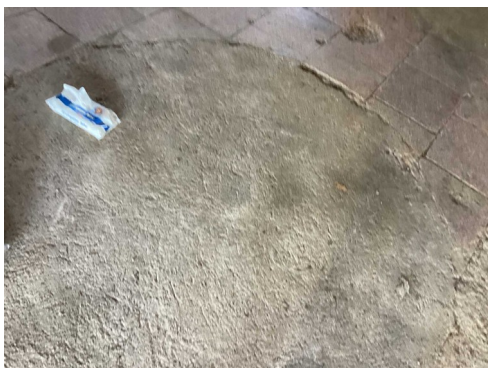
Matériau ou produit ne contenant pas d'amiante

ZPSO - 14      Prélèvement 37      Sols coulés à base ciment

Localisation :    STRUTHOF -> RDC -> REFECTOIRE

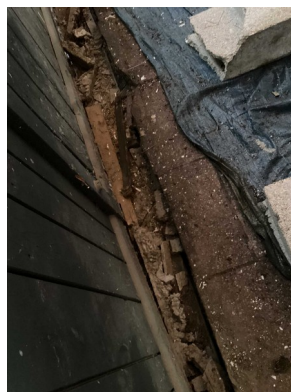
Matériau ou produit ne contenant pas d'amiante

ZPSO - 12      Prélèvement 35      Colles de carrelage

Localisation :    STRUTHOF -> RDC -> REFECTOIRE

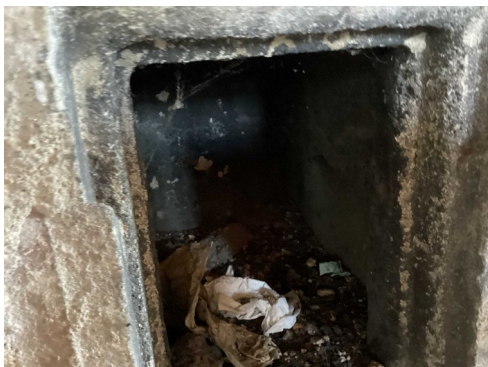
Matériau ou produit ne contenant pas d'amiante

ZPSO - 22      Prélèvement 41      Revêtements bitumineux

Localisation :    STRUTHOF -> RDC -> REFECTOIRE

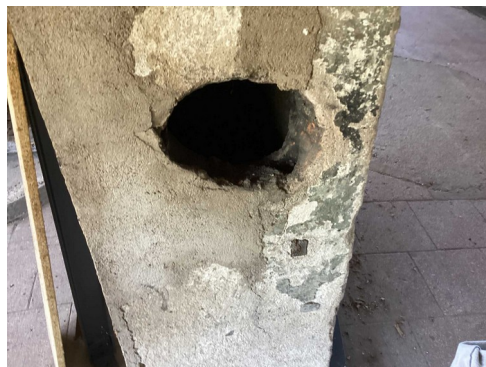
Matériau ou produit ne contenant pas d'amiante

ZPSO - 26      Prélèvement 40      Enduits de ragréage, débullage, lissage

Localisation :    STRUTHOF -> RDC -> REFECTOIRE

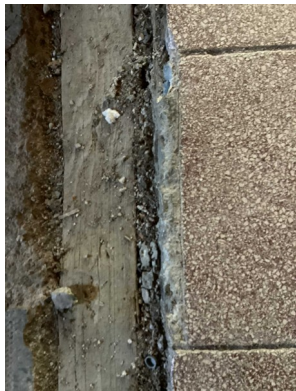
ZPSO - 12      Prélèvement 19      Colles de carrelage

Localisation :    STRUTHOF -> RDC -> DEGT

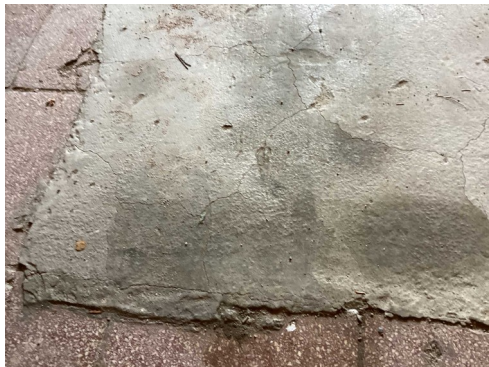
ZPSO - 14      Prélèvement 21      Sols coulés à base ciment

Localisation :    STRUTHOF -> RDC -> DEGT

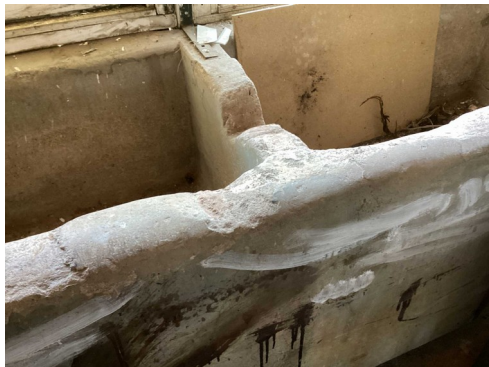
ZPSO - 20      Prélèvement 33      Ragréages

Localisation :    STRUTHOF -> RDC -> CUISINE 01

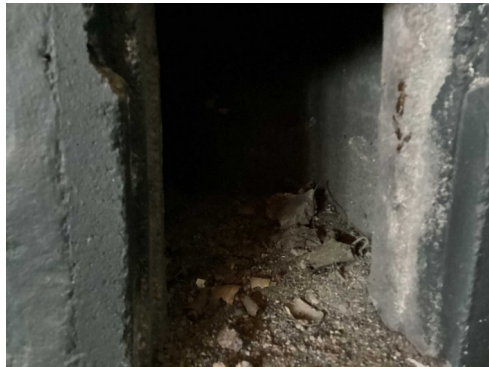
ZPSO - 22      Prélèvement 30      Revêtements bitumineux

Localisation :    STRUTHOF -> RDC -> CUISINE 02

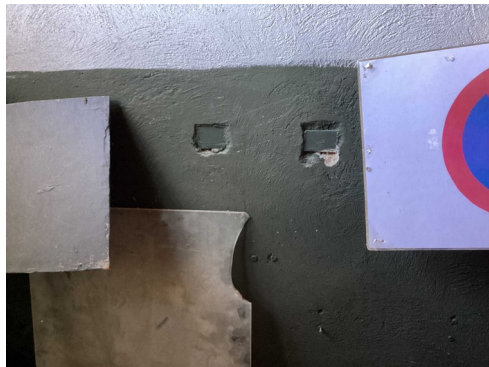
ZPSO - 18      Prélèvement 26      Enduits de ragréage, débullage, lissage

Localisation :    STRUTHOF -> RDC -> LOCAL 02

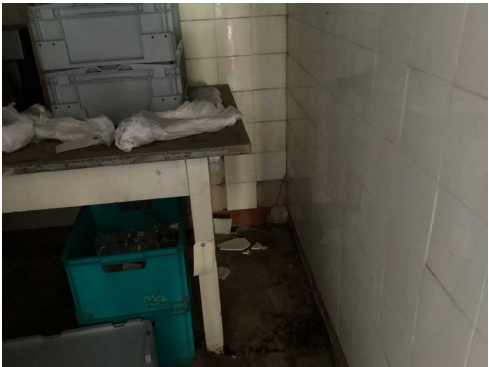
Matériau ou produit ne contenant pas d'amiante

ZPSO - 7      Prélèvement 16      Colles de faïence

Localisation :    STRUTHOF -> RDC -> CF 1

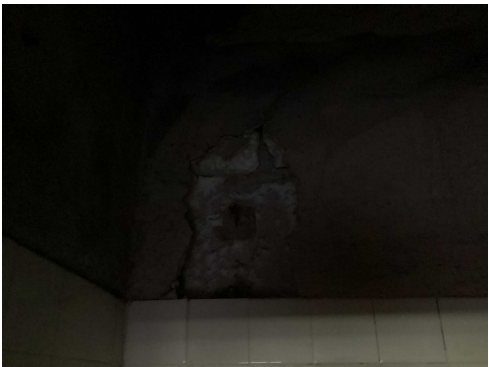
ZPSO - 10      Prélèvement 14      Isolants intérieurs fibreux

Localisation :    STRUTHOF -> RDC -> CF 2

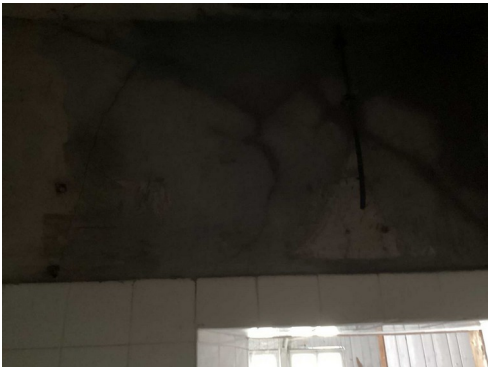
ZPSO - 8      Prélèvement 12      Enduits de ragréage, débullage, lissage

Localisation :    STRUTHOF -> RDC -> CF 3

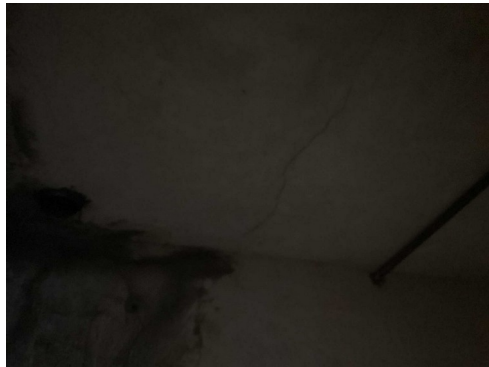
Matériau ou produit ne contenant pas d'amiante

ZPSO - 9      Prélèvement 13      Enduits de ragréage, débullage, lissage

Localisation :    STRUTHOF -> RDC -> CF 3

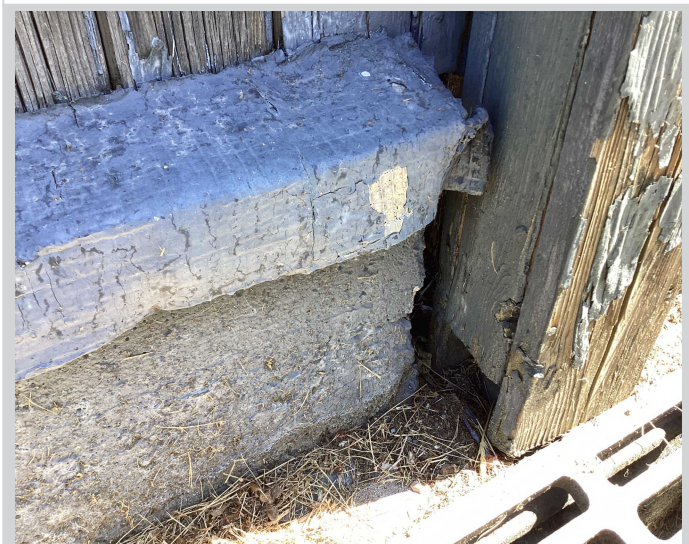
**P - 3**

Prélèvement Négatif

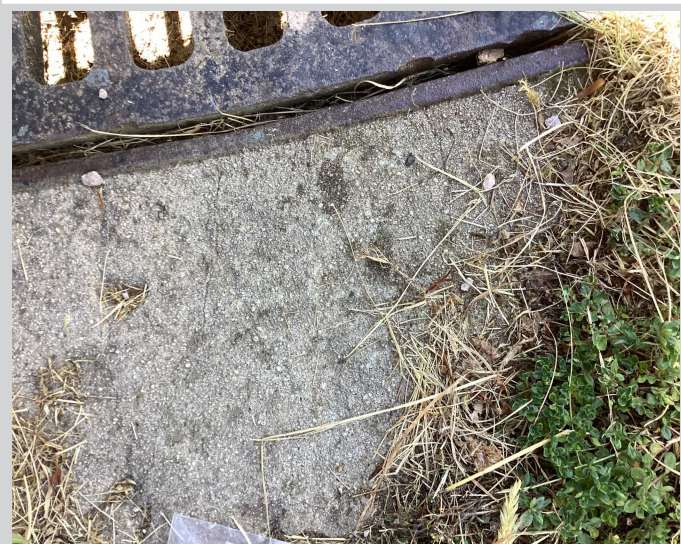
**P - 4**

Prélèvement Négatif

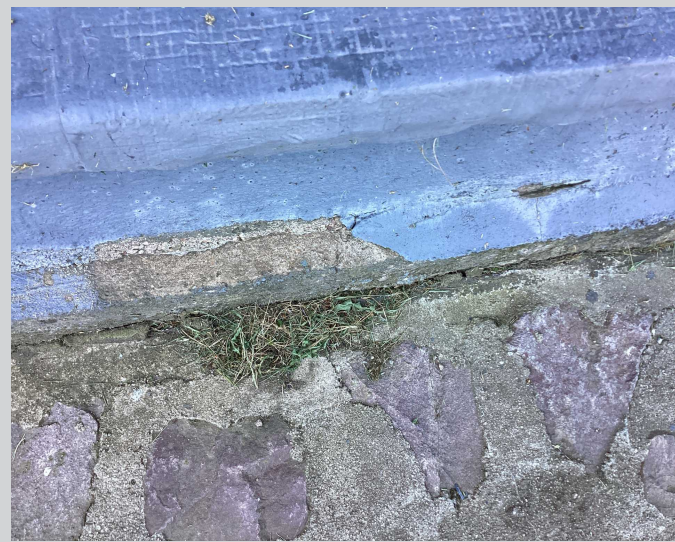
**P - 7**

Prélèvement Négatif

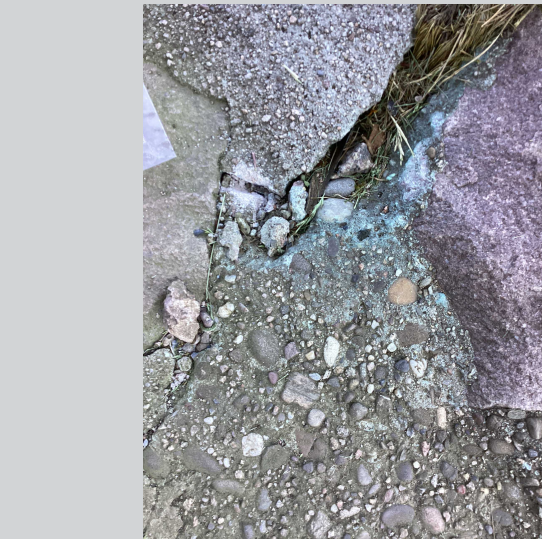
**P - 8**

Prélèvement Négatif

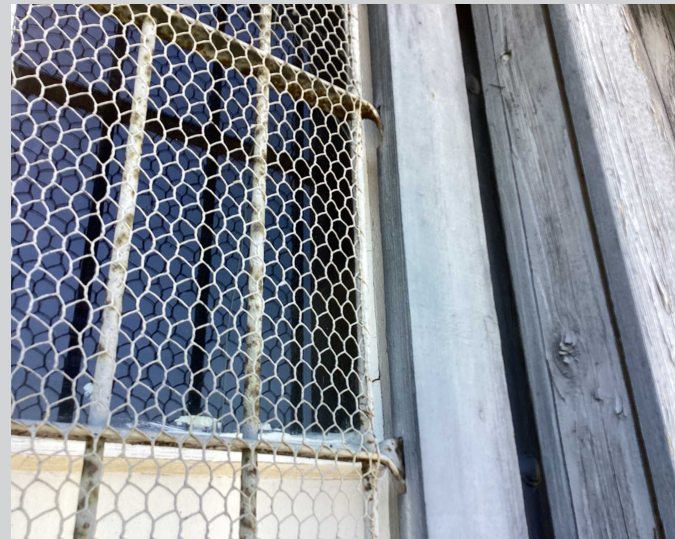
**P - 5**

Prélèvement Négatif

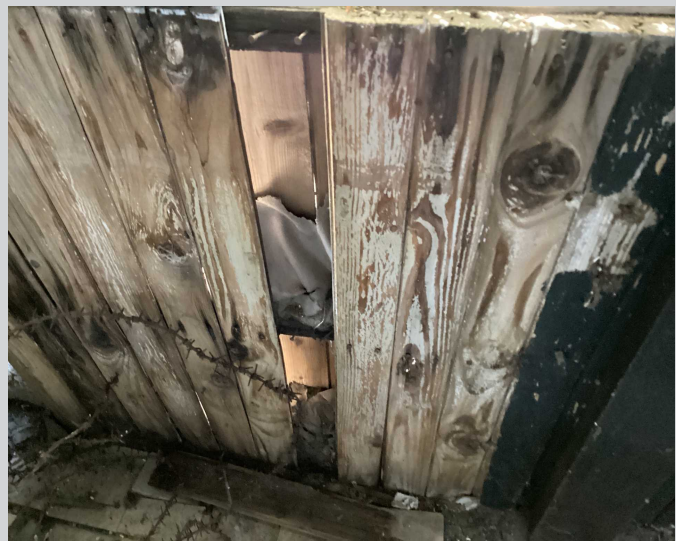
**P - 44**

Prélèvement Négatif

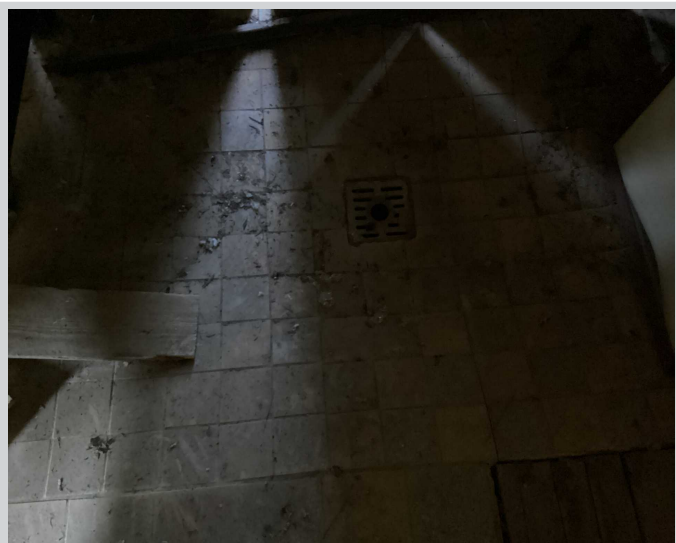
**P - 43**

Prélèvement Négatif

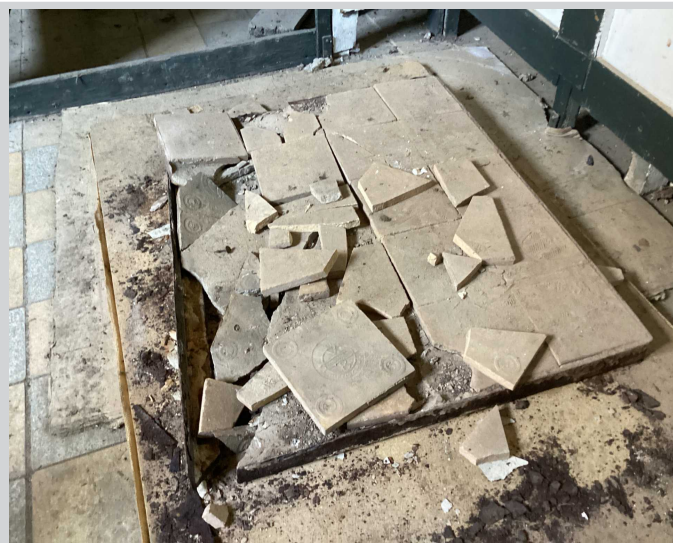
**P - 45**

Prélèvement Négatif

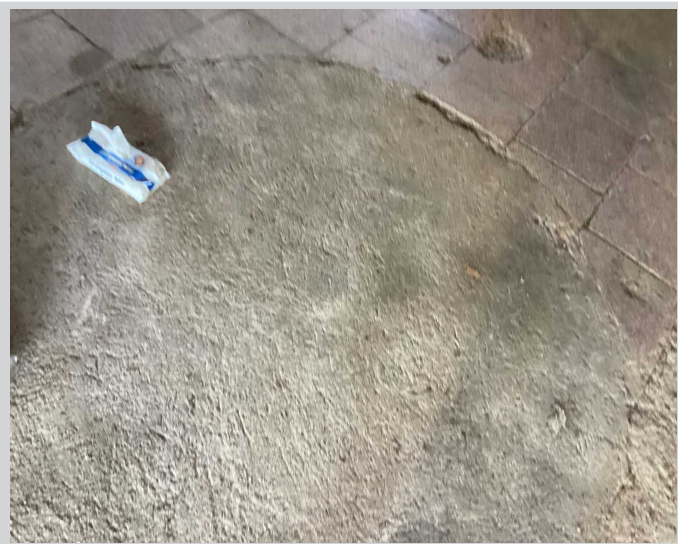
**P - 37**

Prélèvement Négatif

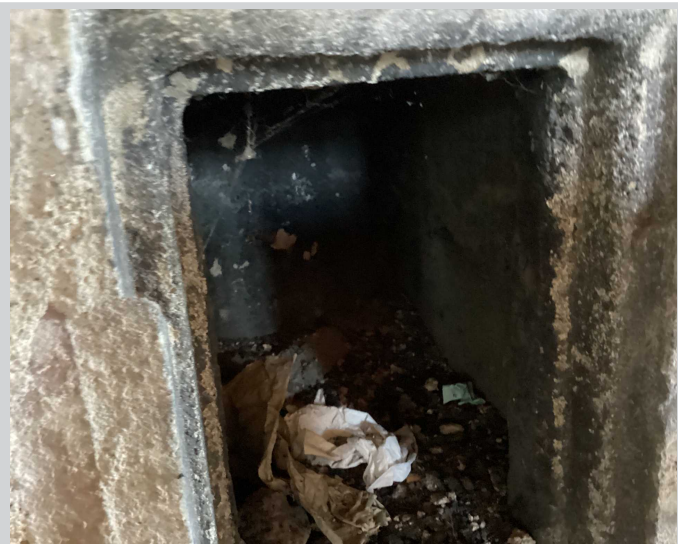
**P - 41**

Prélèvement Négatif

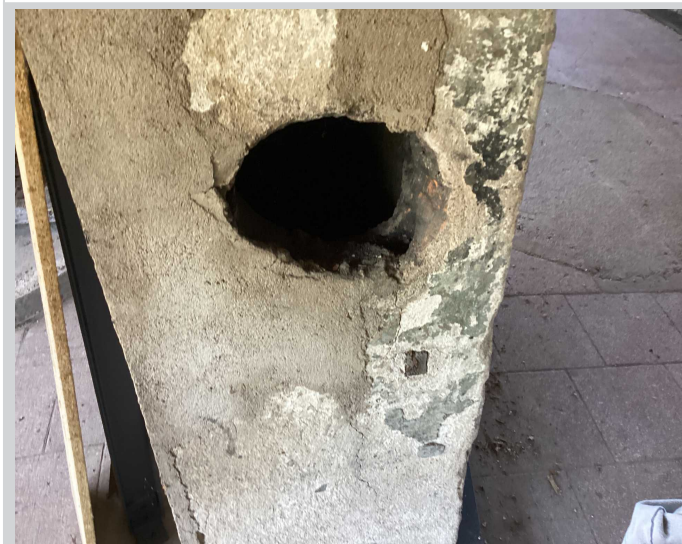
**P - 40**

Prélèvement Négatif

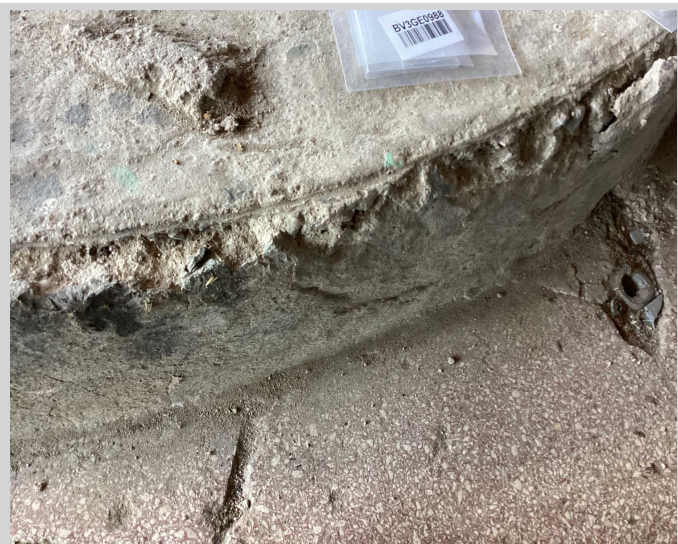
**P - 38**

Prélèvement Négatif

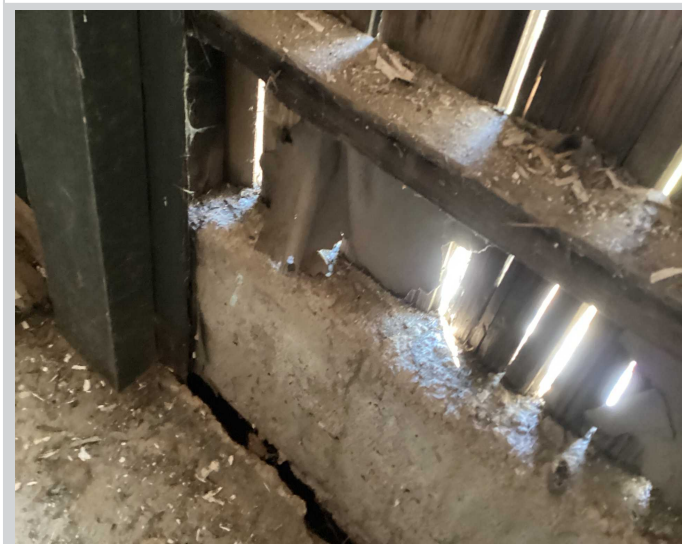
**P - 39**

Prélèvement Négatif

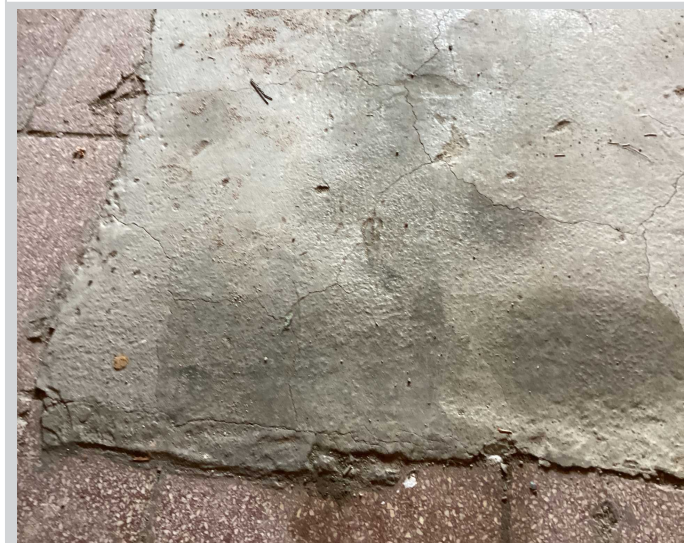
**P - 21**

Prélèvement Négatif

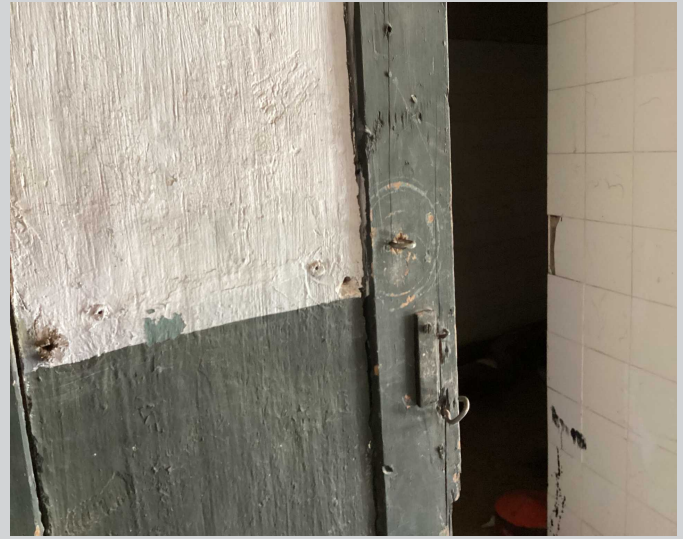
**P - 22**

Prélèvement Négatif

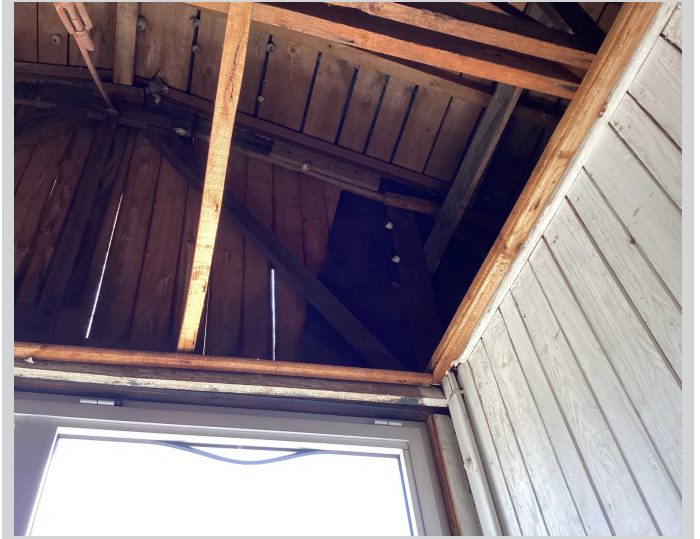
**P - 23**

Prélèvement Négatif

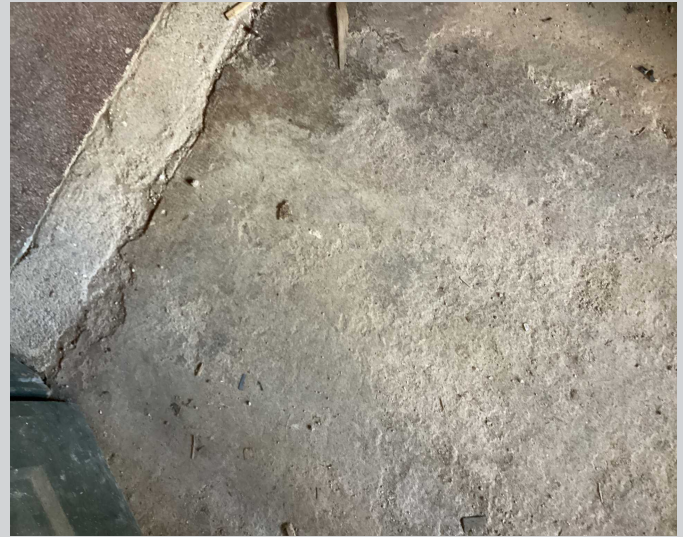
**P - 32**

Prélèvement Négatif

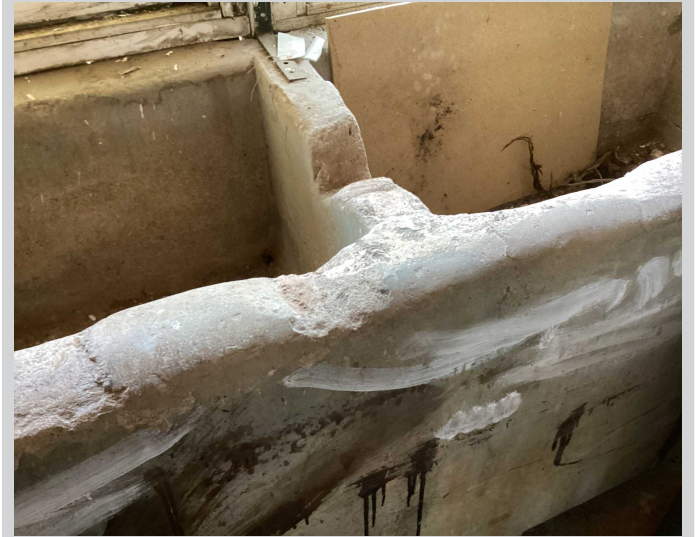
**P - 33**

Prélèvement Négatif

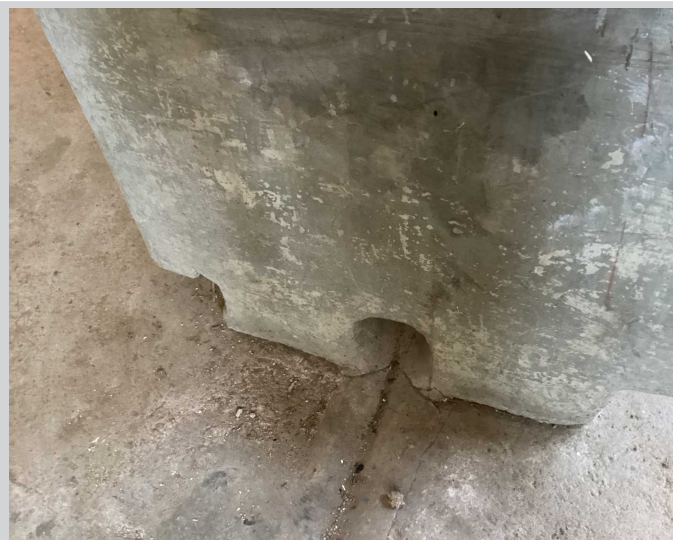
**P - 28**

Prélèvement Négatif

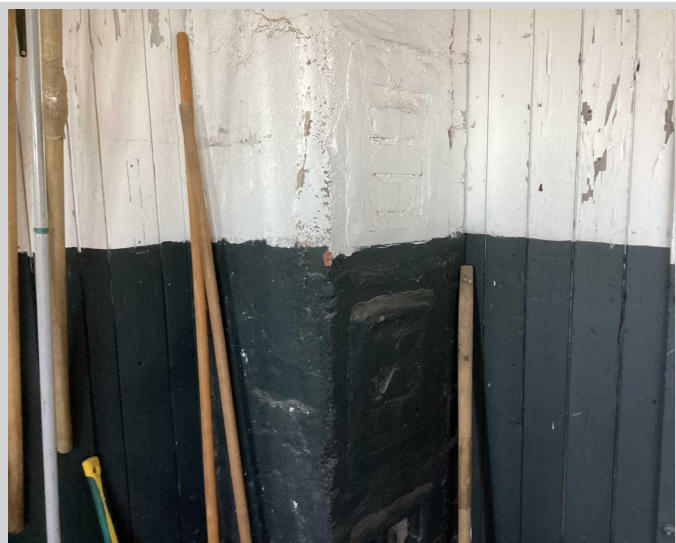
**P - 29**

Prélèvement Négatif

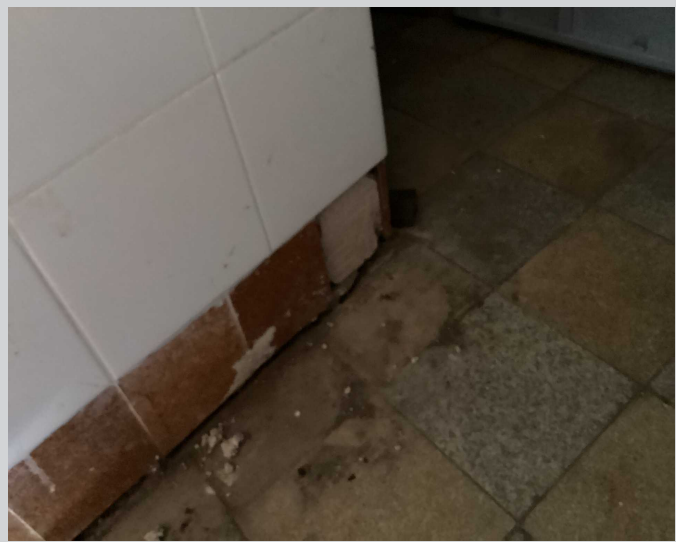
**P - 15**

Prélèvement Négatif

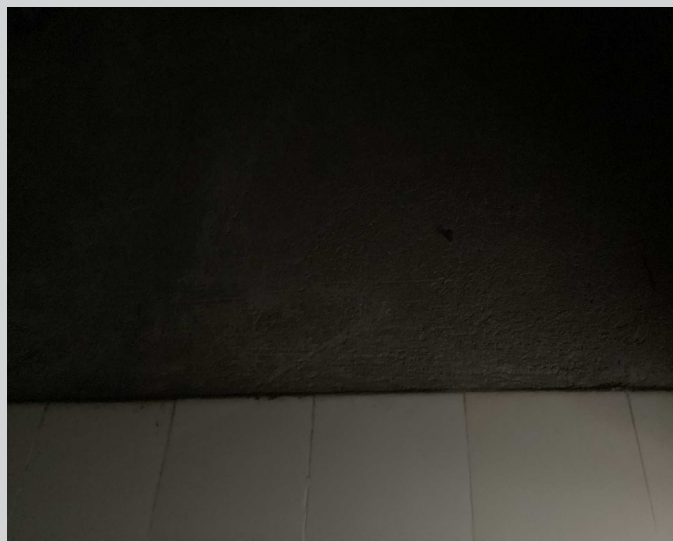
**P - 17**

Prélèvement Négatif

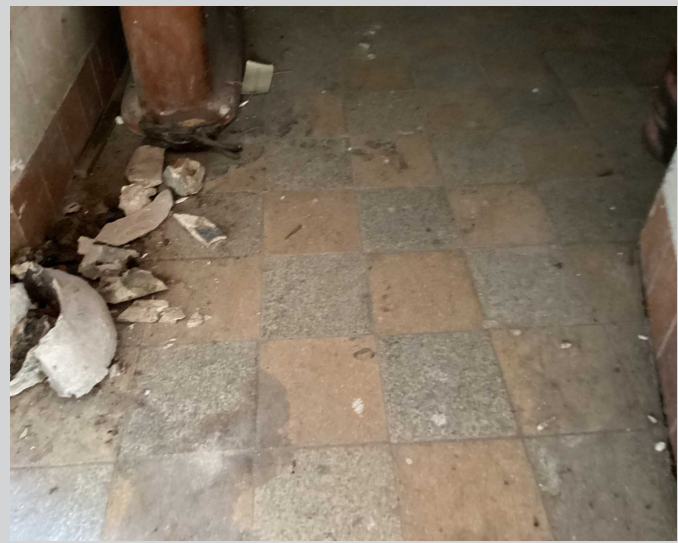
**P - 9**

Prélèvement Négatif

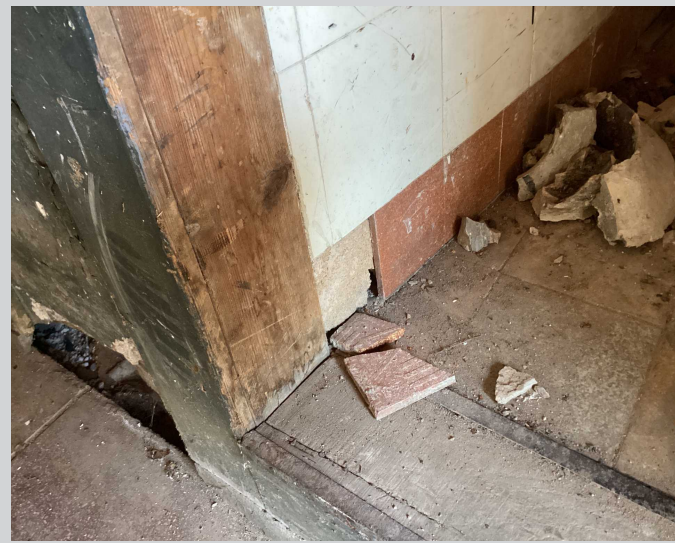
**P - 10**

Prélèvement Négatif

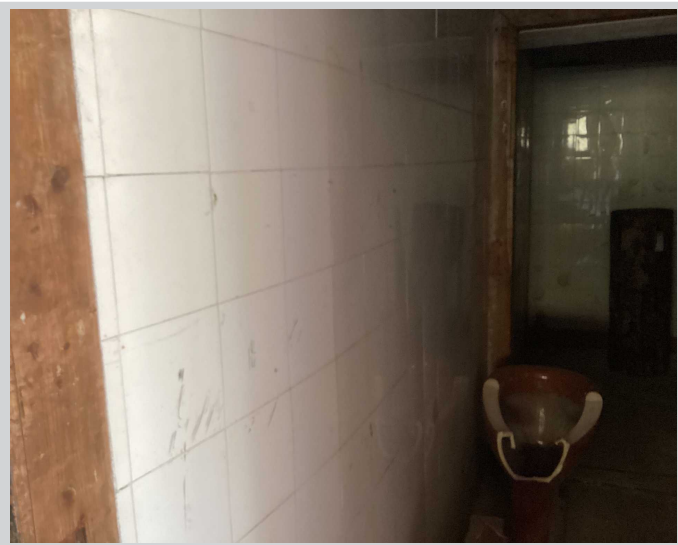
**P - 11**

Prélèvement Négatif

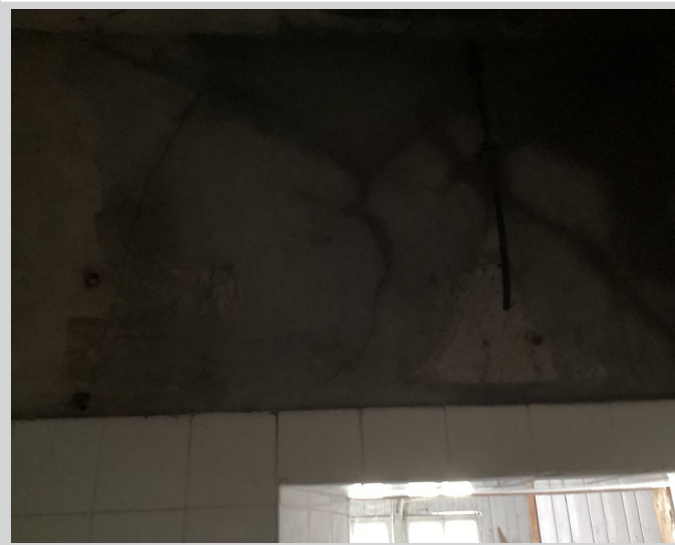
**P - 12**

Prélèvement Négatif
