# Pré-rapport de repérage amiante avant réalisation de travaux dans un immeuble bâti

**Rapport N° :** 22471684/S2/27/AM-RTV\_V5**Rédigé le :** 17/07/2025**Annule et remplace :** 22471684/S2/27/AM-RTV\_V4  
en date du 10/03/2025**Référence au programme de travaux :**Demande du client Mail réalisé le 23/10/2024 par  
Charlotte PEREZ

**CNRS POUCHET/BERZELIUS**

**Bâtiment POUCHET****Date(s) d'intervention(s) :**Du 19/06/2024 au 21/06/2024 ; Du 25/09/2024 au  
25/09/2024 ; Du 25/11/2024 au 25/11/2024 ; Du 24/02/2025

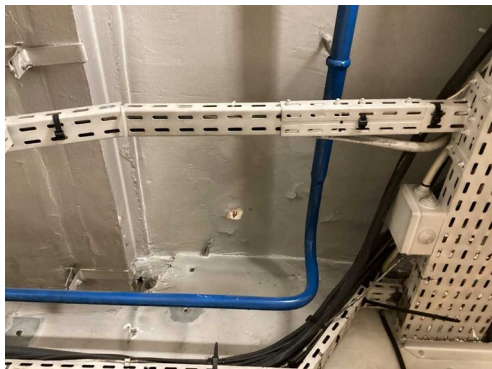
P17	ZPSO 8
R-1 Pouchet -> Dégagement 1

Plafonds -> Enduits de ragréage, débullage, lissage

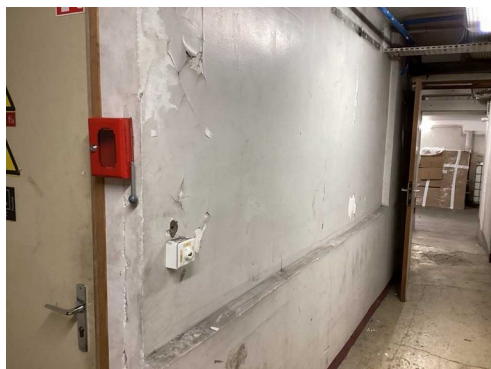
P18	ZPSO 11
R-1 Pouchet -> Dégagement 1

Murs et cloisons maçonnées "en dur" -> Enduits de ragréage, débullage, lissage

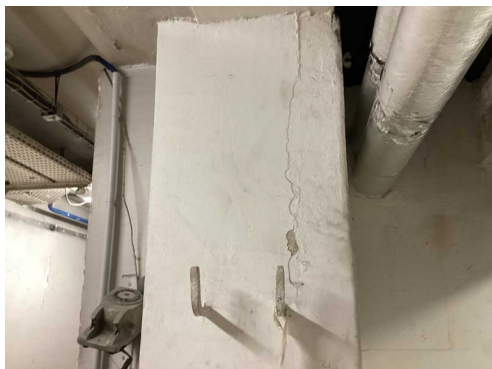
P19	ZPSO 11
R-1 Pouchet -> Dégagement 1

Murs et cloisons maçonnées "en dur" -> Enduits de ragréage, débullage, lissage

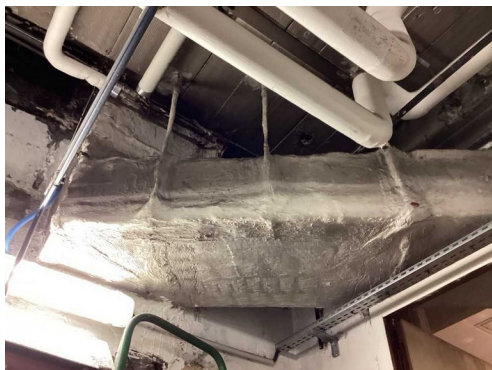
P5	ZPSO 3
R-1 Pouchet -> Sous-station

Gaines et coffres horizontaux -> Enduits de ragréage, débullage, lissage

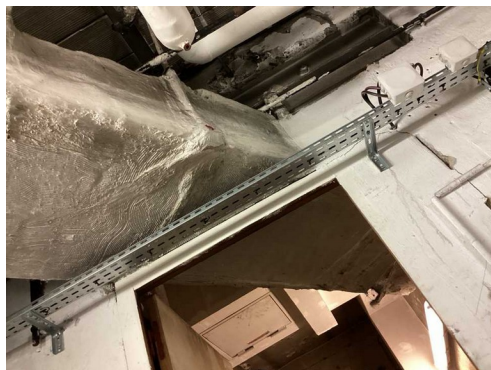
P6	ZPSO 3
R-1 Pouchet -> Sous-station

Gaines et coffres horizontaux -> Enduits de ragréage, débullage, lissage

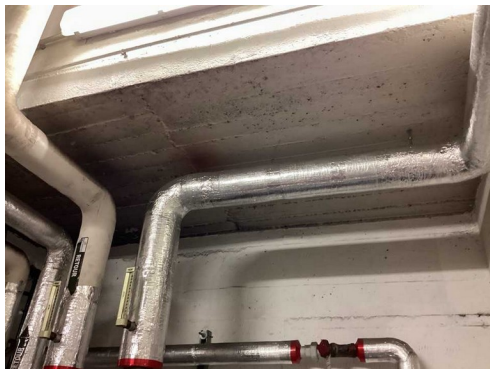
P12	ZPSO 6
R-1 Pouchet -> Sous-station

Plafonds -> Enduits de ragréage, débullage, lissage

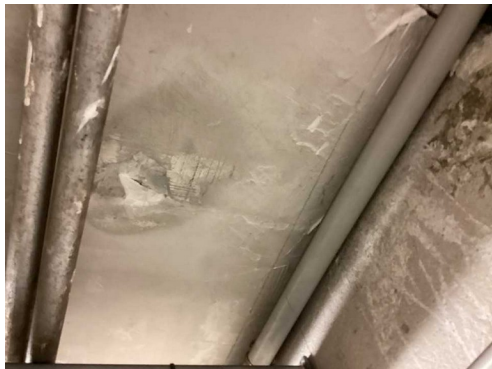
P15	ZPSO 9
R-1 Pouchet -> Sous-station

Gaines et coffres horizontaux -> Enduits lissés, projetés ou talochés

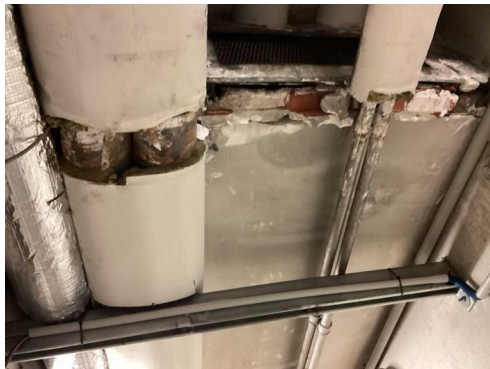
P16	ZPSO 9
R-1 Pouchet -> Sous-station

Gaines et coffres horizontaux -> Enduits lissés, projetés ou talochés

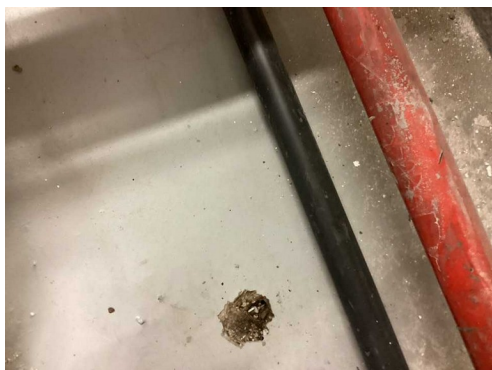
P1	ZPSO 1
R-1 Pouchet -> Sous-station

Revêtements de sol -> Peintures de sol   Ragréages

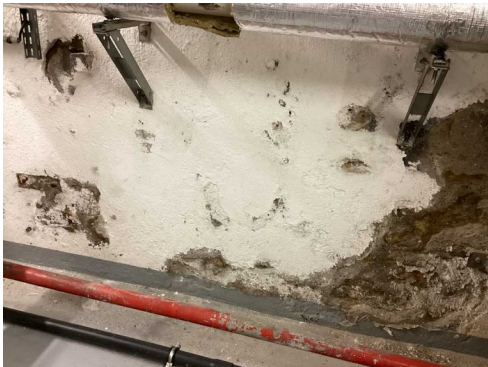
P4	ZPSO 2
R-1 Pouchet -> Sous-station

Murs et cloisons maçonnées "en dur" -> Enduits de ragréage, débullage, lissage

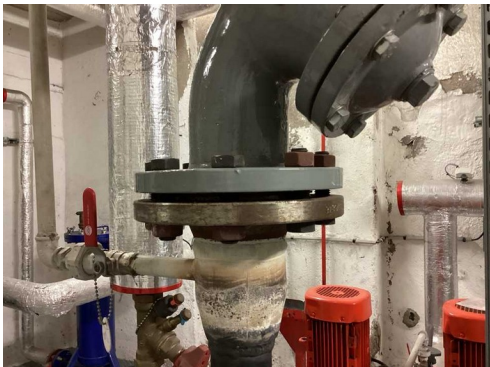
P7	ZPSO 4
R-1 Pouchet -> Sous-station

Conduits -> Joints entre éléments, joints de brides

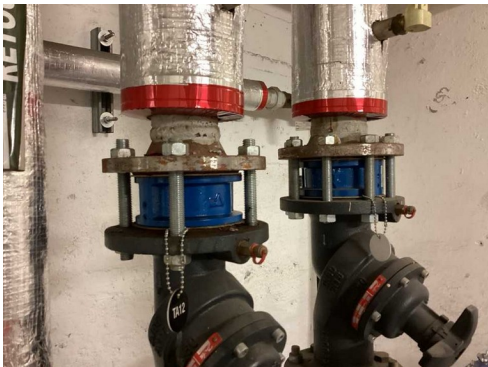
P8	ZPSO 4
R-1 Pouchet -> Sous-station

Conduits -> Joints entre éléments, joints de brides

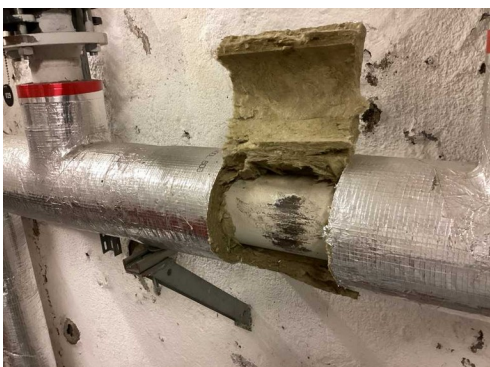
P9	ZPSO 5
R-1 Pouchet -> Sous-station

Equipements -> Peintures

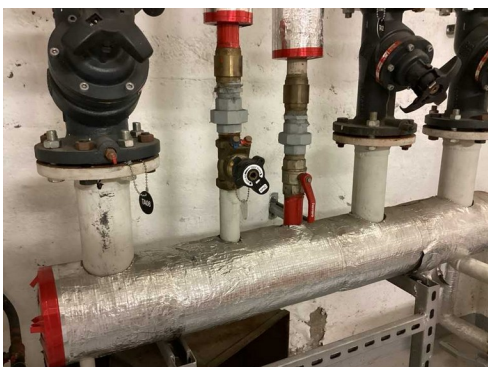
P10	ZPSO 5
R-1 Pouchet -> Sous-station

Equipements -> Peintures

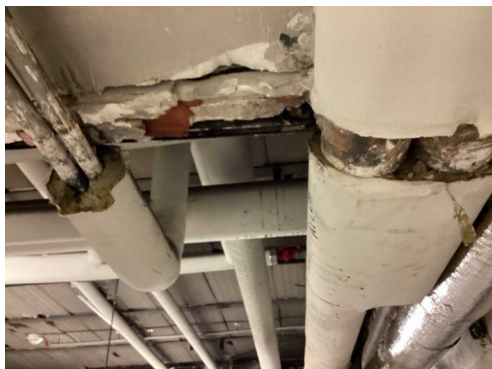
P13	ZPSO 7
R-1 Pouchet -> Sous-station

Conduits -> Enveloppes de calorifuges (Liste B)   Calorifugeages

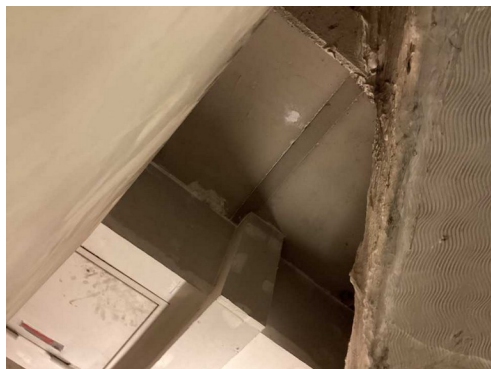
P14	ZPSO 8
R-1 Pouchet -> Local technique 1

Plafonds -> Enduits de ragréage, débullage, lissage

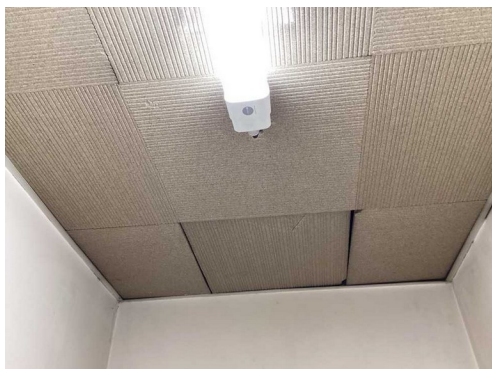
P27	ZPSO 15
R-1 Pouchet -> Dégagement 3

Faux plafonds -> Plaques (Liste A)

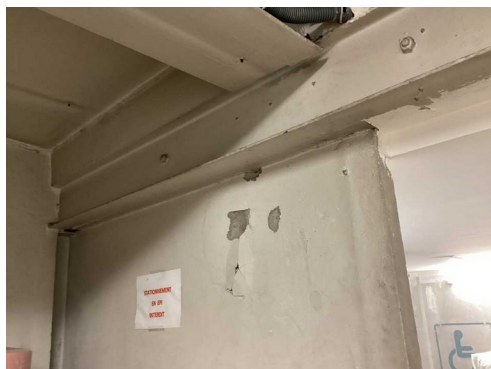
P21	ZPSO 11
R-1 Pouchet -> Vélos

Murs et cloisons maçonnées "en dur" -> Enduits de ragréage, débullage, lissage

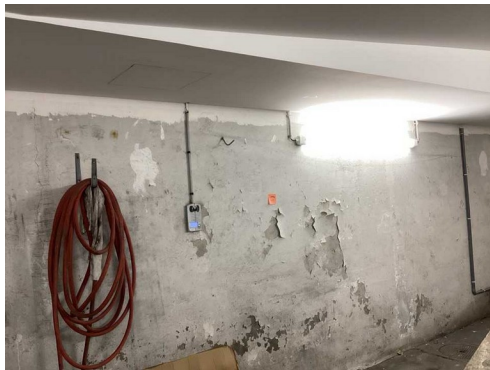
P24	ZPSO 11
R-1 Pouchet -> Parking

Murs et cloisons maçonnées "en dur" -> Enduits de ragréage, débullage, lissage

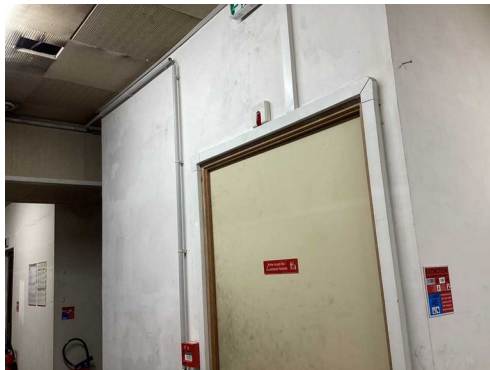
P28	ZPSO 13
R-1 Pouchet -> Archives

Murs et cloisons maçonnées "en dur" -> Enduits lissés, projetés ou talochés

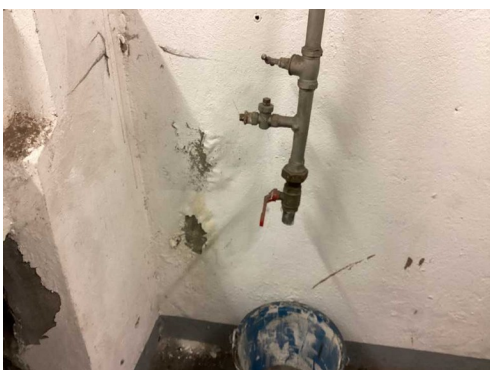
P32	ZPSO 11
R-1 Pouchet -> Local technique 3

Murs et cloisons maçonnées "en dur" -> Enduits de ragréage, débullage, lissage

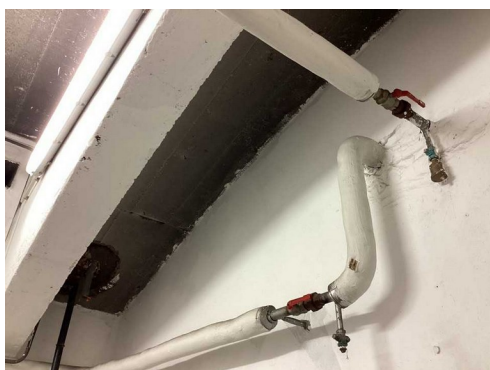
P33	ZPSO 7
R-1 Pouchet -> Local technique 3

Conduits -> Enveloppes de calorifuges (Liste B)   Calorifugeages

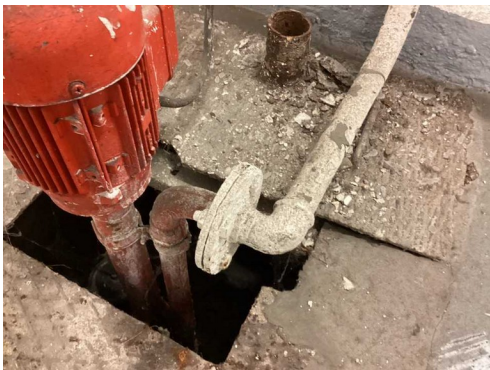
P34	ZPSO 17
R-1 Pouchet -> Local technique 3

Conduits -> Joints entre éléments, joints de brides

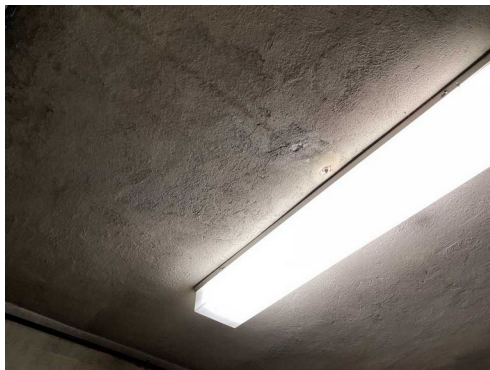
P36	ZPSO 19
R-1 Pouchet -> Coffre

Plafonds -> Enduits de ragréage, débullage, lissage

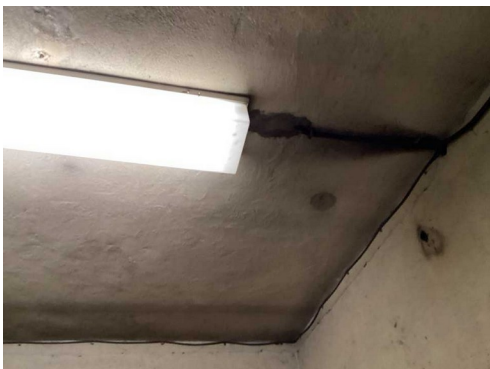
P37	ZPSO 19
R-1 Pouchet -> Coffre

Plafonds -> Enduits de ragréage, débullage, lissage

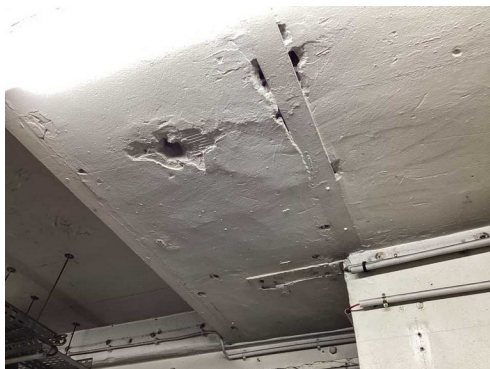
P38	ZPSO 8
R-1 Pouchet -> TGBT

Plafonds -> Enduits de ragréage, débullage, lissage

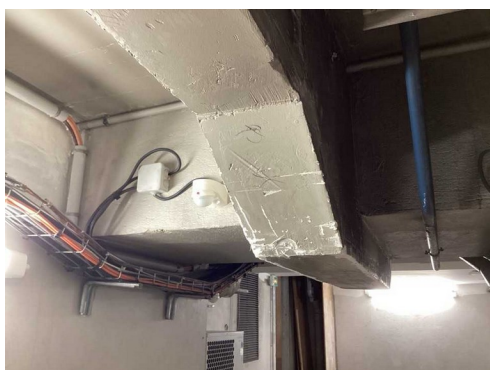
P149	ZPSO 72
R-1 Berzelius -> Dégagement 4

Poutres -> Enduits de ragréage, débullage, lissage

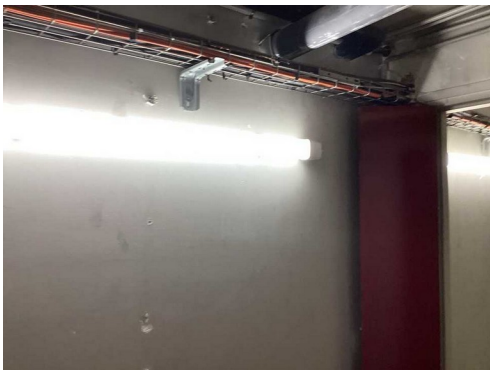
P147	ZPSO 13
R-1 Berzelius -> Dégagement 4

Murs et cloisons maçonnées "en dur" -> Enduits lissés, projetés ou talochés

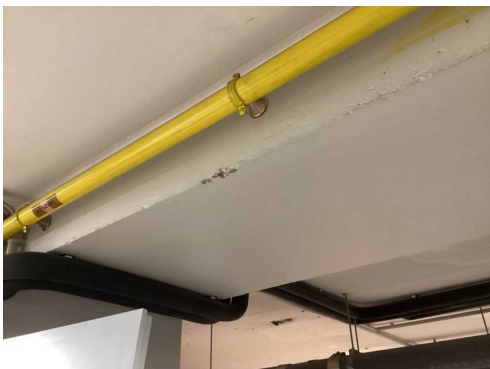
P146	ZPSO 72
R-1 Berzelius -> S34 Réserve

Poutres -> Enduits de ragréage, débullage, lissage

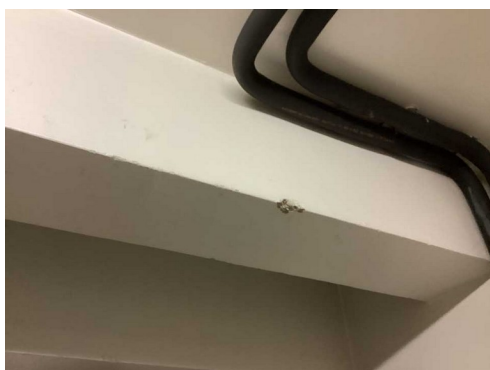
P152	ZPSO 72
R-1 Berzelius -> Local ménage

Poutres -> Enduits de ragréage, débullage, lissage

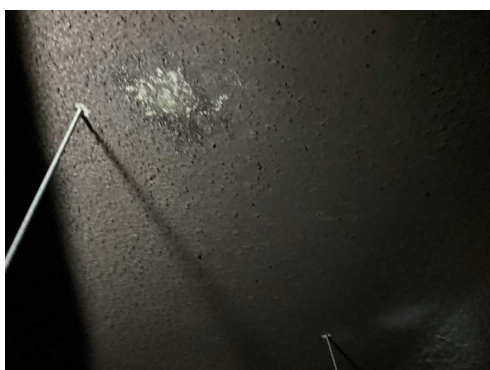
P130	ZPSO 66
R+0 -> Local vélo

Plafonds -> Enduits de ragréage, débullage, lissage

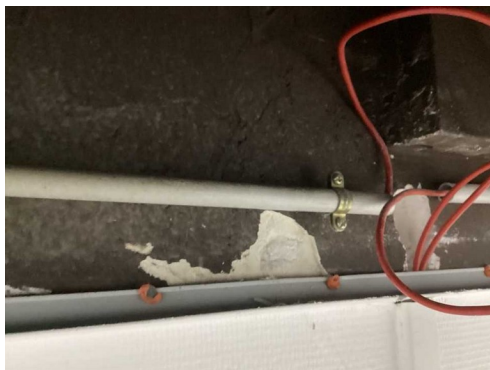
P153	ZPSO 13
R+0 -> Local vélo

Murs et cloisons maçonnées "en dur" -> Enduits lissés, projetés ou talochés

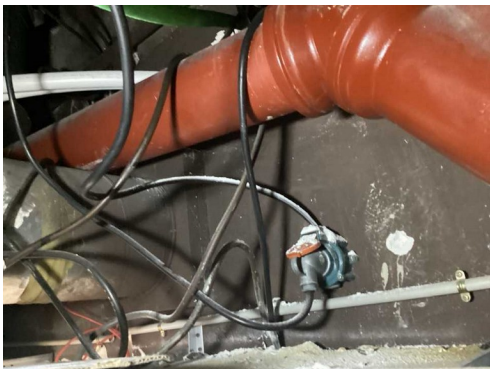
P155	ZPSO 13
R+0 -> Local vélo

Murs et cloisons maçonnées "en dur" -> Enduits lissés, projetés ou talochés

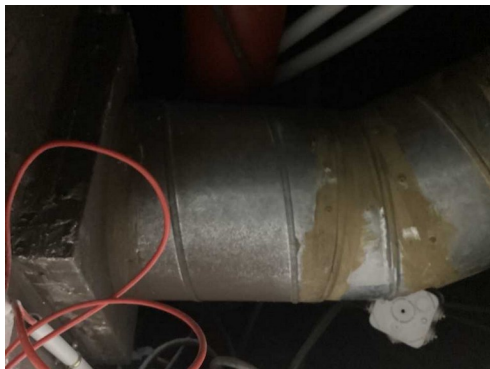
P154	ZPSO 73
R+0 -> Local vélo

Conduits -> Mastics

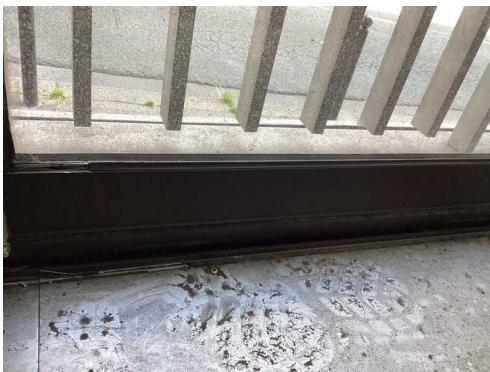
P41	ZPSO 21
R+0 -> Hall Accueil

Menuiseries intérieures -> Joints d'étanchéité

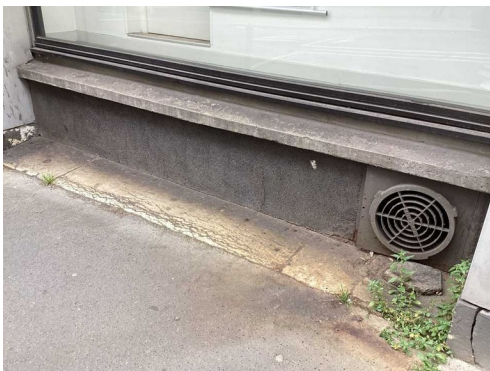
P113	ZPSO 52
R+0 -> Façade rue

Façades lourdes y compris poteaux -> Enduits extérieurs projetés, lissés ou talochés, crépis extérieurs

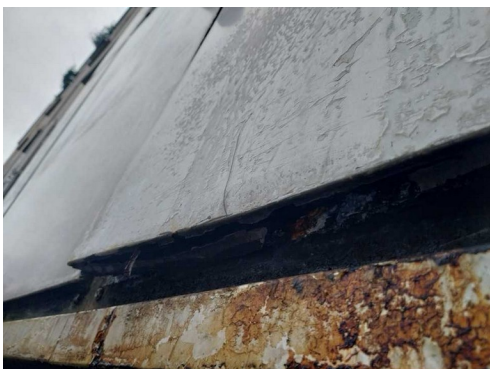
P122	ZPSO 61
R+1 -> Façade rue

Façades légères, murs rideaux, bardages, panneaux sandwichs - > Joints d'assemblage   Peinture

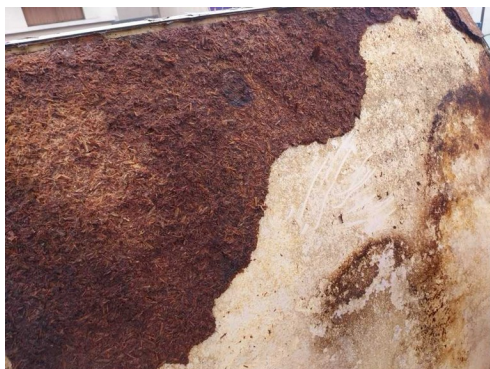
P125	ZPSO 63
R+1 -> Façade rue

Façades légères, murs rideaux, bardages, panneaux sandwichs - > Joints d'assemblage   Panneaux

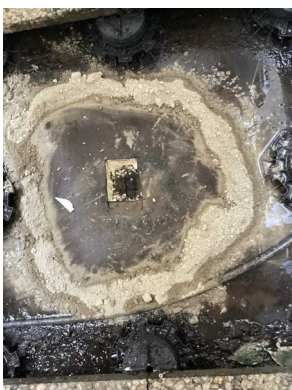
P159	ZPSO 76
R+1 -> Façades cour intérieure

Etanchéité de toiture terrasse -> Complexes asphaltés

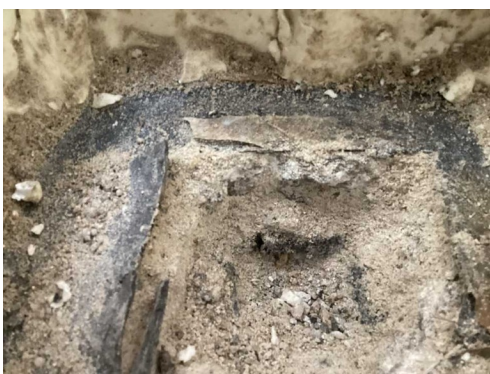
P162	ZPSO 77
R+1 -> Façades cour intérieure

Etanchéité de toiture terrasse -> Complexes asphaltés

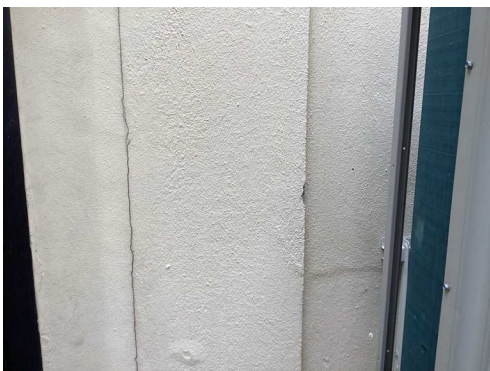
P106	ZPSO 48
R+1 -> Façades cour intérieure

Façades lourdes y compris poteaux -> Enduits extérieurs projetés, lissés ou talochés, crépis extérieurs

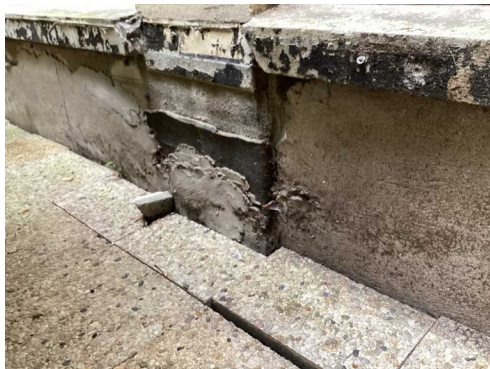
P63	ZPSO 27
R+1 -> Dégagement 1

Façades lourdes y compris poteaux -> Enduits extérieurs projetés, lissés ou talochés, crépis extérieurs

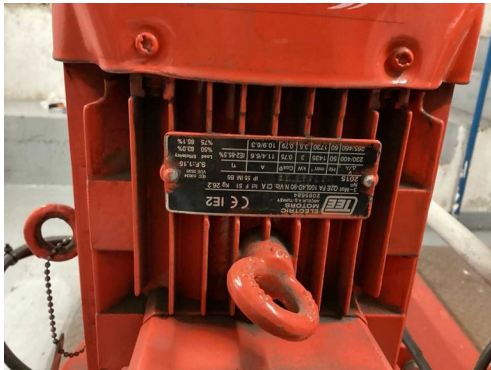
S2	ZPSO 12
R-1 Pouchet -> Sous-station

Equipements -> Joints plats prédécoupés pour brides

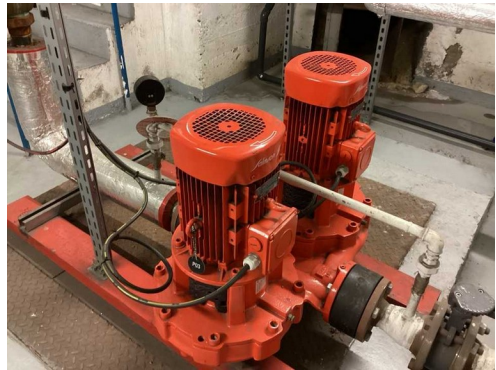
S2	ZPSO 12
R-1 Pouchet -> Sous-station

Equipements -> Joints plats prédécoupés pour brides

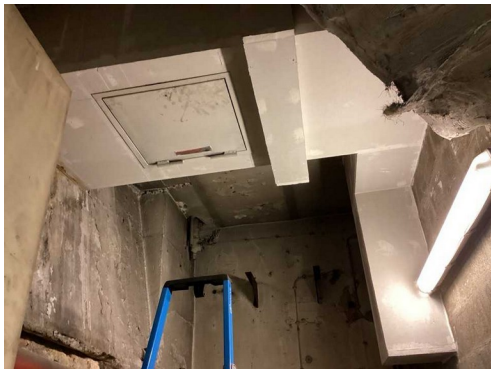
S1	ZPSO 10
R-1 Pouchet -> Local technique 1

Gaines et coffres horizontaux -> Enduits de ragréage, débullage, lissage

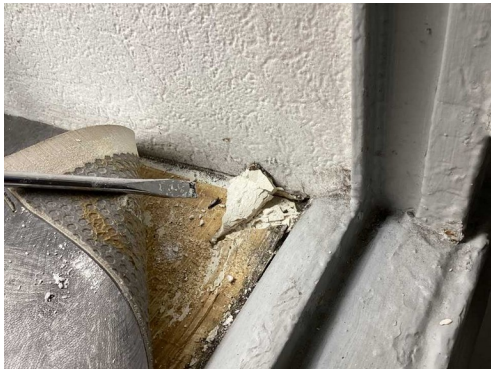
S4	ZPSO 28
R+1 -> Bureau 102

Revêtements de murs, poteaux, cloisons, gaines, coffres -> Colles   Dalles plastique

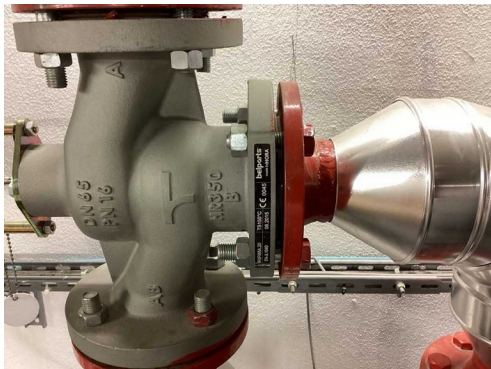
S11	ZPSO 58
R+4 -> Chaufferie

Equipements -> Joints

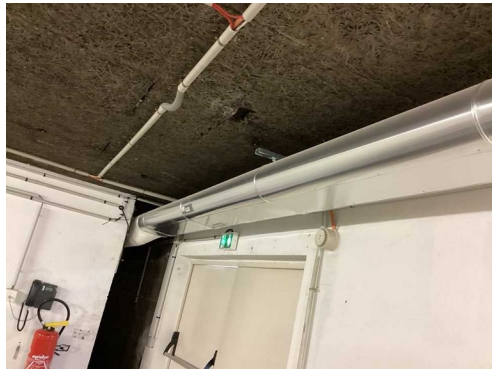
S13	ZPSO 7
R+4 -> Chaufferie

Conduits -> Enveloppes de calorifuges (Liste B)   Calorifugeages
