**Direction Régionale des Affaires  
Culturelles de Nouvelle Aquitaine**

**Pont Transbordeur de Rochefort**

# INSPECTION DETAILLEE INITIALE - 2021 -

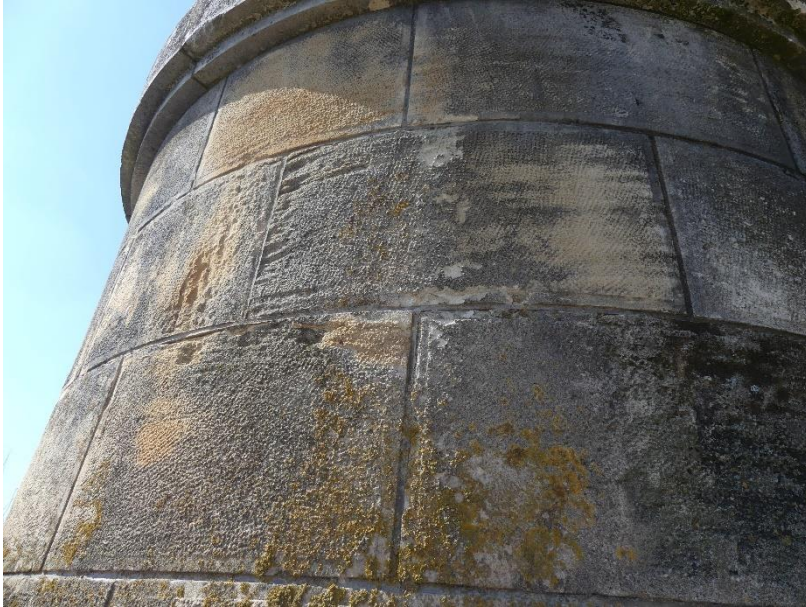
**Photo 1**

Fissurations des joints dans les pierres de fut / Pile rive droite amont côté quai

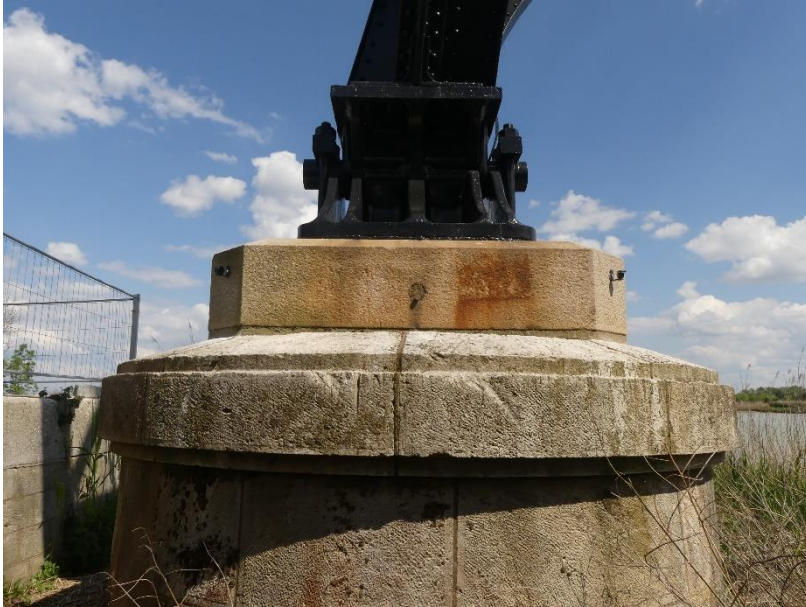
**Photo 3**

Trou de carottage mal rebouché / Pile  
rive droite amont côté quai

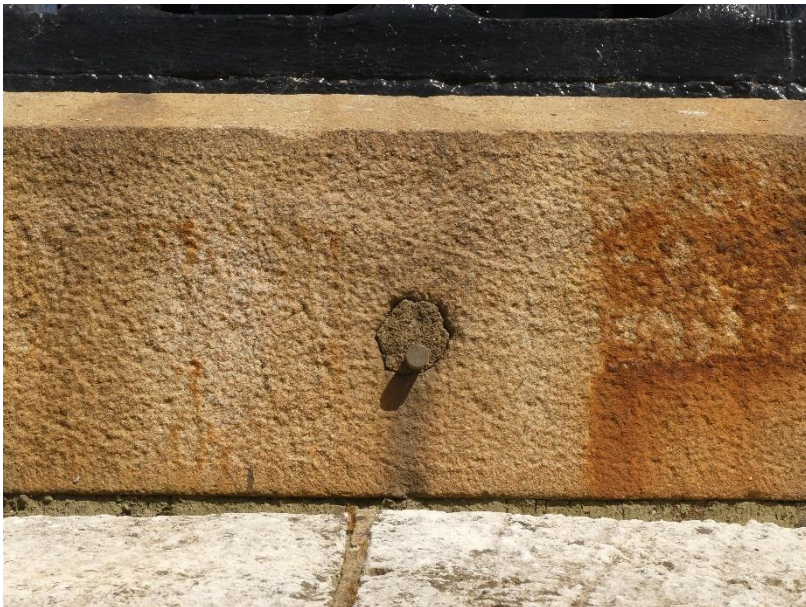
**Photo 4**

Trou de carottage  
mal rebouché / Pile  
rive droite amont  
côté quai

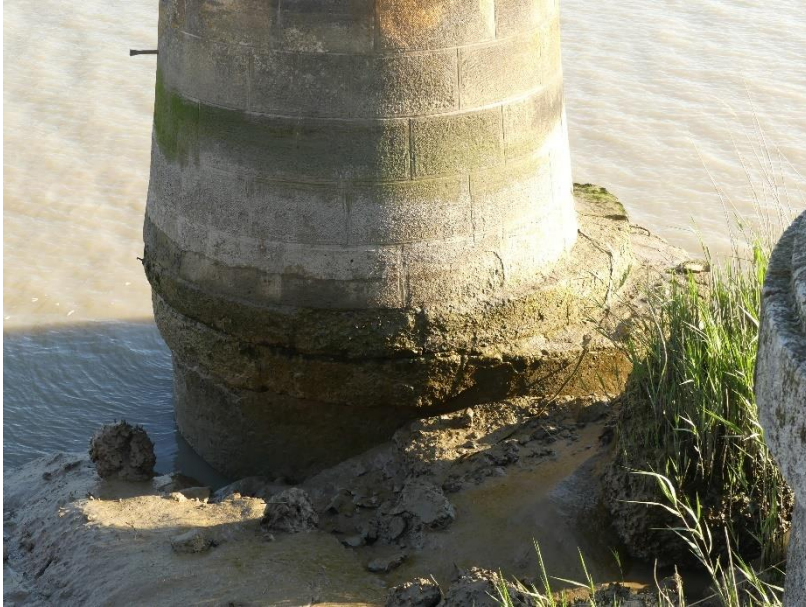
**Photo 7**

Décalage du fût / Pile  
rive gauche amont  
côté Charente

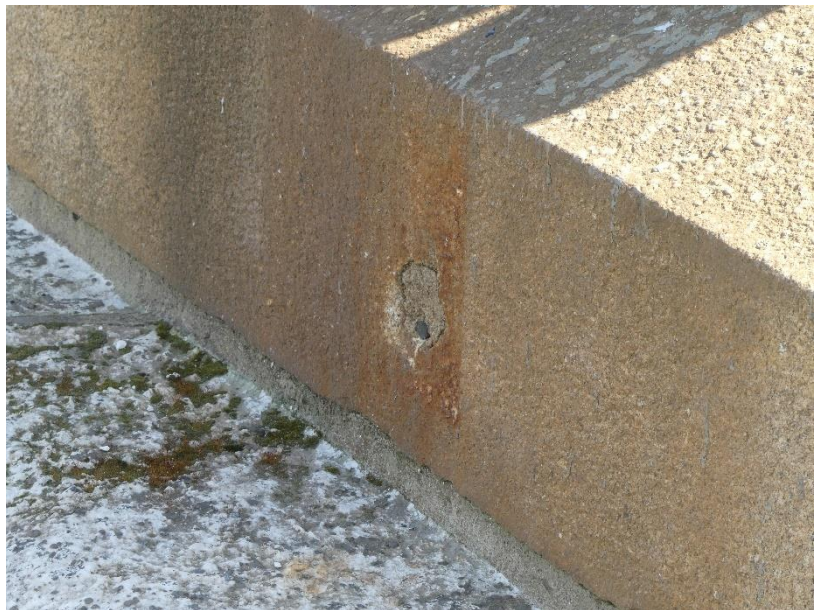
**Photo 8**

Trou de carottage mal rebouché / Pile  
rive gauche amont côté quai

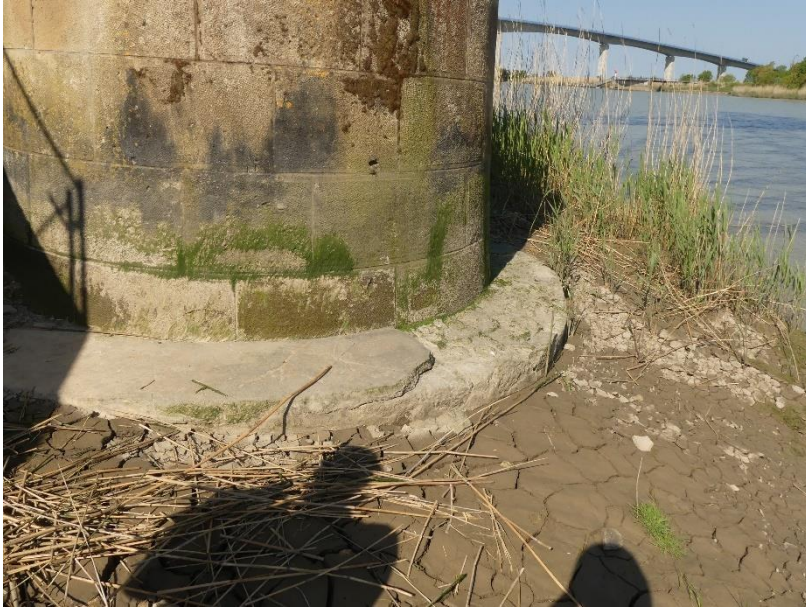
**Photo 9**

Décollement du mortier de surface / Pile rive gauche aval côté quai

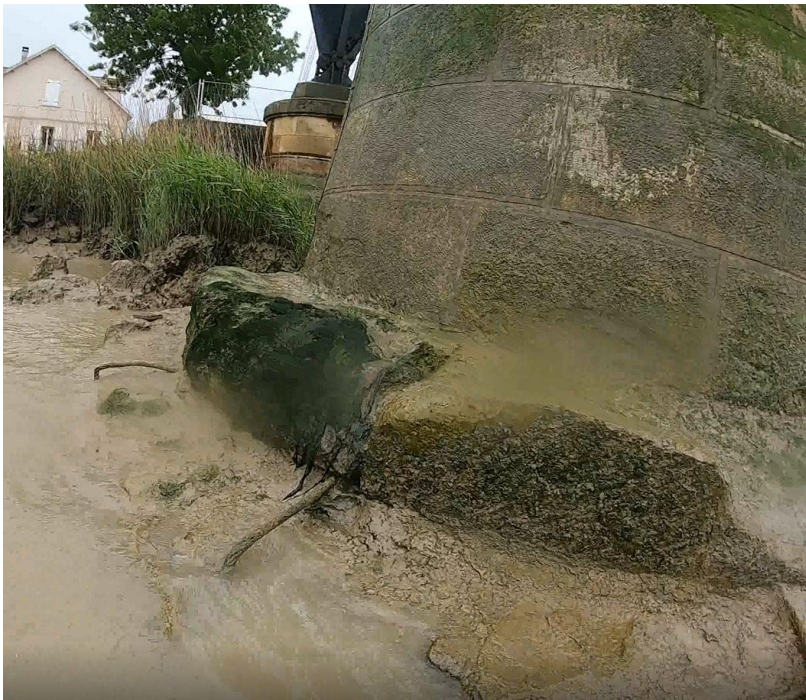
**Photo 10**

Armatures apparentes / Pile rive gauche amont côté Charente

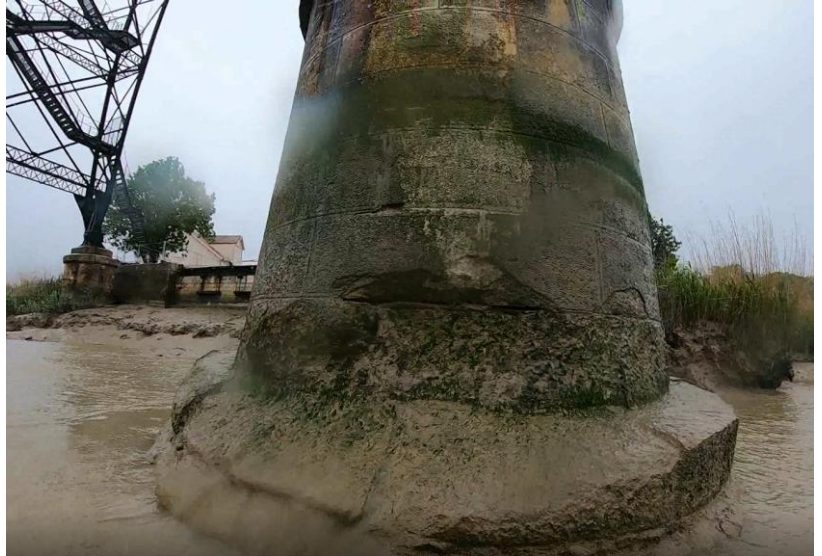
**Photo 11**

Lacune pierre de fut / Pile rive gauche  
aval côté Charente

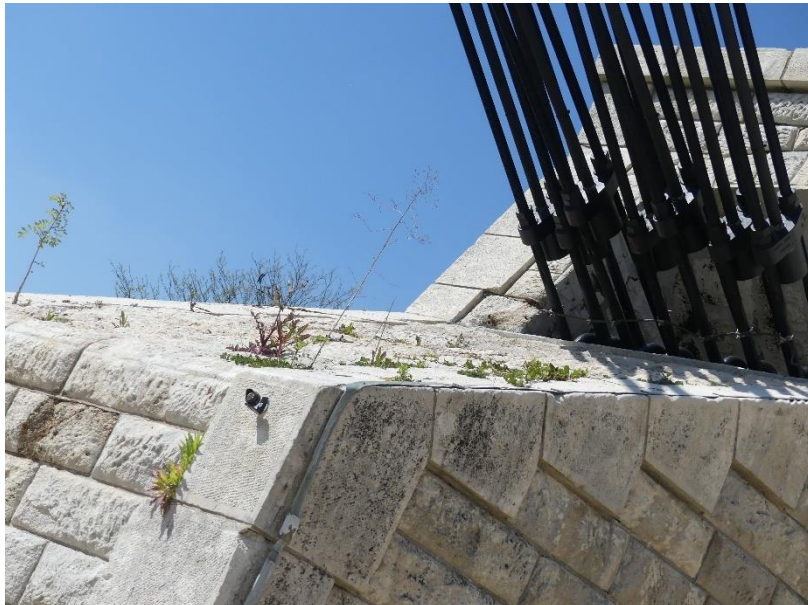
**Photo 12**

Végétation dans les maçonneries / massif  
d'ancrage rive droite

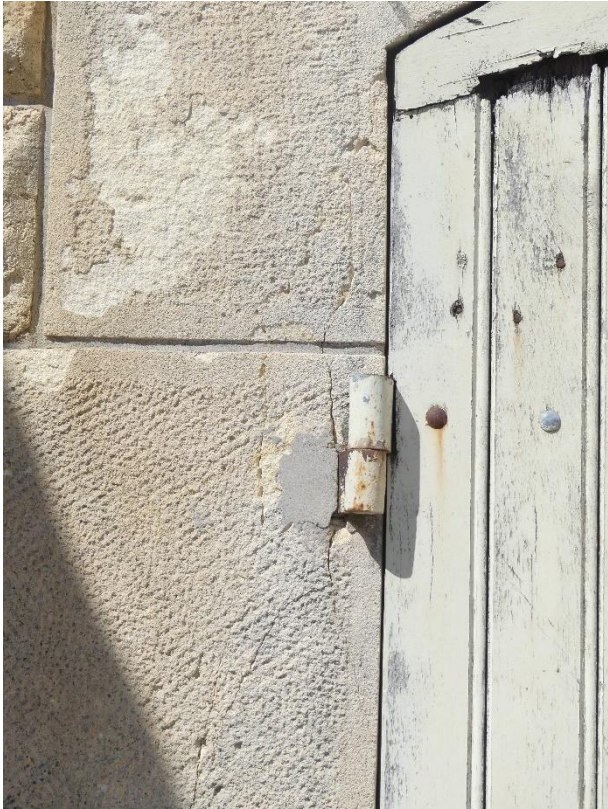
**Photo 15**  
 Amorce d'éclats et de fissurations  
 sur les pierres / massif d'ancrage  
 rive droite

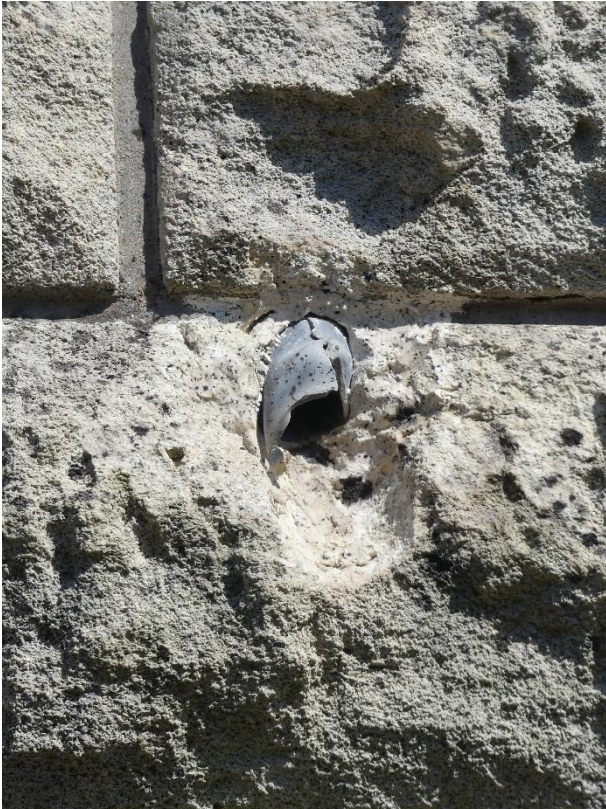
**Photo 17**  
 Exutoire de barbacane trop court et  
 endommagé / massif d'ancrage  
 rive droite

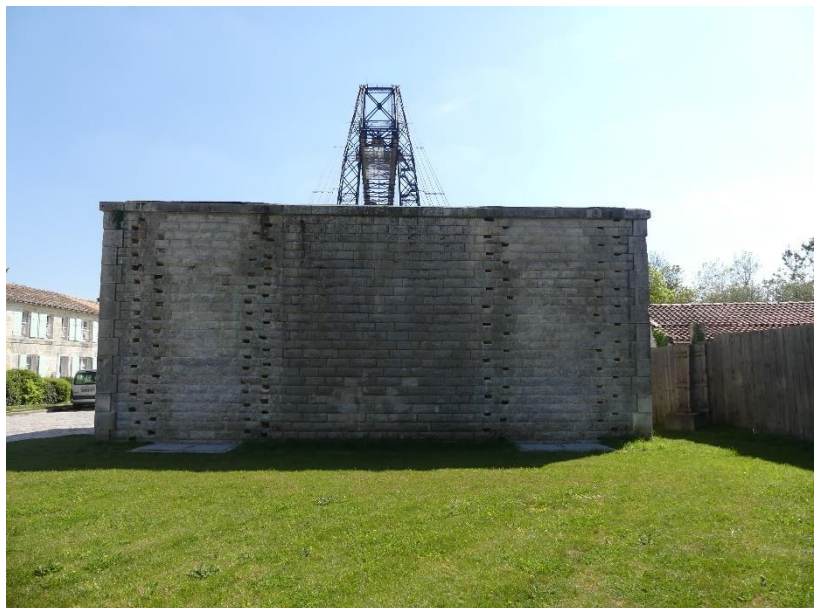
**Photo 18**  
 Ancrages des anciens massifs béton  
 non rebouchés / massif d'ancrage rive  
 droite

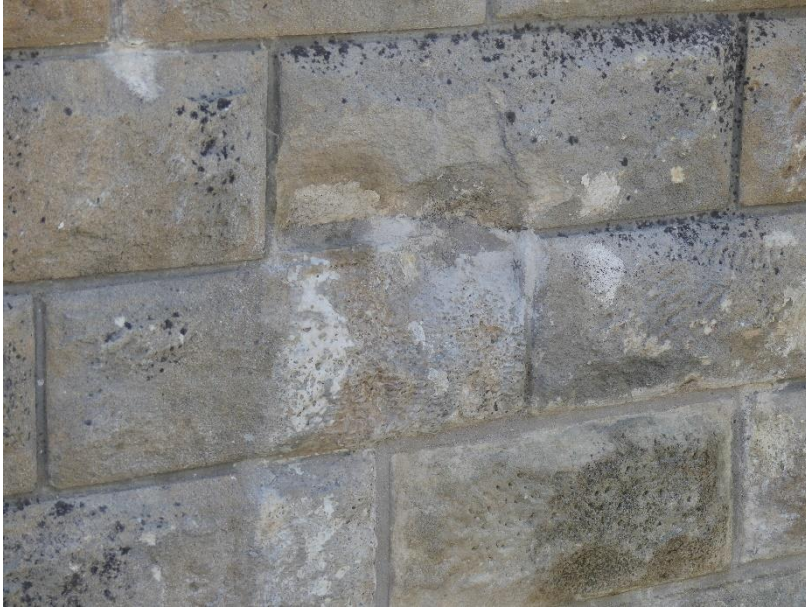
**Photo 21**  
 Altération des pierres par zones /  
 massif d'ancrage rive droite

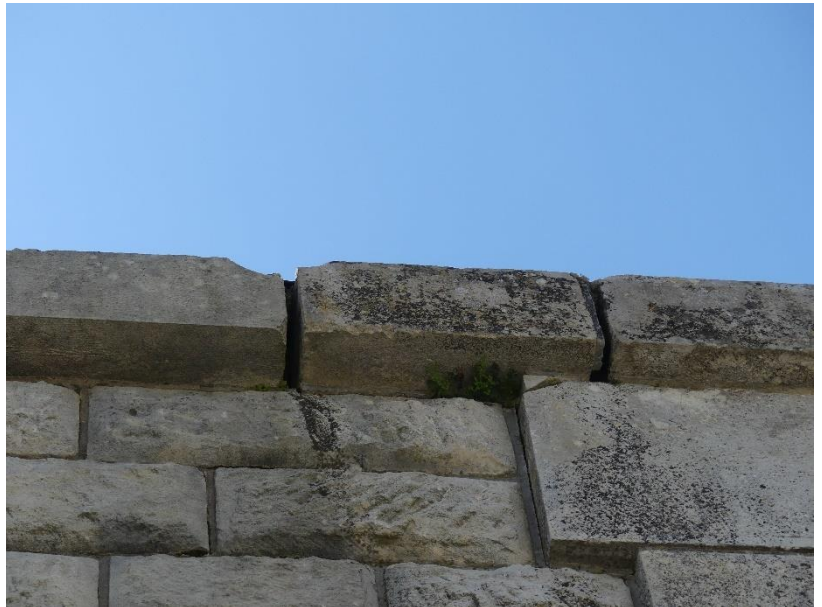
**Photo 22**  
 Disjointement + éclat d'une pierre de  
 chaînage / massif d'ancrage rive droite

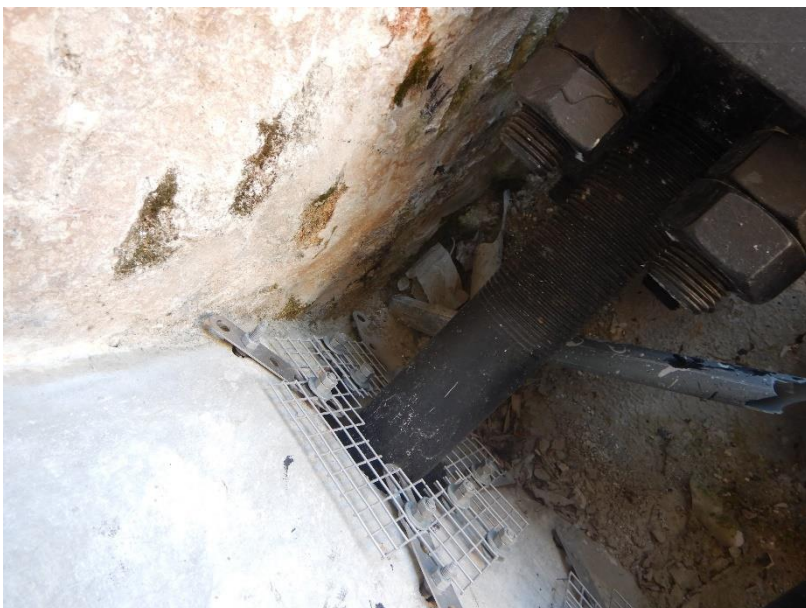
**Photo 23**  
 Tube PVC de barbacane coupé trop haut  
 / ancrage des câbles rive droite

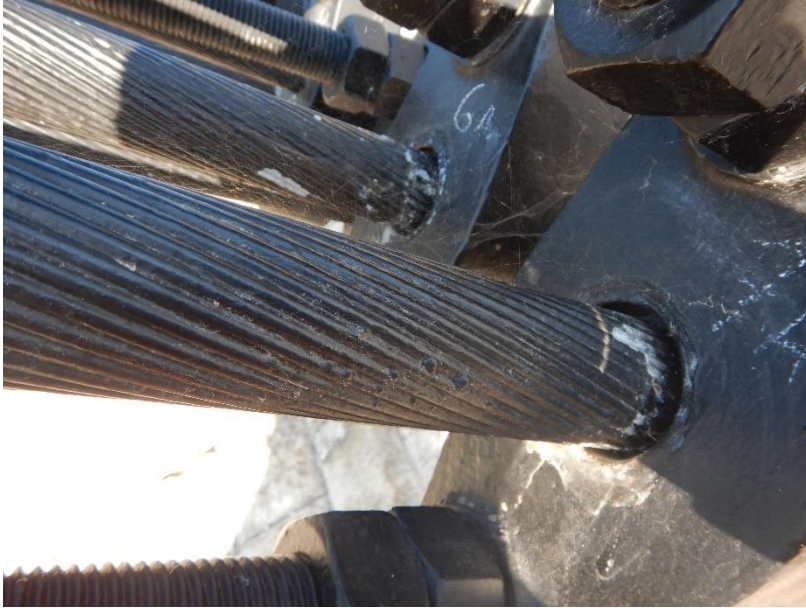
**Photo 24**  
 Absence de  
 masticage des culots  
 / ancrage des câbles  
 rive droite amont

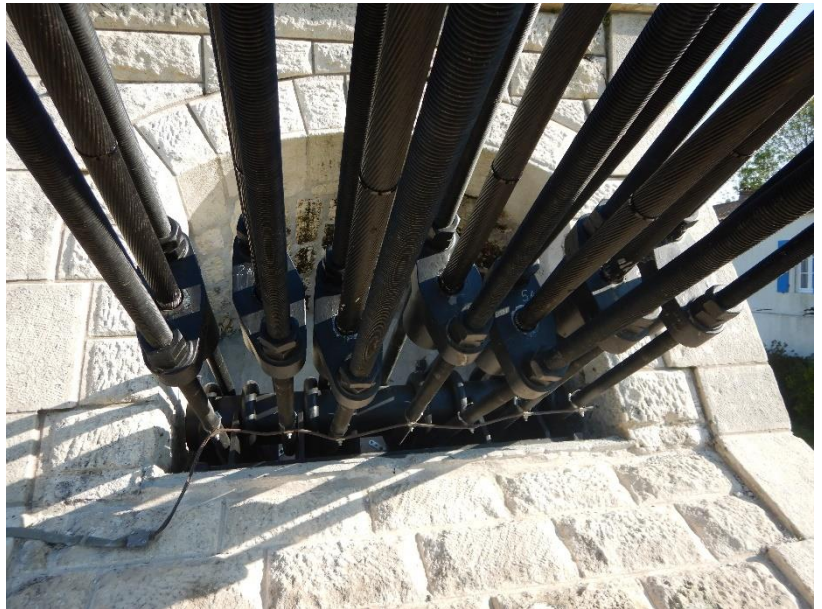
**Photo 25**  
 Etrier n°7 non rectiligne / ancrage des  
 câbles rive droite amont

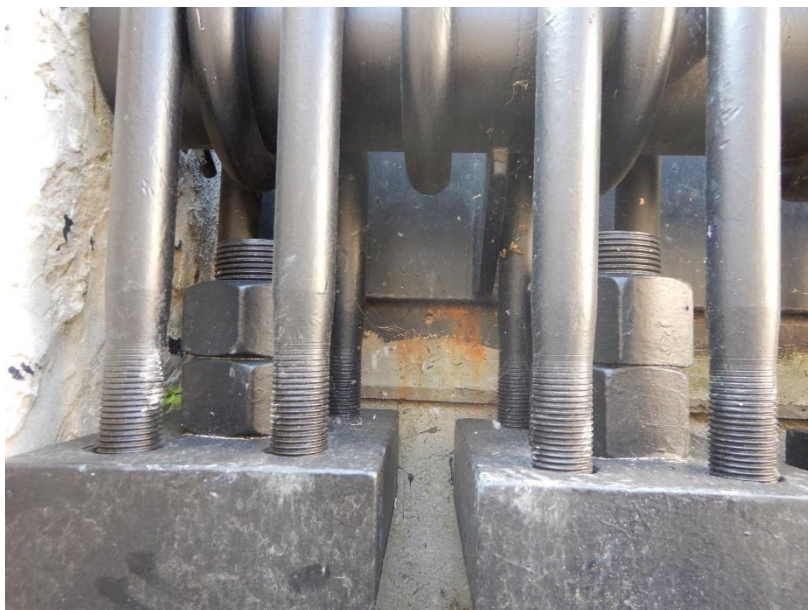
**Photo 26**  
 Coulures de rouille sous la selle d'appui / an  
 câbles rive droite aval

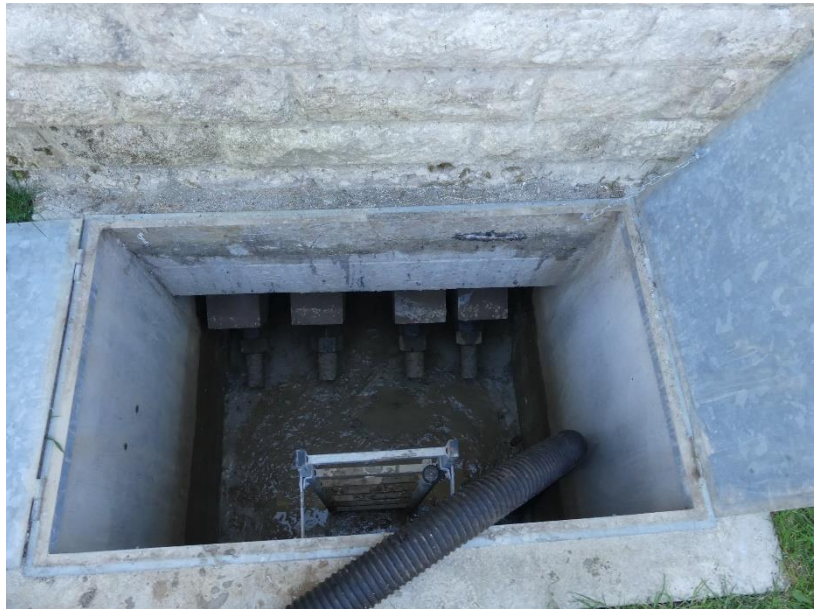
**Photo 28**  
 Présence d'eau importante avant  
 pompage / chambre de visite rive droite  
 aval

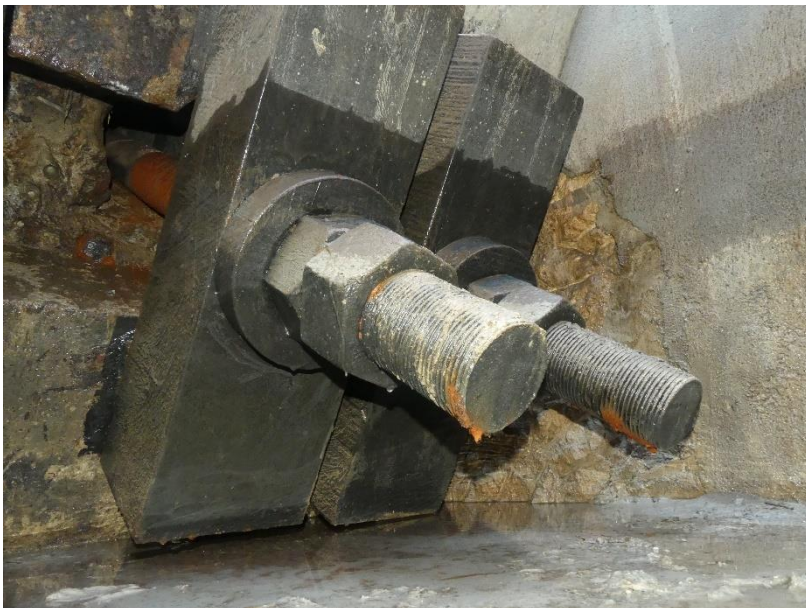
**Photo 29**  
 Niveau d'eau important avant pompage /  
 chambre de visite rive droite aval

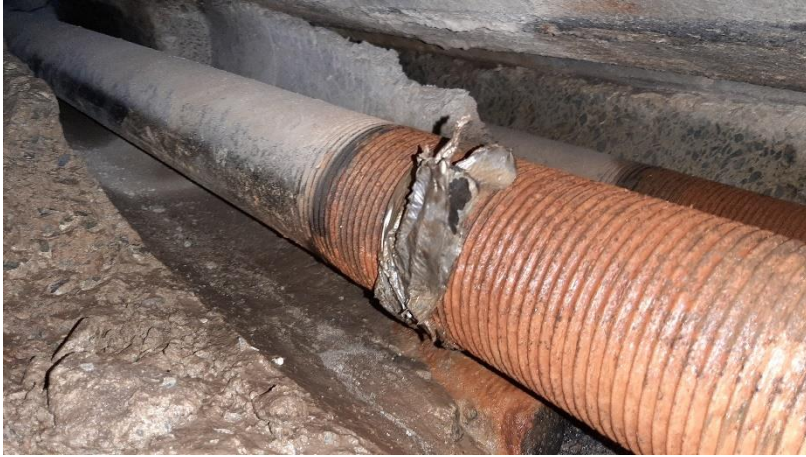
**Photo 30**  
 Corrosion des  
 filetages des tirants  
 d'ancrages /  
 chambre de visite  
 rive droite amont

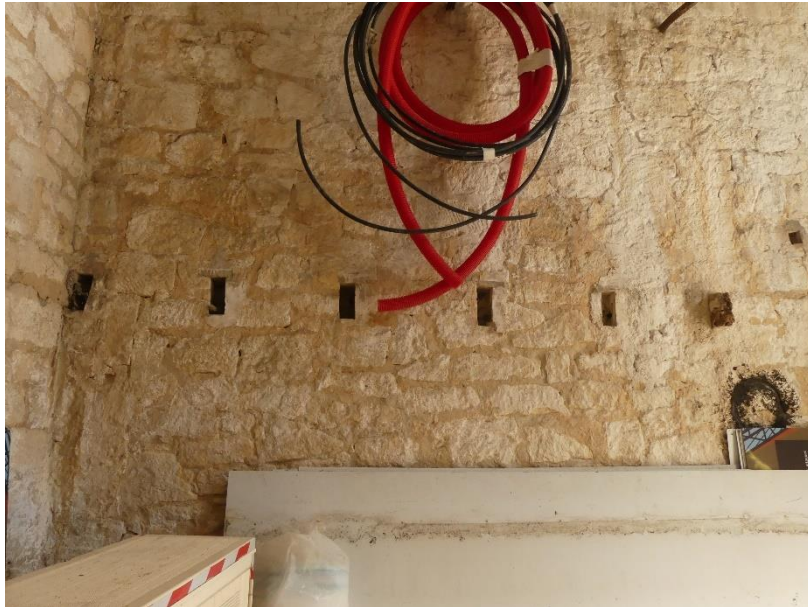
**Photo 33**  
 Ancrages des  
 anciennes poutres  
 non rebouchés /  
 massif d'ancrage rive  
 droite intérieur

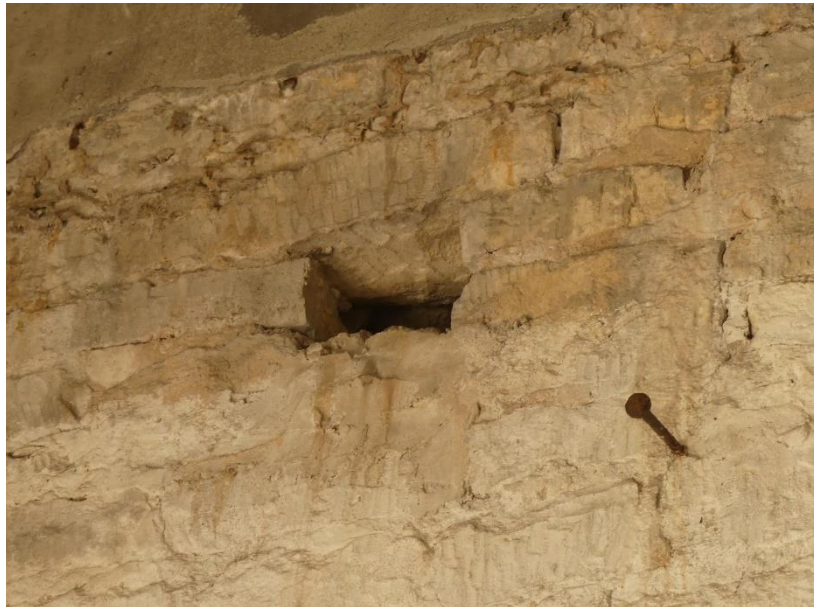
**Photo 34**  
 Lacune face Ouest / massif d'ancrage  
 rive droite intérieur

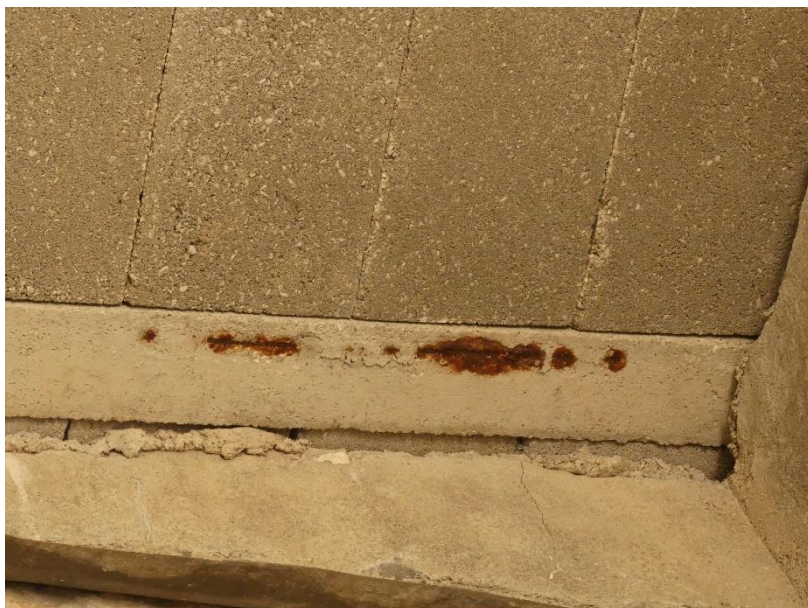
**Photo 35**  
 Corrosions sur l'intrados des poutrelles  
 de plafond / massif d'ancrage rive droite  
 intérieur

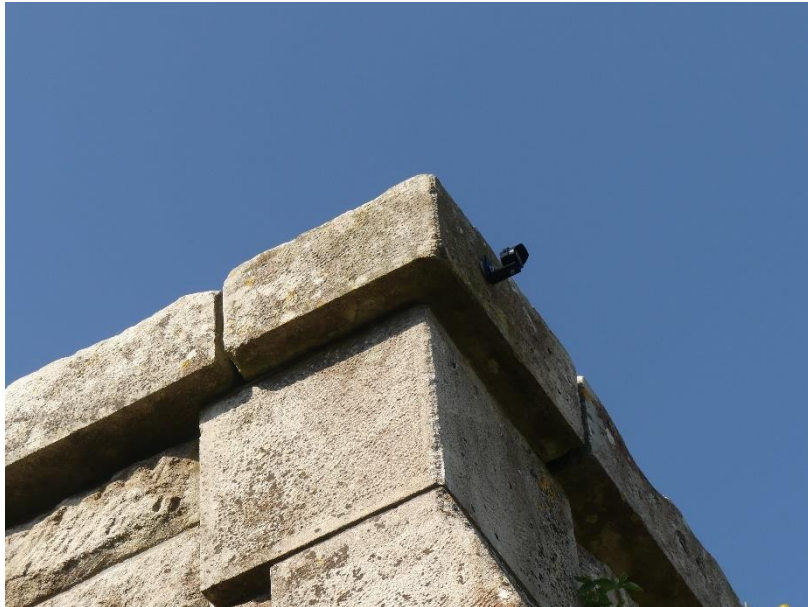
**Photo 38**  
 Décrochement de  
 l'angle du  
 couronnement /  
 massif d'ancrage rive  
 gauche

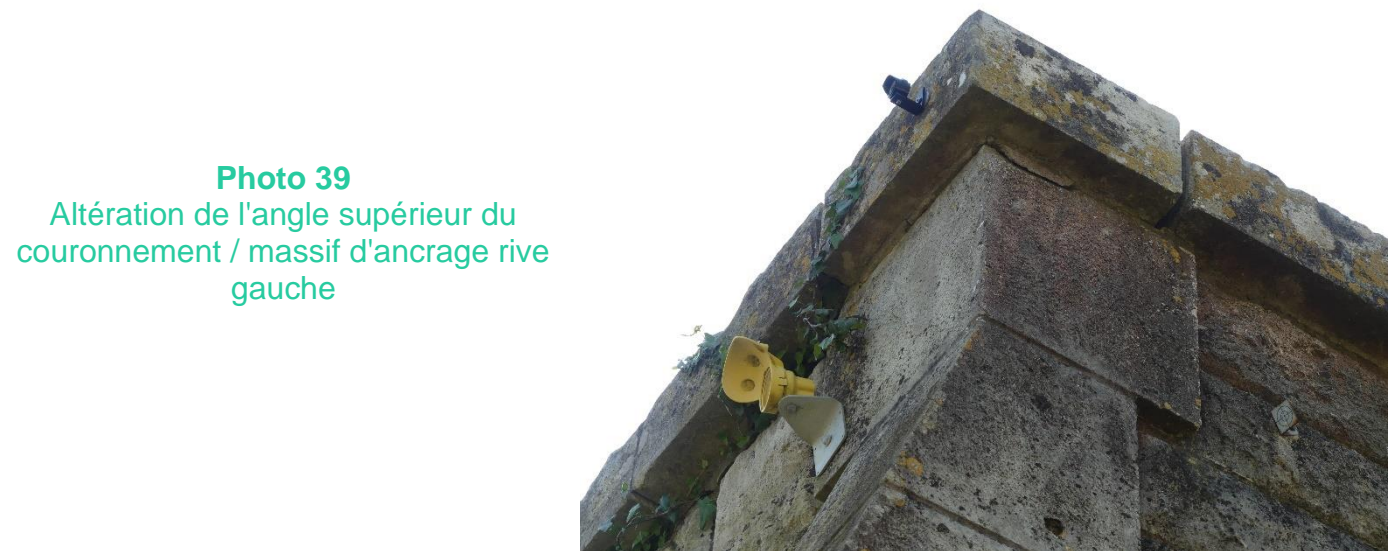
**Photo 39**  
 Altération de l'angle supérieur du  
 couronnement / massif d'ancrage rive  
 gauche

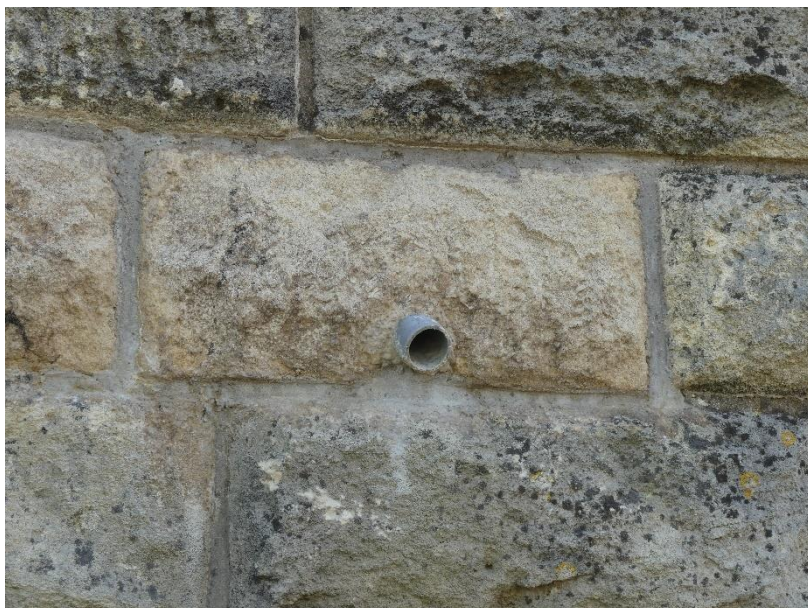
**Photo 40**  
 Exutoire de barbacane trop court / massif d'an  
 gauche

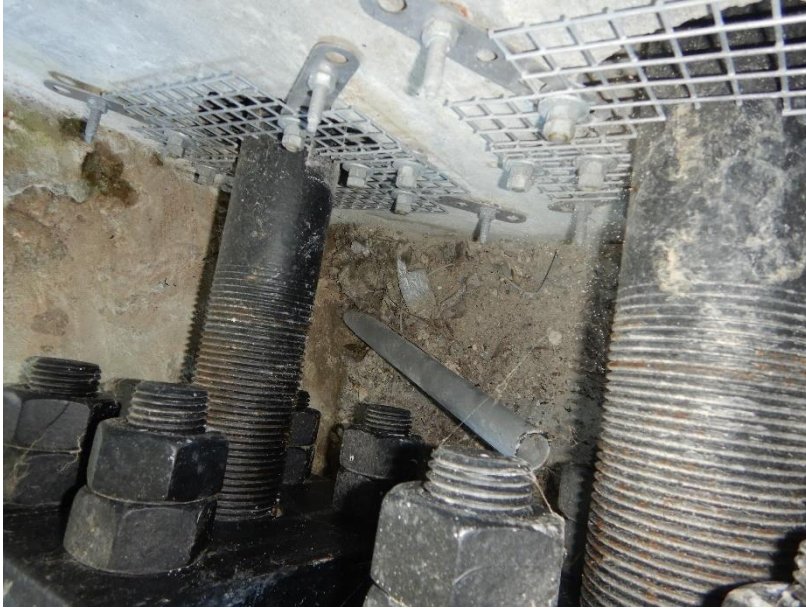
**Photo 41**  
 Tube PVC de barbacane coupé trop haut et dépôts / ancrage rive gauche aval

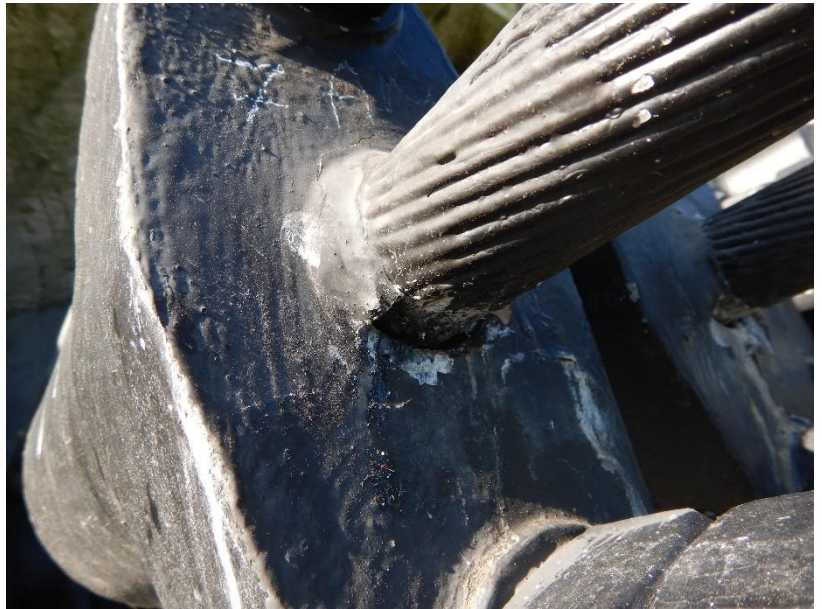
**Photo 42**  
 Décollement et craquelage du masticage des culots / ancrage rive gauche aval

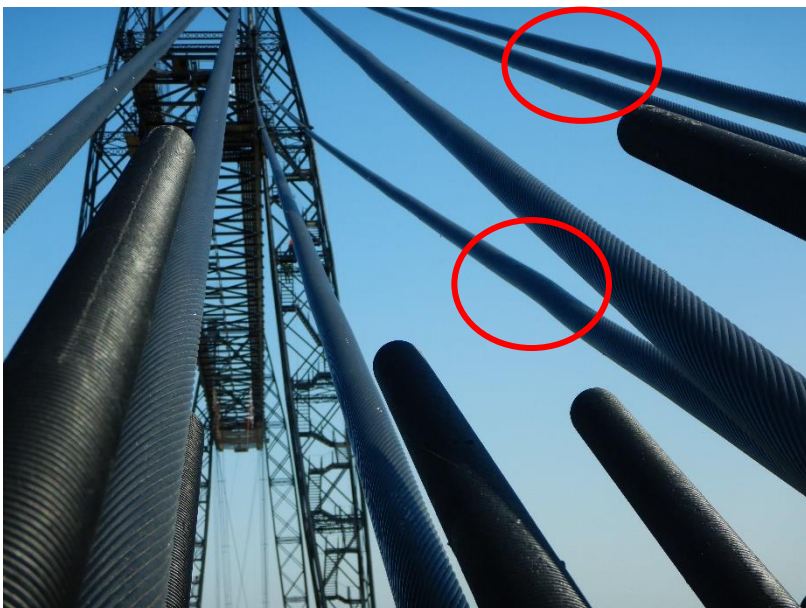
**Photo 43**  
 Défaut de rectitude des câbles 3 et 5 à 3m / ancrage rive gauche amont

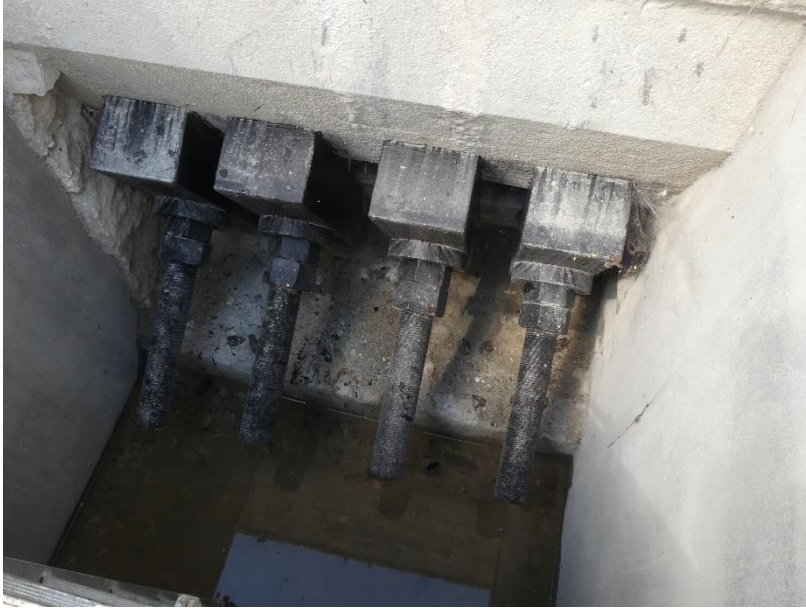
**Photo 47**  
Présence d'eau / chambre de visite  
rive gauche amont

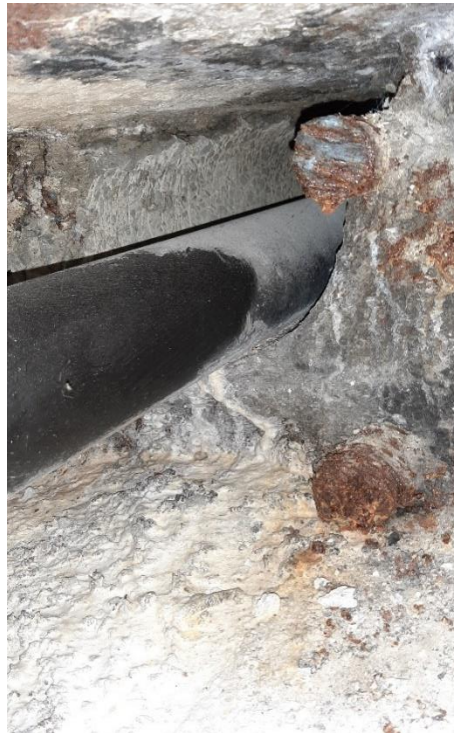
**Photo 48**  
Tirant d'ancrage en contact avec le carottage /  
chambre de visite rive gauche aval

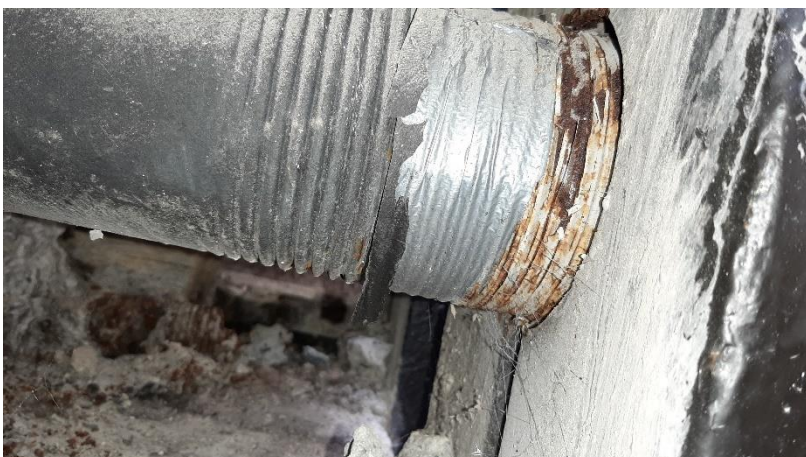
**Photo 49**  
Corrosion sur les filetages des tirants /  
chambre de visite rive gauche amont

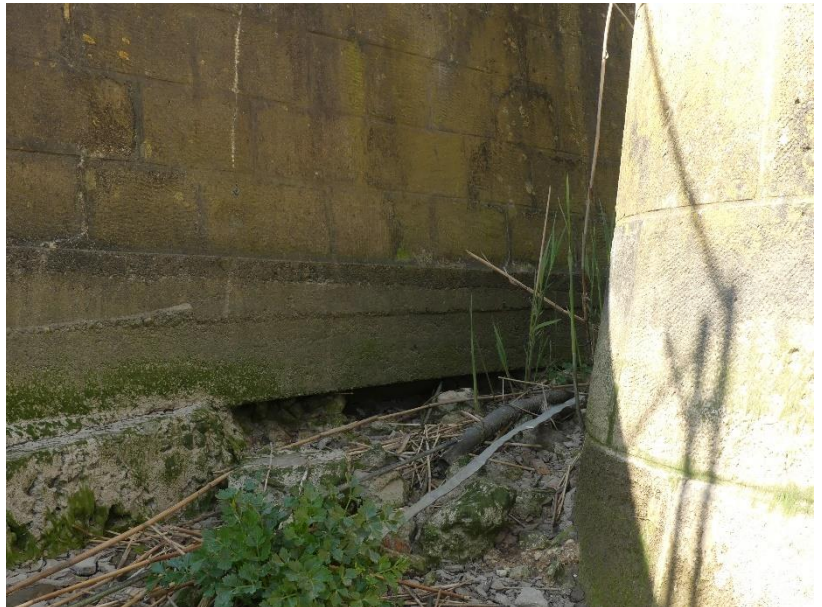
**Photo 54**  
 Affouillements sous les murs en retour /  
 quai rive gauche aval

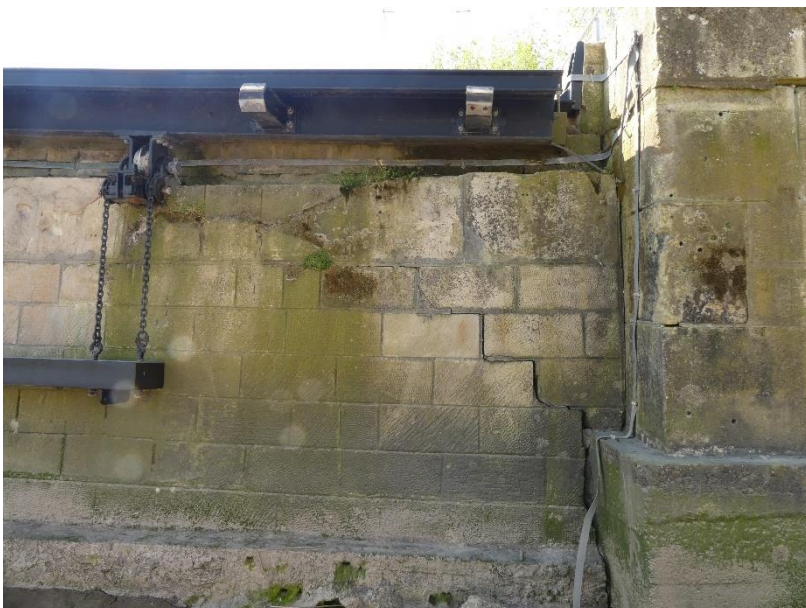
**Photo 55**  
 Fissuration importante du quai / quai rive  
 gauche aval

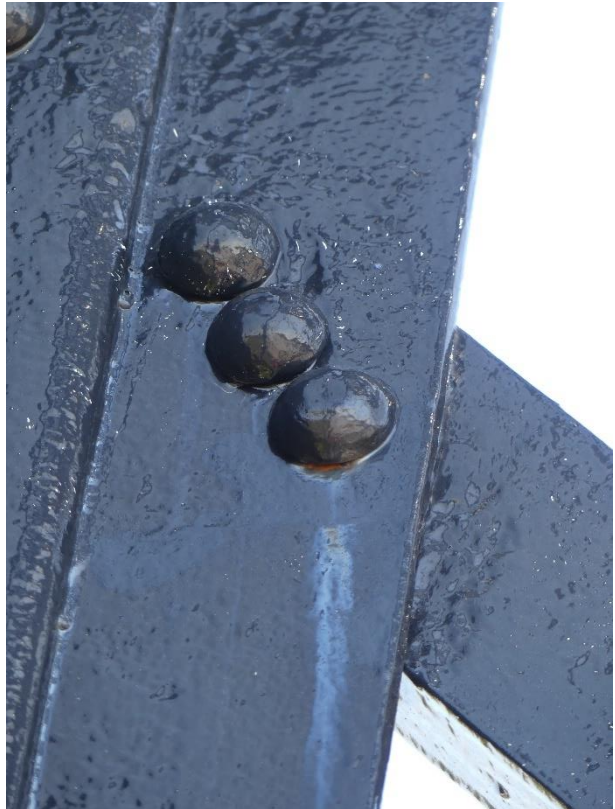
**Photo 65**

Corrosion sous les têtes de rivets / Pylône rive droite aval face intérieure travée 2

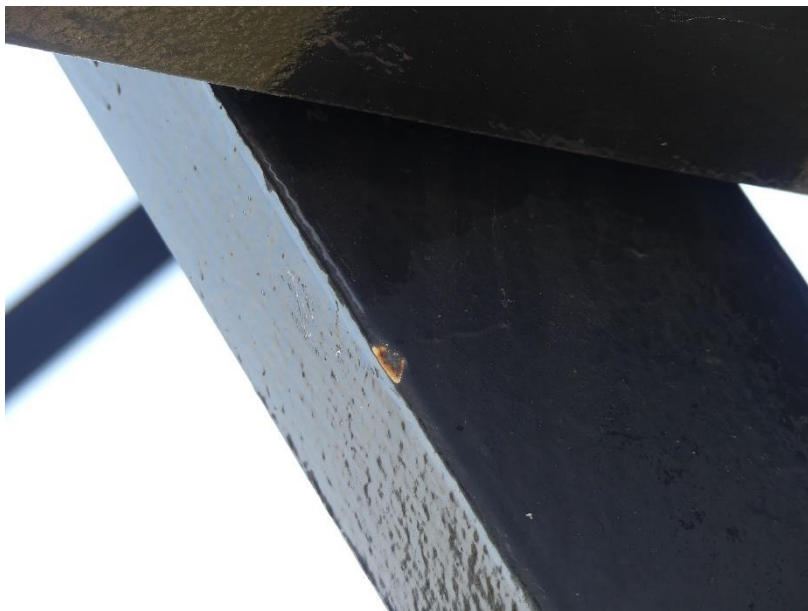
**Photo 66**

Ecaillage et piqure de corrosion / Pylône rive droite aval face intérieure travée 6

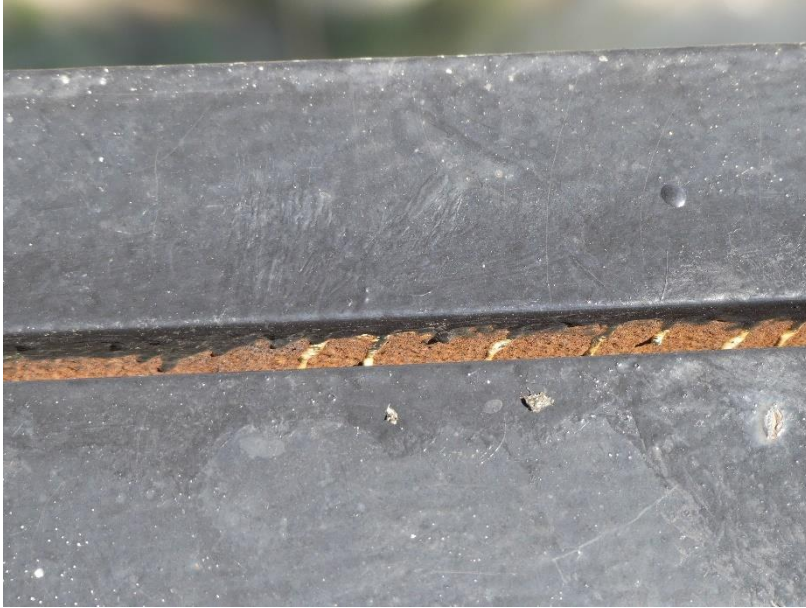
**Photo 67**  
 Corrosion en entrefers non-peints /  
 Pylône rive droite aval face extérieure  
 travée 4

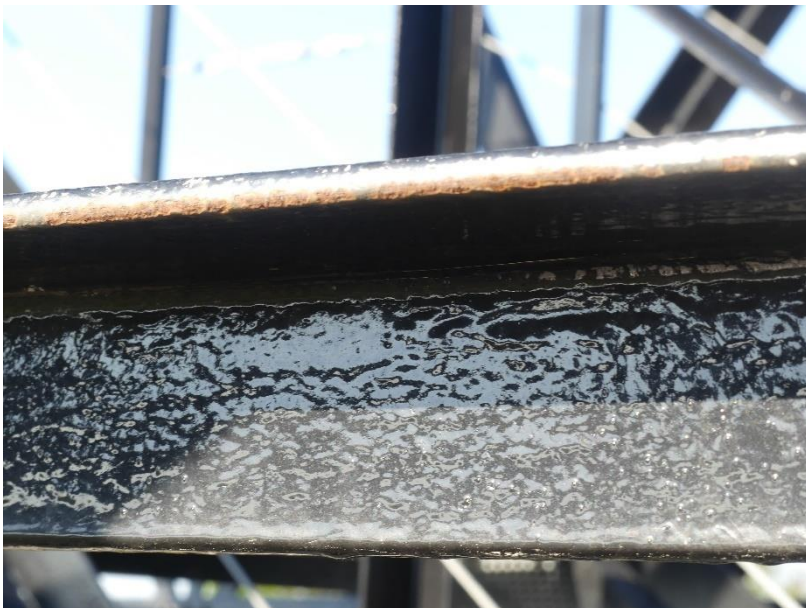
**Photo 69**  
 Frottement et corrosion du profilé /  
 Pylône rive gauche amont face Nord  
 travée 2

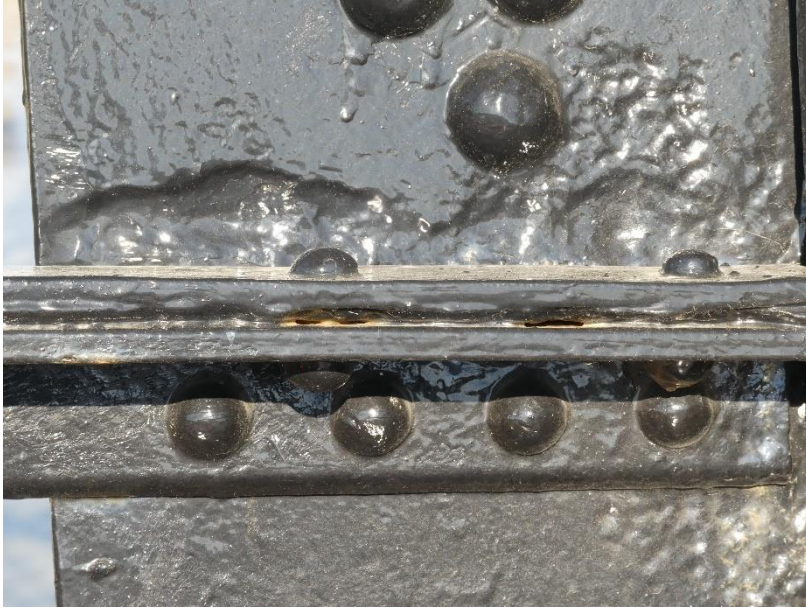
**Photo 70**  
 Corrosion entre deux éléments / Pylône  
 rive gauche amont

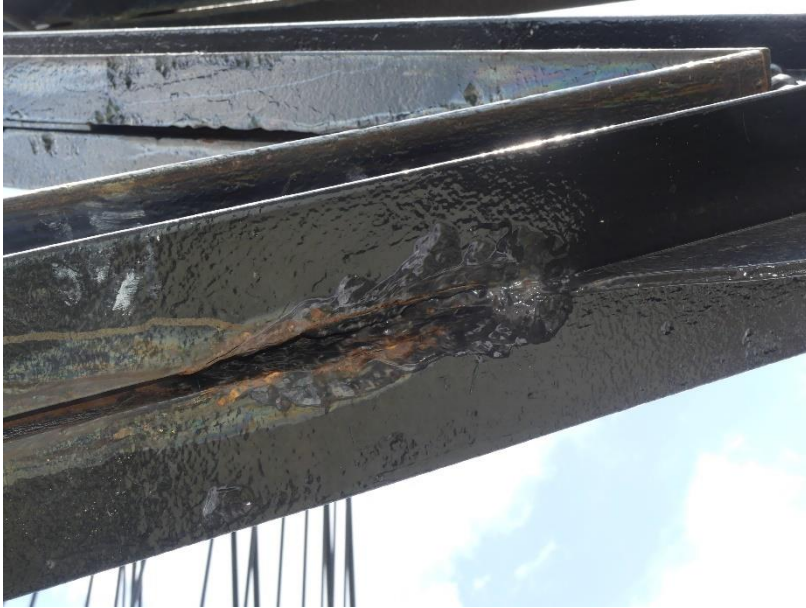
**Photo 73**  
 Corrosion entre les profilés /  
 Diagonales de contreventement pylône  
 rive gauche travée 6

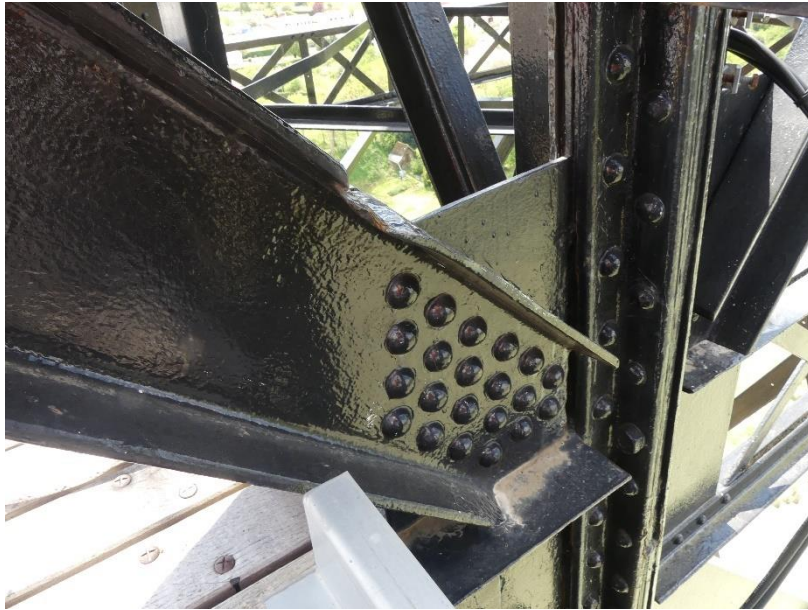
**Photo 76**

Perte de section par frottement possible d'un câble / Diagonales de contreventement pylône rive gauche travée 6

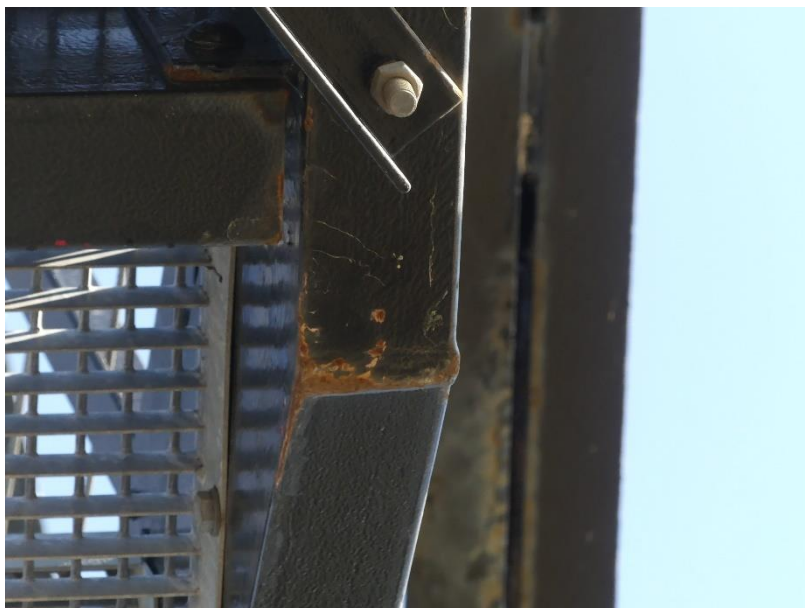
**Photo 79**  
 Boulonnerie non peinte / Equipements  
 pylône rive droite aval travée 5

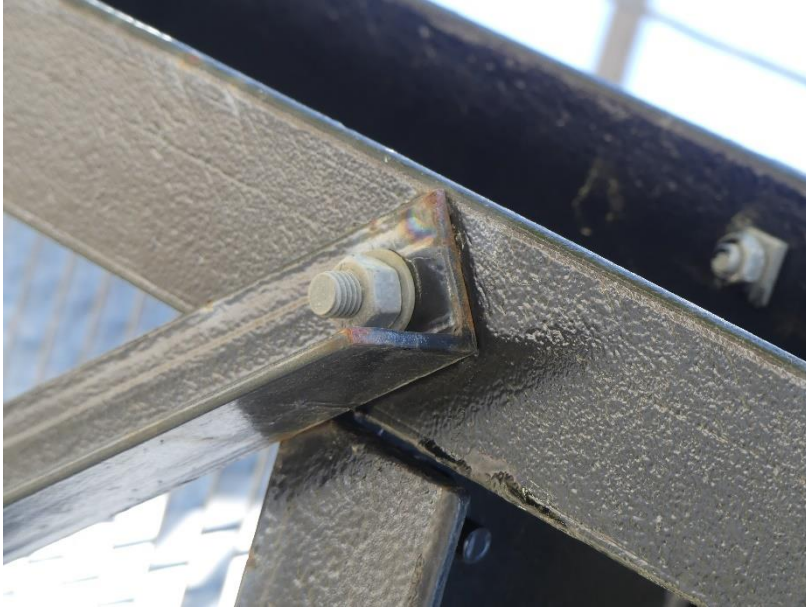
**Photo 80**  
 Contact entre suspente et cornière de  
 contreventement / Equipements pylône  
 rive droite aval travée 3

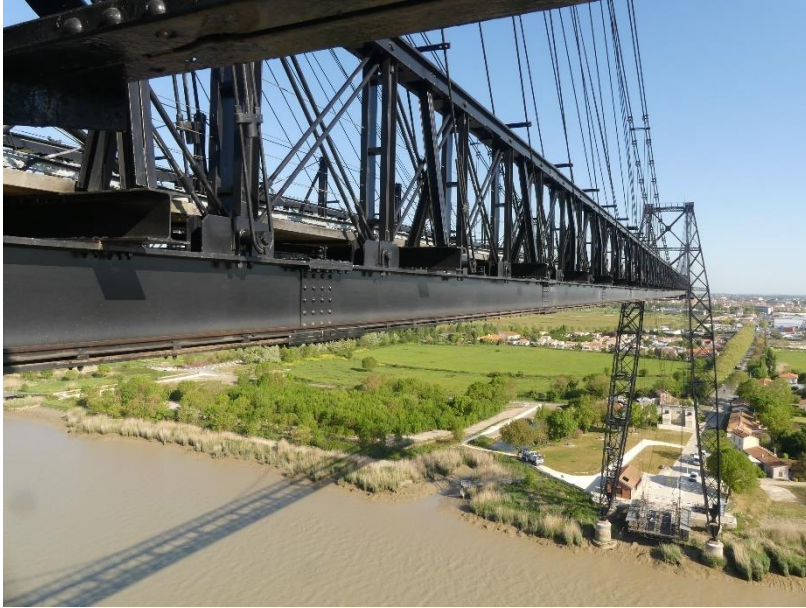
**Photo 83**  
 Légère flèche verticale du tablier /  
 Tablier côté amont
