**Direction Régionale des Affaires  
Culturelles de Nouvelle Aquitaine**

**Pont Transbordeur de Rochefort**

# INSPECTION DETAILLEE INITIALE - 2021 -

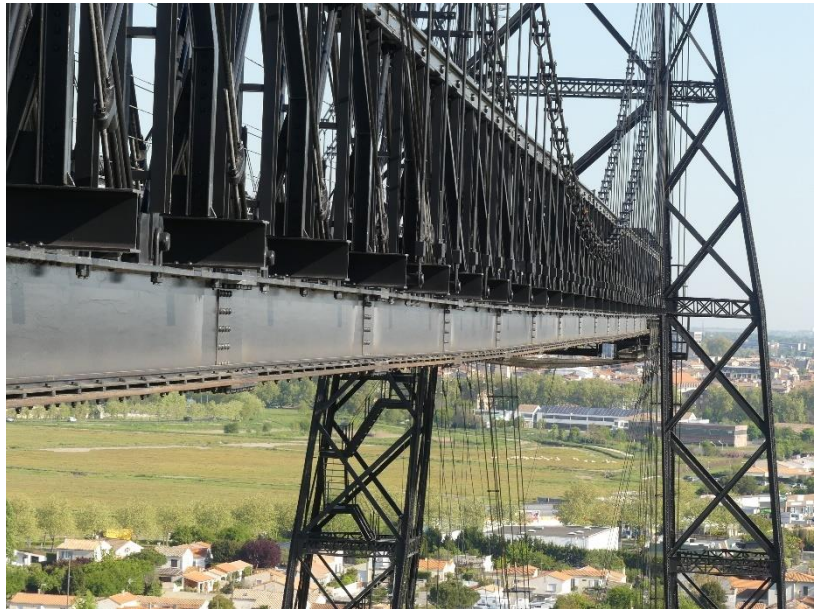
**Photo 84**  
Légère déformation transversale du  
tablier / Tablier côté amont

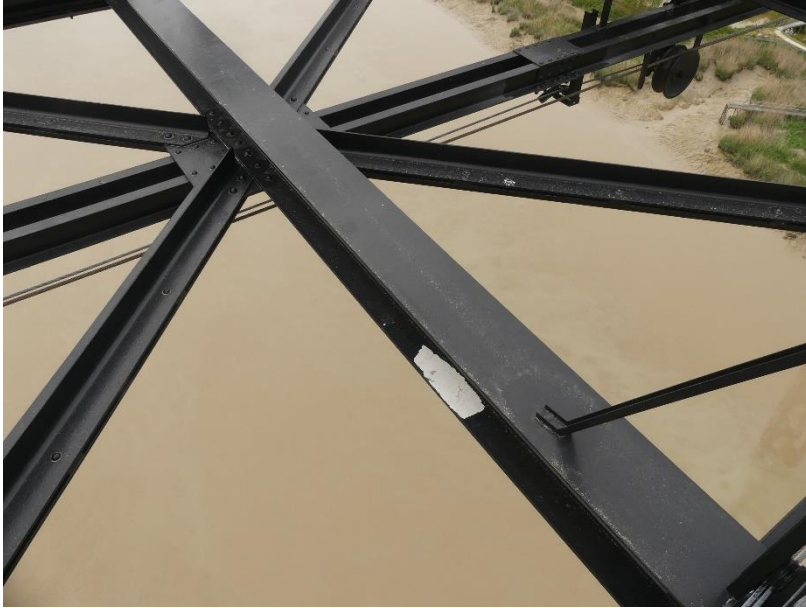
**Photo 91**  
 Manque de peinture  
 sur l'entretoise /  
 tablier extrados T12

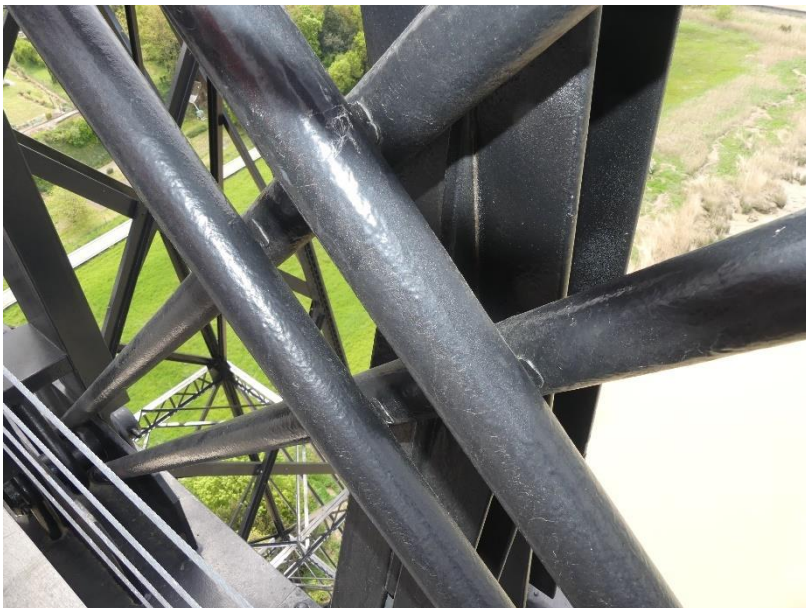
**Photo 93**  
 Contact entre les contreventements  
 (diagonales) / Tablier poutre de rive

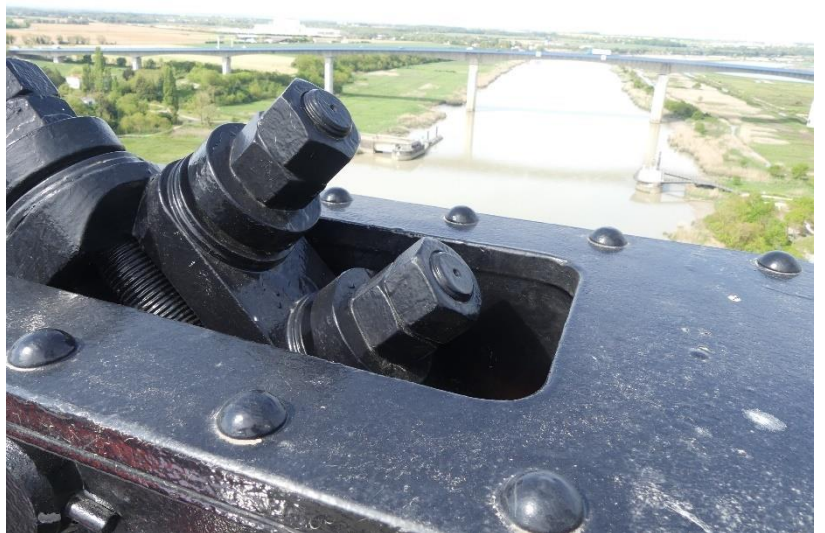
**Photo 95**  
 Filetage trop court des  
 contreventements / Tablier poutre de  
 rive TD2 aval

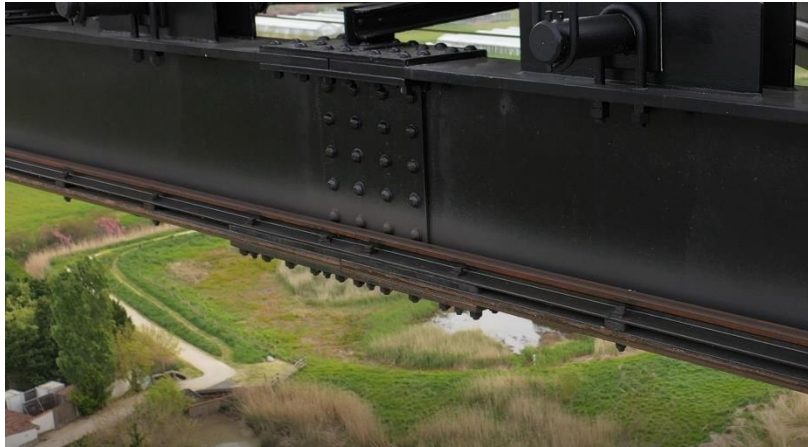
**Photo 97**  
 Frottement du profilé  
 par passage du  
 chariot / Tablier  
 poutre de rive

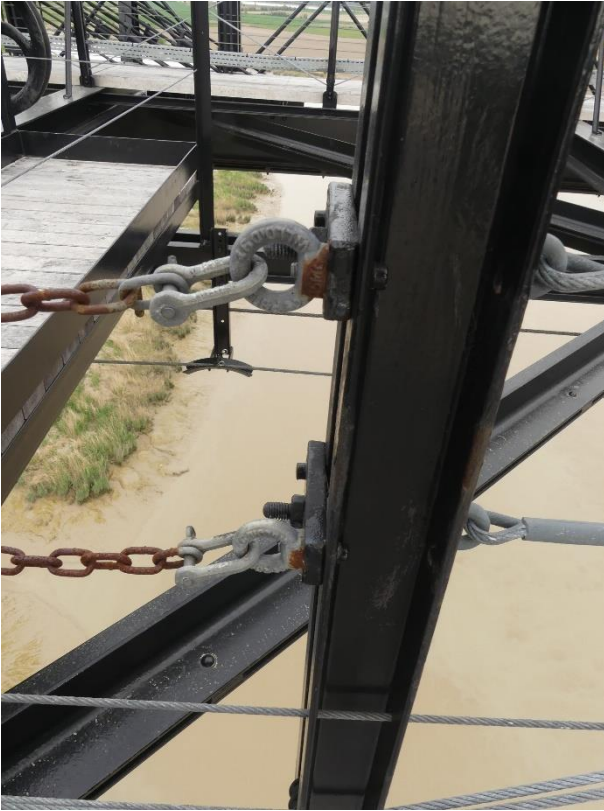
**Photo 100**  
 Corrosion des chaînes de GC /  
 Tablier

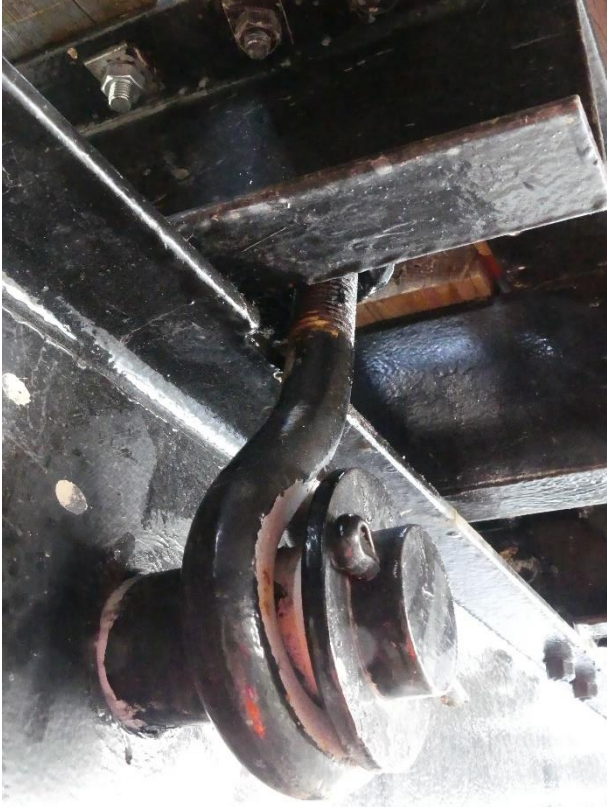
**Photo 102**  
 Contact et Corrosion liaison étrier-  
 profilé / Nacelle intrados

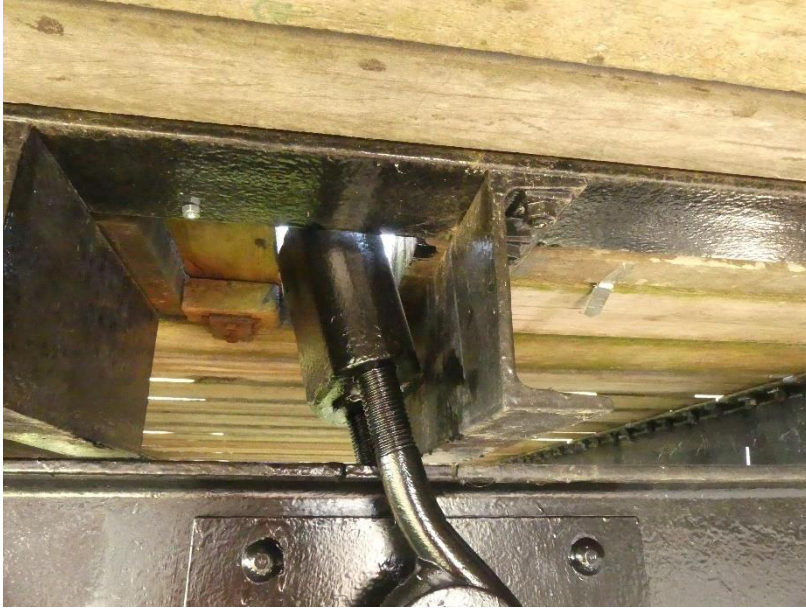
**Photo 104**

Contact culot - profilé / Nacelle intrados

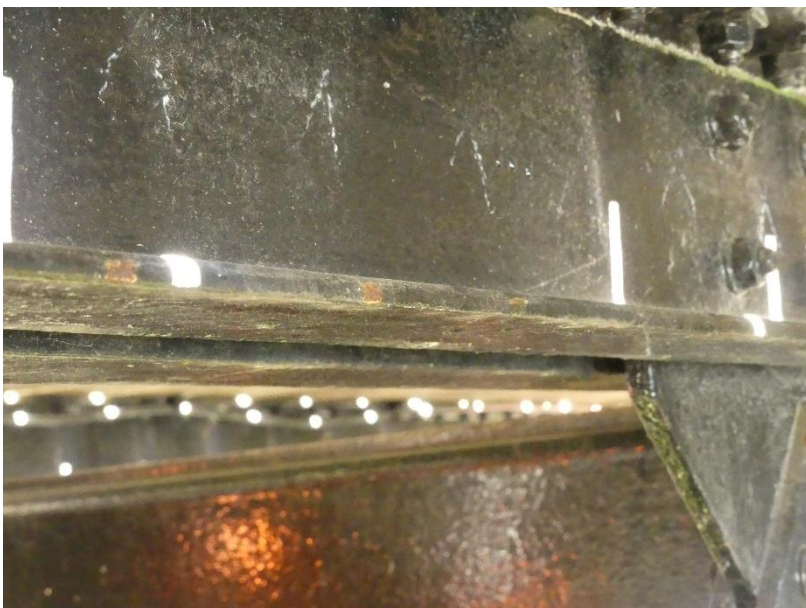
**Photo 110**  
 Ecaillage et amorces de corrosion /  
 Nacelle intrados

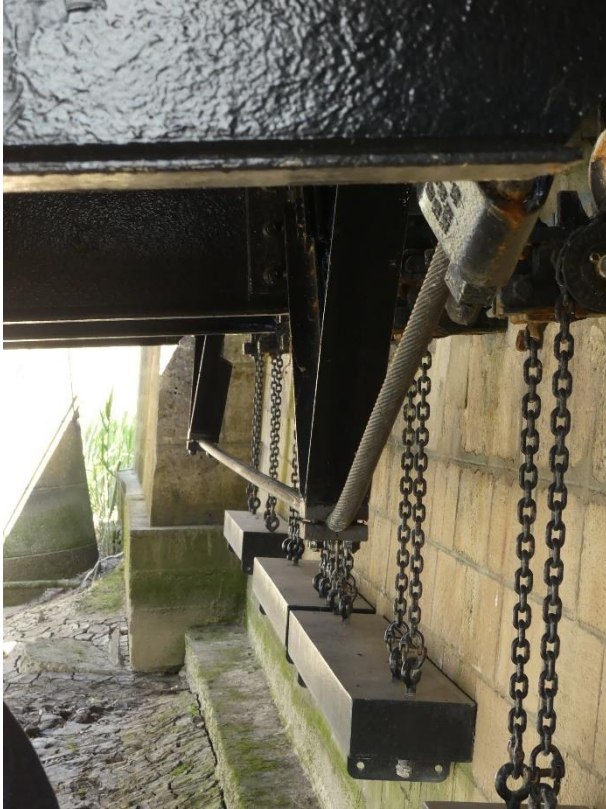
**Photo 113**

Déviateur de câble tordu / Nacelle intrados

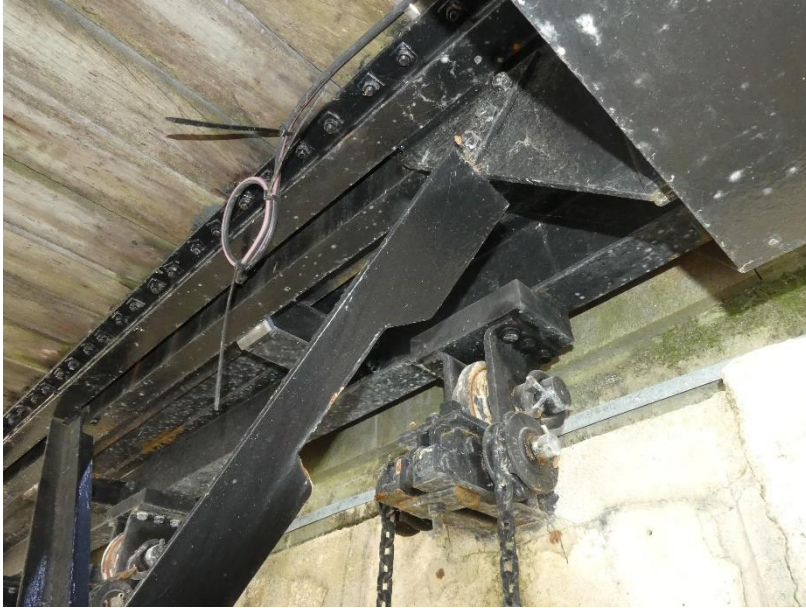
**Photo 115**  
 Découpe d'une équerre de déviateur /  
 Nacelle intrados

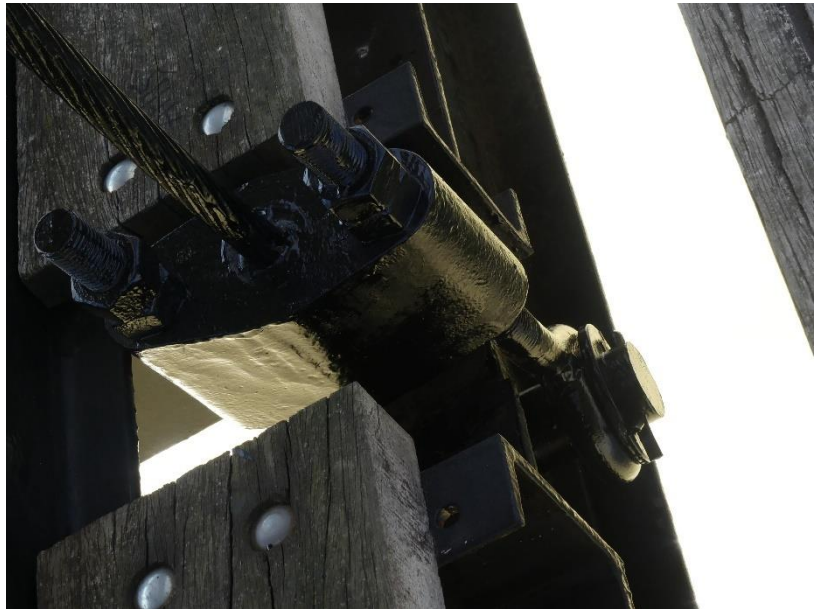
**Photo 116**  
 Manque de masticage de culots /  
 Nacelle

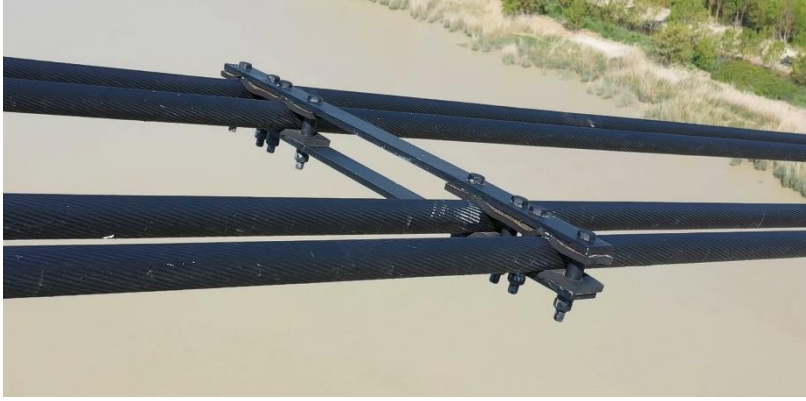
**Photo 120**  
 Corrosion / Ecarteur  
 de câbles

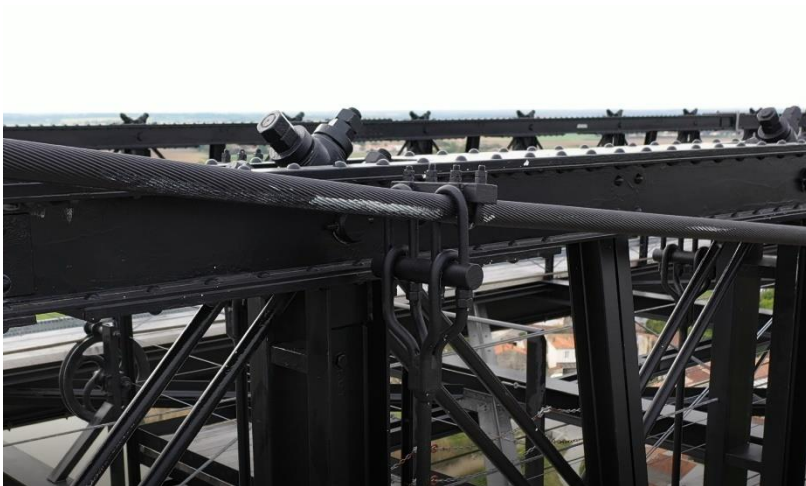
**Photo 122**  
 Frottement du revêtement anti-corrosion  
 du câble porteur extérieur aval au niveau  
 de la suspente SE13 / Câbles porteur

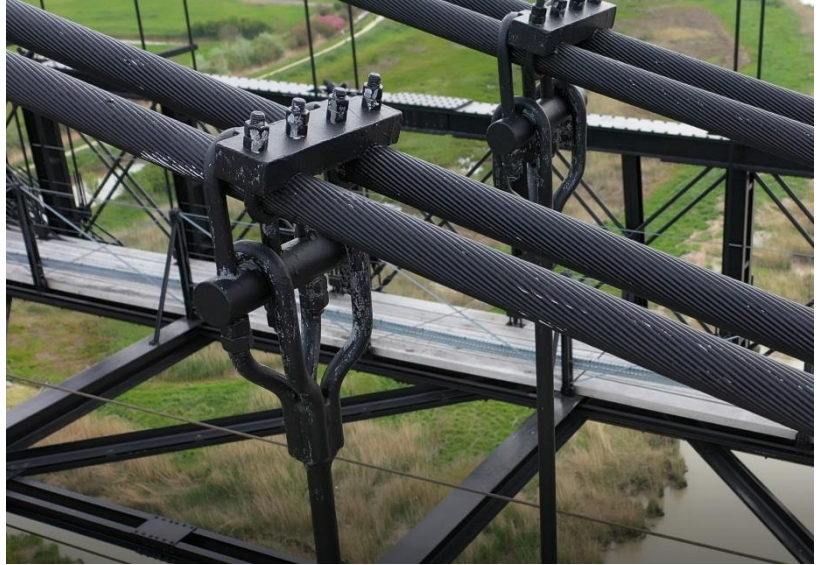
**Photo 127**  
 Ecaillage du revêtement / Axe haut des  
 suspentes

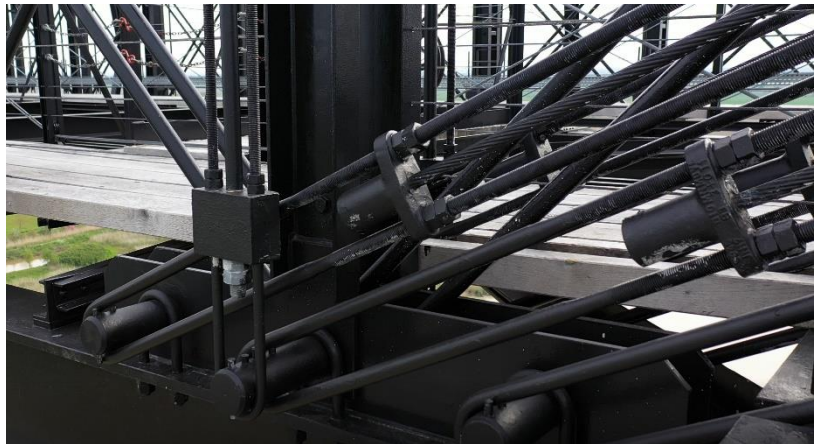
**Photo 130**  
Manque de revêtement sur les  
suspentes et étriers poutre de rigidité  
amont côté rive droite

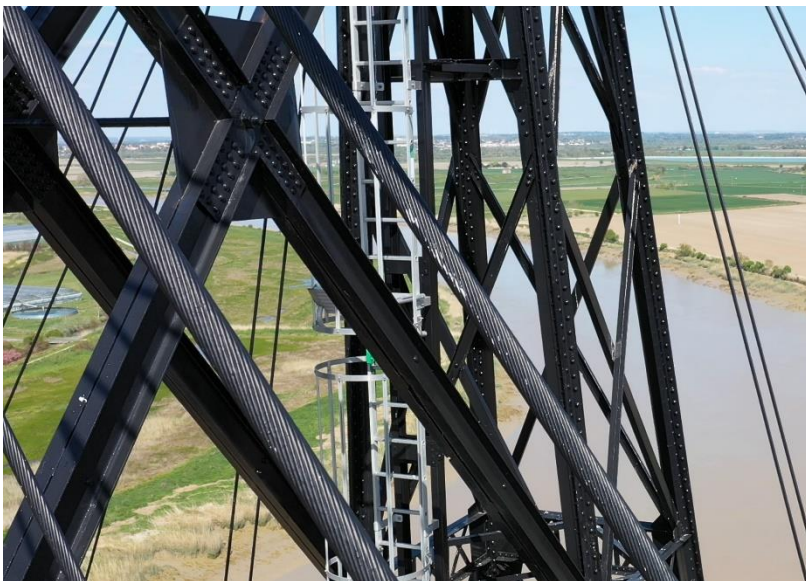
**Photo 131**

Blessures du revêtement anti-corrosion  
sur le hauban D aval / Haubans

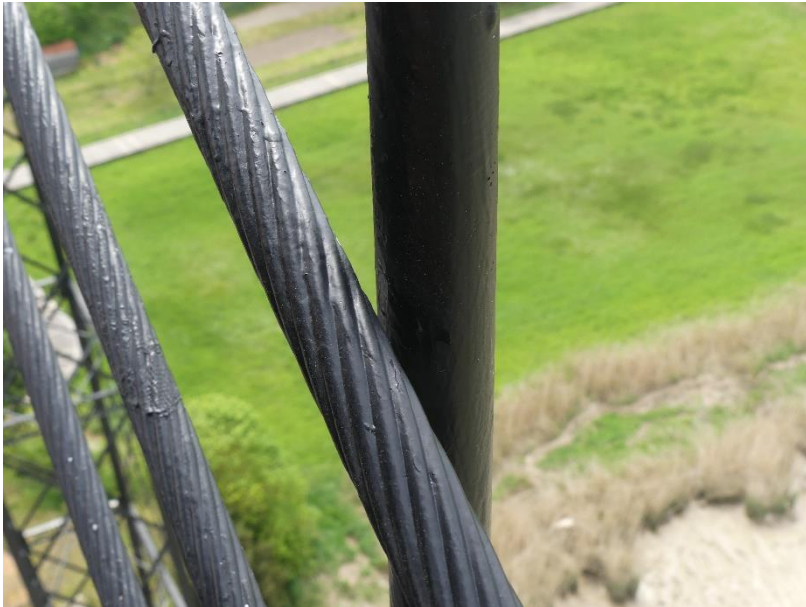
**Photo 132**  
 Frottement entre  
 hauban et suspente /  
 Tablier poutre de rive

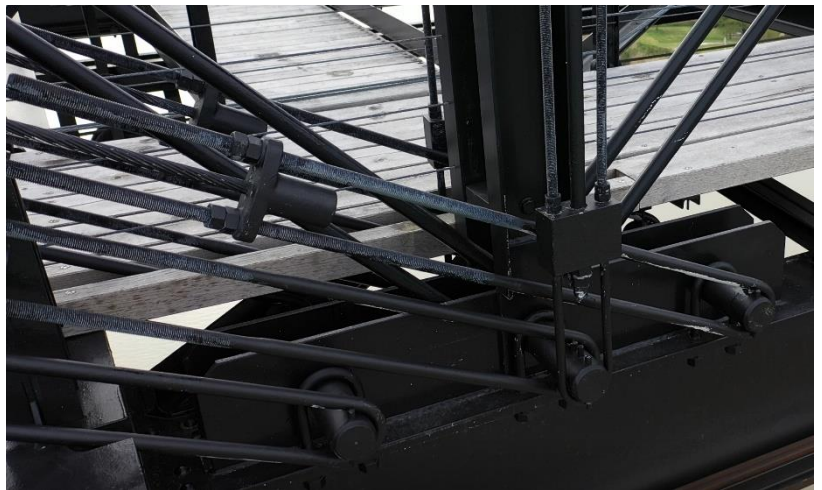
**Photo 133**  
 Manque de revêtement anti-corrosion /  
 Haubans

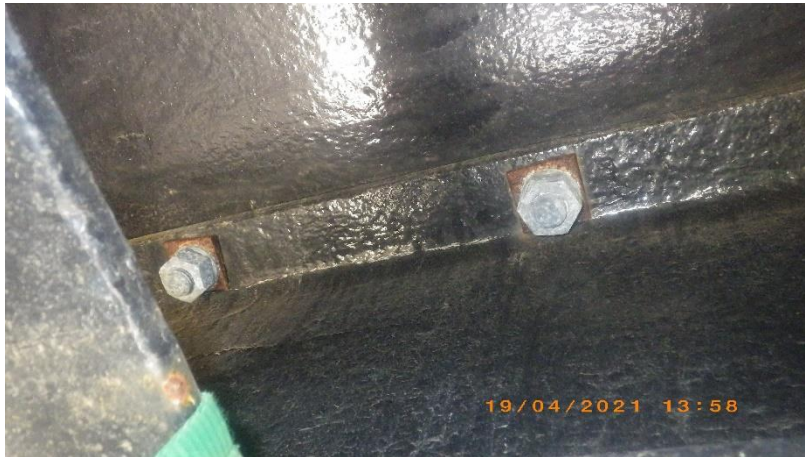
**Photo 135**  
 Corrosion des  
 plaquettes / Selles  
 de déviation

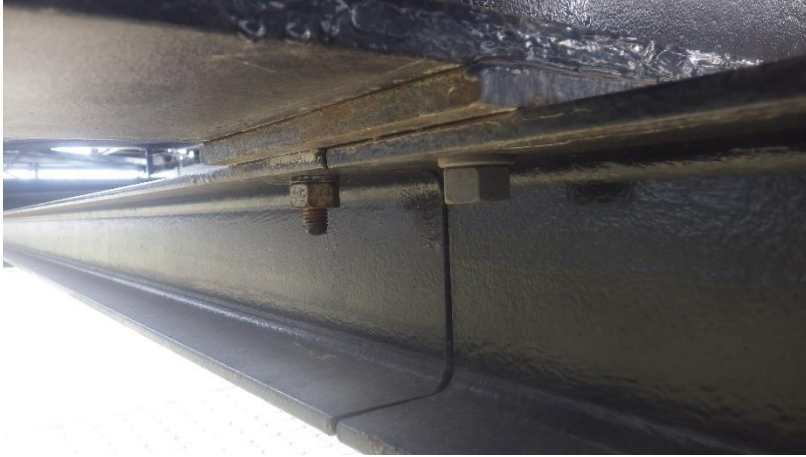
**Photo 138**  
 Corrosion sur boulonnerie / Chariot

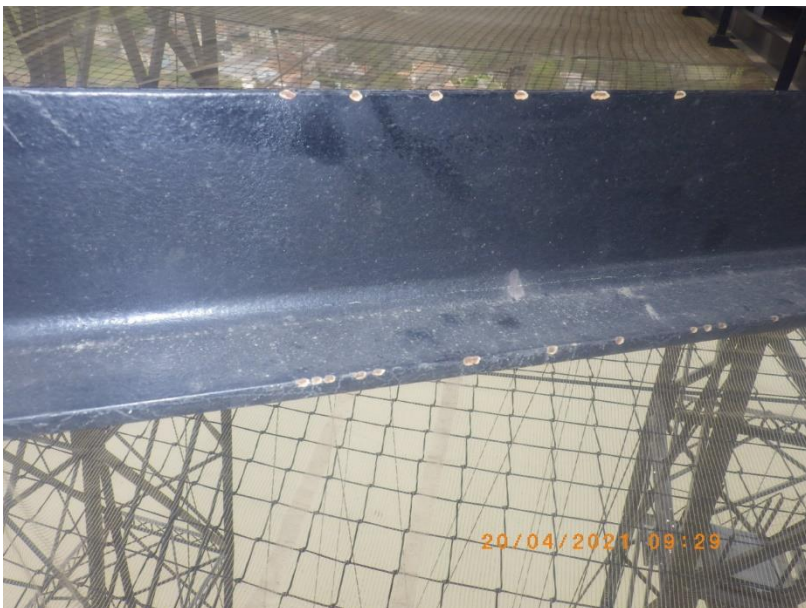
**Photo 140**  
 Eclats et corrosion / Chariot
