Rapport de repérage des matériaux et produits contenant de l'amiante avant réalisation de travaux dans un immeuble bâti

Article R4412-97 du Code du Travail, Norme NF X 46-020 du 5 août 2017

Nom du site : PREFECTURE DES LANDES

Numéro d'affaire : 16161111
Référence du rapport : 16161111/S3.1.3.rev2.R
Annule et remplace : 16161111/S3.1.3.rev1 en date du 12/12/2023
Rédigé le : 04/11/2024
Par l'opérateur de repérage : Nicolas FADRIQUE
Date de la commande : 03/10/2022

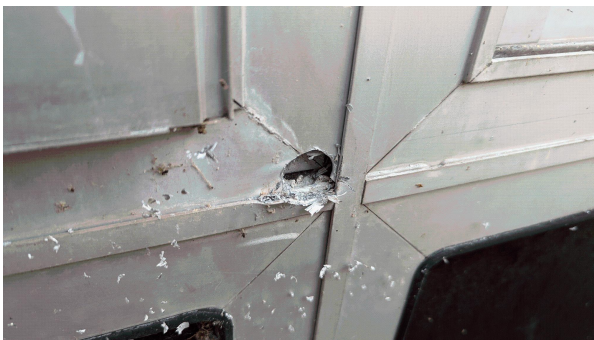
Prélèvement - P61 : Extérieur / Façade - Joint- (Présence d'amiante)

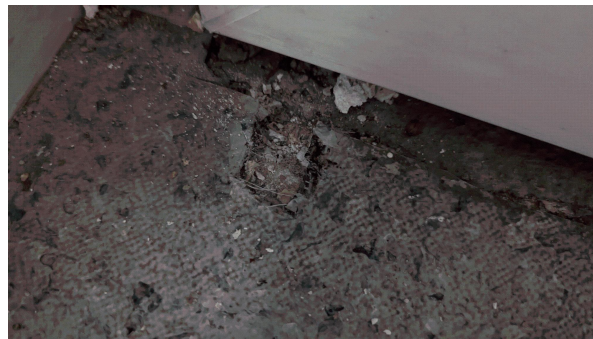
Prélèvement - P80 : RDC / Z1 - Accueil - Lé plastique-
(Absence d'amiante)
