Haute-Vienne
ORADOUR-SUR-GLANE
Village martyr et mémorial

RESTAURATION ET ACCESSIBILITE DU MEMORIAL

Mars 2025

RAPPORT PHOTOGRAPHIQUE

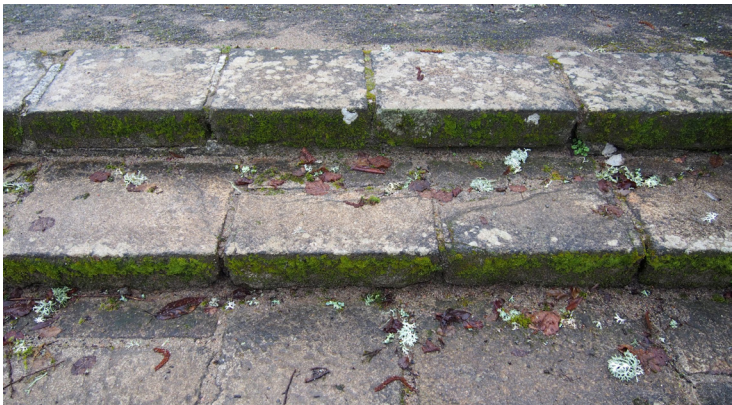
*Emmarchement sud
Accès depuis Village martyr*

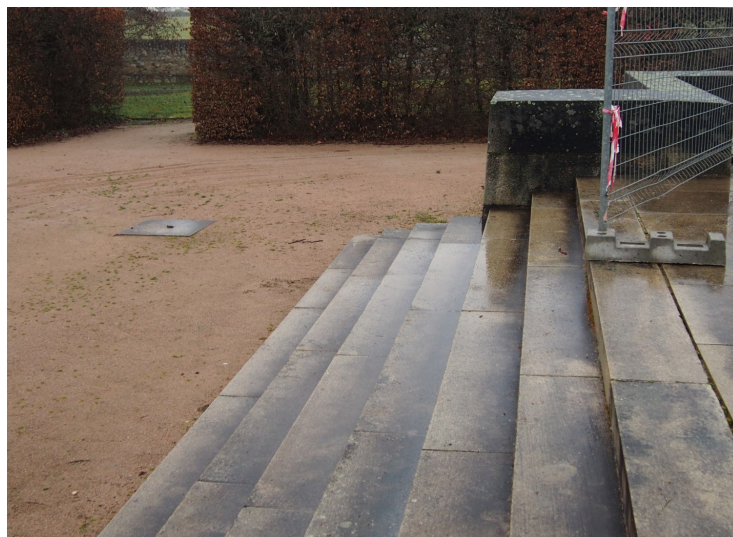
*Emmarchement bas du mémorial
Escalier sud*

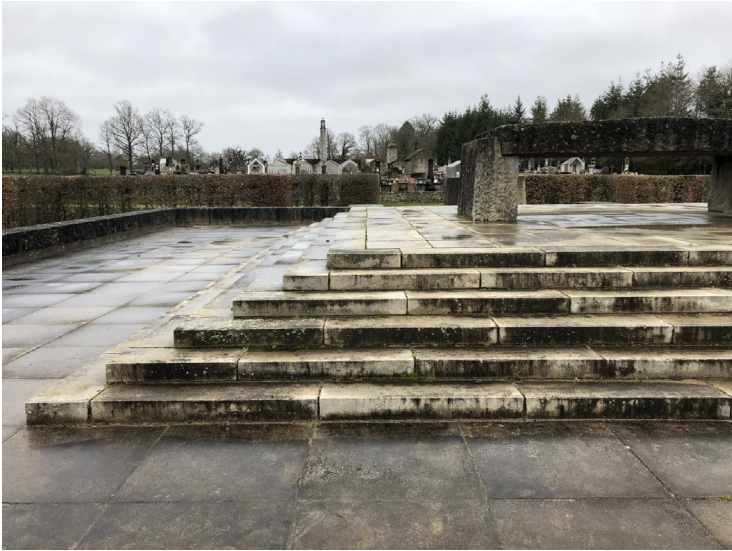
1

Sondages sud de l'édifice :

- Terrasse basse
- Première marche de l'emmarchement haut (problème de relevé étanche, avec un joint ouvert qui provoque des entrées d'eau).

Les sondages ont montré la présence d'eau au-dessous du mortier de pose (photos réalisées hors période de précipitations). Le mortier est trempé.

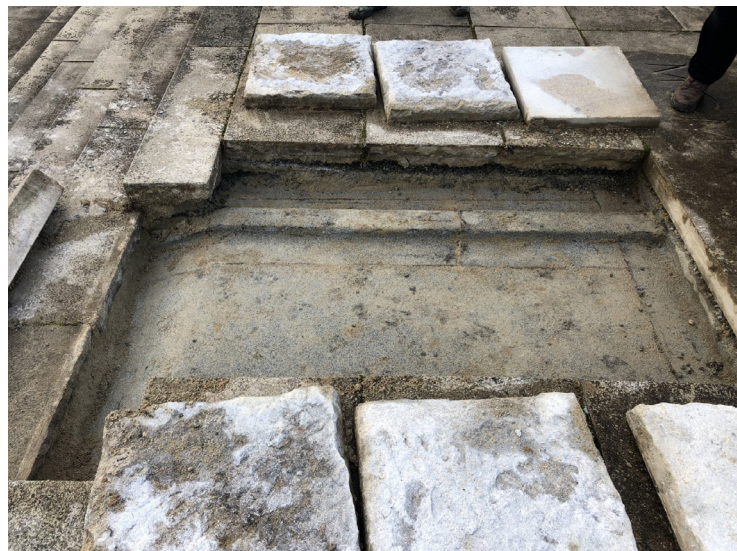
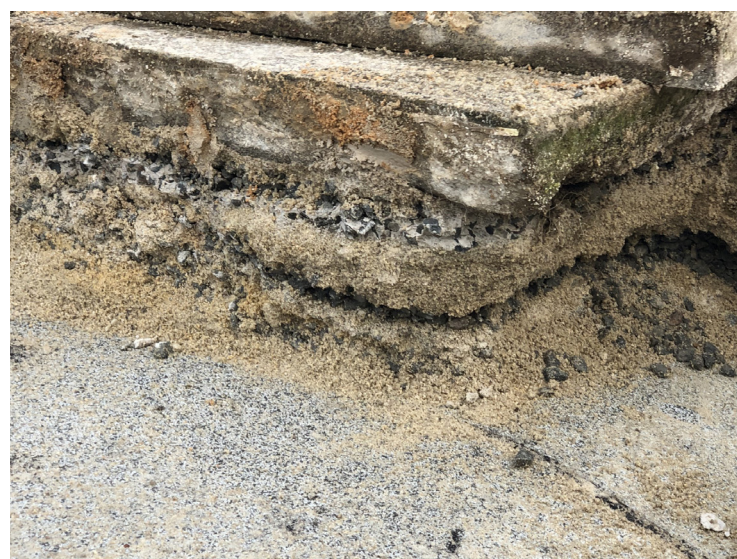
Sondages sud de l'édifice :
 - Terrasse haute
 - Première marche de l'em-
 marchement haut

Note : Les sondages
 permettent d'identifier les
 remontées d'étanchéité de
 long du compartimentage

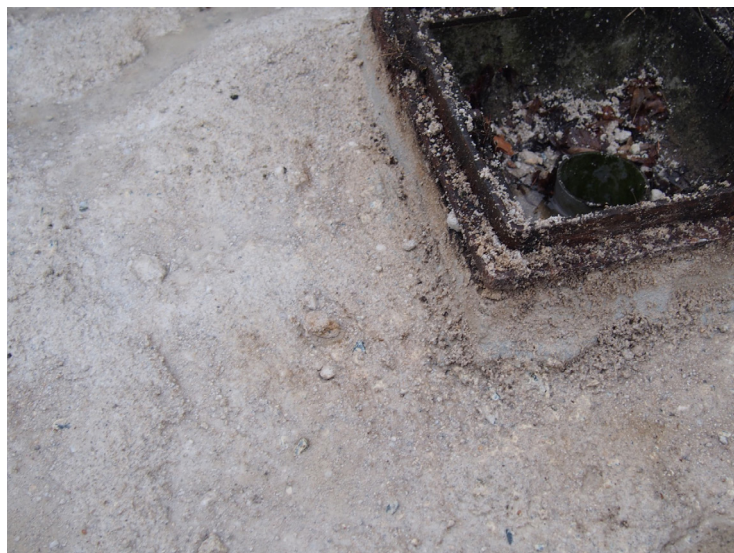
1

Sondages zones des avaloirs :
Les regards et grilles
modifiés en 2010 restent peu
profonds (15cm). Du sable,
issu du mortier de pose / de
joint, est en rétention dans
le fond du regard qui est
rapidement engorgé dans les
moments de fortes pluies.

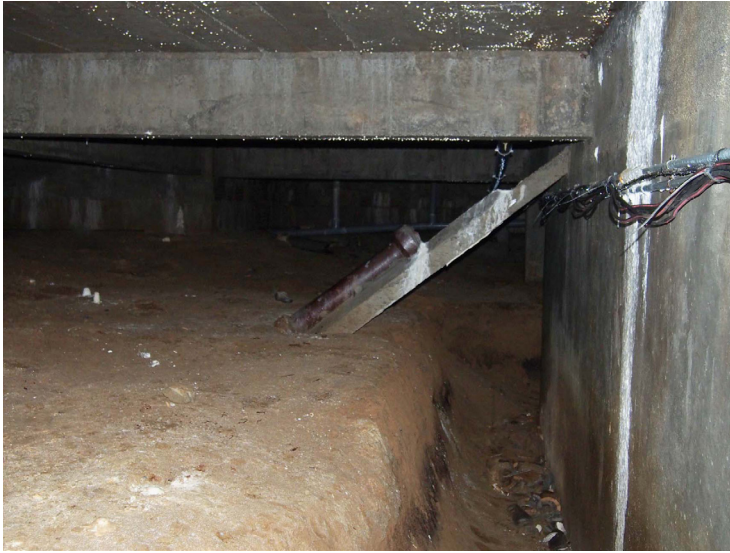
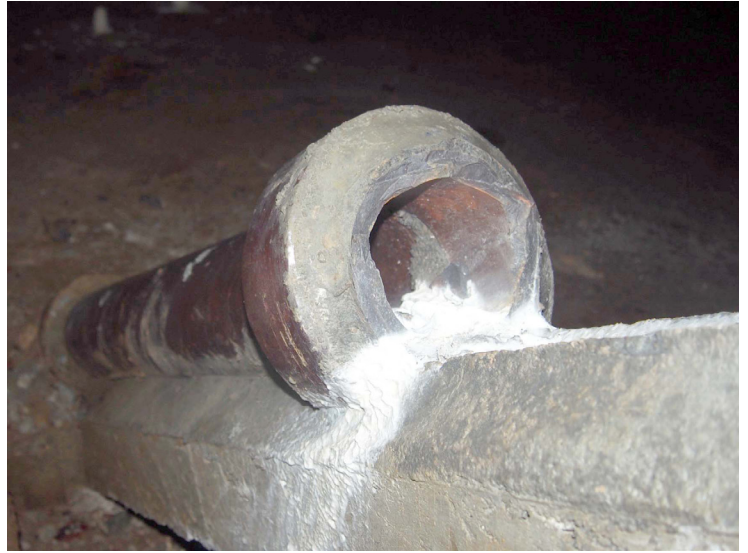
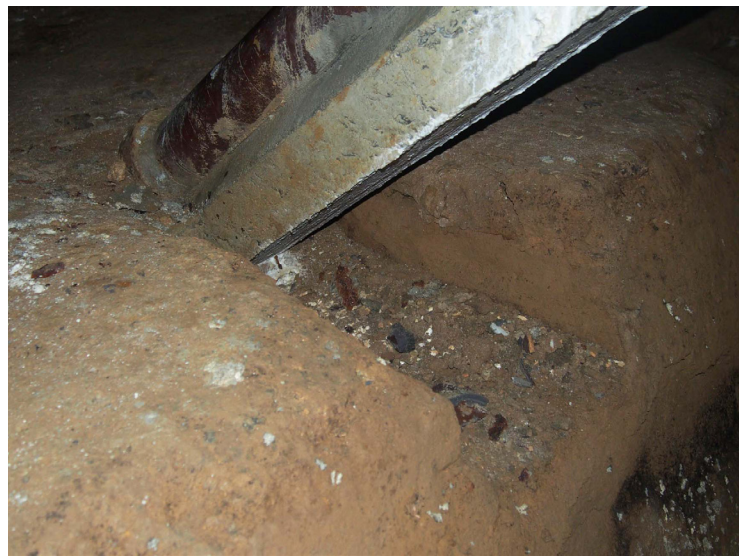
*Vestiges des anciens réseaux en grès
Réseaux PVC issus des travaux de 2010, avec joint silicone apparent*

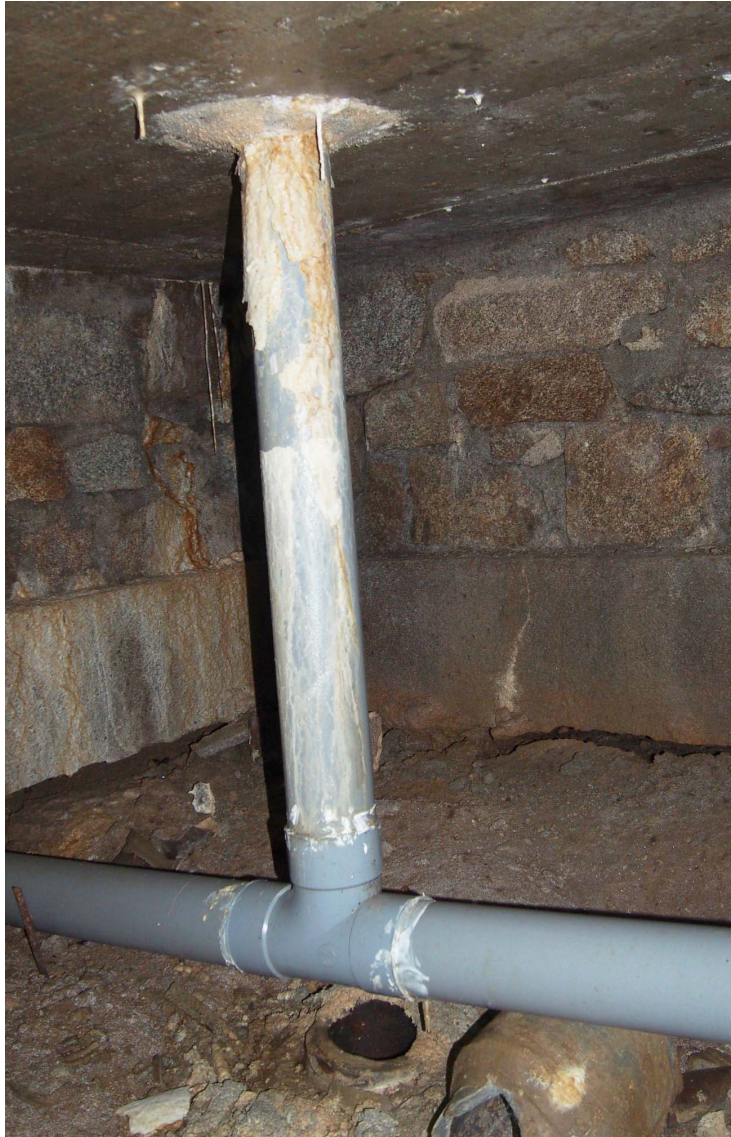
1

*Fuites au droit des réseaux PVC
Installation posée ponctuellement sur parpaing*
