Rapport de repérage amiante avant réalisation de travaux dans un immeuble bâti

Rapport N° : 27250594/S1/1/AM-RTV_V1

Référence au programme de travaux :
ÉTUDES D'AVANT - PROJET - GLOBAL
NEKATOENEA - 64700 HENDAYE réalisé le
28/01/2025 par Architecte / Maîtrise d'oeuvre :
CANCAN

MAISON NEKATOENEA

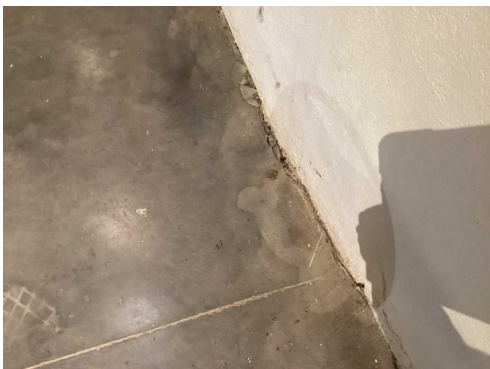
P1	ZPSO 1
RDC -> Bureau - Salle polyvalente

Revêtements de sol -> Sols coulés à base ciment Peintures de sol

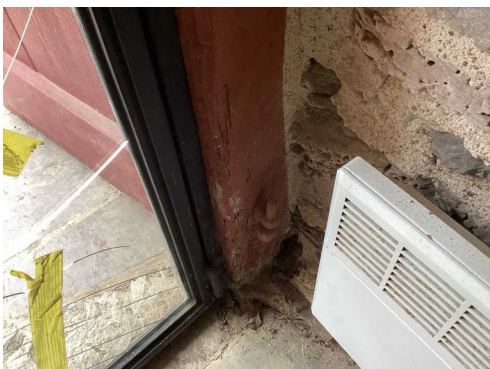
P15	ZPSO 12
RDC -> Bureau - Salle polyvalente

Poteaux -> Peintures

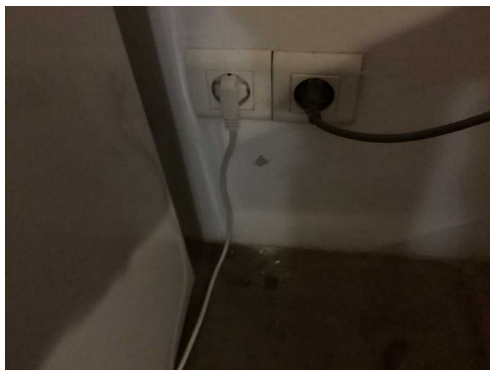
P23	ZPSO 16
RDC -> Logement Artiste n°1

Murs et cloisons maçonnées "en dur" -> Enduits projetés (Liste B) Peinture

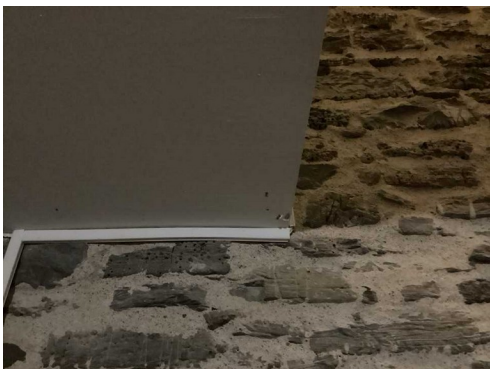
P19	ZPSO 15
RDC -> Logement Artiste n°2

Plafonds -> Panneaux vissés (Liste B)

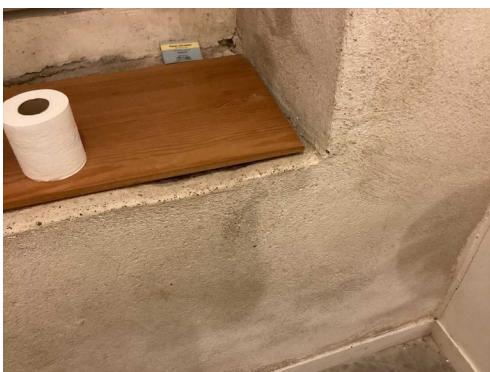
P16	ZPSO 8
RDC -> WC

Murs et cloisons maçonnées "en dur" -> Enduits projetés (Liste B)

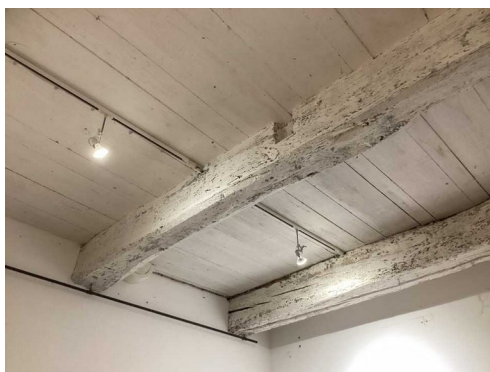
P5	ZPSO 4
RDC -> Atelier commun

Poutres -> Peintures

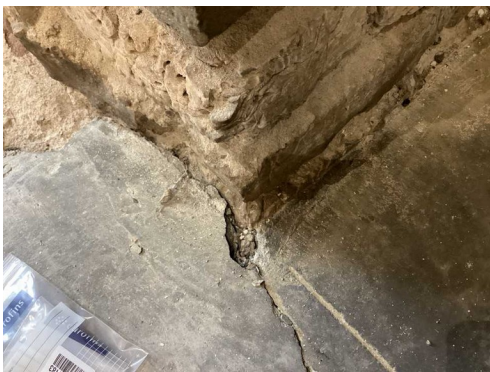
P3	ZPSO 1
RDC -> Atelier commun

Revêtements de sol -> Sols coulés à base ciment Peintures de sol

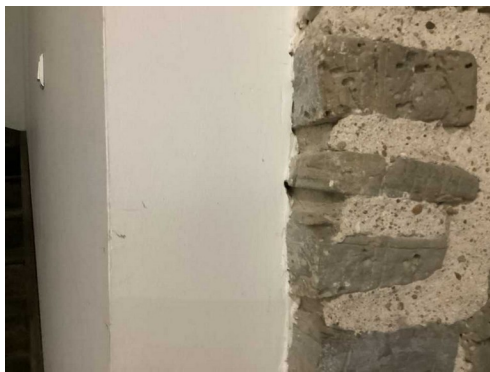
P7	ZPSO 6
RDC -> Atelier commun

Cloisons (légères et préfabriquées) -> Panneaux de cloisons (Liste B)

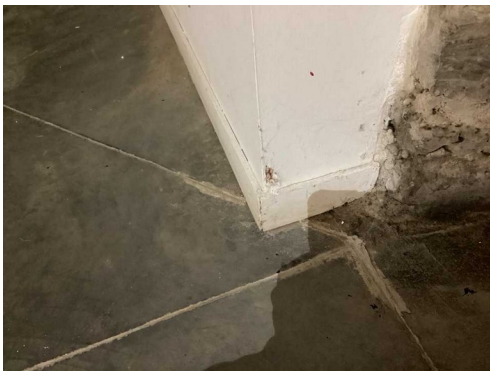
P8	ZPSO 7
RDC -> Atelier commun

Cloisons (légères et préfabriquées) -> Bandes calicot

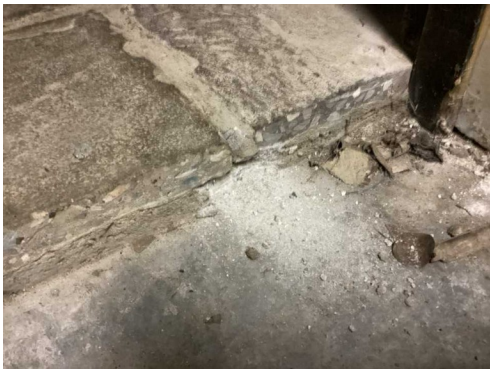
P10	ZPSO 9
RDC -> Abri

Revêtements de sol -> Sols coulés à base ciment

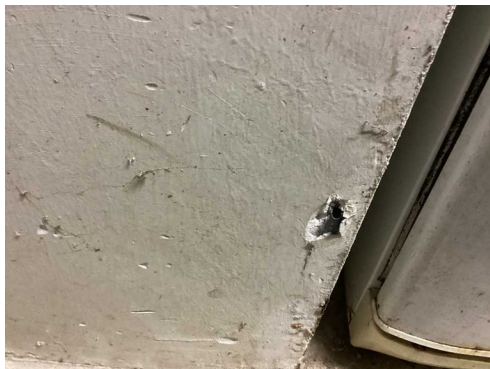
P12	ZPSO 6
RDC -> Réserve

Cloisons (légères et préfabriquées) -> Panneaux de cloisons (Liste B)

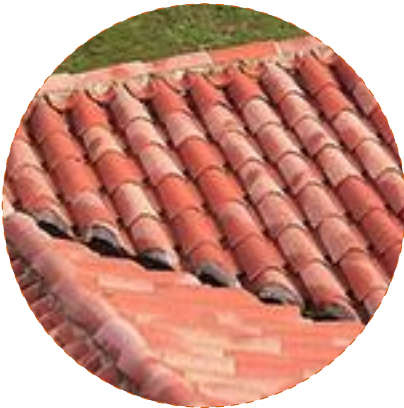
Composition couverture :
Accumulation d'humus le long du liteaunage, créant le développement de végétation sur la toiture + Accumulation d'eau et Infiltrations au travers du papier goudronné

COUVERTURE :
Remplacement PARE-PLUIE
Création CONTRE-LITEAUNAGE 40x40mm pour ventilation
LITEAUNAGE 40x40mm
DÉPOSE TOITURE EXISTANTE : ensemble des tuiles*
*conservation tuiles à prévoir pour réemploi cf bande stérile périphérique
TUILES : tuiles type canal DC12 - panachage naturelle dito existant

variante économique : remplacement tuiles de couverts + faitage uniquement dans ce cas prévoir un démoussage globale

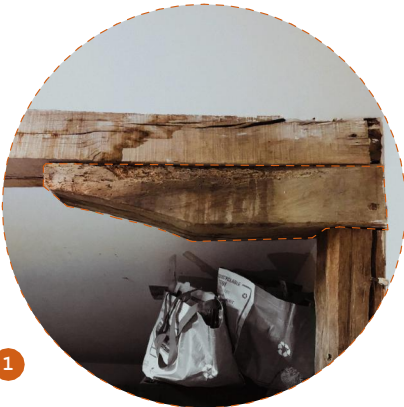
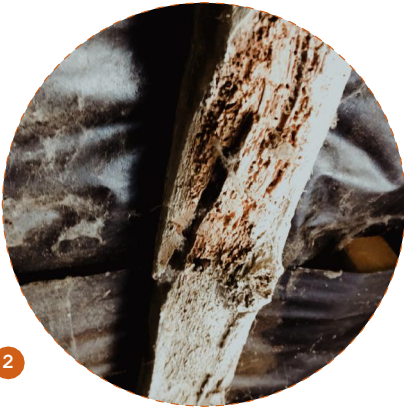
Affaissement couverture :
Ondulations visibles sur toiture, dû aux flambement de certaines poutres à l'époque, évolution à surveiller, semble stable à ce jour, par sécurité seule une poutre semble nécessiter d'un renfort d'appui.
RENFORT POTEAU : sous sabot dans pièce de stockage, voir plan de repérage ci-dessous.

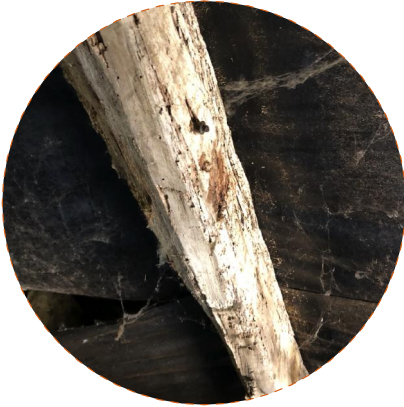
Xylophages charpente :
Traces vrillettes, pas de traces de charançon, termites, capricornes... Les vrillettes s'attaquent uniquement à l'aubier, s'arrêtent sur les parties dures. Traces de traitements antérieurs.
TRAITEMENT PRÉVENTIF : par injections (garantie 10ans)

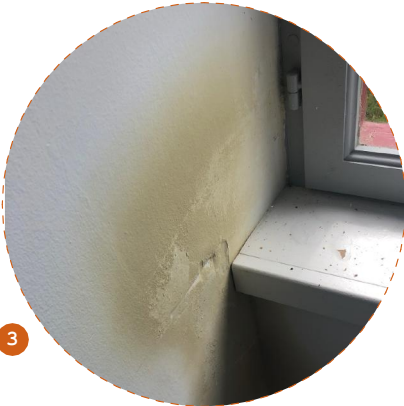
- Pierres non humides -

Remontées capillaires - Mur Pierres Intérieur :
Mur intérieur. Remontées capillaires
- voir comparaison avec mur sans humidité -
