## DOSSIER DE DIAGNOSTIC TECHNIQUE

**Référence : 002ER135611-1**  
A communiquer pour toute correspondance  
Réalisé le : 29/04/2025  
Référence mandataire : Bâtiment 025

Bâtiment 025  
ALLÉE DES CUIRASSIERS - Quartier  
Valmy  
45160 OLIVET

## Rapport de repérage des matériaux et produits contenant de l'amiante avant réalisation de travaux dans un immeuble bâti

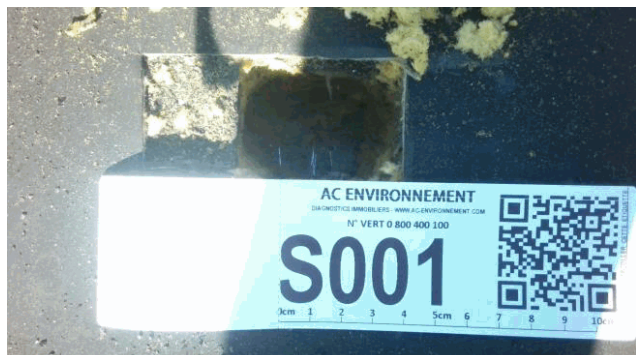
S1 - 2 (S1) - Aérien Toiture-Bâtiment 025 - Vol 67  
(Toiture)

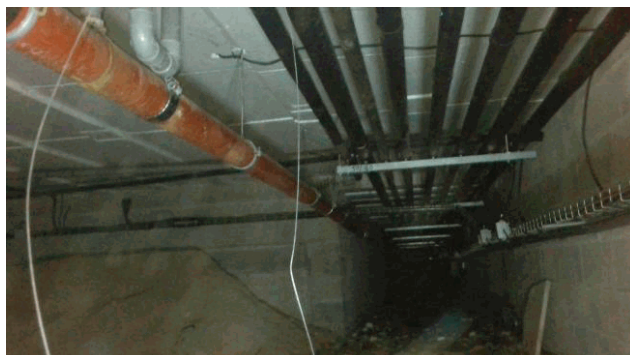
S33 - 8 (S33) - Vide sanitaire-Bâtiment 025 - Vol 75  
(Vide sanitaire)

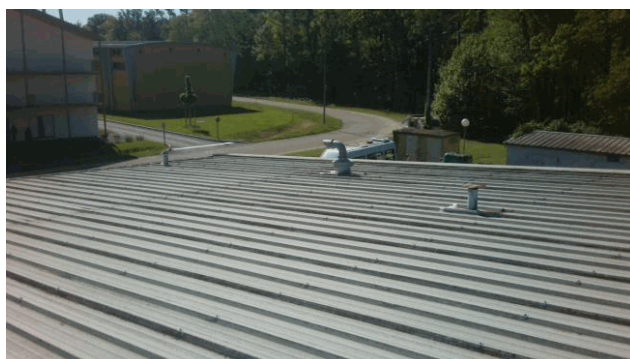
002ER135611-1 n°8 - 8 (P8) - Aérien Toiture-Bâtiment  
025 - Vol 67 (Toiture)

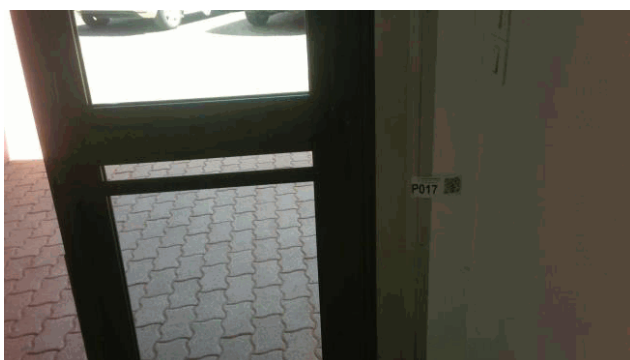
002ER135611-1 n°17 - 2 (P17) - Façades extérieures  
1-Bâtiment 025 - Vol 70 (Façade 2)

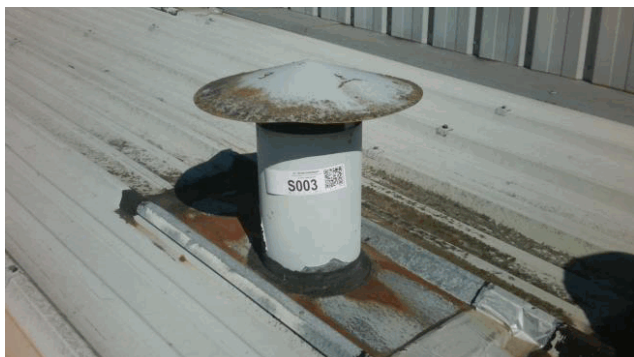
S3 - 2 (S3) - Aérien Toiture-Bâtiment 025 - Vol 67  
(Toiture)

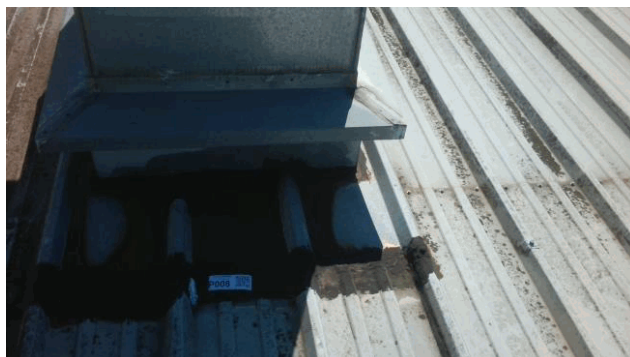
002ER135611-1 n°8 - 4 (P8) - Aérien Toiture-Bâtiment  
025 - Vol 67 (Toiture)

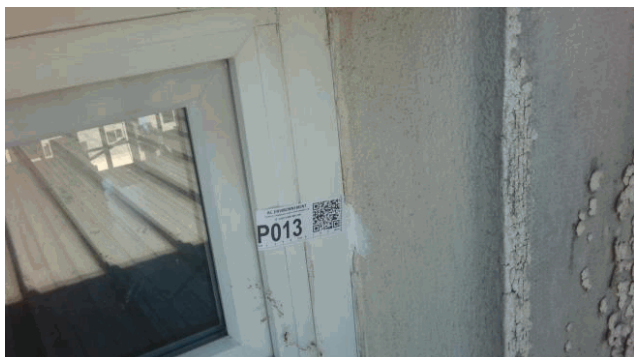
002ER135611-1 n°13 - 2 (P13) - Façades sur  
toiture-Bâtiment 025 - Vol 68 (Façade 1)

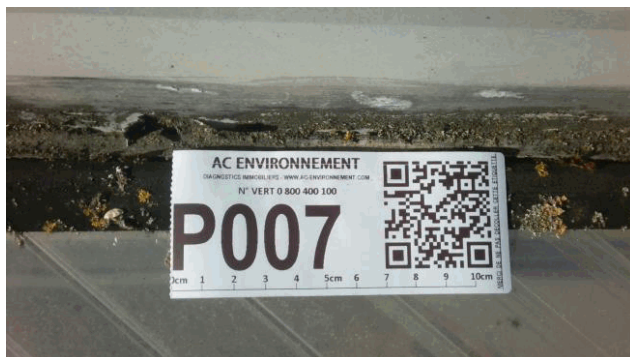
002ER135611-1 n°7 - 2 (P7) - Aérien Toiture-Bâtiment  
025 - Vol 67 (Toiture)

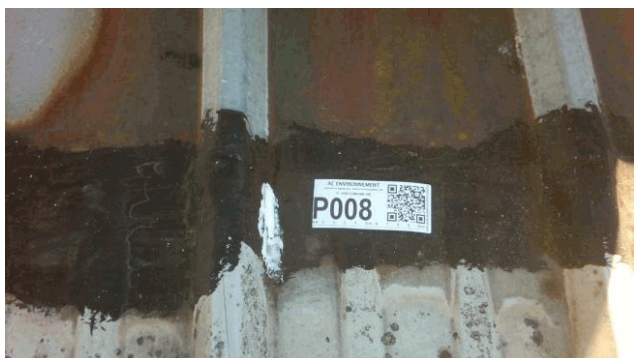
002ER135611-1 n°8 - 2 (P8) - Aérien Toiture-Bâtiment  
025 - Vol 67 (Toiture)

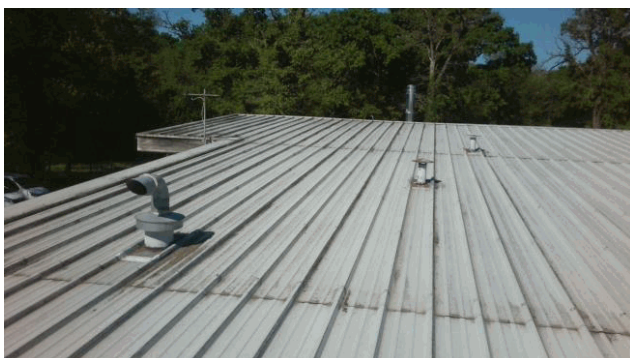
002ER135611-1 n°9 - 8 (P9) - Aérien Toiture-Bâtiment  
025 - Vol 67 (Toiture)

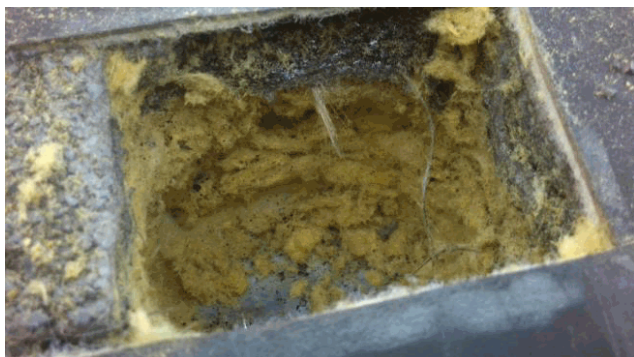
002ER135611-1 n°5 - 4 (P5) - Aérien Toiture-Bâtiment  
025 - Vol 67 (Toiture)

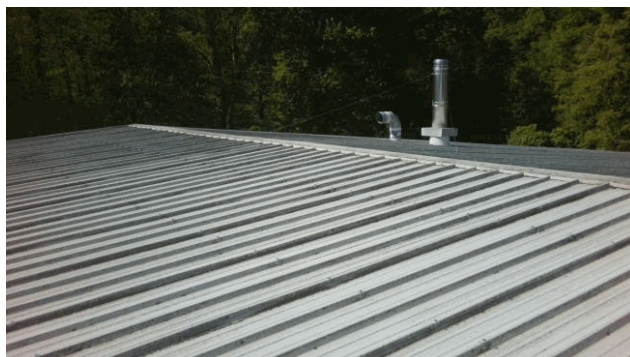
S2 - 4 (S2) - Aérien Toiture-Bâtiment 025 - Vol 67  
(Toiture)

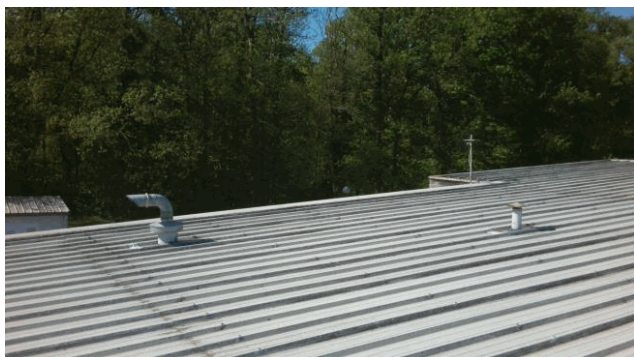
S3 - 6 (S3) - Aérien Toiture-Bâtiment 025 - Vol 67  
(Toiture)

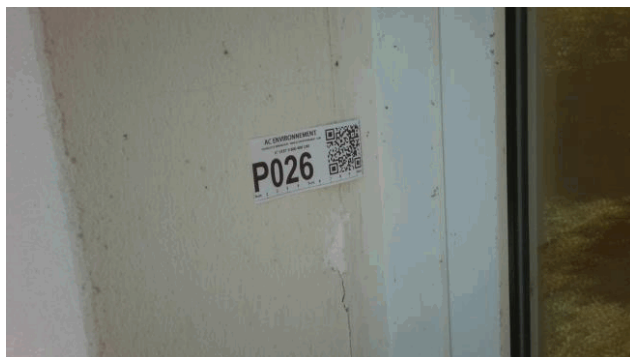
002ER135611-1 n°26 - 2 (P26) - Façades extérieures  
2-Bâtiment 025 - Vol 71 (Façade 3)

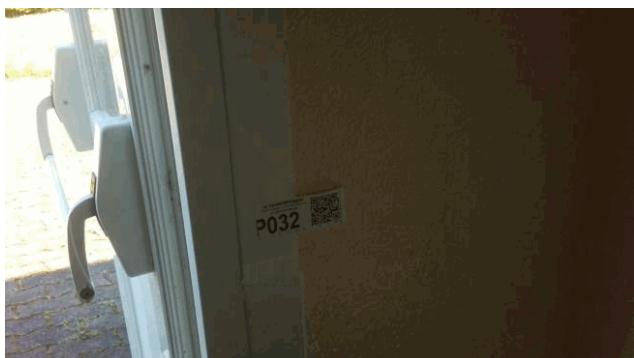
002ER135611-1 n°32 - 2 (P32) - RDC-Bâtiment 25 - Vol  
10 (Salle de bal)

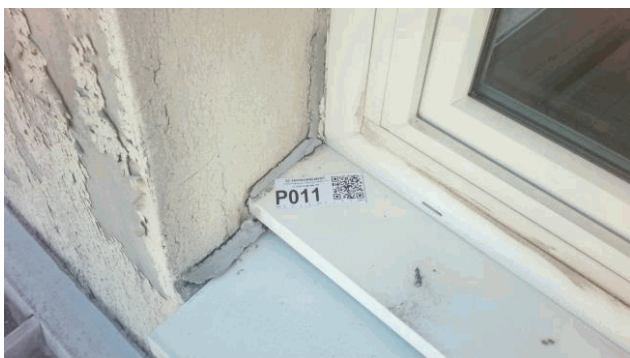
002ER135611-1 n°11 - 2 (P11) - Façades sur  
toiture-Bâtiment 025 - Vol 68 (Façade 1)

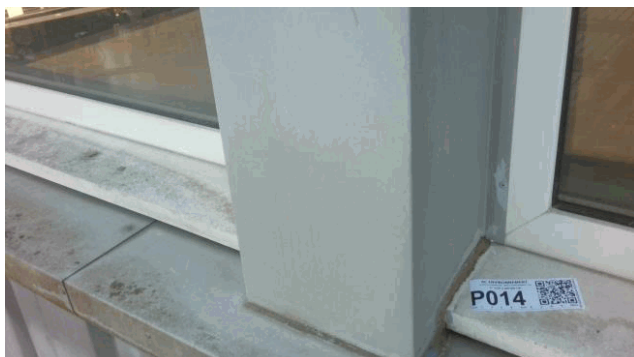
002ER135611-1 n°14 - 2 (P14) - Façades sur  
toiture-Bâtiment 025 - Vol 68 (Façade 1)

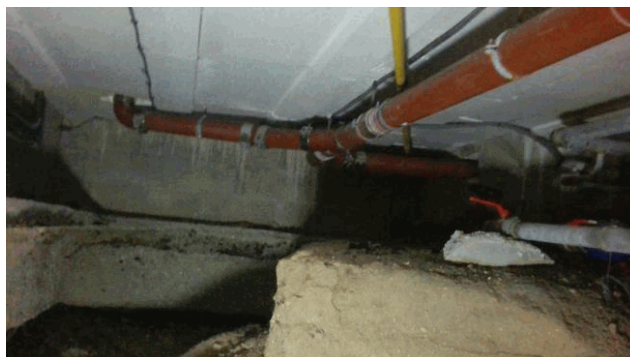
S33 - 10 (S33) - Vide sanitaire-Bâtiment 025 - Vol 75  
(Vide sanitaire)

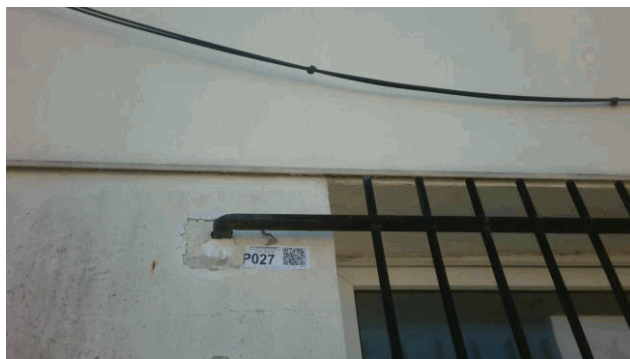
002ER135611-1 n°27 - 2 (P27) - Façades extérieures  
1-Bâtiment 025 - Vol 70 (Façade 2)
