Rapport de repérage amiante avant réalisation de travaux dans un immeuble bâti

Rapport N° : 21972096/S6/16/AM-RTV_V1

CPAM TOULOUSE ST ETIENNE

BATIMENT B

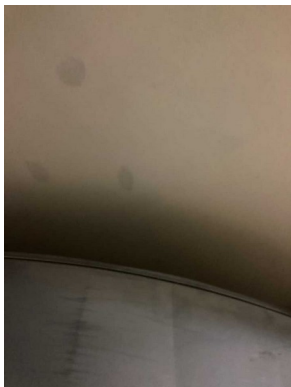
P120	ZPSO 64
Sous-sol -> Circulation

Plafonds -> Enduits lissés, projetés ou talochés

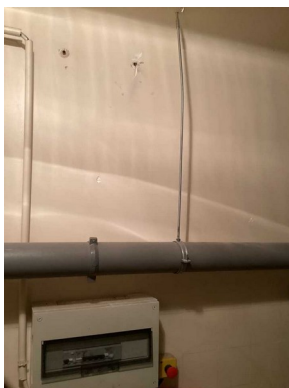
P128	ZPSO 68
Sous-sol -> Laverie

Cloisons (légères et préfabriquées) -> Enduits lissés, projetés ou talochés

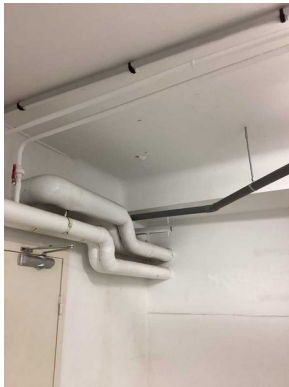
P134	ZPSO 71
Sous-sol -> CES réserve

Plafonds -> Enduits de ragréage, débullage, lissage

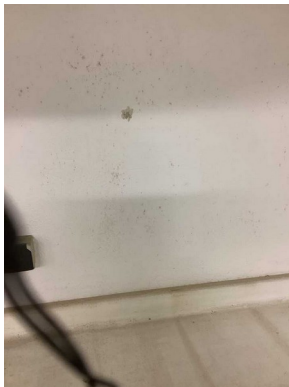
P132	ZPSO 70
Sous-sol -> CES réserve

Cloisons (légères et préfabriquées) -> Enduits lissés, projetés ou talochés

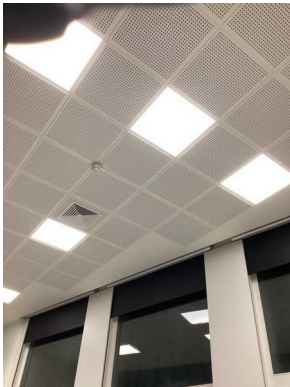
P12	ZPSO 6
RDC -> Salle de reunion (S 0.07) pastel

Plafonds -> Enduits lissés, projetés ou talochés

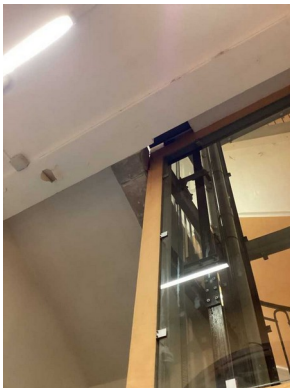
P8	ZPSO 4
RDC -> Deg coté asc

Plafonds -> Bandes calicot

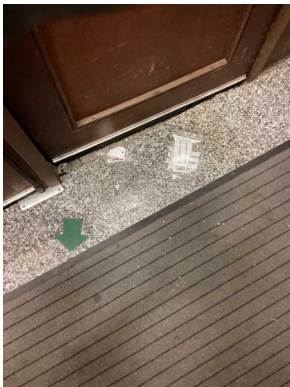
P2	ZPSO 1
RDC -> Deg coté asc

Revêtements de sol -> Colles de carrelage

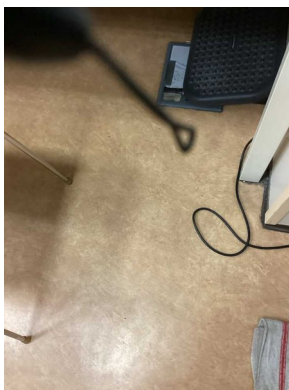
P54	ZPSO 29
Etagé 1 -> CES Zone attente

Revêtements de sol -> Sous-couches des revêtements souples Colles non bitumineuses Ragréages

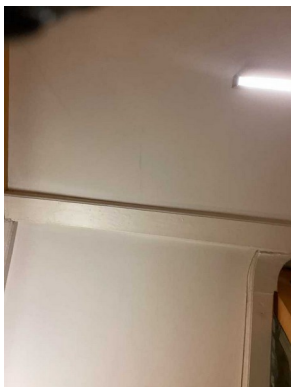
P45	ZPSO 24
Etagé 1 -> CES UNITE MEDICALE

Murs et cloisons maçonnées "en dur" -> Enduits lissés, projetés ou talochés

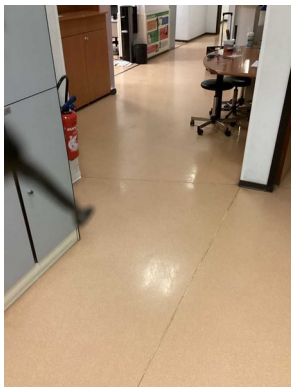
P55	ZPSO 30
Etagé 1 -> CES UNITE MEDICALE

Faux plafonds -> Panneaux (Liste A)

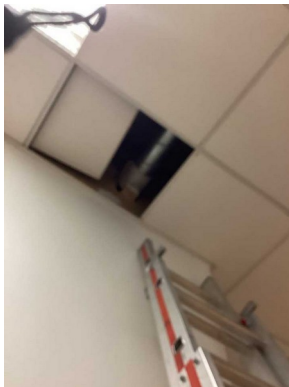
P51	ZPSO 28
Etag 1 -> CES UNITE MEDICALE

Revêtements de sol -> Sous-couches des revêtements souples Colles non bitumineuses Ragréages

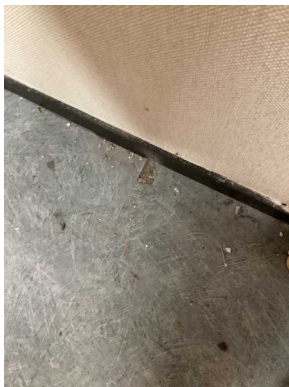
P84	ZPSO 45
Etage 2 -> Local technique (S 2 .11)

Revêtements de sol -> Sous-couches des revêtements souples

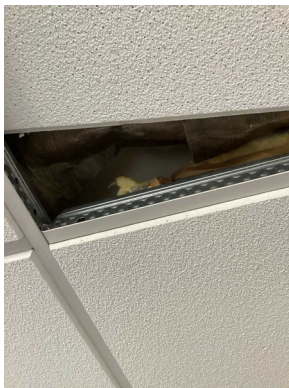
P96	ZPSO 52
Etag 3 -> Departement RH

Faux plafonds -> Panneaux (Liste A)

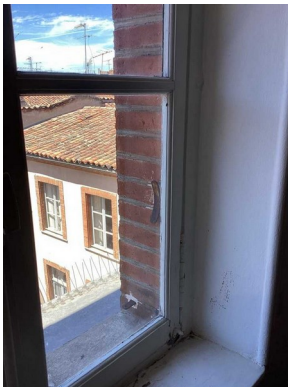
P109	ZPSO 59
Etag 3 -> Departement RH

Menuiseries intérieures -> Joints de mastic de vitrage
