Rapport de repérage amiante avant réalisation de travaux dans un immeuble bâti

Rapport N° : 21972096/S6/16/AM-RTV_V1

CPAM TOULOUSE ST ETIENNE
12 PLACE ST ETIENNE
31000 TOULOUSE
BATIMENT B

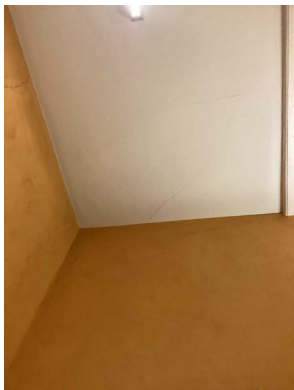
P44	ZPSO 24
Etagé 1 -> Palier

Cloisons (légères et préfabriquées) -> Bandes calicot

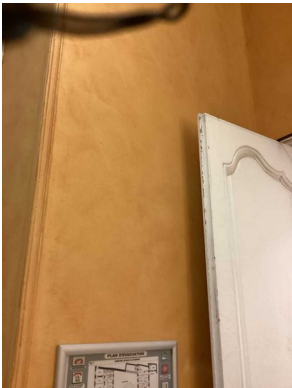
P43	ZPSO 23
Etag 1 -> Palier

Murs et cloisons maçonnées "en dur" -> Enduits lissés, projetés ou talochés

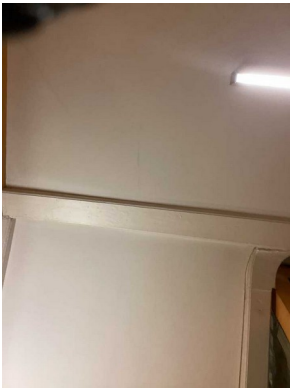
P45	ZPSO 24
Etag 1 -> CES UNITE MEDICALE

Plafonds -> Enduits lissés, projetés ou talochés

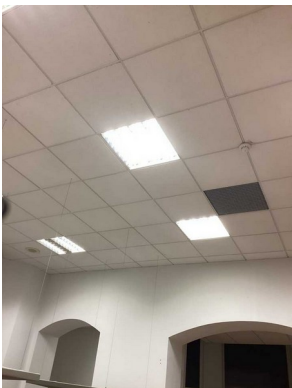
P50	ZPSO 27
Etag 1 -> CES UNITE MEDICALE

Faux plafonds -> Panneaux (Liste A)

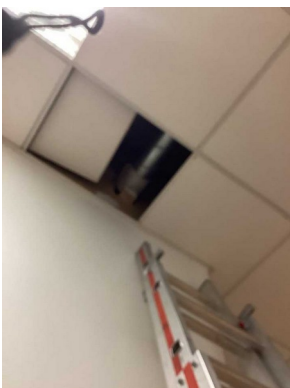
P51	ZPSO 28
Etag 1 -> CES UNITE MEDICALE

Conduits -> Mastics

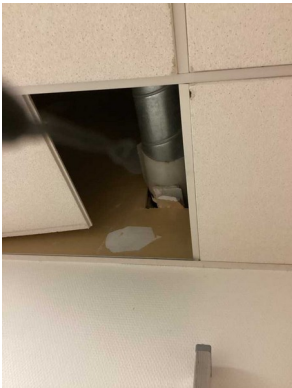
P52	ZPSO 28
Etage 1 -> CES UNITE MEDICALE

Conduits -> Mastics

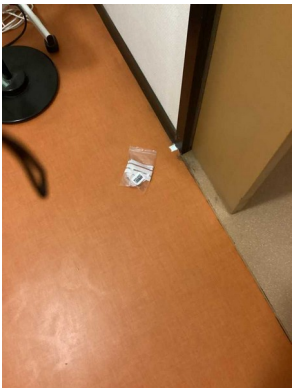
P58	ZPSO 31
Etage 1 -> Wc pmr

Revêtements de sol -> Sous-couches des revêtements souples Colles non bitumineuses Ragréages

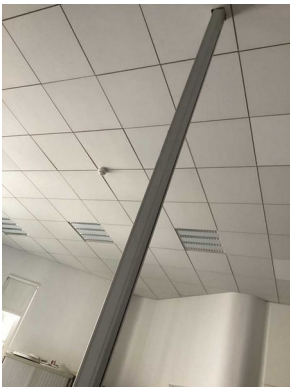
P67	ZPSO 36
Etage 2 -> Service prevention

Faux plafonds -> Panneaux (Liste A)

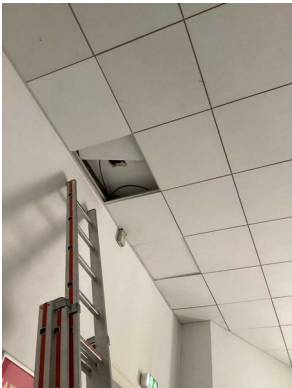
P68	ZPSO 37
Etagé 2 -> Service prevention

Plafonds -> Enduits lissés, projetés ou talochés

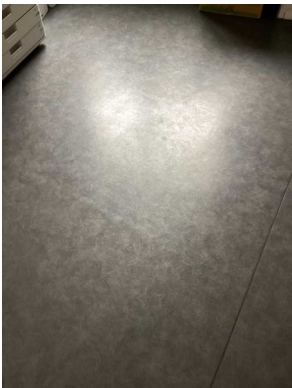
P62	ZPSO 33
Etagé 2 -> Service prevention

Revêtements de sol -> Sous-couches des revêtements souples Ragréages

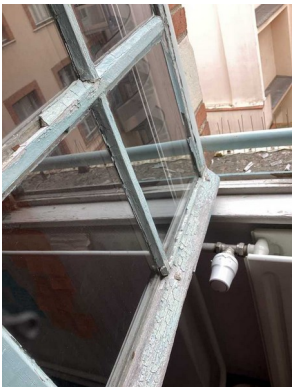
P71	ZPSO 38
Etagé 2 -> Service prevention

Menuiseries extérieures -> Joints de mastic de vitrage

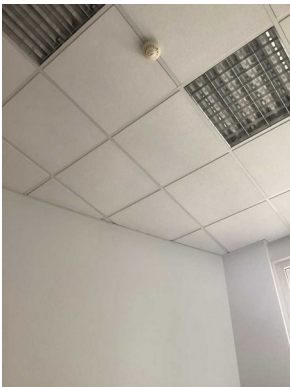
P76	ZPSO 41
Etagé 2 -> Circulation (S 2.16)

Faux plafonds -> Panneaux (Liste A)

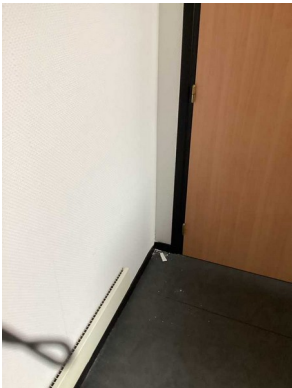
P63	ZPSO 34
Etag 2 -> Circulation (S 2.16)

Murs et cloisons maçonnées "en dur" -> Enduits lissés, projetés ou talochés

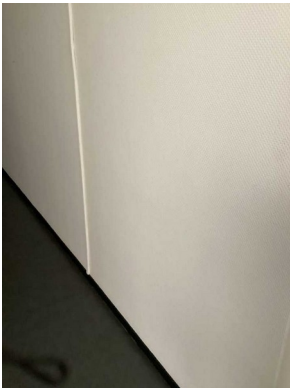
P64	ZPSO 34
Etag 2 -> Circulation (S 2.16)

Murs et cloisons maçonnées "en dur" -> Enduits lissés, projetés ou talochés

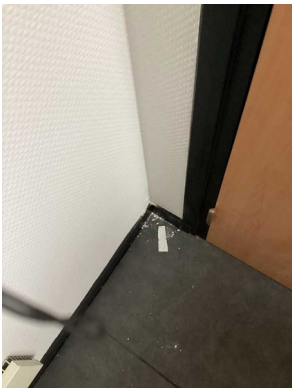
P65	ZPSO 35
Etag 2 -> Circulation (S 2.16)

Cloisons (légères et préfabriquées) -> Bandes calicot

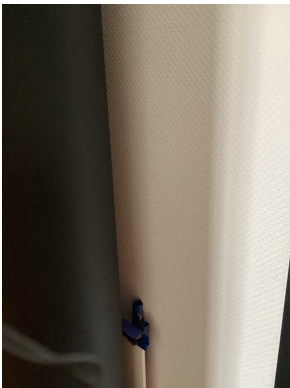
P66	ZPSO 35
Etag 2 -> Circulation (S 2.16)

Cloisons (légères et préfabriquées) -> Bandes calicot

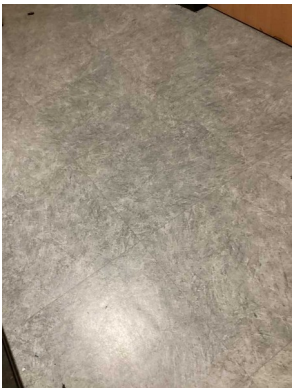
P83	ZPSO 45
Etagé 2 -> Local technique (S 2 .11)

Revêtements de sol -> Sous-couches des revêtements souples

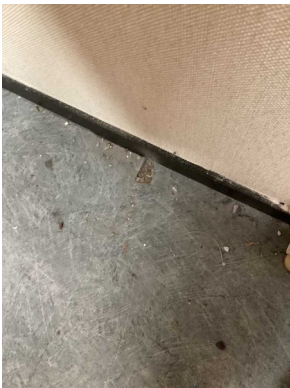
P84	ZPSO 45
Etagé 2 -> Local technique (S 2 .11)

Revêtements de sol -> Sous-couches des revêtements souples

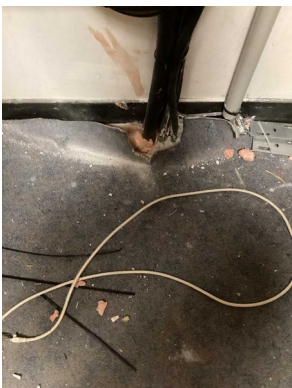
P85	ZPSO 46
Etagé 2 -> Local technique (S 2 .11)

Revêtements de sol -> Moquettes Colles non bitumineuses Ragréages

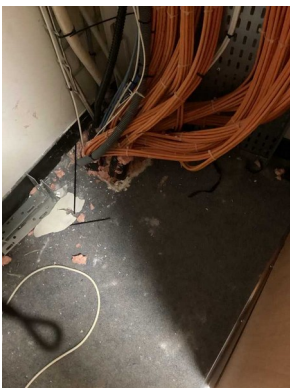
P86	ZPSO 46
Etagé 2 -> Local technique (S 2 .11)

Revêtements de sol -> Moquettes Colles non bitumineuses Ragréages

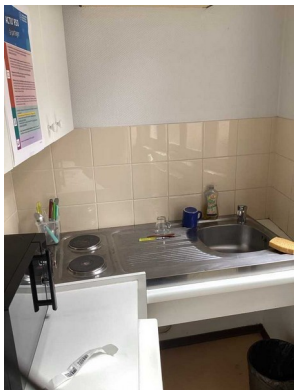
P80	ZPSO 43
Etag 2 -> Local S .2.13

Revêtements de murs, poteaux, cloisons, gaines, coffres -> Colles de faïence

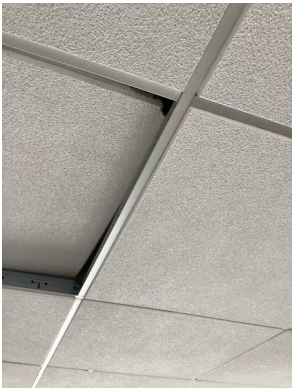
P89	ZPSO 48
Etagé 3 -> Département RH

Faux plafonds -> Panneaux (Liste A)

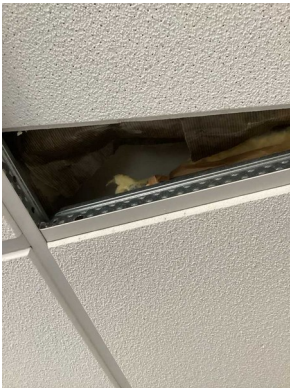
P96	ZPSO 52
Etagé 3 -> Département RH

Plafonds -> Enduits lissés, projetés ou talochés

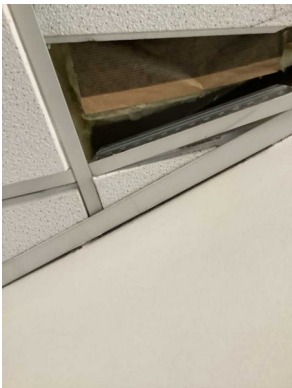
P97	ZPSO 52
Etagé 3 -> Département RH

Plafonds -> Enduits lissés, projetés ou talochés

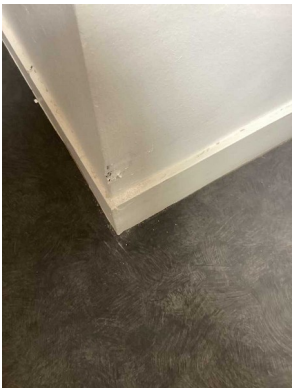
P95	ZPSO 51
Etag 3 -> Departement RH

Murs et cloisons maçonnées "en dur" -> Enduits lissés, projetés ou talochés

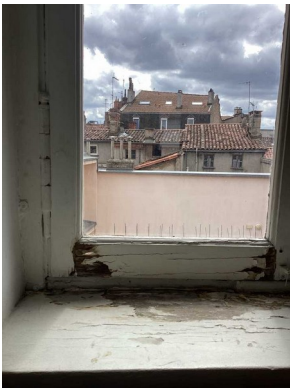
P87	ZPSO 47
Etag 3 -> Departement RH

Menuiseries intérieures -> Joints de mastic de vitrage

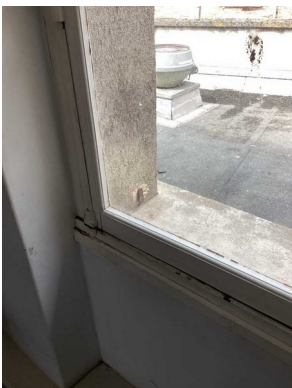
P88	ZPSO 47
Etag 3 -> Departement RH

Menuiseries intérieures -> Joints de mastic de vitrage

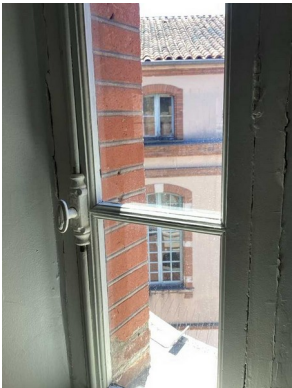
P110	ZPSO 59
Etagé 3 -> Département RH

Façades légères, murs rideaux, bardages, panneaux sandwichs - > Joints d'assemblage

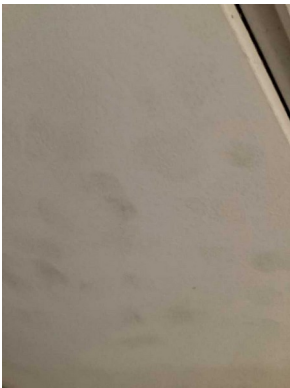
P102	ZPSO 55
Etagé 3 -> Circulation

Plafonds -> Enduits lissés, projetés ou talochés

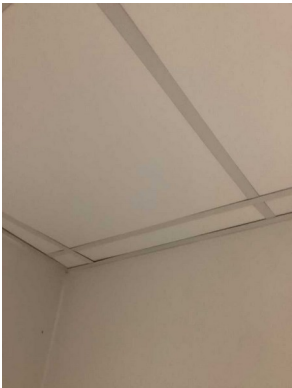
P104	ZPSO 56
Etagé 3 -> WC (3.02)

Faux plafonds -> Panneaux (Liste A)

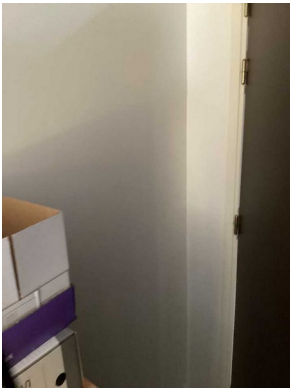
P106	ZPSO 57
Etagé 3 -> Rangement (S 3.07)

Cloisons (légères et préfabriquées) -> Bandes calicot

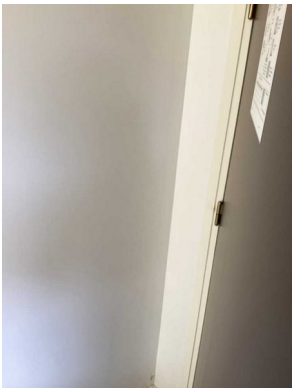
P105	ZPSO 57
Etagé 3 -> Act social (S.3.08)

Cloisons (légères et préfabriquées) -> Bandes calicot

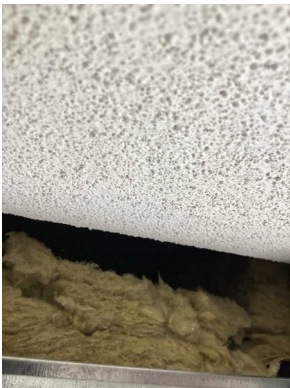
P103	ZPSO 55
Etagé 3 -> SCE ACT (3.09)

Plafonds -> Enduits lissés, projetés ou talochés

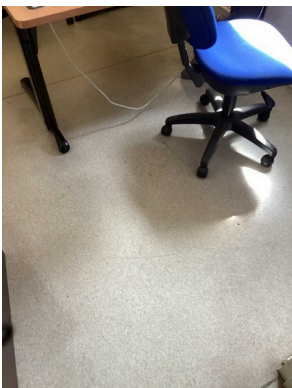
P101	ZPSO 54
Etagé 3 -> SCE ACT (3.09)

Revêtements de sol -> Sous-couches des revêtements souples Ragréages Colles non bitumineuses

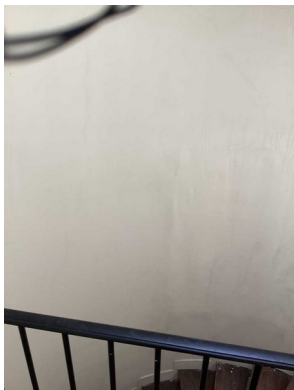
P99	ZPSO 53
Etage 3 -> Esc colimaçon

Murs et cloisons maçonnées "en dur" -> Enduits lissés, projetés ou talochés

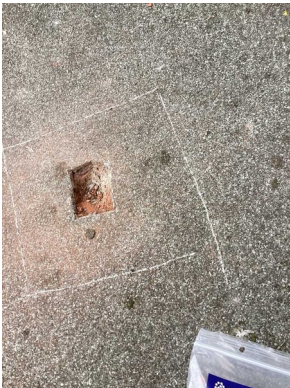
P169	ZPSO 91
Toiture terrasse -> Terrasse

Etanchéité de toiture terrasse -> Revêtements bitumineux parties planes

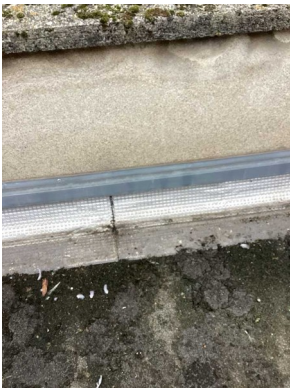
P172	ZPSO 92
Toiture terrasse -> Terrasse

Etanchéité de toiture terrasse -> Revêtements bitumineux relevés

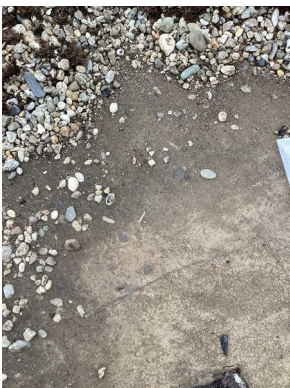
P174	ZPSO 93
Toiture terrasse -> Terrasse 2

Etanchéité de toiture terrasse -> Revêtements bitumineux parties planes

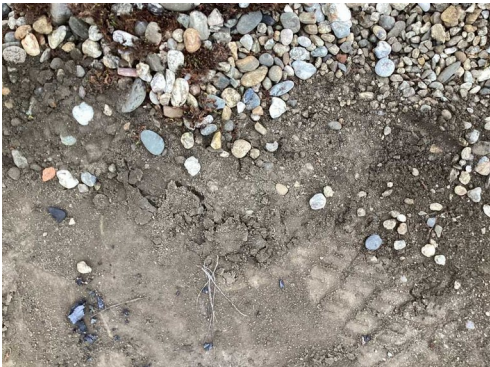
P175	ZPSO 94
Toiture terrasse -> Terrasse 2

Etanchéité de toiture terrasse -> Revêtements bitumineux parties planes

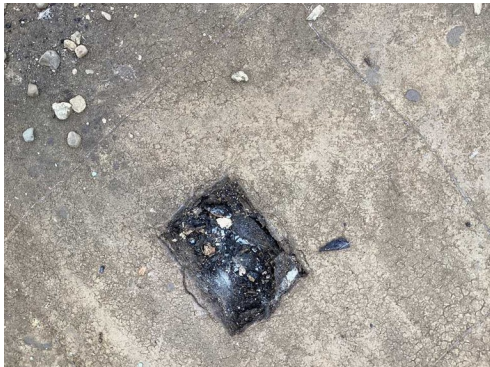
P176	ZPSO 94
Toiture terrasse -> Terrasse 2

Etanchéité de toiture terrasse -> Revêtements bitumineux parties planes

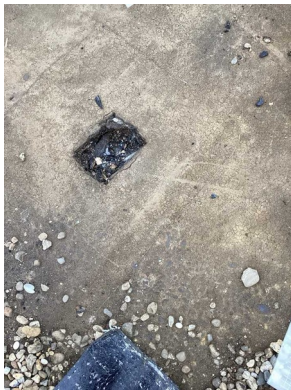
P178	ZPSO 95
Toiture terrasse -> Terrasse 2

Etanchéité de toiture terrasse -> Revêtements bitumineux parties planes

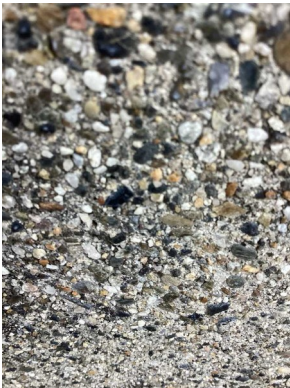
P181	ZPSO 97
Toiture terrasse -> Terrasse 2

Etanchéité de toiture terrasse -> Pare-vapeur

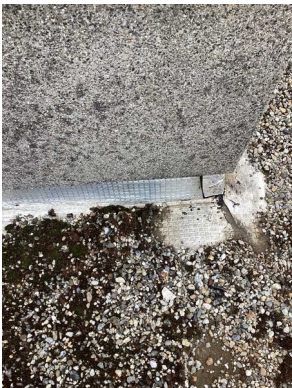
P182	ZPSO 97
Toiture terrasse -> Terrasse 2

Etanchéité de toiture terrasse -> Revêtements bitumineux relevés

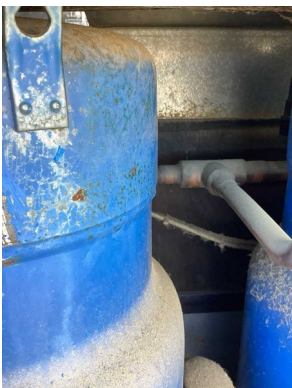
P154	ZPSO 83
Toiture terrasse -> Terrasse 2 -> Groupe froid

Equipements -> Peintures

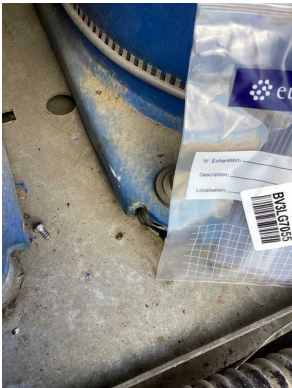
P156	ZPSO 84
Toiture terrasse -> Terrasse 2 -> Groupe froid

Equipements -> Amortisseurs acoustiques

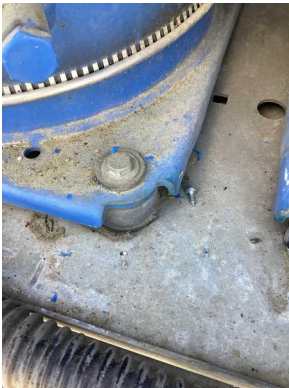
P157	ZPSO 85
Toiture terrasse -> Terrasse 2 -> Groupe froid

Equipements -> Amortisseurs acoustiques

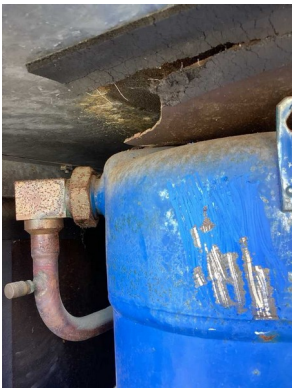
P158	ZPSO 85
Toiture terrasse -> Terrasse 2 -> Groupe froid

Equipements -> Plaques isolantes internes

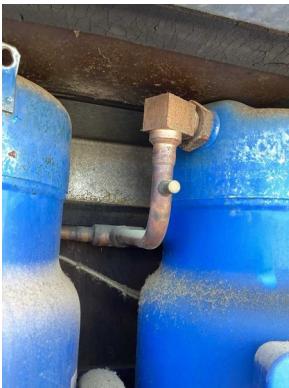
P159	ZPSO 86
Toiture terrasse -> Terrasse 2 -> Groupe froid

Equipements -> Plaques isolantes internes

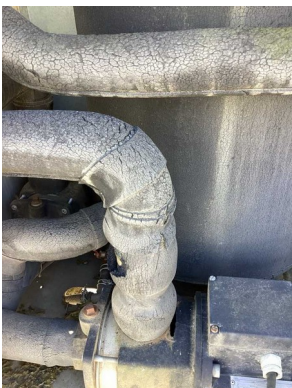
P160	ZPSO 86
Toiture terrasse -> Terrasse 2 -> Groupe froid

Equipements -> Calorifugeages

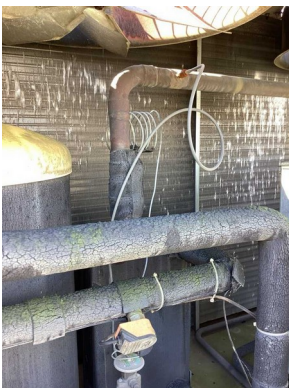
P161	ZPSO 87
Toiture terrasse -> Terrasse 2 -> Groupe froid

Equipements -> Calorifugeages

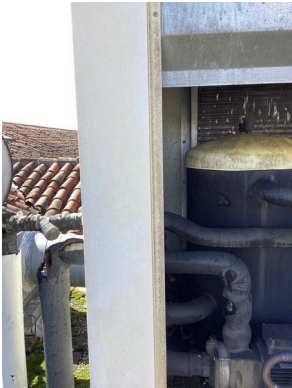
P162	ZPSO 87
Toiture terrasse -> Terrasse 2 -> Groupe froid

Equipements -> Peintures
