DOSSIER DE DIAGNOSTIC TECHNIQUE

Référence : 002VE000101-2
A communiquer pour toute correspondance
Réalisé le : 26/04/2022
Référence mandataire : VE003874

BÂTIMENT BERGOUIGNAN
15, RUE DU DOCTEUR MARCLAND
87025 LIMOGES

Rapport de repérage des matériaux et produits contenant de l'amiante avant réalisation de travaux dans un immeuble bâti

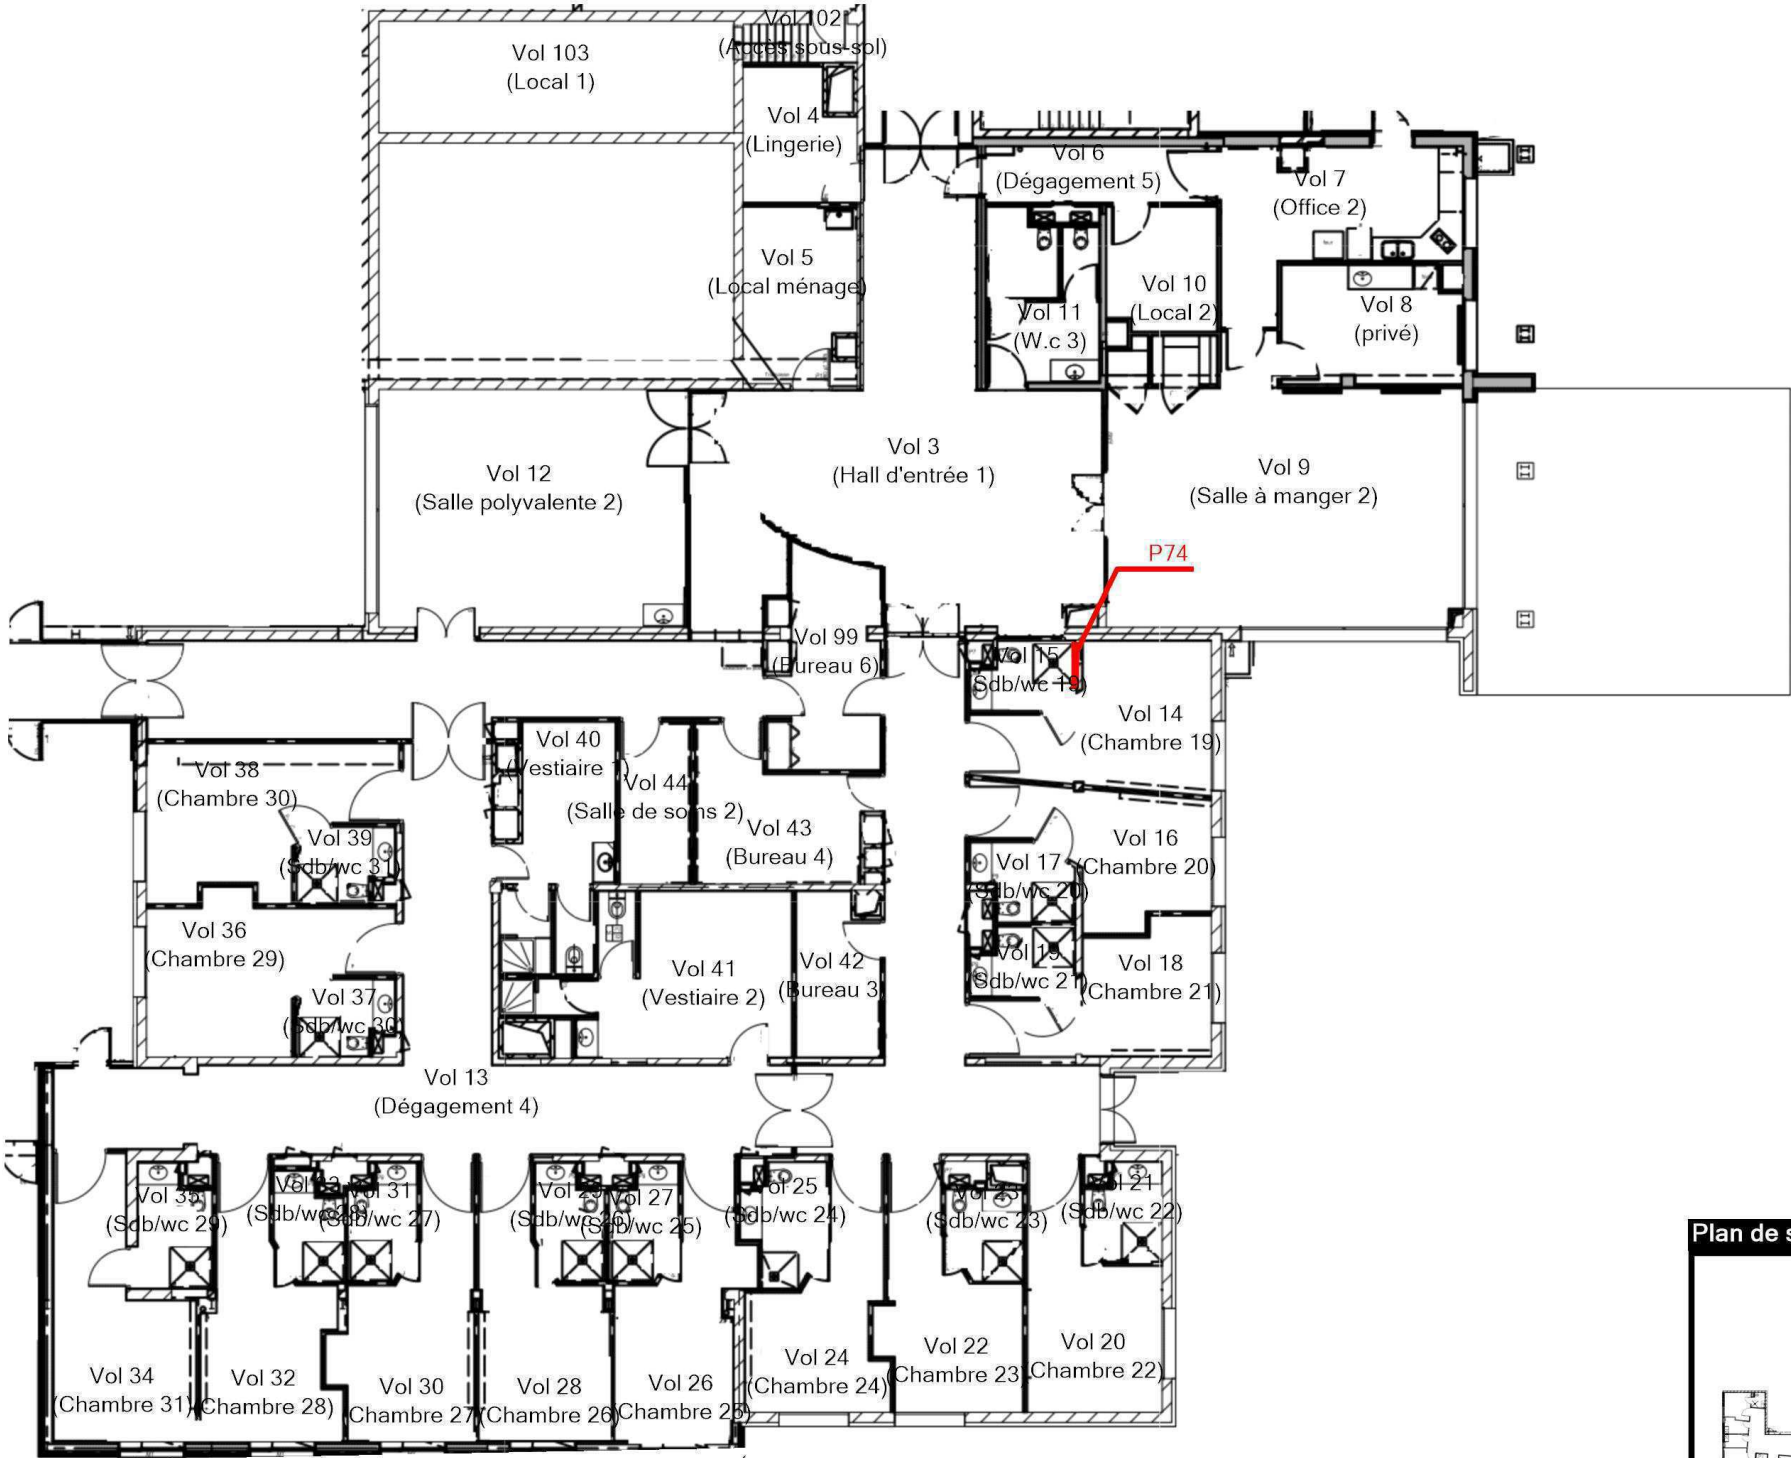
P74 : Peintures multiples

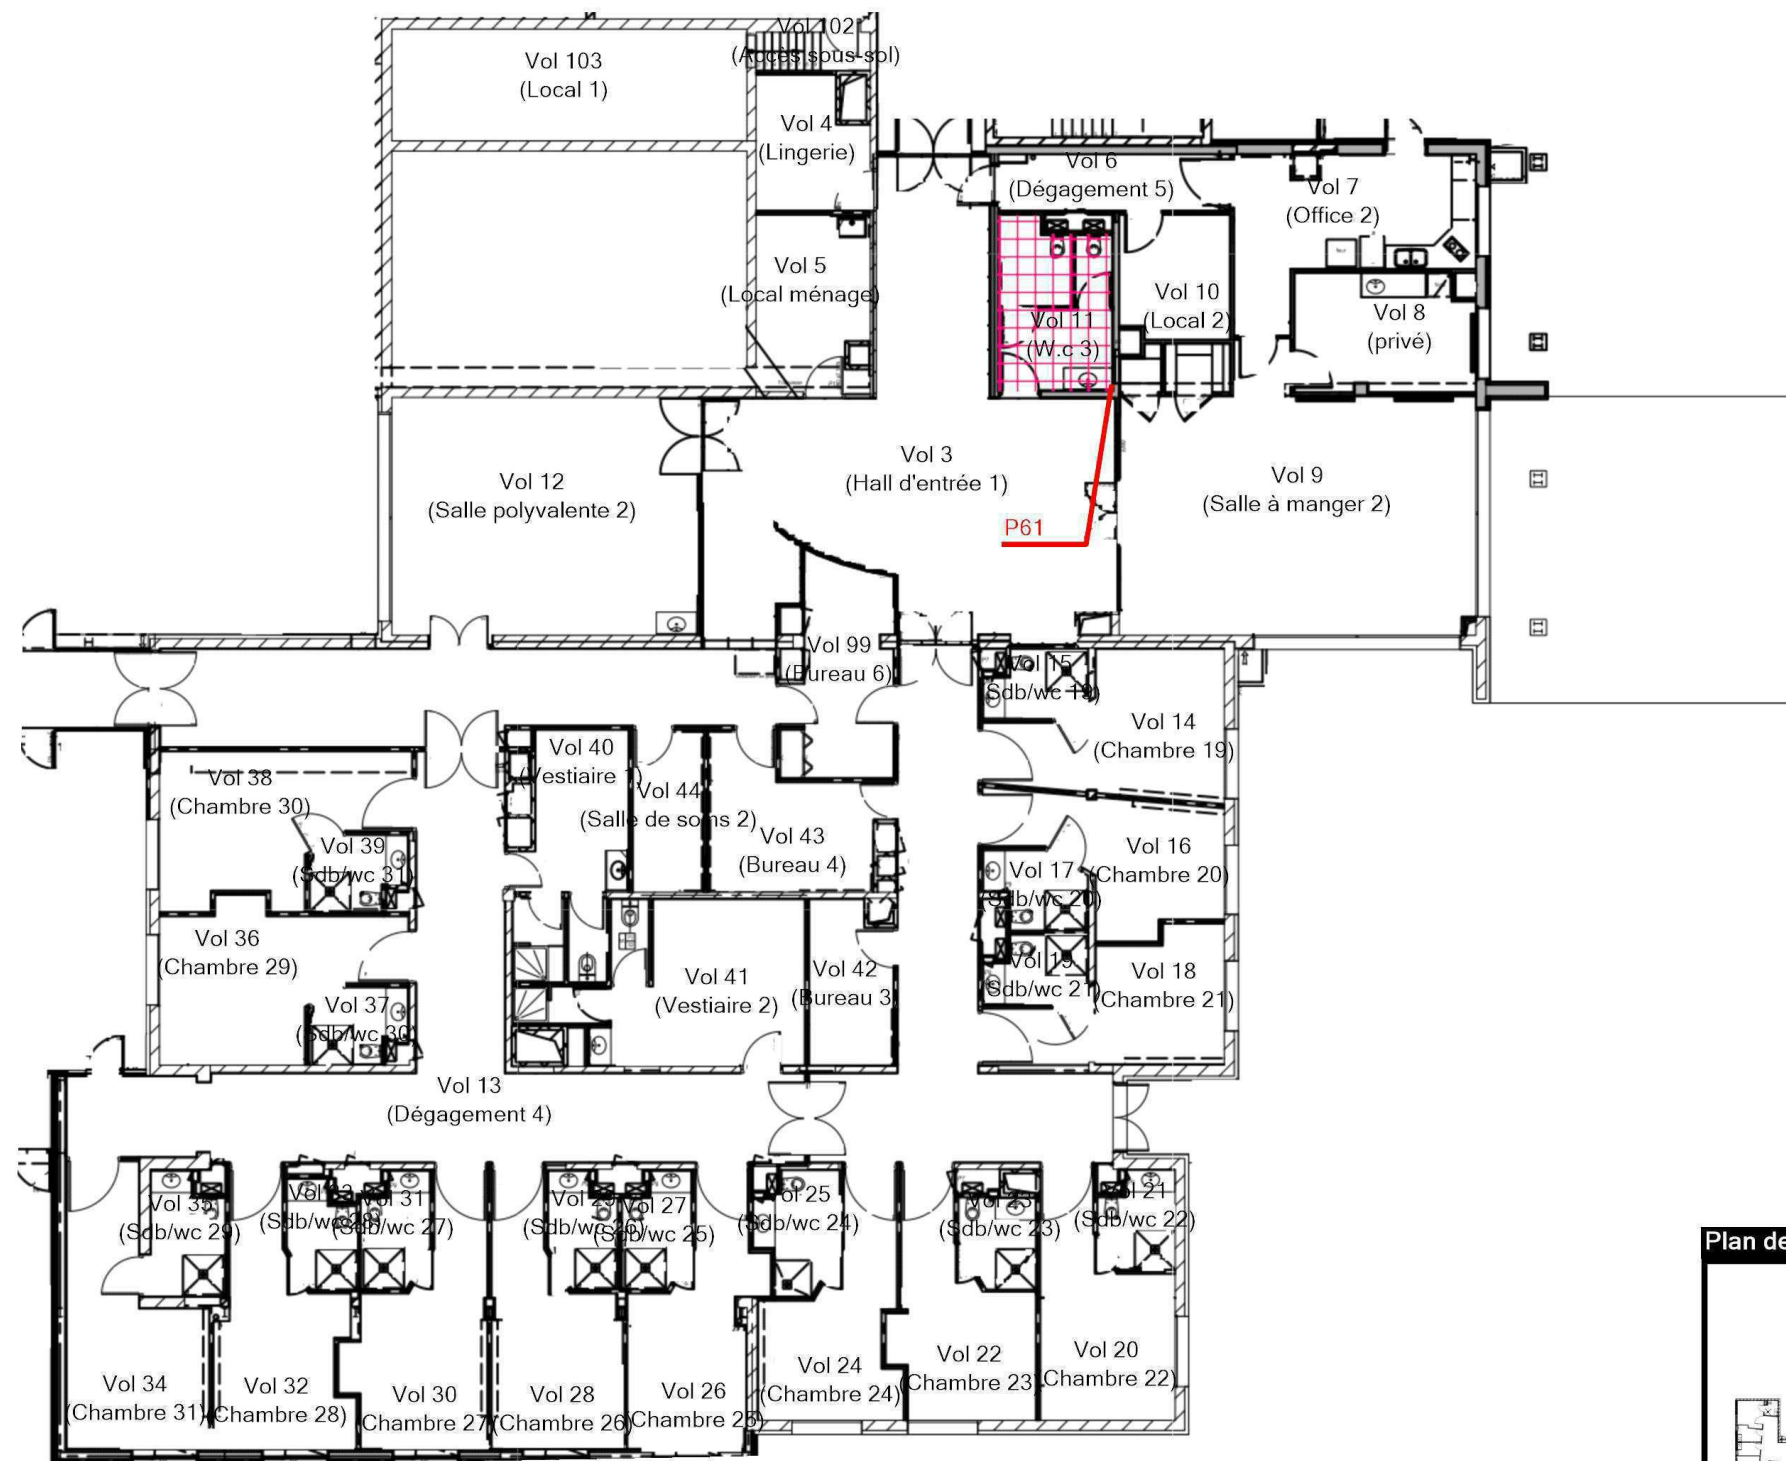
RDC BAS - PÉRIMÈTRE D'INTERVENTION 1 - MPCA PLAFOND ET FAUX-PLAFONDS

<p>P61 : Enduit plâtre</p>
---	----------------------------

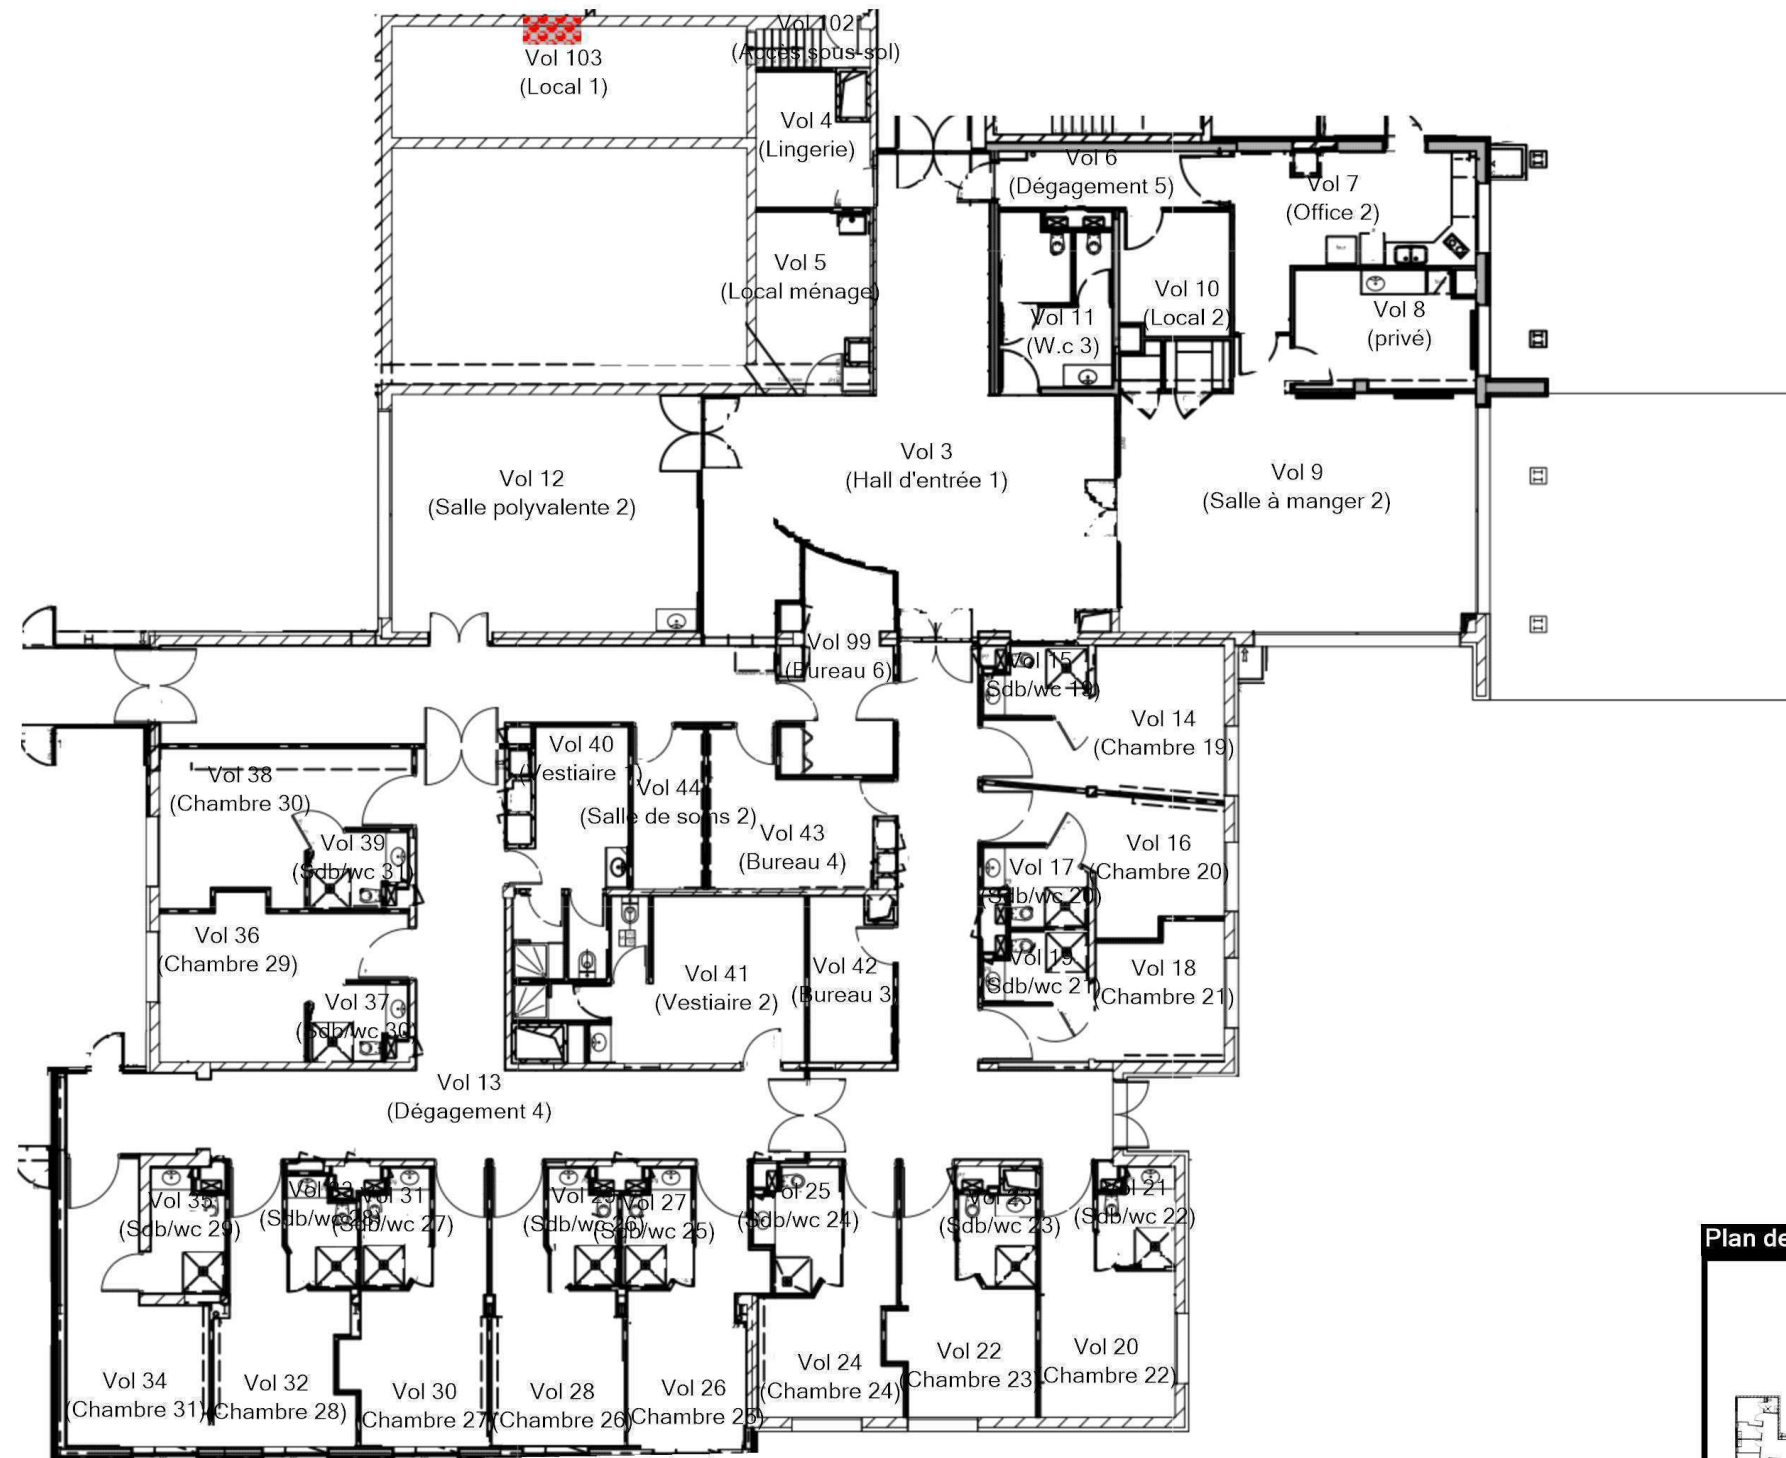
S187: Conduit en fibres-ciment
---	--------------------------------

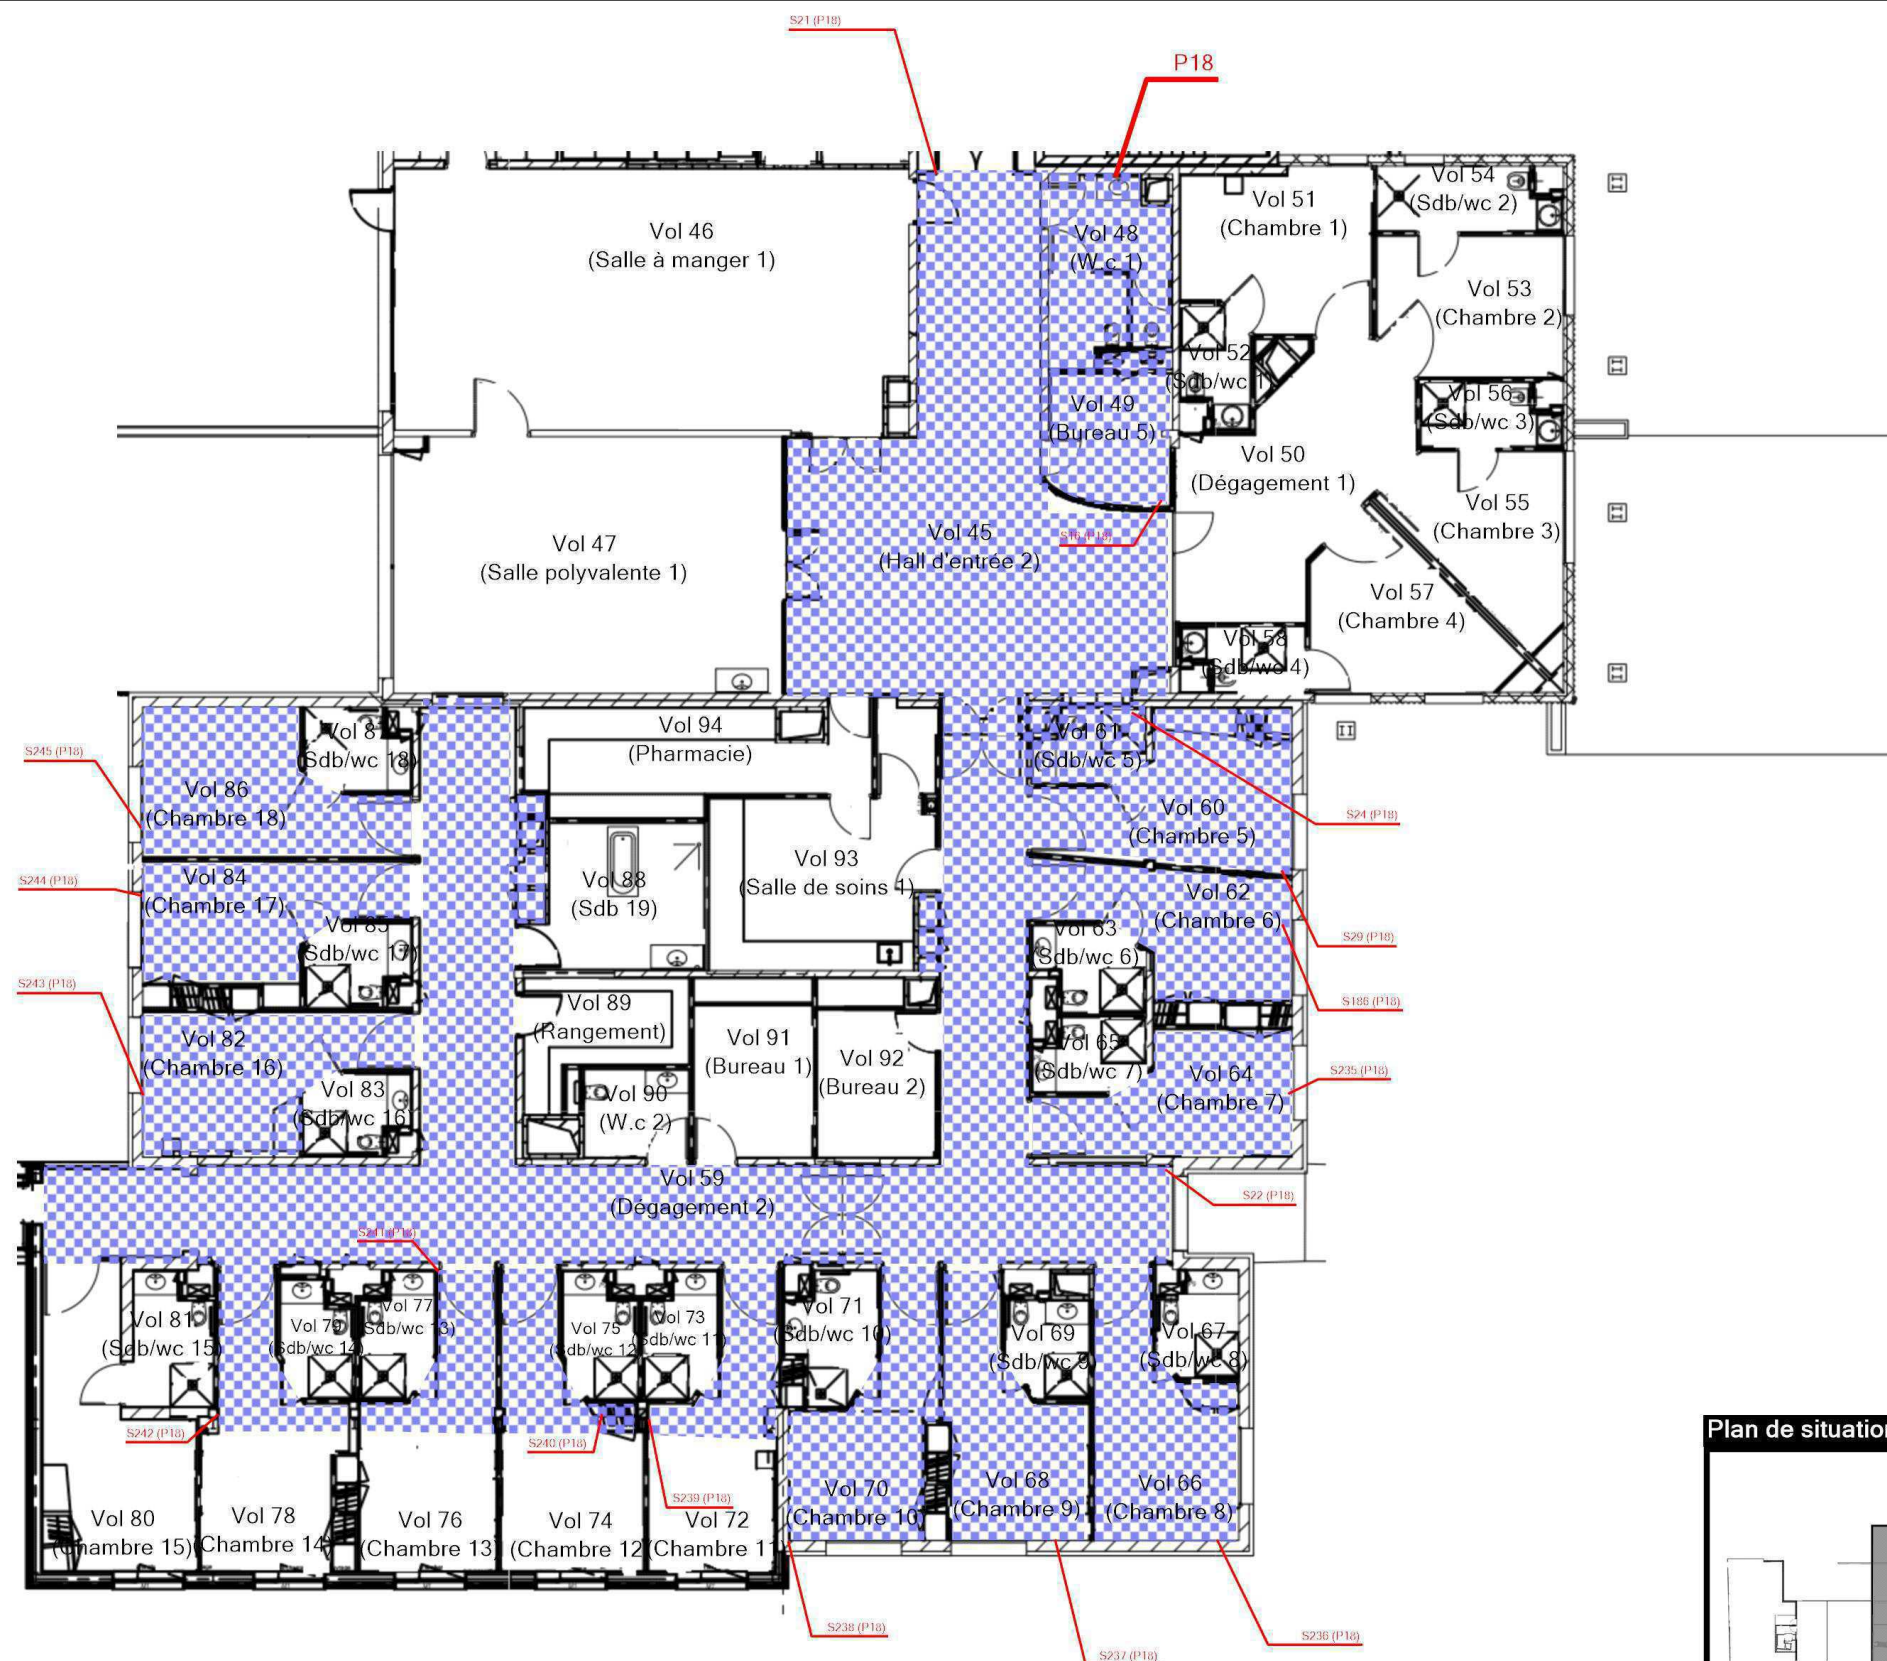
RDC HAUT - PÉRIMÈTRE D'INTERVENTION 1 - MPCA REVÊTEMENT DE SOL

P18 : Colle bitumineuse noire

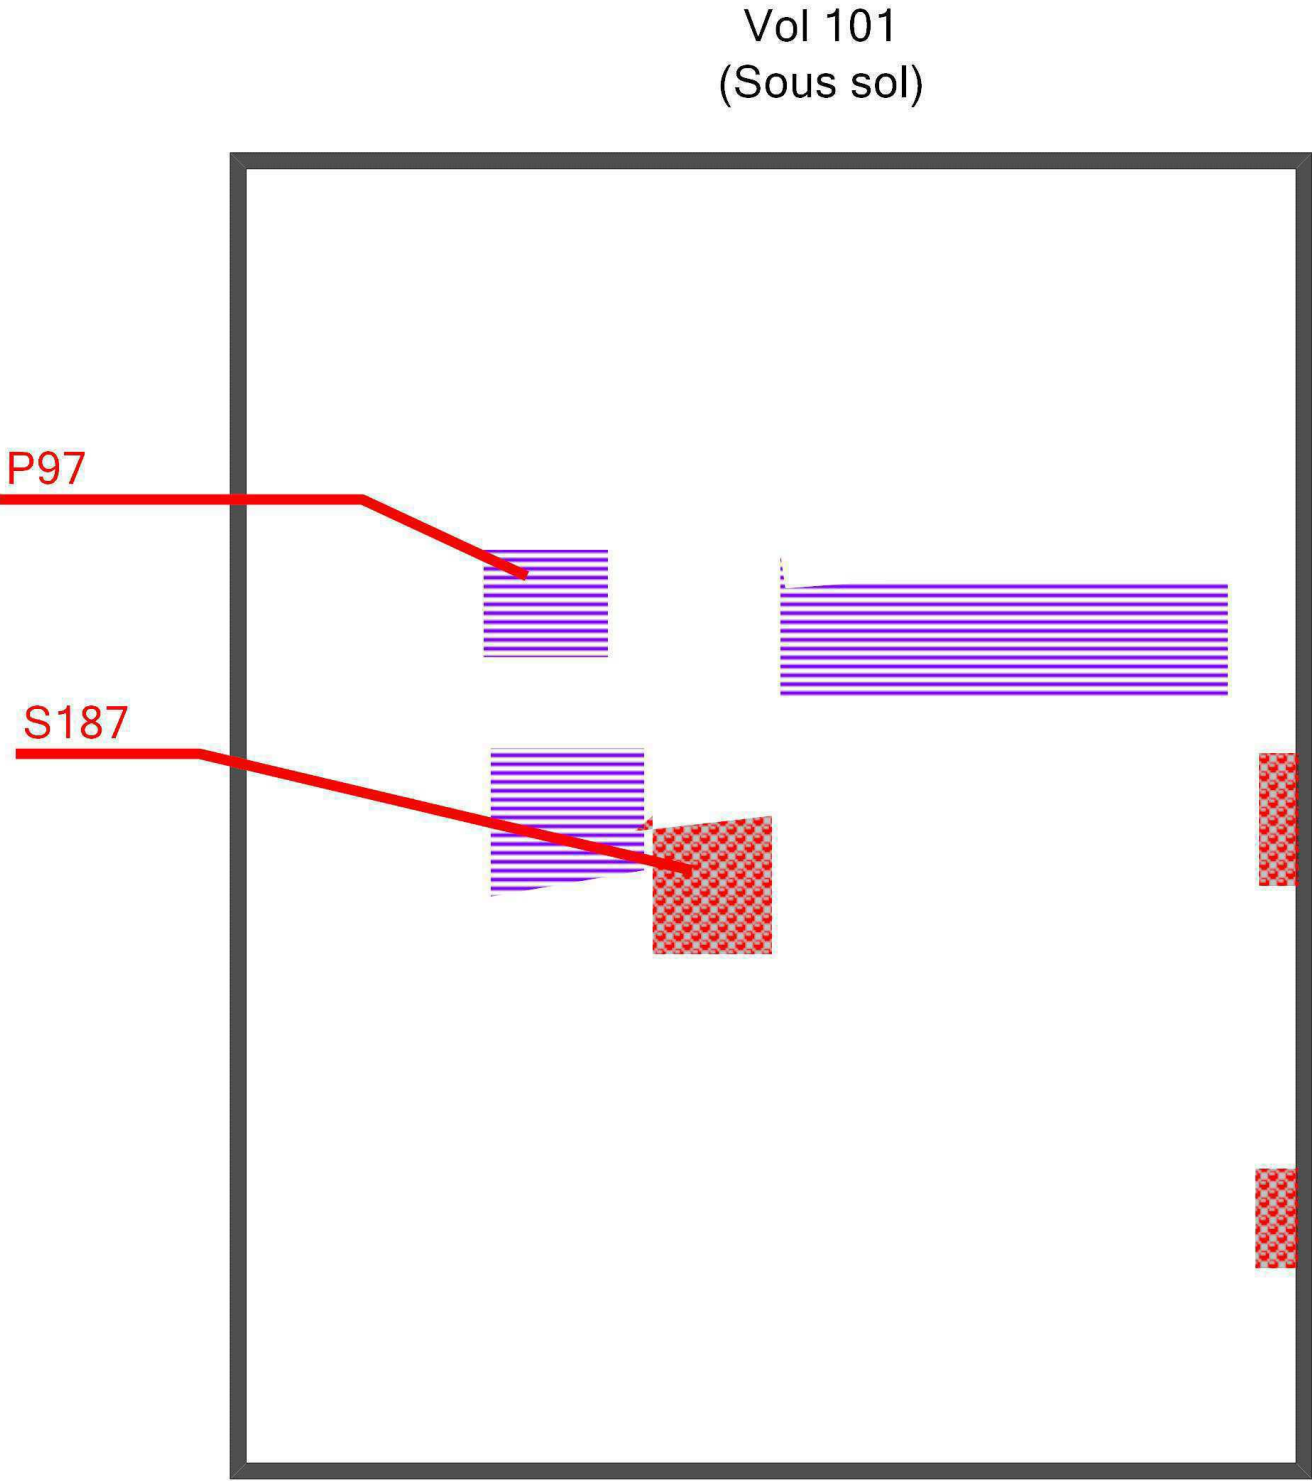
P97 : FIBRE CIMENT

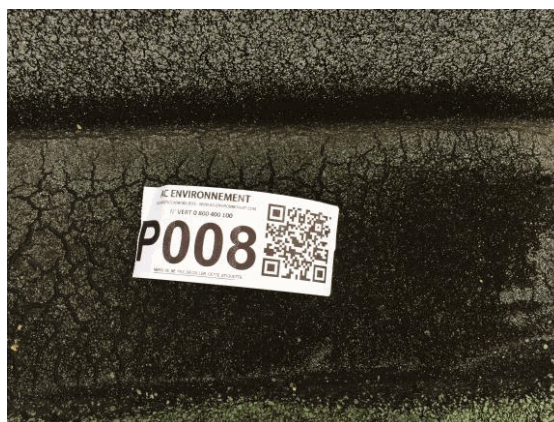
002VE000101 n°8 - 1 (P8) - vue aérienne - Vol 2 (Toiture terrasse)

002VE000101 n°8 - 1 (P8)	vue aérienne - Vol 2 (Toiture terrasse)	Prélevement négatif
002VE000101 n°9 - 1 (P9)	vue aérienne - Vol 2 (Toiture terrasse)	Prélevement négatif
002VE000101 n°10 - 1 (P10)	vue aérienne - Vol 1 (Extérieur)	Prélevement négatif
002VE000101 n°11 - 1 (P11)	vue aérienne - Vol 1 (Extérieur)	Prélevement négatif
002VE000101 n°12 - 1 (P12)	vue aérienne - Vol 1 (Extérieur)	Prélevement négatif
002VE000101 n°13 - 1 (P13)	vue aérienne - Vol 1 (Extérieur)	Prélevement négatif
002VE000101 n°14 - 1 (P14)	vue aérienne - Vol 1 (Extérieur)	Prélevement négatif
002VE000101 n°15 - 1 (P15)	vue aérienne - Vol 1 (Extérieur)	Prélevement négatif
